CARACTERIZAÇÃO DA MATA CILIAR E DA QUALIDADE DA ÁGUA DO CÓRREGO FRUTAL, MUNICÍPIO DE GUARARAPES-SP.

“Caracterização da mata ciliar, principais nascentes e aspectos de uso e ocupação”

Referente: Contrato Nº 427/2010 - Fundo Estadual de Recursos Hídricos (FEHIDRO) e a Associação dos Engenheiros e Arquitetos de Penápolis (AEAP) através do Comitê da Bacia Hidrográfica do Baixo Tietê - CBH-BT.

Relatório: ECO: 077/2012.
Agosto/2014

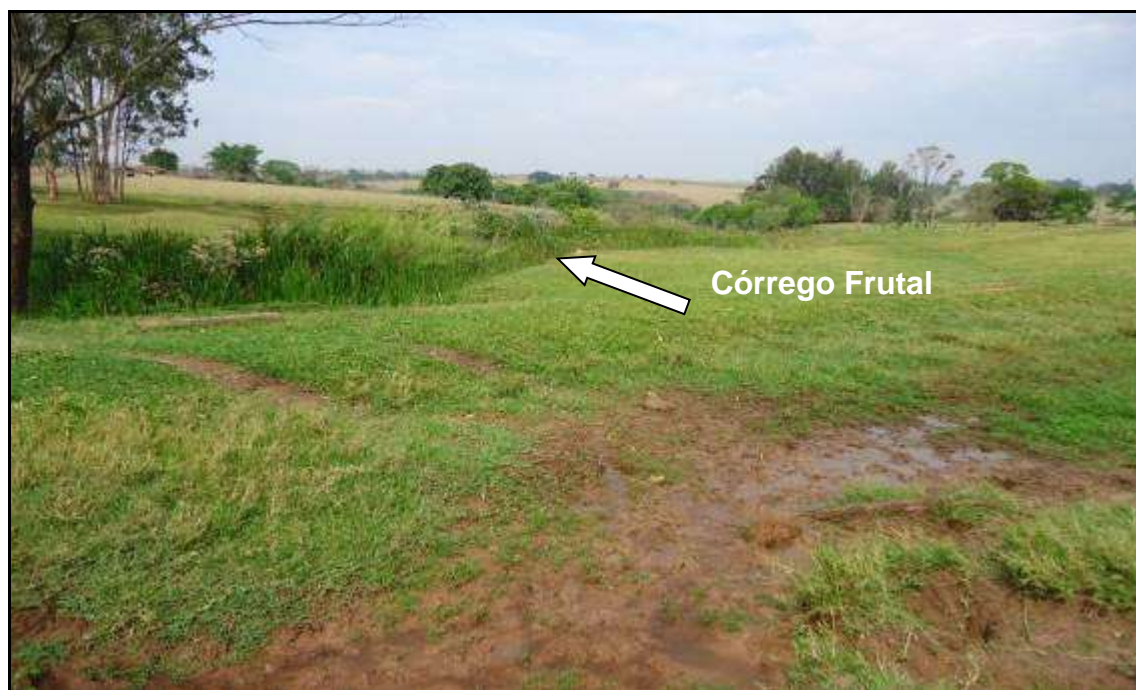
Figura 1. Trecho do córrego com vista geral da mata ciliar fragmentada e descontínua. (Foto: Ago./12)

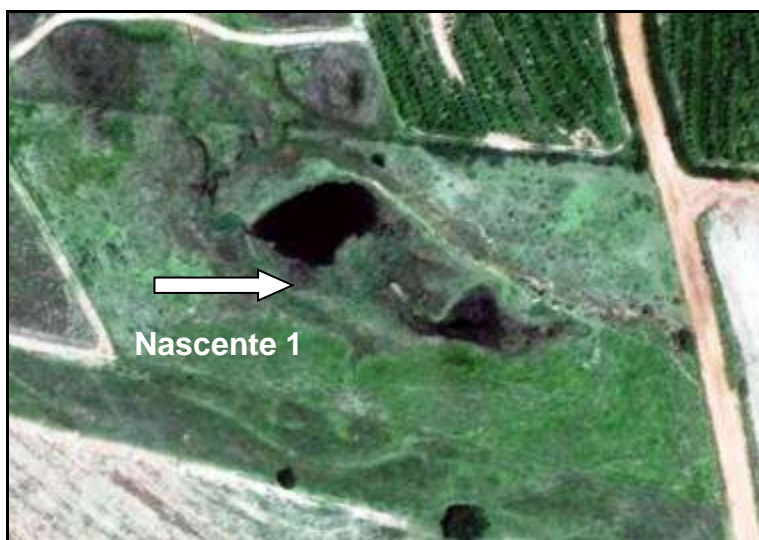
Figura 3. Vista geral da nascente 1. (Fonte: Image: 2013 © DigitalGlobe – extraída do Google Earth. Data das imagens 2011)

A nascente 1 (figura 3), é a primeira nascente que forma o Córrego Frutal e foi caracterizada como nascente “**degradada**”, que além de não possuir 50 metros de vegetação natural no seu entorno, tem alto grau de perturbação, presença de vários pontos com processos erosivos, conforme mostrado na figura 4. Não foi observada a presença de fragmento florestal próximo à nascente. Há predominância de gramíneas no entorno da fonte, como por exemplo, a Braquiária (*Brachiaria sp.*). A fonte alimenta uma lagoa, e no barramento há um ponto de vazão pelo qual a água escoava para o córrego e para outras propriedades. O uso predominante no seu entorno é de pastagem e de canavicultura.

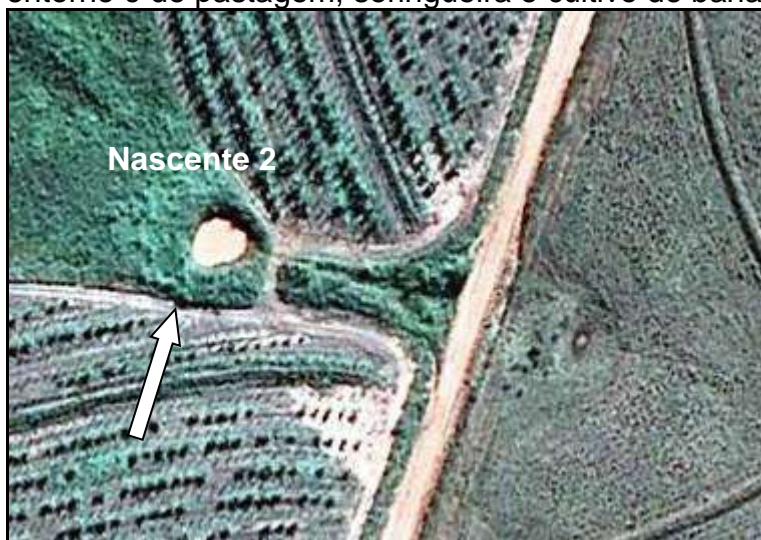
Figura 5. Vista geral da nascente 2. (Fonte: Image: 2013 © DigitalGlobe – extraída do Google Earth. Data das imagens 2011)

A nascente 2 (figura 5), é a segunda nascente que forma o Córrego Frutal e foi classificada como nascente “**degradada**”, que além de não possuir 50 metros de vegetação natural no seu entorno, tem alto grau de perturbação, presença de vários pontos com processos erosivos, conforme apresentada na figura 6. Não foi observada a presença de fragmento florestal próximo à nascente. Há predominância de gramíneas no entorno da fonte, como por exemplo, a Braquiária (*Brachiaria sp.*). A fonte alimenta uma lagoa, e no barramento há um ponto de vazão pelo qual a água escoava para o córrego e para outras propriedades e o uso predominante no seu entorno é de pastagem, seringueira e cultivo de banana.

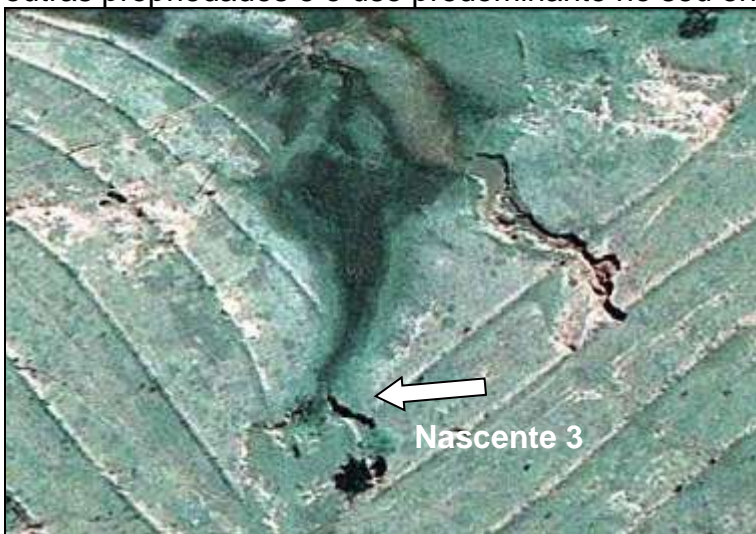
Figura 7. Vista geral da nascente 3. (Fonte: Image: 2013 © DigitalGlobe – extraída do Google Earth. Data das imagens 2011)

A nascente 3 (figura 7), é caracterizada como “**degradada**”, que além de não possuir 50 metros de vegetação natural no seu entorno, tem alto grau de perturbação, como o solo compactado e a presença de vários pontos com processos erosivos, conforme exposto na figura 8. Não foi observada a presença de fragmento florestal próximo à nascente. Há predominância de gramíneas no entorno da fonte, como por exemplo, a Braquiária (*Brachiaria sp.*). A fonte alimenta uma lagoa, e no barramento há um ponto de vazão pelo qual a água escoava para o córrego e para outras propriedades e o uso predominante no seu entorno é de canavieicultura.

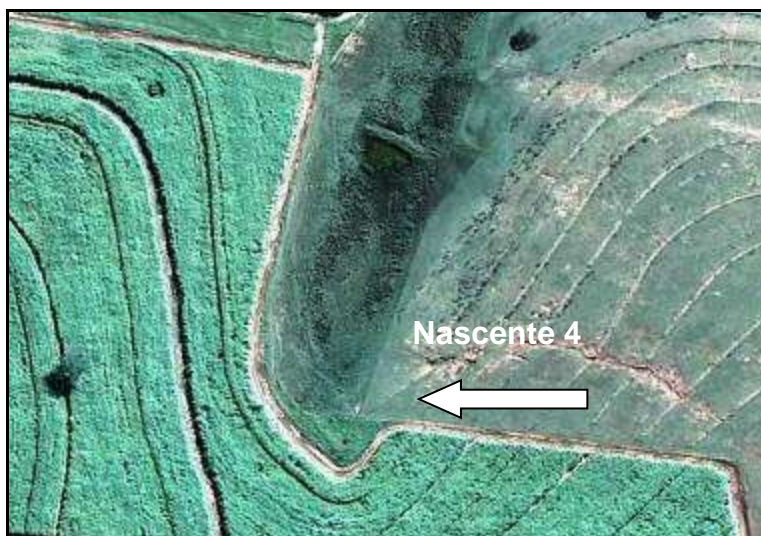
Figura 9. Vista geral da nascente 4. (Fonte: Image: 2013 © DigitalGlobe – extraída do Google Earth. Data das imagens 2011)

A nascente 4 (figura 9), é avaliada como “**degradada**”, que além de não possuir 50 metros de vegetação natural no seu entorno, tem alto grau de perturbação, presença de vários pontos com processos erosivos, conforme apresentado na figura 10. Não foi identificada a presença de fragmento florestal próximo à nascente. Há predominância de gramíneas no entorno da fonte, como por exemplo, a Braquiária (*Brachiaria sp.*). A fonte alimenta uma lagoa, e no barramento há um ponto de vazão pelo qual a água escoava para o córrego e para outras propriedades e o uso predominante no seu entorno é de canavicultura.

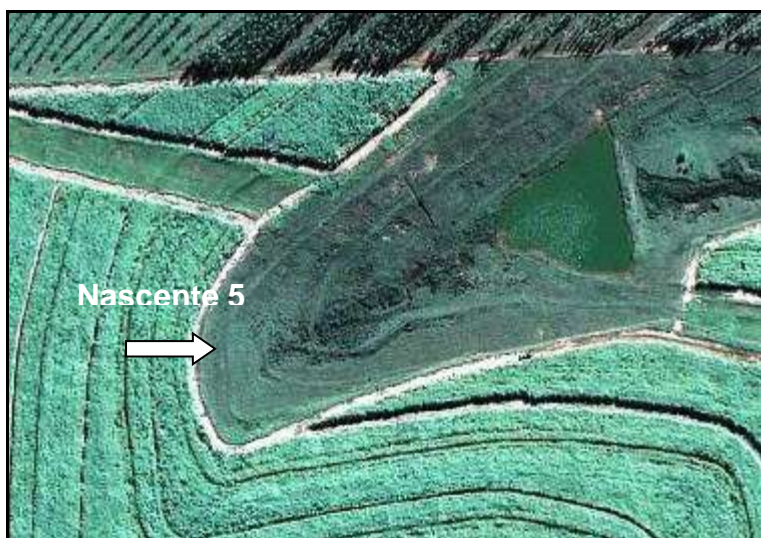
Figura 11. Vista geral da nascente 5. (Fonte: Image: 2013 © DigitalGlobe – extraída do Google Earth. Data das imagens 2011)

A nascente 5 (figura 11) é caracterizada como “**degradada**”, que além de não possuir 50 metros de vegetação natural no seu entorno, tem alto grau de perturbação, presença de vários pontos com processos erosivos no entorno da nascente, conforme mostrado na figura 12. Não foi observada a presença de fragmento florestal próximo à nascente. Há predominância de gramíneas no entorno da fonte, como por exemplo, a Braquiária (*Brachiaria sp.*). A fonte alimenta uma lagoa, e no barramento há um ponto de vazão pelo qual a água escoava para o córrego e para outras propriedades e o uso predominante no seu entorno é de canavieicultura e eucalipto.

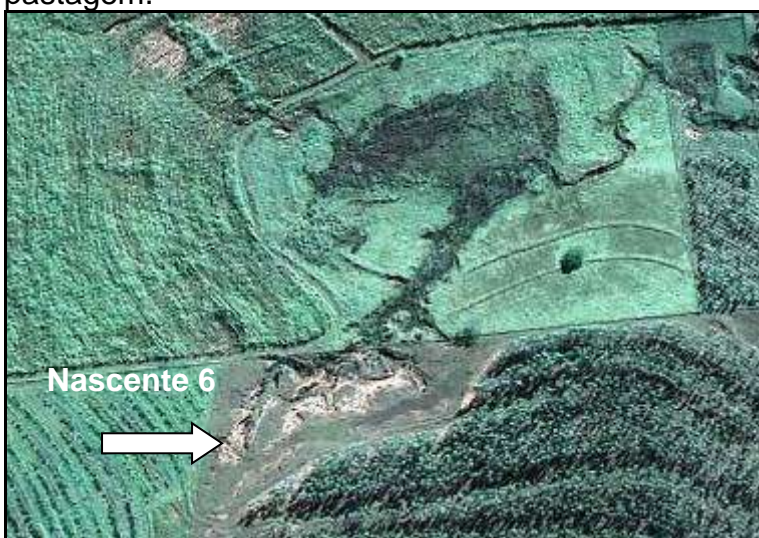
Figura 13. Vista geral da nascente 6. (Fonte: Image: 2013 © DigitalGlobe – extraída do Google Earth. Data das imagens 2011)

A nascente 6 (figura 13), é classificada como “**degradada**”, que além de não possuir 50 metros de vegetação natural no seu entorno, tem alto grau de perturbação, presença de vários pontos com processos erosivos, conforme mostrado na figura 14. Não foi constatada a presença de fragmento florestal próximo à nascente. Há predominância de gramíneas no entorno da fonte, como por exemplo, a Braquiária (*Brachiaria sp.*). A fonte alimenta uma lagoa, e no barramento há um ponto de vazão pelo qual a água escoava para o córrego e para outras propriedades e o uso predominante no seu entorno é de canavicultura, eucalipto e pastagem.

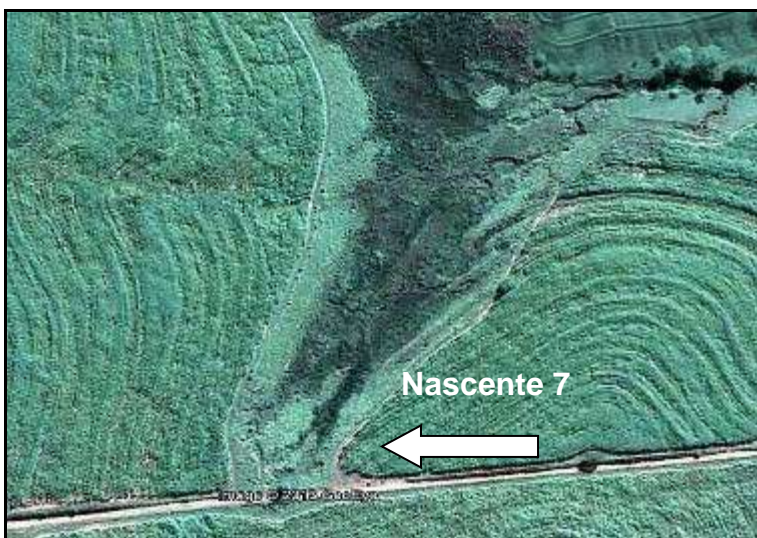
Figura 15. Vista geral da nascente 7. (Fonte: Image: 2013 © DigitalGlobe – extraída do Google Earth. Data das imagens 2011)

A nascente 7 (figura 15), é caracterizada como “**degradada**”, que além de não possuir 50 metros de vegetação natural no seu entorno, tem alto grau de perturbação, presença de vários pontos com processos erosivos, conforme se ilustra a figura 16. Não foi notada a presença de fragmento florestal próximo à nascente. Há predominância de gramíneas no entorno da fonte, como por exemplo, a Braquiária (*Brachiaria sp.*). A fonte alimenta uma lagoa, e no barramento há um ponto de vazão pelo qual a água escoa para o córrego e para outras propriedades e o uso predominante no seu entorno é de pastagem e canavicultura.

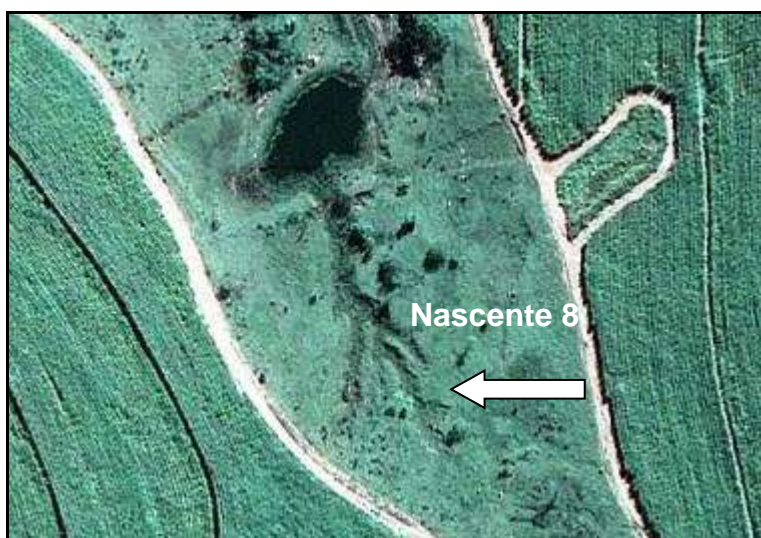
Figura 17. Vista geral da nascente 8. (Fonte: Image: 2013 © DigitalGlobe – extraída do Google Earth. Data das imagens 2011)

A nascente 8 (figura 17), foi avaliada como “**degradada**”, que além de não possuir 50 metros de vegetação natural no seu entorno, tem alto grau de perturbação no entorno da nascente, conforme disposto na figura 18. Não se constatou a presença de fragmento florestal próximo à nascente. Há predominância de gramíneas no entorno da fonte, como por exemplo, a Braquiária (*Brachiaria sp.*). A fonte alimenta uma lagoa, e no barramento há um ponto de vazão pelo qual a água escoa para o córrego e para outras propriedades e o uso predominante no seu entorno é de pastagem e canavicultura.

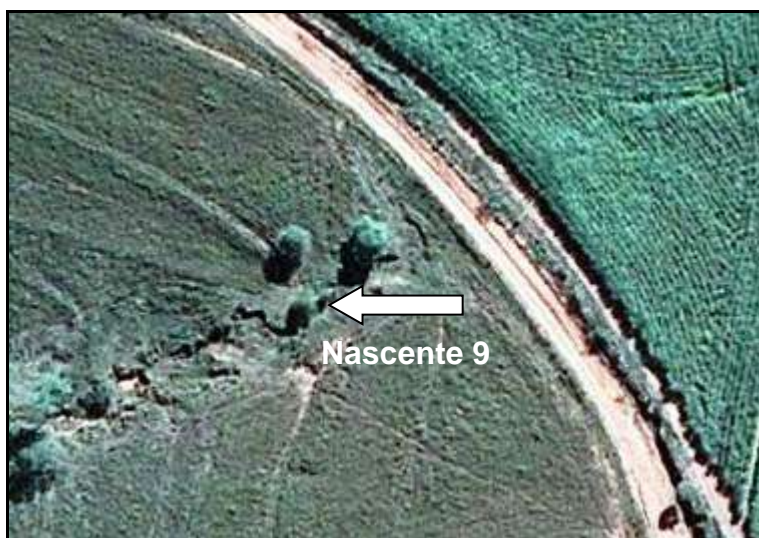
Figura 19. Vista geral da nascente 9. (Fonte: Image: 2013 © DigitalGlobe – extraída do Google Earth. Data das imagens 2011)

A nascente 9 (figura 19), é avaliada como “**degradada**”, que além de não possuir 50 metros de vegetação natural no seu entorno, tem alto grau de perturbação, presença de vários pontos com processos erosivos, conforme apresentado na figura 20. Não se notou a presença de fragmento florestal próximo à nascente. Há predominância de gramíneas no entorno da fonte, como por exemplo, a Braquiária (*Brachiaria sp.*). A fonte alimenta o córrego e outras propriedades e o uso predominante no seu entorno é de pastagem e canavicultura.

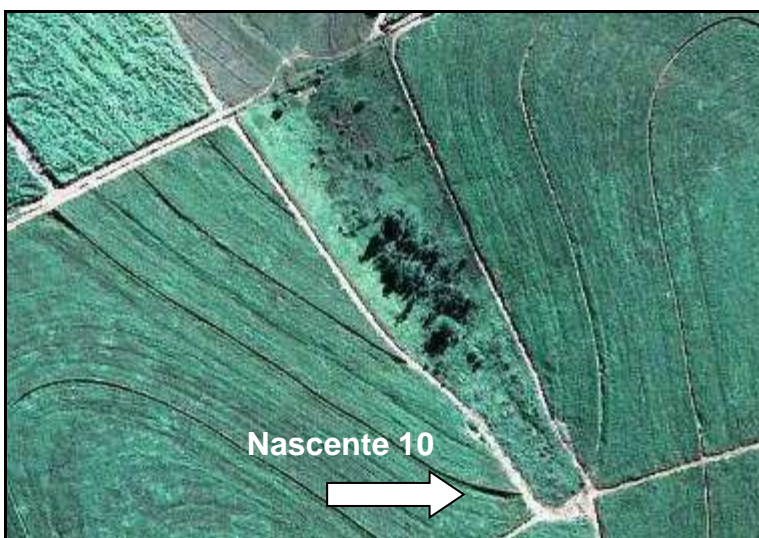
Figura 21. Vista geral da nascente 10. (Fonte: Image: 2013 © DigitalGlobe – extraída do Google Earth. Data das imagens 2011)

A nascente 10 (figura 21), foi considerada como “**degradada**”, que além de não possuir 50 metros de vegetação natural no seu entorno, tem alto grau de perturbação no entorno da nascente, conforme ilustrado na figura 22. Não foi observada a presença de fragmento florestal próximo à nascente. Há predominância de gramíneas no entorno da fonte, como por exemplo, a Braquiária (*Brachiaria sp.*). A fonte alimenta uma lagoa, e no barramento há um ponto de vazão pelo qual a água escoa para o córrego e para outras propriedades e o uso predominante no seu entorno é de canavicultura e pastagem.

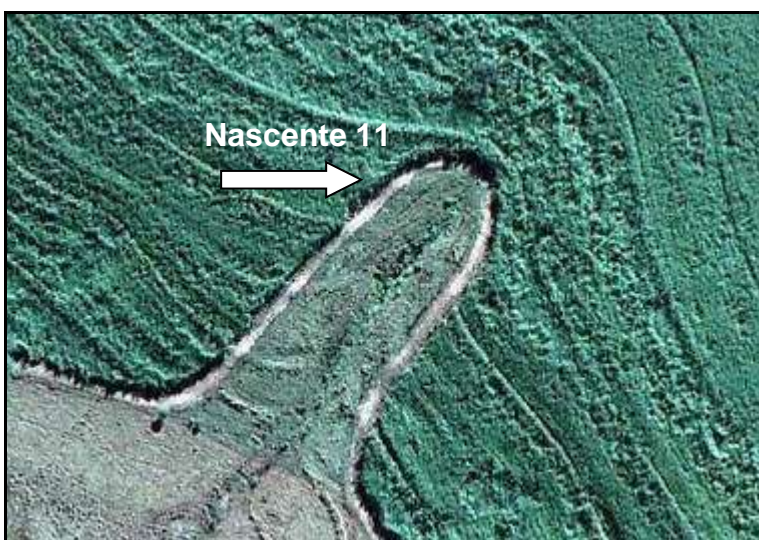
Figura 23. Vista geral da nascente 11. (Fonte: Image: 2013 © DigitalGlobe – extraída do Google Earth. Data das imagens 2011)

A nascente 11 (figura 23), foi analisada como “**degradada**”, que além de não possuir 50 metros de vegetação natural no seu entorno, tem alto grau de perturbação, presença de vários pontos com processos erosivos no entorno da nascente, conforme exposto na figura 24. Não foi observada a presença de fragmento florestal próximo à nascente. Há predominância de gramíneas no entorno da fonte, como por exemplo, a Braquiária (*Brachiaria sp.*). A fonte alimenta o córrego e outras propriedades e o uso predominante no seu entorno é de canavieicultura e pastagem.

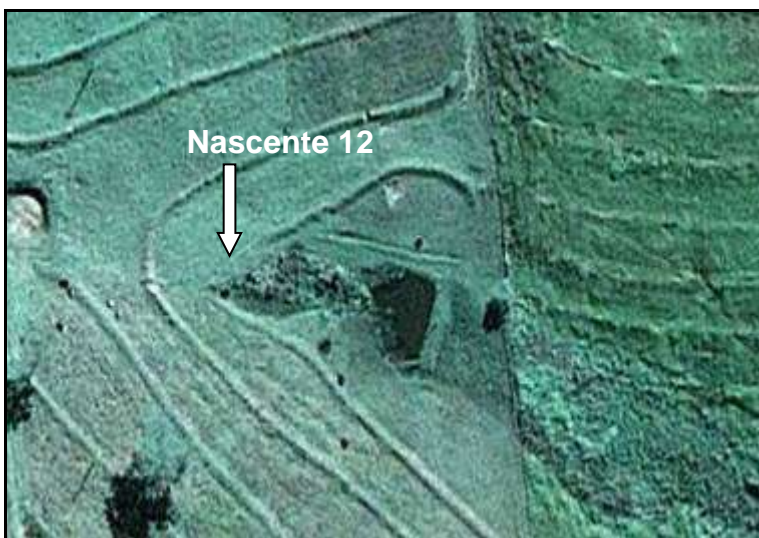
Figura 25. Vista geral da nascente 12. (Fonte: Image: 2013 © DigitalGlobe – extraída do Google Earth. Data das imagens 2011)

A nascente 12 (figura 25), é classificada como “**degradada**”, que além de não possuir 50 metros de vegetação natural no seu entorno, tem alto grau de perturbação e presença de pontos com processos erosivos, conforme disposto na figura 26. Não foi identificada a presença de fragmento florestal próximo à nascente. Há predominância de gramínea Braquiária (*Brachiaria sp.*) no entorno da fonte. A fonte alimenta uma lagoa, e no barramento há um ponto de vazão pelo qual a água escoava para o córrego e para outras propriedades e o uso predominante no seu entorno é de pastagem e de canavicultura.

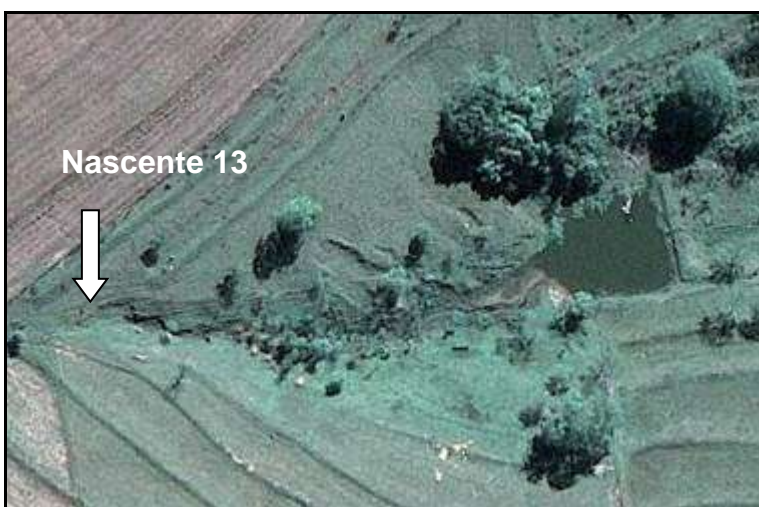
Figura 27. Vista geral da nascente 13. (Fonte: Image: 2013 © DigitalGlobe – extraída do Google Earth. Data das imagens 2011)

A nascente 13 (figura 27), é caracterizada como “**degradada**”, que além de não possuir 50 metros de vegetação natural no seu entorno, tem alto grau de perturbação, presença de vários pontos com processos erosivos, exposto na figura 28. Não foi constatada a presença de fragmento florestal próximo à nascente. Há predominância de gramínea Braquiária (*Brachiaria sp.*) no entorno da fonte. A fonte alimenta uma lagoa, e no barramento há um ponto de vazão pelo qual a água escoava para o córrego e para outras propriedades e o uso predominante no seu entorno é de pastagem e de canavicultura.

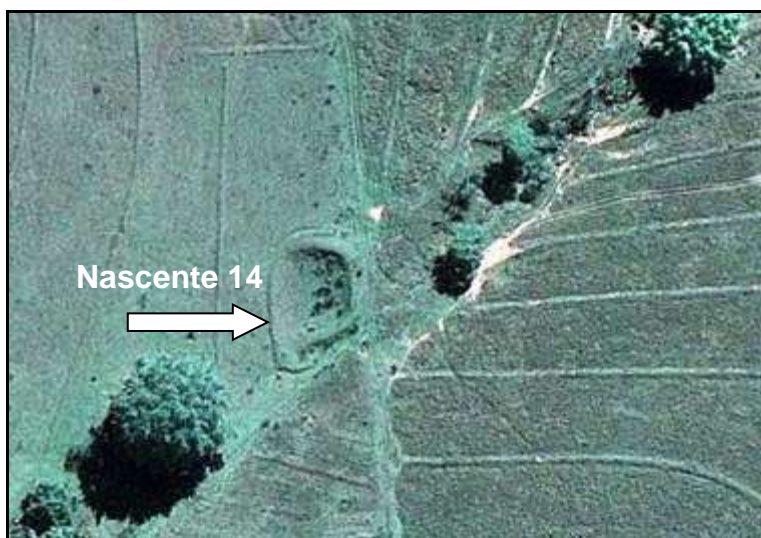
Figura 29. Vista geral da nascente 14. (Fonte: Image: 2013 © DigitalGlobe – extraída do Google Earth. Data das imagens 2011)

A nascente 14 (figura 29), é avaliada como “**degradada**”, que além de não possuir 50 metros de vegetação natural no seu entorno, tem alto grau de perturbação, presença de vários pontos com processos erosivos no entorno da nascente, ilustrado na figura 30. Não se notou a presença de fragmento florestal próximo à nascente. Há predominância de gramíneas no entorno da fonte, como por exemplo, a Braquiária (*Brachiaria sp.*). A fonte alimenta uma lagoa, e no barramento há um ponto de vazão pelo qual a água escoava para o córrego e para outras propriedades e o uso predominante no seu entorno é de pastagem e canavicultura.

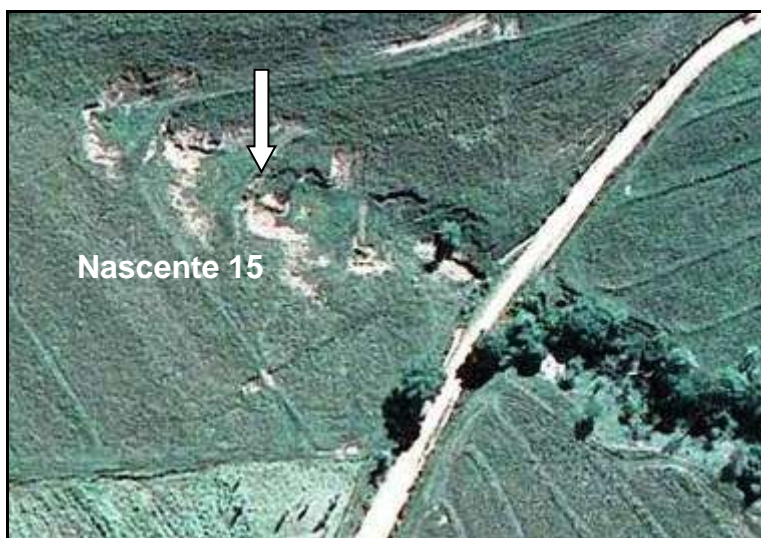
Figura 31. Vista geral da nascente 15. (Fonte: Image: 2013 © DigitalGlobe – extraída do Google Earth. Data das imagens 2011)

A nascente 15 (figura 31), foi considerada como “**degradada**”, pois além de não possuir os 50 metros de vegetação natural no seu entorno, encontra-se com alto grau de perturbação, pontos erosivos, muito pouco vegetada, predominância de gramíneas (*Braquiária*) (*Brachiaria sp.*) conforme apresenta a figura 32. Não se evidenciou a presença de fragmento florestal próximo à nascente. A fonte alimenta o córrego e outras propriedades e o uso predominante no seu entorno é de pastagem e canavicultura.

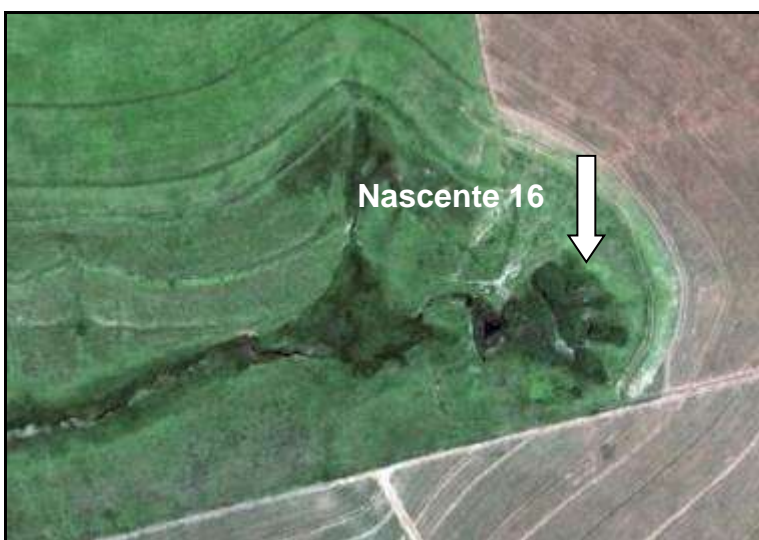
Figura 33. Vista geral da nascente 16. (Fonte: Image: 2013 © DigitalGlobe – extraída do Google Earth. Data das imagens 2011)

A nascente 16 (figura 33), é caracterizada como “**degradada**”, que além de não possuir 50 metros de vegetação natural no seu entorno, tem alto grau de perturbação, presença de vários pontos com processos erosivos, conforme mostra a figura 34. Não se observou a presença de fragmento florestal próximo à nascente. Há predominância de gramíneas no entorno da fonte, como por exemplo, a Braquiária (*Brachiaria sp.*). A fonte alimenta uma lagoa, e no barramento há um ponto de vazão pelo qual a água escoava para o córrego e para outras propriedades e o uso predominante no seu entorno é de pastagem e de canavieira.

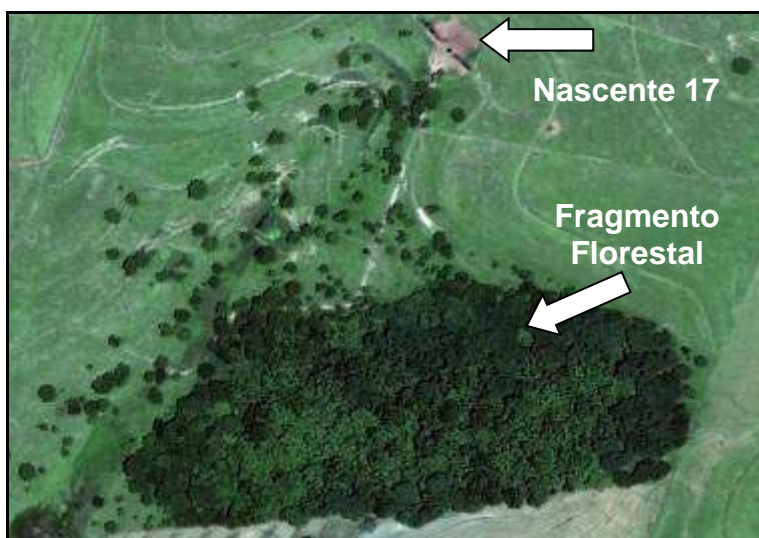
Figura 35. Vista geral da nascente 17. (Fonte: Image: 2013 © DigitalGlobe – extraída do Google Earth. Data das imagens 2011)

A nascente 17 (figura 35), foi avaliada como “**degradada**”, que além de não possuir 50 metros de vegetação natural no seu entorno, tem alto grau de perturbação no entorno da nascente, disposto na figura 36. Foi caracterizada a presença de fragmento florestal próximo à nascente. Há predominância de gramíneas no entorno da fonte, como por exemplo, a Braquiária (*Brachiaria sp.*). A fonte alimenta uma lagoa, e no barramento há um ponto de vazão pelo qual a água escoa para o córrego e para outras propriedades e o uso predominante no seu entorno é de pastagem.

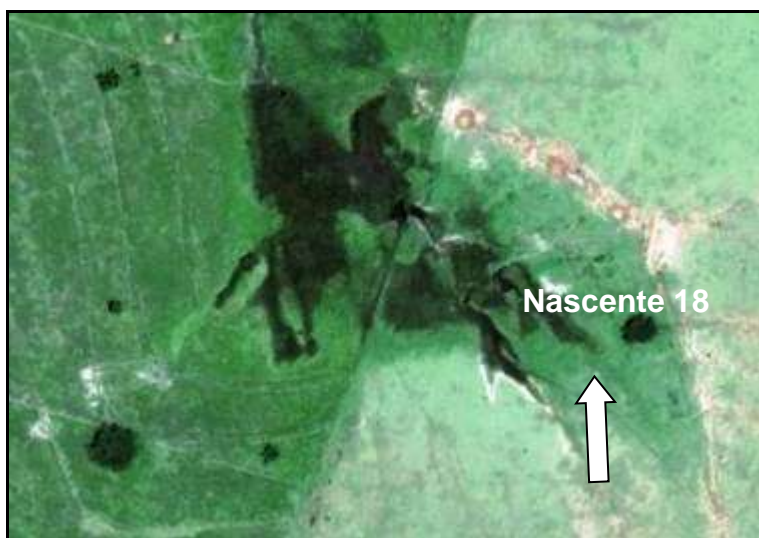
Figura 37. Vista geral da nascente 18. (Fonte: Image: 2013 © DigitalGlobe – extraída do Google Earth. Data das imagens 2011)

A nascente 18 (figura 37), foi analisada como “**degradada**”, que além de não possuir 50 metros de vegetação natural no seu entorno, tem alto grau de perturbação, presença de animais e vários pontos com processos erosivos, conforme mostra a figura 38. Não foi constatada a presença de fragmento florestal próximo à nascente. Há predominância de gramíneas no entorno da fonte, como por exemplo, a Braquiária (*Brachiaria sp.*). A fonte alimenta uma lagoa, e no barramento há um ponto de vazão pelo qual a água escoa para o córrego e para outras propriedades e o uso predominante no seu entorno é de pastagem e canavicultura.

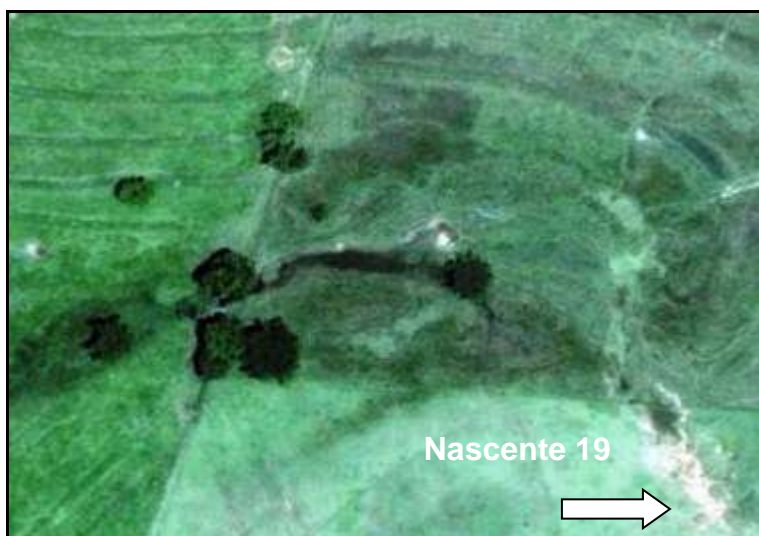
Figura 39. Vista geral da nascente 19. (Fonte: Image: 2013 © DigitalGlobe – extraída do Google Earth. Data das imagens 2011)

A nascente 19 (figura 39), é avaliada como “**degradada**”, que além de não possuir 50 metros de vegetação natural no seu entorno, tem alto grau de perturbação no entorno da nascente, conforme mostra a figura 40. Não foi constatada a presença de fragmento florestal próximo à nascente. Há predominância de gramíneas no entorno da fonte, como por exemplo, a Braquiária (*Brachiaria sp.*). A fonte alimenta uma lagoa, e no barramento há um ponto de vazão pelo qual a água escoa para o córrego e para outras propriedades e o uso predominante no seu entorno é de pastagem.

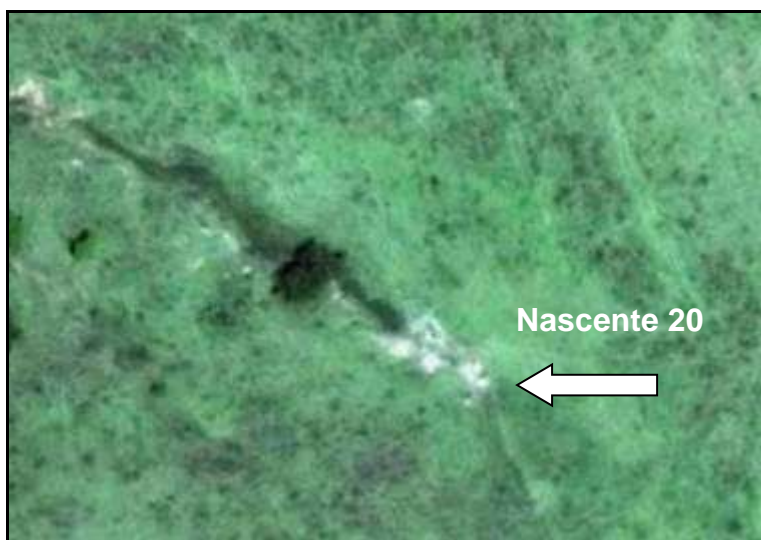
Figura 41. Vista geral da nascente 20. (Fonte: Image: 2013 © DigitalGlobe – extraída do Google Earth. Data das imagens 2011)

A nascente 20 (figura 41), é considerada como “**degradada**”, que além de não possuir 50 metros de vegetação natural no seu entorno, tem alto grau de perturbação, presença de vários pontos com processos erosivos no entorno da nascente, conforme mostra a figura 42. Não se identificou a presença de fragmento florestal próximo à nascente. Há predominância de gramíneas no entorno da fonte, como por exemplo, a Braquiária (*Brachiaria sp.*). A fonte alimenta uma lagoa, e no barramento há um ponto de vazão pelo qual a água escoa para o córrego e para outras propriedades e o uso predominante no seu entorno é de pastagem.

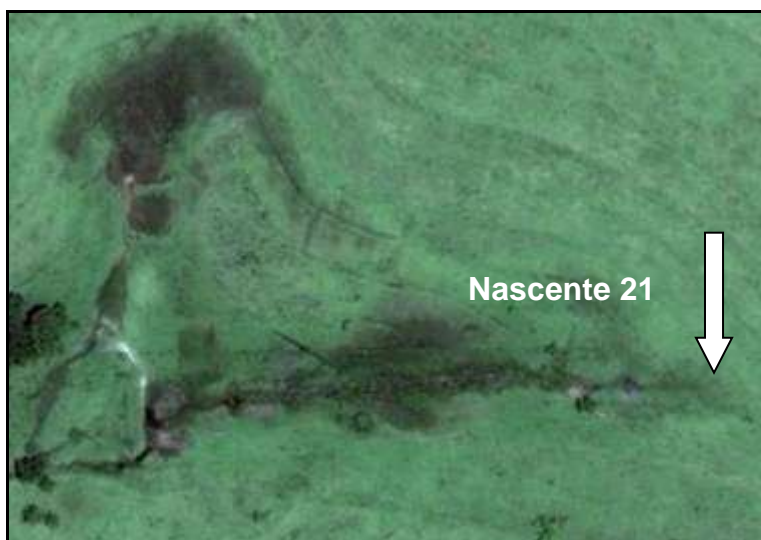
Figura 43. Vista geral da nascente 21. (Fonte: Image: 2013 © DigitalGlobe – extraída do Google Earth. Data das imagens 2011)

A nascente 21 (figura 43), é caracterizada como nascente “**degradada**”, que além de não possuir 50 metros de vegetação natural no seu entorno, tem alto grau de perturbação, presença de vários pontos com processos erosivos, ilustrado na figura 44. Não foi constatada a presença de fragmento florestal próximo à nascente. Há predominância de gramíneas no entorno da fonte, como por exemplo, a Braquiária (*Brachiaria sp.*). A fonte alimenta uma lagoa, e no barramento há um ponto de vazão pelo qual a água escoava para o córrego e para outras propriedades e o uso predominante no seu entorno é de pastagem e de canavicultura.

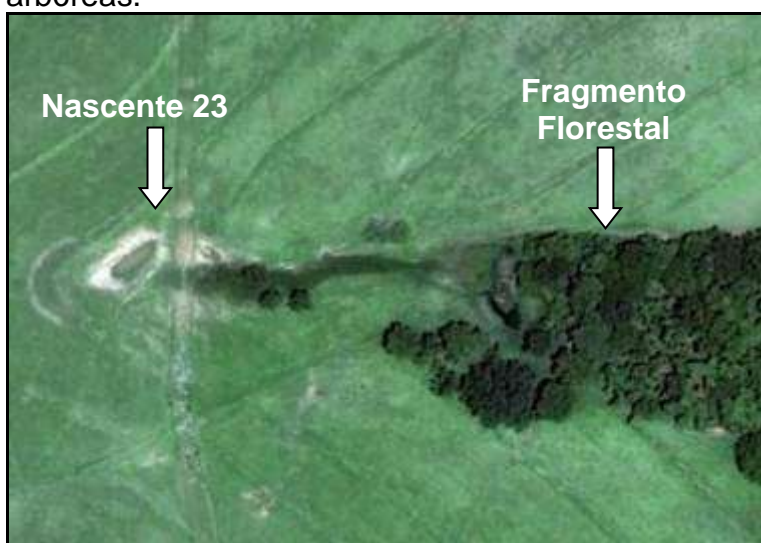
Figura 47. Vista geral da nascente 23. (Fonte: Image: 2013 © DigitalGlobe – extraída do Google Earth. Data das imagens 2011)

A nascente 23 (figura 47), é classificada como “**degradada**”, que além de não possuir 50 metros de vegetação natural no seu entorno, tem alto grau de perturbação, presença de vários pontos com processos erosivos, conforme ilustra a figura 48. Foi constatada a presença de fragmento florestal a jusante da nascente. Há predominância de gramíneas no entorno da fonte, como por exemplo, a Braquiária (*Brachiaria sp.*). A fonte alimenta uma lagoa, e no barramento há um ponto de vazão pelo qual a água escoa para o córrego e para outras propriedades e o uso predominante no seu entorno é de pastagem e de canavicultura. Registrou ainda a presença de animais silvestres e regeneração de algumas espécies arbóreas.

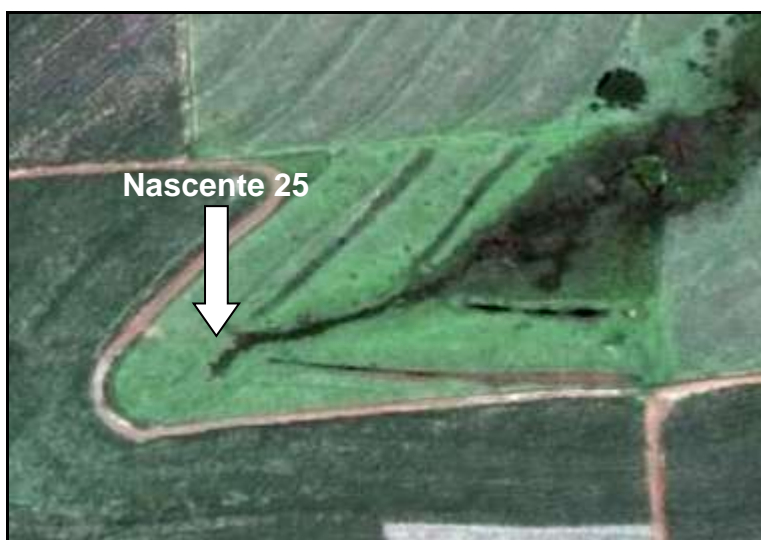
Figura 51. Vista geral da nascente 25. (Fonte: Image: 2013 © DigitalGlobe – extraída do Google Earth. Data das imagens 2011)

A nascente 25 (figura 51), é avaliada como “**degradada**”, que além de não possuir 50 metros de vegetação natural no seu entorno, tem alto grau de perturbação, presença de vários pontos com processos erosivos, conforme mostra a figura 52. Não foi identificada a presença de fragmento florestal próximo à nascente. Há predominância de gramíneas no entorno da fonte, como por exemplo, a Braquiária (*Brachiaria sp.*). A fonte alimenta uma lagoa, e no barramento há um ponto de vazão pelo qual a água escoava para o córrego e para outras propriedades e o uso predominante no seu entorno é de pastagem e canavicultura.

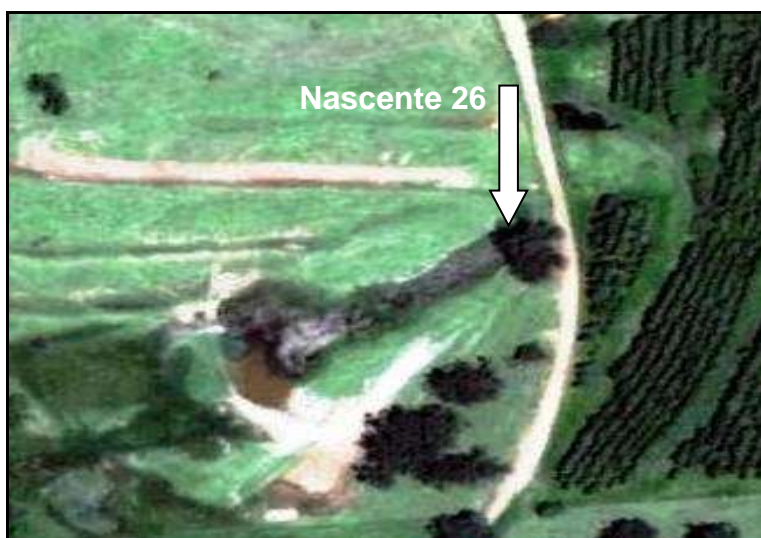
Figura 53. Vista geral da nascente 26. (Fonte: Image: 2013 © DigitalGlobe – extraída do Google Earth. Data das imagens 2011)

A nascente 26 (figura 53), é caracterizada como “**degradada**”, que além de não possuir 50 metros de vegetação natural no seu entorno, tem alto grau de perturbação no entorno da nascente, conforme ilustra a figura 54. Não foi observada a presença de fragmento florestal próximo à nascente. Há predominância de gramíneas no entorno da fonte, como por exemplo, a Braquiária (*Brachiaria sp.*). A fonte alimenta uma lagoa, e no barramento há um ponto de vazão pelo qual a água escoa para o córrego e para outras propriedades e o uso predominante no seu entorno é de pastagem e canavicultura.

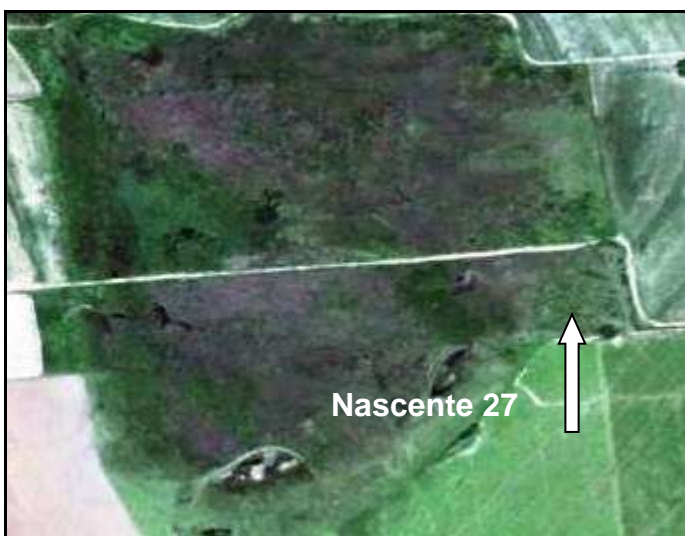
Figura 55. Vista geral da nascente 27. (Fonte: Image: 2013 © DigitalGlobe – extraída do Google Earth. Data das imagens 2011)

A nascente 27 (figura 55) foi analisada como “**degradada**”, que além de não possuir 50 metros de vegetação natural no seu entorno, tem alto grau de perturbação, presença de vários pontos com processos erosivos, conforme apresentada a figura 56. Não se constatou a presença de fragmento florestal próximo à nascente. Há predominância de gramíneas no entorno da fonte, como por exemplo, a Braquiária (*Brachiaria sp.*). A fonte alimenta uma lagoa, e no barramento há um ponto de vazão pelo qual a água escoava para o córrego e para outras propriedades e o uso predominante no seu entorno é de pastagem e canavicultura.

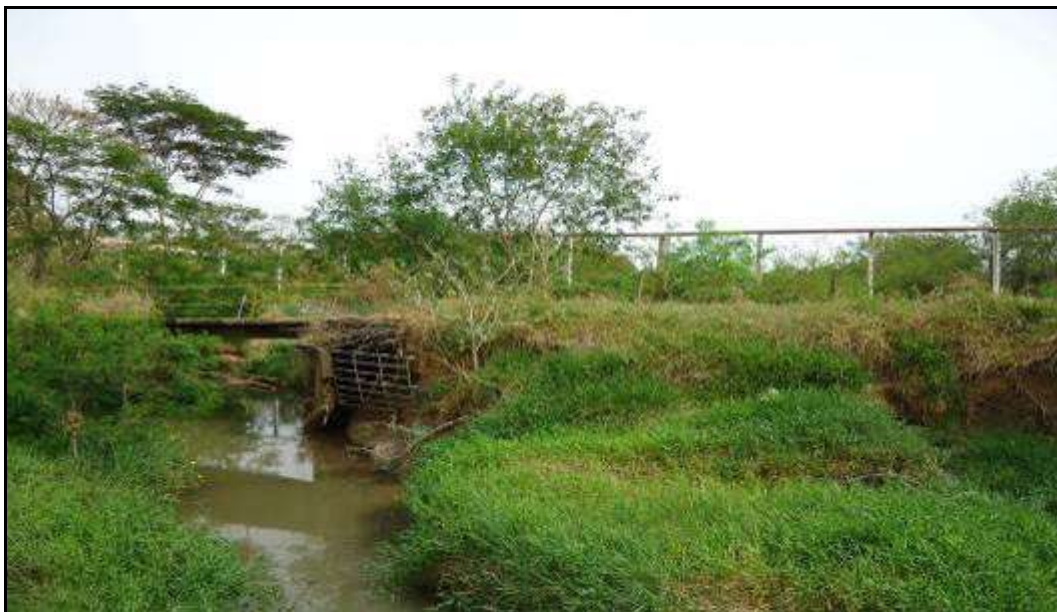
Figura 96. Processos erosivos ao longo das estradas rurais. (Foto: Ago.12)

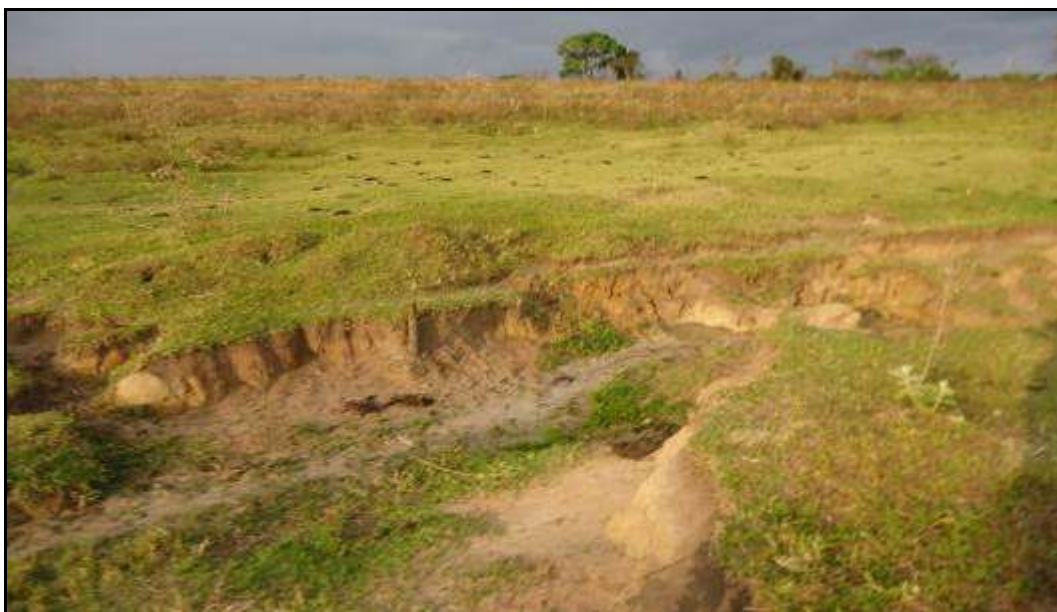
Figura 97. Voçoroca em adiantado estágio de degradação do solo. (Foto: Ago.12)
