CARACTERIZAÇÃO DA MATA CILIAR E DA QUALIDADE DA ÁGUA NO CÓRREGO GONZAGA, MUNICÍPIO DE PROMISSÃO-SP.

“Caracterização da mata ciliar, principais nascentes e aspectos de uso e ocupação”.

Relatório: ECO: 066/2012.

Setembro/2012

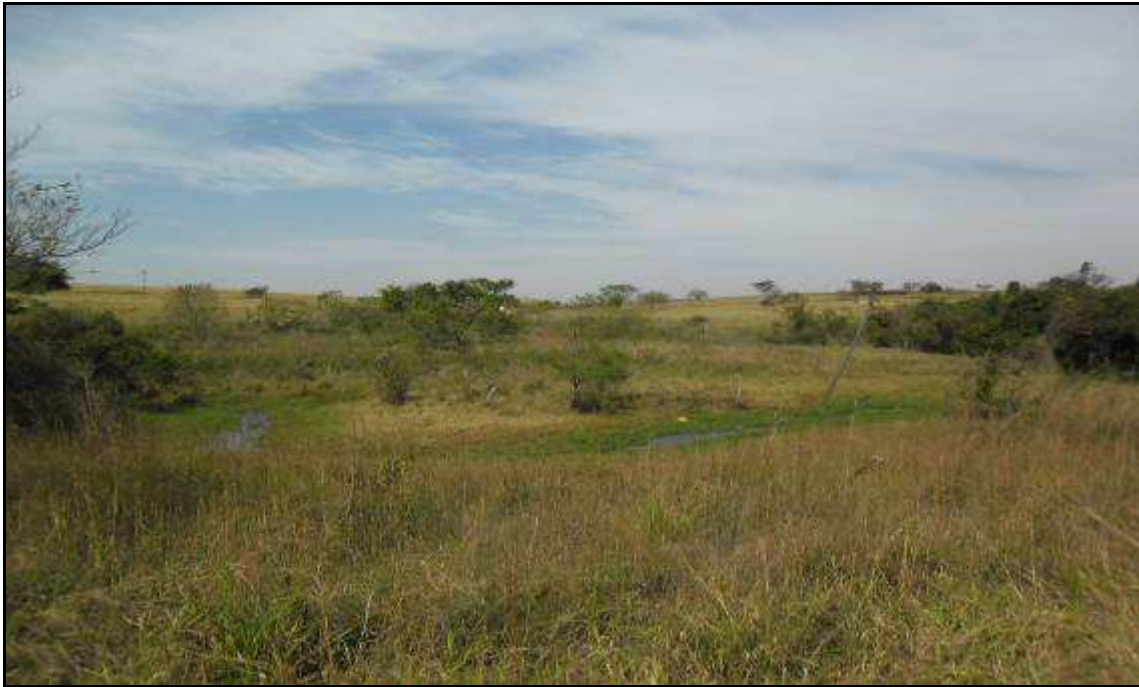
Na caracterização da mata ciliar da APP do corpo principal do córrego foi observado que a vegetação é fragmentada e descontínua em todo o trecho do corpo d'água conforme mostrado na figura 4.

Figura 4. Trecho do córrego com vista geral da mata ciliar fragmentada e descontínua. (Foto: Jul./12)

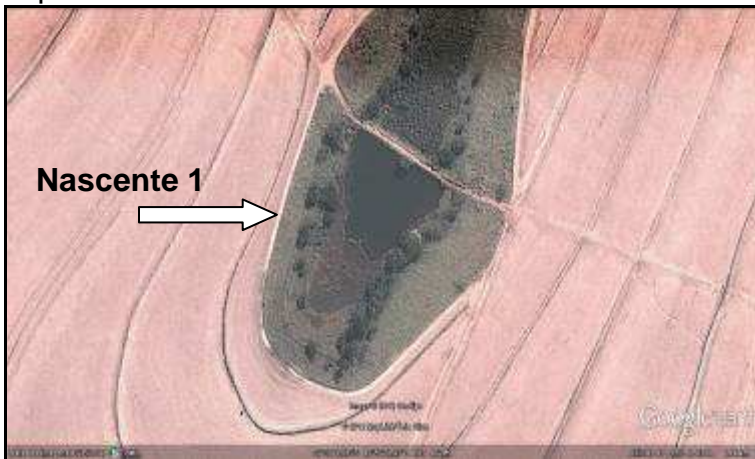
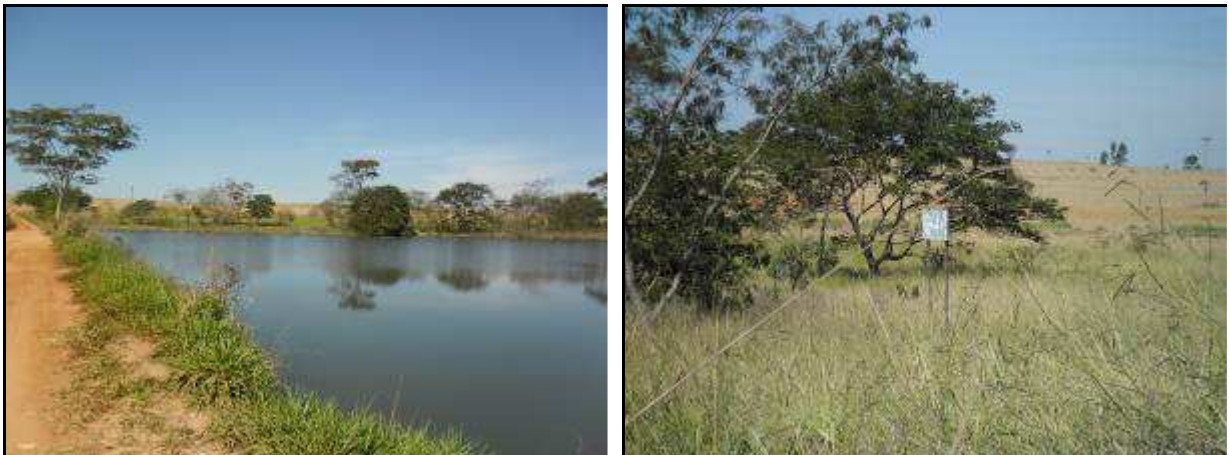
A nascente 1, principal formadora do córrego, foi considerada como nascente “**perturbada**”, por não possuir 50 metros de vegetação natural no seu entorno, pouco vegetada, mas exibindo bom estado de conservação, conforme mostra as figuras 6 e 7. Há predominância de gramíneas como a Braquiária (*Brachiaria decumbens*) e o Capim-rabo-de-burro (*Andropogon bicornis*) no entorno da fonte. Não foi observada a presença de fragmento florestal próximo à nascente. A fonte alimenta uma lagoa e no barramento há um ponto de vazão pelo qual a água flui para formar o Córrego Gonzaga. O uso no entorno é para a prática da canavicultura.

Observou-se ainda a presença de animais silvestres e regeneração de algumas espécies nativas.

Figura 6. Vista geral da nascente 1. (Imagem Google Earth, 2011)

Figura 7. Vista geral da nascente à esquerda e à direita “placa” alusiva à recuperação iniciada na década de 90. (Foto: Jul./12)

Estratégia de recuperação e preservação da nascente 1.

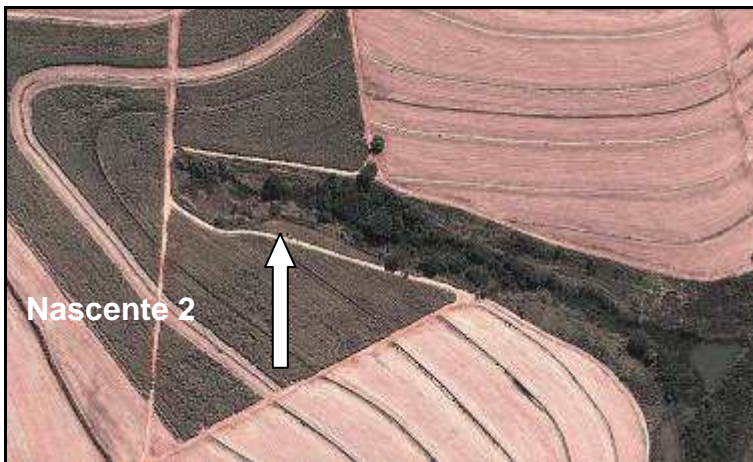
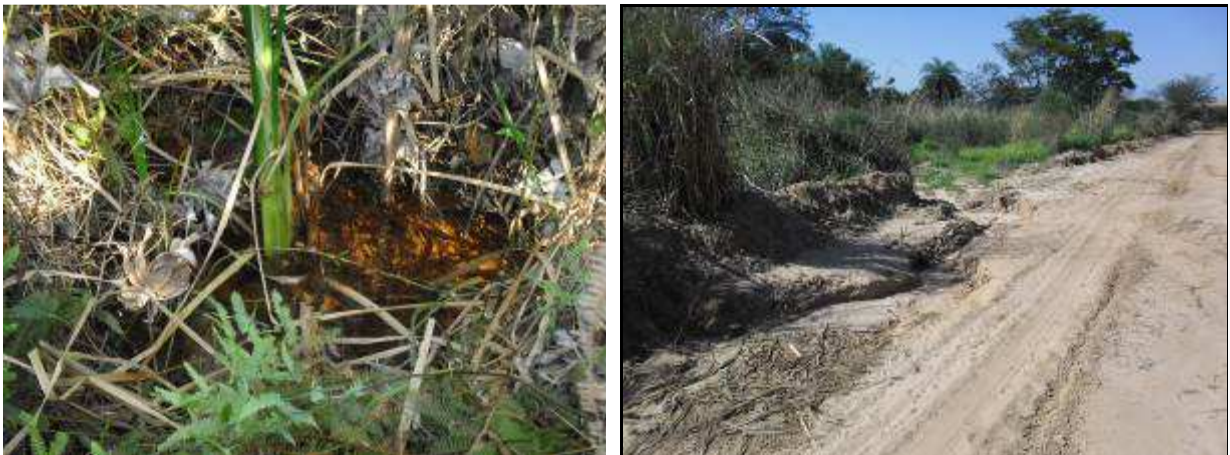
A nascente 2 (figuras 8 e 9) também é uma das principais formadoras do córrego é foi caracterizada como nascente “**degradada**”, que além de não possuir 50 metros de vegetação natural no seu entorno, tem alto grau de perturbação, como o solo compactado e a presença de vários pontos com processos erosivos nas estradas no entorno da nascente. Não foi observada a presença de fragmento florestal próximo à nascente. Há predominância de gramíneas no entorno da fonte, como por exemplo, a Braquiária e Capim-colônião (*Panicum maximum*). A fonte alimenta uma lagoa e no barramento há um ponto de vazão pelo qual a água flui para o Córrego Gonzaga e o uso predominante no seu entorno é da canavicultura.

Figura 8. Vista geral da nascente 2. (Imagem Google Earth, 2011)

Figura 9. À esquerda vista do início da formação da nascente e à direita ponto com processos erosivos no entorno da nascente. (Foto: Jul./12)

Estratégia de recuperação e preservação da nascente 2.

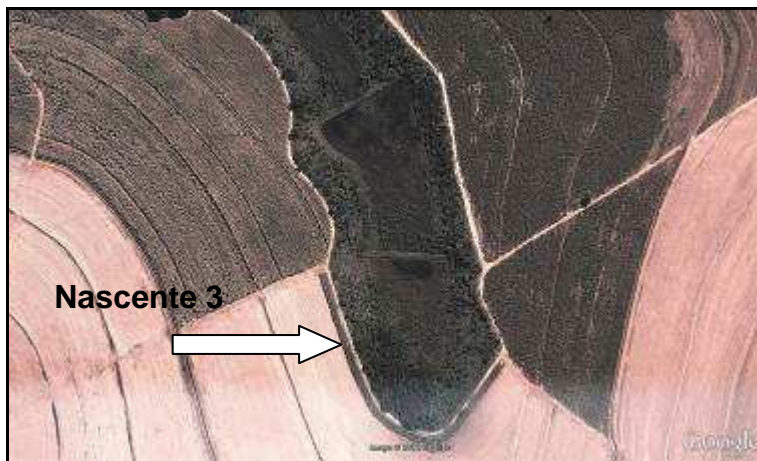
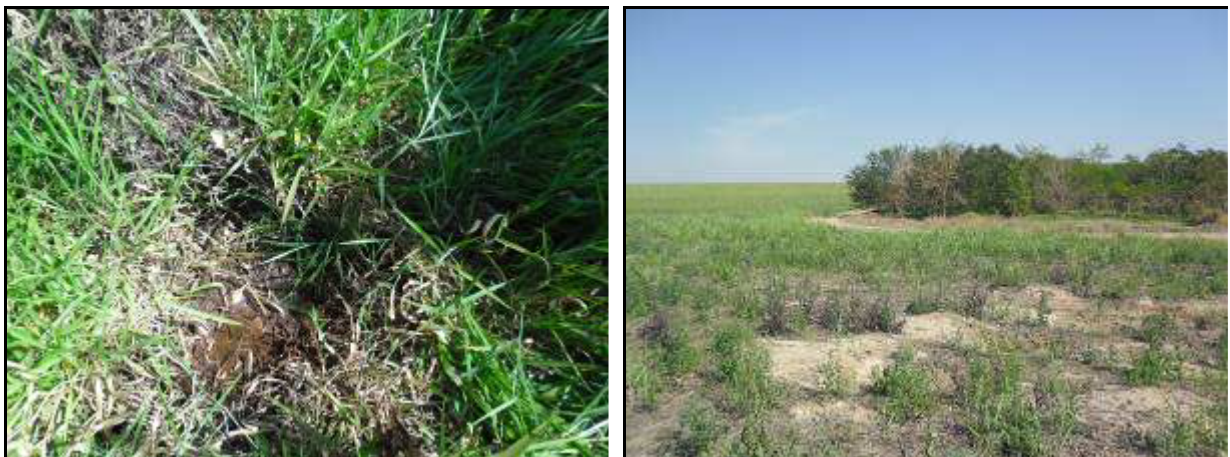
Observou-se ainda a presença de animais silvestres, bovinos e regeneração de algumas espécies nativas.

Figura 10. Vista geral da nascente 3. (Imagem Google Earth, 2011)

Figura 11. Vista do início da nascente à esquerda e à direita vista do entorno. (Foto: Jul./12)

Estratégia de recuperação e preservação da nascente 3.

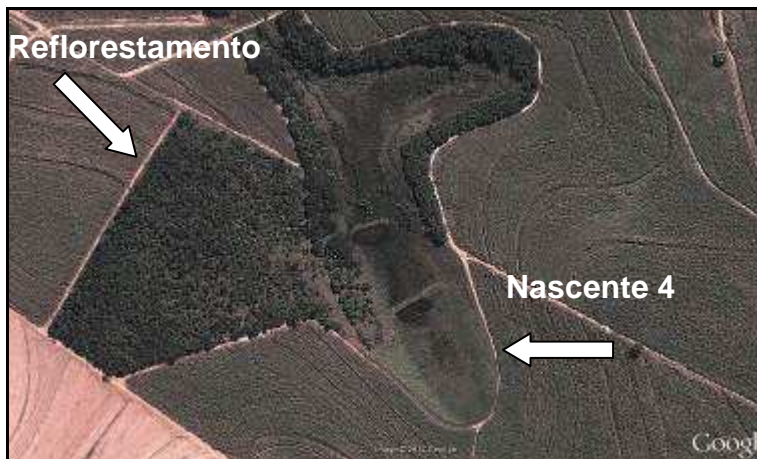
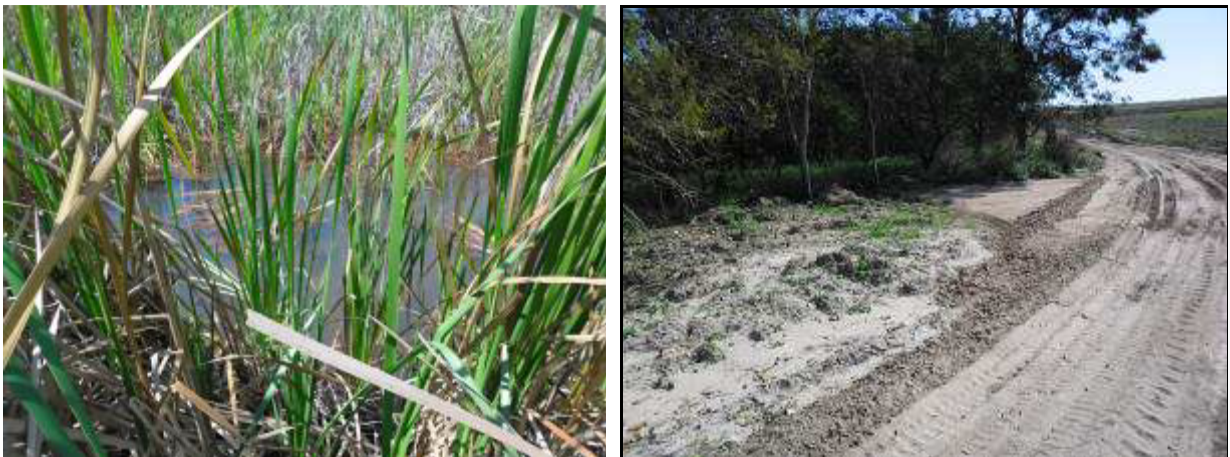
Observou-se ainda a presença de animais silvestres, bovinos e regeneração de algumas espécies nativas.

Figura 12. Vista geral da nascente 4. (Imagem Google Earth, 2011)

Figura 13. Formação da nascente à esquerda e à direita vista do reflorestamento implantado no seu entorno. (Foto: Jul./12)

Estratégia de recuperação e preservação da nascente 4.

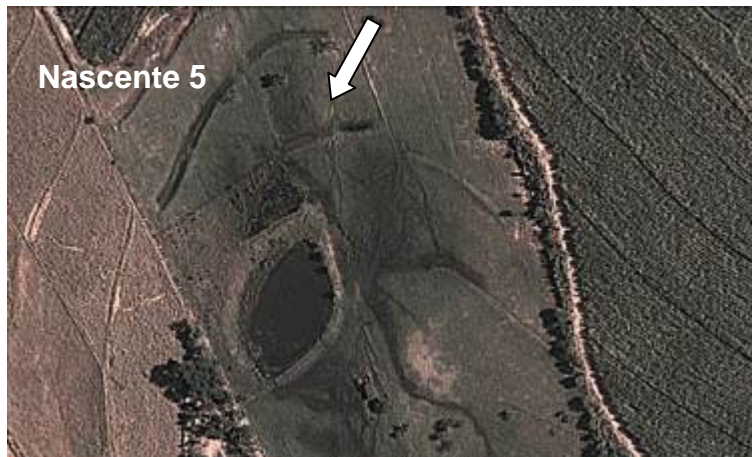
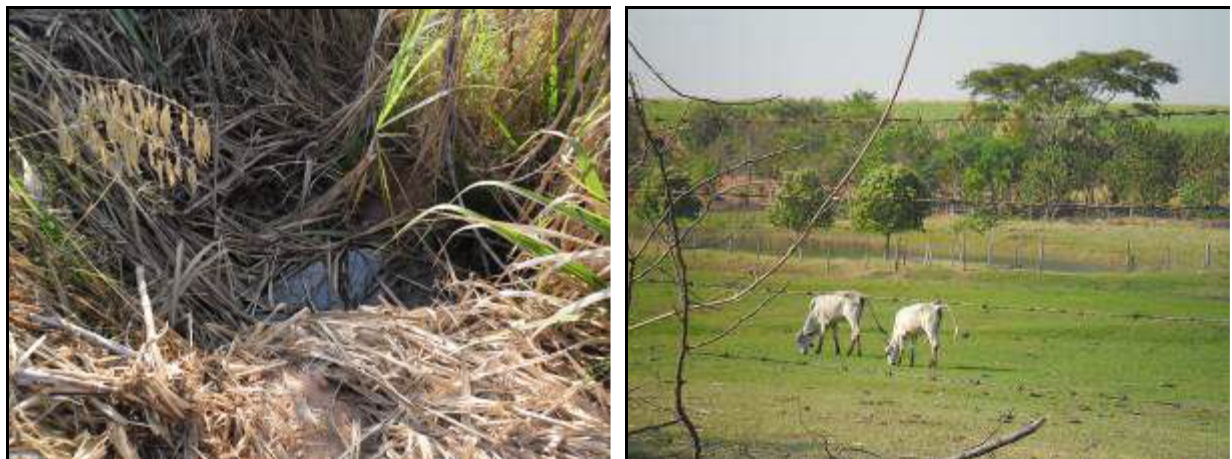
A nascente 5 (figura 14), considerada como nascente “**degradada**”, pois além de não possuir os 50 metros de vegetação natural no seu entorno, encontra-se com alto grau de perturbação, muito pouco vegetada, exibindo predominância de gramíneas (Braquiária) e com erosões superficiais (trieiros) conforme constatado durante a visita podendo ser observado na figura 15. Não foi observado presença de fragmento florestal próximo à nascente e o uso predominante do seu entorno é a canavicultura e a pastagem para o gado bovino.

Figura 14. Vista geral da nascente 5. (Imagem Google Earth, 2011)

Figura 15. Início da formação da nascente à esquerda e aspectos de usos à direita. (Foto: Jul./12)

Estratégias de recuperação e preservação da nascente 5.

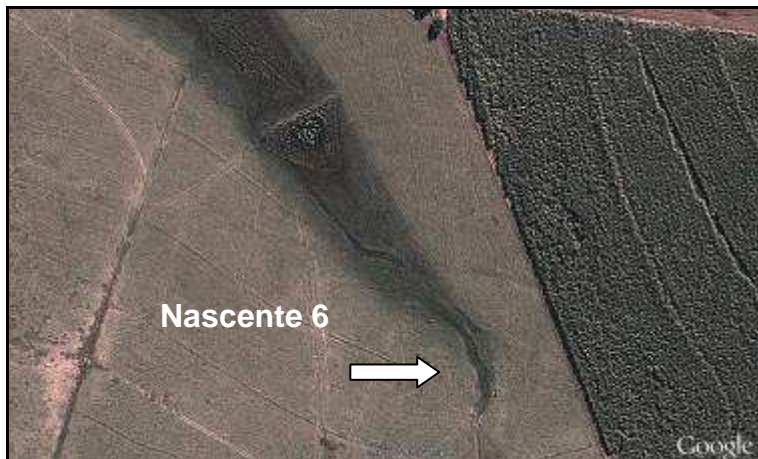
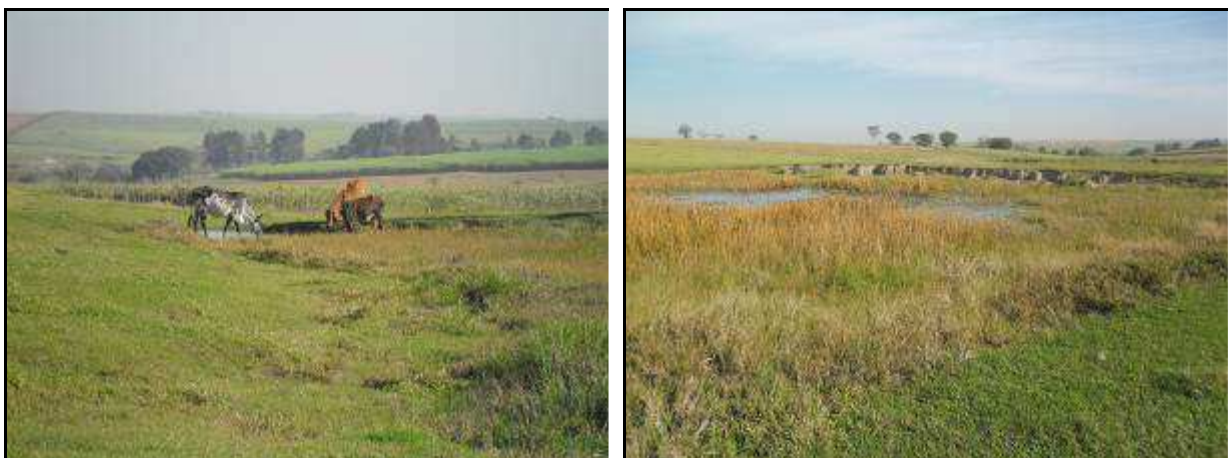
A nascente 6 (figura 16), foi classificada como nascente “**degradada**”, pois além de não possuir os 50 metros de vegetação natural no seu entorno, se encontra com alto grau de perturbação, muito pouco vegetadas, solo compactado, predominância de gramíneas (Braquiária) e com erosões superficiais (trieiros), conforme constatado durante a visita podendo ser observado na figura 17. Não foi identificada a presença de fragmento florestal próximo à nascente. A fonte alimenta uma lagoa utilizada como bebedouro para o gado bovino e no barramento há um ponto de vazão pelo qual a água é fornecida para o Córrego Gonzaga. O uso predominante no seu entorno é de canavicultura e pastagem.

Figura 16. Vista geral da nascente 6. (Imagem Google Earth, 2011)

Figura 17. Vista geral de usos do entorno da nascente. (Foto: Ago./12)

Estratégias de recuperação e preservação da nascente 6.

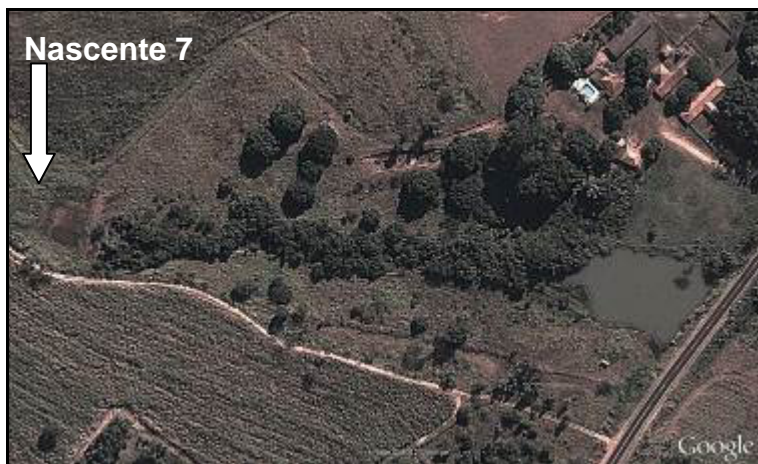
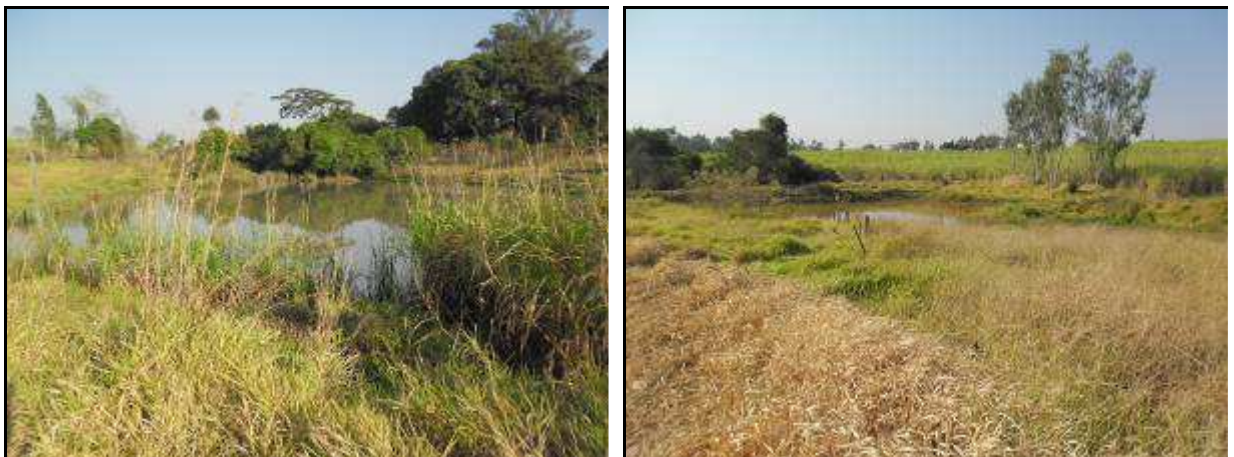
A nascente 7 (figura 18) foi caracterizada como nascente “**degradada**”, por não possuir 50 metros de vegetação natural no seu entorno e pouco vegetada. Há presença de gramíneas no entorno da fonte (Braquiária), conforme foi constatado durante a visita e pode ser observado na figura 19. Não foi evidenciada a presença de fragmento florestal próximo à nascente e a fonte alimenta uma lagoa, utilizada como bebedouro para o gado bovino e no barramento há um ponto de vazão pelo qual a água é fornecida para outras propriedades e é utilizada também para irrigação de plantio de quiabo e abóbora. O uso predominante no seu entorno é de canavicultura e bovinocultura.

Figura 18. Vista geral da nascente 7. (Imagem Google Earth, 2011)

Figura 19. Lago após o início da formação da nascente à esquerda e aspectos gerais dos usos do entorno à direita. (Foto: Ago./12)

Estratégias de recuperação e preservação da nascente 7.

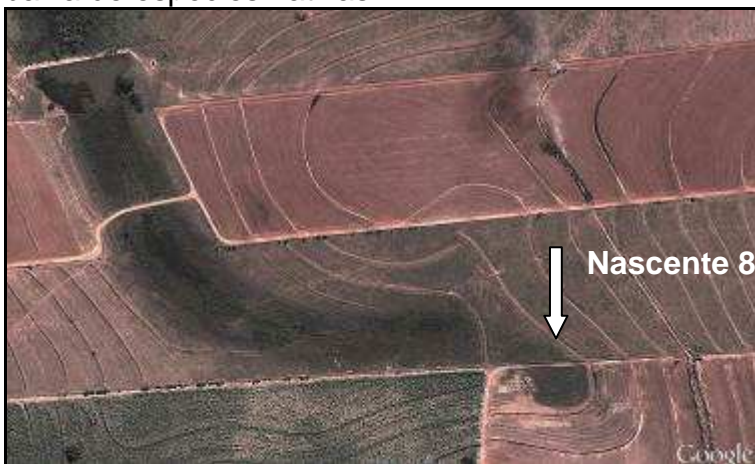
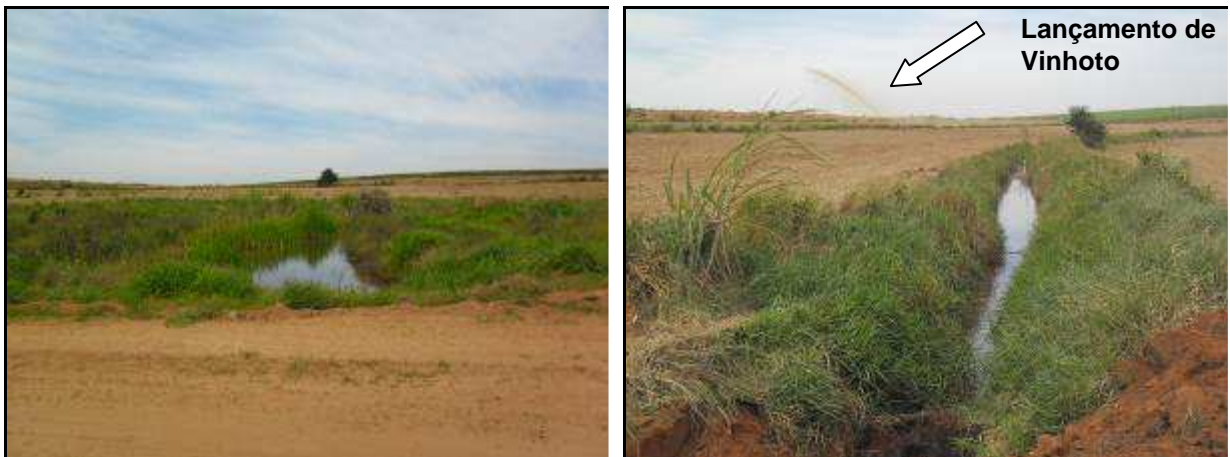
A nascente 8 (figura 20), considerada nascente “**degradada**”, pois além de não possuir os 50 metros de vegetação natural no seu entorno, encontra-se com alto grau de perturbação, muito pouco vegetada, predominância de gramíneas (Braquiária) e com erosões superficiais (trieiros). Não foi evidenciada a presença de fragmento florestal próximo à nascente. Durante a visita na área da nascente foi observada os serviços de irrigação com vinhoto no cultivo da cana-de-açúcar e por precaução foi construído um “canal” de contenção do mesmo acima da nascente, conforme mostrado na figura 21. A fonte alimenta uma lagoa, utilizada como bebedouro para o gado bovino e no barramento há um ponto de vazão pelo qual a água é fornecida para as propriedades abaixo. O uso predominante no seu entorno é de canavicultura e pastagem.

Figura 20. Vista geral da nascente 8. (Imagem Google Earth, 2011)

Figura 21. Vista geral do início da formação da nascente à esquerda e à direita “adubação” do cultivo da cana-de-açúcar. (Foto: Ago./12)

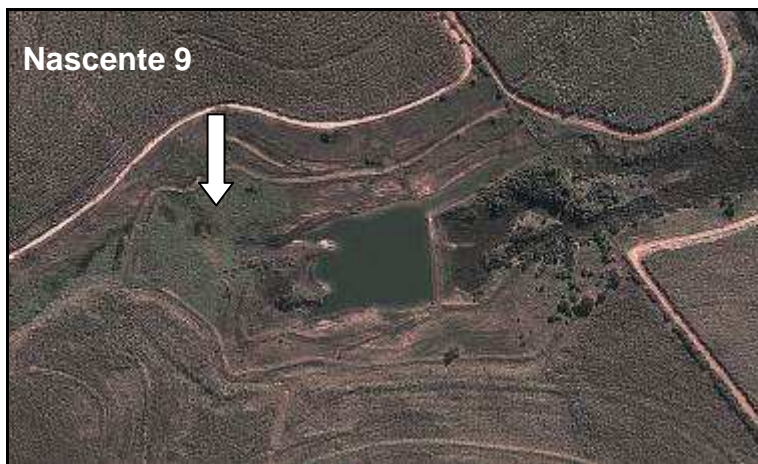
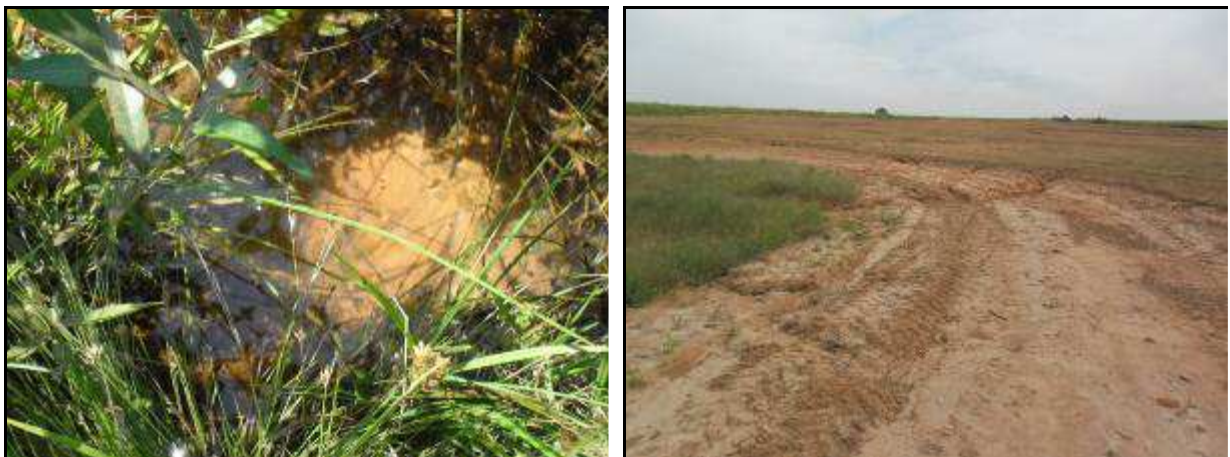
A nascente 9 (figuras 22 e 23), foi considerada nascente “**degradada**”, pois além de não possuir os 50 metros de vegetação natural no seu entorno, encontra-se com alto grau de perturbação, muito pouco vegetada, observou-se a predominância de gramíneas (Braquiária) e com erosões superficiais provocadas por drenagem das estradas de serviços na cabeceira e no entorno da mesma, além dos trieiros de gado. Não foi evidenciada a presença de fragmento florestal próximo à nascente. A fonte alimenta uma lagoa, utilizada como bebedouro e no barramento há um ponto de vazão pelo qual a água é fornecida para as propriedades abaixo. O uso predominante no seu entorno é de canavicultura e pastagem.

Figura 22. Vista geral da nascente 9. (Imagem Google Earth, 2011)

Figura 23. Formação da nascente à esquerda e à direita um dos pontos com processos erosivos no entorno da mesma. (Foto: Ago./12)

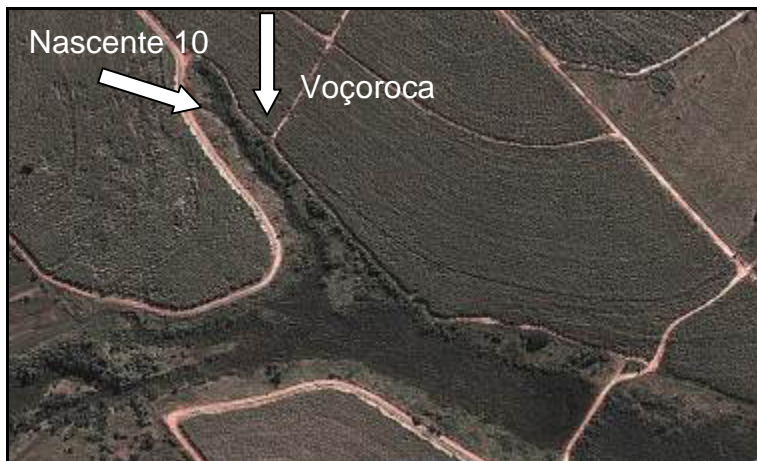
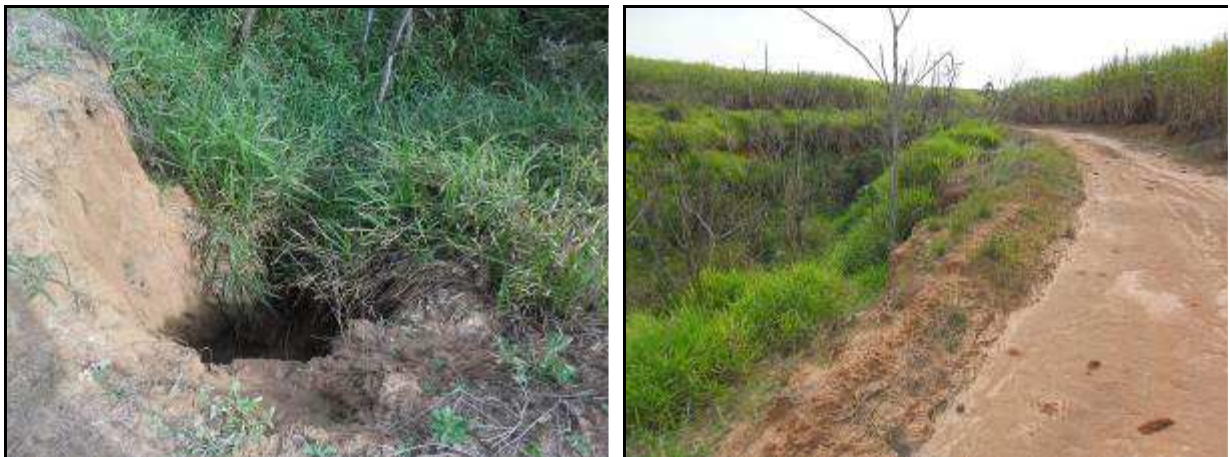
A nascente 10 (figura 23), foi classificada como nascente “**degradada**”, pois além de não possuir os 50 metros de vegetação natural no seu entorno, encontra-se com alto grau de perturbação, muito pouco vegetada, predominância de gramíneas (Braquiária) e com voçoroca profunda, conforme observado na figura 25. Não foi evidenciada a presença de fragmento florestal próximo à nascente. A fonte alimenta a água para o afluente do Córrego Gonzaga sem barramento e o uso predominante no seu entorno é de canavicultura.

Figura 24. Vista geral da nascente 10. (Imagem Google Earth, 2011)

Figura 25. Pontos de erosão à esquerda e voçoroca à direita no entorno da nascente. (Foto: Ago./12)

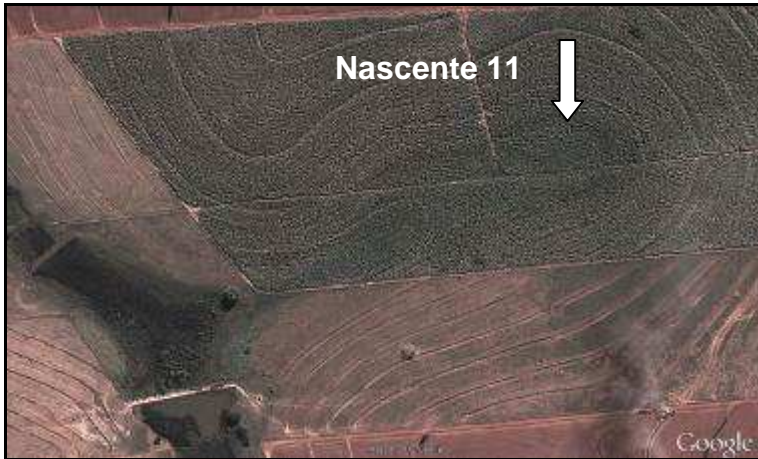
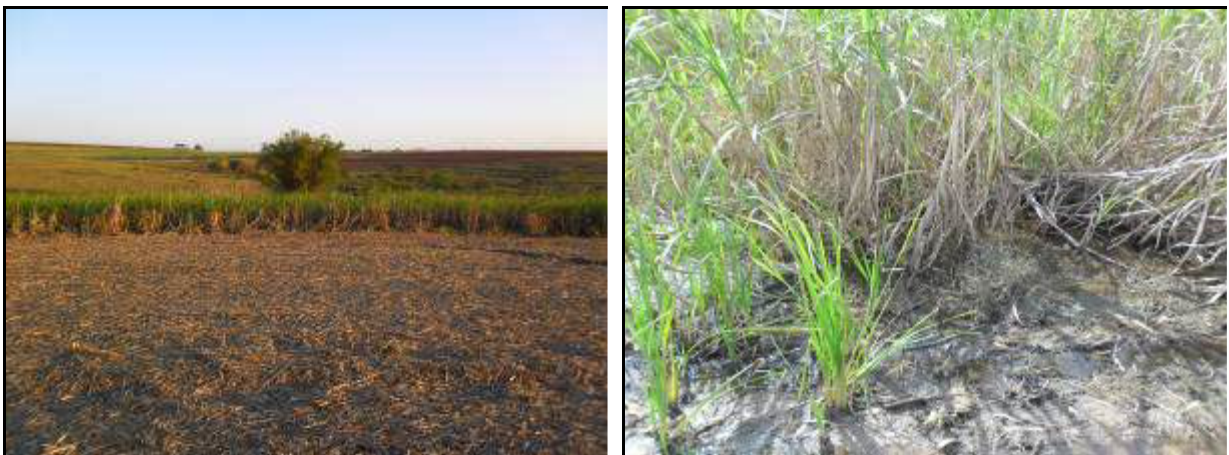
A nascente 11 (figura 26) está totalmente “**degradada**” provavelmente em decorrência do uso no seu entorno (canavicultura), estando virtualmente “desaparecida” e com possibilidades de ser “afogada” em definitivo, conforme mostrado na figura 27.

Figura 26. Vista geral da nascente 11. (Imagem Google Earth, 2011)

Figura 27. Uso do entorno do local da nascente à esquerda e à direita “provável” início da nascente. (Foto: Ago./12)

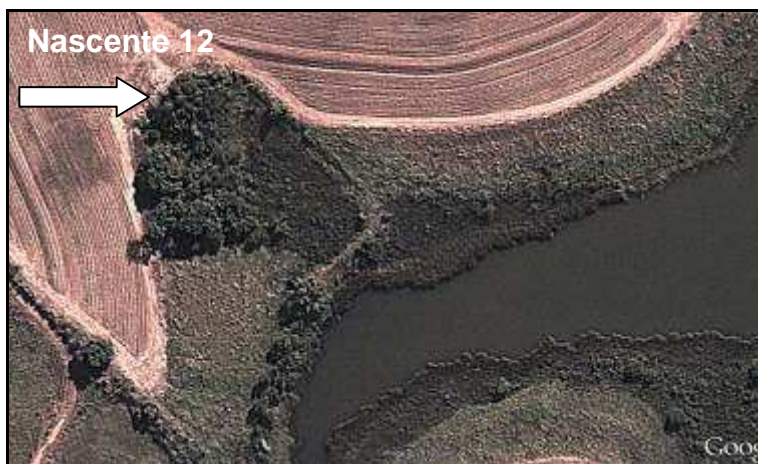
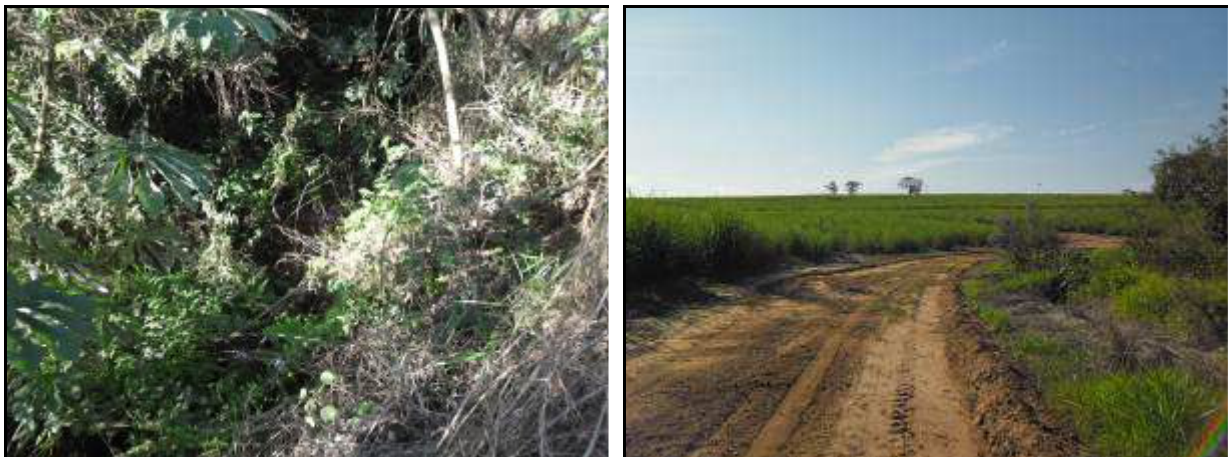
A nascente 12 (figura 28) foi considerada nascente “**degradada**”, pois além de não possuir os 50 metros de vegetação natural no seu entorno, encontra-se com alto grau de perturbação, muito pouco vegetada, com predominância de gramíneas (Braquiária e Capim Colômbio) e com erosões superficiais provocadas por drenagem das estradas de serviços na cabeceira e entorno da mesma, conforme constatado durante a visita podendo ser observado na figura 29. Não foi evidenciada a presença de fragmento florestal próximo à nascente. A fonte alimenta água para o Córrego Gonzaga através de uma lagoa que conforme informação era utilizada para criação de peixes e o uso predominante no seu entorno é de canavieira.

Figura 28. Vista geral da nascente 12. (Imagem Google Earth, 2011)

Figura 29. À esquerda início da formação da nascente e à direita estrada de serviços com início de processos erosivos no entorno da mesma. (Foto: Ago./12)

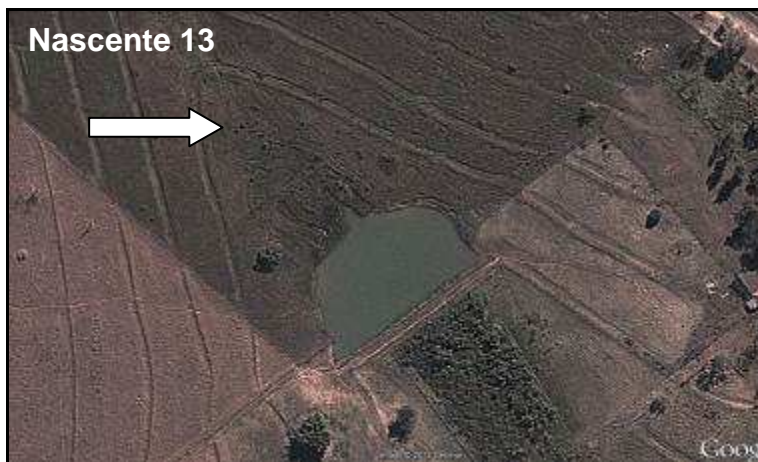
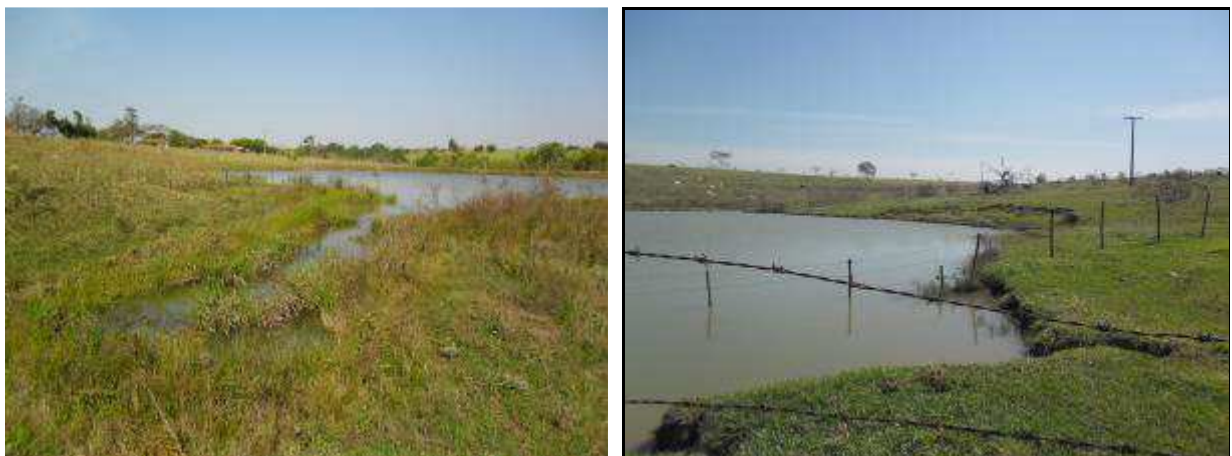
A nascente 13 (figura 30), após análise foi considerada como nascente “**degradada**”, pois além de não possuir os 50 metros de vegetação natural no seu entorno, encontra-se com alto grau de perturbação, muito pouco vegetada, com predominância de gramíneas (Braquiária) e com erosões superficiais (trieiros) na cabeceira e entorno da mesma, conforme constatado durante a visita podendo ser observado na figura 31. Não foi observado nenhum fragmento florestal próximo à nascente. A fonte alimenta uma lagoa, utilizada como bebedouro e no barramento há um ponto de vazão pelo qual a água é fornecida para as propriedades abaixo e o uso predominante no seu entorno é da bovinocultura.

Figura 30. Vista geral da nascente 13. (Imagem Google Earth, 2011)

Figura 31. Formação da nascente à esquerda e vista geral dos usos à direita. (Foto: Ago./12)

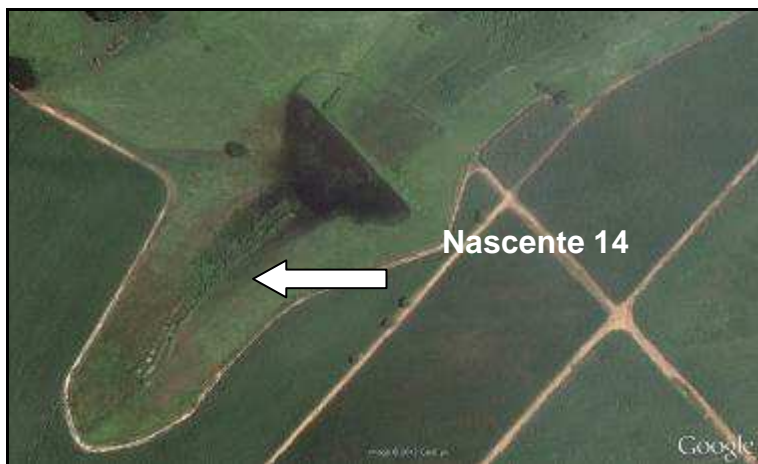
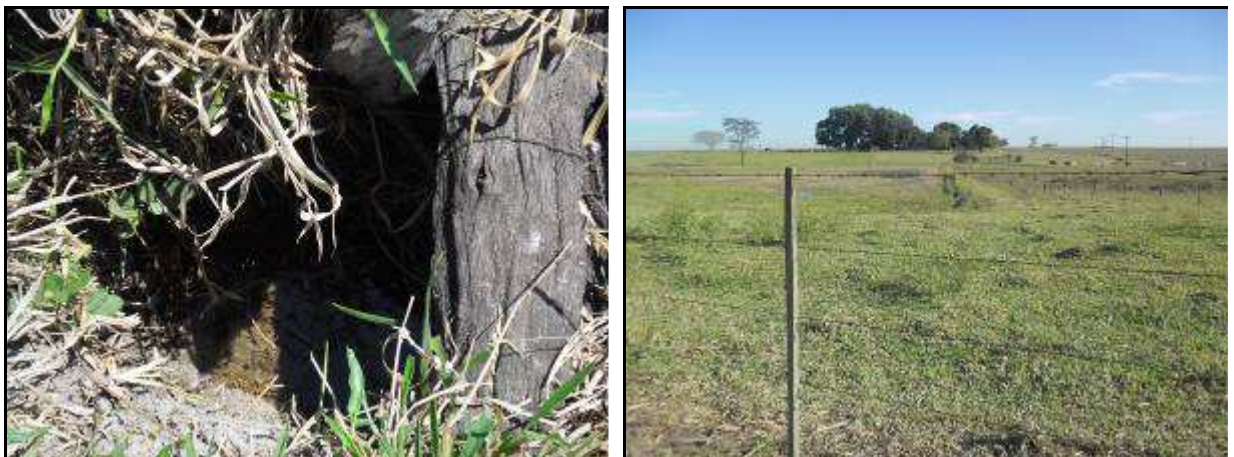
A nascente 14 (figura 32), avaliada como nascente “**degradada**”, pois além de não possuir os 50 metros de vegetação natural no seu entorno, encontra-se com alto grau de perturbação, muito pouco vegetada, com predominância de gramíneas (Braquiária) e com erosões superficiais provocadas por drenagem das estradas de serviços na cabeceira, conforme constatado durante a visita podendo ser observado na figura 33. Não foi evidenciada a presença de fragmento florestal próximo à nascente. A fonte alimenta uma lagoa, utilizada como bebedouro e no barramento há um ponto de vazão pelo qual a água é fornecida para o Córrego Gonzaga. O uso predominante no seu entorno é de canavicultura e pastagem.

Figura 32. Vista geral da nascente 14. (Imagem Google Earth, 2011)

Figura 33. Início da nascente à esquerda e aspectos gerais do entorno à direita. (Foto: Ago./12)

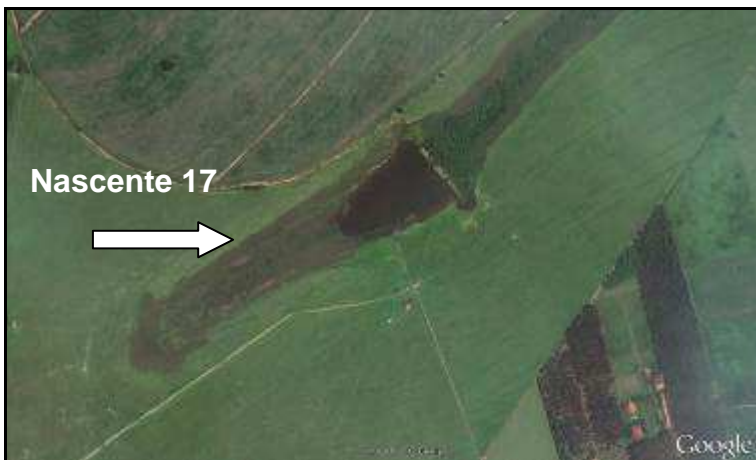
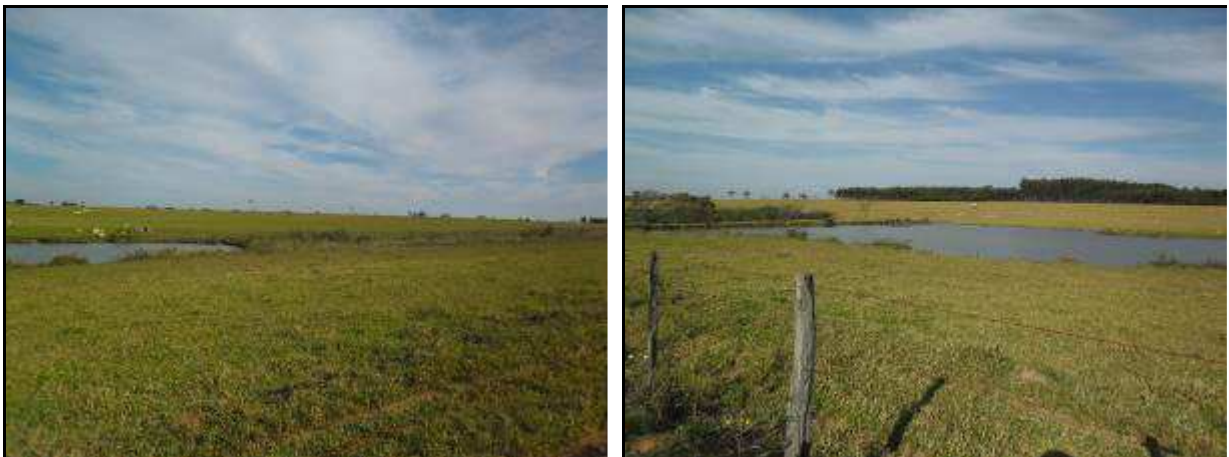
A nascente 17 (figura 38), foi caracterizada como nascente “**degradada**”, pois além de não possuir os 50 metros de vegetação natural no seu entorno, se encontra com alto grau de perturbação, muito pouco vegetada, predominância de gramíneas (Braquiária) e com erosões superficiais (trieiros) provocadas por bovinos presentes na cabeceira, conforme mostra a figura 39. Não foi observada a presença de fragmento florestal próximo à nascente. A fonte alimenta uma lagoa, utilizada como bebedouro e no barramento há um ponto de vazão pelo qual a água é fornecida para as propriedades abaixo e o uso predominante no seu entorno é de canavicultura, pastagem e bovinocultura.

Figura 38. Vista geral da nascente 17. (Imagem Google Earth, 2011)

Figura 39. À esquerda início da formação da nascente e à direita vista geral do entorno da nascente à direita. (Foto: Ago./12)

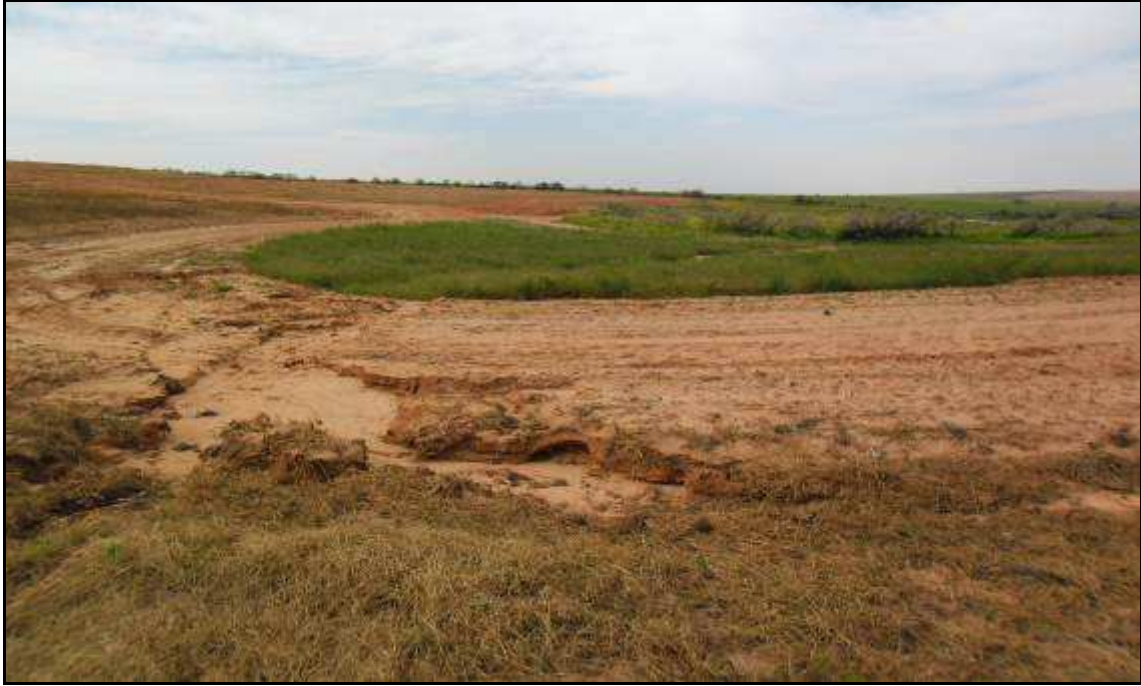
A não correção urgente desses processos degradantes terá repercussão negativa em curto prazo na dinâmica hidrológica do córrego, causando assoreamentos, diminuindo a quantidade e alterando sua qualidade e regularidade podendo afetar o abastecimento público do município de Promissão.

Figura 47. Processos erosivos ao longo das estradas rurais. (Foto: Ago./12)

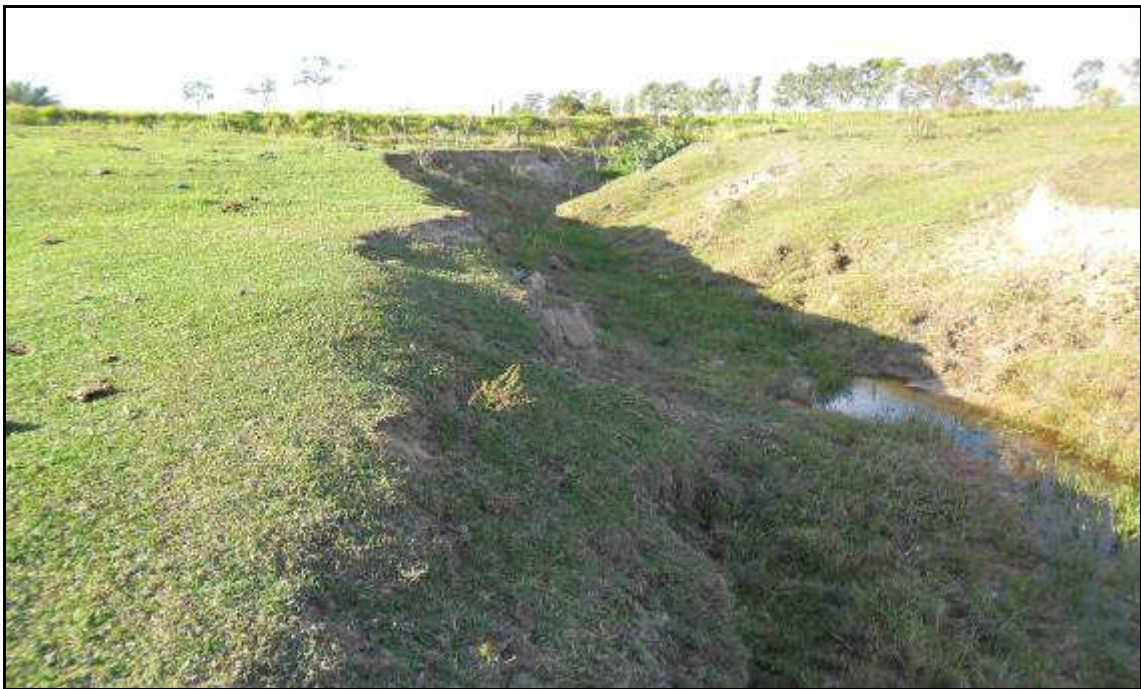
Figura 48. Voçoroca em adiantado estágio de degradação do solo. (Foto: Ago./12)
