CARACTERIZAÇÃO DA MATA CILIAR E DA QUALIDADE DA ÁGUA NO CÓRREGO DO BAIXOTE, MUNICÍPIO DE COROADOS E BIRIGUI, SP.

“Caracterização da mata ciliar, principais nascentes e aspectos de uso e ocupação”.

Referente: Contrato Nº 428/2010 - Fundo Estadual de Recursos Hídricos (FEHIDRO) e a Associação dos Engenheiros e Arquitetos de Penápolis (AEAP) através do Comitê da Bacia Hidrográfica do Baixo Tietê - CBH-BT.

Relatório: ECO: 084/2013
Outubro/2014

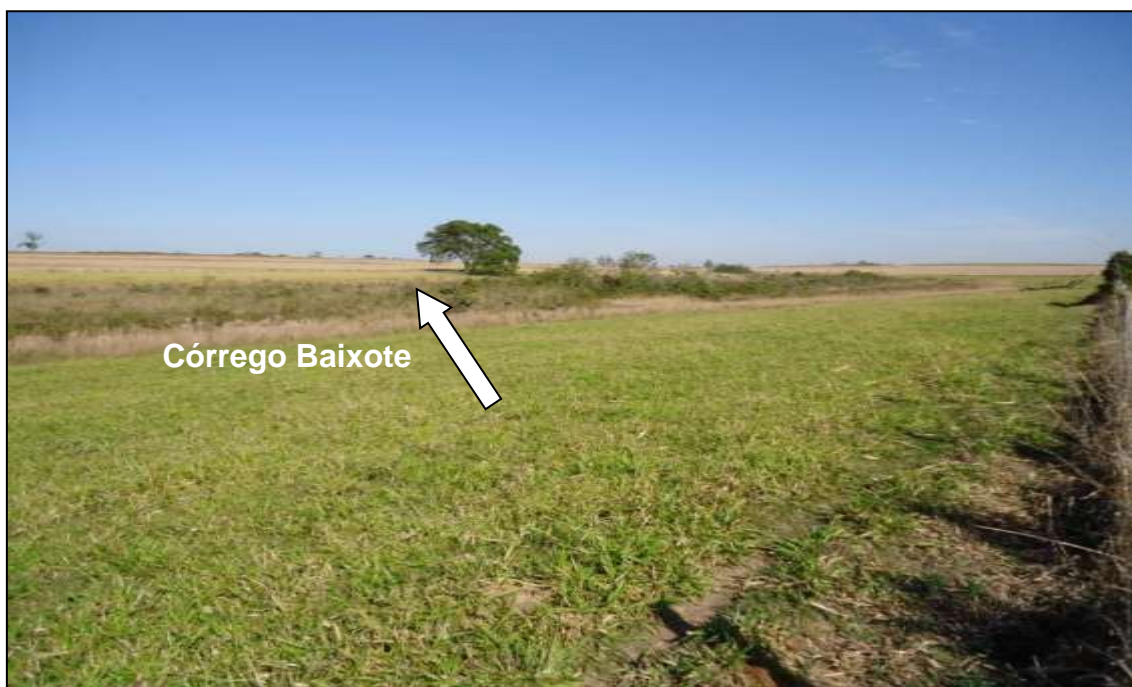
(Legenda IBGE in IF, 2010), com predominância do bioma cerrado e foi observado que a vegetação é fragmentada e descontínua em todo o trecho do corpo d'água conforme mostrado na figura 1.

Figura 1. Trecho do córrego com vista parcial da mata ciliar fragmentada e descontínua. (Foto: Nov./12)

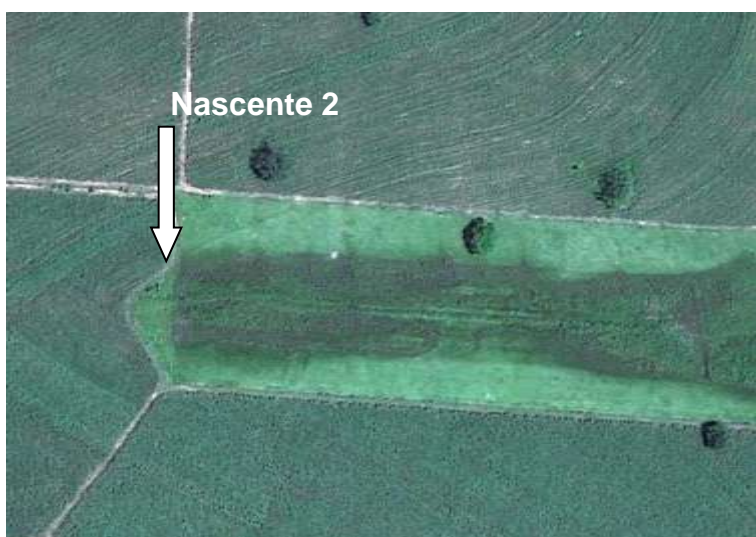
A nascente 2 (figura 12), foi classificada como nascente “**degradada**”, por não possuir 50 metros de vegetação natural no seu entorno e pouco vegetada. Há presença de gramíneas no entorno da fonte como exemplo a Braquiária (*Brachiaria sp.*), conforme visualizado na figura 13. Não foi evidenciada a presença de fragmento florestal próximo à nascente e a fonte alimenta uma lagoa, e no barramento há um ponto de vazão pelo qual a água é fornecida para o córrego e outras propriedades. O uso predominante no seu entorno é de pastagem e de canavicultura.

Figura 12. Vista geral da nascente 2. (Fonte: Image: 2013 © DigitalGlobe – extraída do Google Earth. Data da imagem 2011).

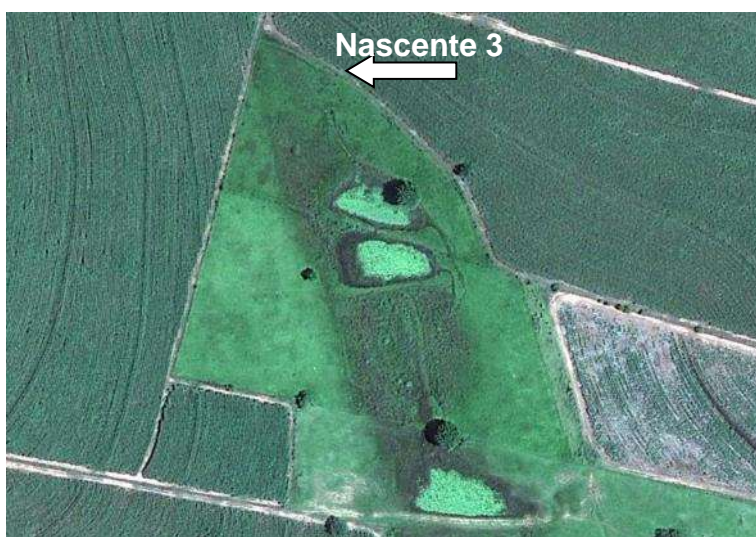
A nascente 3 (figura 14), foi avaliada como nascente “**degradada**”, por não possuir 50 metros de vegetação natural no seu entorno e pouco vegetada. Há presença de gramíneas no entorno da fonte como exemplo a Braquiária (*Brachiaria sp.*), conforme mostrado na figura 15. Não foi identificada a presença de fragmento florestal próximo à nascente e a fonte alimenta uma lagoa, utilizada como bebedouro para o gado bovino e no barramento há um ponto de vazão pelo qual a água é fornecida para o córrego e outras propriedades. O uso predominante no seu entorno é de pastagem e de canavicultura.

Figura 14. Vista geral da nascente 3. (Fonte: Image: 2013 © DigitalGlobe – extraída do Google Earth. Data da imagem 2011).

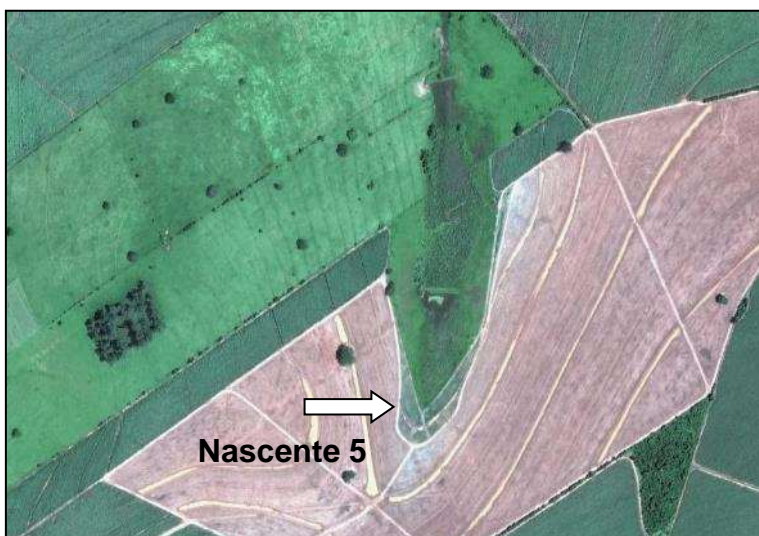
A nascente 5 (figura 18) foi identificada como nascente “**degradada**”, por não possuir 50 metros de vegetação natural no seu entorno e pouco vegetada. Há presença de gramíneas no entorno da fonte como exemplo a Braquiária (*Brachiaria sp.*), mostrado na figura 19. Não foi evidenciada a presença de fragmento florestal próximo à nascente. A fonte alimenta uma lagoa, utilizada como bebedouro para o gado bovino e no barramento há um ponto de vazão pelo qual a água é fornecida para o córrego e outras propriedades. O uso predominante no seu entorno é de canavicultura e pastagem.

Figura 18. Vista geral da nascente 5. (Fonte: Image: 2013 © DigitalGlobe – extraída do Google Earth. Data da imagem 2011).

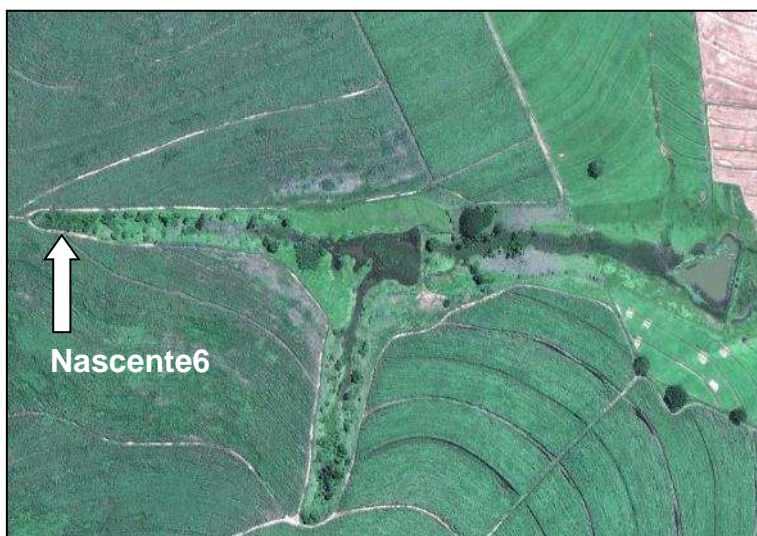
A nascente 6 (figura 20), foi classificada como nascente “**degradada**”, por não possuir 50 metros de vegetação natural no seu entorno e pouco vegetada. Há presença de gramíneas no entorno da fonte como exemplo a Braquiária (*Brachiaria sp.*), ilustrado na figura 21. Não foi evidenciada a presença de fragmento florestal próximo à nascente. A fonte alimenta uma lagoa e no barramento há um ponto de vazão pelo qual a água é fornecida para o córrego e outras propriedades e é utilizada também para irrigação de plantio de quiabo e abóbora. O uso predominante no seu entorno é de canavicultura.

Figura 20. Vista geral da nascente 6. (Fonte: Image: 2013 © DigitalGlobe – extraída do Google Earth. Data da imagem 2011).

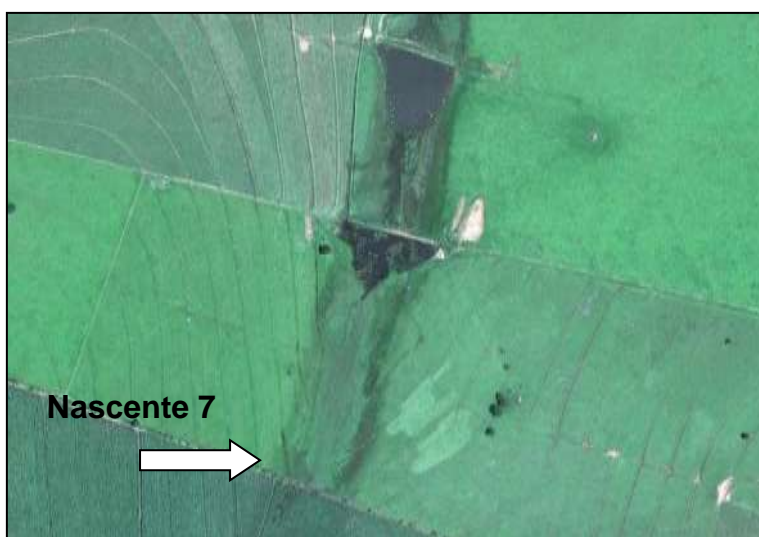
A nascente 7 (figura 22), foi avaliada como nascente “**degradada**”, por não possuir 50 metros de vegetação natural no seu entorno e pouco vegetada. Há presença de gramíneas no entorno da fonte como exemplo a Braquiária (*Brachiaria sp.*), conforme mostrado na figura 23. Não foi evidenciada a presença de fragmento florestal próximo à nascente. A fonte alimenta uma lagoa, utilizada como bebedouro para o gado bovino e no barramento há um ponto de vazão pelo qual a água é fornecida para o córrego e outras propriedades. O uso predominante no seu entorno é de canavicultura.

Figura 22. Vista geral da nascente 7. (Fonte: Image: 2013 © DigitalGlobe – extraída do Google Earth. Data da imagem 2011).

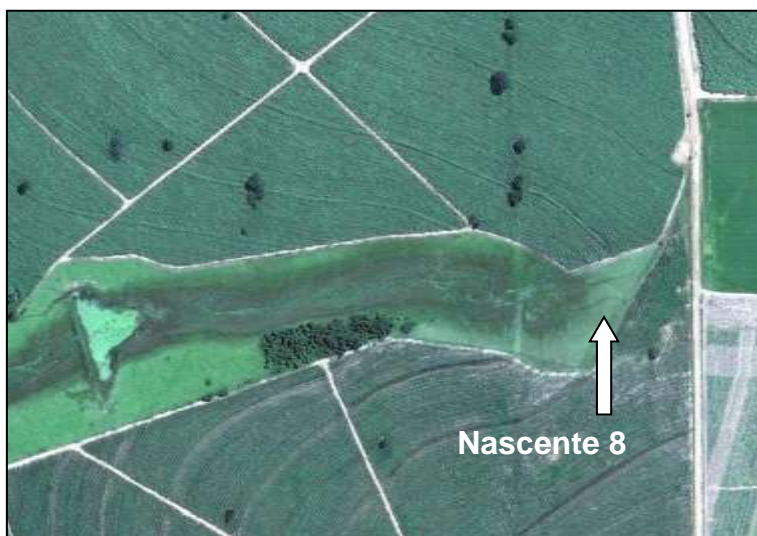
A nascente 8 (figura 24), foi considerada como nascente “**degradada**”, por não possuir 50 metros de vegetação natural no seu entorno e por haver uma grande quantidade de animais que utilizam desse espaço, conforme visualizado na figura 25. Há predominância de gramíneas como exemplo a Braquiária (*Brachiaria sp.*). Foi observada a presença de fragmento florestal próximo à nascente. A fonte alimenta uma lagoa e no barramento há um ponto de vazão pelo qual a água flui para o córrego e outras propriedades. O uso predominante no entorno é de canavicultura e pastagem.

Figura 24. Vista geral da nascente 8. (Fonte: Image: 2013 © DigitalGlobe – extraída do Google Earth. Data da imagem 2011).

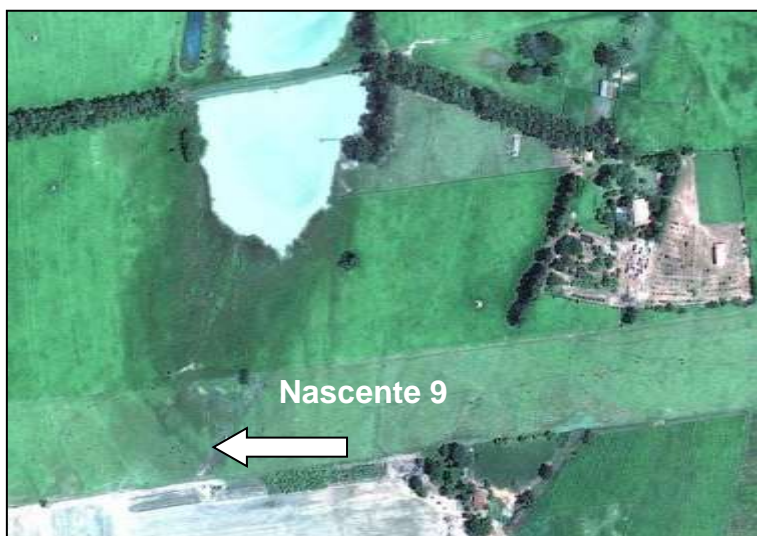
A nascente 9 (figura 26), foi avaliada como nascente “**degradada**”, por não possuir 50 metros de vegetação natural no seu entorno e pouco vegetada. Há uma grande quantidade de animais que utilizam seu contorno e gramíneas no entorno da fonte como exemplo a Braquiária (*Brachiaria sp.*), conforme exposto na figura 27. Não foi observada a presença de fragmento florestal próximo à nascente e a fonte alimenta uma lagoa, utilizada como bebedouro para o gado bovino e no barramento há um ponto de vazão pelo qual a água é fornecida para o córrego e outras propriedades. O uso predominante no seu entorno é de pastagem e canavicultura.

Figura 26. Vista geral da nascente 9. (Fonte: Image: 2013 © DigitalGlobe – extraída do Google Earth. Data da imagem 2011).

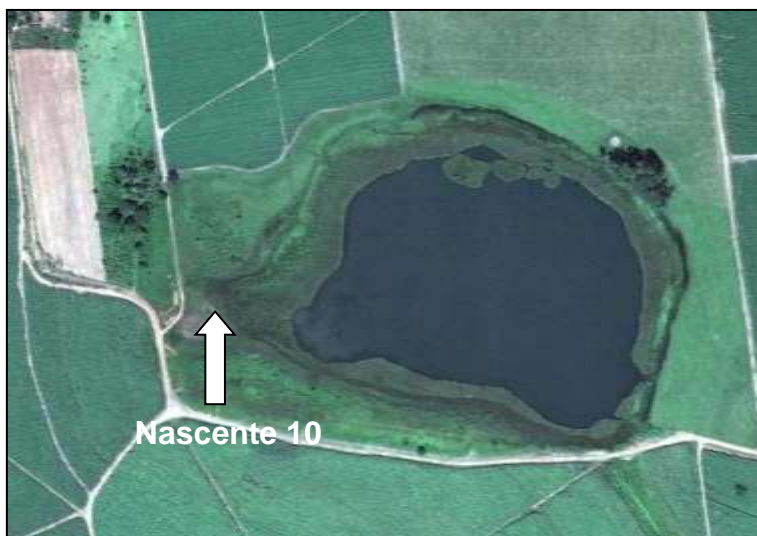
A nascente 10 (figura 28), foi caracterizada como nascente “**degradada**”, por não possuir 50 metros de vegetação natural no seu entorno e pouco vegetada. Há presença de gramíneas no entorno da fonte como exemplo a Braquiária (*Brachiaria sp.*), conforme disposto na figura 29. Não foi identificada a presença de fragmento florestal próximo à nascente. A fonte alimenta uma lagoa e no barramento há um ponto de vazão pelo qual a água é fornecida para o córrego e outras propriedades. O uso predominante no seu entorno é de canavicultura.

Figura 28. Vista geral da nascente 10. (Fonte: Image: 2013 © DigitalGlobe – extraída do Google Earth. Data da imagem 2011).

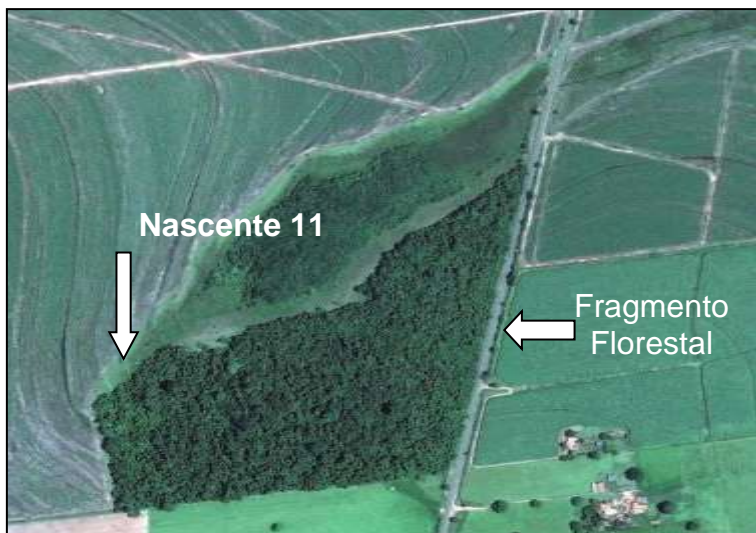
A nascente 11 (figura 30), foi considerada como nascente “**degradada**”, por não possuir 50 metros de vegetação natural no seu entorno por completo. Foi evidenciada a presença de fragmento florestal próximo à nascente. Há presença de gramíneas no entorno da fonte como exemplo a Braquiária (*Brachiaria sp.*), conforme mostrado na figura 31. A fonte alimenta o córrego e outras propriedades. O uso predominante no seu entorno é de canavicultura.

Figura 30. Vista geral da nascente 11. (Fonte: Image: 2013 © DigitalGlobe – extraída do Google Earth. Data da imagem 2011).

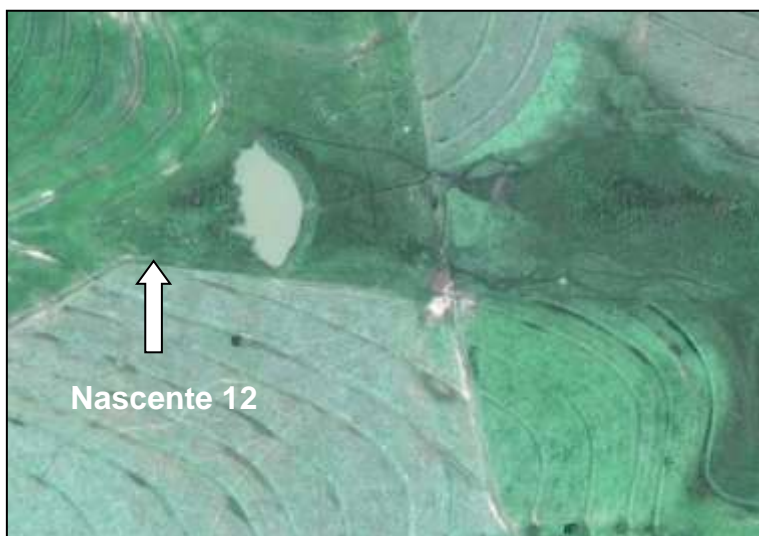
A nascente 12 (figura 32), foi caracterizada como nascente “**degradada**”, por não possuir 50 metros de vegetação natural no seu entorno e pouco vegetada. Há presença de gramíneas no entorno da fonte como exemplo a Braquiária (*Brachiaria sp.*), disposto na figura 33. Não se notou a presença de fragmento florestal próximo à nascente e a fonte alimenta uma lagoa, utilizada como bebedouro para o gado bovino e no barramento há um ponto de vazão pelo qual a água é fornecida para o córrego e outras propriedades. O uso predominante no seu entorno é de canavieicultura e pastagem.

Figura 32. Vista geral da nascente 12. (Fonte: Image: 2013 © DigitalGlobe – extraída do Google Earth. Data da imagem 2011).

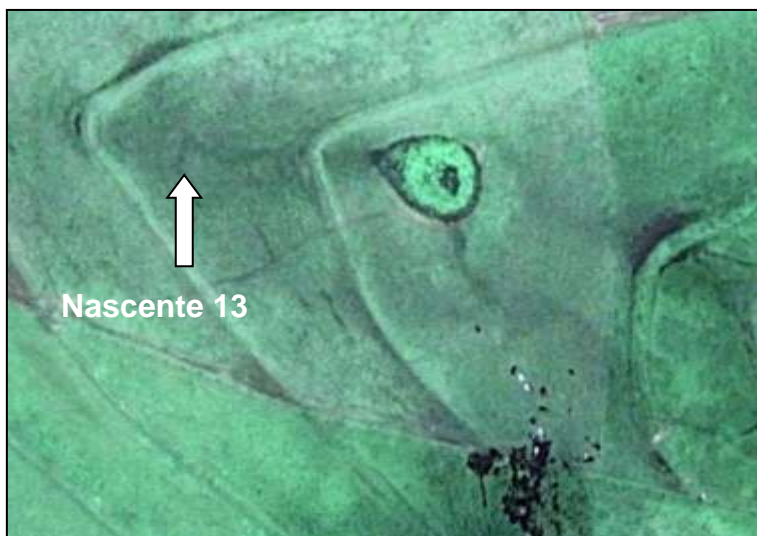
A nascente 13 (figura 34), foi avaliada como nascente “**degradada**”, por não possuir 50 metros de vegetação natural no seu entorno e pouco vegetada. Há presença de gramíneas no entorno da fonte como exemplo a Braquiária (*Brachiaria sp.*), conforme visualizada na figura 35. Não foi observada a presença de fragmento florestal próximo à nascente. A fonte alimenta uma lagoa e no barramento há um ponto de vazão pelo qual a água é fornecida para o córrego e outras propriedades. O uso predominante no seu entorno é de canavicultura e pastagem.

Figura 34. Vista geral da nascente 13. (Fonte: Image: 2013 © DigitalGlobe – extraída do Google Earth. Data da imagem 2011).

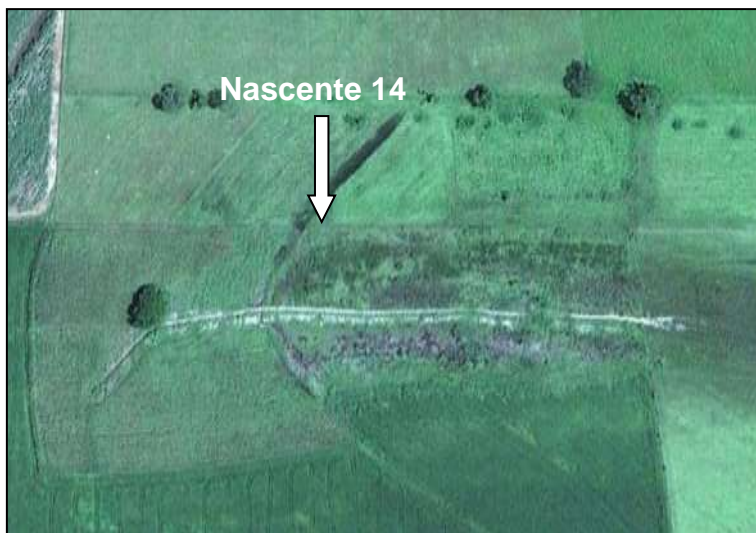
A nascente 14 (figura 36), foi caracterizada como nascente “**degradada**”, por não possuir 50 metros de vegetação natural no seu entorno e pouco vegetada. Há presença de gramíneas no entorno da fonte como exemplo a Braquiária (*Brachiaria sp.*), conforme mostra a figura 37. Não se constatou a presença de fragmento florestal próximo à nascente. A fonte alimenta o córrego e outras propriedades. O uso predominante no seu entorno é de canavicultura e pastagem.

Figura 36. Vista geral da nascente 14. (Fonte: Image: 2013 © DigitalGlobe – extraída do Google Earth. Data da imagem 2011).

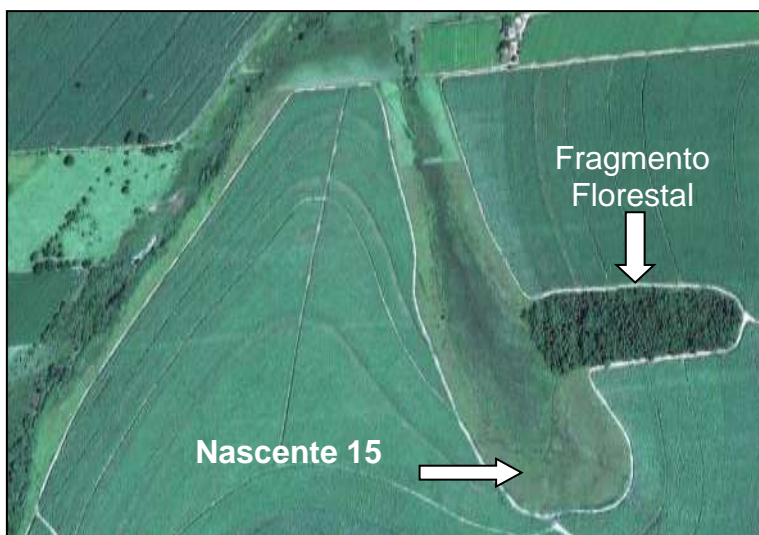
A nascente 15 (figura 38), foi classificada como nascente “**degradada**”, por não possuir 50 metros de vegetação natural no seu entorno e pouco vegetada. Há presença de gramíneas no entorno da fonte como exemplo a Braquiária (*Brachiaria sp.*), ilustrado na figura 39. Foi detectada a presença de fragmento florestal próximo à nascente. A fonte alimenta o córrego e outras propriedades. O uso predominante no seu entorno é de canavicultura e pastagem.

Figura 38. Vista geral da nascente 15. (Fonte: Image: 2013 © DigitalGlobe – extraída do Google Earth. Data da imagem 2011).

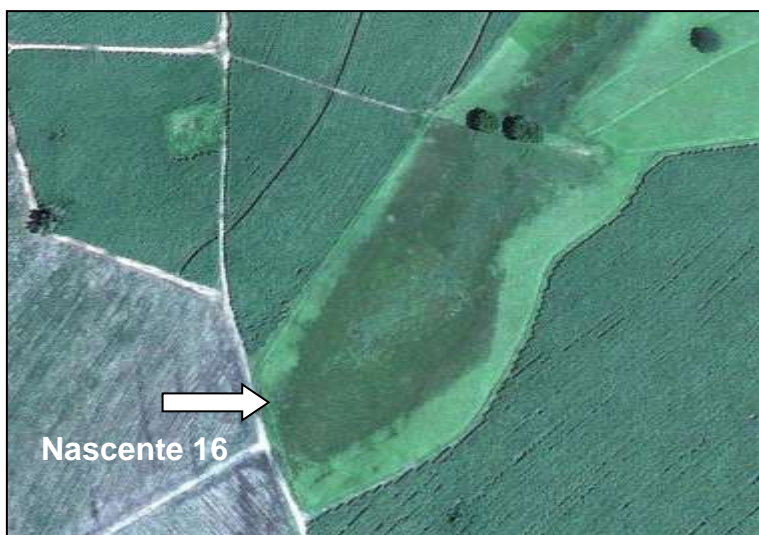
A nascente 16 (figura 40), foi considerada como nascente “**degradada**”, por não possuir 50 metros de vegetação natural no seu entorno e pouco vegetada. Há presença de gramíneas no entorno da fonte como exemplo a Braquiária (*Brachiaria sp*), conforme mostra a figura 41. Não se observou a presença de fragmento florestal próximo à nascente. A fonte alimenta o córrego e outras propriedades. O uso predominante no seu entorno é de pastagem e canavicultura.

Figura 40. Vista geral da nascente 16. (Fonte: Image: 2013 © DigitalGlobe – extraída do Google Earth. Data da imagem 2011).

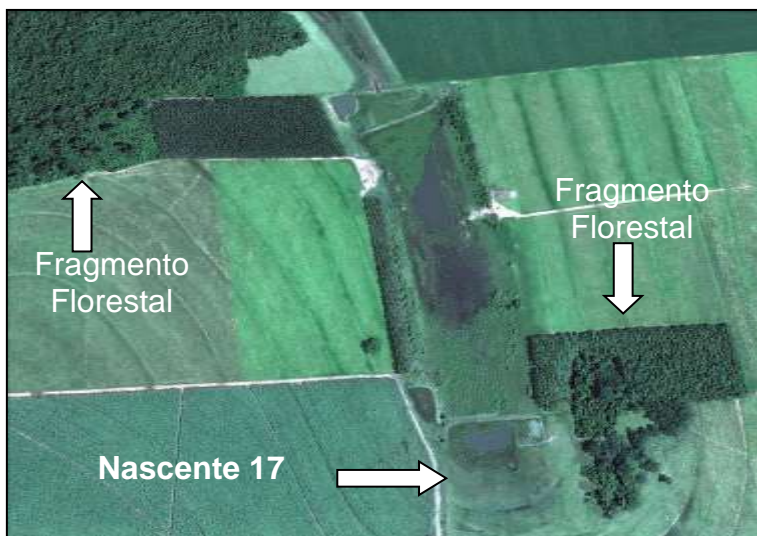
A nascente 17 (figura 42), foi caracterizada como nascente “**degradada**”, por não possuir 50 metros de vegetação natural no seu entorno e pouco vegetada. Há presença de gramíneas no entorno da fonte como exemplo a Braquiária (*Brachiaria sp.*), conforme exposto na figura 43. Foi identificada a presença de fragmento florestal próximo à nascente. A fonte alimenta uma lagoa e no barramento há um ponto de vazão pelo qual a água é fornecida para o córrego e outras propriedades. O uso predominante no seu entorno é de canavicultura e pastagem.

Figura 42. Vista geral da nascente 17. (Fonte: Image: 2013 © DigitalGlobe – extraída do Google Earth. Data da imagem 2011).

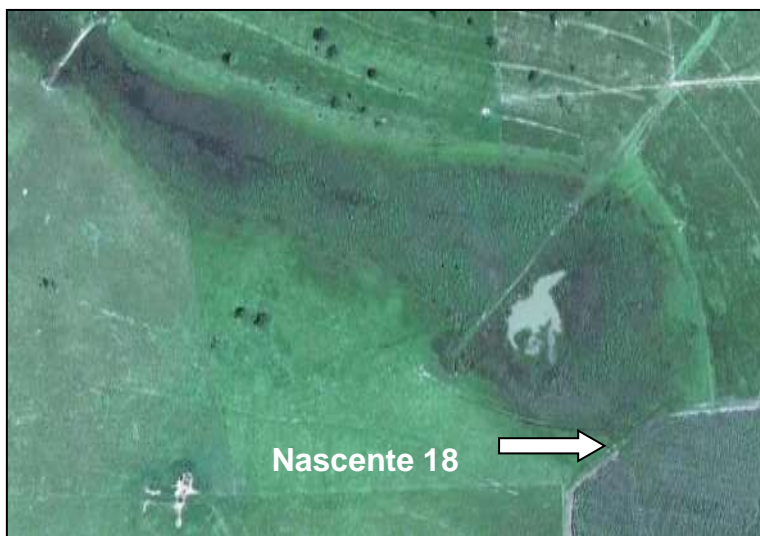
A nascente 18 (figura 44), foi avaliada como nascente “**degradada**”, por não possuir 50 metros de vegetação natural no seu entorno e pouco vegetada. Há presença de gramíneas no entorno da fonte como exemplo a Braquiária (*Brachiaria sp.*), conforme visualizado na figura 45. Não se constatou a presença de fragmento florestal próximo à nascente. A fonte alimenta uma lagoa e no barramento há um ponto de vazão pelo qual a água é fornecida para o córrego e outras propriedades. O uso predominante no seu entorno é de canavicultura e pastagem.

Figura 44. Vista geral da nascente 18. (Fonte: Image: 2013 © DigitalGlobe – extraída do Google Earth. Data da imagem 2011)

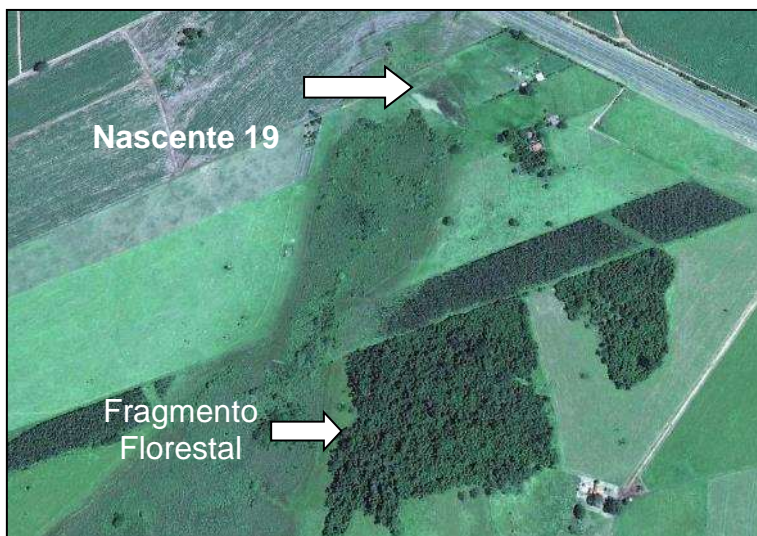
A nascente 19 (figura 46), foi classificada como nascente “**degradada**”, por não possuir 50 metros de vegetação natural no seu entorno e pouco vegetada. Há presença de gramíneas no entorno da fonte como exemplo a Braquiária (*Brachiaria sp.*), conforme ilustra a figura 47. Foi evidenciada a presença de fragmento florestal próximo à nascente. A fonte alimenta uma lagoa e no barramento há um ponto de vazão pelo qual a água é fornecida para o córrego e outras propriedades. O uso predominante no seu entorno é de canavicultura e pastagem.

Figura 46. Vista geral da nascente 19. (Fonte: Image: 2013 © DigitalGlobe – extraída do Google Earth. Data da imagem 2011).

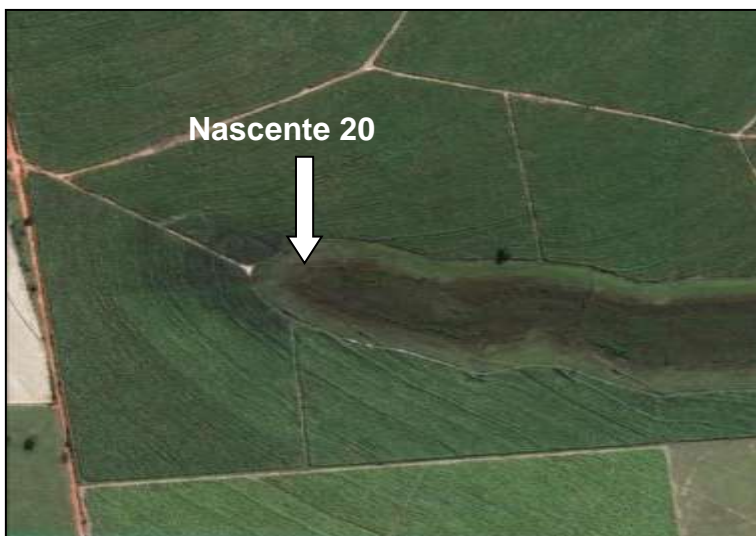
A nascente 20 (figura 48), foi considerada como nascente “**degradada**”, por não possuir 50 metros de vegetação natural no seu entorno e pouco vegetada. Há presença de gramíneas no entorno da fonte como exemplo a Braquiária (*Brachiaria sp.*), conforme mostra a figura 49. Não se identificou a presença de fragmento florestal próximo à nascente. A fonte alimenta uma lagoa e no barramento há um ponto de vazão pelo qual a água é fornecida para o córrego e outras propriedades. O uso predominante no seu entorno é de canavicultura e pastagem.

Figura 48. Vista geral da nascente 20. (Fonte: Image: 2013 © DigitalGlobe – extraída do Google Earth. Data da imagem 2011)

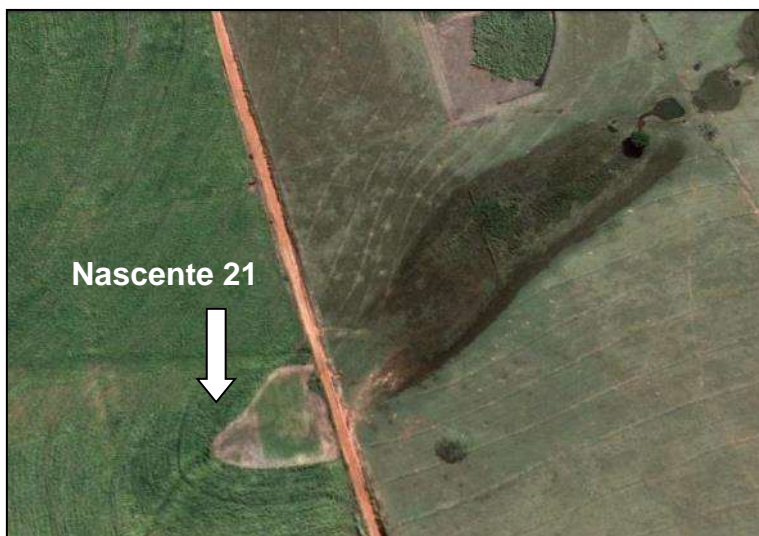
A nascente 21 (figura 50), foi avaliada como nascente “**degradada**”, por não possuir 50 metros de vegetação natural no seu entorno e pouco vegetada. Há presença de gramíneas no entorno da fonte como exemplo a Braquiária (*Brachiaria sp.*), conforme mostra a figura 51. Não se constatou a presença de fragmento florestal próximo à nascente. A fonte alimenta uma lagoa e no barramento há um ponto de vazão pelo qual a água é fornecida para o córrego e outras propriedades. O uso predominante no seu entorno é de canavicultura e pastagem.

Figura 50. Vista geral da nascente 21. (Fonte: Image: 2013 © DigitalGlobe – extraída do Google Earth. Data da imagem 2011)

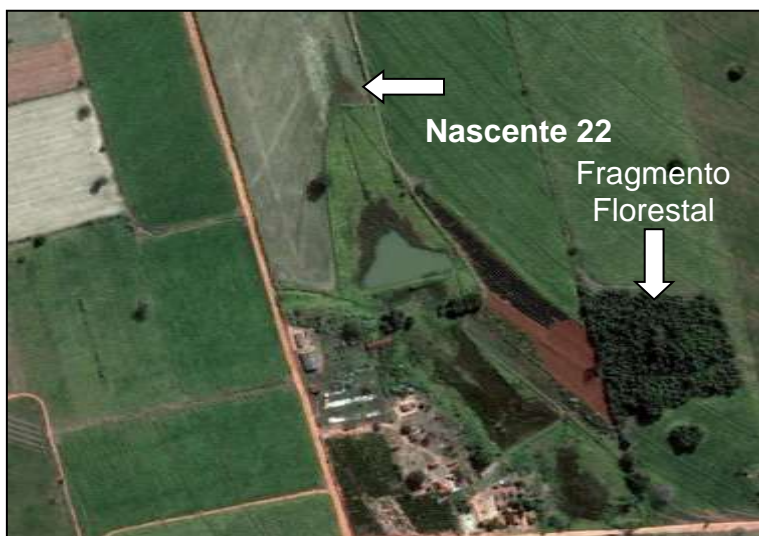
A nascente 22 (figura 52), foi classificada como nascente “**degradada**”, por não possuir 50 metros de vegetação natural no seu entorno e pouco vegetada. Há presença de gramíneas no entorno da fonte como exemplo a Braquiária (*Brachiaria sp.*), disposto na figura 53. Foi detectada a presença de pequeno fragmento florestal próximo à nascente. A fonte alimenta uma lagoa utilizada como bebedouro para bovinos e no barramento há um ponto de vazão pelo qual a água é fornecida para o córrego e outras propriedades. O uso predominante no seu entorno é de canavicultura e pastagem.

Figura 52. Vista geral da nascente 22. (Fonte: Image: 2013 © DigitalGlobe – extraída do Google Earth. Data da imagem 2011)

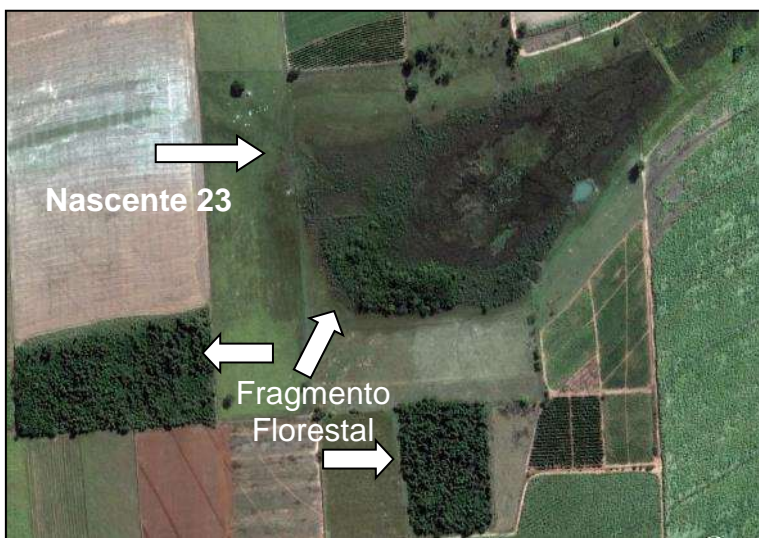
A nascente 23 (figura 54) foi avaliada como nascente “**degradada**”, por não possuir 50 metros de vegetação natural no seu entorno e pouco vegetada. Há presença de gramíneas no entorno da fonte como exemplo a Braquiária (*Brachiaria sp.*), conforme mostra a figura 55. Foi observada a presença de fragmento florestal próximo à nascente. A fonte alimenta uma lagoa utilizada como bebedouro para bovinos e no barramento há um ponto de vazão pelo qual a água é fornecida para o córrego e outras propriedades. O uso predominante no seu entorno é de canavicultura e pastagem.

Figura 54. Vista geral da nascente 23. (Fonte: Image: 2013 © DigitalGlobe – extraída do Google Earth. Data da imagem 2011)

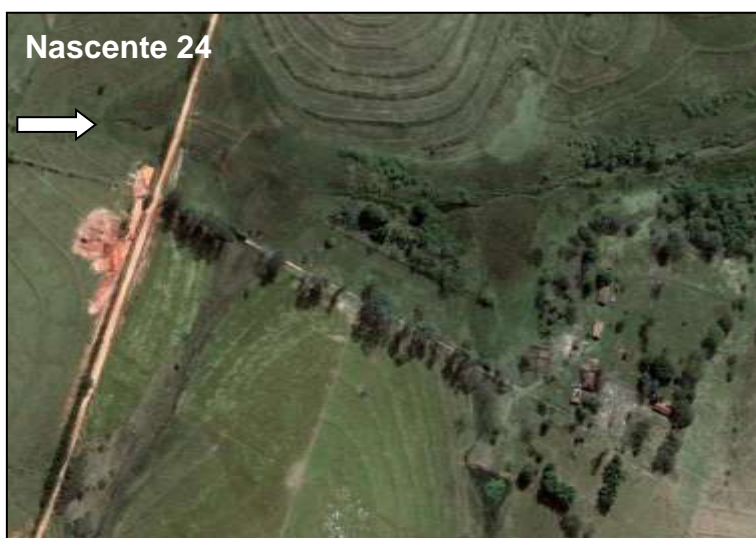
A nascente 24 (figura 56), é caracterizada como nascente “**degradada**”, que além de não possuir 50 metros de vegetação natural no seu entorno, tem alto grau de perturbação, como o solo compactado e a presença de vários pontos com processos erosivos no entorno da nascente, conforme mostra a figura 57. Não foi notada a presença de fragmento florestal próximo à nascente. Há predominância de gramíneas no entorno da fonte, como por exemplo, a Braquiária (*Brachiaria sp.*). A fonte alimenta o córrego e outras propriedades e o uso predominante no seu entorno é de pastagem e canavicultura.

Figura 56. Vista geral da nascente 24. (Fonte: Image: 2013 © DigitalGlobe – extraída do Google Earth. Data da imagem 2011)

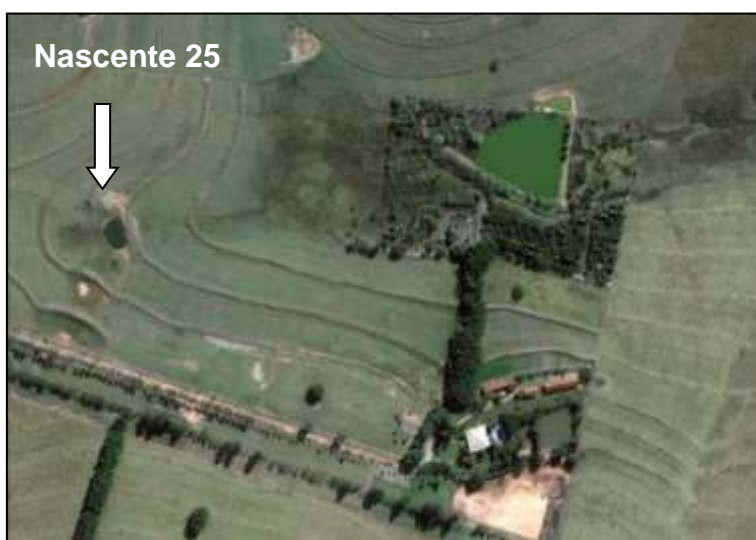
A nascente 25 (figura 58), é caracterizada como nascente “**degradada**”, que além de não possuir 50 metros de vegetação natural no seu entorno, tem alto grau de perturbação, presença de vários pontos com processos erosivos no entorno da nascente, conforme mostra a figura 59. Não foi observada a presença de fragmento florestal próximo à nascente. Há predominância de gramíneas no entorno da fonte, como por exemplo, a Braquiária (*Brachiaria sp.*). A fonte alimenta uma lagoa utilizada como bebedouro para bovinos e no barramento há um ponto de vazão pelo qual a água é fornecida para o córrego e outras propriedades e o uso predominante no seu entorno é de pastagem.

Figura 58. Vista geral da nascente 25. (Fonte: Image: 2013 © DigitalGlobe – extraída do Google Earth. Data da imagem 2011)

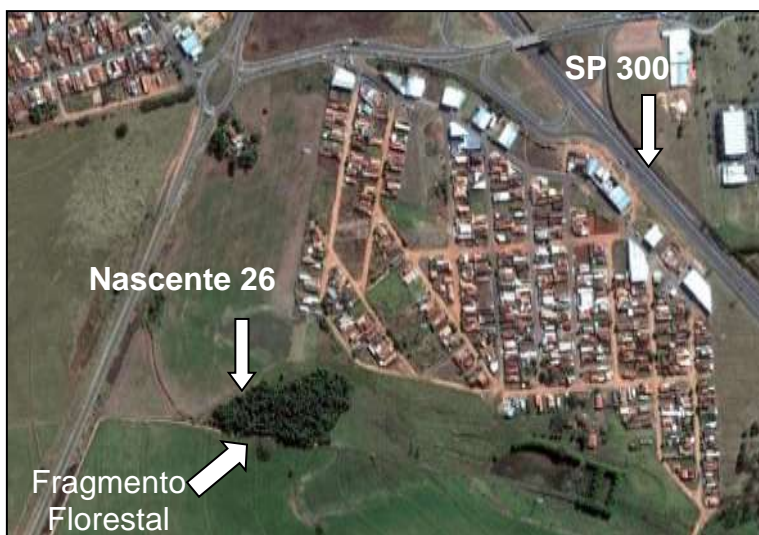
A nascente 26 (figura 60) é avaliada como nascente **“degradada”**, que além de não possuir 50 metros de vegetação natural no seu entorno, tem alto grau de perturbação, como o solo compactado e a presença de vários pontos com processos erosivos no seu entorno, conforme mostra a figura 61. Já um pequeno fragmento florestal acima da cabeceira da nascente. Está localizada na área urbana da cidade de Birigui, Córrego Veado, no bairro Jardim do Trevo.

Figura 60. Vista geral da nascente 26. (Fonte: Image: 2013 © DigitalGlobe – extraída do Google Earth. Data da imagem 2011)

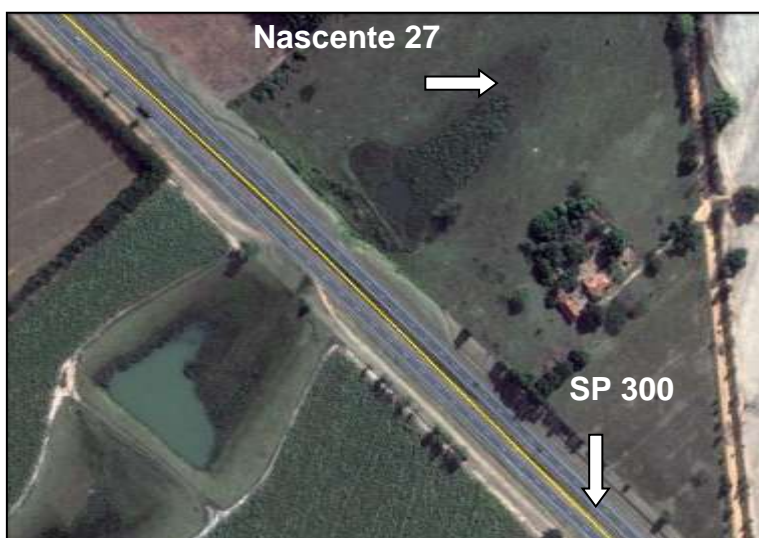
A nascente 27 (figura 62) foi avaliada como nascente “**degradada**”, por não possuir 50 metros de vegetação natural no seu entorno e pouco vegetada. Há presença de gramíneas no entorno da fonte como exemplo a Braquiária (*Brachiaria sp.*), conforme mostra a figura 63. Não foi observada a presença de fragmento florestal próximo à nascente. A fonte alimenta uma lagoa utilizada como bebedouro para bovinos e no barramento há um ponto de vazão pelo qual a água é fornecida para o córrego e outras propriedades. O uso predominante no seu entorno é de canavicultura e pastagem.

Figura 62. Vista geral da nascente 27. (Fonte: Image: 2013 © DigitalGlobe – extraída do Google Earth. Data da imagem 2011)

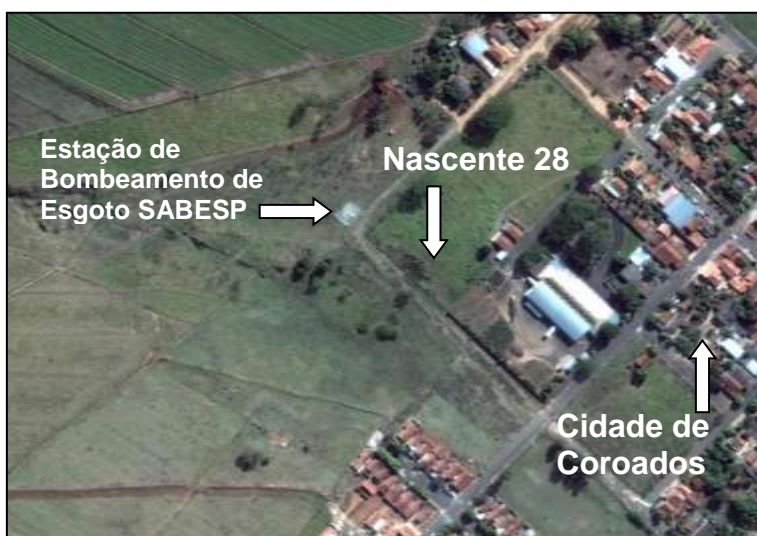
A nascente 28 (figura 64) foi avaliada como nascente “**degradada**”, por não possuir 50 metros de vegetação natural no seu entorno. Há presença de gramíneas no entorno da fonte como exemplo a Braquiária (*Brachiaria sp.*), conforme mostra a figura 65. Não foi observada a presença de fragmento florestal próximo à nascente. A fonte alimenta um bebedouro para bovino e há um ponto de vazão pelo qual a água é fornecida para o córrego e outras propriedades. O uso predominante no seu entorno é de pastagem. A fonte está localizada na área urbanizada da cidade de Coroados, próxima a estação de bombeamento de efluentes da SABESP.

Figura 64. Vista geral da nascente 28. (Fonte: Image: 2013 © DigitalGlobe – extraída do Google Earth. Data da imagem 2011)

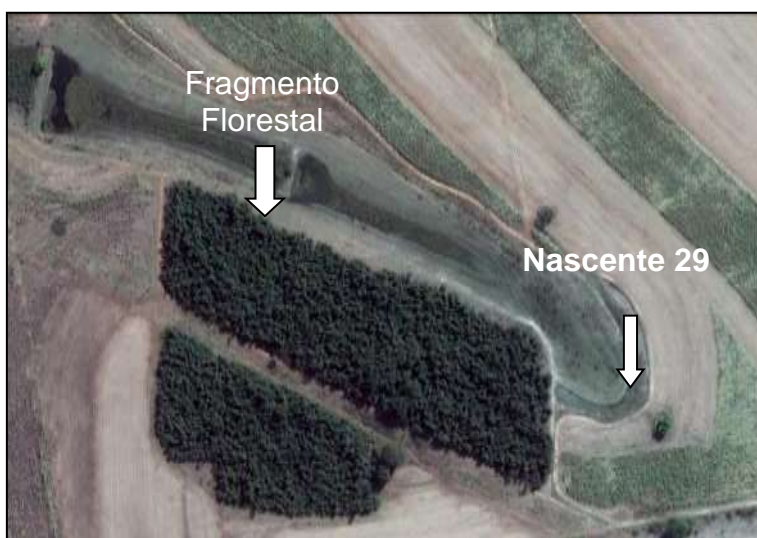
A nascente 29 (figura 66) foi avaliada como nascente “**degradada**”, por não possuir 50 metros de vegetação natural no seu entorno e pouco vegetada. Há presença de gramíneas no entorno da fonte como exemplo a Braquiária (*Brachiaria sp.*), conforme mostra a figura 67. Foi observada a presença de fragmento florestal (remanescente) próximo à nascente. A fonte alimenta uma lagoa utilizada como bebedouro para bovinos e no barramento há um ponto de vazão pelo qual a água é fornecida para o córrego e outras propriedades. O uso predominante no seu entorno é de pastagem e agricultura (plantio de milho e soja e outras culturas).

Figura 66. Vista geral da nascente 29. (Fonte: Image: 2013 © DigitalGlobe – extraída do Google Earth. Data da imagem 2011)

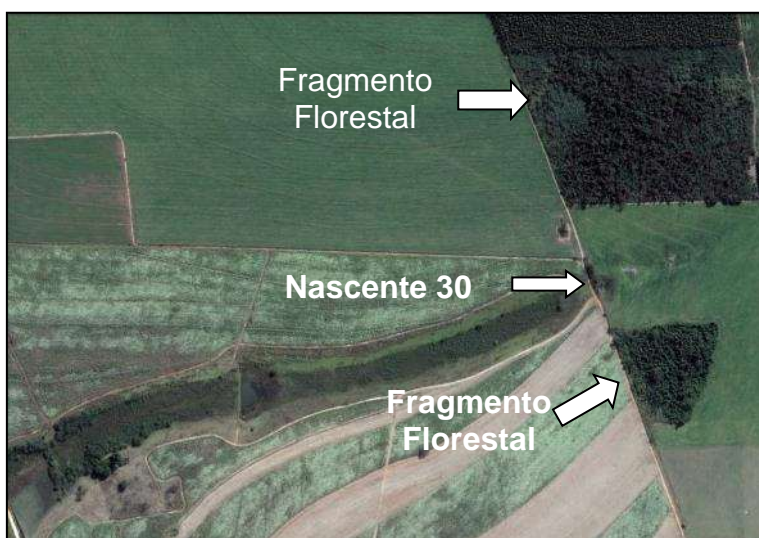
A nascente 30 (figura 68) foi avaliada como nascente “**degradada**”, por não possuir 50 metros de vegetação natural no seu entorno e pouco vegetada. Há presença de gramíneas no entorno da fonte como exemplo a Braquiária (*Brachiaria sp.*), conforme mostra a figura 69. Foi observada a presença de fragmento florestal (remanescente) próximo à nascente. A fonte alimenta uma lagoa utilizada como bebedouro para bovino e no barramento há um ponto de vazão pelo qual a água é fornecida para o córrego e outras propriedades. O uso predominante no seu entorno é de pastagem e agricultura (plantio de milho e soja).

Figura 68. Vista geral da nascente 30. (Fonte: Image: 2013 © DigitalGlobe – extraída do Google Earth. Data da imagem 2011)

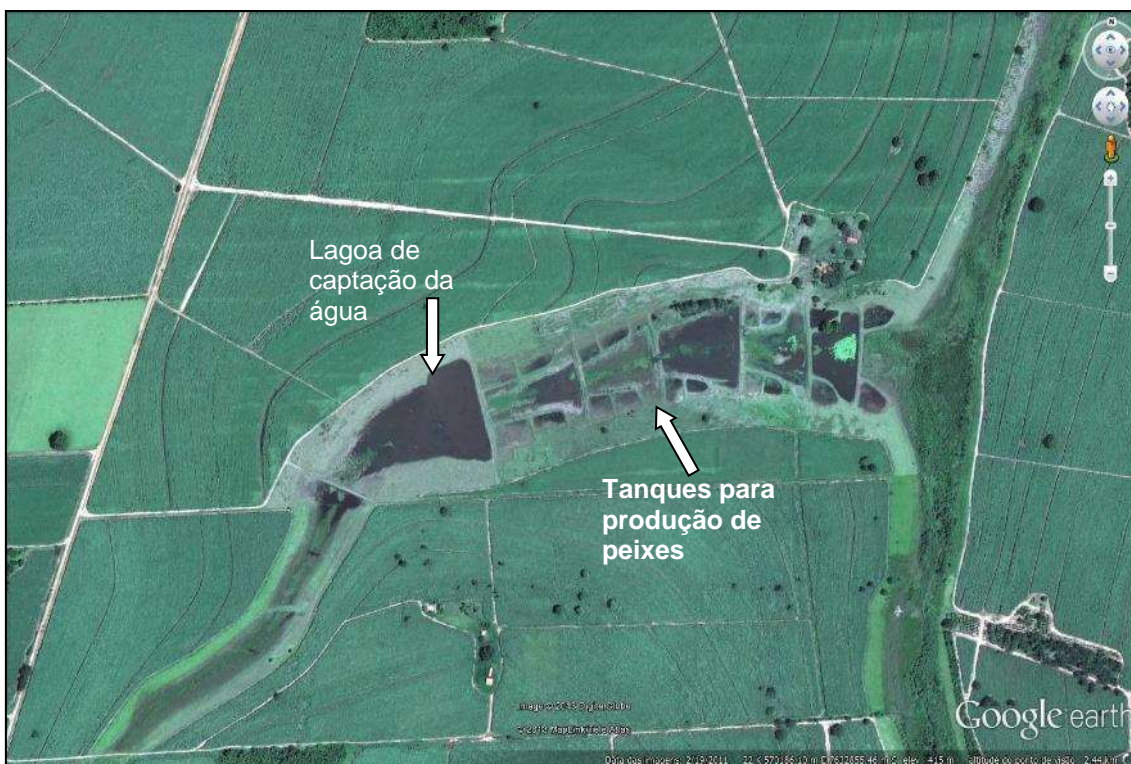
Figura 93. Vista geral da área de interceptação do córrego para utilização de criação de peixes (desativada). (Fonte: Image: 2013 © DigitalGlobe – extraída do Google Earth. Data da imagem 2011)

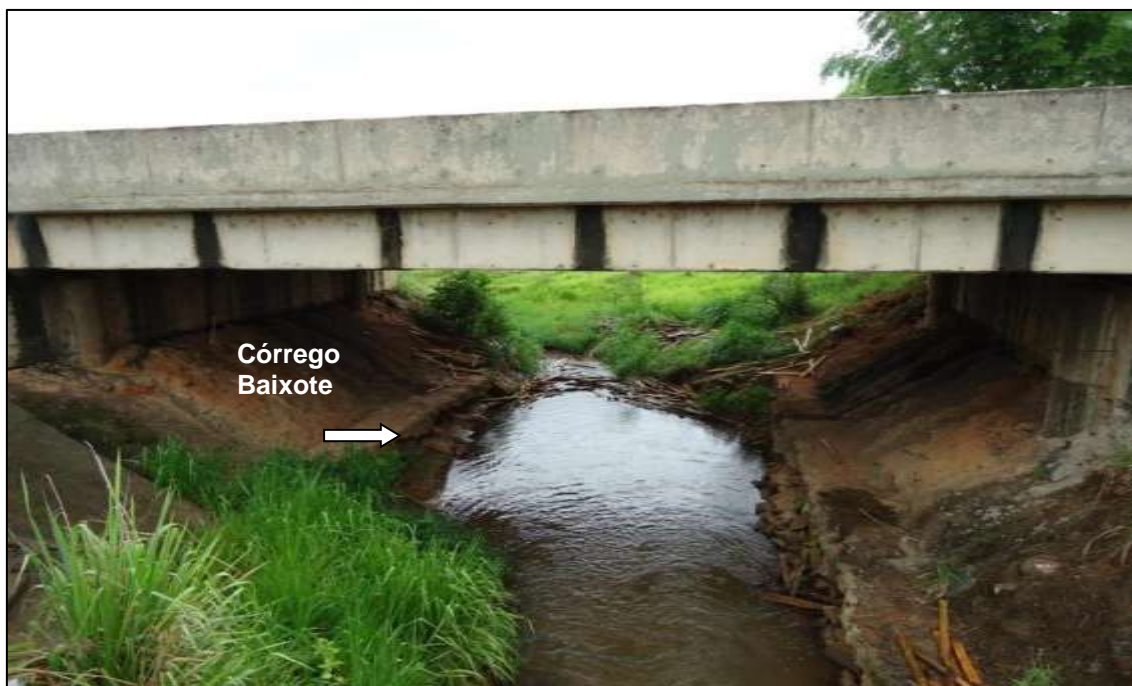
Figura 96. Processos erosivos ao longo das estradas e rodovias. (Foto: Dez./12)
