CARACTERIZAÇÃO DA MATA CILIAR E DA QUALIDADE DA ÁGUA DO RIBEIRÃO BAGUAÇU, MUNICÍPIOS DE COROADOS, BILAC, ARAÇATUBA E BIRIGUI-SP.

“Caracterização da mata ciliar, principais nascentes e aspectos de uso e ocupação”

Referente: Contrato Nº 430/2010 - Fundo Estadual de Recursos Hídricos (FEHIDRO) e a Associação dos Engenheiros e Arquitetos de Penápolis (AEAP) através do Comitê da Bacia Hidrográfica do Baixo Tietê - CBH-BT.

Relatório: ECO: 103/2013.
Novembro/14

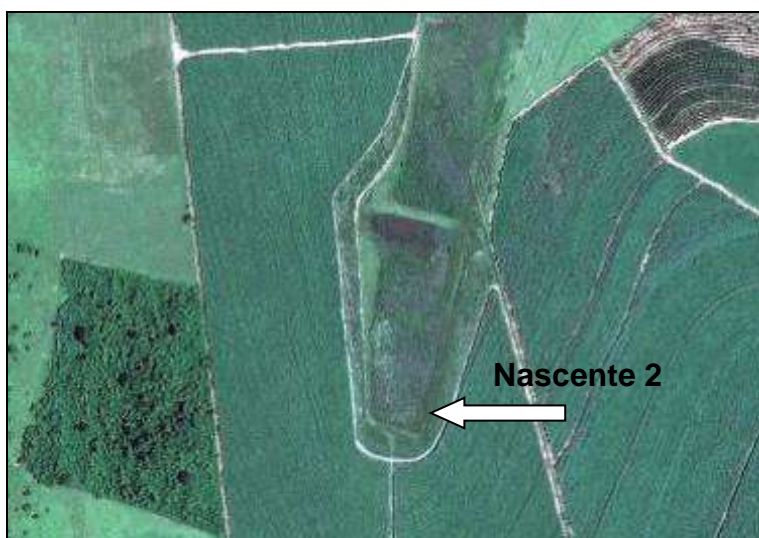
A nascente 2 (figura 13), foi caracterizada como nascente “**degradada**”, por não possuir 50 metros de vegetação natural no seu entorno e pouco vegetada. Há presença de gramíneas no entorno da fonte como a Braquiária (*Brachiaria sp.*), conforme mostrado na figura 14. Não foi evidenciada a presença de fragmento florestal próximo à nascente. A fonte alimenta uma lagoa, utilizada para dessedentação de animais e no barramento há um ponto de vazão pelo qual a água é fornecida para o ribeirão e outras propriedades e é utilizada também para irrigação de plantio de milho. O uso predominante no seu entorno é de canavieicultura e milho e é localizada no corpo principal do ribeirão conforme mostrado na figura 10.

Figura 13. Vista geral da nascente 2. (Fonte: Image: 2013 © DigitalGlobe – extraída do Google Earth. Data da imagem 2011)

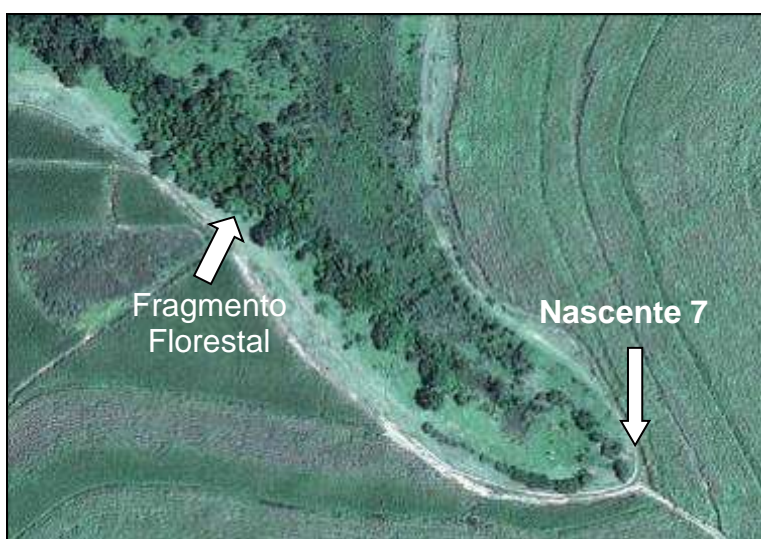
A nascente 7 (figura 23), foi avaliada como nascente **“degradada”**, por não possuir 50 metros de vegetação natural no seu entorno e pouco vegetada. Há presença de gramíneas no entorno da fonte como exemplo a Braquiária (*Brachiaria sp.*), conforme mostrado na figura 24. Foi observada a presença de árvores isoladas próximo à nascente. A fonte alimenta uma lagoa utilizada para dessedentação de animais e no barramento há um ponto de vazão pelo qual a água flui para o ribeirão e outras propriedades. O uso predominante no entorno é de canavicultura e pastagem.

Figura 23. Vista geral da nascente 7. (Fonte: Image: 2013 © DigitalGlobe – extraída do Google Earth. Data da imagem 2011)

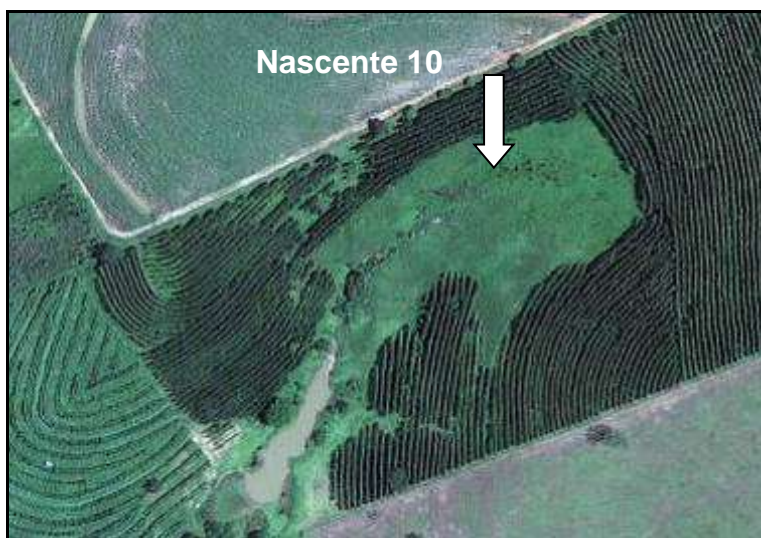
A nascente 10 (figura 29), foi caracterizada como nascente “**degradada**”, por não possuir 50 metros de vegetação natural no seu entorno e pouco vegetada. Há presença de gramíneas no entorno da fonte como exemplo a Braquiária (*Brachiaria sp.*), conforme mostrado na figura 30. Não foi evidenciada a presença de fragmento florestal próximo à nascente. A fonte alimenta uma lagoa e no barramento há um ponto de vazão pelo qual a água é fornecida para o ribeirão e outras propriedades. O uso predominante no seu entorno é de pastagem, canavicultura e plantio de Eucalipto.

Figura 29. Vista geral da nascente 10. (Fonte: Image: 2013 © DigitalGlobe – extraída do Google Earth. Data da imagem 2011)

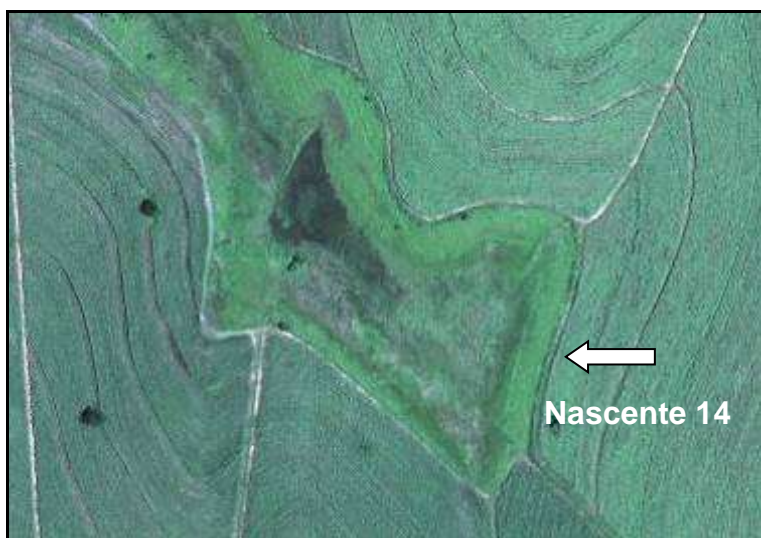
A nascente 14 (figura 37) foi classificada como nascente “**degradada**”, por não possuir 50 metros de vegetação natural no seu entorno e pouco vegetada. Há presença de gramíneas no entorno da fonte como exemplo a Braquiária (*Brachiaria sp.*), conforme mostrado na figura 38. Não foi evidenciada a presença de fragmento florestal próximo à nascente. A fonte alimenta uma lagoa, utilizada como bebedouro para bovinos e no barramento há um ponto de vazão pelo qual a água é fornecida para o ribeirão e outras propriedades. O uso predominante no seu entorno é de canavicultura e pastagem.

Figura 37. Vista geral da nascente 14. (Fonte: Image: 2013 © DigitalGlobe – extraída do Google Earth. Data da imagem 2011)

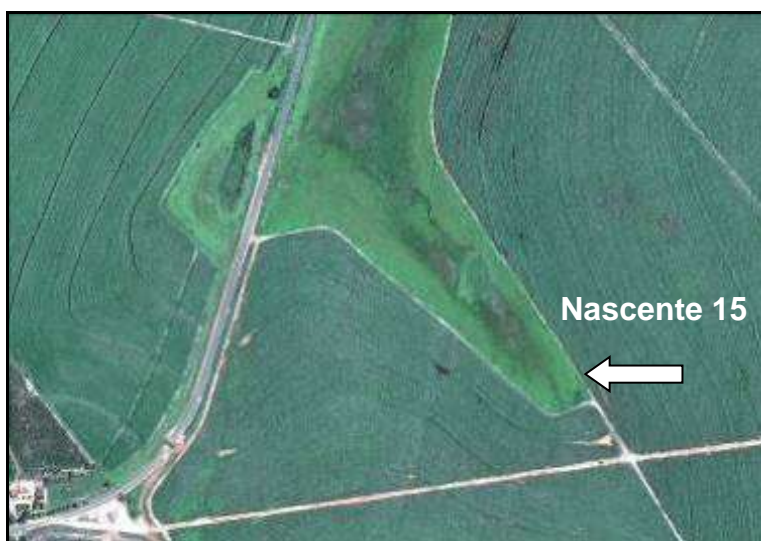
A nascente 15 (figura 39), foi caracterizada como nascente “**degradada**”, por não possuir 50 metros de vegetação natural no seu entorno e pouco vegetada. Há presença de gramíneas no entorno da fonte como exemplo a Braquiária (*Brachiaria sp.*), conforme mostrado na figura 40. Não foi evidenciada a presença de fragmento florestal próximo à nascente. A fonte alimenta uma lagoa e no barramento há um ponto de vazão pelo qual a água é fornecida para o ribeirão e outras propriedades. O uso predominante no seu entorno é de canavicultura.

Figura 39. Vista geral da nascente 15. (Fonte: Image: 2013 © DigitalGlobe – extraída do Google Earth. Data da imagem 2011)

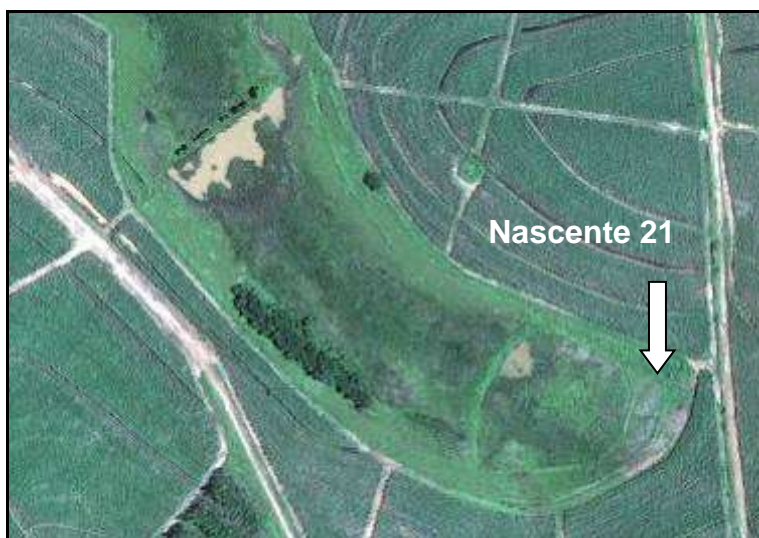
A nascente 21 (figura 51), foi caracterizada como nascente “**degradada**”, por não possuir 50 metros de vegetação natural no seu entorno e pouco vegetada. Há presença de gramíneas no entorno da fonte como exemplo a Braquiária (*Brachiaria sp.*), conforme mostrado na figura 52. Não foi evidenciada a presença de fragmento florestal próximo à nascente, mas apenas algumas árvores isoladas. A fonte alimenta uma lagoa utilizada como bebedouro e no barramento há um ponto de vazão pelo qual a água é fornecida para o ribeirão e outras propriedades. O uso predominante no seu entorno é de canavicultura e pastagem.

Figura 51. Vista geral da nascente 21. (Fonte: Image: 2013 © DigitalGlobe – extraída do Google Earth. Data da imagem 2011)

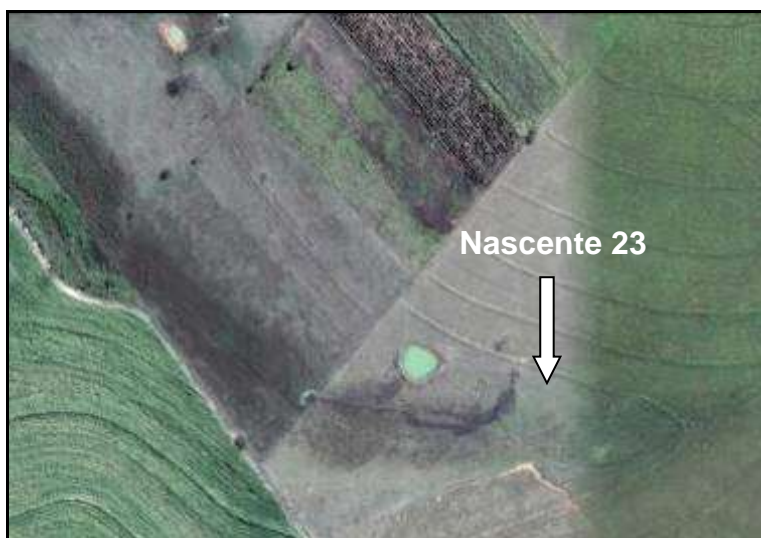
A nascente 23 (figura 55), foi caracterizada como nascente “**degradada**”, por não possuir 50 metros de vegetação natural no seu entorno e pouco vegetada. Há presença de gramíneas no entorno da fonte como exemplo a Braquiária (*Brachiaria sp.*), conforme mostra a figura 56. Não foi evidenciada a presença de fragmento florestal próximo à nascente e a fonte alimenta uma lagoa, utilizada como bebedouro para bovinos e no barramento há um ponto de vazão pelo qual a água é fornecida para o ribeirão e outras propriedades. O uso predominante no seu entorno é de canavicultura e pastagem.

Figura 55. Vista geral da nascente 23. (Fonte: Image: 2013 © DigitalGlobe – extraída do Google Earth. Data da imagem 2011)

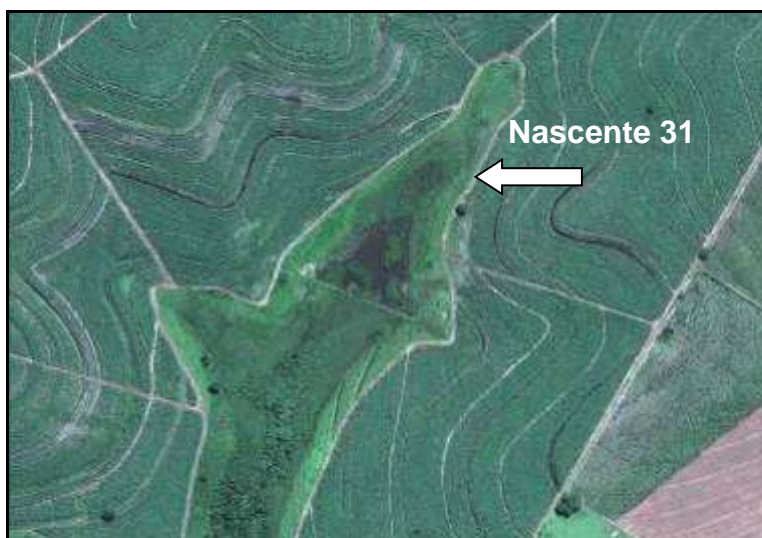
A nascente 31 (figura 71, foi caracterizada como nascente “**degradada**”, por não possuir 50 metros de vegetação natural no seu entorno e pouco vegetada. Há presença de gramíneas no entorno da fonte como exemplo a Braquiária (*Brachiaria sp.*), conforme mostra a figura 72. Não foi evidenciada a presença de fragmento florestal próximo à nascente. A fonte alimenta uma lagoa utilizada como bebedouro para bovinos e no barramento há um ponto de vazão pelo qual a água é fornecida para o ribeirão e outras propriedades. O uso predominante no seu entorno é de canavicultura e pastagem.

Figura 71. Vista geral da nascente 31. (Fonte: Image: 2013 © DigitalGlobe – extraída do Google Earth. Data da imagem 2011)

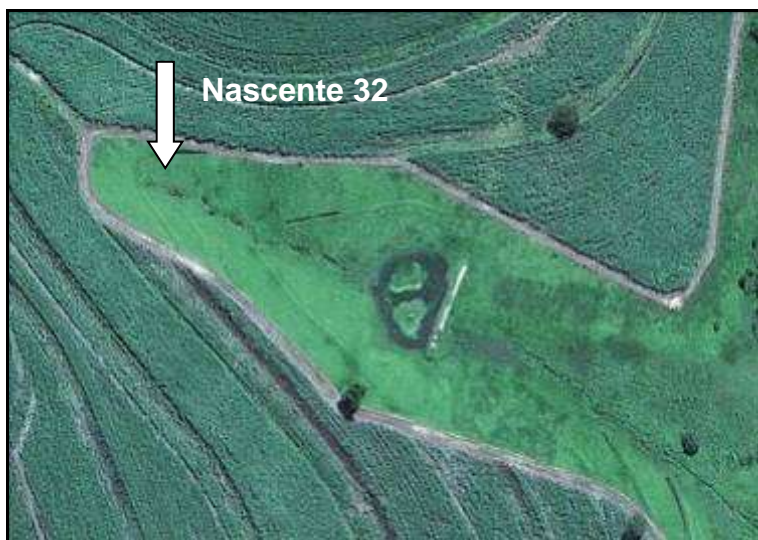
A nascente 32 (figura 73), foi caracterizada como nascente “**degradada**”, por não possuir 50 metros de vegetação natural no seu entorno e pouco vegetada. Há presença de gramíneas no entorno da fonte como exemplo a Braquiária (*Brachiaria sp.*), conforme mostra a figura 74. Não foi evidenciada a presença de fragmento florestal próximo à nascente. A fonte alimenta uma lagoa e no barramento há um ponto de vazão pelo qual a água é fornecida para o ribeirão e outras propriedades. O uso predominante no seu entorno é de canavicultura e pastagem.

Figura 73. Vista geral da nascente 32. (Fonte: Image: 2013 © DigitalGlobe – extraída do Google Earth. Data da imagem 2011)

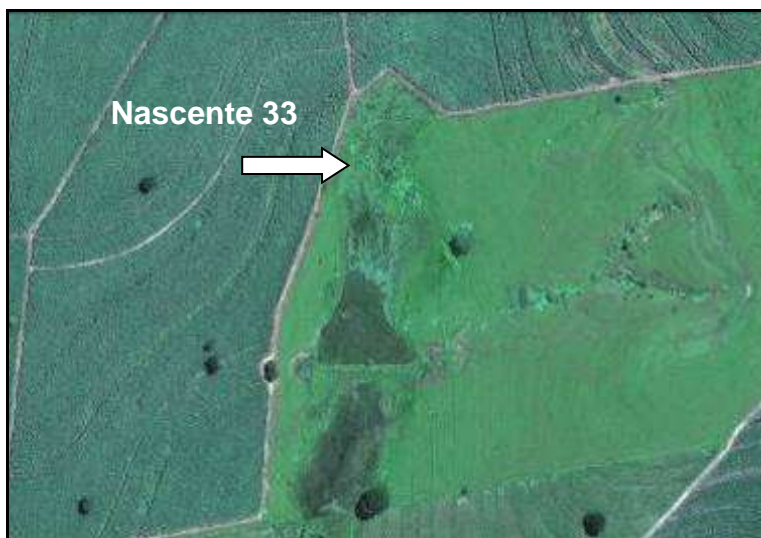
A nascente 33 (figura 75), foi caracterizada como nascente “**degradada**”, por não possuir 50 metros de vegetação natural no seu entorno e pouco vegetada. Há presença de gramíneas no entorno da fonte como exemplo a Braquiária (*Brachiaria sp.*), conforme mostra a figura 76. Não foi evidenciada a presença de fragmento florestal próximo à nascente. A fonte alimenta uma lagoa e no barramento há um ponto de vazão pelo qual a água é fornecida para o ribeirão e outras propriedades. O uso predominante no seu entorno é de canavicultura e pastagem.

Figura 75. Vista geral da nascente 33. (Fonte: Image: 2013 © DigitalGlobe – extraída do Google Earth. Data da imagem 2011)
