## CARACTERIZAÇÃO DA MATA CILIAR E DA QUALIDADE DA ÁGUA DO RIBEIRÃO BAGUAÇU, MUNICÍPIOS DE COROADOS, BILAC, ARAÇATUBA E BIRIGUI-SP (2ª FASE).

“Caracterização da mata ciliar, principais nascentes e aspectos de uso e ocupação”

Referente: Contrato Nº 034/2012 - Fundo Estadual de Recursos Hídricos (FEHIDRO) e a Associação dos Engenheiros e Arquitetos de Penápolis (AEAP) através do Comitê da Bacia Hidrográfica do Baixo Tietê - CBH-BT.

Relatório: ECO: 110/2013.  
Novembro/2014

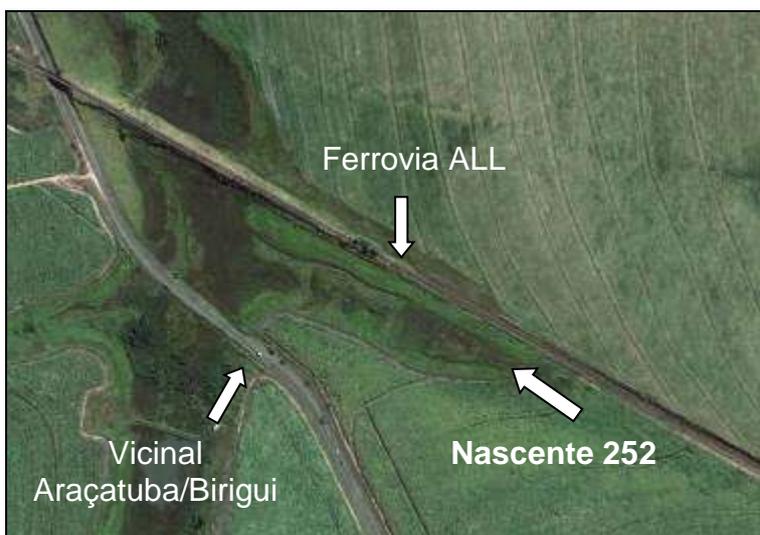
Figura 16. Vista geral da nascente 252. (Fonte: Image: 2013 © DigitalGlobe – extraída do Google Earth. Data das imagens 19/2/11)

A nascente 252 (figura 16), foi caracterizada como nascente “**degradada**”, por não possuir 50 metros de vegetação natural no seu entorno e pouco vegetada. Há presença de gramíneas no entorno da fonte como a Braquiária (*Brachiaria sp.*), conforme mostra a figura 17. Não foi evidenciada a presença de fragmento florestal próximo à nascente e a fonte alimenta uma lagoa, no barramento há um ponto de vazão pelo qual a água é fornecida para o córrego e outras propriedades. O uso predominante no seu entorno é de pastagem. A nascente fica próxima a Vicinal Senador Teotônio Vilela (Araçatuba/Birigui) e Ferrovia América Latina Logística (ALL).

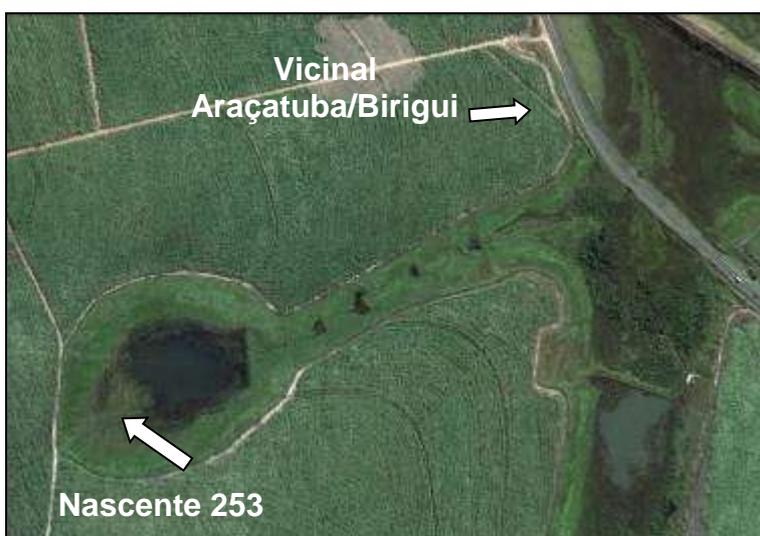
Figura 18. Vista geral da nascente 253. (Fonte: Image: 2013 © DigitalGlobe – extraída do Google Earth. Data das imagens 19/2/11)

A nascente 253 (figura 18), foi caracterizada como nascente “**degradada**”, por não possuir 50 metros de vegetação natural no seu entorno e pouco vegetada. Há presença de gramíneas no entorno da fonte como a Braquiária (*Brachiaria sp.*), conforme mostra a figura 19. Não foi evidenciada a presença de fragmento florestal próximo à nascente e a fonte alimenta uma lagoa, no barramento há um ponto de vazão pelo qual a água é fornecida para o córrego e outras propriedades. O uso predominante no seu entorno é de pastagem e canavieira. A nascente fica próxima a Vicinal Senador Teotônio Vilela (Araçatuba/Birigui).

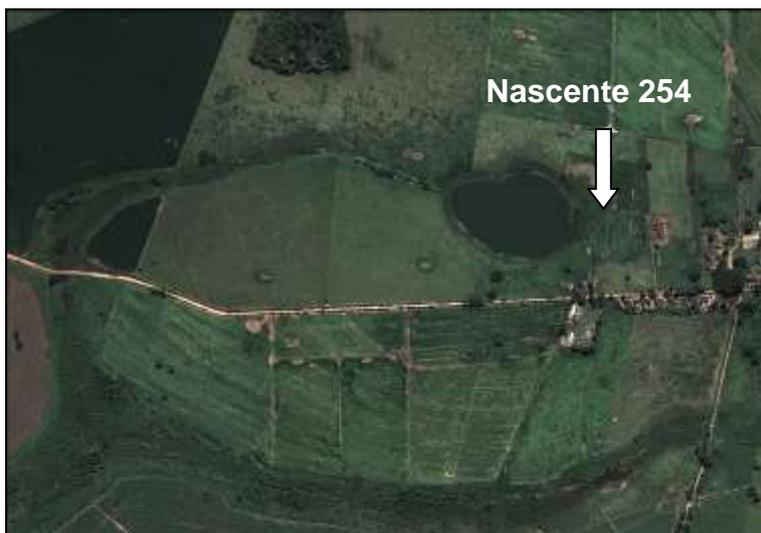
Figura 20. Vista geral da nascente 254. (Fonte: Image: 2013 © DigitalGlobe – extraída do Google Earth. Data das imagens 19/2/11)

A nascente 254 (figura 20), foi caracterizada como nascente “**degradada**”, por não possuir 50 metros de vegetação natural no seu entorno e pouco vegetada. Há presença de gramíneas no entorno da fonte como a Braquiária (*Brachiaria sp.*), conforme mostra a figura 21. Não foi evidenciada a presença de fragmento florestal próximo à nascente e a fonte alimenta uma lagoa, utilizada como bebedouro para bovinos e no barramento há um ponto de vazão pelo qual a água é fornecida para o córrego e outras propriedades. O uso predominante no seu entorno é de pastagem.

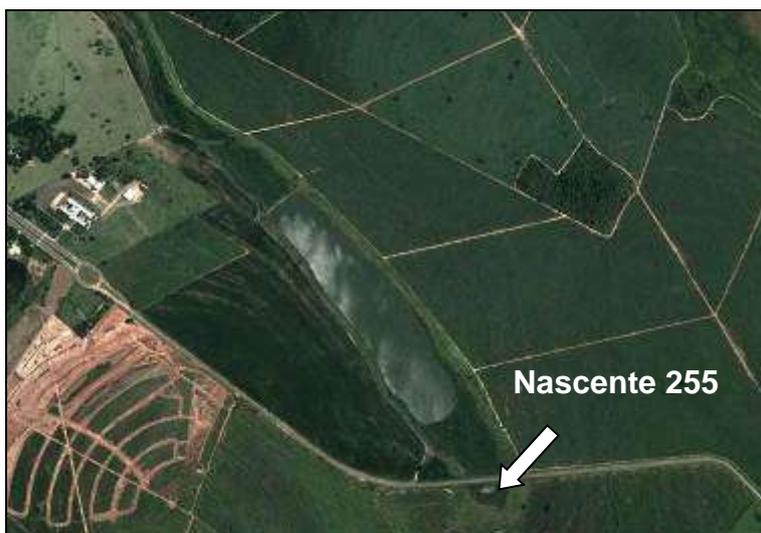
Figura 22. Vista geral da nascente 255. (Fonte: Image: 2013 © DigitalGlobe – extraída do Google Earth. Data das imagens 19/2/11)

A nascente 255 (figura 22), foi caracterizada como nascente “**degradada**”, por não possuir 50 metros de vegetação natural no seu entorno e pouco vegetada. Há presença de gramíneas no entorno da fonte como a Braquiária (*Brachiaria sp.*), onde ocorreu uma queimada conforme mostra a figura 23. Não foi evidenciada a presença de fragmento florestal próximo à nascente e a fonte alimenta uma lagoa, utilizada como bebedouro para bovinos e no barramento há um ponto de vazão pelo qual a água é fornecida para o córrego e outras propriedades. O uso predominante no seu entorno é de agricultura e canavicultura.

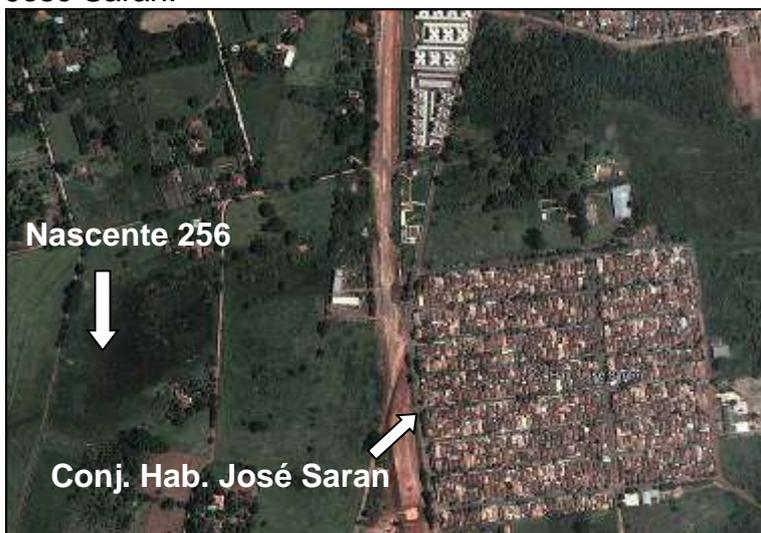
Figura 24. Vista geral da nascente 256. (Fonte: Image: 2013 © DigitalGlobe – extraída do Google Earth. Data das imagens 19/2/11)

A nascente 256 (figura 24), foi caracterizada como nascente “**degradada**”, por não possuir 50 metros de vegetação natural no seu entorno e pouco vegetada. Há presença de gramíneas no entorno da fonte como a Braquiária (*Brachiaria sp.*), conforme mostra a figura 25. Não foi evidenciada a presença de fragmento florestal próximo à nascente e a fonte alimenta uma lagoa, utilizada como bebedouro para bovinos e no barramento há um ponto de vazão pelo qual a água é fornecida para o córrego e outras propriedades. O uso predominante no seu entorno é de pastagem e mancha urbana. A nascente e sua continuação até o Ribeirão Baguaçu estão inseridas dentro da área urbana de Araçatuba, próxima ao Conjunto Habitacional José Saran.

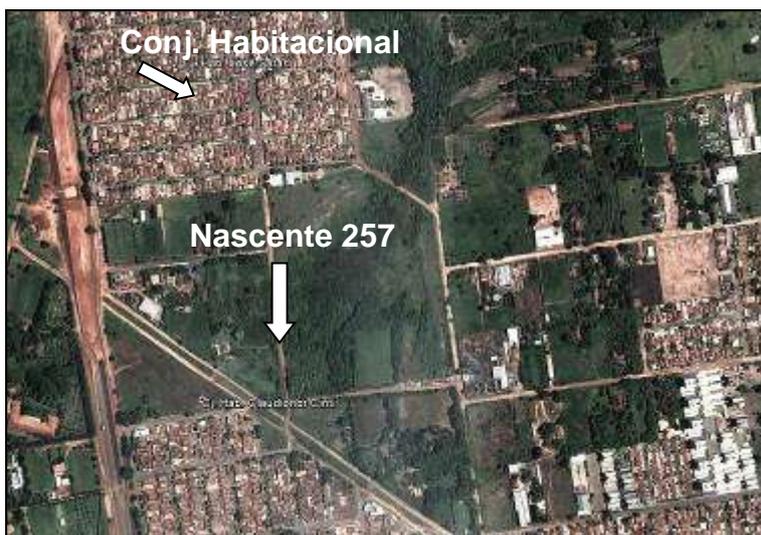
Figura 26. Vista geral da nascente 257. (Fonte: Image: 2013 © DigitalGlobe – extraída do Google Earth. Data das imagens 19/2/11)

A nascente 257 (figura 26), foi caracterizada como nascente “**degradada**”, por não possuir 50 metros de vegetação natural no seu entorno e pouco vegetada. Há presença de gramíneas no entorno da fonte como a Braquiária (*Brachiaria sp.*), conforme mostra a figura 27. Não foi evidenciada a presença de fragmento florestal próximo à nascente. O uso predominante no seu entorno é de pastagem e mancha urbana. A nascente e sua continuação até o Ribeirão Baguaçu estão inseridas na área urbana de Araçatuba, nas imediações do Conjunto Habitacional Claudionor Cinti, na Rua Vereador Décio Sampaio.

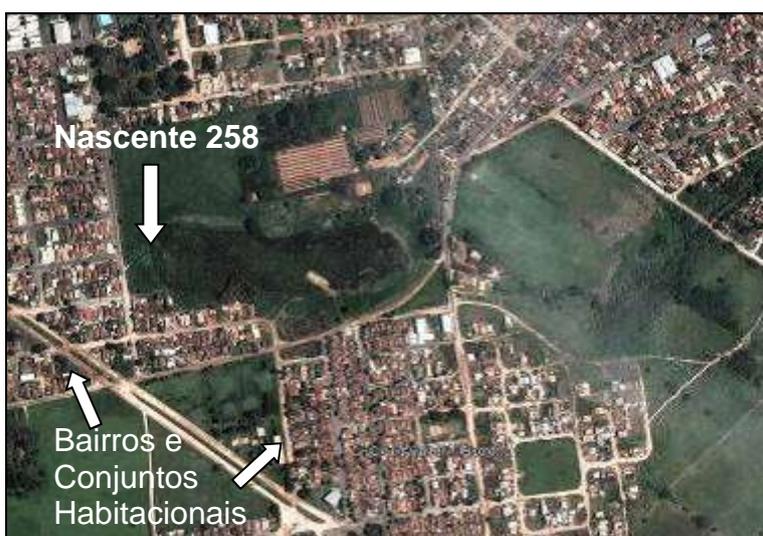
Figura 28. Vista geral da nascente 258. (Fonte: Image: 2013 © DigitalGlobe – extraída do Google Earth. Data das imagens 19/2/11)

A nascente 258 (figura 28), foi caracterizada como nascente “**degradada**”, por não possuir 50 metros de vegetação natural no seu entorno e pouco vegetada. Há presença de gramíneas no entorno da fonte como a Braquiária (*Brachiaria sp.*), conforme mostra a figura 29. Não foi evidenciada a presença de fragmento florestal próximo à nascente. O uso predominante no seu entorno é de pastagem e mancha urbana. A nascente e sua continuação até o Ribeirão Baguaçu estão inseridas dentro da área urbana de Araçatuba, no entorno do conjunto habitacional Clóvis Valentin Picolotto, na Rua Lions Club e Rua Custódio Soares de Castro.

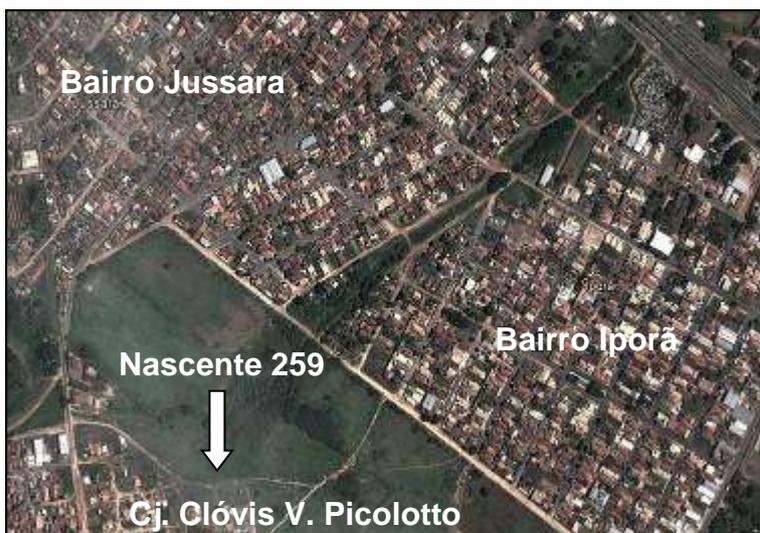
Figura 30. Vista geral da nascente 259. (Fonte: Image: 2013 © DigitalGlobe – extraída do Google Earth. Data das imagens 19/2/11)

A nascente 259 (figura 30), foi caracterizada como nascente “**degradada**”, por não possuir 50 metros de vegetação natural no seu entorno e pouco vegetada. Há presença de gramíneas no entorno da fonte como a Braquiária (*Brachiaria sp.*), conforme mostra a figura 31. Não foi evidenciada a presença de fragmento florestal próximo à nascente. O uso predominante no seu entorno é de pastagem e mancha urbana. A nascente e sua continuação até o Ribeirão Baguaçu estão inseridas dentro da área urbana de Araçatuba, no conjunto habitacional Clóvis Valentin Picolotto.

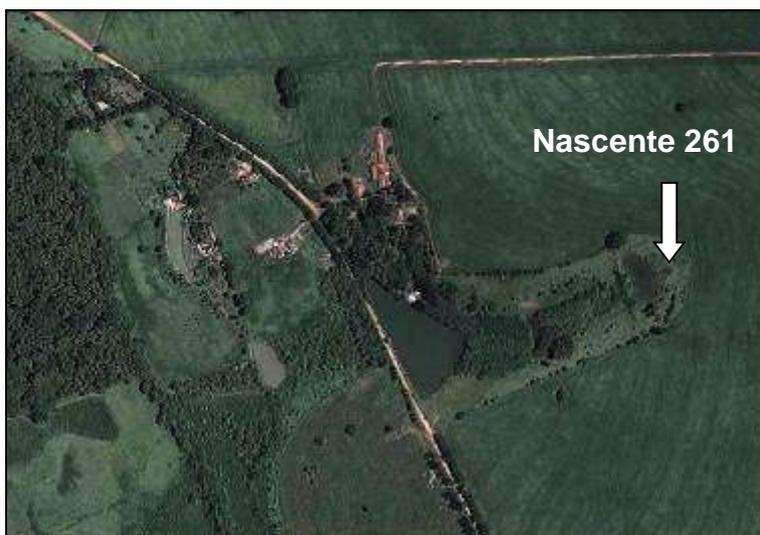
Figura 34. Vista geral da nascente 261. (Fonte: Image: 2013 © DigitalGlobe – extraída do Google Earth. Data das imagens 19/2/11)

A nascente 261 (figura 34), foi caracterizada como nascente “**degradada**”, por não possuir 50 metros de vegetação natural no seu entorno e pouco vegetada. Há presença de gramíneas no entorno da fonte como a Braquiária (*Brachiaria sp.*), conforme mostra a figura 35. Não foi evidenciada a presença de fragmento florestal próximo à nascente e a fonte alimenta uma lagoa, utilizada como bebedouro para bovinos e no barramento há um ponto de vazão pelo qual a água é fornecida para o córrego e outras propriedades. O uso predominante no seu entorno é de pastagem e canavicultura.

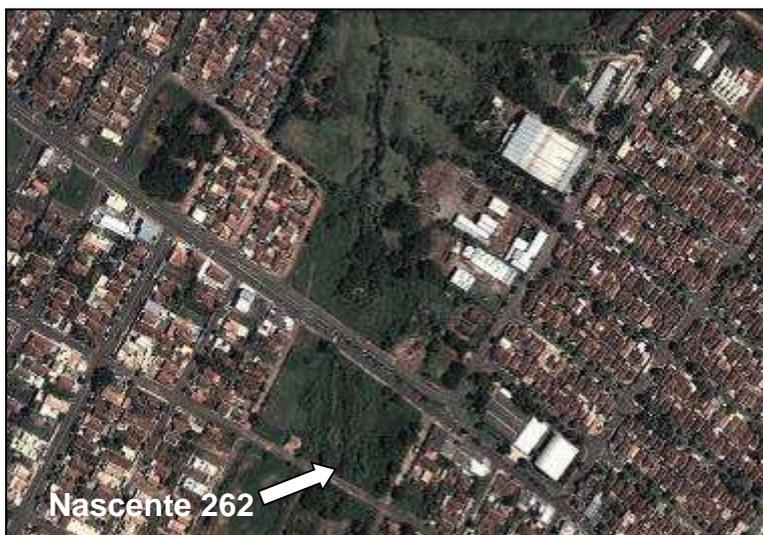
Figura 36. Vista geral da nascente 262. (Fonte: Image: 2013 © DigitalGlobe – extraída do Google Earth. Data das imagens 19/2/11)

A nascente 262 (figura 36), foi caracterizada como nascente “**degradada**”, por não possuir 50 metros de vegetação natural no seu entorno por completo. Há presença de gramíneas no entorno da fonte como a Braquiária (*Brachiaria sp.*), lixo doméstico, entulho, conforme mostra a figura 37. Não foi evidenciada a presença de fragmento florestal próximo à nascente. A nascente e sua continuação até o Ribeirão Baguaçu estão inseridas na área urbana de Araçatuba, nas proximidades do Conjunto Habitacional Hilda Mandarinino.

- Plantio total com cercamento;
- Controle de espécies vegetais invasoras;
- Retirar os fatores de degradação. (resíduos sólidos)

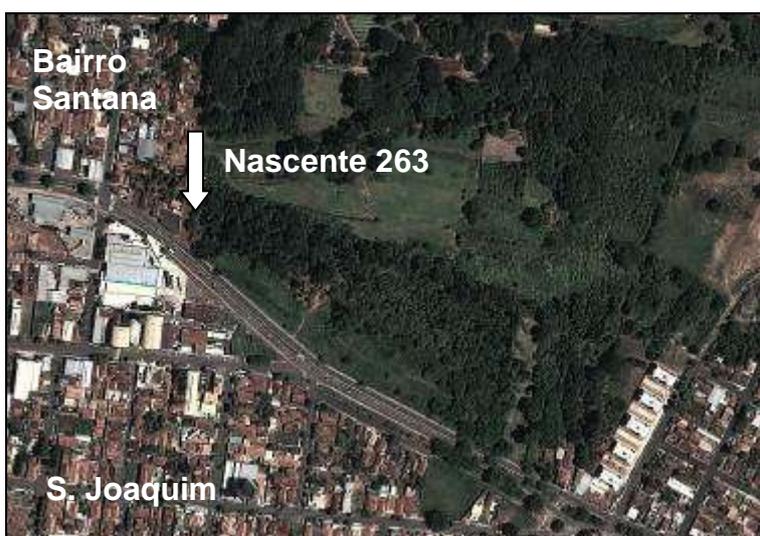
Figura 38. Vista geral da nascente 263. (Fonte: Image: 2013 © DigitalGlobe – extraída do Google Earth. Data das imagens 19/2/11)

A nascente 263 (figura 38), foi caracterizada como nascente “**degradada**”, por não possuir 50 metros de vegetação natural no seu entorno e pouco vegetada. Há presença de gramíneas no entorno da fonte como a Braquiária (*Brachiaria sp.*), conforme mostra a figura 39. Não foi evidenciada a presença de fragmento florestal próximo à nascente. O uso predominante no seu entorno é de mancha urbana. A nascente e sua continuação até o Ribeirão Baguaçu estão inseridas dentro da área urbana de Araçatuba, tendo como referência a Avenida dos Araçás, na entrada da rua Cabo Francisco de Alencar Rocha.

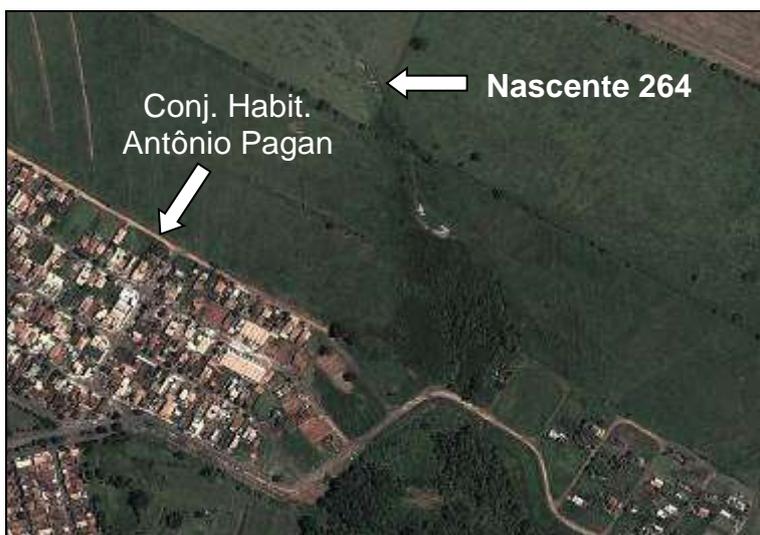
Figura 40. Vista geral da nascente 264. (Fonte: Image: 2013 © DigitalGlobe – extraída do Google Earth. Data das imagens 19/2/11)

A nascente 264 (figura 40), foi caracterizada como nascente “**degradada**”, por não possuir 50 metros de vegetação natural no seu entorno e pouco vegetada e com processos erosivos. Há presença de gramíneas no entorno da fonte como a Braquiária (*Brachiaria sp.*), conforme mostra a figura 41. Não foi evidenciada a presença de fragmento florestal próximo à nascente e a fonte alimenta uma lagoa, utilizada como bebedouro para bovinos e no barramento há um ponto de vazão pelo qual a água é fornecida para o córrego e outras propriedades. O uso predominante no seu entorno é de pastagem. A nascente fica próxima ao Conjunto Habitacional Antônio Pagan, da cidade de Araçatuba.

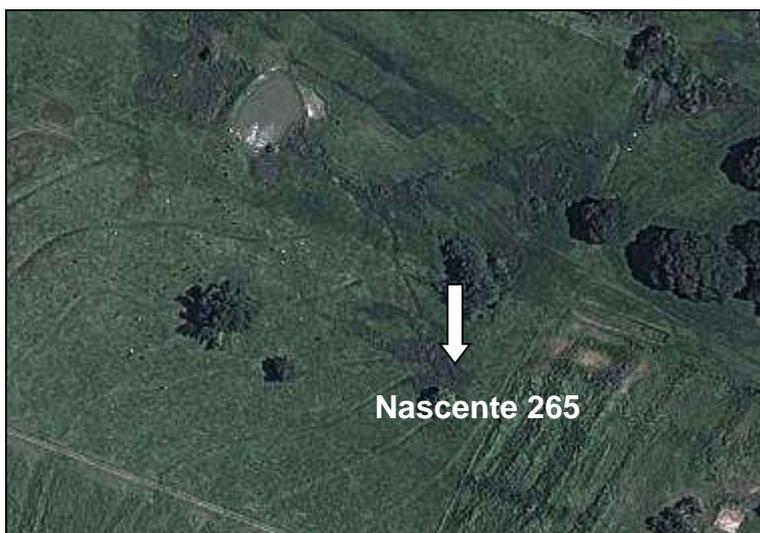
Figura 42. Vista geral da nascente 265. (Fonte: Image: 2013 © DigitalGlobe – extraída do Google Earth. Data das imagens 19/2/11)

A nascente 265 (figura 42), foi caracterizada como nascente “**degradada**”, por não possuir 50 metros de vegetação natural no seu entorno e pouco vegetada. Há presença de gramíneas no entorno da fonte como a Braquiária (*Brachiaria sp.*), conforme mostra a figura 43. Apesar da presença de fragmento florestal próximo à nascente, a mesma encontra-se degradada e a fonte alimenta uma lagoa, utilizada como bebedouro para bovinos e no barramento há um ponto de vazão pelo qual a água é fornecida para o córrego e outras propriedades. O uso predominante no seu entorno é de pastagem.

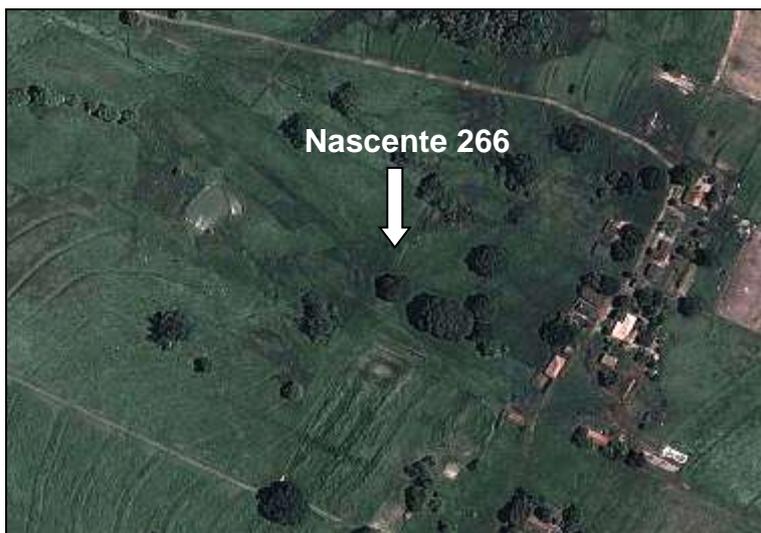
Figura 44. Vista geral da nascente 266. (Fonte: Image: 2013 © DigitalGlobe – extraída do Google Earth. Data das imagens 19/2/11)

A nascente 266 (figura 44), foi caracterizada como nascente “**degradada**”, por não possuir 50 metros de vegetação natural no seu entorno e pouco vegetada. Há presença de gramíneas no entorno da fonte como a Braquiária (*Brachiaria sp.*), conforme mostra a figura 45. Não foi evidenciada a presença de fragmento florestal próximo à nascente e a fonte alimenta uma lagoa, utilizada como bebedouro para bovinos e no barramento há um ponto de vazão pelo qual a água é fornecida para o córrego e outras propriedades. O uso predominante no seu entorno é de pastagem.

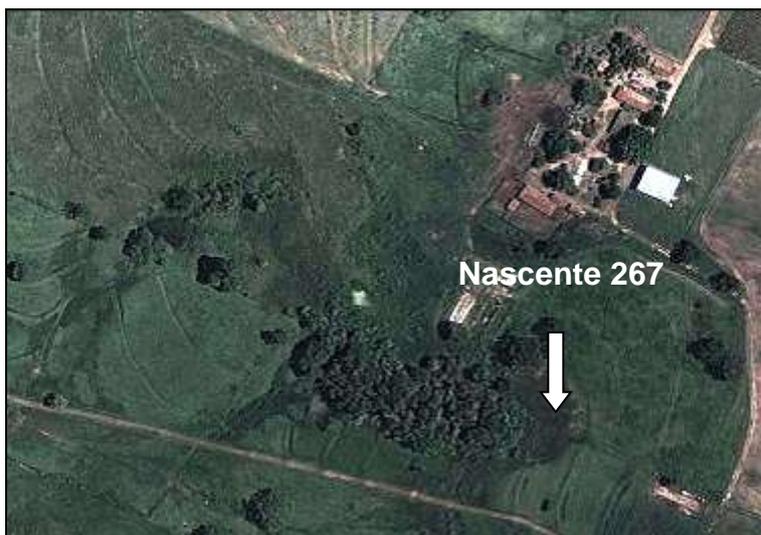
Figura 46. Vista geral da nascente 267. (Fonte: Image: 2013 © DigitalGlobe – extraída do Google Earth. Data das imagens 19/2/11)

A nascente 267 (figura 46), foi caracterizada como nascente “**degradada**”, por não possuir 50 metros de vegetação natural no seu entorno e pouco vegetada. Há presença de gramíneas no entorno da fonte como a Braquiária (*Brachiaria sp.*), conforme mostra a figura 47. Não foi evidenciada a presença de fragmento florestal próximo à nascente e a fonte alimenta uma lagoa, utilizada como bebedouro para bovinos e no barramento há um ponto de vazão pelo qual a água é fornecida para o córrego e outras propriedades. O uso predominante no seu entorno é de pastagem.

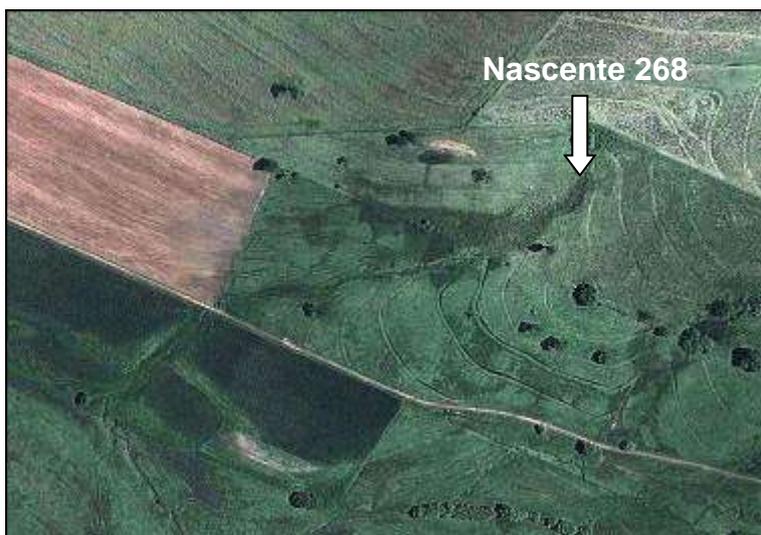
Figura 48. Vista geral da nascente 268. (Fonte: Image: 2013 © DigitalGlobe – extraída do Google Earth. Data das imagens 19/2/11)

A nascente 268 (figura 48), foi caracterizada como nascente “**degradada**”, por não possuir 50 metros de vegetação natural no seu entorno e pouco vegetada. Há presença de gramíneas no entorno da fonte como a Braquiária (*Brachiaria sp.*), conforme mostra a figura 49. Não foi evidenciada a presença de fragmento florestal próximo à nascente e a fonte alimenta uma lagoa, utilizada como bebedouro para bovinos e no barramento há um ponto de vazão pelo qual a água é fornecida para o córrego e outras propriedades. O uso predominante no seu entorno é de pastagem e canavicultura.

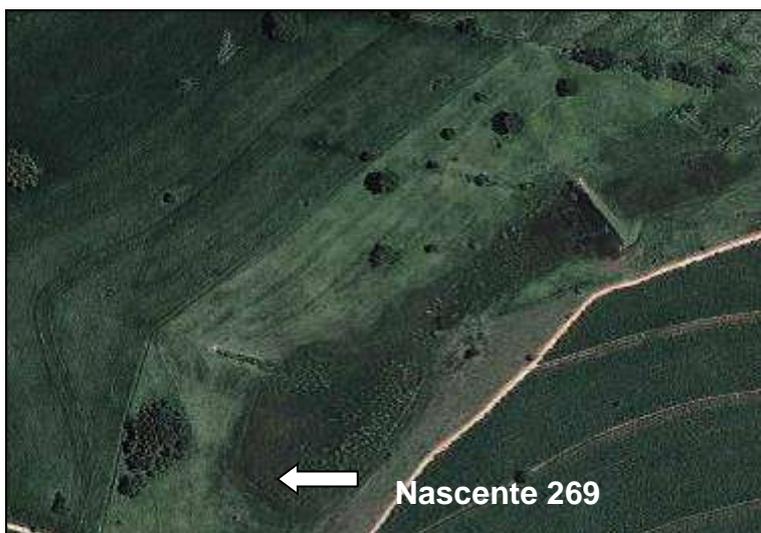
Figura 50. Vista geral da nascente 269. (Fonte: Image: 2013 © DigitalGlobe – extraída do Google Earth. Data das imagens 19/2/11)

A nascente 269 (figura 50), foi caracterizada como nascente “**degradada**”, por não possuir 50 metros de vegetação natural no seu entorno e pouco vegetada. Há presença de gramíneas no entorno da fonte como a Braquiária (*Brachiaria sp.*), conforme mostra a figura 51. Não foi evidenciada a presença de fragmento florestal próximo à nascente e a fonte alimenta uma lagoa, utilizada como bebedouro para bovinos e no barramento há um ponto de vazão pelo qual a água é fornecida para o córrego e outras propriedades. O uso predominante no seu entorno é de pastagem e canavicultura.

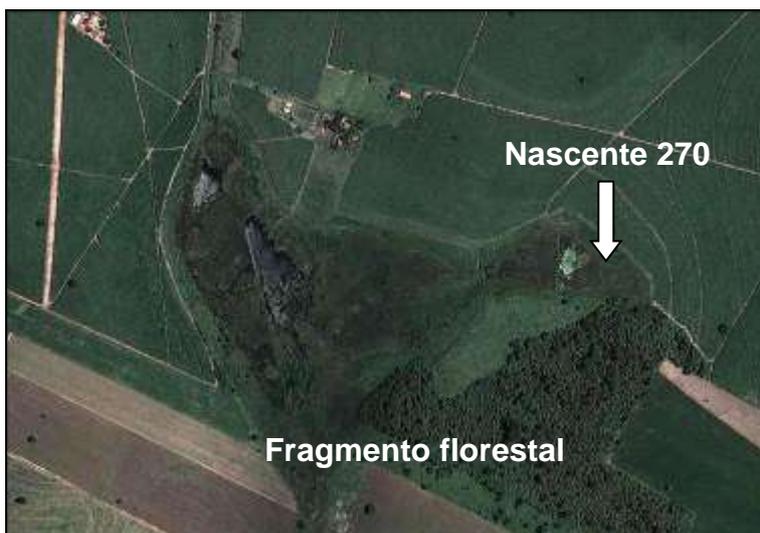
Figura 52. Vista geral da nascente 270. (Fonte: Image: 2013 © DigitalGlobe – extraída do Google Earth. Data das imagens 19/2/11)

A nascente 270 (figura 52), foi caracterizada como nascente “**degradada**”, por não possuir 50 metros de vegetação natural no seu entorno e pouco vegetada. Há presença de gramíneas no entorno da fonte como a Braquiária (*Brachiaria sp.*), conforme mostra a figura 53. Apesar da presença de fragmento florestal próximo à nascente, a mesma encontra-se degradada e a fonte alimenta uma lagoa, utilizada como bebedouro para bovinos e no barramento há um ponto de vazão pelo qual a água é fornecida para o córrego e outras propriedades. O uso predominante no seu entorno é de pastagem e canavicultura.

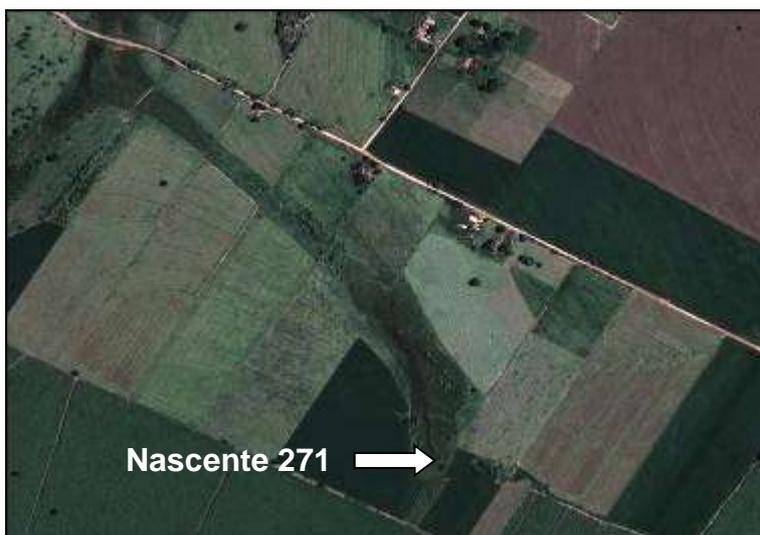
Figura 54. Vista geral da nascente 271. (Fonte: Image: 2013 © DigitalGlobe – extraída do Google Earth. Data das imagens 19/2/11)

A nascente 271 (figura 54), foi caracterizada como nascente “**degradada**”, por não possuir 50 metros de vegetação natural no seu entorno e pouco vegetada. Há presença de gramíneas no entorno da fonte como a Braquiária (*Brachiaria sp.*), conforme mostra a figura 55. Não foi evidenciada a presença de fragmento florestal próximo à nascente e a fonte alimenta uma lagoa, utilizada como bebedouro para bovinos e no barramento há um ponto de vazão pelo qual a água é fornecida para o córrego e outras propriedades. O uso predominante no seu entorno é de pastagem e canavicultura.

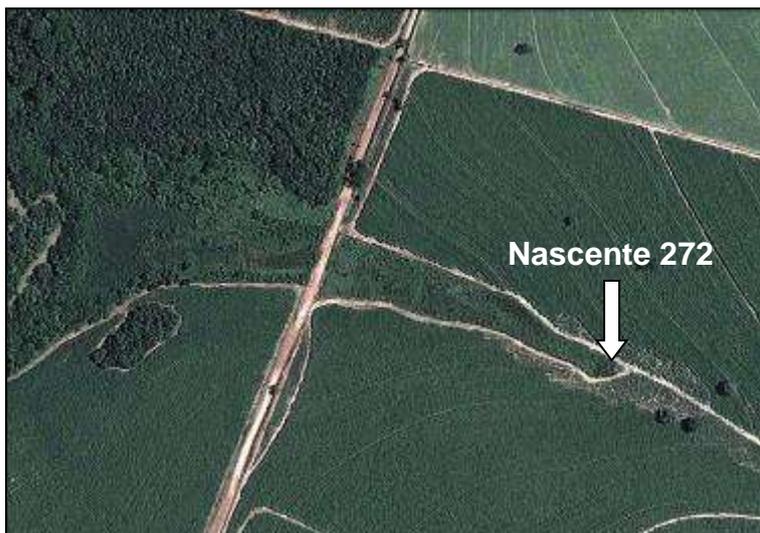
Figura 56. Vista geral da nascente 272. (Fonte: Image: 2013 © DigitalGlobe – extraída do Google Earth. Data das imagens 19/2/11)

A nascente 272 (figura 56), foi caracterizada como nascente “**degradada**”, por não possuir 50 metros de vegetação natural no seu entorno e pouco vegetada. Há presença de gramíneas no entorno da fonte como a Braquiária (*Brachiaria sp.*), conforme mostra a figura 57. Não foi evidenciada a presença de fragmento florestal próximo à nascente e a fonte alimenta água para o córrego e outras propriedades. O uso predominante no seu entorno é de canavicultura.

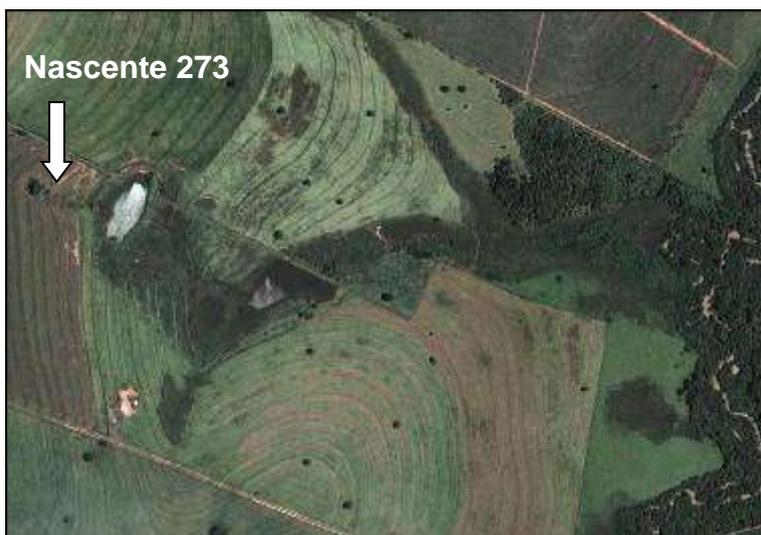
Figura 58. Vista geral da nascente 273. (Fonte: Image: 2013 © DigitalGlobe – extraída do Google Earth. Data das imagens 19/2/11)

A nascente 273 (figura 58), foi caracterizada como nascente “**degradada**”, por não possuir 50 metros de vegetação natural no seu entorno e pouco vegetada. Há presença de gramíneas no entorno da fonte como a Braquiária (*Brachiaria sp.*), conforme mostra a figura 59. Não foi evidenciada a presença de fragmento florestal próximo à nascente e a fonte alimenta uma lagoa, utilizada como bebedouro para bovinos e no barramento há um ponto de vazão pelo qual a água é fornecida para o córrego e outras propriedades. O uso predominante no seu entorno é de pastagem e agricultura.

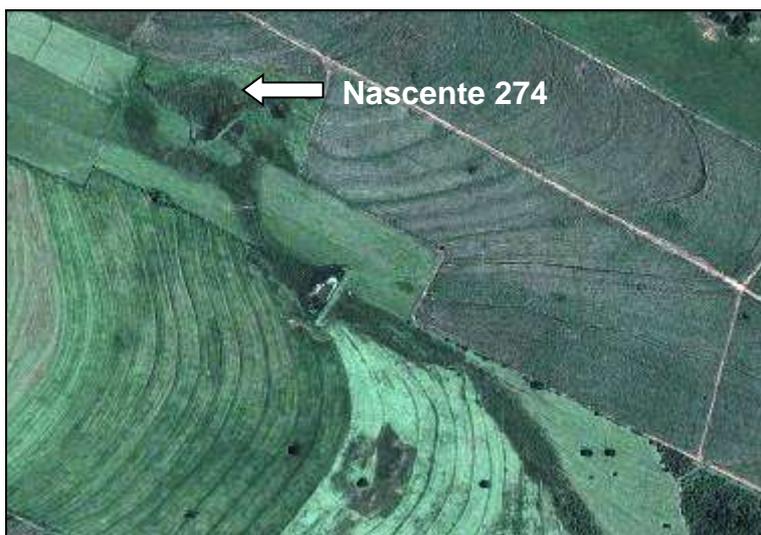
Figura 60. Vista geral da nascente 274. (Fonte: Image: 2013 © DigitalGlobe – extraída do Google Earth. Data das imagens 19/2/11)

A nascente 274 (figura 60), foi caracterizada como nascente “**degradada**”, por não possuir 50 metros de vegetação natural no seu entorno e pouco vegetada. Há presença de gramíneas no entorno da fonte como a Braquiária (*Brachiaria sp.*), conforme mostra a figura 61. Não foi evidenciada a presença de fragmento florestal próximo à nascente e a fonte alimenta uma lagoa, utilizada como bebedouro para bovinos e no barramento há um ponto de vazão pelo qual a água é fornecida para o córrego e outras propriedades. O uso predominante no seu entorno é de pastagem e canavicultura.

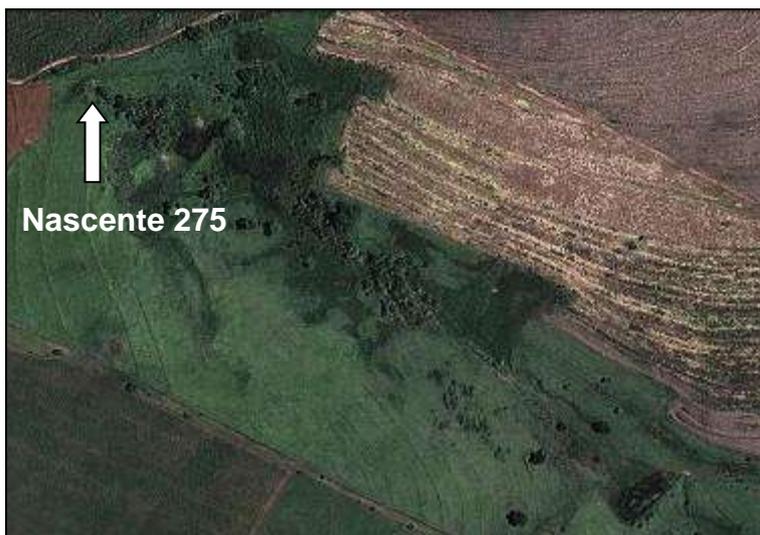
Figura 62. Vista geral da nascente 275. (Fonte: Image: 2013 © DigitalGlobe – extraída do Google Earth. Data das imagens 19/2/11)

A nascente 275 (figura 62), foi caracterizada como nascente “**degradada**”, por não possuir 50 metros de vegetação natural no seu entorno e pouco vegetada. Há presença de gramíneas no entorno da fonte como a Braquiária (*Brachiaria sp.*), conforme mostra a figura 63. Não foi evidenciada a presença de fragmento florestal próximo à nascente e a fonte alimenta água para o córrego e outras propriedades. O uso predominante no seu entorno é de canavicultura.

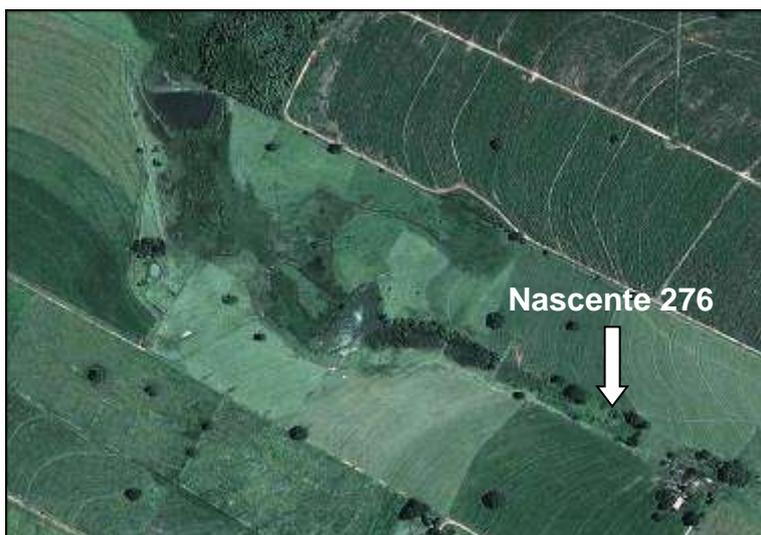
Figura 64. Vista geral da nascente 276. (Fonte: Image: 2013 © DigitalGlobe – extraída do Google Earth. Data das imagens 19/2/11)

A nascente 276 (figura 64), foi caracterizada como nascente “**degradada**”, por não possuir 50 metros de vegetação natural no seu entorno e pouco vegetada. Há presença de gramíneas no entorno da fonte como a Braquiária (*Brachiaria sp.*), conforme mostra a figura 65. Não foi evidenciada a presença de fragmento florestal próximo à nascente e a fonte alimenta uma lagoa, utilizada como bebedouro para bovinos e no barramento há um ponto de vazão pelo qual a água é fornecida para o córrego e outras propriedades. O uso predominante no seu entorno é de pastagem e canavicultura.

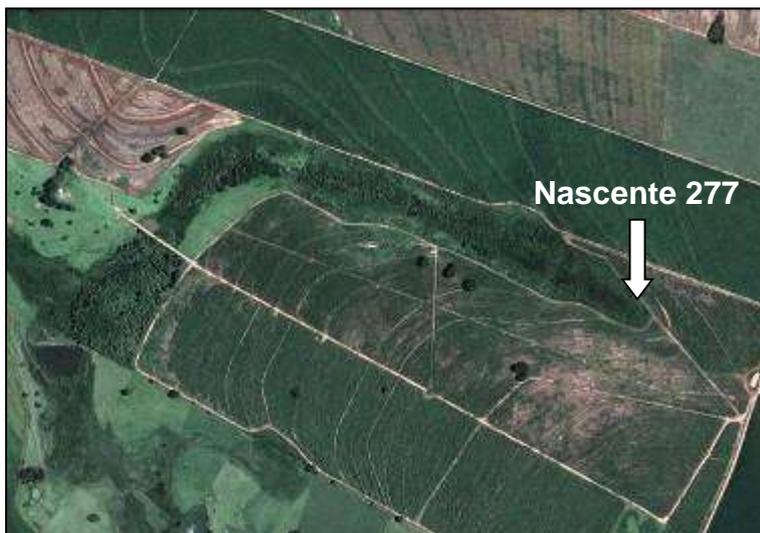
Figura 66. Vista geral da nascente 277. (Fonte: Image: 2013 © DigitalGlobe – extraída do Google Earth. Data das imagens 19/2/11)

A nascente 277 (figura 66), foi caracterizada como nascente “**degradada**”, por não possuir 50 metros de vegetação natural no seu entorno e pouco vegetada. Há presença de gramíneas no entorno da fonte como a Braquiária (*Brachiaria sp.*), conforme mostra a figura 67. Não foi evidenciada a presença de fragmento florestal próximo à nascente e a fonte alimenta água para o córrego e outras propriedades. O uso predominante no seu entorno é de canavicultura.

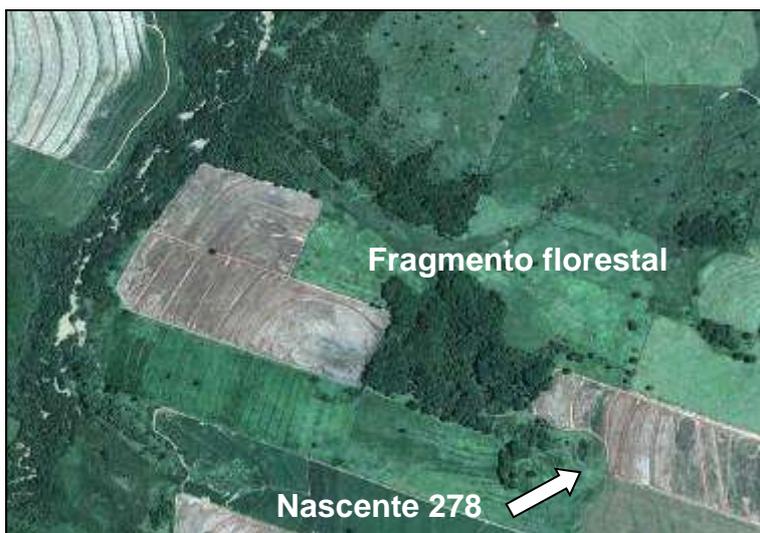
Figura 68. Vista geral da nascente 278. (Fonte: Image: 2013 © DigitalGlobe – extraída do Google Earth. Data das imagens 19/2/11)

A nascente 278 (figura 68), foi caracterizada como nascente “**degradada**”, por não possuir 50 metros de vegetação natural no seu entorno e pouco vegetada. Há presença de gramíneas no entorno da fonte como a Braquiária (*Brachiaria sp.*), conforme mostra a figura 69. Foi evidenciada a presença de fragmento florestal próximo à nascente e a fonte alimenta uma lagoa, utilizada como bebedouro para bovinos e no barramento há um ponto de vazão pelo qual a água é fornecida para o córrego e outras propriedades. O uso predominante no seu entorno é de pastagem e canavicultura.

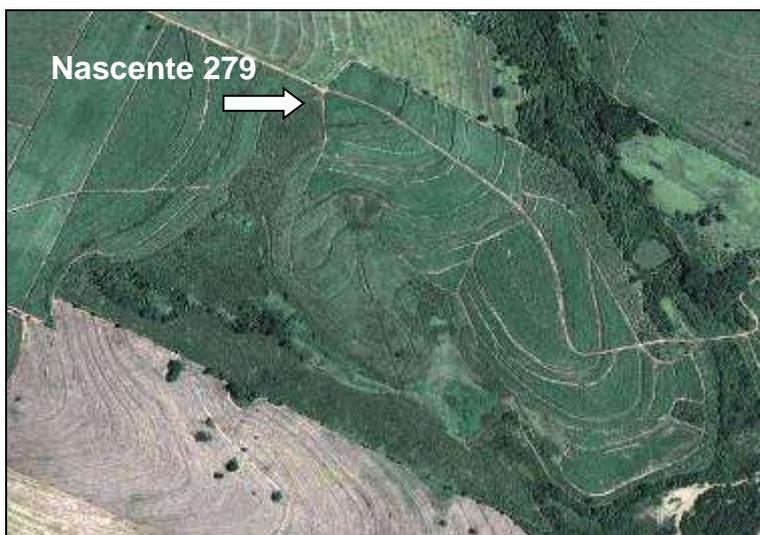
Figura 70. Vista geral da nascente 279. (Fonte: Image: 2013 © DigitalGlobe – extraída do Google Earth. Data das imagens 19/2/11)

A nascente 279 (figura 70), foi caracterizada como nascente “**degradada**”, por não possuir 50 metros de vegetação natural no seu entorno e pouco vegetada. Há presença de gramíneas no entorno da fonte como a Braquiária (*Brachiaria sp.*), conforme mostra a figura 71. Não foi evidenciada a presença de fragmento florestal próximo à nascente e a fonte alimenta uma lagoa, utilizada como bebedouro para bovinos e no barramento há um ponto de vazão pelo qual a água é fornecida para o córrego e outras propriedades. O uso predominante no seu entorno é de pastagem e canavicultura.

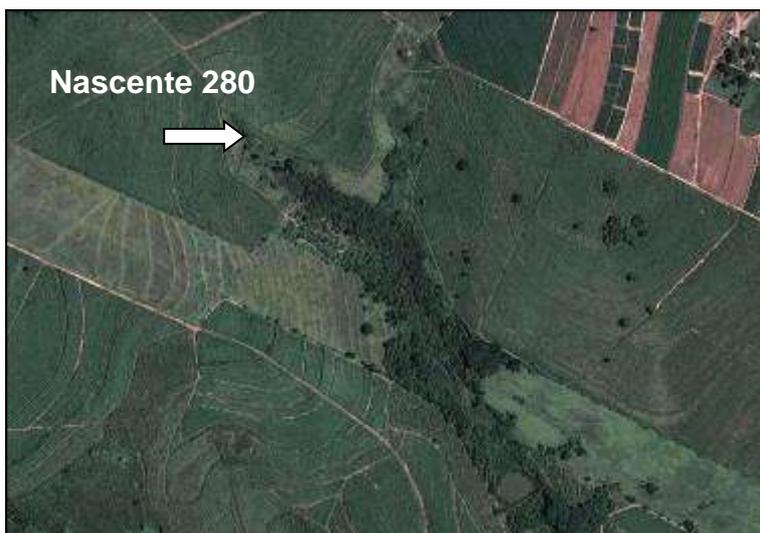
Figura 72. Vista geral da nascente 280. (Fonte: Image: 2013 © DigitalGlobe – extraída do Google Earth. Data das imagens 19/2/11)

A nascente 280 (figura 72), foi caracterizada como nascente “**degradada**”, por não possuir 50 metros de vegetação natural no seu entorno e pouco vegetada. Há presença de gramíneas no entorno da fonte como a Braquiária (*Brachiaria sp.*), conforme mostra a figura 73. Não foi evidenciada a presença de fragmento florestal próximo à nascente e a fonte alimenta uma lagoa, utilizada como bebedouro para bovinos e no barramento há um ponto de vazão pelo qual a água é fornecida para o córrego e outras propriedades. O uso predominante no seu entorno é de pastagem e canavicultura.

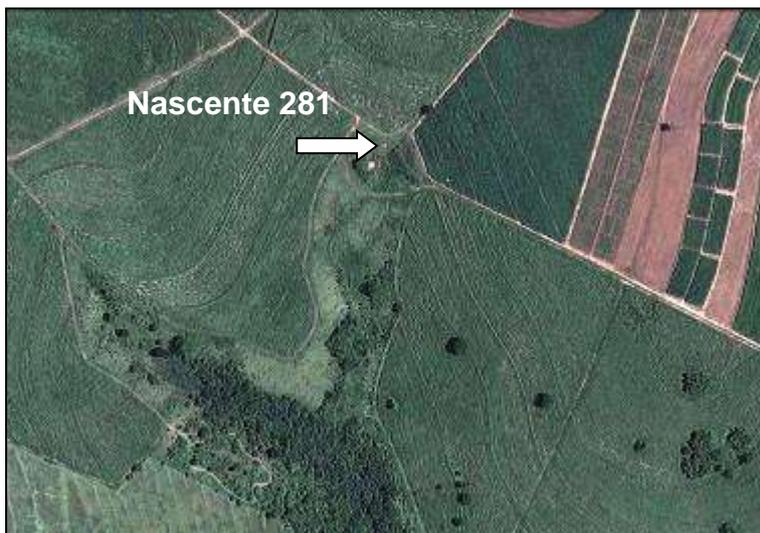
Figura 74. Vista geral da nascente 281. (Fonte: Image: 2013 © DigitalGlobe – extraída do Google Earth. Data das imagens 19/2/11)

A nascente 281 (figura 74), foi caracterizada como nascente “**degradada**”, por não possuir 50 metros de vegetação natural no seu entorno e pouco vegetada. Há presença de gramíneas no entorno da fonte como a Braquiária (*Brachiaria sp.*), conforme mostra a figura 75. Não foi evidenciada a presença de fragmento florestal próximo à nascente e a fonte alimenta água para o córrego e outras propriedades. O uso predominante no seu entorno é de pastagem e canavicultura.

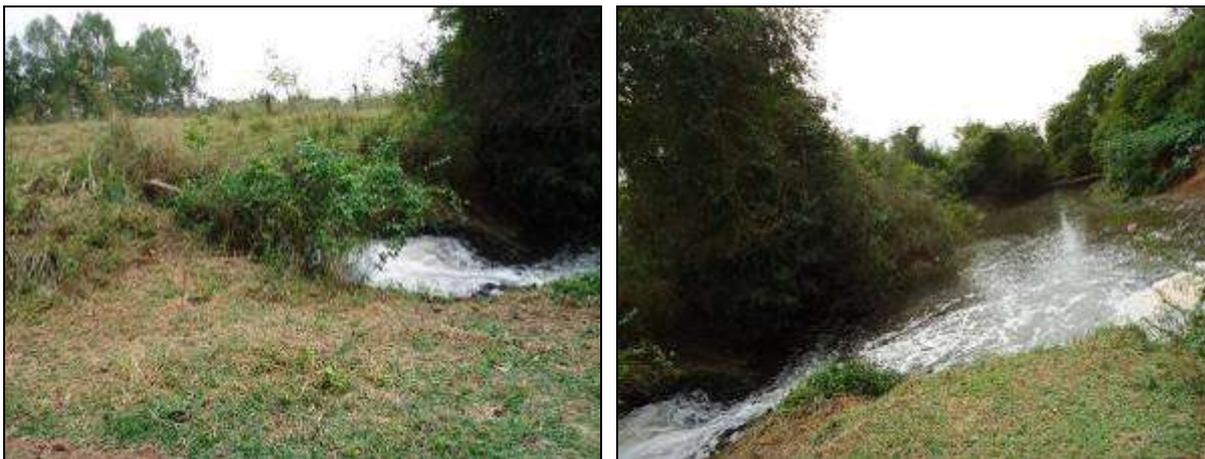
Figura 119. Vista geral do lançamento de efluentes da E.T.E de Araçatuba no Ribeirão Bagaçu. (Foto: Set./13)

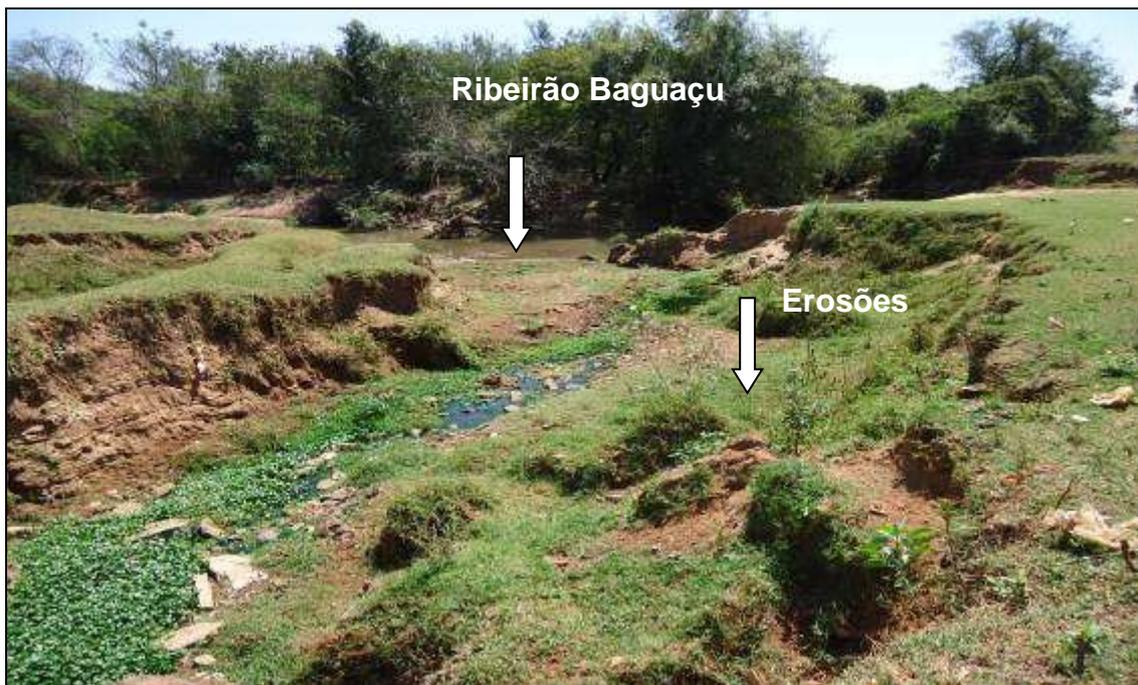
Figura 123. Processo erosivo na APP. (Foto: Set./13)

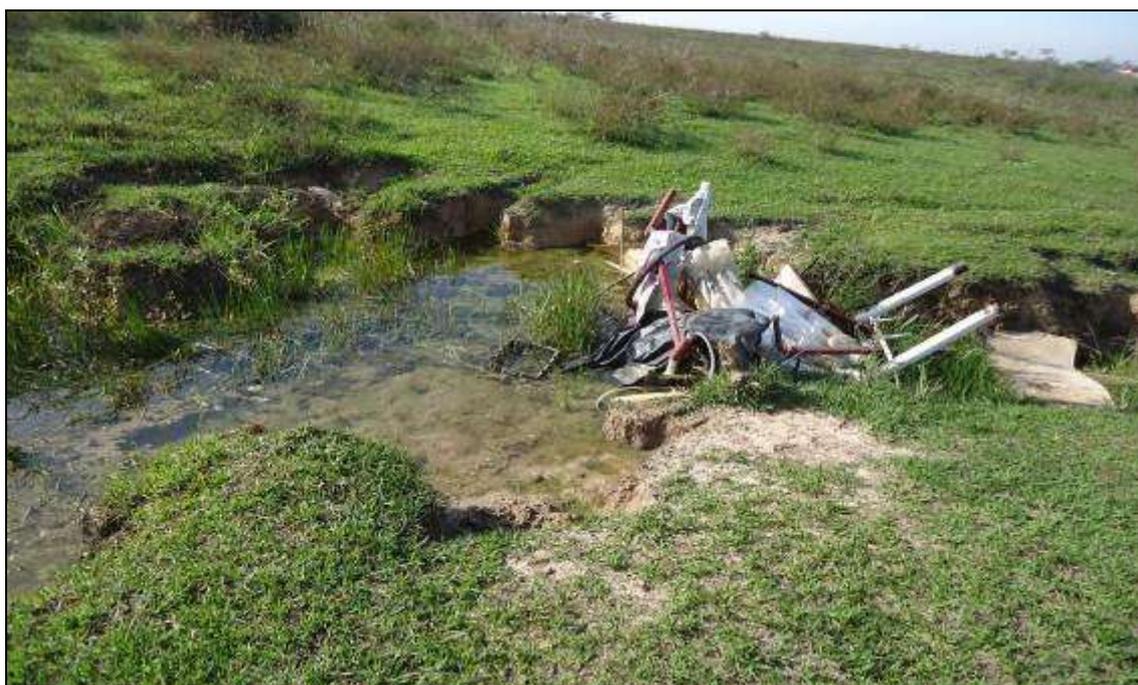
Figura 124. Nascente com processos erosivos e depósito indevido de resíduos sólidos. (Foto: Set./13)
