CARACTERIZAÇÃO DA MATA CILIAR E DA QUALIDADE DA ÁGUA NO CÓRREGO DO BAIXOTE, MUNICÍPIO DE COROADOS E BIRIGUI, SP (2ª FASE).

“Caracterização da mata ciliar, principais nascentes e aspectos de uso e ocupação”.

Referente: Contrato Nº 033/2012 - Fundo Estadual de Recursos Hídricos (FEHIDRO) e a Associação dos Engenheiros e Arquitetos de Penápolis (AEAP) através do Comitê da Bacia Hidrográfica do Baixo Tietê (CBH-BT).

Relatório: ECO: 112/2013
Novembro/2014

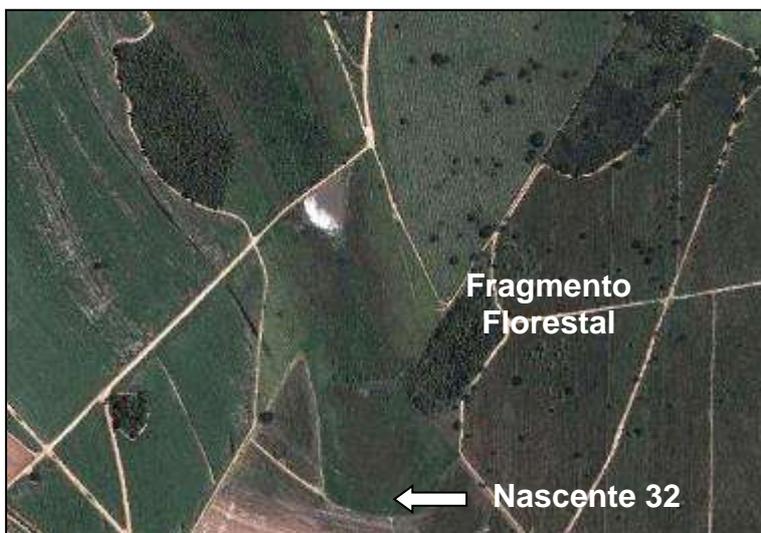
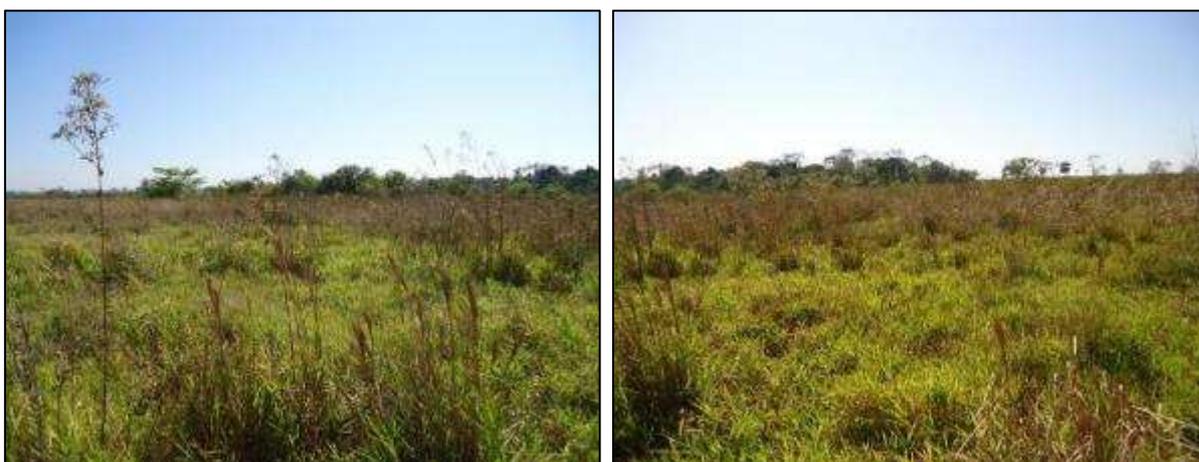
Figura 11. Vista geral da nascente 32. (Fonte: Image: 2013 © DigitalGlobe – extraída do Google Earth. Data das imagens 19/2/11)

A nascente 32 (figura 11) foi avaliada como nascente “**degradada**”, por não possuir 50 metros de vegetação natural no seu entorno e pouco vegetada. Há presença de gramíneas no entorno da fonte como exemplo a Braquiária (*Brachiaria sp.*), conforme mostra a figura 12. Foi observada a presença de fragmento florestal próximo à nascente. A fonte alimenta uma lagoa utilizada como bebedouro para bovinos e no barramento há um ponto de vazão pelo qual a água é fornecida para o córrego e outras propriedades. O uso predominante no seu entorno é de pastagem e canavicultura.

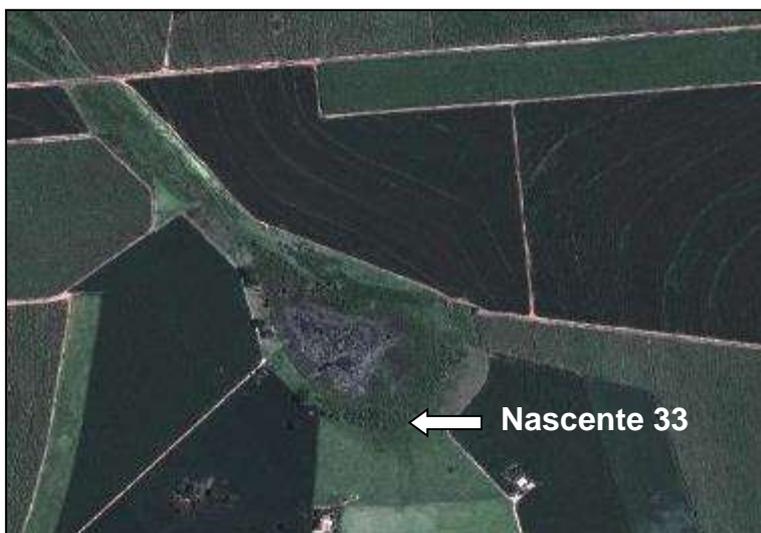
Figura 13. Vista geral da nascente 33. (Fonte: Image: 2013 © DigitalGlobe – extraída do Google Earth. Data das imagens 19/2/11)

A nascente 33 (figura 13) foi avaliada como nascente “**degradada**”, por não possuir 50 metros de vegetação natural no seu entorno e pouco vegetada. Há presença de gramíneas no entorno da fonte como exemplo a Braquiária (*Brachiaria sp.*), conforme mostra a figura 14. Não foi observada a presença de fragmento florestal próximo à nascente. A fonte alimenta uma lagoa utilizada como bebedouro para bovinos e no barramento há um ponto de vazão pelo qual a água é fornecida para o córrego e outras propriedades. O uso predominante no seu entorno é de pastagem e canavieicultura.

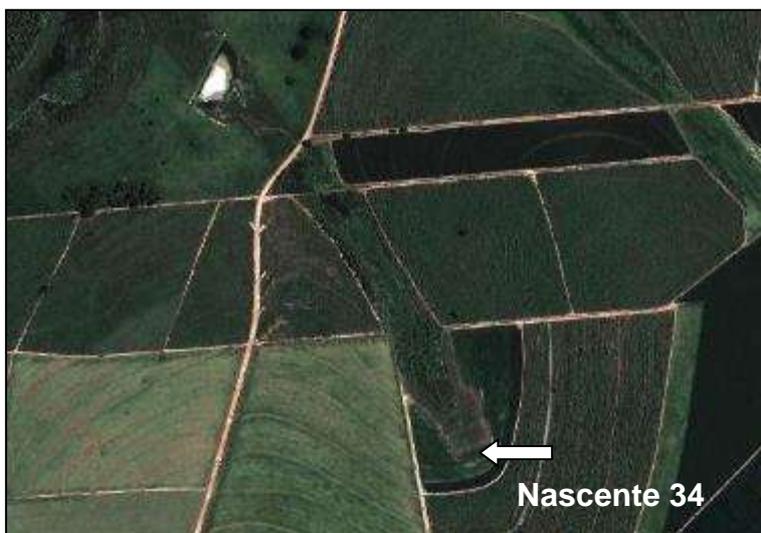
Figura 15. Vista geral da nascente 34. (Fonte: Image: 2013 © DigitalGlobe – extraída do Google Earth. Data das imagens 19/2/11)

A nascente 34 (figura 15) foi avaliada como nascente “**degradada**”, por não possuir 50 metros de vegetação natural no seu entorno e pouco vegetada. Há presença de gramíneas no entorno da fonte como exemplo a Braquiária (*Brachiaria sp.*), conforme mostra a figura 16. Não foi observada a presença de fragmento florestal próximo à nascente. A fonte alimenta uma lagoa utilizada como bebedouro para bovinos e no barramento há um ponto de vazão pelo qual a água é fornecida para o córrego e outras propriedades. O uso predominante no seu entorno é de pastagem e canavieicultura.

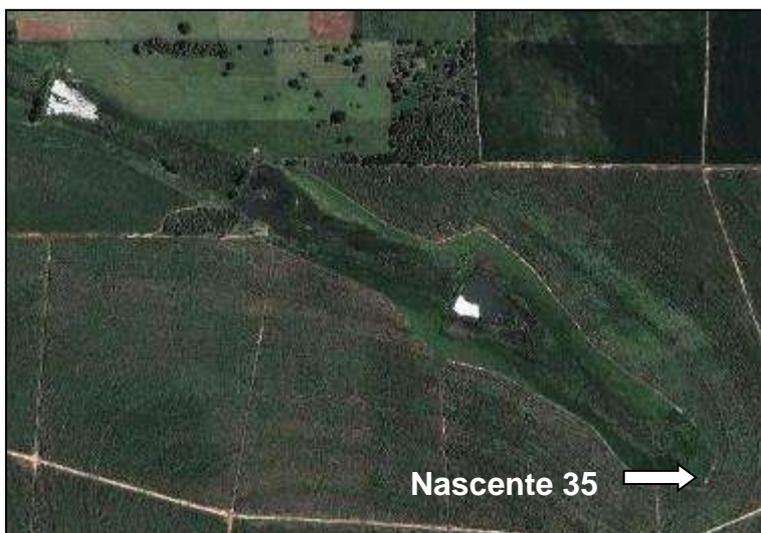
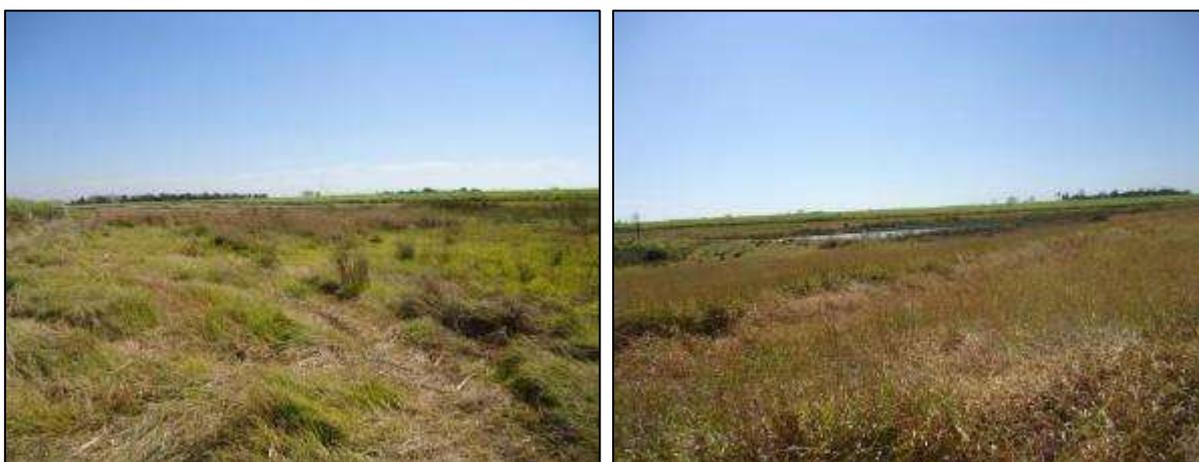
Figura 17. Vista geral da nascente 35. (Fonte: Image: 2013 © DigitalGlobe – extraída do Google Earth. Data das imagens 19/2/11)

A nascente 35 (figura 17) foi avaliada como nascente “**degradada**”, por não possuir 50 metros de vegetação natural no seu entorno e pouco vegetada. Há presença de gramíneas no entorno da fonte como exemplo a Braquiária (*Brachiaria sp.*), conforme mostra a figura 18. Não foi observada a presença de fragmento florestal próximo à nascente. A fonte alimenta uma lagoa utilizada como bebedouro para bovinos e no barramento há um ponto de vazão pelo qual a água é fornecida para o córrego e outras propriedades. O uso predominante no seu entorno é de pastagem e canavicultura.

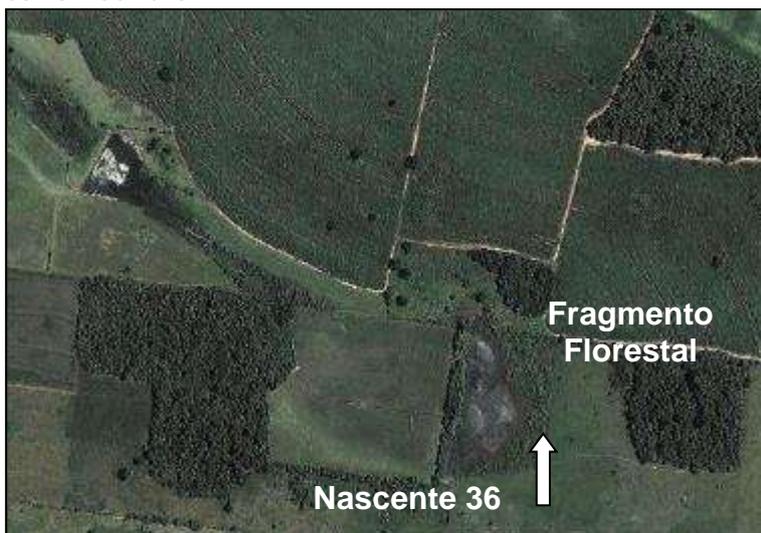
Figura 19. Vista geral da nascente 36. (Fonte: Image: 2013 © DigitalGlobe – extraída do Google Earth. Data das imagens 19/2/11)

A nascente 36 (figura 19) foi avaliada como nascente “**degradada**”, por não possuir 50 metros de vegetação natural no seu entorno e pouco vegetada. Há presença de gramíneas no entorno da fonte como exemplo a Braquiária (*Brachiaria sp.*), conforme mostra a figura 20. Foi observada a presença de fragmento florestal próximo à nascente. A fonte alimenta uma lagoa utilizada como bebedouro para bovinos e no barramento há um ponto de vazão pelo qual a água é fornecida para o córrego e outras propriedades. O uso predominante no seu entorno é de pastagem e canavicultura.

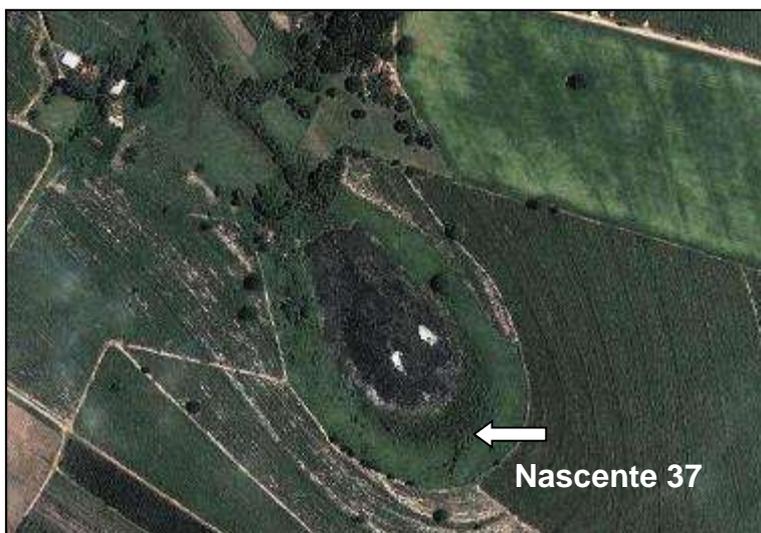
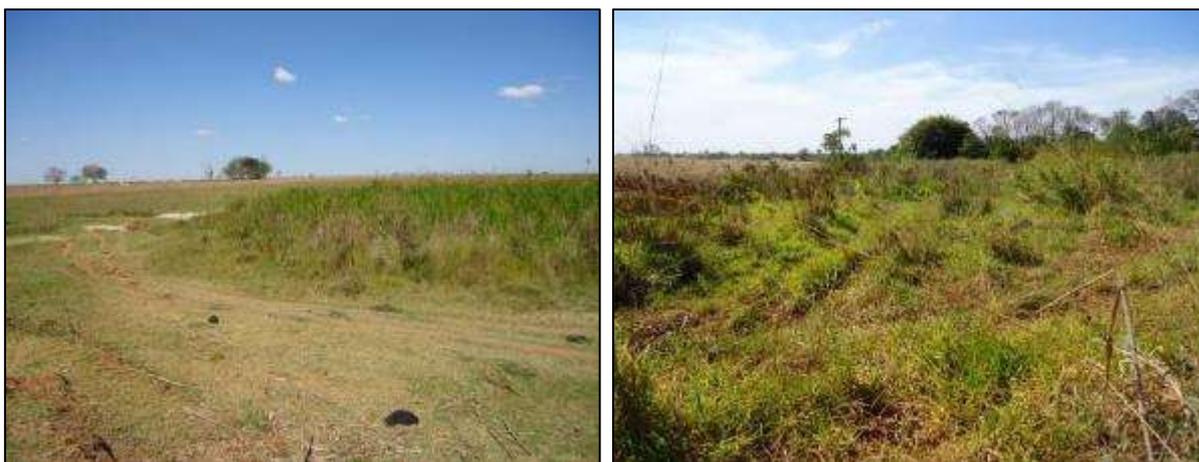
Figura 21. Vista geral da nascente 37. (Fonte: Image: 2013 © DigitalGlobe – extraída do Google Earth. Data das imagens 19/2/11)

A nascente 37 (figura 21) foi avaliada como nascente “**degradada**”, por não possuir 50 metros de vegetação natural no seu entorno e pouco vegetada. Há presença de gramíneas no entorno da fonte como exemplo a Braquiária (*Brachiaria sp.*), conforme mostra a figura 22. Não foi observada a presença de fragmento florestal próximo à nascente. A fonte alimenta uma lagoa utilizada como bebedouro para bovinos e no barramento há um ponto de vazão pelo qual a água é fornecida para o córrego e outras propriedades. O uso predominante no seu entorno é de pastagem e canavicultura.

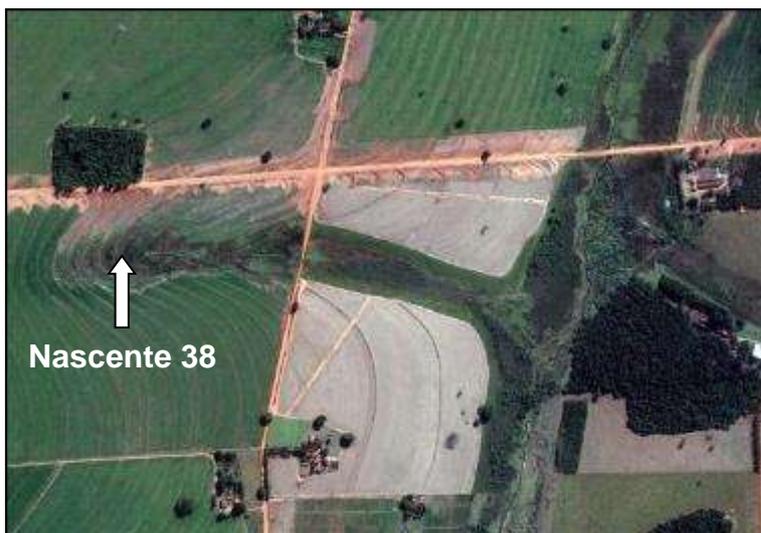
Figura 23. Vista geral da nascente 38. (Fonte: Image: 2013 © DigitalGlobe – extraída do Google Earth. Data das imagens 19/2/11)

A nascente 38 (figura 23) foi avaliada como nascente “**degradada**”, por não possuir 50 metros de vegetação natural no seu entorno e pouco vegetada. Há presença de gramíneas no entorno da fonte como exemplo a Braquiária (*Brachiaria sp.*), conforme mostra a figura 24. Não foi observada a presença de fragmento florestal próximo à nascente. A fonte alimenta uma lagoa e no barramento há um ponto de vazão pelo qual a água é fornecida para o córrego e outras propriedades. O uso predominante no seu entorno é da agricultura.

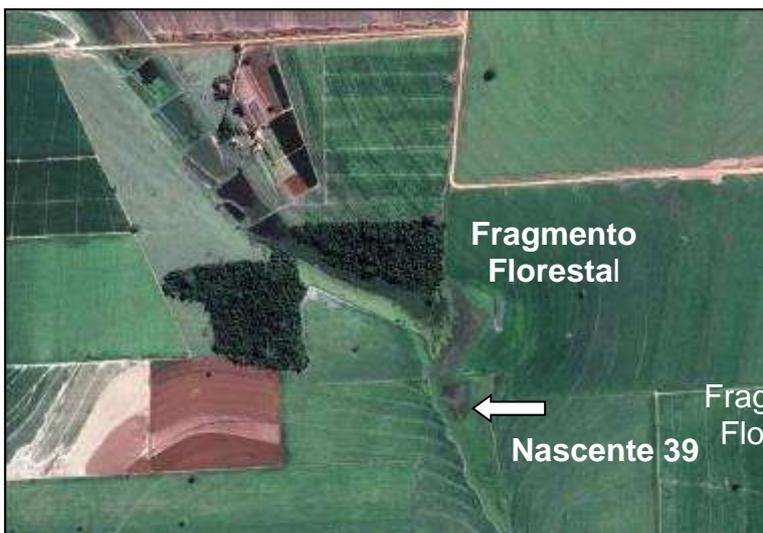
Figura 25. Vista geral da nascente 39. (Fonte: Image: 2013 © DigitalGlobe – extraída do Google Earth. Data das imagens 19/2/11)

A nascente 39 (figura 25) foi avaliada como nascente “**degradada**”, por não possuir 50 metros de vegetação natural no seu entorno e pouco vegetada. Há presença de gramíneas no entorno da fonte como exemplo a Braquiária (*Brachiaria sp.*), conforme mostra a figura 26. Foi observada a presença de fragmento florestal próximo à nascente. A fonte alimenta uma lagoa e no barramento há um ponto de vazão pelo qual a água é fornecida para o córrego e outras propriedades. O uso predominante no seu entorno é de agricultura.

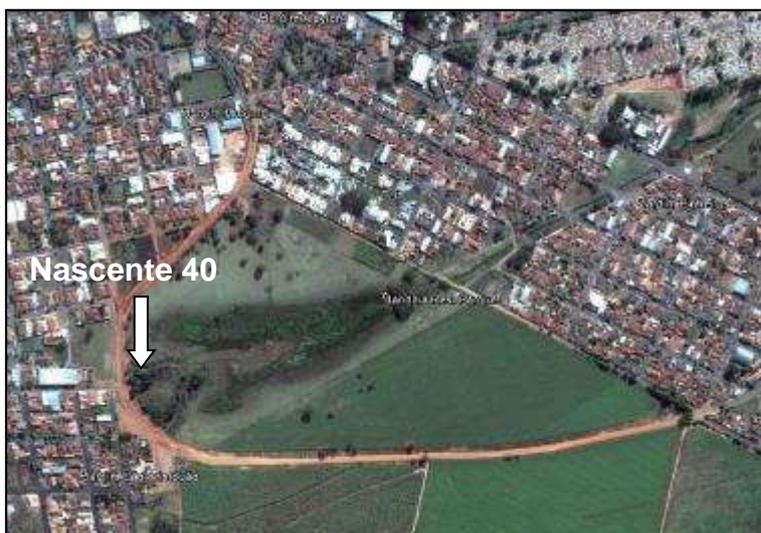
Figura 27. Vista geral da nascente 40. (Fonte: Image: 2013 © DigitalGlobe – extraída do Google Earth. Data das imagens 19/2/11)

A nascente 40 (figura 27) foi avaliada como nascente “**degradada**”, por não possuir 50 metros de vegetação natural no seu entorno e pouco vegetada. Há presença de gramíneas no entorno da fonte como exemplo a Braquiária (*Brachiaria sp.*), lixo e entulho conforme mostra a figura 28. Não foi observada a presença de fragmento florestal próximo à nascente. A fonte alimenta água para o córrego e outras propriedades. O uso predominante no seu entorno é de mancha urbana e pastagem. A nascente e sua continuação até o Córrego Baixote estão inseridas dentro da área urbana de Birigui.

- Plantio total com cercamento;
- Controle de espécies vegetais invasoras;
- Retirada dos fatores de degradação.

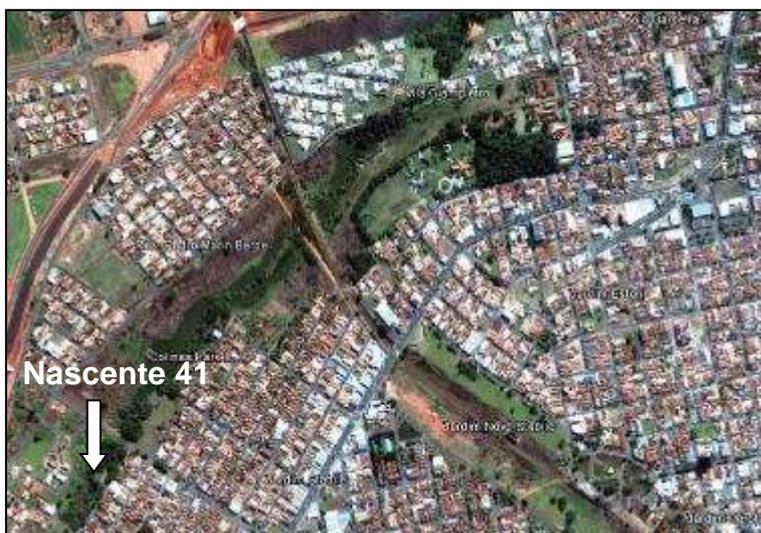
Figura 29. Vista geral da nascente 41. (Fonte: Image: 2013 © DigitalGlobe – extraída do Google Earth. Data das imagens 19/2/11)

A nascente 41 (figura 29) foi avaliada como nascente “**degradada**”, por não possuir 50 metros de vegetação natural no seu entorno e pouco vegetada. Há presença de gramíneas no entorno da fonte como exemplo a Braquiária (*Brachiaria sp.*), lixo e entulho conforme mostra a figura 30. Não foi observada a presença de fragmento florestal próximo à nascente. A fonte alimenta água para o córrego e outras propriedades. O uso predominante no seu entorno é de mancha urbana e pastagem. A nascente e sua continuação até o Córrego Baixote estão inseridas dentro da área urbana de Birigui.

- Plantio total com cercamento;
- Controle de espécies vegetais invasoras;
- Retirada dos fatores de degradação.

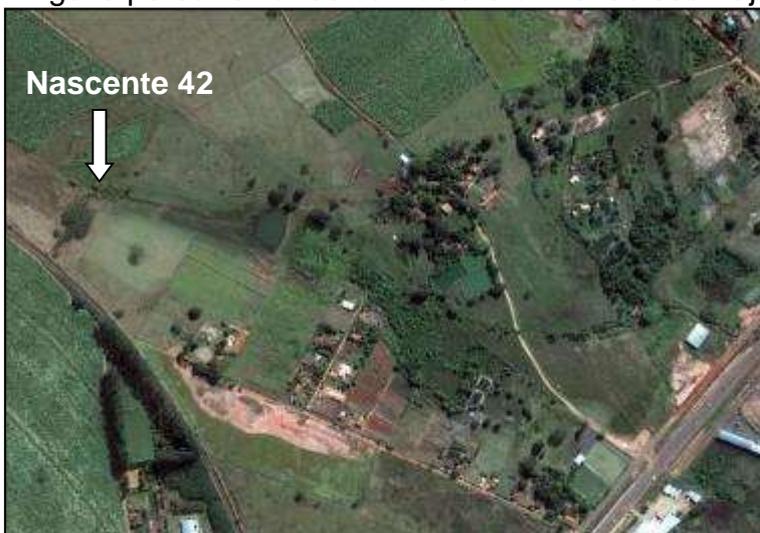
Figura 31. Vista geral da nascente 42. (Fonte: Image: 2013 © DigitalGlobe – extraída do Google Earth. Data das imagens 19/2/11)

A nascente 42 (figura 31) foi avaliada como nascente “**degradada**”, por não possuir 50 metros de vegetação natural no seu entorno e pouco vegetada. Há presença de gramíneas no entorno da fonte como exemplo a Braquiária (*Brachiaria sp.*) e plantio de Leucena (*Leucaena leucocephala*) conforme mostra a figura 32. Não foi observada a presença de fragmento florestal próximo à nascente. A fonte alimenta uma lagoa utilizada como bebedouro para bovinos e no barramento há um ponto de vazão pelo qual a água é fornecida para uma piscicultura e outras propriedades. O uso predominante no seu entorno é de mancha urbana e pastagem. A nascente e sua continuação até o Córrego Baixote estão inseridas dentro da área urbana de Birigui e percorre vários bairros até o final do seu trajeto.

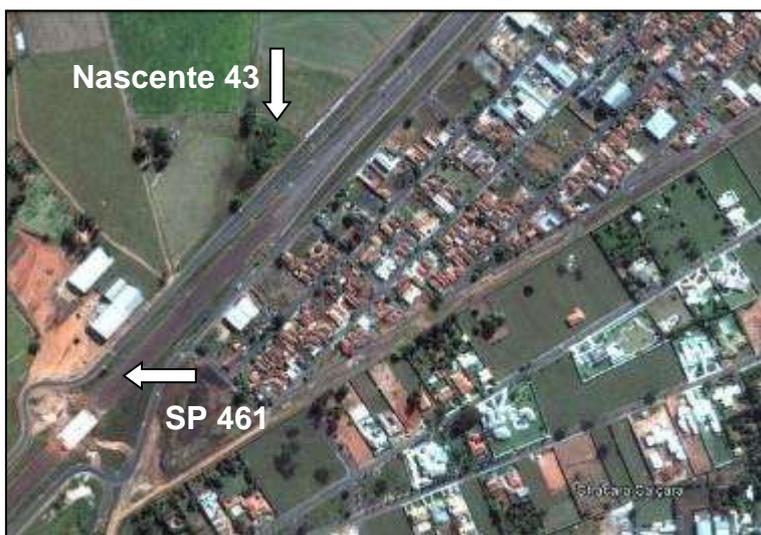
Figura 33. Vista geral da nascente 43. (Fonte: Image: 2013 © DigitalGlobe – extraída do Google Earth. Data das imagens 19/2/11)

A nascente 43 (figura 33) foi avaliada como nascente “**degradada**”, por não possuir 50 metros de vegetação natural no seu entorno e pouco vegetada. Há presença de gramíneas no entorno da fonte como exemplo a Braquiária (*Brachiaria sp.*) conforme mostra a figura 34. Não foi observada a presença de fragmento florestal próximo à nascente. A fonte alimenta água para o córrego e outras propriedades. O uso predominante no seu entorno é de mancha urbana e pastagem. A nascente nasce ao lado da SP 461-Rodovia Deputado Roberto Rollemberg e sua continuação até o Córrego Baixote está inserida dentro da área urbana de Birigui e percorre vários bairros até o final do seu trajeto.

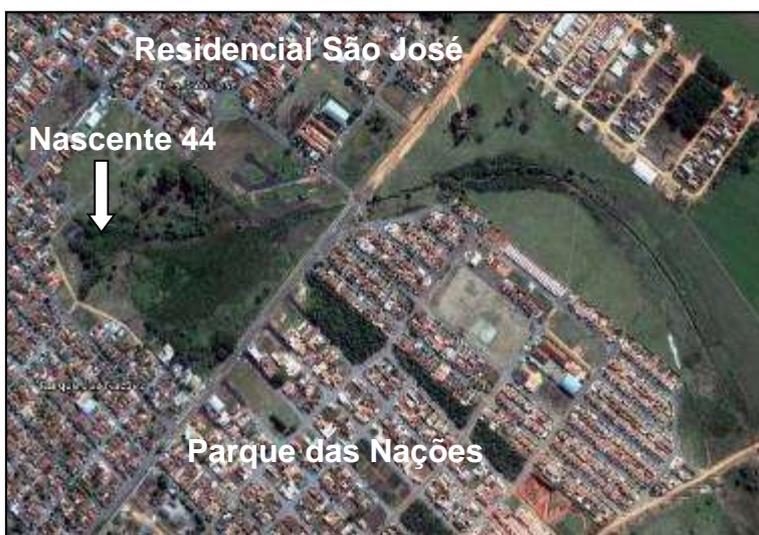
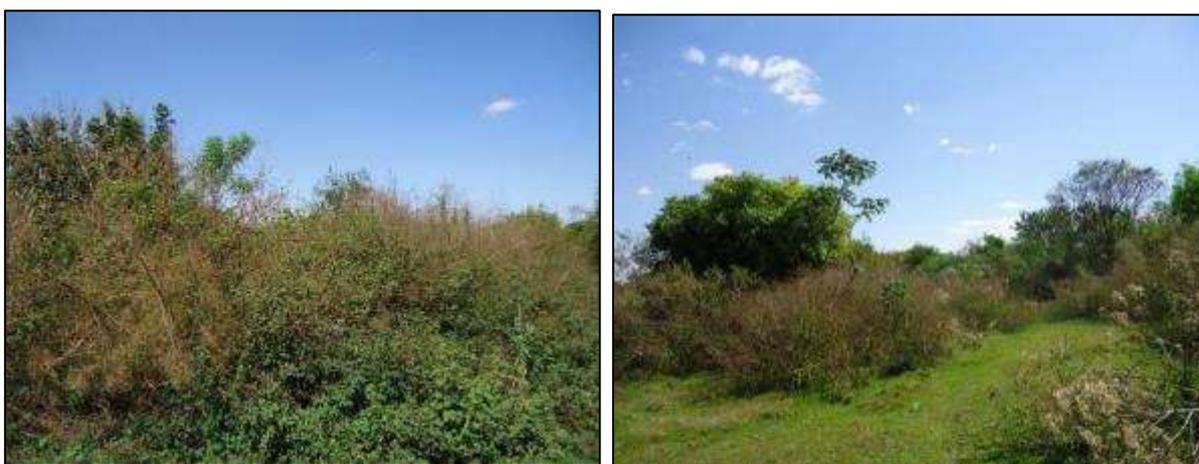
Figura 35. Vista geral da nascente 44. (Fonte: Image: 2013 © DigitalGlobe – extraída do Google Earth. Data das imagens 19/2/11)

A nascente 44 (figura 35) foi avaliada como nascente “**degradada**”, por não possuir 50 metros de vegetação natural no seu entorno e pouco vegetada. Há presença de gramíneas no entorno da fonte como exemplo a Braquiária (*Brachiaria sp.*), conforme mostra a figura 36. Há a presença de regeneração com poucas espécies próximas à nascente. A fonte alimenta uma lagoa e no barramento há um ponto de vazão pelo qual a água é fornecida para o córrego e outras propriedades. O uso predominante no seu entorno é de casas e conjuntos habitacionais, como o Residencial São José e Parque das Nações na cidade de Birigui.

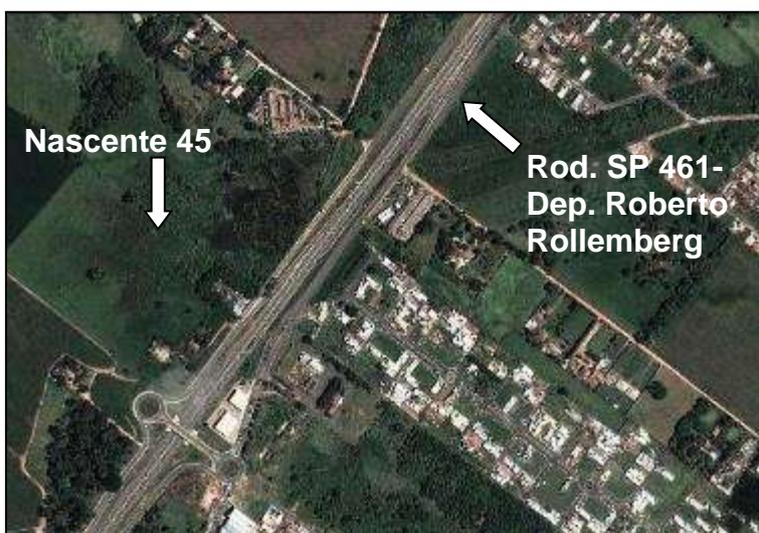
Figura 37. Vista geral da nascente 45. (Fonte: Image: 2013 © DigitalGlobe – extraída do Google Earth. Data das imagens 19/2/11)

A nascente 45 (figura 37) foi avaliada como nascente “**degradada**”, por não possuir 50 metros de vegetação natural no seu entorno e pouco vegetada. Há presença de gramíneas no entorno da fonte como exemplo a Braquiária (*Brachiaria sp.*), conforme mostra a figura 38. Não foi observada a presença de fragmento florestal próximo à nascente. A fonte alimenta uma lagoa e no barramento há um ponto de vazão pelo qual a água é fornecida para o córrego e outras propriedades. O uso predominante no seu entorno é de pastagem. A Rodovia SP-461-Deputado Roberto Rollemberg faz travessia sobre a continuidade da nascente.

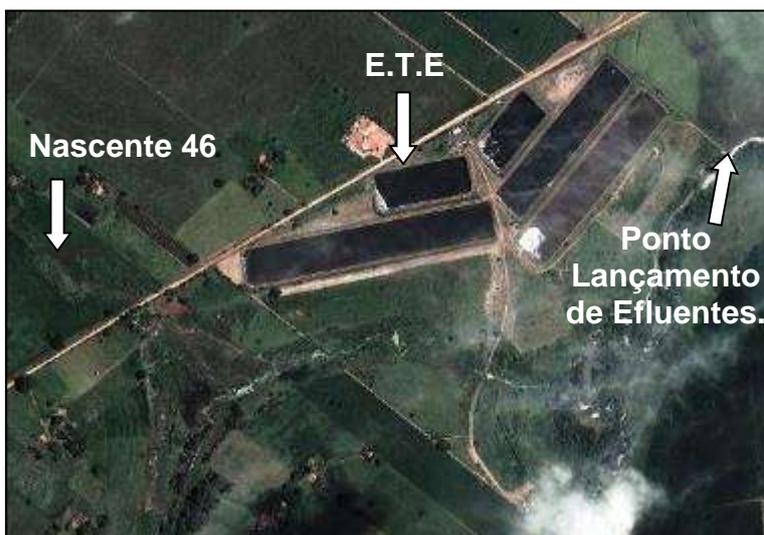
Figura 39. Vista geral da nascente 46. (Fonte: Image: 2013 © DigitalGlobe – extraída do Google Earth. Data das imagens 19/2/11)

A nascente 46 (figura 39) foi avaliada como nascente “**degradada**”, por não possuir 50 metros de vegetação natural no seu entorno e pouco vegetada. Há presença de gramíneas no entorno da fonte como exemplo a Braquiária (*Brachiaria sp.*), conforme mostra a figura 40. Não foi observada a presença de fragmento florestal próximo à nascente. A fonte alimenta uma lagoa e no barramento há um ponto de vazão pelo qual a água é fornecida para o córrego e outras propriedades. O uso predominante no seu entorno é de pastagem. Foi observada a presença de tanques da estação de Tratamento de Esgoto e Ponto de Lançamento de Efluentes da cidade de Birigui abaixo da nascente e de sua continuação até o Córrego Baixote.

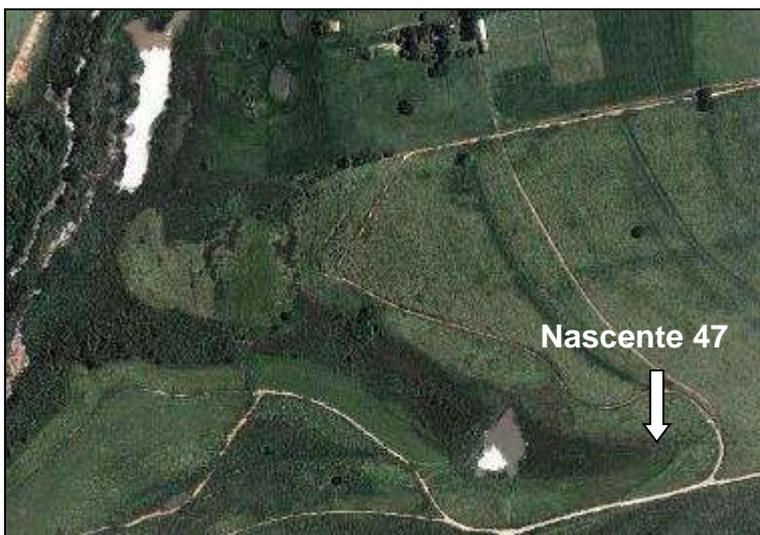
Figura 41. Vista geral da nascente 47. (Fonte: Image: 2013 © DigitalGlobe – extraída do Google Earth. Data das imagens 19/2/11)

A nascente 47 (figura 41) foi avaliada como nascente “**degradada**”, por não possuir 50 metros de vegetação natural no seu entorno e pouco vegetada. Há presença de gramíneas no entorno da fonte como exemplo a Braquiária (*Brachiaria sp.*), conforme mostra a figura 42. Não foi observada a presença de fragmento florestal próximo à nascente. A fonte alimenta uma lagoa e no barramento há um ponto de vazão pelo qual a água é fornecida para o córrego e outras propriedades. O uso predominante no seu entorno é de canavicultura.

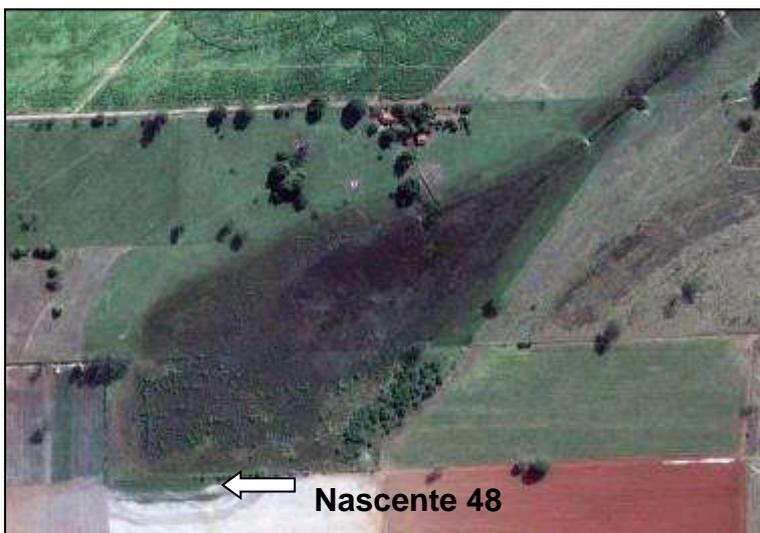
Figura 43. Vista geral da nascente 48. (Fonte: Image: 2013 © DigitalGlobe – extraída do Google Earth. Data das imagens 19/2/11)

A nascente 48 (figura 43) foi avaliada como nascente “**degradada**”, por não possuir 50 metros de vegetação natural no seu entorno e pouco vegetada. Há presença de gramíneas no entorno da fonte como exemplo a Braquiária (*Brachiaria sp.*), conforme mostra a figura 44. Não foi observada a presença de fragmento florestal próximo à nascente. A fonte alimenta uma lagoa e no barramento há um ponto de vazão pelo qual a água é fornecida para o córrego e outras propriedades. O uso predominante no seu entorno é de pastagem.

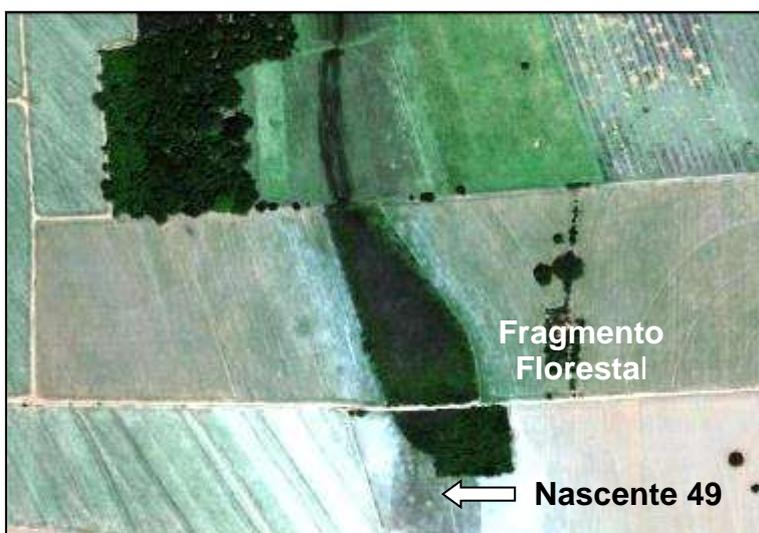
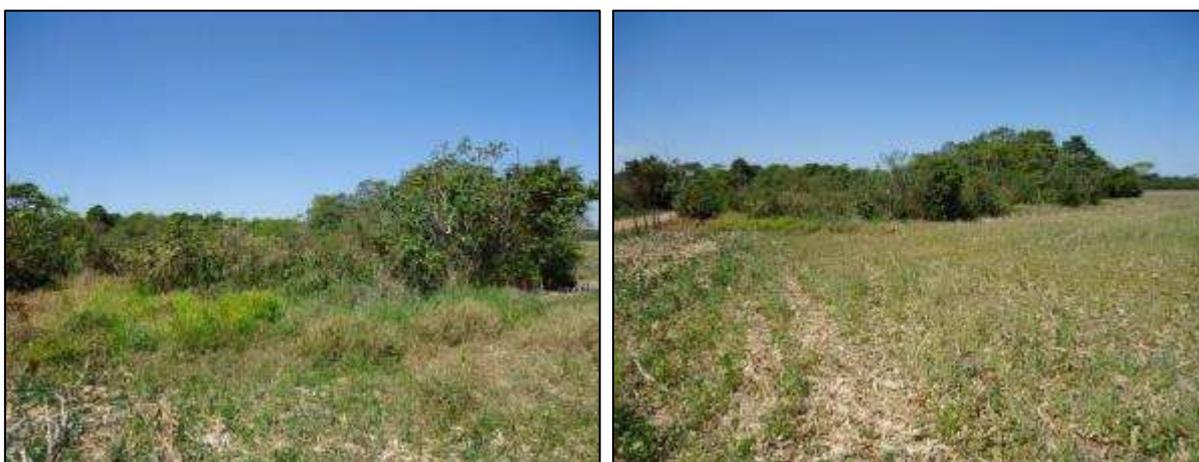
Figura 45. Vista geral da nascente 49. (Fonte: Image: 2013 © DigitalGlobe – extraída do Google Earth. Data das imagens 19/2/11)

A nascente 49 (figura 45) foi avaliada como nascente “**degradada**”, por não possuir 50 metros de vegetação natural no seu entorno e pouco vegetada. Há presença de gramíneas no entorno da fonte como exemplo a Braquiária (*Brachiaria sp.*), conforme mostra a figura 46. Foi observada a presença de fragmento florestal próximo à nascente. A fonte alimenta uma lagoa utilizada como bebedouro para bovinos e no barramento há um ponto de vazão pelo qual a água é fornecida para o córrego e outras propriedades. O uso predominante no seu entorno é de pastagem e canavicultura.

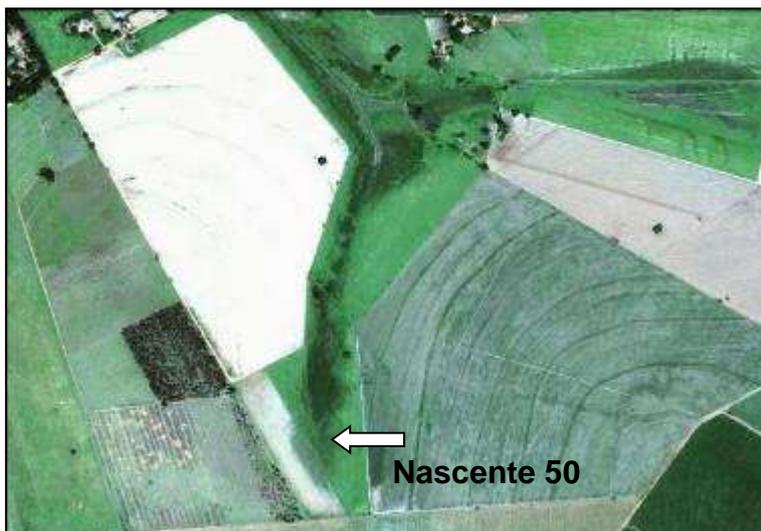
Figura 47. Vista geral da nascente 50. (Fonte: Image: 2013 © DigitalGlobe – extraída do Google Earth. Data das imagens 19/2/201)

A nascente 50 (figura 47) foi avaliada como nascente “**degradada**”, por não possuir 50 metros de vegetação natural no seu entorno e pouco vegetada. Há presença de gramíneas no entorno da fonte como exemplo a Braquiária (*Brachiaria sp.*), conforme mostra a figura 48. Não foi observada a presença de fragmento florestal próximo à nascente. A fonte alimenta água para o córrego e outras propriedades. O uso predominante no seu entorno é de pastagem e canavicultura.

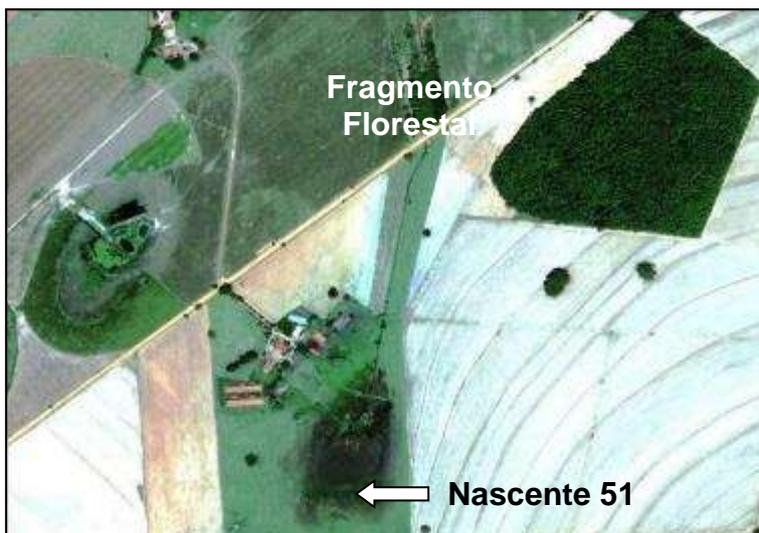
Figura 49. Vista geral da nascente 51. (Fonte: Image: 2013 © DigitalGlobe – extraída do Google Earth. Data das imagens 19/2/11)

A nascente 51 (figura 49) foi avaliada como nascente “**degradada**”, por não possuir 50 metros de vegetação natural no seu entorno e pouco vegetada. Há presença de gramíneas no entorno da fonte como exemplo a Braquiária (*Brachiaria sp.*), conforme mostra a figura 50. Foi observada a presença de fragmento florestal próximo à nascente. A fonte alimenta uma lagoa e no barramento há um ponto de vazão pelo qual a água é fornecida para o córrego e outras propriedades. O uso predominante no seu entorno é de pastagem.

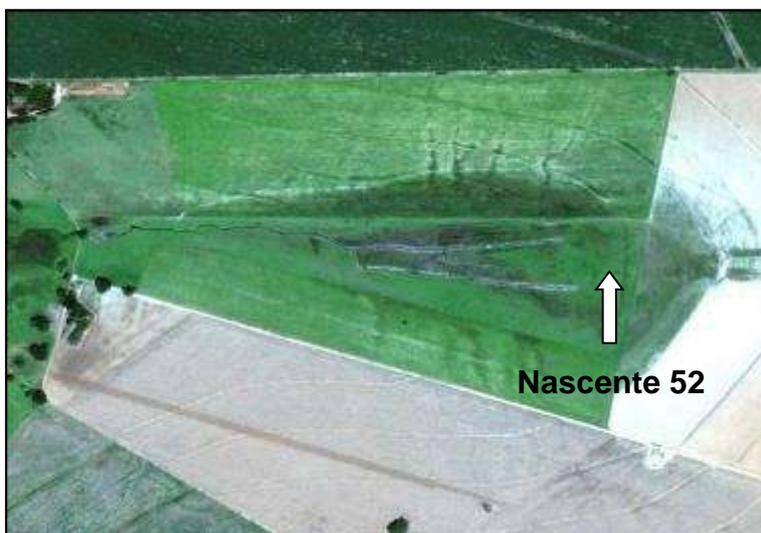
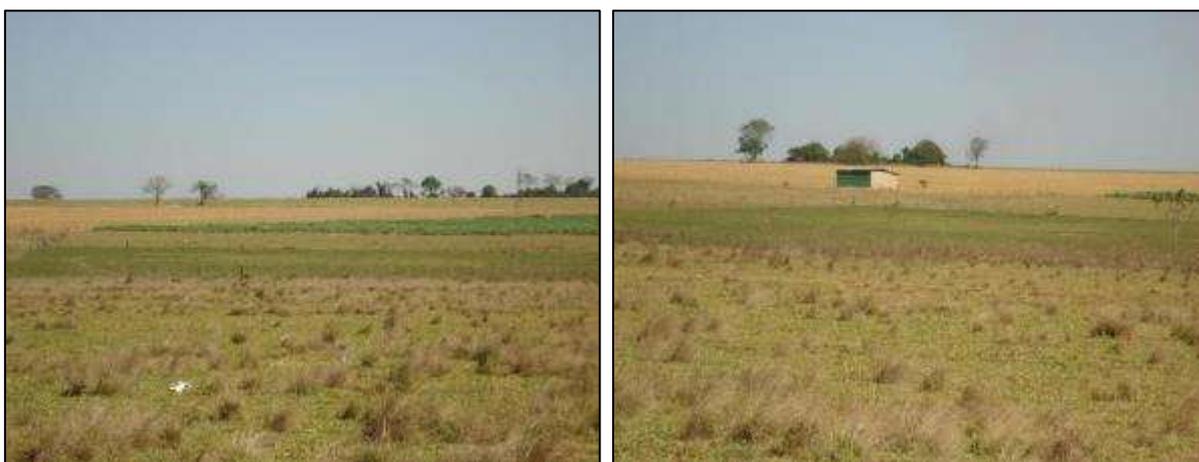
Figura 51. Vista geral da nascente 52. (Fonte: Image: 2013 © DigitalGlobe – extraída do Google Earth. Data das imagens 19/2/11)

A nascente 52 (figura 51) foi avaliada como nascente “**degradada**”, por não possuir 50 metros de vegetação natural no seu entorno e pouco vegetada. Há presença de gramíneas no entorno da fonte como exemplo a Braquiária (*Brachiaria sp.*), conforme mostra a figura 52. Não foi observada a presença de fragmento florestal próximo à nascente. A fonte alimenta uma lagoa utilizada como bebedouro para bovinos e no barramento há um ponto de vazão pelo qual a água é fornecida para o córrego e outras propriedades. O uso predominante no seu entorno é de pastagem e canavieicultura.

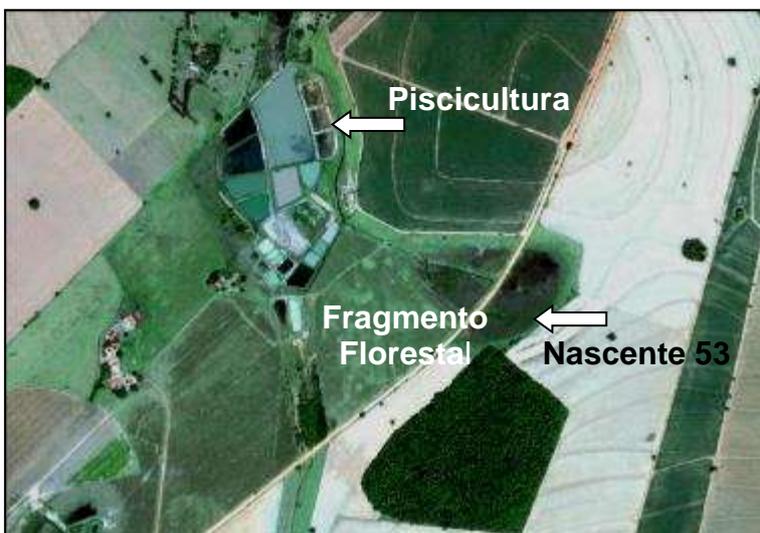
Figura 53. Vista geral da nascente 53. (Fonte: Image: 2013 © DigitalGlobe – extraída do Google Earth. Data das imagens 19/2/11)

A nascente 53 (figura 53) foi avaliada como nascente “**degradada**”, por não possuir 50 metros de vegetação natural no seu entorno e pouco vegetada. Há presença de gramíneas no entorno da fonte como exemplo a Braquiária (*Brachiaria sp.*), conforme mostra a figura 54. Foi observada a presença de fragmento florestal próximo à nascente. A fonte alimenta uma lagoa e no barramento há um ponto de vazão pelo qual a água é fornecida para o córrego e outras propriedades. O uso predominante no seu entorno é de pastagem. Foi observada a presença de piscicultura abaixo da nascente.

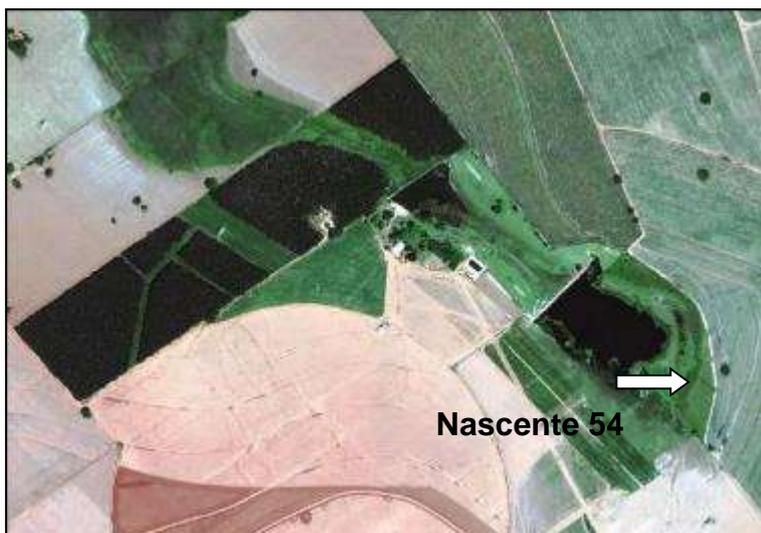
Figura 55. Vista geral da nascente 54. (Fonte: Image: 2013 © DigitalGlobe – extraída do Google Earth. Data das imagens 19/2/11)

A nascente 54 (figura 55) foi avaliada como nascente “**degradada**”, por não possuir 50 metros de vegetação natural no seu entorno e pouco vegetada. Há presença de gramíneas no entorno da fonte como exemplo a Braquiária (*Brachiaria sp.*), conforme mostra a figura 56. Não foi observada a presença de fragmento florestal próximo à nascente. A fonte alimenta uma lagoa e no barramento há um ponto de vazão pelo qual a água é fornecida para o córrego e outras propriedades. O uso predominante no seu entorno é de canavicultura.

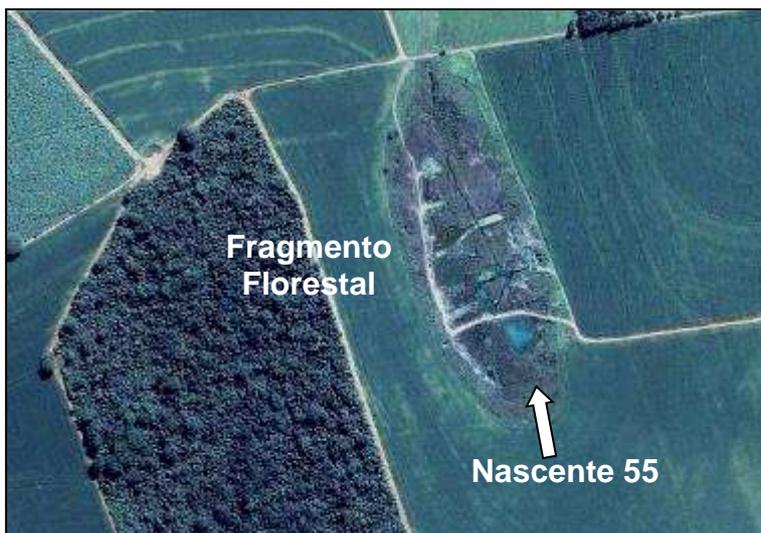
Figura 57. Vista geral da nascente 55. (Fonte: Image: 2013 © DigitalGlobe – extraída do Google Earth. Data das imagens 19/2/11)

A nascente 55 (figura 57) foi avaliada como nascente “**degradada**”, por não possuir 50 metros de vegetação natural no seu entorno e pouco vegetada. Há presença de gramíneas no entorno da fonte como exemplo a Braquiária (*Brachiaria sp.*), conforme mostra a figura 58. Foi observada a presença de fragmento florestal próximo à nascente. A fonte alimenta uma lagoa e no barramento há um ponto de vazão pelo qual a água é fornecida para o córrego e outras propriedades. O uso predominante no seu entorno é de pastagem e canavicultura.

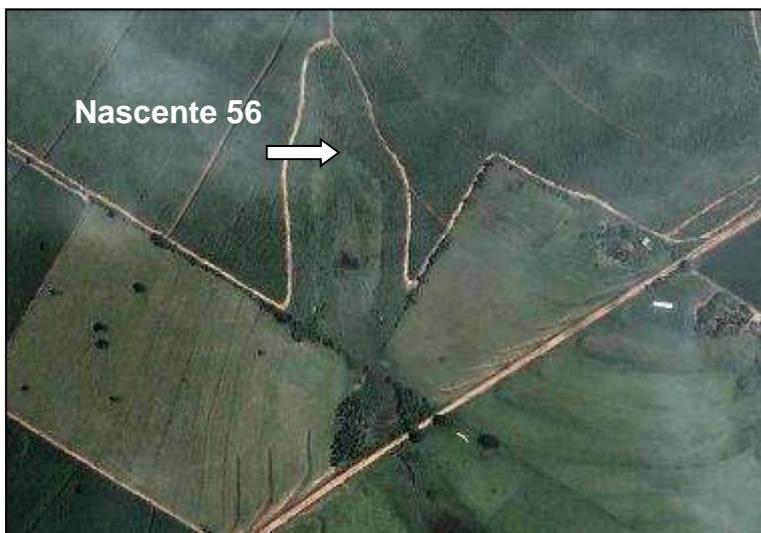
Figura 59. Vista geral da nascente 56. (Fonte: Image: 2013 © DigitalGlobe – extraída do Google Earth. Data das imagens 19/2/11)

A nascente 56 (figura 59) foi avaliada como nascente “**degradada**”, por não possuir 50 metros de vegetação natural no seu entorno e pouco vegetada. Há presença de gramíneas no entorno da fonte como exemplo a Braquiária (*Brachiaria sp.*), conforme mostra a figura 60. Não foi observada a presença de fragmento florestal próximo à nascente. A fonte alimenta uma lagoa e no barramento há um ponto de vazão pelo qual a água é fornecida para o córrego e outras propriedades. O uso predominante no seu entorno é de pastagem e canavicultura.

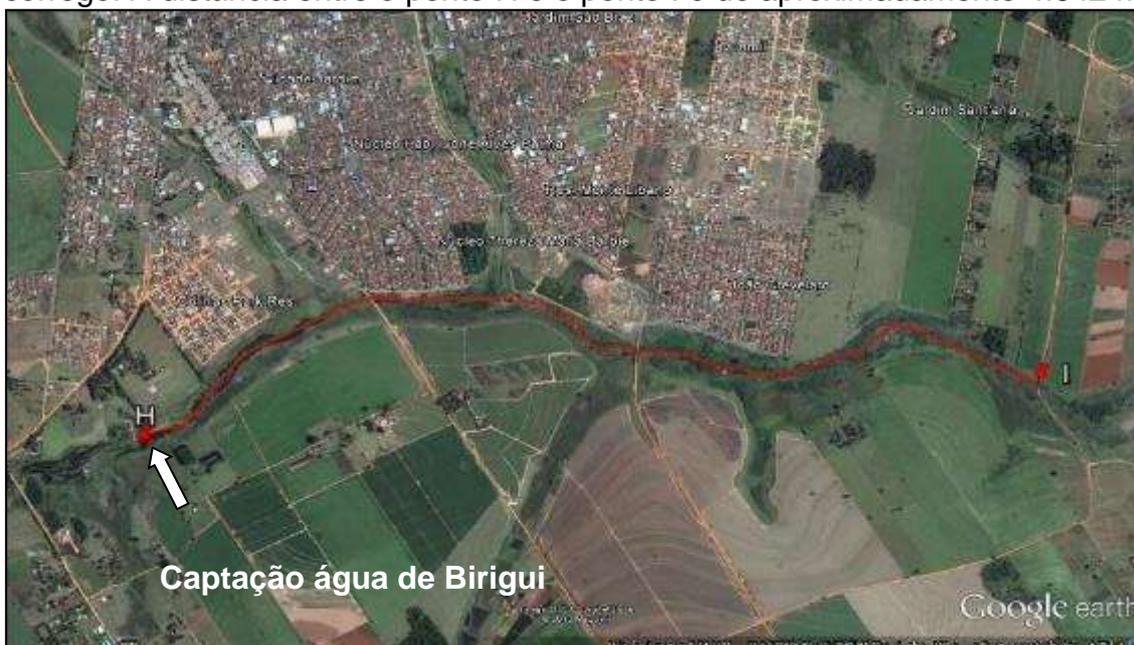
Figura 120. Vista geral do trecho H_I. (Fonte: Image: 2013 © DigitalGlobe – extraída do Google Earth. Data das imagens 19/2/11)

- Plantio total com cercamento;
- Controle de espécies vegetais invasoras e retirada de fatores de degradação.

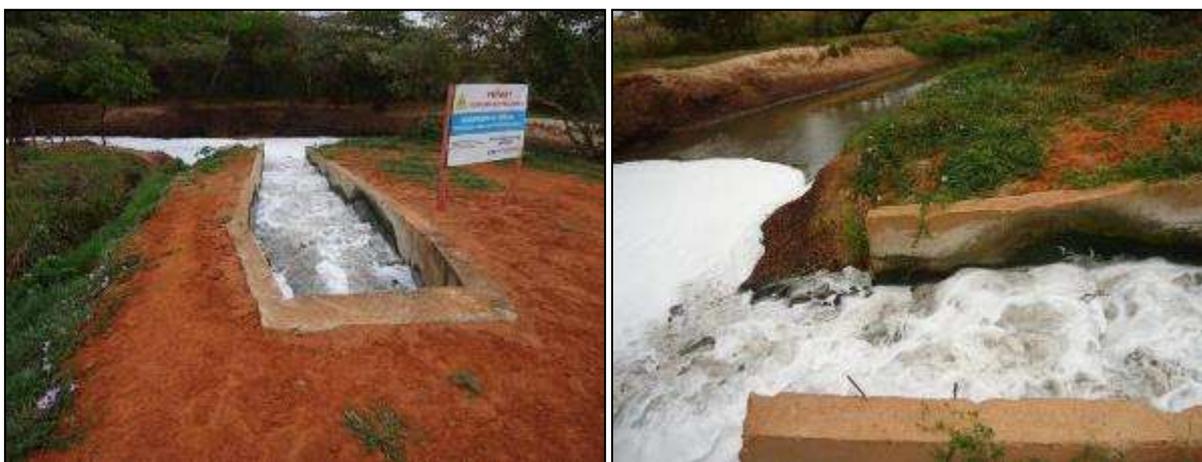
Figura 128. Vista geral do lançamento de efluentes da E.T.E de Birigui no Córrego Baixote. (Foto: Set./13)
