CARACTERIZAÇÃO DA MATA CILIAR E DA QUALIDADE DA ÁGUA NO CÓRREGO GONZAGA, MUNICÍPIO DE PROMISSÃO-SP.

“Qualidade da Água”

Referente: Contrato: 429/2010 - Fundo Estadual de Recursos Hídricos (FEHIDRO) e a Associação dos Engenheiros e Arquitetos de Penápolis (AEAP), através do Comitê da Bacia Hidrográfica do Baixo Tietê (CBH-BT).

Relatório: ECO: 067/2012.
Setembro/2012

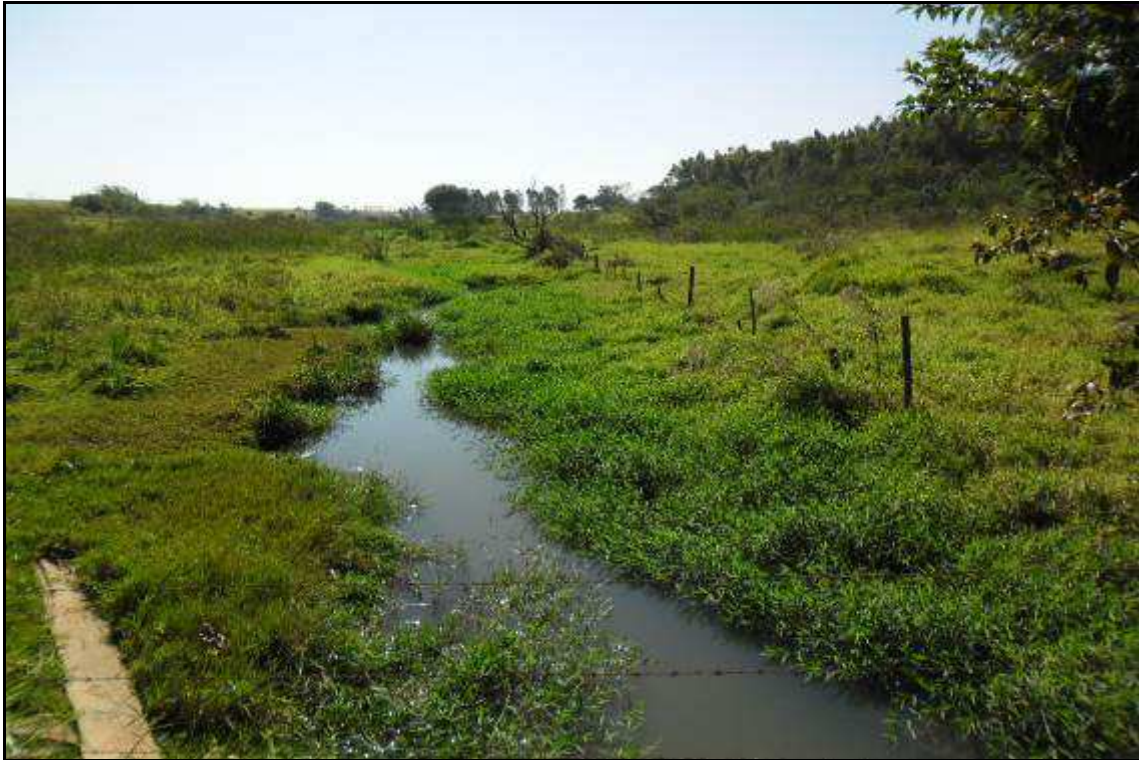
Vista geral de um trecho do Córrego Gonzaga (Foto:ago/12)

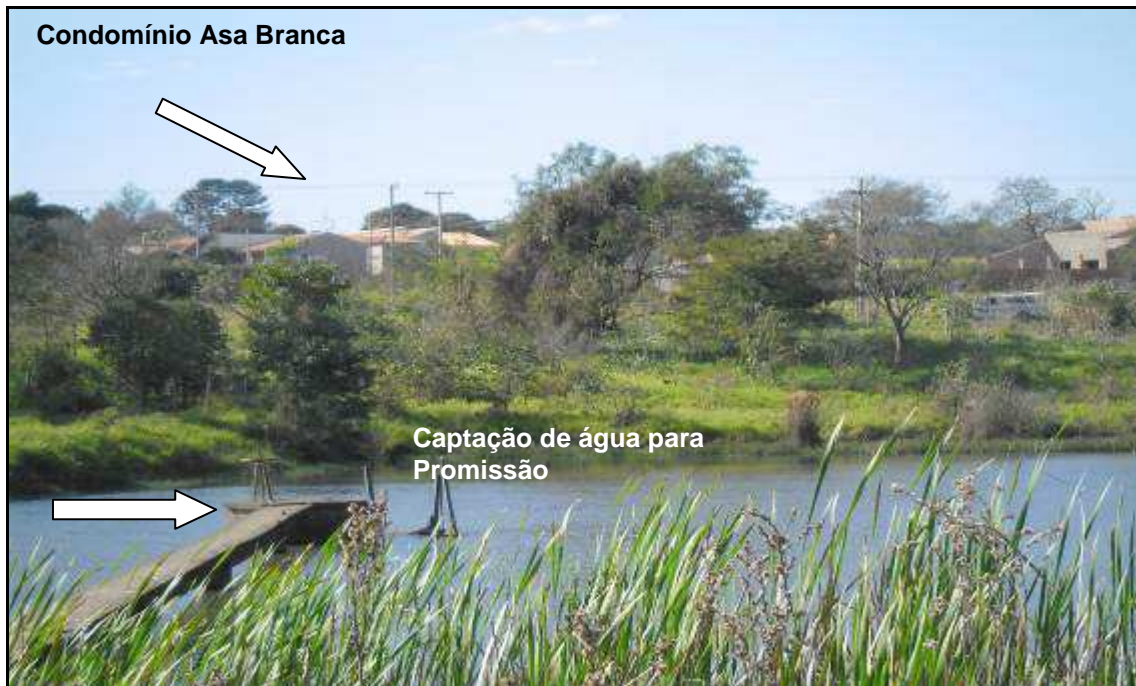
Figura 2. Aspectos gerais do ponto de coleta de água localizado na captação de água para abastecimento público de Promissão. (Foto: ago/12)

Foram realizadas 02 (duas) coletas de amostras de água, a primeira no mês de junho e a segunda no mês de agosto de 2012 em 02 (dois) pontos previamente estabelecidos, sendo um na principal nascente formadora do córrego e outro na captação de água para abastecimento público de Promissão. A tabela 1 relaciona os pontos de coleta, sua localização em UTM e principais características, enquanto que o mapa 3 mostra a distribuição espacial dos pontos de coleta no córrego em estudo e as figuras 1 e 2 mostram uma visão geral dos pontos de coletas.

Ponto de Coleta	Principais características	Localização (UTM)
Nascente	Ambiente Lótico, seu entorno utilizado para a canavicultura e é localizado na principal nascente formadora do córrego.	E 609.554 S 7.607.441
Captação	Ambiente intermediário, seu entorno é ocupado pela bovinocultura (margem esquerda) e na margem direita é uma área urbanizada através de um condomínio de lazer. É localizado na porção inferior do córrego.	E 616.436 S 7.614.621

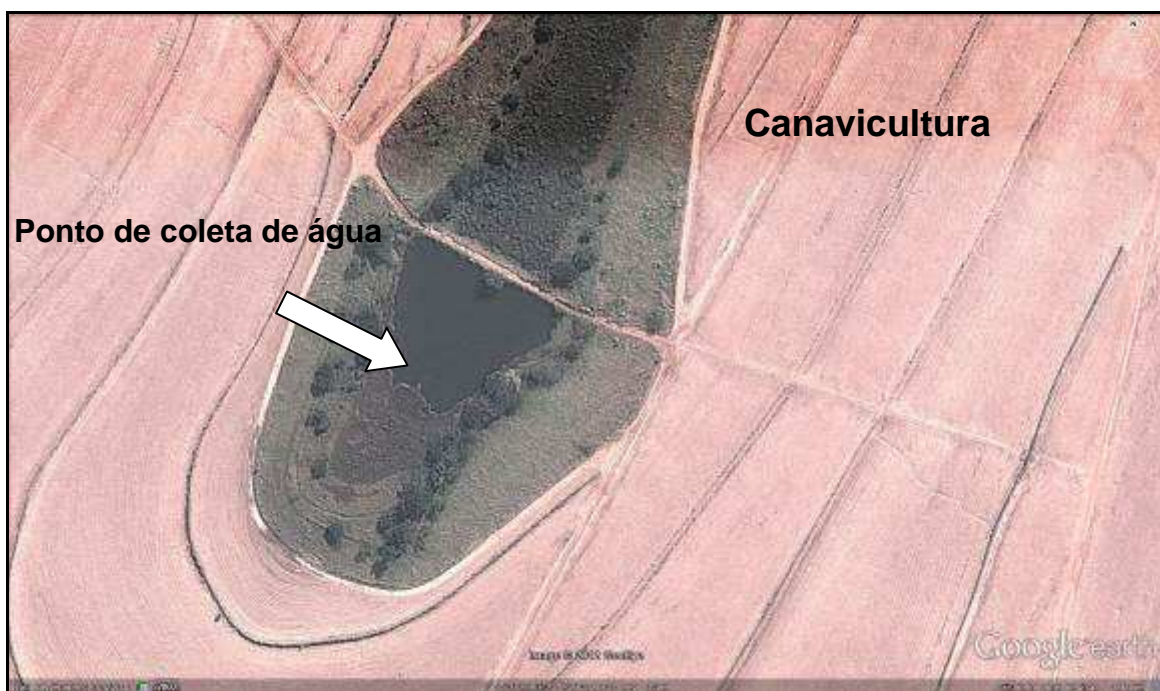
Figura 3. Vista geral do ponto de coleta Nascente e dos usos no seu entorno. (Imagem: Google Earth, 2011)
