CARACTERIZAÇÃO DA MATA CILIAR E DA QUALIDADE DA ÁGUA DO CÓRREGO FRUTAL, MUNICÍPIO DE GUARARAPES-SP.

“Caracterização da qualidade da água”

Relatório: ECO: 072/2012.
Novembro/2013

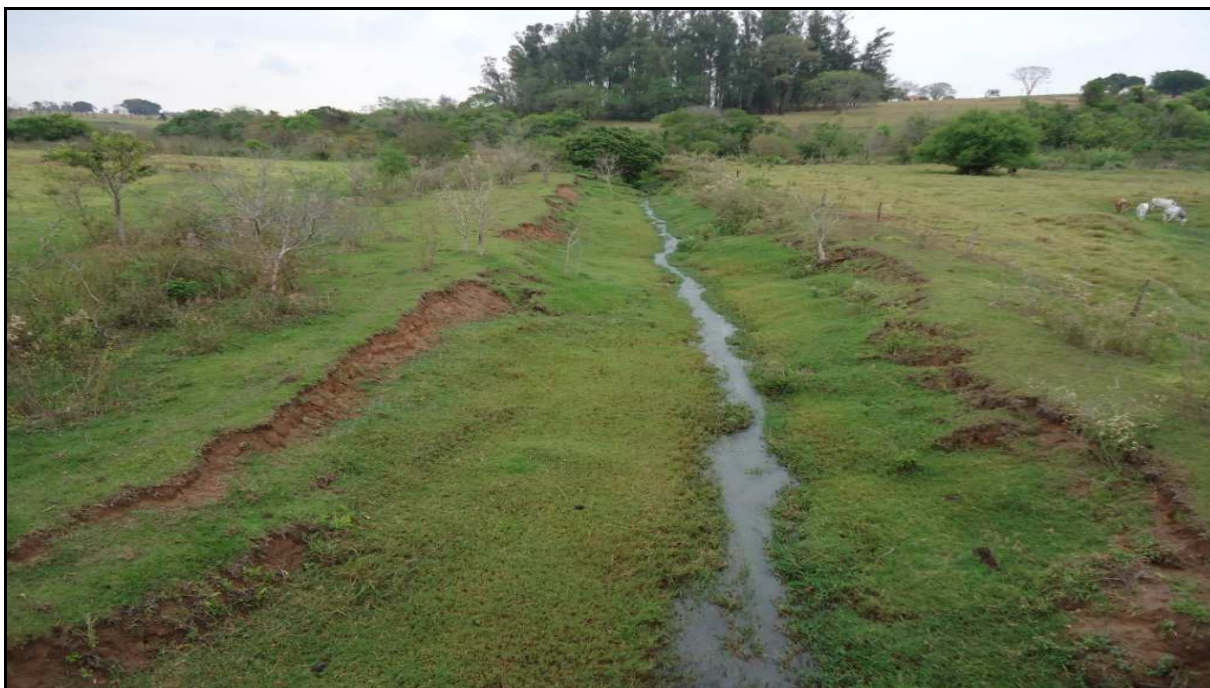
Vista geral de um trecho do Córrego Frutal. (Foto: Junho/12)

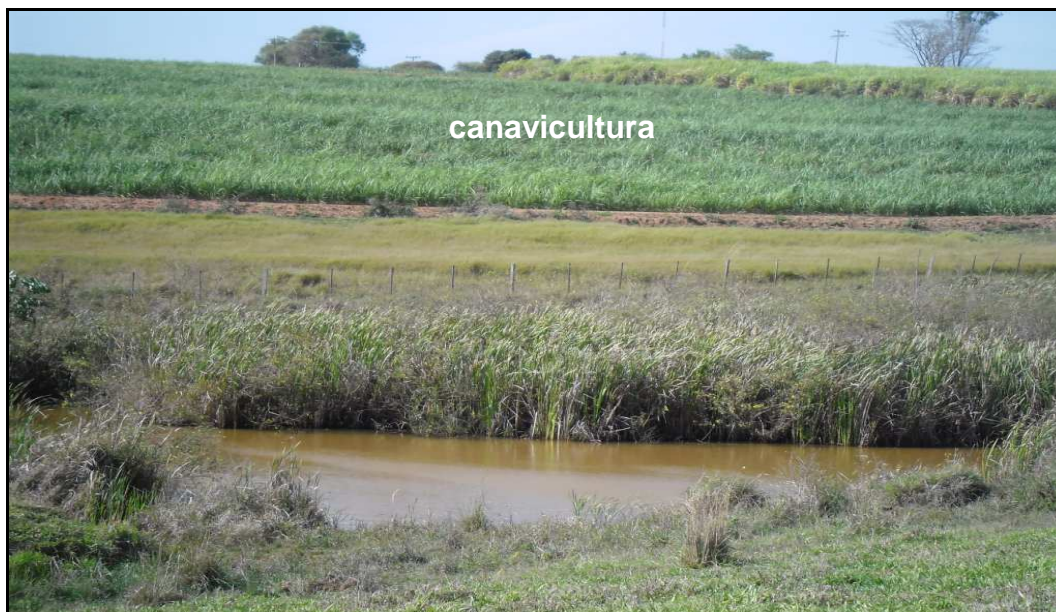
As figuras 1 e 2 mostram os aspectos gerais e parciais do ponto 1 de coleta “Nascente” localizado numa das principais nascentes formadoras do córrego no município de Coroados. Possui ambiente Lótico e seu entorno é utilizado para a pratica da canavicultura.

Figura 2. Aspectos parciais do ponto 1 de coleta “Nascente”. (Foto: agosto/12)

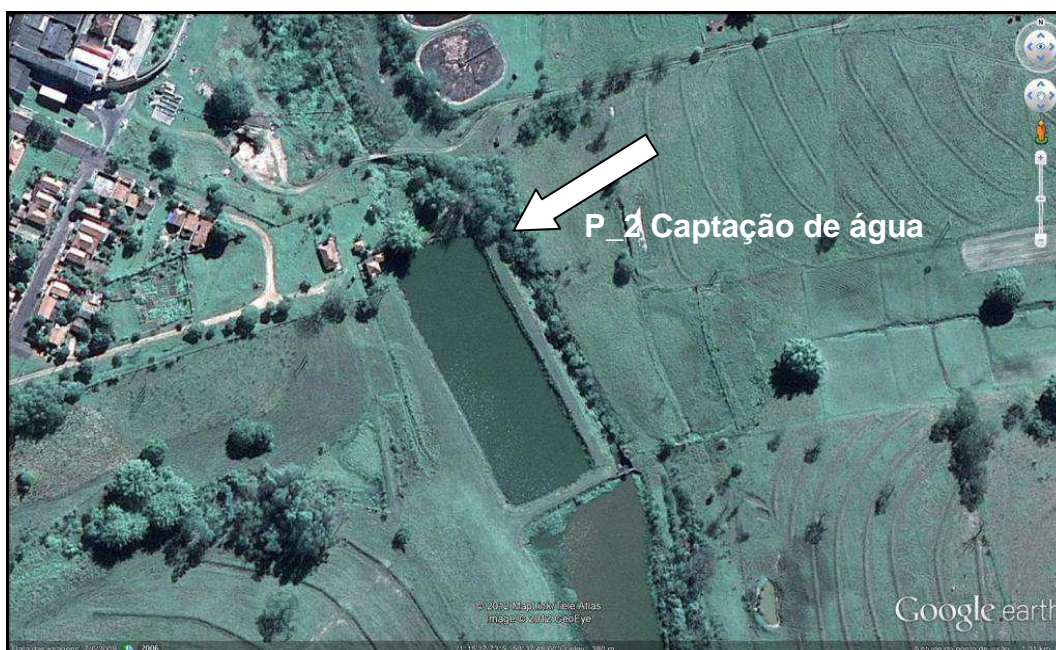
O ponto 2 de coleta denominado de “Captação” localiza-se na captação pública de água da cidade de Guararapes na porção média inferior do córrego. Possui ambiente intermediário, seu entorno é ocupado pela canavieira (margem direita) e na margem esquerda é área urbana de Guararapes conforme se visualiza nas figuras 3 e 4.

Figura 3. Vista geral do ponto 2 de coleta “Captação” e dos usos no seu entorno. (Fonte: Image: 2013 © DigitalGlobe – extraída do Google Earth. Data das imagens 2009)

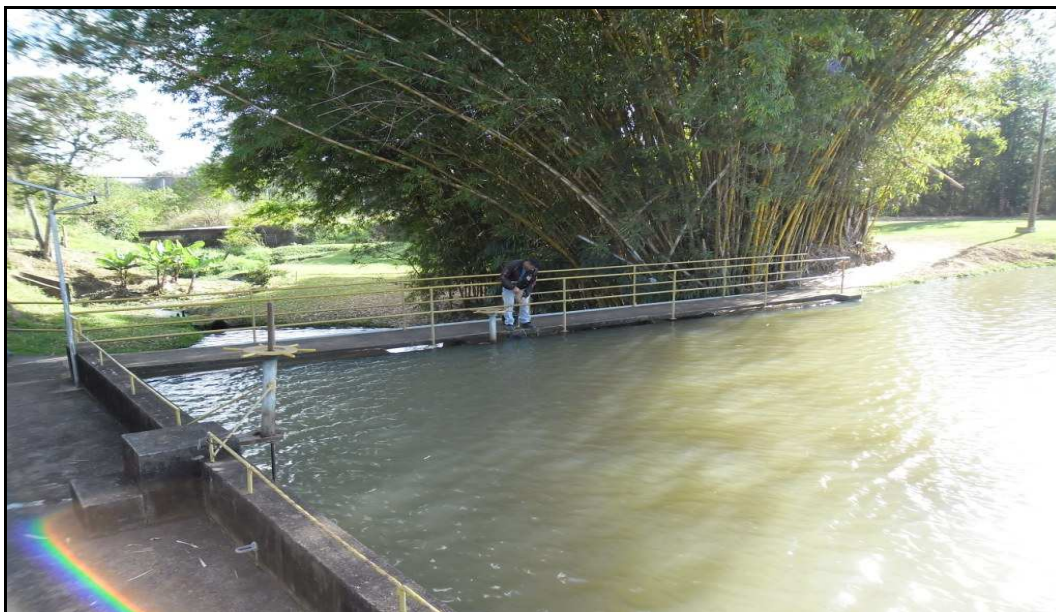
Figura 4. Aspectos parciais do ponto 2 de coleta “Captação”. (Foto: agosto/12)
