CARACTERIZAÇÃO DA MATA CILIAR E DA QUALIDADE DA ÁGUA NO CÓRREGO LAMBARI, MUNICÍPIO DE AVANHANDAVA, SP.

“Caracterização da mata ciliar, principais nascentes e aspectos de uso e ocupação.”

Referente: Contrato: Nº 431/2010 - Fundo Estadual de Recursos Hídricos (FEHIDRO) e a Associação dos Engenheiros e Arquitetos de Penápolis (AEAP), através do Comitê da Bacia Hidrográfica do Baixo Tietê (CBH-BT).

Relatório: ECO: 076/2012.
Setembro/2012

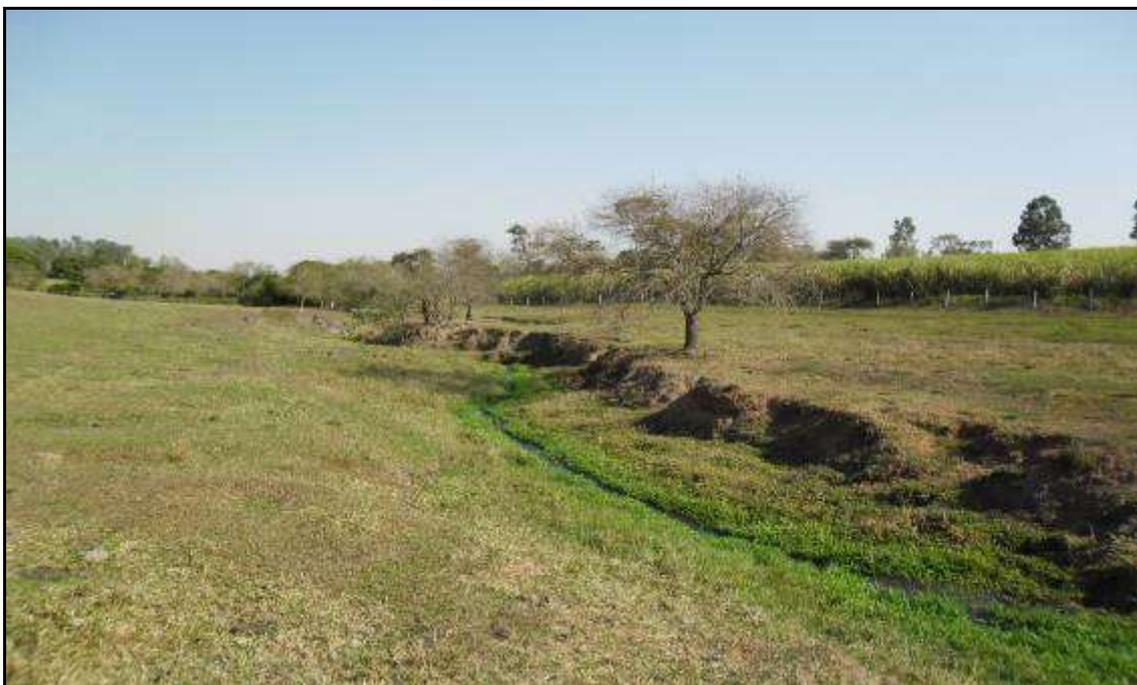
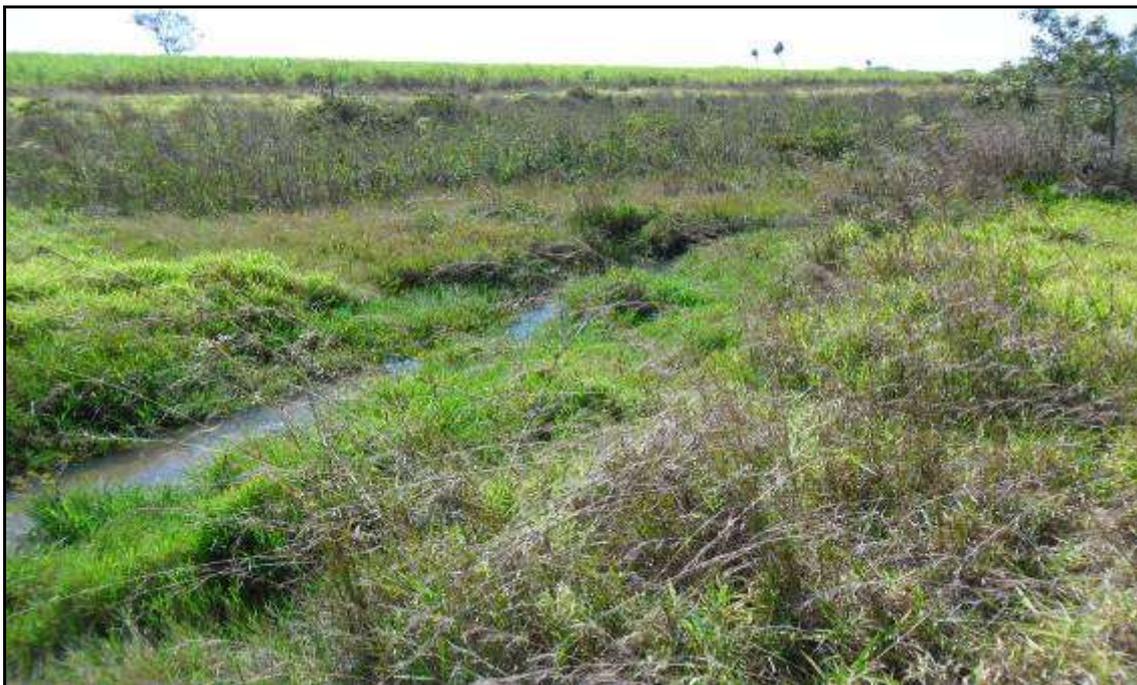
Na caracterização da mata ciliar da APP do corpo principal do córrego foi observado que a vegetação é fragmentada e descontínua em todo o trecho do corpo d'água conforme mostrado nas figuras 1 e 2.

Figura 1. Trecho do córrego com vista geral da mata ciliar fragmentada e descontínua. (Foto: set.12)

Figura 2. Trecho do córrego com vista geral da mata ciliar fragmentada e descontínua. (Foto: Ago./12)

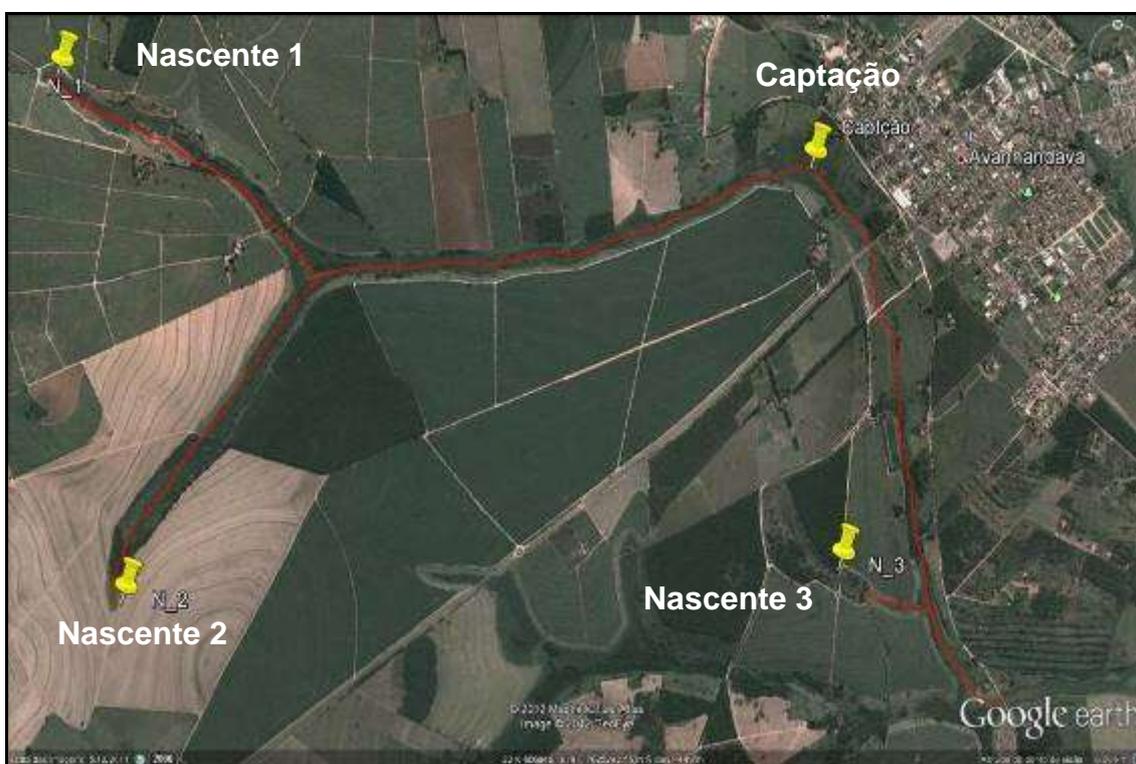
A figura 10 mostra a imagem Google com a área estudada (em destaque) e a distribuição espacial das nascentes cadastradas.

Figura 10. Vista geral da localização das nascentes formadoras do Córrego Lambari na área estudada. (imagem Google Earth, 2011, adaptada)

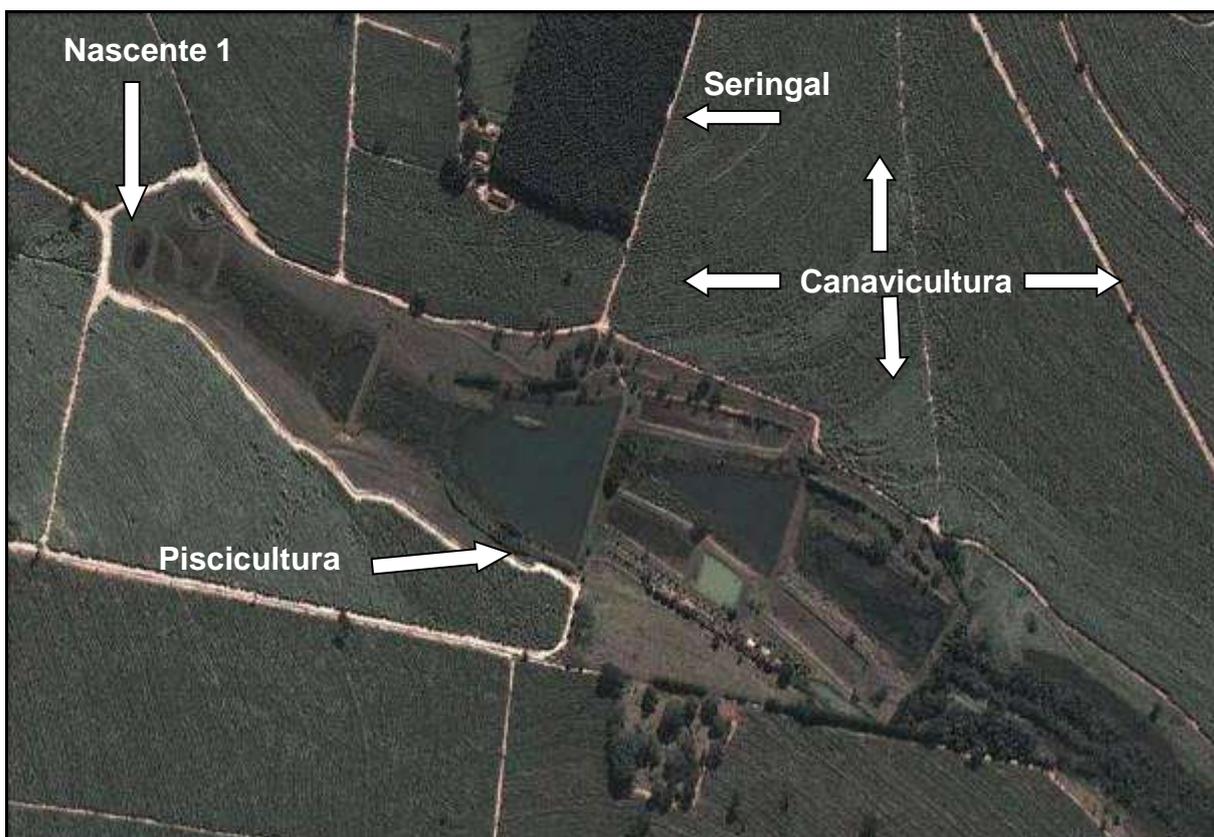
A nascente 1 (E 603.868 - S 7.626.722) situada na Estância São Carlos, foi considerada como nascente “**degradada**”, que além de não possuir 50 metros de vegetação natural no seu entorno, tem alto grau de perturbação, como o solo

compactado e a presença de vários pontos com processos erosivos no entorno. Não foi observada a presença de fragmento florestal próximo à nascente. Há predominância de gramíneas no entorno da fonte, como por exemplo, a Braquiária (*Brachiaria decumbens*). A fonte alimenta várias lagoas que foram utilizadas para criação de peixes e hoje se encontra desativada e nos barramentos existe um ponto de vazão pelo qual a água flui para o córrego. O uso predominante do entorno da nascente é de pastagem e canavicultura, sendo observada a presença de bovinos na APP, e inclusive na área úmida nascente que com o pisoteio compacta o solo e dificulta a produção de água, podendo “afastar” a nascente de sua área de origem.

Figura 11. Vista geral da localização da nascente 1 (N_1) e seus usos no entorno. (Imagem Google Earth, 2011, adaptada)

Estratégia de recuperação e preservação da nascente 1.

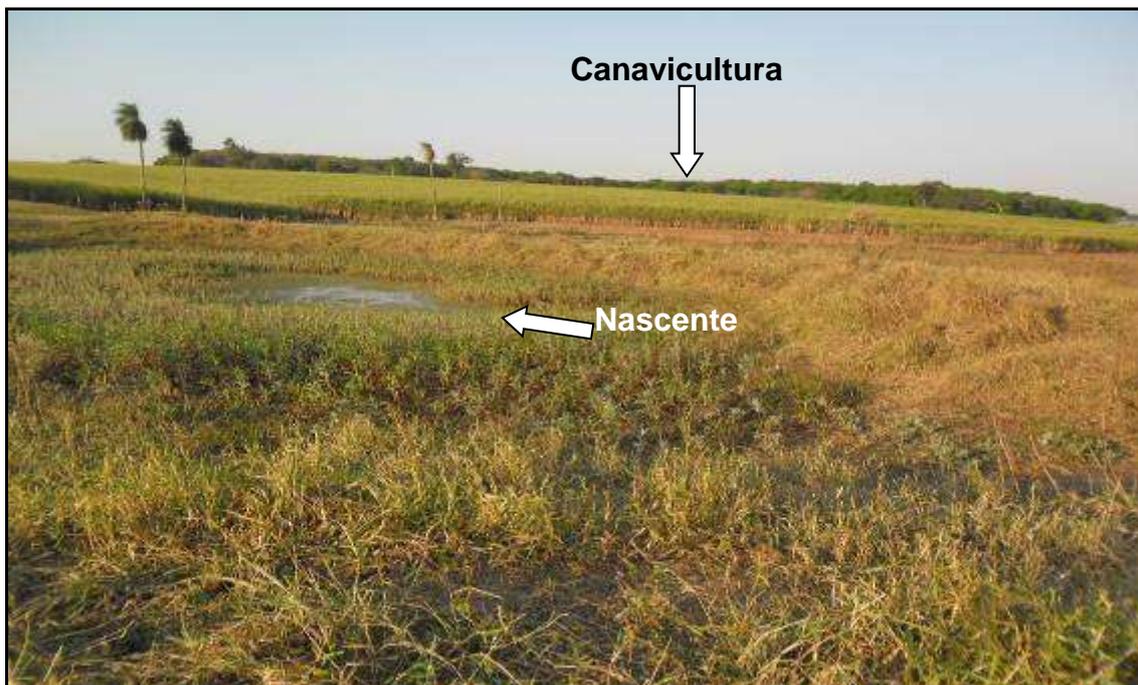
Figura 12. Vista geral da fonte da nascente 1 (N_1) e seus usos no entorno. (Foto: set/12)

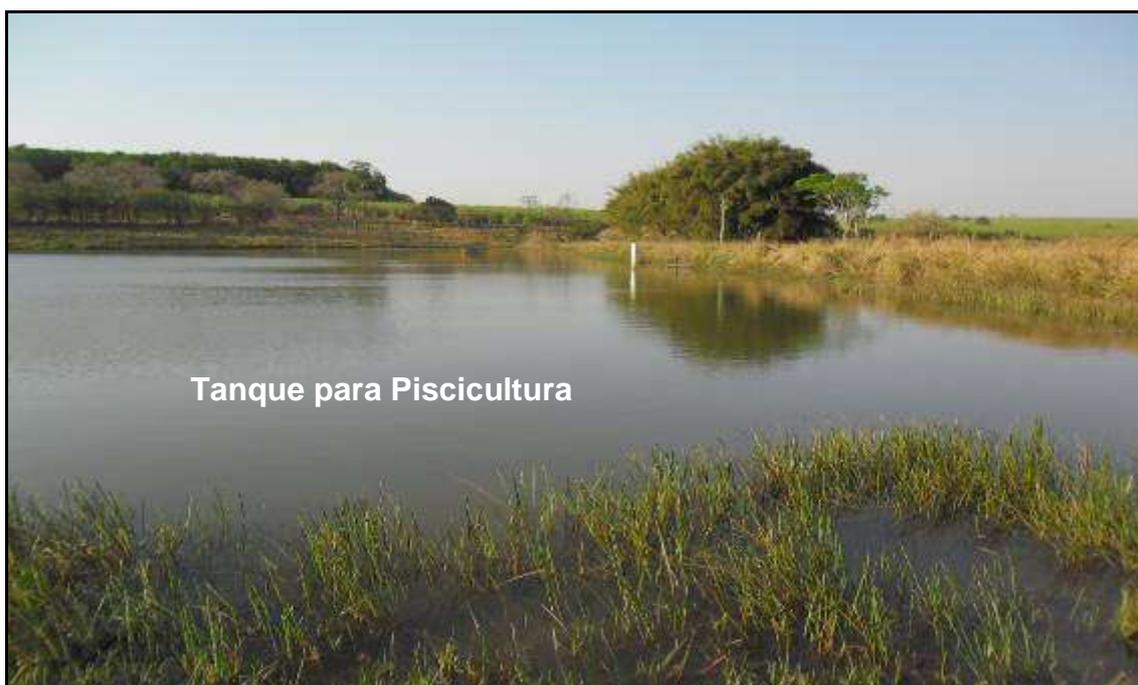
Figura 13. Vista geral do tanque utilizado para produção de peixes no entorno da nascente. (Foto: set/12)

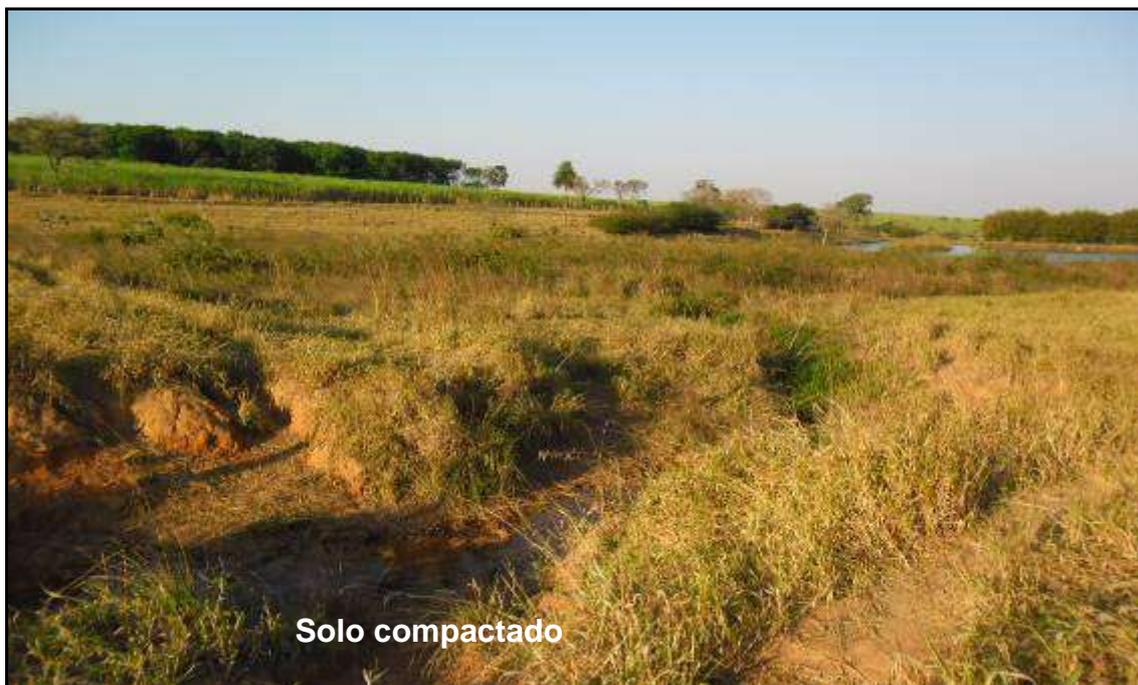
Figura 14. Situação do solo no entorno da nascente. (Foto: set/12)

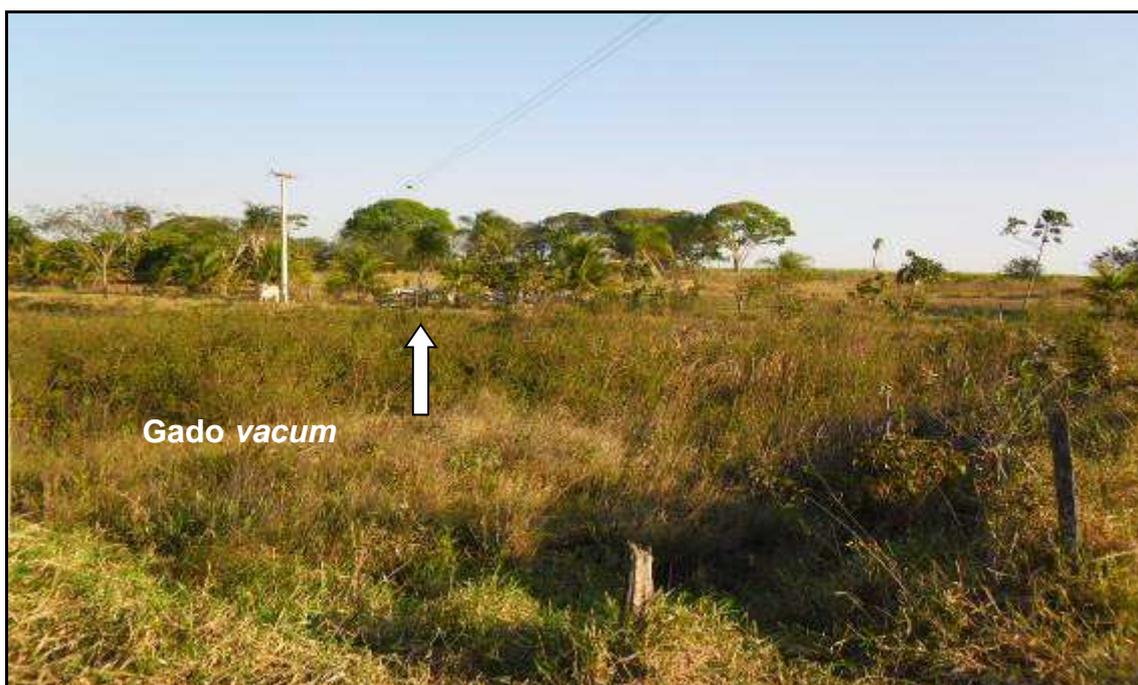
Figura 15. Presença do gado *vacum* no entorno da nascente. (Foto: set/12)

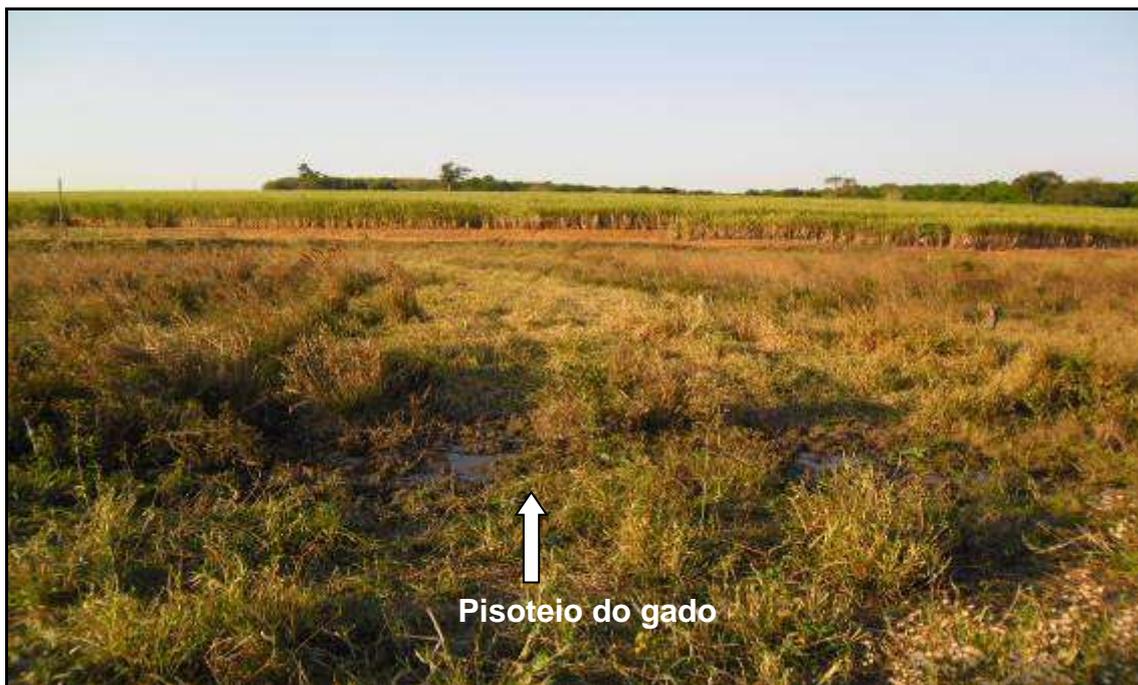
Figura 16. Área úmida da nascente degradada pela presença do gado *vacum*. (Foto: set/12)

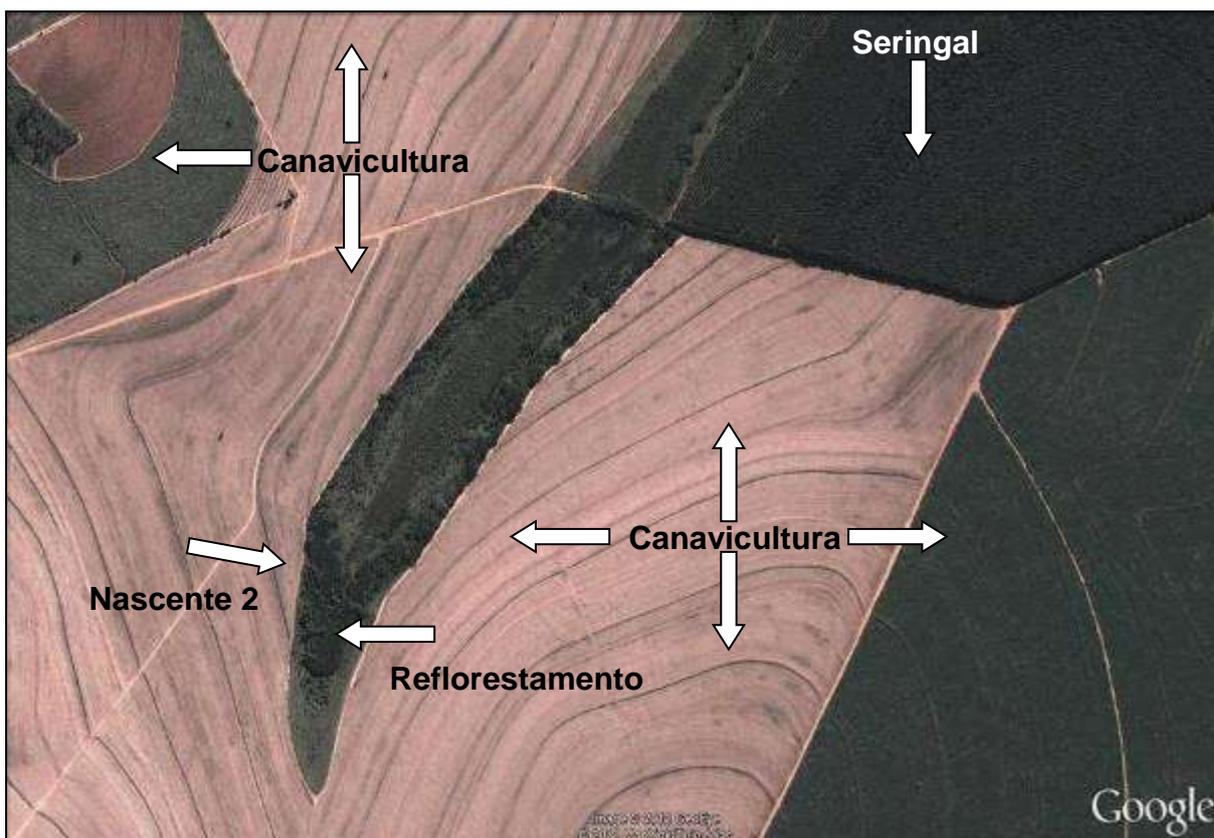
Figura 17. Vista geral da localização da nascente 2 (N_2) e os principais usos no entorno. (Imagem Google Earth, 2011, adaptada)

Estratégia de recuperação e preservação da nascente 2.

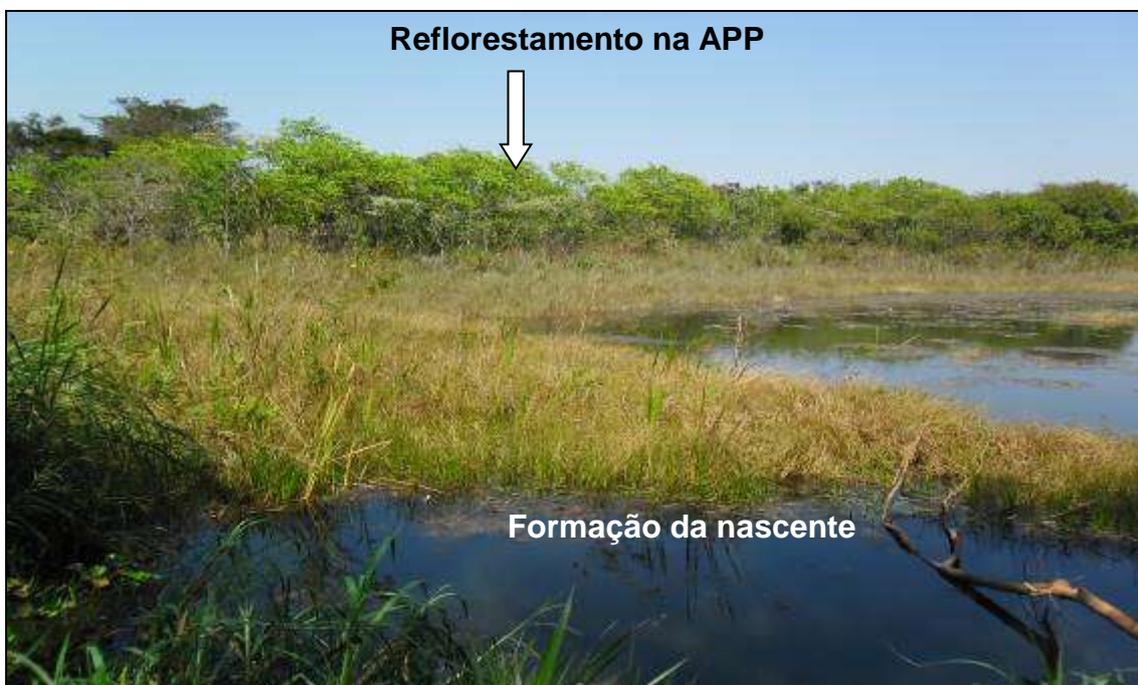
Figura 18. Vista geral do início da formação da nascente 2 e ao fundo área reflorestada na APP. (Foto: set./12)

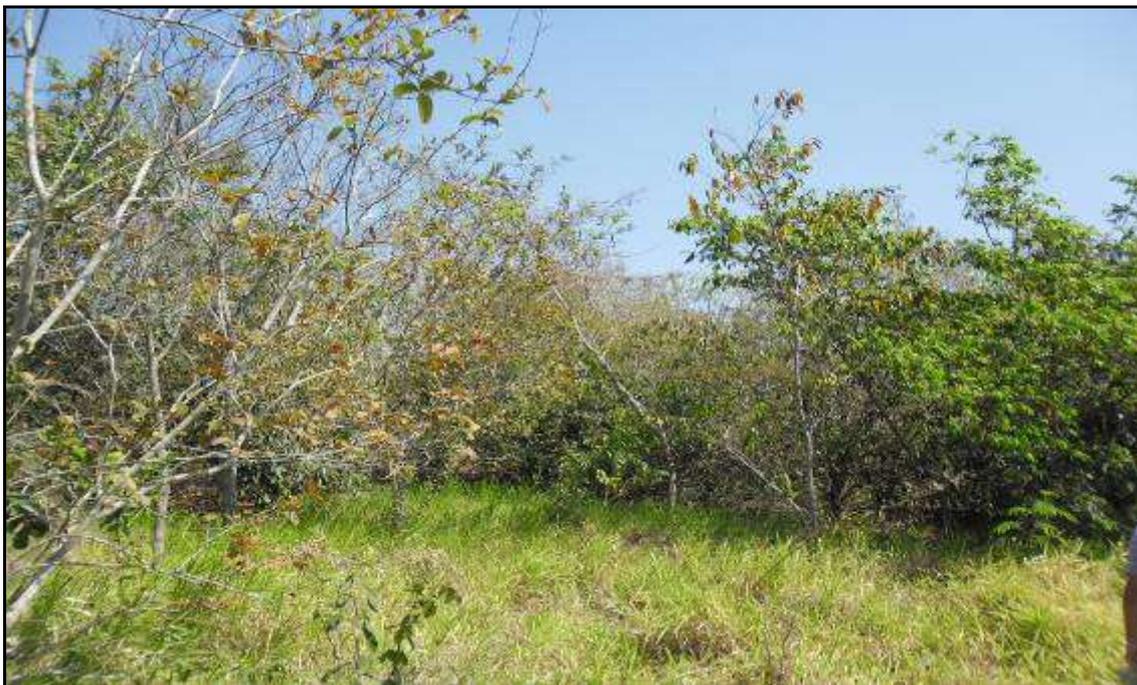
Figura 19. Aspectos da área interna do reflorestamento na APP na nascente 2. (Foto: set./12)

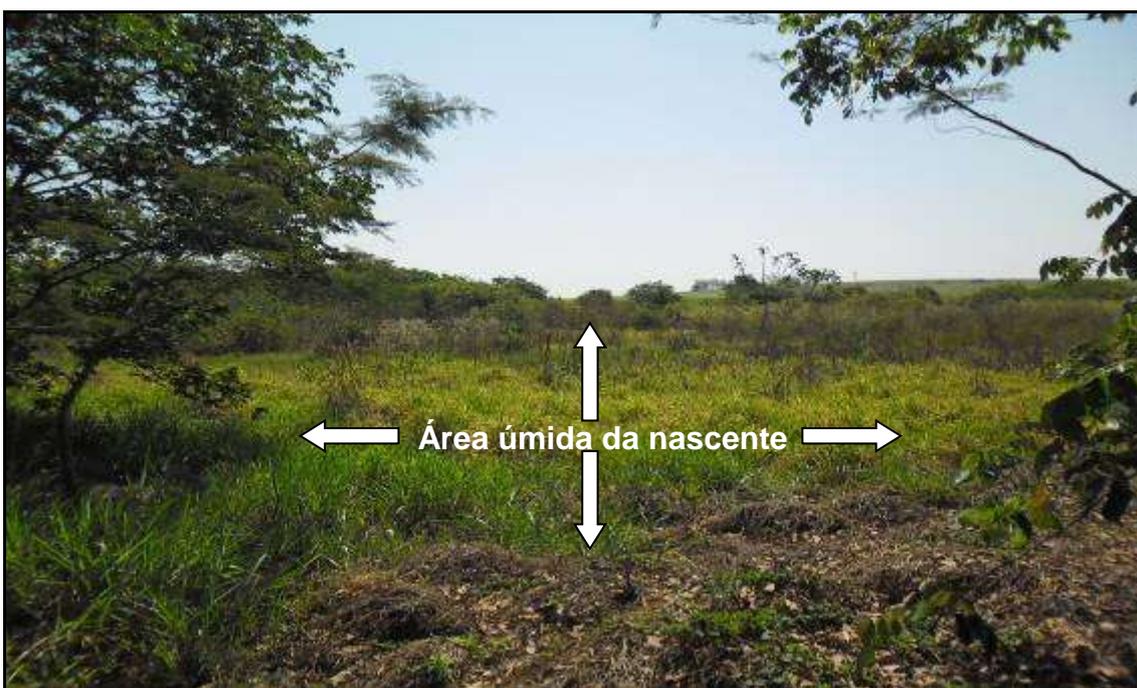
Figura 20. Aspectos gerais da área úmida da nascente 2. (Foto: set./12)

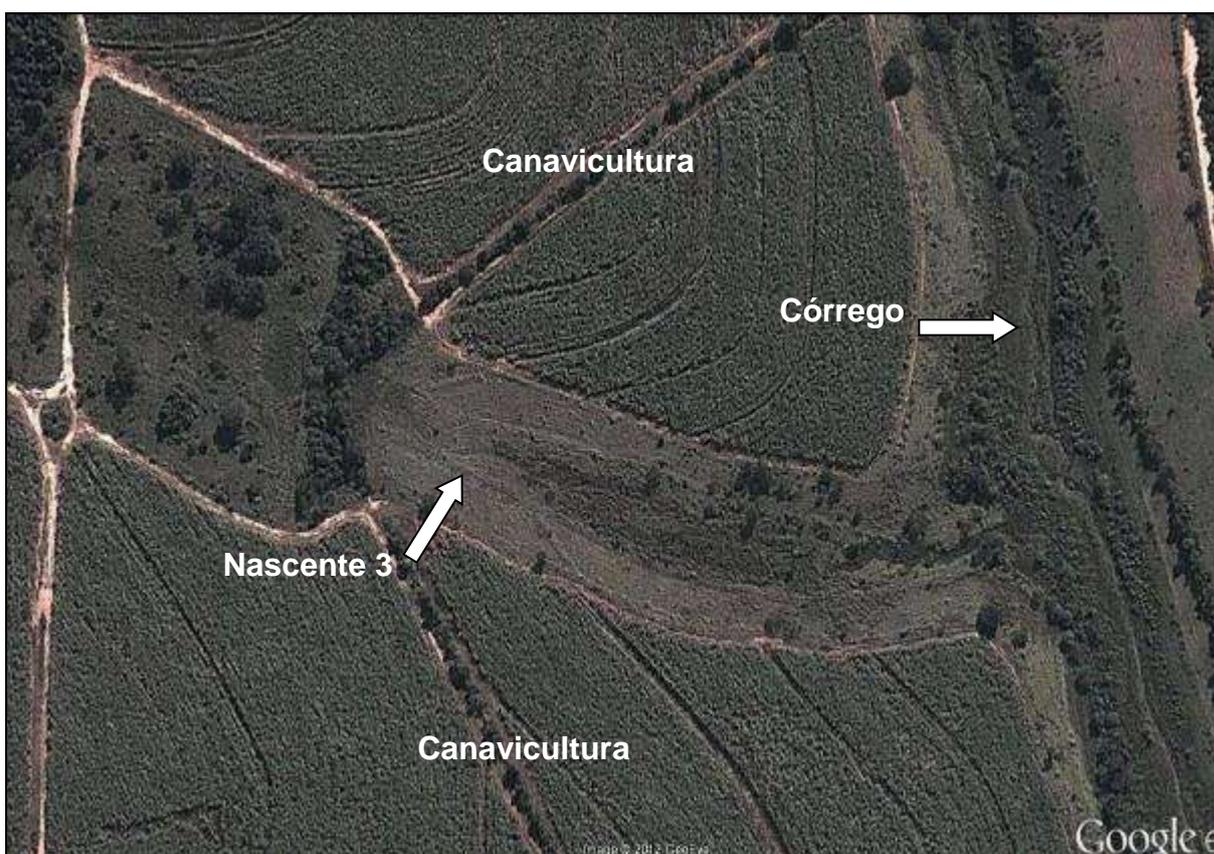
A nascente 3 (E 608.519 - 7.624.329), situada na Fazenda São Vitor foi considerada como nascente “**degradada**”, por não possuir os 50 metros de vegetação natural no seu entorno, mas próximo a ela existe um fragmento florestal a aproximadamente 300 metros, exibindo regular estado de conservação. Há a predominância de Braquiária (*B. decumbens*) e Capim rabo-de-burro (*Andropogon bicornis*) na APP da nascente e o seu entorno é utilizado para a prática da canavicultura. No período deste estudo esta nascente encontra-se totalmente degradada, pois não se observou a “produção” de água em seu trecho até o córrego.

Figura 21. Vista geral da localização da nascente 3 (N_3) e aspectos gerais do uso no seu entorno. (imagem Google Earth, 2011, adaptada)

Estratégia de recuperação e preservação da nascente 3.

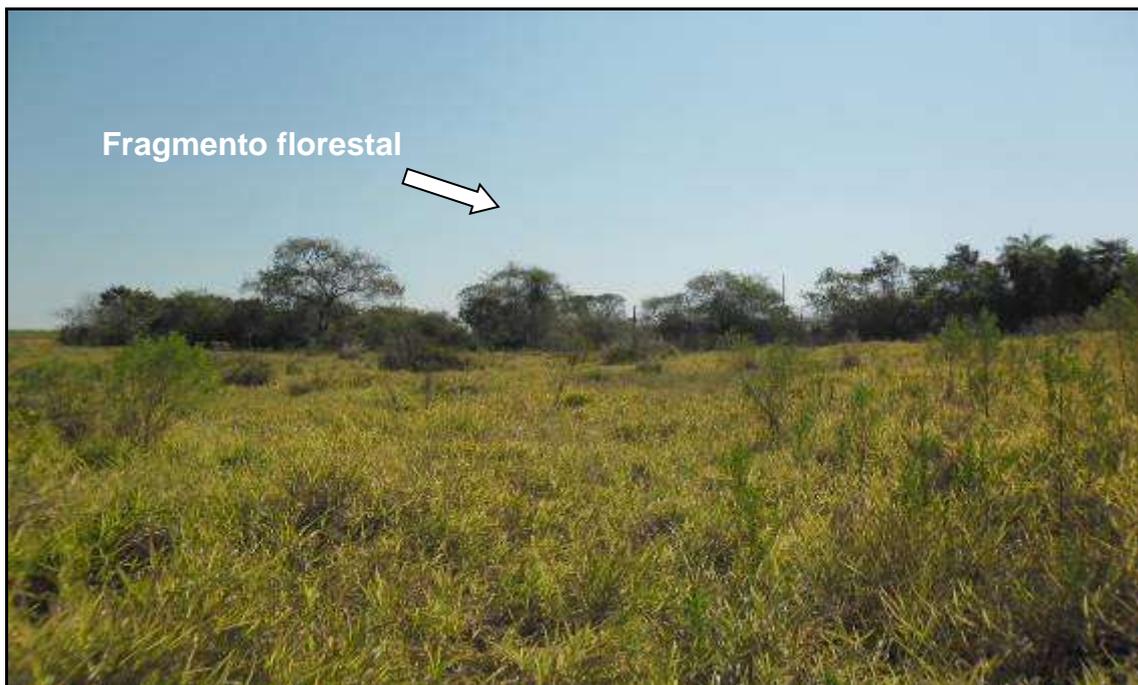
Figura 22. Aspecto de fragmento florestal acima da APP da nascente 3. (Foto: set./12)

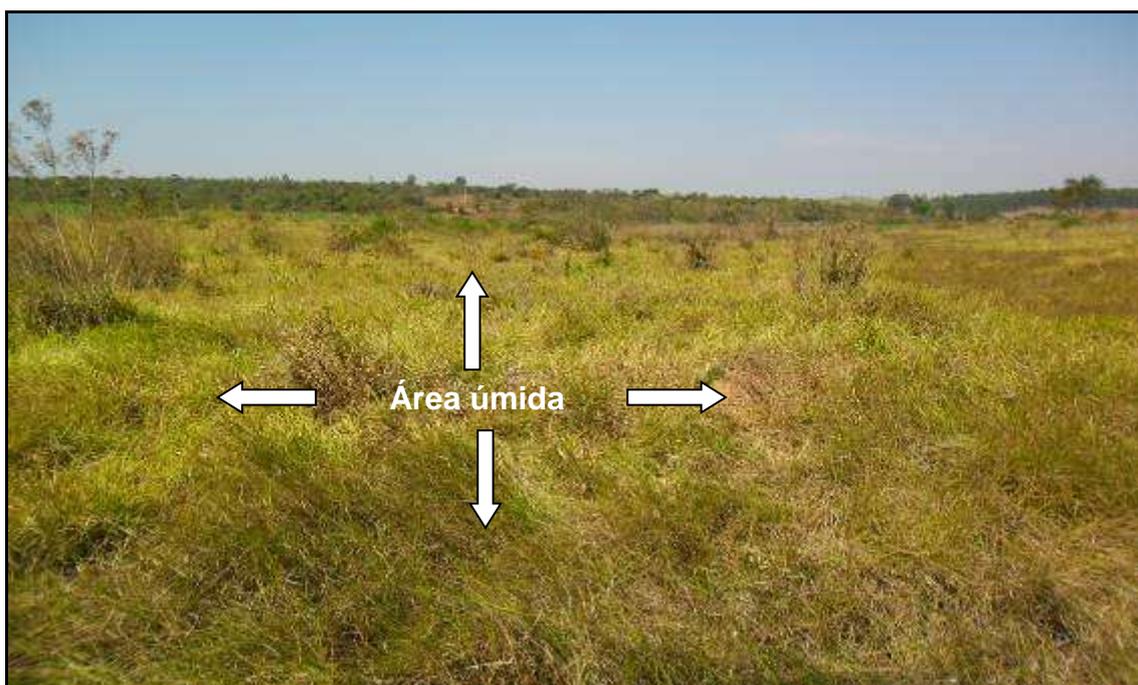
Figura 23. Aspectos gerais de “área úmida” da nascente 3. (Foto: set./12)

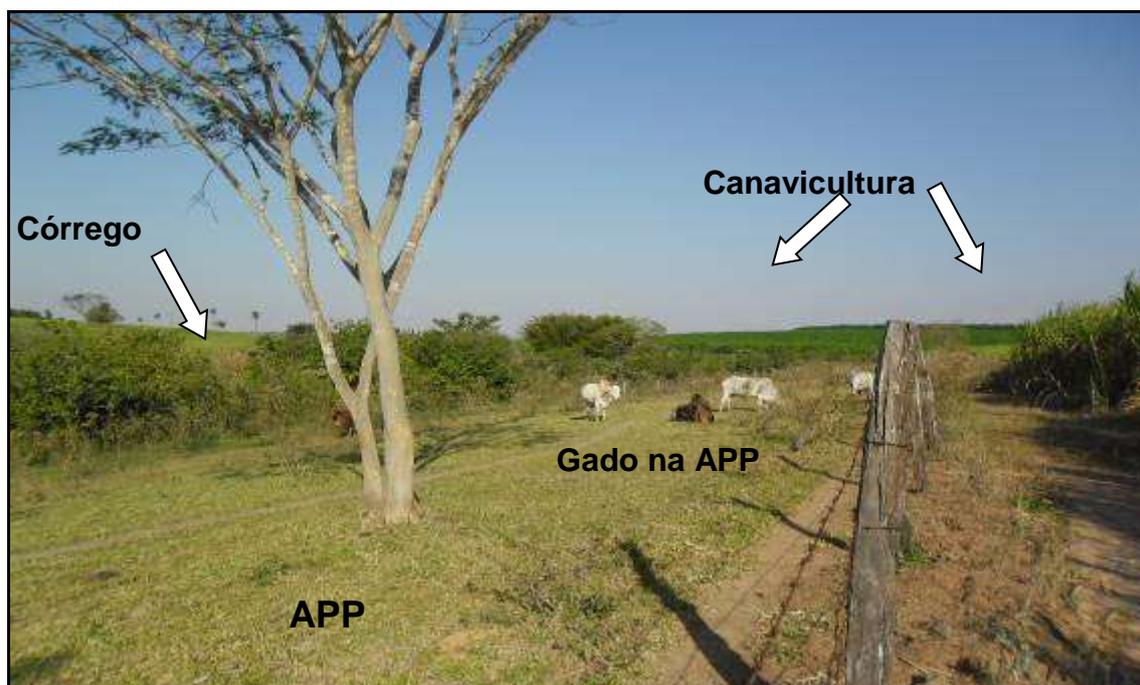
A figura 24 retrata os principais usos do território do município, ou seja, a canavicultura e a bovinocultura. Ainda preocupante é que em vários pontos da APP ao longo do corpo principal do córrego é comum a presença (invasão) do gado *vacum*.

Figura 24. Representação dos usos do entorno do córrego e a “invasão” do gado nas APP. (Foto: set./12)

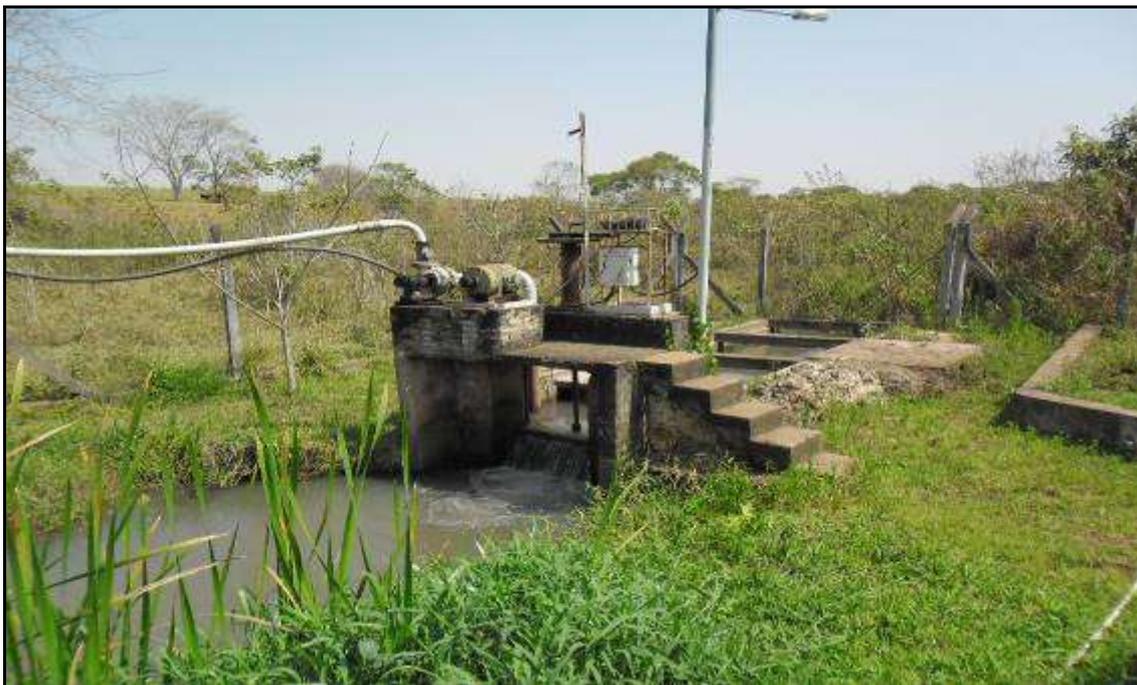
Em sua porção média superior as águas do córrego são utilizadas para o abastecimento público da cidade de Avanhandava, conforme mostra a figura 25, assim como também foi registrado outros pontos de captação de água para diversos usos como mostra a figura 26.

Figura 25. Aspectos gerais da captação de água para abastecimento público de Avanhandava. (Foto: set./12)

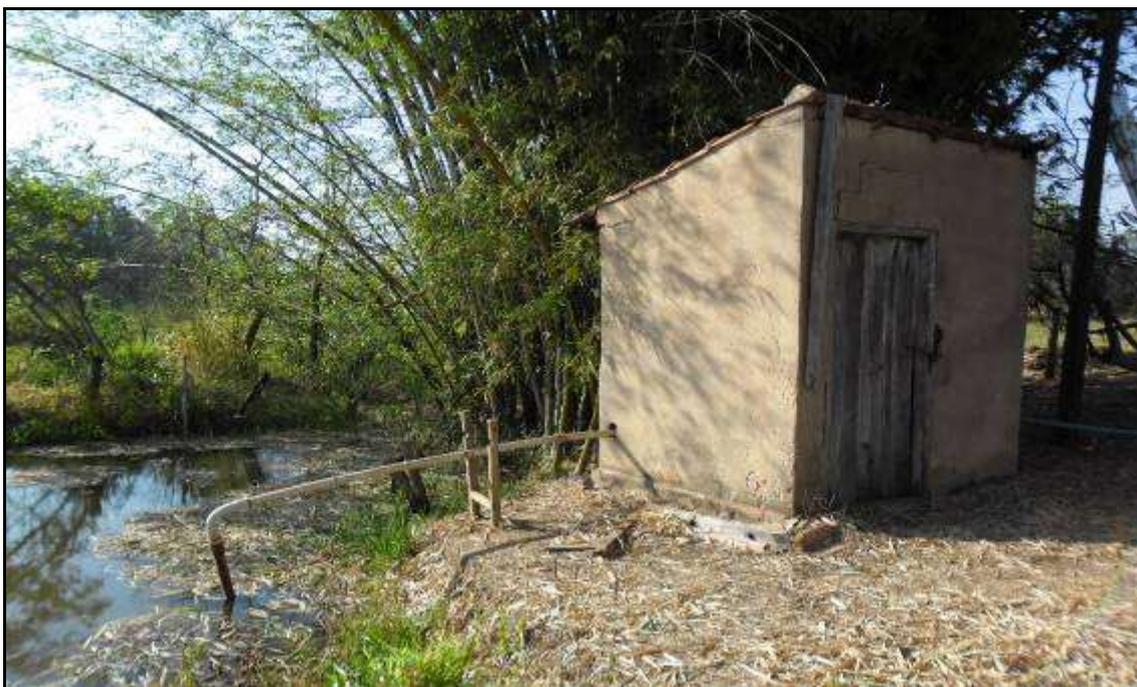
Figura 26. Captação de água do córrego. (Foto: set./12)

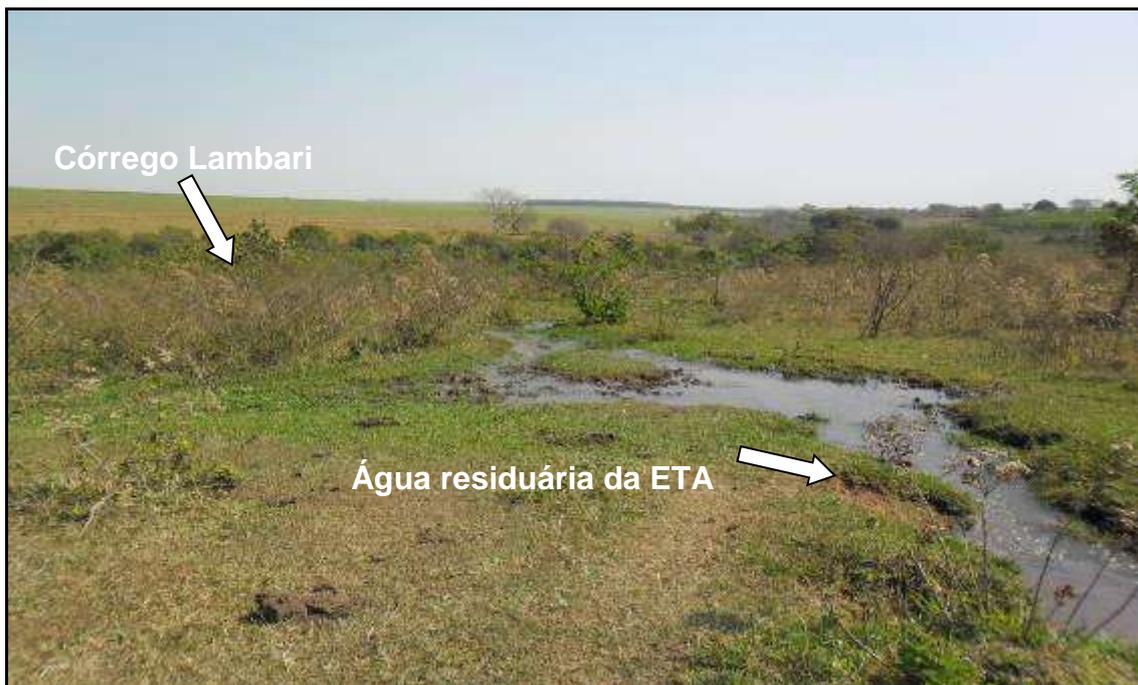
A jusante da captação de água do município na área urbana foi registrado o lançamento das águas residuárias oriundas da Estação de Tratamento de Água do município conforme mostrado na figura 27.

Figura 27. Lançamento de águas residuárias da ETA a jusante da captação de água. (Foto: set./12)

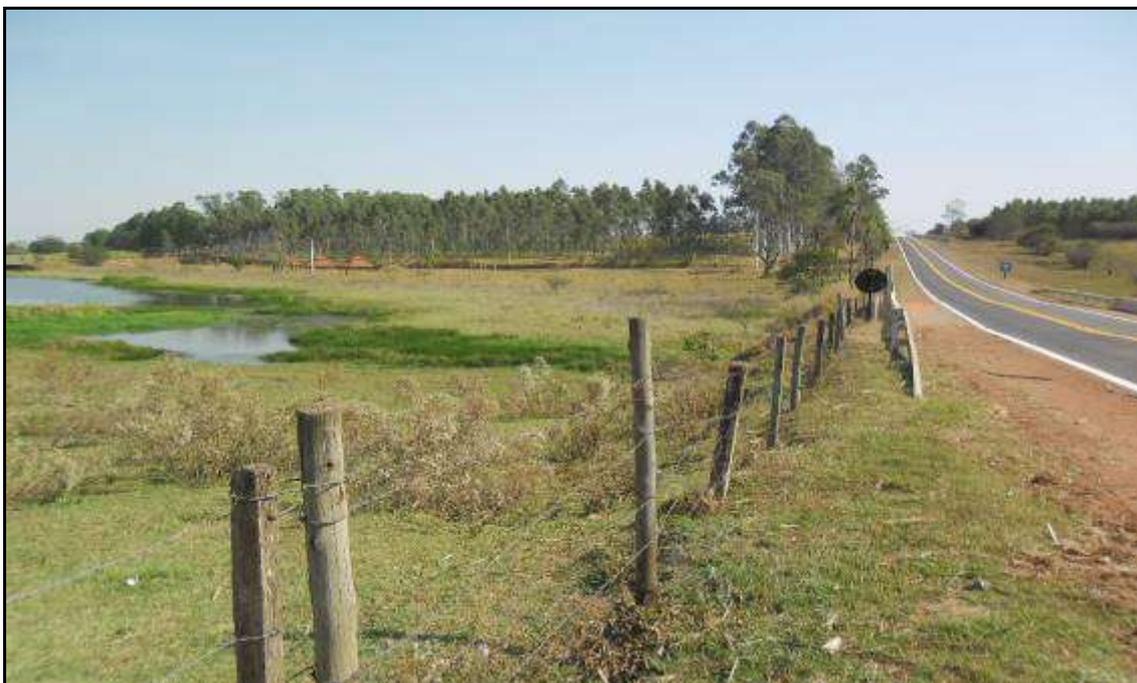
Foram ainda identificadas as estradas e rodovias que cortam a área objeto de estudo, tais como a rodovia SPA 476-300 Norte que liga o Município de Avanhandava a SP-300 Rodovia Marechal Cândido Rondon, (figura 28). Nesta via de tráfego (SPA 476-300 Norte), não foi observado nenhuma “sinalização” quanto ao Córrego Lambari, por ser um manancial de abastecimento público, assim como nas estradas rurais e de serviços.

Figura 28. Vista do córrego e passagem sob a rodovia que liga Avanhandava a Rodovia Marechal Rondon. (Foto: set./12)

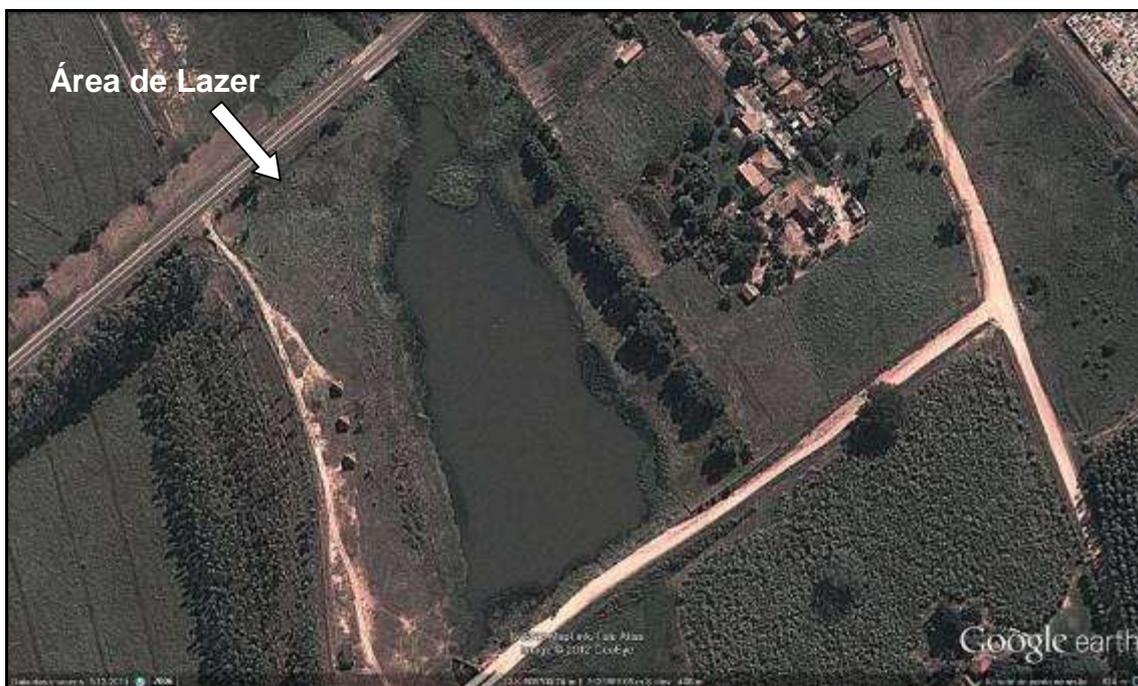
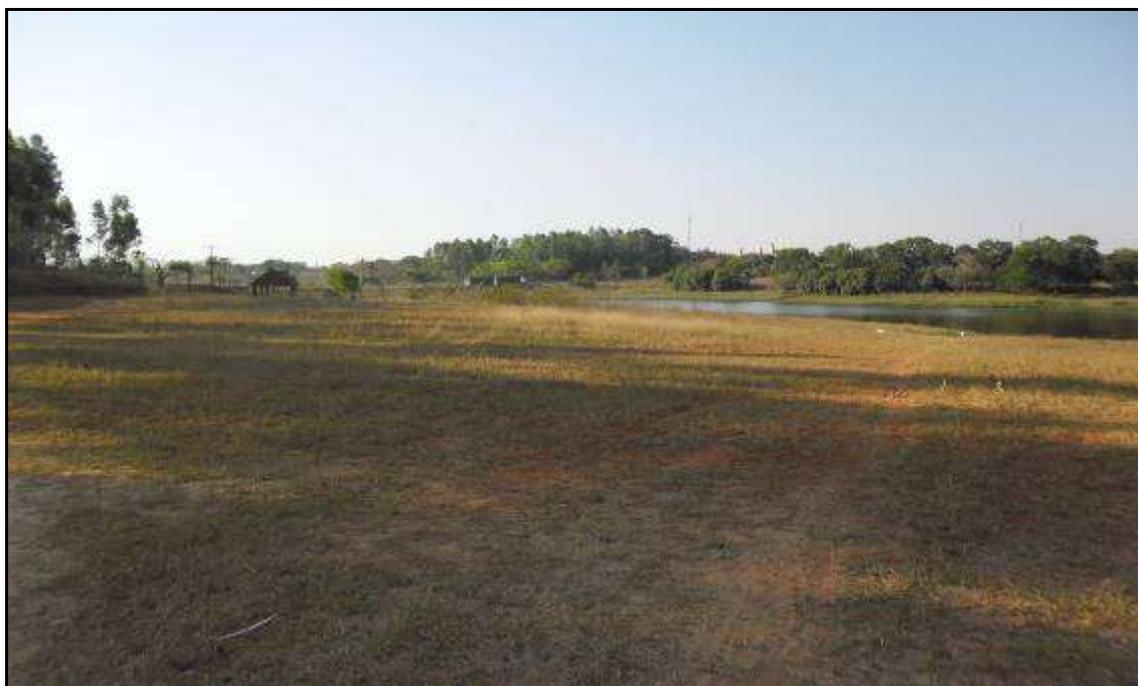
Em seu entorno na porção média inferior a jusante da captação de água para a cidade de Avanhandava foi instalada uma Área de Lazer municipal que hoje se encontra desativada. As figuras 29 e 30 mostram aspectos gerais da Área de Lazer.

Figura 29. Vista geral da Área de Lazer instalada no córrego a jusante da captação de água. (Imagem Google Earth. 2011)

Figura 30. Vista geral da Área de Lazer instalada no córrego a jusante da captação de água. (Foto: set./12)

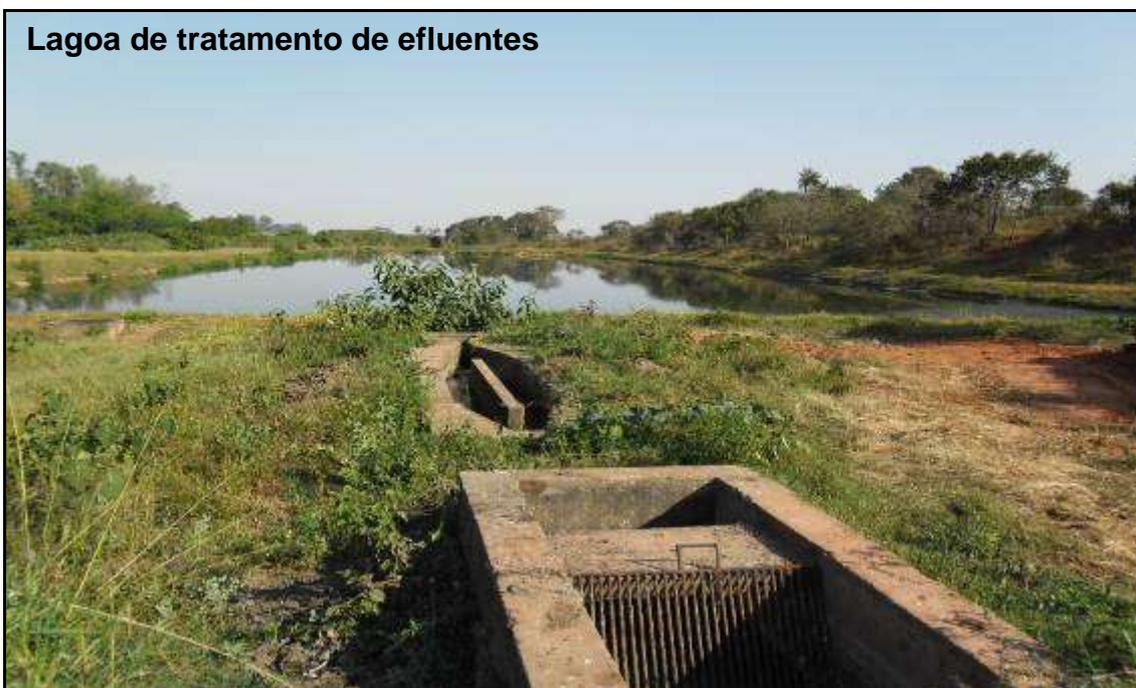
Em sua porção média inferior um dos usos do entorno do córrego é uma Estação de Tratamento de Esgotos mostrado na figura 31, cujo efluente é lançado no Lambari conforme mostra a figura 32.

Figura 31. Lagoa de tratamento de efluentes do município de Avanhandava. (Foto: set./12)

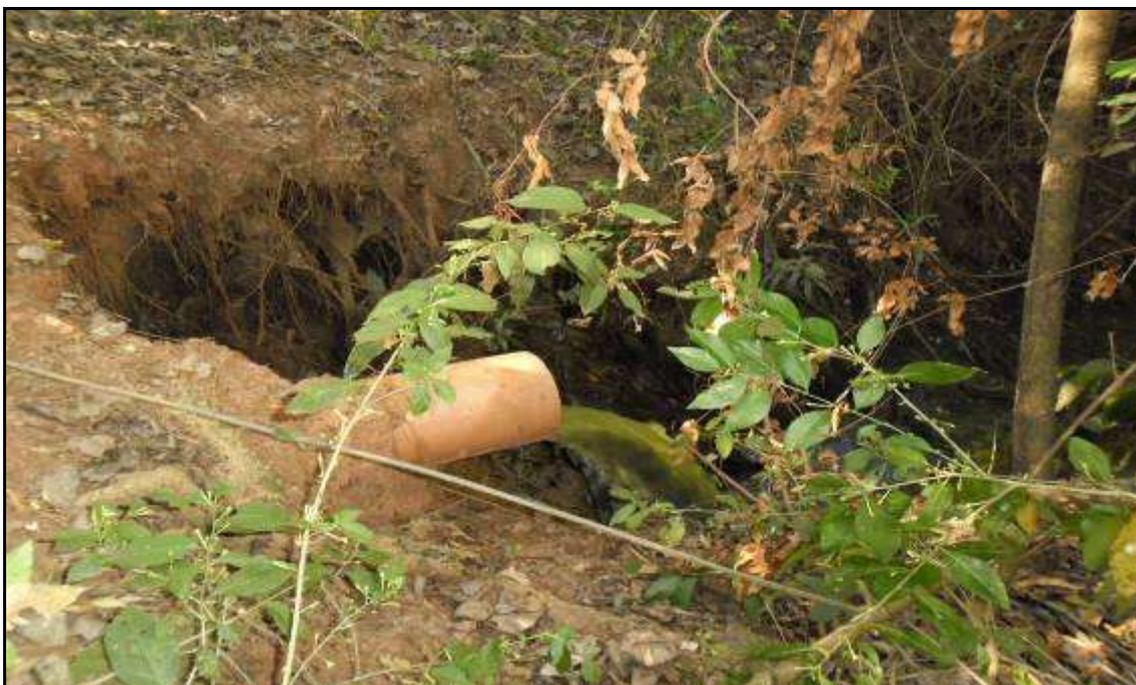
Figura 32. Lançamento dos efluentes das lagoas de tratamento do município. (Foto: set./12)
