CARACTERIZAÇÃO DA MATA CILIAR E DA QUALIDADE DA ÁGUA NO CÓRREGO LAMBARI, MUNICÍPIO DE AVANHANDAVA, SP.

“Caracterização da mata ciliar, principais nascentes e aspectos de uso e ocupação.”

Referente: Contrato: Nº 431/2010 - Fundo Estadual de Recursos Hídricos (FEHIDRO) e a Associação dos Engenheiros e Arquitetos de Penápolis (AEAP), através do Comitê da Bacia Hidrográfica do Baixo Tietê (CBH-BT).

Relatório: ECO: 076/2012.
Setembro/2012

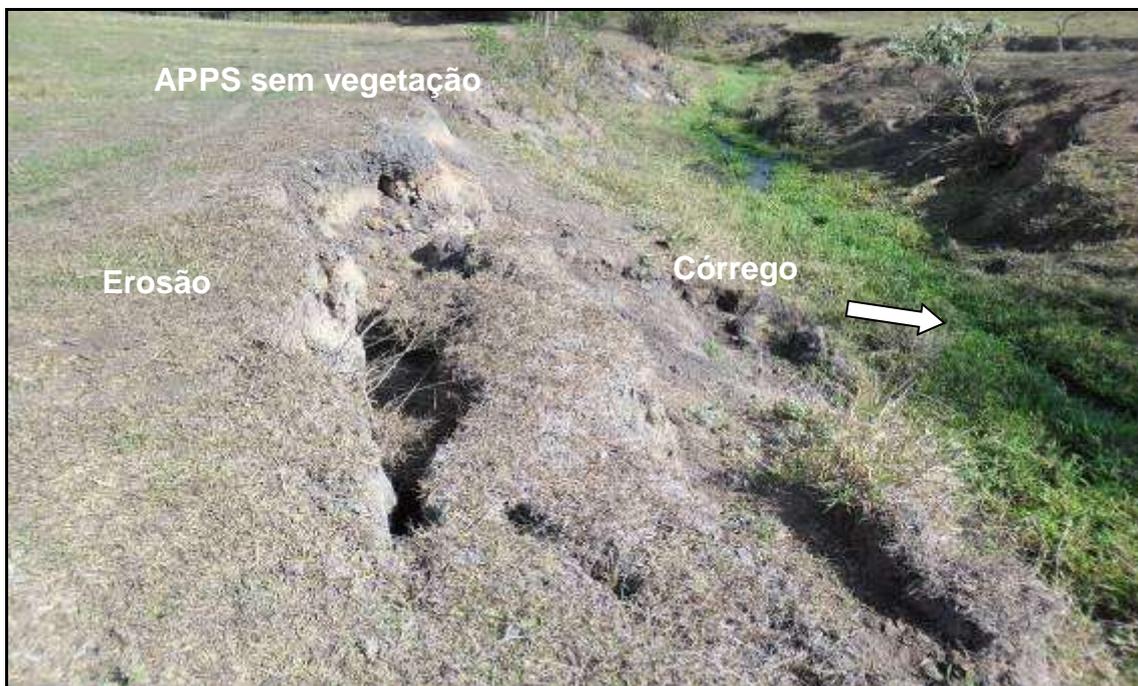
Os principais usos do córrego e seu entorno sem planejamento adequado tem possibilitado o surgimento de diversos pontos erosivos no curso principal do córrego seja a montante ou a jusante da captação de água para o município como, por exemplo, o processo mostrado na figura 33.

Figura 33. Vista geral de um dos processos erosivos observados no corpo principal do córrego e APPs sem vegetação. (Foto: set.12)

A não correção urgente desses processos degradantes terá repercussão negativa em curto prazo na dinâmica hidrológica do córrego podendo afetar o abastecimento público do município de Avanhandava.

Diante da avaliação do estado de degradação da bacia do Lambari mostra que há necessidade urgente de se adotar medidas preventivas ou corretivas para a recuperação deste corpo hídrico visando atender aos objetivos de produção de água em qualidade, quantidade e regularidade para o desenvolvimento social, econômico e ecológico do município de Avanhandava e da região e que essas ações sejam precedidas de um amplo programa de Educação Ambiental em toda a bacia hidrográfica do córrego com os proprietários rurais, assim como na cidade de Avanhandava, com a participação efetiva dos usuários do córrego e de seu entorno, principalmente a Prefeitura Municipal e os produtores de cana-de-açúcar.

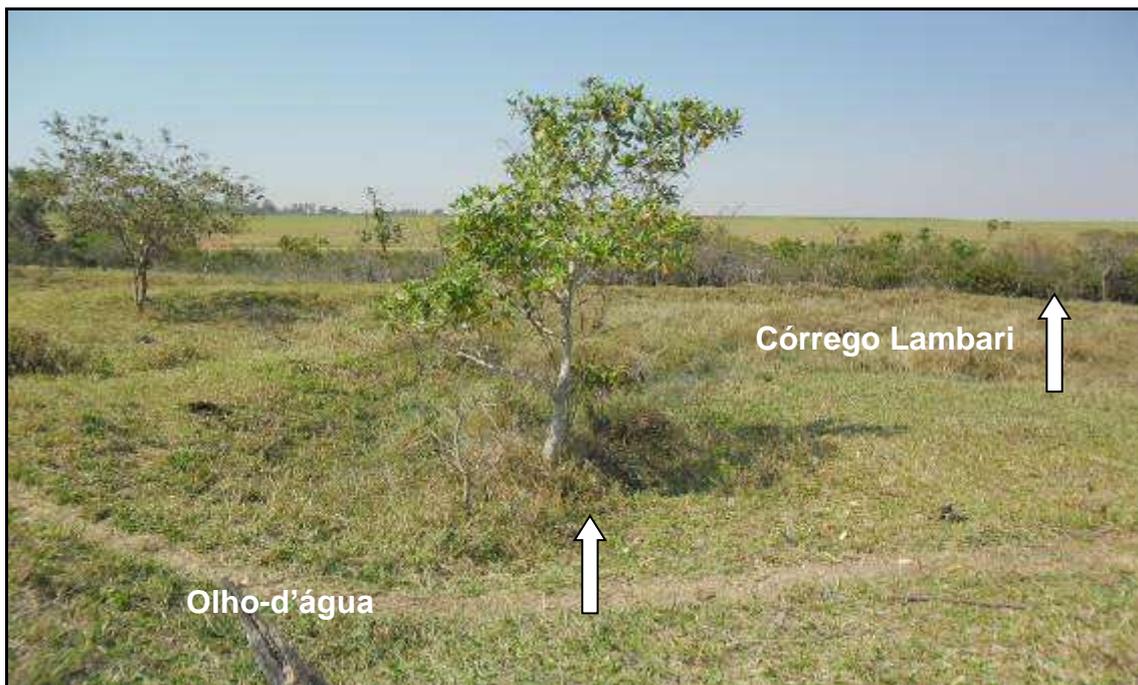
Da mesma forma de degradação que se encontram as principais nascentes os “olhos d’água” existentes também estão em situação ambiental degradante como, por exemplo, o mostrado na figura 34.

Figura 34. Aspectos gerais do “abandono” de um dos “olhos d’água” encontrados. (Foto: set./12)
