## CARACTERIZAÇÃO DA MATA CILIAR E DA QUALIDADE DA ÁGUA NO CÓRREGO LAMBARI, MUNICÍPIO DE AVANHANDAVA-SP.

### “RELATÓRIO TÉCNICO - SÍNTESE”.

Relatório: ECO: 108/2013

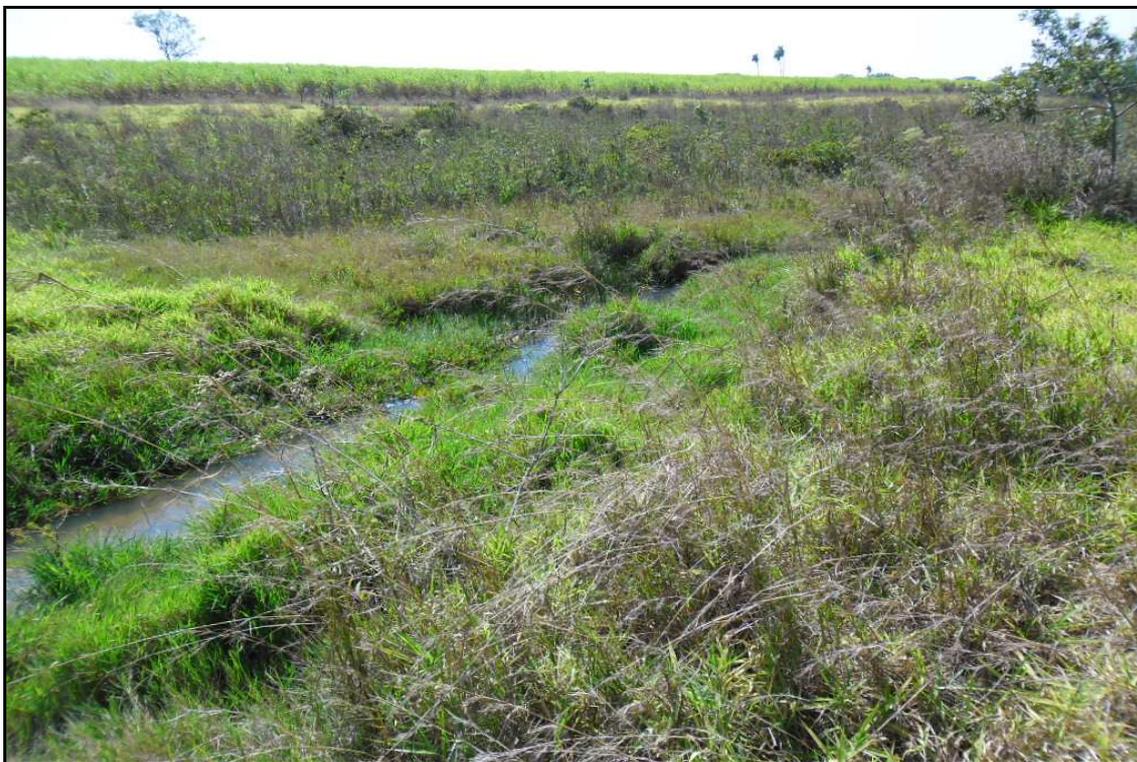
Trecho do córrego com vista geral da mata ciliar fragmentada e descontínua. (Foto: Ago./12)

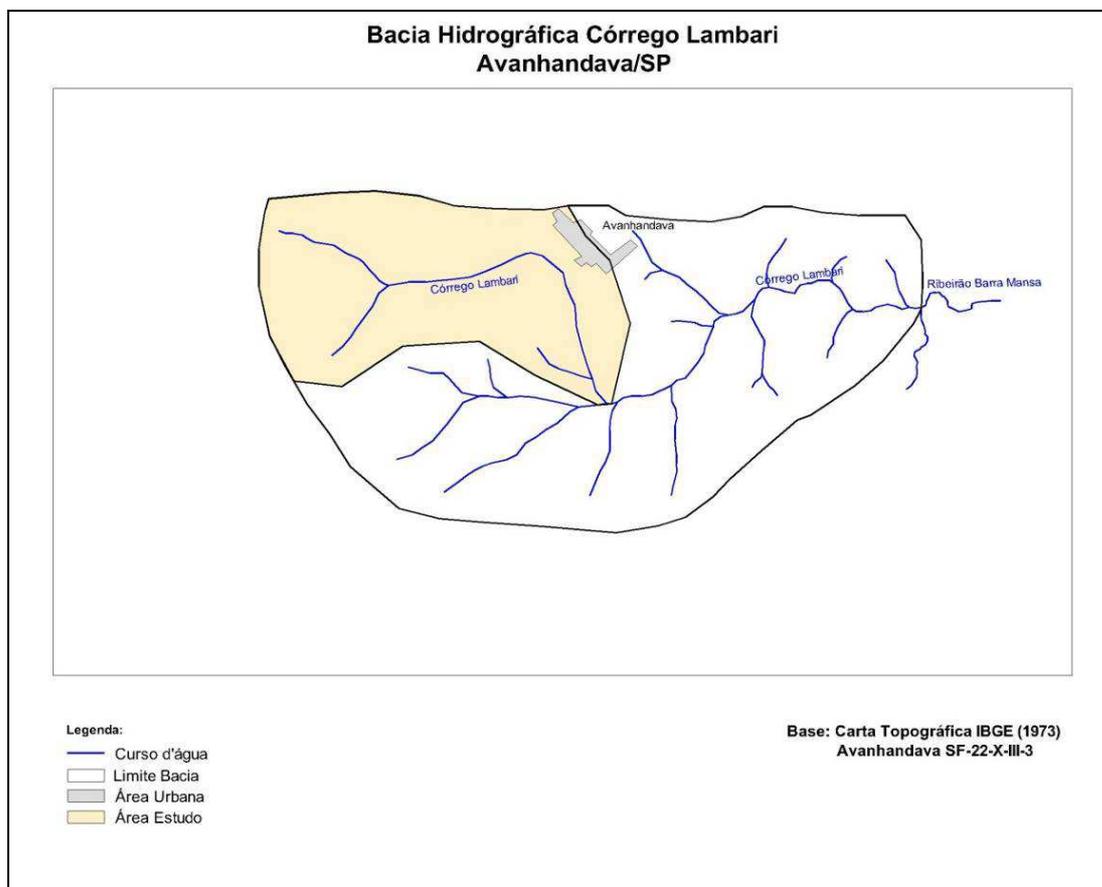
Mapa 2. Mapa da bacia hidrográfica do Córrego Lambari com destaque (hachurado) da área estudada.

O Córrego Lambari atende para diversos usos uma população de aproximadamente 11.500 pessoas, conforme pesquisa estimada pelo Instituto Brasileiro de Geografia e Estatística (IBGE, 2010). Tem uma extensão aproximada de 15 (quinze) quilômetros desde sua principal nascente até sua foz na margem esquerda do Ribeirão Barra Mansa, que por sua vez contribui com o Ribeirão dos Patos que é um dos principais tributários da margem esquerda do Tio Tietê, na porção do reservatório da Usina Hidrelétrica Nova Avanhandava, conforme ilustrado no mapa 2.
