## CARACTERIZAÇÃO DA MATA CILIAR E DA QUALIDADE DA ÁGUA DO CÓRREGO FRUTAL, MUNICÍPIO DE GUARARAPES-SP.

### “RELATÓRIO TÉCNICO - SÍNTESE”

Referente: Contrato Nº 427/2010 - Fundo Estadual de Recursos Hídricos (FEHIDRO) e a Associação dos Engenheiros e Arquitetos de Penápolis (AEAP) através do Comitê da Bacia Hidrográfica do Baixo Tietê - CBH-BT.

Relatório: ECO: 117/2013

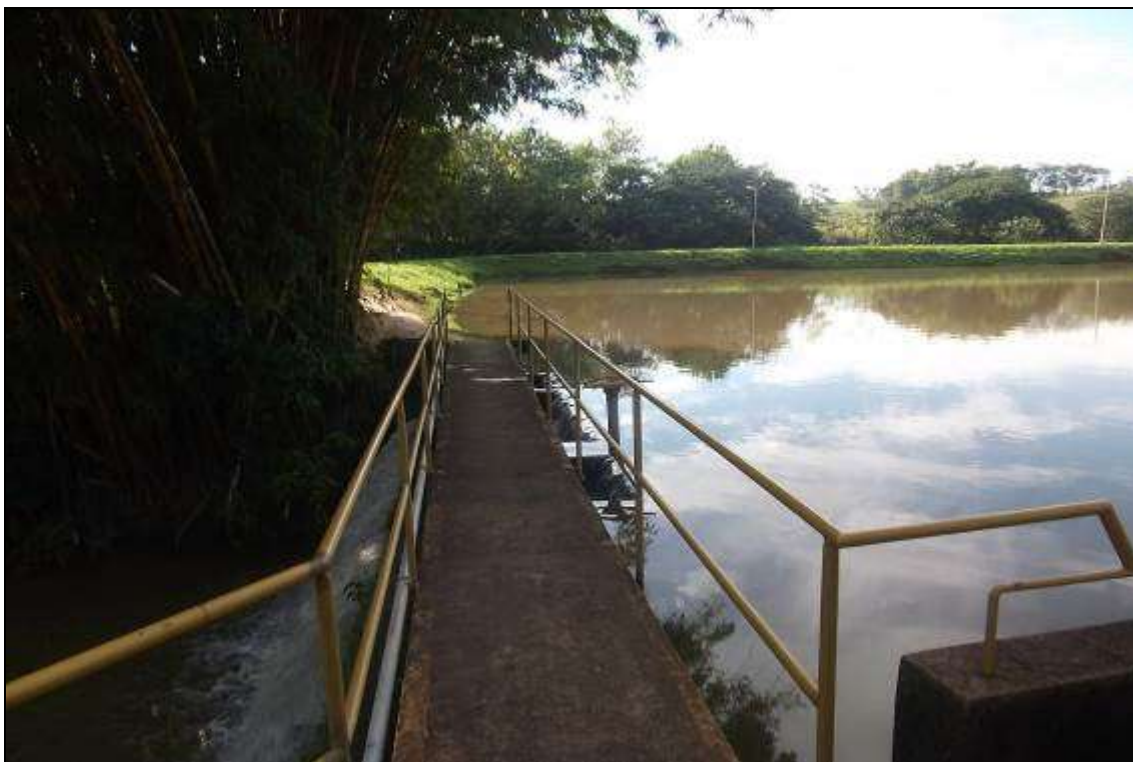
Vista parcial da captação pública de água de Guararapes (Foto: Agosto/12)

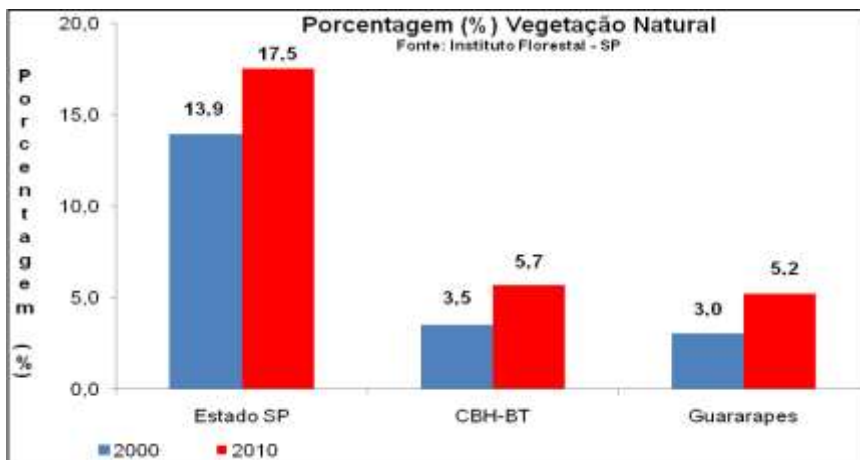
Gráfico 1. Porcentagens (%) de vegetação natural no Estado de São Paulo, na área de abrangência do CBH-BT e no município de Guararapes.

Esta situação (inexistência e fragilidade da mata ciliar) faz com que o município tenha apenas 5,2% de sua área recoberta por remanescentes florestais, muito abaixo do índice do Estado de São Paulo que é de 17,5% e do Comitê da Bacia Hidrográfica do Baixo Tietê (CBH-BT) que é de 5,7%, conforme aponta o Inventário

Florestal da Vegetação Nativa do Estado de São Paulo (I.F., 2010). Esses resultados podem ser visualizados no gráfico 1.

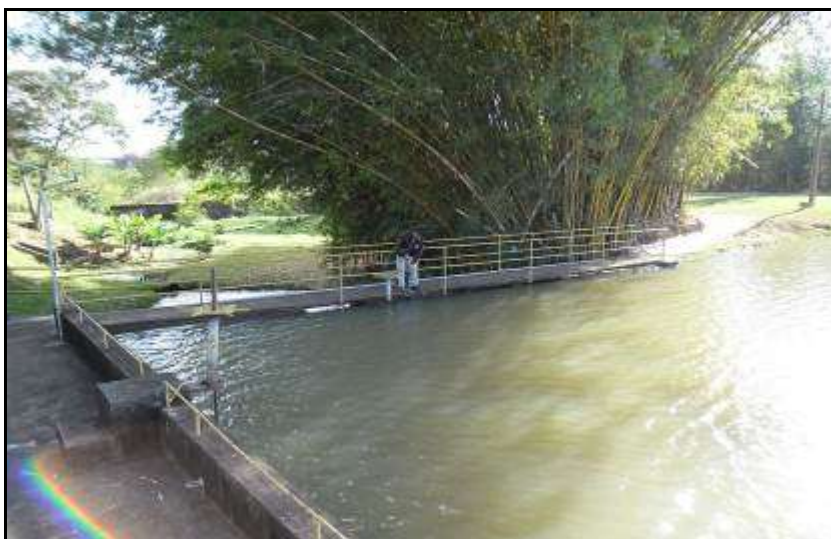
Figura 1. Aspectos parciais da captação pública de água de Guararapes. (Foto: agosto/12)

Observou-se também que ao longo do trecho principal do córrego o uso em seu entorno se baseia na prática da pecuária bovina e da canavicultura. Foram identificados vários pontos com processos erosivos, principalmente nas estradas de acesso as propriedades rurais (municipais) e as que são utilizadas para o escoamento dos produtos produzidos (estradas de serviço) e que seu principal uso é para a captação pública de água para a cidade de Guararapes, conforme mostra a figura 1.
