CARACTERIZAÇÃO DA MATA CILIAR E DA QUALIDADE DA ÁGUA NO CÓRREGO DO BAIXOTE, MUNICÍPIO DE COROADOS E BIRIGUI-SP.

“RELATÓRIO TÉCNICO – SÍNTESE”

Relatório: ECO: 121/2013

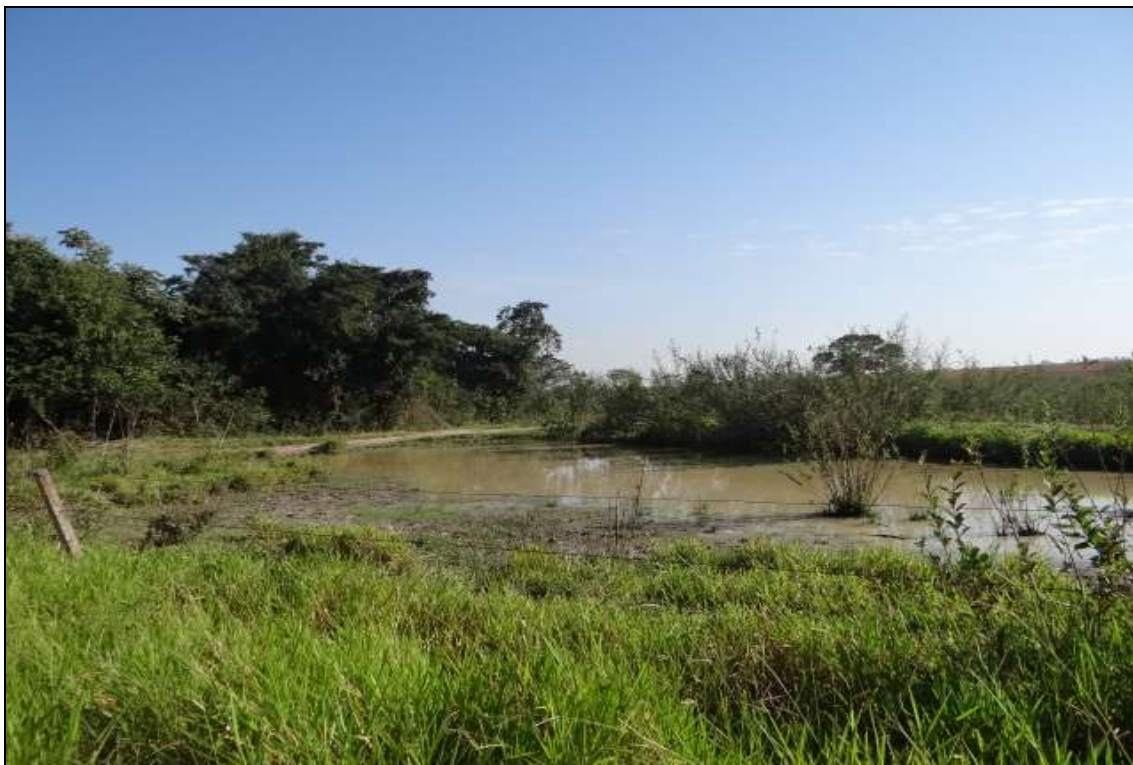
Vista parcial de uma das nascentes formadoras do Córrego Baixote (Foto: Maio/13)
