Apêndice 1. Espacialização das nascentes visitadas no Córrego Baixote. (Fonte: Image: 2013 © DigitalGlobe – extraída do Google Earth. Data da imagem 2011).

Apêndice 3. Espacialização das áreas de preservação permanentes visitadas. (Fonte: Image: 2013 © DigitalGlobe – extraída do Google Earth. Data da imagem 2012).

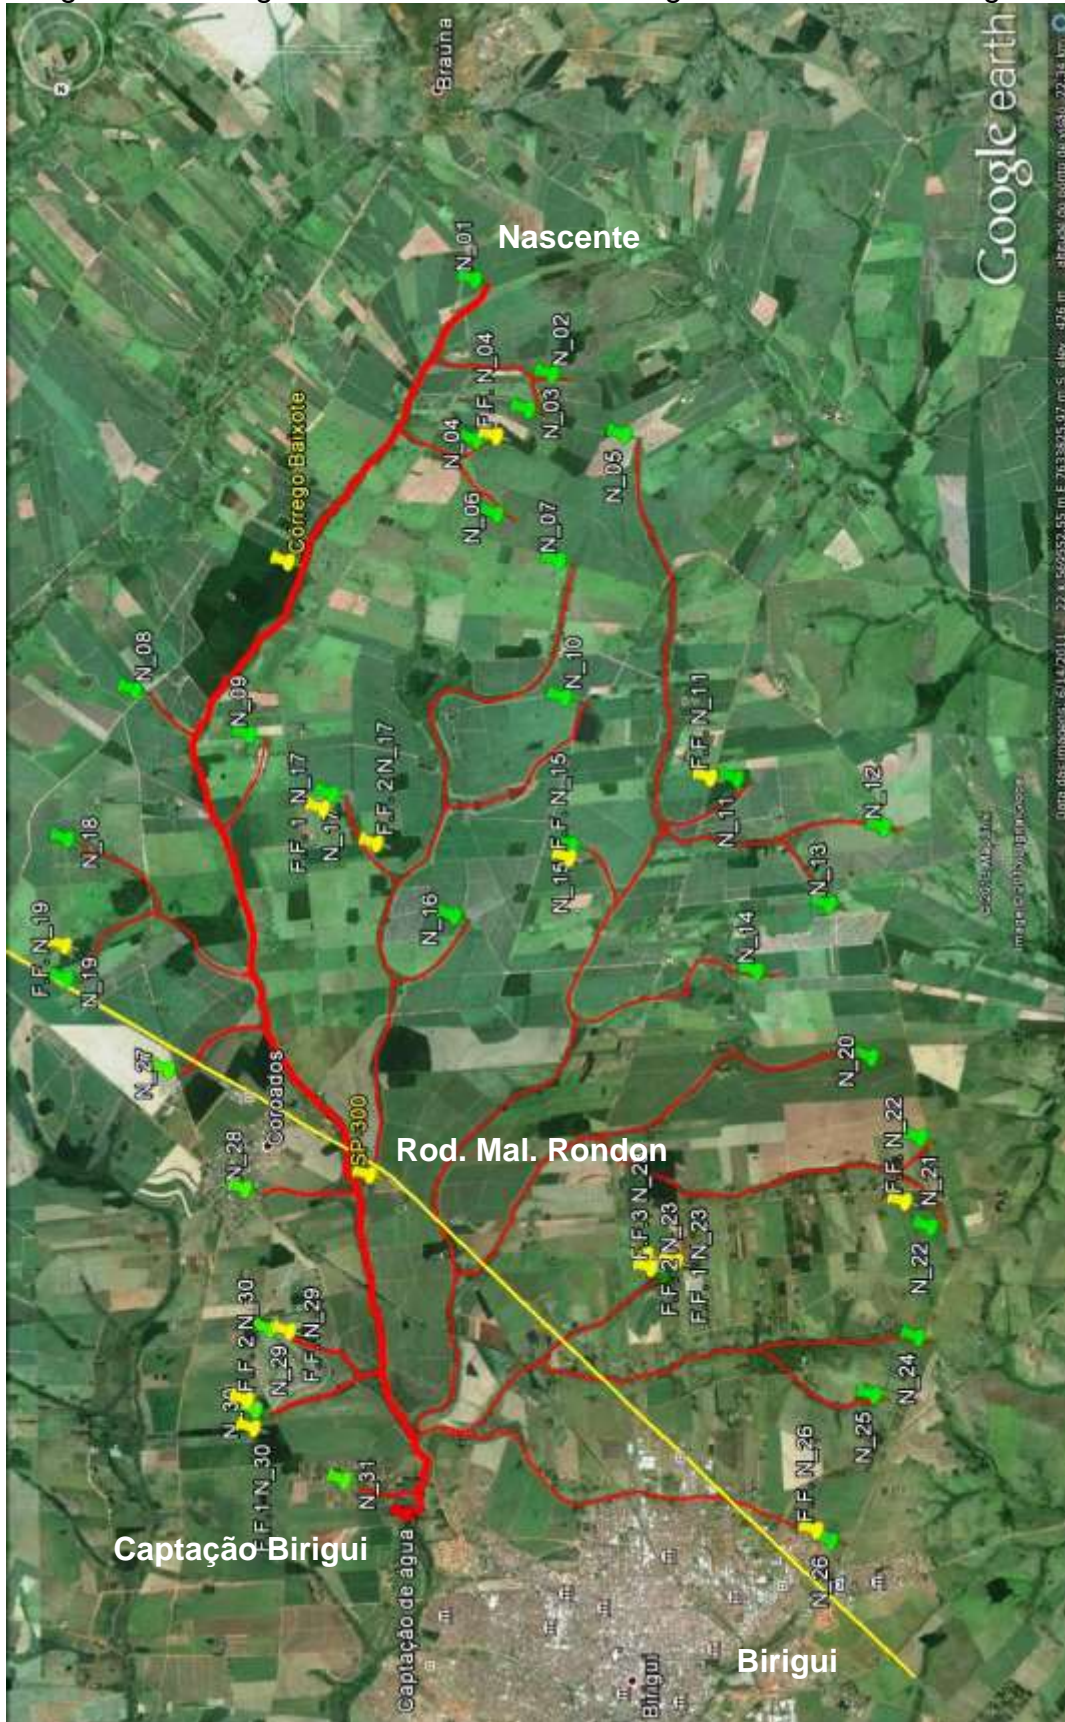
Apêndice 1. Espacialização das nascentes visitadas no Córrego Baixote. (Fonte: Image: 2013 © DigitalGlobe – extraída do Google Earth. Data da imagem 2011).

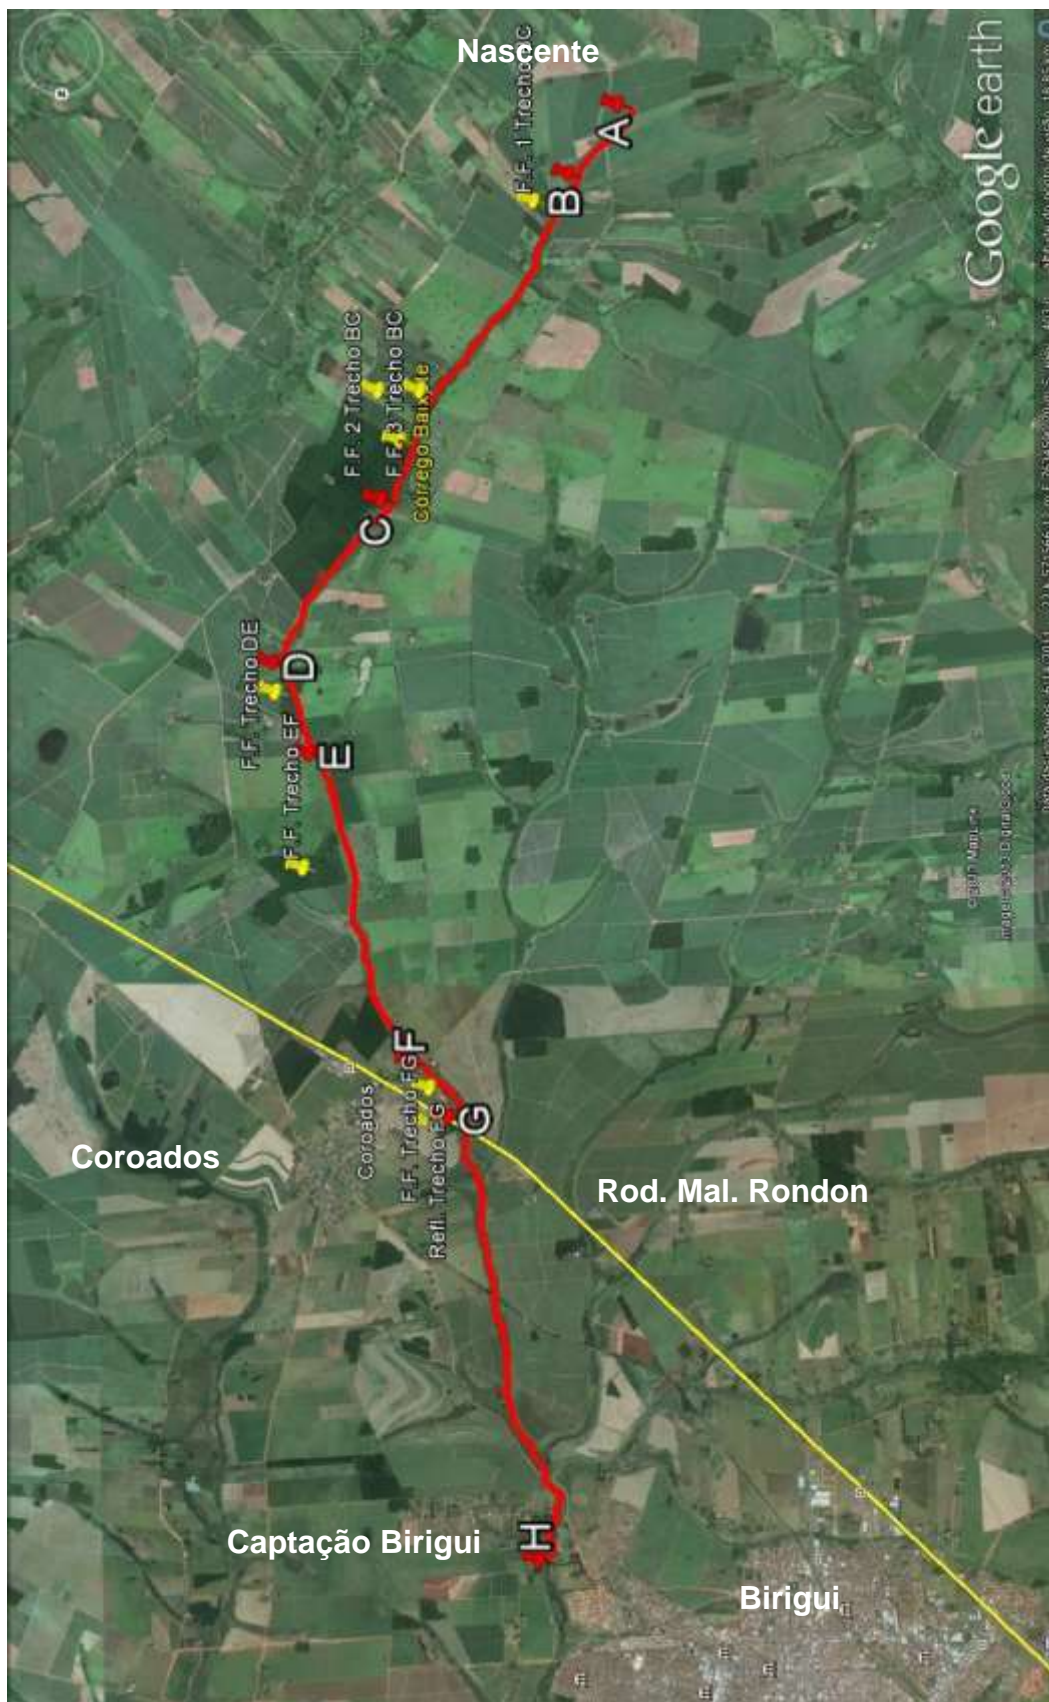
Apêndice 3. Espacialização das áreas de preservação permanentes visitadas. (Fonte: Image: 2013 © DigitalGlobe – extraída do Google Earth. Data da imagem 2012).
