CARACTERIZAÇÃO DA MATA CILIAR E DA QUALIDADE DA ÁGUA NO CÓRREGO DO BAIXOTE, MUNICÍPIO DE COROADOS E BIRIGUI, SP (2ª FASE).

“RELATÓRIO TÉCNICO - SÍNTESE”

Relatório: ECO: 185/16
Abril/2016

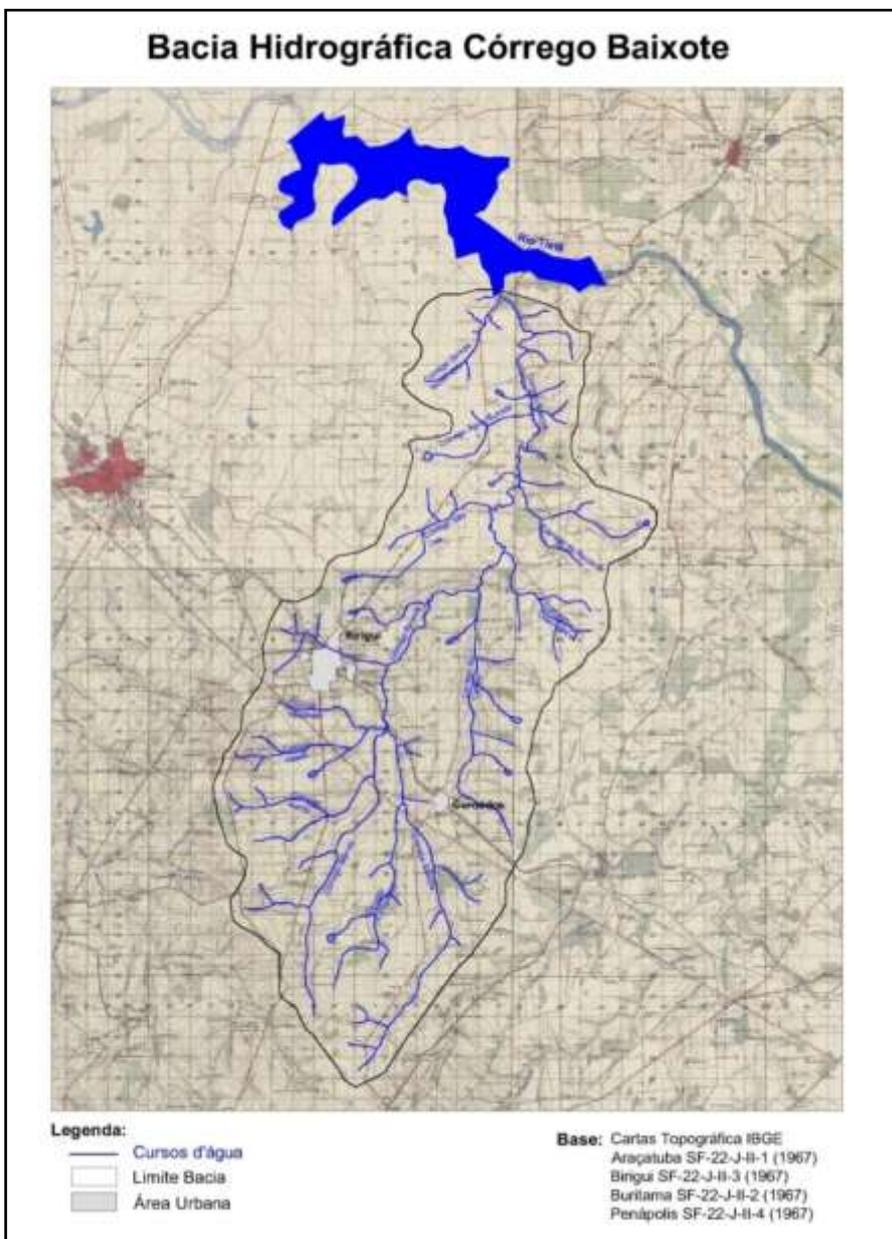
Mapa 2 Carta topográfica da Bacia do Córrego do Baixote (em destaque).

A bacia do Córrego do Baixote possui uma área de 426,33 km² (CBH-BT, 2008) atende para diversos usos uma população de aproximadamente 120.000 pessoas, segundo o Instituto Brasileiro de Geografia e Estatística (IBGE, 2010). A extensão do córrego é de aproximadamente 42,0 quilômetros desde sua principal nascente localizada no município de Coroados até sua foz na margem esquerda do Rio Tietê, no reservatório da UHE Três Irmãos, conforme ilustra a Mapa 2.
