CARACTERIZAÇÃO DA MATA CILIAR E DA QUALIDADE DA ÁGUA DO RIBEIRÃO BAGUAÇU, MUNICÍPIOS DE COROADOS, BILAC, ARAÇATUBA E BIRIGUI-SP.

“Caracterização da qualidade da água”

Relatório: ECO: 075/2012.
Novembro/2013

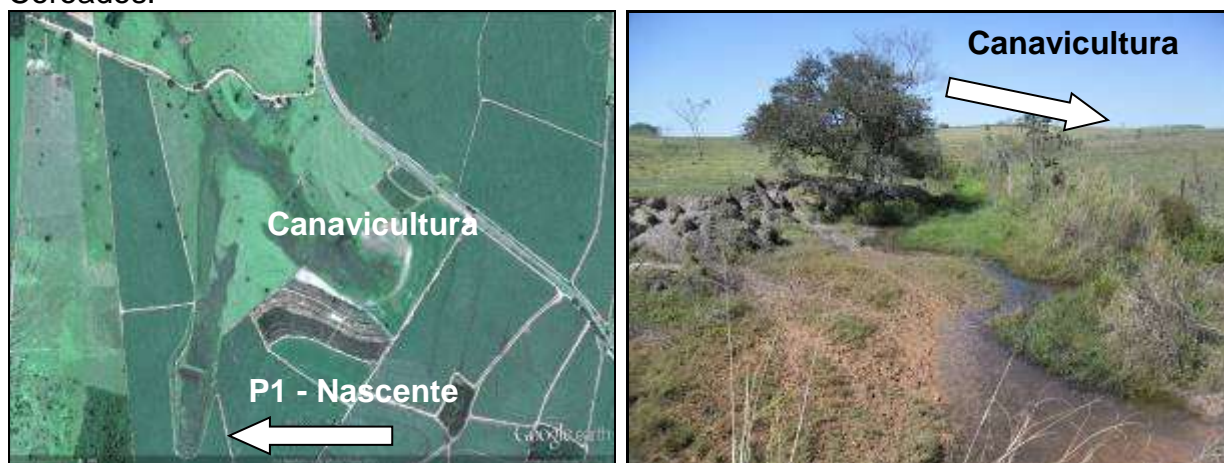
O ponto 1 de coleta “Nascente”, possui ambiente Lótico (águas correntes), seu entorno é utilizado para a canavicultura conforme visualizado na figura 1, e é localizado em uma das principais nascentes formadora do ribeirão, no município de Coroados.

Figura 1. Aspectos gerais do ponto 1 de coleta “Nascente” à esquerda (Fonte: Image: 2013 © DigitalGlobe – extraída do Google Earth. Data das imagens 2011) e à direita vista parcial do ponto. (Foto: Agosto/12)

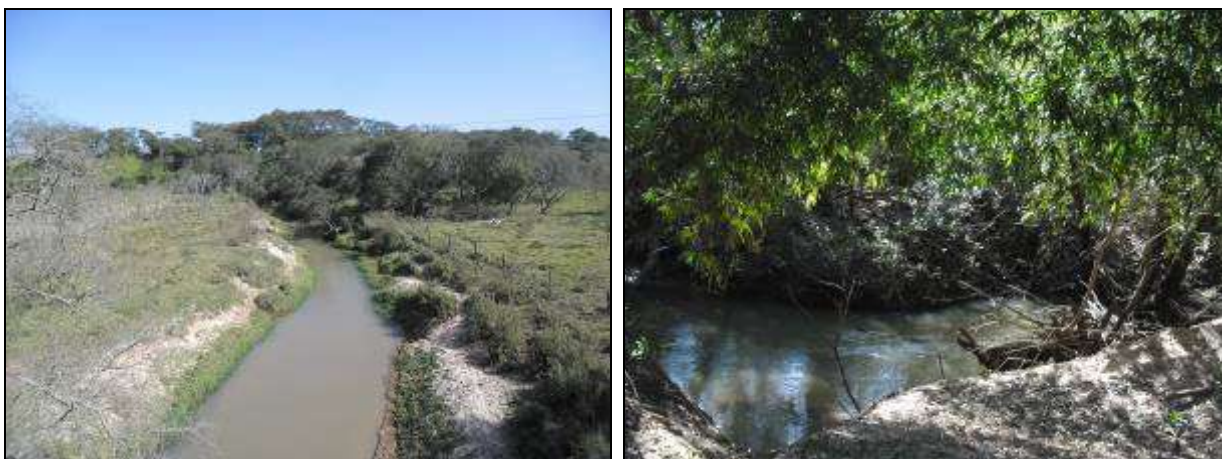
O ponto 2 “Montante Colônia”, localiza-se no Ribeirão Baguaçu, na Rodovia SP-461, km 24 (rodovia que liga Birigui a Bilac), a montante da confluência do Córrego Colônia com o Ribeirão Baguaçu. Seu entorno é utilizado para a prática da canavicultura e bovinocultura. É de ambiente lótico e suas APP’s são ocupadas por matas ciliares fragmentadas, conforme ilustrado nas figuras 2 e 3.

O ponto 3 “Jusante Colônia”, localizado a jusante da confluência do Córrego Colônia com o Ribeirão Baguaçu recebe a influência direta do Córrego Colônia que por sua vez é receptor dos efluentes gerados pela Estação de Tratamento de Esgoto da cidade de Bilac. Suas APPs são ocupadas por mata ciliar esparsa e fragmentada e seu entorno é utilizado para a prática da canavicultura e da bovinocultura. As figuras 2 e 3 mostram uma visão geral (imagem Google Earth) e parcial (foto) do referido ponto.

Figura 3. Aspectos parciais dos pontos 2 de coleta “Montante Colônia” à direita e do ponto 3 de coleta “Jusante Colônia” à esquerda. (Fotos: Agosto/12)

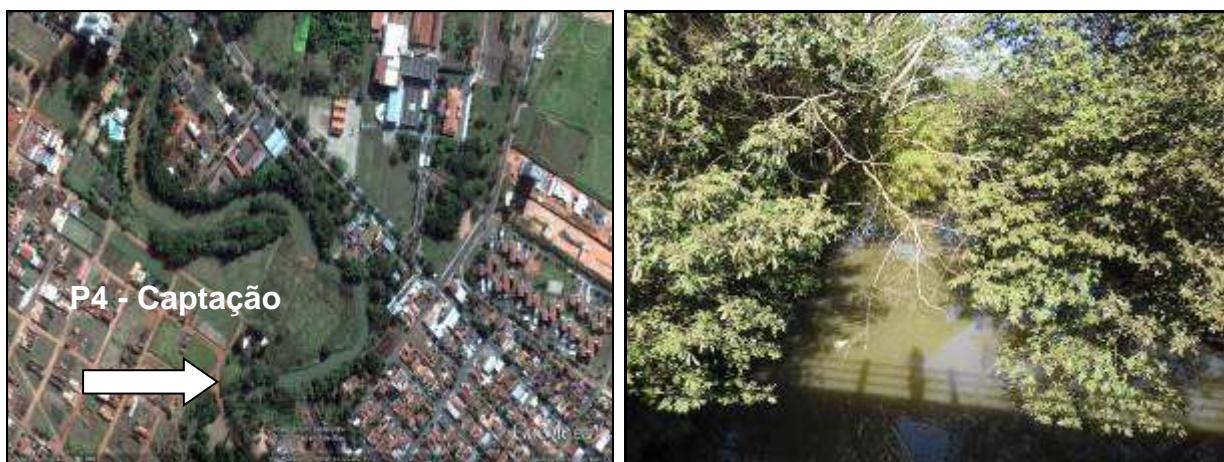
O ponto 4 de coleta denominado de “Captação”, possui características de ambiente lótico e é localizado na porção média inferior do ribeirão, na área já urbanizada da cidade de Araçatuba, junto à captação de abastecimento público do município. Recebe toda a influência dos usos (principalmente da canavieicultura) da porção média superior, área urbana de Araçatuba e dos efeitos das águas residuárias (efluentes) da cidade de Bilac. A figura 4 ilustra a visão geral do ponto (imagem Google Earth) e vista parcial (foto) do ponto de coleta.

Figura 4. Aspectos gerais do ponto 4 de coleta “Captação” na área urbana de Araçatuba à esquerda (Fonte: Image: 2013 © DigitalGlobe – extraída do Google Earth. Data das imagens 2011) e à direita vista parcial do ponto. (Foto: Agosto/12)
