CARACTERIZAÇÃO DA MATA CILIAR E DA QUALIDADE DA ÁGUA DO RIBEIRÃO BAGUAÇU, MUNICÍPIOS DE COROADOS, BILAC, ARAÇATUBA E BIRIGUI-SP (2ª FASE).

“Qualidade da Água”

Relatório: ECO: 109/2013
Fevereiro/2014

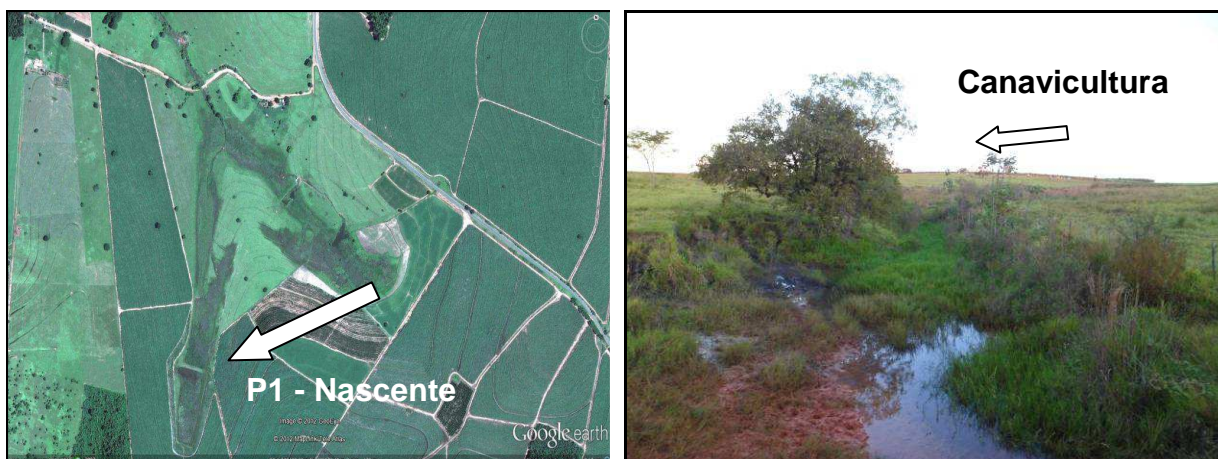
Figura 1. Aspectos gerais do ponto 1 de coleta Nascente à esquerda (Fonte: Image: 2013 © DigitalGlobe – extraída do Google Earth. Data das imagens 19/2/2011) e à direita vista parcial do ponto. (Foto: Maio/13)

O ponto 1 de coleta Nascente, possui ambiente Lótico (águas correntes), seu entorno é utilizado para a canavicultura conforme visualizado na figura 1, e é localizado em uma das principais nascentes formadora do ribeirão, no município de Coroados.

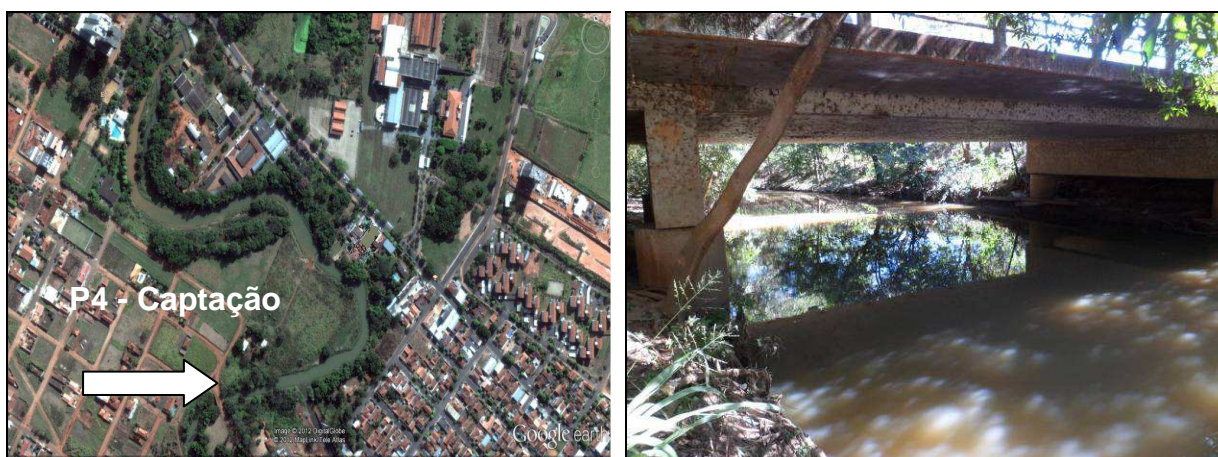
Figura 4. Aspectos gerais do ponto 4 de coleta Captação na área urbana de Araçatuba à esquerda (Fonte: Image: 2013 © DigitalGlobe – extraída do Google Earth. Data das imagens 19/2/2011) e à direita vista parcial do ponto. (Foto: Maio/13)

O ponto 4 de coleta denominado de Captação, possui características de ambiente lótico e é localizado na porção média inferior do ribeirão, na área já urbanizada da cidade de Araçatuba, junto à captação de abastecimento público. Recebe toda a influência dos usos da porção média superior, inclusive da área urbana de Araçatuba.

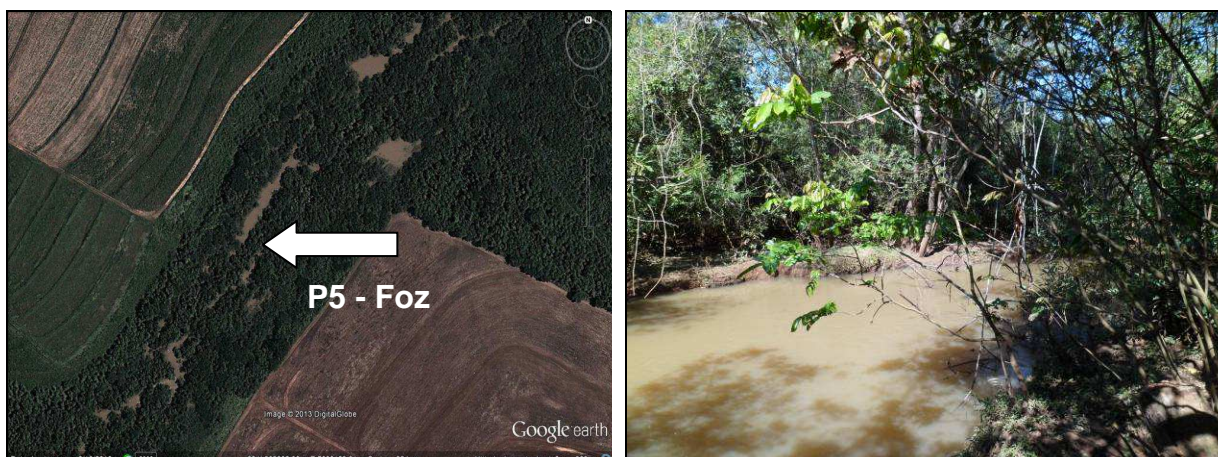
Figura 5. Aspectos gerais do ponto 5 de coleta Foz à esquerda (Fonte: Image: 2013 © DigitalGlobe – extraída do Google Earth. Data das imagens 19/2/2011) e à direita vista parcial do ponto. (Foto: Maio/13)

O ponto 5 Foz localiza-se no final da porção lótica do Ribeirão Baguaçu, com APP's formadas por mata ciliar fragmentada e esparsa e seu entorno é utilizado para a prática da canavicultura. Além de receber toda a influência dos usos do ribeirão, recebe ainda os efluentes remanescentes gerados pela Estação de Tratamento de Efluentes doméstico de Araçatuba e da Indústria Parmalat de Araçatuba.
