CARACTERIZAÇÃO DA MATA CILIAR E DA QUALIDADE DA ÁGUA NO CÓRREGO DO BAIXOTE, MUNICÍPIO DE COROADOS E BIRIGUI, SP (2ª FASE).

“Qualidade da Água”

Relatório: ECO: 111/2013.
Fevereiro/2014

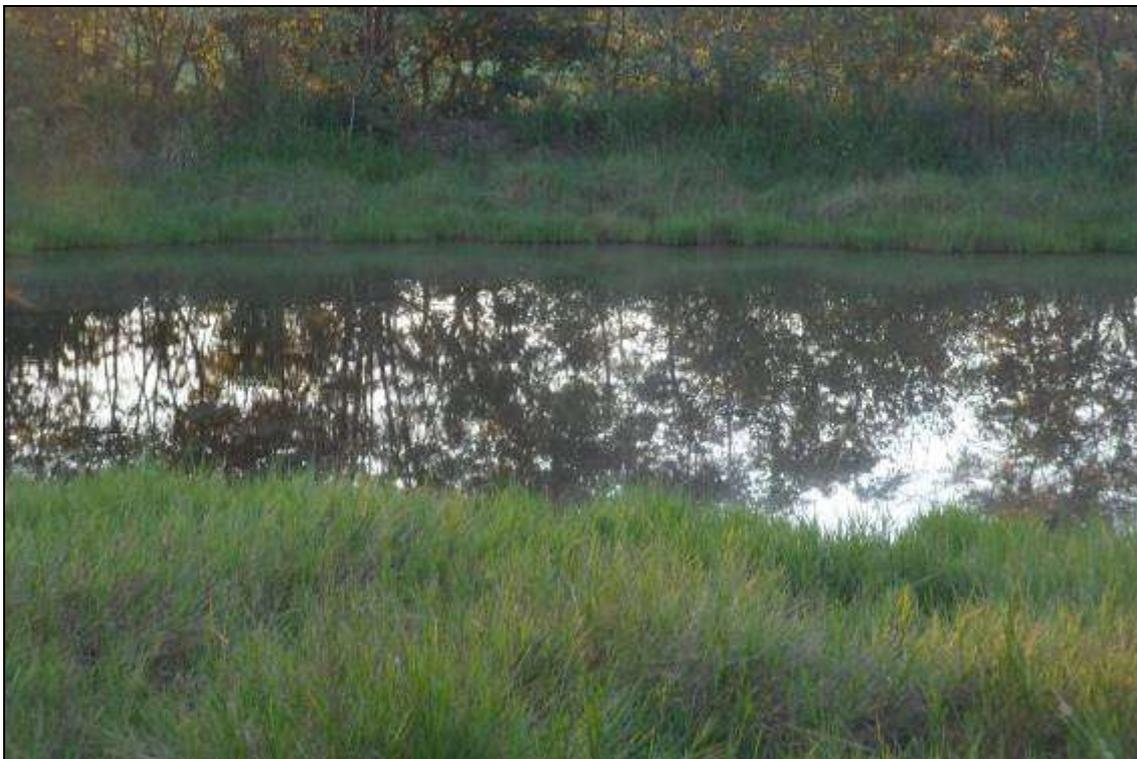
Vista parcial da nascente no município de Coroados (Foto: Maio/13)

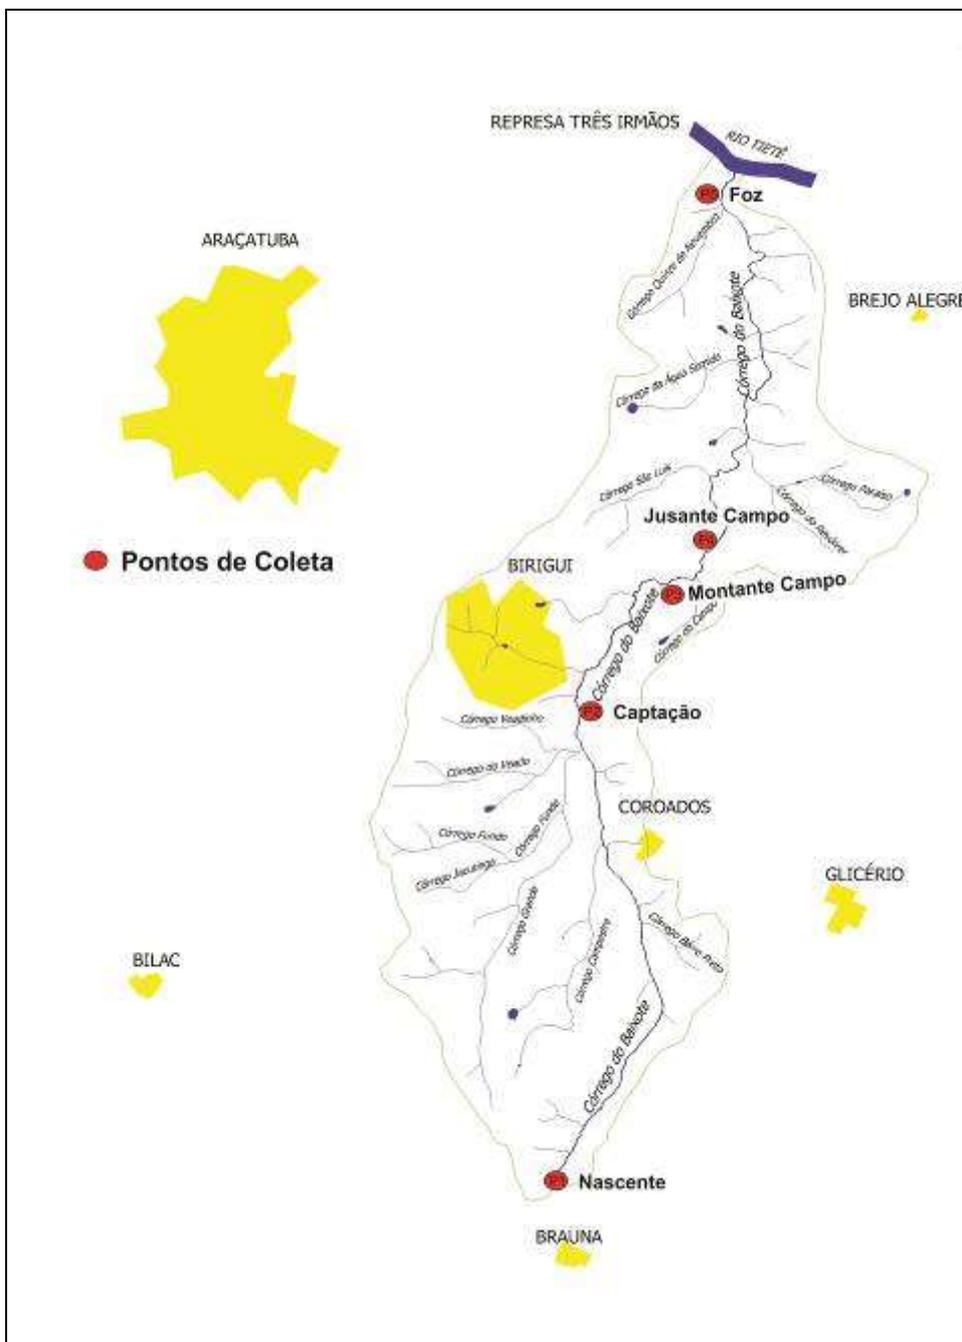
Mapa 3. Mapa da bacia hidrográfica do Córrego do Baixote, com a localização dos pontos de coleta de amostras de água.

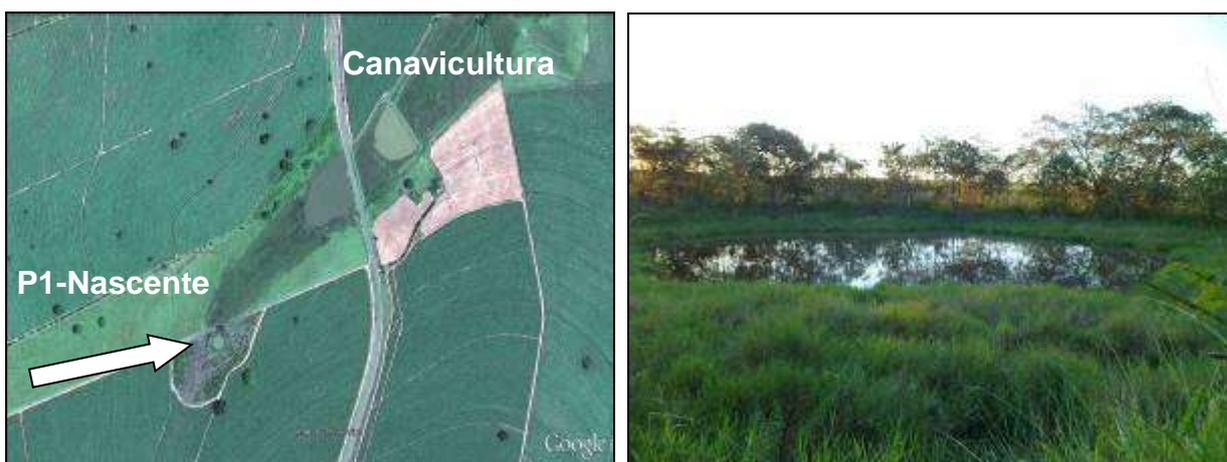
O ponto 1 de coleta Nascente, possui ambiente Lótico (águas correntes), e seu entorno é utilizado para a canavicultura conforme visualizado na figura 1, e é localizado em uma das principais nascentes formadora do córrego, no município de Coroados.

Figura 1. Aspectos gerais do ponto 1 de coleta Nascente à esquerda (Fonte: Image: 2013 © DigitalGlobe – extraída do Google Earth. Data das imagens 19/2/2011) e à direita vista parcial do ponto. (Foto: Maio/13).

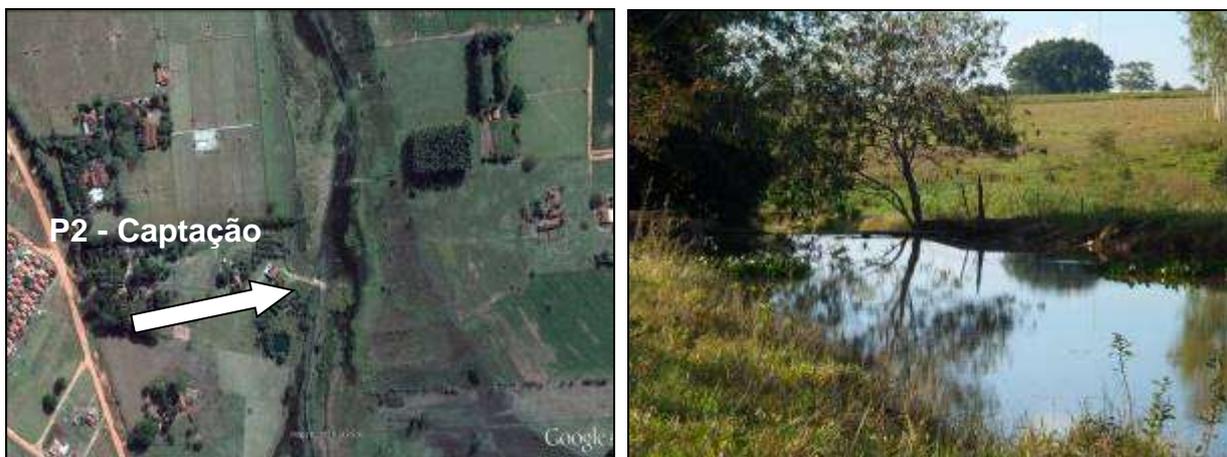
O ponto 2 de coleta denominado de Captação, possui características de ambiente lótico e é localizado em sua porção média inferior, na área já urbanizada da cidade Birigui, junto à captação pública de água. Recebe toda a influência dos usos da

porção média superior, inclusive da área urbana de Birigui. Seu uso no entorno é da área urbana e na margem direita o cultivo da cana e pastagem, ilustrado na figura 2.

Figura 2. Aspectos gerais do ponto 2 de coleta Captação à esquerda (Fonte: Image: 2013 © DigitalGlobe – extraída do Google Earth. Data das imagens 19/2/2011) e à direita vista parcial do ponto. (Foto: Maio/13).

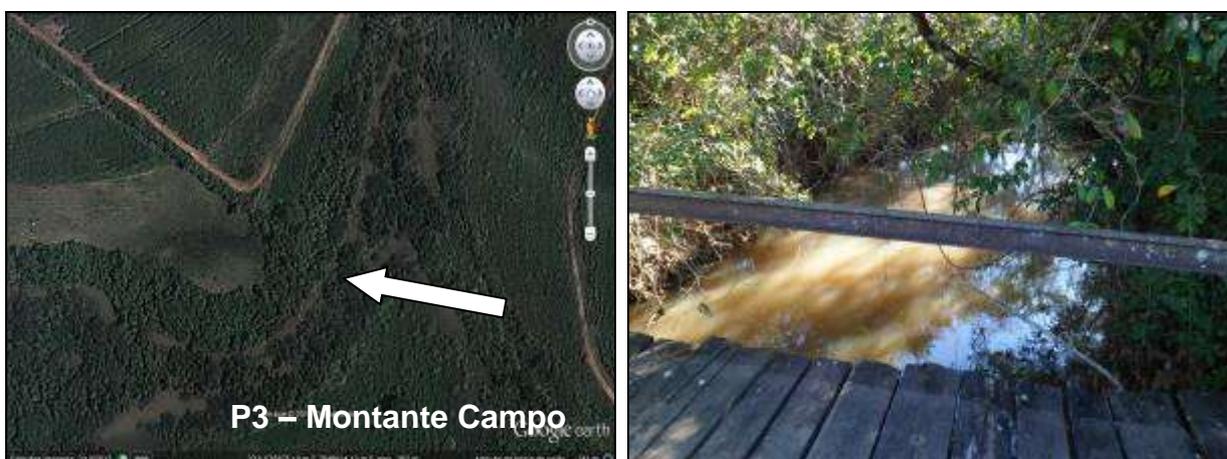
A figura 3 mostra o ponto 3 de coleta que se localiza no Córrego Baixote, acima da confluência deste com o Córrego do Campo. Suas APP's possuem vegetação ciliar fragmentada e o entorno destas é utilizado para a canavicultura. Este ponto já recebe a influência das águas residuárias da Estação de Tratamento de Efluentes (E.T.E.) de Birigui.

Figura 3. Aspectos gerais do ponto 3 de coleta Montante Campo à esquerda (Fonte: Image: 2013 © DigitalGlobe – extraída do Google Earth. Data das imagens 19/2/2011) e à direita vista parcial do ponto. (Foto: Maio/13).

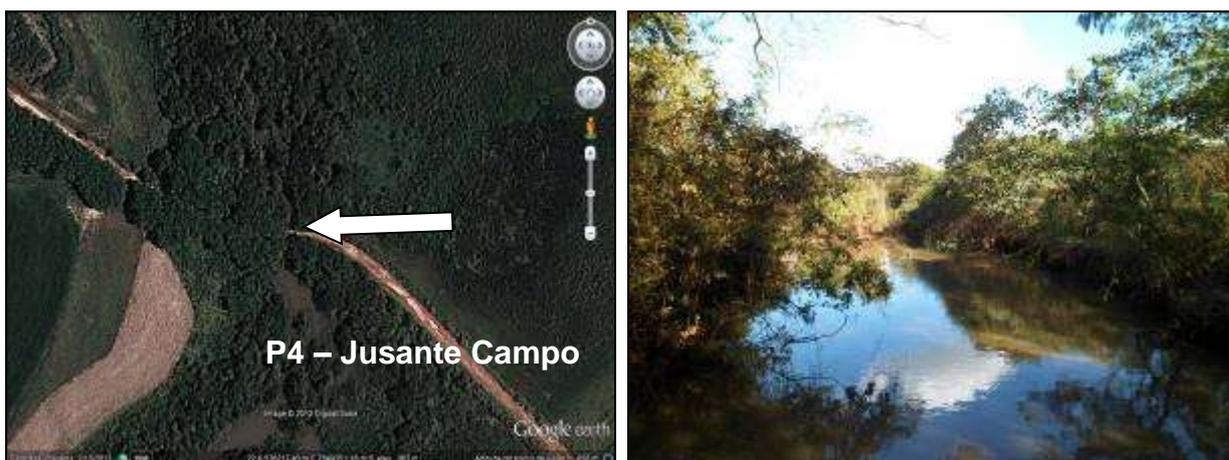
O ponto 4 de coleta situa-se a jusante da confluência do Baixote com o Córrego do Campo. Suas APP's possuem vegetação ciliar fragmentada e o entorno destas é utilizado para a canavicultura, conforme se observa na figura 4. Este ponto já recebe a influência das águas residuárias da Estação de Tratamento de Efluentes (E.T.E.) de Birigui e da E.T.E. da cidade de Coroados, cujo corpo receptor é o Córrego do Campo.

Figura 4. Aspectos gerais do ponto 4 de coleta Jusante Campo à esquerda (Fonte: Image: 2013 © DigitalGlobe – extraída do Google Earth. Data das imagens 19/2/2011) e à direita vista parcial do ponto. (Foto: Maio/13).

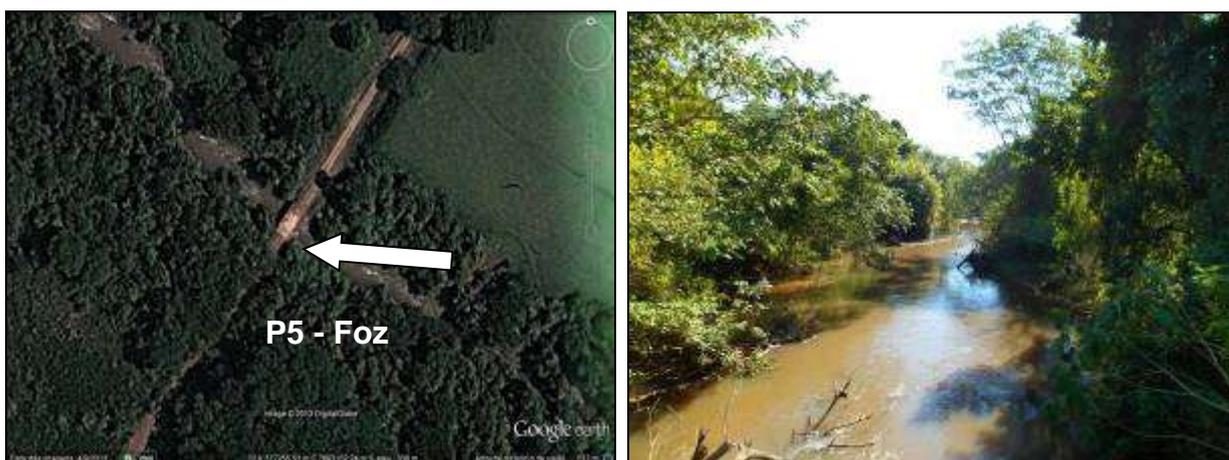
O ponto 5 Foz que pode ser visualizado na figura 5 localiza-se no final da porção lótica do Córrego Baixote, com APP's formadas por mata ciliar fragmentada e esparsa e seu entorno é utilizado para a prática da canavicultura.

Figura 5. Aspectos gerais do ponto 5 de coleta Foz à esquerda (Fonte: Image: 2013 © DigitalGlobe – extraída do Google Earth. Data das imagens 19/2/2011) e à direita vista parcial do ponto. (Foto: Maio/13).
