CARACTERIZAÇÃO DA MATA CILIAR E DA QUALIDADE DA ÁGUA NO CÓRREGO GONZAGA, MUNICÍPIO DE PROMISSÃO-SP.

“Caracterização da mata ciliar, principais nascentes e aspectos de uso e ocupação”.

Relatório: ECO: 066/2012.

Setembro/2012

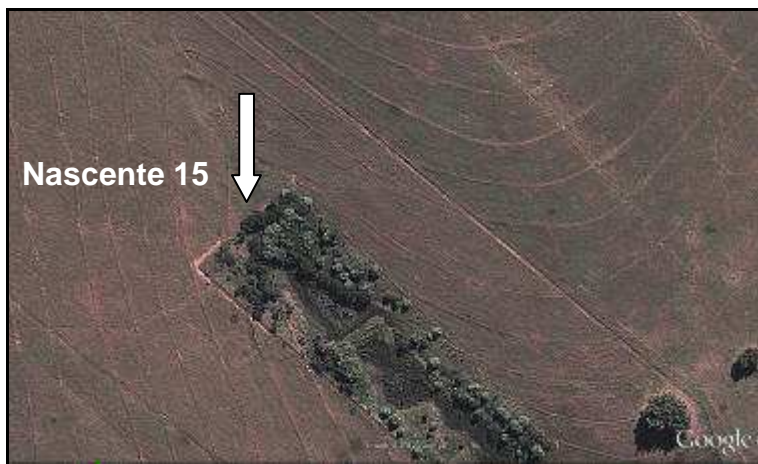
Figura 34. Vista geral da nascente 15. (Imagem Google Earth, 2011)

A nascente 15 (figura 34), que após análise foi considerada como nascente “**perturbada**”, pois não possui os 50 metros de vegetação natural no seu entorno, mas foi reflorestada com espécies nativas e exóticas nas suas margens e cabeceira. O plantio está com regular estado de conservação, com falhas e erosões (trieiros), além de gramíneas no interior do reflorestamento (Braquiária). Não foi evidenciada a presença de fragmento florestal próximo à nascente. A fonte alimenta uma lagoa, utilizada como bebedouro e no barramento há um ponto de vazão pelo qual a água é fornecida para as propriedades abaixo e para o córrego. O uso predominante no seu entorno é de pastagem e bovinocultura.

Observou-se ainda a presença de animais silvestres, bovinos e regeneração de algumas espécies nativas.

Estratégias de recuperação e preservação da nascente 15.

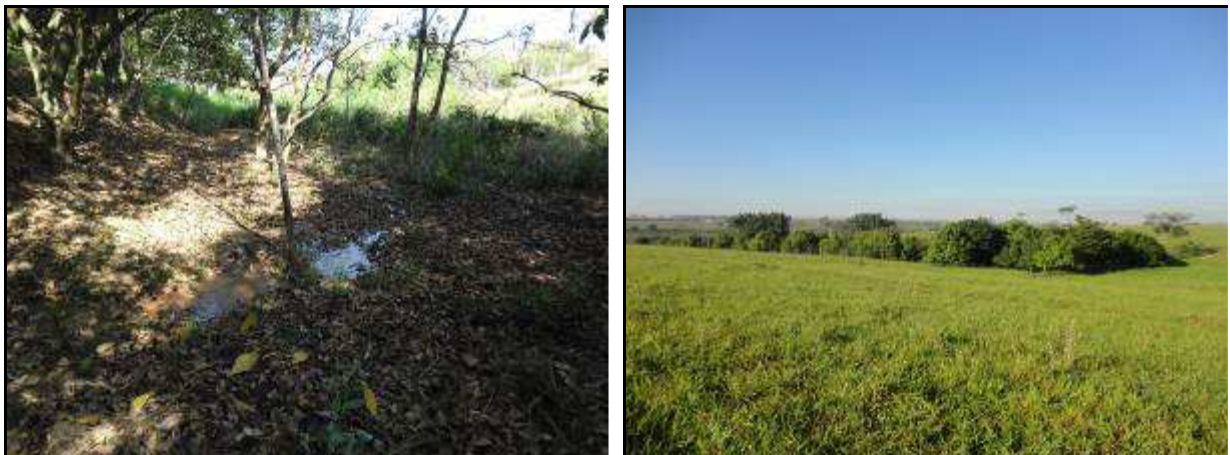
Figura 35. Formação da nascente à esquerda e à direita vista geral do reflorestamento no entorno. (Foto: Ago./12)

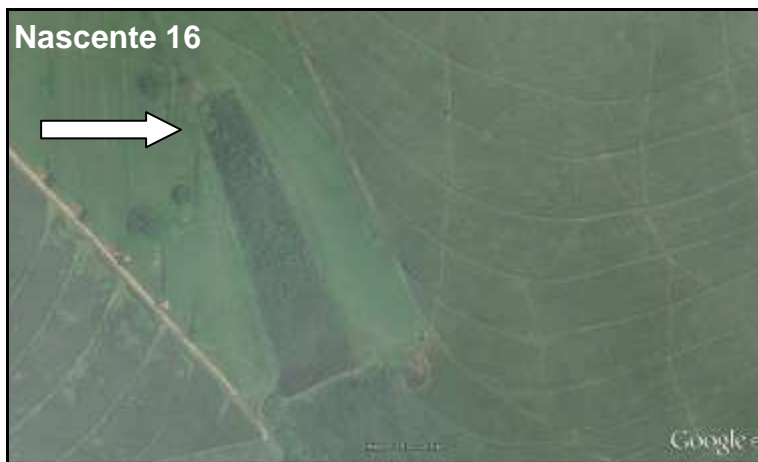
Figura 36. Vista geral da nascente 16. (Imagem Google Earth, 2011)

A nascente 16 (figura 36), foi considerada como nascente “**perturbada**”, por não possuir os 50 metros de vegetação natural no seu entorno, mas exibindo bom estado de conservação, com presença de cercamento e vegetação pouco densa e baixa diversidade. Existem erosões (trieiros) no entorno da nascente além de gramíneas (Braquiária) no interior do cercamento conforme constatado durante a visita, podendo ser observado na figura 37. Não foi evidenciada a presença de fragmento florestal próximo à nascente. A fonte alimenta uma lagoa, utilizada como bebedouro e no barramento há um ponto de vazão pelo qual a água é fornecida para o corpo principal do córrego e o uso predominante no seu entorno é para a prática da bovinocultura.

Observou-se ainda a presença de animais silvestres, bovinos e regeneração de algumas espécies nativas.

Estratégias de recuperação e preservação da nascente 16.

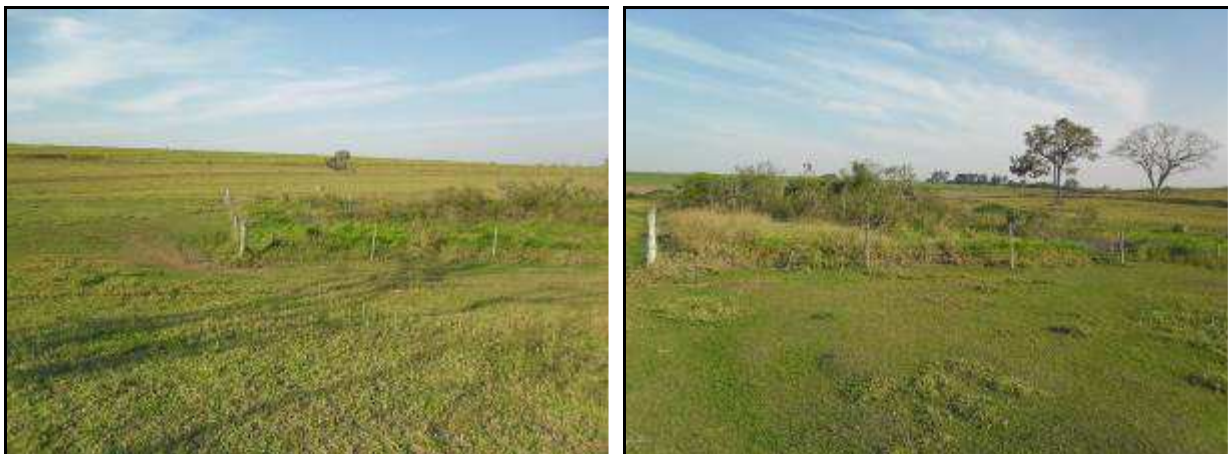
Figura 37. À esquerda início da formação da nascente e à direita visão geral do entorno da mesma. (Foto: Ago./12)

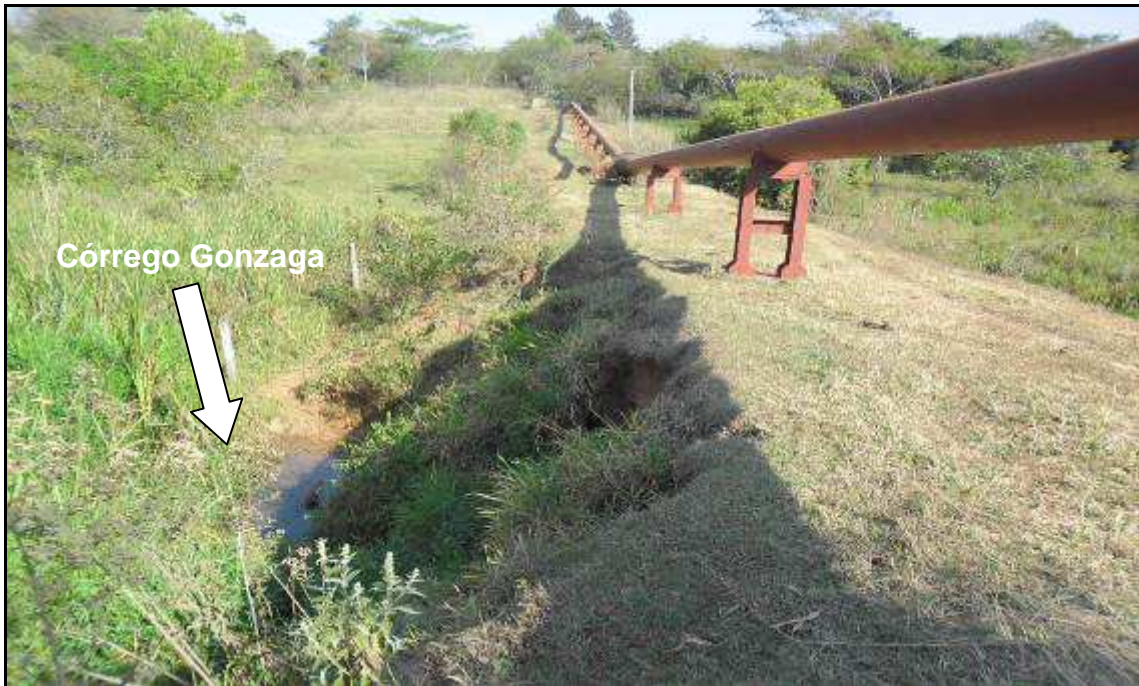
A empresa sulcroatcooleira Renuka do Brasil S/A uma das maiores usuárias do entorno do córrego para produção da cana-de-açúcar também utiliza o córrego como passagem de um duto para transporte de “vinhaça” utilizada na irrigação dos plantios de cana-de-açúcar. A figura 42 mostra uma vista parcial das instalações do duto.

Figura 42. Vista geral do duto de transporte de vinhaça parra irrigação da cultura de cana-de-açúcar. (Foto: Ago./12)

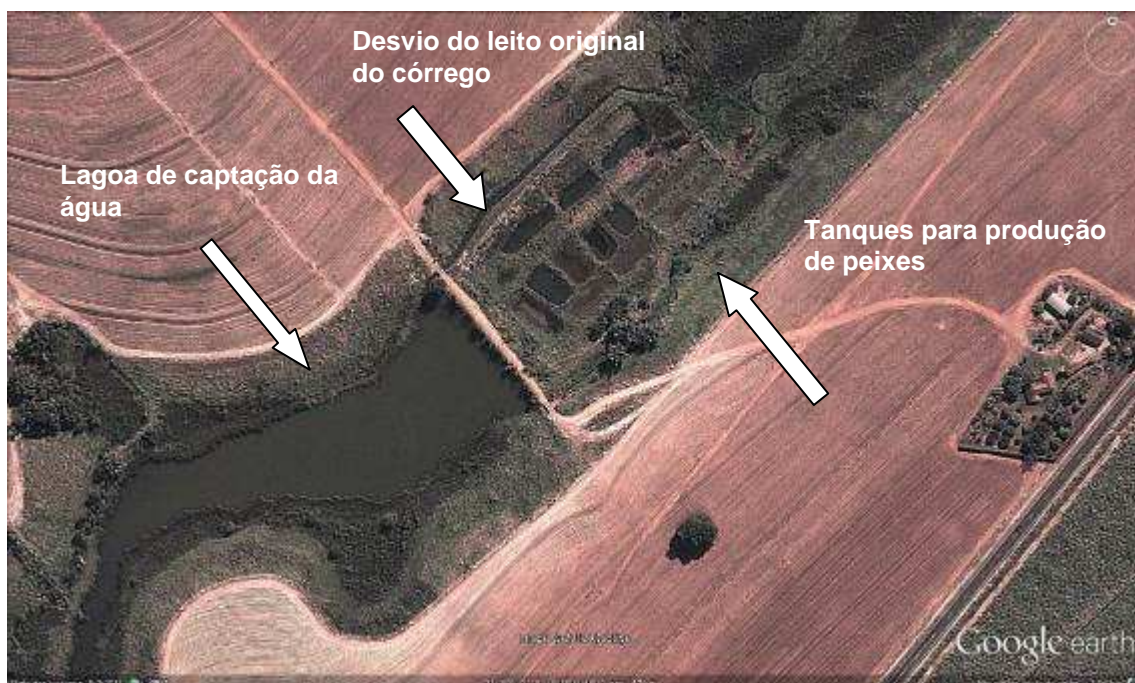
Também se observou uma série de “tanques” para produção de peixes, que no momento segundo informações no local encontra-se desativado. A figura 43 mostra esses referidos tanques.

Figura 43. Vista geral da área de interceptação do córrego para utilização de criação de peixes (desativada). (Imagem: Google Earth, 2011)

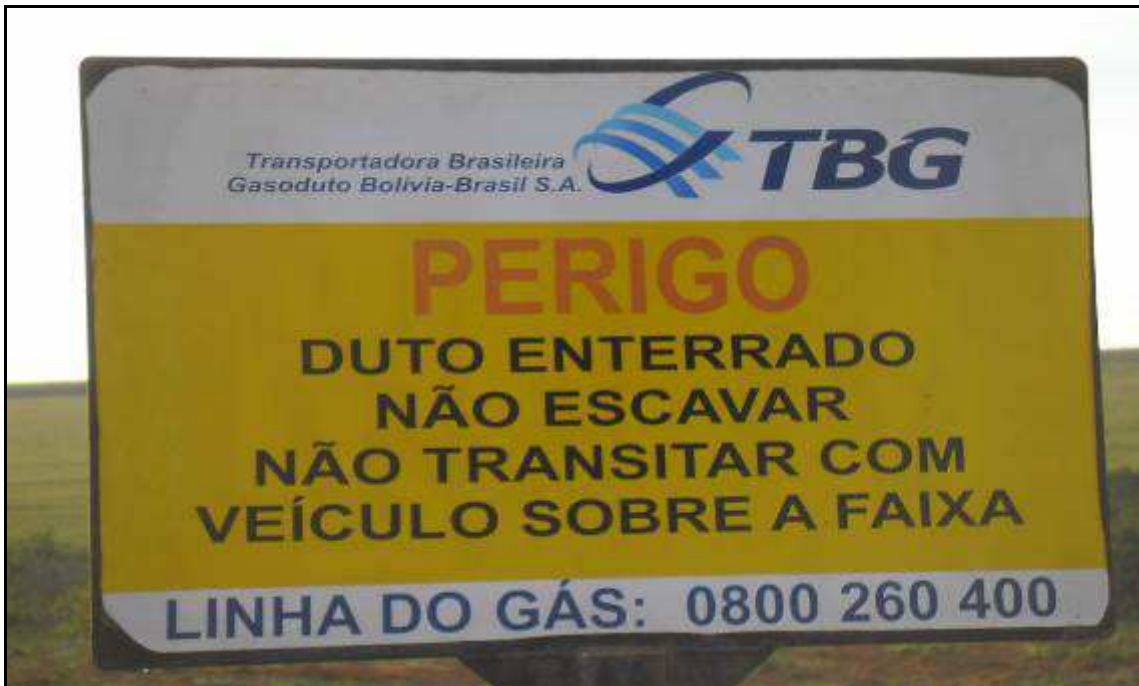
A Transportadora Brasileira Gasoduto Bolívia-Brasil (TBG), também faz uso do córrego em sua porção média inferior para travessia de um duto condutor de gás, conforme apresenta a figura 44.

Figura 44. Placa indicativa da passagem do duto no córrego. (Foto: Ago./12)

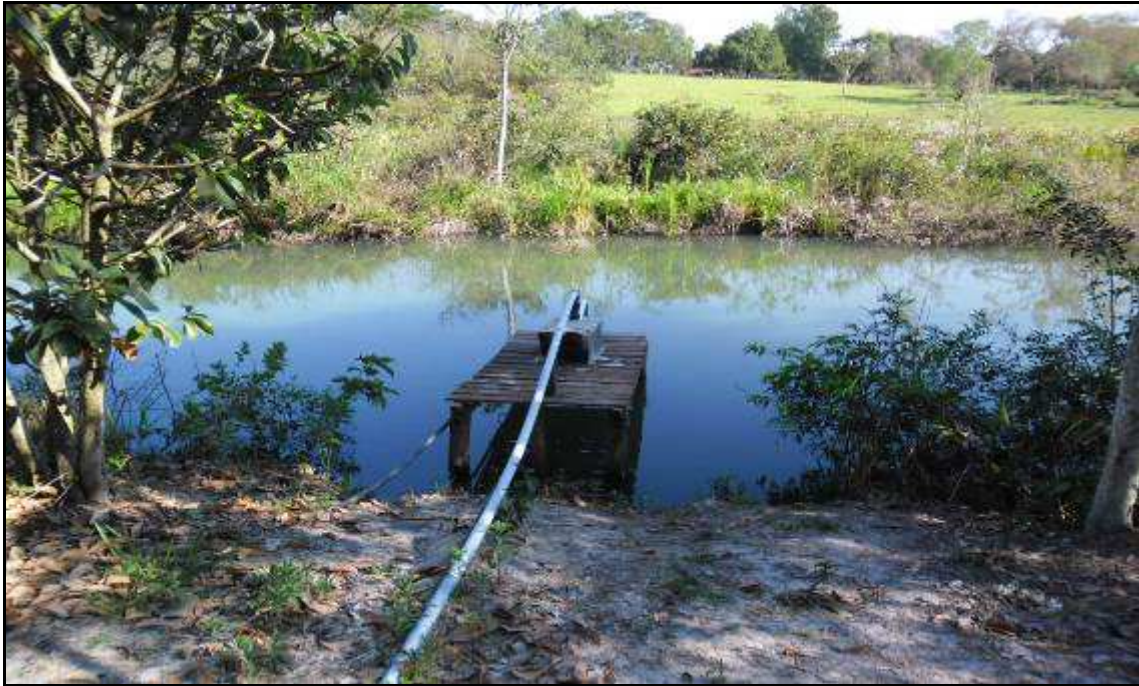
Em relação ao uso do córrego para irrigação foi observado no período apenas um “ponto” conforme mostra a figura 49 que serve para produção de uma “pequena” horta com produção de quiabo e abóbora.

Figura 49. Ponto de captação de água do córrego para irrigação de produção agrícola de pequena escala. (Foto: Ago./12)
