CARACTERIZAÇÃO DA MATA CILIAR E DA QUALIDADE DA ÁGUA DO CÓRREGO FRUTAL, MUNICÍPIO DE GUARARAPES-SP.

“Caracterização da mata ciliar, principais nascentes e aspectos de uso e ocupação”

Referente: Contrato Nº 427/2010 - Fundo Estadual de Recursos Hídricos (FEHIDRO) e a Associação dos Engenheiros e Arquitetos de Penápolis (AEAP) através do Comitê da Bacia Hidrográfica do Baixo Tietê - CBH-BT.

Relatório: ECO: 077/2012.
Agosto/2014

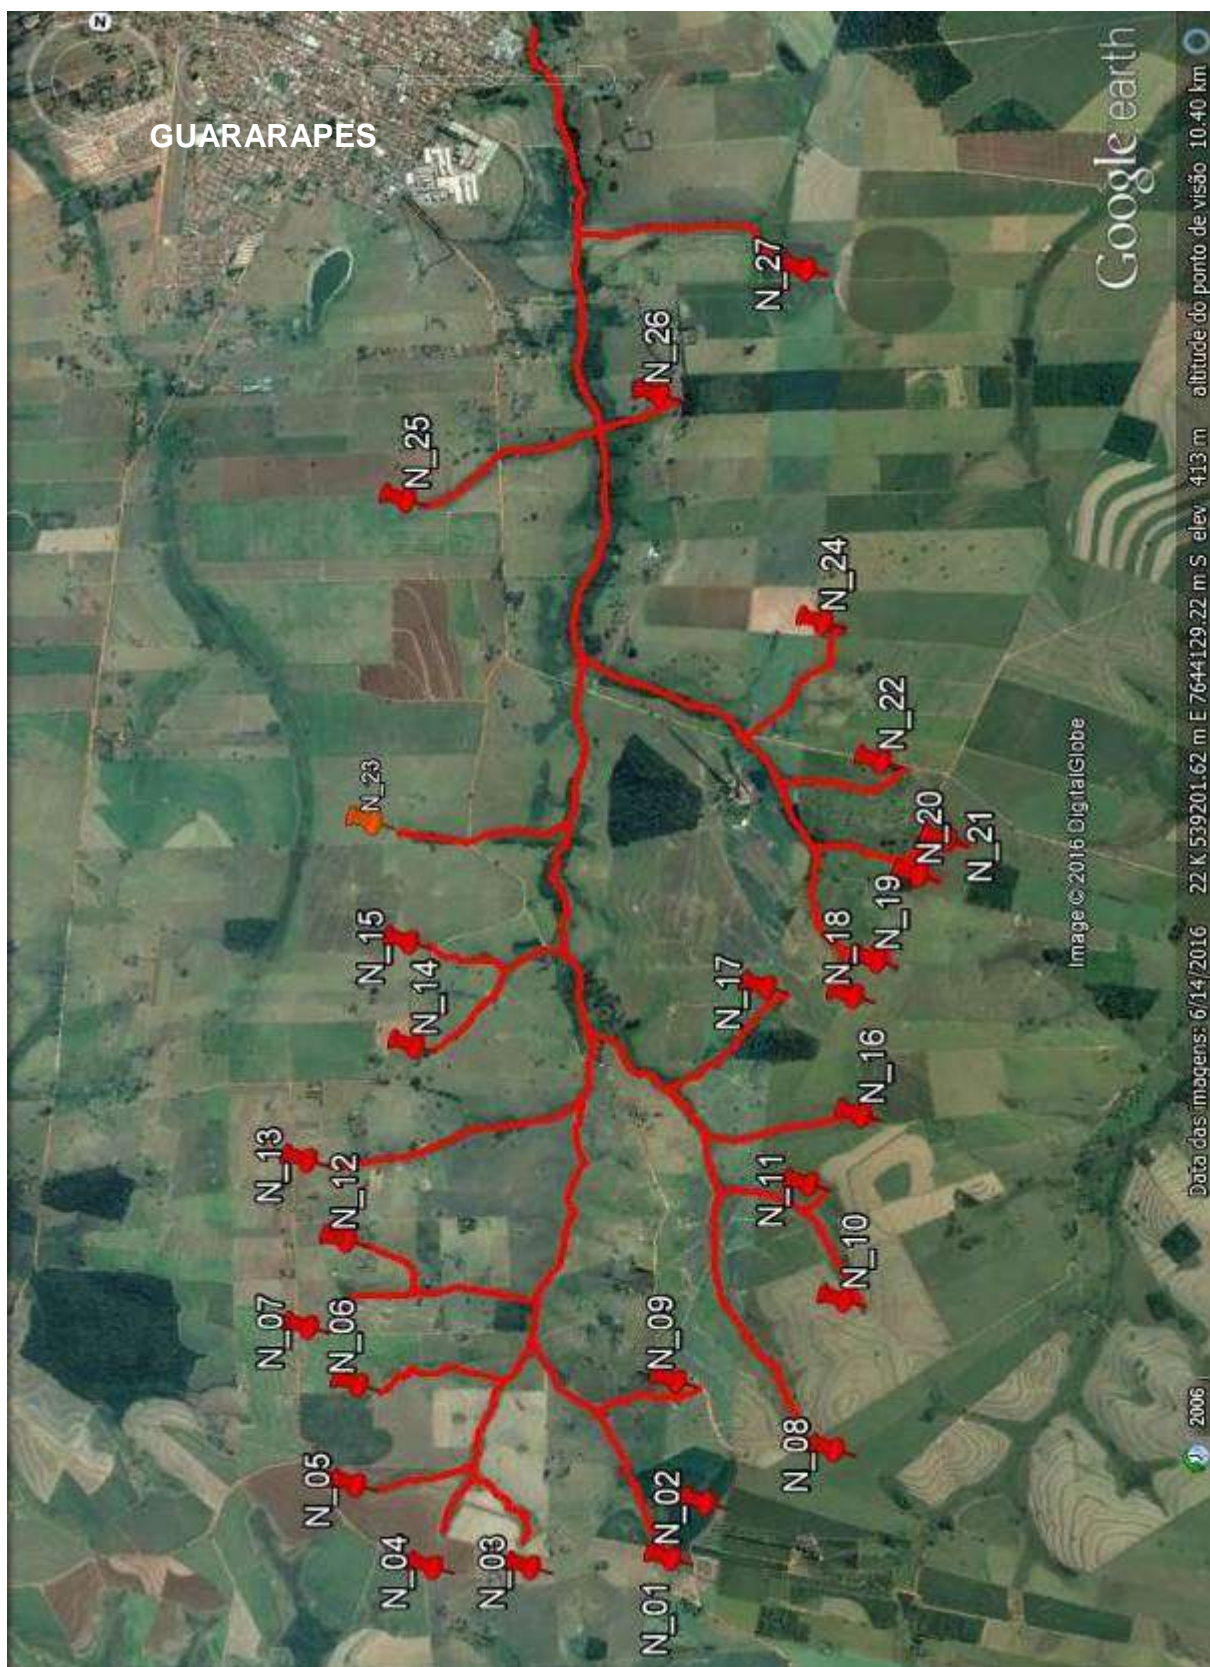
Nas campanhas de campo foram visitados vinte e cinco (25) contribuintes e identificadas e cadastradas vinte e sete (27) nascentes formadoras do córrego em estudo, conforme mostrado na tabela 1 e gráfico 2 sendo que todas sem exceção foram classificadas como “perturbadas” (18,5%) ou “degradadas” (81,5%). A espacialização das nascentes é mostrada na figura 2, e pode ser mais bem visualizada no Apêndice 4.

Figura 2. Vista geral da localização das principais nascentes formadoras do Córrego Frutal. (Fonte: Image: 2013 © DigitalGlobe – extraída do Google Earth. Data das imagens 2011)

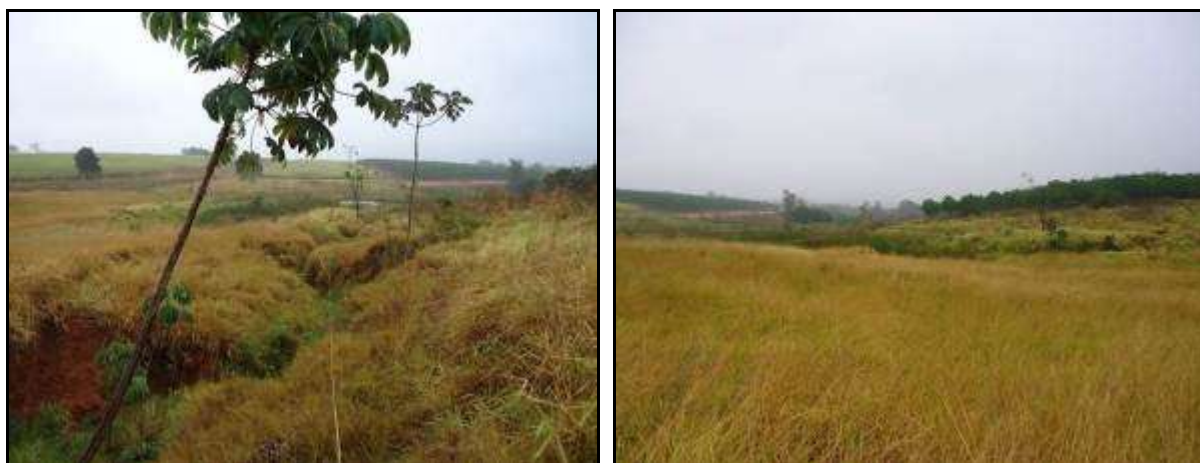
A nascente 1 (figura 3), é a primeira nascente que forma o Córrego Frutal e foi caracterizada como nascente “**degradada**”, que além de não possuir 50 metros de vegetação natural no seu entorno, tem alto grau de perturbação, presença de vários pontos com processos erosivos, conforme mostrado na figura 4. Não foi observada a presença de fragmento florestal próximo à nascente. Há predominância de gramíneas no entorno da fonte, como por exemplo, a Braquiária (*Brachiaria sp.*). A fonte alimenta uma lagoa, e no barramento há um ponto de vazão pelo qual a água escoava para o córrego e para outras propriedades. O uso predominante no seu entorno é de pastagem e de canavicultura.

Figura 4. Vista geral de usos do entorno da nascente. (Foto: Set./12)

Estratégia de recuperação e preservação da nascente 1.

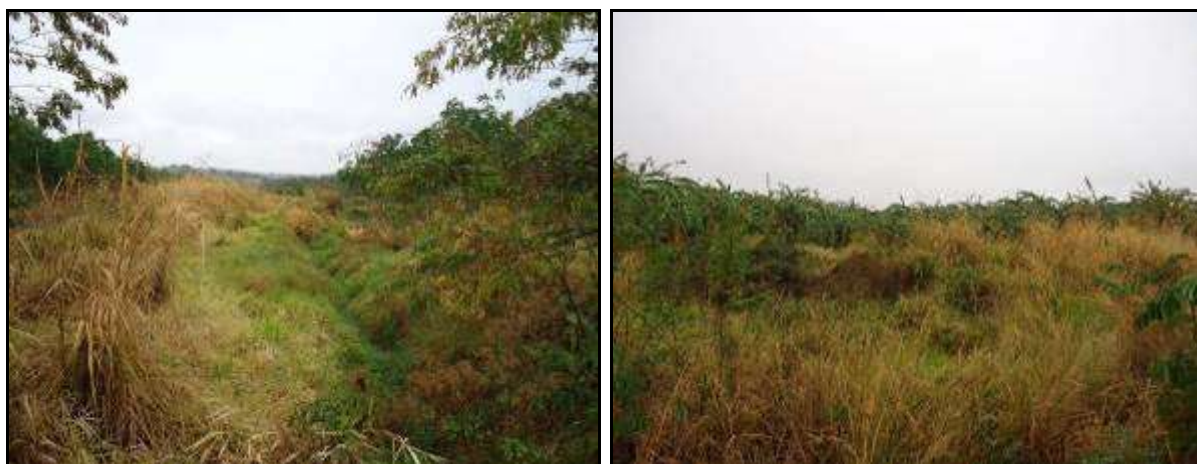
A nascente 2 (figura 5), é a segunda nascente que forma o Córrego Frutal e foi classificada como nascente “**degradada**”, que além de não possuir 50 metros de vegetação natural no seu entorno, tem alto grau de perturbação, presença de vários pontos com processos erosivos, conforme apresentada na figura 6. Não foi observada a presença de fragmento florestal próximo à nascente. Há predominância de gramíneas no entorno da fonte, como por exemplo, a Braquiária (*Brachiaria sp.*). A fonte alimenta uma lagoa, e no barramento há um ponto de vazão pelo qual a água escoava para o córrego e para outras propriedades e o uso predominante no seu entorno é de pastagem, seringueira e cultivo de banana.

Figura 6. Vista geral de usos do entorno da nascente. (Foto: Set./12)

Estratégia de recuperação e preservação da nascente 2.

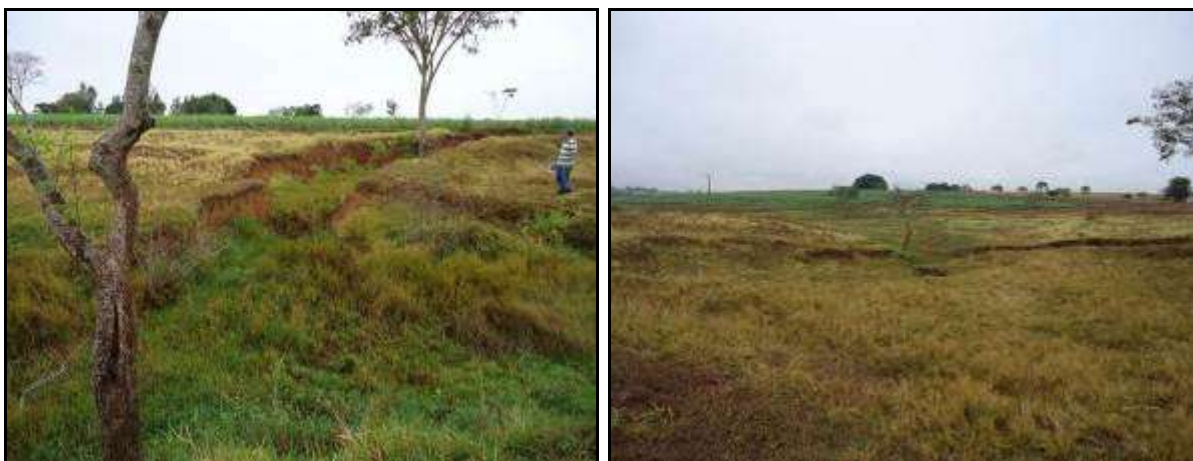
A nascente 3 (figura 7), é caracterizada como “**degradada**”, que além de não possuir 50 metros de vegetação natural no seu entorno, tem alto grau de perturbação, como o solo compactado e a presença de vários pontos com processos erosivos, conforme exposto na figura 8. Não foi observada a presença de fragmento florestal próximo à nascente. Há predominância de gramíneas no entorno da fonte, como por exemplo, a Braquiária (*Brachiaria sp.*). A fonte alimenta uma lagoa, e no barramento há um ponto de vazão pelo qual a água escoava para o córrego e para outras propriedades e o uso predominante no seu entorno é de canavieicultura.

Figura 8. Vista geral de usos do entorno da nascente. (Foto: Set./12)

Estratégia de recuperação e preservação da nascente 3.

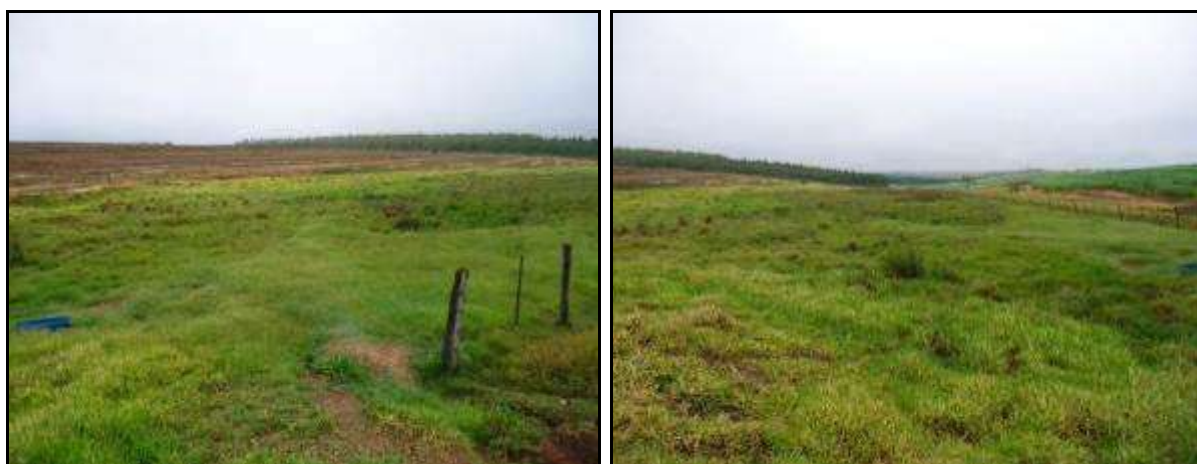
A nascente 4 (figura 9), é avaliada como “**degradada**”, que além de não possuir 50 metros de vegetação natural no seu entorno, tem alto grau de perturbação, presença de vários pontos com processos erosivos, conforme apresentado na figura 10. Não foi identificada a presença de fragmento florestal próximo à nascente. Há predominância de gramíneas no entorno da fonte, como por exemplo, a Braquiária (*Brachiaria sp.*). A fonte alimenta uma lagoa, e no barramento há um ponto de vazão pelo qual a água escoava para o córrego e para outras propriedades e o uso predominante no seu entorno é de canavicultura.

Figura 10. Vista geral de usos do entorno da nascente. (Foto: Set./12)

Estratégia de recuperação e preservação da nascente 4.

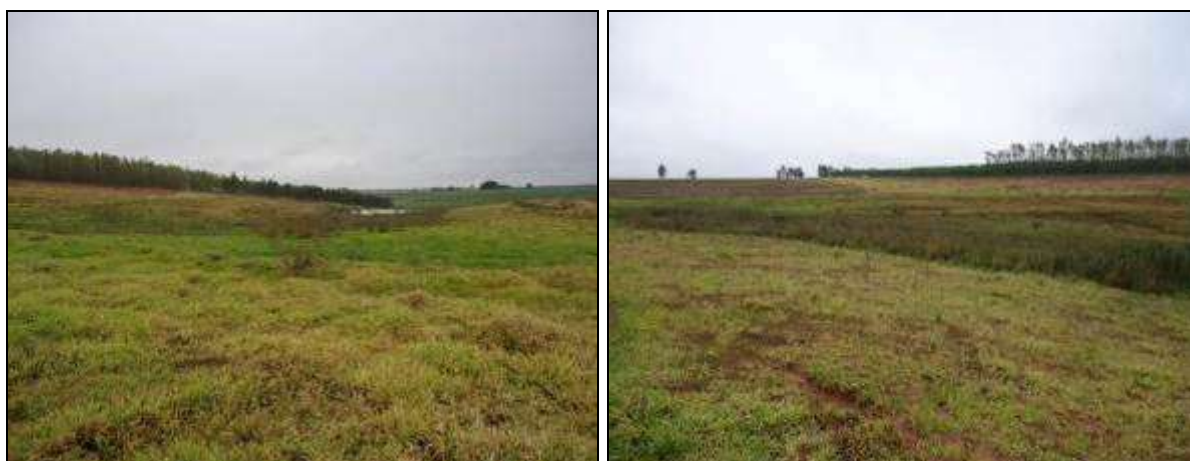
A nascente 5 (figura 11) é caracterizada como “**degradada**”, que além de não possuir 50 metros de vegetação natural no seu entorno, tem alto grau de perturbação, presença de vários pontos com processos erosivos no entorno da nascente, conforme mostrado na figura 12. Não foi observada a presença de fragmento florestal próximo à nascente. Há predominância de gramíneas no entorno da fonte, como por exemplo, a Braquiária (*Brachiaria sp.*). A fonte alimenta uma lagoa, e no barramento há um ponto de vazão pelo qual a água escoava para o córrego e para outras propriedades e o uso predominante no seu entorno é de canavieicultura e eucalipto.

Figura 12. Vista geral de usos do entorno da nascente. (Foto: Set.12)

Estratégia de recuperação e preservação da nascente 5.

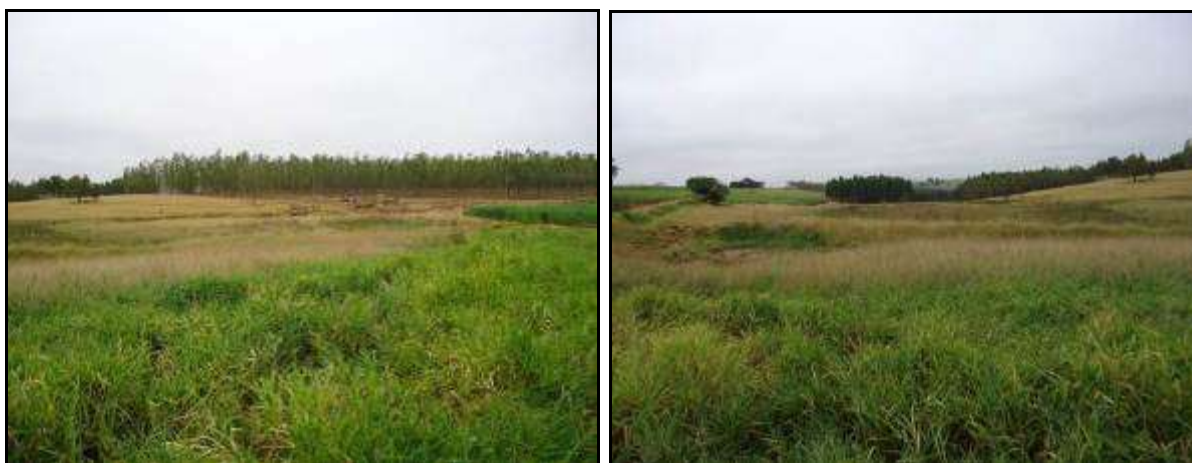
A nascente 6 (figura 13), é classificada como “**degradada**”, que além de não possuir 50 metros de vegetação natural no seu entorno, tem alto grau de perturbação, presença de vários pontos com processos erosivos, conforme mostrado na figura 14. Não foi constatada a presença de fragmento florestal próximo à nascente. Há predominância de gramíneas no entorno da fonte, como por exemplo, a Braquiária (*Brachiaria sp.*). A fonte alimenta uma lagoa, e no barramento há um ponto de vazão pelo qual a água escoava para o córrego e para outras propriedades e o uso predominante no seu entorno é de canavicultura, eucalipto e pastagem.

Figura 14. Vista geral de usos do entorno da nascente. (Foto: Set.12)

Estratégia de recuperação e preservação da nascente 6.

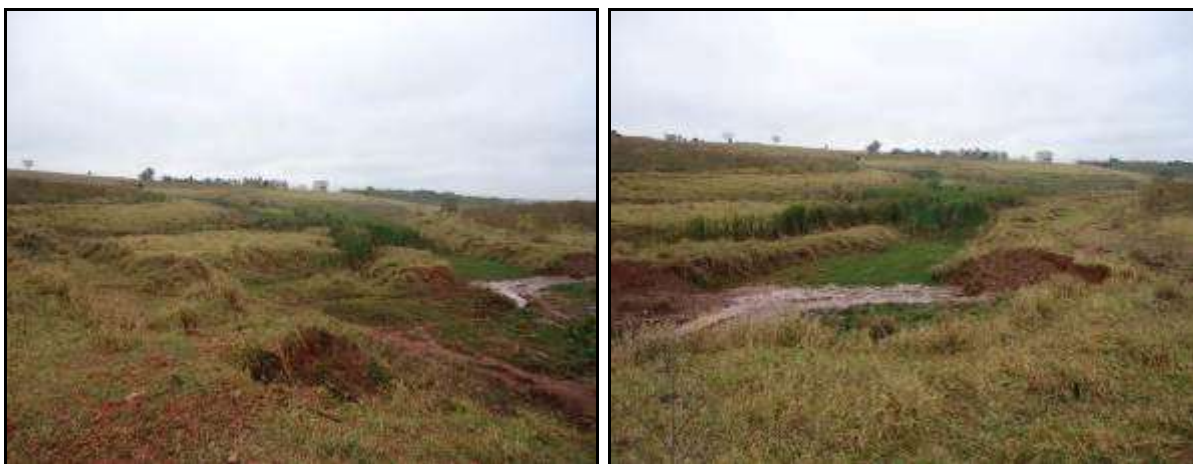
A nascente 7 (figura 15), é caracterizada como “**degradada**”, que além de não possuir 50 metros de vegetação natural no seu entorno, tem alto grau de perturbação, presença de vários pontos com processos erosivos, conforme se ilustra a figura 16. Não foi notada a presença de fragmento florestal próximo à nascente. Há predominância de gramíneas no entorno da fonte, como por exemplo, a Braquiária (*Brachiaria sp.*). A fonte alimenta uma lagoa, e no barramento há um ponto de vazão pelo qual a água escoa para o córrego e para outras propriedades e o uso predominante no seu entorno é de pastagem e canavicultura.

Figura 16. Vista geral de usos do entorno da nascente. (Foto: Set.12)

Estratégia de recuperação e preservação da nascente 7.

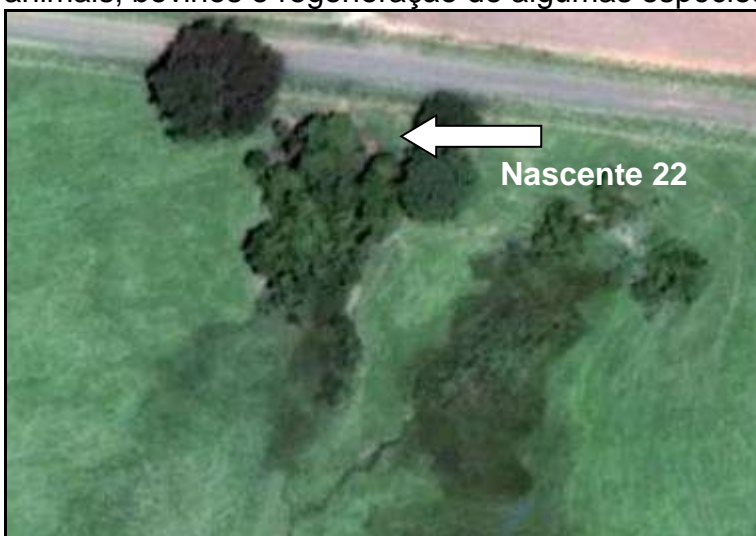
A nascente 22 (figura 45), foi avaliada como “**perturbada**”, por não possuir os 50 metros de vegetação natural no seu entorno, mas foi reflorestada com espécies nativas nas suas margens e cabeceira em área menor que 30 metros de cada lado. O plantio está com regular estado de conservação e com falhas, conforme ilustra a figura 46. A gramínea Braquiária (*Brachiaria sp.*) no entorno é a espécie vegetal predominante. A fonte alimenta uma lagoa, e no barramento há um ponto de vazão pelo qual a água escoa para o córrego e para outras propriedades e o uso predominante no seu entorno é de pastagem. Observou-se ainda a presença de animais, bovinos e regeneração de algumas espécies arbóreas.

Figura 45. Vista geral da nascente 22. (Fonte: Image: 2013 © DigitalGlobe – extraída do Google Earth. Data das imagens 2011)

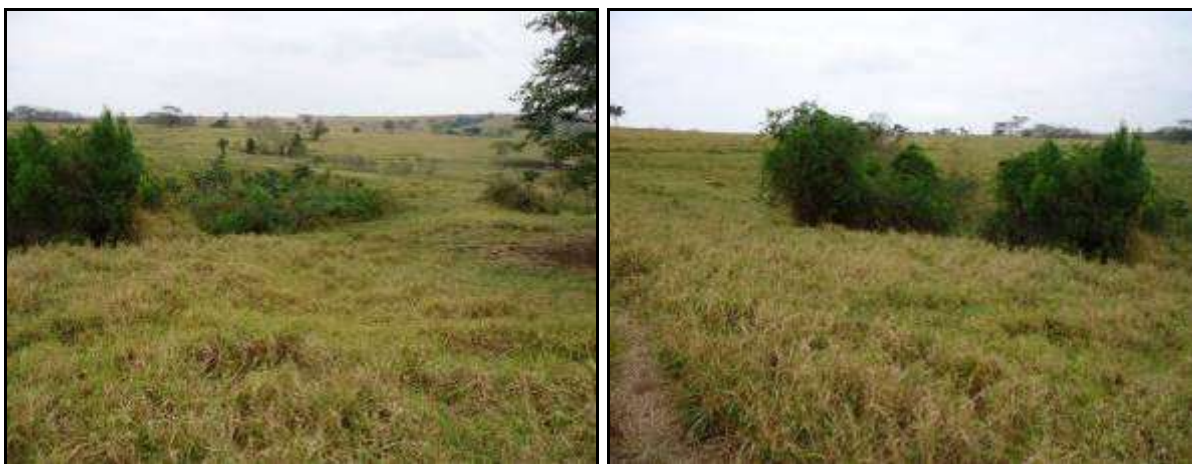
Figura 46. Vista geral de usos do entorno da nascente. (Foto: Set. 12)

Estratégia de recuperação e preservação da nascente 22.

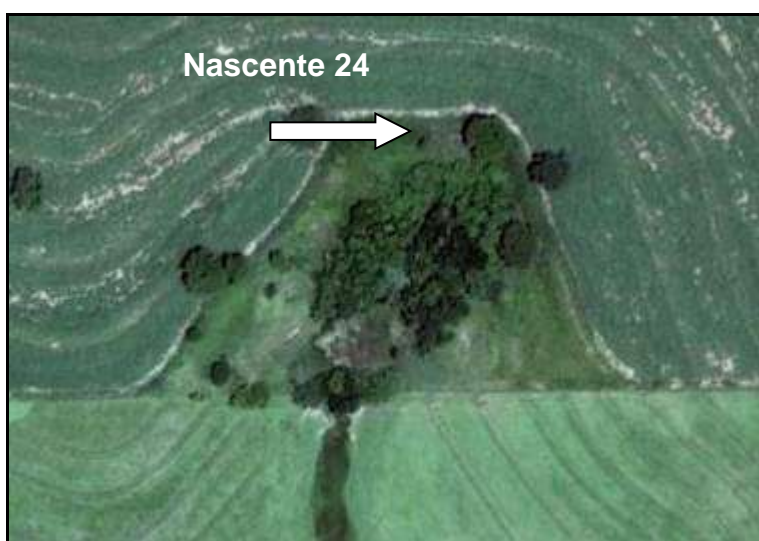
A nascente 24 (figura 49) foi classificada como “**perturbada**”, por não possuir os 50 metros de vegetação natural no seu entorno, mas foi reflorestada com espécies nativas nas suas margens em área menor que 30 metros de cada lado, conforme mostra a figura 50. O plantio está com regular estado de conservação e com falhas. A gramínea *Braquiária* (*Brachiaria sp.*) no entorno é a espécie vegetal predominante. A fonte alimenta uma lagoa, e no barramento há um ponto de vazão pelo qual a água escoava para o córrego e para outras propriedades e o uso predominante no seu entorno é de pastagem e canavicultura. Observou-se ainda a presença de animais, bovinos e regeneração de algumas espécies arbóreas.

Figura 49. Vista geral da nascente 24. (Fonte: Image: 2013 © DigitalGlobe – extraída do Google Earth. Data das imagens 2011)

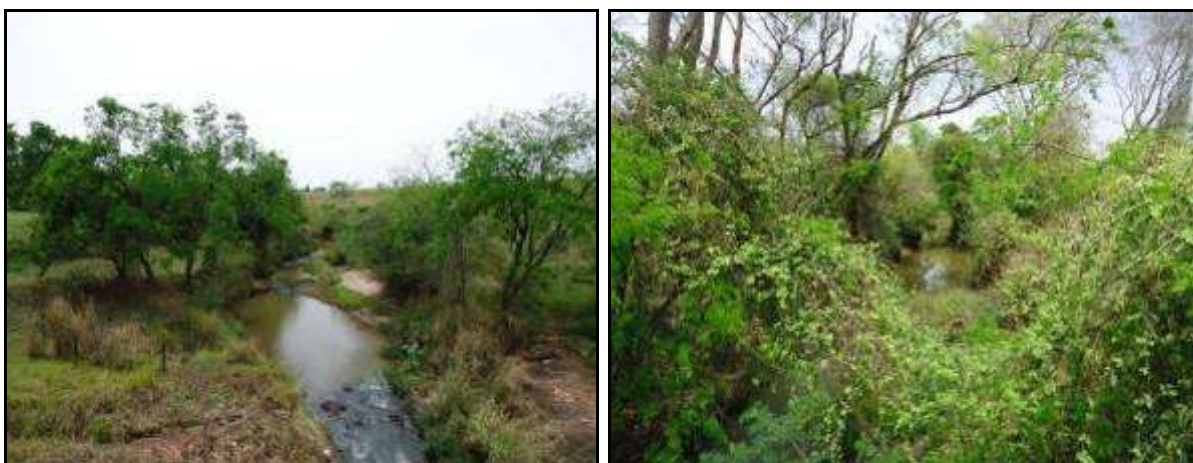
Figura 50. Vista geral do entorno da nascente. (Foto: Set.12)

Estratégia de recuperação e preservação da nascente 24.

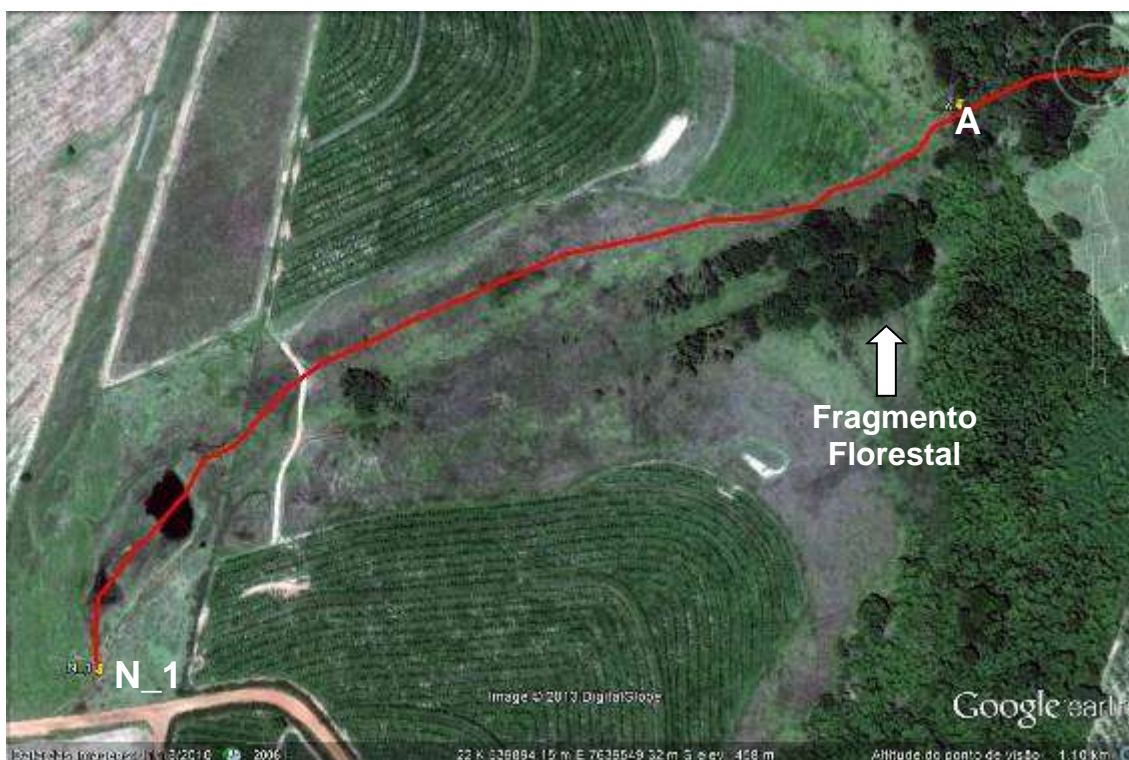
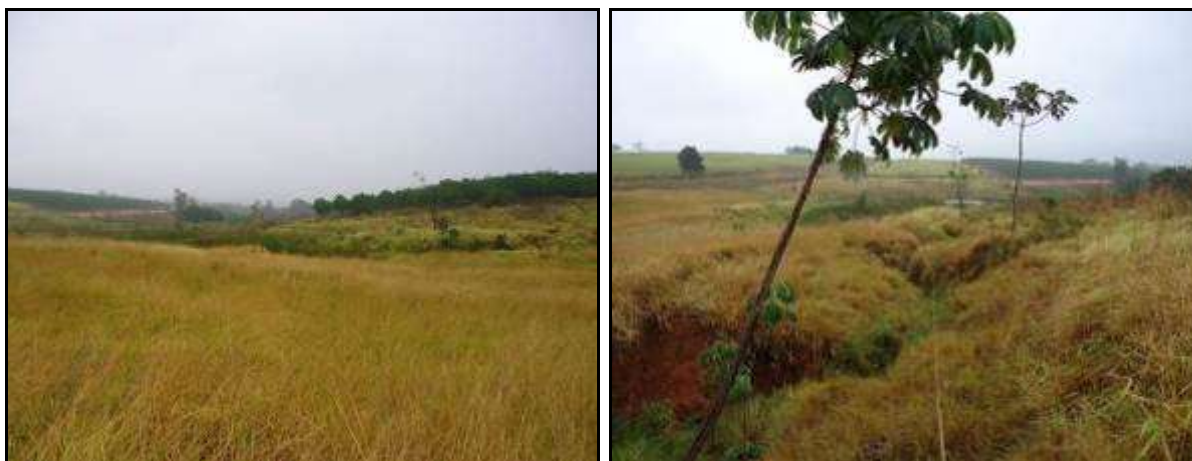
ÁREA 1- TRECHO N1_A

A situação do trecho **N1_A**, com uma distância de aproximadamente 750 metros, foi caracterizado como “**degradado**”, por não possuir 30 metros de vegetação natural no seu entorno e pouco vegetado. Há predominância de gramíneas como a Braquiária (*Brachiaria sp*) no trecho caracterizado e uso no entorno é de canavicultura. Foi observada a presença de pequenos fragmentos florestais ao longo da área de influência do córrego.

Figura 58. Vista geral do trecho N1_A. (Fonte: Image: 2013 © DigitalGlobe – extraída do Google Earth. Data das imagens 2010)

Figura 59. Vista parcial do trecho N1_A. (Foto: Set. 12)

- Plantio total com cercamento;
- Controle de espécies vegetais invasoras;

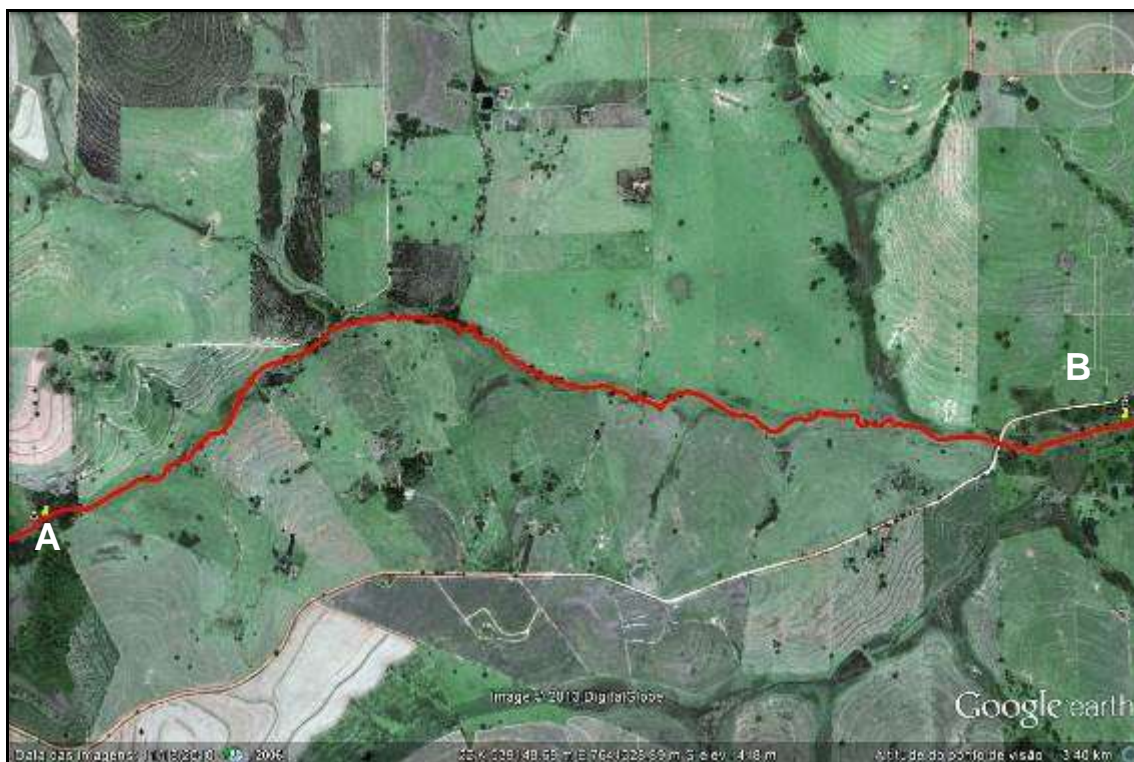
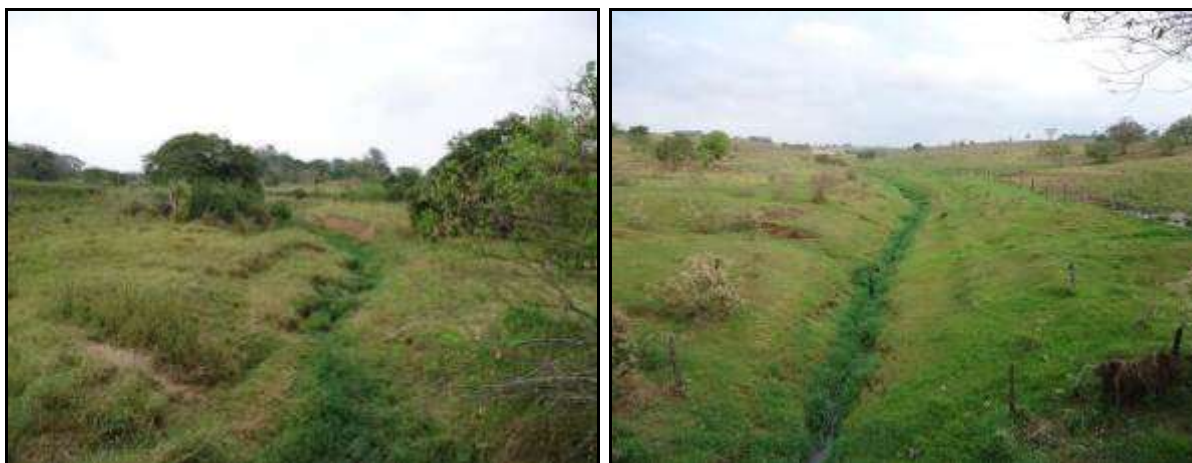
ÁREA 2 - TRECHO A_B

A situação do trecho A_B, com 3.500 metros (aproximadamente) de distância foi classificado como “degradado”, por não possuir 30 metros de vegetação natural no seu entorno e pouco vegetado. Há predominância de gramíneas como a Braquiária (*Brachiaria sp*) no trecho caracterizado e o uso no seu entorno é de canavicultura.

Figura 60. Vista geral do trecho A_B. (Fonte: Image: 2013 © DigitalGlobe – extraída do Google Earth. Data das imagens 2010)

Figura 61. Vista parcial do trecho A_B. (Foto: Set. 12)

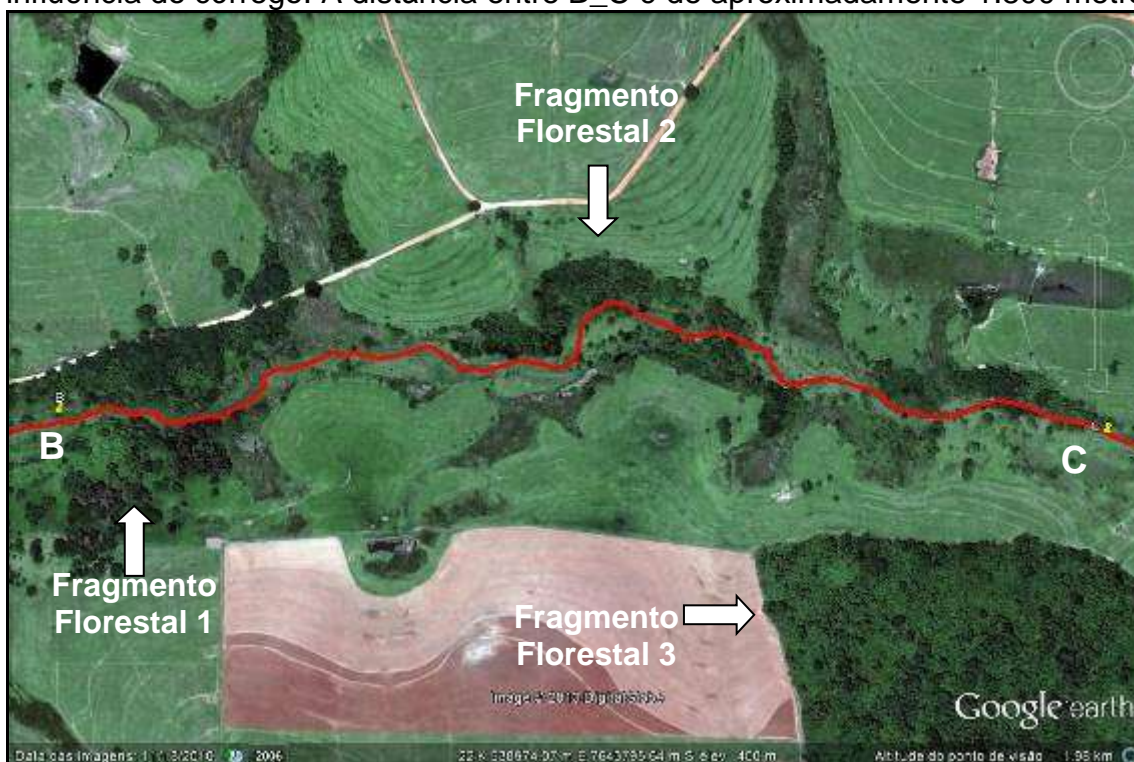
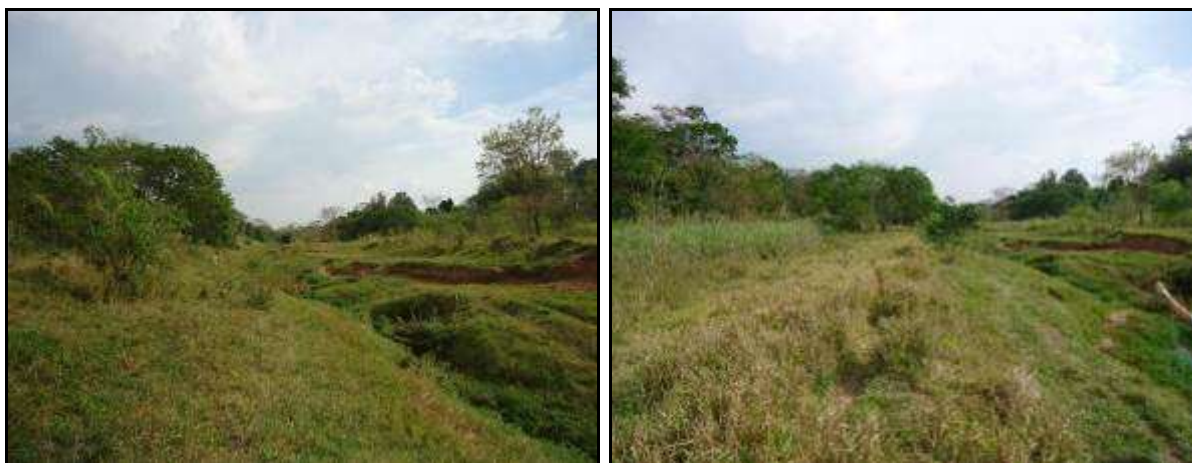
ÁREA 3 - TRECHO B_C

A situação do trecho **B_C** foi considerado como “**degradado**”, por não possuir 30 metros de vegetação natural no seu entorno e por haver uma grande quantidade de animais em seu interior. Há predominância de gramíneas como a Braquiária (*Brachiaria sp*) no trecho caracterizado. O uso no entorno é de canavicultura. Foi identificado também presença de fragmentos florestais ao longo da área de influência do córrego. A distância entre B_C é de aproximadamente 1.800 metros.

Figura 62. Vista geral do trecho B_C. (Fonte: Image: 2013 © DigitalGlobe – extraída do Google Earth. Data das imagens 2010)

Figura 63. Vista parcial do trecho B_C. (Foto: Set.12)

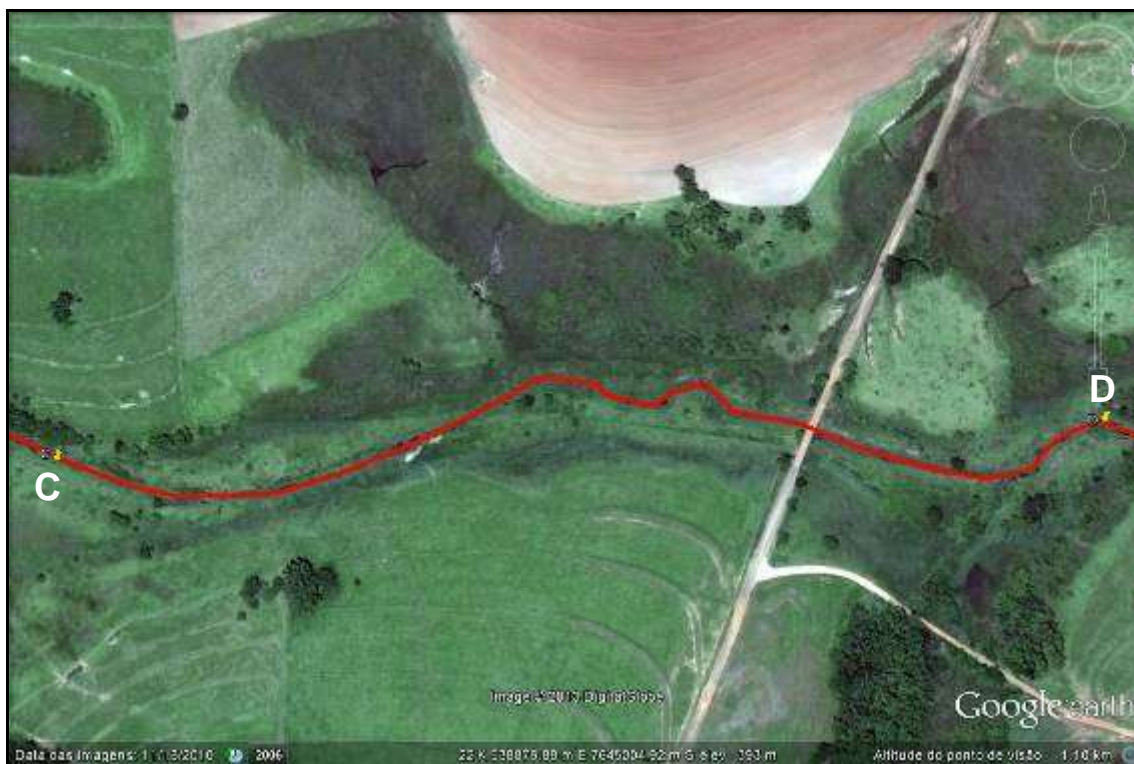
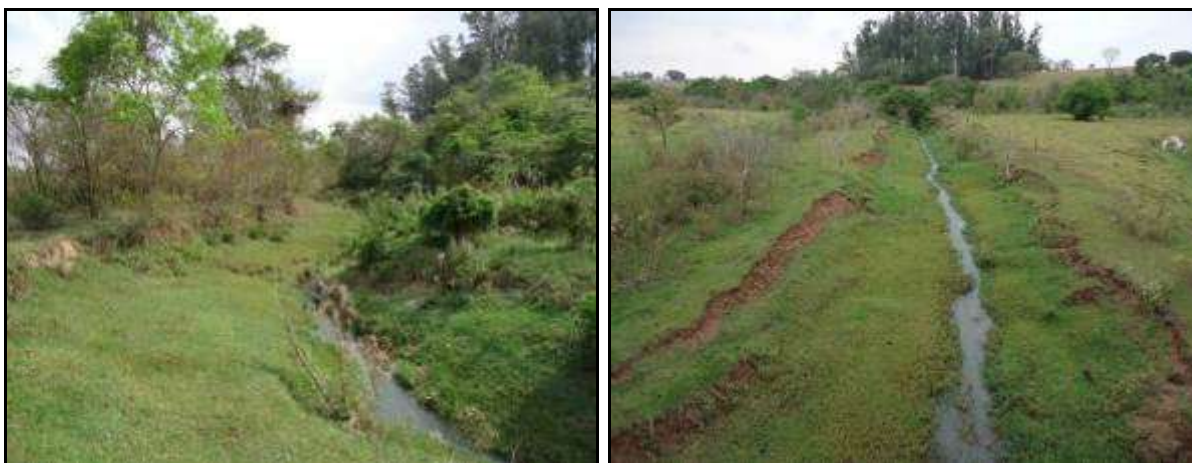
ÁREA 4 - TRECHO C_D

A situação do trecho C_D, distância aproximadamente 800 metros foi avaliado como “**degradado**”, por não possuir 30 metros de vegetação natural no seu entorno e pouco vegetado. Há predominância de gramíneas como Braquiária (*Brachiaria sp*) no trecho caracterizado e o uso no entorno é de canavicultura.

Figura 64. Vista geral do trecho C_D. (Fonte: Image: 2013 © DigitalGlobe – extraída do Google Earth. Data das imagens 2010)

Figura 65. Vista parcial do trecho C_D. (Foto: Set.12)

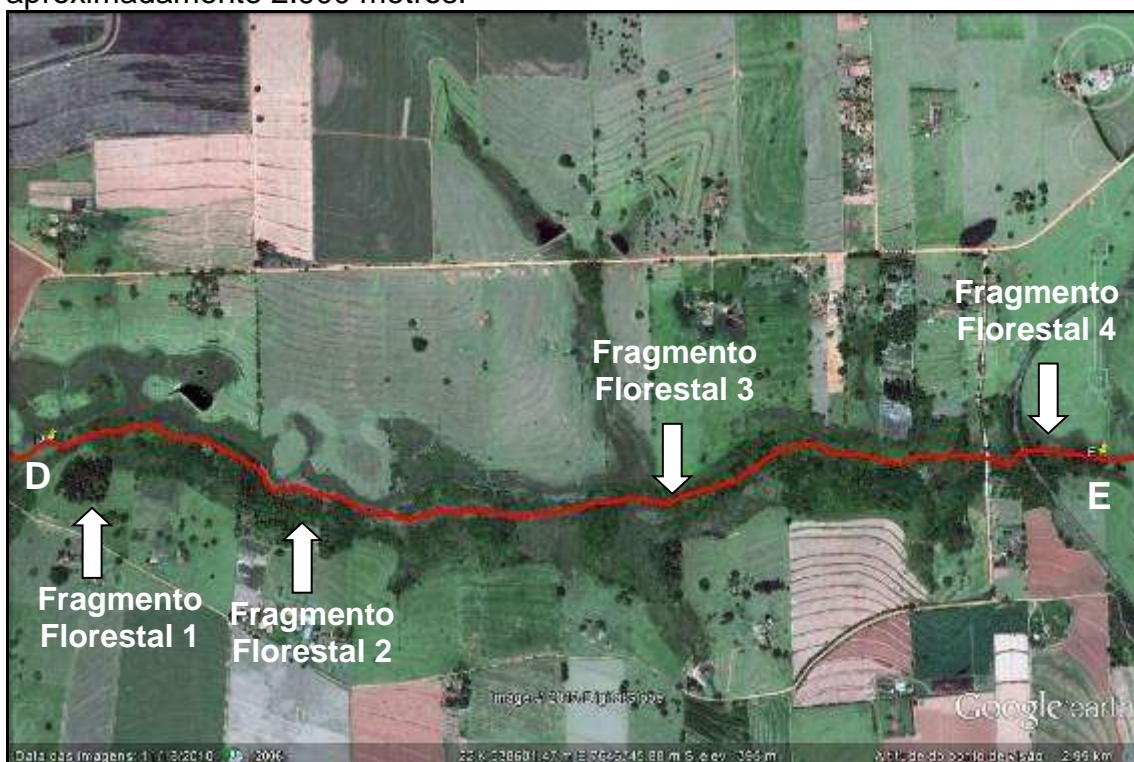
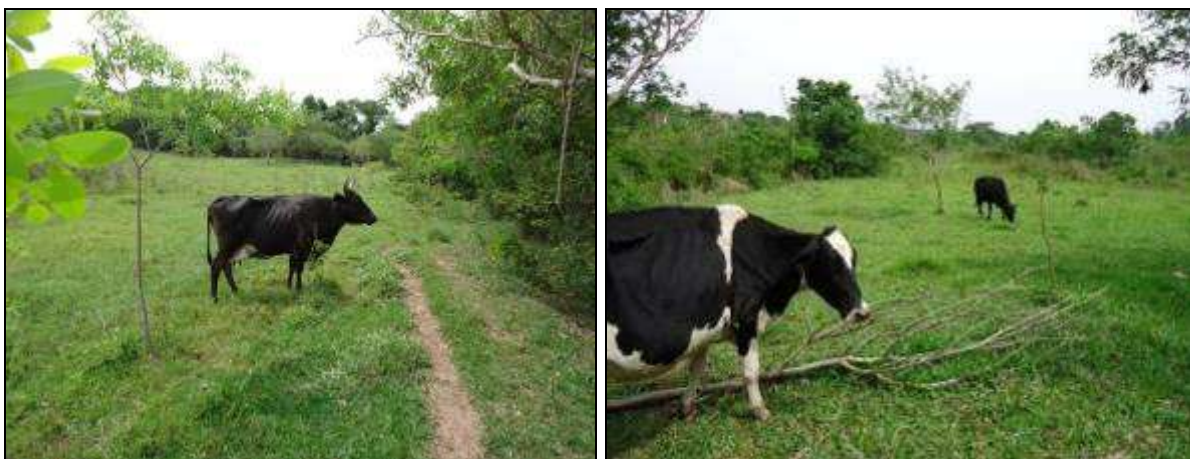
ÁREA 5 - TRECHO D_E

A situação do trecho **D_E** foi considerada como “**degradada**”, por não possuir 30 metros de vegetação natural no seu entorno e por haver uma grande quantidade de animais em seu interior. Há predominância de gramíneas como a Braquiária (*Brachiaria sp*) no trecho caracterizado. O uso no entorno é de canavicultura, sendo notada também a presença de pequenos fragmentos florestais. Este trecho tem aproximadamente 2.900 metros.

Figura 66. Vista geral do trecho D_E. (Fonte: Image: 2013 © DigitalGlobe – extraída do Google Earth. Data das imagens 2010)

Figura 67. Vista parcial do trecho D_E. (Foto: Set.12)

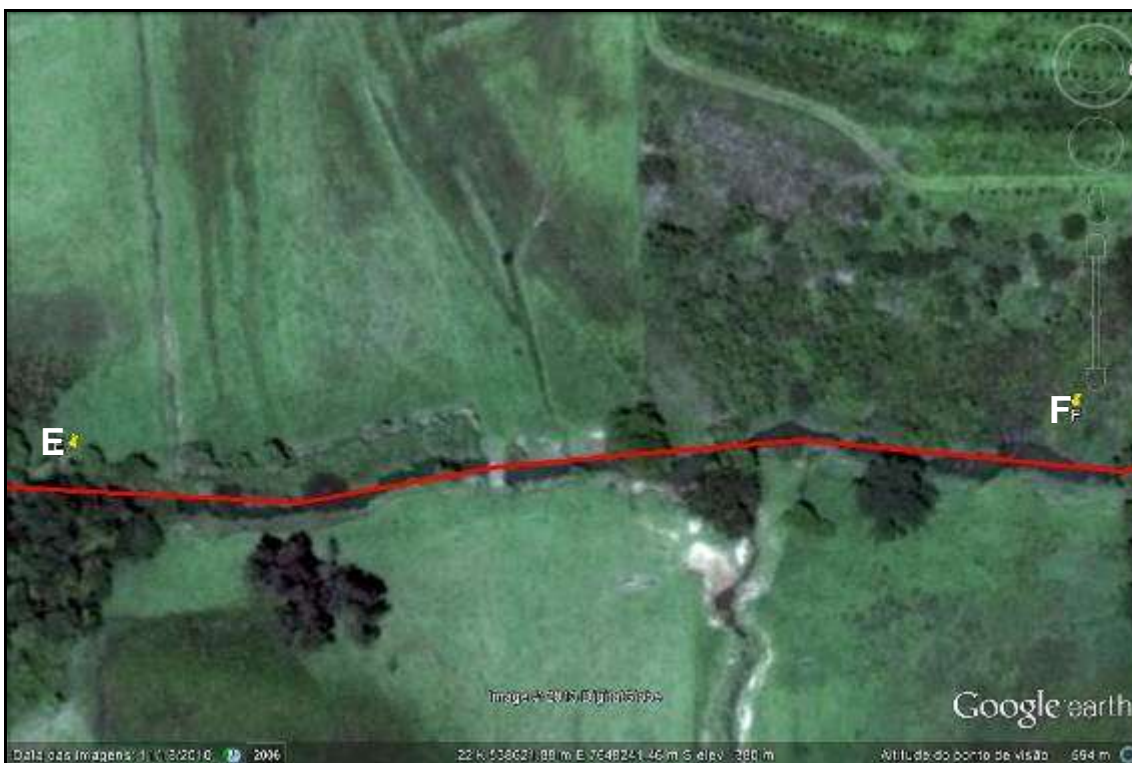
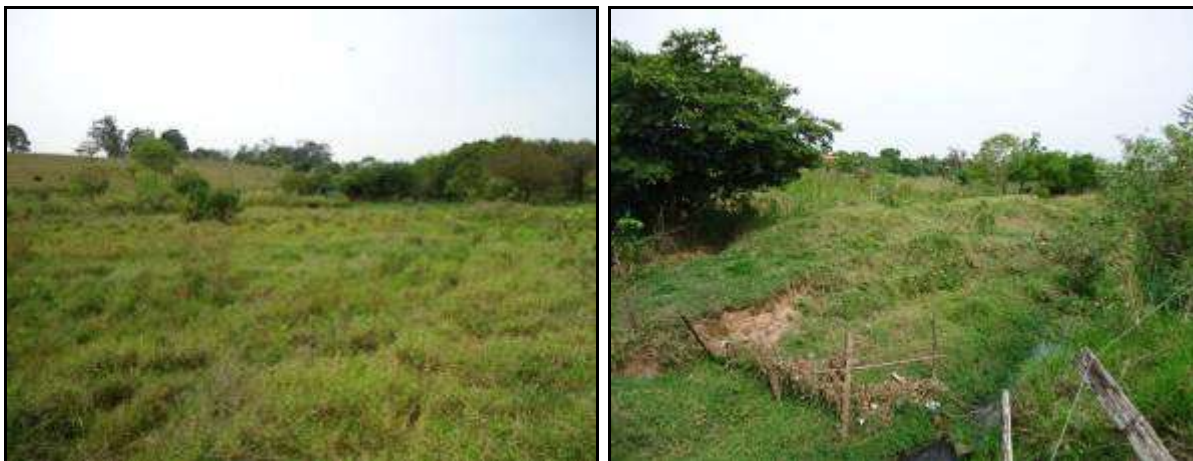
ÁREA 6 - TRECHO E_F

A situação do trecho E_F, com distância de aproximadamente 250 metros foi avaliada como “**degradada**”, por não possuir 30 metros de vegetação natural no seu entorno e pouco vegetada. Há predominância de gramíneas como a Braquiária (*Brachiaria sp*) no trecho caracterizado. O uso no entorno é de canavicultura.

Figura 68. Vista geral do trecho E_F. (Fonte: Image: 2013 © DigitalGlobe – extraída do Google Earth. Data das imagens 2010)

Figura 69. Vista parcial do trecho E_F. (Foto: Set.12)

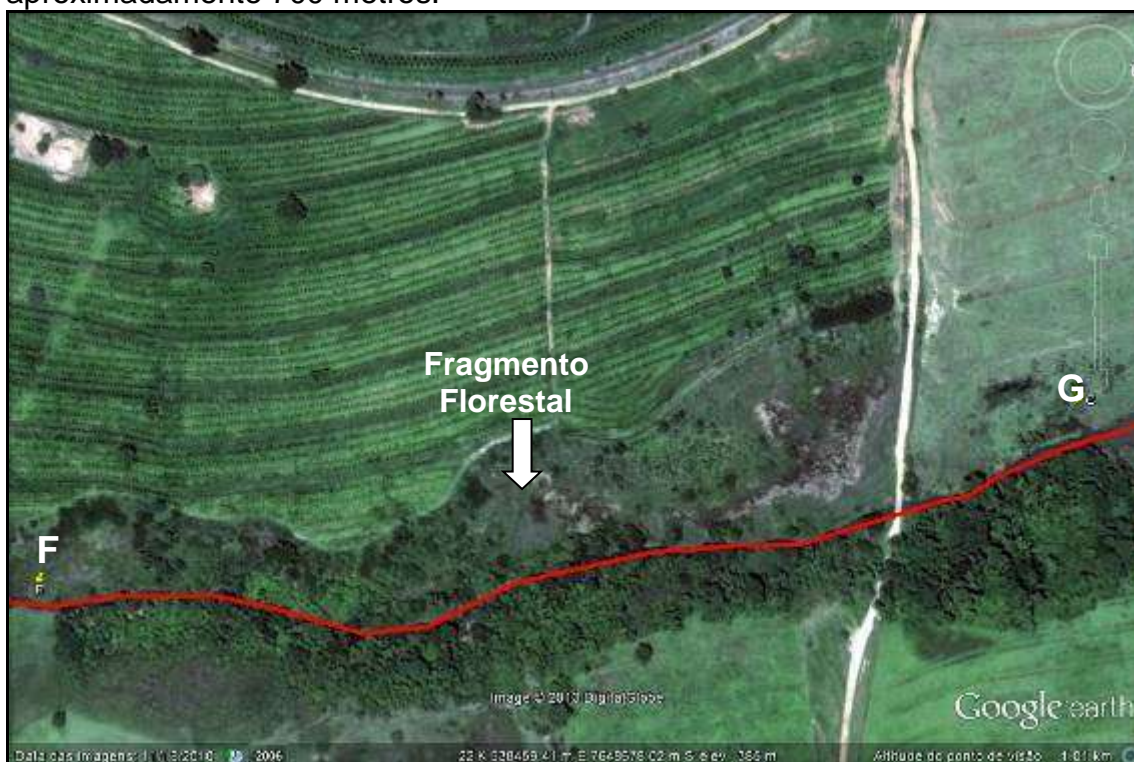
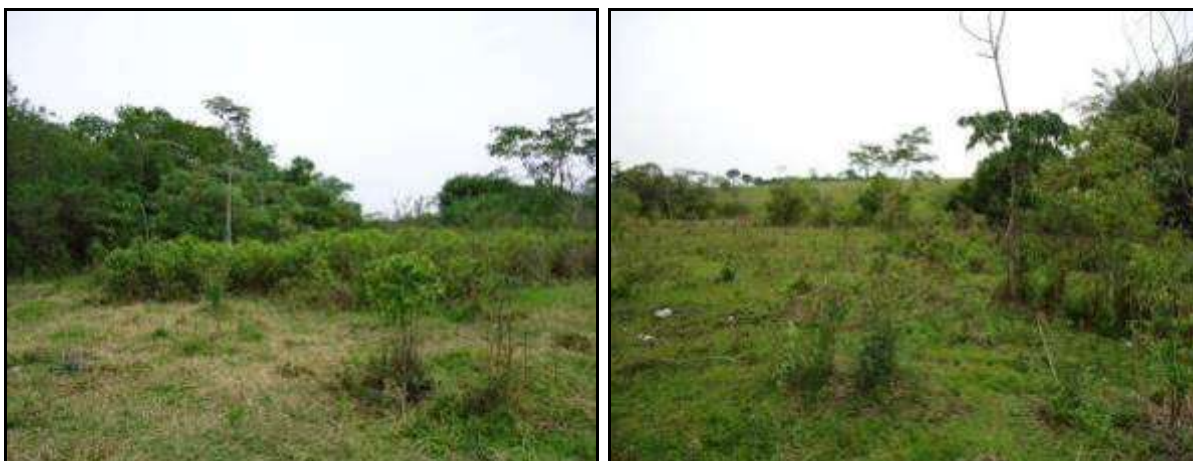
ÁREA 7- TRECHO F_G

A situação do trecho **F_G** foi considerada como “**perturbada**”, por haver uma grande quantidade de animais em seu interior, mas exibindo bom estado de conservação. Há predominância de gramíneas como a Braquiária (*Brachiaria sp.*) no trecho caracterizado. O uso no entorno é de canavicultura, sendo constatada também a presença de pequenos fragmentos florestais. A distância entre os pontos é de aproximadamente 700 metros.

Figura 70. Vista geral do trecho F_G. (Fonte: Image: 2013 © DigitalGlobe – extraída do Google Earth. Data das imagens 2010)

Figura 71. Vista parcial do trecho F_G. (Foto: Set.12)

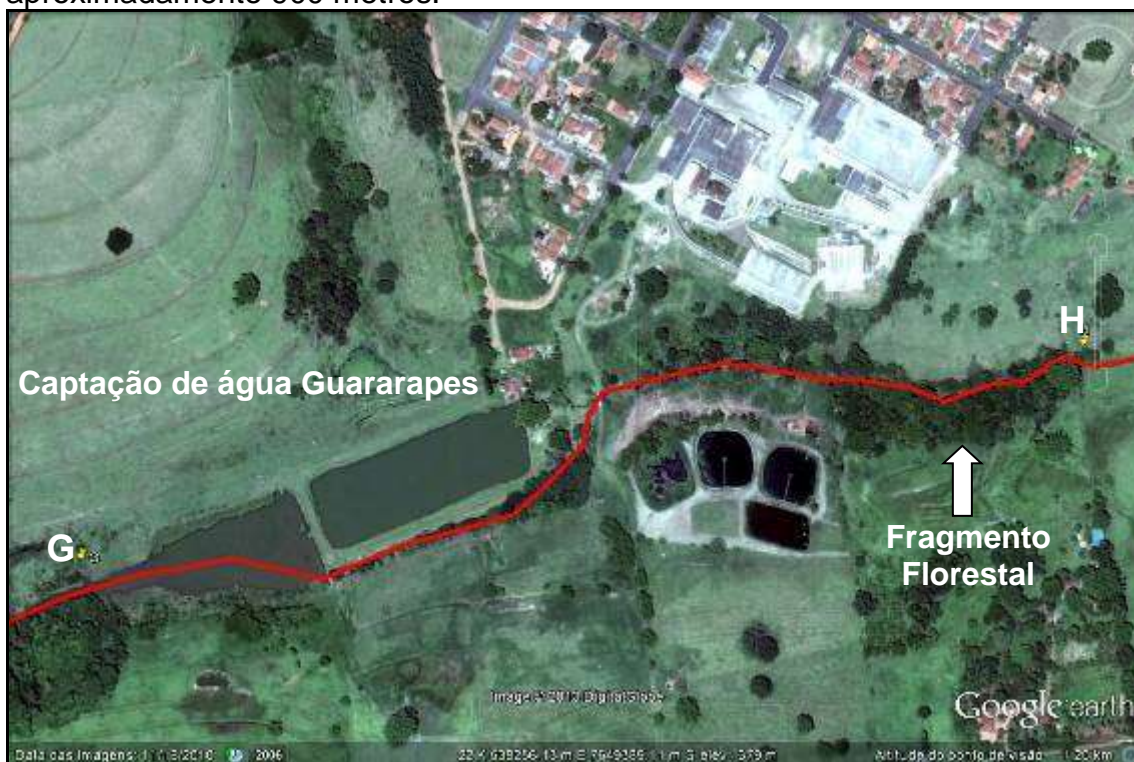
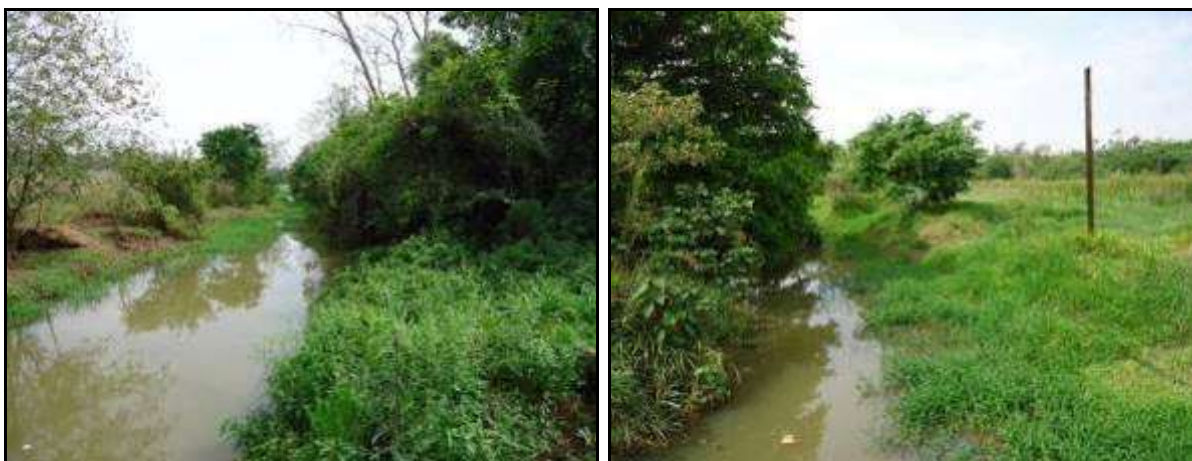
ÁREA 8 - TRECHO G_H

“A situação do trecho G_H foi classificada como **“degradada”**, por não possuir 30 metros de vegetação natural no seu entorno e por haver uma grande quantidade de animais em seu interior. Há predominância de gramíneas como a Braquiária (*Brachiaria sp.*) no trecho caracterizado. Neste trecho é onde se localiza a captação de água. O uso no entorno é de canavicultura e área urbana, sendo identificada também a presença de pequenos fragmentos florestais. Os pontos distam aproximadamente 900 metros.

Figura 72. Vista geral do trecho G_H. (Fonte: Image: 2013 © DigitalGlobe – extraída do Google Earth. Data das imagens 2010)

Figura 73. Vista parcial do trecho G_H. (Foto: Set.12)
