CARACTERIZAÇÃO DA MATA CILIAR E DA QUALIDADE DA ÁGUA DO CÓRREGO FRUTAL, MUNICÍPIO DE GUARARAPES-SP.

“Caracterização da mata ciliar, principais nascentes e aspectos de uso e ocupação”

Referente: Contrato Nº 427/2010 - Fundo Estadual de Recursos Hídricos (FEHIDRO) e a Associação dos Engenheiros e Arquitetos de Penápolis (AEAP) através do Comitê da Bacia Hidrográfica do Baixo Tietê - CBH-BT.

Relatório: ECO: 077/2012.
Agosto/2014

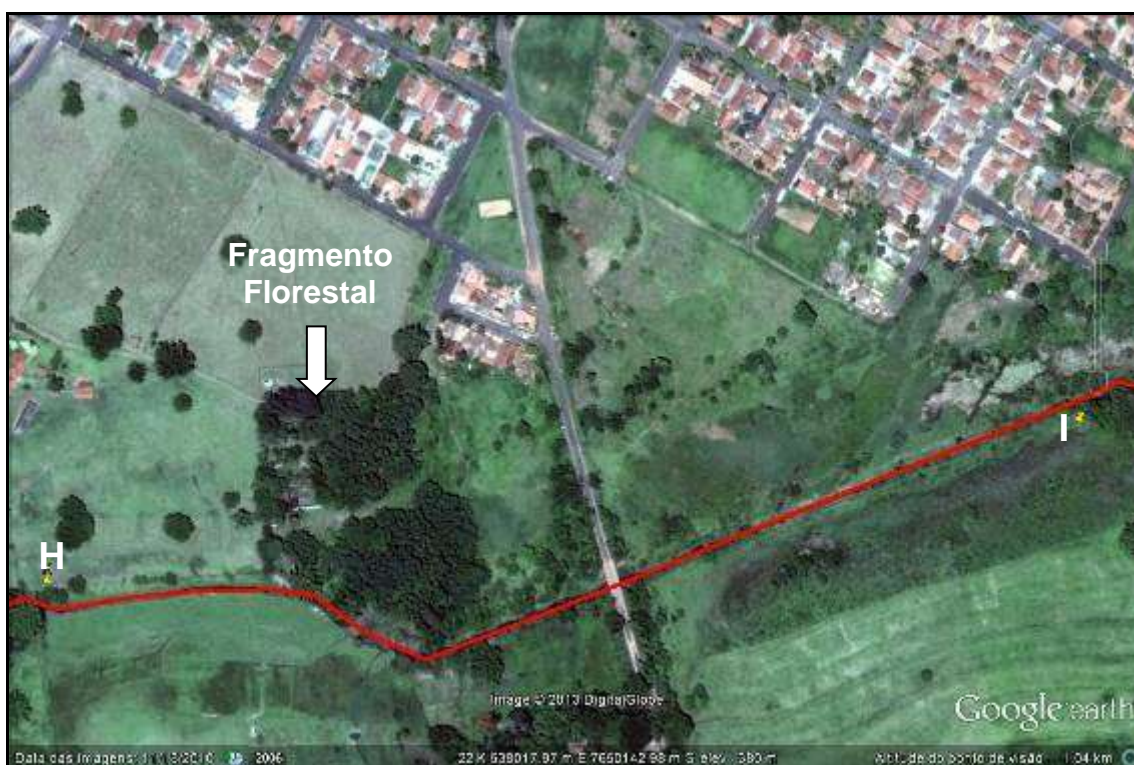
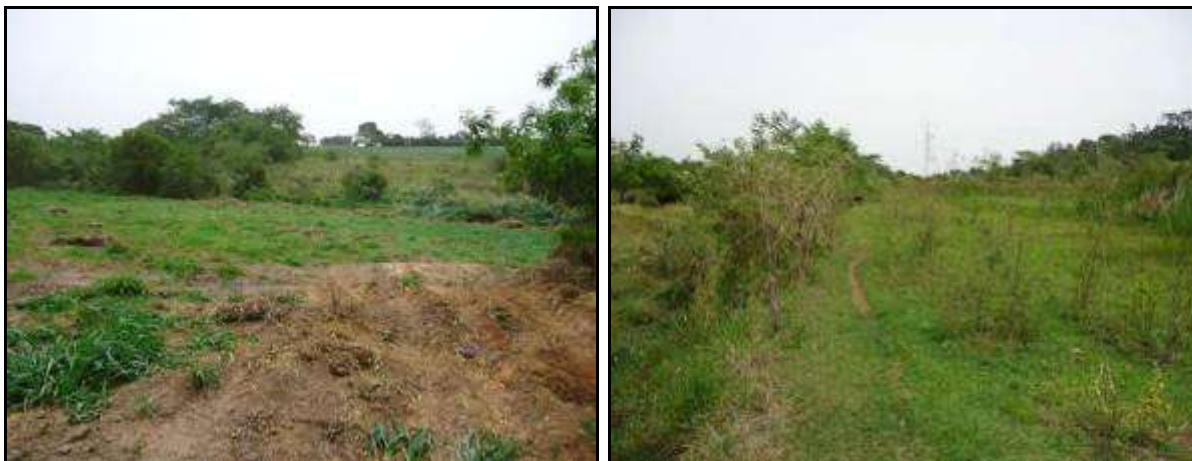
ÁREA 9 - TRECHO H_I

A situação do trecho H_I, com distância de aproximadamente 750 metros foi considerada como “**degradada**”, por não possuir 30 metros de vegetação natural no seu entorno e pouco vegetada. Há predominância de gramíneas como a Braquiária (*Brachiaria sp.*) no trecho caracterizado. O uso no entorno é de canavicultura e área urbana, sendo notada também a presença de pequenos fragmentos florestais.

Figura 74. Vista geral do trecho H_I. (Fonte: Image: 2013 © DigitalGlobe – extraída do Google Earth. Data das imagens 2010)

Figura 75. Vista parcial do trecho H_I. (Foto: Set.12)

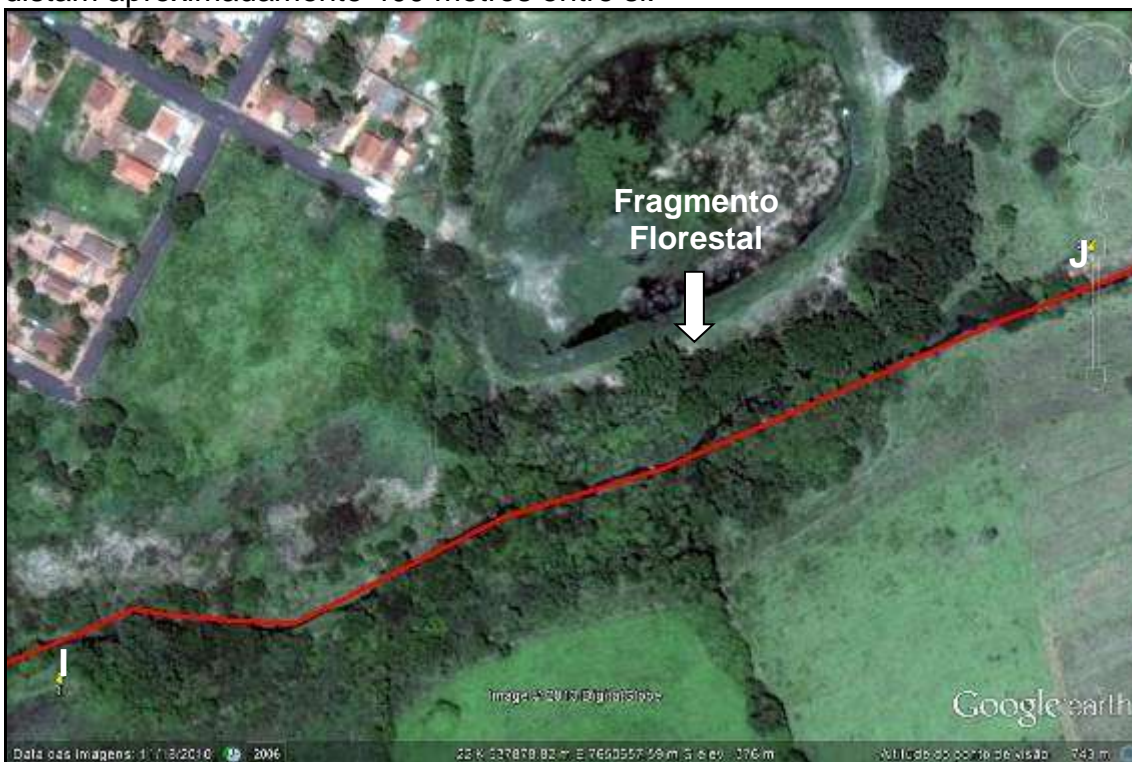
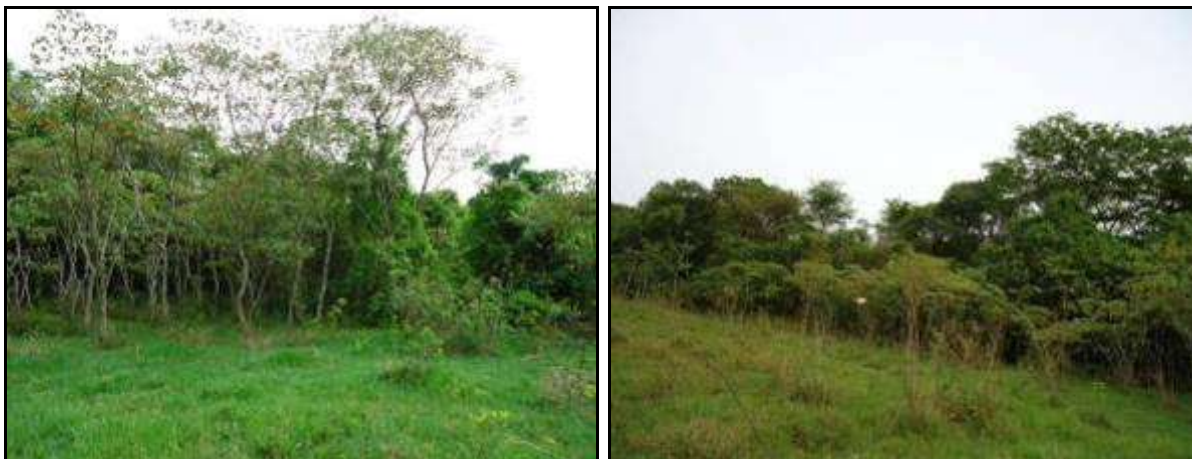
ÁREA 10 - TRECHO I_J

A situação do trecho I_J foi avaliada como “**perturbada**”, por haver uma grande quantidade de animais domésticos em seu interior, mas exibindo bom estado de conservação. Há predominância de gramíneas como a Braquiária (*Brachiaria sp.*) no trecho caracterizado. O uso no entorno é de canavieira e área urbana, sendo evidenciada também a presença de pequenos fragmentos florestais. Os pontos distam aproximadamente 400 metros entre si.

Figura 76. Vista geral do trecho I_J. (Fonte: Image: 2013 © DigitalGlobe – extraída do Google Earth. Data das imagens 2010)

Figura 77. Vista parcial do trecho I_J. (Foto: Set.12)

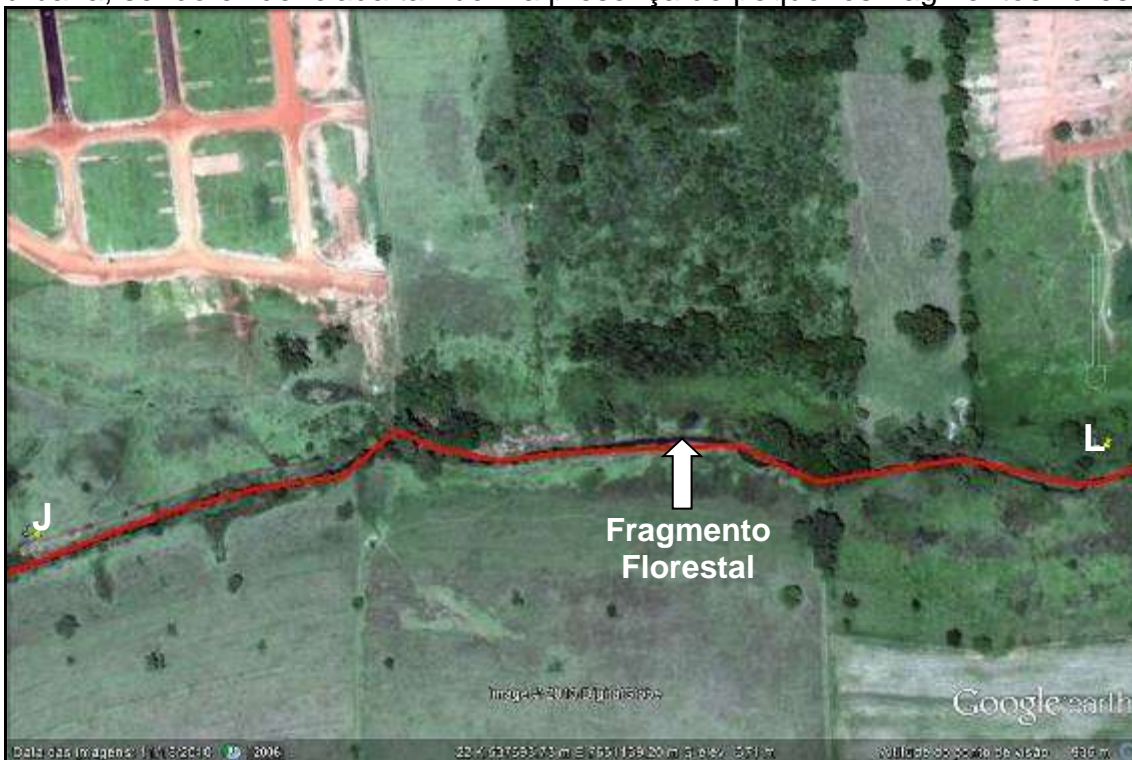
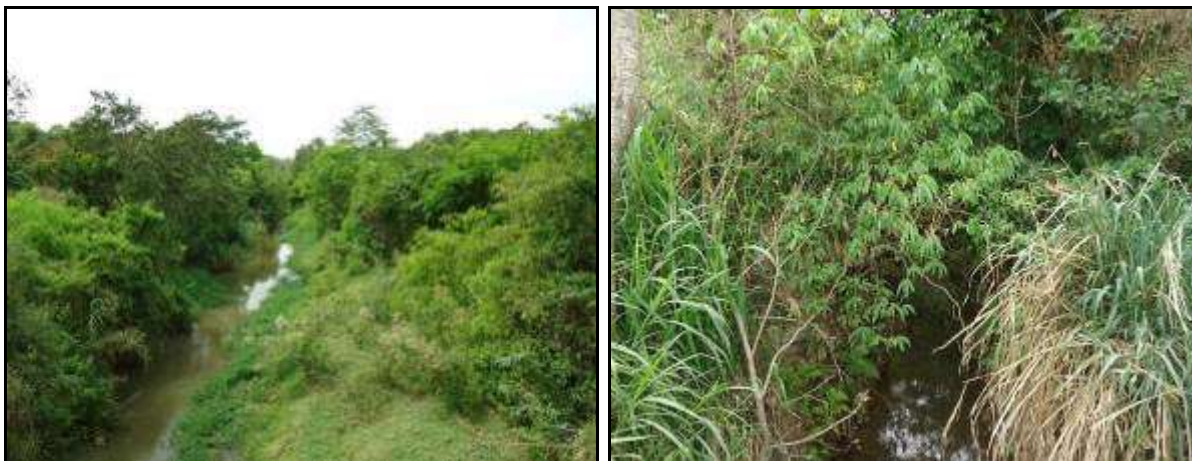
ÁREA 11 - TRECHO J_L

A situação do trecho J_L, com distância entre si de aproximadamente 700 metros foi classificada como “**degradada**”, por não possuir 30 metros de vegetação natural no seu entorno e pouco vegetada. Há predominância de gramíneas como a Braquiária (*Brachiaria sp.*) no trecho caracterizado. O uso no entorno é de canavicultura e área urbana, sendo evidenciada também a presença de pequenos fragmentos florestais.

Figura 78. Vista geral do trecho J_L. (Fonte: Image: 2013 © DigitalGlobe – extraída do Google Earth. Data das imagens 2010)

Figura 79. Vista parcial do trecho J_L. (Foto: Set.12)

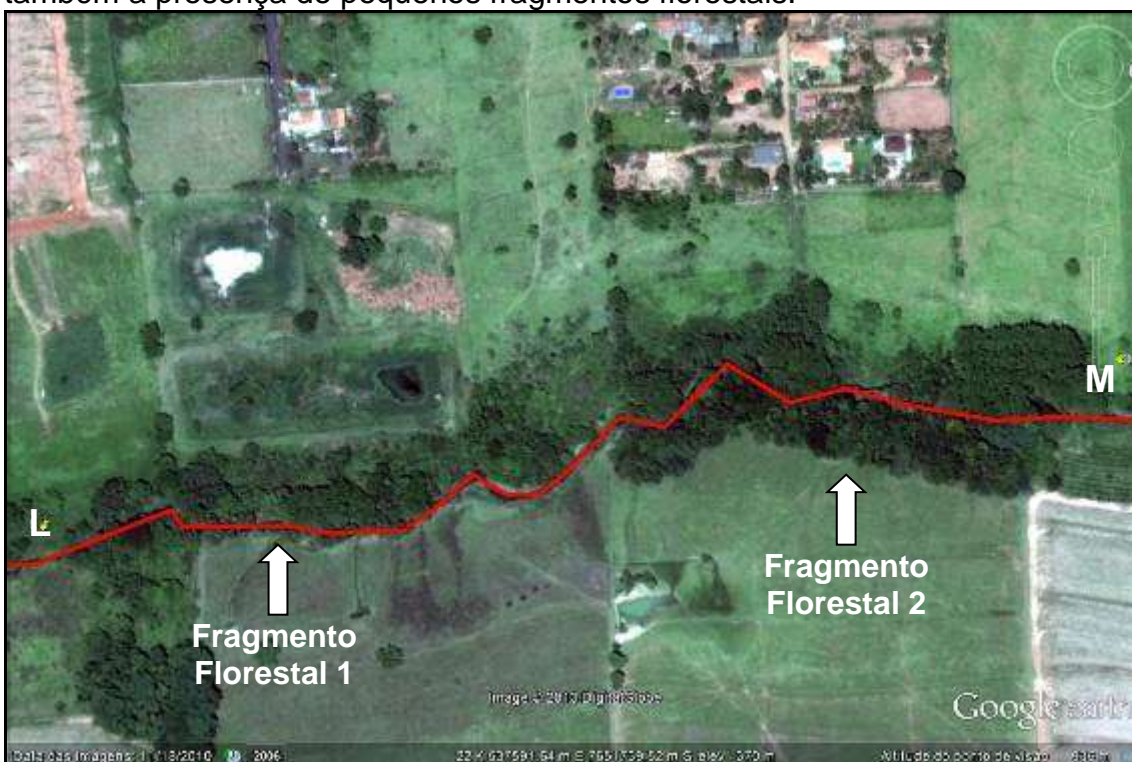
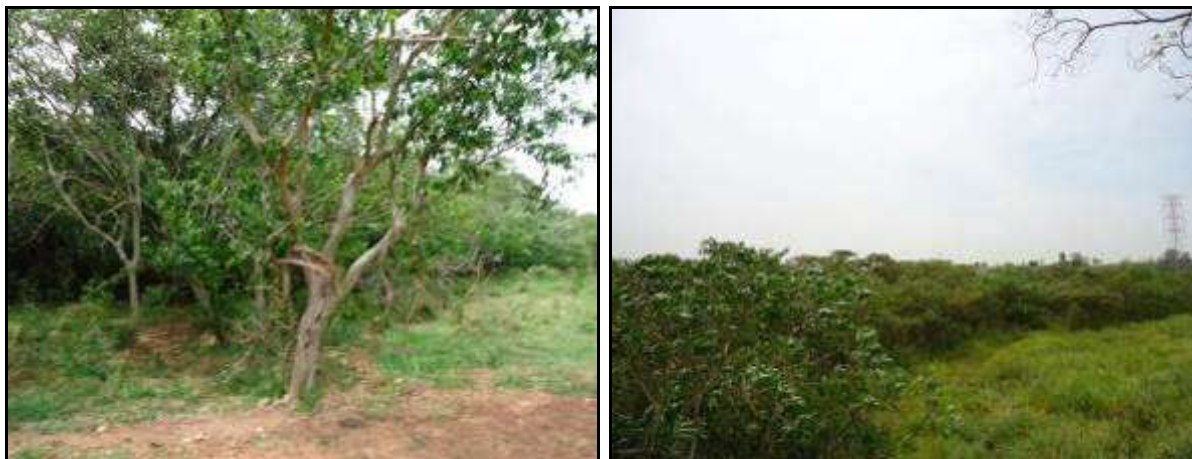
ÁREA 12 - TRECHO L_M

A situação do trecho L_M, numa distância aproximada de 700 metros entre si, foi considerada como “**perturbada**”, por haver uma grande quantidade de animais domésticos em seu interior, mas exibindo bom estado de conservação. Há predominância de gramíneas como a Braquiária (*Brachiaria sp.*) no trecho caracterizado. O uso no entorno é de canavicultura e área urbana, sendo identificada também a presença de pequenos fragmentos florestais.

Figura 80. Vista geral do trecho L_M. (Fonte: Image: 2013 © DigitalGlobe – extraída do Google Earth. Data das imagens 2010)

Figura 81. Vista parcial do trecho L_M. (Foto: Set.12)

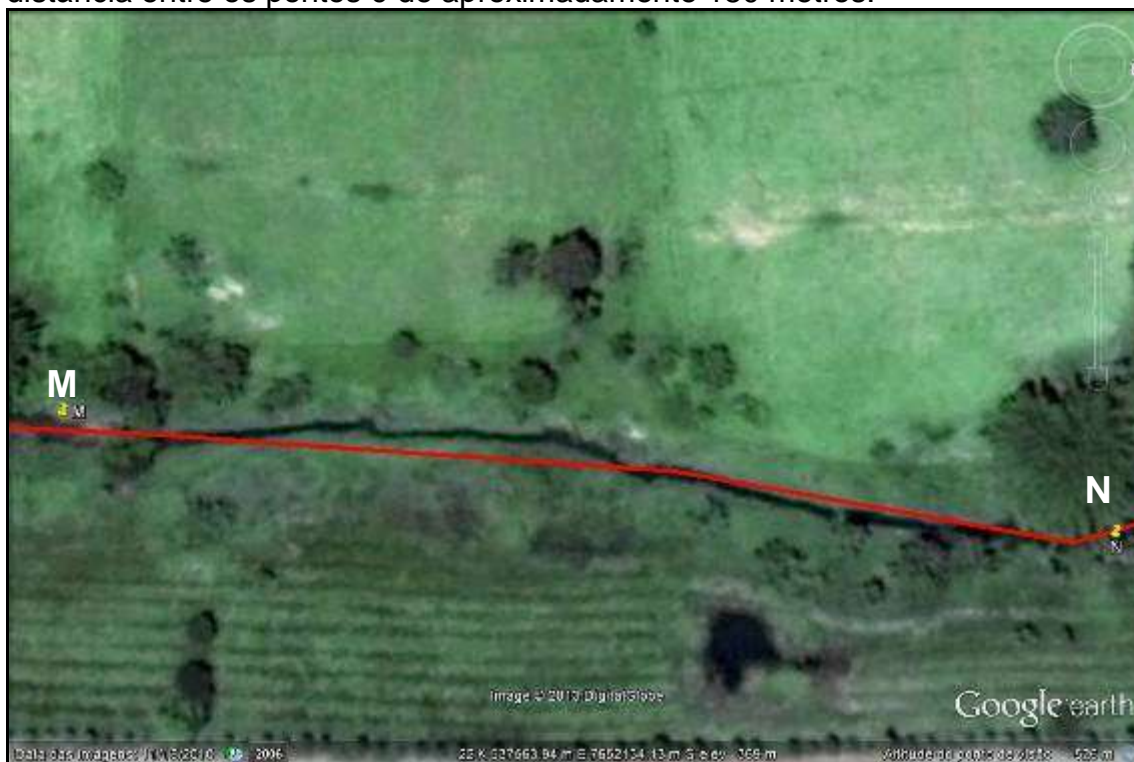
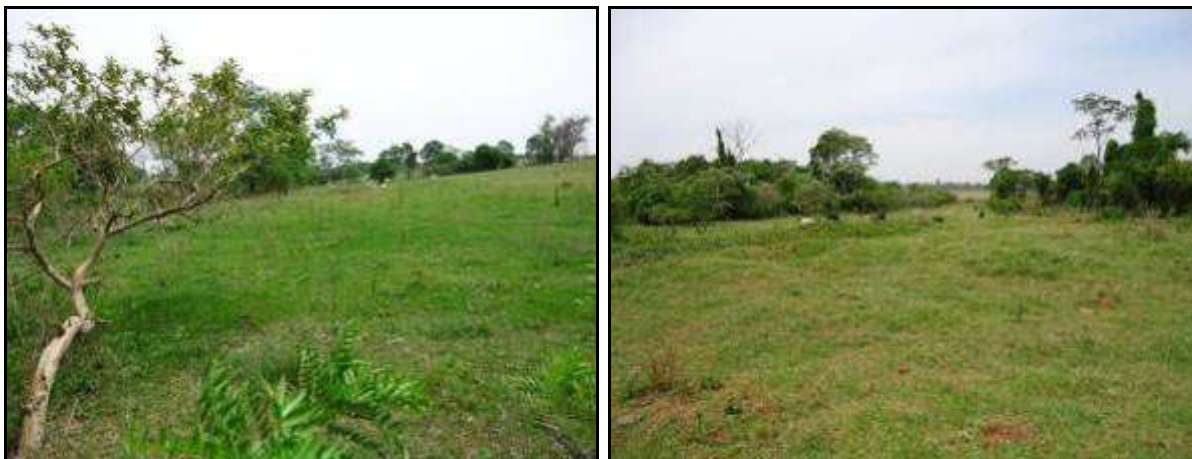
ÁREA 13 - TRECHO M_N

A situação do trecho M_N foi avaliada como “**degradada**”, por não possuir 30 metros de vegetação natural no seu entorno e pouco vegetada. Observou-se grande quantidade de bovinos na área. Há predominância de gramíneas como a Braquiária (*Brachiaria sp.*) no trecho caracterizado. O uso no entorno é de canavicultura. A distância entre os pontos é de aproximadamente 180 metros.

Figura 82. Vista geral do trecho M_N. (Fonte: Image: 2013 © DigitalGlobe – extraída do Google Earth. Data das imagens 2010)

Figura 83. Vista parcial do trecho M_N. (Foto: Set.12)

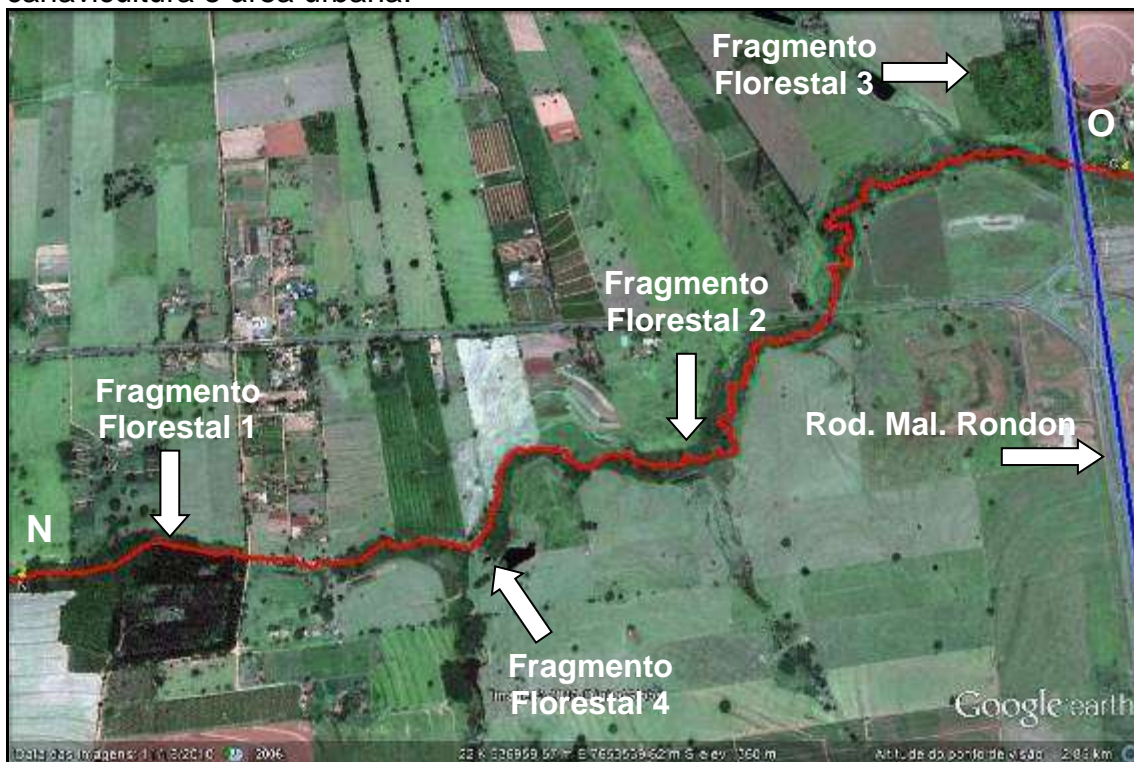
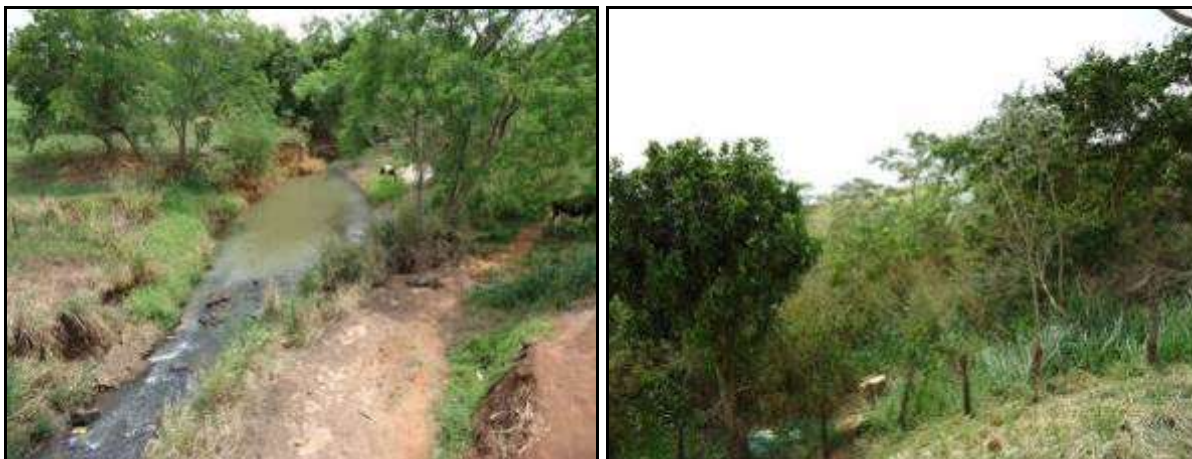
ÁREA 14 - TRECHO N_O

A situação do trecho N_O, com uma distância entre si de 3.800 metros foi analisada como “**degradada**”, por não possuir 30 metros de vegetação natural no seu entorno. Notou-se grande quantidade de bovinos na área. Há predominância de gramíneas como a Braquiária (*Brachiaria sp.*) no trecho caracterizado. O uso no entorno é de canavicultura e área urbana.

Figura 84. Vista geral do trecho N_O. (Fonte: Image: 2013 © DigitalGlobe – extraída do Google Earth. Data das imagens 2010)

Figura 85. Vista parcial do trecho N_O. (Foto: Set.12)

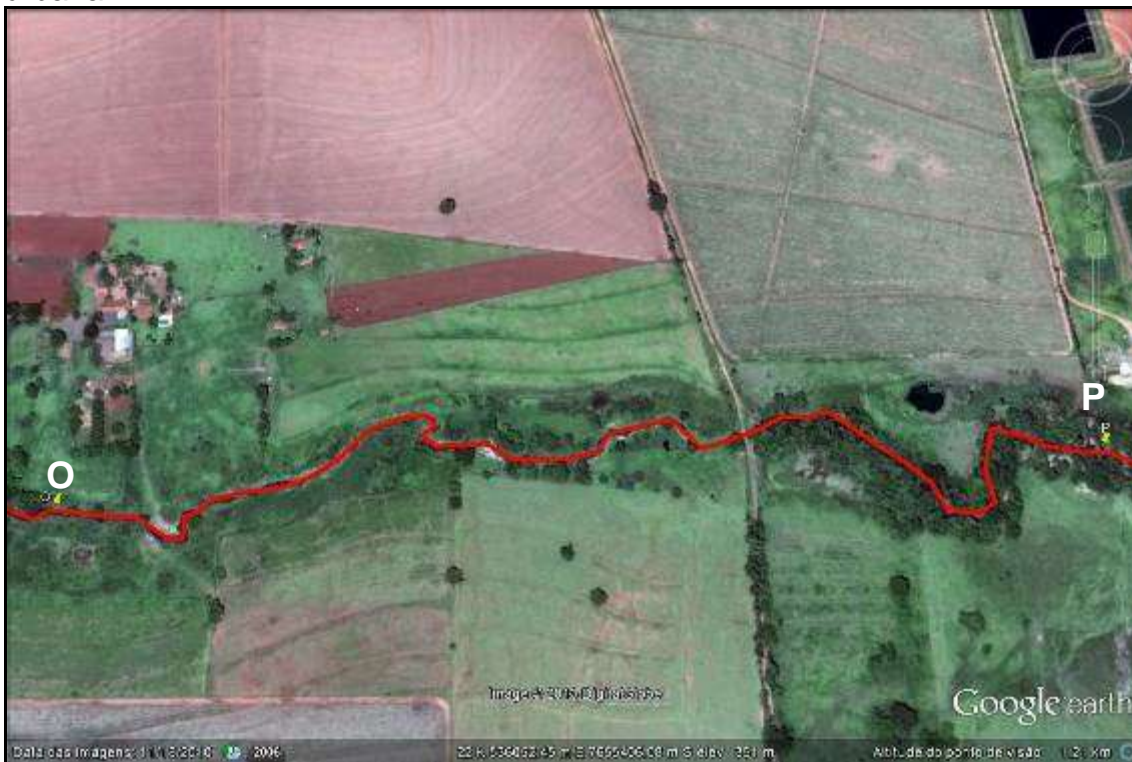
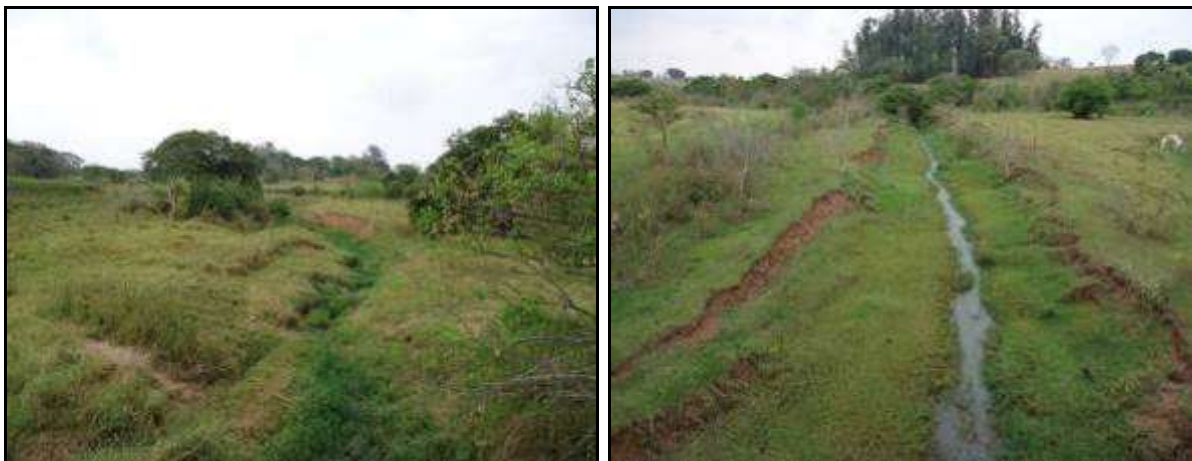
ÁREA 15 - TRECHO O_P

A situação do trecho O_P, com distância entre si de aproximadamente 600 metros, foi avaliada como “**degradada**”, por não possuir 30 metros de vegetação natural no seu entorno e pouco vegetada. Há predominância de gramíneas como a Braquiária (*Brachiaria sp.*) no trecho caracterizado. O uso no entorno é de canavicultura e área urbana.

Figura 86. Vista geral do trecho O_P. (Fonte: Image: 2013 © DigitalGlobe – extraída do Google Earth. Data das imagens 2010)

Figura 87. Vista parcial do trecho O_P. (Foto: Set.12)

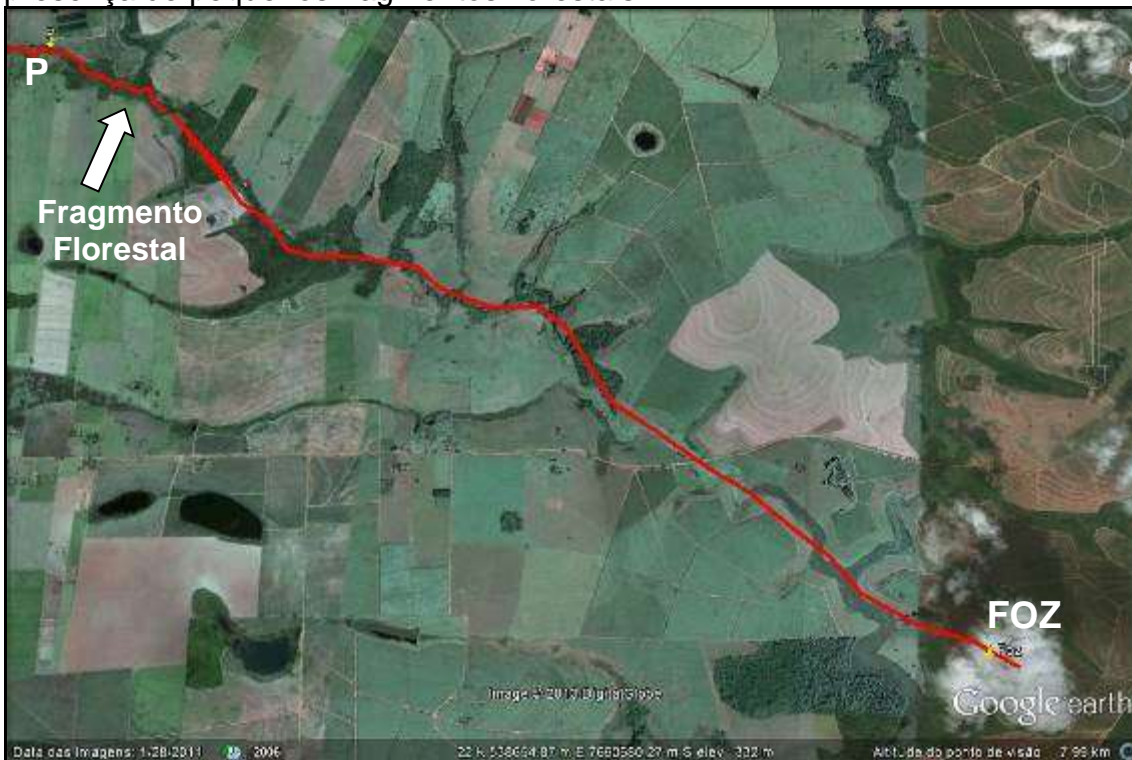
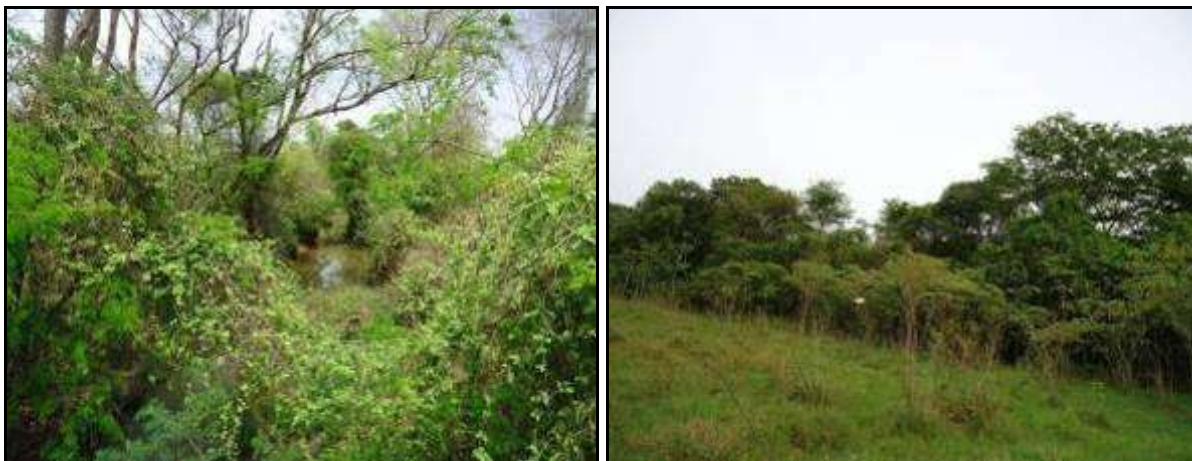
ÁREA 16 - TRECHO P_Foz

A situação do trecho P_Foz, com distância aproximada de 9.000 metros entre si foi considerada como “**perturbada**”, mas exibindo bom estado de conservação. Há predominância de gramíneas como a Braquiária (*Brachiaria sp.*) no trecho caracterizado. O uso no entorno é de canavieicultura, sendo constatada também a presença de pequenos fragmentos florestais.

Figura 88. Vista geral do trecho P_Foz. (Fonte: Image: 2013 © DigitalGlobe – extraída do Google Earth. Data das imagens 2011)

Figura 89. Vista parcial do trecho P_Foz. (Foto: Set.12)

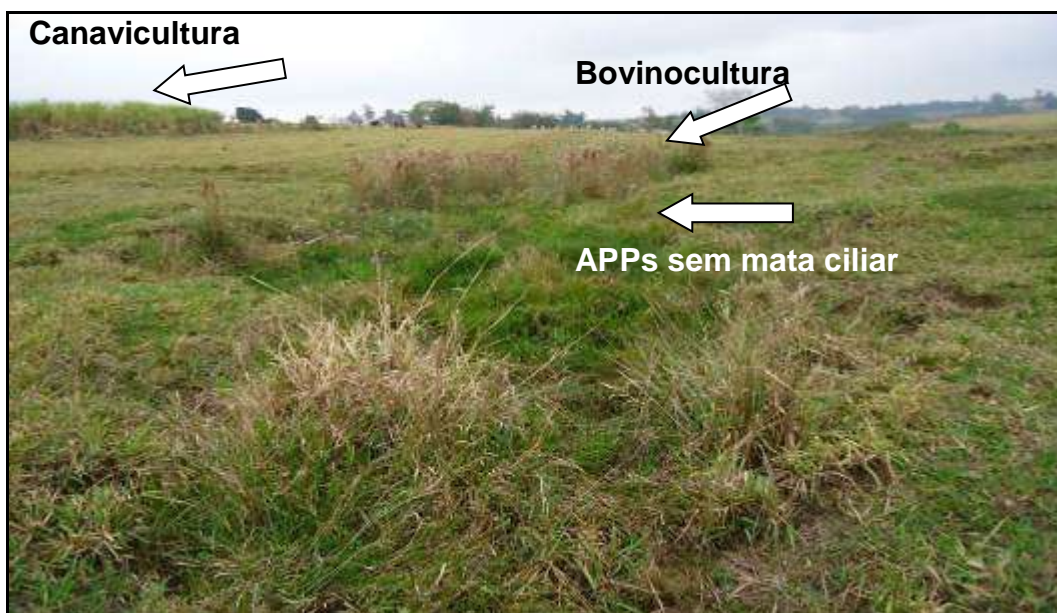
A figura 90 retrata as observações gerais obtidas no período da realização deste trabalho, como a presença do gado bovino e a canavicultura e APPs desprovida de vegetação ciliar.

Figura 90. Situação geral dos principais usos do entorno do Córrego Frutal. (Foto: Ago./12)

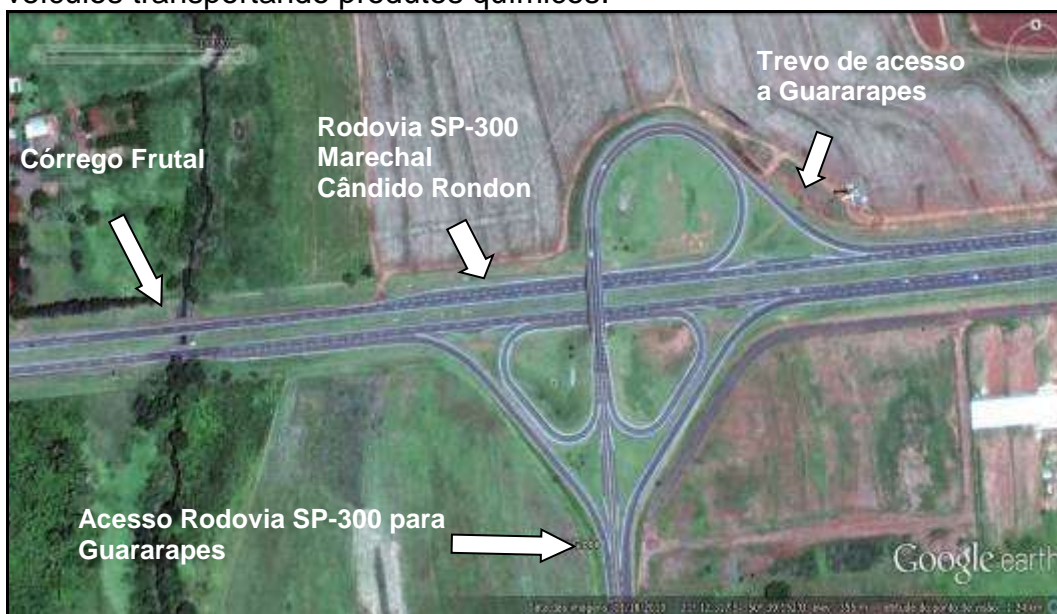
Foram ainda identificadas as estradas e rodovias que cortam a área objeto de estudo, tais como a Rodovia SP-300 Marechal Cândido Rondon, a via de acesso Tenente Rio Branco Antunez a Rodovia SP-300 (figura 91), e às propriedades rurais da bacia do Frutal. Nestas vias de tráfego, não foi observado nenhuma “sinalização” quanto ao Córrego Frutal, por ser um manancial de abastecimento público, pois tanto na Rodovia Marechal Rondon, quanto na vicinal há tráfego constante de veículos transportando produtos químicos.

Figura 91. Localização do Córrego Frutal junto à rodovia Marechal Rondon. (Fonte: Image: 2013 © DigitalGlobe – extraída do Google Earth. Data das imagens 2011)

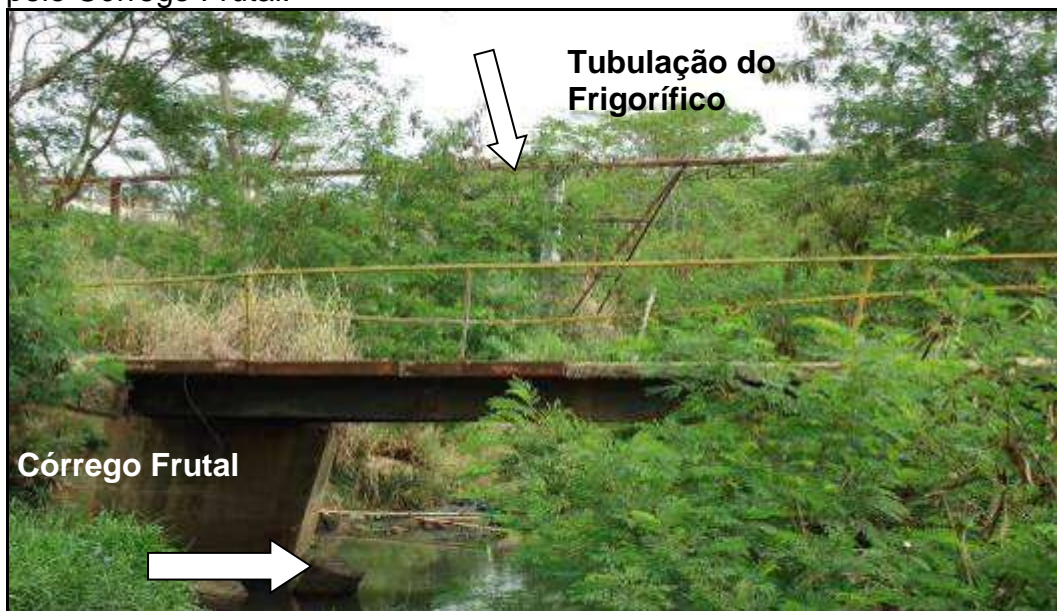
A empresa ASK FOODS sendo um frigorífico utiliza o córrego como passagem de um duto para transporte de efluentes para lagoas de tratamento do município. A figura 92 mostra uma vista parcial das instalações do duto e do ponto de passagem pelo Córrego Frutal.

Figura 92. Vista geral do duto de transporte de efluentes do Frigorífico. (Foto: Ago.12)

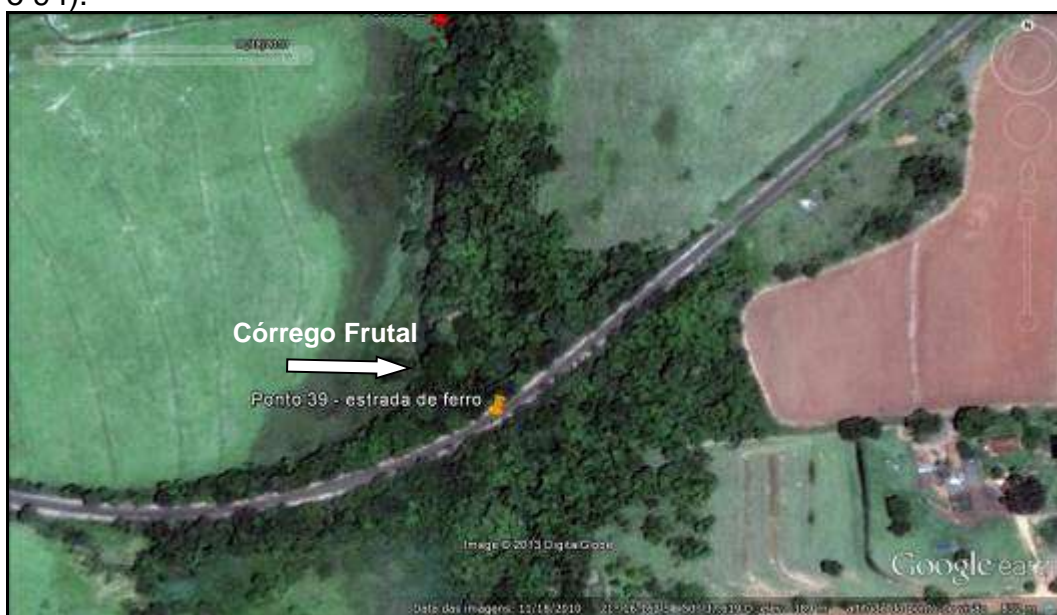
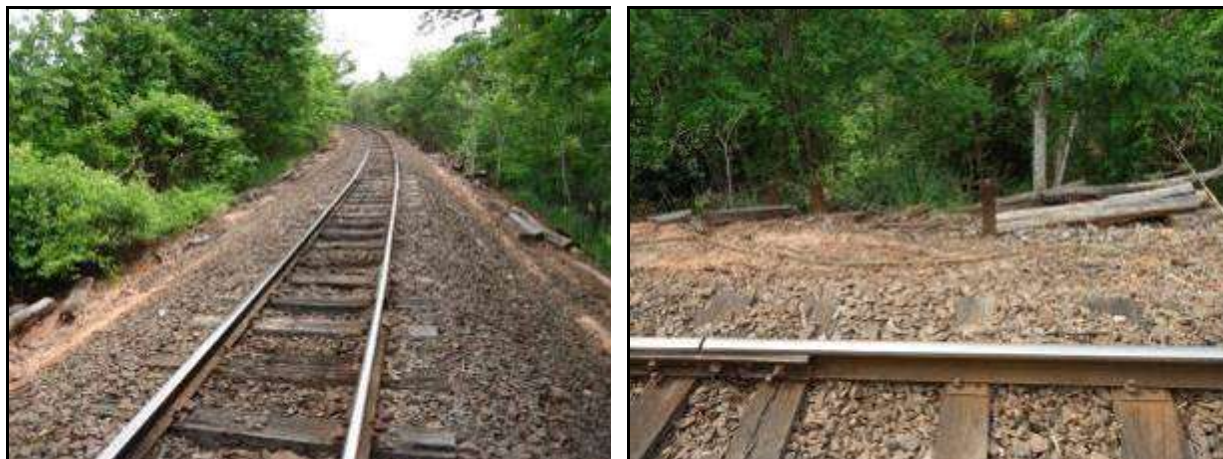
Foi observado ainda passagem da estrada de Ferro (ALL Latina) córrego (figuras 93 e 94).

Figura 93. Localização da passagem da estrada de ferro pelo Córrego Frutal. (Fonte: Image: 2013 © DigitalGlobe – extraída do Google Earth. Data das imagens 2010)

Figura 94. Passagem da estrada de ferro pelo Córrego Frutal. (Foto: Ago.12)

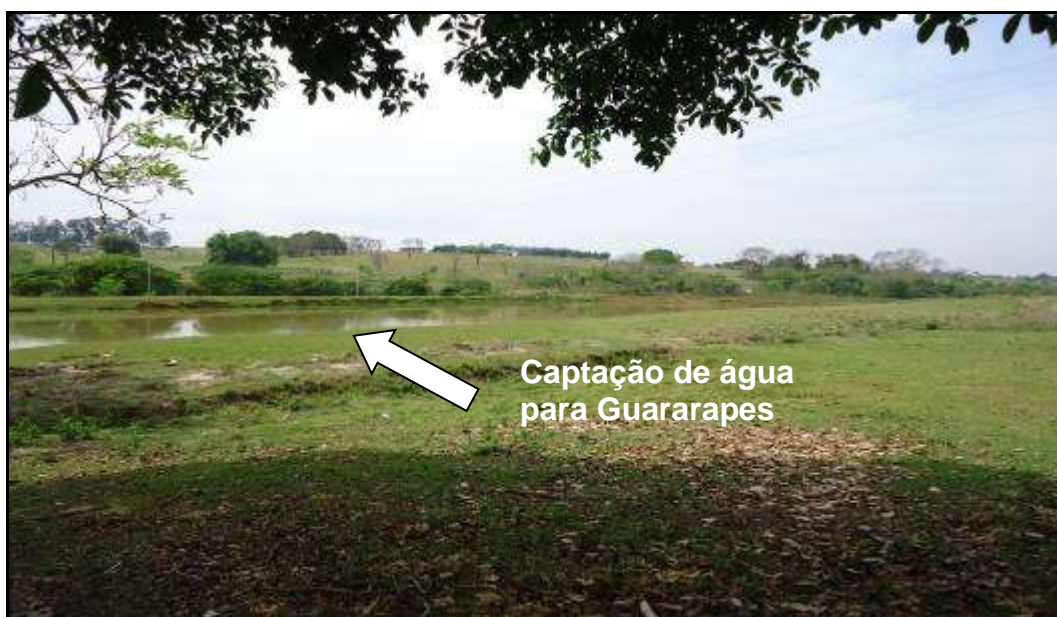
Em sua porção inferior as águas do córrego são utilizadas para o abastecimento público da cidade de Guararapes, conforme captação mostrada na figura 95. O uso para captação de água está devidamente outorgada pelo DAEE Birigui.

Figura 95. Localização do ponto de captação de água para abastecimento público de Guararapes. (Foto: Ago.12)
