CARACTERIZAÇÃO DA MATA CILIAR E DA QUALIDADE DA ÁGUA NO CÓRREGO DO BAIXOTE, MUNICÍPIO DE COROADOS E BIRIGUI, SP.

“Caracterização da mata ciliar, principais nascentes e aspectos de uso e ocupação”.

Referente: Contrato Nº 428/2010 - Fundo Estadual de Recursos Hídricos (FEHIDRO) e a Associação dos Engenheiros e Arquitetos de Penápolis (AEAP) através do Comitê da Bacia Hidrográfica do Baixo Tietê - CBH-BT.

Relatório: ECO: 084/2013
Outubro/2014

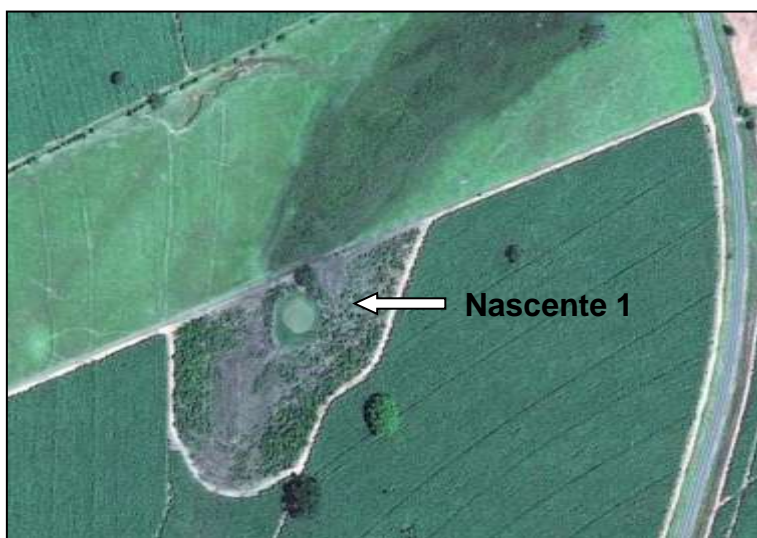
Figura 10. Vista geral da nascente 1. (Fonte: Image: 2013 © DigitalGlobe – extraída do Google Earth. Data da imagem 2011).

A nascente 1 (figura 10), foi caracterizada como nascente “**perturbada**”, por não possuir os 50 metros de vegetação natural no seu entorno, mas contém um bom reflorestamento com espécies nativas nas suas margens e cabeceira em área menor que 30 metros de cada lado, conforme mostrado na figura 11. A área está em bom estado de conservação e com poucas falhas. A fonte alimenta uma lagoa, utilizada como bebedouro e no barramento há um ponto de vazão pelo qual a água escoava para o Córrego Baixote. O uso predominante no seu entorno é de pastagem e de canavieira. Observou-se ainda a presença de animais silvestres e regeneração de algumas espécies nativas.

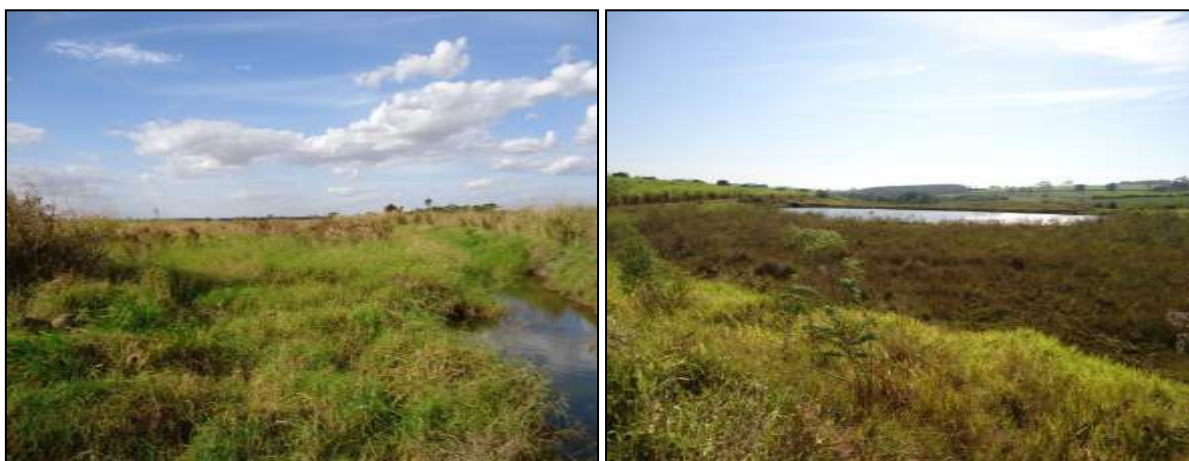
Figura 13. Vista parcial de usos do entorno da nascente. (Foto: Nov./12)

A nascente 2 (figura 12), foi classificada como nascente “**degradada**”, por não possuir 50 metros de vegetação natural no seu entorno e pouco vegetada. Há presença de gramíneas no entorno da fonte como exemplo a Braquiária (*Brachiaria sp.*), conforme visualizado na figura 13. Não foi evidenciada a presença de fragmento florestal próximo à nascente e a fonte alimenta uma lagoa, e no barramento há um ponto de vazão pelo qual a água é fornecida para o córrego e outras propriedades. O uso predominante no seu entorno é de pastagem e de canavicultura.

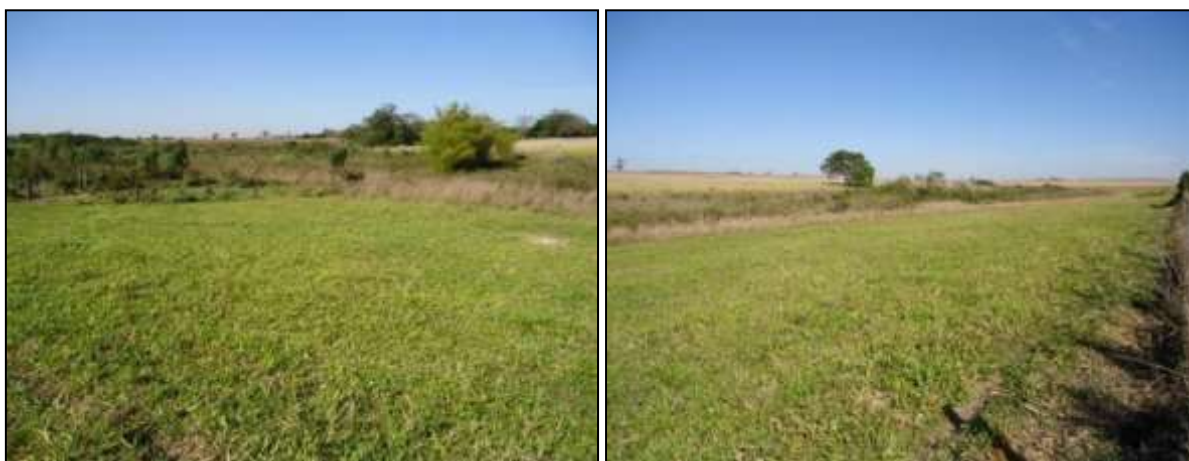
Figura 15. Vista parcial de usos do entorno da nascente. (Foto: Nov./12)

A nascente 3 (figura 14), foi avaliada como nascente “**degradada**”, por não possuir 50 metros de vegetação natural no seu entorno e pouco vegetada. Há presença de gramíneas no entorno da fonte como exemplo a Braquiária (*Brachiaria sp.*), conforme mostrado na figura 15. Não foi identificada a presença de fragmento florestal próximo à nascente e a fonte alimenta uma lagoa, utilizada como bebedouro para o gado bovino e no barramento há um ponto de vazão pelo qual a água é fornecida para o córrego e outras propriedades. O uso predominante no seu entorno é de pastagem e de canavicultura.

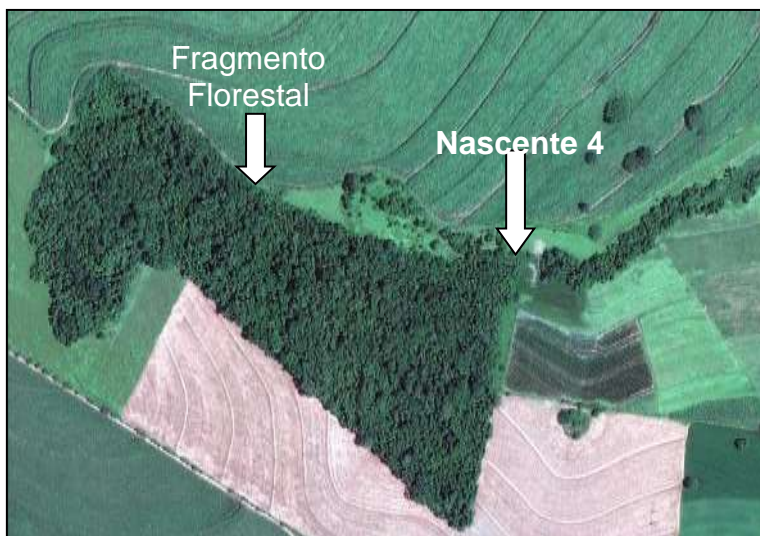
Figura 16. Vista geral da nascente 4. (Fonte: Image: 2013 © DigitalGlobe – extraída do Google Earth. Data da imagem 2011).

A nascente 4 (figura 16), foi caracterizada como nascente “**perturbada**”, por não possuir 50 metros de vegetação natural no seu entorno, mas notou-se a presença de fragmento florestal próximo à nascente. Há presença de gramíneas no entorno da fonte como exemplo a Braquiária (*Brachiaria sp.*), apresentado na figura 17. A fonte alimenta uma lagoa, utilizada como bebedouro para o gado bovino e no barramento há um ponto de vazão pelo qual a água é fornecida para o córrego e outras propriedades. O uso predominante no seu entorno é de pastagem e de canavicultura.

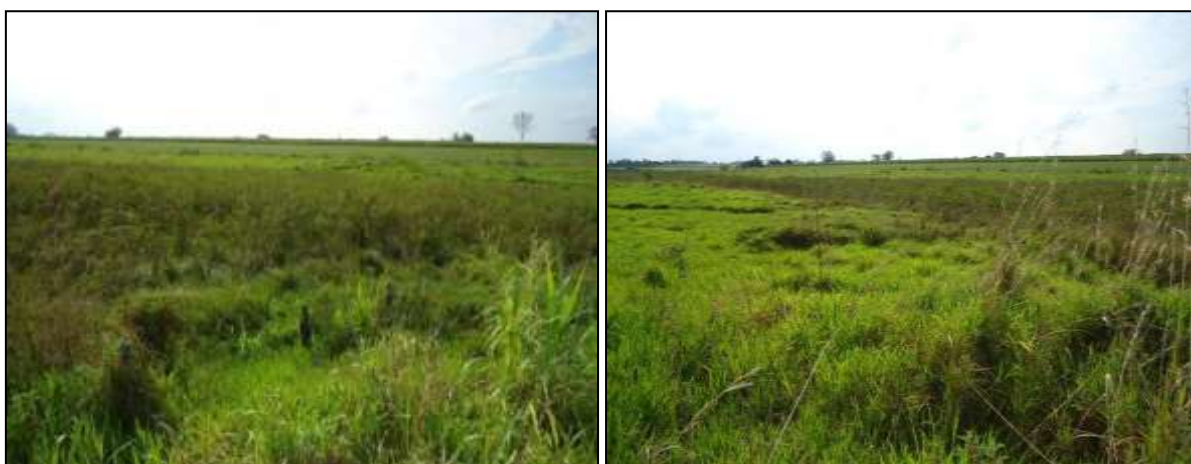
Figura 19. Vista parcial de usos do entorno da nascente. (Foto: Nov./12)

A nascente 5 (figura 18) foi identificada como nascente “**degradada**”, por não possuir 50 metros de vegetação natural no seu entorno e pouco vegetada. Há presença de gramíneas no entorno da fonte como exemplo a Braquiária (*Brachiaria sp.*), mostrado na figura 19. Não foi evidenciada a presença de fragmento florestal próximo à nascente. A fonte alimenta uma lagoa, utilizada como bebedouro para o gado bovino e no barramento há um ponto de vazão pelo qual a água é fornecida para o córrego e outras propriedades. O uso predominante no seu entorno é de canavicultura e pastagem.

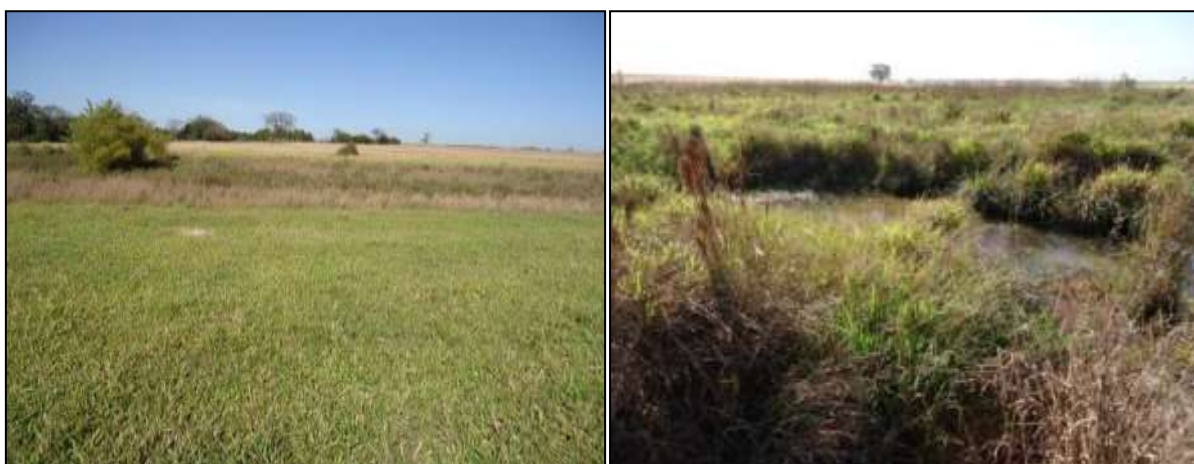
Figura 21. Vista parcial de usos do entorno da nascente. (Foto: Nov./12)

A nascente 6 (figura 20), foi classificada como nascente “**degradada**”, por não possuir 50 metros de vegetação natural no seu entorno e pouco vegetada. Há presença de gramíneas no entorno da fonte como exemplo a Braquiária (*Brachiaria sp.*), ilustrado na figura 21. Não foi evidenciada a presença de fragmento florestal próximo à nascente. A fonte alimenta uma lagoa e no barramento há um ponto de vazão pelo qual a água é fornecida para o córrego e outras propriedades e é utilizada também para irrigação de plantio de quiabo e abóbora. O uso predominante no seu entorno é de canavicultura.

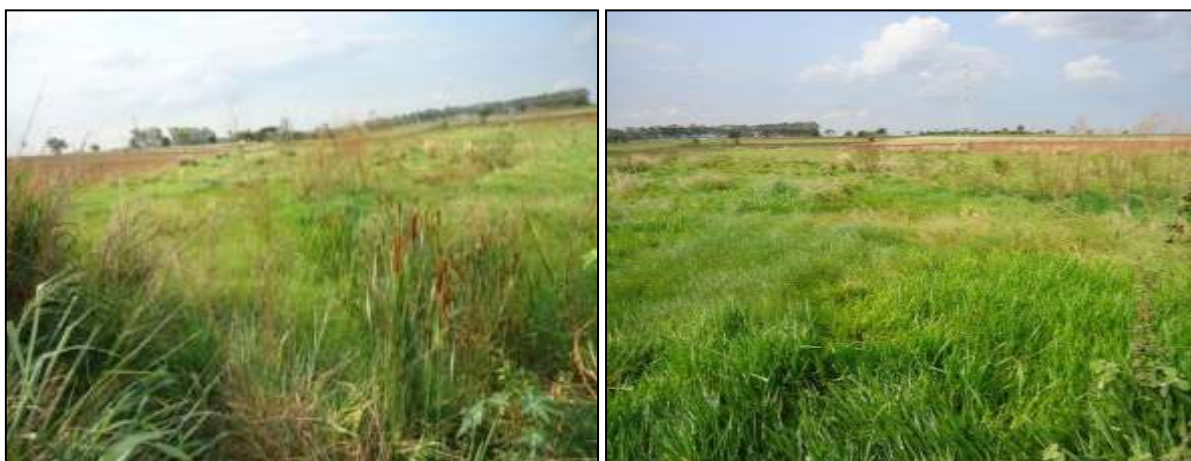
Figura 23. Vista parcial de usos do entorno da nascente. (Foto: Nov./12)

A nascente 7 (figura 22), foi avaliada como nascente “**degradada**”, por não possuir 50 metros de vegetação natural no seu entorno e pouco vegetada. Há presença de gramíneas no entorno da fonte como exemplo a Braquiária (*Brachiaria sp.*), conforme mostrado na figura 23. Não foi evidenciada a presença de fragmento florestal próximo à nascente. A fonte alimenta uma lagoa, utilizada como bebedouro para o gado bovino e no barramento há um ponto de vazão pelo qual a água é fornecida para o córrego e outras propriedades. O uso predominante no seu entorno é de canavicultura.

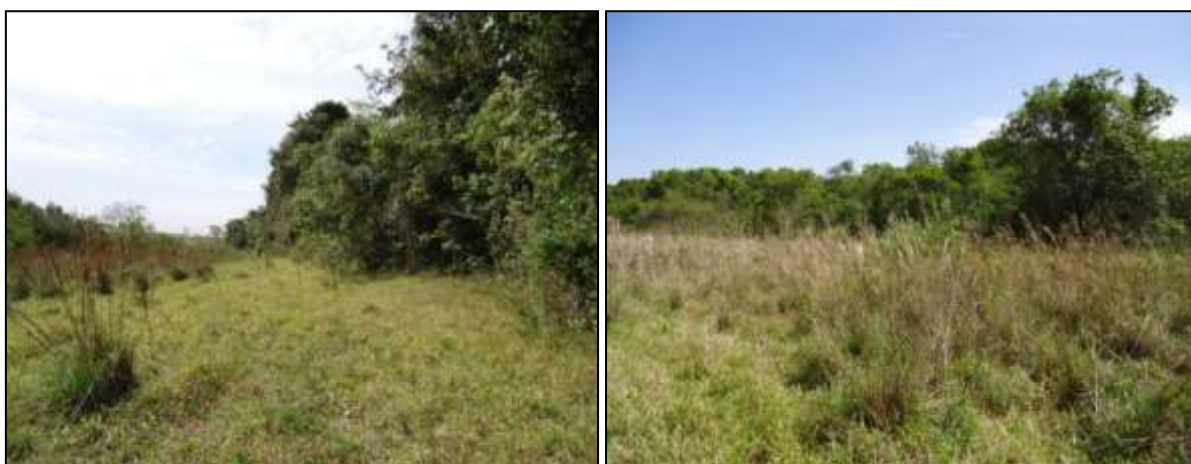
Figura 25. Vista parcial de usos do entorno da nascente. (Foto: Nov./12)

A nascente 8 (figura 24), foi considerada como nascente “**degradada**”, por não possuir 50 metros de vegetação natural no seu entorno e por haver uma grande quantidade de animais que utilizam desse espaço, conforme visualizado na figura 25. Há predominância de gramíneas como exemplo a Braquiária (*Brachiaria sp.*). Foi observada a presença de fragmento florestal próximo à nascente. A fonte alimenta uma lagoa e no barramento há um ponto de vazão pelo qual a água flui para o córrego e outras propriedades. O uso predominante no entorno é de canavicultura e pastagem.

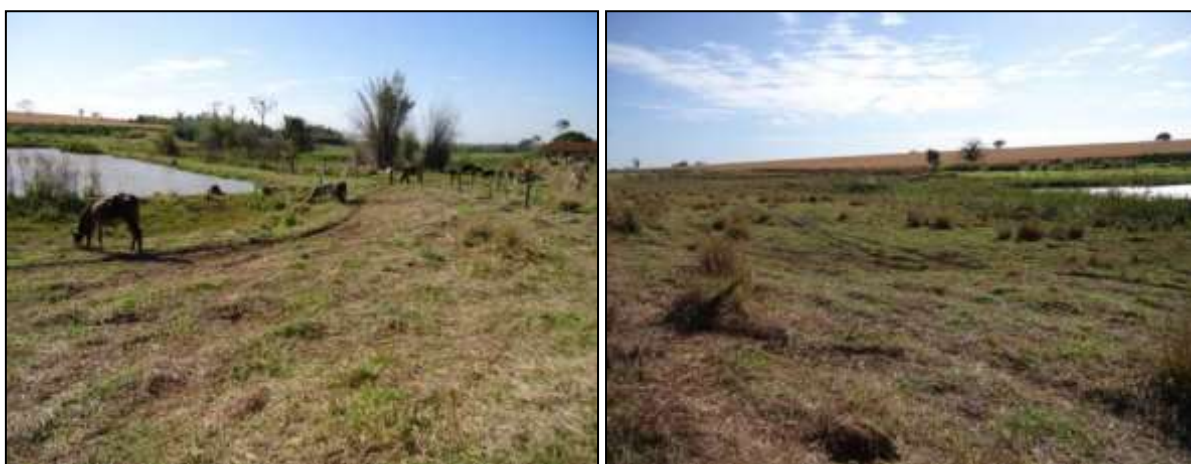
Figura 27. Vista parcial de usos do entorno da nascente. (Foto: Nov./12)

A nascente 9 (figura 26), foi avaliada como nascente “**degradada**”, por não possuir 50 metros de vegetação natural no seu entorno e pouco vegetada. Há uma grande quantidade de animais que utilizam seu contorno e gramíneas no entorno da fonte como exemplo a Braquiária (*Brachiaria sp.*), conforme exposto na figura 27. Não foi observada a presença de fragmento florestal próximo à nascente e a fonte alimenta uma lagoa, utilizada como bebedouro para o gado bovino e no barramento há um ponto de vazão pelo qual a água é fornecida para o córrego e outras propriedades. O uso predominante no seu entorno é de pastagem e canavicultura.

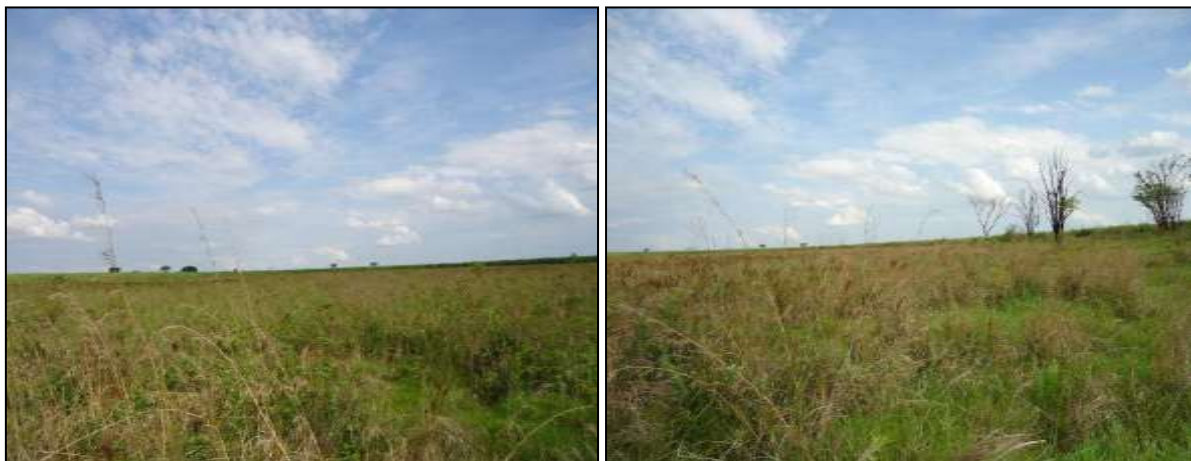
Figura 29. Vista parcial de usos do entorno da nascente. (Foto: Nov./12)

A nascente 10 (figura 28), foi caracterizada como nascente “**degradada**”, por não possuir 50 metros de vegetação natural no seu entorno e pouco vegetada. Há presença de gramíneas no entorno da fonte como exemplo a Braquiária (*Brachiaria sp.*), conforme disposto na figura 29. Não foi identificada a presença de fragmento florestal próximo à nascente. A fonte alimenta uma lagoa e no barramento há um ponto de vazão pelo qual a água é fornecida para o córrego e outras propriedades. O uso predominante no seu entorno é de canavicultura.

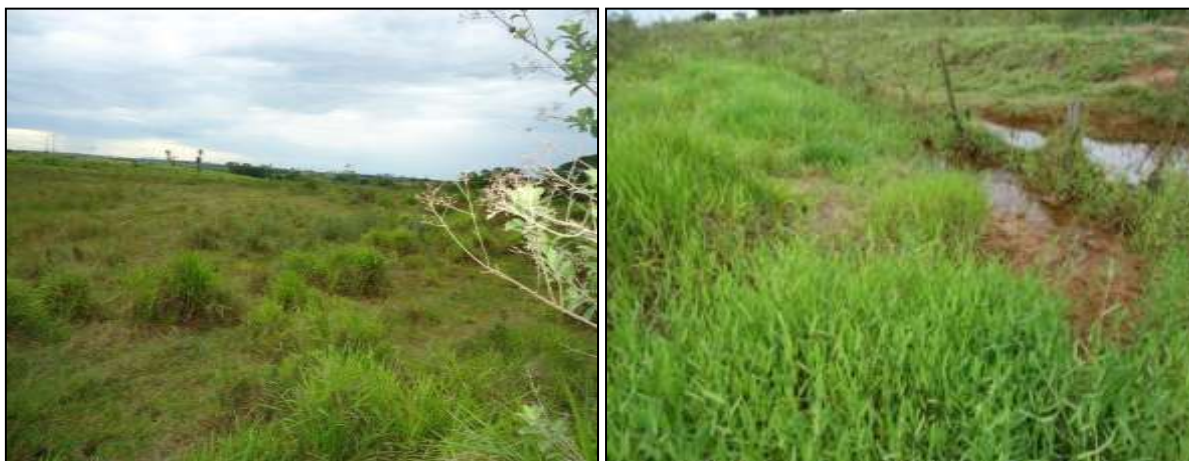
Figura 31. Vista parcial de usos do entorno da nascente. (Foto: Nov./12)

A nascente 11 (figura 30), foi considerada como nascente “**degradada**”, por não possuir 50 metros de vegetação natural no seu entorno por completo. Foi evidenciada a presença de fragmento florestal próximo à nascente. Há presença de gramíneas no entorno da fonte como exemplo a Braquiária (*Brachiaria sp.*), conforme mostrado na figura 31. A fonte alimenta o córrego e outras propriedades. O uso predominante no seu entorno é de canavicultura.

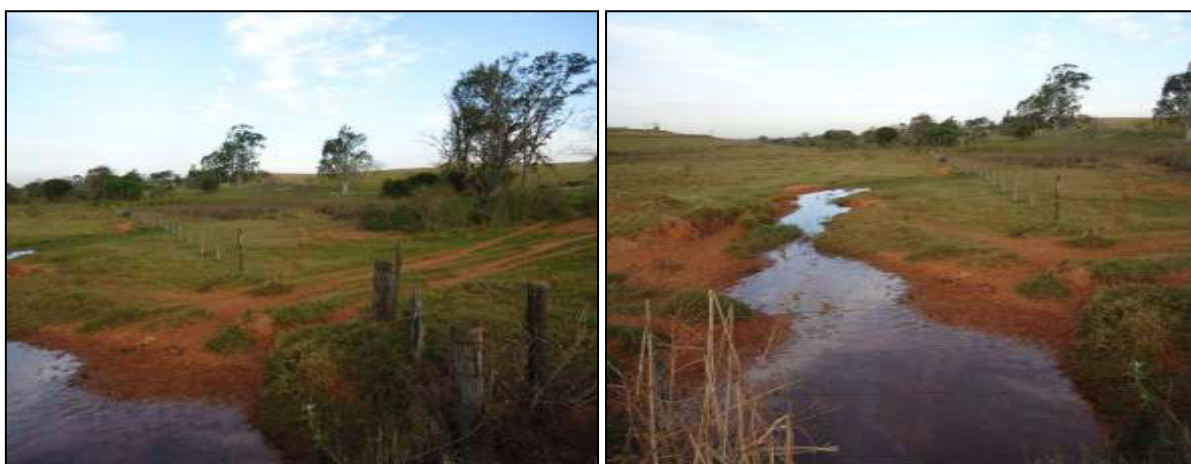
Figura 57. Vista parcial do entorno da nascente. (Foto: Nov./12)

A nascente 24 (figura 56), é caracterizada como nascente “**degradada**”, que além de não possuir 50 metros de vegetação natural no seu entorno, tem alto grau de perturbação, como o solo compactado e a presença de vários pontos com processos erosivos no entorno da nascente, conforme mostra a figura 57. Não foi notada a presença de fragmento florestal próximo à nascente. Há predominância de gramíneas no entorno da fonte, como por exemplo, a Braquiária (*Brachiaria sp.*). A fonte alimenta o córrego e outras propriedades e o uso predominante no seu entorno é de pastagem e canavicultura.

Estratégia de recuperação e preservação da nascente 24.

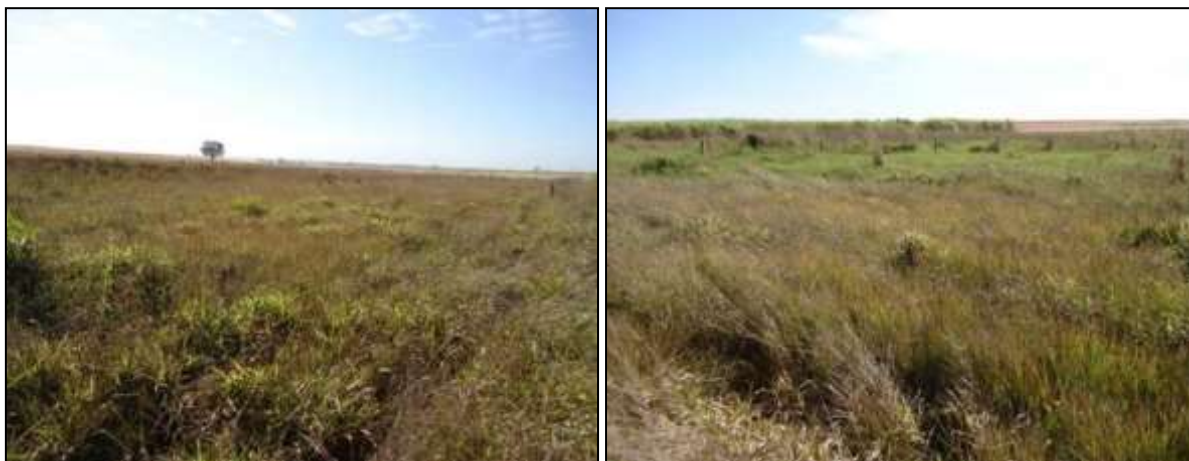
Figura 59. Vista parcial de usos do entorno da nascente. (Foto: Nov./12)

A nascente 25 (figura 58), é caracterizada como nascente “**degradada**”, que além de não possuir 50 metros de vegetação natural no seu entorno, tem alto grau de perturbação, presença de vários pontos com processos erosivos no entorno da nascente, conforme mostra a figura 59. Não foi observada a presença de fragmento florestal próximo à nascente. Há predominância de gramíneas no entorno da fonte, como por exemplo, a Braquiária (*Brachiaria sp.*). A fonte alimenta uma lagoa utilizada como bebedouro para bovinos e no barramento há um ponto de vazão pelo qual a água é fornecida para o córrego e outras propriedades e o uso predominante no seu entorno é de pastagem.

Estratégia de recuperação e preservação da nascente 25.

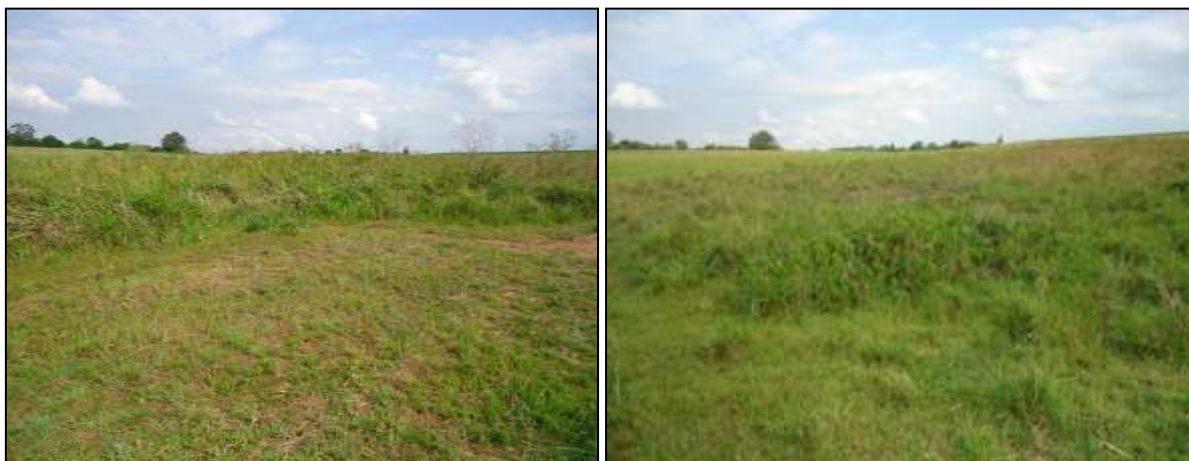
Figura 61. Vista parcial de usos do entorno da nascente. (Foto: Nov./12)

A nascente 26 (figura 60) é avaliada como nascente **“degradada”**, que além de não possuir 50 metros de vegetação natural no seu entorno, tem alto grau de perturbação, como o solo compactado e a presença de vários pontos com processos erosivos no seu entorno, conforme mostra a figura 61. Já um pequeno fragmento florestal acima da cabeceira da nascente. Está localizada na área urbana da cidade de Birigui, Córrego Veado, no bairro Jardim do Trevo.

Estratégia de recuperação e preservação da nascente 26.

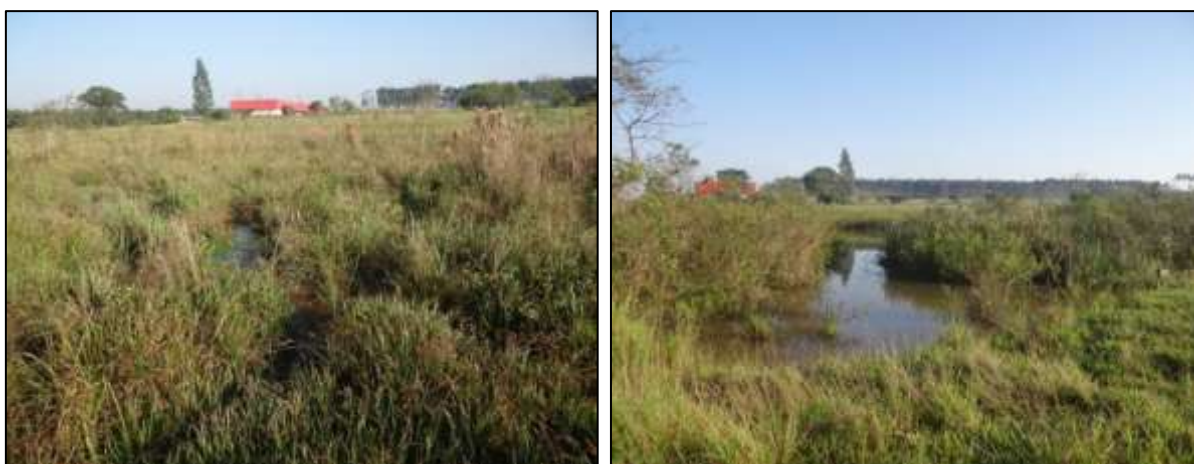
Figura 63. Vista parcial de usos do entorno da nascente. (Foto: Maio/13)

A nascente 27 (figura 62) foi avaliada como nascente “**degradada**”, por não possuir 50 metros de vegetação natural no seu entorno e pouco vegetada. Há presença de gramíneas no entorno da fonte como exemplo a Braquiária (*Brachiaria sp.*), conforme mostra a figura 63. Não foi observada a presença de fragmento florestal próximo à nascente. A fonte alimenta uma lagoa utilizada como bebedouro para bovinos e no barramento há um ponto de vazão pelo qual a água é fornecida para o córrego e outras propriedades. O uso predominante no seu entorno é de canavicultura e pastagem.

Estratégia de recuperação e preservação da nascente 27.

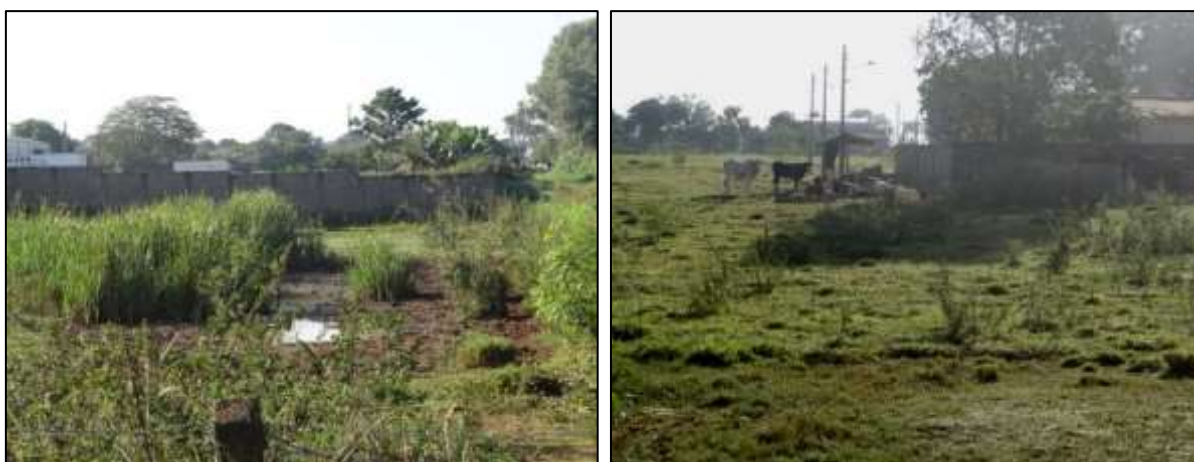
Figura 65. Vista parcial de usos do entorno da nascente. (Foto: Maio/13)

A nascente 28 (figura 64) foi avaliada como nascente “**degradada**”, por não possuir 50 metros de vegetação natural no seu entorno. Há presença de gramíneas no entorno da fonte como exemplo a Braquiária (*Brachiaria sp.*), conforme mostra a figura 65. Não foi observada a presença de fragmento florestal próximo à nascente. A fonte alimenta um bebedouro para bovino e há um ponto de vazão pelo qual a água é fornecida para o córrego e outras propriedades. O uso predominante no seu entorno é de pastagem. A fonte está localizada na área urbanizada da cidade de Coroados, próxima a estação de bombeamento de efluentes da SABESP.

Estratégia de recuperação e preservação da nascente 28.

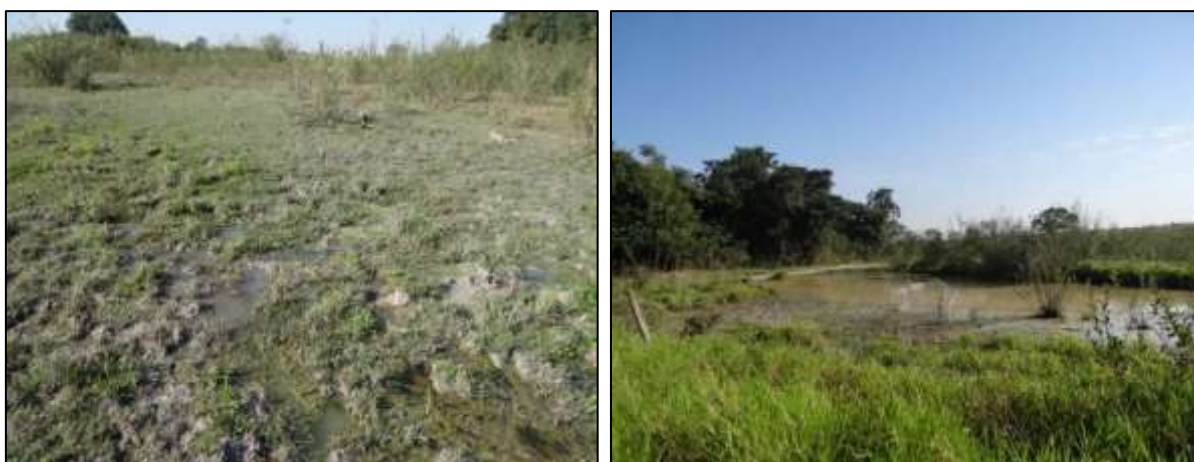
Figura 67. Vista parcial de usos do entorno da nascente. (Foto: Maio/13)

A nascente 29 (figura 66) foi avaliada como nascente “**degradada**”, por não possuir 50 metros de vegetação natural no seu entorno e pouco vegetada. Há presença de gramíneas no entorno da fonte como exemplo a Braquiária (*Brachiaria sp.*), conforme mostra a figura 67. Foi observada a presença de fragmento florestal (remanescente) próximo à nascente. A fonte alimenta uma lagoa utilizada como bebedouro para bovinos e no barramento há um ponto de vazão pelo qual a água é fornecida para o córrego e outras propriedades. O uso predominante no seu entorno é de pastagem e agricultura (plantio de milho e soja e outras culturas).

Estratégia de recuperação e preservação da nascente 29.

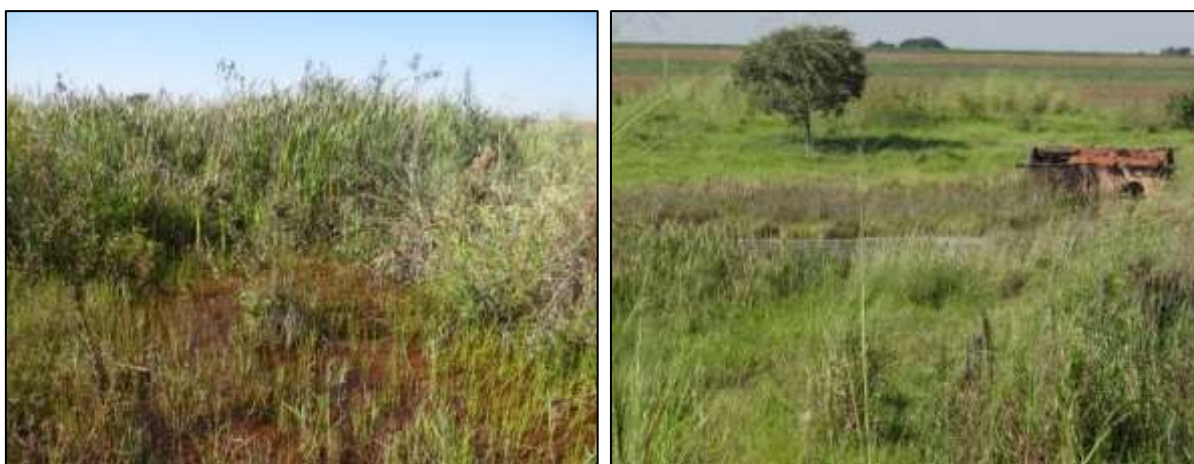
Figura 69. Vista parcial de usos do entorno da nascente. (Foto: Maio/13)

A nascente 30 (figura 68) foi avaliada como nascente “**degradada**”, por não possuir 50 metros de vegetação natural no seu entorno e pouco vegetada. Há presença de gramíneas no entorno da fonte como exemplo a Braquiária (*Brachiaria sp.*), conforme mostra a figura 69. Foi observada a presença de fragmento florestal (remanescente) próximo à nascente. A fonte alimenta uma lagoa utilizada como bebedouro para bovino e no barramento há um ponto de vazão pelo qual a água é fornecida para o córrego e outras propriedades. O uso predominante no seu entorno é de pastagem e agricultura (plantio de milho e soja).

Estratégia de recuperação e preservação da nascente 30.

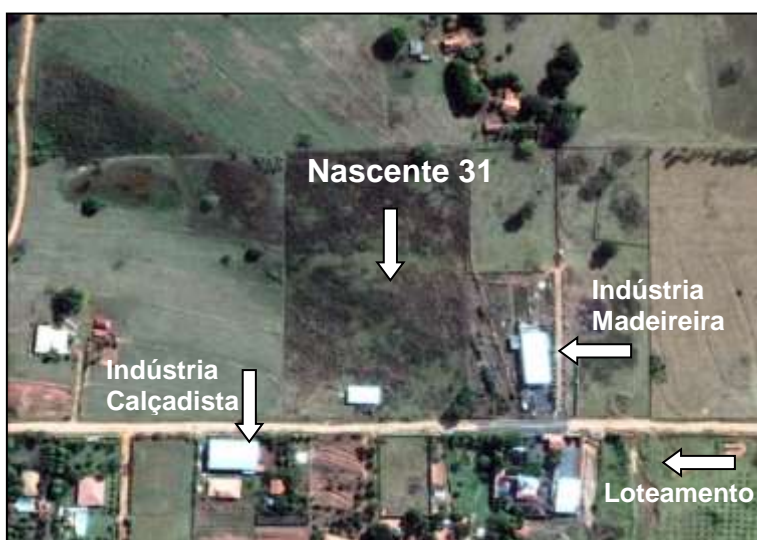
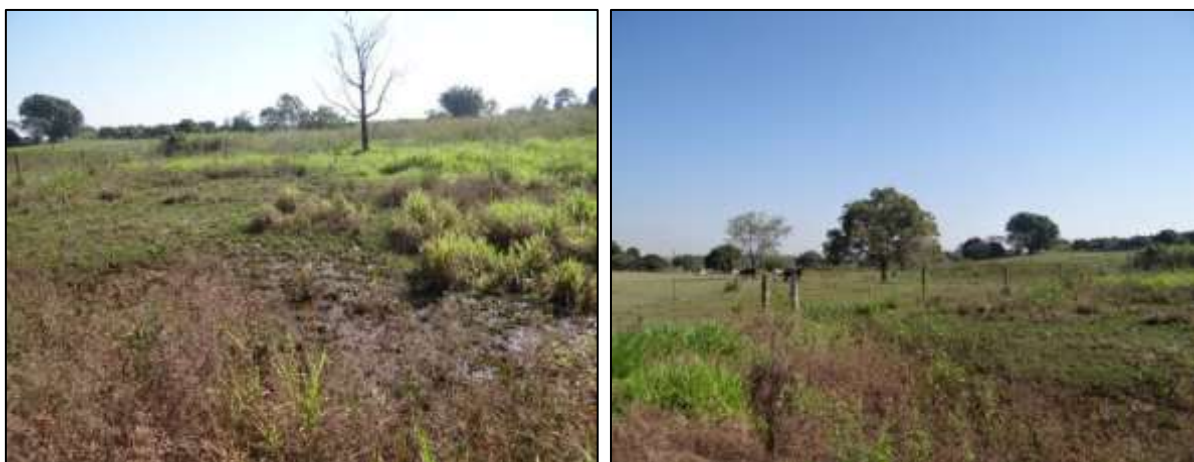
A nascente 31 (figura 70) foi avaliada como nascente “**degradada**”, por não possuir 50 metros de vegetação natural no seu entorno e pouco vegetada. Há presença de gramíneas no entorno da fonte como exemplo a Braquiária (*Brachiaria sp.*), conforme mostra a figura 71. Não foi observada a presença de fragmento florestal próximo à nascente. A fonte alimenta uma lagoa utilizada como bebedouro para bovinos e no barramento há um ponto de vazão pelo qual a água é fornecida para o córrego e outras propriedades. O uso predominante no seu entorno é de pastagem e loteamento com indústrias. A nascente localiza-se na área urbanizada da cidade Birigui.

Figura 70. Vista geral da nascente 31. (Fonte: Image: 2013 © DigitalGlobe – extraída do Google Earth. Data da imagem 2011)

Figura 71. Vista parcial de usos do entorno da nascente. (Foto: Maio/13)

Estratégia de recuperação e preservação da nascente 31.

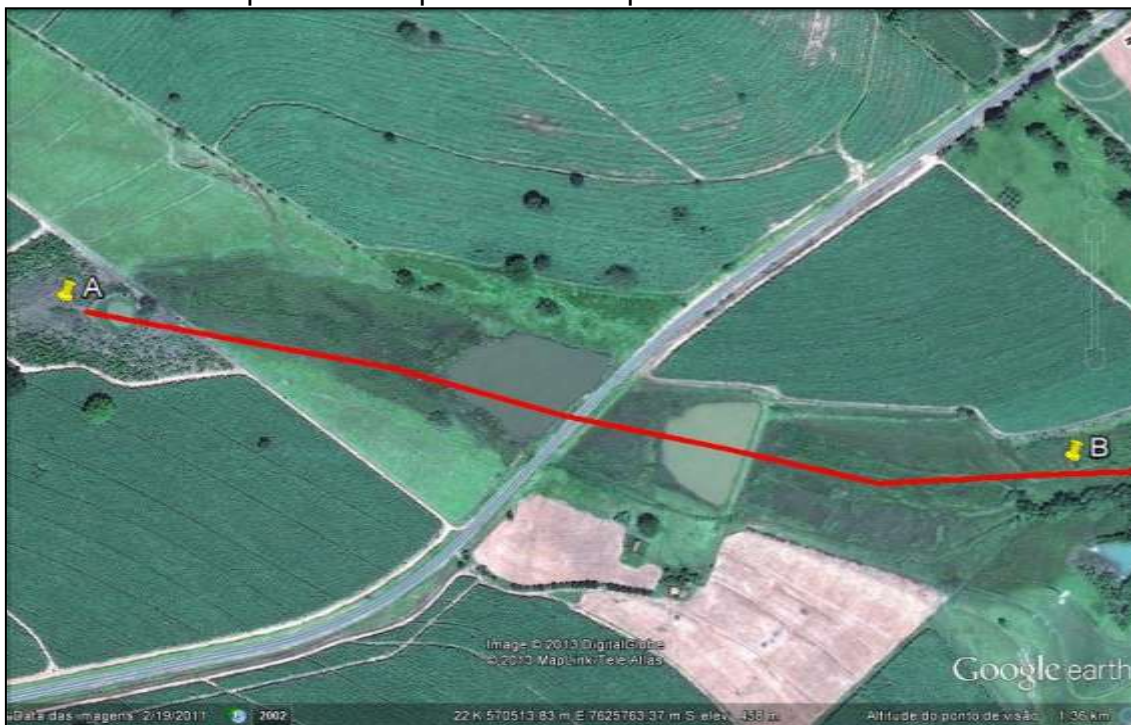
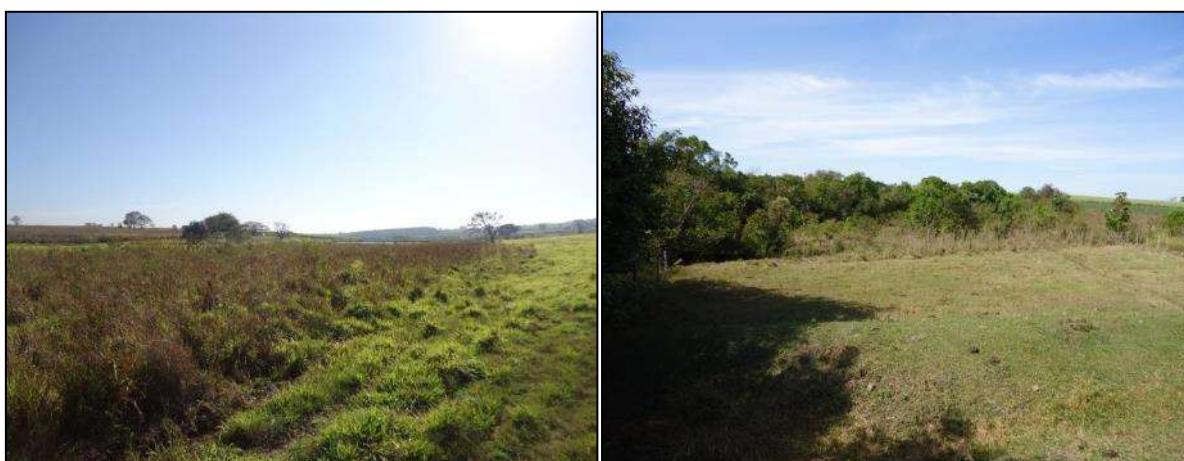
A situação do trecho **A_B**, figuras 73 e 74, foi caracterizada como “**degradada**”, por não possuir 30 metros de vegetação natural no seu entorno total. Houve reflorestamento com espécies nativas na sua nascente. O plantio está com regular estado de conservação e com falhas. Não foi observada a presença de fragmento florestal no restante do trecho próximo ao córrego. Há predominância de gramíneas como a Braquiária (*Brachiaria sp*) e de canavicultura no entorno do córrego. A distância entre o ponto A e o ponto B é de aproximadamente 1.100 metros.

Figura 73. Vista geral do trecho A_B. (Fonte: Image: 2013 © DigitalGlobe – extraída do Google Earth. Data da imagem 2011)

Figura 74. Vista parcial do trecho A_B. (Foto: Nov./12)

Estratégias de recuperação e preservação trecho A_B.

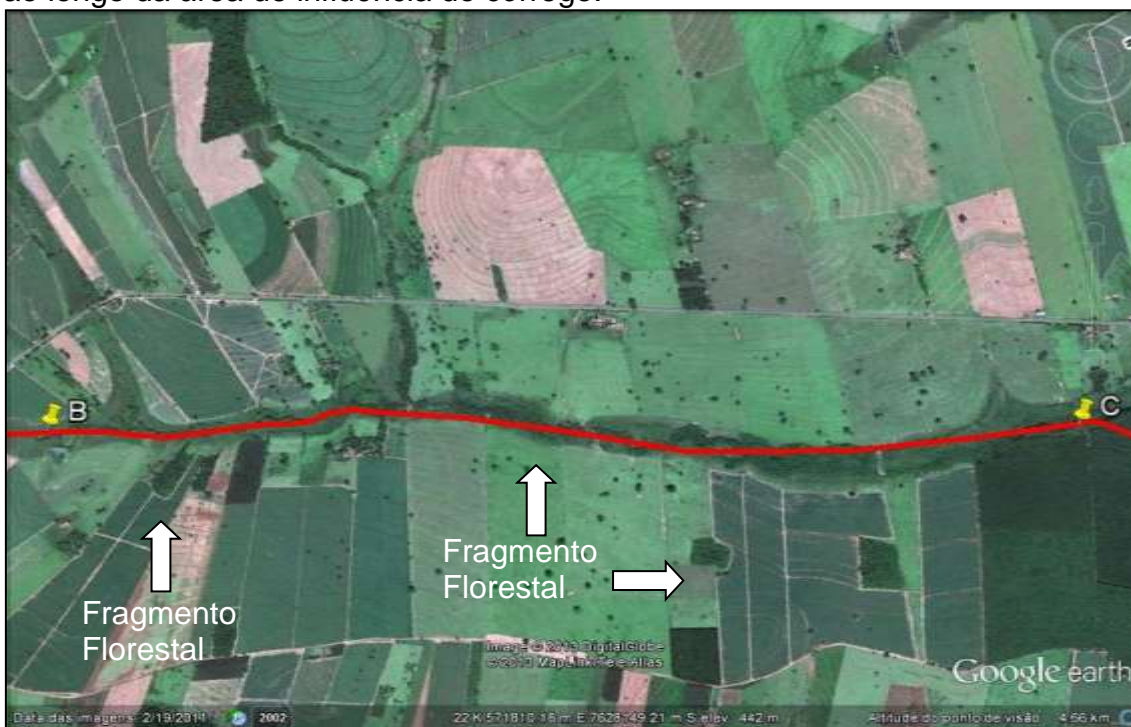
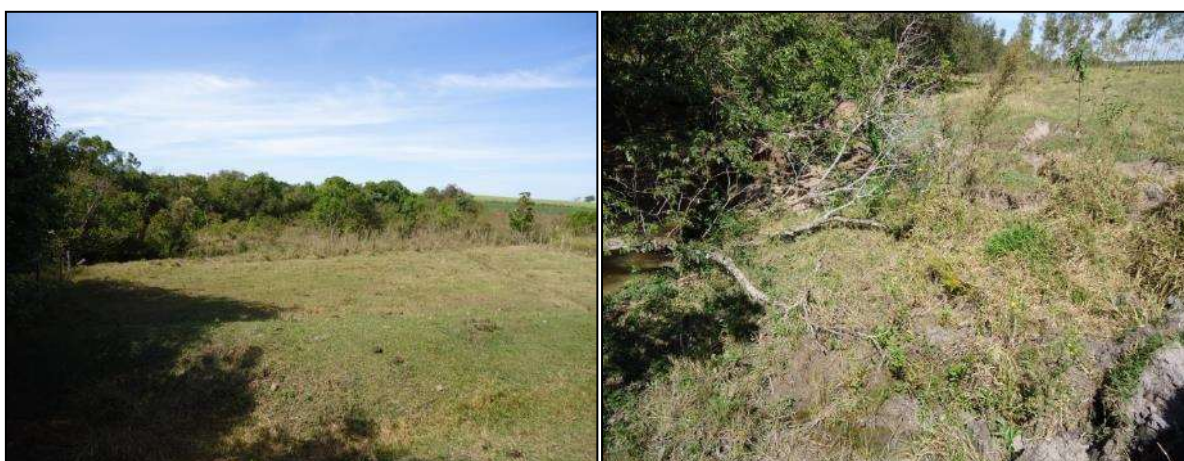
A situação do trecho B_C, com uma distância de aproximadamente 4.750 metros foi classificada como “**degradada**”, por não possuir 30 metros de vegetação natural no seu entorno e pouco vegetado, conforme ilustrado nas figuras 75 e 76. Há predominância de gramíneas como a Braquiária (*Brachiaria sp.*) e de canavicultura no entorno do córrego. Foi observada a presença de formação florestal na margem direita próximo ao ponto C e também a presença de pequenos fragmentos florestais ao longo da área de influência do córrego.

Figura 75. Vista geral do trecho B_C. (Fonte: Image: 2013 © DigitalGlobe – extraída do Google Earth. Data da imagem 2011)

Figura 76. Vista parcial do trecho B_C. (Foto: Nov./12)

Estratégias de recuperação e preservação trecho BC.

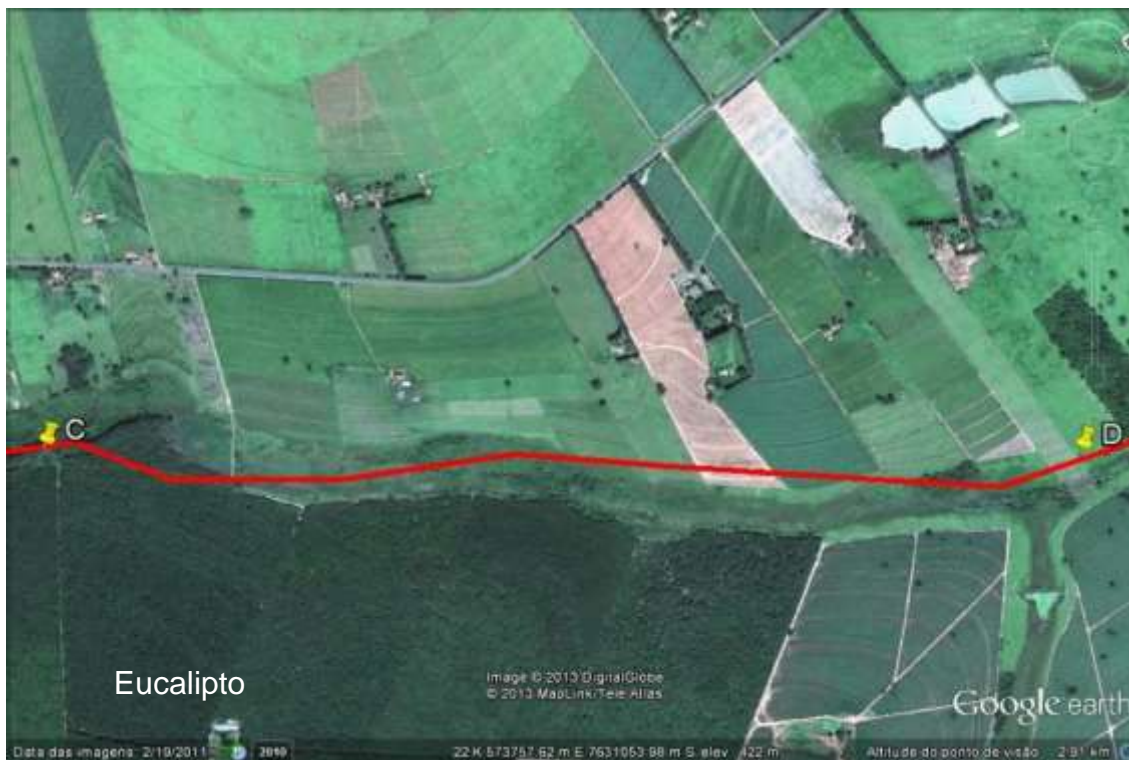
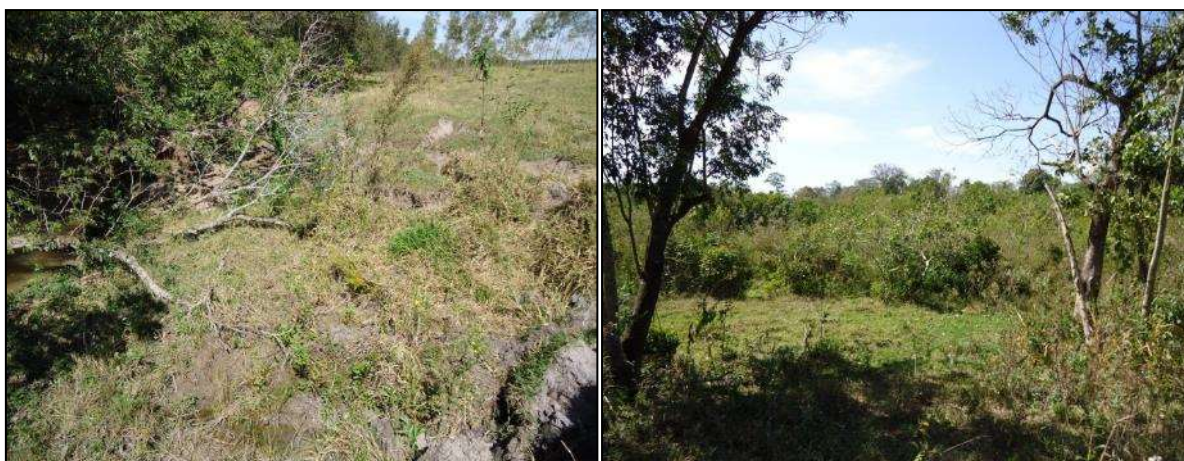
A situação do trecho **C_D**, figuras 77 e 78, com uma distância aproximada de 2.650 metros foi considerada como “**degradada**”, por não possuir 30 metros de vegetação natural no seu entorno e pouco vegetado. Há predominância de gramíneas como a Braquiária (*Brachiaria sp*) e de canavicultura no entorno do córrego. Foi observada a presença de formação florestal (eucalipto) na margem direita.

Figura 77. Vista geral do trecho C_D. (Fonte: Image: 2013 © DigitalGlobe – extraída do Google Earth. Data da imagem 2011)

Figura 78. Vista parcial do trecho C_D. (Foto: Nov./12)

Estratégias de recuperação e preservação trecho C_D.

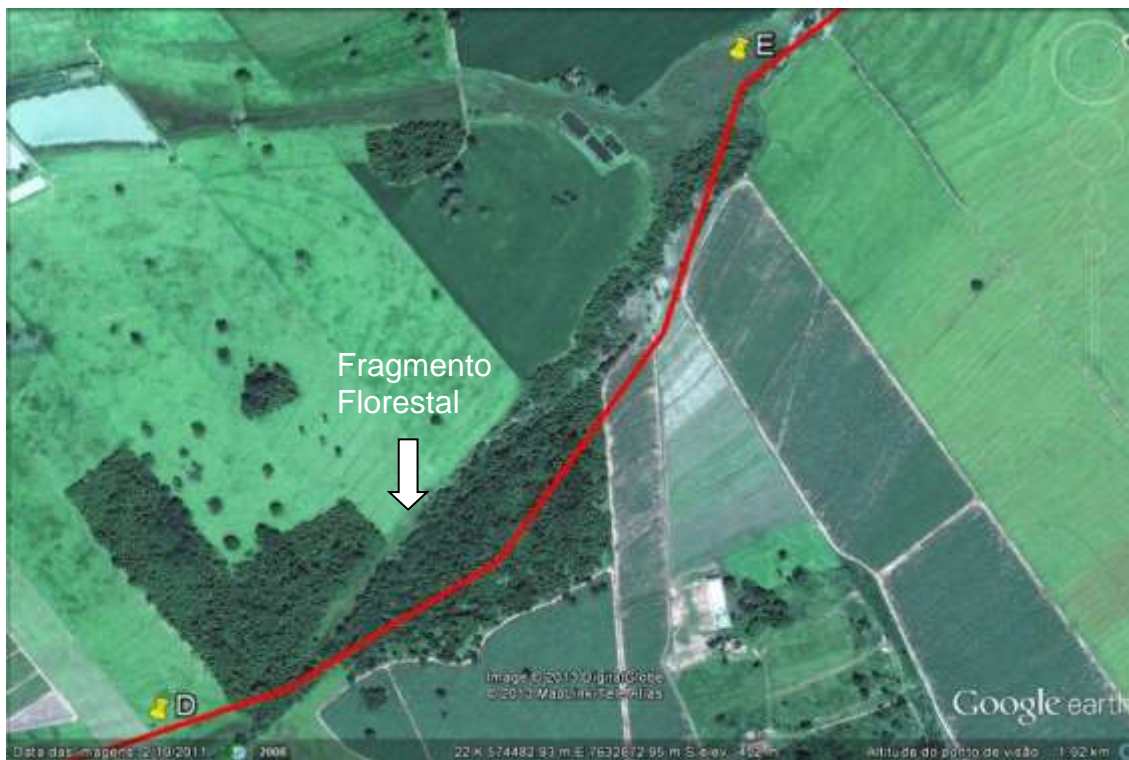
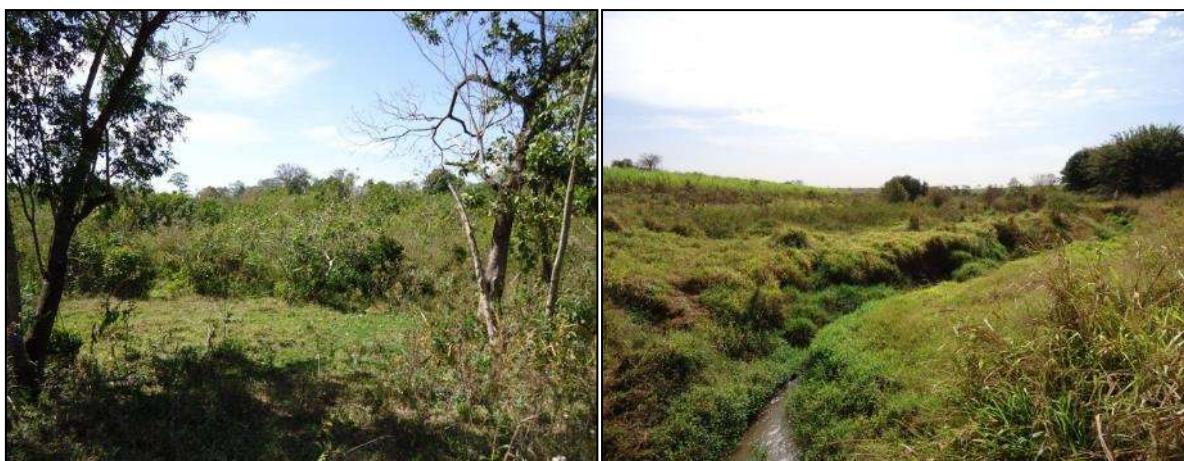
A situação do trecho D_E, figuras 79 e 80, foi classificada como “**degradada**”, por não possuir 30 metros de vegetação natural no seu entorno total. Foi evidenciada a presença de fragmento florestal em parte do trecho próximo ao córrego. Há predominância de gramíneas como a Braquiária (*Brachiaria sp*) e de canavicultura no entorno do córrego. Os pontos distam entre si aproximadamente 1.350 metros.

Figura 79. Vista geral do trecho D_E. (Fonte: Image: 2013 © DigitalGlobe – extraída do Google Earth. Data da imagem 2011)

Figura 80. Vista parcial do trecho D_E. (Foto: Nov./12)

Estratégias de recuperação e preservação trecho DE.

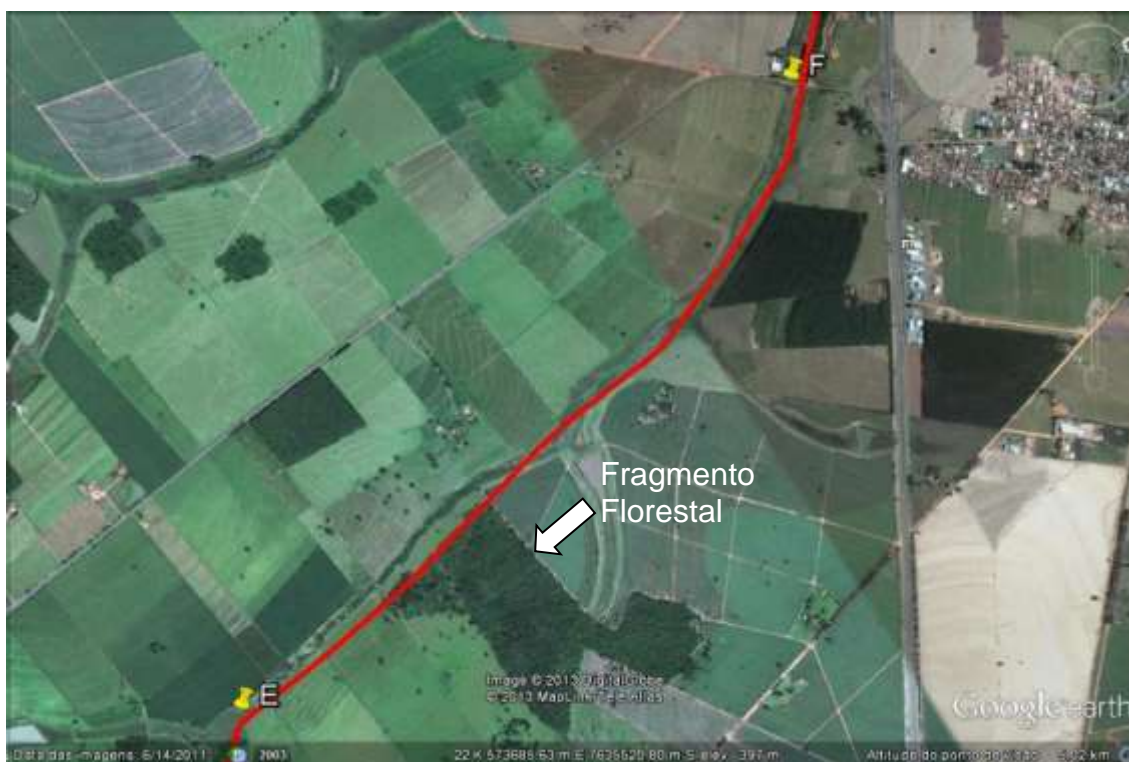
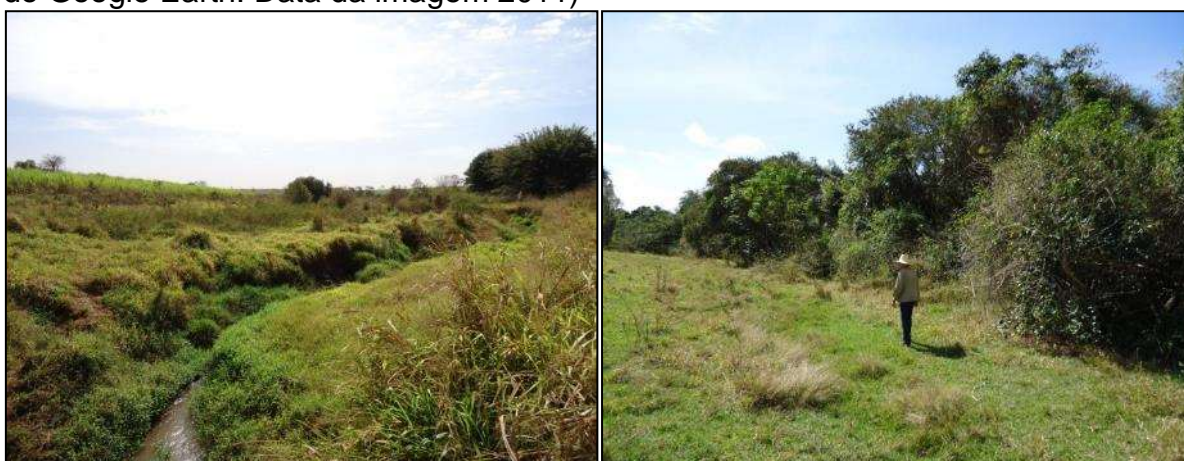
A situação do trecho **E_F**, com uma distância de aproximadamente 4.400 metros foi caracterizada como “**degradada**”, por não possuir 30 metros de vegetação natural no seu entorno e pouco vegetada, conforme figuras 81 e 82. Foi notada a presença de fragmento florestal e de formação florestal na margem direita e esquerda do trecho. Há predominância de gramíneas como a Braquiária (*Brachiaria sp*) e de canavicultura no entorno do córrego.

Figura 81. Vista geral do trecho E_F. (Fonte: Image: 2013 © DigitalGlobe – extraída do Google Earth. Data da imagem 2011)

Figura 82. Vista parcial do trecho E_F. (Foto: Nov./12)

Estratégias de recuperação e preservação trecho E_F.
