CARACTERIZAÇÃO DA MATA CILIAR E DA QUALIDADE DA ÁGUA NO CÓRREGO DO BAIXOTE, MUNICÍPIO DE COROADOS E BIRIGUI, SP.

“Caracterização da mata ciliar, principais nascentes e aspectos de uso e ocupação”.

Referente: Contrato Nº 428/2010 - Fundo Estadual de Recursos Hídricos (FEHIDRO) e a Associação dos Engenheiros e Arquitetos de Penápolis (AEAP) através do Comitê da Bacia Hidrográfica do Baixo Tietê - CBH-BT.

Relatório: ECO: 084/2013
Outubro/2014

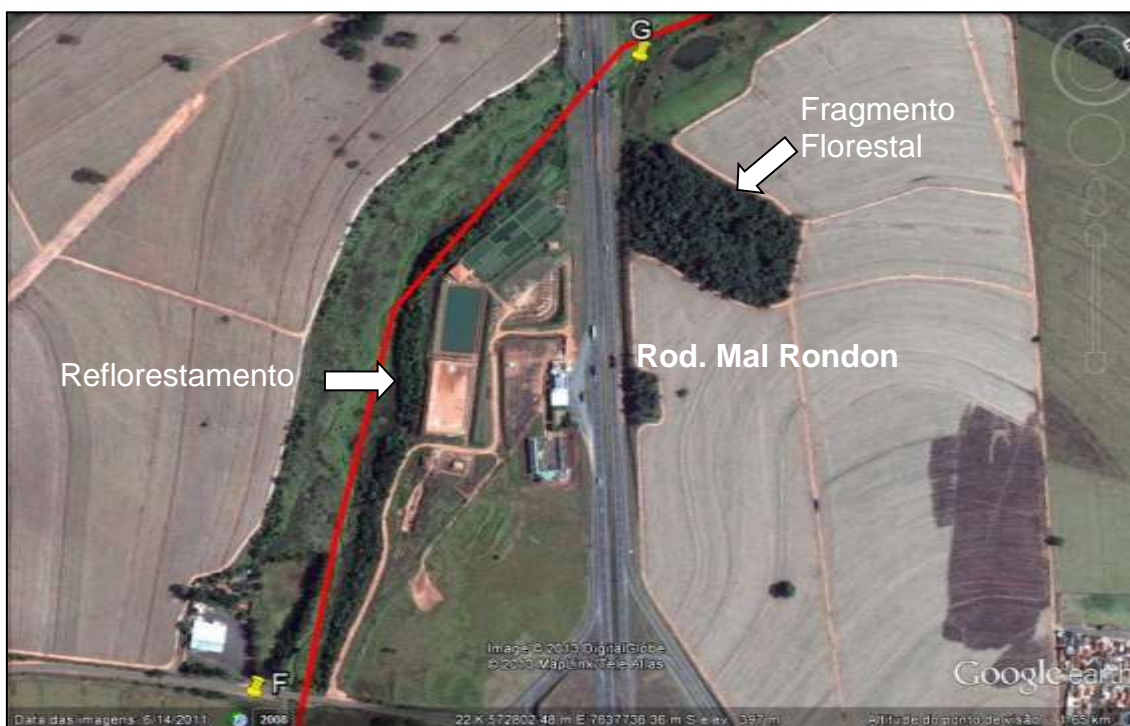
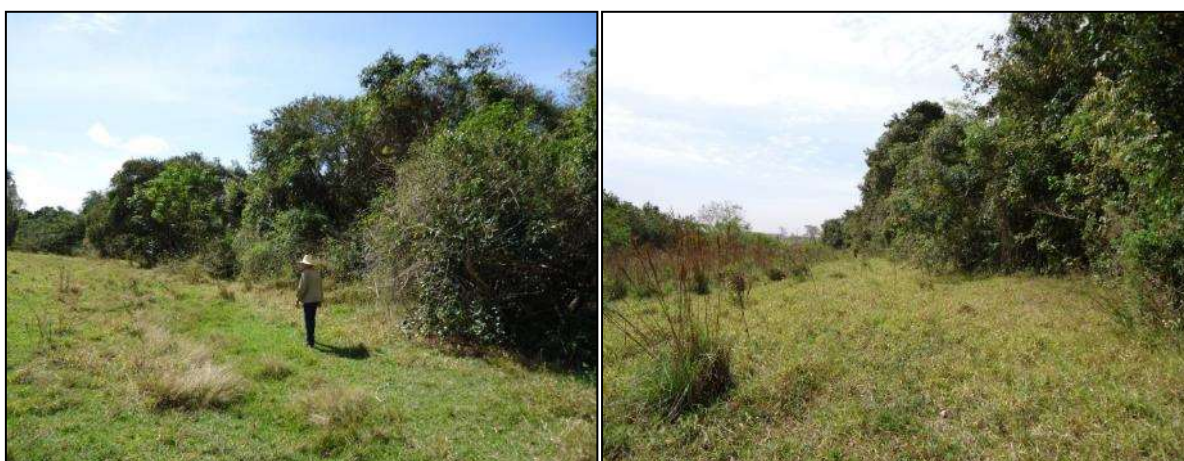
A situação do trecho **F_G** foi considerada como “**perturbada**”. Houve reflorestamento com espécies nativas nas suas margens, conforme se observa nas figuras 83 e 84. O plantio está com regular estado de conservação e com falhas. Há predominância de gramíneas como a Braquiária (*Brachiaria sp.*) e a distância entre os pontos é de aproximadamente 950 metros. Foi observado a presença de fragmento florestal.

Figura 83. Vista geral do trecho F_G. (Fonte: Image: 2013 © DigitalGlobe – extraída do Google Earth. Data da imagem 2011)

Figura 84. Vista parcial do trecho F_G. (Foto: Nov./12)

Estratégias de recuperação e preservação trecho F_G.

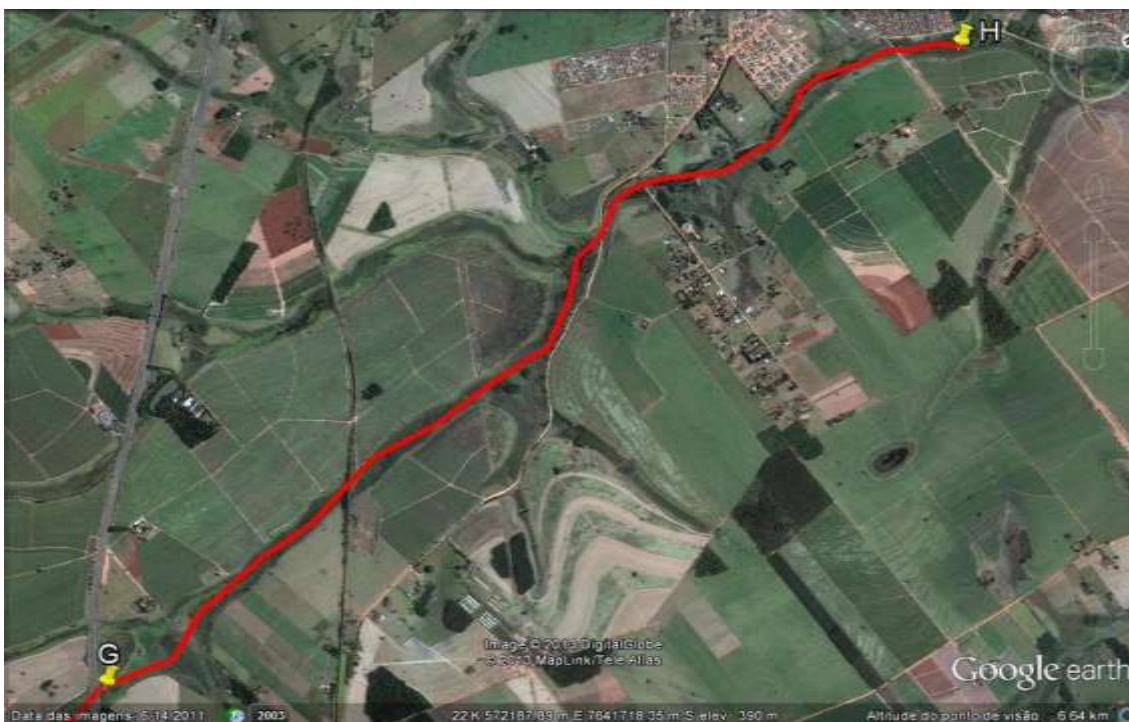
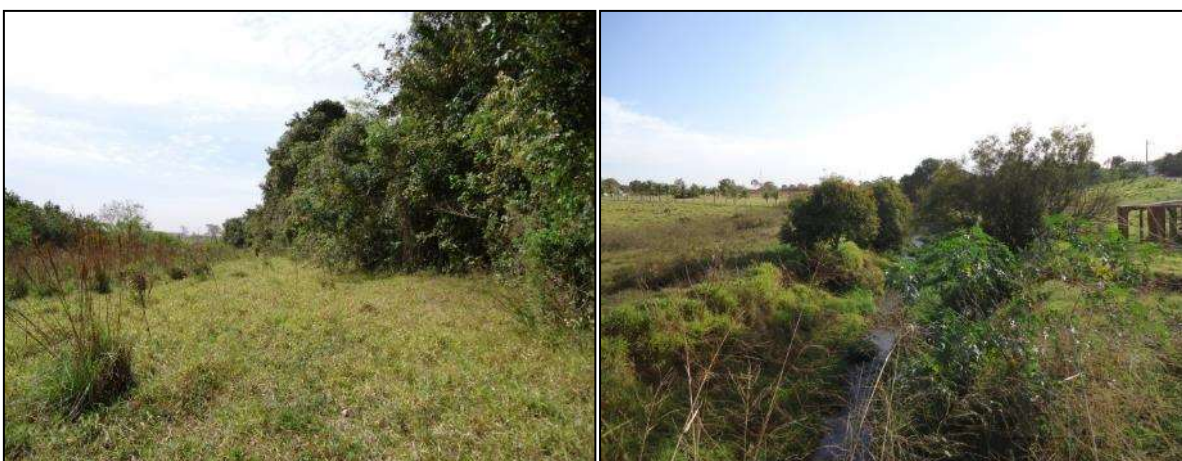
A situação do trecho **G_H**, com uma distância aproximada de 6.200 metros foi caracterizada como “**degradada**”, por não possuir 30 metros de vegetação natural no seu entorno e pouco vegetada. Não se constatou a presença de fragmento florestal no trecho próximo ao córrego, conforme apresentado nas figuras 85 e 86. Há predominância de gramíneas como a Braquiária (*Brachiaria sp*) e de canavicultura no entorno do córrego.

Figura 85. Vista geral do trecho G_H. (Fonte: Image: 2013 © DigitalGlobe – extraída do Google Earth. Data da imagem 2011)

Figura 86. Vista parcial do trecho G_H (ponto de captação). (Foto: Nov./12)

Estratégias de recuperação e preservação trecho G_H.

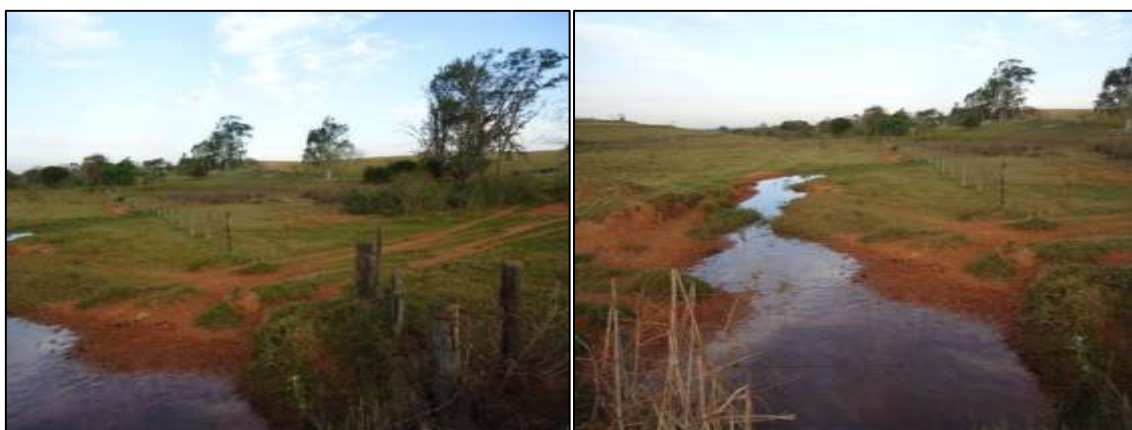
Figura 97. Processos erosivos ao longo das estradas rurais. (Foto: Nov./12)

Os principais usos do córrego e seu entorno sem planejamento adequado tem possibilitado o surgimento de diversos pontos erosivos, principalmente nas estradas rurais (municipais e de serviços) que ligam as propriedades e servem para escoamento dos produtos ali produzidos. Esse processo é mostrado através da figura 96, aliado ao surgimento diversas voçorocas, conforme ilustrado na figura 97.

A não correção urgente desses processos degradantes terá repercussão negativa em curto prazo na dinâmica hidrológica do córrego, causando assoreamentos, diminuindo a quantidade e alterando sua qualidade e regularidade podendo afetar o abastecimento público do município de Birigui.
