CARACTERIZAÇÃO DA MATA CILIAR E DA QUALIDADE DA ÁGUA DO RIBEIRÃO BAGUAÇU, MUNICÍPIOS DE COROADOS, BILAC, ARAÇATUBA E BIRIGUI-SP.

“Caracterização da mata ciliar, principais nascentes e aspectos de uso e ocupação”

Referente: Contrato Nº 430/2010 - Fundo Estadual de Recursos Hídricos (FEHIDRO) e a Associação dos Engenheiros e Arquitetos de Penápolis (AEAP) através do Comitê da Bacia Hidrográfica do Baixo Tietê - CBH-BT.

Relatório: ECO: 103/2013.
Novembro/14

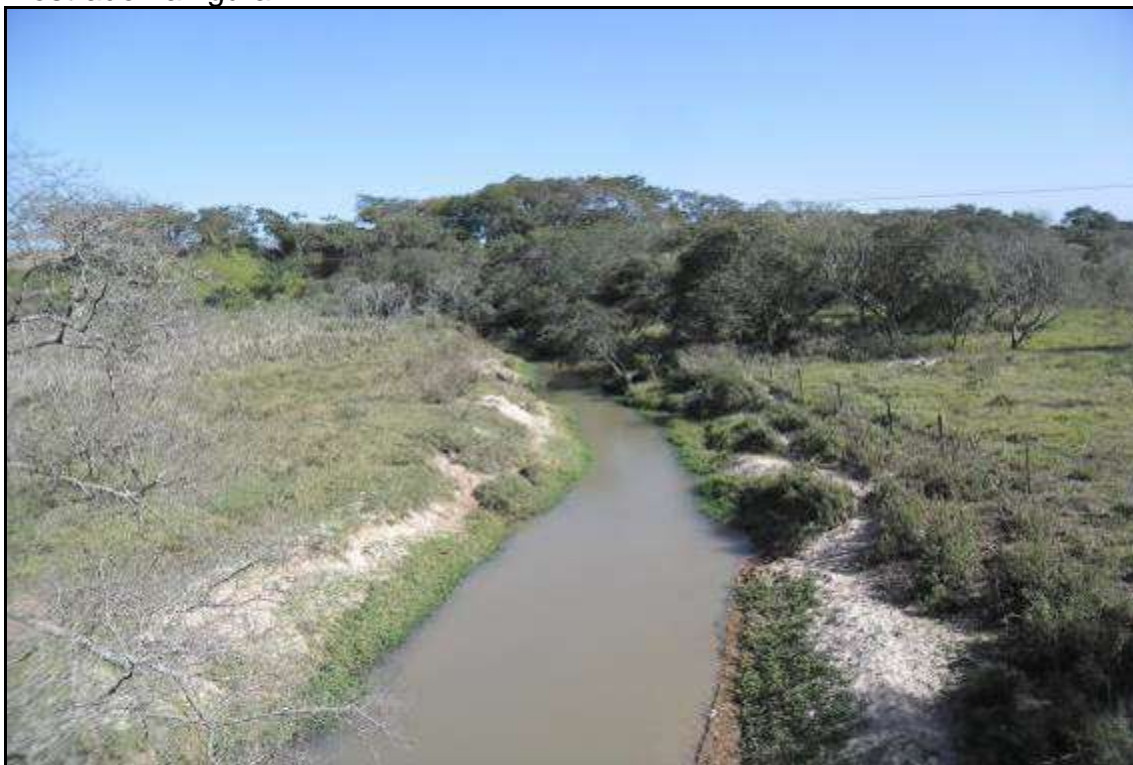
Figura 1. Trecho do ribeirão com vista geral da mata ciliar fragmentada e descontínua. (Foto: Ago./12)

Na caracterização da mata ciliar da APP do corpo principal do ribeirão foi observado que a vegetação é fragmentada e descontínua em todo o trecho d'água conforme mostrado na figura 1.

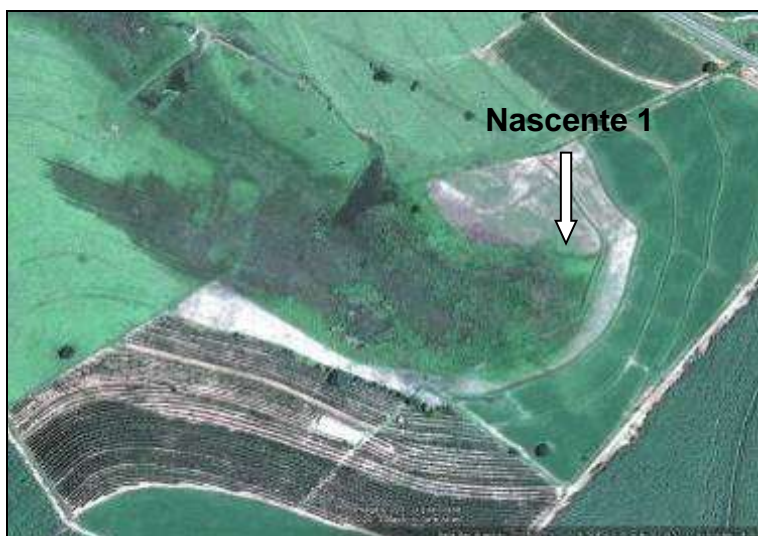
Figura 11. Vista geral da nascente 1. (Fonte: Image: 2013 © DigitalGlobe – extraída do Google Earth. Data da imagem 2011)

A nascente principal 1 (figura 11, localizada no Rib. Baguaçu, município de Coroados, foi avaliada como nascente “**degradada**”, por não possuir 50 metros de vegetação natural no seu entorno e pouco vegetada. Há presença de gramíneas no entorno da fonte como a Braquiária (*Brachiaria sp.*), conforme mostrado na figura 12. Não foi evidenciada a presença de fragmento florestal próximo à nascente e não há barramento e sim um ponto de vazão pelo qual a água é fornecida para o ribeirão e outras propriedades e é utilizada também para irrigação de plantio de milho. O uso predominante no seu entorno é de canavicultura e milho.

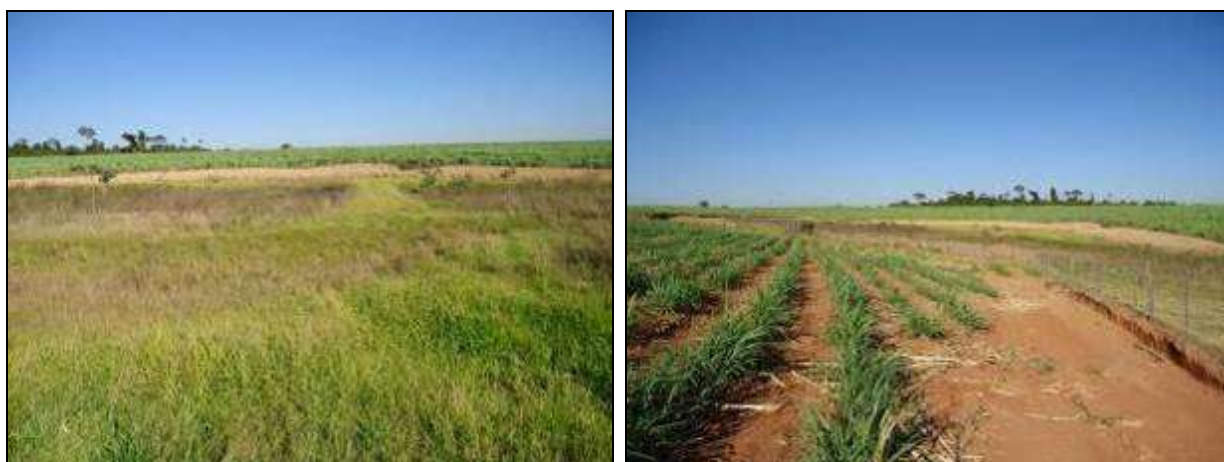
Figura 14. Vista geral de usos do entorno da nascente. (Foto: Jan./13)

A nascente 2 (figura 13), foi caracterizada como nascente “**degradada**”, por não possuir 50 metros de vegetação natural no seu entorno e pouco vegetada. Há presença de gramíneas no entorno da fonte como a Braquiária (*Brachiaria sp.*), conforme mostrado na figura 14. Não foi evidenciada a presença de fragmento florestal próximo à nascente. A fonte alimenta uma lagoa, utilizada para dessedentação de animais e no barramento há um ponto de vazão pelo qual a água é fornecida para o ribeirão e outras propriedades e é utilizada também para irrigação de plantio de milho. O uso predominante no seu entorno é de canavieicultura e milho e é localizada no corpo principal do ribeirão conforme mostrado na figura 10.

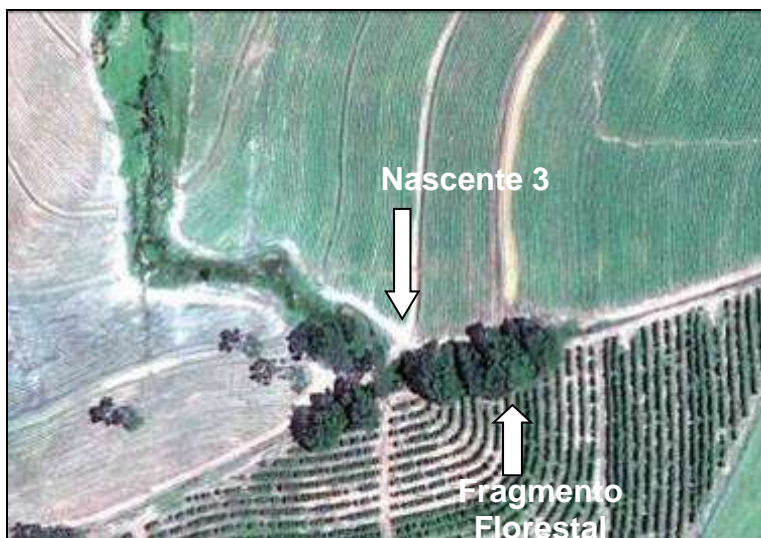
Figura 15. Vista geral da nascente 3. (Fonte: Image: 2013 © DigitalGlobe – extraída do Google Earth. Data da imagem 2011)

A nascente 3 (figura 15), foi caracterizada como nascente “**perturbada**”, por não possuir 50 metros de vegetação natural no seu entorno, mas foi evidenciada a presença de pequeno fragmento florestal próximo à nascente. Há presença de gramíneas no entorno da fonte como a Braquiária (*Brachiaria sp.*), conforme mostrado na figura 16. A fonte alimenta uma lagoa e no barramento há um ponto de vazão pelo qual a água é fornecida para o ribeirão e outras propriedades. O uso predominante no seu entorno é de pastagem e canavicultura.

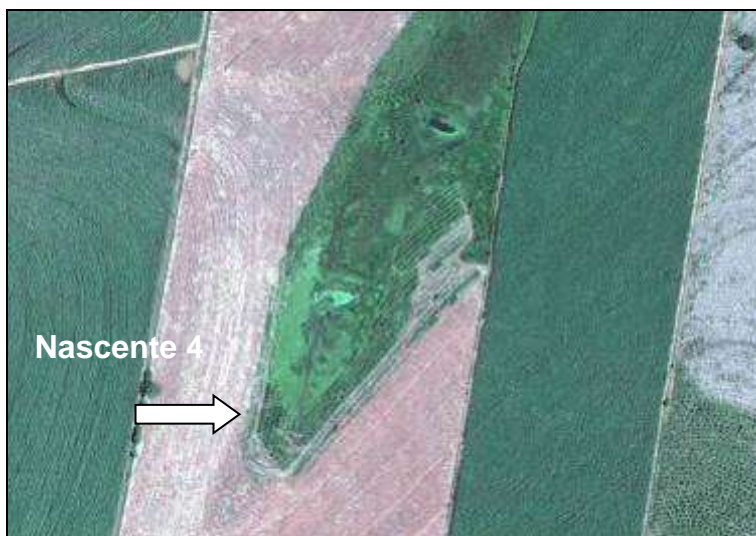
Figura 17. Vista geral da nascente 4. (Fonte: Image: 2013 © DigitalGlobe – extraída do Google Earth. Data da imagem 2011)

A nascente 4 (figura 17), foi caracterizada como nascente “**degradada**”, por não possuir 50 metros de vegetação natural no seu entorno e pouco vegetada. Há presença de gramíneas no entorno da fonte como a Braquiária (*Brachiaria sp.*), conforme mostrado na figura 18. Não foi evidenciada a presença de fragmento florestal próximo à nascente. A fonte alimenta uma lagoa e no barramento há um ponto de vazão pelo qual a água é fornecida para o ribeirão e outras propriedades. O uso predominante no seu entorno é de pastagem e de canavicultura.

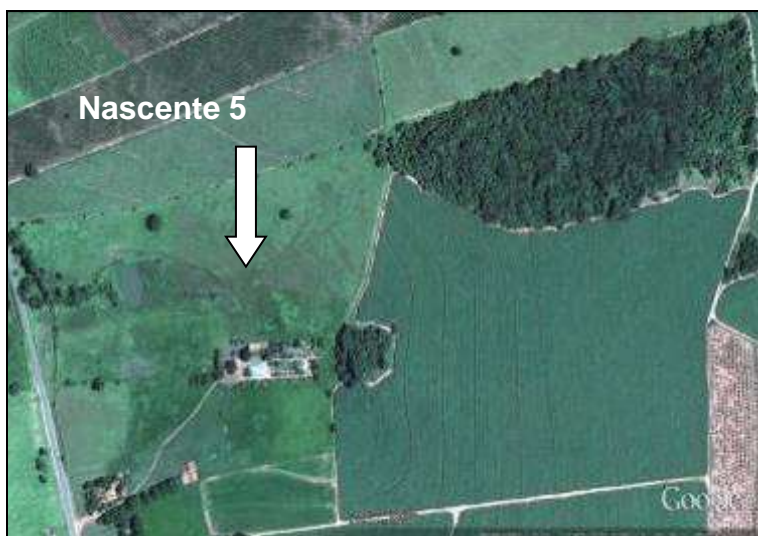
Figura 19. Vista geral da nascente 5. (Fonte: Image: 2013 © DigitalGlobe – extraída do Google Earth. Data da imagem 2011)

A nascente 5 (figura 19), foi classificada como nascente “**degradada**”, por não possuir 50 metros de vegetação natural no seu entorno e pouco vegetada. Há presença de gramíneas no entorno da fonte como exemplo a Braquiária (*Brachiaria sp.*), conforme mostrado na figura 20. Não foi observado a presença de fragmento florestal próximo à nascente. A fonte alimenta uma lagoa, utilizada como bebedouro para bovinos e no barramento há um ponto de vazão pelo qual a água é fornecida para o ribeirão e outras propriedades. O uso predominante no seu entorno é de canavicultura e pastagem.

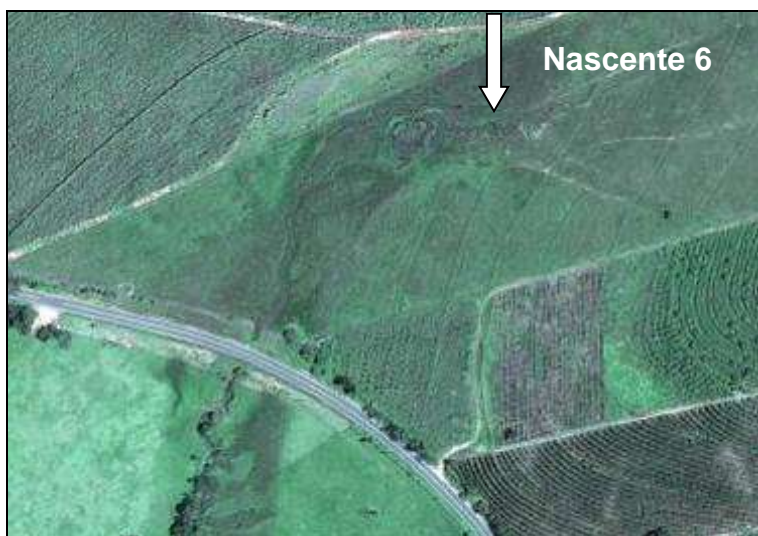
Figura 21. Vista geral da nascente 6. (Fonte: Image: 2013 © DigitalGlobe – extraída do Google Earth. Data da imagem 2011)

A nascente 6 (figura 21), foi classificada como nascente “**degradada**”, por não possuir 50 metros de vegetação natural no seu entorno e pouco vegetada. Há presença de gramíneas no entorno da fonte como exemplo a Braquiária (*Brachiaria sp.*), conforme mostrado na figura 22. Não se observou a presença de fragmento florestal próximo à nascente. A fonte alimenta uma lagoa utilizada como bebedouro para bovinos e no barramento há um ponto de vazão pelo qual a água flui para o ribeirão e outras propriedades. O uso predominante no entorno é de canavicultura e pastagem.

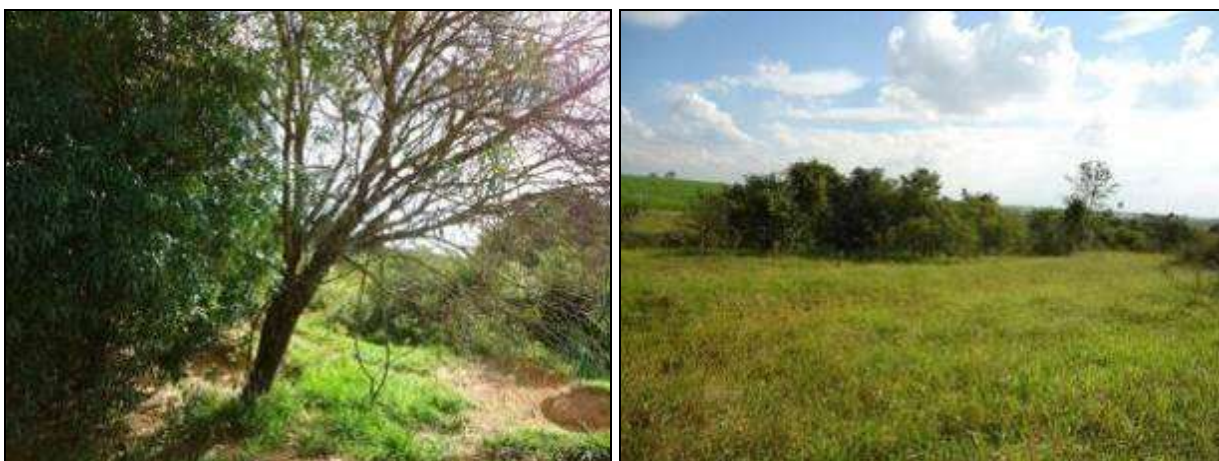
Figura 24. Vista geral de usos do entorno da nascente. (Foto: Jan./13)

A nascente 7 (figura 23), foi avaliada como nascente **“degradada”**, por não possuir 50 metros de vegetação natural no seu entorno e pouco vegetada. Há presença de gramíneas no entorno da fonte como exemplo a Braquiária (*Brachiaria sp.*), conforme mostrado na figura 24. Foi observada a presença de árvores isoladas próximo à nascente. A fonte alimenta uma lagoa utilizada para dessedentação de animais e no barramento há um ponto de vazão pelo qual a água flui para o ribeirão e outras propriedades. O uso predominante no entorno é de canavicultura e pastagem.

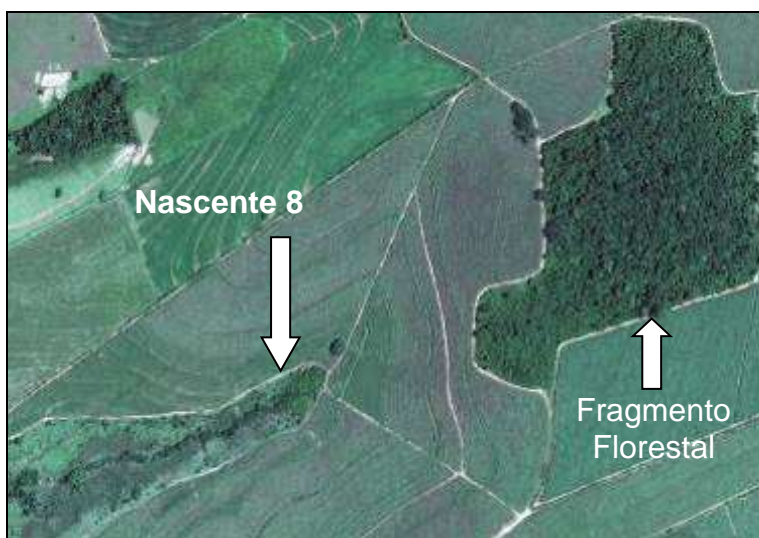
Figura 25. Vista geral da nascente 8. (Fonte: Image: 2013 © DigitalGlobe – extraída do Google Earth. Data da imagem 2011)

A nascente 8 (figura 25), foi caracterizada como nascente “**perturbada**”, por não possuir os 50 metros de vegetação natural no seu entorno, mas contém uma boa quantidade de espécies remanescentes nativas próximas a cabeceira. Há presença de gramíneas no entorno da fonte como exemplo a Braquiária (*Brachiaria sp.*), conforme mostrado na figura 26. Foi identificada ainda a presença de fragmento florestal nas proximidades da nascente. A fonte alimenta uma lagoa, utilizada como bebedouro e no barramento há um ponto de vazão pelo qual a água escoava para o ribeirão e outras propriedades. O uso predominante no seu entorno é de canavicultura.

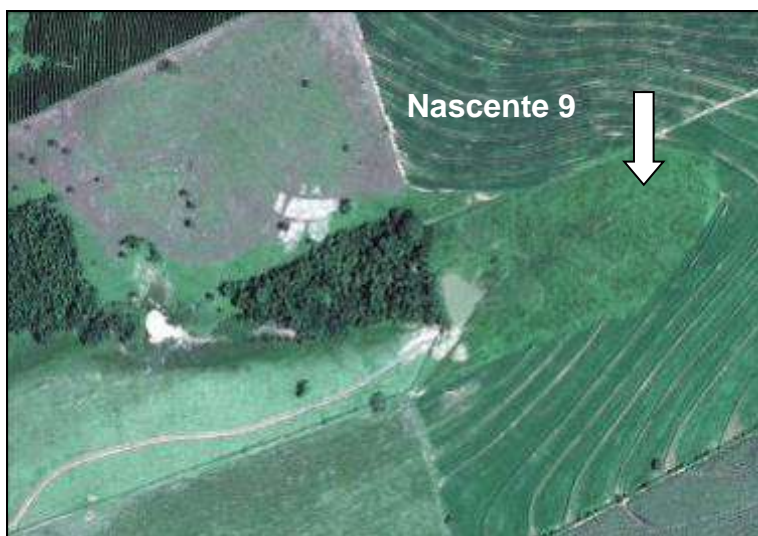
Figura 27. Vista geral da nascente 9. (Fonte: Image: 2013 © DigitalGlobe – extraída do Google Earth. Data da imagem 2011)

A nascente 9 (figura 27), foi caracterizada como nascente “**degradada**”, por não possuir 50 metros de vegetação natural no seu entorno, pouco vegetada e ainda a presença de vários pontos com processos erosivos no entorno da nascente. Há presença de gramíneas no entorno da fonte como exemplo a Braquiária (*Brachiaria sp.*), conforme mostrado na figura 28. Não foi evidenciada a presença de fragmento florestal próximo à nascente. A fonte alimenta uma lagoa e no barramento há um ponto de vazão pelo qual a água é fornecida para o ribeirão e outras propriedades. O uso predominante no seu entorno é de pastagem e canavicultura.

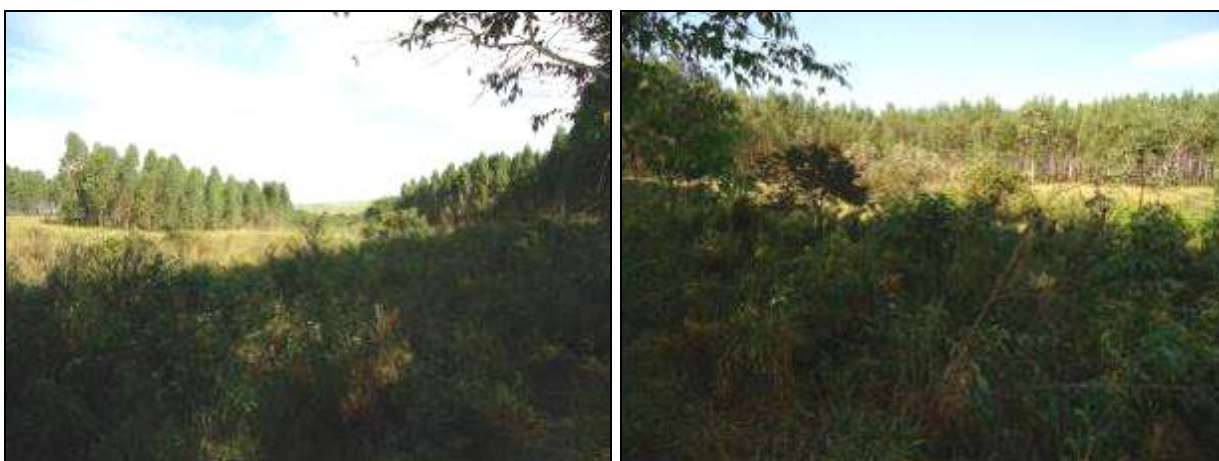
Figura 30. Vista geral de usos do entorno da nascente. (Foto: Jun./13)

A nascente 10 (figura 29), foi caracterizada como nascente “**degradada**”, por não possuir 50 metros de vegetação natural no seu entorno e pouco vegetada. Há presença de gramíneas no entorno da fonte como exemplo a Braquiária (*Brachiaria sp.*), conforme mostrado na figura 30. Não foi evidenciada a presença de fragmento florestal próximo à nascente. A fonte alimenta uma lagoa e no barramento há um ponto de vazão pelo qual a água é fornecida para o ribeirão e outras propriedades. O uso predominante no seu entorno é de pastagem, canavicultura e plantio de Eucalipto.

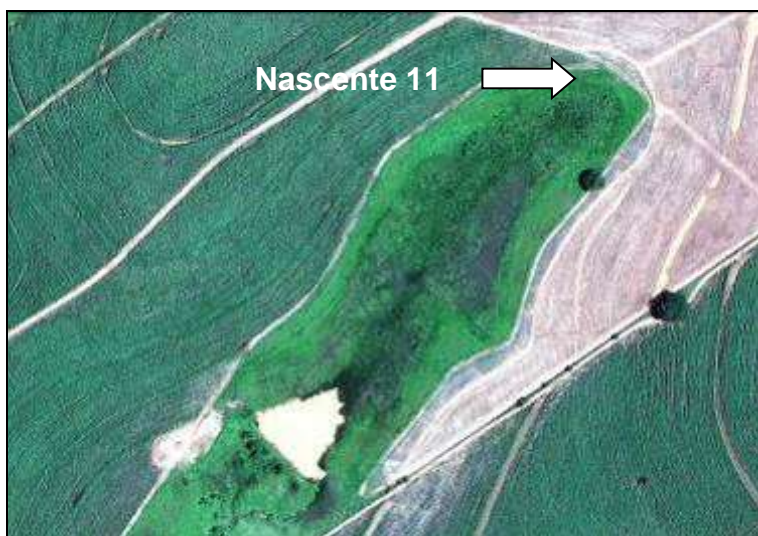
Figura 31. Vista geral da nascente 11. (Fonte: Image: 2013 © DigitalGlobe – extraída do Google Earth. Data da imagem 2011)

A nascente 11 (figura 31), foi caracterizada como nascente “**degradada**”, por não possuir 50 metros de vegetação natural no seu entorno e pouco vegetada. Há presença de gramíneas no entorno da fonte como exemplo a Braquiária (*Brachiaria sp.*), conforme mostrado na figura 32. Não foi evidenciada a presença de fragmento florestal próximo à nascente. A fonte alimenta uma lagoa e no barramento há um ponto de vazão pelo qual a água é fornecida para o ribeirão e outras propriedades. O uso predominante no seu entorno é de canavicultura.

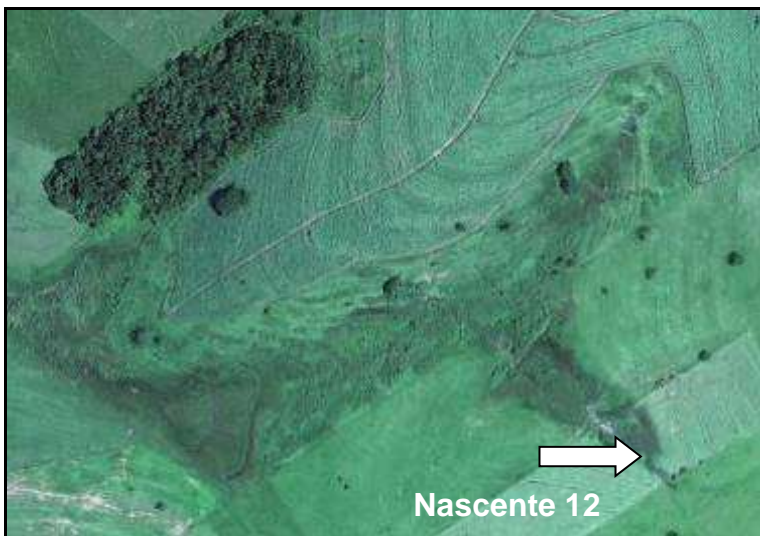
Figura 33. Vista geral da nascente 12. (Fonte: Image: 2013 © DigitalGlobe – extraída do Google Earth. Data da imagem 2011)

A nascente 12 (figura 33), foi caracterizada como nascente “**degradada**”, por não possuir 50 metros de vegetação natural no seu entorno e pouco vegetada. Há presença de gramíneas no entorno da fonte como exemplo a Braquiária (*Brachiaria sp.*), conforme mostra a figura 34. Não foi observada a presença de fragmento florestal próximo à nascente. A fonte alimenta uma lagoa e no barramento há um ponto de vazão pelo qual a água flui para o ribeirão e outras propriedades. O uso no entorno é de canavicultura e pastagem.

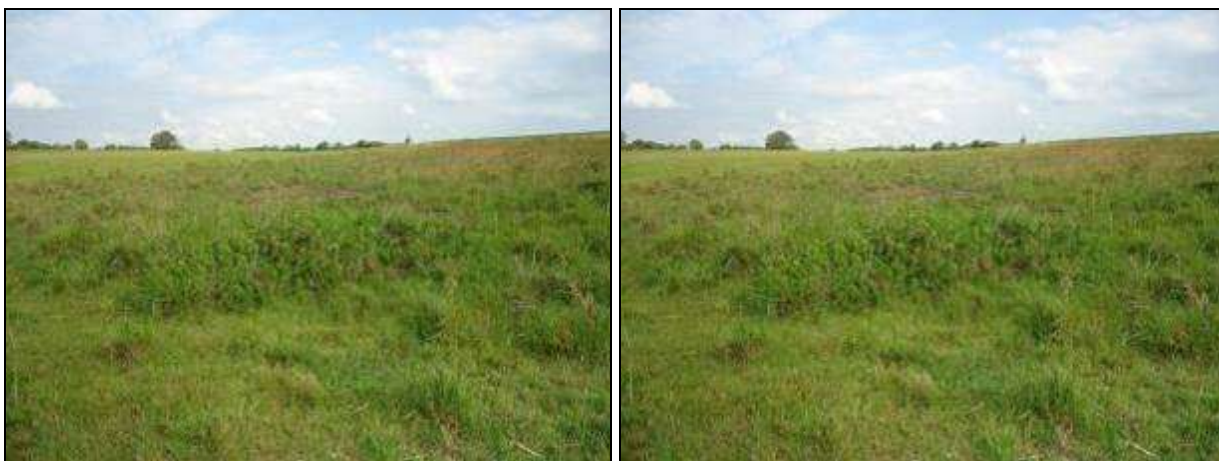
Figura 34. Vista geral de usos do entorno da nascente. (Foto: Jan./13)

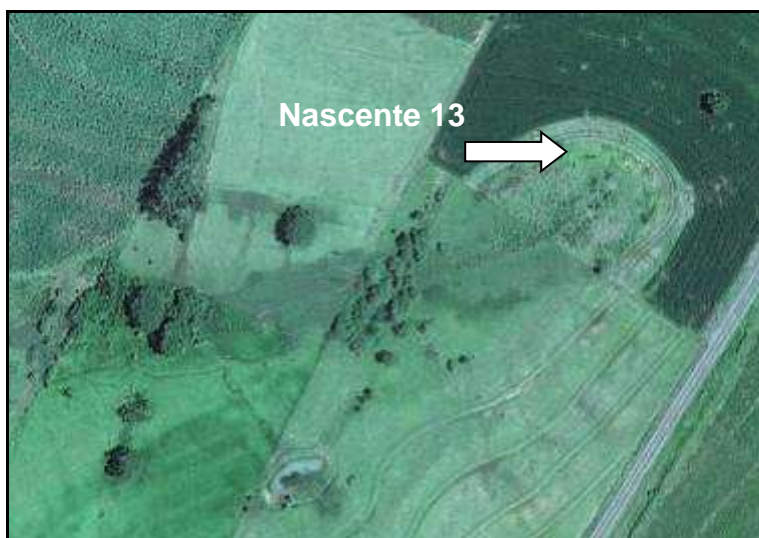
A nascente 13 (figura 35), foi caracterizada como nascente “**perturbada**”, por não possuir os 50 metros de vegetação natural no seu entorno, mas foi reflorestada com espécies nativas nas suas margens e cabeceira em área menor que 30 metros de cada lado. O plantio está com regular estado de conservação e com falhas. Há presença de gramíneas no entorno da fonte como a Braquiária (*Brachiaria sp.*), conforme mostra a figura 36. Não foi observada a presença de fragmento florestal próximo à nascente. A fonte alimenta uma lagoa utilizada como bebedouro para bovinos e no barramento há um ponto de vazão pelo qual a água flui para o ribeirão e outras propriedades. O uso no entorno é de canavicultura e milho.

Figura 35. Vista geral da nascente 13. (Fonte: Image: 2013 © DigitalGlobe – extraída do Google Earth. Data da imagem 2011)

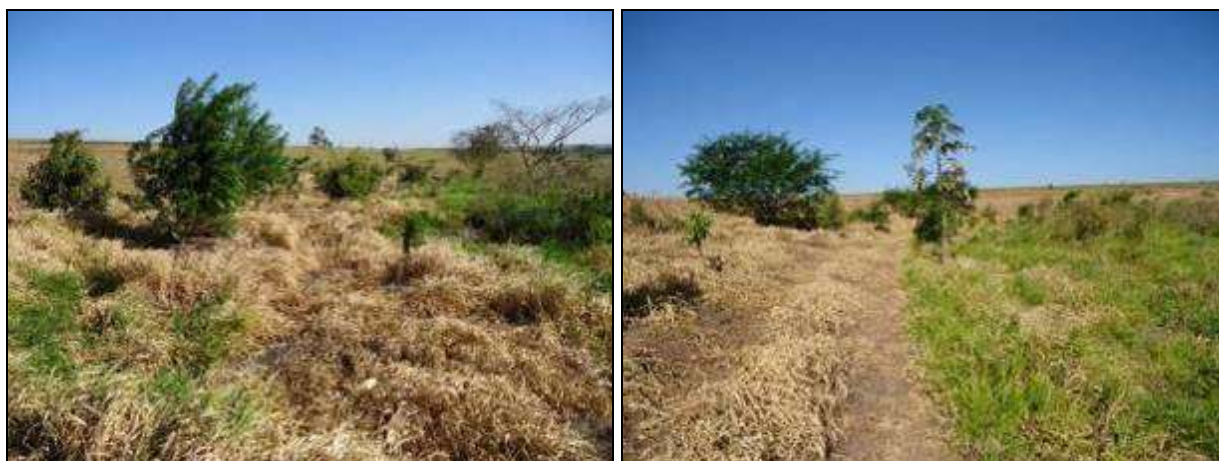
Figura 36. Vista geral de usos do entorno da nascente. (Foto: Jan./13)

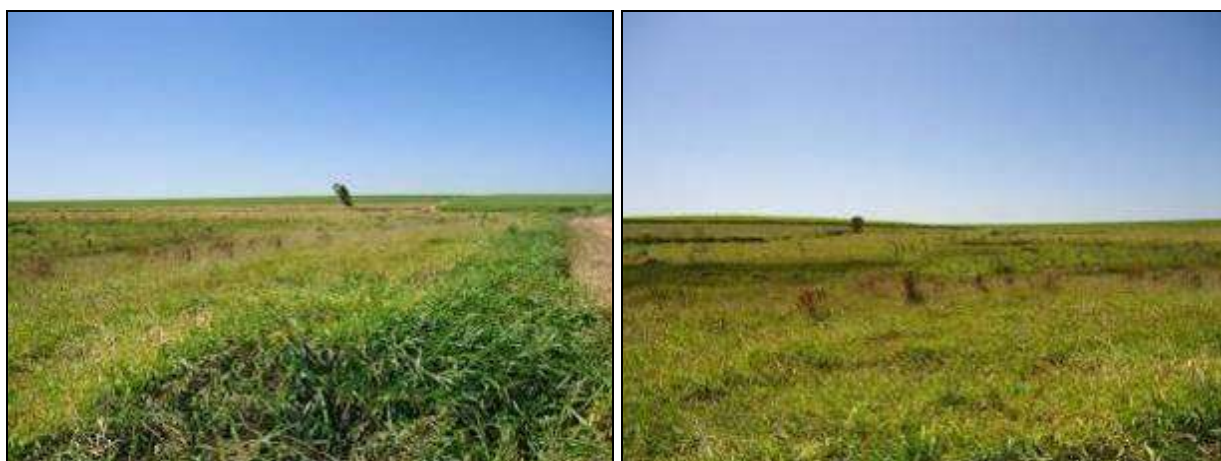
A nascente 14 (figura 37) foi classificada como nascente “**degradada**”, por não possuir 50 metros de vegetação natural no seu entorno e pouco vegetada. Há presença de gramíneas no entorno da fonte como exemplo a Braquiária (*Brachiaria sp.*), conforme mostrado na figura 38. Não foi evidenciada a presença de fragmento florestal próximo à nascente. A fonte alimenta uma lagoa, utilizada como bebedouro para bovinos e no barramento há um ponto de vazão pelo qual a água é fornecida para o ribeirão e outras propriedades. O uso predominante no seu entorno é de canavicultura e pastagem.

Figura 38. Vista geral de usos do entorno da nascente. (Foto: Jan./13)

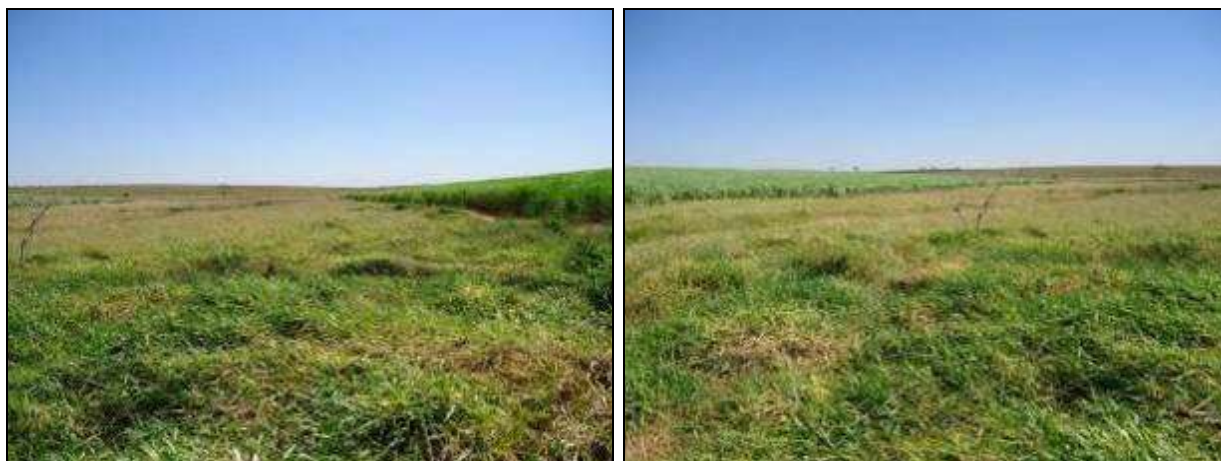
A nascente 15 (figura 39), foi caracterizada como nascente “**degradada**”, por não possuir 50 metros de vegetação natural no seu entorno e pouco vegetada. Há presença de gramíneas no entorno da fonte como exemplo a Braquiária (*Brachiaria sp.*), conforme mostrado na figura 40. Não foi evidenciada a presença de fragmento florestal próximo à nascente. A fonte alimenta uma lagoa e no barramento há um ponto de vazão pelo qual a água é fornecida para o ribeirão e outras propriedades. O uso predominante no seu entorno é de canavicultura.

Figura 40. Vista geral de usos do entorno da nascente. (Foto: Jan./13)

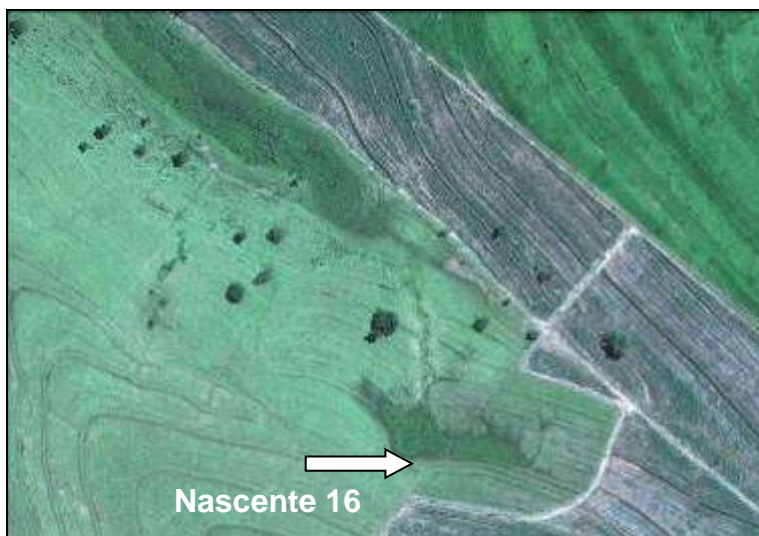
A nascente 16 (figura 41), foi caracterizada como nascente “**degradada**”, por não possuir 50 metros de vegetação natural no seu entorno e pouco vegetada. Há presença de gramíneas no entorno da fonte como exemplo a Braquiária (*Brachiaria sp.*), mostrado na figura 42. Não foi evidenciada a presença de fragmento florestal próximo à nascente. A fonte alimenta uma lagoa e no barramento há um ponto de vazão pelo qual a água é fornecida para o ribeirão e outras propriedades. O uso predominante no seu entorno é de canavicultura e pastagem.

Figura 41. Vista geral da nascente 16. (Fonte: Image: 2013 © DigitalGlobe – extraída do Google Earth. Data da imagem 2011)

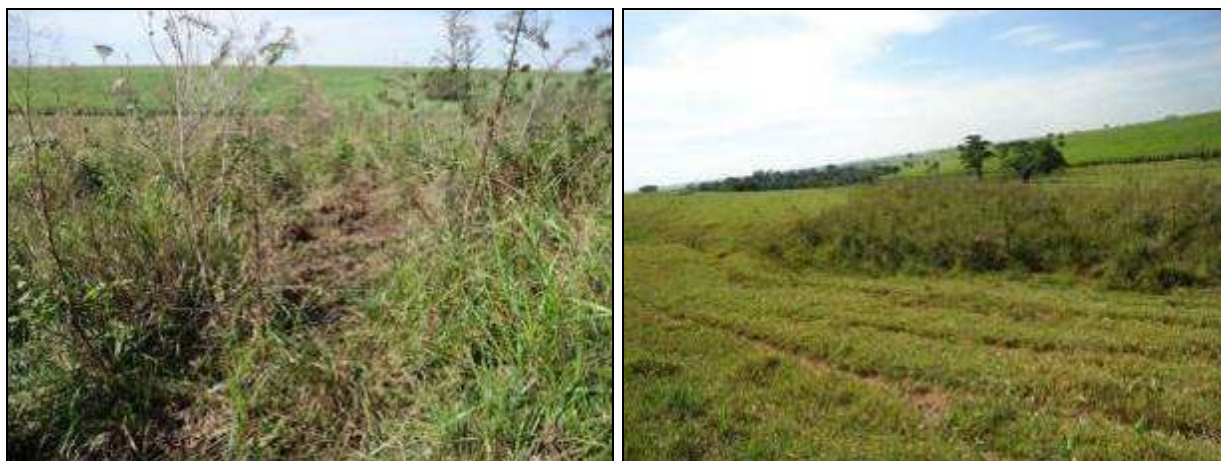
Figura 42. Vista geral de usos do entorno da nascente. (Foto: Jun./13)

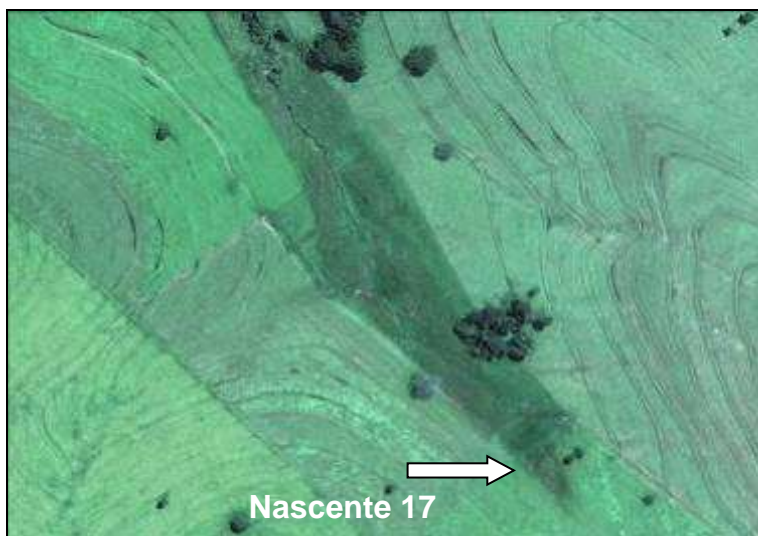
A nascente 17 (figura 43), foi caracterizada como nascente “**degradada**”, por não possuir 50 metros de vegetação natural no seu entorno e pouco vegetada. Há presença de gramíneas no entorno da fonte como exemplo a Braquiária (*Brachiaria sp.*), conforme mostrado na figura 44. Não foi evidenciada a presença de fragmento florestal próximo à nascente. A fonte alimenta uma lagoa e no barramento há um ponto de vazão pelo qual a água é fornecida para o ribeirão e outras propriedades. O uso predominante no seu entorno é de pastagem e plantio de milho.

Figura 43. Vista geral da nascente 17. (Fonte: Image: 2013 © DigitalGlobe – extraída do Google Earth. Data da imagem 2011)

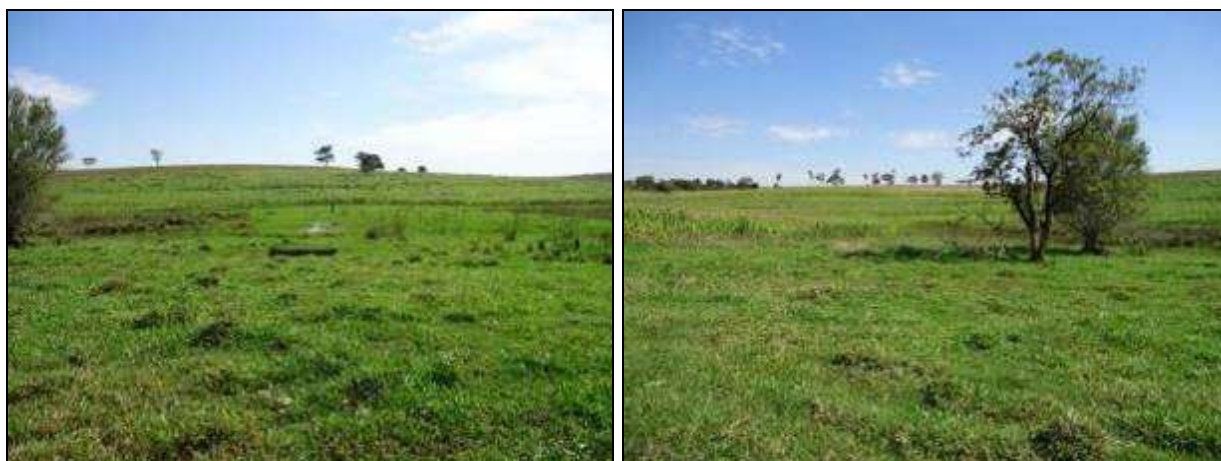
Figura 44. Vista geral de usos do entorno da nascente. (Foto: Jun.13)

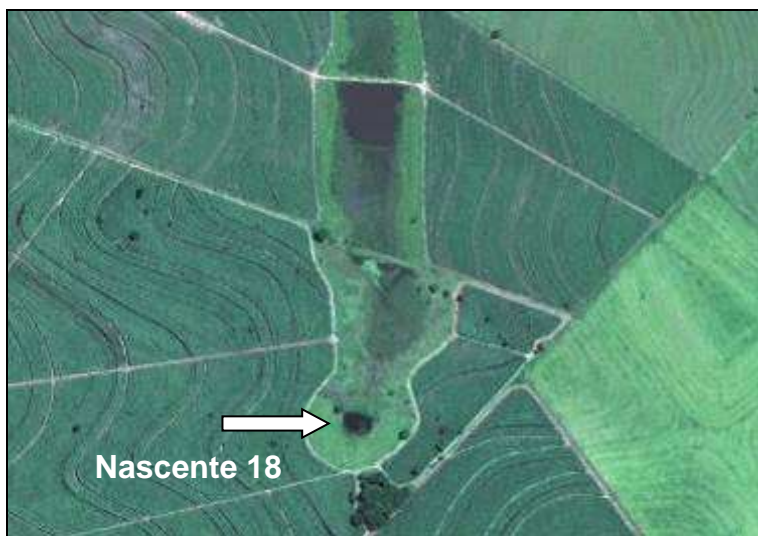
A nascente 18 (figura 45), foi caracterizada como nascente “**degradada**”, por não possuir 50 metros de vegetação natural no seu entorno e pouco vegetada. Há presença de gramíneas no entorno da fonte como exemplo a Braquiária (*Brachiaria sp.*), mostrado na figura 46. Não foi evidenciada a presença de fragmento florestal próximo à nascente. A fonte alimenta uma lagoa e no barramento há um ponto de vazão pelo qual a água é fornecida para o ribeirão e outras propriedades. O uso predominante no seu entorno é de pastagem e canavicultura.

Figura 45. Vista geral da nascente 18. (Fonte: Image: 2013 © DigitalGlobe – extraída do Google Earth. Data da imagem 2011)

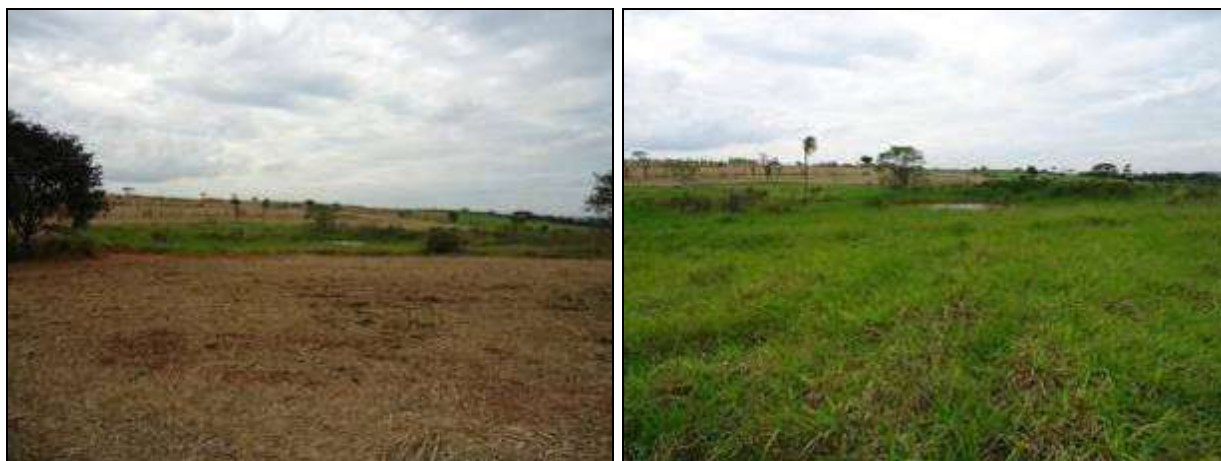
Figura 46. Vista geral de usos do entorno da nascente. (Foto: Jun./13)

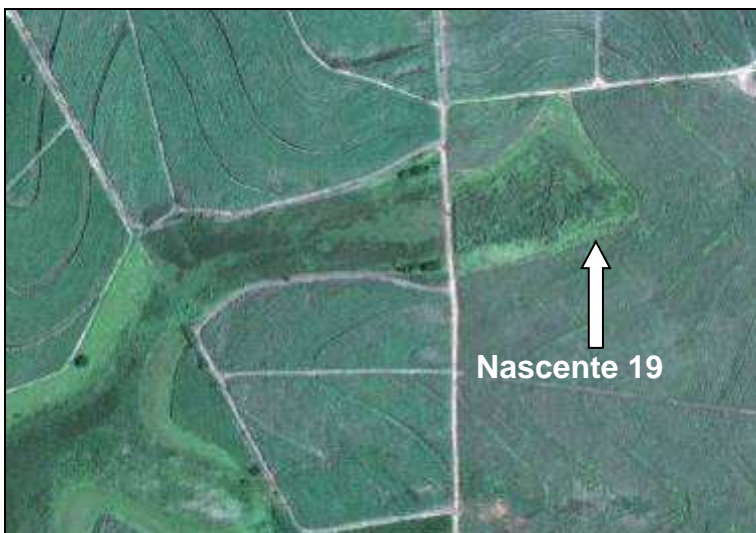
A nascente 19 (figura 47), foi caracterizada como nascente “**degradada**”, por não possuir 50 metros de vegetação natural no seu entorno e pouco vegetada. Há presença de gramíneas no entorno da fonte como exemplo a Braquiária (*Brachiaria sp.*), conforme mostrado na figura 48. Não foi evidenciada a presença de fragmento florestal próximo à nascente. A fonte alimenta o ribeirão e outras propriedades. O uso predominante no seu entorno é de canavicultura.

Figura 47. Vista geral da nascente 19. (Fonte: Image: 2013 © DigitalGlobe – extraída do Google Earth. Data da imagem 2011)

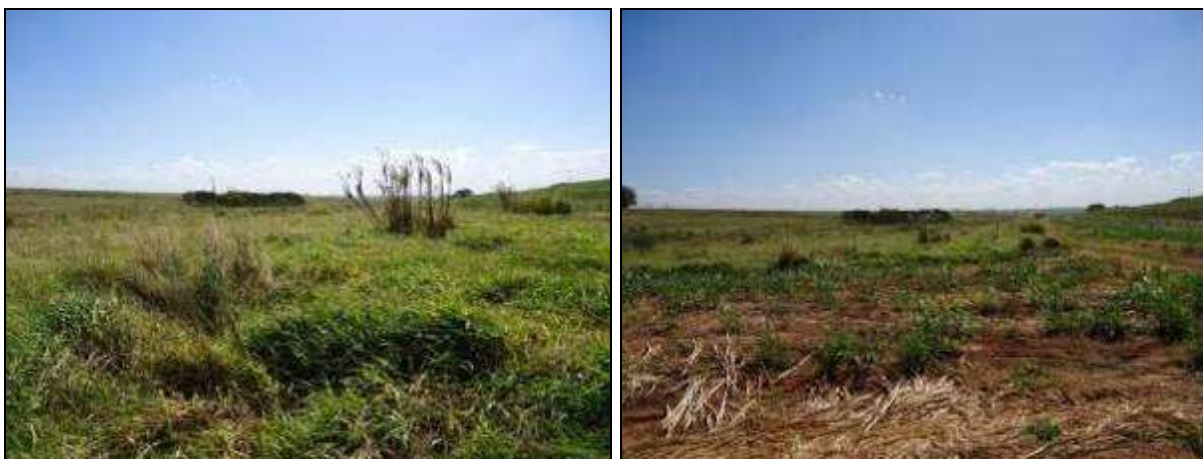
Figura 48. Vista geral de usos do entorno da nascente. (Foto: Jan./13)

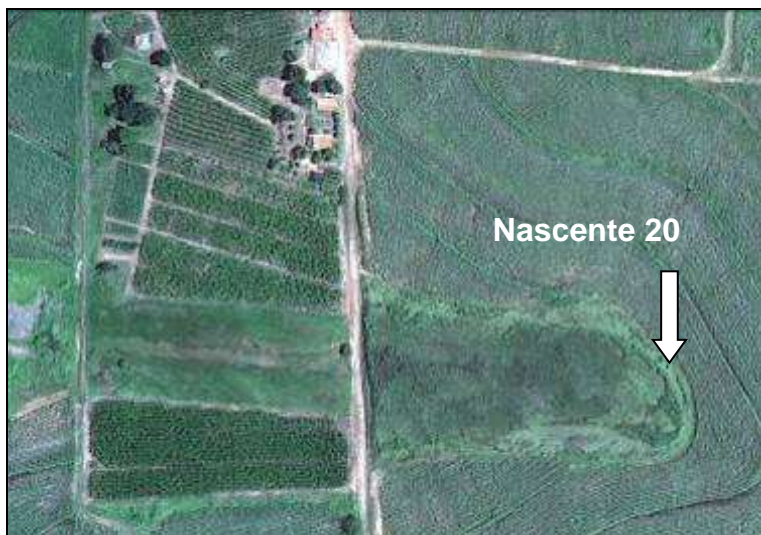
A nascente 20 (figura 49), foi caracterizada como nascente “**degradada**”, por não possuir 50 metros de vegetação natural no seu entorno e pouco vegetada. Há presença de gramíneas no entorno da fonte como exemplo a Braquiária (*Brachiaria sp.*), conforme mostrado na figura 50. Não foi constatada a presença de fragmento florestal próximo à nascente. A fonte alimenta o ribeirão e outras propriedades. O uso predominante no seu entorno é de canavicultura.

Figura 49. Vista geral da nascente 20. (Fonte: Image: 2013 © DigitalGlobe – extraída do Google Earth. Data da imagem 2011)

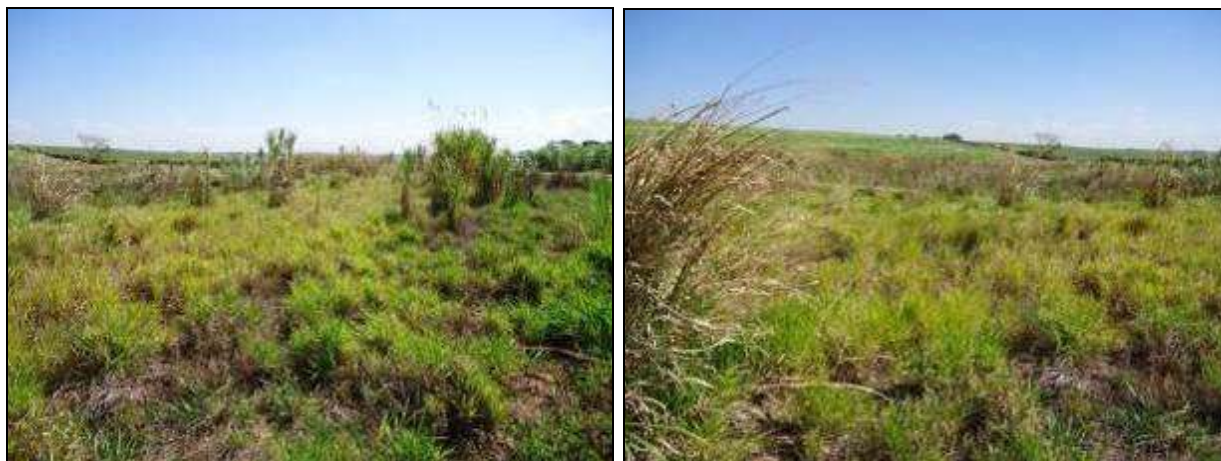
Figura 50. Vista geral de usos do entorno da nascente. (Foto: Jan./13)

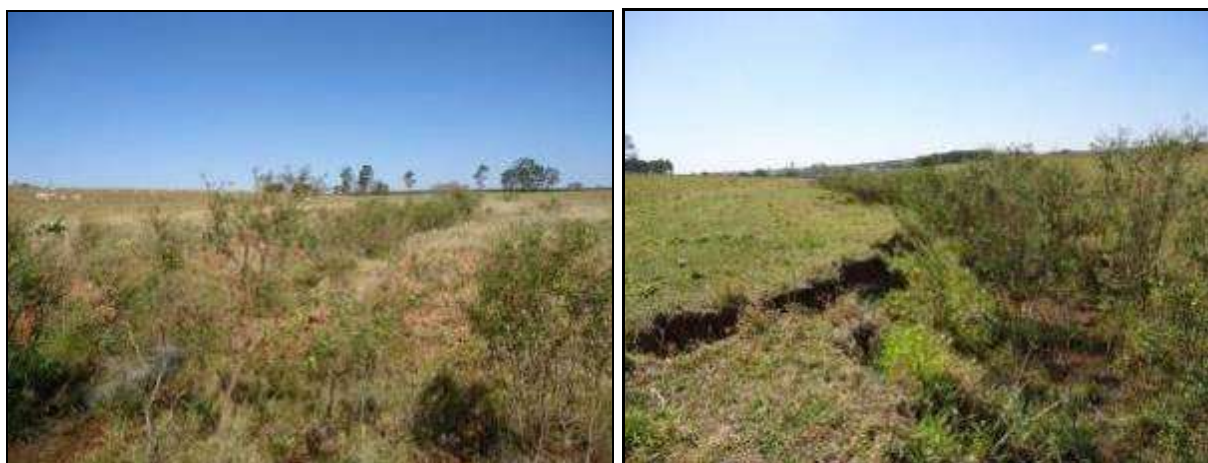
A nascente 21 (figura 51), foi caracterizada como nascente “**degradada**”, por não possuir 50 metros de vegetação natural no seu entorno e pouco vegetada. Há presença de gramíneas no entorno da fonte como exemplo a Braquiária (*Brachiaria sp.*), conforme mostrado na figura 52. Não foi evidenciada a presença de fragmento florestal próximo à nascente, mas apenas algumas árvores isoladas. A fonte alimenta uma lagoa utilizada como bebedouro e no barramento há um ponto de vazão pelo qual a água é fornecida para o ribeirão e outras propriedades. O uso predominante no seu entorno é de canavicultura e pastagem.

Figura 52. Vista geral de usos do entorno da nascente. (Foto: Jan./13)

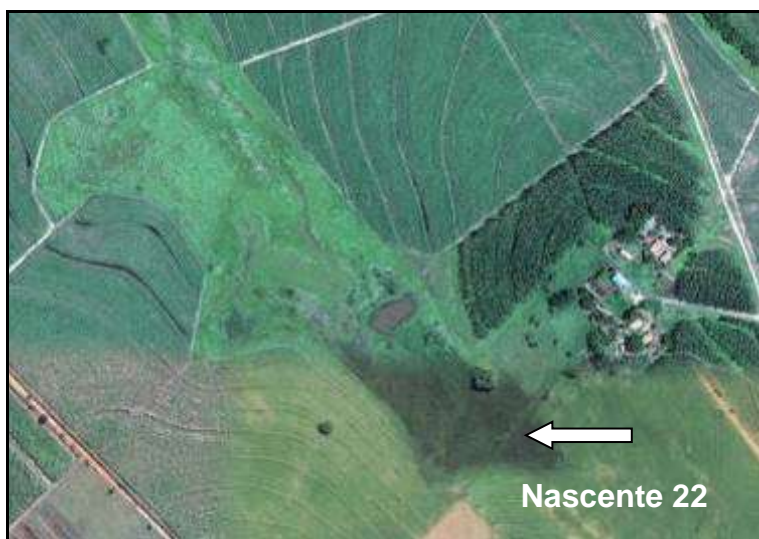
A nascente 22 (figura 53), foi caracterizada como nascente “**perturbada**”, devido ao reflorestamento implantado que ainda não está totalmente consolidado. Há presença de gramíneas no entorno da fonte como exemplo a Braquiária (*Brachiaria sp.*), conforme mostra a figura 54. Não foi evidenciada a presença de fragmento florestal próximo à nascente e a fonte alimenta uma lagoa, utilizada como bebedouro para bovinos e no barramento há um ponto de vazão pelo qual a água é fornecida para o ribeirão e outras propriedades. O uso predominante no seu entorno é de canavicultura, pastagem e plantio de eucalipto.

Figura 53. Vista geral da nascente 17. (Fonte: Image: 2013 © DigitalGlobe – extraída do Google Earth. Data da imagem 2011)

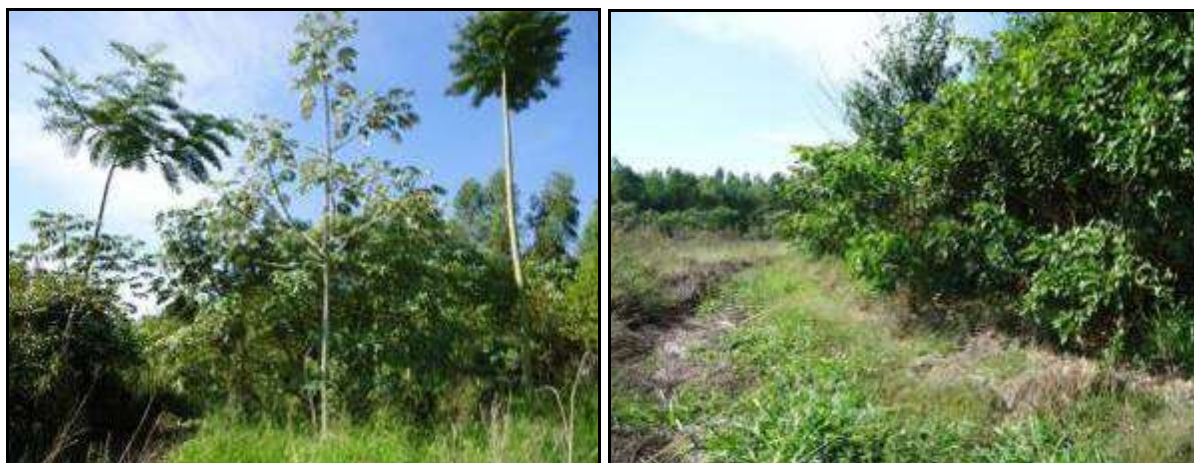
Figura 54 Vista geral de usos do entorno da nascente. (Foto: Jun./13)

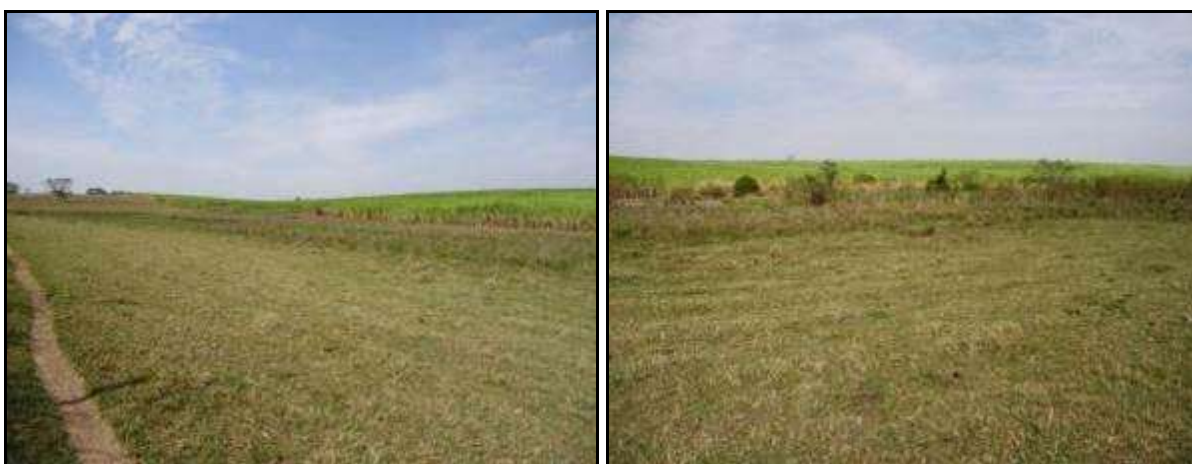
A nascente 23 (figura 55), foi caracterizada como nascente “**degradada**”, por não possuir 50 metros de vegetação natural no seu entorno e pouco vegetada. Há presença de gramíneas no entorno da fonte como exemplo a Braquiária (*Brachiaria sp.*), conforme mostra a figura 56. Não foi evidenciada a presença de fragmento florestal próximo à nascente e a fonte alimenta uma lagoa, utilizada como bebedouro para bovinos e no barramento há um ponto de vazão pelo qual a água é fornecida para o ribeirão e outras propriedades. O uso predominante no seu entorno é de canavicultura e pastagem.

Figura 56. Vista geral de usos do entorno da nascente. (Foto: Jan./13)

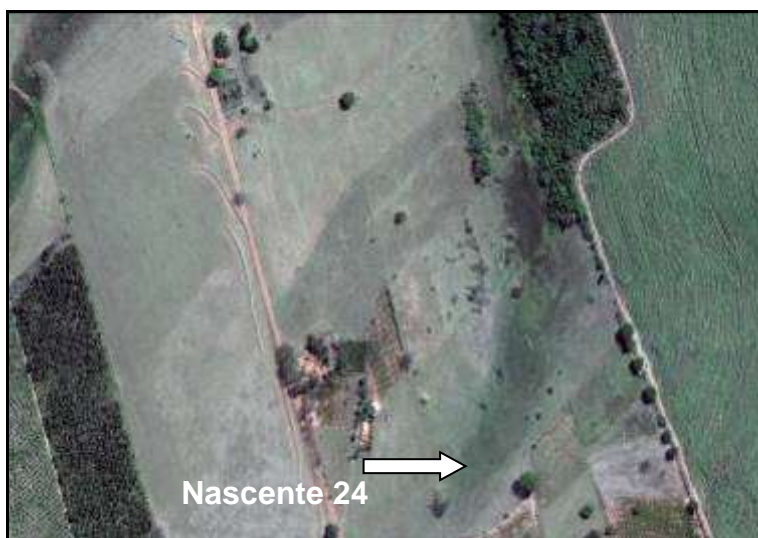
A nascente 24 (figura 57), foi caracterizada como nascente “**degradada**”, por não possuir 50 metros de vegetação natural no seu entorno e pouco vegetada. Há presença de gramíneas no entorno da fonte como exemplo a Braquiária (*Brachiaria sp.*), conforme mostra a figura 58. Não foi evidenciada a presença de fragmento florestal próximo à nascente e a fonte alimenta uma lagoa, utilizada como bebedouro para bovinos e no barramento há um ponto de vazão pelo qual a água é fornecida para o ribeirão e outras propriedades. O uso predominante no seu entorno é de canavicultura e pastagem.

Figura 57. Vista geral da nascente 24. (Fonte: Image: 2013 © DigitalGlobe – extraída do Google Earth. Data da imagem 2011)

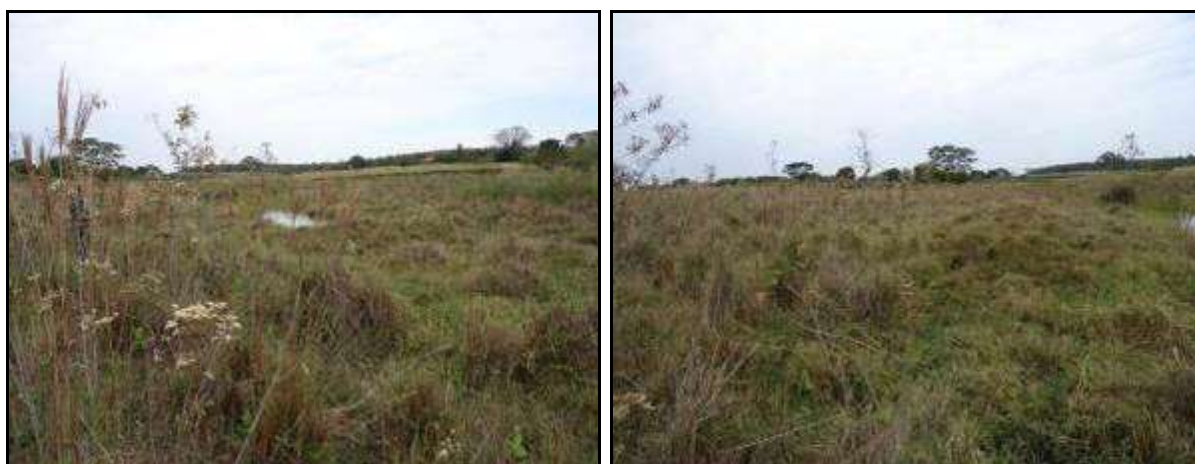
Figura 58. Vista geral de usos do entorno da nascente. (Foto: Jan./13)

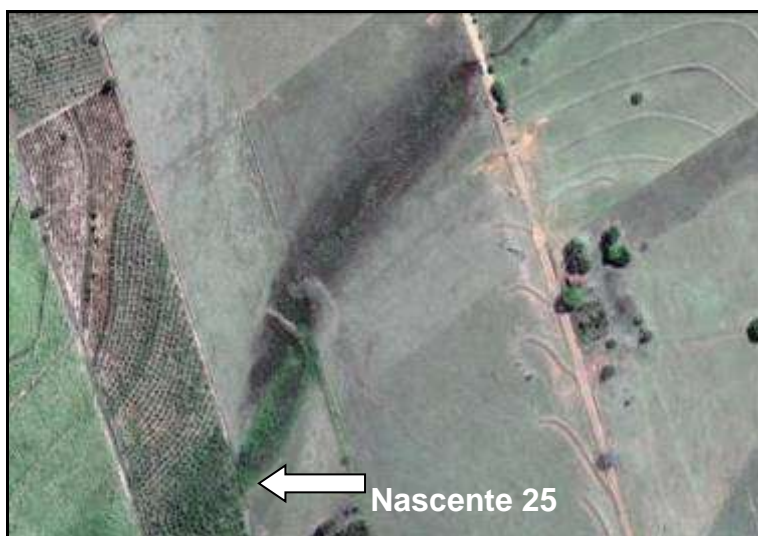
A nascente 25 (figura 59), foi caracterizada como nascente “**degradada**”, por não possuir 50 metros de vegetação natural no seu entorno e pouco vegetada e ainda a presença de vários pontos com processos erosivos no entorno da nascente. Há presença de gramíneas no entorno da fonte como exemplo a Braquiária (*Brachiaria sp.*), conforme mostra a figura 60. Não foi evidenciada a presença de fragmento florestal próximo à nascente. A fonte alimenta uma lagoa e no barramento há um ponto de vazão pelo qual a água é fornecida para o ribeirão e outras propriedades. O uso predominante no seu entorno é de canavicultura e pastagem.

Figura 59. Vista geral da nascente 25. (Fonte: Image: 2013 © DigitalGlobe – extraída do Google Earth. Data da imagem 2011)
