CARACTERIZAÇÃO DA MATA CILIAR E DA QUALIDADE DA ÁGUA DO RIBEIRÃO BAGUAÇU, MUNICÍPIOS DE COROADOS, BILAC, ARAÇATUBA E BIRIGUI-SP.

“Caracterização da mata ciliar, principais nascentes e aspectos de uso e ocupação”

Referente: Contrato Nº 430/2010 - Fundo Estadual de Recursos Hídricos (FEHIDRO) e a Associação dos Engenheiros e Arquitetos de Penápolis (AEAP) através do Comitê da Bacia Hidrográfica do Baixo Tietê - CBH-BT.

Relatório: ECO: 103/2013.
Novembro/14

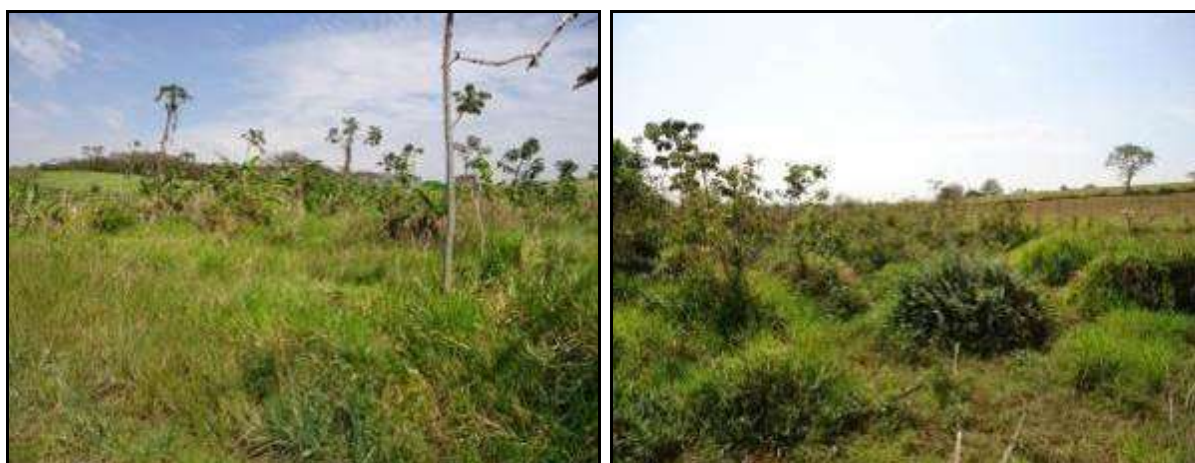
Figura 60. Vista geral de usos do entorno da nascente. (Foto: Jan./13)

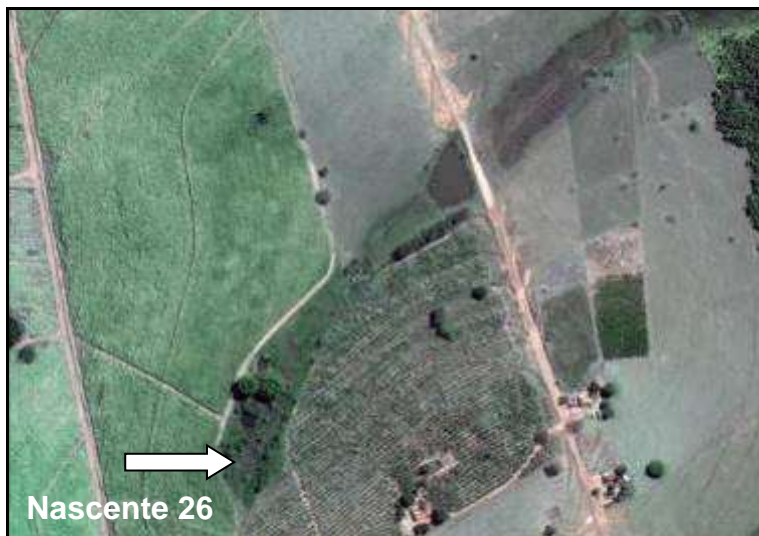
A nascente 26 (figura 61), foi caracterizada como nascente “**degradada**”, por não possuir 50 metros de vegetação natural no seu entorno e pouco. Há presença de gramíneas no entorno da fonte como exemplo a Braquiária (*Brachiaria sp.*), conforme mostra a figura 62. Não foi evidenciada a presença de fragmento florestal próximo à nascente. A fonte alimenta uma lagoa e no barramento há um ponto de vazão pelo qual a água é fornecida para o ribeirão e outras propriedades. O uso predominante no seu entorno é de canavicultura e pastagem.

Figura 61. Vista geral da nascente 26. (Fonte: Image: 2013 © DigitalGlobe – extraída do Google Earth. Data da imagem 2011)

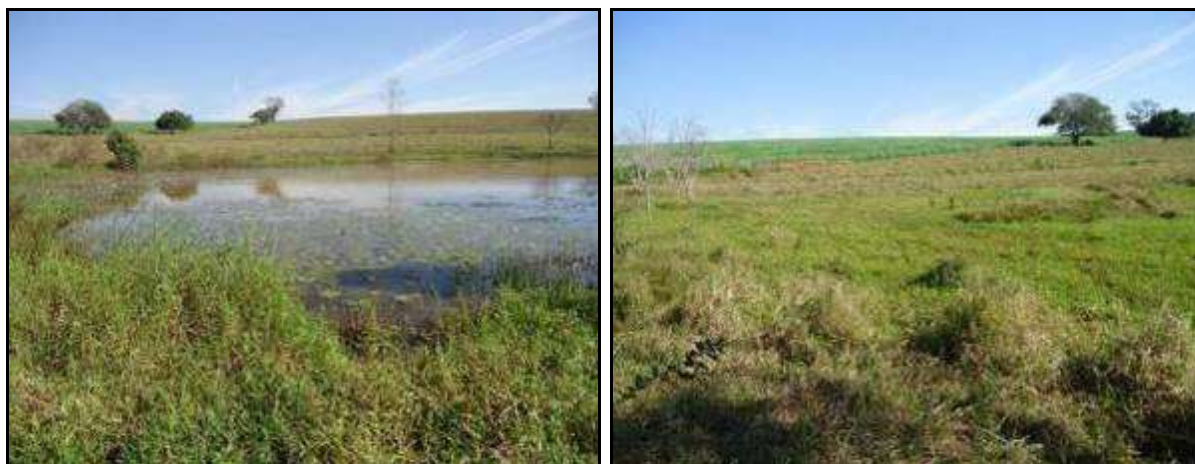
Figura 62. Vista geral de usos do entorno da nascente. (Foto: Jun./13)

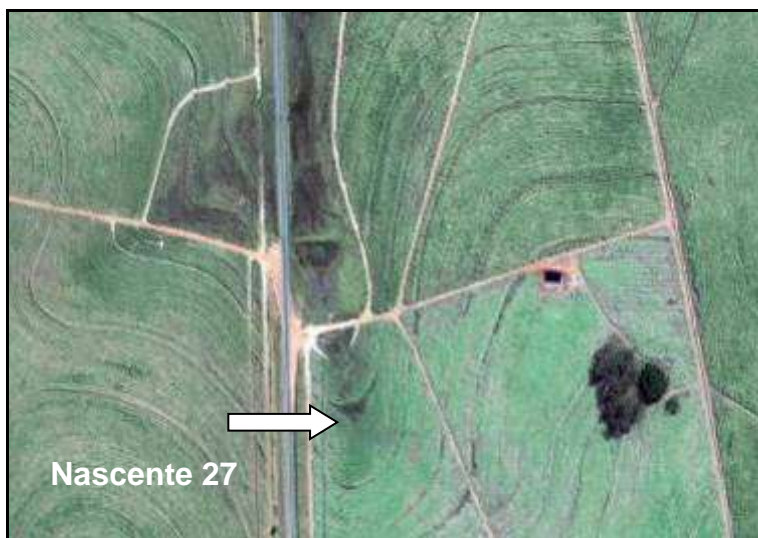
A nascente 27 (figura 63), foi caracterizada como nascente “**degradada**”, por não possuir 50 metros de vegetação natural no seu entorno e pouco vegetada. Há presença de gramíneas no entorno da fonte como exemplo a Braquiária (*Brachiaria sp.*), conforme mostra a figura 64. Não foi evidenciada a presença de fragmento florestal próximo à nascente. A fonte alimenta uma lagoa e no barramento há um ponto de vazão pelo qual a água é fornecida para o ribeirão e outras propriedades. O uso predominante no seu entorno é de canavicultura.

Figura 63. Vista geral da nascente 27. (Fonte: Image: 2013 © DigitalGlobe – extraída do Google Earth. Data da imagem 2011)

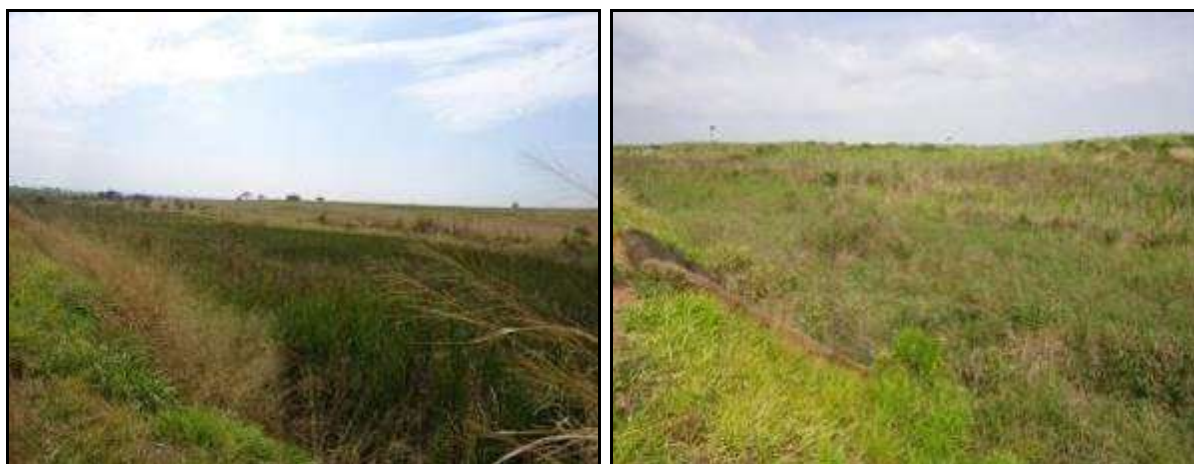
Figura 64. Vista geral de usos do entorno da nascente. (Foto: Jan./13)

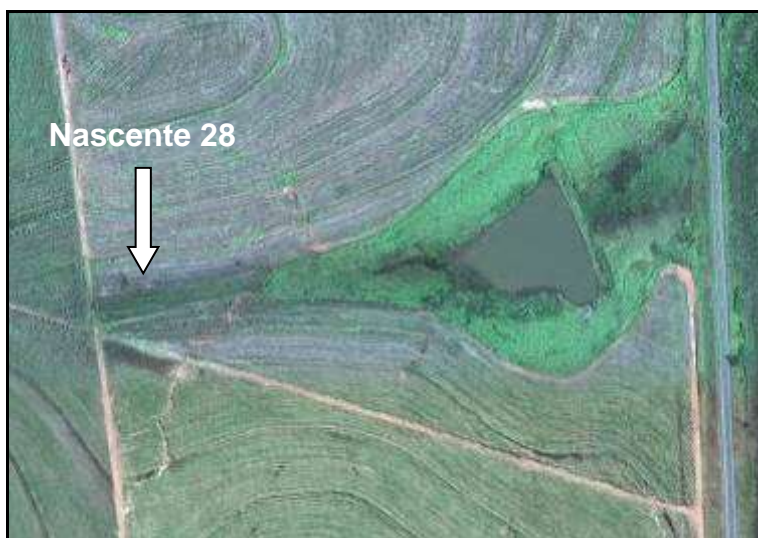
A nascente 28 (figura 65), foi caracterizada como nascente “**degradada**”, por não possuir 50 metros de vegetação natural no seu entorno e pouco vegetada. Há presença de gramíneas no entorno da fonte como a Braquiária (*Brachiaria sp.*), conforme mostra a figura 66. Não foi evidenciada a presença de fragmento florestal próximo à nascente. A fonte alimenta uma lagoa e no barramento há um ponto de vazão pelo qual a água é fornecida para o ribeirão e outras propriedades. O uso predominante no seu entorno é de canavicultura.

Figura 65. Vista geral da nascente 28. (Fonte: Image: 2013 © DigitalGlobe – extraída do Google Earth. Data da imagem 2011)

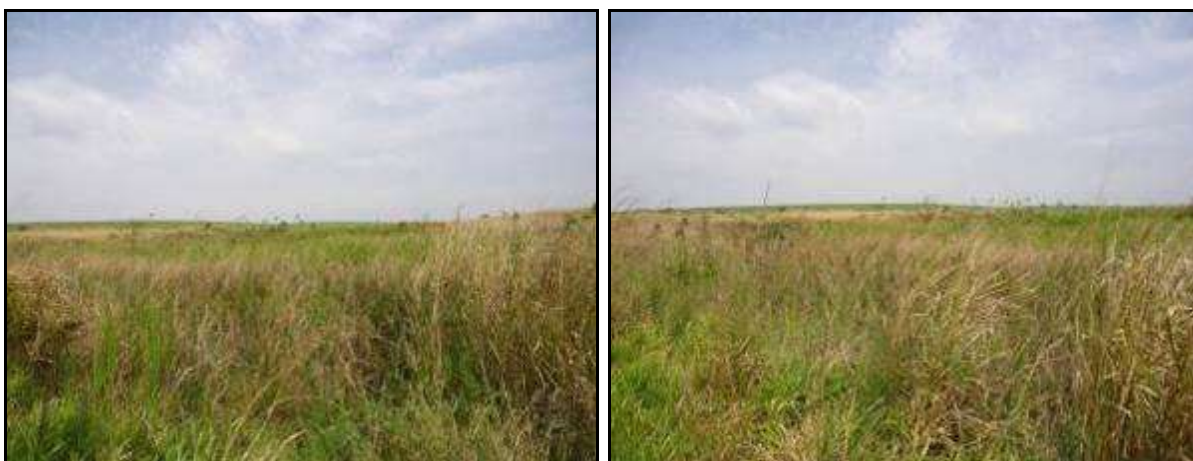
Figura 66. Vista geral de usos do entorno da nascente. (Foto: Jan./13)

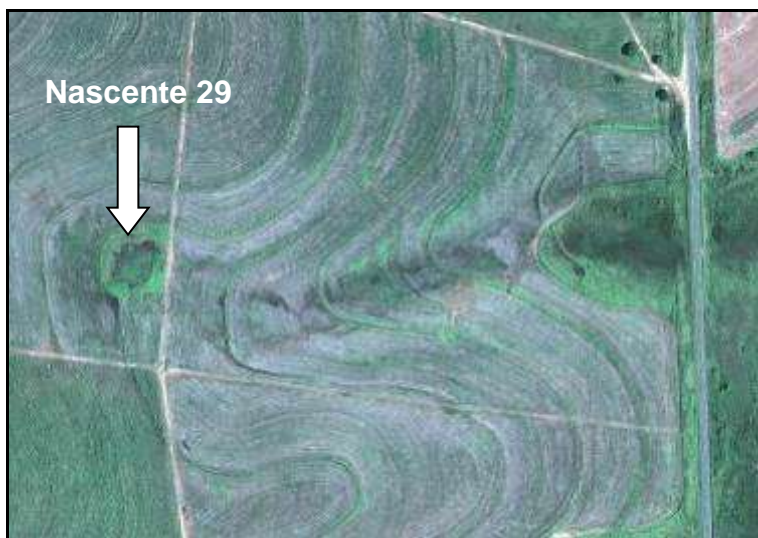
A nascente 29 (figura 67), foi caracterizada como nascente “**degradada**”, por não possuir 50 metros de vegetação natural no seu entorno e pouco vegetada. Há presença de gramíneas no entorno da fonte como exemplo a Braquiária (*Brachiaria sp.*), conforme mostra a figura 68. Não foi evidenciada a presença de fragmento florestal próximo à nascente. A fonte alimenta uma lagoa e no barramento há um ponto de vazão pelo qual a água é fornecida para o ribeirão e outras propriedades. O uso predominante no seu entorno é de canavicultura.

Figura 67. Vista geral da nascente 29. (Fonte: Image: 2013 © DigitalGlobe – extraída do Google Earth. Data da imagem 2011)

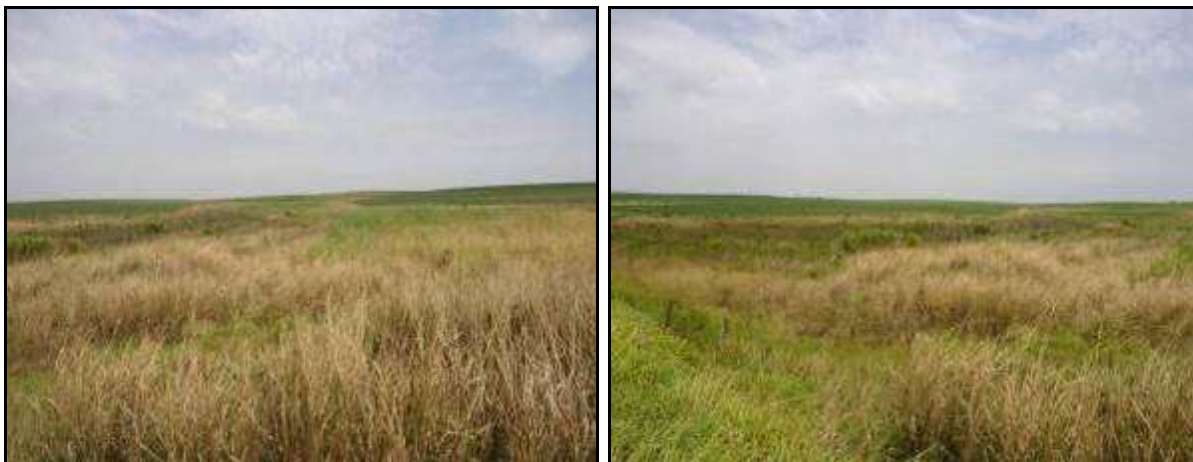
Figura 68 . Vista geral de usos do entorno da nascente. (Foto: Jan./13)

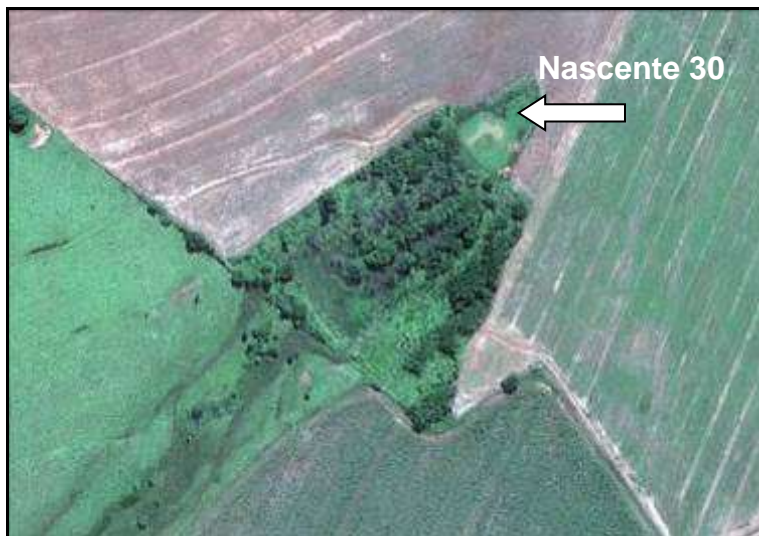
A nascente 30 (figura 69), foi caracterizada como nascente “**perturbada**”, devido ao reflorestamento implantado ainda não estar totalmente consolidado. Há presença de gramíneas no entorno da fonte como exemplo a Braquiária (*Brachiaria sp.*), conforme mostra a figura 70. Não foi evidenciada a presença de fragmento florestal próximo à nascente e a fonte alimenta uma lagoa, utilizada como bebedouro para bovinos e no barramento há um ponto de vazão pelo qual a água é fornecida para outras propriedades. O uso predominante no seu entorno é de pastagem.

Figura 69. Vista geral da nascente 30. (Fonte: Image: 2013 © DigitalGlobe – extraída do Google Earth. Data da imagem 2011)

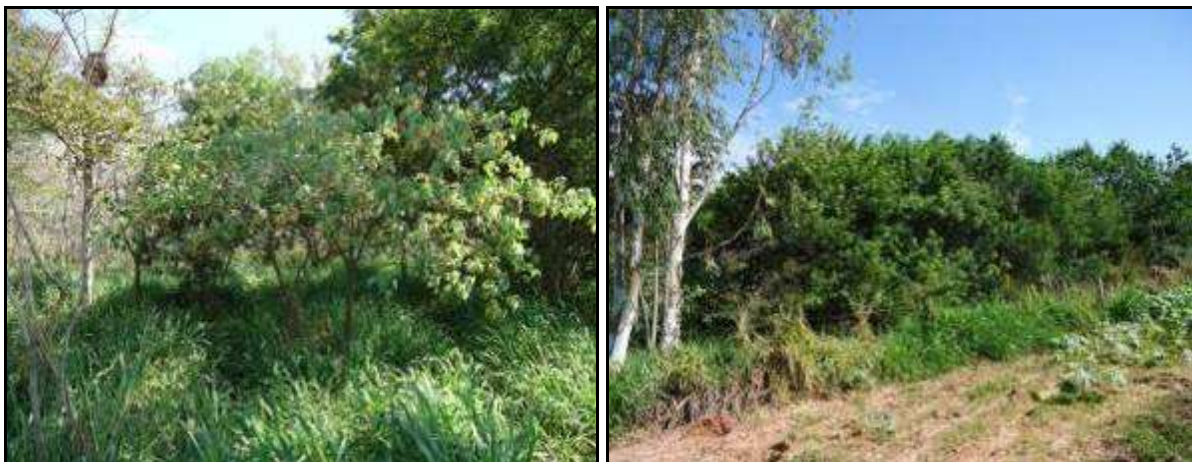
Figura 70. Vista geral de usos do entorno da nascente. (Foto: Jun.13)

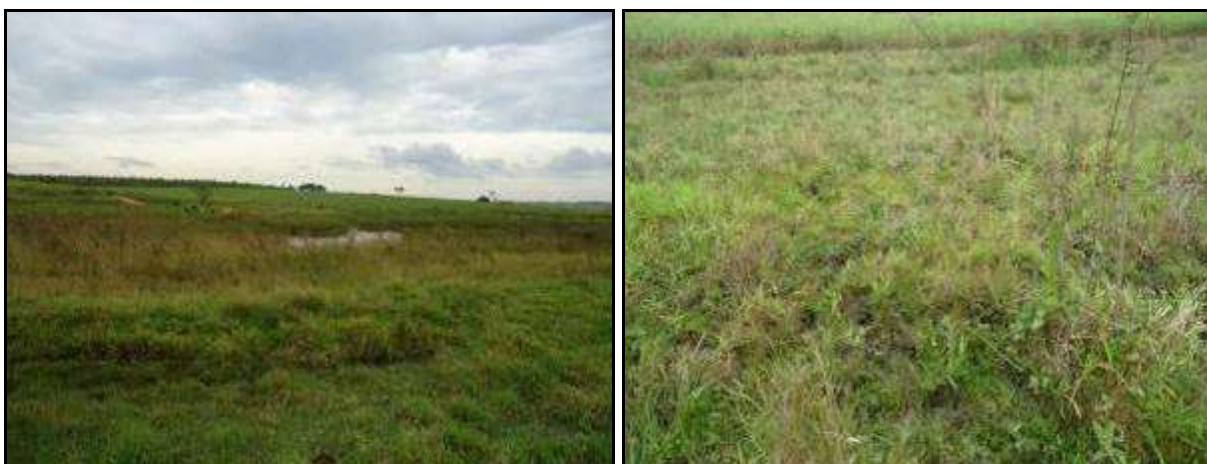
A nascente 31 (figura 71, foi caracterizada como nascente “**degradada**”, por não possuir 50 metros de vegetação natural no seu entorno e pouco vegetada. Há presença de gramíneas no entorno da fonte como exemplo a Braquiária (*Brachiaria sp.*), conforme mostra a figura 72. Não foi evidenciada a presença de fragmento florestal próximo à nascente. A fonte alimenta uma lagoa utilizada como bebedouro para bovinos e no barramento há um ponto de vazão pelo qual a água é fornecida para o ribeirão e outras propriedades. O uso predominante no seu entorno é de canavicultura e pastagem.

Figura 72. Vista geral de usos do entorno da nascente. (Foto: Jun./13)

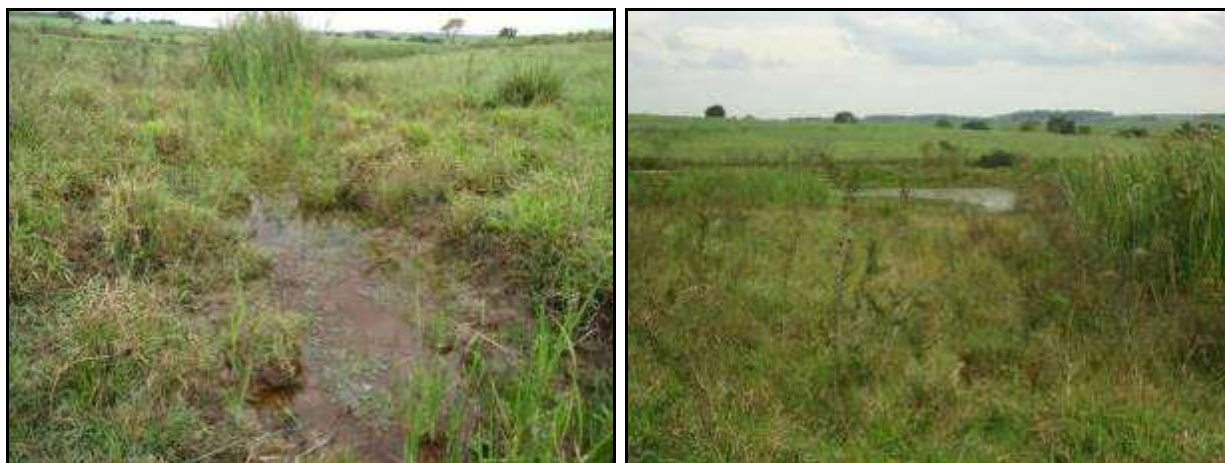
A nascente 32 (figura 73), foi caracterizada como nascente “**degradada**”, por não possuir 50 metros de vegetação natural no seu entorno e pouco vegetada. Há presença de gramíneas no entorno da fonte como exemplo a Braquiária (*Brachiaria sp.*), conforme mostra a figura 74. Não foi evidenciada a presença de fragmento florestal próximo à nascente. A fonte alimenta uma lagoa e no barramento há um ponto de vazão pelo qual a água é fornecida para o ribeirão e outras propriedades. O uso predominante no seu entorno é de canavicultura e pastagem.

Figura 74. Vista geral de usos do entorno da nascente. (Foto: Jun./13)

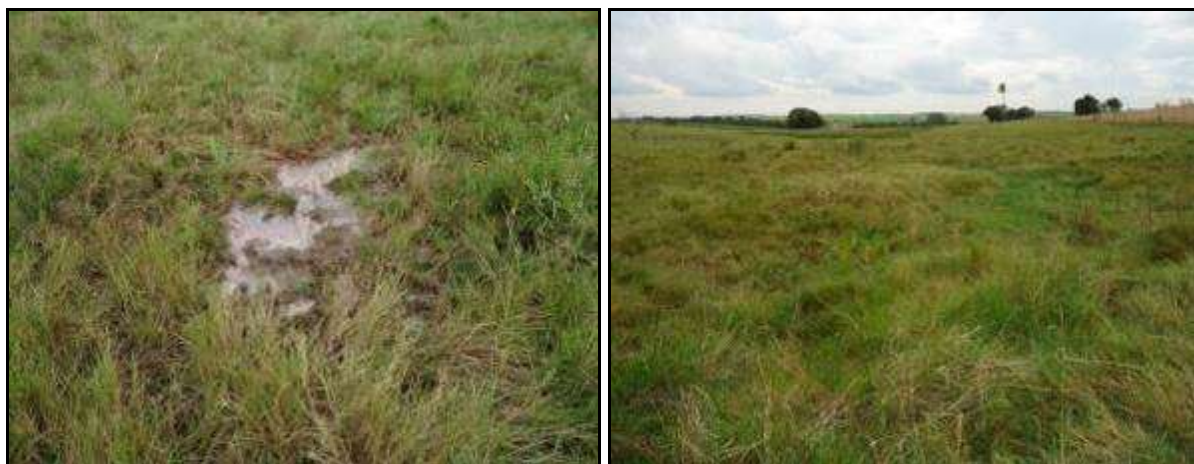
A nascente 33 (figura 75), foi caracterizada como nascente “**degradada**”, por não possuir 50 metros de vegetação natural no seu entorno e pouco vegetada. Há presença de gramíneas no entorno da fonte como exemplo a Braquiária (*Brachiaria sp.*), conforme mostra a figura 76. Não foi evidenciada a presença de fragmento florestal próximo à nascente. A fonte alimenta uma lagoa e no barramento há um ponto de vazão pelo qual a água é fornecida para o ribeirão e outras propriedades. O uso predominante no seu entorno é de canavicultura e pastagem.

Figura 76. Vista geral de usos do entorno da nascente. (Foto: Jun./13)

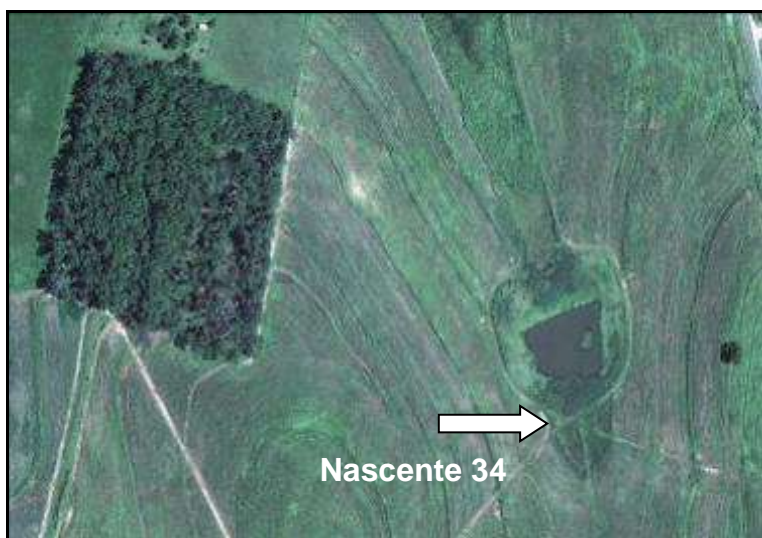
A nascente 34 (figura 77) foi caracterizada como nascente “**degradada**”, por não possuir 50 metros de vegetação natural no seu entorno e pouco vegetada. Há presença de gramíneas no entorno da fonte como exemplo a Braquiária (*Brachiaria sp.*), conforme mostra a figura 78. Não foi evidenciada a presença de fragmento florestal próximo à nascente. A fonte alimenta uma lagoa utilizada como bebedouro para bovino e no barramento há um ponto de vazão pelo qual a água é fornecida para o ribeirão e outras propriedades. O uso predominante no seu entorno é de canavicultura e pastagem.

Figura 77. Vista geral da nascente 34. (Fonte: Image: 2013 © DigitalGlobe – extraída do Google Earth. Data da imagem 2011)

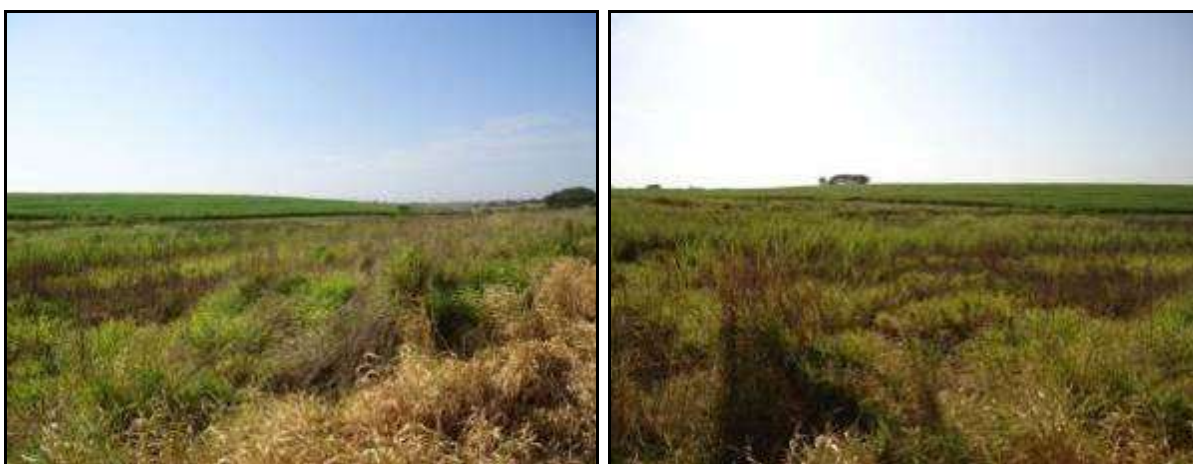
Figura 78. Vista geral do entorno da nascente. (Foto: Jan./13)

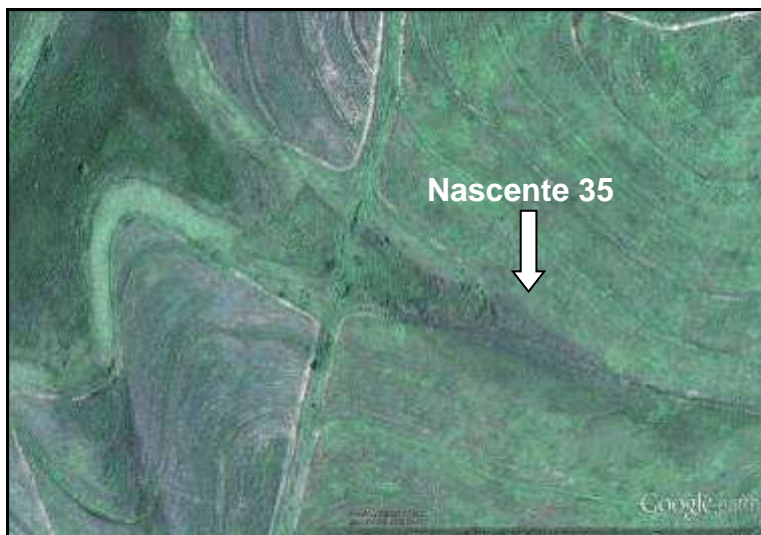
A nascente 35 (figura 79), foi caracterizada como nascente “**degradada**”, por não possuir 50 metros de vegetação natural no seu entorno e pouco vegetada. Há presença de gramíneas no entorno da fonte como a Braquiária (*Brachiaria sp.*), conforme mostra a figura 80. Não foi evidenciada a presença de pequeno fragmento florestal próximo à nascente. A fonte alimenta água para o ribeirão e outras propriedades. O uso predominante no seu entorno é de canavicultura.

Figura 79. Vista geral da nascente 35. (Fonte: Image: 2013 © DigitalGlobe – extraída do Google Earth. Data da imagem 2011)

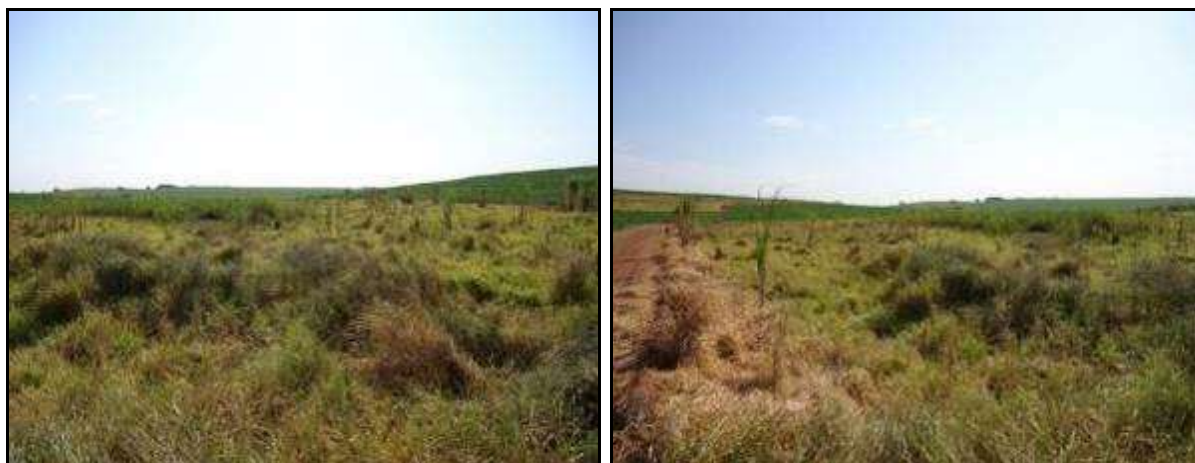
Figura 80. Vista geral de usos do entorno da nascente. (Foto: Jan./13)

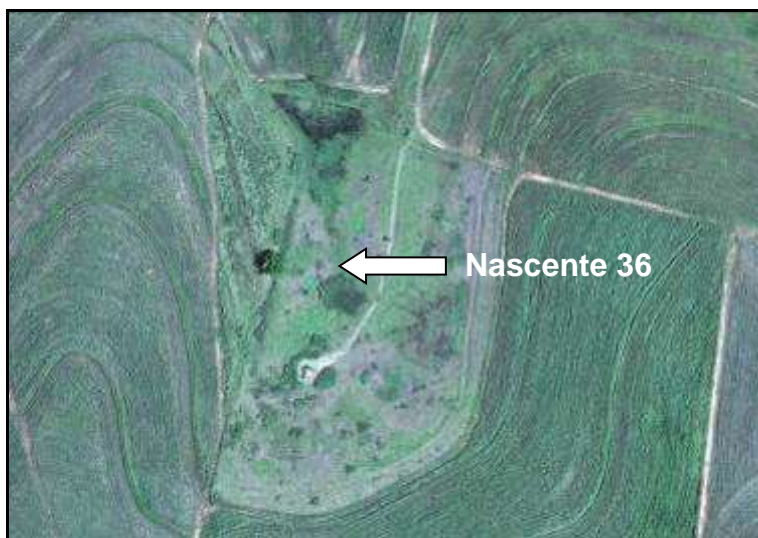
A nascente 36 (figura 81), foi caracterizada como nascente “**degradada**”, por não possuir 50 metros de vegetação natural no seu entorno e pouco vegetada. Há presença de gramíneas no entorno da fonte como exemplo a Braquiária (*Brachiaria sp.*), conforme mostra a figura 82. Não foi evidenciada a presença de fragmento florestal próximo à nascente. A fonte alimenta uma lagoa e no barramento há um ponto de vazão pelo qual a água é fornecida para o ribeirão e outras propriedades. O uso predominante no seu entorno é de canavicultura e pastagem.

Figura 81. Vista geral da nascente 36. (Fonte: Image: 2013 © DigitalGlobe – extraída do Google Earth. Data da imagem 2011)

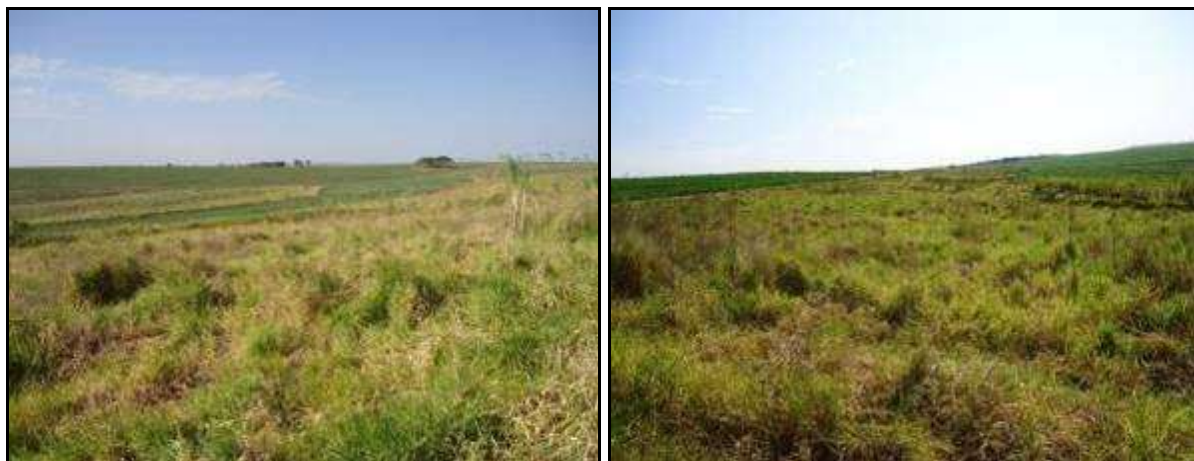
Figura 82. Vista geral de usos do entorno da nascente. (Foto: Jan./13)

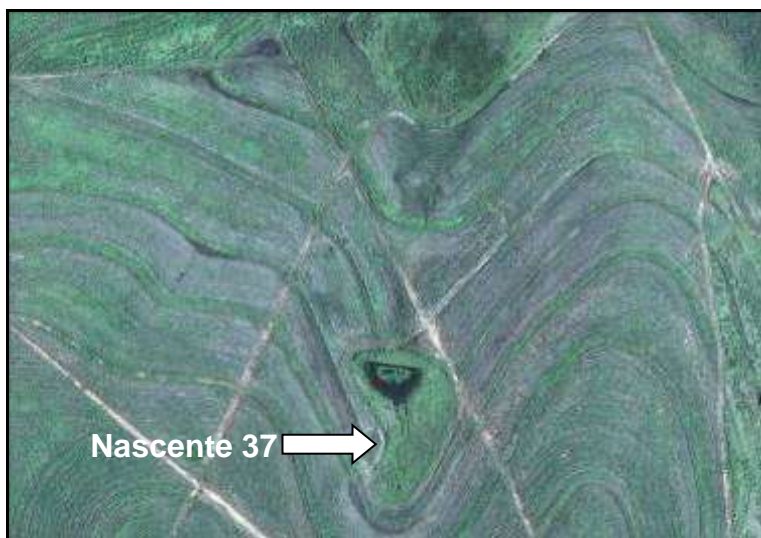
A nascente 37 (figura 83), foi caracterizada como nascente “**degradada**”, por não possuir 50 metros de vegetação natural no seu entorno e pouco vegetada. Há presença de gramíneas no entorno da fonte como exemplo a Braquiária (*Brachiaria sp.*), conforme mostra a figura 84. Não foi evidenciada a presença de fragmento florestal próximo à nascente. A fonte alimenta uma lagoa e no barramento há um ponto de vazão pelo qual a água é fornecida para o ribeirão e outras propriedades. O uso predominante no seu entorno é de canavicultura.

Figura 83. Vista geral da nascente 37. (Fonte: Image: 2013 © DigitalGlobe – extraída do Google Earth. Data da imagem 2011)

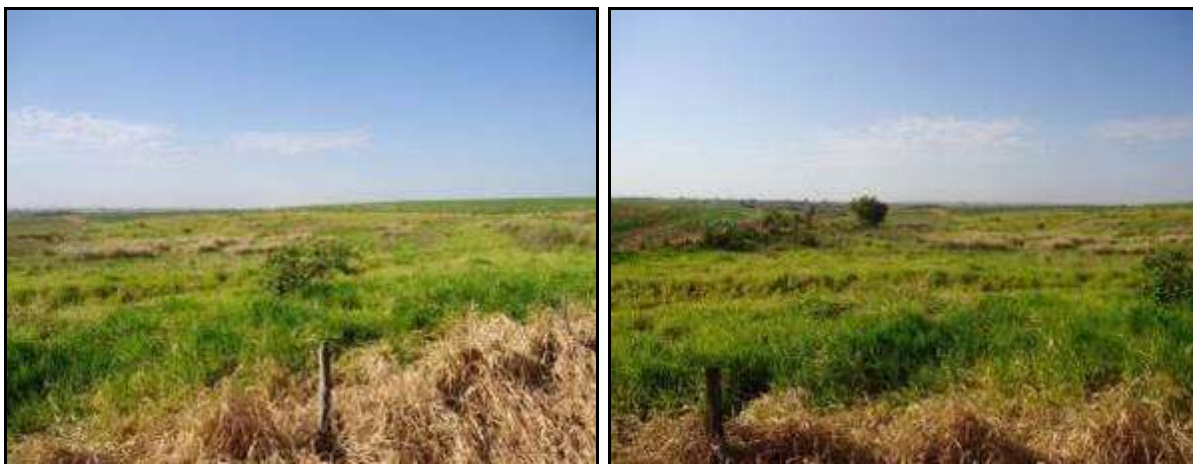
Figura 84. Vista geral de usos do entorno da nascente. (Foto: Jan./13)

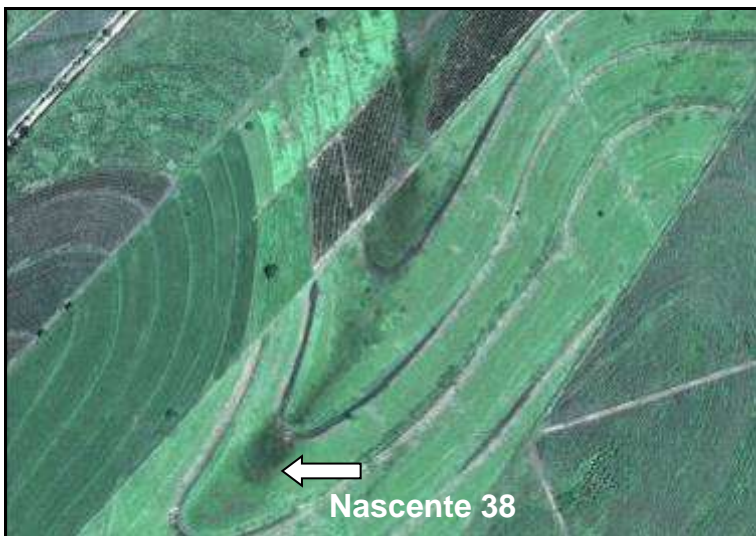
A nascente 38 (figura 85), foi caracterizada como nascente “**degradada**”, por não possuir 50 metros de vegetação natural no seu entorno e pouco vegetada. Há presença de gramíneas no entorno da fonte como exemplo a Braquiária (*Brachiaria sp.*), conforme mostra a figura 86. Não foi evidenciada a presença de fragmento florestal próximo à nascente. A fonte alimenta uma lagoa e no barramento há um ponto de vazão pelo qual a água é fornecida para o ribeirão e outras propriedades. O uso predominante no seu entorno é de canavicultura.

Figura 85. Vista geral da nascente 38. (Fonte: Image: 2013 © DigitalGlobe – extraída do Google Earth. Data da imagem 2011)

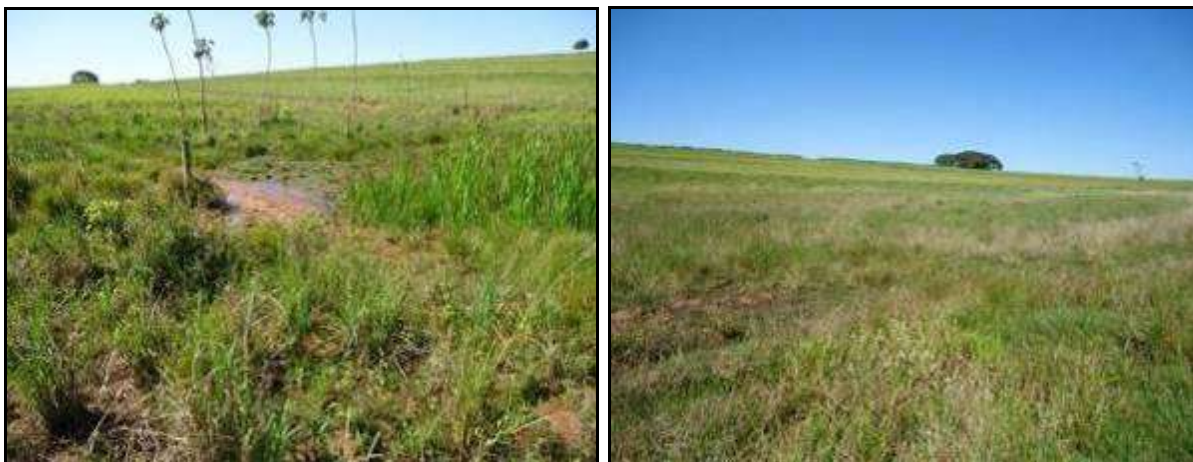
Figura 86. Vista geral do entorno da nascente. (Foto: Jun./13)

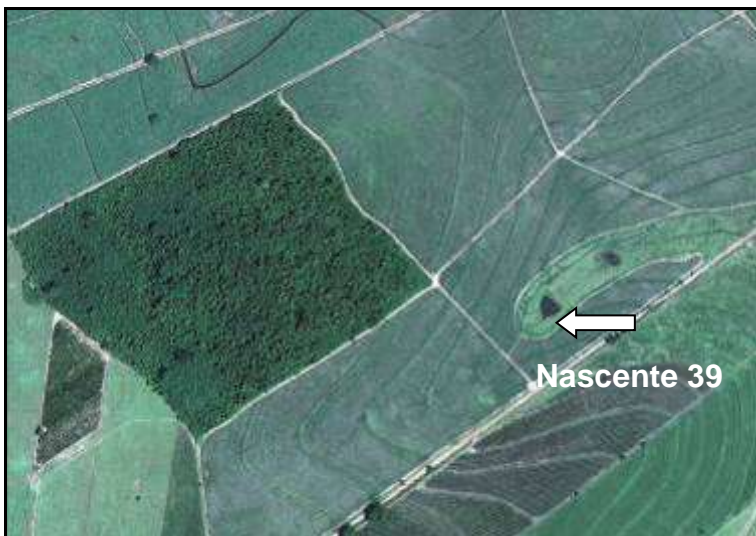
A nascente 39 (figura 87), foi caracterizada como nascente “**degradada**”, por não possuir 50 metros de vegetação natural no seu entorno e pouco vegetada. Há presença de gramíneas no entorno da fonte como exemplo a Braquiária (*Brachiaria sp.*), conforme mostra a figura 88. Não foi evidenciada a presença de fragmento florestal próximo à nascente. A fonte alimenta uma lagoa e no barramento há um ponto de vazão pelo qual a água é fornecida para o ribeirão e outras propriedades. O uso predominante no seu entorno é de canavicultura.

Figura 87. Vista geral da nascente 39. (Fonte: Image: 2013 © DigitalGlobe – extraída do Google Earth. Data da imagem 2011)

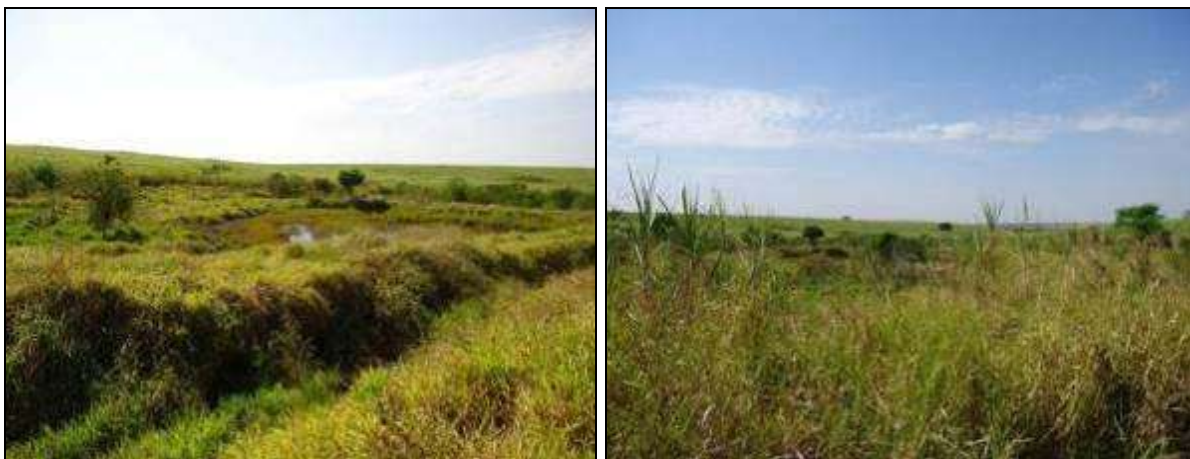
Figura 88. Vista geral do entorno da nascente. (Foto: Jan./13)

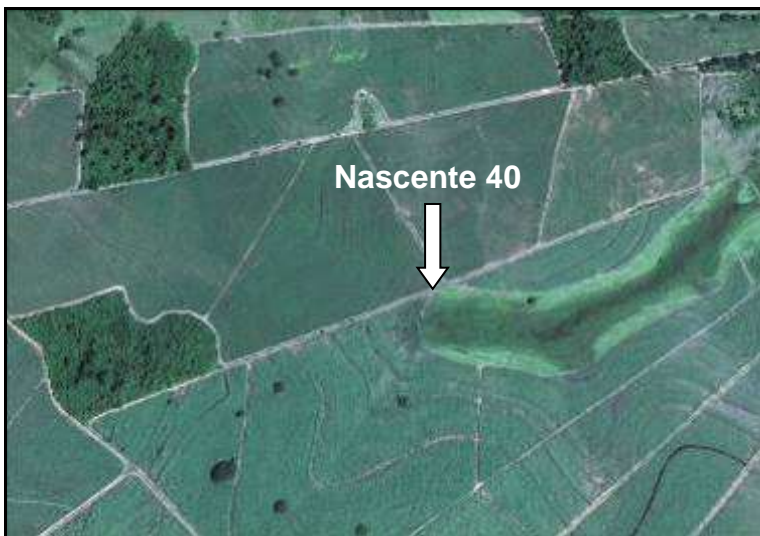
A nascente 40 (figura 89), foi caracterizada como nascente “**degradada**”, por não possuir 50 metros de vegetação natural no seu entorno e pouco vegetada. Há presença de gramíneas no entorno da fonte como exemplo a Braquiária (*Brachiaria sp.*), conforme mostra a figura 90. Não foi evidenciada a presença de fragmento florestal próximo à nascente. A fonte alimenta uma lagoa e no barramento há um ponto de vazão pelo qual a água é fornecida para o ribeirão e outras propriedades. O uso predominante no seu entorno é de canavicultura.

Figura 89. Vista geral da nascente 40. (Fonte: Image: 2013 © DigitalGlobe – extraída do Google Earth. Data da imagem 2011)

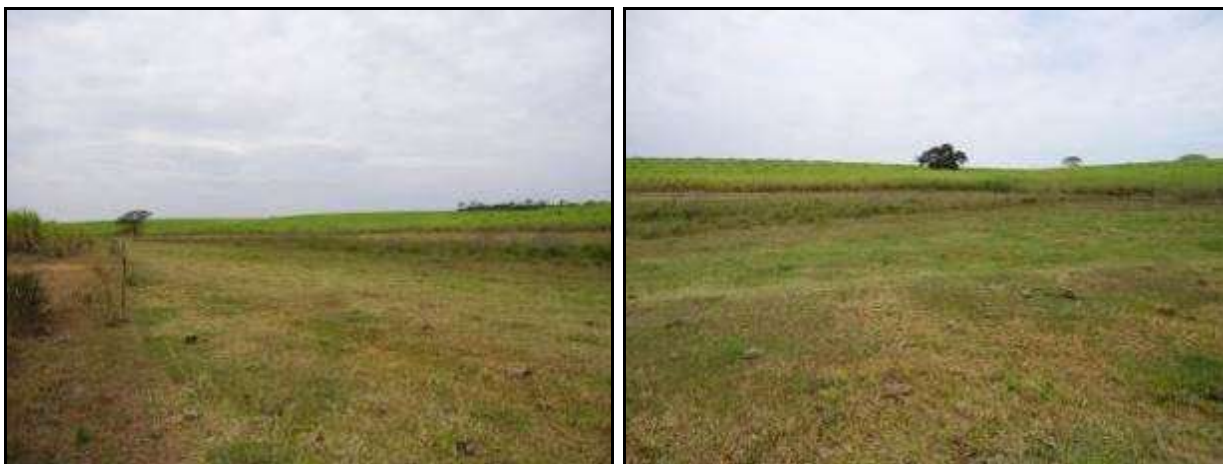
Figura 90. Vista geral de usos do entorno da nascente. (Foto: Jan./13)

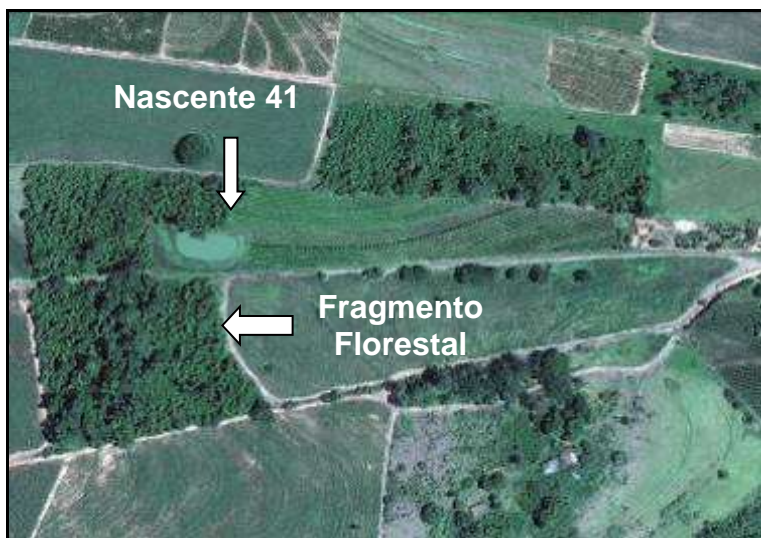
A nascente 41 (figura 91), foi considerada como nascente “**perturbada**”, por haver uma grande quantidade de animais domésticos em seu interior, mas exibindo bom estado de conservação. Há presença de gramíneas no entorno da fonte como exemplo a Braquiária (*Brachiaria sp.*), conforme mostra a figura 92. Foi observada a presença de fragmento florestal próximo à nascente. A fonte alimenta uma lagoa e no barramento há um ponto de vazão pelo qual a água flui para o ribeirão e outras propriedades. O uso no entorno é para a prática da canavicultura e pastagem.

Figura 91. Vista geral da nascente 41. (Fonte: Image: 2013 © DigitalGlobe – extraída do Google Earth. Data da imagem 2011)

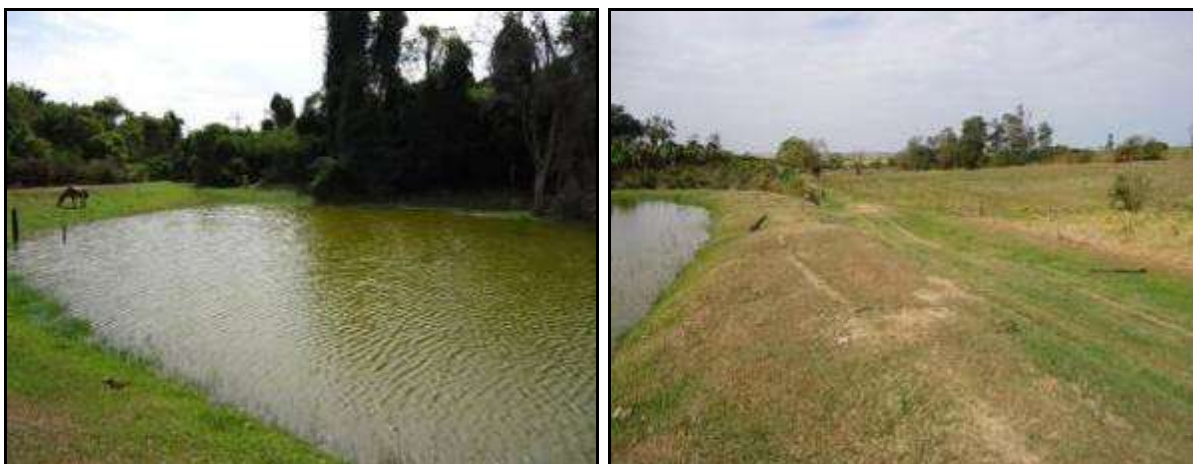
Figura 92. Vista geral de usos do entorno da nascente. (Foto: Jan./13)

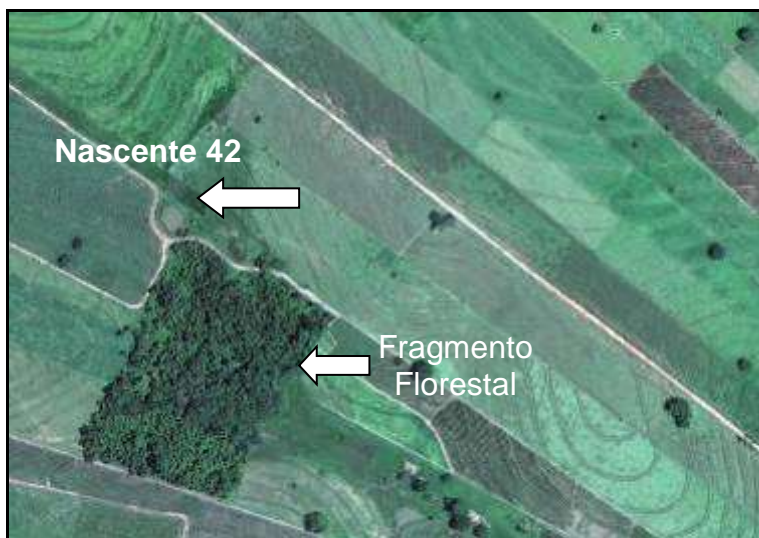
A nascente 42 (figura 93), foi caracterizada como nascente “**degradada**”, por não possuir 50 metros de vegetação natural no seu entorno e pouco vegetada. Há presença de gramíneas no entorno da fonte como exemplo a Braquiária (*Brachiaria sp.*), conforme mostra a figura 94. Foi observada a presença de fragmento florestal próximo à nascente. A fonte alimenta uma lagoa e no barramento há um ponto de vazão pelo qual a água flui para o ribeirão e outras propriedades. O uso no entorno é de canavicultura e pastagem.

Figura 93. Vista geral da nascente 42. (Fonte: Image: 2013 © DigitalGlobe – extraída do Google Earth. Data da imagem 2011)

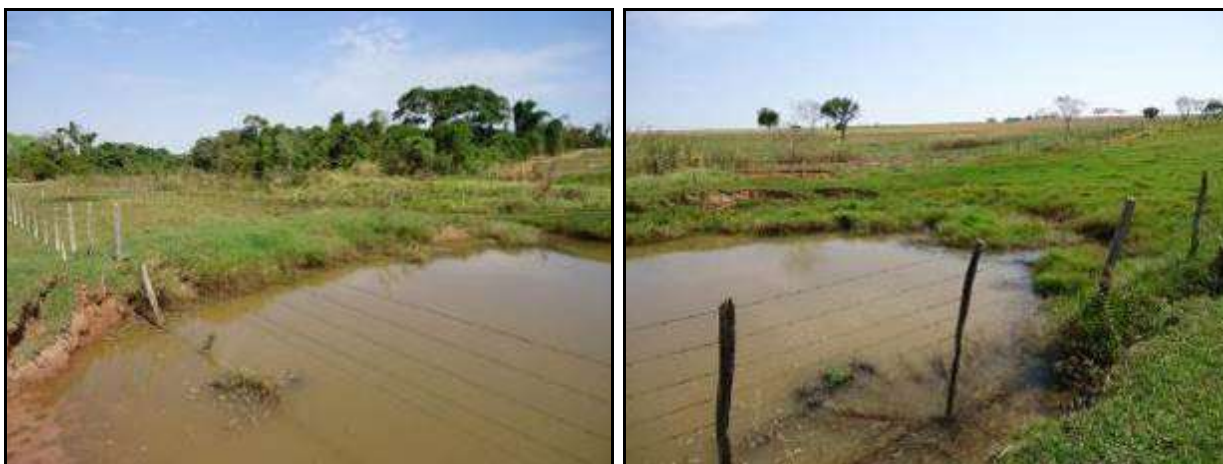
Figura 94. Vista geral de usos do entorno da nascente. (Foto: Jan./13)

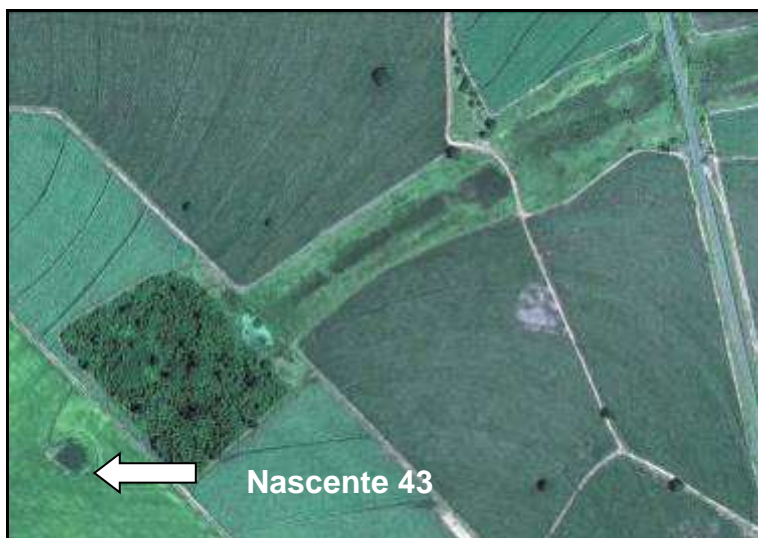
A nascente 43 (figura 95), foi caracterizada como nascente “**degradada**”, por não possuir 50 metros de vegetação natural no seu entorno e pouco vegetada. Há presença de gramíneas no entorno da fonte como exemplo a Braquiária (*Brachiaria sp.*), conforme mostra a figura 96. Não foi observada a presença de fragmento florestal próximo à nascente. A fonte alimenta uma lagoa e no barramento há um ponto de vazão pelo qual a água flui para o ribeirão e outras propriedades. O uso no entorno é de canavicultura e pastagem.

Figura 95. Vista geral da nascente 43. (Fonte: Image: 2013 © DigitalGlobe – extraída do Google Earth. Data da imagem 2011)

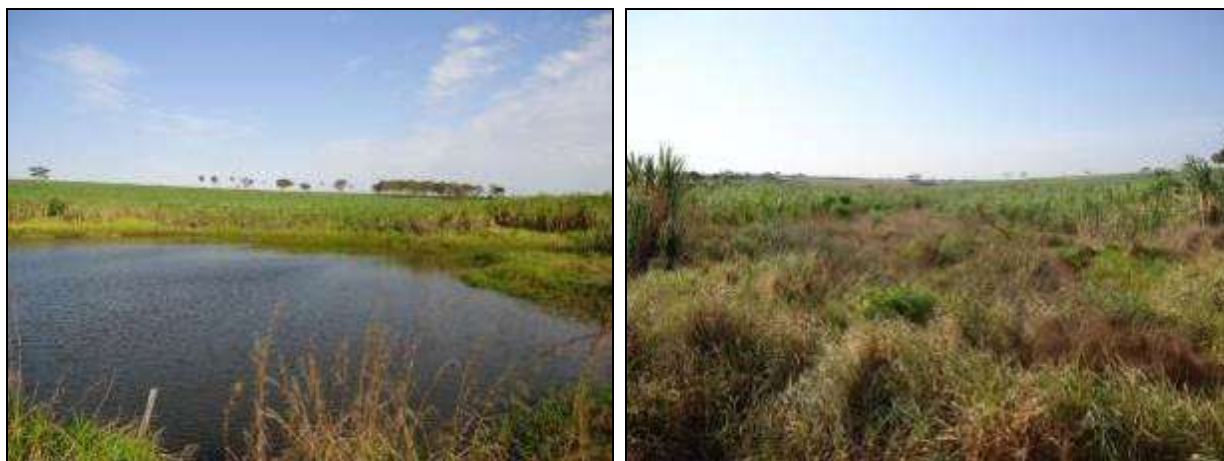
Figura 96. Vista geral de usos do entorno da nascente. (Foto: Jan./13)

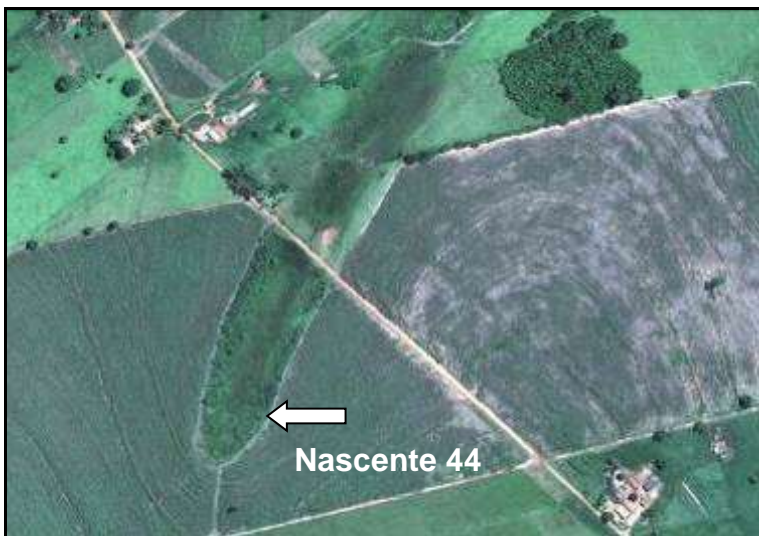
A nascente 44 (figura 97), foi caracterizada como nascente “**degradada**”, por não possuir 50 metros de vegetação natural no seu entorno e pouco vegetada. Há presença de gramíneas no entorno da fonte como exemplo a Braquiária (*Brachiaria sp.*), conforme mostra a figura 98. Não foi evidenciada a presença de fragmento florestal próximo à nascente. A fonte alimenta uma lagoa e no barramento há um ponto de vazão pelo qual a água é fornecida para o ribeirão e outras propriedades. O uso predominante no seu entorno é de canavicultura.

Figura 97. Vista geral da nascente 44. (Fonte: Image: 2013 © DigitalGlobe – extraída do Google Earth. Data da imagem 2011)

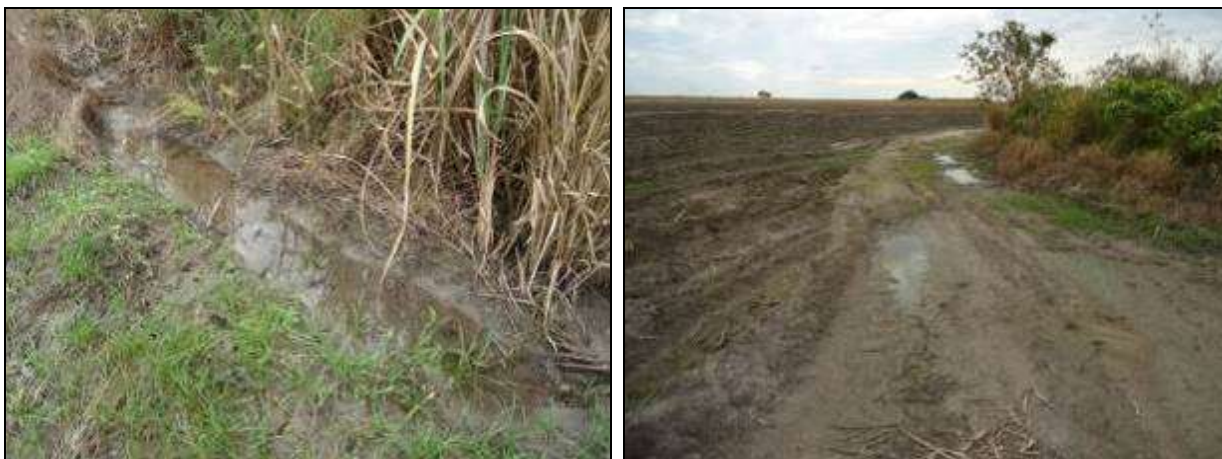
Figura 98. Vista geral do entorno da nascente. (Foto: Jun./13)

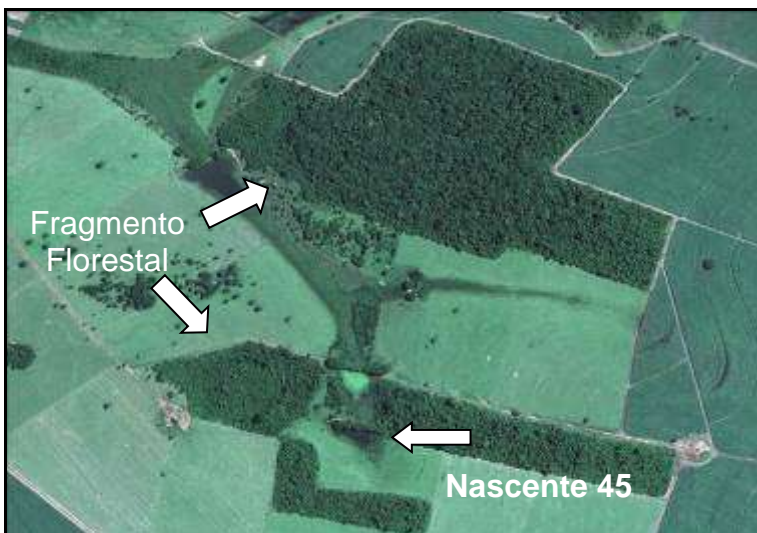
A nascente 45 (figura 99), foi caracterizada como nascente **“conservada”**, por possuir 50 metros de vegetação natural no seu entorno. Há pouca presença de lianas no entorno do fragmento que cobre a nascente, conforme mostra a figura 100. A fonte alimenta uma lagoa utilizada como bebedouro para bovinos e no barramento há um ponto de vazão pelo qual a água é fornecida para o ribeirão e outras propriedades. O uso predominante no seu entorno é de pastagem.

Figura 99. Vista geral da nascente 45. (Fonte: Image: 2013 © DigitalGlobe – extraída do Google Earth. Data da imagem 2011)

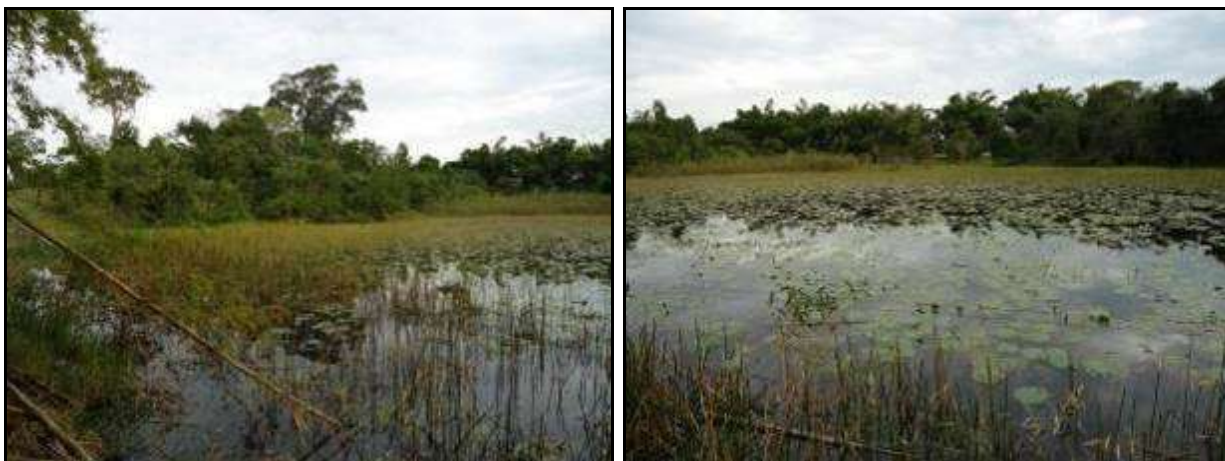
Figura 100. Vista geral do entorno da nascente. (Foto: Jun./13)
