CARACTERIZAÇÃO DA MATA CILIAR E DA QUALIDADE DA ÁGUA DO RIBEIRÃO BAGUAÇU, MUNICÍPIOS DE COROADOS, BILAC, ARAÇATUBA E BIRIGUI-SP.

“Caracterização da mata ciliar, principais nascentes e aspectos de uso e ocupação”

Referente: Contrato Nº 430/2010 - Fundo Estadual de Recursos Hídricos (FEHIDRO) e a Associação dos Engenheiros e Arquitetos de Penápolis (AEAP) através do Comitê da Bacia Hidrográfica do Baixo Tietê - CBH-BT.

Relatório: ECO: 103/2013.
Novembro/14

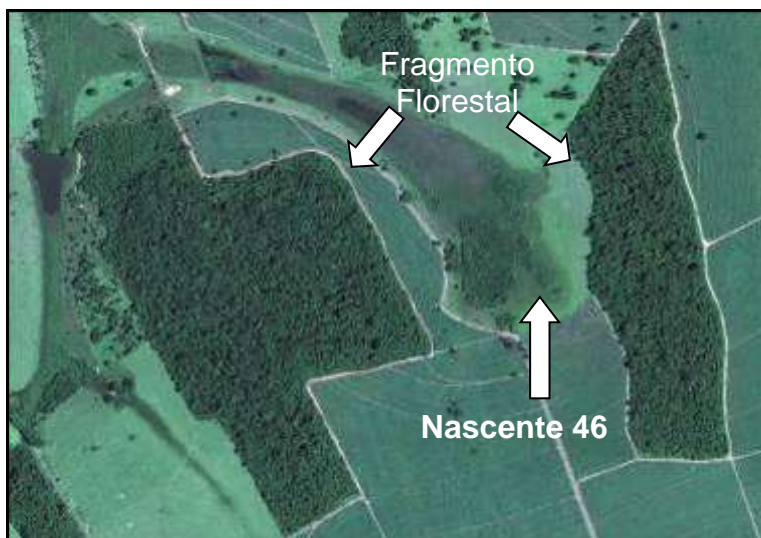
A nascente 46 (figura 101), foi caracterizada como nascente “**degradada**”, por não possuir 50 metros de vegetação natural no seu entorno e pouco vegetada. Há presença de gramíneas no entorno da fonte como exemplo a Braquiária (*Brachiaria sp.*), conforme mostra a figura 102. Foi observada a presença de fragmento florestal próximo à nascente. A fonte alimenta uma lagoa utilizada como bebedouro para bovinos e no barramento há um ponto de vazão pelo qual a água flui para o ribeirão e outras propriedades. O uso no entorno é de canavicultura e pastagem.

Figura 101. Vista geral da nascente 46. (Fonte: Image: 2013 © DigitalGlobe – extraída do Google Earth. Data da imagem 2011)

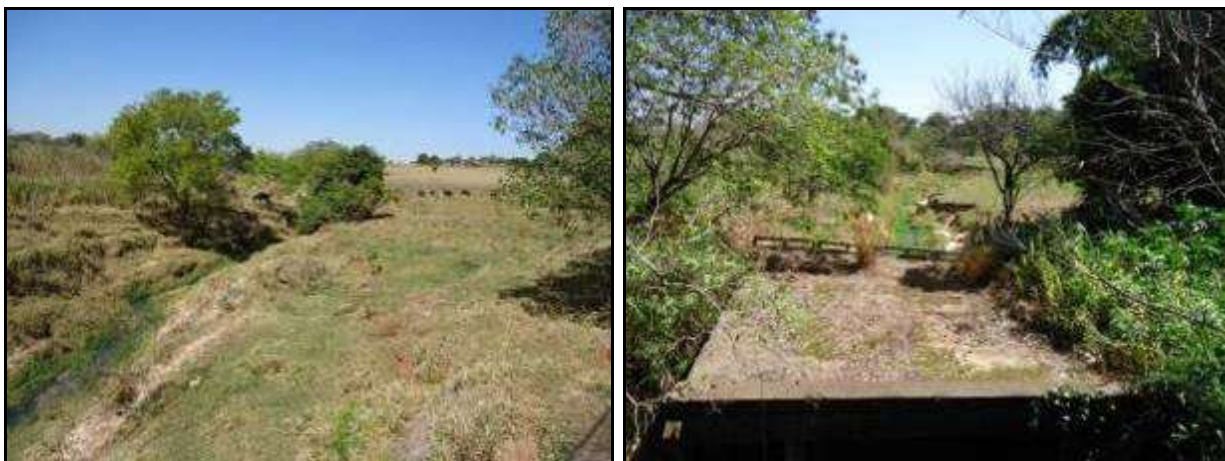
Figura 102. Vista geral de usos do entorno da nascente. (Foto: Jan./13)

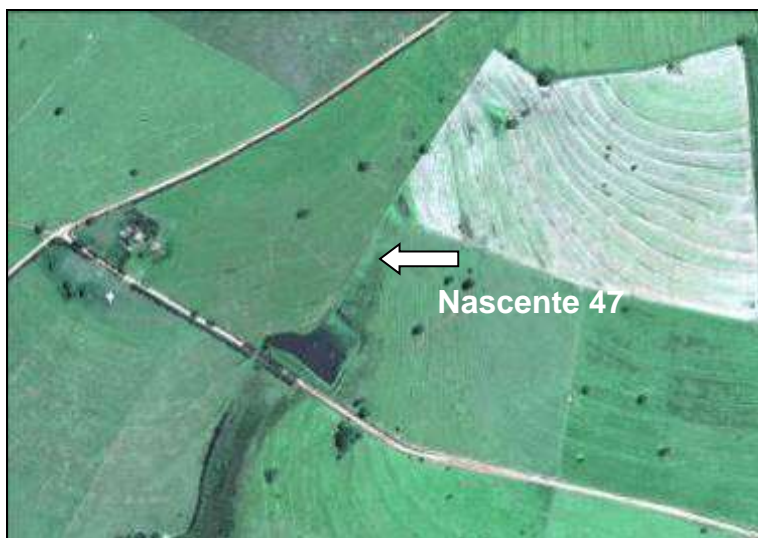
A nascente 47 (figura 103), foi caracterizada como nascente “**degradada**”, por não possuir 50 metros de vegetação natural no seu entorno e pouco vegetada. Há presença de gramíneas no entorno da fonte como exemplo a Braquiária (*Brachiaria sp.*), conforme mostra a figura 104. Não foi evidenciada a presença de fragmento florestal próximo à nascente. A fonte alimenta uma lagoa e no barramento há um ponto de vazão pelo qual a água é fornecida para o ribeirão e outras propriedades. O uso predominante no seu entorno é de canavicultura e pastagem.

Figura 103. Vista geral da nascente 47. (Fonte: Image: 2013 © DigitalGlobe – extraída do Google Earth. Data da imagem 2011)

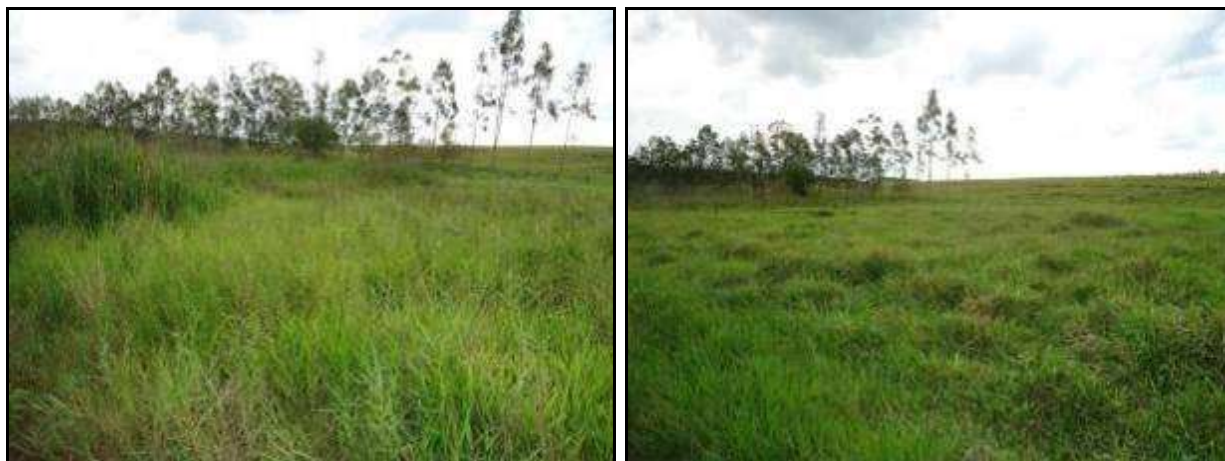
Figura 104. Vista geral do entorno da nascente. (Foto: Jun./13)

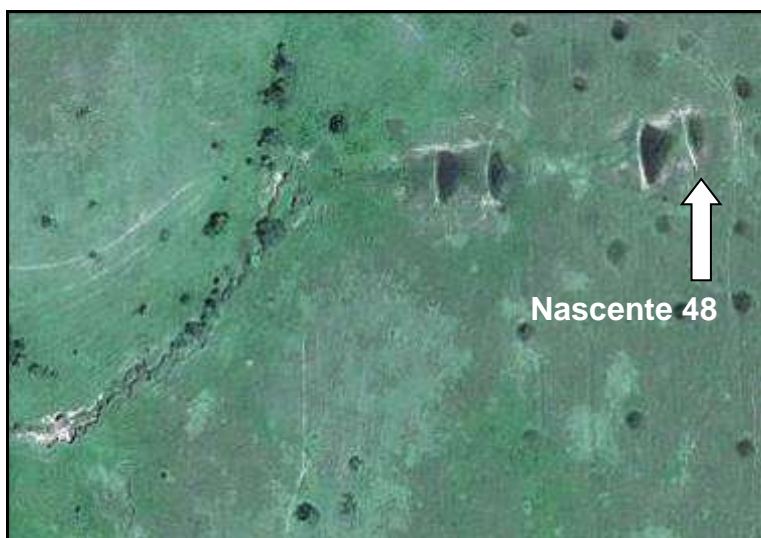
A nascente 48 (figura 105), foi caracterizada como nascente “**degradada**”, por não possuir 50 metros de vegetação natural no seu entorno, pouco vegetada e processos erosivos no entorno da nascente. Há presença de gramíneas no entorno da fonte como exemplo a Braquiária (*Brachiaria sp.*), conforme mostra a figura 106. Não foi observada a presença de fragmento florestal próximo à nascente. A fonte alimenta uma lagoa utilizada como bebedouro para bovinos e no barramento há um ponto de vazão pelo qual a água flui para o ribeirão e outras propriedades. O uso no entorno é de canavicultura e pastagem.

Figura 105. Vista geral da nascente 48. (Fonte: Image: 2013 © DigitalGlobe – extraída do Google Earth. Data da imagem 2011)

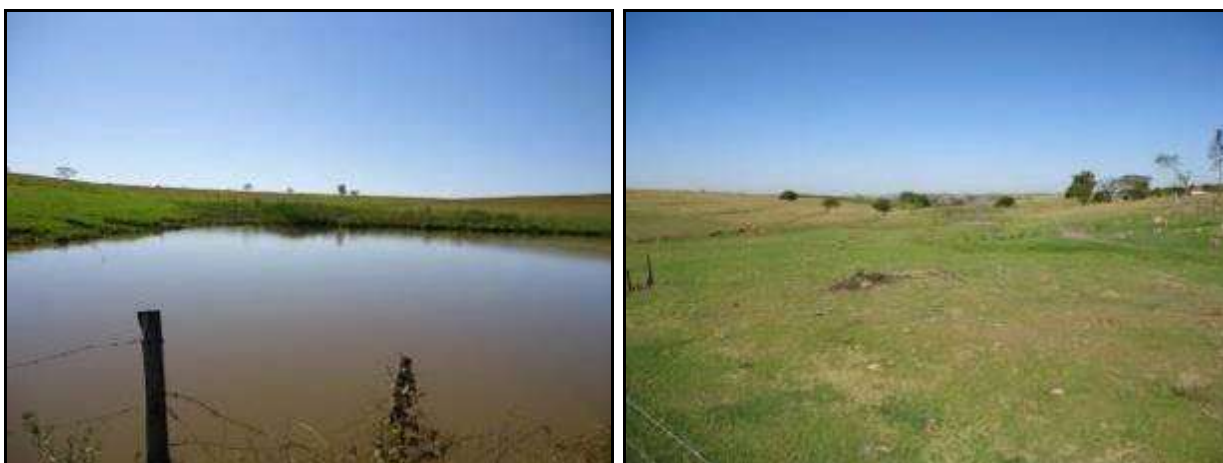
Figura 106. Vista geral de usos do entorno da nascente. (Foto: Jan./13)

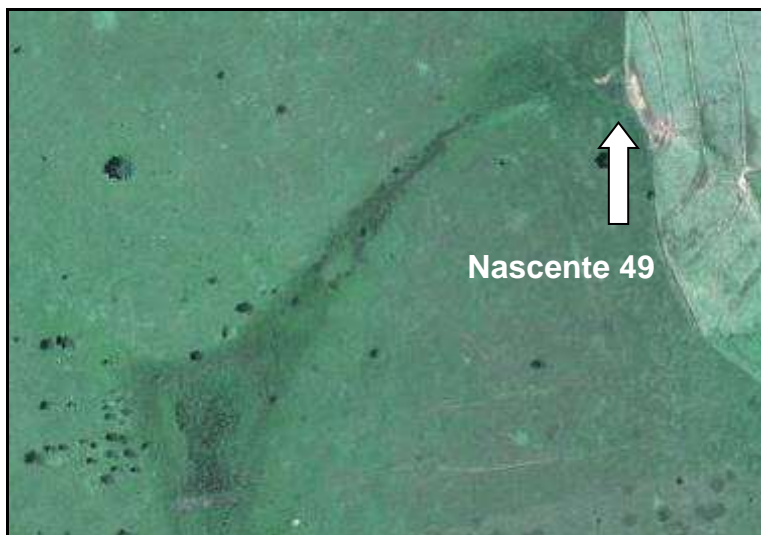
A nascente 49 (figura 107), foi caracterizada como nascente “**degradada**”, por não possuir 50 metros de vegetação natural no seu entorno, pouco vegetada e processos erosivos no entorno da nascente. Há presença de gramíneas no entorno da fonte como a Braquiária (*Brachiaria sp.*), conforme mostra a figura 108. Não foi observada a presença de fragmento florestal próximo à nascente. A fonte alimenta água para o ribeirão e outras propriedades. O uso no entorno é de canavicultura e pastagem.

Figura 107. Vista geral da nascente 49. (Fonte: Image: 2013 © DigitalGlobe – extraída do Google Earth. Data da imagem 2011)

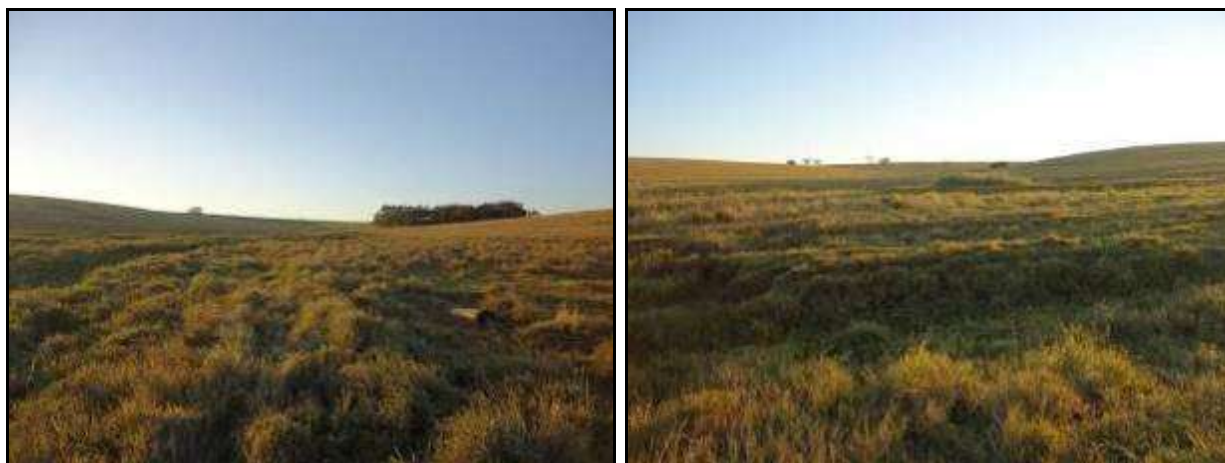
Figura 108. Vista geral de usos do entorno da nascente. (Foto: Jan./13)

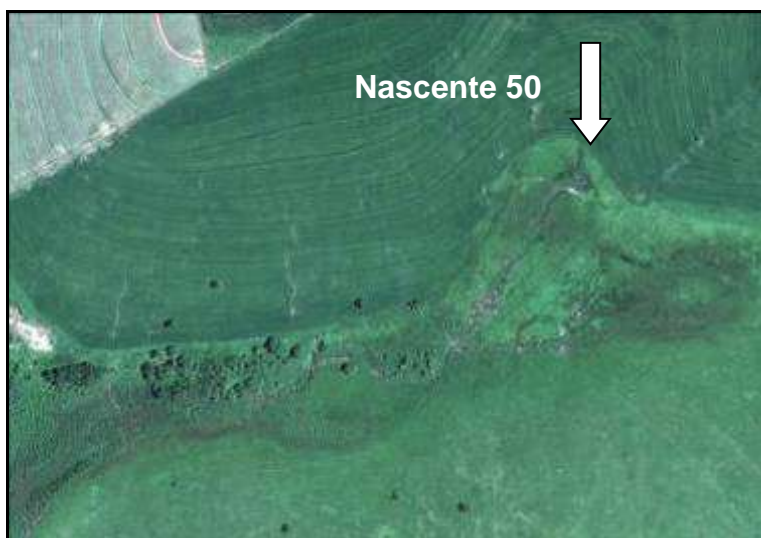
A nascente 50 (figura 109), foi caracterizada como nascente “**degradada**”, por não possuir 50 metros de vegetação natural no seu entorno, pouco vegetada e processos erosivos no entorno da nascente. Há presença de gramíneas no entorno da fonte como exemplo a Braquiária (*Brachiaria sp.*), conforme mostra a figura 110. Não foi observada a presença de fragmento florestal próximo à nascente. A fonte alimenta uma lagoa utilizada como bebedouro para bovinos e no barramento há um ponto de vazão pelo qual a água flui para o ribeirão e outras propriedades. O uso no entorno é de canavicultura e pastagem.

Figura 109. Vista geral da nascente 50. (Fonte: Image: 2013 © DigitalGlobe – extraída do Google Earth. Data da imagem 2011)

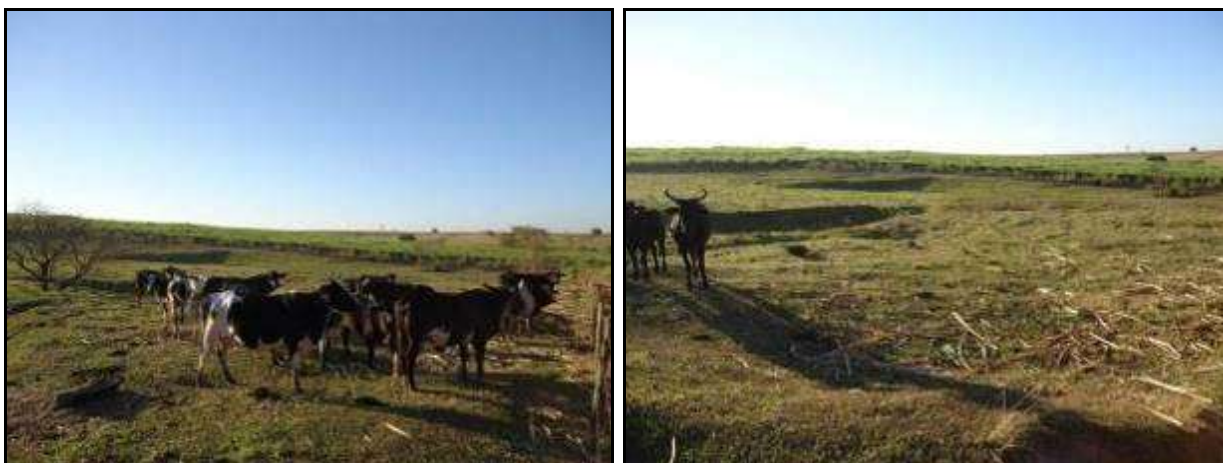
Figura 110. Vista geral de usos do entorno da nascente. (Foto: Jan./13)

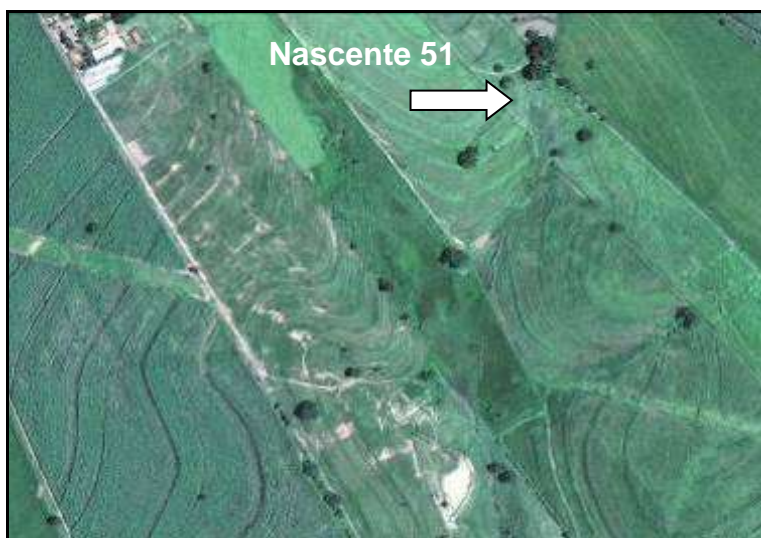
A nascente 51 (figura 111), foi caracterizada como nascente “**degradada**”, por não possuir 50 metros de vegetação natural no seu entorno, pouco vegetada e com surgimento de processos erosivos. Há presença de gramíneas no entorno da fonte como a Braquiária (*Brachiaria sp.*), conforme mostra a figura 112. Não foi observada a presença de fragmento florestal próximo à nascente. A fonte alimenta uma lagoa utilizada como bebedouro para bovinos e no barramento há um ponto de vazão pelo qual a água flui para o ribeirão e outras propriedades. O uso no entorno é de canavicultura e pastagem.

Figura 111. Vista geral da nascente 51. (Fonte: Image: 2013 © DigitalGlobe – extraída do Google Earth. Data da imagem 2011)

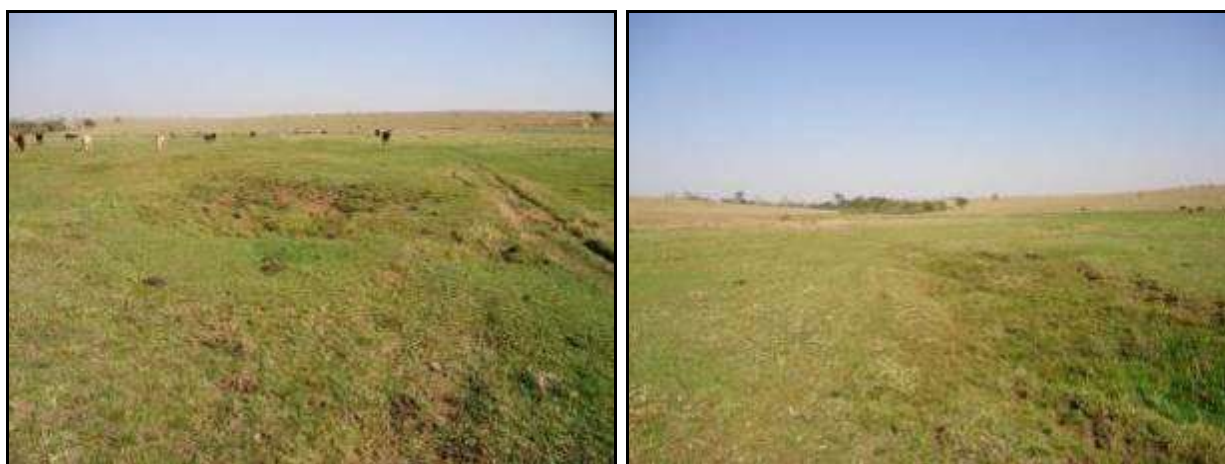
Figura 112. Vista geral de usos do entorno da nascente. (Foto: Jan./13)

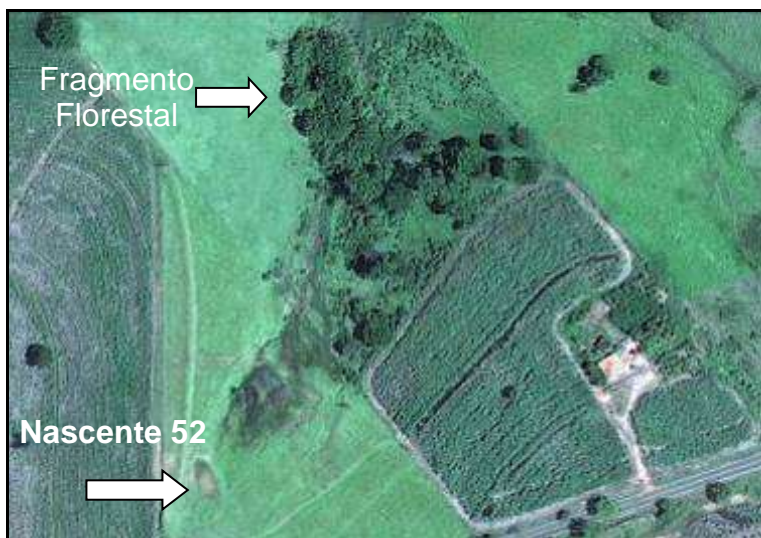
A nascente 52 (figura 113), foi caracterizada como nascente “**degradada**”, por não possuir 50 metros de vegetação natural no seu entorno e pouco vegetada. Há presença de gramíneas no entorno da fonte como a Braquiária (*Brachiaria sp.*), conforme mostrado a figura 114. Foi observada a presença de pequeno fragmento florestal próximo à nascente. A fonte alimenta uma lagoa utilizada como bebedouro para bovinos e no barramento há um ponto de vazão pelo qual a água flui para o ribeirão e outras propriedades. O uso no entorno é de canavicultura e pastagem.

Figura 113. Vista geral da nascente 52. (Fonte: Image: 2013 © DigitalGlobe – extraída do Google Earth. Data da imagem 2011)

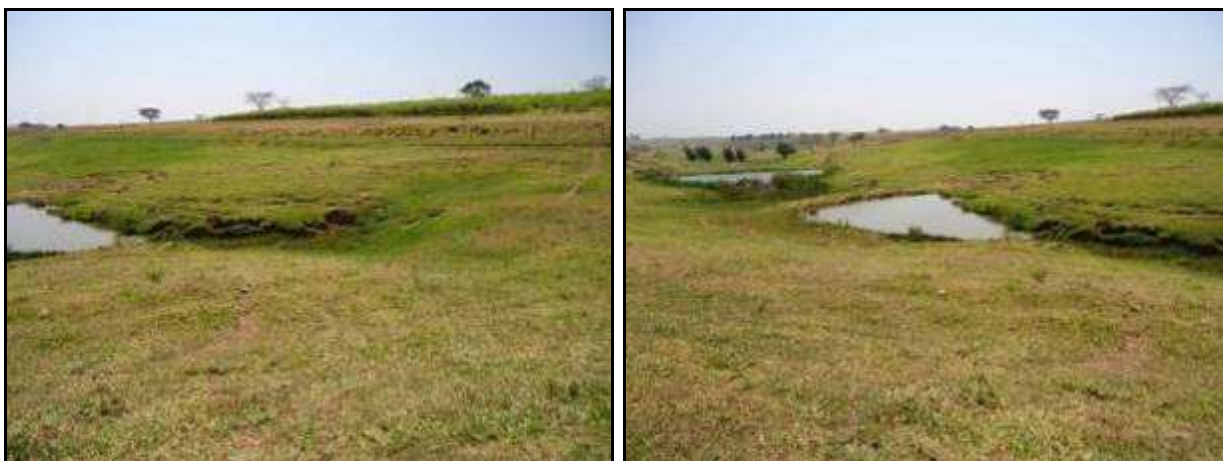
Figura 114. Vista geral de usos do entorno da nascente. (Foto: Jan./13)

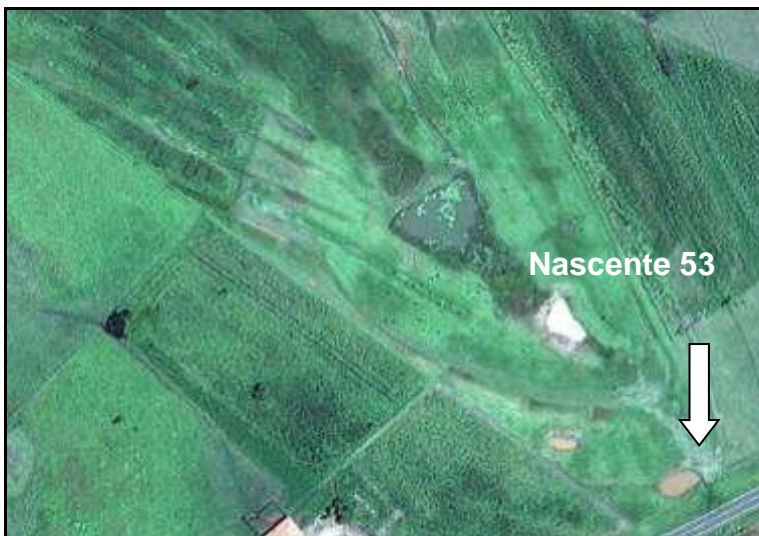
A nascente 53 (figura 115), foi caracterizada como nascente “**degradada**”, por não possuir 50 metros de vegetação natural no seu entorno e pouco vegetada. Há presença de gramíneas no entorno da fonte como a Braquiária (*Brachiaria sp.*), conforme mostra a figura 116. Não foi observada a presença de fragmento florestal próximo à nascente. A fonte alimenta uma lagoa utilizada como bebedouro para bovinos e no barramento há um ponto de vazão pelo qual a água flui para o ribeirão e outras propriedades. O uso no entorno é de canavicultura e pastagem.

Figura 115. Vista geral da nascente 53. (Fonte: Image: 2013 © DigitalGlobe – extraída do Google Earth. Data da imagem 2011)

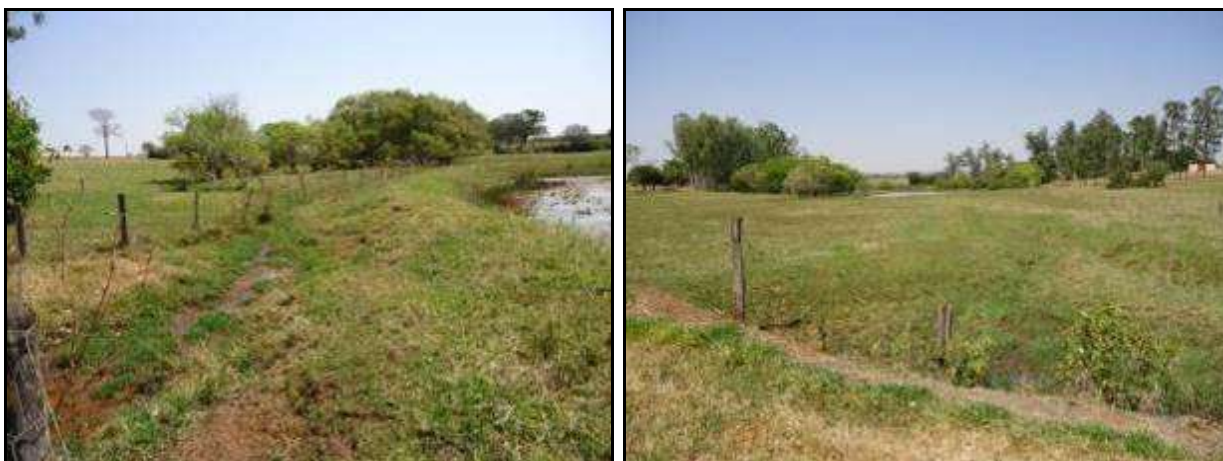
Figura 116. Vista geral de usos do entorno da nascente. (Foto: Jan./13)

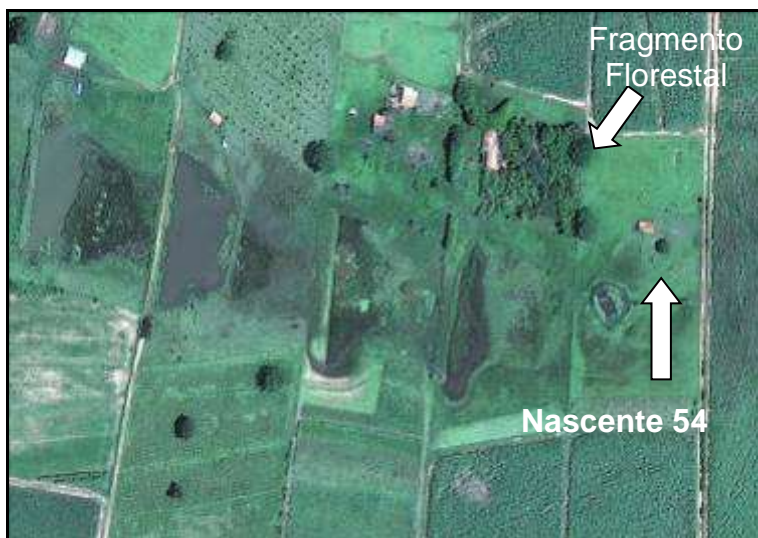
A nascente 54 (figura 117), foi caracterizada como nascente “**degradada**”, por não possuir 50 metros de vegetação natural no seu entorno e pouco vegetada. Há presença de gramíneas no entorno da fonte como a Braquiária (*Brachiaria sp.*), conforme mostra a figura 118. Foi observada a presença de pequeno fragmento florestal próximo à nascente. A fonte alimenta uma lagoa utilizada como bebedouro para bovinos e no barramento há um ponto de vazão pelo qual a água flui para o ribeirão e outras propriedades. O uso no entorno é de canavicultura e pastagem.

Figura 117. Vista geral da nascente 54. (Fonte: Image: 2013 © DigitalGlobe – extraída do Google Earth. Data da imagem 2011)

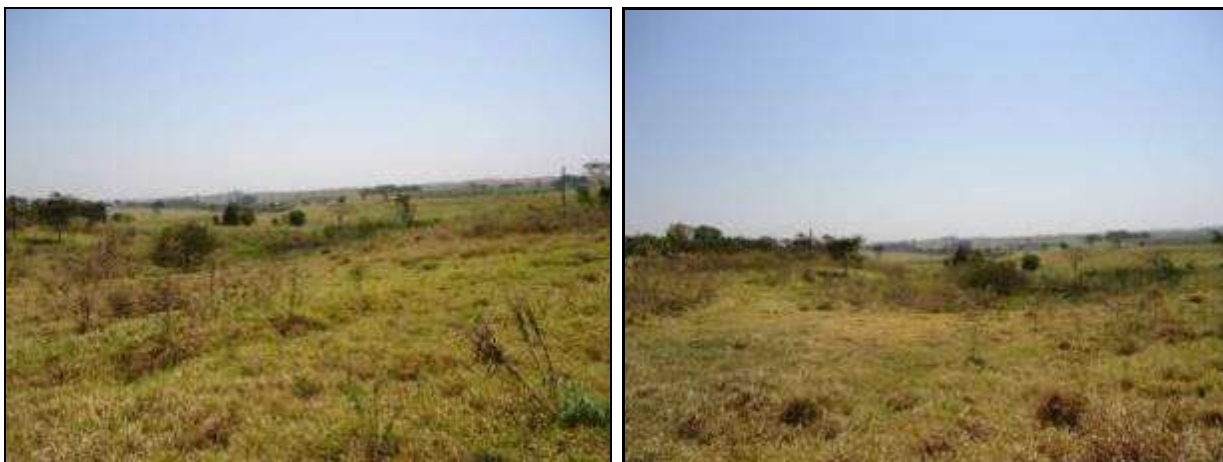
Figura 118. Vista geral de usos do entorno da nascente. (Foto: Jan./13)

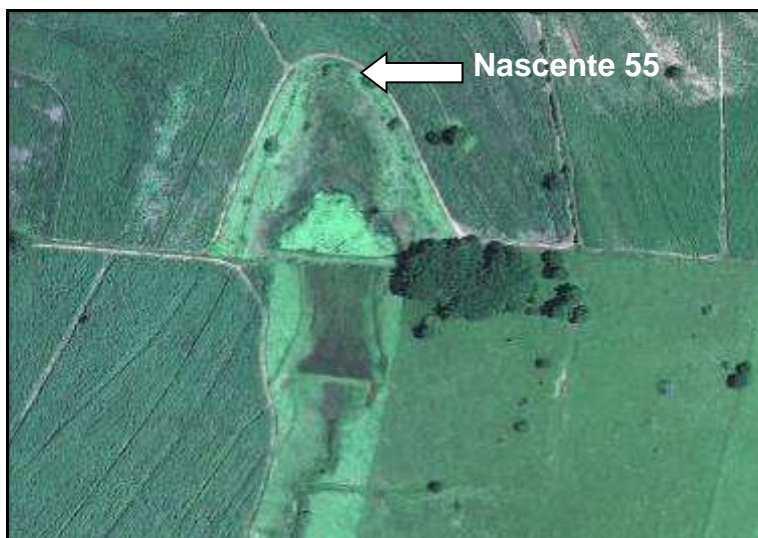
A nascente 55 (figura 119), foi caracterizada como nascente “**degradada**”, por não possuir 50 metros de vegetação natural no seu entorno e pouco vegetada. Há presença de gramíneas no entorno da fonte como a Braquiária (*Brachiaria sp.*), conforme mostra a figura 120. Não foi observada a presença de fragmento florestal próximo à nascente. A fonte alimenta uma lagoa utilizada como bebedouro para bovinos e no barramento há um ponto de vazão pelo qual a água flui para o ribeirão e outras propriedades. O uso no entorno é de canavicultura e pastagem.

Figura 119. Vista geral da nascente 55. (Fonte: Image: 2013 © DigitalGlobe – extraída do Google Earth. Data da imagem 2011)

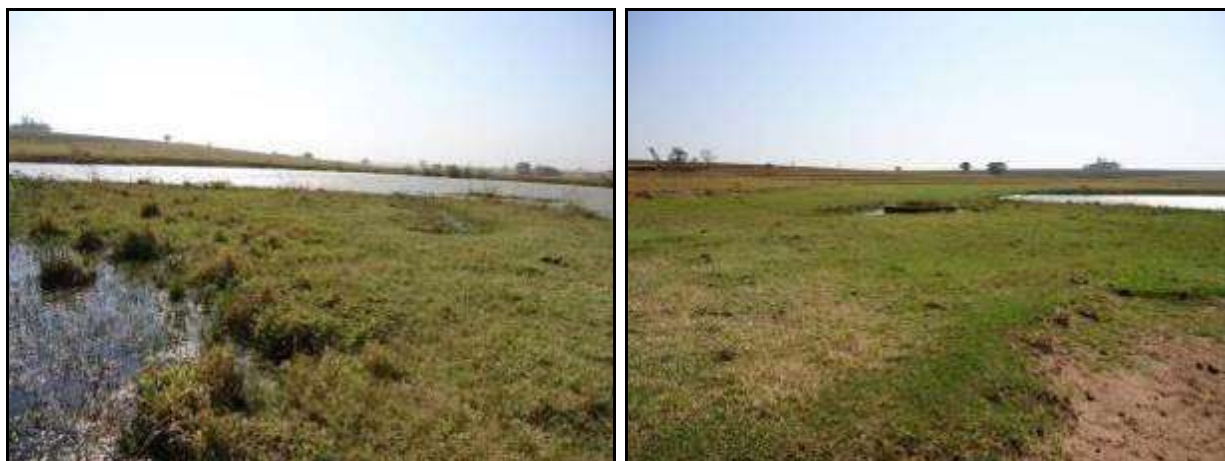
Figura 120. Vista geral de usos do entorno da nascente. (Foto: Jan./13)

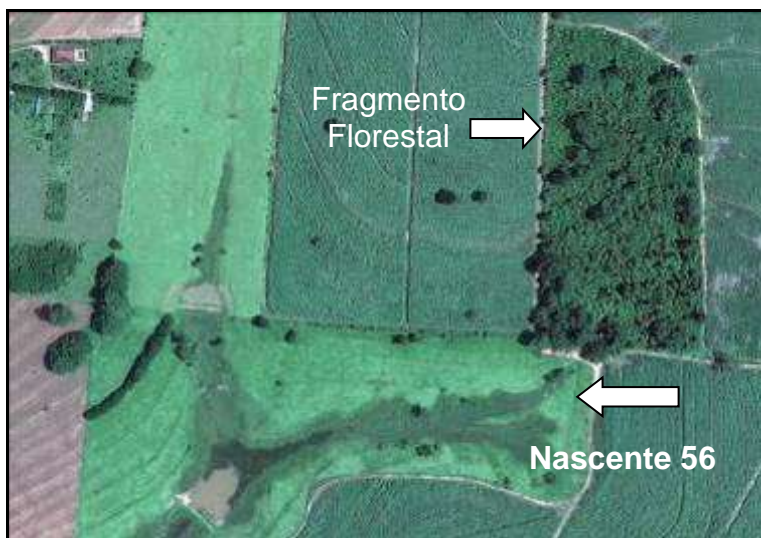
A nascente 56 (figura 121), foi caracterizada como nascente “**degradada**”, por não possuir 50 metros de vegetação natural no seu entorno e pouco vegetada. Há presença de gramíneas no entorno da fonte como a Braquiária (*Brachiaria sp.*), conforme mostra a figura 122. Foi observada a presença de fragmento florestal próximo à nascente. A fonte alimenta uma lagoa utilizada como bebedouro para bovinos e no barramento há um ponto de vazão pelo qual a água flui para o ribeirão e outras propriedades. O uso no entorno é de canavicultura e pastagem.

Figura 121. Vista geral da nascente 56. (Fonte: Image: 2013 © DigitalGlobe – extraída do Google Earth. Data da imagem 2011)

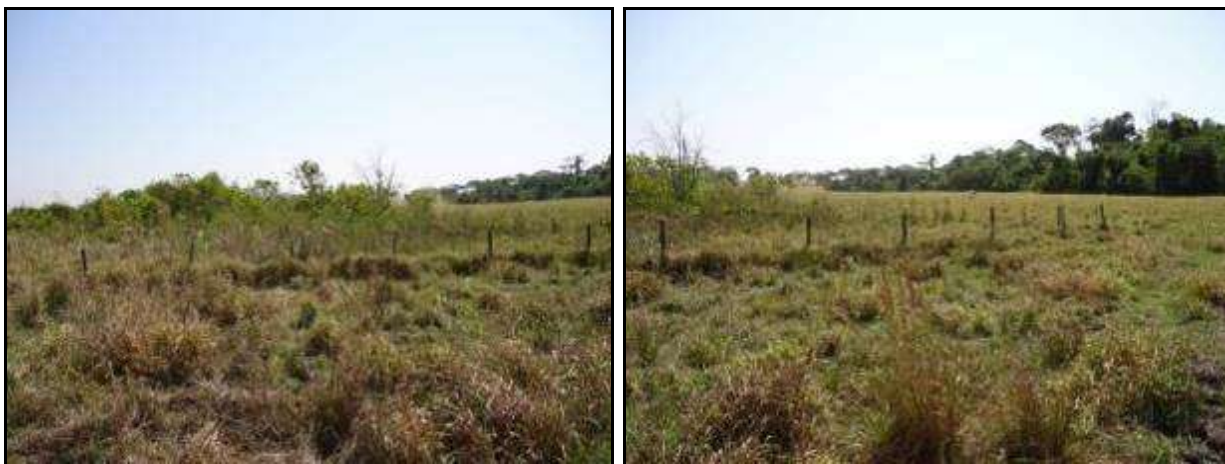
Figura 122. Vista geral de usos do entorno da nascente. (Foto: Jan./13)

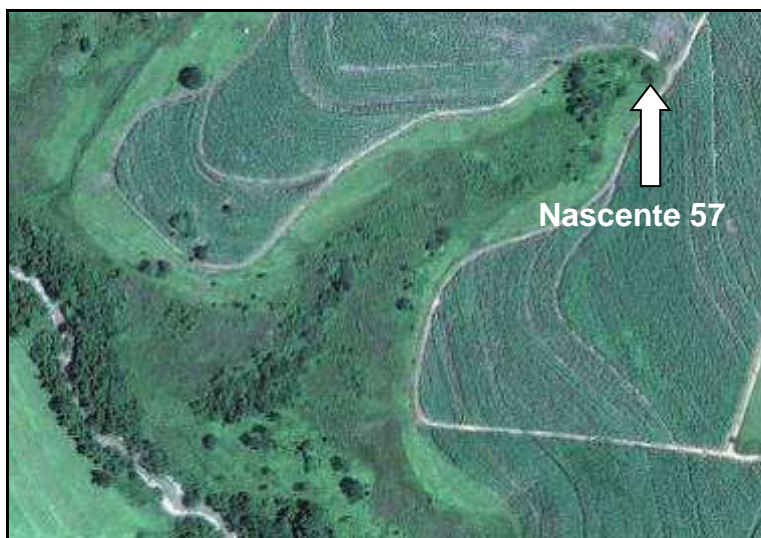
A nascente 57 (figura 123), foi caracterizada como nascente “**degradada**”, por não possuir 50 metros de vegetação natural no seu entorno e pouco vegetada. Há presença de gramíneas no entorno da fonte como a Braquiária (*Brachiaria sp.*), conforme mostra a figura 124. Não foi observada a presença de fragmento florestal próximo à nascente. A fonte alimenta uma lagoa utilizada como bebedouro para bovinos e no barramento há um ponto de vazão pelo qual a água flui para o ribeirão e outras propriedades. O uso no entorno é de canavicultura e pastagem.

Figura 123. Vista geral da nascente 57. (Fonte: Image: 2013 © DigitalGlobe – extraída do Google Earth. Data da imagem 2011)

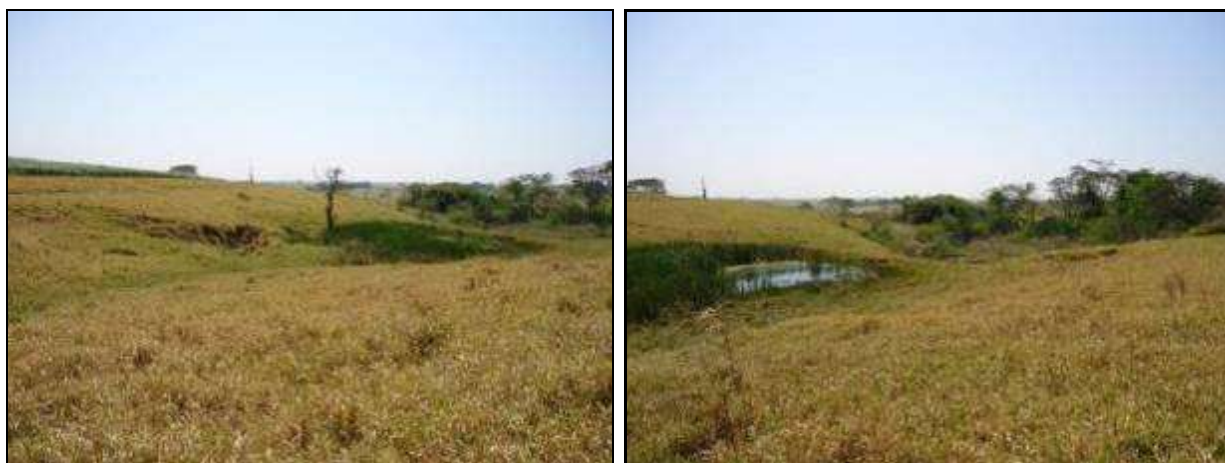
Figura 124. Vista geral de usos do entorno da nascente. (Foto: Jan./13)

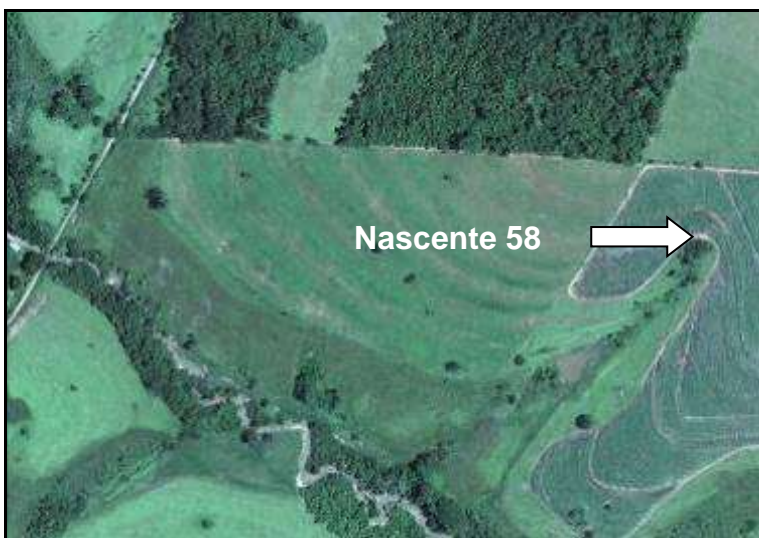
A nascente 58 (figura 125), foi caracterizada como nascente “**degradada**”, por não possuir 50 metros de vegetação natural no seu entorno e pouco vegetada. Há presença de gramíneas no entorno da fonte como a Braquiária (*Brachiaria sp.*), conforme mostra a figura 126. Não foi observada a presença de fragmento florestal próximo à nascente. A fonte alimenta uma lagoa utilizada como bebedouro para bovinos e no barramento há um ponto de vazão pelo qual a água flui para o ribeirão e outras propriedades. O uso no entorno é de canavicultura e pastagem.

Figura 125. Vista geral da nascente 58. (Fonte: Image: 2013 © DigitalGlobe – extraída do Google Earth. Data da imagem 2011)

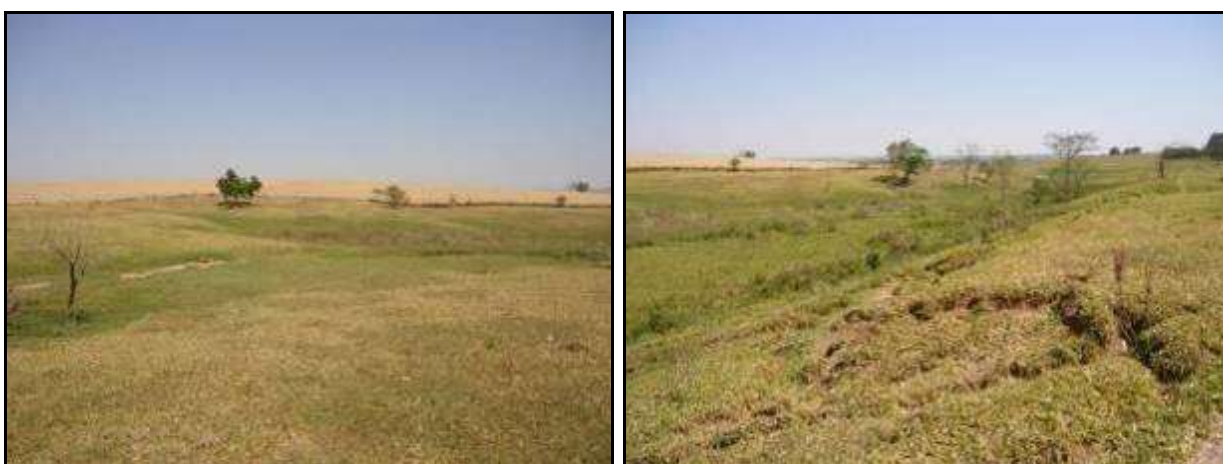
Figura 126. Vista geral de usos do entorno da nascente. (Foto: Fev./13)

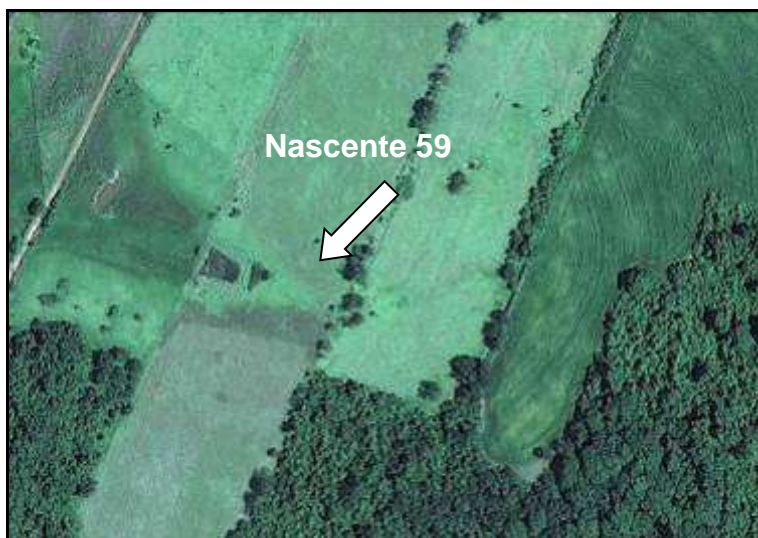
A nascente 59 (figura 127), foi caracterizada como nascente “**degradada**”, por não possuir 50 metros de vegetação natural no seu entorno e pouco vegetada. Há presença de gramíneas no entorno da fonte como a Braquiária (*Brachiaria sp.*), conforme mostra a figura 128. Não foi observada a presença de fragmento florestal próximo à nascente. A fonte alimenta uma lagoa que é utilizada para dessedentação de animais no barramento há um ponto de vazão pelo qual a água flui para o ribeirão e outras propriedades. O uso no entorno é de canavicultura e pastagem.

Figura 127. Vista geral da nascente 59. (Fonte: Image: 2013 © DigitalGlobe – extraída do Google Earth. Data da imagem 2011)

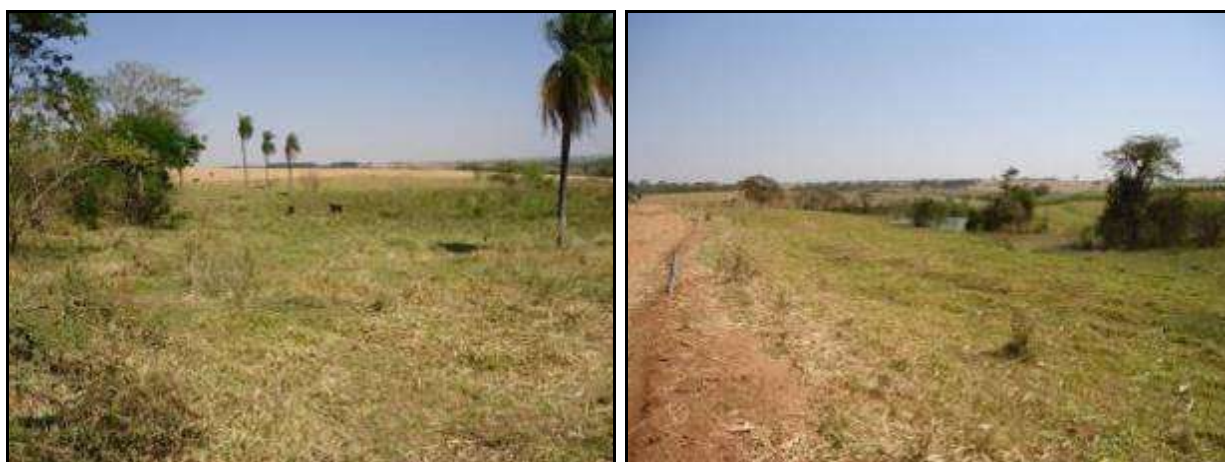
Figura 128. Vista geral de usos do entorno da nascente. (Foto: Fev./13)

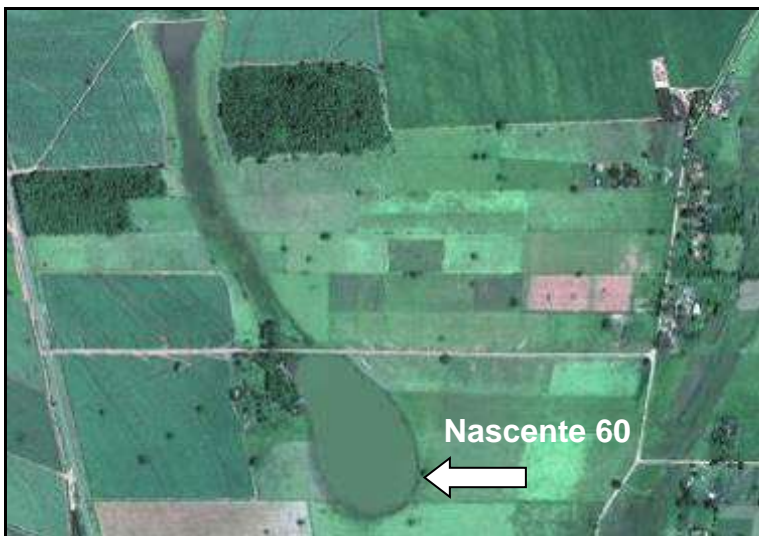
A nascente 60 (figura 129), foi avaliada como nascente “**degradada**”, por não possuir 50 metros de vegetação natural no seu entorno e pouco vegetada. Há presença de gramíneas no entorno da fonte como a Braquiária (*Brachiaria sp.*), conforme mostra a figura 130. Não foi observada a presença de fragmento florestal próximo à nascente. A fonte alimenta uma lagoa utilizada como bebedouro para bovinos e no barramento há um ponto de vazão pelo qual a água flui para o ribeirão e outras propriedades. O uso no entorno é de canavicultura e pastagem.

Figura 129. Vista geral da nascente 60. (Fonte: Image: 2013 © DigitalGlobe – extraída do Google Earth. Data da imagem 2011)

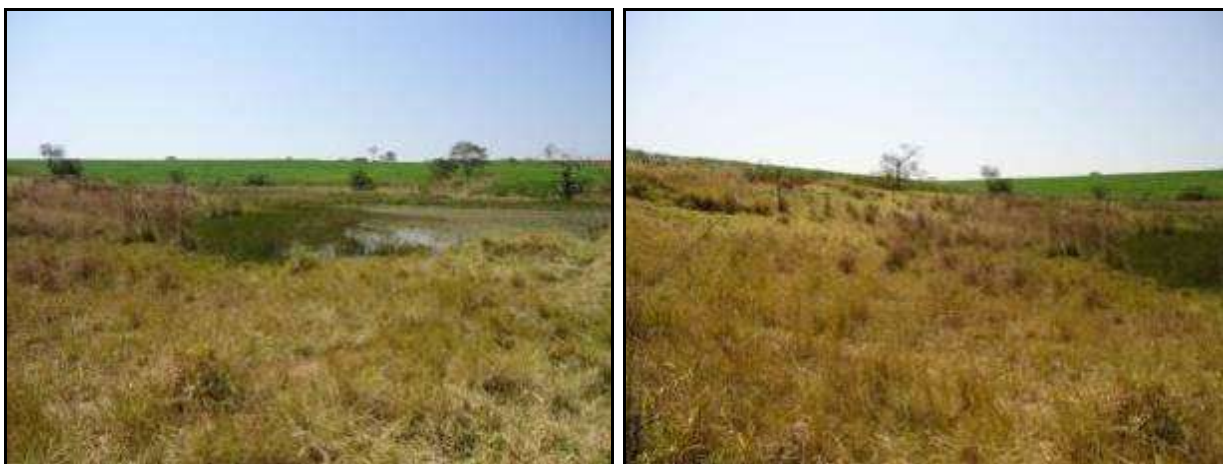
Figura 130. Vista geral de usos do entorno da nascente. (Foto: Fev./13)

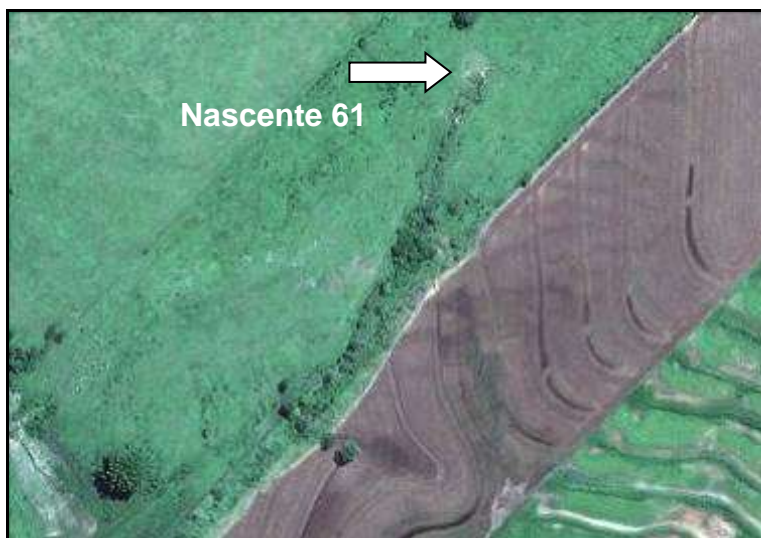
A nascente 61 (figura 131), foi caracterizada como nascente “**degradada**”, por não possuir 50 metros de vegetação natural no seu entorno e pouco vegetada. Há presença de gramíneas no entorno da fonte como a Braquiária (*Brachiaria sp.*), conforme mostra a figura 132. Não foi observada a presença de fragmento florestal próximo à nascente. A fonte alimenta uma lagoa utilizada como bebedouro para bovinos e no barramento há um ponto de vazão pelo qual a água flui para o ribeirão e outras propriedades. O uso no entorno é de canavicultura e pastagem.

Figura 131. Vista geral da nascente 61. (Fonte: Image: 2013 © DigitalGlobe – extraída do Google Earth. Data da imagem 2011)

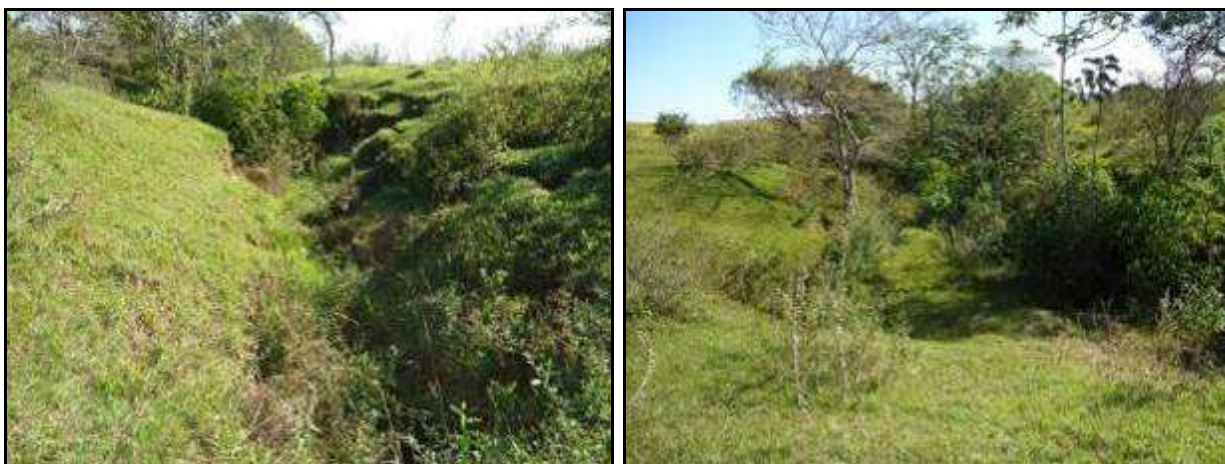
Figura 132. Vista geral de usos do entorno da nascente. (Foto: Jun./13)

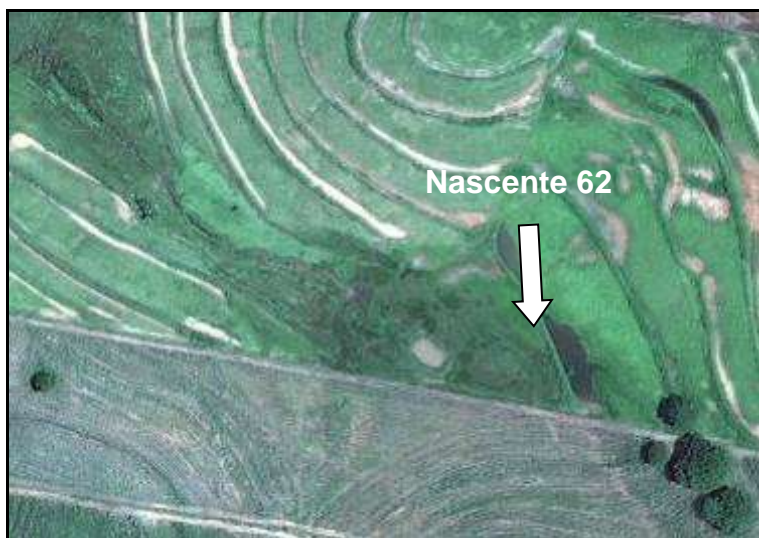
A nascente 62 (figura 133), foi caracterizada como nascente “**degradada**”, por não possuir 50 metros de vegetação natural no seu entorno e pouco vegetada. Há presença de gramíneas no entorno da fonte como exemplo a Braquiária (*Brachiaria sp.*), conforme mostra a figura 134. Não foi observada a presença de fragmento florestal próximo à nascente. A fonte alimenta uma lagoa e no barramento há um ponto de vazão pelo qual a água flui para o ribeirão e outras propriedades. O uso no entorno é de canavicultura.

Figura 133. Vista geral da nascente 62. (Fonte: Image: 2013 © DigitalGlobe – extraída do Google Earth. Data da imagem 2011)

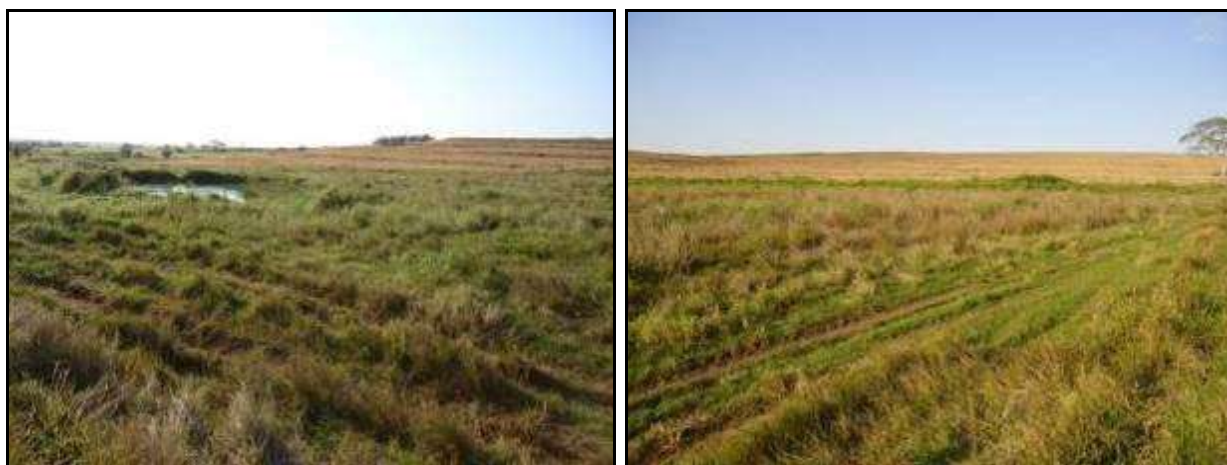
Figura 134. Vista geral de usos do entorno da nascente. (Foto: Jan./13)

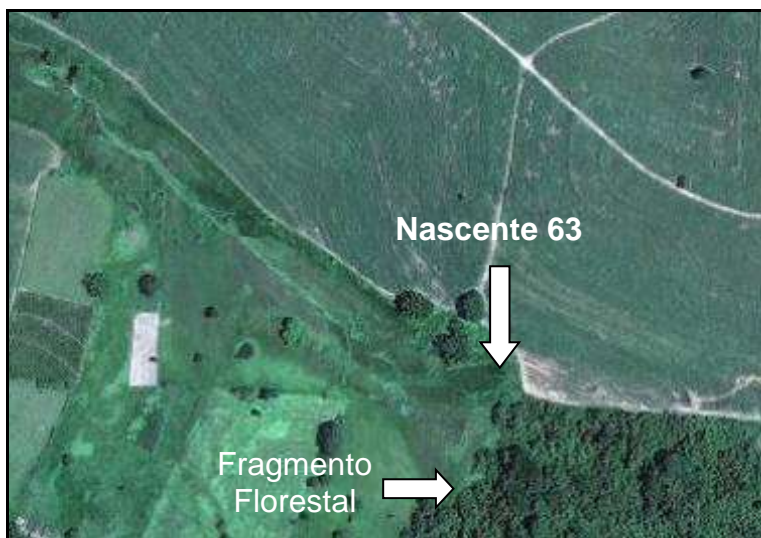
A nascente 63 (figura 135), foi considerada como nascente “**perturbada**”, por haver uma grande quantidade de animais domésticos em seu interior, mas exibindo bom estado de conservação. Há presença de gramíneas no entorno da fonte como a Braquiária (*Brachiaria sp.*), conforme mostra a figura 136. Foi observada a presença de fragmento florestal próximo à nascente. A fonte alimenta uma lagoa e no barramento há um ponto de vazão pelo qual a água flui para o ribeirão e outras propriedades. O uso no entorno é para a prática da canavicultura e pastagem.

Figura 135. Vista geral da nascente 63. (Fonte: Image: 2013 © DigitalGlobe – extraída do Google Earth. Data da imagem 2011)

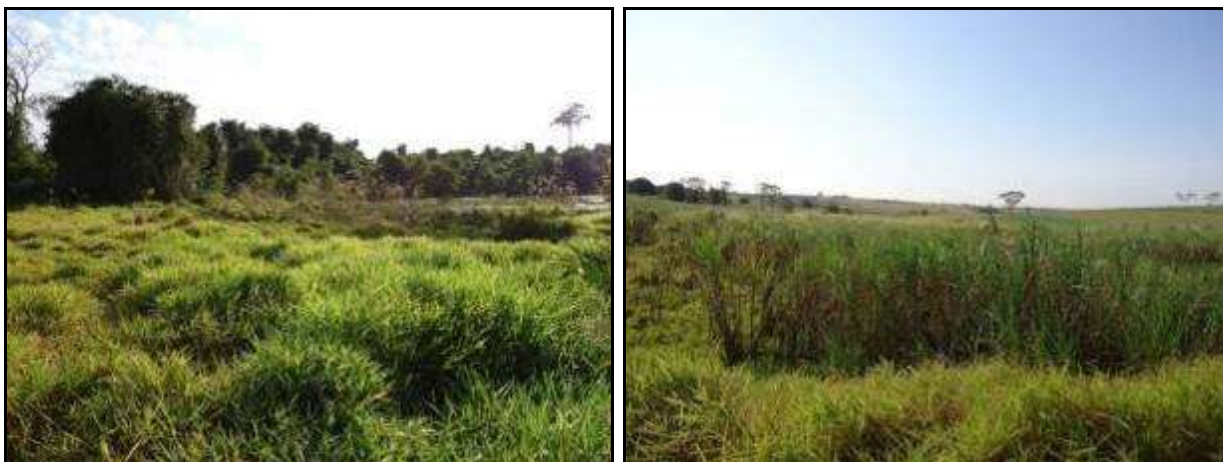
Figura 136. Vista geral de usos do entorno da nascente. (Foto: Jan./13)

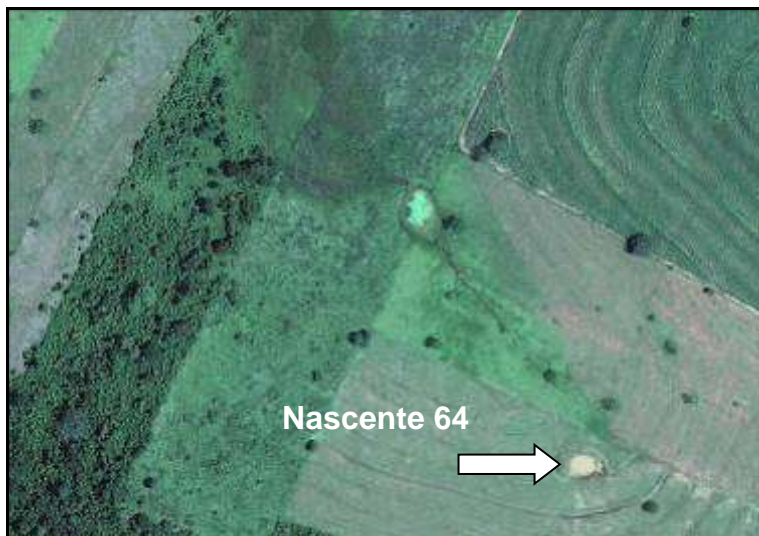
A nascente 64 (figura 137), foi caracterizada como nascente “**degradada**”, por não possuir 50 metros de vegetação natural no seu entorno e pouco vegetada. Há presença de gramíneas no entorno da fonte como exemplo a Braquiária (*Brachiaria sp.*), conforme mostra a figura 138. Não foi observada a presença de fragmento florestal próximo à nascente. A fonte alimenta uma lagoa e no barramento há um ponto de vazão pelo qual a água flui para o ribeirão e outras propriedades. O uso no entorno é de canavicultura e pastagem.

Figura 137. Vista geral da nascente 64. (Fonte: Image: 2013 © DigitalGlobe – extraída do Google Earth. Data da imagem 2011)

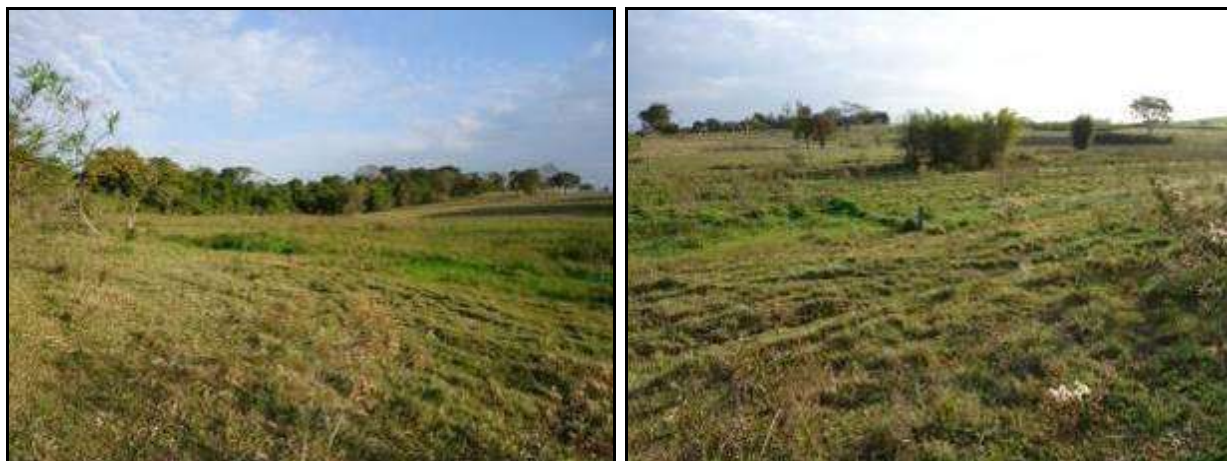
Figura 138. Vista geral de usos do entorno da nascente. (Foto: Jan./13)
