CARACTERIZAÇÃO DA MATA CILIAR E DA QUALIDADE DA ÁGUA DO RIBEIRÃO BAGUAÇU, MUNICÍPIOS DE COROADOS, BILAC, ARAÇATUBA E BIRIGUI-SP.

“Caracterização da mata ciliar, principais nascentes e aspectos de uso e ocupação”

Referente: Contrato Nº 430/2010 - Fundo Estadual de Recursos Hídricos (FEHIDRO) e a Associação dos Engenheiros e Arquitetos de Penápolis (AEAP) através do Comitê da Bacia Hidrográfica do Baixo Tietê - CBH-BT.

Relatório: ECO: 103/2013.
Novembro/14

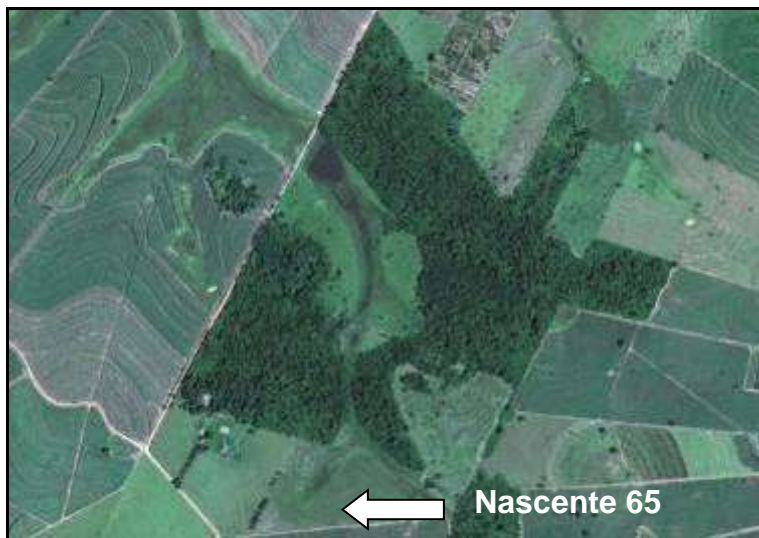
A nascente 65 (figura 139), foi caracterizada como nascente “**degradada**”, por não possuir 50 metros de vegetação natural no seu entorno e pouco vegetada. Há presença de gramíneas no entorno da fonte como exemplo a Braquiária (*Brachiaria sp.*), conforme mostra a figura 140. Não foi observada a presença de fragmento florestal próximo à nascente. A fonte alimenta uma lagoa e no barramento há um ponto de vazão pelo qual a água flui para o ribeirão e outras propriedades. O uso no entorno é de canavicultura e pastagem.

Figura 139. Vista geral da nascente 65. (Fonte: Image: 2013 © DigitalGlobe – extraída do Google Earth. Data da imagem 2011)

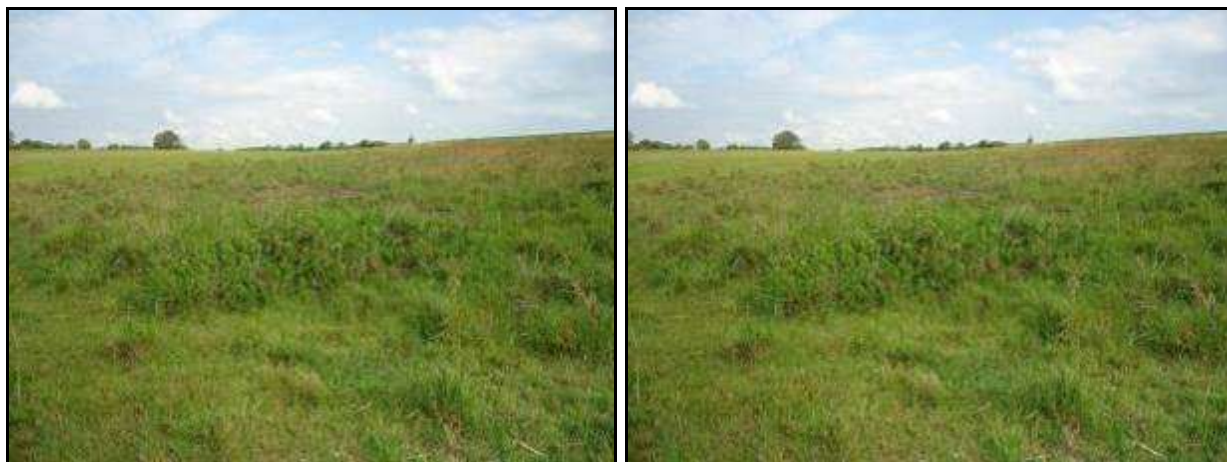
Figura 140. Vista geral de usos do entorno da nascente. (Foto: Jan./13)

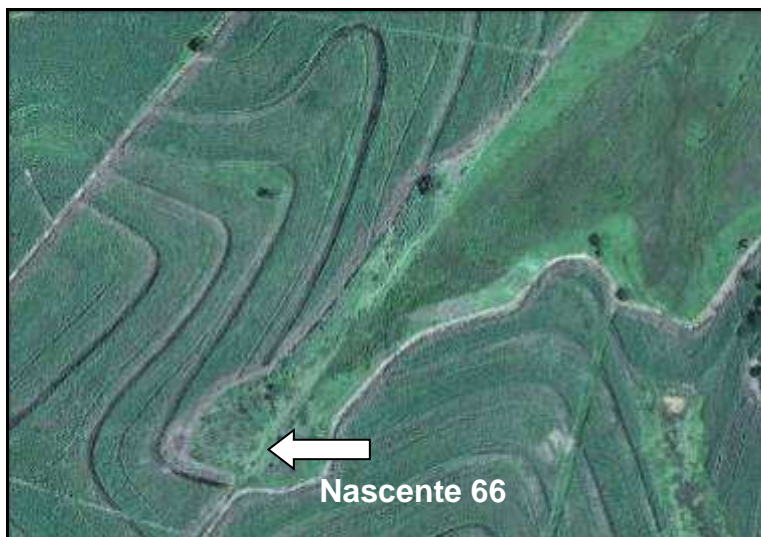
A nascente 66 (figura 141), foi caracterizada como nascente “**degradada**”, por não possuir 50 metros de vegetação natural no seu entorno e pouco vegetada. Há presença de gramíneas no entorno da fonte como exemplo a Braquiária (*Brachiaria sp.*), conforme mostra a figura 142. Não foi observada a presença de fragmento florestal próximo à nascente. A fonte flui para o ribeirão e outras propriedades. O uso no entorno é de canavicultura e pastagem.

Figura 141. Vista geral da nascente 66. (Fonte: Image: 2013 © DigitalGlobe – extraída do Google Earth. Data da imagem 2011)

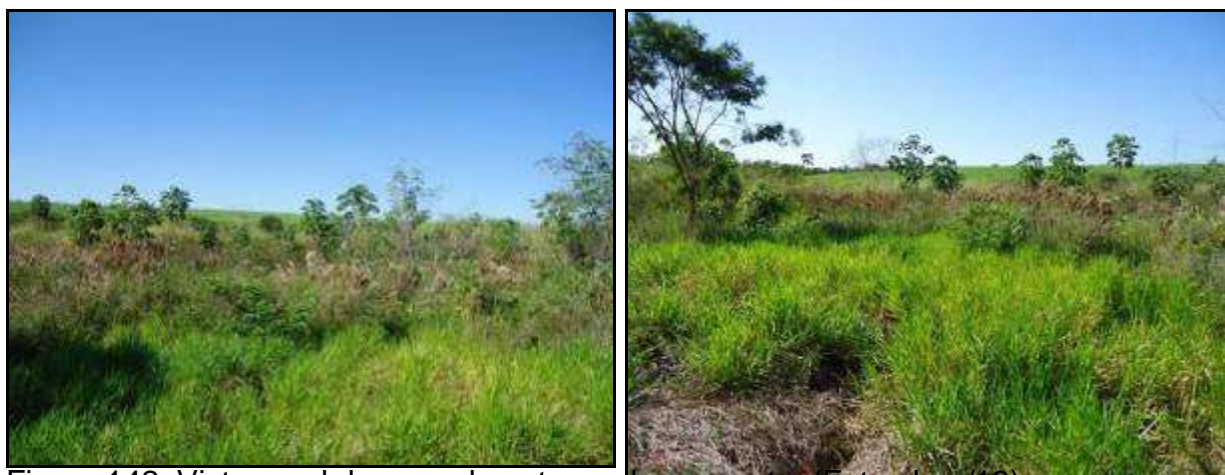
Figura 142. Vista geral de usos do entorno da nascente. (Foto: Jun./13)

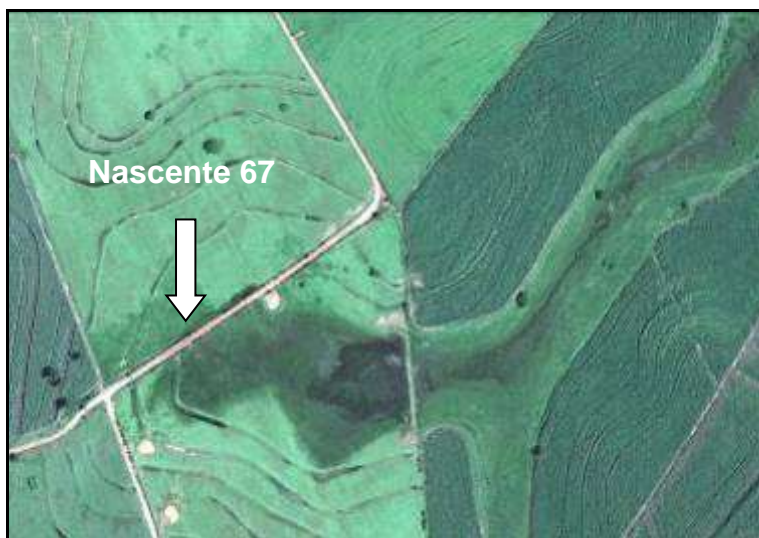
A nascente 67 (figura 143), foi caracterizada como nascente “**degradada**”, por não possuir 50 metros de vegetação natural no seu entorno, pouco vegetada e apresenta processos erosivos. Há presença de gramíneas no entorno da fonte como a Braquiária (*Brachiaria sp.*), conforme mostra a figura 144. Não foi observada a presença de fragmento florestal próximo à nascente. A fonte alimenta uma lagoa e no barramento há um ponto de vazão pelo qual a água flui para o ribeirão e outras propriedades. O uso no entorno é de canavicultura.

Figura 143. Vista geral da nascente 67. (Fonte: Image: 2013 © DigitalGlobe – extraída do Google Earth. Data da imagem 2011)

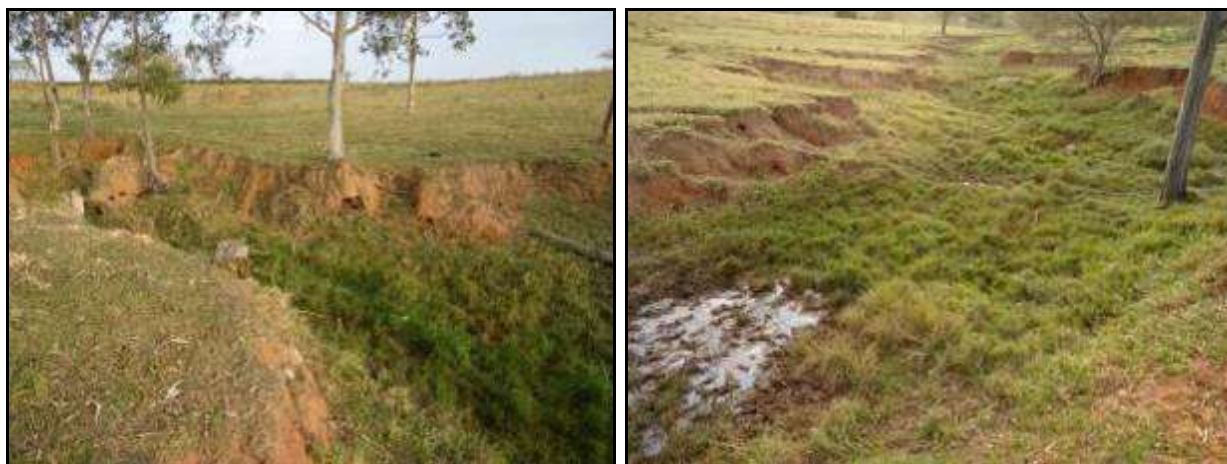
Figura 144. Vista geral de usos do entorno da nascente. (Foto: Jan./13)

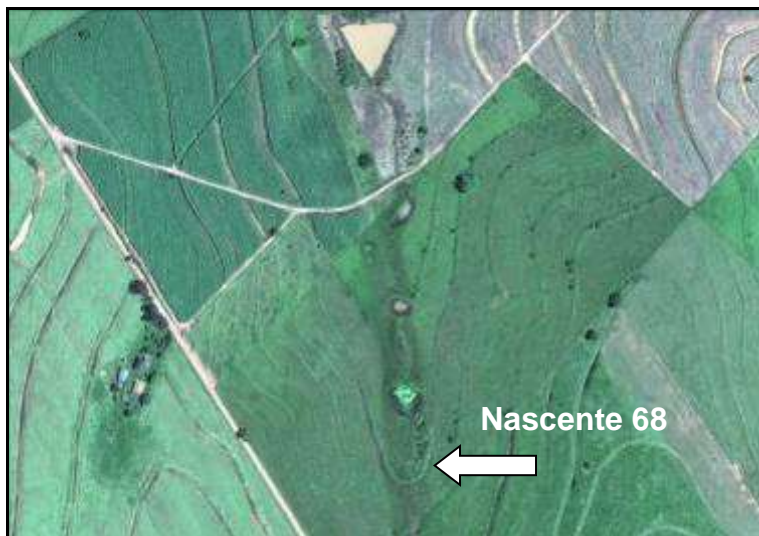
A nascente 68 (figura 145), foi caracterizada como nascente “**degradada**”, por não possuir 50 metros de vegetação natural no seu entorno e pouco vegetada. Há presença de gramíneas no entorno da fonte como a Braquiária (*Brachiaria sp.*), conforme mostra a figura 146. Não foi observada a presença de fragmento florestal próximo à nascente. A fonte alimenta uma lagoa utilizada como bebedouro para bovinos e no barramento há um ponto de vazão pelo qual a água flui para o ribeirão e outras propriedades. O uso no entorno é de canavicultura e pastagem.

Figura 145. Vista geral da nascente 68. (Fonte: Image: 2013 © DigitalGlobe – extraída do Google Earth. Data da imagem 2011)

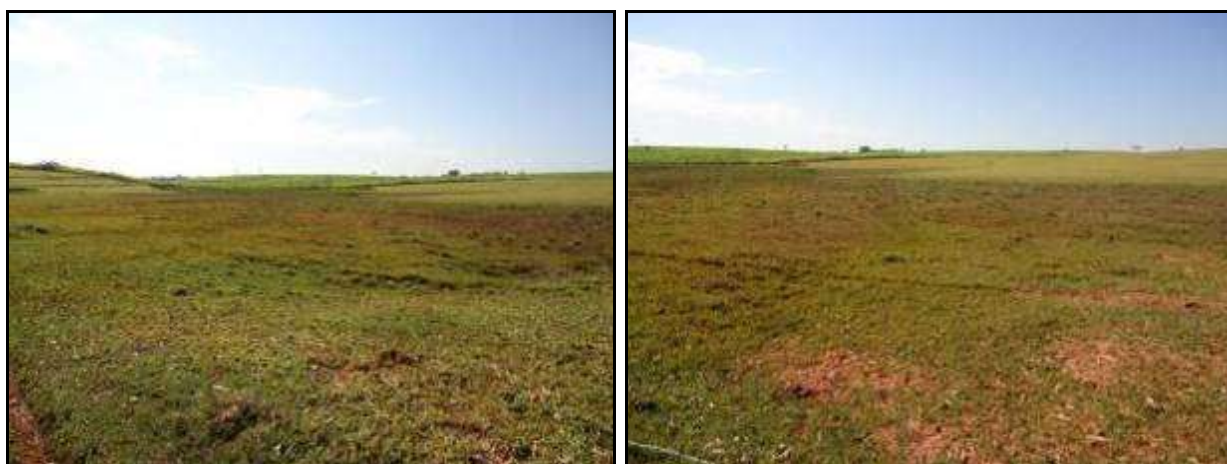
Figura 146. Vista geral de usos do entorno da nascente. (Foto: Jan./13)

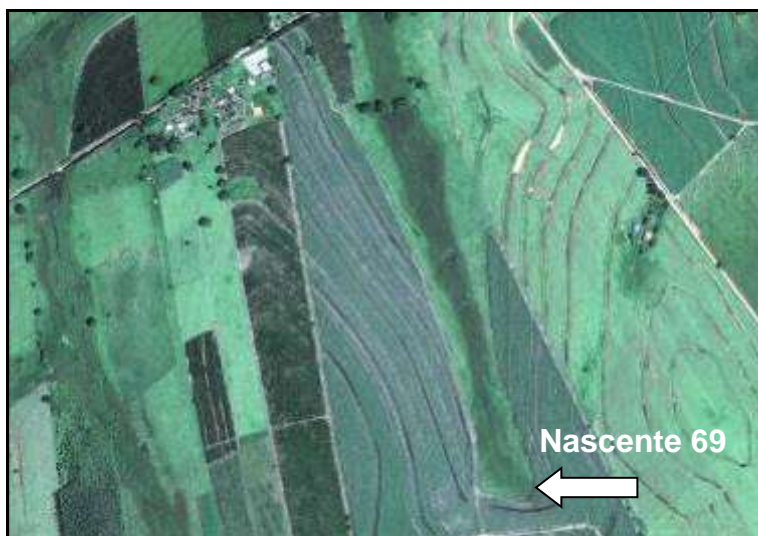
A nascente 69 (figura 147), foi caracterizada como nascente “**degradada**”, por não possuir 50 metros de vegetação natural no seu entorno e pouco vegetada. Há presença de gramíneas no entorno da fonte como a Braquiária (*Brachiaria sp.*), conforme mostra a figura 148. Não foi observada a presença de fragmento florestal próximo à nascente. A fonte alimenta uma lagoa utilizada como bebedouro para bovinos e no barramento há um ponto de vazão pelo qual a água flui para o ribeirão e outras propriedades. O uso no entorno é de canavicultura e pastagem.

Figura 147. Vista geral da nascente 69. (Fonte: Image: 2013 © DigitalGlobe – extraída do Google Earth. Data da imagem 2011)

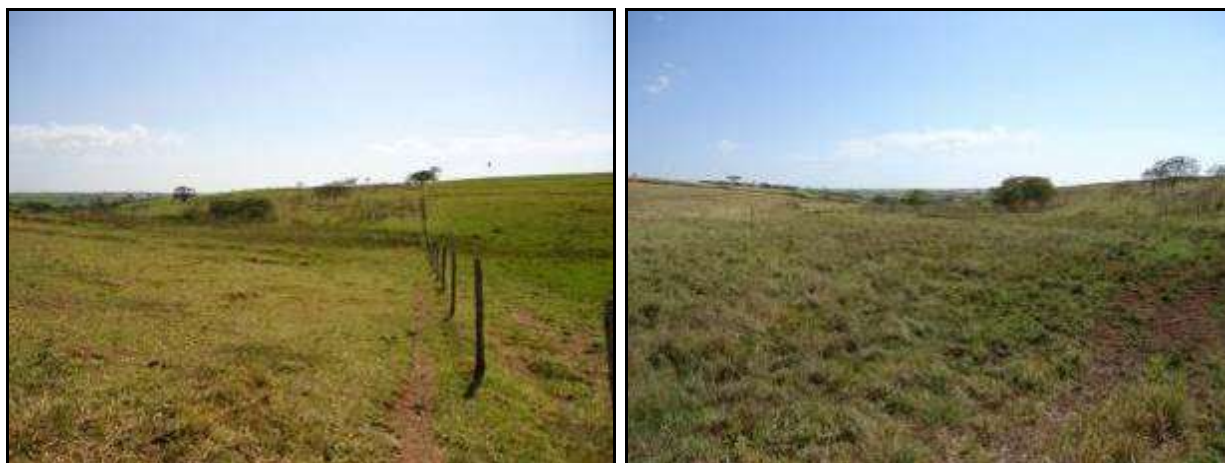
Figura 148. Vista geral de usos do entorno da nascente. (Foto: Jan./13)

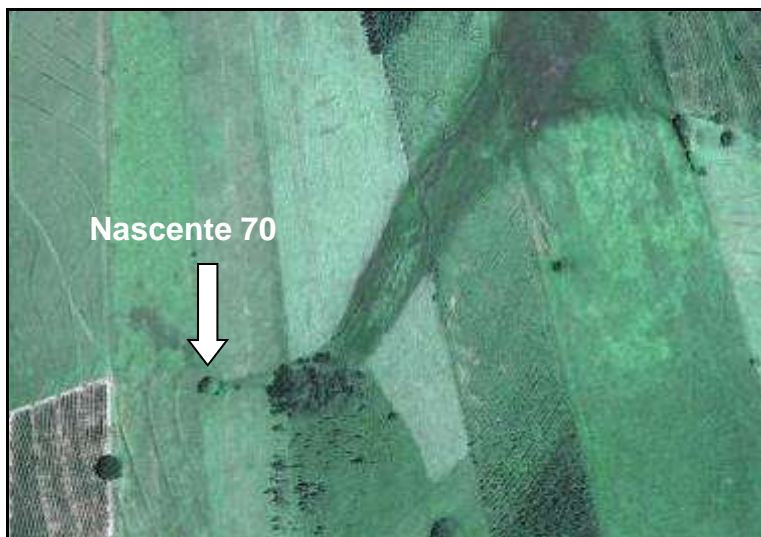
A nascente 70 (figura 149), foi caracterizada como nascente “**degradada**”, por não possuir 50 metros de vegetação natural no seu entorno e pouco vegetada. Há presença de gramíneas no entorno da fonte como a Braquiária (*Brachiaria sp.*), conforme mostra a figura 150. Não foi observada a presença de fragmento florestal próximo à nascente. A fonte alimenta água para o ribeirão e outras propriedades. O uso no entorno é de canavicultura.

Figura 149. Vista geral da nascente 70. (Fonte: Image: 2013 © DigitalGlobe – extraída do Google Earth. Data da imagem 2011)

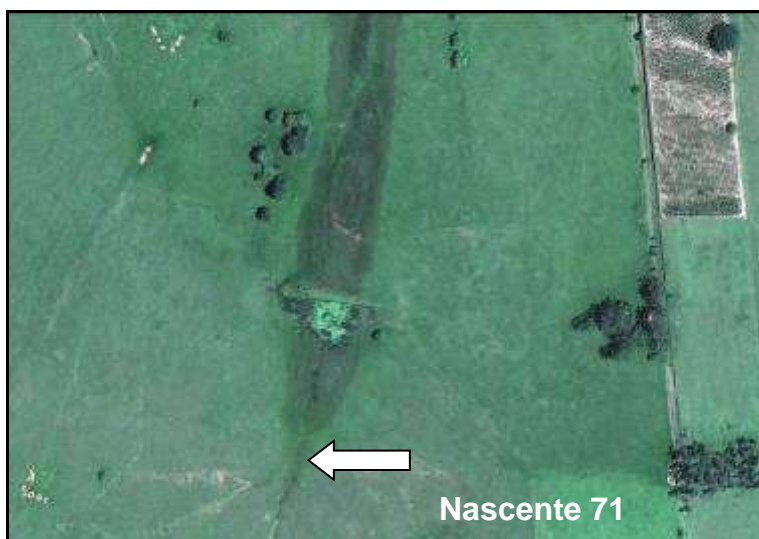
Figura 151. Vista geral da nascente 71. (Fonte: Image: 2013 © DigitalGlobe – extraída do Google Earth. Data da imagem 2011)

A nascente 71 (figura 151), foi caracterizada como nascente “**degradada**”, por não possuir 50 metros de vegetação natural, pouco vegetada e apresentando processos erosivos no entorno da nascente. Há presença de gramíneas no entorno da fonte como a Braquiária (*Brachiaria sp.*), conforme mostra a figura 152. Não foi observada a presença de fragmento florestal próximo à nascente. A fonte alimenta uma lagoa utilizada como bebedouro para bovinos e no barramento há um ponto de vazão pelo qual a água flui para o ribeirão e outras propriedades. O uso no entorno é de canavicultura e pastagem.

Estratégia de recuperação e preservação da nascente 71.

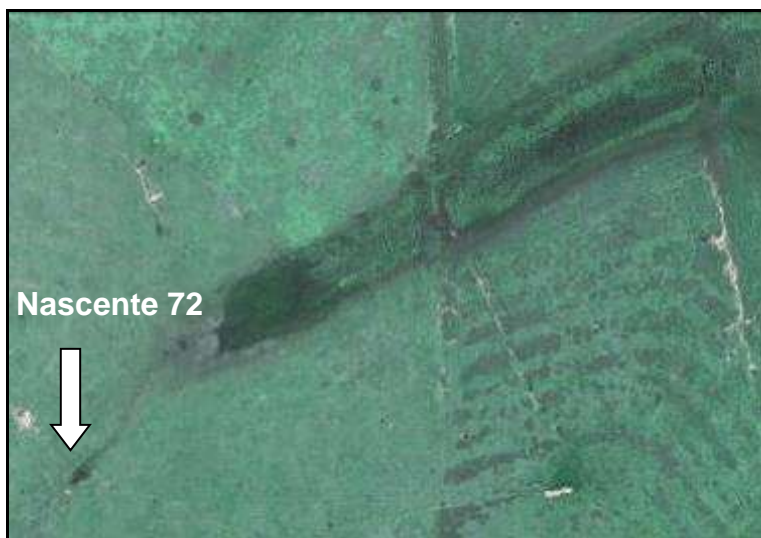
Figura 153. Vista geral da nascente 72. (Fonte: Image: 2013 © DigitalGlobe – extraída do Google Earth. Data da imagem 2011)

A nascente 72 (figura 153), foi caracterizada como nascente “**degradada**”, por não possuir 50 metros de vegetação natural no seu entorno e pouco vegetada. Há presença de gramíneas no entorno da fonte como a Braquiária (*Brachiaria sp.*), conforme mostra a figura 154. Não foi observada a presença de fragmento florestal próximo à nascente. A fonte alimenta uma lagoa utilizada como bebedouro para bovinos e no barramento há um ponto de vazão pelo qual a água flui para o ribeirão e outras propriedades. O uso no entorno é de pastagem.

Estratégia de recuperação e preservação da nascente 72.

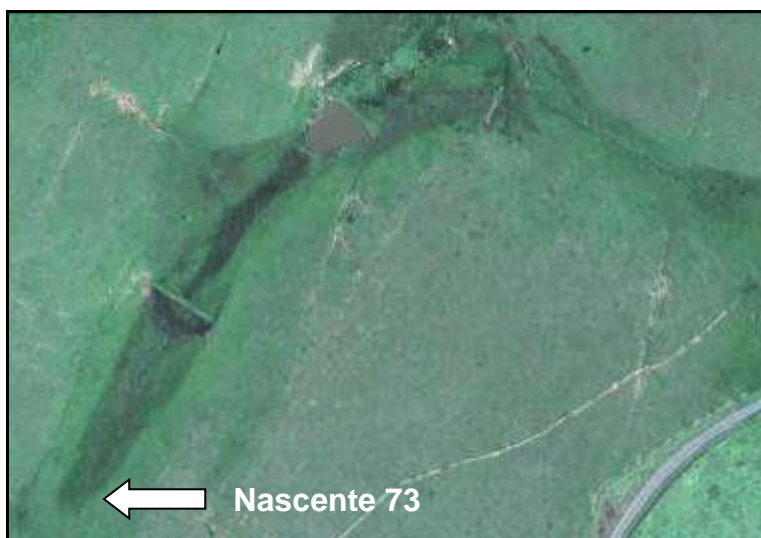
Figura 155. Vista geral da nascente 73. (Fonte: Image: 2013 © DigitalGlobe – extraída do Google Earth. Data da imagem 2011)

A nascente 73 (figura 155), foi caracterizada como nascente “**degradada**”, por não possuir 50 metros de vegetação natural no seu entorno, pouco vegetada e apresentando processos erosivos. Há presença de gramíneas no entorno da fonte como a Braquiária (*Brachiaria sp.*), conforme mostra a figura 156. Não foi observada a presença de fragmento florestal próximo à nascente. A fonte alimenta uma lagoa utilizada como bebedouro para bovinos e no barramento há um ponto de vazão pelo qual a água flui para o ribeirão e outras propriedades. O uso no entorno é de canavicultura e pastagem.

Estratégia de recuperação e preservação da nascente 73.

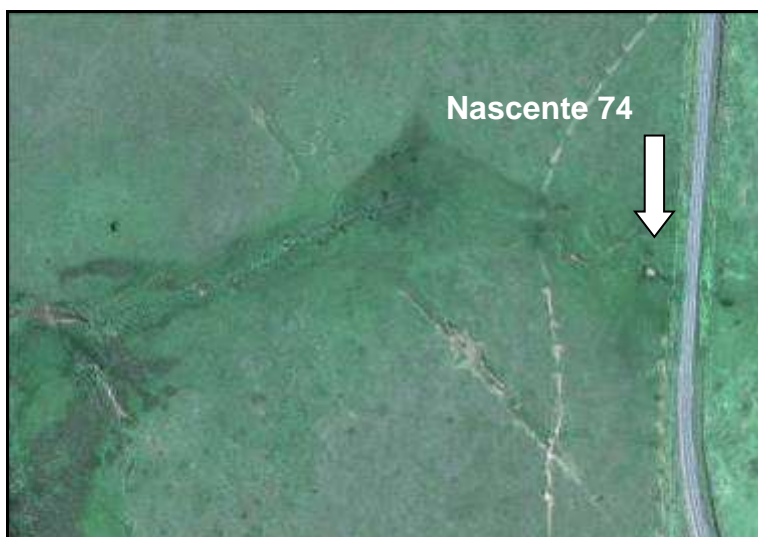
Figura 157. Vista geral da nascente 74. (Fonte: Image: 2013 © DigitalGlobe – extraída do Google Earth. Data da imagem 2011)

A nascente 74 (figura 157), foi caracterizada como nascente “**degradada**”, por não possuir 50 metros de vegetação natural no seu entorno e pouco vegetada. Há presença de gramíneas no entorno da fonte como a Braquiária (*Brachiaria sp.*), conforme mostra a figura 158. Não foi observada a presença de fragmento florestal próximo à nascente. A fonte alimenta água que flui para o ribeirão e outras propriedades. O uso no entorno é de canavicultura e pastagem.

Estratégia de recuperação e preservação da nascente 74.

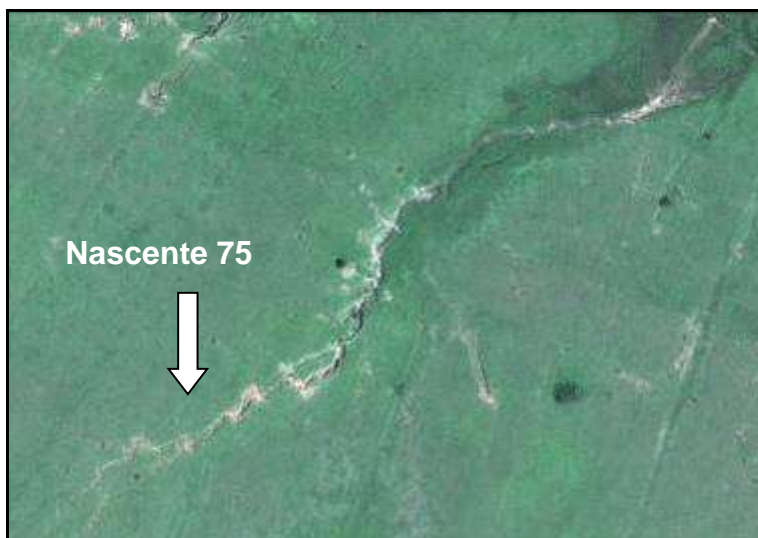
Figura 159. Vista geral da nascente 75. (Fonte: Image: 2013 © DigitalGlobe – extraída do Google Earth. Data da imagem 2011)

A nascente 75 (figura 159), foi caracterizada como nascente “**degradada**”, por não possuir 50 metros de vegetação natural no seu entorno, pouco vegetada e apresenta processos erosivos no entorno da nascente. Há presença de gramíneas no entorno da fonte como a Braquiária (*Brachiaria sp.*), conforme mostra a figura 160. Não foi observada a presença de fragmento florestal próximo à nascente. A fonte alimenta água para o ribeirão e outras propriedades. O uso no entorno é de pastagem e canavicultura.

Estratégia de recuperação e preservação da nascente 75.

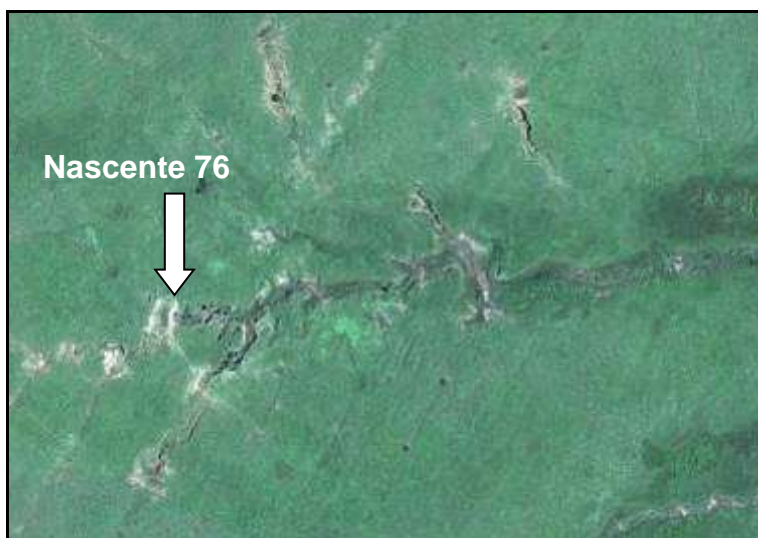
Figura 161. Vista geral da nascente 76. (Fonte: Image: 2013 © DigitalGlobe – extraída do Google Earth. Data da imagem 2011)

A nascente 76 (figura 161), foi caracterizada como nascente “**degradada**”, por não possuir 50 metros de vegetação natural no seu entorno, pouco vegetada e apresenta processos erosivos no entorno da nascente. Há presença de gramíneas no entorno da fonte como a Braquiária (*Brachiaria sp.*), conforme mostra a figura 162. Não foi observada a presença de fragmento florestal próximo à nascente. A fonte alimenta uma lagoa utilizada como bebedouro para bovinos e no barramento há um ponto de vazão pelo qual a água flui para o ribeirão e outras propriedades. O uso no entorno é de pastagem e canavicultura.

Estratégia de recuperação e preservação da nascente 76.

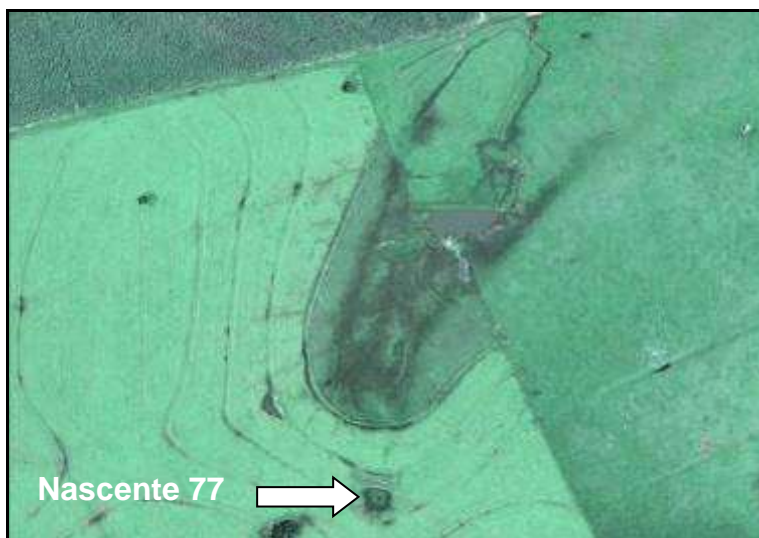
Figura 163. Vista geral da nascente 77. (Fonte: Image: 2013 © DigitalGlobe – extraída do Google Earth. Data da imagem 2011)

A nascente 77 (figura 163), foi caracterizada como nascente “**degradada**”, por não possuir 50 metros de vegetação natural no seu entorno e pouco vegetada. Há presença de gramíneas no entorno da fonte como a Braquiária (*Brachiaria sp.*), conforme mostra a figura 164. Não foi observada a presença de fragmento florestal próximo à nascente. A fonte alimenta uma lagoa utilizada como bebedouro para bovinos e no barramento há um ponto de vazão pelo qual a água flui para o ribeirão e outras propriedades. O uso no entorno é de pastagem e canavicultura.

Estratégia de recuperação e preservação da nascente 77.

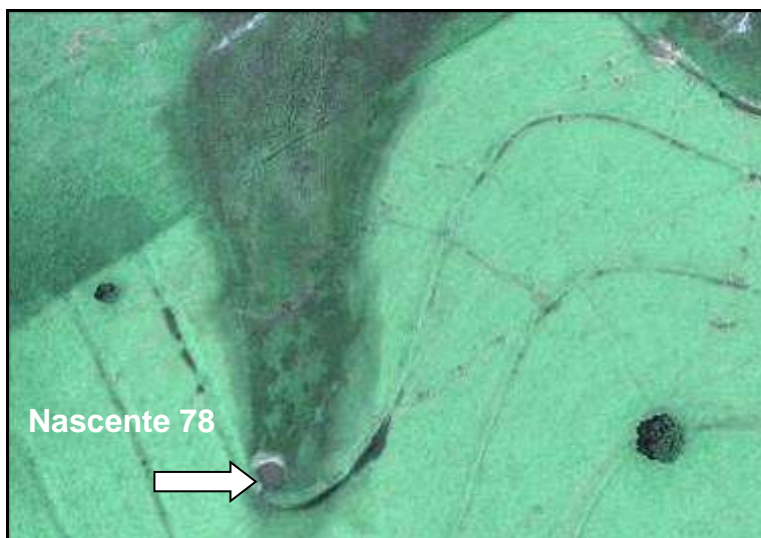
Figura 165. Vista geral da nascente 78. (Fonte: Image: 2013 © DigitalGlobe – extraída do Google Earth. Data da imagem 2011)

A nascente 78 (figura 165), foi caracterizada como nascente “**degradada**”, por não possuir 50 metros de vegetação natural no seu entorno e pouco vegetada. Há presença de gramíneas no entorno da fonte como a Braquiária (*Brachiaria sp.*), conforme mostra a figura 166. Não foi observada a presença de fragmento florestal próximo à nascente. A fonte alimenta uma lagoa utilizada como bebedouro para bovinos e no barramento há um ponto de vazão pelo qual a água flui para o ribeirão e outras propriedades. O uso no entorno é de pastagem e canavicultura.

Estratégia de recuperação e preservação da nascente 78.

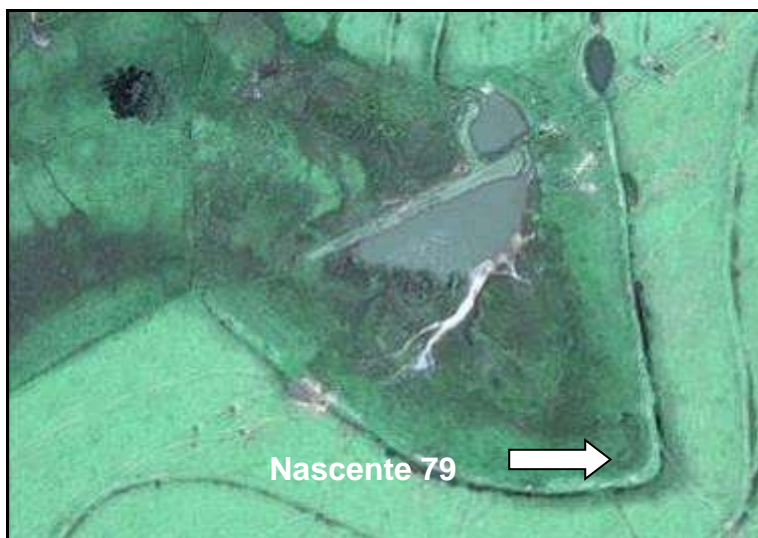
Figura 167. Vista geral da nascente 79. (Fonte: Image: 2013 © DigitalGlobe – extraída do Google Earth. Data da imagem 2011)

A nascente 79 (figura 167), foi caracterizada como nascente “**degradada**”, por não possuir 50 metros de vegetação natural no seu entorno e pouco vegetada. Há presença de gramíneas no entorno da fonte como a Braquiária (*Brachiaria sp.*), conforme mostra a figura 168. Não foi observada a presença de fragmento florestal próximo à nascente. A fonte alimenta uma lagoa utilizada como bebedouro para bovinos e no barramento há um ponto de vazão pelo qual a água flui para o ribeirão e outras propriedades. O uso no entorno é de pastagem e canavicultura.

Estratégia de recuperação e preservação da nascente 79.

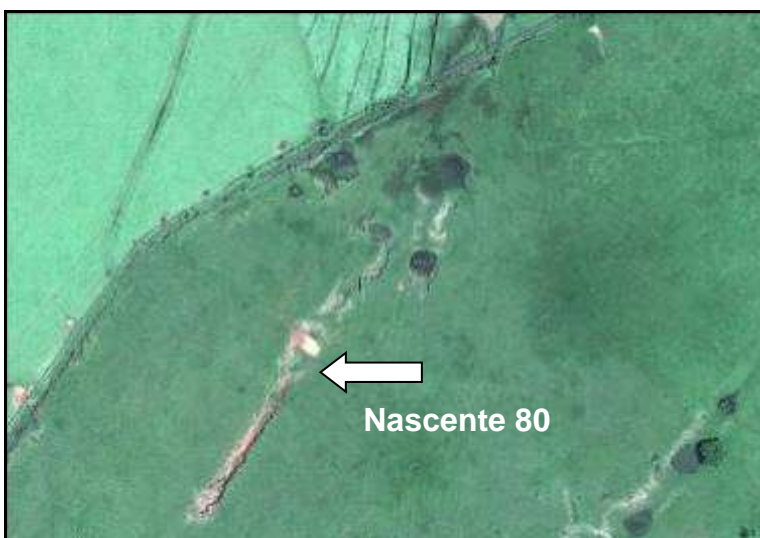
Figura 169. Vista geral da nascente 80. (Fonte: Image: 2013 © DigitalGlobe – extraída do Google Earth. Data da imagem 2011)

A nascente 80 (figura 169), foi caracterizada como nascente “**degradada**”, por não possuir 50 metros de vegetação natural no seu entorno, pouco vegetada e apresenta processos erosivos no entorno da nascente. Há presença de gramíneas no entorno da fonte como a Braquiária (*Brachiaria sp.*), conforme mostra a figura 170. Não foi observada a presença de fragmento florestal próximo à nascente. A fonte alimenta uma lagoa utilizada como bebedouro para bovinos e no barramento há um ponto de vazão pelo qual a água flui para o ribeirão e outras propriedades. O uso no entorno é de pastagem e canavicultura.

Estratégia de recuperação e preservação da nascente 80.

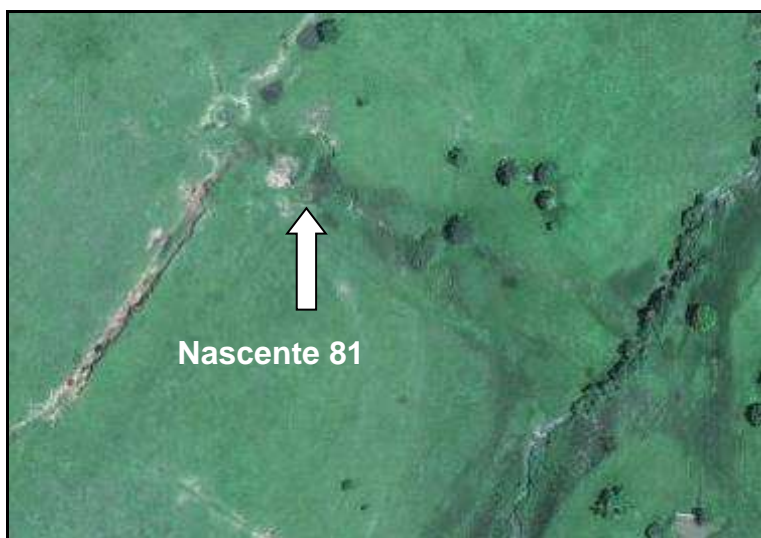
Figura 171. Vista geral da nascente 81. (Fonte: Image: 2013 © DigitalGlobe – extraída do Google Earth. Data da imagem 2011)

A nascente 81 (figura 171), foi avaliada como nascente **“degradada”**, por não possuir 50 metros de vegetação natural no seu entorno, pouco vegetada e apresenta processos erosivos no entorno da nascente. Há presença de gramíneas no entorno da fonte como a Braquiária (*Brachiaria sp.*), conforme mostra a figura 172. Não foi observada a presença de fragmento florestal próximo à nascente. A fonte alimenta uma lagoa utilizada para dessedentação de animais e no barramento há um ponto de vazão pelo qual a água flui para o ribeirão e outras propriedades. O uso no entorno é de pastagem.

Estratégia de recuperação e preservação da nascente 81.

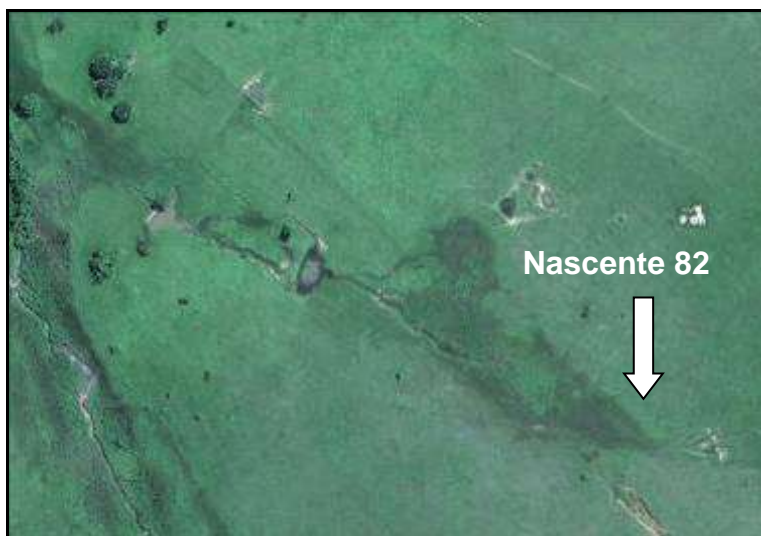
Figura 173. Vista geral da nascente 82. (Fonte: Image: 2013 © DigitalGlobe – extraída do Google Earth. Data da imagem 2011)

A nascente 82 (figura 173), foi caracterizada como nascente “**degradada**”, por não possuir 50 metros de vegetação natural no seu entorno, pouco vegetada e apresenta processos erosivos no entorno da nascente. Há presença de gramíneas no entorno da fonte como a Braquiária (*Brachiaria sp.*), conforme mostra a figura 174. Não foi observada a presença de fragmento florestal próximo à nascente. A fonte alimenta água para o ribeirão e outras propriedades. O uso no entorno é de pastagem e canavicultura.

Estratégia de recuperação e preservação da nascente 82.

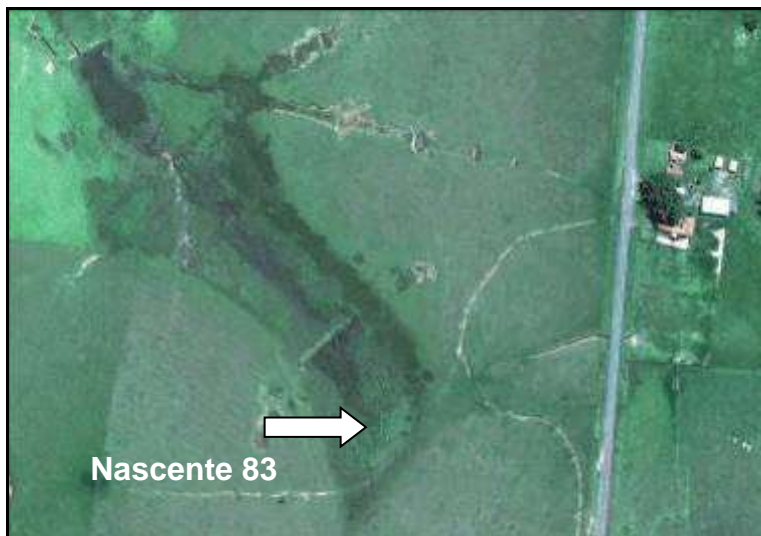
Figura 175. Vista geral da nascente 83. (Fonte: Image: 2013 © DigitalGlobe – extraída do Google Earth. Data da imagem 2011)

A nascente 83 (figura 175), foi avaliada como nascente “**degradada**”, por não possuir 50 metros de vegetação natural no seu entorno, pouco vegetada e apresenta processos erosivos no entorno da nascente. Há presença de gramíneas no entorno da fonte como a Braquiária (*Brachiaria sp.*), conforme mostra a figura 176. Não foi observada a presença de fragmento florestal próximo à nascente. A fonte alimenta água para o ribeirão e outras propriedades. O uso no entorno é de pastagem e canavieicultura.

Estratégia de recuperação e preservação da nascente 83.

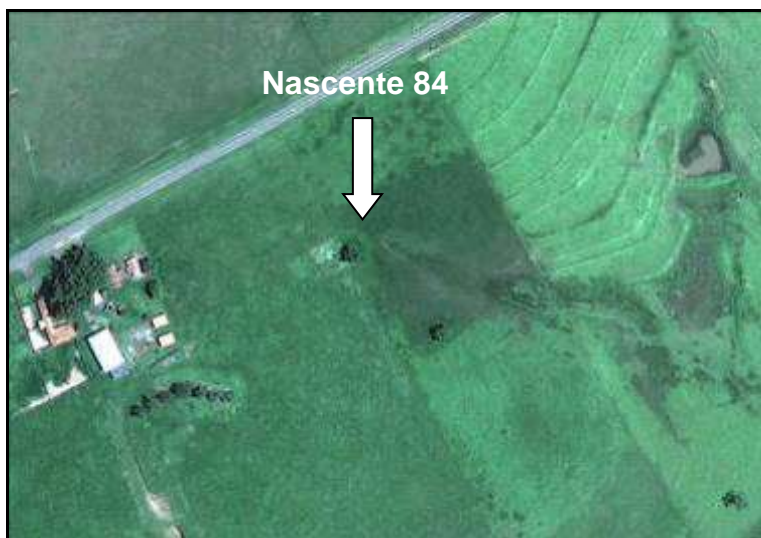
Figura 177. Vista geral da nascente 84. (Fonte: Image: 2013 © DigitalGlobe – extraída do Google Earth. Data da imagem 2011)

A nascente 84 (figura 177), foi caracterizada como nascente “**degradada**”, por não possuir 50 metros de vegetação natural no seu entorno e pouco vegetada. Há presença de gramíneas no entorno da fonte como a Braquiária (*Brachiaria sp.*), conforme mostra a figura 178. Não foi observada a presença de fragmento florestal próximo à nascente. A fonte alimenta uma lagoa utilizada como bebedouro para bovinos e no barramento há um ponto de vazão pelo qual a água flui para o ribeirão e outras propriedades. O uso no entorno é de pastagem.

Estratégia de recuperação e preservação da nascente 84.

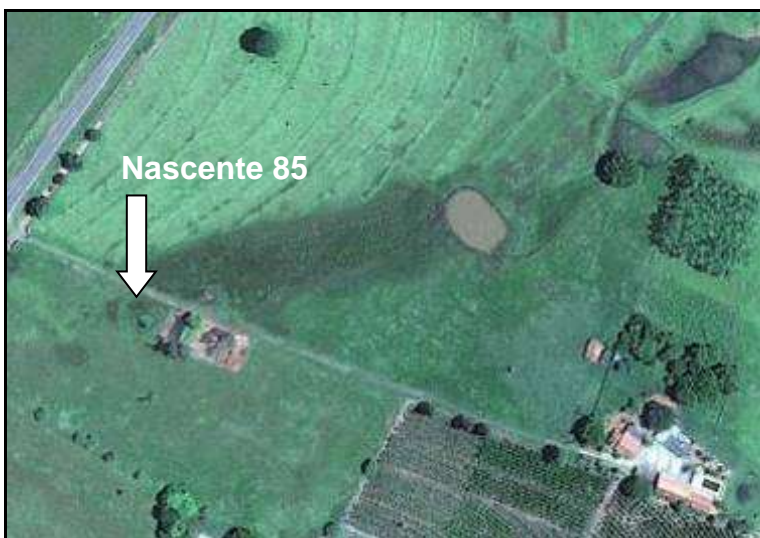
Figura 179. Vista geral da nascente 85. (Fonte: Image: 2013 © DigitalGlobe – extraída do Google Earth. Data da imagem 2011)

A nascente 85 (figura 179), foi caracterizada como nascente “**degradada**”, por não possuir 50 metros de vegetação natural no seu entorno e pouco vegetada. Há presença de gramíneas no entorno da fonte como a Braquiária (*Brachiaria sp.*), conforme mostra a figura 180. Não foi observada a presença de fragmento florestal próximo à nascente. A fonte alimenta uma lagoa utilizada como bebedouro para bovinos e no barramento há um ponto de vazão pelo qual a água flui para o ribeirão e outras propriedades. O uso no entorno é de eucaliptocultura e pastagem.

Estratégia de recuperação e preservação da nascente 85.

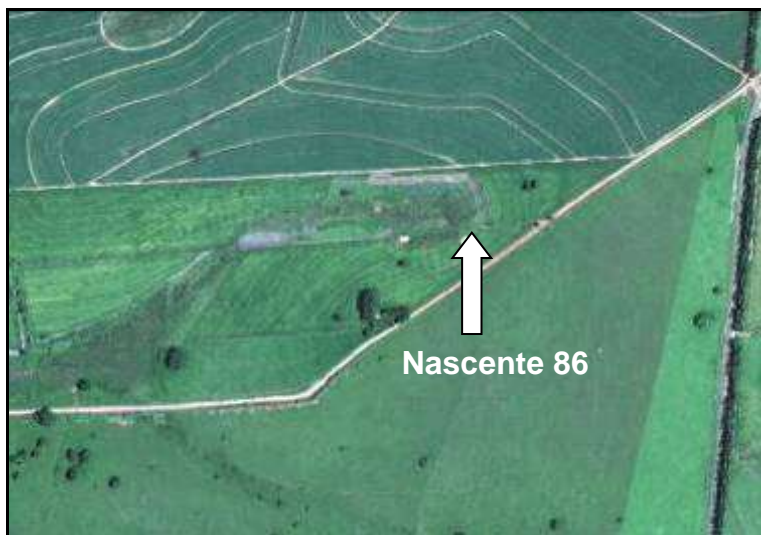
Figura 181. Vista geral da nascente 86. (Fonte: Image: 2013 © DigitalGlobe – extraída do Google Earth. Data da imagem 2011)

A nascente 86 (figura 181), foi caracterizada como nascente “**degradada**”, por não possuir 50 metros de vegetação natural no seu entorno e pouco vegetada. Há presença de gramíneas no entorno da fonte como a Braquiária (*Brachiaria sp.*), conforme mostra a figura 182. Não foi observada a presença de fragmento florestal próximo à nascente. A fonte alimenta água para o ribeirão e outras propriedades. O uso no entorno é de pastagem e canavicultura.

Estratégia de recuperação e preservação da nascente 86.

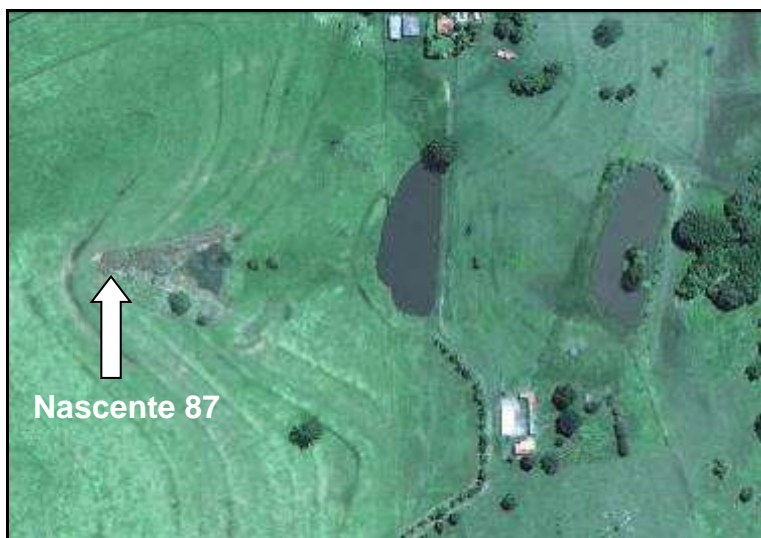
Figura 183. Vista geral da nascente 87. (Fonte: Image: 2013 © DigitalGlobe – extraída do Google Earth. Data da imagem 2011)

A nascente 87 (figura 183), foi caracterizada como nascente “**degradada**”, por não possuir 50 metros de vegetação natural no seu entorno e pouco vegetada. Há presença de gramíneas no entorno da fonte como a Braquiária (*Brachiaria sp.*), conforme mostra a figura 184. Não foi observada a presença de fragmento florestal próximo à nascente. A fonte alimenta uma lagoa e no barramento há um ponto de vazão pelo qual a água flui para o ribeirão e outras propriedades. O uso no entorno é de pastagem e milho.

Estratégia de recuperação e preservação da nascente 87.

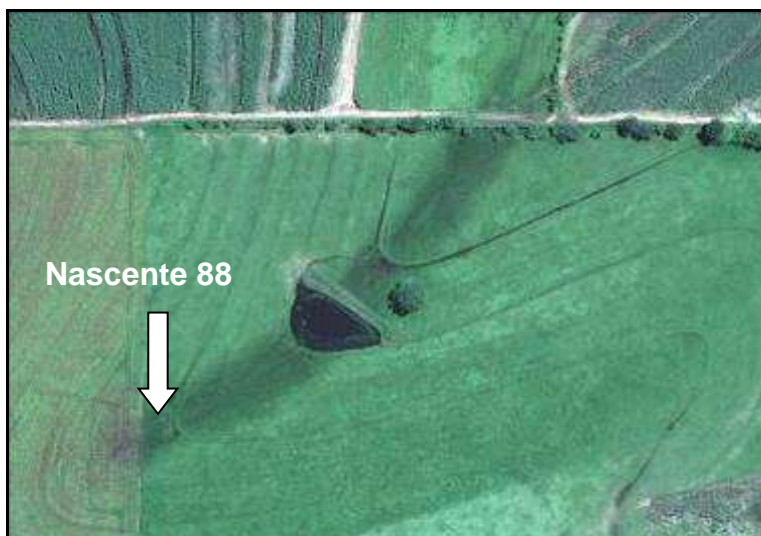
Figura 185. Vista geral da nascente 88. (Fonte: Image: 2013 © DigitalGlobe – extraída do Google Earth. Data da imagem 2011)

A nascente 88 (figura 185), foi caracterizada como nascente “**degradada**”, por não possuir 50 metros de vegetação natural no seu entorno e pouco vegetada. Há presença de gramíneas no entorno da fonte como a Braquiária (*Brachiaria sp.*), conforme mostra a figura 186. Não foi observada a presença de fragmento florestal próximo à nascente. A fonte alimenta uma lagoa utilizada como bebedouro para bovinos e no barramento há um ponto de vazão pelo qual a água flui para o ribeirão e outras propriedades. O uso no entorno é de pastagem e milho.

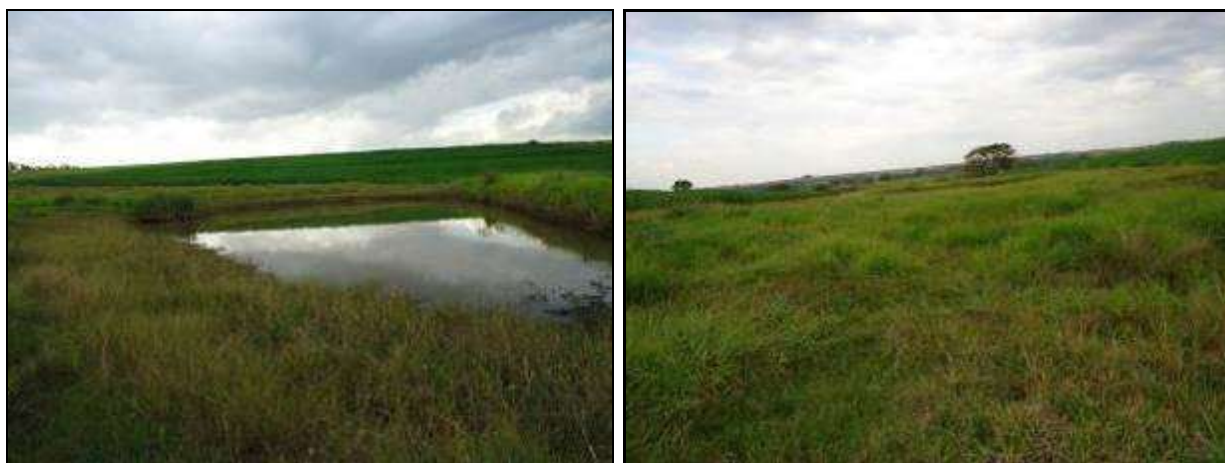
Figura 186. Vista geral de usos do entorno da nascente. (Foto: Maio/13)

Estratégia de recuperação e preservação da nascente 88.

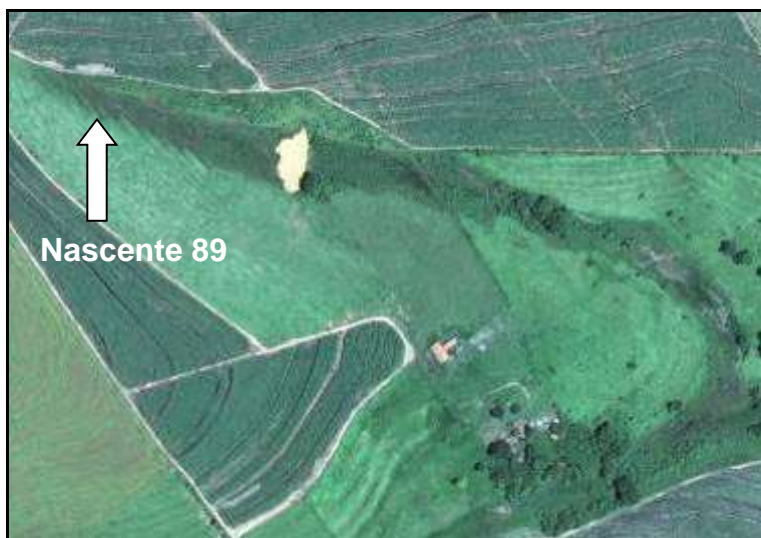
A nascente 89 (figura 187), foi caracterizada como nascente “**degradada**”, por não possuir 50 metros de vegetação natural no seu entorno e pouco vegetada. Há presença de gramíneas no entorno da fonte como a Braquiária (*Brachiaria sp.*), conforme mostra a figura 188. Não foi observada a presença de fragmento florestal próximo à nascente. A fonte alimenta uma lagoa utilizada como bebedouro para bovinos e no barramento há um ponto de vazão pelo qual a água flui para o ribeirão e outras propriedades. O uso no entorno é de pastagem e canavicultura.

Figura 187. Vista geral da nascente 89. (Fonte: Image: 2013 © DigitalGlobe – extraída do Google Earth. Data da imagem 2011)

Estratégia de recuperação e preservação da nascente 89.

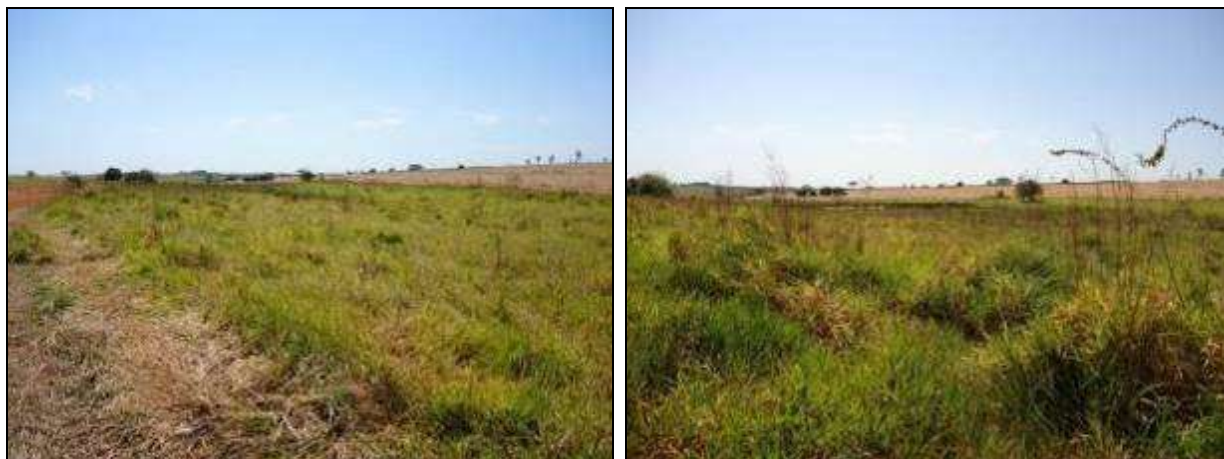
Figura 188. Vista geral de usos do entorno da nascente. (Foto: Jan./13)

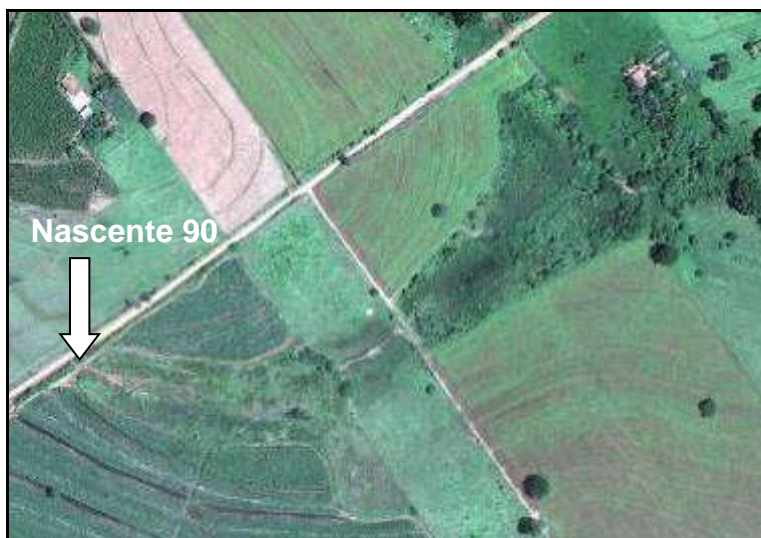
A nascente 90 (figura 189), foi caracterizada como nascente “**degradada**”, por não possuir 50 metros de vegetação natural no seu entorno e pouco vegetada. Há presença de gramíneas no entorno da fonte como a Braquiária (*Brachiaria sp.*), conforme mostra a figura 190. Não foi observada a presença de fragmento florestal próximo à nascente. A fonte alimenta uma lagoa utilizada como bebedouro para bovinos e no barramento há um ponto de vazão pelo qual a água flui para o ribeirão e outras propriedades. O uso no entorno é de pastagem e canavicultura.

Figura 189. Vista geral da nascente 90. (Fonte: Image: 2013 © DigitalGlobe – extraída do Google Earth. Data da imagem 2011)

Estratégia de recuperação e preservação da nascente 90.

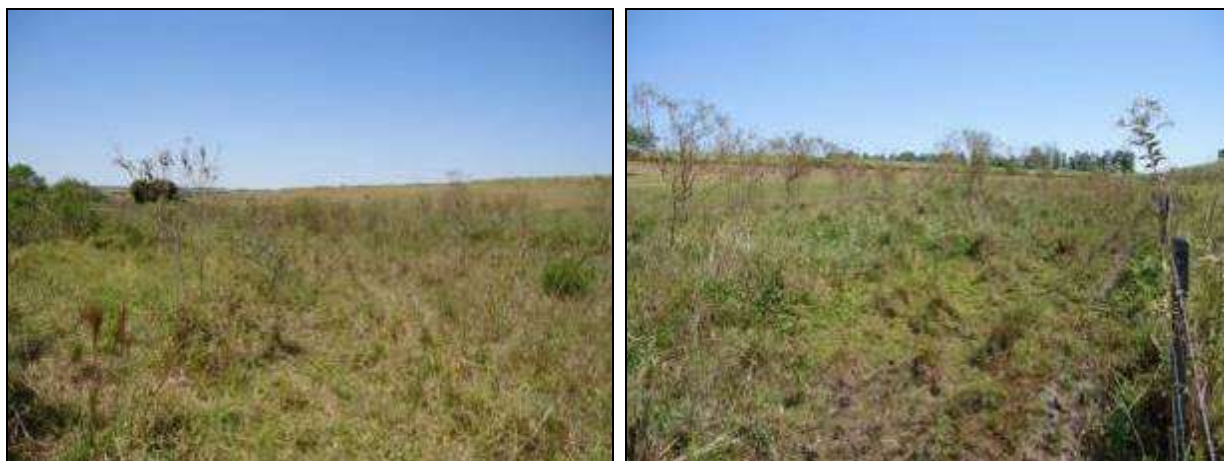
Figura 190. Vista geral de usos do entorno da nascente. (Foto: Jan./13)

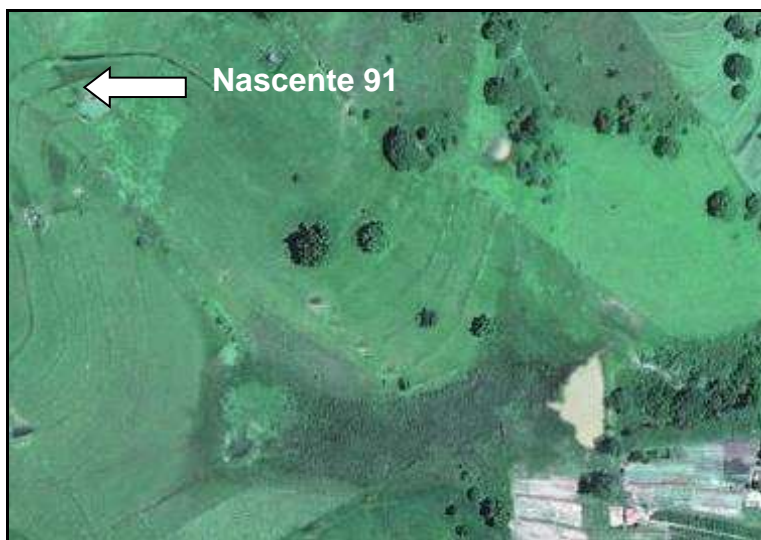
A nascente 91 (figura 191), foi caracterizada como nascente “**degradada**”, por não possuir 50 metros de vegetação natural no seu entorno e pouco vegetada. Há presença de gramíneas no entorno da fonte como a Braquiária (*Brachiaria sp.*), conforme mostra a figura 192. Não foi observada a presença de fragmento florestal próximo à nascente. A fonte alimenta uma lagoa utilizada como bebedouro para bovinos e no barramento há um ponto de vazão pelo qual a água flui para o ribeirão e outras propriedades. O uso no entorno é de pastagem e canavicultura.

Figura 191. Vista geral da nascente 91. (Fonte: Image: 2013 © DigitalGlobe – extraída do Google Earth. Data da imagem 2011)

Estratégia de recuperação e preservação da nascente 91.

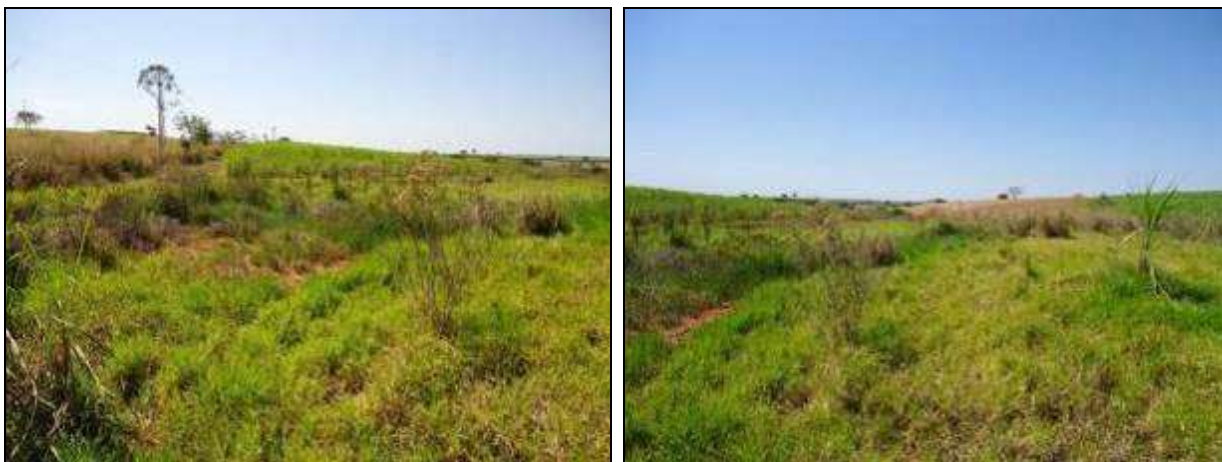
Figura 192. Vista geral de usos do entorno da nascente. (Foto: Jan./13)

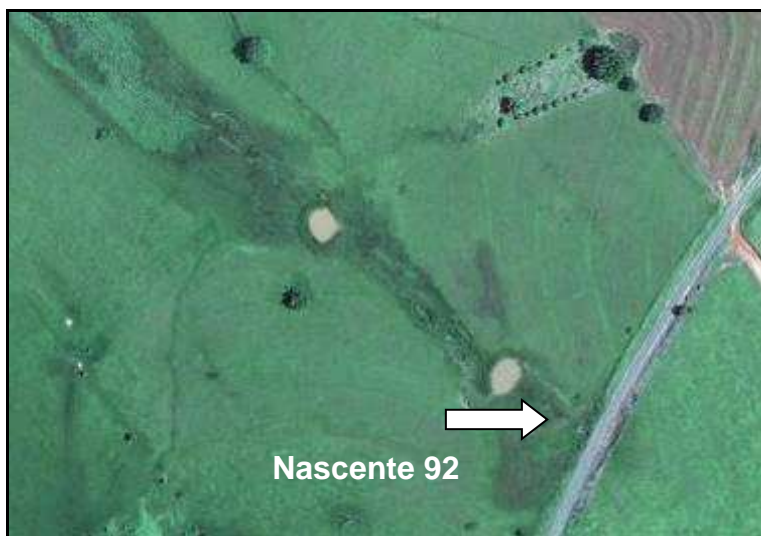
A nascente 92 (figura 193), foi caracterizada como nascente “**degradada**”, por não possuir 50 metros de vegetação natural no seu entorno e pouco vegetada. Há presença de gramíneas no entorno da fonte como a Braquiária (*Brachiaria sp.*), conforme mostra a figura 194. Não foi observada a presença de fragmento florestal próximo à nascente. A fonte alimenta uma lagoa utilizada como bebedouro para bovinos e no barramento há um ponto de vazão pelo qual a água flui para o ribeirão e outras propriedades. O uso no entorno é de pastagem e canavicultura.

Figura 193. Vista geral da nascente 92. (Fonte: Image: 2013 © DigitalGlobe – extraída do Google Earth. Data da imagem 2011)

Estratégia de recuperação e preservação da nascente 92.
