CARACTERIZAÇÃO DA MATA CILIAR E DA QUALIDADE DA ÁGUA DO RIBEIRÃO BAGUAÇU, MUNICÍPIOS DE COROADOS, BILAC, ARAÇATUBA E BIRIGUI-SP.

“Caracterização da mata ciliar, principais nascentes e aspectos de uso e ocupação”

Referente: Contrato Nº 430/2010 - Fundo Estadual de Recursos Hídricos (FEHIDRO) e a Associação dos Engenheiros e Arquitetos de Penápolis (AEAP) através do Comitê da Bacia Hidrográfica do Baixo Tietê - CBH-BT.

Relatório: ECO: 103/2013.
Novembro/14

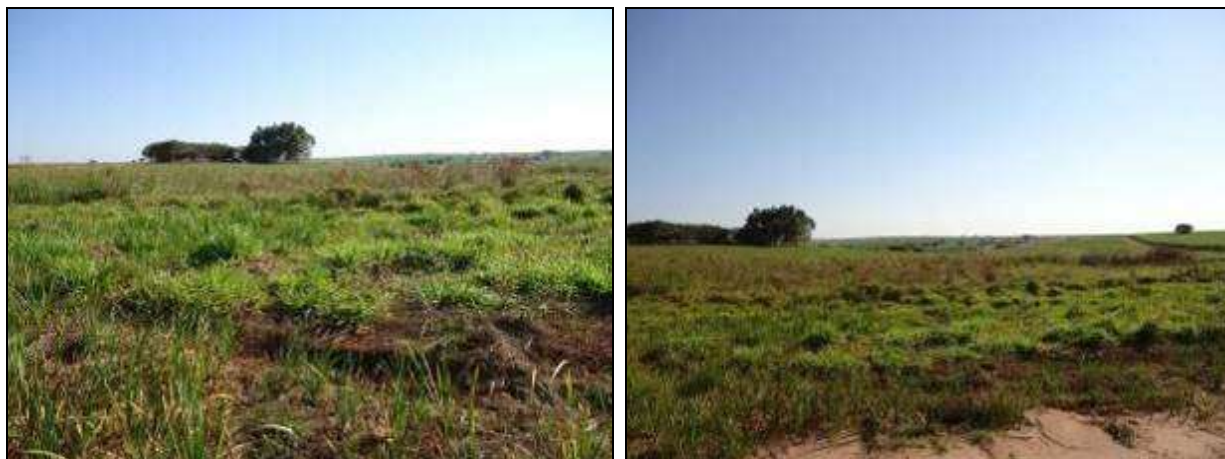
Figura 194 Vista geral de usos do entorno da nascente. (Foto: Jan./13)

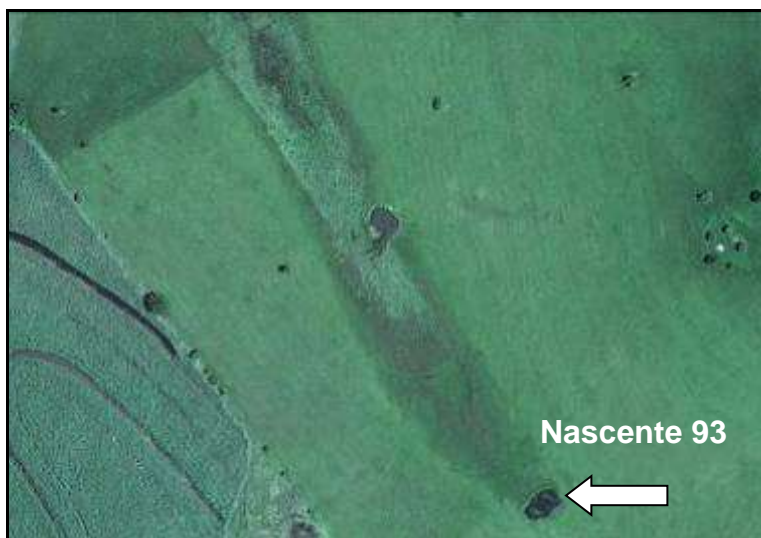
A nascente 93 (figura 195), foi caracterizada como nascente “**degradada**”, por não possuir 50 metros de vegetação natural no seu entorno e pouco vegetada. Há presença de gramíneas no entorno da fonte como a Braquiária (*Brachiaria sp.*), conforme mostra a figura 196. Não foi observada a presença de fragmento florestal próximo à nascente. A fonte alimenta uma lagoa utilizada como bebedouro para bovinos e no barramento há um ponto de vazão pelo qual a água flui para o ribeirão e outras propriedades. O uso no entorno é de pastagem e canavieicultura.

Figura 195. Vista geral da nascente 93. (Fonte: Image: 2013 © DigitalGlobe – extraída do Google Earth. Data da imagem 2011)

Estratégia de recuperação e preservação da nascente 93.

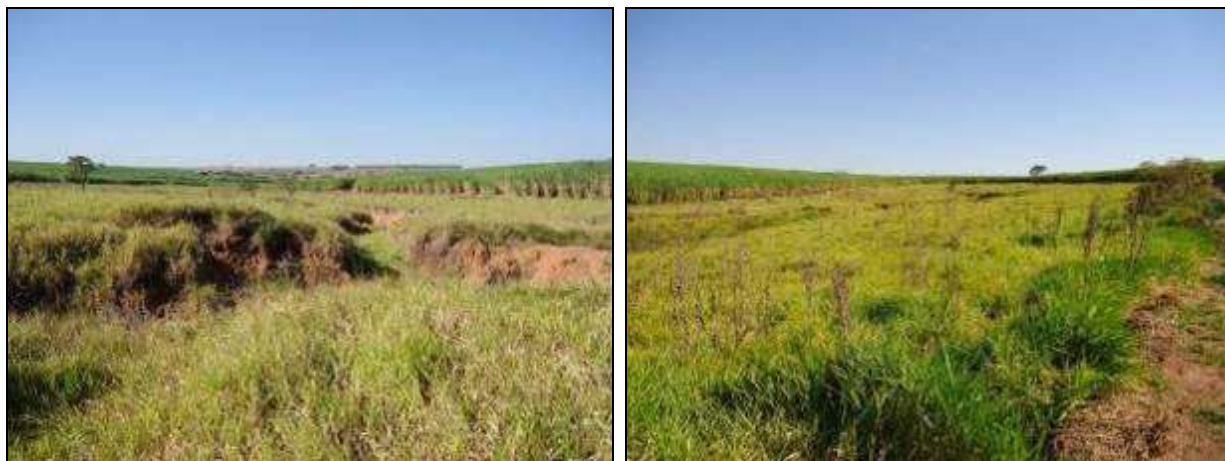
Figura 196. Vista geral de usos do entorno da nascente. (Foto: Jan./13)

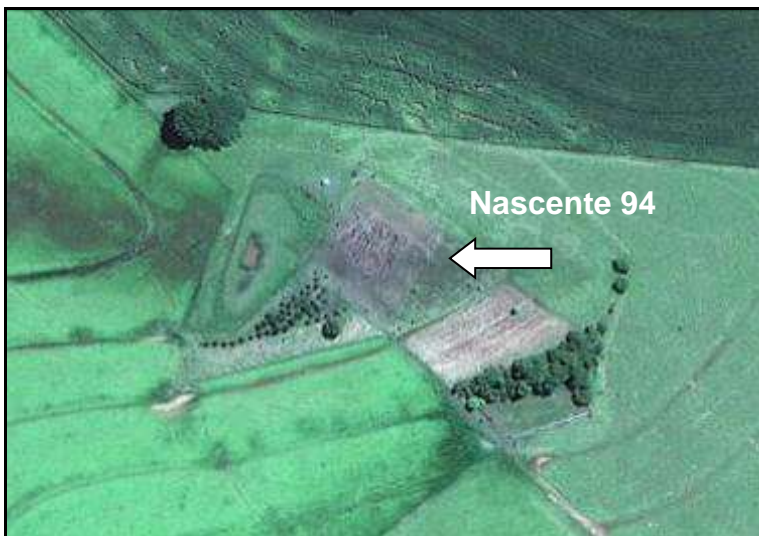
A nascente 94 (figura 197), foi caracterizada como nascente “**degradada**”, por não possuir 50 metros de vegetação natural no seu entorno e pouco vegetada. Há presença de gramíneas no entorno da fonte como a Braquiária (*Brachiaria sp.*), conforme mostra a figura 198. Não foi observada a presença de fragmento florestal próximo à nascente. A fonte alimenta uma lagoa utilizada como bebedouro para bovinos e no barramento há um ponto de vazão pelo qual a água flui para o ribeirão e outras propriedades. O uso no entorno é de pastagem.

Figura 197. Vista geral da nascente 94. (Fonte: Image: 2013 © DigitalGlobe – extraída do Google Earth. Data da imagem 2011)

Estratégia de recuperação e preservação da nascente 94.

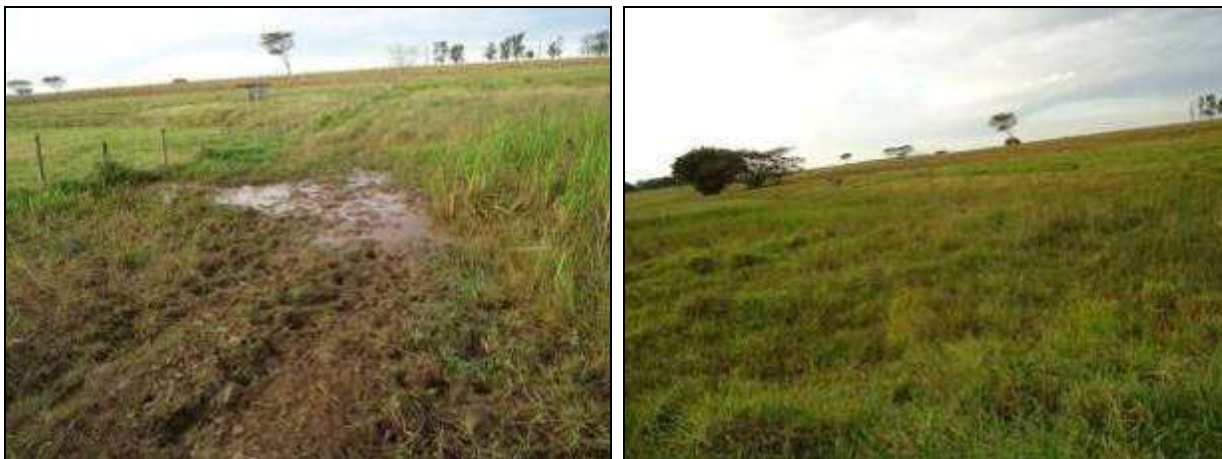
Figura 198. Vista geral de usos do entorno da nascente. (Foto: Maio/13)

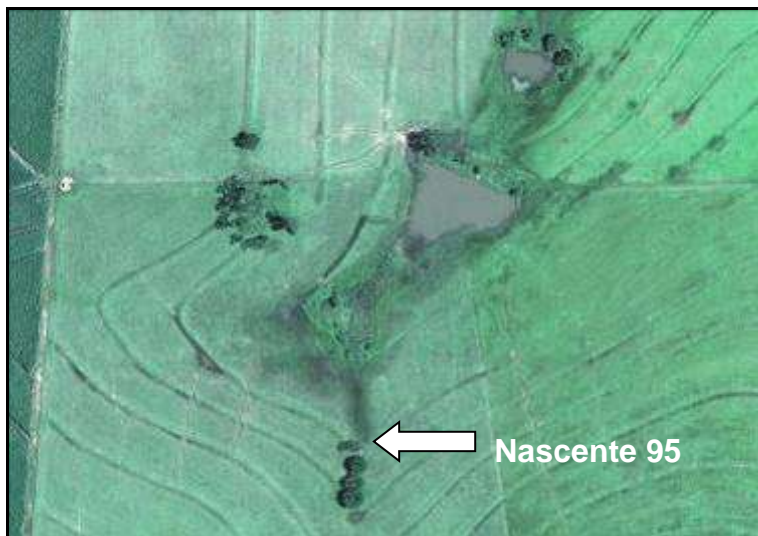
A nascente 95 (figura 199), foi caracterizada como nascente “**degradada**”, por não possuir 50 metros de vegetação natural no seu entorno e pouco vegetada. Há presença de gramíneas no entorno da fonte como a Braquiária (*Brachiaria sp.*), conforme mostra a figura 200. Não foi observada a presença de fragmento florestal próximo à nascente. A fonte alimenta uma lagoa utilizada como bebedouro para bovinos e no barramento há um ponto de vazão pelo qual a água flui para o ribeirão e outras propriedades. O uso no entorno é de pastagem e canavicultura.

Figura 199. Vista geral da nascente 95. (Fonte: Image: 2013 © DigitalGlobe – extraída do Google Earth. Data da imagem 2011)

Estratégia de recuperação e preservação da nascente 95.

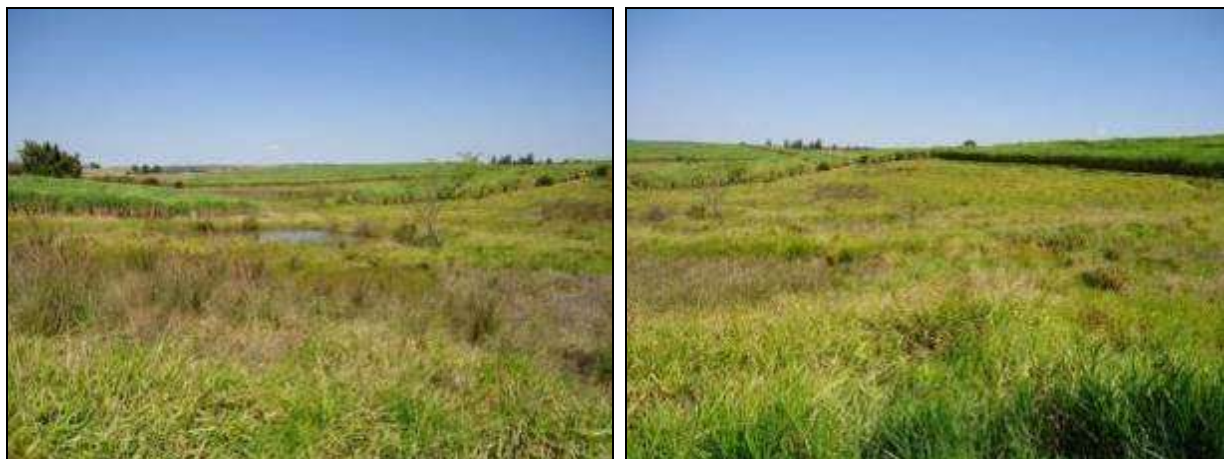
Figura 200. Vista geral de usos do entorno da nascente. (Foto: Jan./13)

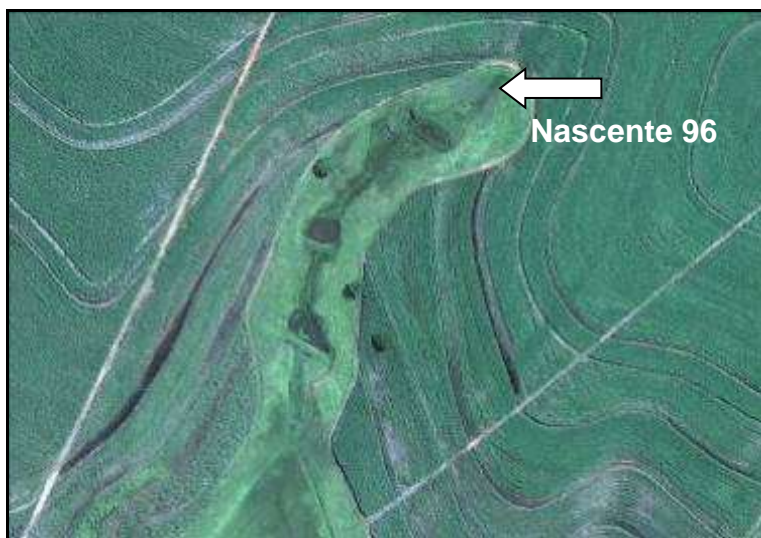
A nascente 96 (figura 201), foi caracterizada como nascente “**degradada**”, por não possuir 50 metros de vegetação natural no seu entorno e pouco vegetada. Há presença de gramíneas no entorno da fonte como a Braquiária (*Brachiaria sp.*), conforme mostra a figura 202. Não foi observada a presença de fragmento florestal próximo à nascente. A fonte alimenta uma lagoa utilizada como bebedouro para bovinos e no barramento há um ponto de vazão pelo qual a água flui para o ribeirão e outras propriedades. O uso no entorno é de pastagem e canavicultura.

Figura 201. Vista geral da nascente 96. (Fonte: Image: 2013 © DigitalGlobe – extraída do Google Earth. Data da imagem 2011)

Estratégia de recuperação e preservação da nascente 96.

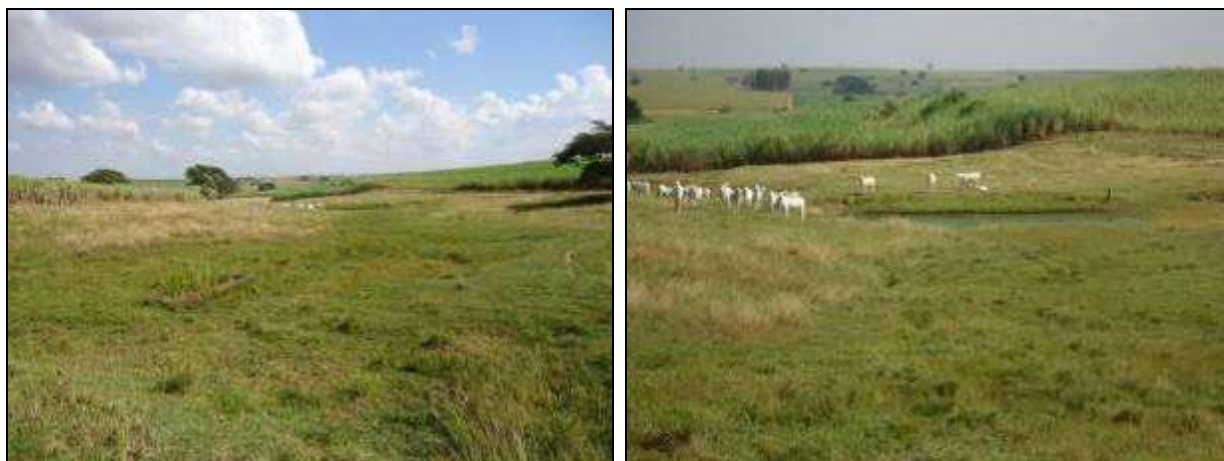
Figura 202. Vista geral de usos do entorno da nascente. (Foto: Maio/13)

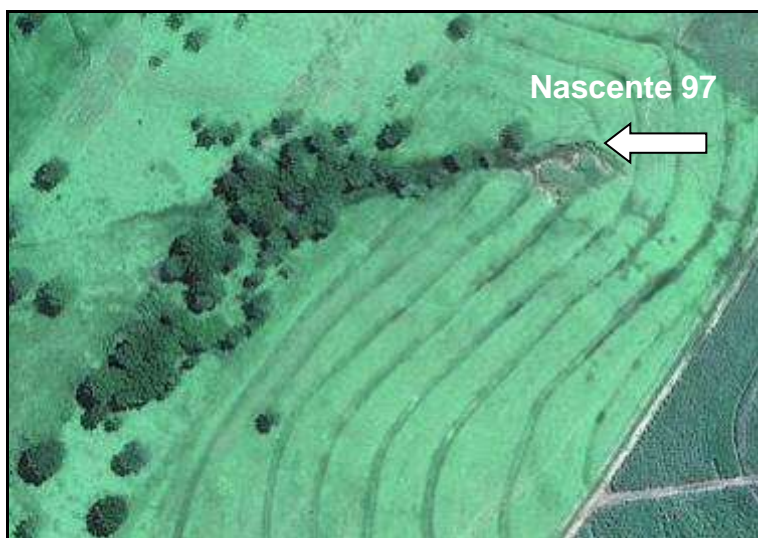
A nascente 97 (figura 203), foi caracterizada como nascente “**degradada**”, por não possuir 50 metros de vegetação natural no seu entorno e pouco vegetada e com processos erosivos. Há presença de gramíneas no entorno da fonte como a Braquiária (*Brachiaria sp.*), conforme mostra a figura 204. Não foi observada a presença de fragmento florestal próximo à nascente. A fonte alimenta uma lagoa utilizada como bebedouro para bovinos e no barramento há um ponto de vazão pelo qual a água flui para o ribeirão e outras propriedades. O uso no entorno é de pastagem e canavicultura.

Figura 203. Vista geral da nascente 97. (Fonte: Image: 2013 © DigitalGlobe – extraída do Google Earth. Data da imagem 2011)

Estratégia de recuperação e preservação da nascente 97.

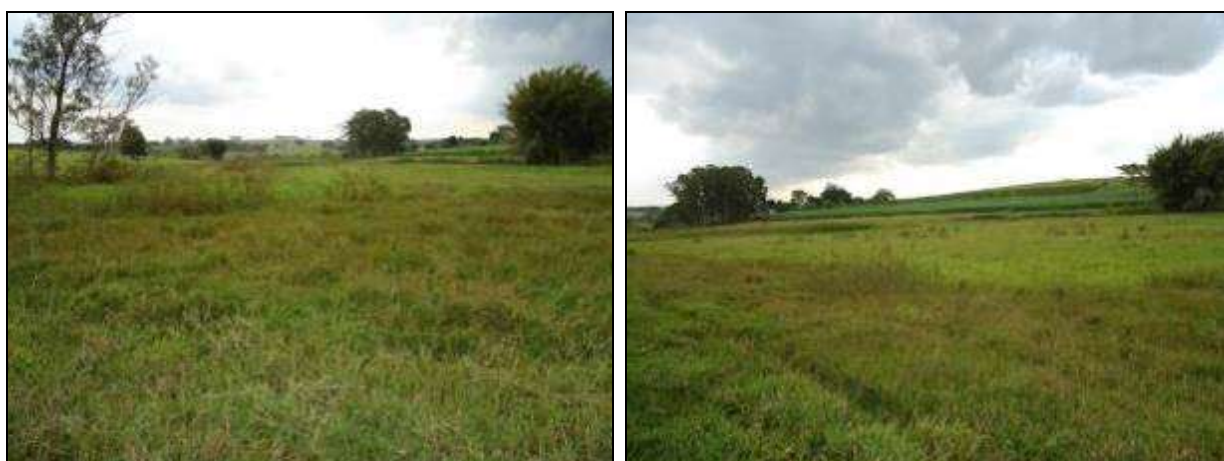
Figura 204. Vista geral de usos do entorno da nascente. (Foto: Maio/13)

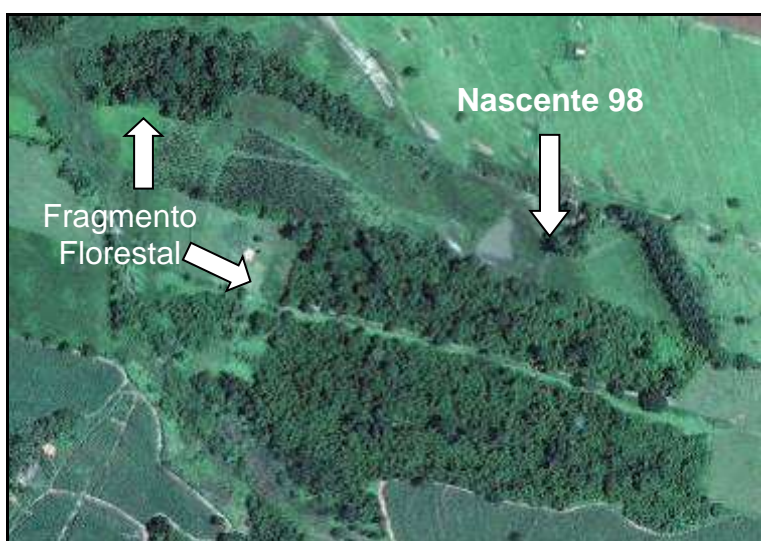
A nascente 98 (figura 205), foi considerada como nascente “**perturbada**”, por não possuir os 50 metros de vegetação natural no seu entorno, mas foi reflorestada com espécies nativas nas suas margens e cabeceira. O plantio está com regular estado de conservação. Há presença de gramíneas no entorno da fonte como a Braquiária (*Brachiaria sp.*), conforme mostra a figura 206. Foi observada a presença de fragmento florestal próximo à nascente. A fonte alimenta uma lagoa e no barramento há um ponto de vazão pelo qual a água flui para o ribeirão e outras propriedades. O uso no entorno é de pastagem. Esta nascente vem sendo recuperada com recursos do FEHIDRO através do CBH-BT.

Figura 205. Vista geral da nascente 98. (Fonte: Image: 2013 © DigitalGlobe – extraída do Google Earth. Data da imagem 2011)

Estratégia de recuperação e preservação da nascente 98.

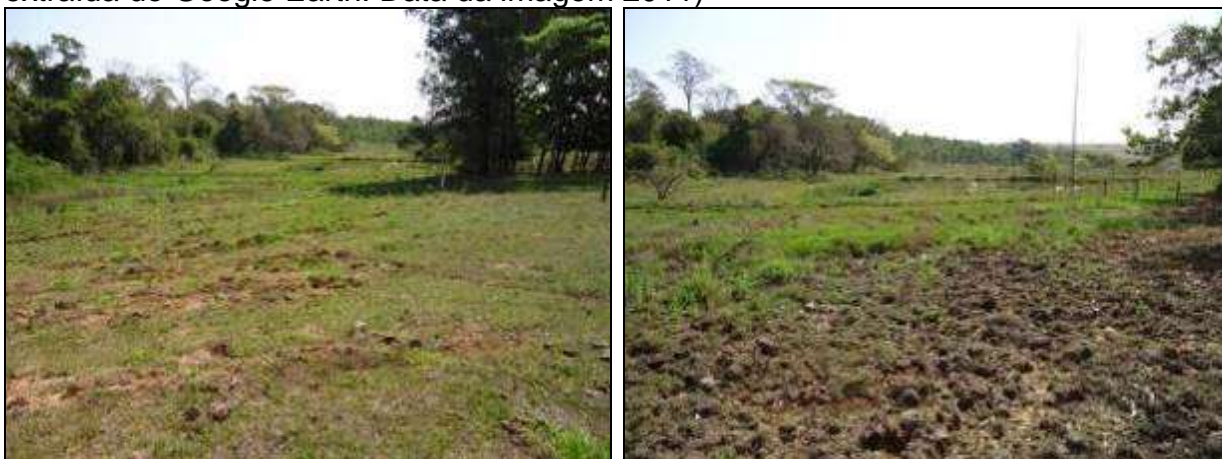
Figura 206. Vista geral de usos do entorno da nascente. (Foto: Fev./13)

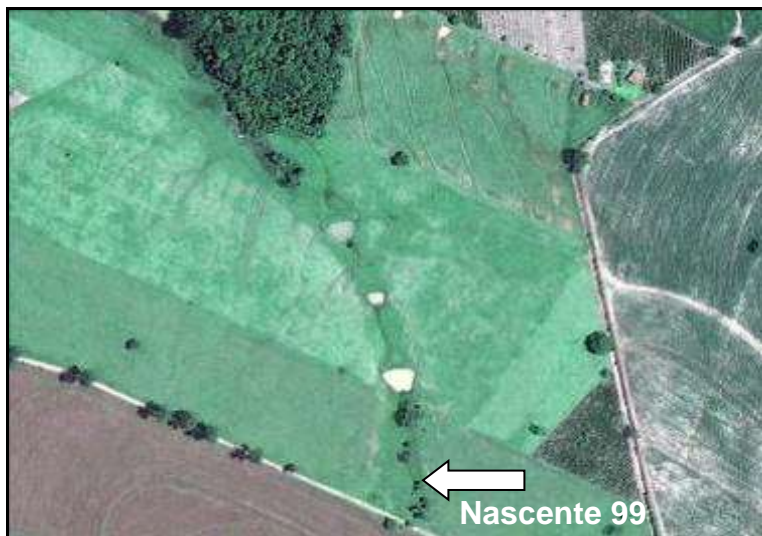
A nascente 99 (figura 207), foi caracterizada como nascente “**degradada**”, por não possuir 50 metros de vegetação natural no seu entorno e pouco vegetada. Há presença de gramíneas no entorno da fonte como a Braquiária (*Brachiaria sp.*), conforme mostra a figura 208. Não foi observada a presença de fragmento florestal próximo à nascente. A fonte alimenta uma lagoa utilizada como bebedouro para bovinos e no barramento há um ponto de vazão pelo qual a água flui para o ribeirão e outras propriedades. O uso no entorno é de pastagem e canavicultura.

Figura 207. Vista geral da nascente 99. (Fonte: Image: 2013 © DigitalGlobe – extraída do Google Earth. Data da imagem 2011)

Estratégia de recuperação e preservação da nascente 99.

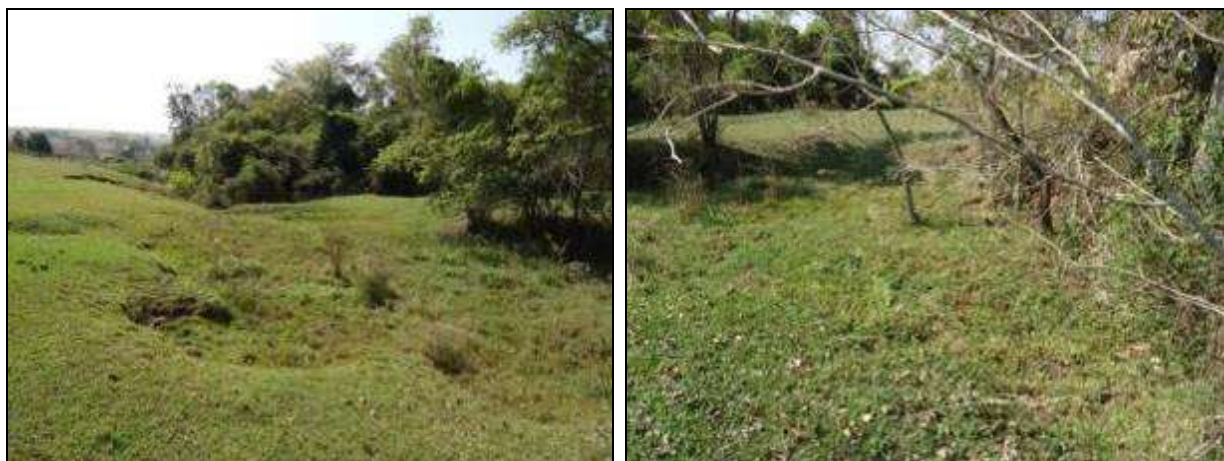
Figura 208. Vista geral de usos do entorno da nascente. (Foto: Fev./13)

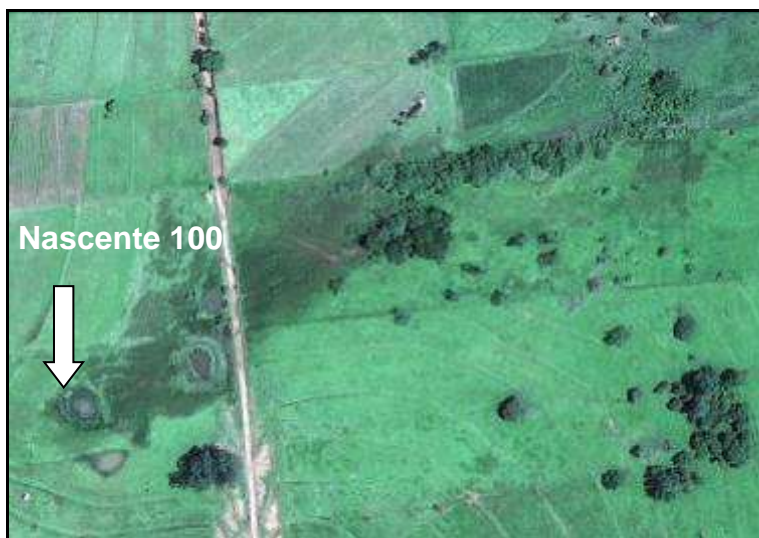
A nascente 100 (figura 209), foi caracterizada como nascente “**degradada**”, por não possuir 50 metros de vegetação natural no seu entorno e pouco vegetada. Há presença de gramíneas no entorno da fonte como a Braquiária (*Brachiaria sp.*), conforme mostra a figura 210. Não foi observada a presença de fragmento florestal próximo à nascente. A fonte alimenta uma lagoa utilizada como bebedouro para bovinos e no barramento há um ponto de vazão pelo qual a água flui para o ribeirão e outras propriedades. O uso no entorno é de pastagem e canavicultura.

Figura 209. Vista geral da nascente 100. (Fonte: Image: 2013 © DigitalGlobe – extraída do Google Earth. Data da imagem 2011)

Estratégia de recuperação e preservação da nascente 100.

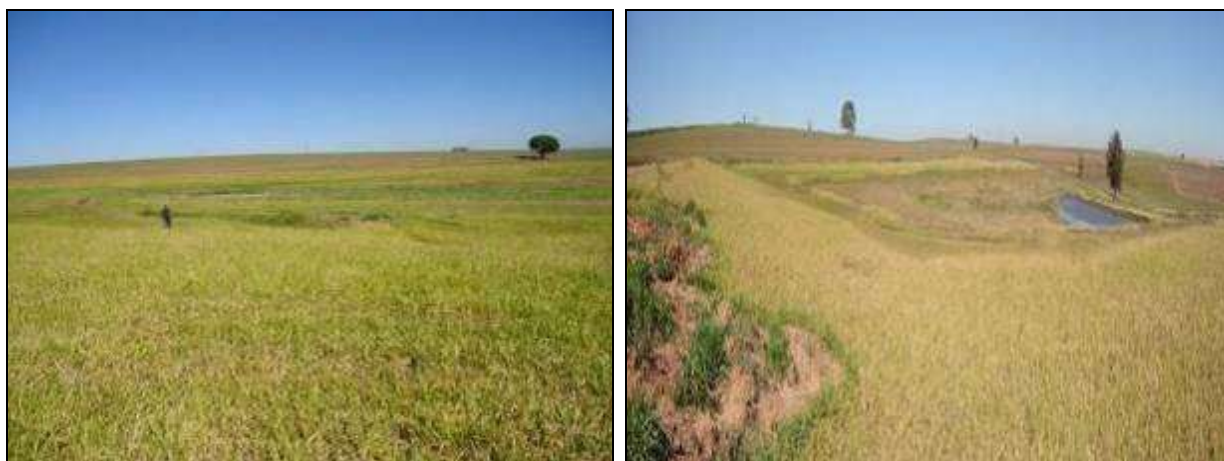
Figura 210. Vista geral de usos do entorno da nascente. (Foto: Jan./13)

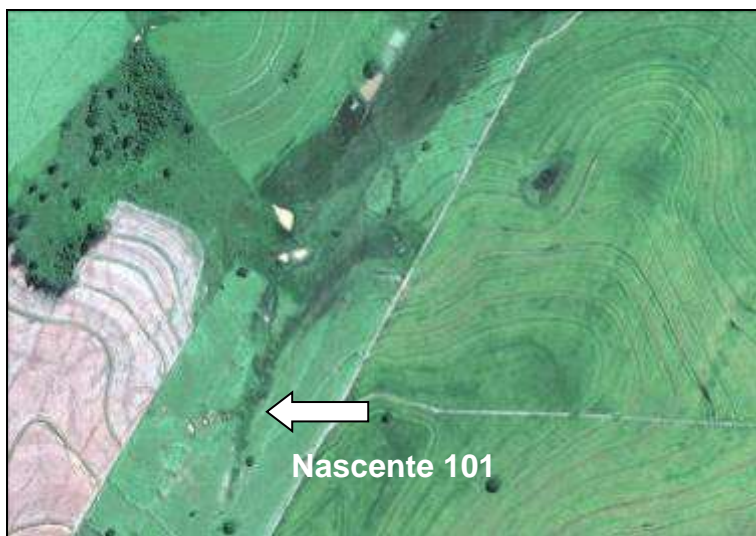
A nascente 101 (figura 211), foi avaliada como nascente “**degradada**”, por não possuir 50 metros de vegetação natural no seu entorno e pouco vegetada. Há presença de gramíneas no entorno da fonte como a Braquiária (*Brachiaria sp.*), conforme mostra a figura 212. Não foi observada a presença de fragmento florestal próximo à nascente. A fonte alimenta uma lagoa que é utilizada para dessedentação de animais e no barramento há um ponto de vazão pelo qual a água flui para o ribeirão e outras propriedades. O uso no entorno é de pastagem e canavicultura.

Figura 211. Vista geral da nascente 101. (Fonte: Image: 2013 © DigitalGlobe – extraída do Google Earth. Data da imagem 2011)

Estratégia de recuperação e preservação da nascente 101.

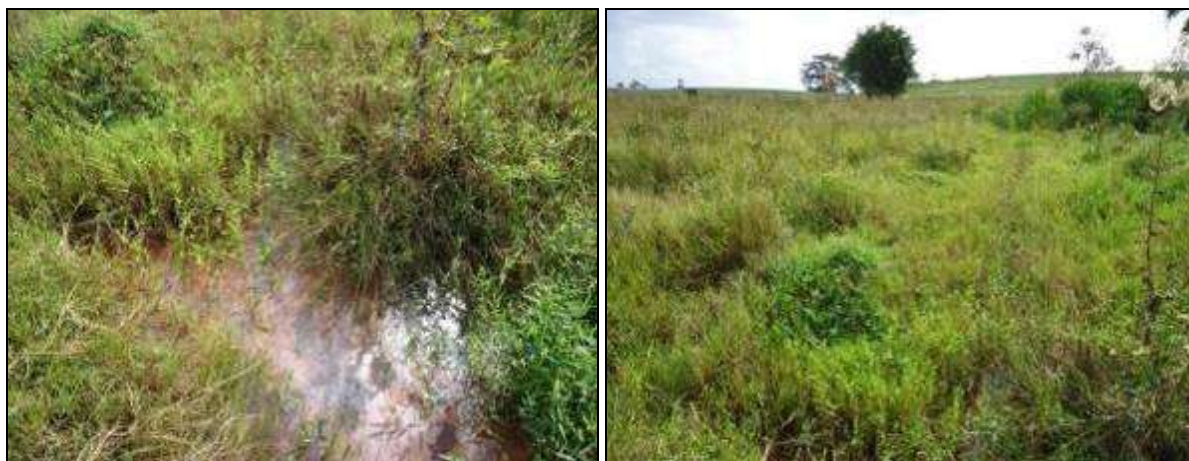
Figura 212. Vista geral de usos do entorno da nascente. (Foto: Maio/13)

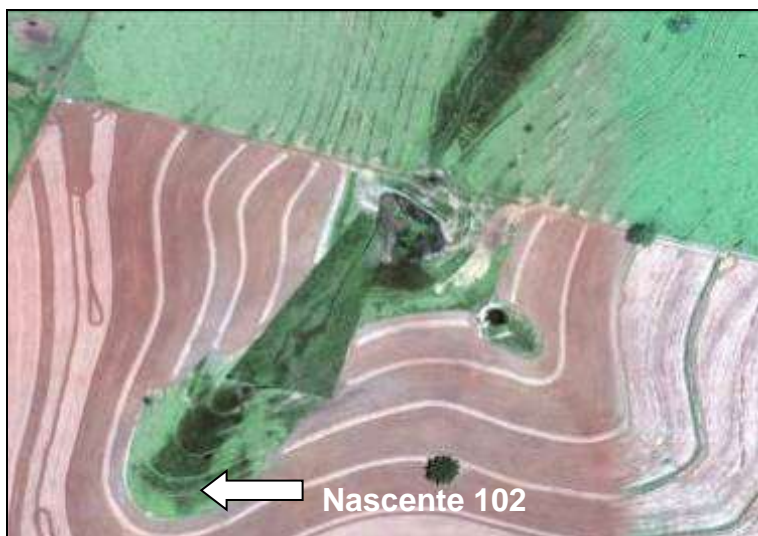
A nascente 102 (figura 213), foi caracterizada como nascente “**degradada**”, por não possuir 50 metros de vegetação natural no seu entorno e pouco vegetada. Há presença de gramíneas no entorno da fonte como a Braquiária (*Brachiaria sp.*), conforme mostra a figura 214. Não foi observada a presença de fragmento florestal próximo à nascente. A fonte alimenta uma lagoa utilizada como bebedouro para bovinos e no barramento há um ponto de vazão pelo qual a água flui para o ribeirão e outras propriedades. O uso no entorno é de pastagem e canavicultura.

Figura 213. Vista geral da nascente 102. (Fonte: Image: 2013 © DigitalGlobe – extraída do Google Earth. Data da imagem 2011)

Estratégia de recuperação e preservação da nascente 102.

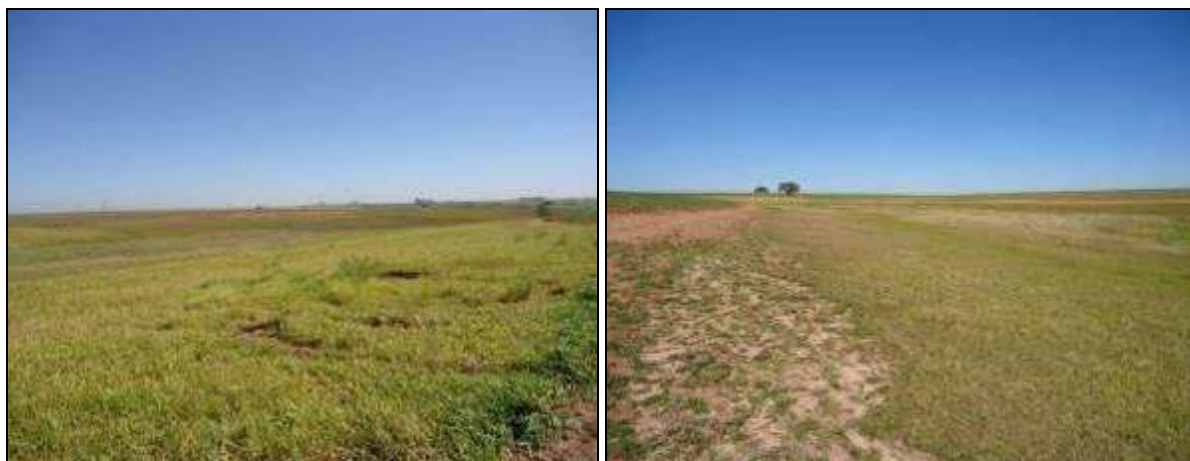
Figura 214. Vista geral de usos do entorno da nascente. (Foto: Jan./13)

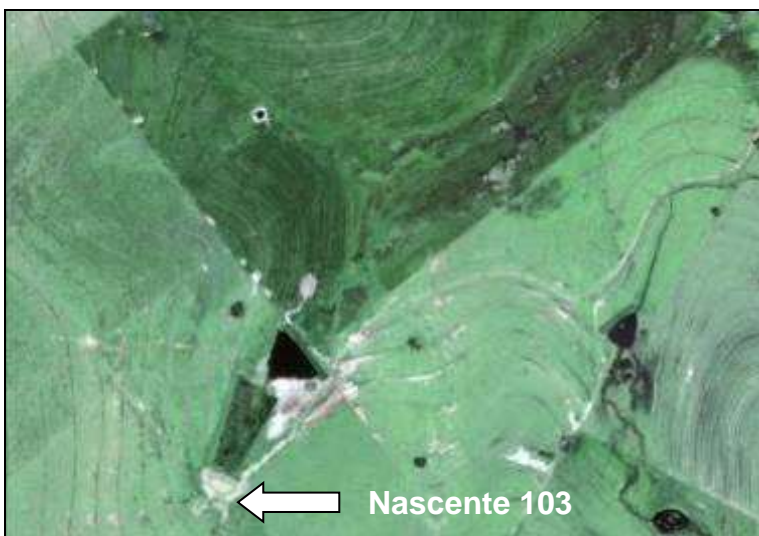
A nascente 103 (figura 215), foi caracterizada como nascente “**degradada**”, por não possuir 50 metros de vegetação natural no seu entorno e pouco vegetada. Há presença de gramíneas no entorno da fonte como a Braquiária (*Brachiaria sp.*), conforme mostra a figura 216. Não foi observada a presença de fragmento florestal próximo à nascente. A fonte alimenta uma lagoa utilizada como bebedouro para bovinos e no barramento há um ponto de vazão pelo qual a água flui para o ribeirão e outras propriedades. O uso no entorno é de pastagem e canavicultura.

Figura 215. Vista geral da nascente 103. (Fonte: Image: 2013 © DigitalGlobe – extraída do Google Earth. Data da imagem 2011)

Estratégia de recuperação e preservação da nascente 103.

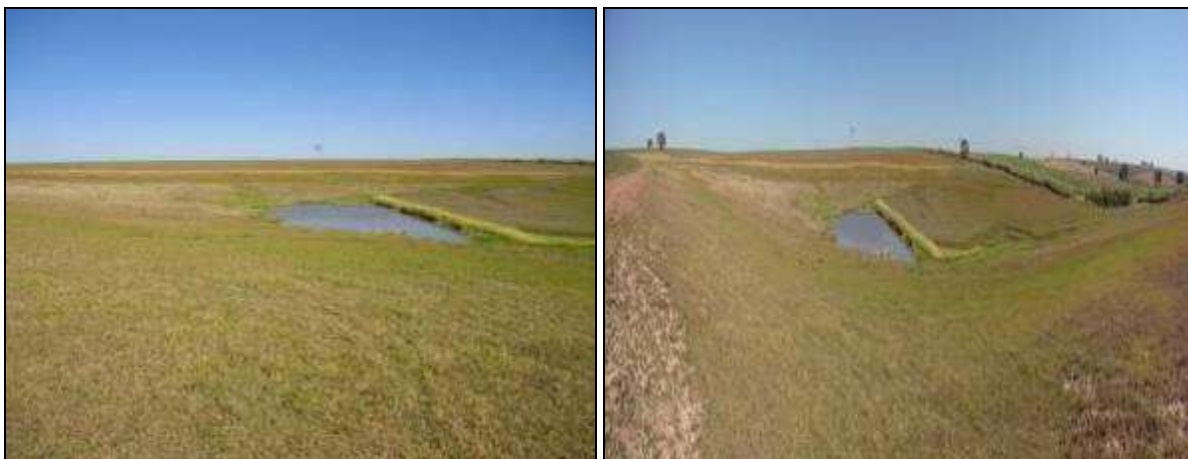
Figura 216. Vista geral de usos do entorno da nascente. (Foto: Jan./13)

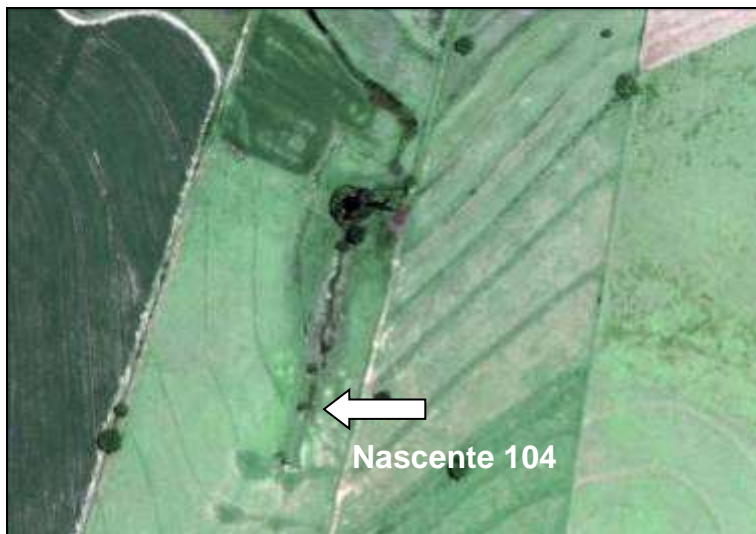
A nascente 104 (figura 217), foi caracterizada como nascente “**degradada**”, por não possuir 50 metros de vegetação natural no seu entorno e pouco vegetada. Há presença de gramíneas no entorno da fonte como a Braquiária (*Brachiaria sp.*), conforme mostra a figura 218. Não foi observada a presença de fragmento florestal próximo à nascente. A fonte alimenta uma lagoa utilizada como bebedouro para bovinos e no barramento há um ponto de vazão pelo qual a água flui para o ribeirão e outras propriedades. O uso no entorno é de pastagem e canavicultura.

Figura 217. Vista geral da nascente 104. (Fonte: Image: 2013 © DigitalGlobe – extraída do Google Earth. Data da imagem 2011)

Estratégia de recuperação e preservação da nascente 104.

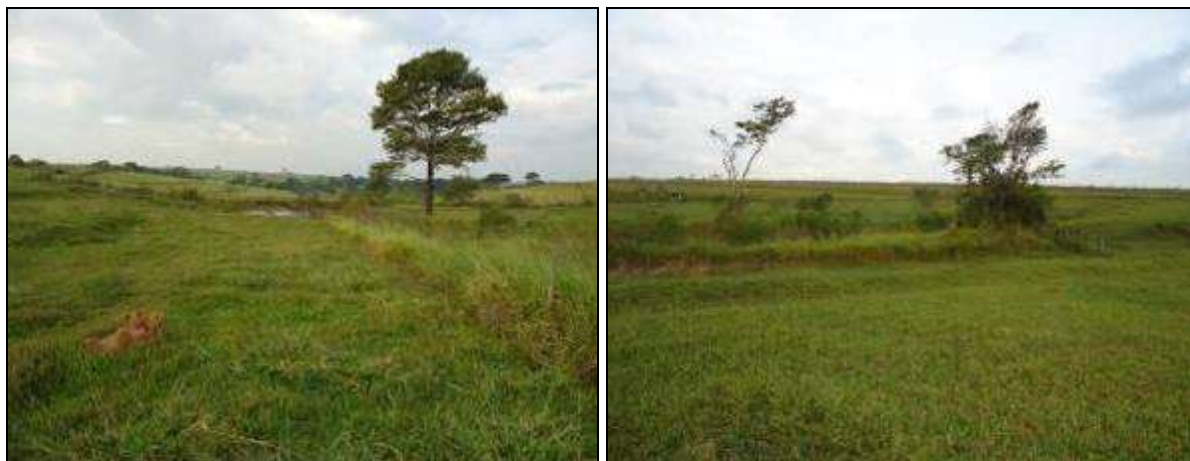
Figura 218. Vista geral de usos do entorno da nascente. (Foto: Maio/13)

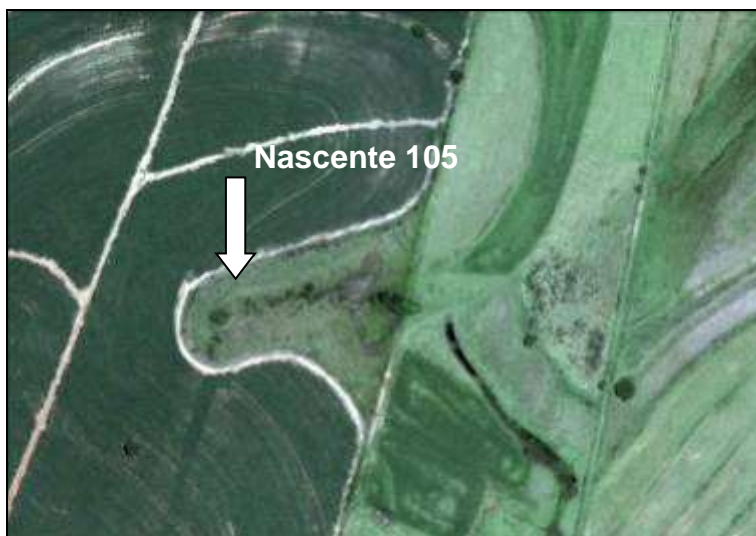
A nascente 105 (figura 219), foi caracterizada como nascente “**degradada**”, por não possuir 50 metros de vegetação natural no seu entorno e pouco vegetada. Há presença de gramíneas no entorno da fonte como a Braquiária (*Brachiaria sp.*), conforme mostra a figura 220. Não foi observada a presença de fragmento florestal próximo à nascente. A fonte alimenta uma lagoa utilizada como bebedouro para bovinos e no barramento há um ponto de vazão pelo qual a água flui para o ribeirão e outras propriedades. O uso no entorno é de pastagem e canavicultura.

Figura 219. Vista geral da nascente 105. (Fonte: Image: 2013 © DigitalGlobe – extraída do Google Earth. Data da imagem 2011)

Estratégia de recuperação e preservação da nascente 105.

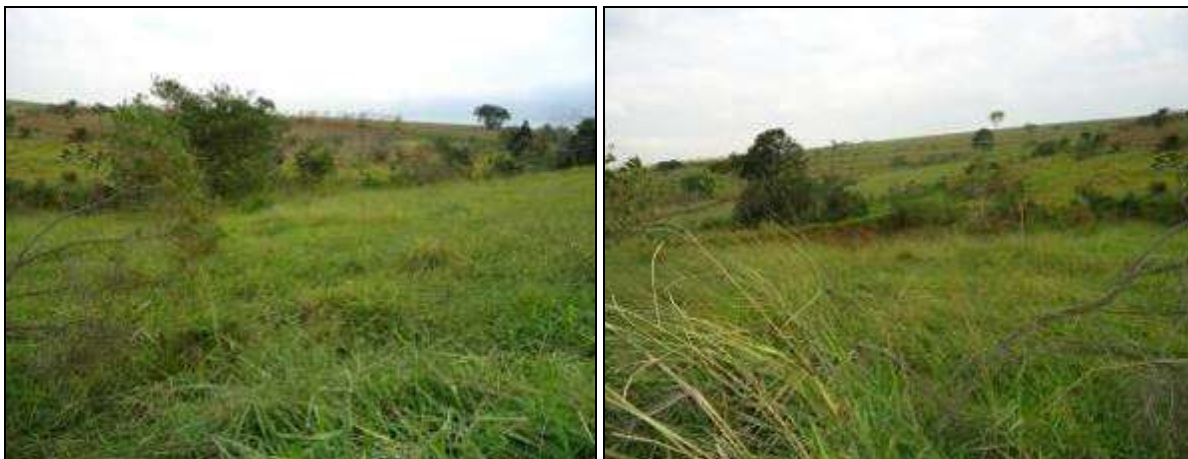
Figura 220. Vista geral de usos do entorno da nascente. (Foto: Maio/13)

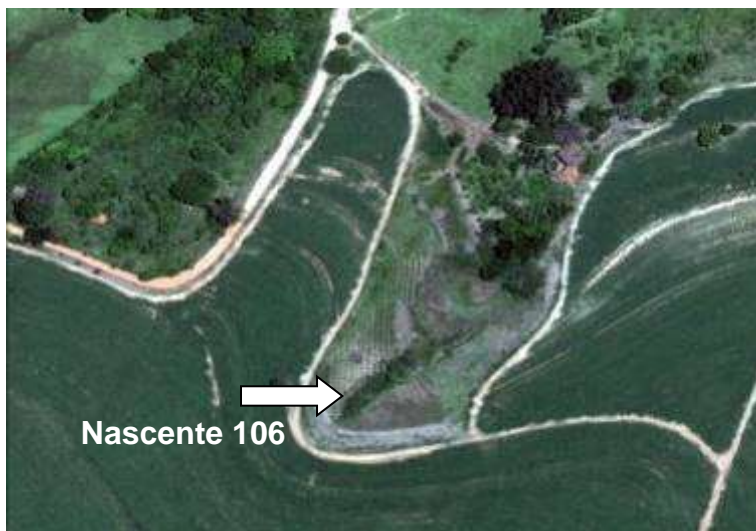
A nascente 106 (figura 221), foi caracterizada como nascente “**degradada**”, por não possuir 50 metros de vegetação natural no seu entorno e pouco vegetada. Há presença de gramíneas no entorno da fonte como a Braquiária (*Brachiaria sp.*), conforme mostra a figura 222. Não foi observada a presença de fragmento florestal próximo à nascente. A fonte alimenta água para o ribeirão e outras propriedades. O uso no entorno é de pastagem e canavicultura.

Figura 221. Vista geral da nascente 106. (Fonte: Image: 2013 © DigitalGlobe – extraída do Google Earth. Data da imagem 2011)

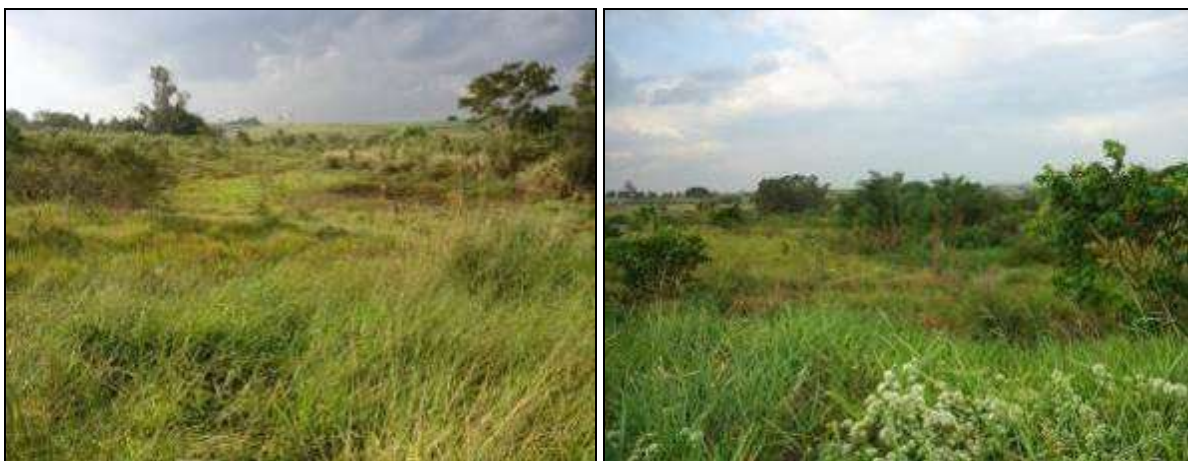
Figura 222. Vista geral de usos do entorno da nascente. (Foto: Maio/13)

Estratégia de recuperação e preservação da nascente 106.

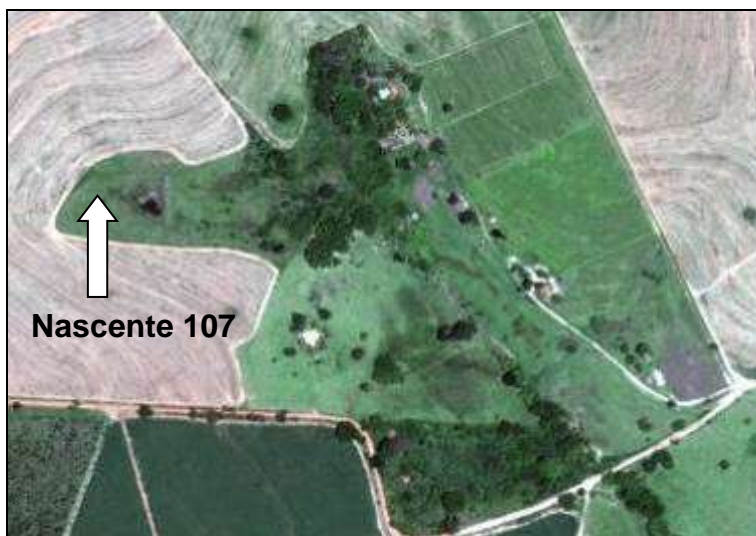
A nascente 107 (figura 223), foi caracterizada como nascente “**degradada**”, por não possuir 50 metros de vegetação natural no seu entorno e pouco vegetada. Há presença de gramíneas no entorno da fonte como a Braquiária (*Brachiaria sp.*), conforme mostra a figura 224. Não foi observada a presença de fragmento florestal próximo à nascente. A fonte alimenta uma lagoa utilizada como bebedouro para bovinos e no barramento há um ponto de vazão pelo qual a água flui para o ribeirão e outras propriedades. O uso no entorno é de pastagem e canavicultura.

Figura 223. Vista geral da nascente 107. (Fonte: Image: 2013 © DigitalGlobe – extraída do Google Earth. Data da imagem 2011)

Estratégia de recuperação e preservação da nascente 107.

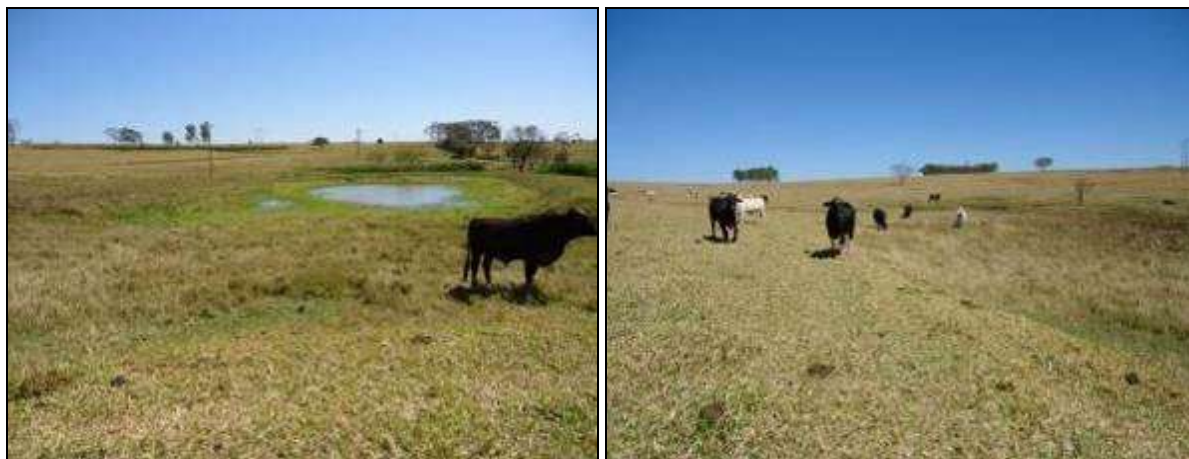
Figura 224. Vista geral de usos do entorno da nascente. (Foto: Jan./13)

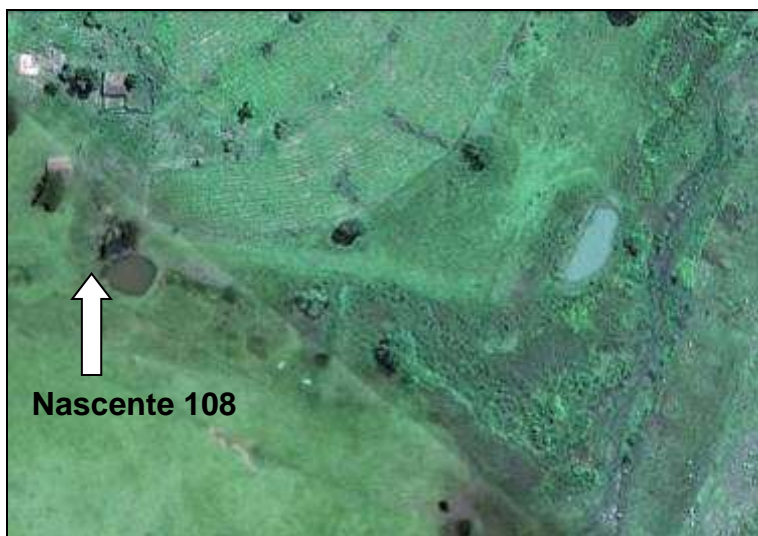
A nascente 108 (figura 225), foi caracterizada como nascente “**degradada**”, por não possuir 50 metros de vegetação natural no seu entorno e pouco vegetada. Há presença de gramíneas no entorno da fonte como a Braquiária (*Brachiaria sp.*), conforme mostra a figura 226. Não foi observada a presença de fragmento florestal próximo à nascente. A fonte alimenta uma lagoa utilizada como bebedouro para bovinos e no barramento há um ponto de vazão pelo qual a água flui para o ribeirão e outras propriedades. O uso no entorno é de pastagem.

Figura 225. Vista geral da nascente 108. (Fonte: Image: 2013 © DigitalGlobe – extraída do Google Earth. Data da imagem 2011)

Estratégia de recuperação e preservação da nascente 108.

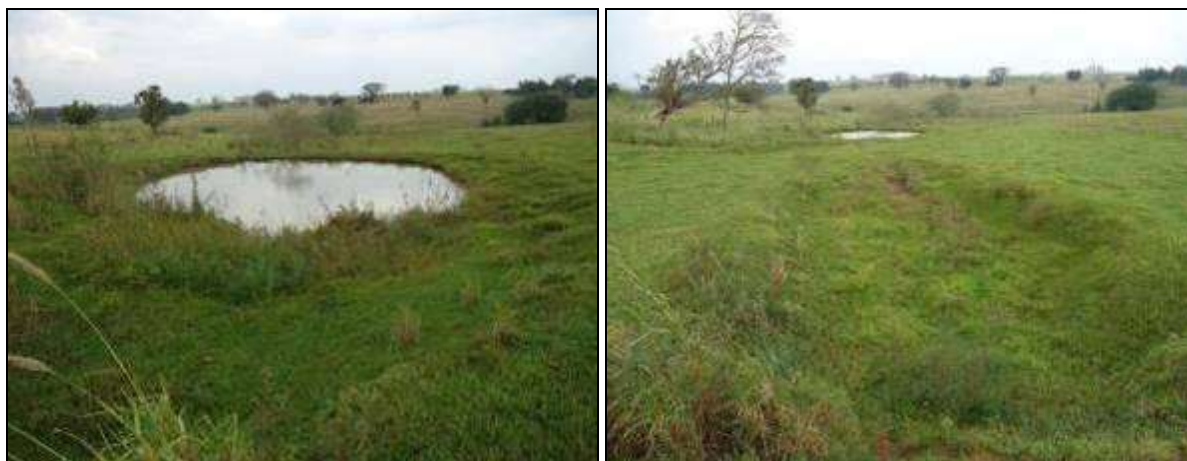
Figura 226. Vista geral de usos do entorno da nascente. (Foto: Maio/13)

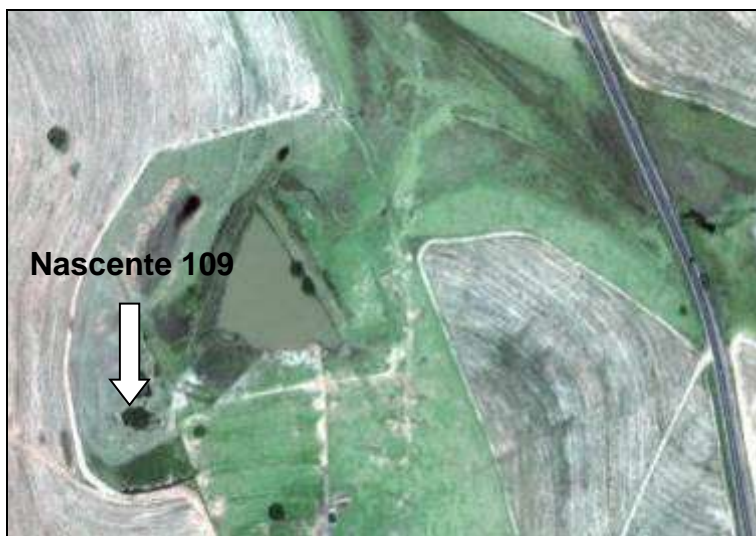
A nascente 109 (figura 227), foi caracterizada como nascente “**degradada**”, por não possuir 50 metros de vegetação natural no seu entorno e pouco vegetada. Há presença de gramíneas no entorno da fonte como a Braquiária (*Brachiaria sp.*), conforme mostra a figura 228. Não foi observada a presença de fragmento florestal próximo à nascente. A fonte alimenta uma lagoa utilizada como bebedouro para bovinos e no barramento há um ponto de vazão pelo qual a água flui para o ribeirão e outras propriedades. O uso no entorno é de pastagem e canavicultura.

Figura 227. Vista geral da nascente 109. (Fonte: Image: 2013 © DigitalGlobe – extraída do Google Earth. Data da imagem 2011)

Estratégia de recuperação e preservação da nascente 109.

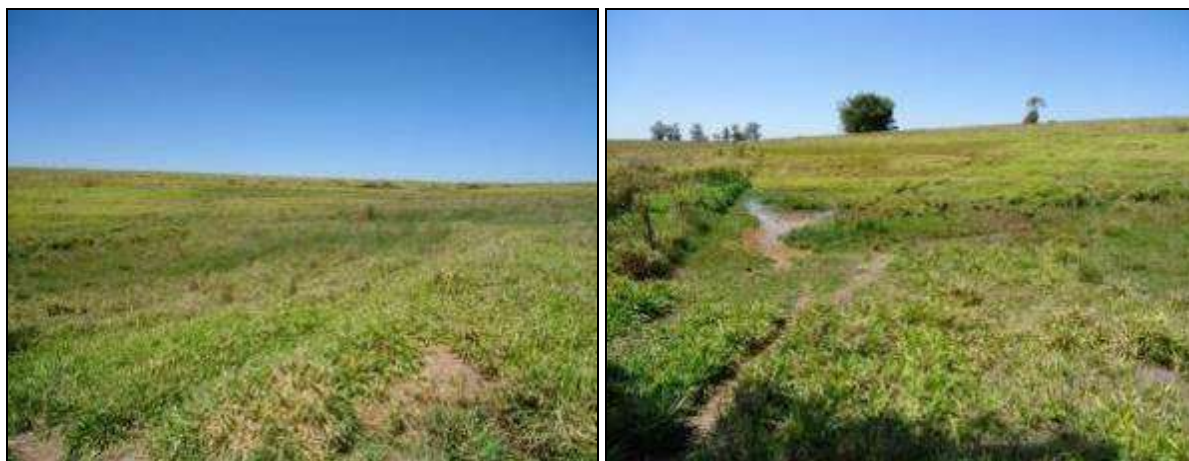
Figura 228. Vista geral de usos do entorno da nascente. (Foto: Jan./13)

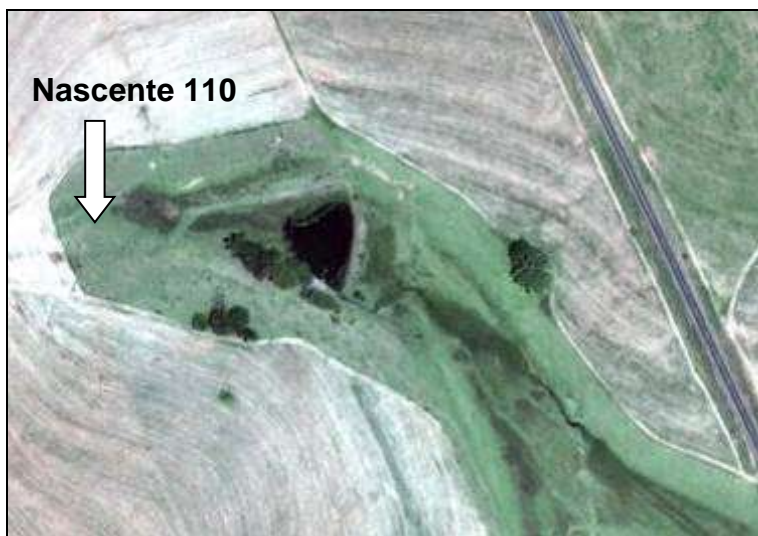
A nascente 110 (figura 229), foi caracterizada como nascente “**degradada**”, por não possuir 50 metros de vegetação natural no seu entorno e pouco vegetada. Há presença de gramíneas no entorno da fonte como a Braquiária (*Brachiaria sp.*), conforme mostra a figura 230. Não foi observada a presença de fragmento florestal próximo à nascente. A fonte alimenta uma lagoa utilizada como bebedouro para bovinos e no barramento há um ponto de vazão pelo qual a água flui para o ribeirão e outras propriedades. O uso no entorno é de pastagem e canavicultura.

Figura 229. Vista geral da nascente 110. (Fonte: Image: 2013 © DigitalGlobe – extraída do Google Earth. Data da imagem 2011)

Estratégia de recuperação e preservação da nascente 110.

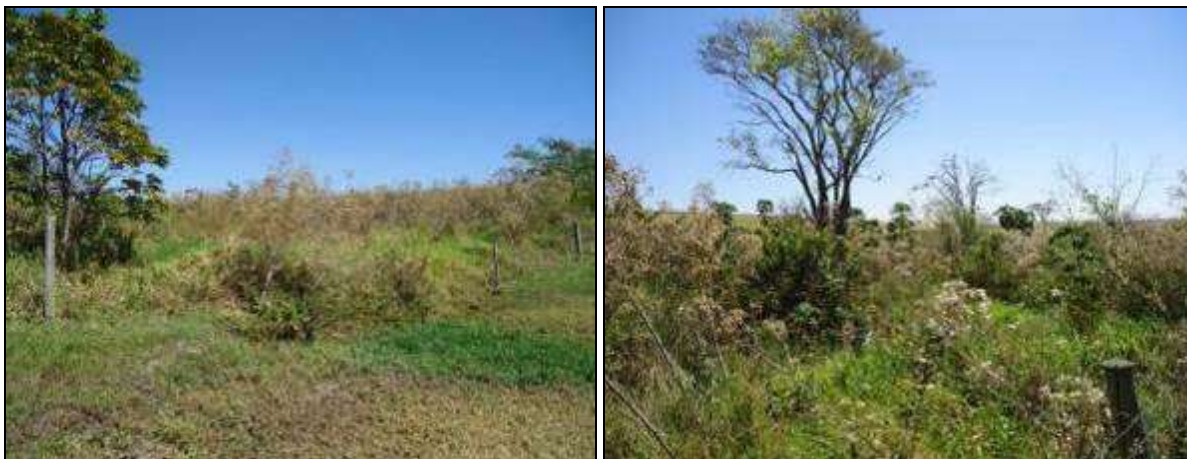
Figura 230. Vista geral de usos do entorno da nascente. (Foto: Jan./13)

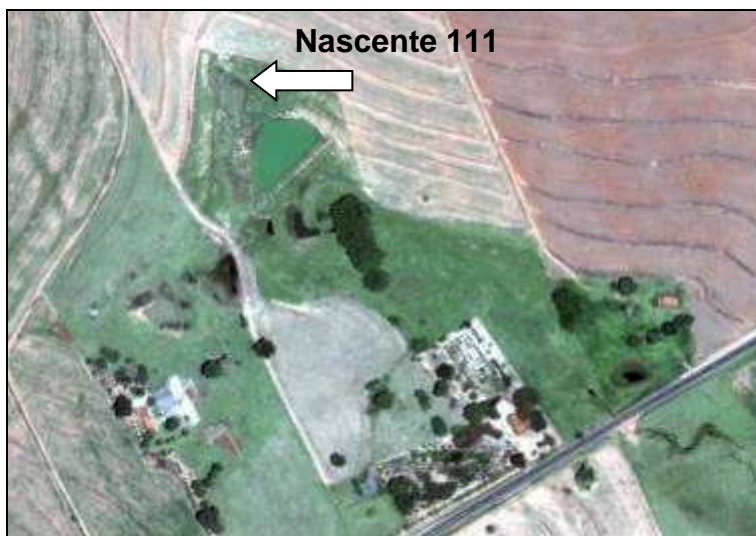
A nascente 111 (figura 231), foi caracterizada como nascente “**degradada**”, por não possuir 50 metros de vegetação natural no seu entorno e pouco vegetada. Há presença de gramíneas no entorno da fonte como a Braquiária (*Brachiaria sp.*), conforme mostra a figura 232. Não foi observada a presença de fragmento florestal próximo à nascente. A fonte alimenta uma lagoa utilizada como bebedouro para bovinos e no barramento há um ponto de vazão pelo qual a água flui para o ribeirão e outras propriedades. O uso no entorno é de pastagem e canavicultura.

Figura 231. Vista geral da nascente 111. (Fonte: Image: 2013 © DigitalGlobe – extraída do Google Earth. Data da imagem 2011)

Estratégia de recuperação e preservação da nascente 111.
