CARACTERIZAÇÃO DA MATA CILIAR E DA QUALIDADE DA ÁGUA DO RIBEIRÃO BAGUAÇU, MUNICÍPIOS DE COROADOS, BILAC, ARAÇATUBA E BIRIGUI-SP.

“Caracterização da mata ciliar, principais nascentes e aspectos de uso e ocupação”

Referente: Contrato Nº 430/2010 - Fundo Estadual de Recursos Hídricos (FEHIDRO) e a Associação dos Engenheiros e Arquitetos de Penápolis (AEAP) através do Comitê da Bacia Hidrográfica do Baixo Tietê - CBH-BT.

Relatório: ECO: 103/2013.
Novembro/14

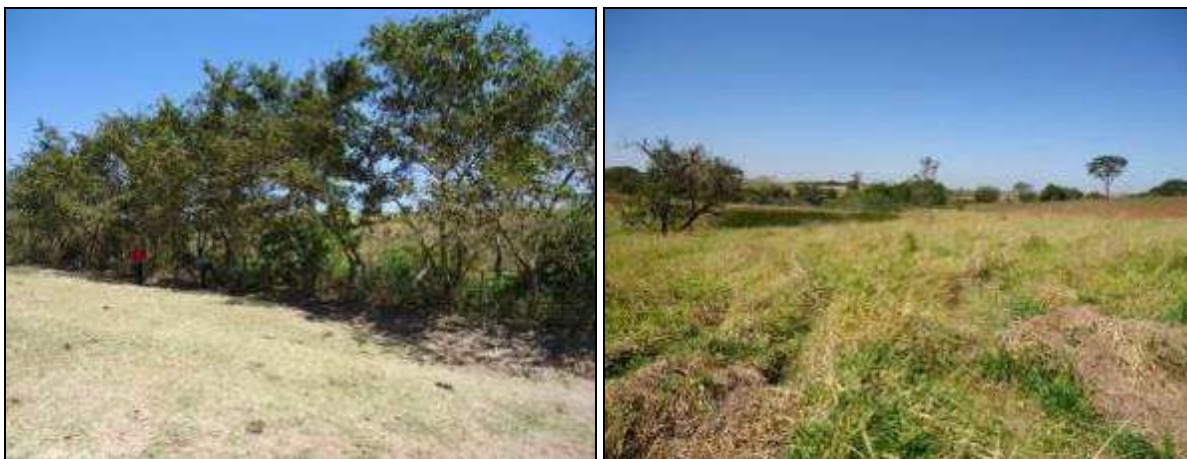
A nascente 111 (figura 231), foi caracterizada como nascente “**degradada**”, por não possuir 50 metros de vegetação natural no seu entorno e pouco vegetada. Há presença de gramíneas no entorno da fonte como a Braquiária (*Brachiaria sp.*), conforme mostra a figura 232. Não foi observada a presença de fragmento florestal próximo à nascente. A fonte alimenta uma lagoa utilizada como bebedouro para bovinos e no barramento há um ponto de vazão pelo qual a água flui para o ribeirão e outras propriedades. O uso no entorno é de pastagem e canavicultura.

Figura 232. Vista geral de usos do entorno da nascente. (Foto: Jan./13)

Estratégia de recuperação e preservação da nascente 111.

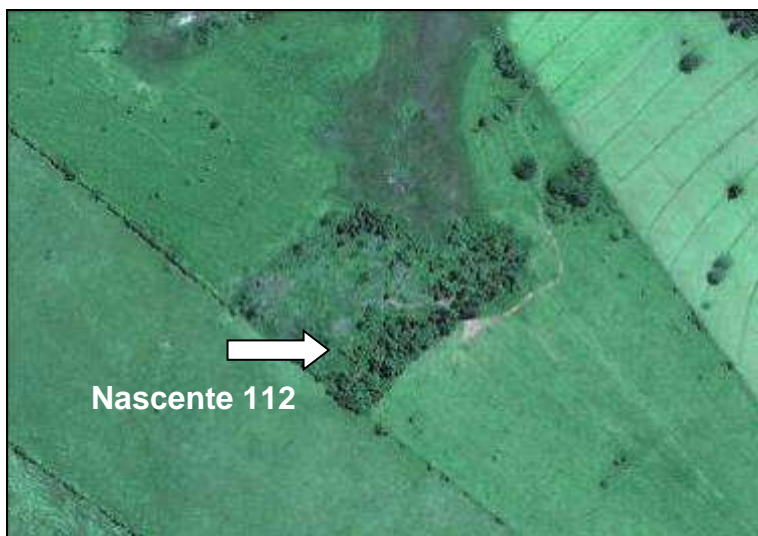
A nascente 112 (figura 233), foi considerada como nascente “**degradada**”, por não possuir 50 metros de vegetação natural no seu entorno e pouco vegetada. Há presença de gramíneas no entorno da fonte como a Braquiária (*Brachiaria sp.*), conforme mostra a figura 234. Não foi observada a presença de formação florestal próximo à nascente. A fonte alimenta uma lagoa utilizada como bebedouro para bovinos e no barramento há um ponto de vazão pelo qual a água flui para o ribeirão e outras propriedades. O uso no entorno é de pastagem.

Figura 233. Vista geral da nascente 112. (Fonte: Image: 2013 © DigitalGlobe – extraída do Google Earth. Data da imagem 2011)

Estratégia de recuperação e preservação da nascente 112.

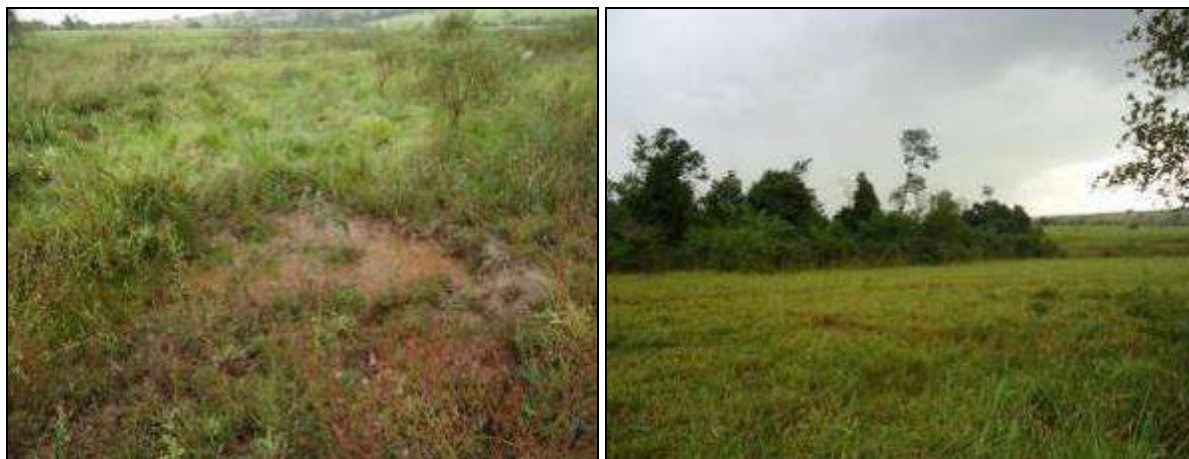
Figura 234. Vista geral de usos do entorno da nascente. (Foto: Maio/13)

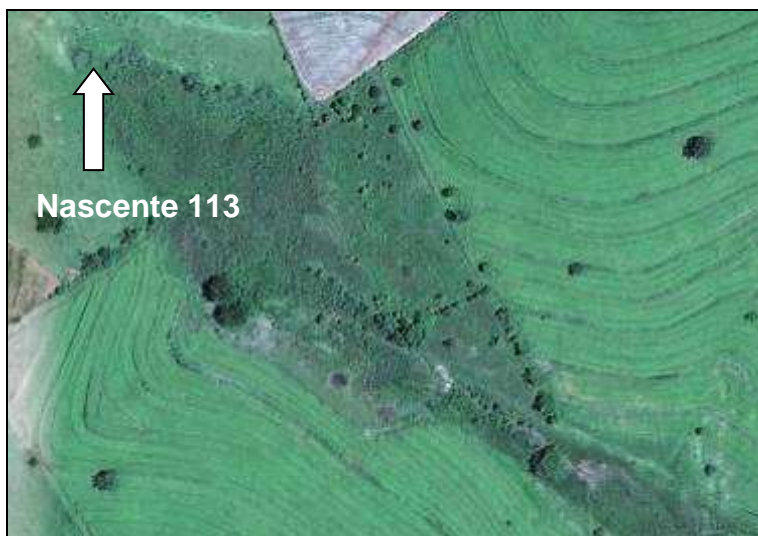
A nascente 113 (figura 235), foi caracterizada como nascente “**degradada**”, por não possuir 50 metros de vegetação natural no seu entorno e pouco vegetada. Há presença de gramíneas no entorno da fonte como a Braquiária (*Brachiaria sp.*), conforme mostra a figura 236. Não foi observada a presença de fragmento florestal próximo à nascente. A fonte alimenta uma lagoa utilizada como bebedouro para bovinos e no barramento há um ponto de vazão pelo qual a água flui para o ribeirão e outras propriedades. O uso no entorno é de pastagem e canavicultura.

Figura 235. Vista geral da nascente 113. (Fonte: Image: 2013 © DigitalGlobe – extraída do Google Earth. Data da imagem 2011)

Estratégia de recuperação e preservação da nascente 113.

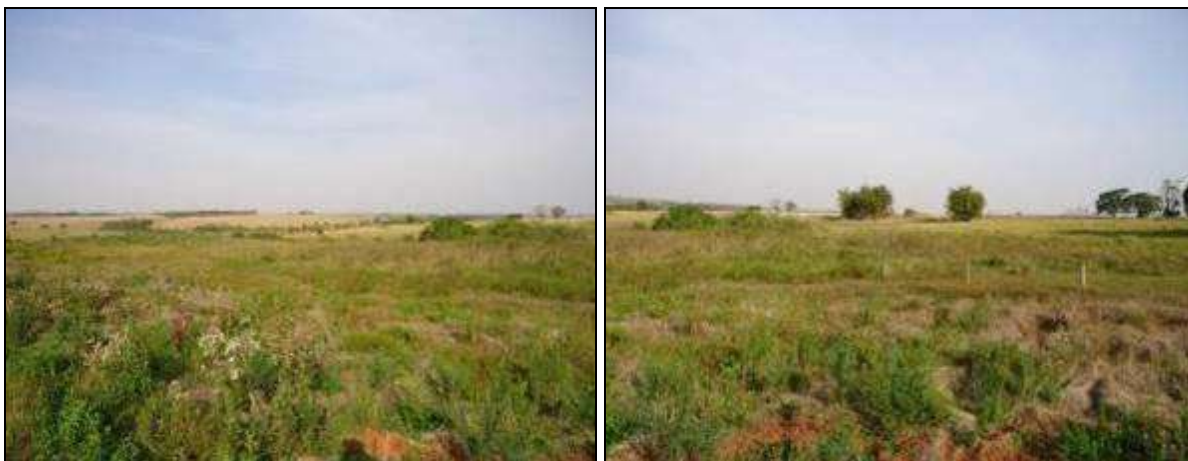
Figura 236. Vista geral de usos do entorno da nascente. (Foto: Fev./13)

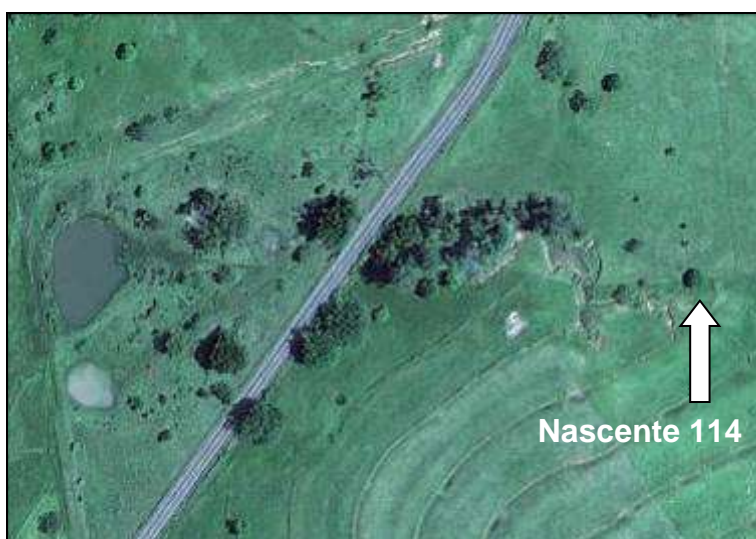
A nascente 114 (figura 237), foi caracterizada como nascente “**degradada**”, por não possuir 50 metros de vegetação natural no seu entorno, pouco vegetada e apresenta processos erosivos no entorno da nascente. Há presença de gramíneas no entorno da fonte como a Braquiária (*Brachiaria sp.*), conforme mostra a figura 238. Não foi observada a presença de fragmento florestal próximo à nascente. A fonte alimenta uma lagoa utilizada como bebedouro para bovinos e no barramento há um ponto de vazão pelo qual a água flui para o ribeirão e outras propriedades. O uso no entorno é de pastagem e canavicultura.

Figura 237. Vista geral da nascente 114. (Fonte: Image: 2013 © DigitalGlobe – extraída do Google Earth. Data da imagem 2011)

Estratégia de recuperação e preservação da nascente 114.

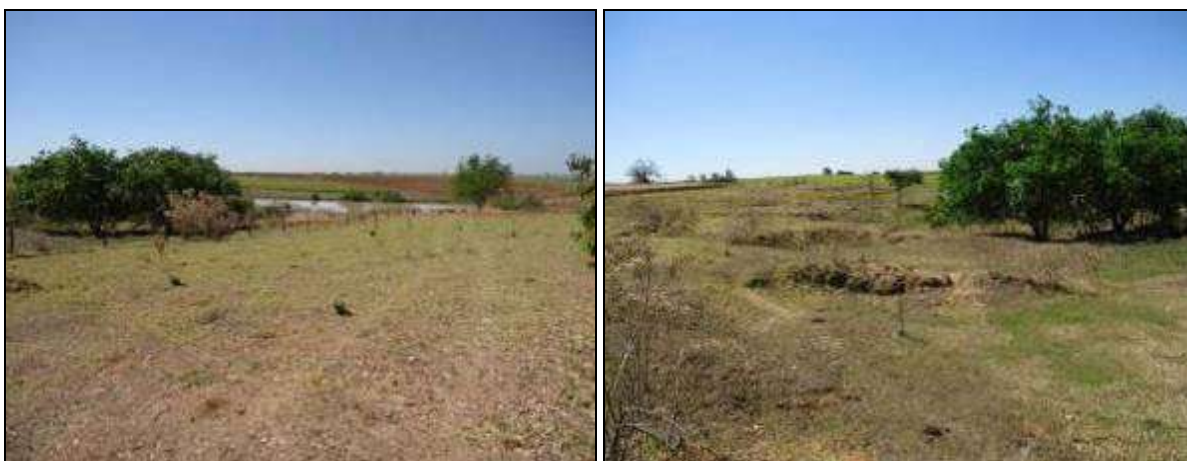
Figura 238. Vista geral de usos do entorno da nascente. (Foto: Jan./13)

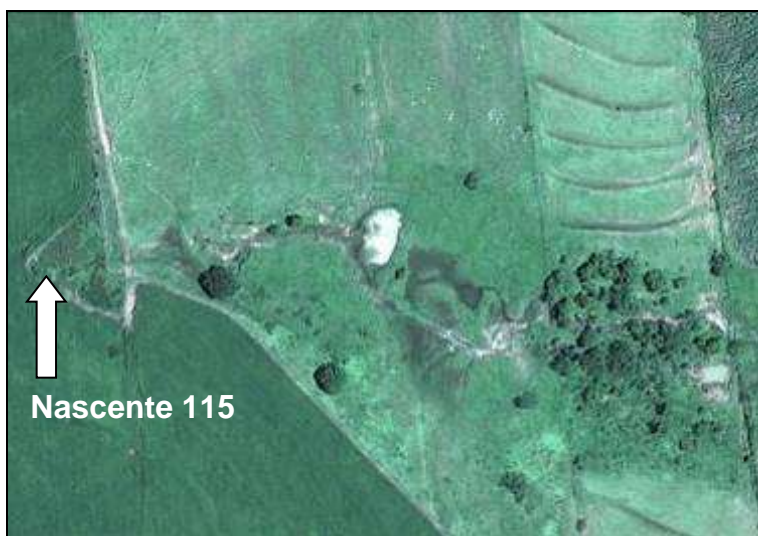
A nascente 115 (figura 239), foi caracterizada como nascente “**degradada**”, por não possuir 50 metros de vegetação natural no seu entorno, pouco vegetada e apresenta processos erosivos no entorno da nascente. Há presença de gramíneas no entorno da fonte como a Braquiária (*Brachiaria sp.*), conforme mostra a figura 240. Não foi observada a presença de fragmento florestal próximo à nascente. A fonte alimenta uma lagoa utilizada como bebedouro para bovinos e no barramento há um ponto de vazão pelo qual a água flui para o ribeirão e outras propriedades. O uso no entorno é de pastagem e canavicultura.

Figura 239. Vista geral da nascente 115. (Fonte: Image: 2013 © DigitalGlobe – extraída do Google Earth. Data da imagem 2011)

Estratégia de recuperação e preservação da nascente 115.

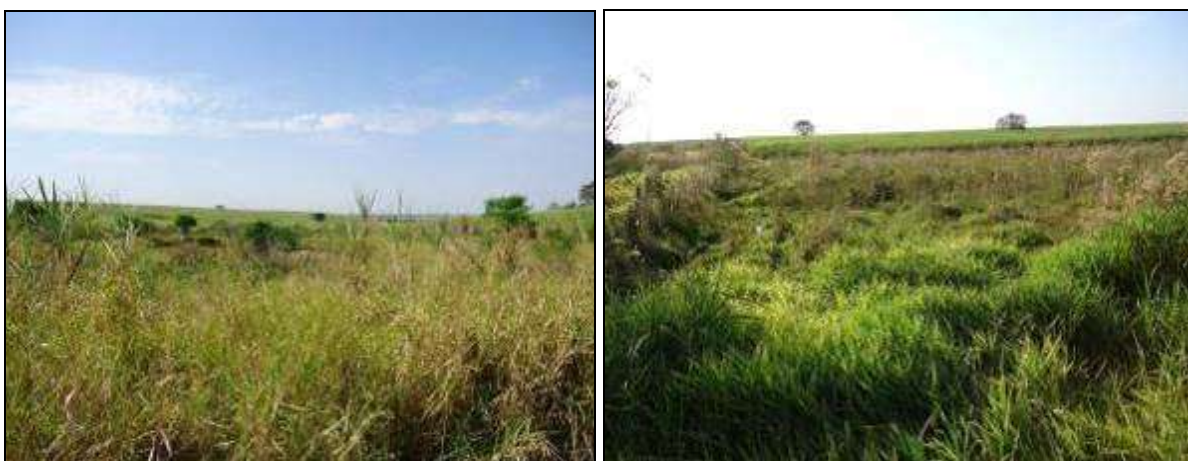
Figura 240. Vista geral de usos do entorno da nascente. (Foto: Jan./13)

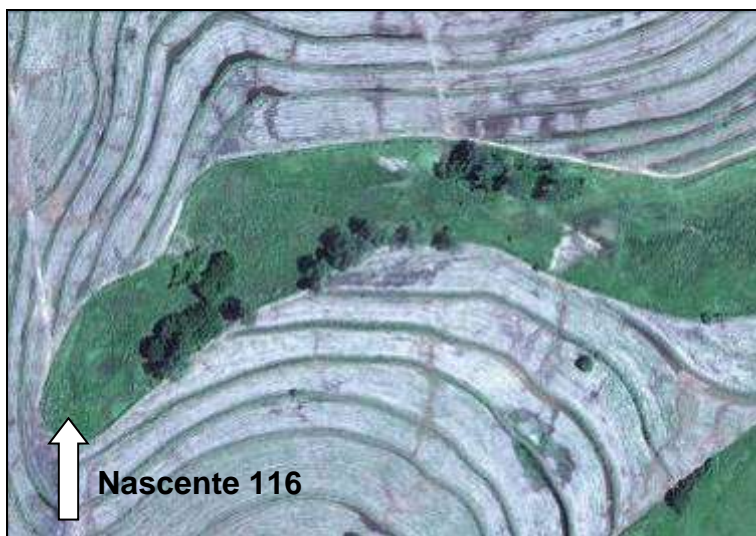
A nascente 116 (figura 241), foi caracterizada como nascente “**degradada**”, por não possuir 50 metros de vegetação natural no seu entorno e pouco vegetada. Há presença de gramíneas no entorno da fonte como a Braquiária (*Brachiaria sp.*), conforme mostra a figura 242. Não foi observada a presença de fragmento florestal próximo à nascente. A fonte alimenta uma lagoa utilizada como bebedouro para bovinos e no barramento há um ponto de vazão pelo qual a água flui para o ribeirão e outras propriedades. O uso no entorno é de pastagem e canavicultura.

Figura 241. Vista geral da nascente 116. (Fonte: Image: 2013 © DigitalGlobe – extraída do Google Earth. Data da imagem 2011)

Estratégia de recuperação e preservação da nascente 116.

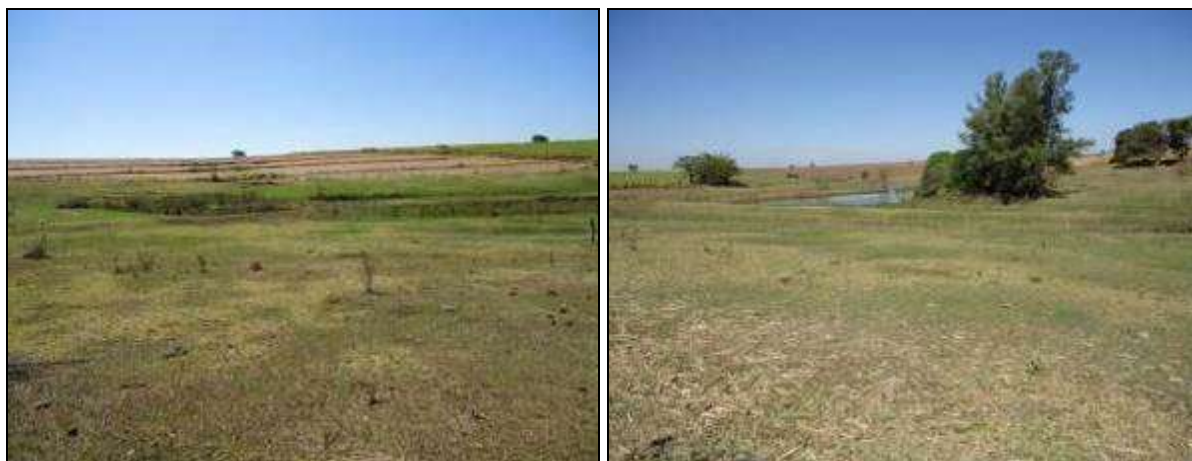
Figura 242. Vista geral de usos do entorno da nascente. (Foto: Jan./13)

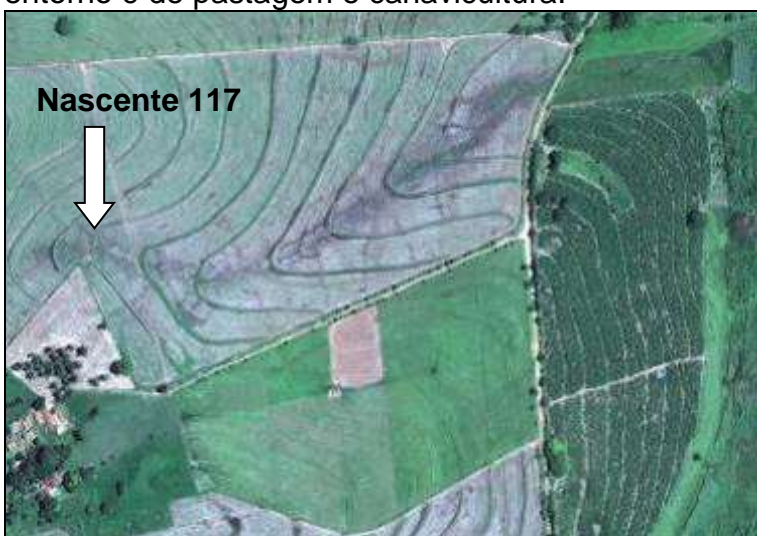
A nascente 117 (figura 243), está totalmente “**degradada**” provavelmente em decorrência do uso no seu entorno (canavicultura), estando virtualmente “desaparecida” e com possibilidades de ser “afogada” em definitivo. Não possui 50 metros de vegetação natural no seu entorno e sem vegetação arbórea. Há predominância de cana-de-açúcar no seu curso. Não foi observada a presença de fragmento florestal próximo à nascente, conforme mostra a figura 244. A fonte alimenta uma lagoa utilizada como bebedouro para bovinos e no barramento há um ponto de vazão pelo qual a água flui para o ribeirão e outras propriedades. O uso no entorno é de pastagem e canavicultura.

Figura 243. Vista geral da nascente 117. (Fonte: Image: 2013 © DigitalGlobe – extraída do Google Earth. Data da imagem 2011)

Estratégia de recuperação e preservação da nascente 117.

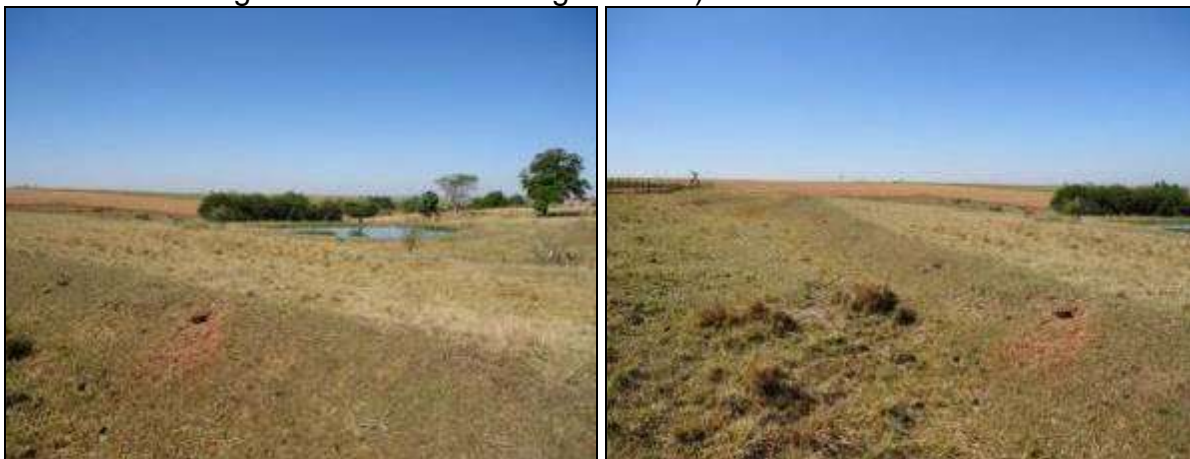
Figura 244. Vista geral de usos do entorno da nascente. (Foto: Jan./13)

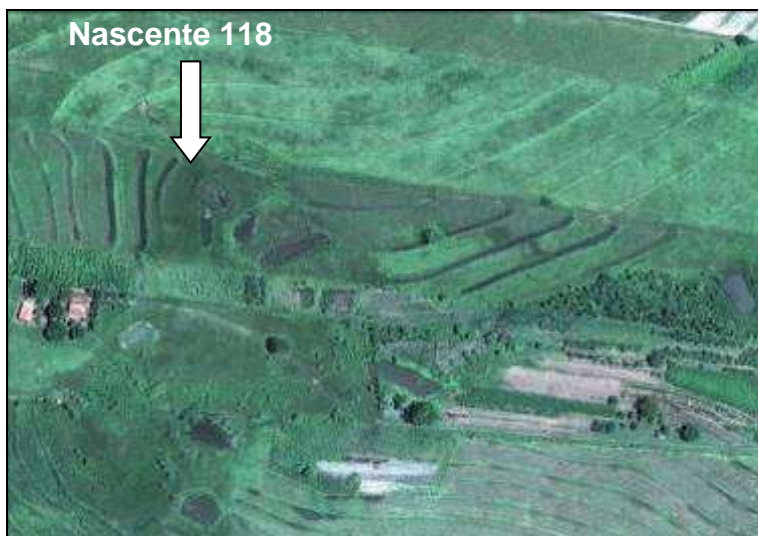
A nascente 118 (figura 245, foi caracterizada como nascente “**degradada**”, por não possuir 50 metros de vegetação natural no seu entorno e pouco vegetada. Há presença de gramíneas no entorno da fonte como a Braquiária (*Brachiaria sp.*), conforme mostra a figura 246. Não foi observada a presença de fragmento florestal próximo à nascente. A fonte alimenta uma lagoa utilizada como bebedouro para bovinos e no barramento há um ponto de vazão pelo qual a água flui para o ribeirão e outras propriedades. O uso no entorno é de pastagem e canavicultura.

Figura 245. Vista geral da nascente 118. (Fonte: Image: 2013 © DigitalGlobe – extraída do Google Earth. Data da imagem 2011)

Estratégia de recuperação e preservação da nascente 118.

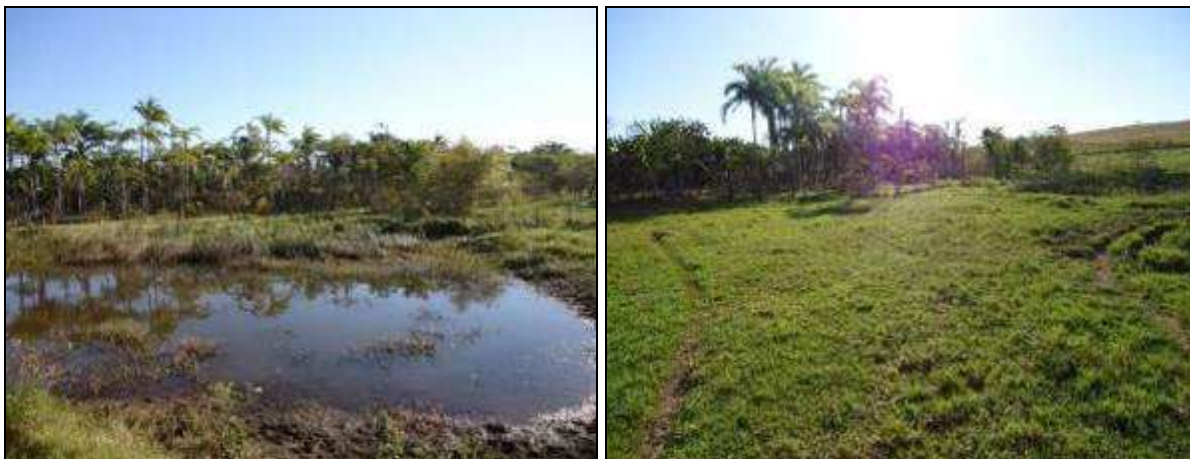
Figura 246. Vista geral de usos do entorno da nascente. (Foto: Jan./13)

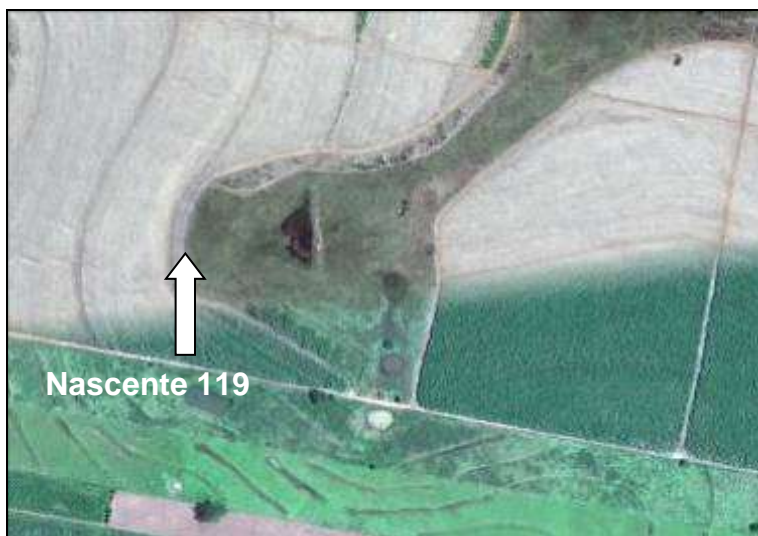
A nascente 119 (figura 247), foi caracterizada como nascente “**degradada**”, por não possuir 50 metros de vegetação natural no seu entorno e pouco vegetada. Há presença de gramíneas no entorno da fonte como a Braquiária (*Brachiaria sp.*), conforme mostra a figura 248. Não foi observada a presença de fragmento florestal próximo à nascente. A fonte alimenta uma lagoa utilizada como bebedouro para bovinos e no barramento há um ponto de vazão pelo qual a água flui para o ribeirão e outras propriedades. O uso no entorno é de pastagem e canavicultura.

Figura 247. Vista geral da nascente 119. (Fonte: Image: 2013 © DigitalGlobe – extraída do Google Earth. Data da imagem 2011)

Estratégia de recuperação e preservação da nascente 119.

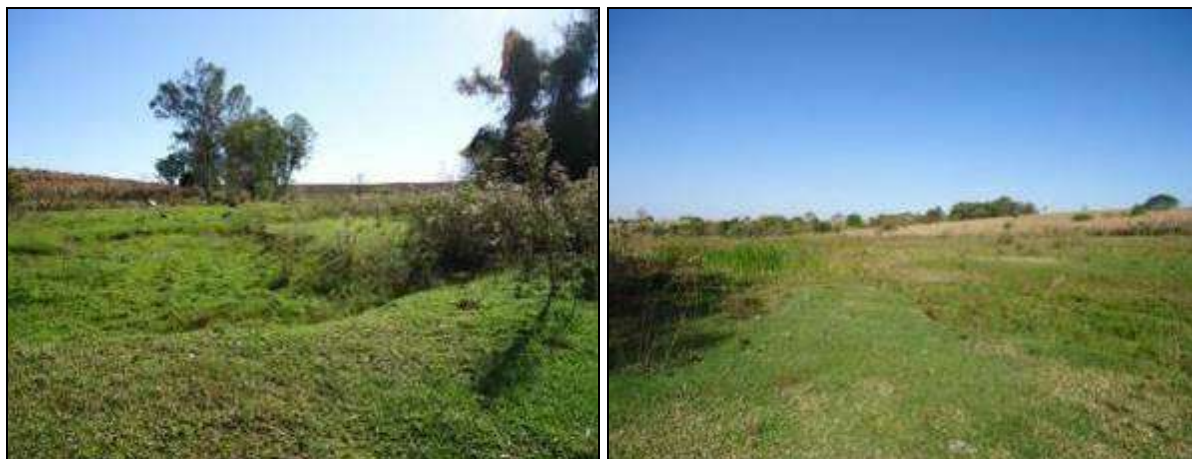
Figura 248. Vista geral de usos do entorno da nascente. (Foto: Jan./13)

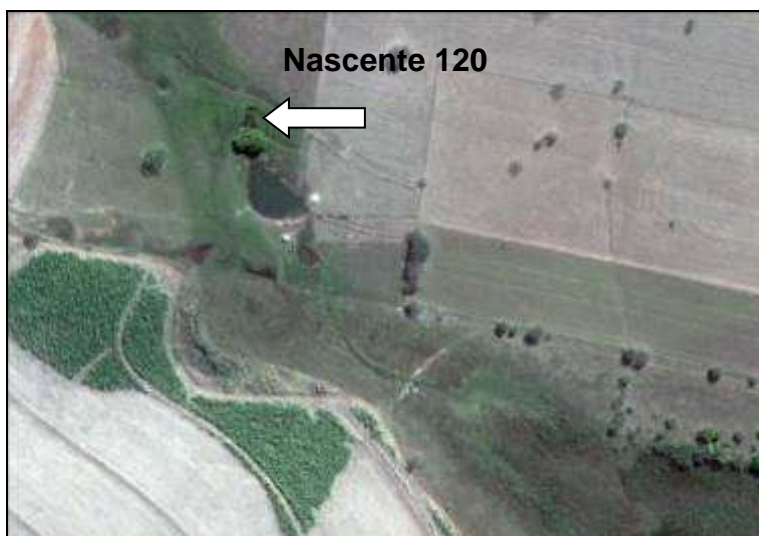
A nascente 120 (figura 249), foi caracterizada como nascente “**degradada**”, por não possuir 50 metros de vegetação natural no seu entorno e pouco vegetada. Presença de erosões (trieiros) no entorno da nascente. Há presença de gramíneas no entorno da fonte como a Braquiária (*Brachiaria sp.*), conforme mostra a figura 250. Não foi observada a presença de fragmento florestal próximo à nascente. A fonte alimenta uma lagoa utilizada como bebedouro para bovinos e no barramento há um ponto de vazão pelo qual a água flui para o ribeirão e outras propriedades. O uso no entorno é de pastagem e canavicultura.

Figura 249. Vista geral da nascente 120. (Fonte: Image: 2013 © DigitalGlobe – extraída do Google Earth. Data da imagem 2011)

Estratégia de recuperação e preservação da nascente 120.

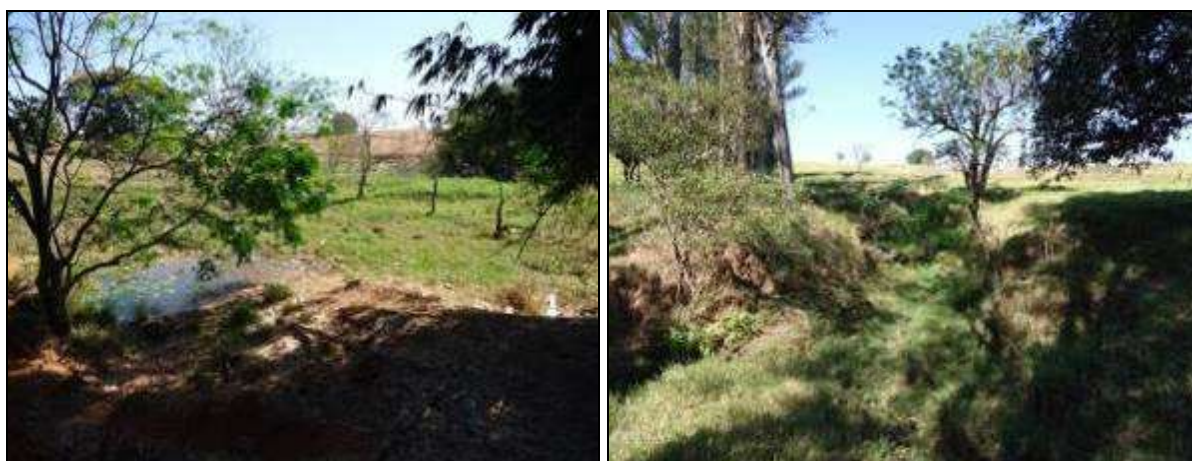
Figura 250. Vista geral de usos do entorno da nascente. (Foto: Jan./13)

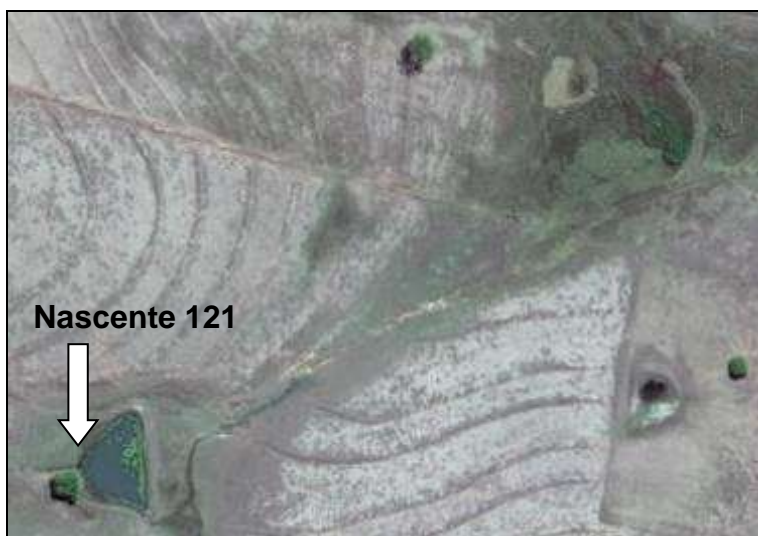
A nascente 121 (figura 251), foi caracterizada como nascente “**degradada**”, por não possuir 50 metros de vegetação natural no seu entorno e pouco vegetada. Presença de processos erosivos no entorno da nascente. Há presença de gramíneas no entorno da fonte como a Braquiária (*Brachiaria sp.*), conforme mostra a figura 252. Não foi observada a presença de fragmento florestal próximo à nascente. A fonte alimenta uma lagoa utilizada como bebedouro para bovinos e no barramento há um ponto de vazão pelo qual a água flui para o ribeirão e outras propriedades. O uso no entorno é de pastagem e canavicultura.

Figura 251. Vista geral da nascente 121. (Fonte: Image: 2013 © DigitalGlobe – extraída do Google Earth. Data da imagem 2011)

Estratégia de recuperação e preservação da nascente 121.

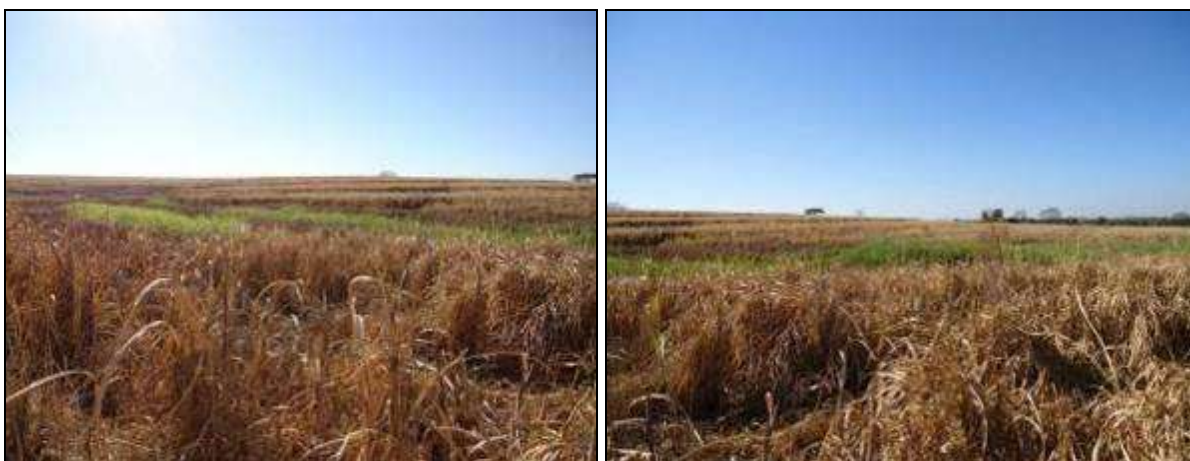
Figura 252. Vista geral de usos do entorno da nascente. (Foto: Jan./13)

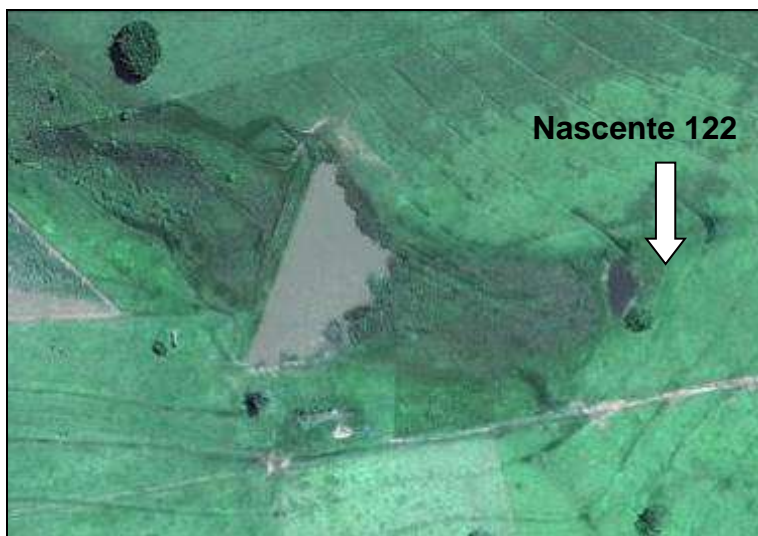
A nascente 122 (figura 253), foi caracterizada como nascente “**degradada**”, por não possuir 50 metros de vegetação natural no seu entorno e pouco vegetada. Há presença de gramíneas no entorno da fonte como a Braquiária (*Brachiaria sp.*), conforme mostra a figura 254. Não foi observada a presença de fragmento florestal próximo à nascente. A fonte alimenta uma lagoa utilizada como bebedouro para bovinos e no barramento há um ponto de vazão pelo qual a água flui para o ribeirão e outras propriedades. O uso no entorno é de pastagem.

Figura 253. Vista geral da nascente 122. (Fonte: Image: 2013 © DigitalGlobe – extraída do Google Earth. Data da imagem 2011)

Estratégia de recuperação e preservação da nascente 122.

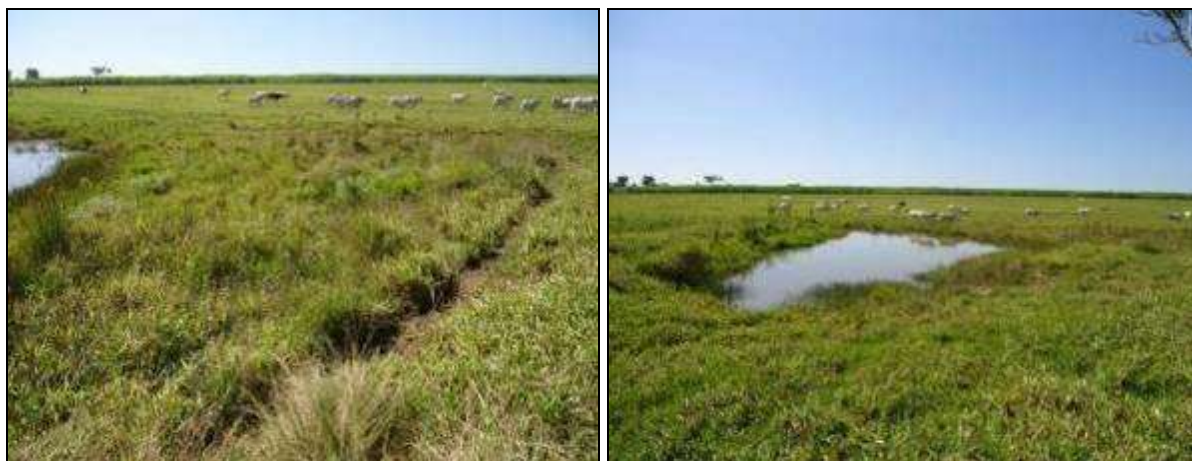
Figura 254. Vista geral de usos do entorno da nascente. (Foto: Maio/13)

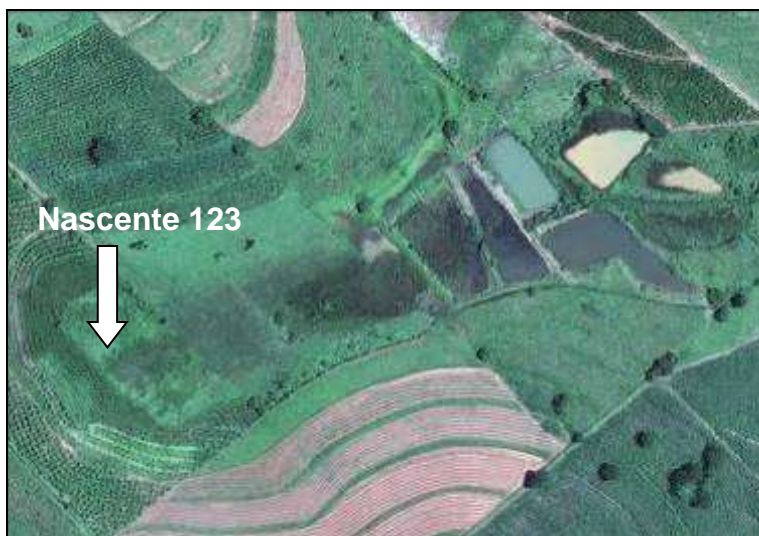
A nascente 123 (figura 255), foi caracterizada como nascente “**degradada**”, por não possuir 50 metros de vegetação natural no seu entorno e pouco vegetada. Há presença de gramíneas no entorno da fonte como a Braquiária (*Brachiaria sp.*), conforme mostra a figura 256. Não foi observada a presença de fragmento florestal próximo à nascente. A fonte alimenta uma lagoa utilizada como bebedouro para bovinos e no barramento há um ponto de vazão pelo qual a água flui para o ribeirão e outras propriedades. O uso no entorno é de pastagem e canavicultura.

Figura 255. Vista geral da nascente 123. (Fonte: Image: 2013 © DigitalGlobe – extraída do Google Earth. Data da imagem 2011)

Estratégia de recuperação e preservação da nascente 123.

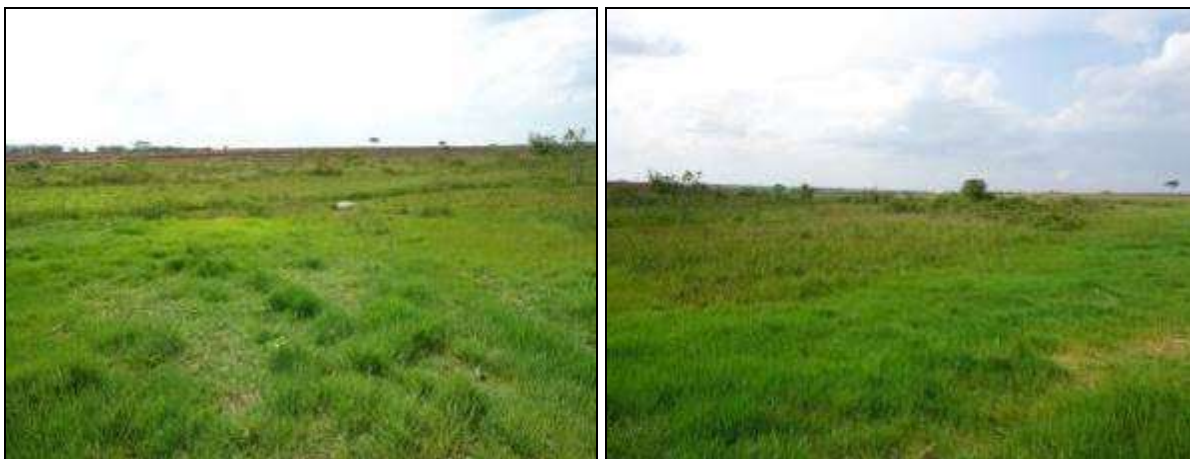
Figura 256. Vista geral de usos do entorno da nascente. (Foto: Jan./13)

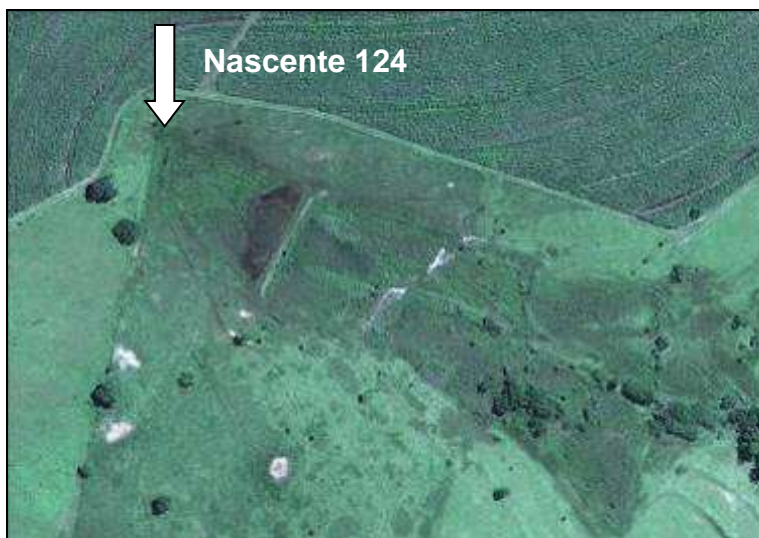
A nascente 124 (figura 257), foi caracterizada como nascente “**degradada**”, por não possuir 50 metros de vegetação natural no seu entorno e pouco vegetada. Há presença de gramíneas no entorno da fonte como a Braquiária (*Brachiaria sp.*), conforme mostra a figura 258. Não foi observada a presença de fragmento florestal próximo à nascente. A fonte alimenta uma lagoa utilizada como bebedouro para bovinos e no barramento há um ponto de vazão pelo qual a água flui para o ribeirão e outras propriedades. O uso no entorno é de pastagem e canavicultura.

Figura 257. Vista geral da nascente 124. (Fonte: Image: 2013 © DigitalGlobe – extraída do Google Earth. Data da imagem 2011)

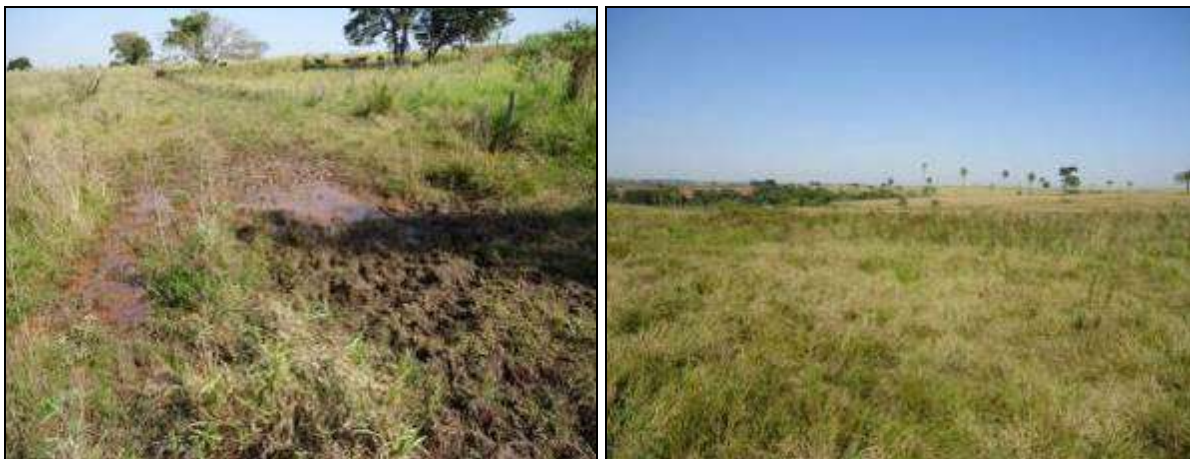
Figura 258. Vista geral de usos do entorno da nascente. (Foto: Maio/13)

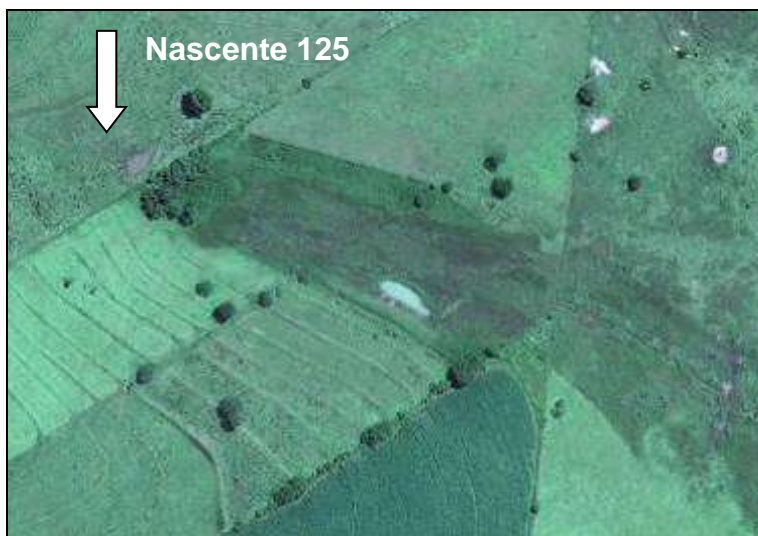
A nascente 125 (figura 259), foi caracterizada como nascente “**degradada**”, por não possuir 50 metros de vegetação natural no seu entorno e pouco vegetada. Há presença de gramíneas no entorno da fonte como a Braquiária (*Brachiaria sp.*), conforme mostra a figura 260. Não foi observada a presença de fragmento florestal próximo à nascente. A fonte alimenta uma lagoa utilizada como bebedouro para bovinos e no barramento há um ponto de vazão pelo qual a água flui para o ribeirão e outras propriedades. O uso no entorno é de pastagem e canavicultura.

Figura 259. Vista geral da nascente 125. (Fonte: Image: 2013 © DigitalGlobe – extraída do Google Earth. Data da imagem 2011)

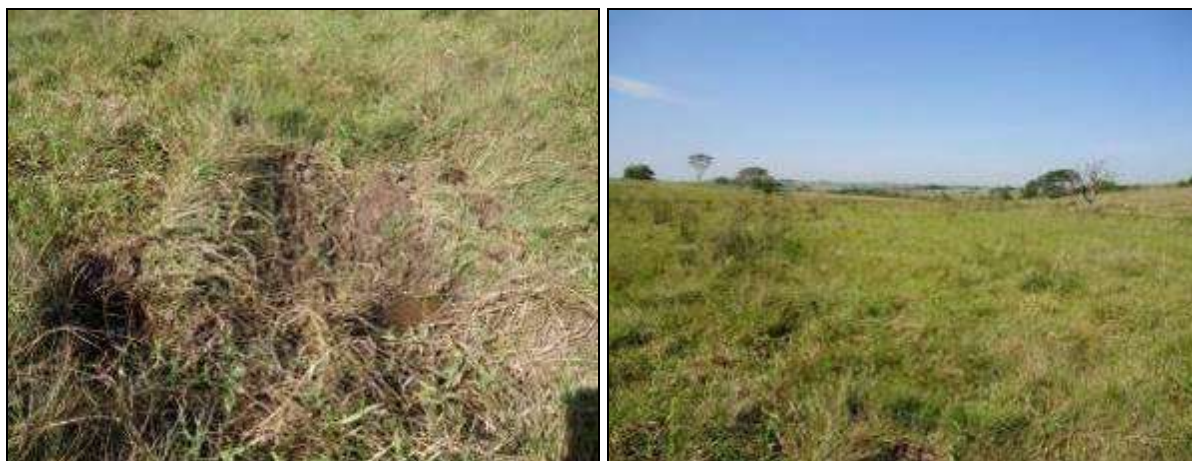
Figura 260. Vista geral de usos do entorno da nascente. (Foto: Maio/13)

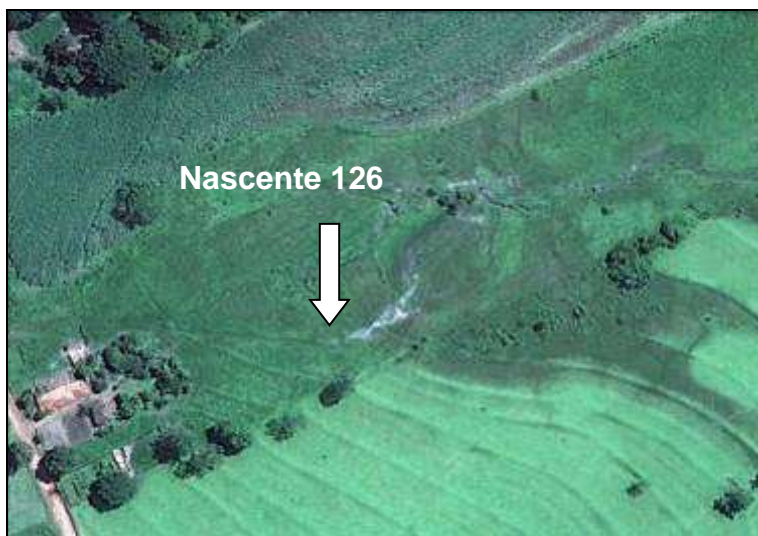
A nascente 126 (figura 261), foi caracterizada como nascente “**degradada**”, por não possuir 50 metros de vegetação natural no seu entorno e pouco vegetada. Há presença de gramíneas no entorno da fonte como a Braquiária (*Brachiaria sp.*), conforme mostra a figura 262. Não foi observada a presença de fragmento florestal próximo à nascente. A fonte alimenta água utilizada como bebedouro para bovinos e também para o ribeirão e outras propriedades. O uso no entorno é de pastagem e canavicultura.

Figura 261. Vista geral da nascente 126. (Fonte: Image: 2013 © DigitalGlobe – extraída do Google Earth. Data da imagem 2011)

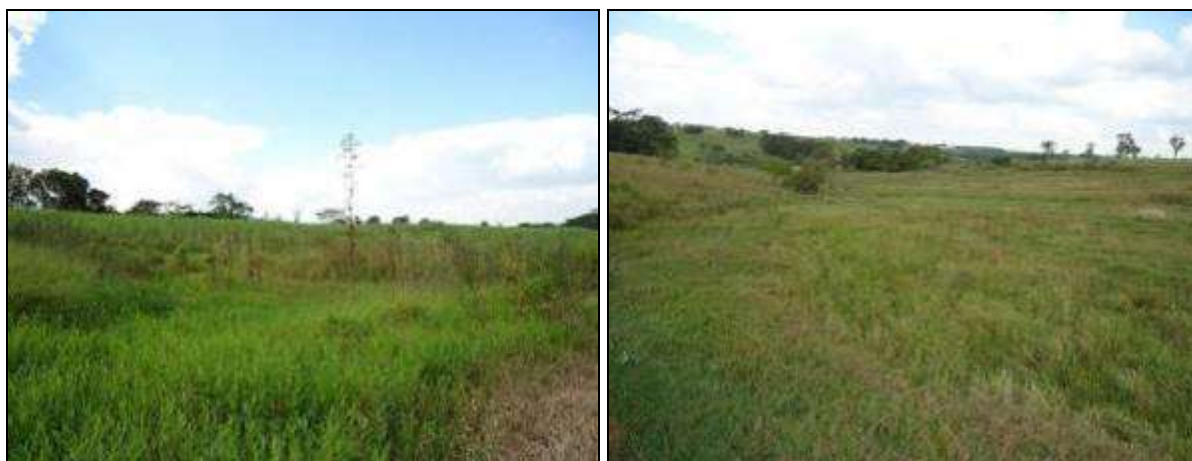
Figura 262. Vista geral de usos do entorno da nascente. (Foto: Maio/13)

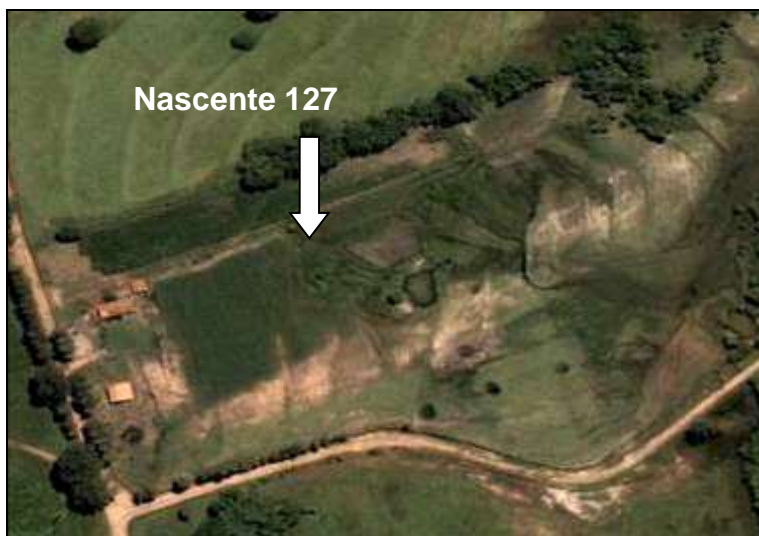
A nascente 127 (figura 263), foi caracterizada como nascente “**degradada**”, por não possuir 50 metros de vegetação natural no seu entorno e pouco vegetada. Há presença de gramíneas no entorno da fonte como a Braquiária (*Brachiaria sp.*), conforme mostra a figura 264. Não foi observada a presença de fragmento florestal próximo à nascente. A fonte alimenta uma lagoa utilizada como bebedouro para bovinos e eqüinos e no barramento há um ponto de vazão pelo qual a água flui para o ribeirão e outras propriedades. O uso no entorno é de pastagem.

Figura 263. Vista geral da nascente 127. (Fonte: Image: 2013 © DigitalGlobe – extraída do Google Earth. Data da imagem 2011)

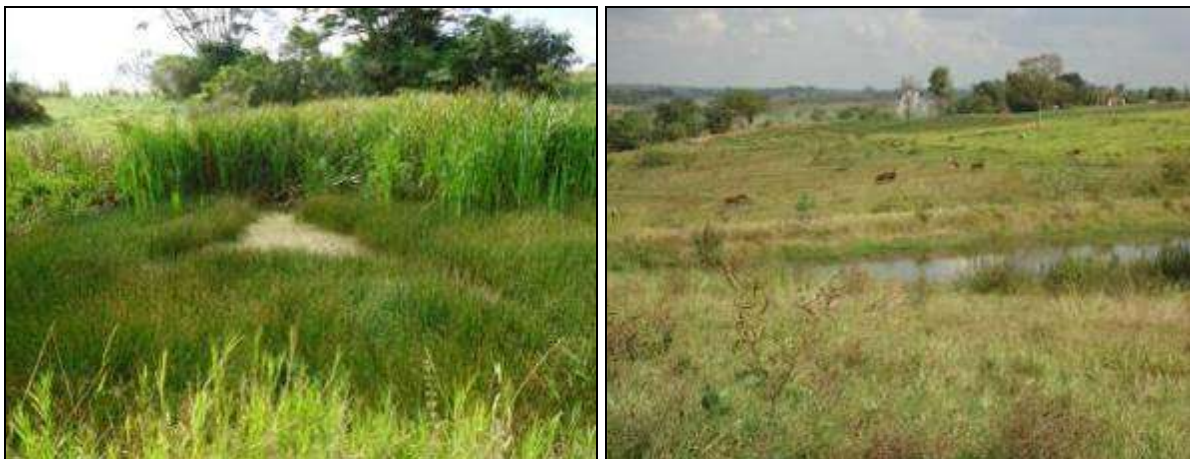
Figura 264. Vista geral de usos do entorno da nascente. (Foto: Maio/13)

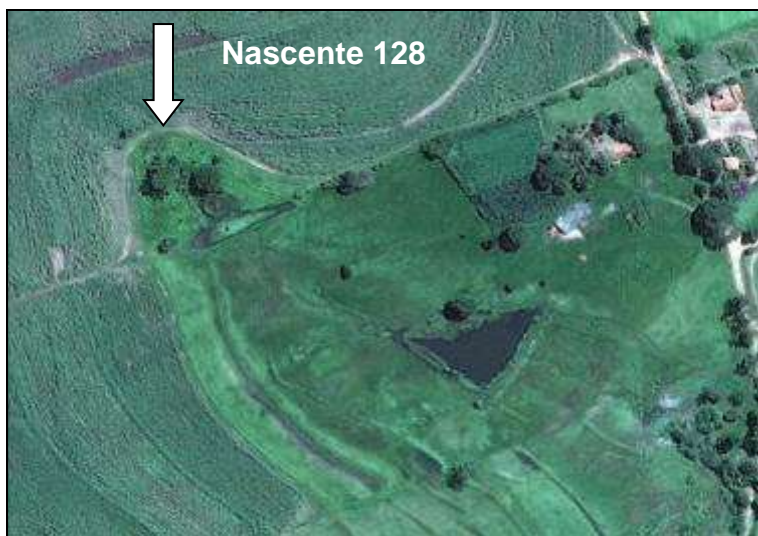
A nascente 128 (figura 265), foi caracterizada como nascente “**degradada**”, por não possuir 50 metros de vegetação natural no seu entorno e pouco vegetada. Há presença de gramíneas no entorno da fonte como a Braquiária (*Brachiaria sp.*), conforme mostra a figura 266. Não foi observada a presença de fragmento florestal próximo à nascente. A fonte alimenta uma lagoa utilizada como bebedouro para bovinos e no barramento há um ponto de vazão pelo qual a água flui para o ribeirão e outras propriedades. O uso no entorno é de pastagem.

Figura 265. Vista geral da nascente 128. (Fonte: Image: 2013 © DigitalGlobe – extraída do Google Earth. Data da imagem 2011)

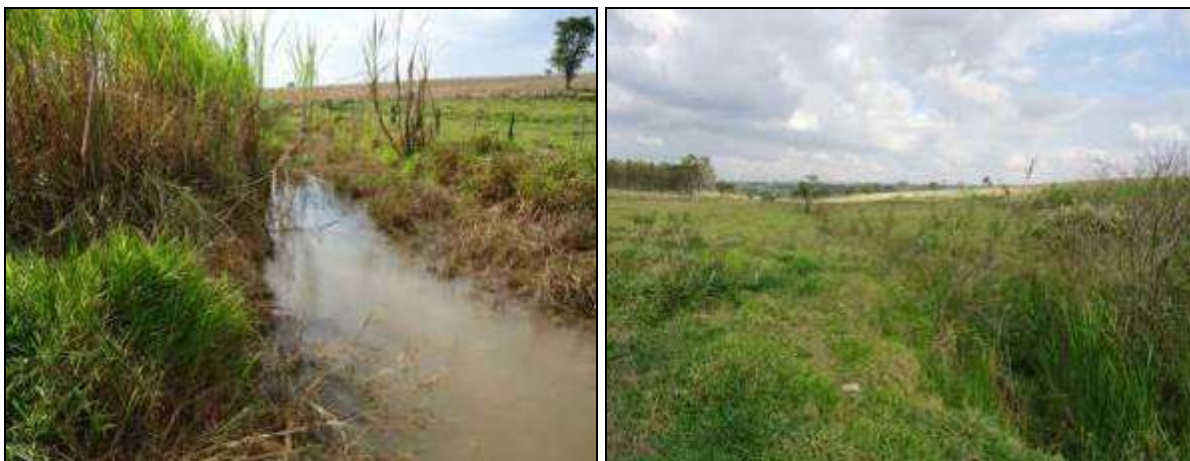
Figura 266. Vista geral de usos do entorno da nascente. (Foto: Maio/13)

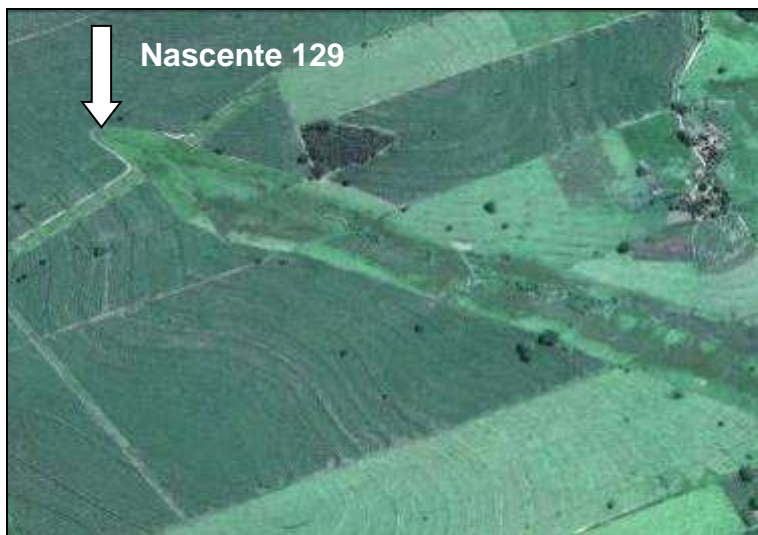
A nascente 129 (figura 267), foi caracterizada como nascente “**degradada**”, por não possuir 50 metros de vegetação natural no seu entorno e pouco vegetada. Há presença de gramíneas no entorno da fonte como a Braquiária (*Brachiaria sp.*), conforme mostra a figura 268. Não foi observada a presença de fragmento florestal próximo à nascente. A fonte alimenta água para o ribeirão e outras propriedades. O uso no entorno é de pastagem, canavicultura e soja.

Figura 267. Vista geral da nascente 129. (Fonte: Image: 2013 © DigitalGlobe – extraída do Google Earth. Data da imagem 2011)

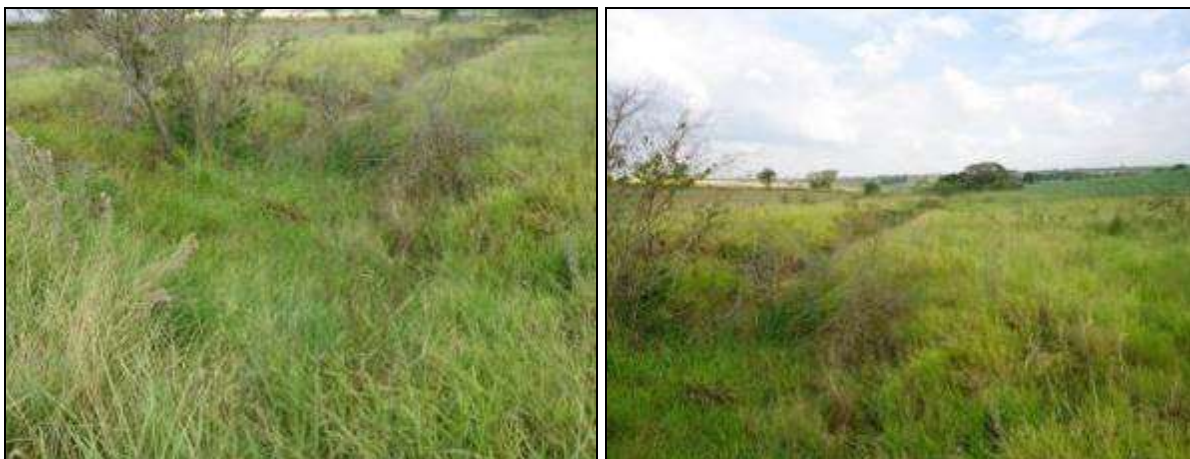
Figura 268. Vista geral de usos do entorno da nascente. (Foto: Maio/13)

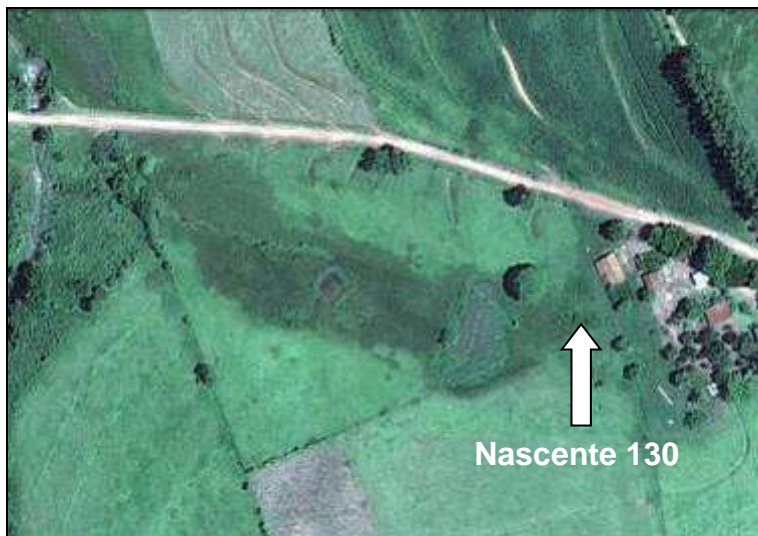
A nascente 130 (figura 269), foi caracterizada como nascente “**degradada**”, por não possuir 50 metros de vegetação natural no seu entorno e pouco vegetada. Há presença de gramíneas no entorno da fonte como a Braquiária (*Brachiaria sp.*), conforme mostra a figura 270. Não foi observada a presença de fragmento florestal próximo à nascente. A fonte alimenta uma lagoa utilizada como bebedouro para bovinos e no barramento há um ponto de vazão pelo qual a água flui para o ribeirão e outras propriedades. O uso no entorno é de pastagem e canavicultura.

Figura 269. Vista geral da nascente 130. (Fonte: Image: 2013 © DigitalGlobe – extraída do Google Earth. Data da imagem 2011)
