CARACTERIZAÇÃO DA MATA CILIAR E DA QUALIDADE DA ÁGUA DO RIBEIRÃO BAGUAÇU, MUNICÍPIOS DE COROADOS, BILAC, ARAÇATUBA E BIRIGUI-SP.

“Caracterização da mata ciliar, principais nascentes e aspectos de uso e ocupação”

Referente: Contrato Nº 430/2010 - Fundo Estadual de Recursos Hídricos (FEHIDRO) e a Associação dos Engenheiros e Arquitetos de Penápolis (AEAP) através do Comitê da Bacia Hidrográfica do Baixo Tietê - CBH-BT.

Relatório: ECO: 103/2013.
Novembro/14

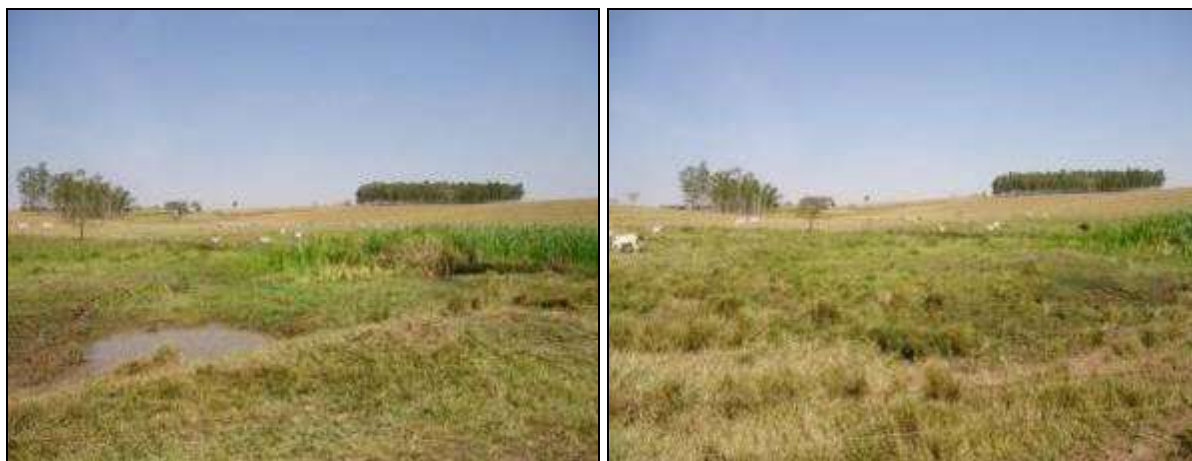
Figura 270. Vista geral de usos do entorno da nascente. (Foto: Fev./13)

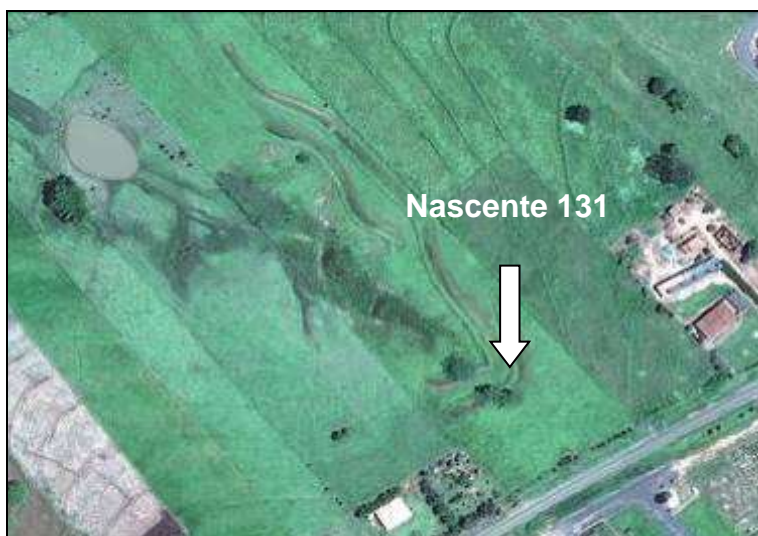
A nascente 131 (figura 271), foi caracterizada como nascente “**degradada**”, por não possuir 50 metros de vegetação natural no seu entorno e pouco vegetada. Há presença de gramíneas no entorno da fonte como a Braquiária (*Brachiaria sp.*), conforme mostra a figura 272. Não foi observada a presença de fragmento florestal próximo à nascente. A fonte alimenta uma lagoa utilizada como bebedouro para bovinos e no barramento há um ponto de vazão pelo qual a água flui para o ribeirão e outras propriedades. O uso no entorno é de pastagem. Fica próxima a cidade de Bilac.

Figura 271. Vista geral da nascente 131. (Fonte: Image: 2013 © DigitalGlobe – extraída do Google Earth. Data da imagem 2011)

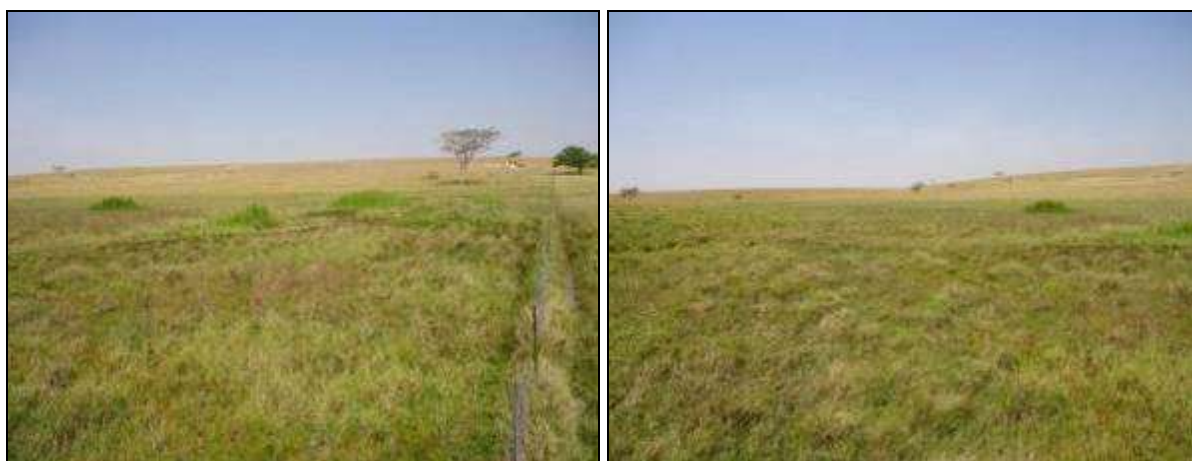
Figura 272. Vista geral de usos do entorno da nascente. (Foto: Jan./13)

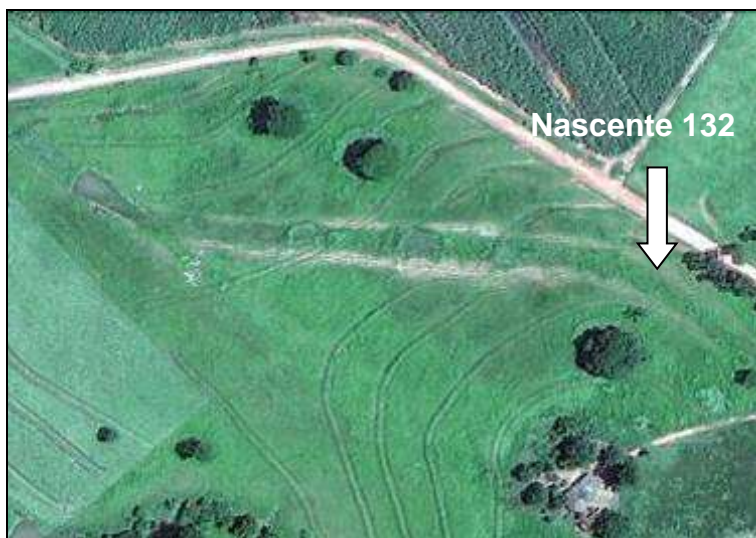
A nascente 132 (figura 273), foi caracterizada como nascente “**degradada**”, por não possuir 50 metros de vegetação natural no seu entorno e pouco vegetada. Há presença de gramíneas no entorno da fonte como a Braquiária (*Brachiaria sp.*), conforme mostra a figura 274. Não foi observada a presença de fragmento florestal próximo à nascente. A fonte alimenta uma lagoa utilizada como bebedouro para bovinos e no barramento há um ponto de vazão pelo qual a água flui para o ribeirão e outras propriedades. O uso no entorno é de pastagem e canavicultura.

Figura 273. Vista geral da nascente 132. (Fonte: Image: 2013 © DigitalGlobe – extraída do Google Earth. Data da imagem 2011)

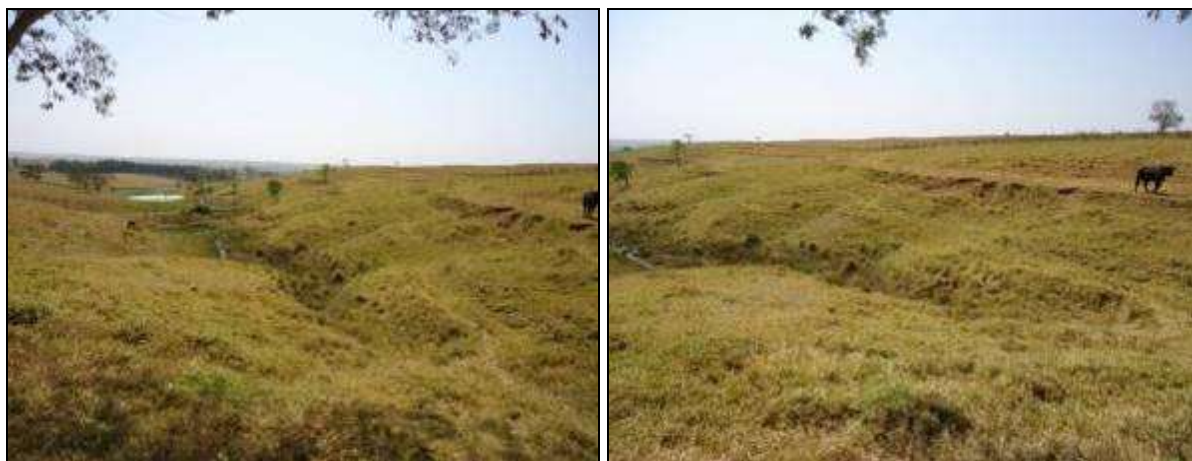
Figura 274. Vista geral de usos do entorno da nascente. (Foto: Fev./13)

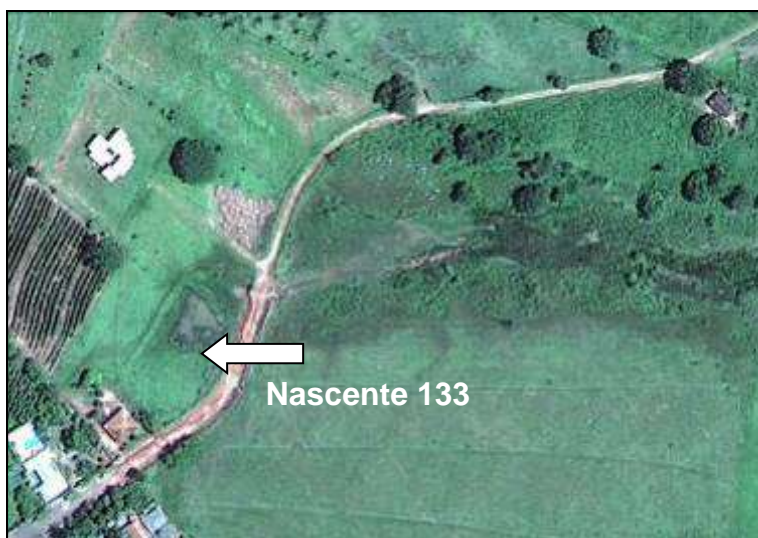
A nascente 133 (figura 275), foi caracterizada como nascente “**degradada**”, por não possuir 50 metros de vegetação natural no seu entorno e pouco vegetada. Há presença de gramíneas no entorno da fonte como a Braquiária (*Brachiaria sp.*), conforme mostra a figura 276. Não foi observada a presença de fragmento florestal próximo à nascente. A fonte alimenta uma lagoa utilizada como bebedouro para bovinos e no barramento há um ponto de vazão pelo qual a água flui para o ribeirão e outras propriedades. O uso no entorno é de pastagem. Fica próxima a cidade de Bilac.

Figura 275. Vista geral da nascente 133. (Fonte: Image: 2013 © DigitalGlobe – extraída do Google Earth. Data da imagem 2011)

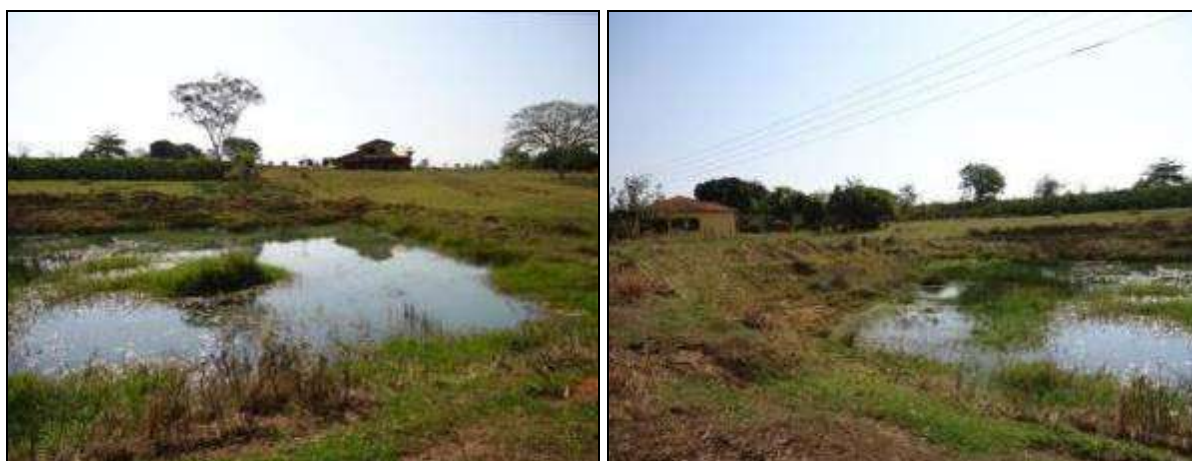
Figura 276. Vista geral de usos do entorno da nascente. (Foto: Fev./13)

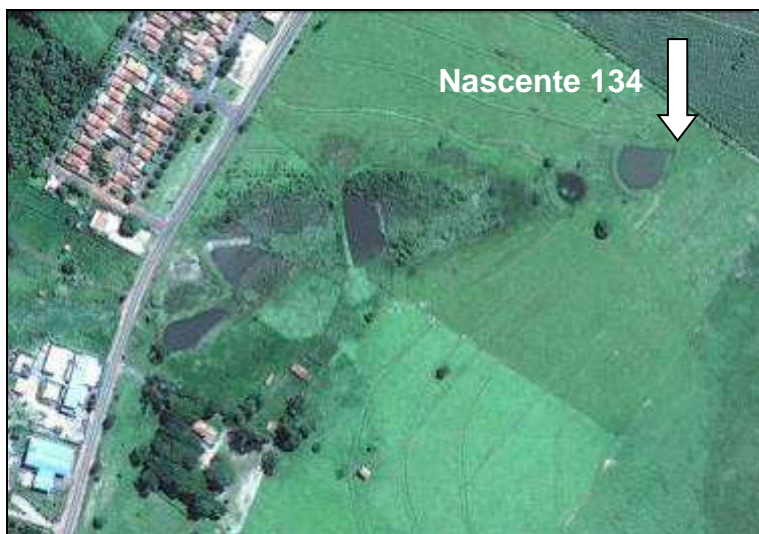
A nascente 134 (figura 277), foi caracterizada como nascente “**degradada**”, por não possuir 50 metros de vegetação natural no seu entorno e pouco vegetada. Há presença de gramíneas no entorno da fonte como a Braquiária (*Brachiaria sp.*), conforme mostra a figura 278. Não foi observada a presença de fragmento florestal próximo à nascente. A fonte alimenta uma lagoa utilizada como bebedouro para bovinos e no barramento há um ponto de vazão pelo qual a água flui para o ribeirão e outras propriedades. O uso no entorno é de pastagem.

Figura 277. Vista geral da nascente 134. (Fonte: Image: 2013 © DigitalGlobe – extraída do Google Earth. Data da imagem 2011)

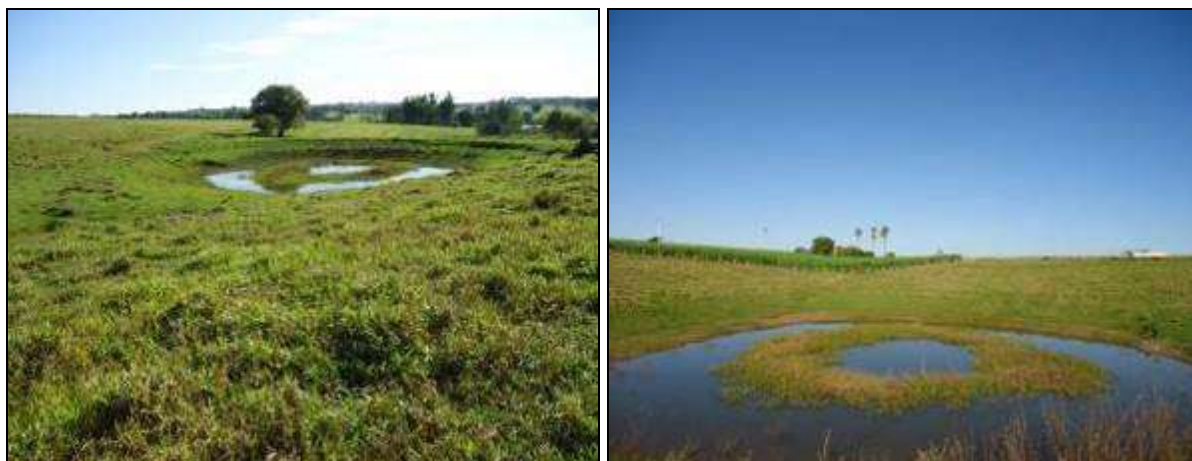
Figura 278. Vista geral de usos do entorno da nascente. (Foto: Jun./13)

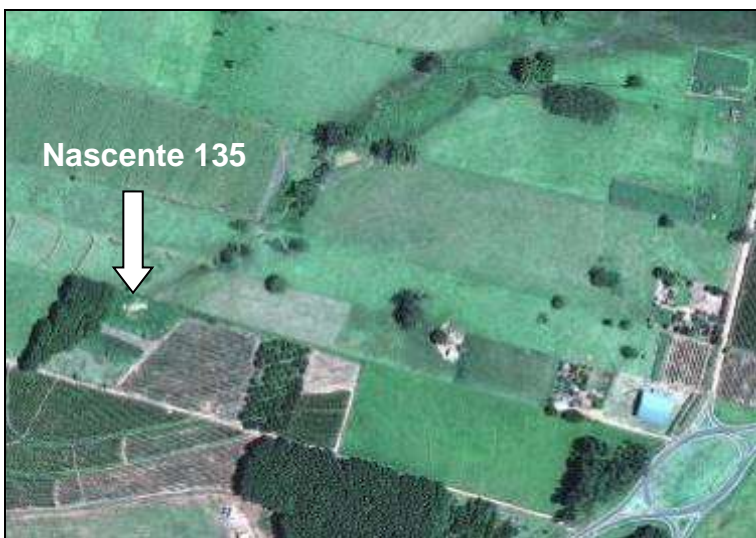
A nascente 135 (figura 279), foi caracterizada como nascente “**degradada**”, por não possuir 50 metros de vegetação natural no seu entorno e pouco vegetada. Há presença de gramíneas no entorno da fonte como a Braquiária (*Brachiaria sp.*), conforme mostra a figura 280. Não foi observada a presença de fragmento florestal próximo à nascente. A fonte alimenta uma lagoa utilizada como bebedouro para bovinos e no barramento há um ponto de vazão pelo qual a água flui para o ribeirão e outras propriedades. O uso no entorno é de pastagem.

Figura 279. Vista geral da nascente 135. (Fonte: Image: 2013 © DigitalGlobe – extraída do Google Earth. Data da imagem 2011)

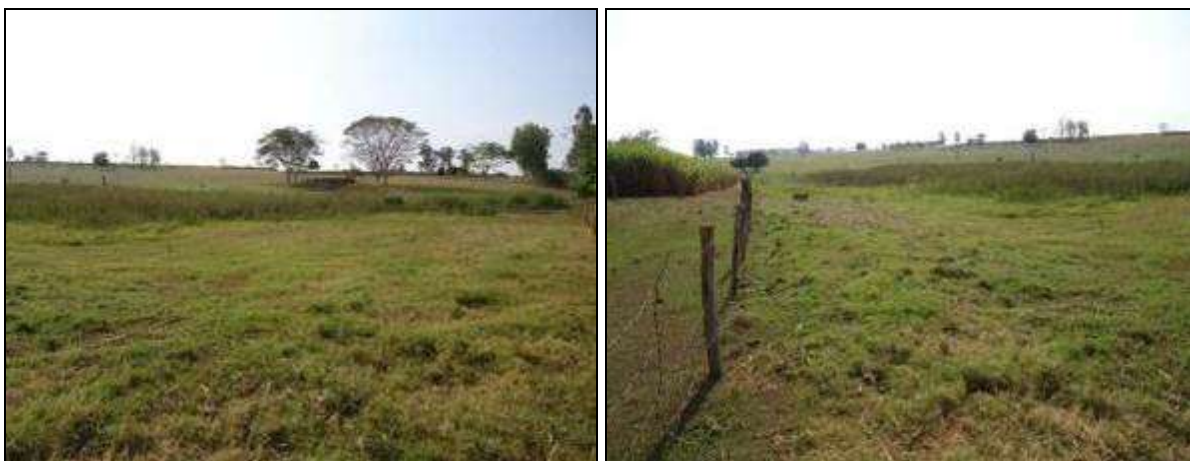
Figura 280. Vista geral de usos do entorno da nascente. (Foto: Fev./13)

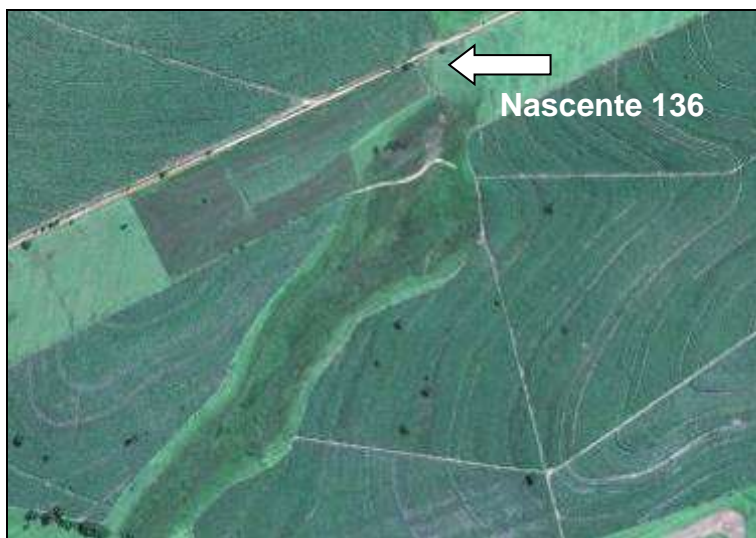
A nascente 136 (figura 281), foi caracterizada como nascente “**degradada**”, por não possuir 50 metros de vegetação natural no seu entorno e pouco vegetada. Há presença de gramíneas no entorno da fonte como a Braquiária (*Brachiaria sp.*), conforme mostra a figura 282. Não foi observada a presença de fragmento florestal próximo à nascente. A fonte alimenta uma lagoa utilizada como bebedouro para bovinos e no barramento há um ponto de vazão pelo qual a água flui para o ribeirão e outras propriedades. O uso no entorno é de pastagem e canavicultura.

Figura 281. Vista geral da nascente 136. (Fonte: Image: 2013 © DigitalGlobe – extraída do Google Earth. Data da imagem 2011)

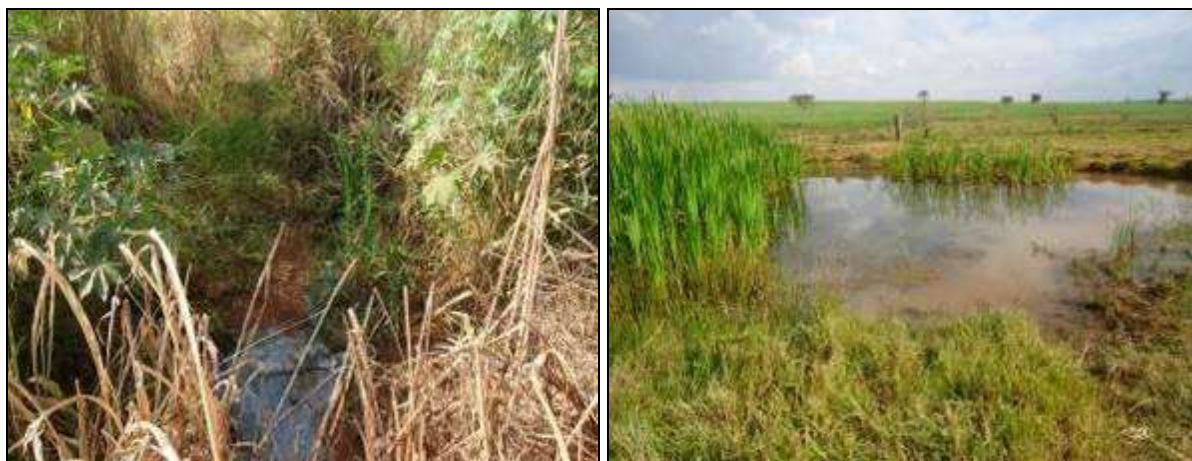
Figura 282. Vista geral de usos do entorno da nascente. (Foto: Maio/13)

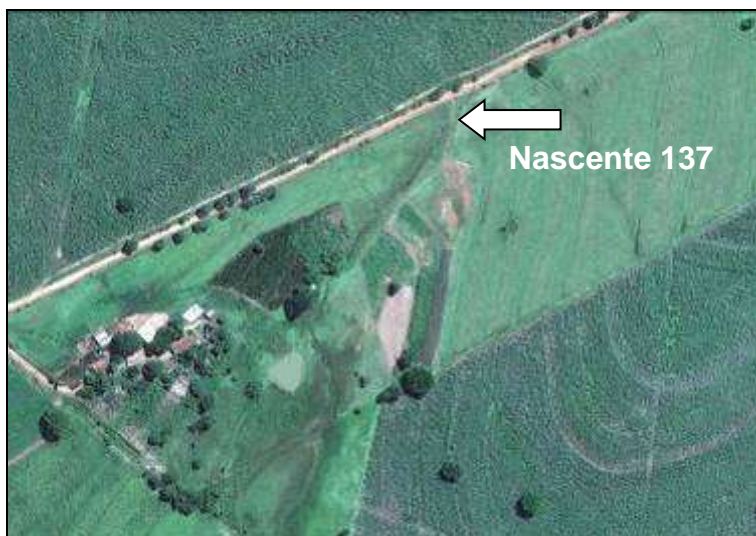
A nascente 137 (figura 283), foi caracterizada como nascente “**degradada**”, por não possuir 50 metros de vegetação natural no seu entorno e pouco vegetada. Há presença de gramíneas no entorno da fonte como a Braquiária (*Brachiaria sp.*), conforme mostra a figura 284. Não foi observada a presença de fragmento florestal próximo à nascente. A fonte alimenta uma lagoa utilizada como bebedouro para bovinos e no barramento há um ponto de vazão pelo qual a água flui para o ribeirão e outras propriedades. O uso no entorno é de pastagem.

Figura 283. Vista geral da nascente 137. (Fonte: Image: 2013 © DigitalGlobe – extraída do Google Earth. Data da imagem 2011)

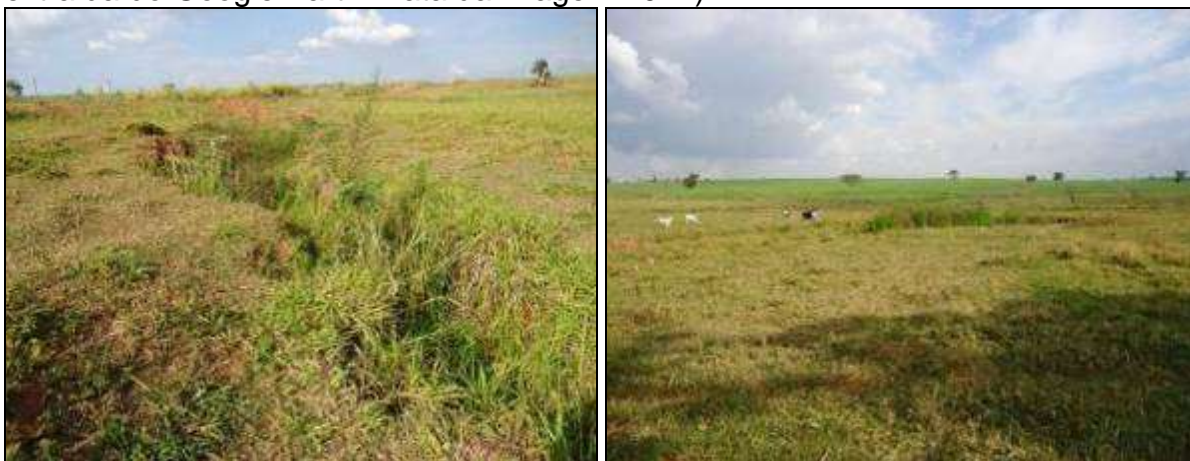
Figura 284. Vista geral de usos do entorno da nascente. (Foto: Maio/13)

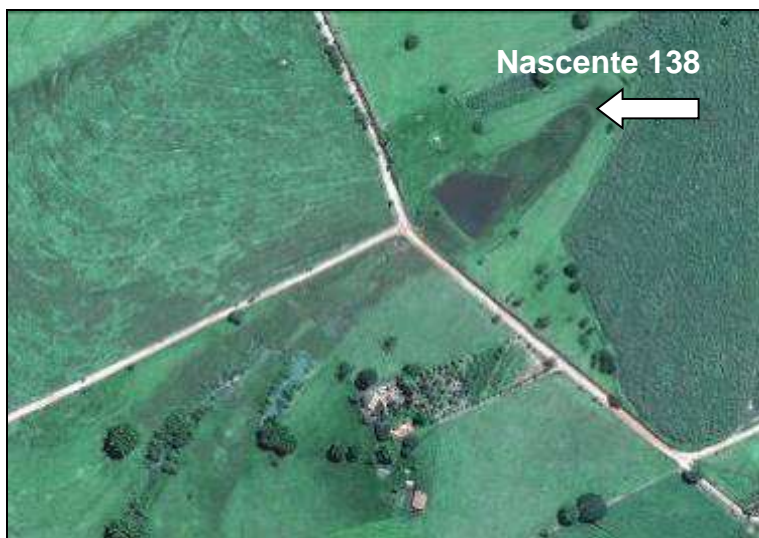
A nascente 138 (figura 285), foi caracterizada como nascente “**degradada**”, por não possuir 50 metros de vegetação natural no seu entorno e pouco vegetada. Há presença de gramíneas no entorno da fonte como a Braquiária (*Brachiaria sp.*), conforme mostra a figura 286. Não foi observada a presença de fragmento florestal próximo à nascente. A fonte alimenta uma lagoa utilizada como bebedouro para bovinos e no barramento há um ponto de vazão pelo qual a água flui para o ribeirão e outras propriedades. O uso no entorno é de pastagem.

Figura 285. Vista geral da nascente 138. (Fonte: Image: 2013 © DigitalGlobe – extraída do Google Earth. Data da imagem 2011)

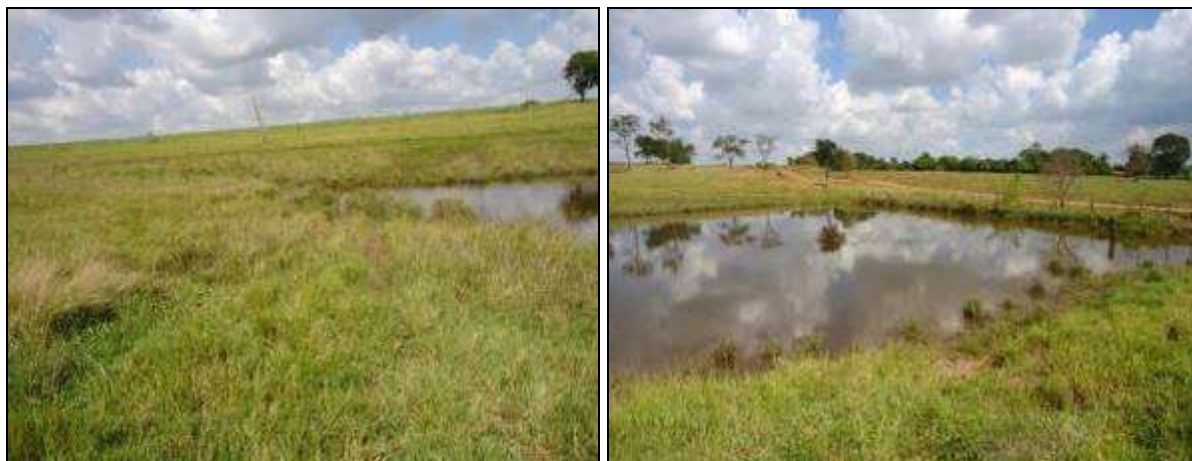
Figura 286. Vista geral de usos do entorno da nascente. (Foto: Maio/13)

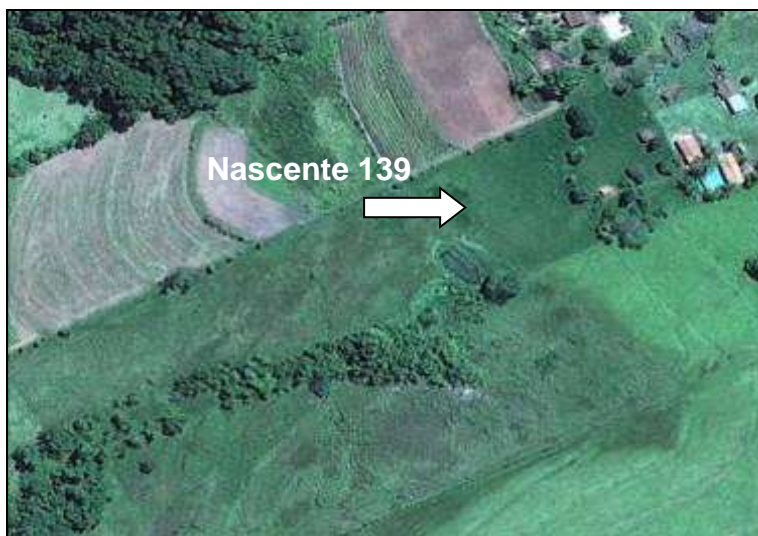
A nascente 139 (figura 287), foi caracterizada como nascente “**degradada**”, por não possuir 50 metros de vegetação natural no seu entorno e pouco vegetada. Há presença de gramíneas no entorno da fonte como a Braquiária (*Brachiaria sp.*), conforme mostra a figura 288. Não foi observada a presença de fragmento florestal próximo à nascente. A fonte alimenta uma lagoa utilizada como bebedouro para bovinos e no barramento há um ponto de vazão pelo qual a água flui para o ribeirão e outras propriedades. O uso no entorno é de pastagem.

Figura 287. Vista geral da nascente 139. (Fonte: Image: 2013 © DigitalGlobe – extraída do Google Earth. Data da imagem 2011)

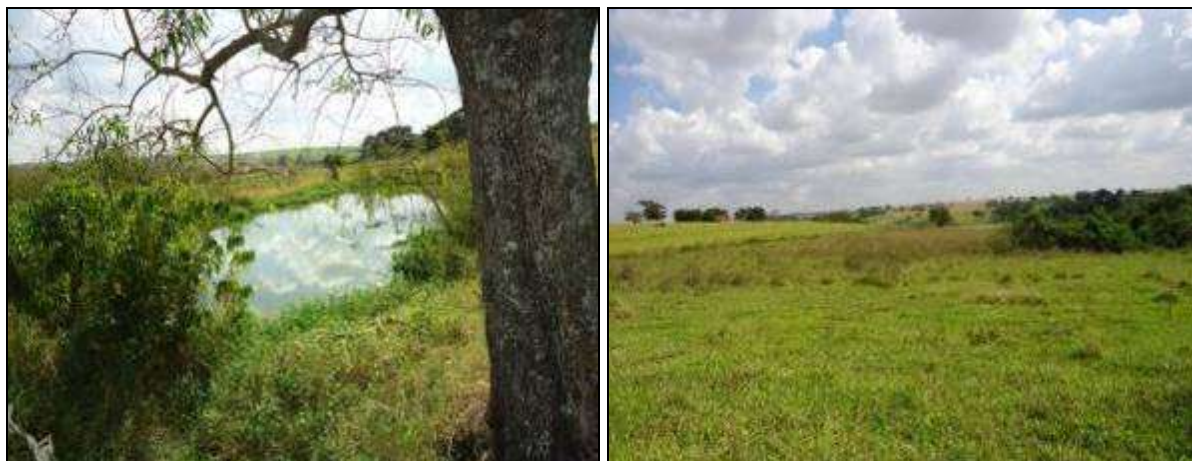
Figura 288. Vista geral de usos do entorno da nascente. (Foto: Maio/13)

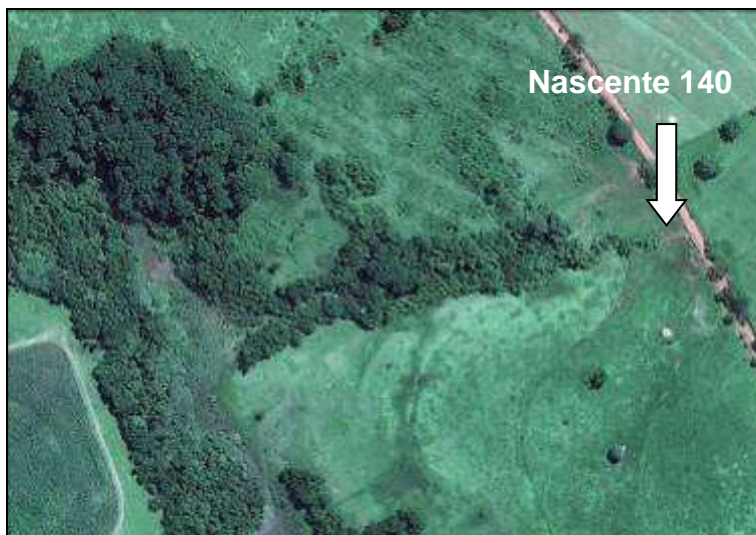
A nascente 140 (figura 289), foi caracterizada como nascente “**degradada**”, por não possuir 50 metros de vegetação natural no seu entorno e pouco vegetada. Há presença de gramíneas no entorno da fonte como a Braquiária (*Brachiaria sp.*), conforme mostra a figura 290. Não foi observada a presença de fragmento florestal próximo à nascente. A fonte alimenta água para o ribeirão e outras propriedades. O uso no entorno é de pastagem.

Figura 289. Vista geral da nascente 140. (Fonte: Image: 2013 © DigitalGlobe – extraída do Google Earth. Data da imagem 2011)

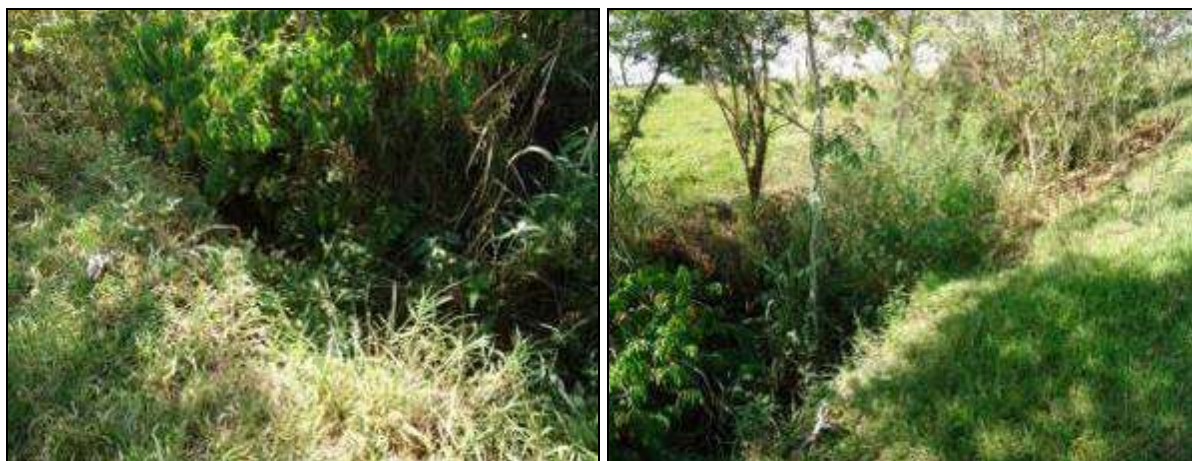
Figura 290. Vista geral de usos do entorno da nascente. (Foto: Maio/13)

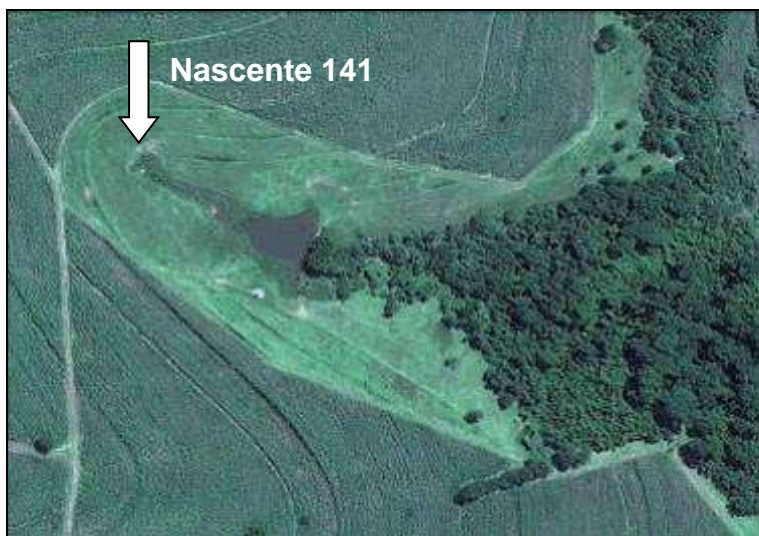
A nascente 141 (figura 291), foi caracterizada como nascente “**degradada**”, por não possuir 50 metros de vegetação natural no seu entorno e pouco vegetada. Há presença de gramíneas no entorno da fonte como a Braquiária (*Brachiaria sp.*), conforme mostra a figura 292. Não foi observada a presença de fragmento florestal próximo à nascente. A fonte alimenta uma lagoa utilizada como bebedouro para bovinos e no barramento há um ponto de vazão pelo qual a água flui para o ribeirão e outras propriedades. O uso no entorno é de pastagem e canavicultura.

Figura 291. Vista geral da nascente 141. (Fonte: Image: 2013 © DigitalGlobe – extraída do Google Earth. Data da imagem 2011)

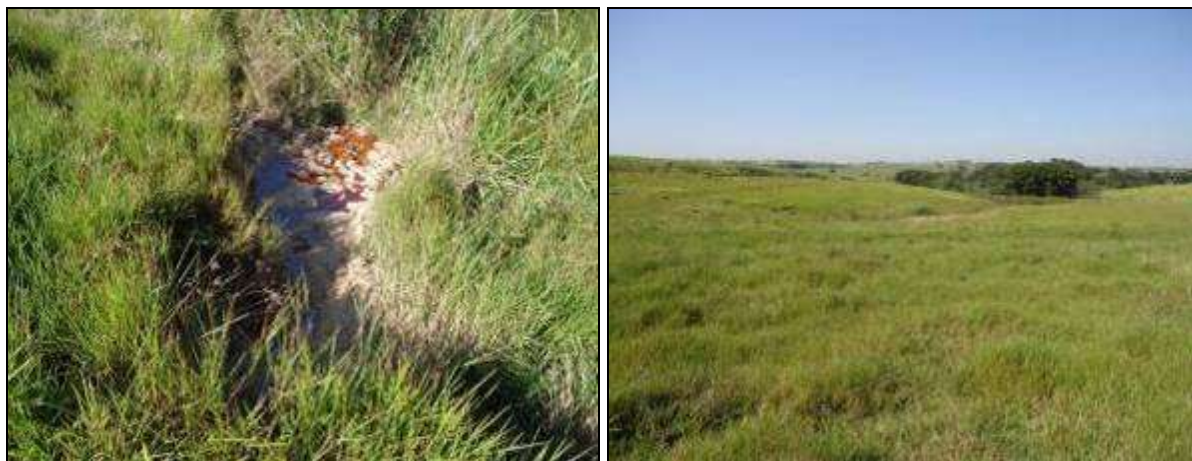
Figura 292. Vista geral de usos do entorno da nascente. (Foto: Maio/13)

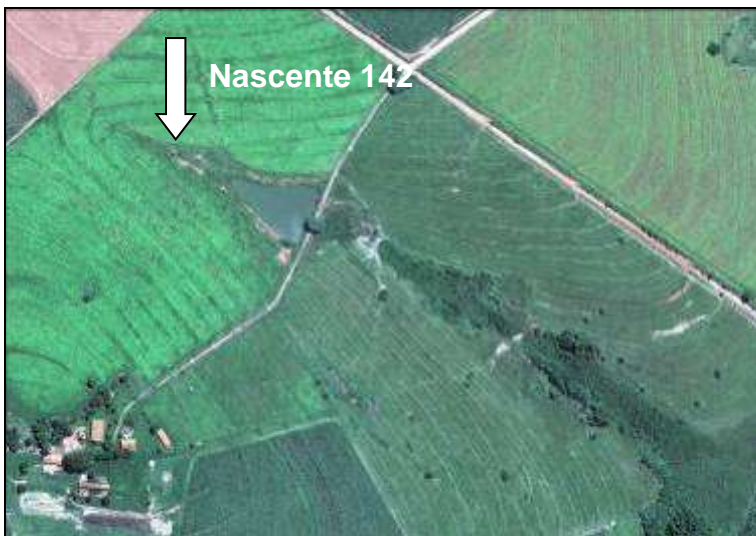
A nascente 142 (figura 293), foi caracterizada como nascente “**degradada**”, por não possuir 50 metros de vegetação natural no seu entorno e pouco vegetada. Há presença de gramíneas no entorno da fonte como a Braquiária (*Brachiaria sp.*), conforme mostra a figura 294. Não foi observada a presença de fragmento florestal próximo à nascente. A fonte alimenta uma lagoa utilizada como bebedouro para bovinos e no barramento há um ponto de vazão pelo qual a água flui para o ribeirão e outras propriedades. O uso no entorno é de pastagem.

Figura 293. Vista geral da nascente 142. (Fonte: Image: 2013 © DigitalGlobe – extraída do Google Earth. Data da imagem 2011)

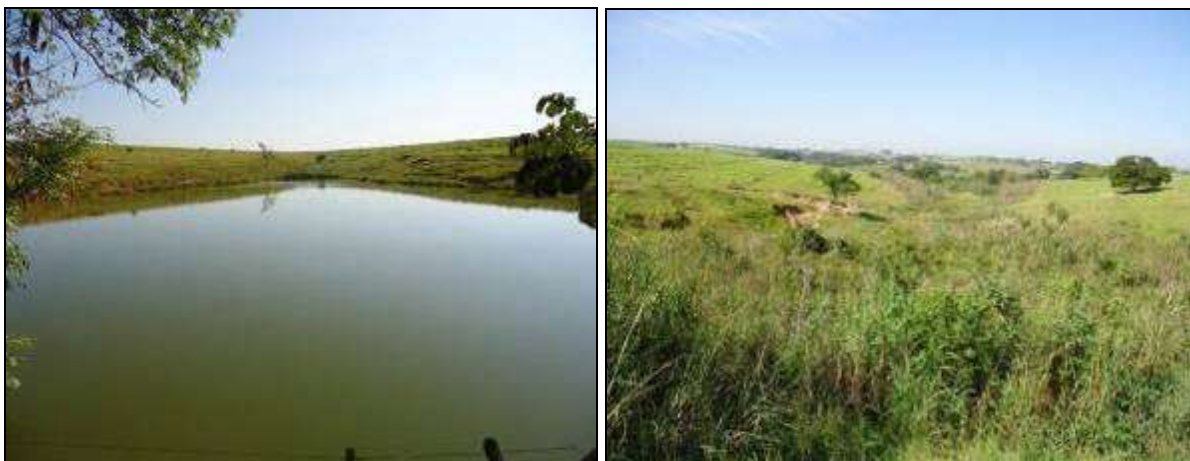
Figura 294. Vista geral de usos do entorno da nascente. (Foto: Maio/13)

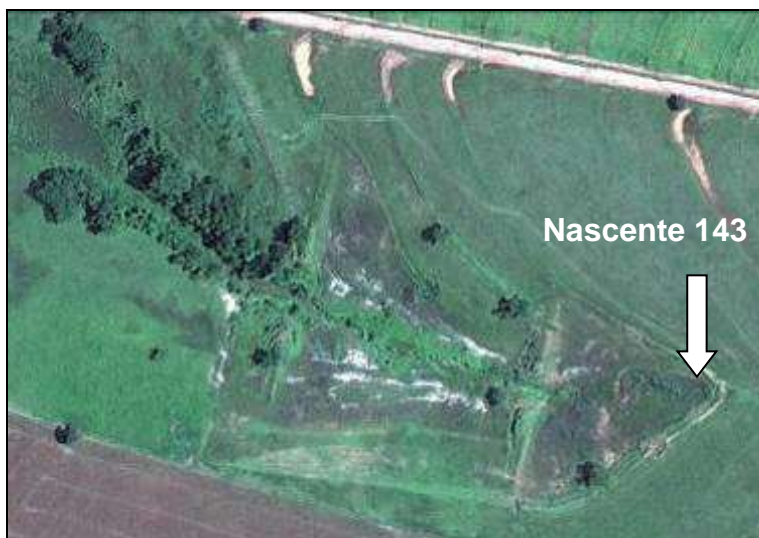
A nascente 143 (figura 295), foi caracterizada como nascente “**degradada**”, por não possuir 50 metros de vegetação natural no seu entorno e pouco vegetada. Há presença de gramíneas no entorno da fonte como a Braquiária (*Brachiaria sp.*), conforme mostra a figura 296. Não foi observada a presença de fragmento florestal próximo à nascente. A fonte alimenta uma lagoa utilizada como bebedouro para bovinos e no barramento há um ponto de vazão pelo qual a água flui para o ribeirão e outras propriedades. O uso no entorno é de pastagem e canavicultura.

Figura 295. Vista geral da nascente 143. (Fonte: Image: 2013 © DigitalGlobe – extraída do Google Earth. Data da imagem 2011)

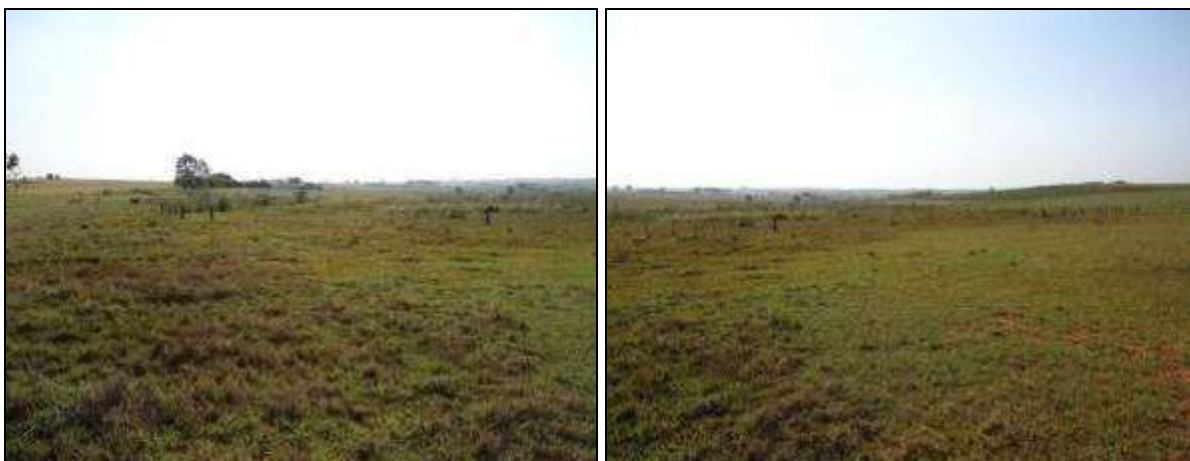
Figura 296. Vista geral de usos do entorno da nascente. (Foto: Fev./13)

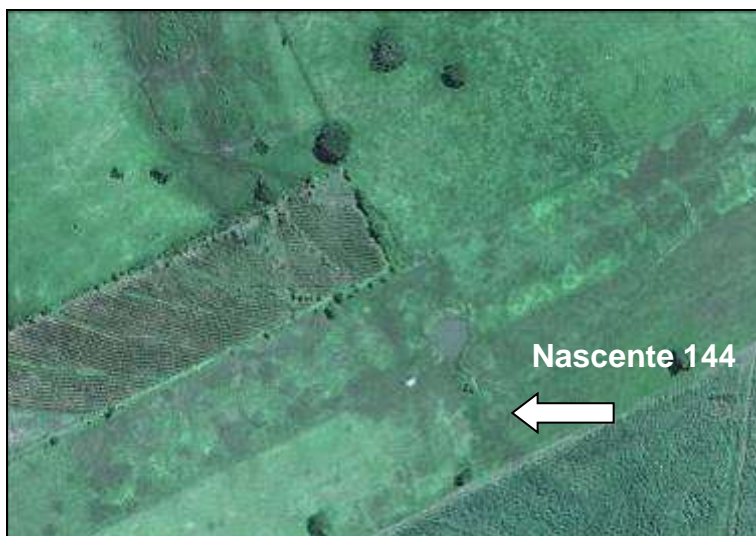
A nascente 144 (figura 297), foi caracterizada como nascente “**degradada**”, por não possuir 50 metros de vegetação natural no seu entorno e pouco vegetada. Há presença de gramíneas no entorno da fonte como a Braquiária (*Brachiaria sp.*), conforme mostra a figura 298. Não foi observada a presença de fragmento florestal próximo à nascente. A fonte alimenta uma lagoa utilizada como bebedouro para bovinos e no barramento há um ponto de vazão pelo qual a água flui para o ribeirão e outras propriedades. O uso no entorno é de pastagem e canavicultura.

Figura 297. Vista geral da nascente 144. (Fonte: Image: 2013 © DigitalGlobe – extraída do Google Earth. Data da imagem 2011)

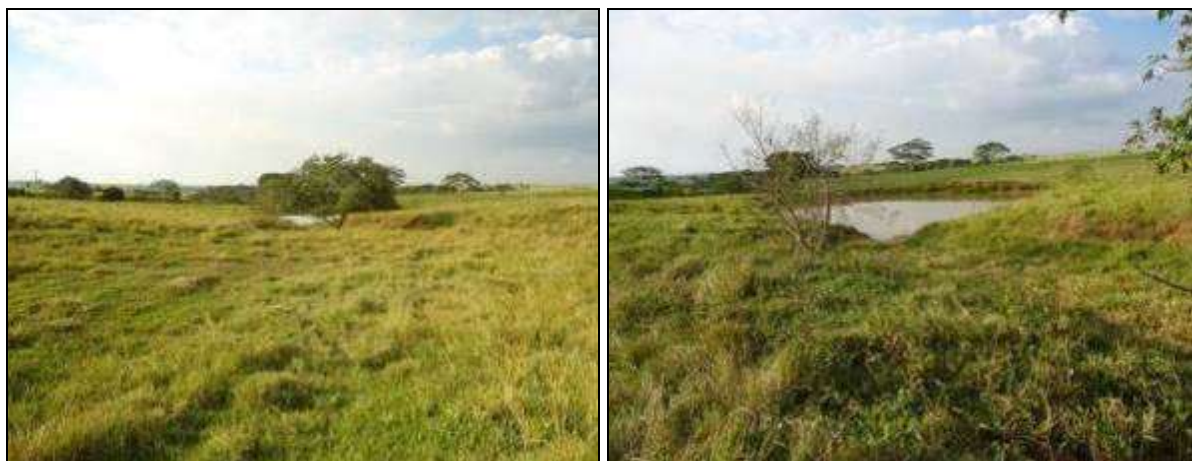
Figura 298. Vista geral de usos do entorno da nascente. (Foto: Maio/13)

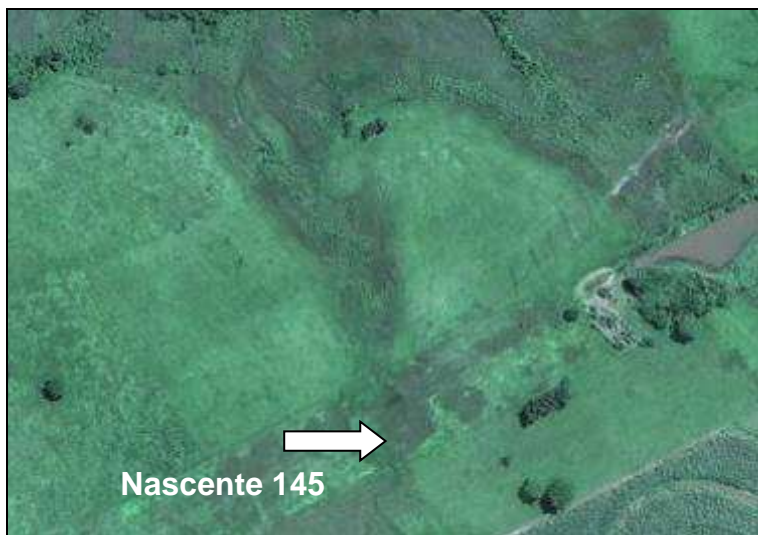
A nascente 145 (figura 299), foi caracterizada como nascente “**degradada**”, por não possuir 50 metros de vegetação natural no seu entorno e pouco vegetada. Há presença de gramíneas no entorno da fonte como a Braquiária (*Brachiaria sp.*), conforme mostra a figura 300. Não foi observada a presença de fragmento florestal próximo à nascente. A fonte alimenta água para o ribeirão e outras propriedades. O uso no entorno é de pastagem e canavicultura.

Figura 299. Vista geral da nascente 145. (Fonte: Image: 2013 © DigitalGlobe – extraída do Google Earth. Data da imagem 2011)

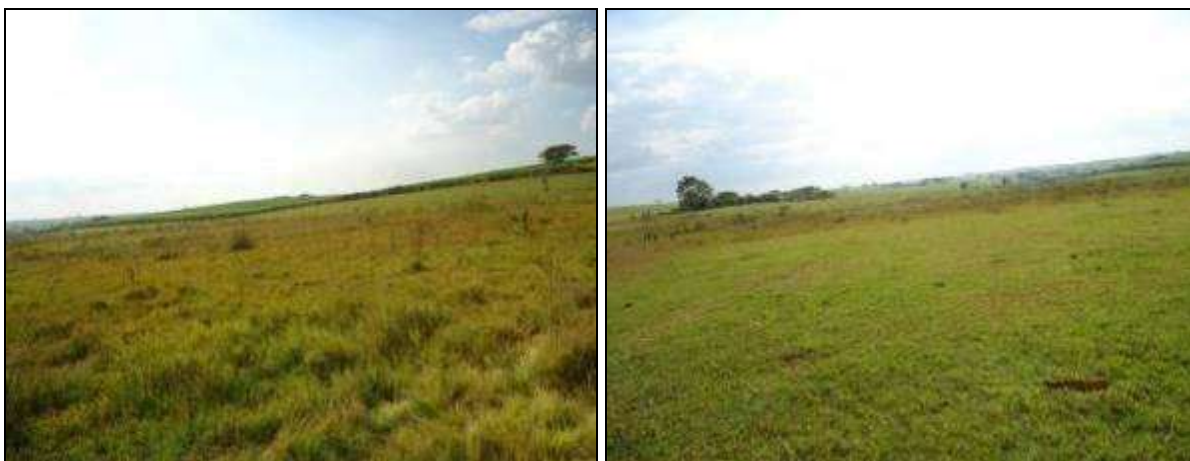
Figura 300. Vista geral de usos do entorno da nascente. (Foto: Maio/13)

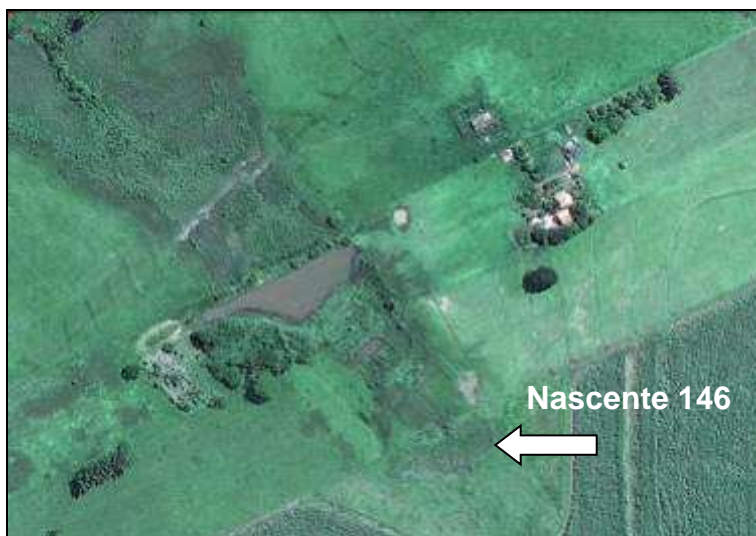
A nascente 146 (figura 301), foi caracterizada como nascente “**degradada**”, por não possuir 50 metros de vegetação natural no seu entorno e pouco vegetada. Há presença de gramíneas no entorno da fonte como a Braquiária (*Brachiaria sp.*), conforme mostra a figura 302. Não foi observada a presença de fragmento florestal próximo à nascente. A fonte alimenta uma lagoa utilizada como bebedouro para bovinos e no barramento há um ponto de vazão pelo qual a água flui para o ribeirão e outras propriedades. O uso no entorno é de pastagem e canavieicultura.

Figura 301. Vista geral da nascente 146. (Fonte: Image: 2013 © DigitalGlobe – extraída do Google Earth. Data da imagem 2011)

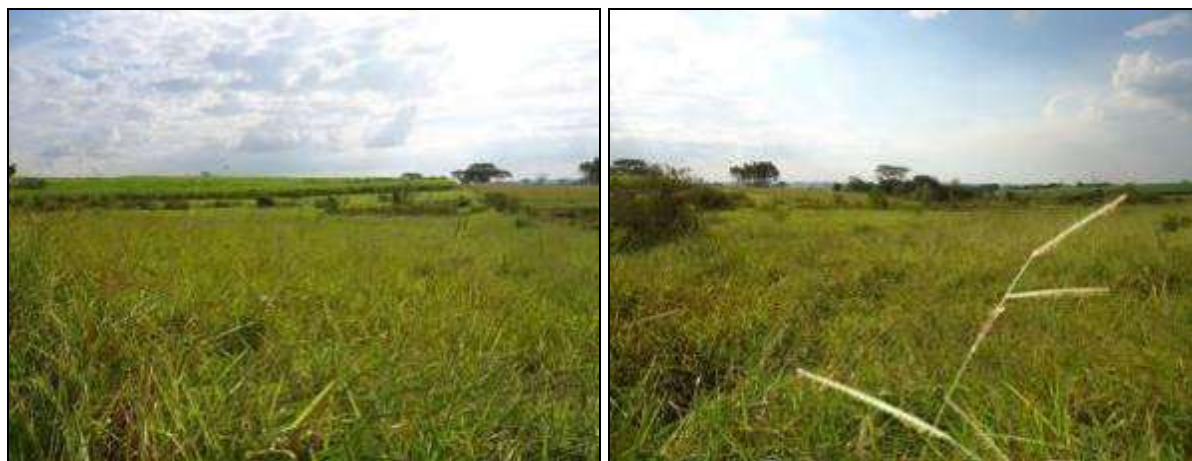
Figura 302. Vista geral de usos do entorno da nascente. (Foto: Maio/13)

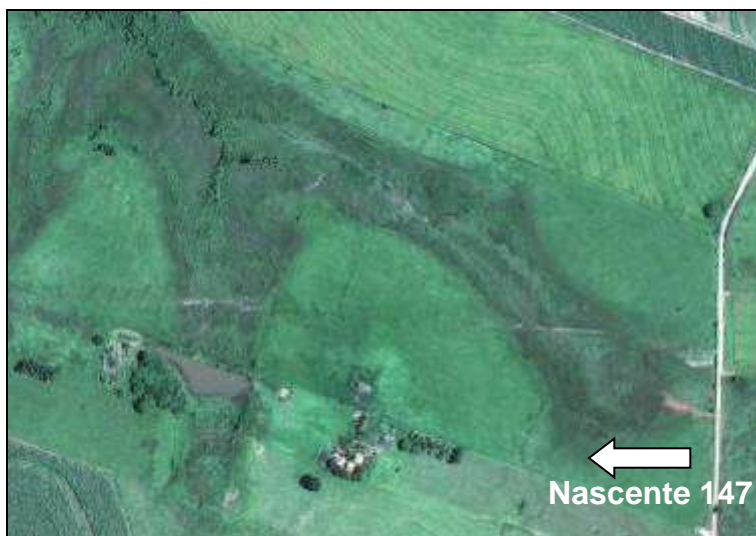
A nascente 147 (figura 303), foi caracterizada como nascente “**degradada**”, por não possuir 50 metros de vegetação natural no seu entorno e pouco vegetada. Há presença de gramíneas no entorno da fonte como a Braquiária (*Brachiaria sp.*), conforme mostra a figura 304. Não foi observada a presença de fragmento florestal próximo à nascente. A fonte alimenta uma lagoa utilizada como bebedouro para bovinos e no barramento há um ponto de vazão pelo qual a água flui para o ribeirão e outras propriedades. O uso no entorno é de pastagem e canavicultura.

Figura 303. Vista geral da nascente 147. (Fonte: Image: 2013 © DigitalGlobe – extraída do Google Earth. Data da imagem 2011)

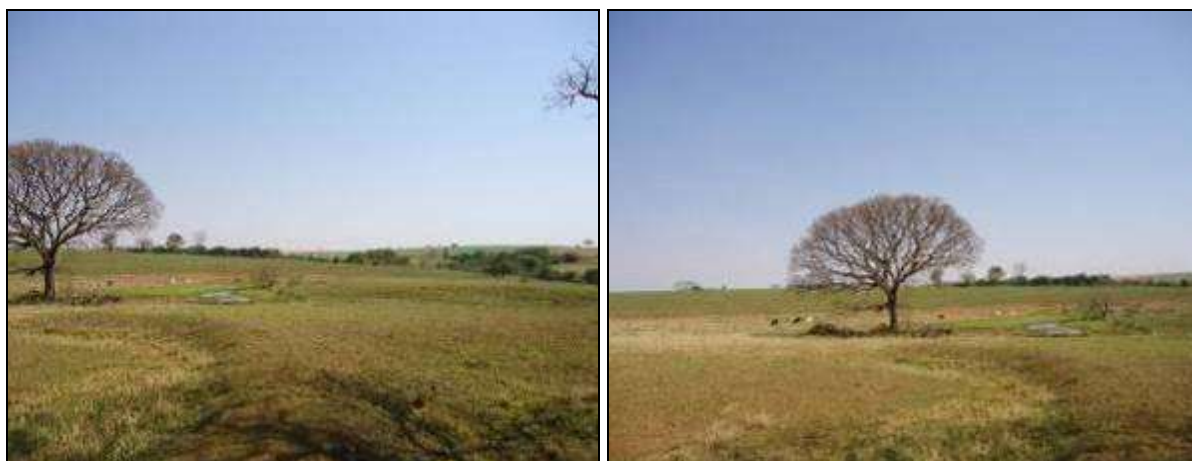
Figura 304. Vista geral de usos do entorno da nascente. (Foto: Fev./13)

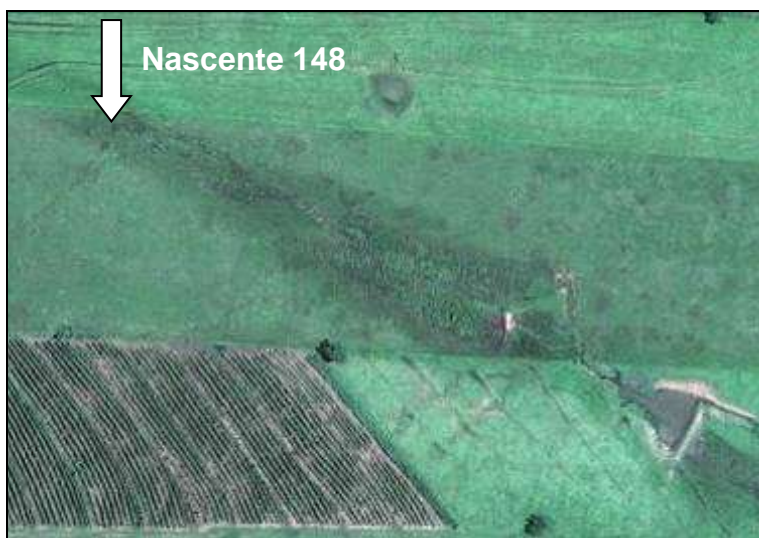
A nascente 148 (figura 305), foi caracterizada como nascente “**degradada**”, por não possuir 50 metros de vegetação natural no seu entorno e pouco vegetada. Há presença de gramíneas no entorno da fonte como a Braquiária (*Brachiaria sp.*), conforme mostra a figura 306. Não foi observada a presença de fragmento florestal próximo à nascente. A fonte alimenta uma lagoa utilizada como bebedouro para bovinos e no barramento há um ponto de vazão pelo qual a água flui para o ribeirão e outras propriedades. O uso no entorno é de pastagem e canavicultura. Esta nascente vem sendo recuperada com recursos do FEHIDRO através do CBH-BT.

Figura 305. Vista geral da nascente 148. (Fonte: Image: 2013 © DigitalGlobe – extraída do Google Earth. Data da imagem 2011)

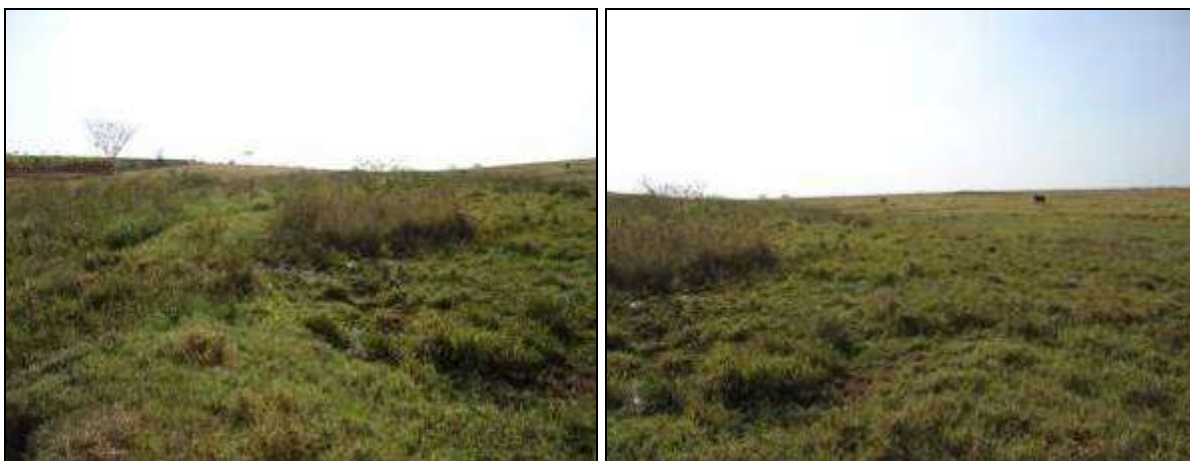
Figura 306. Vista geral de usos do entorno da nascente. (Foto: Fev./13)

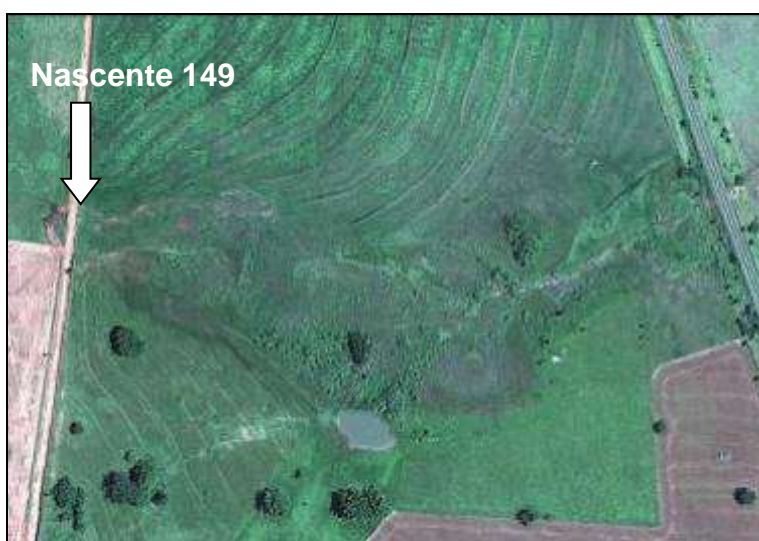
A nascente 149 (figura 307), foi caracterizada como nascente “**perturbada**”, por não possuir os 50 metros de vegetação natural no seu entorno, mas foi reflorestada com espécies nativas nas suas margens e cabeceira em área igual a 30 metros de cada lado. O plantio está com regular estado de conservação. Há presença de gramíneas no entorno da fonte como a Braquiária (*Brachiaria sp.*), conforme mostra a figura 308. Não foi observada a presença de fragmento florestal próximo à nascente. A fonte alimenta uma lagoa e no barramento há um ponto de vazão pelo qual a água flui para o ribeirão e outras propriedades. O uso no entorno é de pastagem e canavicultura. Esta nascente vem sendo recuperada com recursos do FEHIDRO através do CBH-BT.

Figura 307. Vista geral da nascente 149. (Fonte: Image: 2013 © DigitalGlobe – extraída do Google Earth. Data da imagem 2011)

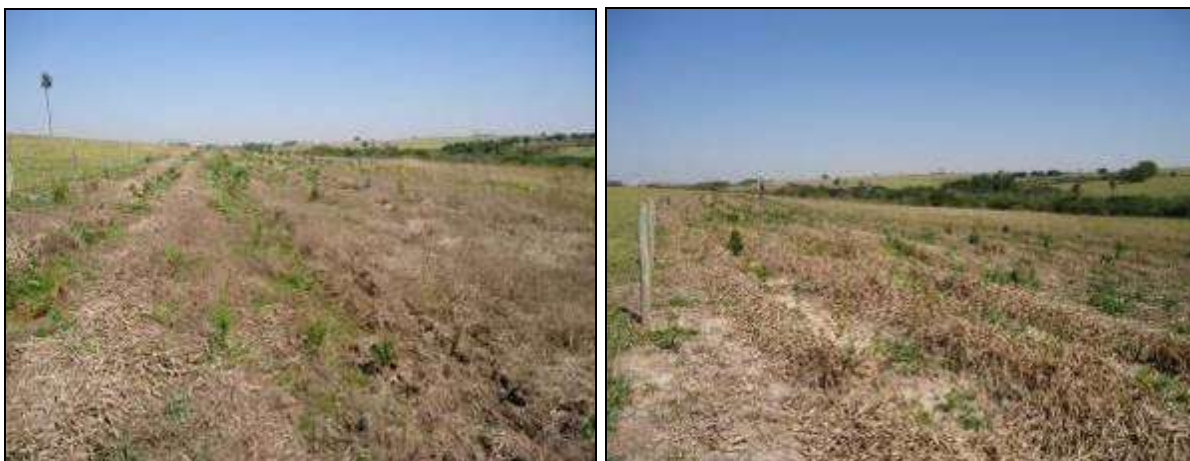
Figura 308. Vista geral de usos do entorno da nascente. (Foto: Fev./13)
