CARACTERIZAÇÃO DA MATA CILIAR E DA QUALIDADE DA ÁGUA DO RIBEIRÃO BAGUAÇU, MUNICÍPIOS DE COROADOS, BILAC, ARAÇATUBA E BIRIGUI-SP.

“Caracterização da mata ciliar, principais nascentes e aspectos de uso e ocupação”

Referente: Contrato Nº 430/2010 - Fundo Estadual de Recursos Hídricos (FEHIDRO) e a Associação dos Engenheiros e Arquitetos de Penápolis (AEAP) através do Comitê da Bacia Hidrográfica do Baixo Tietê - CBH-BT.

Relatório: ECO: 103/2013.
Novembro/14

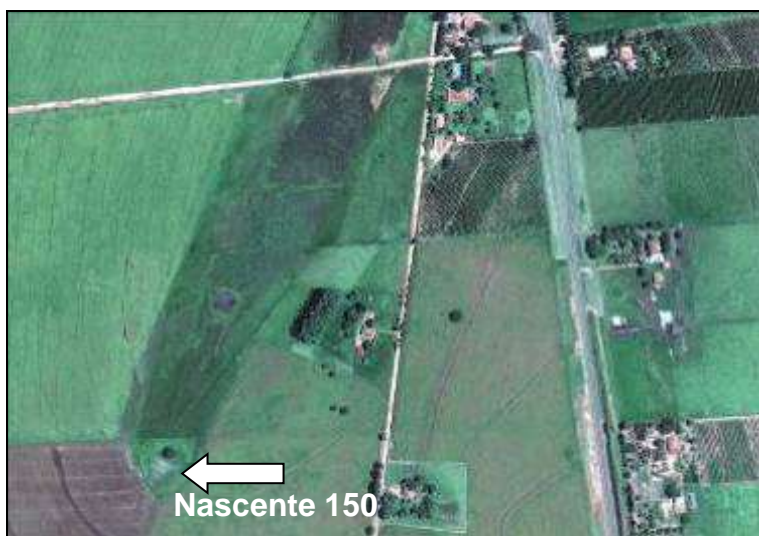
A nascente 150 (figura 309), foi caracterizada como nascente “**degradada**”, por não possuir 50 metros de vegetação natural no seu entorno e pouco vegetada. Há presença de gramíneas no entorno da fonte como a Braquiária (*Brachiaria sp.*), conforme mostra a figura 310. Não foi observada a presença de fragmento florestal próximo à nascente. A fonte alimenta uma lagoa utilizada como bebedouro para bovinos e no barramento há um ponto de vazão pelo qual a água flui para o ribeirão e outras propriedades. O uso no entorno é de pastagem e canavicultura. Esta nascente vem sendo recuperada com recursos do FEHIDRO através do CBH-BT.

Figura 309. Vista geral da nascente 150. (Fonte: Image: 2013 © DigitalGlobe – extraída do Google Earth. Data da imagem 2011)

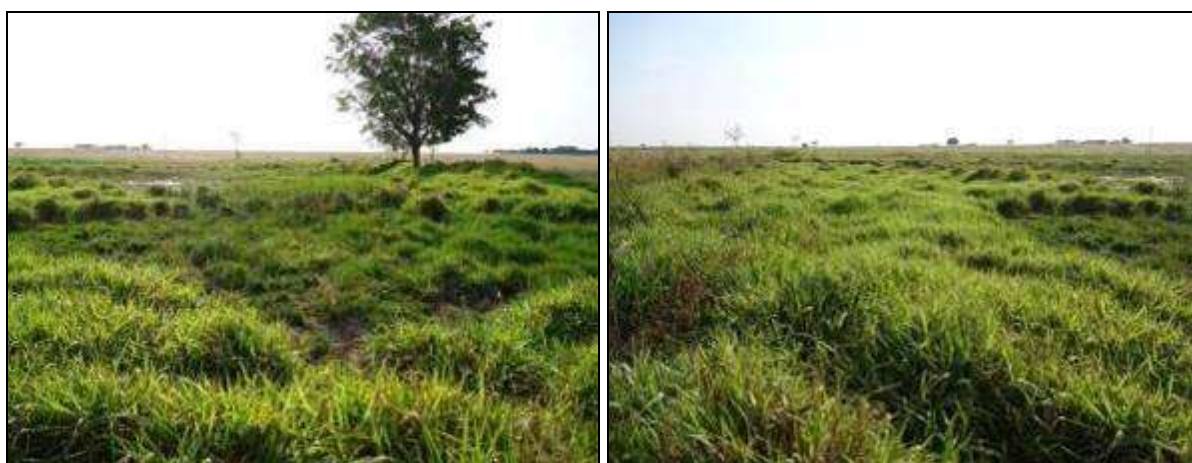
Figura 310. Vista geral de usos do entorno da nascente. (Foto: Fev./13)

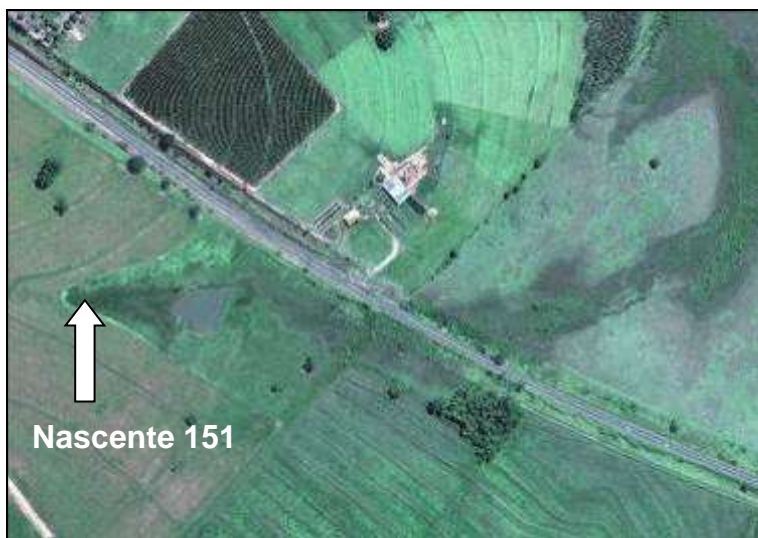
A nascente 151 (figura 311), foi caracterizada como nascente “**degradada**”, por não possuir 50 metros de vegetação natural no seu entorno e pouco vegetada. Há presença de gramíneas no entorno da fonte como a Braquiária (*Brachiaria sp.*), conforme mostra a figura 312. Não foi observada a presença de fragmento florestal próximo à nascente. A fonte alimenta uma lagoa utilizada como bebedouro para bovinos e no barramento há um ponto de vazão pelo qual a água flui para o ribeirão e outras propriedades. O uso no entorno é de pastagem e canavicultura.

Figura 311. Vista geral da nascente 151. (Fonte: Image: 2013 © DigitalGlobe – extraída do Google Earth. Data da imagem 2011)

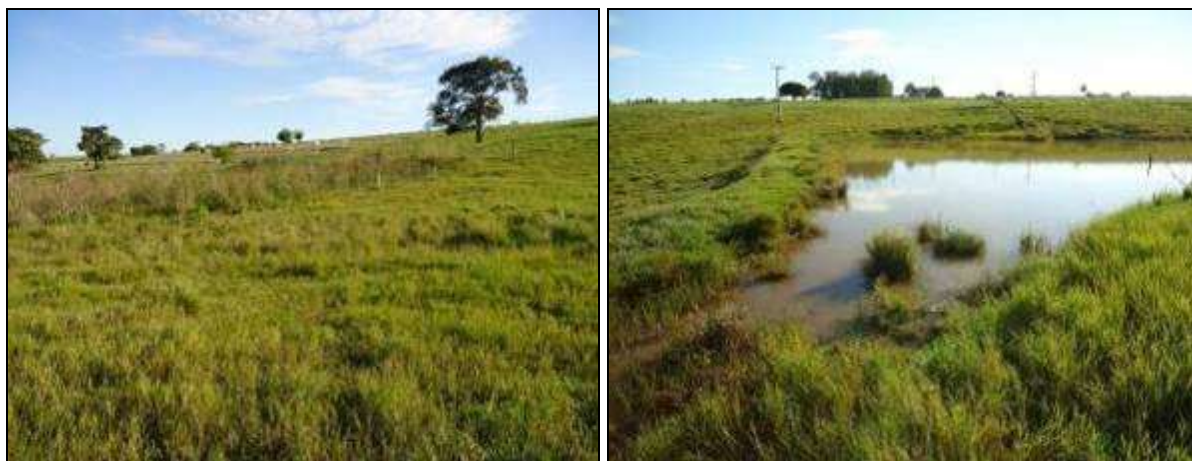
Figura 312. Vista geral de usos do entorno da nascente. (Foto: Jun./13)

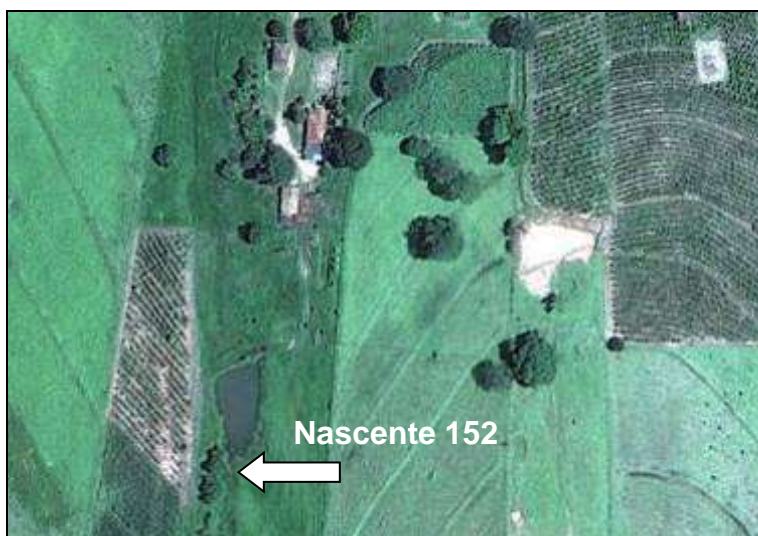
A nascente 152 (figura 313), foi caracterizada como nascente “**degradada**”, por não possuir 50 metros de vegetação natural no seu entorno e pouco vegetada. Há presença de gramíneas no entorno da fonte como a Braquiária (*Brachiaria sp.*), conforme mostra a figura 314. Não foi observada a presença de fragmento florestal próximo à nascente. A fonte alimenta uma lagoa utilizada como bebedouro para bovinos e no barramento há um ponto de vazão pelo qual a água flui para o ribeirão e outras propriedades. O uso no entorno é de pastagem.

Figura 313. Vista geral da nascente 152. (Fonte: Image: 2013 © DigitalGlobe – extraída do Google Earth. Data da imagem 2011)

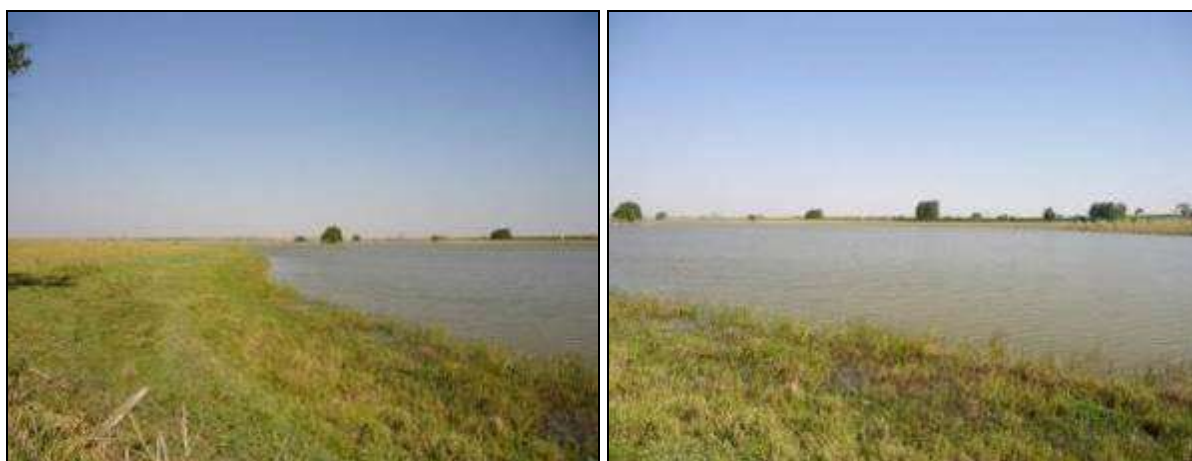
Figura 314. Vista geral de usos do entorno da nascente. (Foto: Fev./13)

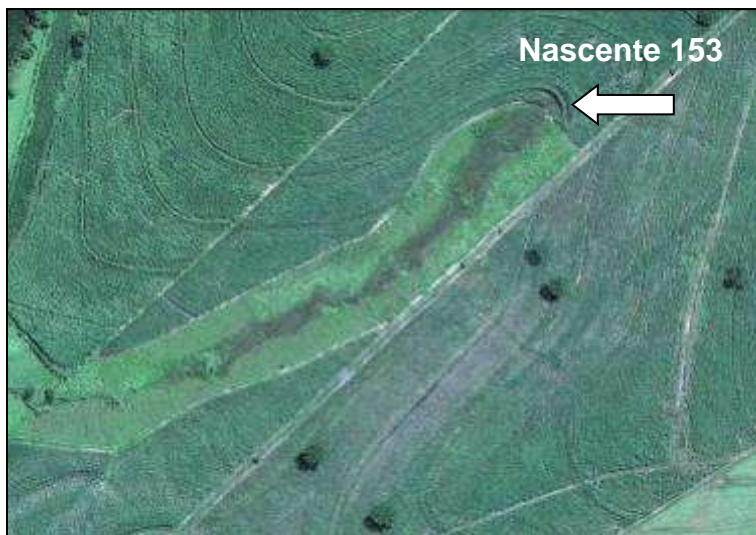
A nascente 153 (figura 315), foi caracterizada como nascente “**degradada**”, por não possuir 50 metros de vegetação natural no seu entorno e pouco vegetada. Há presença de gramíneas no entorno da fonte como a Braquiária (*Brachiaria sp.*), conforme mostra a figura 316. Não foi observada a presença de fragmento florestal próximo à nascente. A fonte alimenta água para o ribeirão e outras propriedades. O uso no entorno é de pastagem e canavicultura.

Figura 315. Vista geral da nascente 153. (Fonte: Image: 2013 © DigitalGlobe – extraída do Google Earth. Data da imagem 2011)

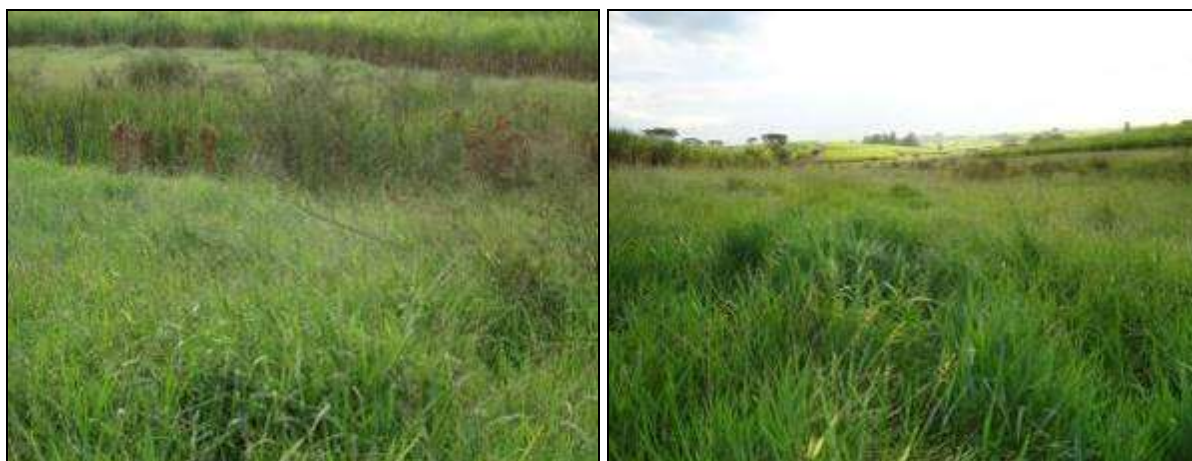
Figura 316. Vista geral de usos do entorno da nascente. (Foto: Jun./13)

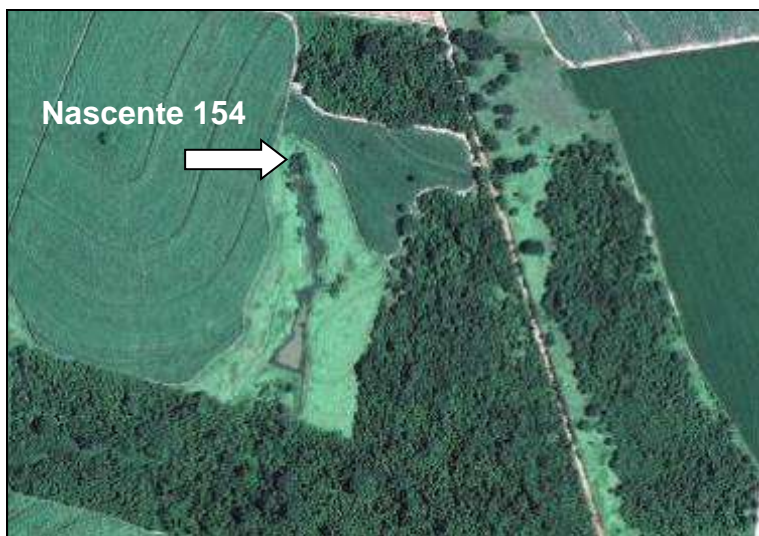
A nascente 154 (figura 317), foi caracterizada como nascente “**degradada**”, por não possuir 50 metros de vegetação natural no seu entorno e pouco vegetada. Há presença de gramíneas no entorno da fonte como a Braquiária (*Brachiaria sp.*), conforme mostra a figura 318. Não foi observada a presença de fragmento florestal próximo à nascente. A fonte alimenta uma lagoa e no barramento há um ponto de vazão pelo qual a água flui para o ribeirão e outras propriedades. O uso no entorno é de pastagem e canavicultura.

Figura 317. Vista geral da nascente 154. (Fonte: Image: 2013 © DigitalGlobe – extraída do Google Earth. Data da imagem 2011)

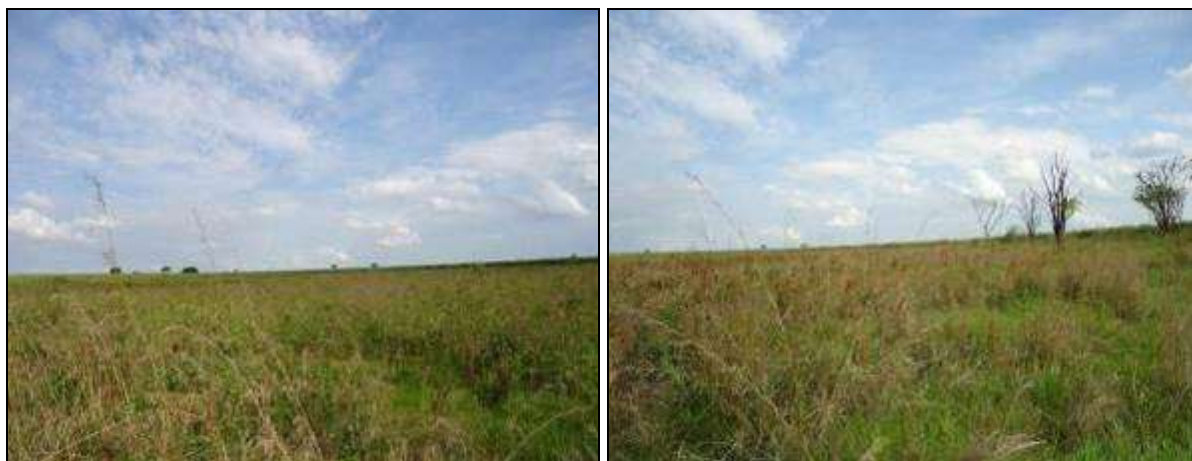
Figura 318. Vista geral de usos do entorno da nascente. (Foto: Fev./13)

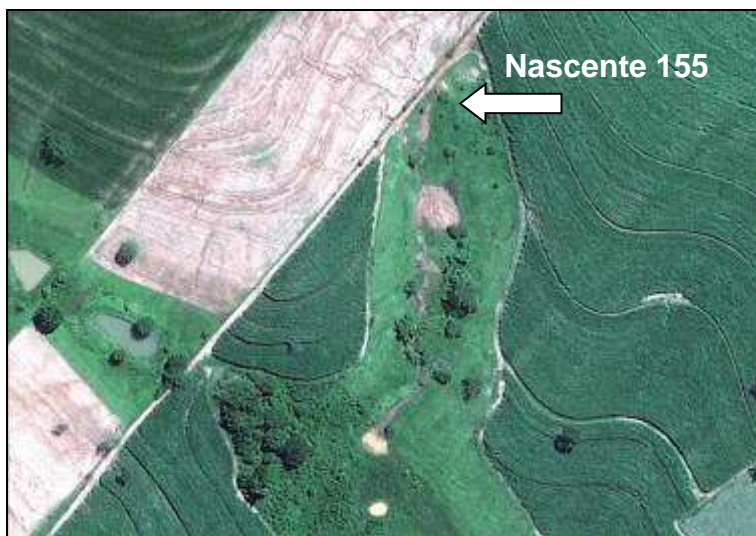
A nascente 154 (figura 319), foi caracterizada como nascente “**degradada**”, por não possuir 50 metros de vegetação natural no seu entorno e pouco vegetada. Há presença de gramíneas no entorno da fonte como a Braquiária (*Brachiaria sp.*), conforme mostra a figura 320. Não foi observada a presença de fragmento florestal próximo à nascente. A fonte alimenta uma lagoa utilizada como bebedouro para bovinos e no barramento há um ponto de vazão pelo qual a água flui para o ribeirão e outras propriedades. O uso no entorno é de pastagem e canavicultura.

Figura 319. Vista geral da nascente 155. (Fonte: Image: 2013 © DigitalGlobe – extraída do Google Earth. Data da imagem 2011)

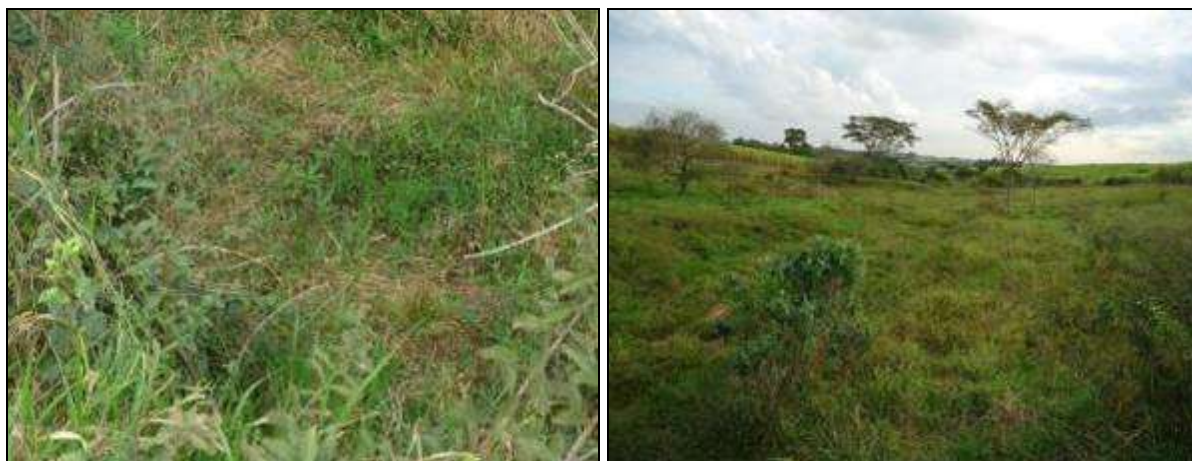
Figura 320. Vista geral de usos do entorno da nascente. (Foto: Jun./13)

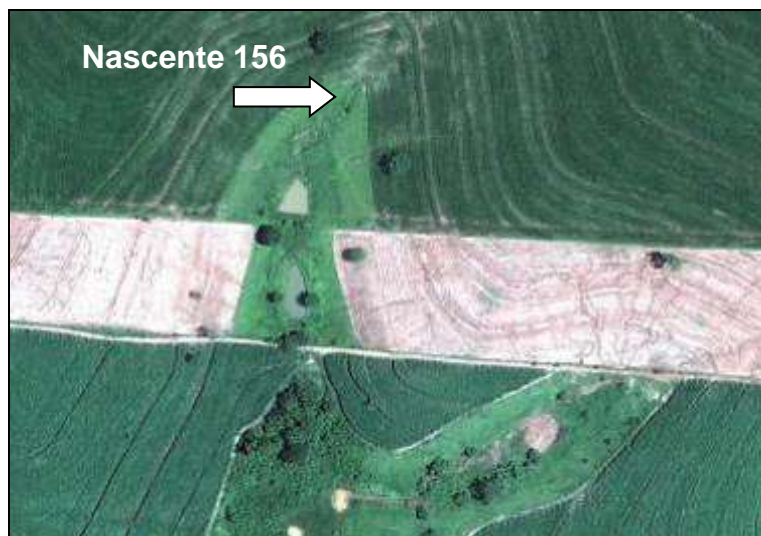
A nascente 156 (figura 321), foi caracterizada como nascente “**degradada**”, por não possuir 50 metros de vegetação natural no seu entorno e pouco vegetada. Há presença de gramíneas no entorno da fonte como a Braquiária (*Brachiaria sp.*), conforme mostra a figura 322. Não foi observada a presença de fragmento florestal próximo à nascente. A fonte alimenta uma lagoa utilizada como bebedouro para bovinos e no barramento há um ponto de vazão pelo qual a água flui para o ribeirão e outras propriedades. O uso no entorno é de pastagem e canavicultura.

Figura 321. Vista geral da nascente 156. (Fonte: Image: 2013 © DigitalGlobe – extraída do Google Earth. Data da imagem 2011)

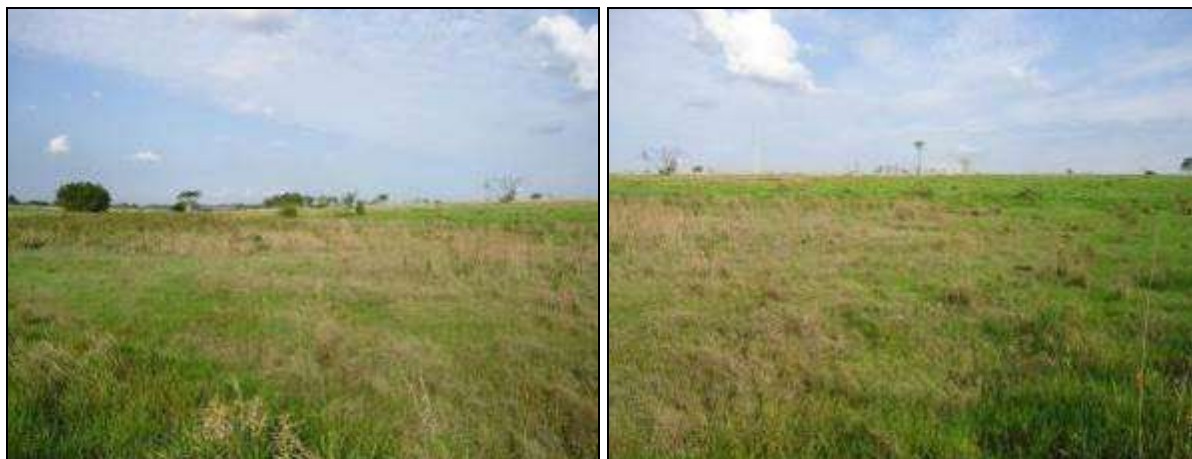
Figura 322. Vista geral de usos do entorno da nascente. (Foto: Nov./12)

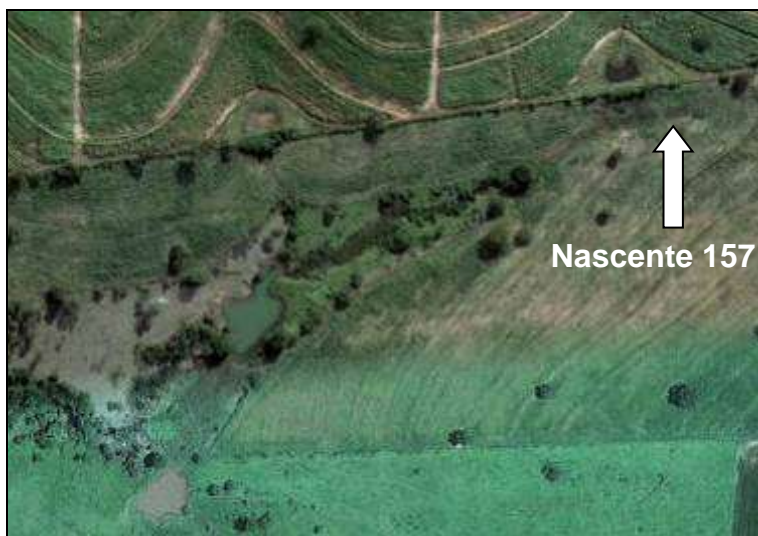
A nascente 157 (figura 323), foi caracterizada como nascente “**degradada**”, por não possuir 50 metros de vegetação natural no seu entorno e pouco vegetada. Há presença de gramíneas no entorno da fonte como a Braquiária (*Brachiaria sp.*), conforme mostra a figura 324. Não foi observada a presença de fragmento florestal próximo à nascente. A fonte alimenta uma lagoa utilizada como bebedouro para bovinos e no barramento há um ponto de vazão pelo qual a água flui para o ribeirão e outras propriedades. O uso no entorno é de pastagem e canavicultura.

Figura 323. Vista geral da nascente 157. (Fonte: Image: 2013 © DigitalGlobe – extraída do Google Earth. Data da imagem 2011)

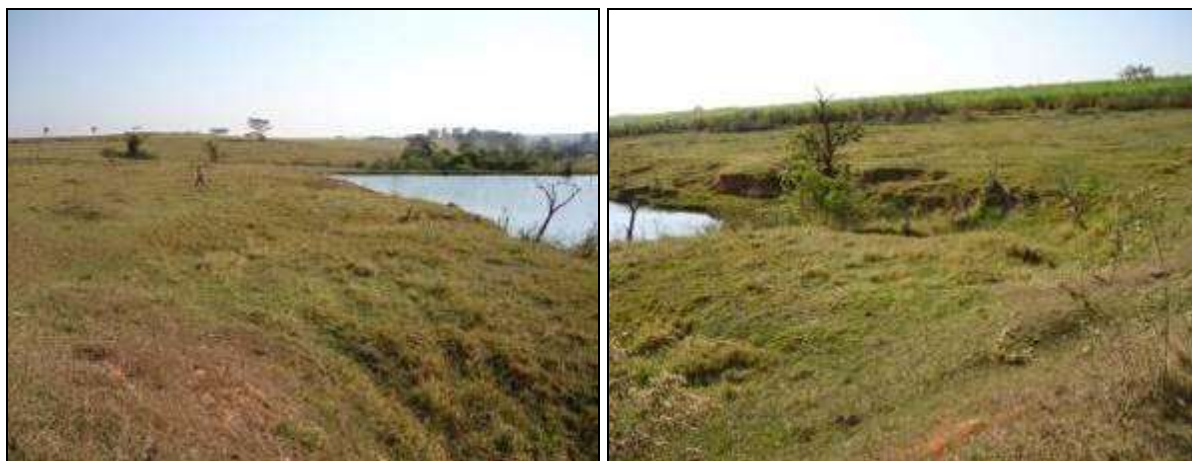
Figura 324. Vista geral de usos do entorno da nascente. (Foto: Fev./13)

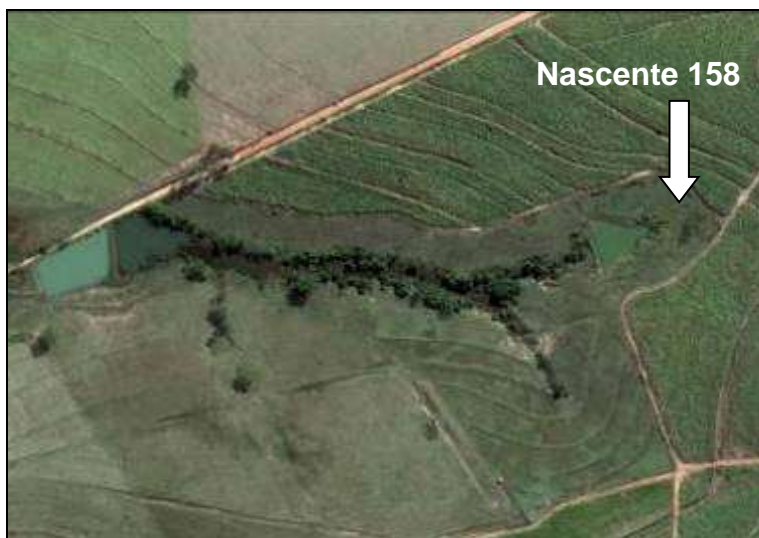
A nascente 158 (figura 325), foi caracterizada como nascente “**degradada**”, por não possuir 50 metros de vegetação natural no seu entorno e pouco vegetada. Há presença de gramíneas no entorno da fonte como a Braquiária (*Brachiaria sp.*), conforme mostra a figura 326. Não foi observada a presença de fragmento florestal próximo à nascente. A fonte alimenta uma lagoa utilizada como bebedouro para bovinos e no barramento há um ponto de vazão pelo qual a água flui para o ribeirão e outras propriedades. O uso no entorno é de pastagem e canavicultura.

Figura 325. Vista geral da nascente 158. (Fonte: Image: 2013 © DigitalGlobe – extraída do Google Earth. Data da imagem 2011)

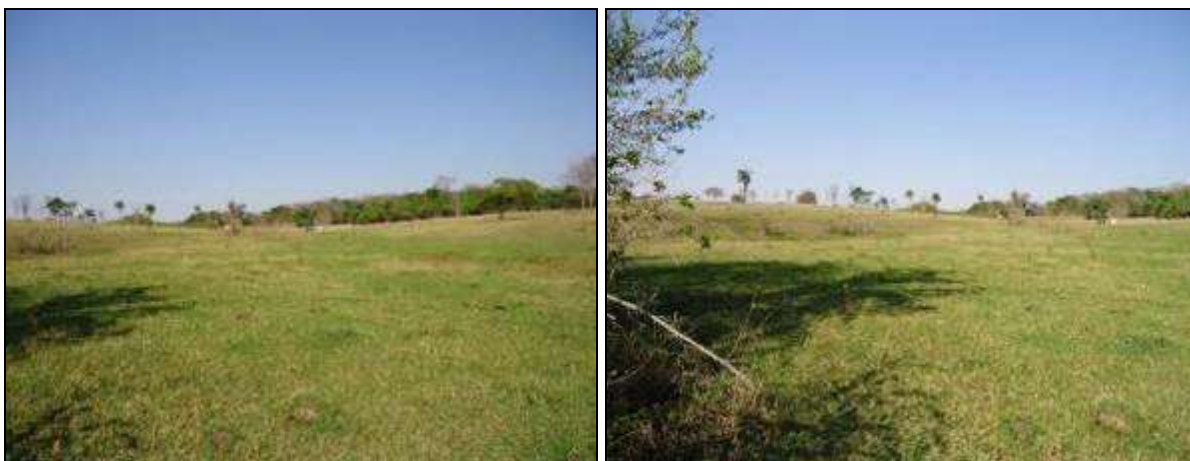
Figura 326. Vista geral de usos do entorno da nascente. (Foto: Fev./13)

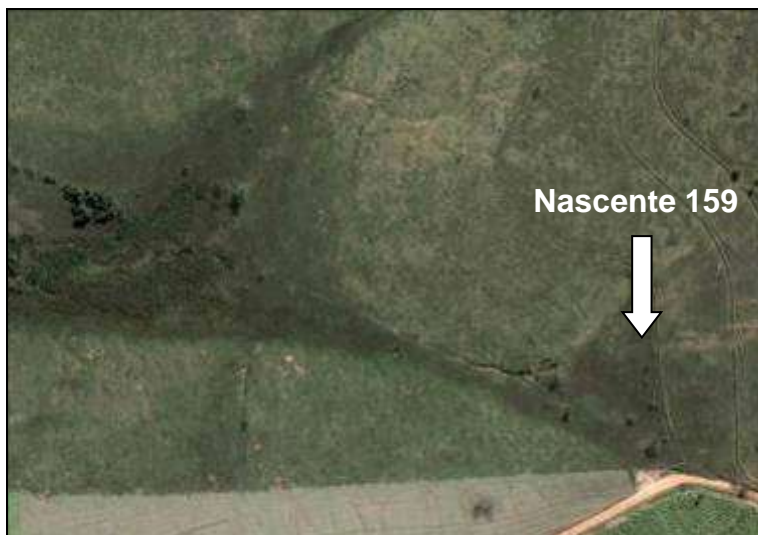
A nascente 159 (figura 327), foi caracterizada como nascente “**degradada**”, por não possuir 50 metros de vegetação natural no seu entorno, pouco vegetada e com processos erosivos. Há presença de gramíneas no entorno da fonte como a Braquiária (*Brachiaria sp.*), conforme mostra a figura 328. Não foi observada a presença de fragmento florestal próximo à nascente. A fonte alimenta água para o ribeirão e outras propriedades. O uso no entorno é de pastagem.

Figura 327. Vista geral da nascente 159. (Fonte: Image: 2013 © DigitalGlobe – extraída do Google Earth. Data da imagem 2011)

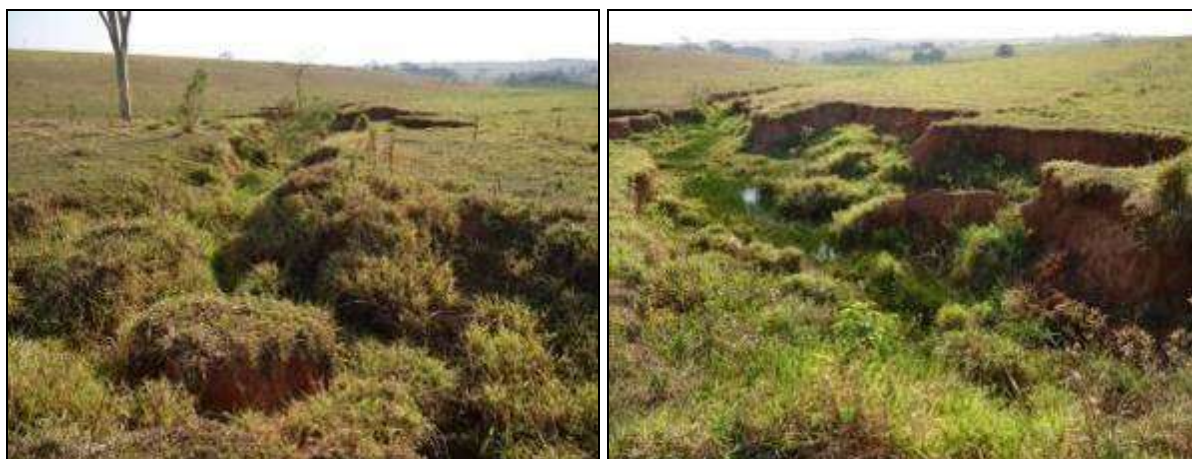
Figura 328. Vista geral de usos do entorno da nascente. (Foto: Fev./13)

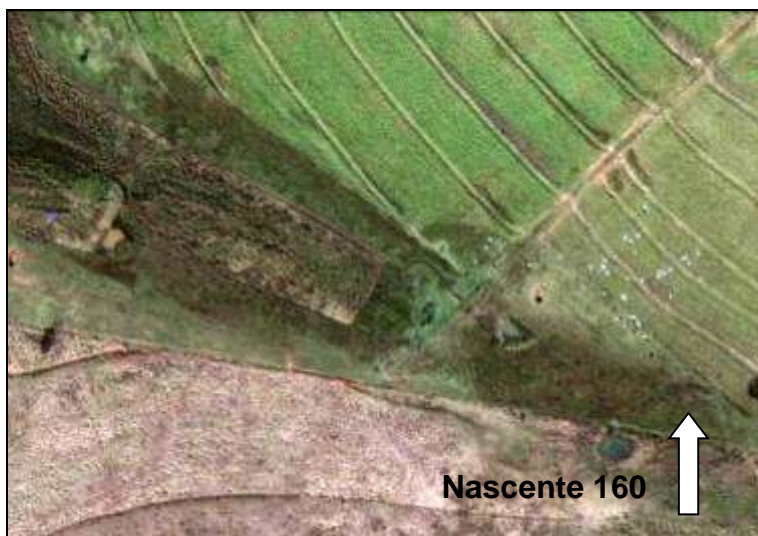
A nascente 160 (figura 329), foi caracterizada como nascente “**degradada**”, por não possuir 50 metros de vegetação natural no seu entorno e pouco vegetada. Há presença de gramíneas no entorno da fonte como a Braquiária (*Brachiaria sp.*), conforme mostra a figura 330. Não foi observada a presença de fragmento florestal próximo à nascente. A fonte alimenta uma lagoa utilizada como bebedouro para bovinos e no barramento há um ponto de vazão pelo qual a água flui para o ribeirão e outras propriedades. O uso no entorno é de pastagem.

Figura 329. Vista geral da nascente 160. (Fonte: Image: 2013 © DigitalGlobe – extraída do Google Earth. Data da imagem 2011)

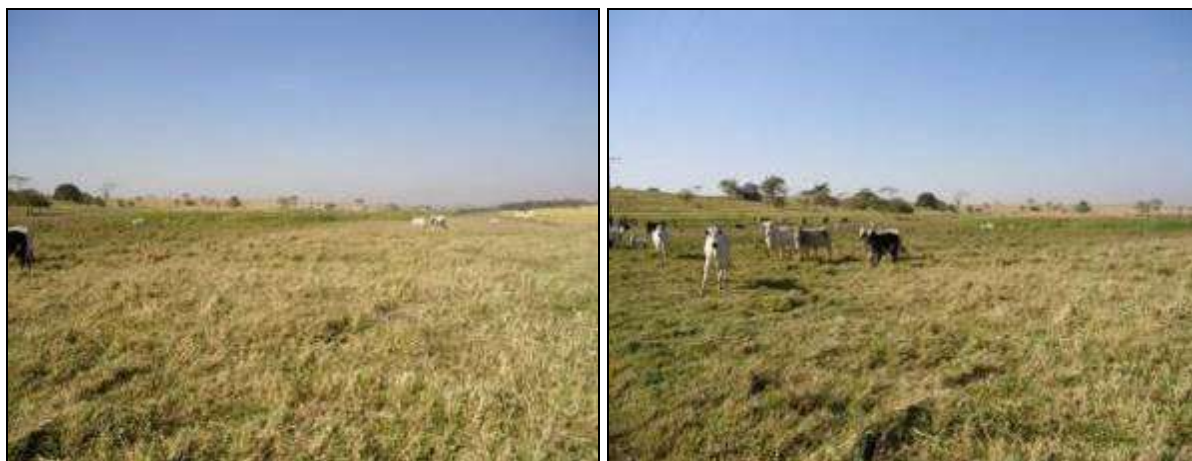
Figura 330. Vista geral de usos do entorno da nascente. (Foto: Fev./13)

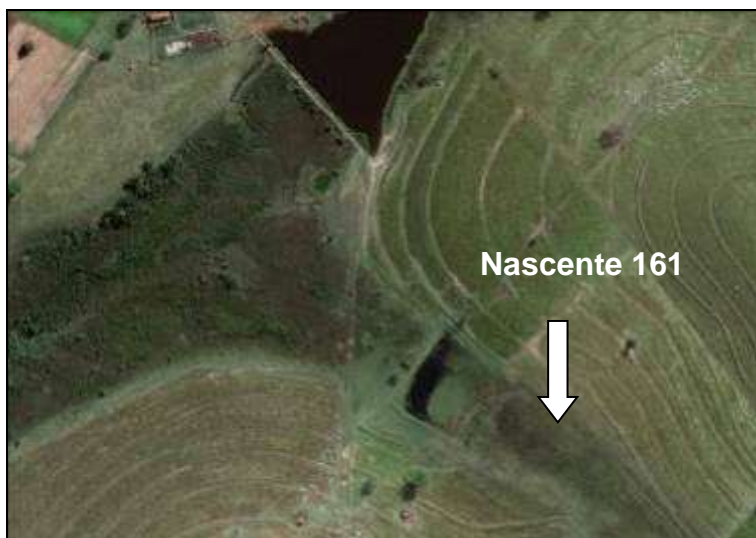
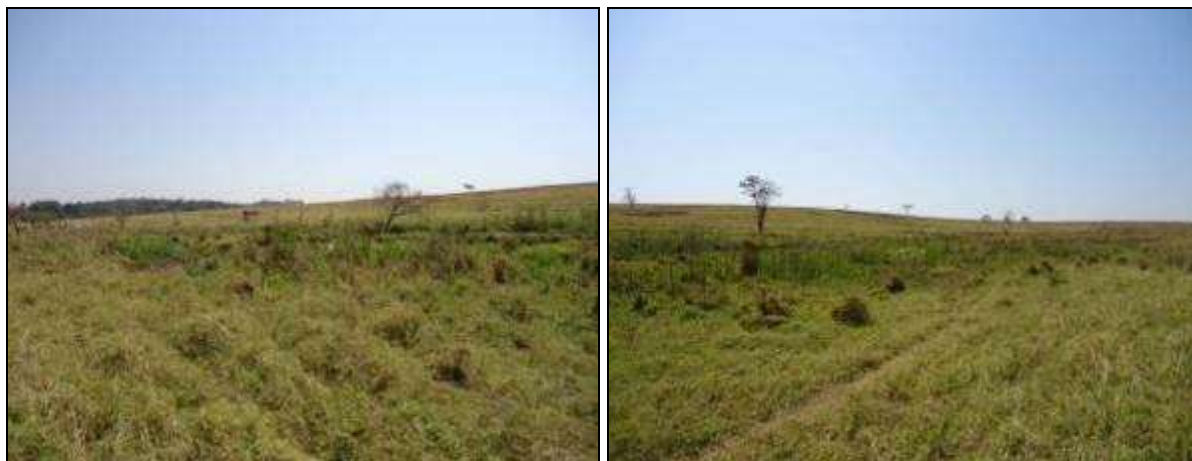
A nascente 161 (figura 331), foi caracterizada como nascente “**degradada**”, por não possuir 50 metros de vegetação natural no seu entorno e pouco vegetada. Há presença de gramíneas no entorno da fonte como a Braquiária (*Brachiaria sp.*), conforme mostra a figura 332. Não foi observada a presença de fragmento florestal próximo à nascente. A fonte alimenta uma lagoa utilizada como bebedouro para bovinos e no barramento há um ponto de vazão pelo qual a água flui para o ribeirão e outras propriedades. O uso no entorno é de pastagem.

Figura 331. Vista geral da nascente 161. (Fonte: Image: 2013 © DigitalGlobe – extraída do Google Earth. Data da imagem 2011)

Figura 332. Vista geral de usos do entorno da nascente. (Foto: Fev./13)

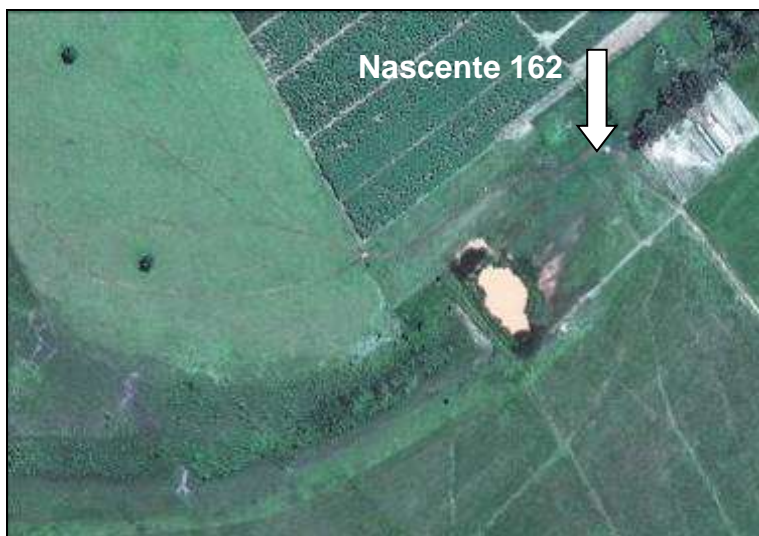
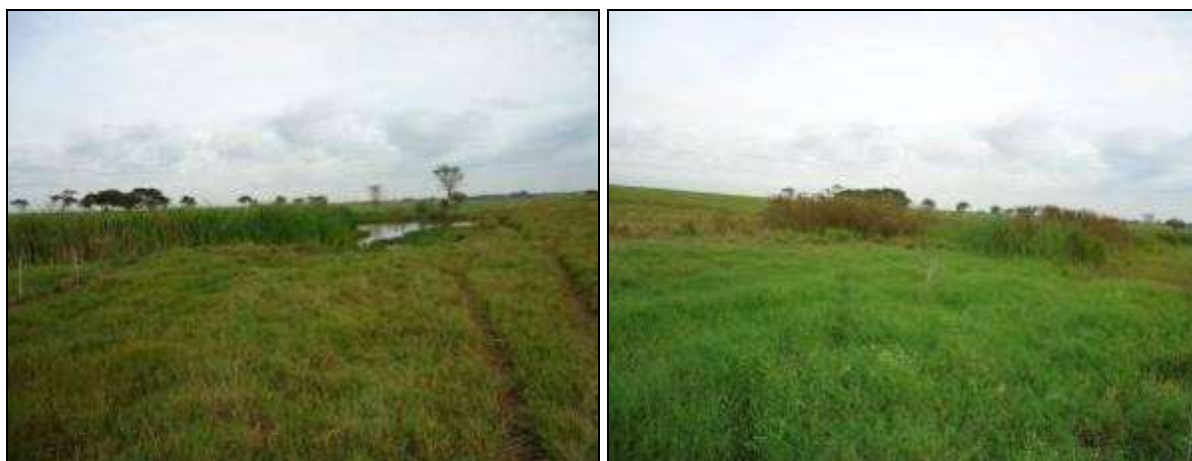
A nascente 162 (figura 333), foi caracterizada como nascente “**degradada**”, por não possuir 50 metros de vegetação natural no seu entorno e pouco vegetada. Há presença de gramíneas no entorno da fonte como a Braquiária (*Brachiaria sp.*), conforme mostra a figura 334. Não foi observada a presença de fragmento florestal próximo à nascente. A fonte alimenta uma lagoa utilizada como bebedouro para bovinos e no barramento há um ponto de vazão pelo qual a água flui para o ribeirão e outras propriedades. O uso no entorno é de pastagem.

Figura 333. Vista geral da nascente 162. (Fonte: Image: 2013 © DigitalGlobe – extraída do Google Earth. Data da imagem 2011)

Figura 334. Vista geral de usos do entorno da nascente. (Foto: Jun./13)

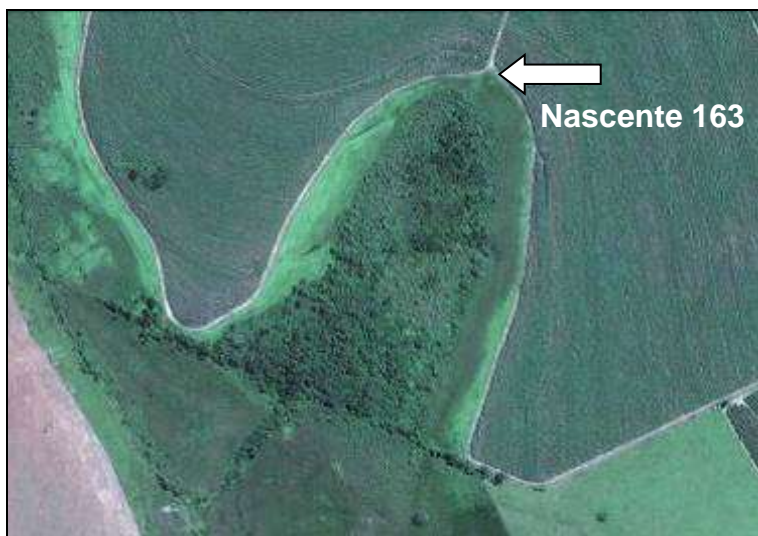
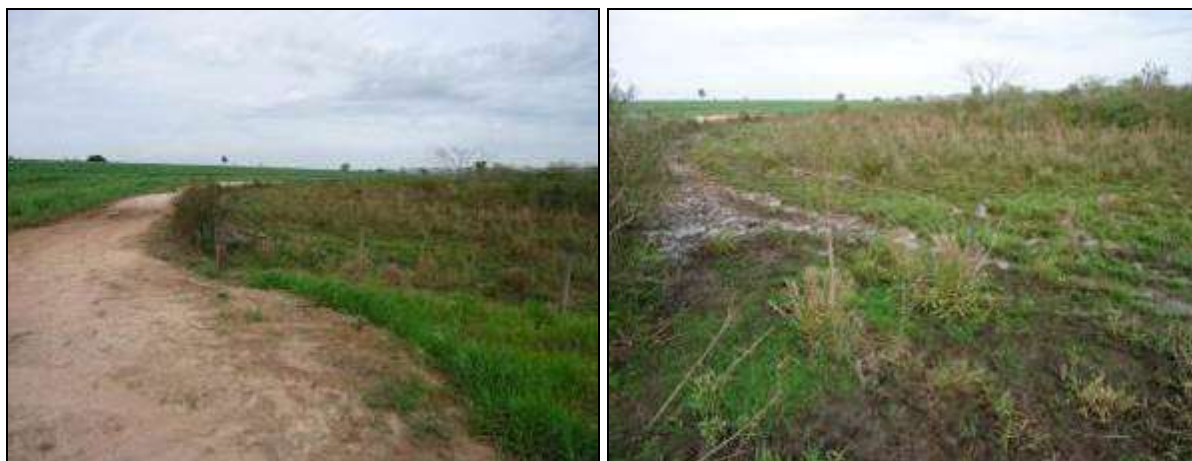
A nascente 163 (figura 335), foi caracterizada como nascente “**degradada**”, por não possuir 50 metros de vegetação natural no seu entorno e pouco vegetada. Há presença de gramíneas no entorno da fonte como a Braquiária (*Brachiaria sp.*), conforme mostra a figura 336. Não foi observada a presença de fragmento florestal próximo à nascente. A fonte alimenta uma lagoa utilizada como bebedouro para bovinos e no barramento há um ponto de vazão pelo qual a água flui para o ribeirão e outras propriedades. O uso no entorno é de pastagem e canavicultura.

Figura 335. Vista geral da nascente 163. (Fonte: Image: 2013 © DigitalGlobe – extraída do Google Earth. Data da imagem 2011)

Figura 336. Vista geral de usos do entorno da nascente. (Foto: Jun./13)

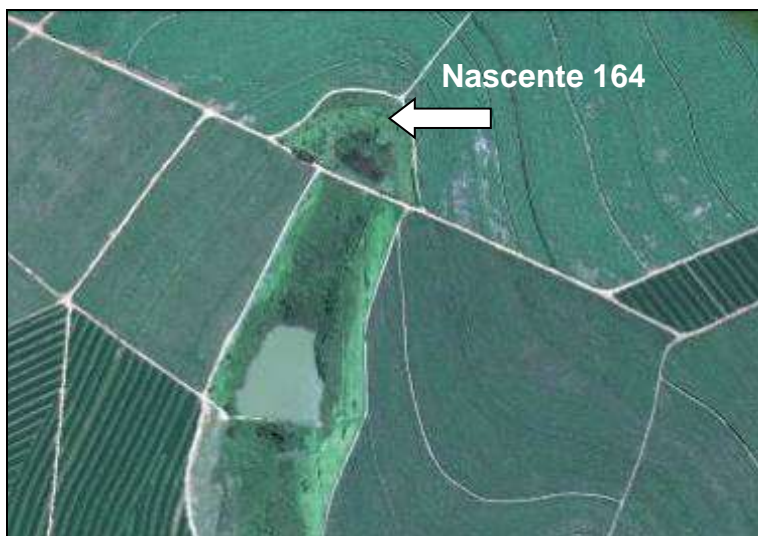
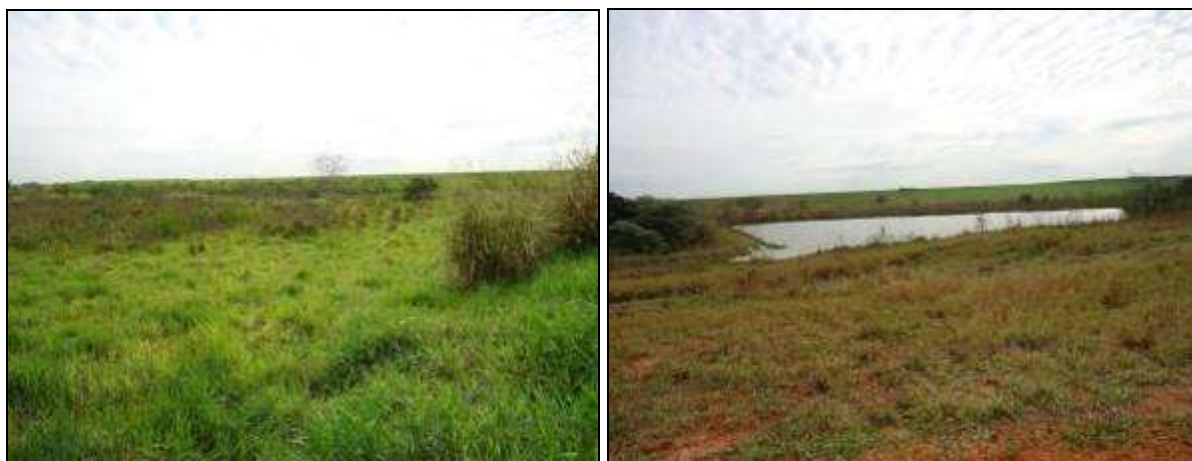
A nascente 164 (figura 337), foi caracterizada como nascente “**degradada**”, por não possuir 50 metros de vegetação natural no seu entorno e pouco vegetada. Há presença de gramíneas no entorno da fonte como a Braquiária (*Brachiaria sp.*), conforme mostra a figura 338. Não foi observada a presença de fragmento florestal próximo à nascente. A fonte alimenta uma lagoa utilizada como bebedouro para bovinos e no barramento há um ponto de vazão pelo qual a água flui para o ribeirão e outras propriedades. O uso no entorno é de pastagem e canavicultura.

Figura 337. Vista geral da nascente 164. (Fonte: Image: 2013 © DigitalGlobe – extraída do Google Earth. Data da imagem 2011)

Figura 338. Vista geral de usos do entorno da nascente. (Foto: Jun./13)

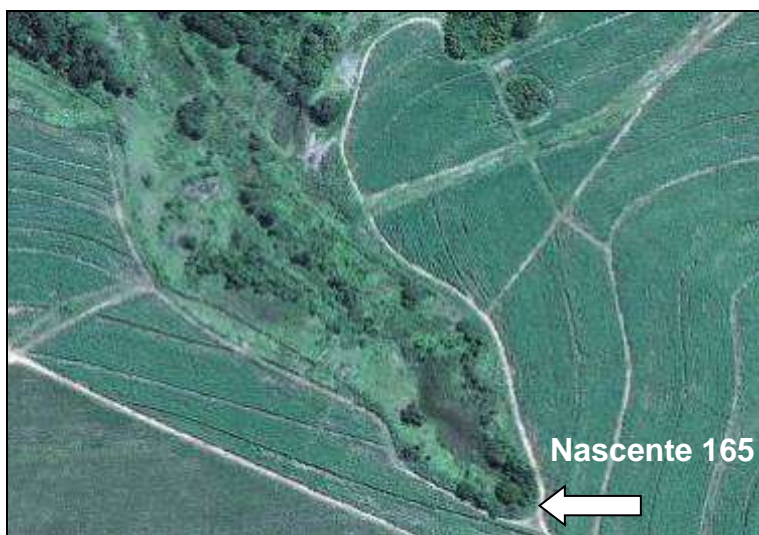
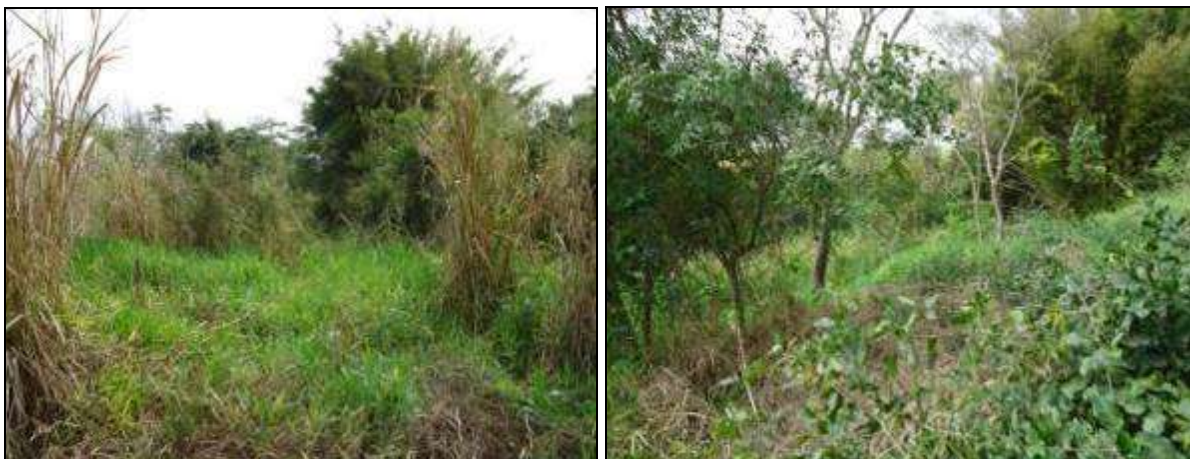
A nascente 165 (figura 339), foi caracterizada como nascente “**degradada**”, por não possuir 50 metros de vegetação natural no seu entorno e pouco vegetada. Há presença de gramíneas no entorno da fonte como a Braquiária (*Brachiaria sp.*), conforme mostra a figura 340. Não foi observada a presença de fragmento florestal próximo à nascente. A fonte alimenta água para o ribeirão e outras propriedades. O uso no entorno é de canavicultura.

Figura 339. Vista geral da nascente 165. (Fonte: Image: 2013 © DigitalGlobe – extraída do Google Earth. Data da imagem 2011)

Figura 340. Vista geral de usos do entorno da nascente. (Foto: Jun./13)

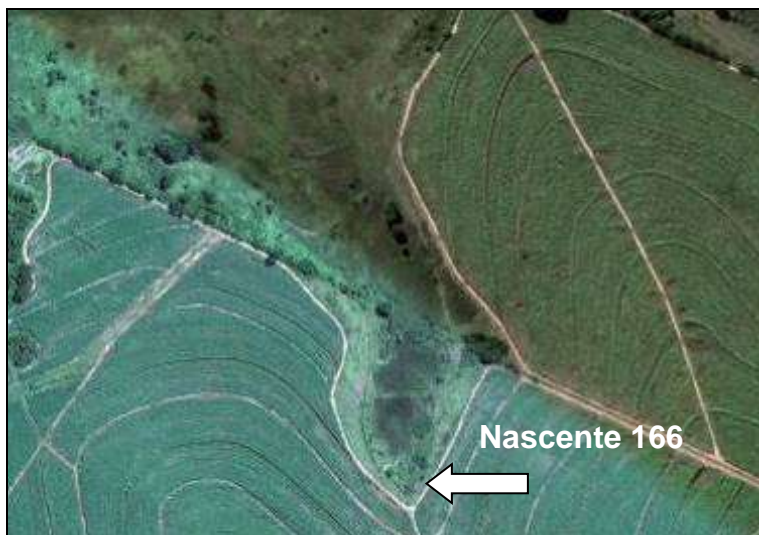
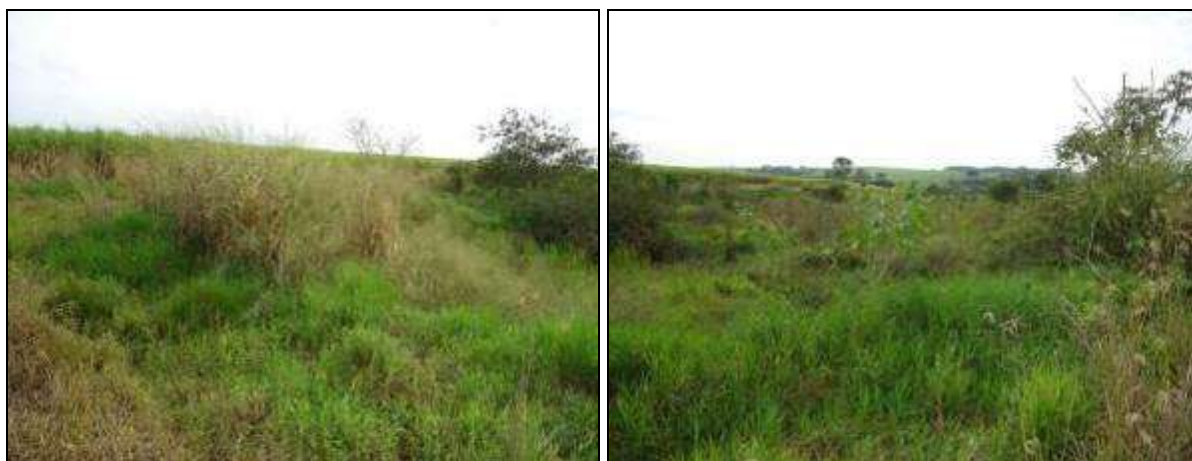
A nascente 166 (figura 341), foi caracterizada como nascente “**degradada**”, por não possuir 50 metros de vegetação natural no seu entorno e pouco vegetada. Há presença de gramíneas no entorno da fonte como a Braquiária (*Brachiaria sp.*), conforme mostra a figura 342. Não foi observada a presença de fragmento florestal próximo à nascente. A fonte alimenta água para o ribeirão e outras propriedades. O uso no entorno é de canavicultura.

Figura 341. Vista geral da nascente 166. (Fonte: Image: 2013 © DigitalGlobe – extraída do Google Earth. Data da imagem 2011)

Figura 342. Vista geral de usos do entorno da nascente. (Foto: Jun./13)

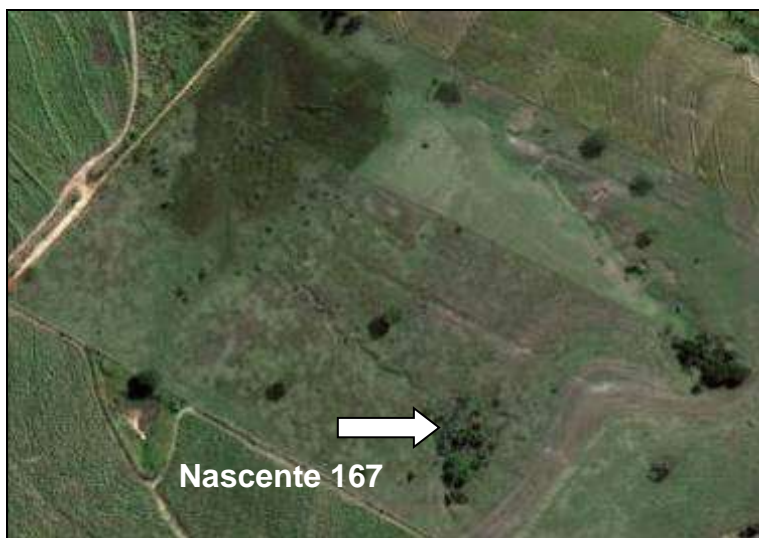
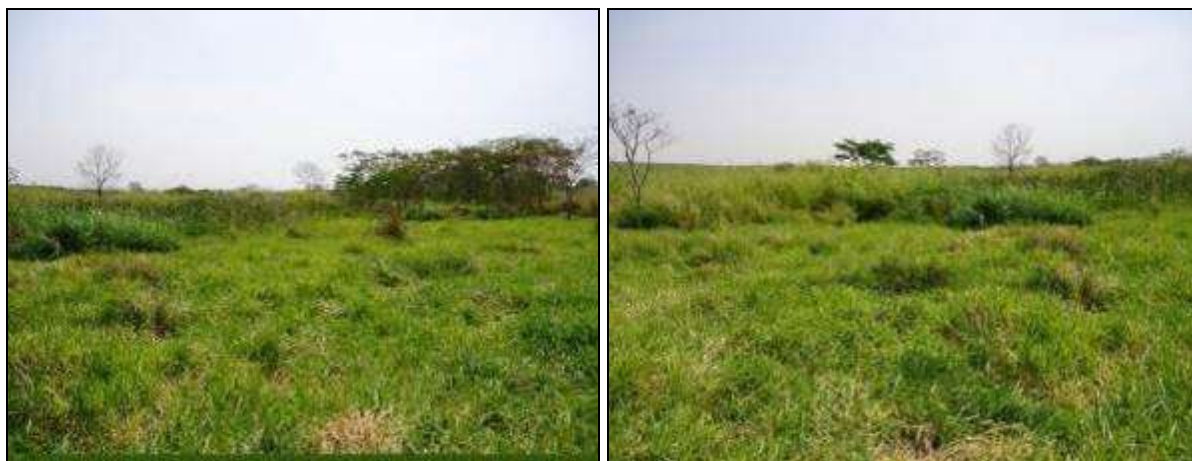
A nascente 167 (figura 343), foi caracterizada como nascente “**degradada**”, por não possuir 50 metros de vegetação natural no seu entorno e pouco vegetada. Há presença de gramíneas no entorno da fonte como a Braquiária (*Brachiaria sp.*), conforme mostra a figura 344. Não foi observada a presença de fragmento florestal próximo à nascente. A fonte alimenta uma lagoa utilizada como bebedouro para bovinos e no barramento há um ponto de vazão pelo qual a água flui para o ribeirão e outras propriedades. O uso no entorno é de pastagem e canavicultura.

Figura 343. Vista geral da nascente 167. (Fonte: Image: 2013 © DigitalGlobe – extraída do Google Earth. Data da imagem 2011)

Figura 344. Vista geral de usos do entorno da nascente. (Foto: Fev./13)

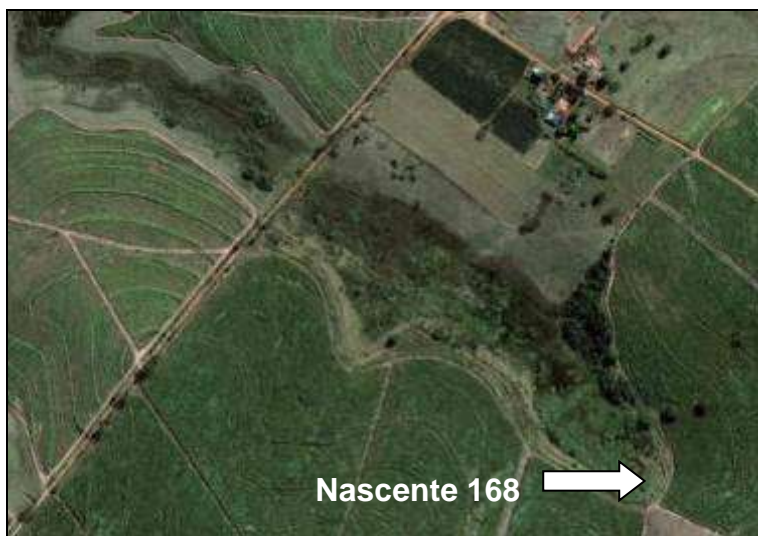
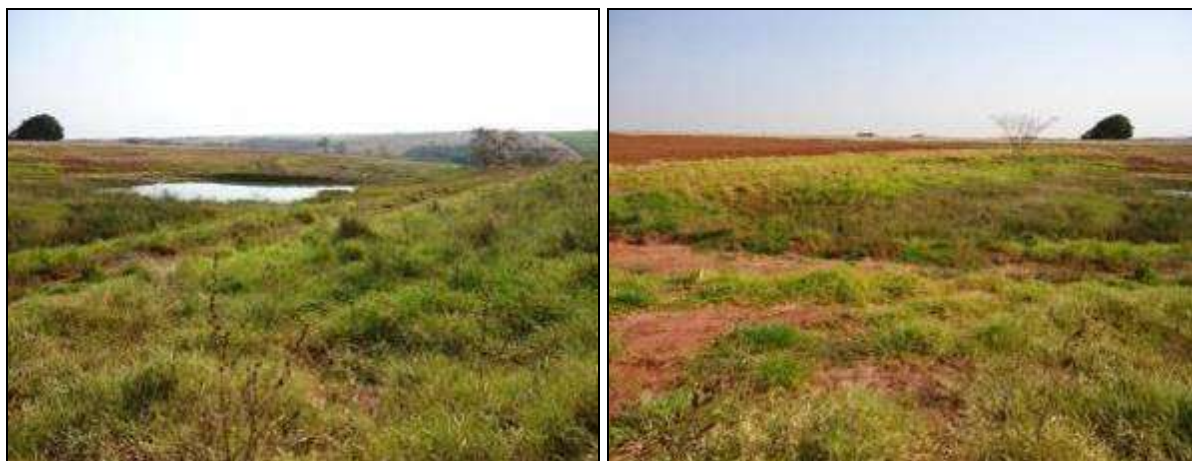
A nascente 168 (figura 345), foi caracterizada como nascente “**degradada**”, por não possuir 50 metros de vegetação natural no seu entorno e pouco vegetada. Há presença de gramíneas no entorno da fonte como a Braquiária (*Brachiaria sp.*), conforme mostra a figura 346. Não foi observada a presença de fragmento florestal próximo à nascente. A fonte alimenta uma lagoa utilizada como bebedouro para bovinos e no barramento há um ponto de vazão pelo qual a água flui para o ribeirão e outras propriedades. O uso no entorno é de pastagem e canavicultura.

Figura 345. Vista geral da nascente 168. (Fonte: Image: 2013 © DigitalGlobe – extraída do Google Earth. Data da imagem 2011)

Figura 346. Vista geral de usos do entorno da nascente. (Foto: Fev./13)
