CARACTERIZAÇÃO DA MATA CILIAR E DA QUALIDADE DA ÁGUA DO RIBEIRÃO BAGUAÇU, MUNICÍPIOS DE COROADOS, BILAC, ARAÇATUBA E BIRIGUI-SP.

“Caracterização da mata ciliar, principais nascentes e aspectos de uso e ocupação”

Referente: Contrato Nº 430/2010 - Fundo Estadual de Recursos Hídricos (FEHIDRO) e a Associação dos Engenheiros e Arquitetos de Penápolis (AEAP) através do Comitê da Bacia Hidrográfica do Baixo Tietê - CBH-BT.

Relatório: ECO: 103/2013.
Novembro/14

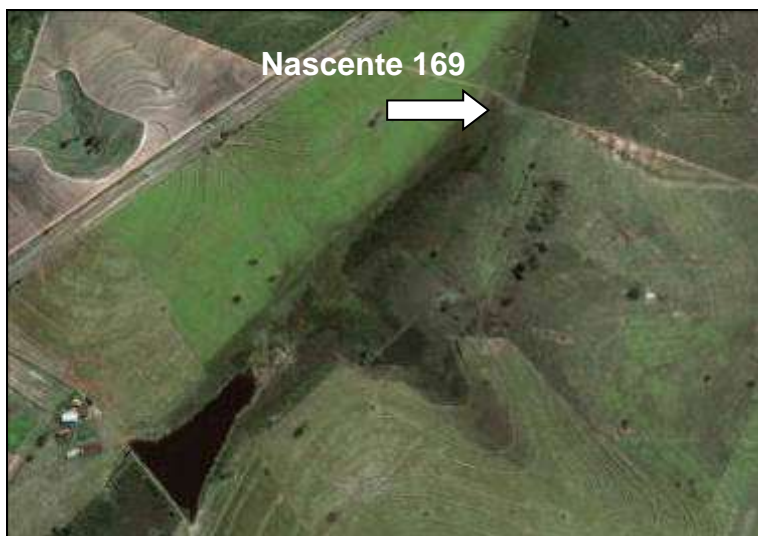
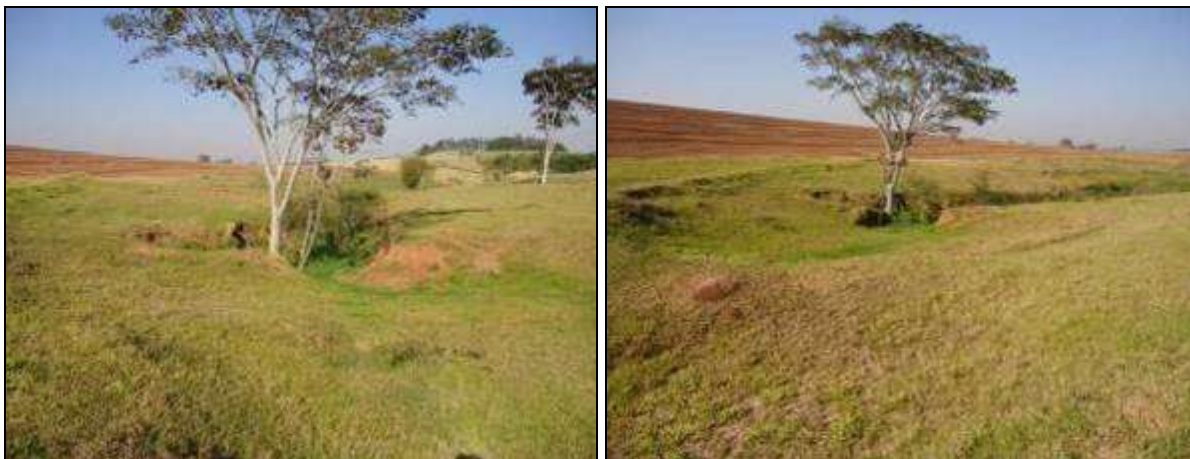
A nascente 169 (figura 347, foi caracterizada como nascente “**degradada**”, por não possuir 50 metros de vegetação natural no seu entorno e pouco vegetada. Há presença de gramíneas no entorno da fonte como a Braquiária (*Brachiaria sp.*), conforme mostra a figura 348. Não foi observada a presença de fragmento florestal próximo à nascente. A fonte alimenta uma lagoa utilizada como bebedouro para bovinos e no barramento há um ponto de vazão pelo qual a água flui para o ribeirão e outras propriedades. O uso no entorno é de pastagem e canavicultura.

Figura 347. Vista geral da nascente 169. (Fonte: Image: 2013 © DigitalGlobe – extraída do Google Earth. Data da imagem 2011)

Figura 348. Vista geral de usos do entorno da nascente. (Foto: Fev./13)

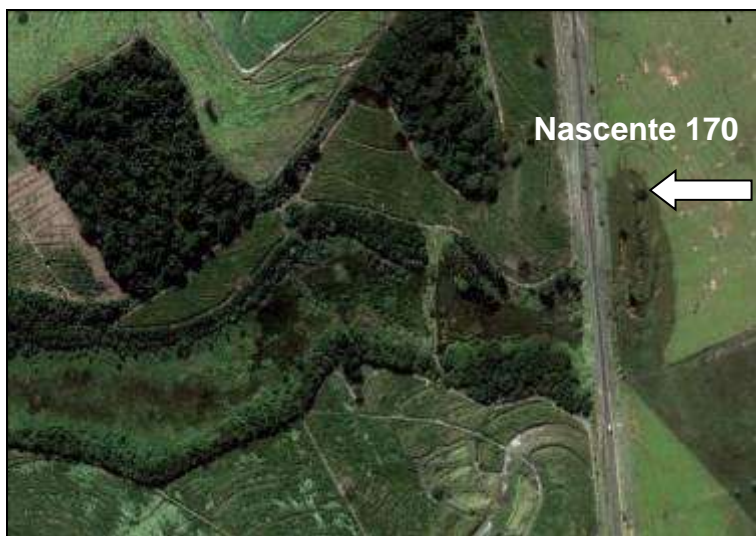
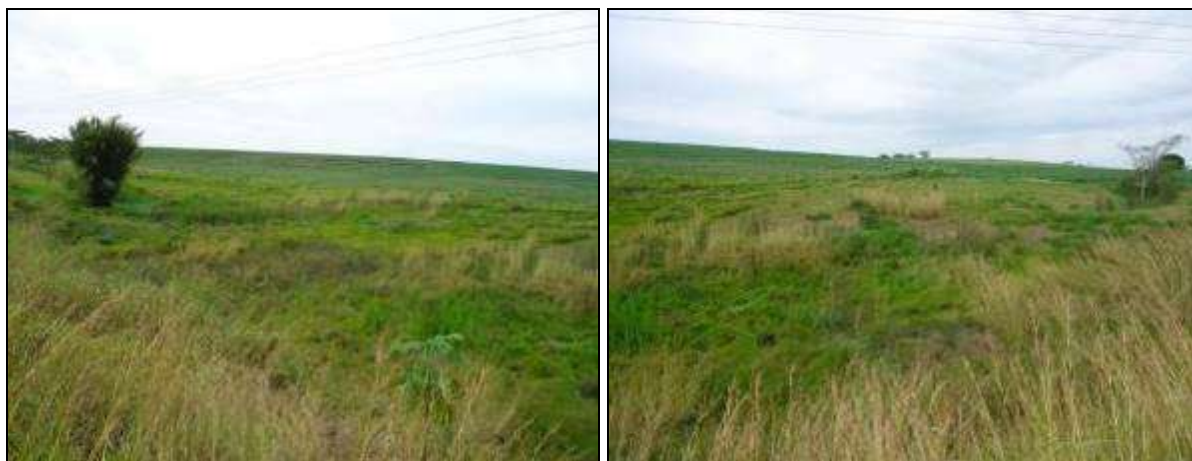
A nascente 170 (figura 349), foi caracterizada como nascente “**degradada**”, por não possuir 50 metros de vegetação natural no seu entorno e pouco vegetada. Há presença de gramíneas no entorno da fonte como a Braquiária (*Brachiaria sp.*), conforme mostra a figura 350. Não foi observada a presença de fragmento florestal próximo à nascente. A fonte alimenta uma lagoa utilizada como bebedouro para bovinos e no barramento há um ponto de vazão pelo qual a água flui para o ribeirão e outras propriedades. O uso no entorno é de canavicultura.

Figura 349. Vista geral da nascente 170. (Fonte: Image: 2013 © DigitalGlobe – extraída do Google Earth. Data da imagem 2011)

Figura 350. Vista geral de usos do entorno da nascente. (Foto: Jun./13)

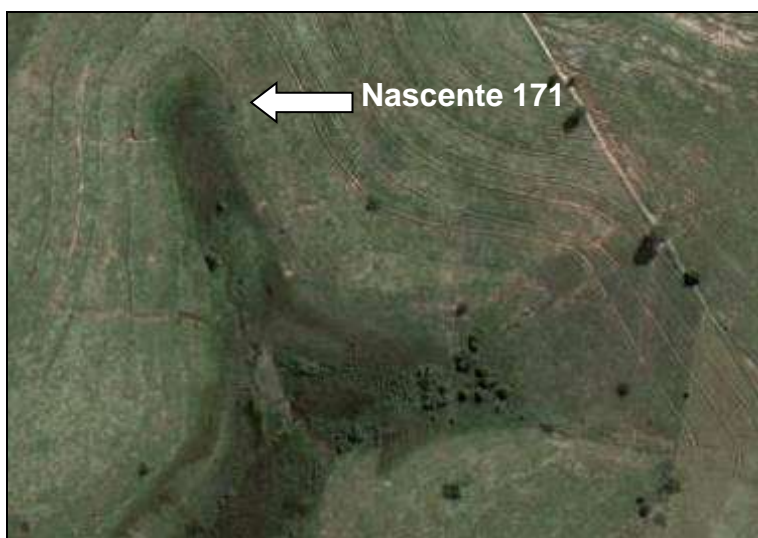
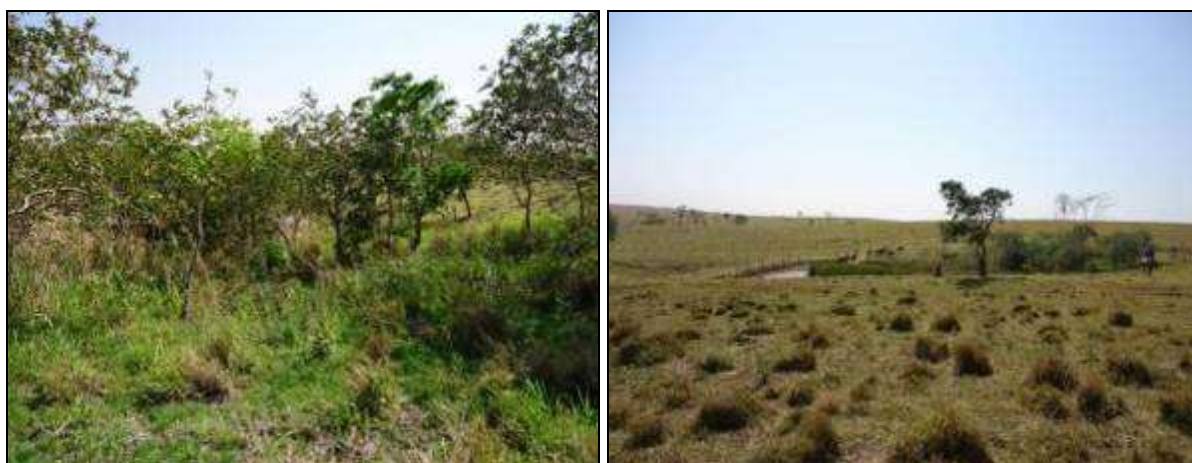
A nascente 171 (figura 351), foi caracterizada como nascente **“perturbada”**, por não possuir os 50 metros de vegetação natural no seu entorno, mas foi reflorestada com espécies nativas nas suas margens e cabeceira em área menor que 30 metros de cada lado. O plantio está com regular estado de conservação e com falhas. Há presença de gramíneas no entorno da fonte como a Braquiária (*Brachiaria sp.*), conforme mostra a figura 352. Não foi observada a presença de fragmento florestal próximo à nascente. A fonte alimenta uma lagoa utilizada como bebedouro para bovinos e no barramento há um ponto de vazão pelo qual a água flui para o ribeirão e outras propriedades. O uso no entorno é de pastagem.

Figura 351. Vista geral da nascente 171. (Fonte: Image: 2013 © DigitalGlobe – extraída do Google Earth. Data da imagem 2011)

Figura 352. Vista geral de usos do entorno da nascente. (Foto: Fev./13)

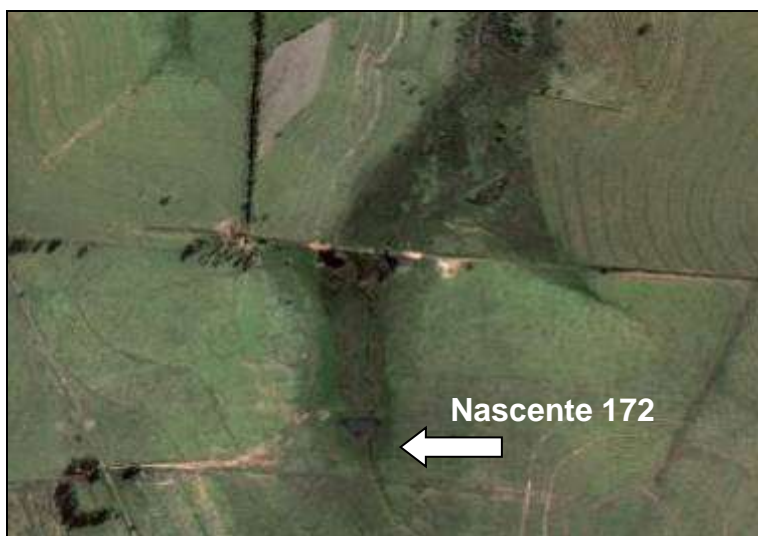
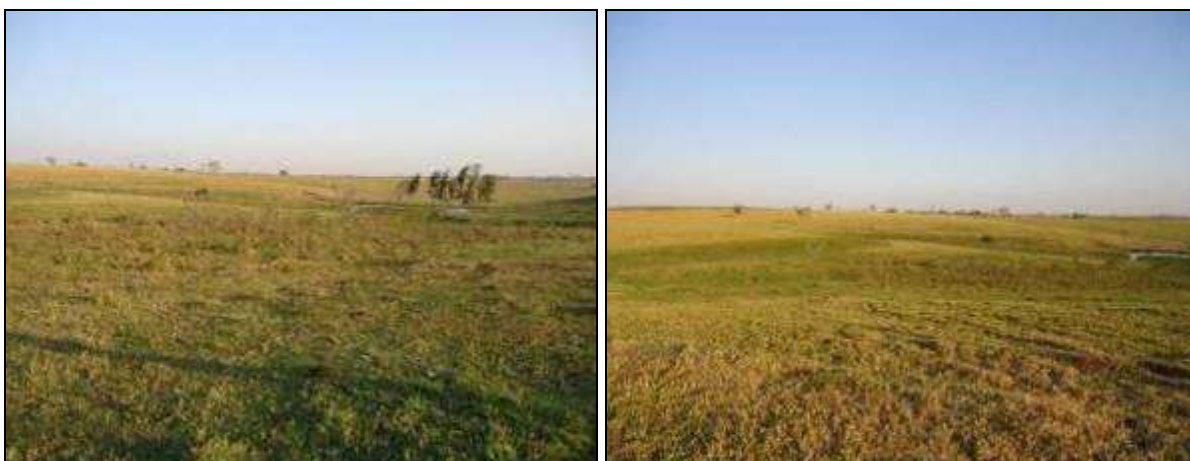
A nascente 172 (figura 353), foi caracterizada como nascente “**degradada**”, por não possuir 50 metros de vegetação natural no seu entorno, pouco vegetada e com processos erosivos. Há presença de gramíneas no entorno da fonte como a Braquiária (*Brachiaria sp.*), conforme mostra a figura 354. Não foi observada a presença de fragmento florestal próximo à nascente. A fonte alimenta uma lagoa utilizada como bebedouro para bovinos e no barramento há um ponto de vazão pelo qual a água flui para o ribeirão e outras propriedades. O uso no entorno é de pastagem.

Figura 353. Vista geral da nascente 172. (Fonte: Image: 2013 © DigitalGlobe – extraída do Google Earth. Data da imagem 2011)

Figura 354. Vista geral de usos do entorno da nascente. (Foto: Fev./13)

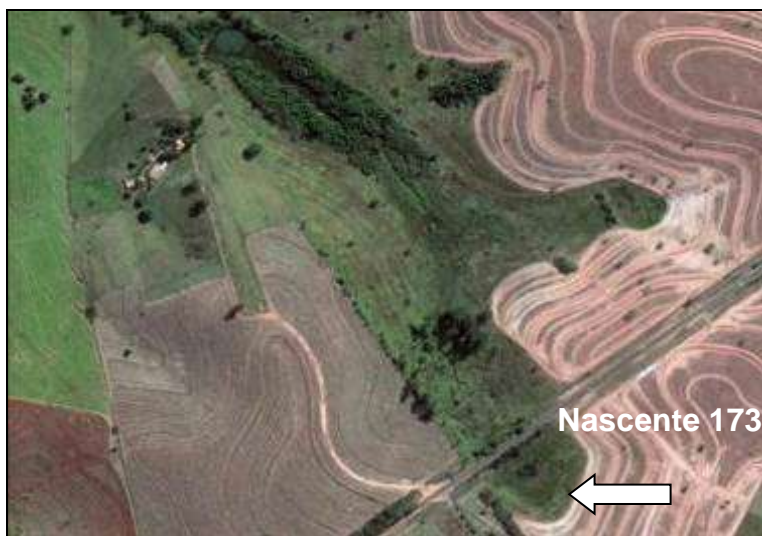
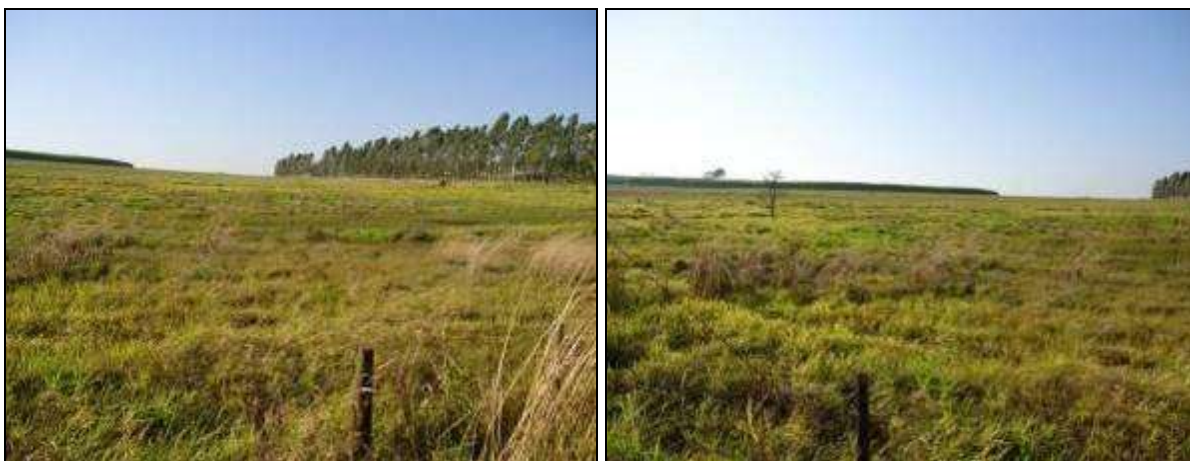
A nascente 173 (figura 355), foi caracterizada como nascente “**degradada**”, por não possuir 50 metros de vegetação natural no seu entorno e pouco vegetada. Há presença de gramíneas no entorno da fonte como a Braquiária (*Brachiaria sp.*), conforme mostra a figura 356. Não foi observada a presença de fragmento florestal próximo à nascente. A fonte alimenta uma lagoa utilizada como bebedouro para bovinos e no barramento há um ponto de vazão pelo qual a água flui para o ribeirão e outras propriedades. O uso no entorno é de pastagem e canavicultura.

Figura 355. Vista geral da nascente 173. (Fonte: Image: 2013 © DigitalGlobe – extraída do Google Earth. Data da imagem 2011)

Figura 356. Vista geral de usos do entorno da nascente. (Foto: Fev./13)

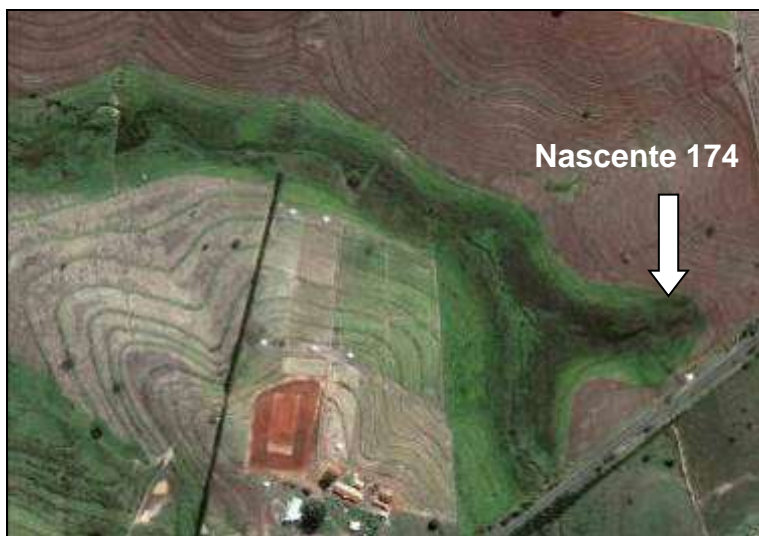
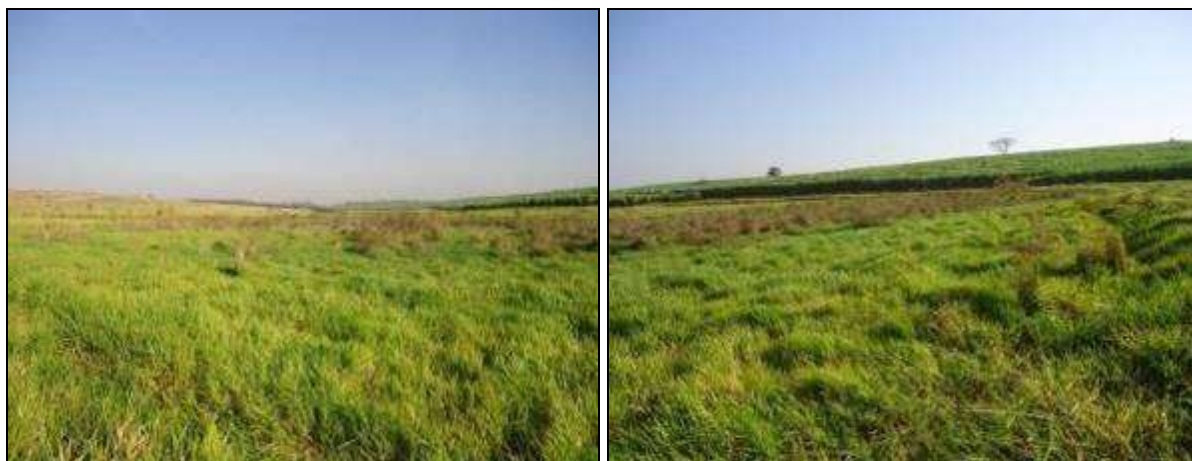
A nascente 174 (figura 357), foi caracterizada como nascente “**degradada**”, por não possuir 50 metros de vegetação natural no seu entorno e pouco vegetada. Há presença de gramíneas no entorno da fonte como a Braquiária (*Brachiaria sp.*), conforme mostra a figura 358. Não foi observada a presença de fragmento florestal próximo à nascente. A fonte alimenta uma lagoa utilizada como bebedouro para bovinos e no barramento há um ponto de vazão pelo qual a água flui para o ribeirão e outras propriedades. O uso no entorno é de pastagem e canavicultura.

Figura 357. Vista geral da nascente 174. (Fonte: Image: 2013 © DigitalGlobe – extraída do Google Earth. Data da imagem 2011)

Figura 358. Vista geral de usos do entorno da nascente. (Foto: Fev./13)

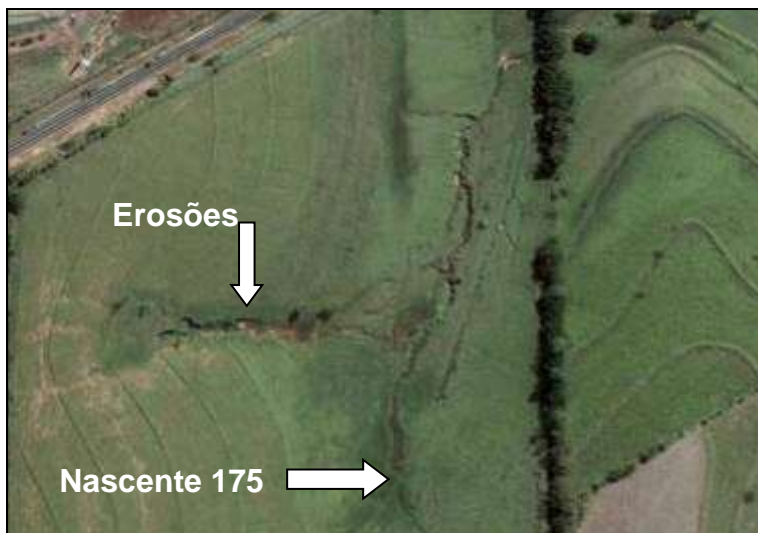
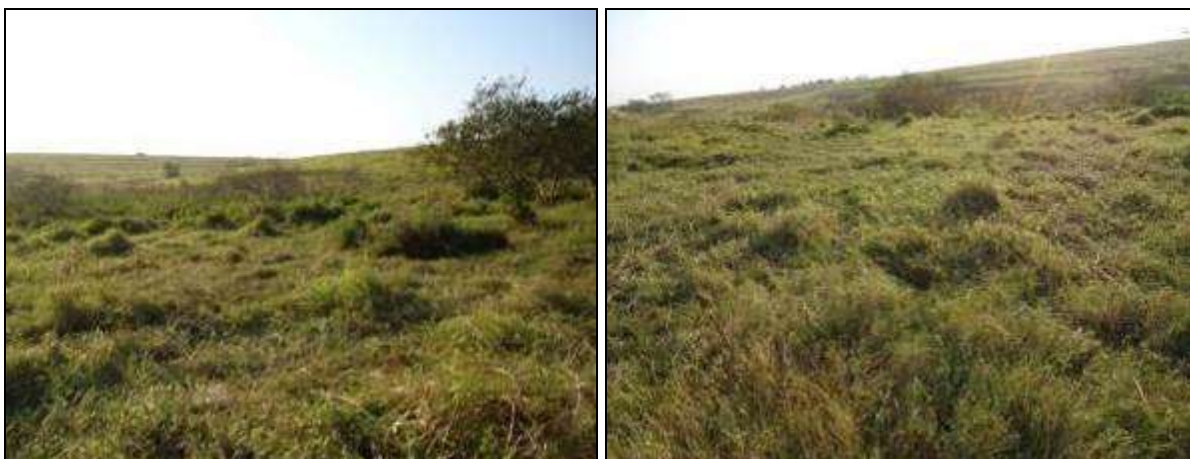
A nascente 175 (figura 359), foi caracterizada como nascente “**degradada**”, por não possuir 50 metros de vegetação natural no seu entorno, pouco vegetada e com processos erosivos. Há presença de gramíneas no entorno da fonte como a Braquiária (*Brachiaria sp.*), conforme mostra a figura 360. Não foi observada a presença de fragmento florestal próximo à nascente. A fonte alimenta água para o ribeirão e outras propriedades. O uso no entorno é de pastagem.

Figura 359. Vista geral da nascente 175. (Fonte: Image: 2013 © DigitalGlobe – extraída do Google Earth. Data da imagem 2011)

Figura 360. Vista geral de usos do entorno da nascente. (Foto: Fev./13)

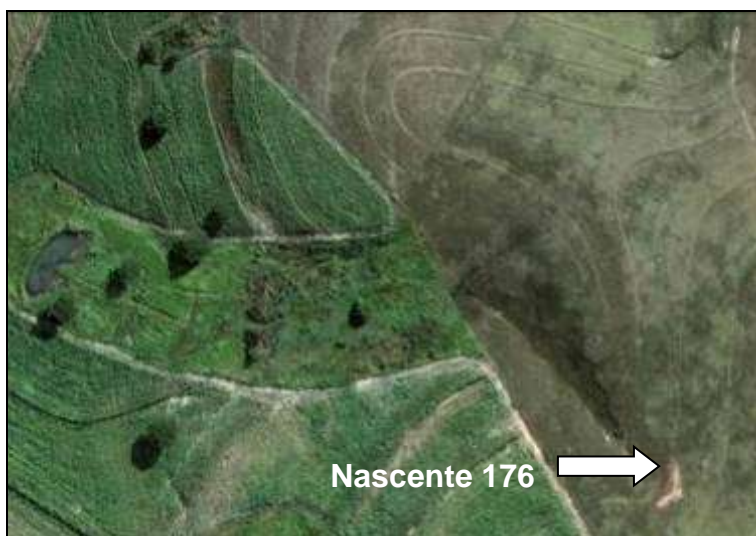
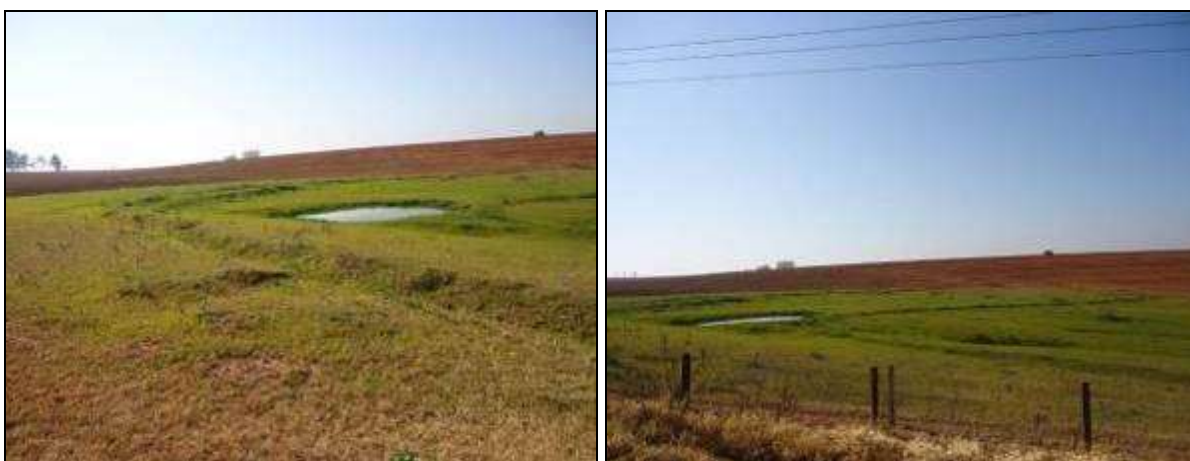
A nascente 176 (figura 361), foi caracterizada como nascente “**degradada**”, por não possuir 50 metros de vegetação natural no seu entorno, pouco vegetada e com processos erosivos. Há presença de gramíneas no entorno da fonte como a Braquiária (*Brachiaria sp.*), conforme mostra a figura 362. Não foi observada a presença de fragmento florestal próximo à nascente. A fonte alimenta uma lagoa utilizada como bebedouro para bovinos e no barramento há um ponto de vazão pelo qual a água flui para o ribeirão e outras propriedades. O uso no entorno é de pastagem e canavicultura.

Figura 361. Vista geral da nascente 176. (Fonte: Image: 2013 © DigitalGlobe – extraída do Google Earth. Data da imagem 2011)

Figura 362. Vista geral de usos do entorno da nascente. (Foto: Fev./13)

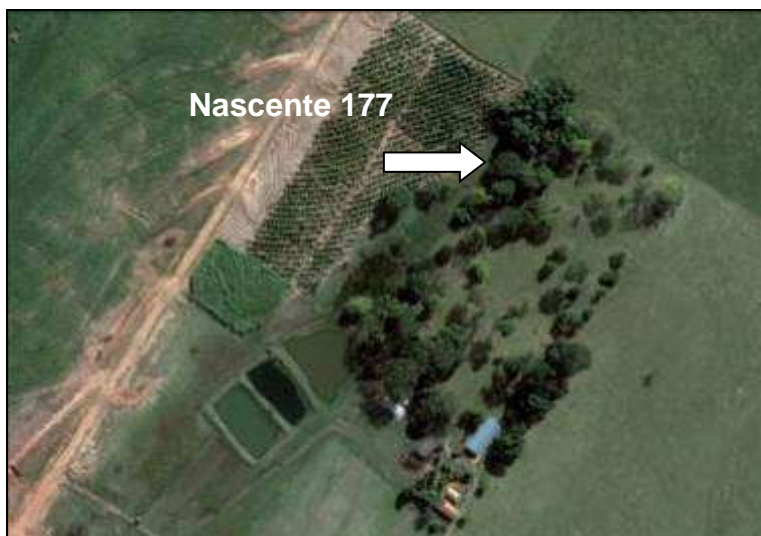
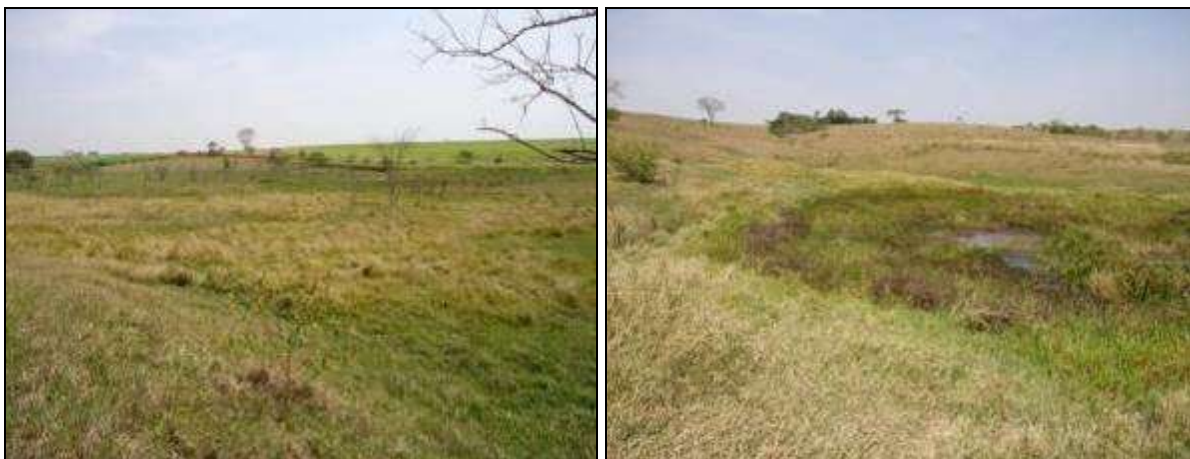
A nascente 177 (figura 363), foi caracterizada como nascente “**degradada**”, por não possuir 50 metros de vegetação natural no seu entorno e pouco vegetada. Há presença de gramíneas no entorno da fonte como a Braquiária (*Brachiaria sp.*), conforme mostra a figura 364. Não foi observada a presença de fragmento florestal próximo à nascente. A fonte alimenta uma lagoa utilizada como bebedouro para bovinos e no barramento há um ponto de vazão pelo qual a água flui para o ribeirão e outras propriedades. O uso no entorno é de pastagem e canavicultura.

Figura 363. Vista geral da nascente 177. (Fonte: Image: 2013 © DigitalGlobe – extraída do Google Earth. Data da imagem 2011)

Figura 364. Vista geral de usos do entorno da nascente. (Foto: Fev./13)

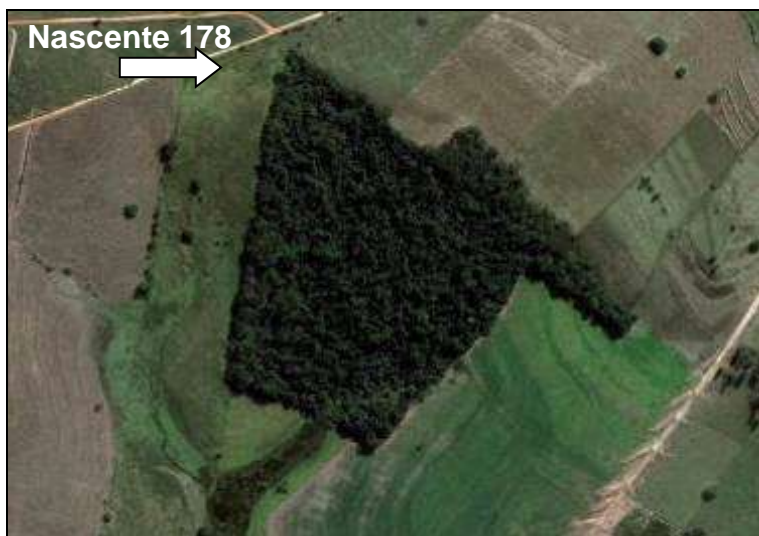
A nascente 178 (figura 365), foi caracterizada como nascente “**degradada**”, por não possuir 50 metros de vegetação natural no seu entorno e pouco vegetada. Há presença de gramíneas no entorno da fonte como a Braquiária (*Brachiaria sp.*), conforme mostra a figura 366. Não foi observada a presença de fragmento florestal próximo à nascente. A fonte alimenta uma lagoa utilizada como bebedouro para bovinos e no barramento há um ponto de vazão pelo qual a água flui para o ribeirão e outras propriedades. O uso no entorno é de pastagem e canavicultura.

Figura 365. Vista geral da nascente 178. (Fonte: Image: 2013 © DigitalGlobe – extraída do Google Earth. Data da imagem 2011)

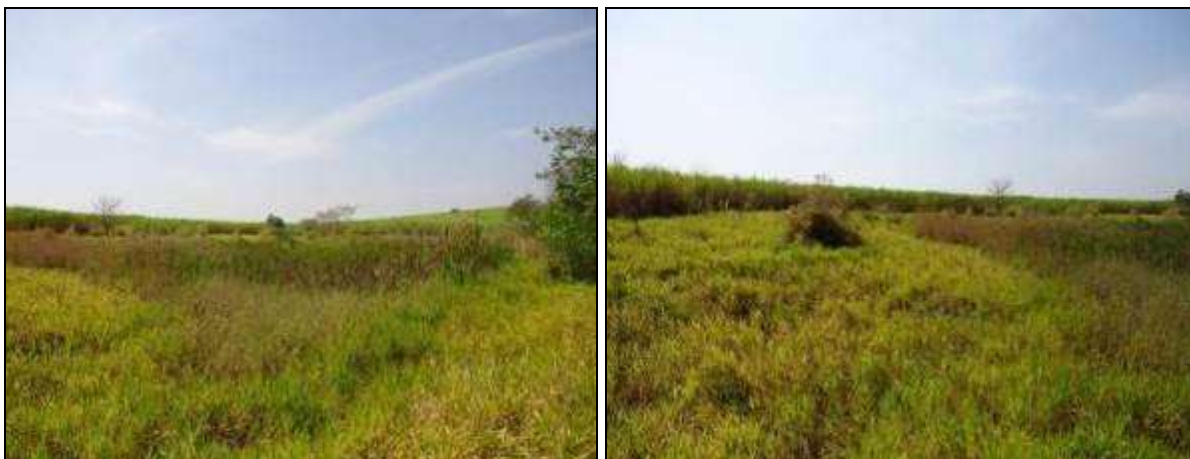
Figura 366. Vista geral de usos do entorno da nascente. (Foto: Fev./13)

Estratégia de recuperação e preservação da nascente 178.

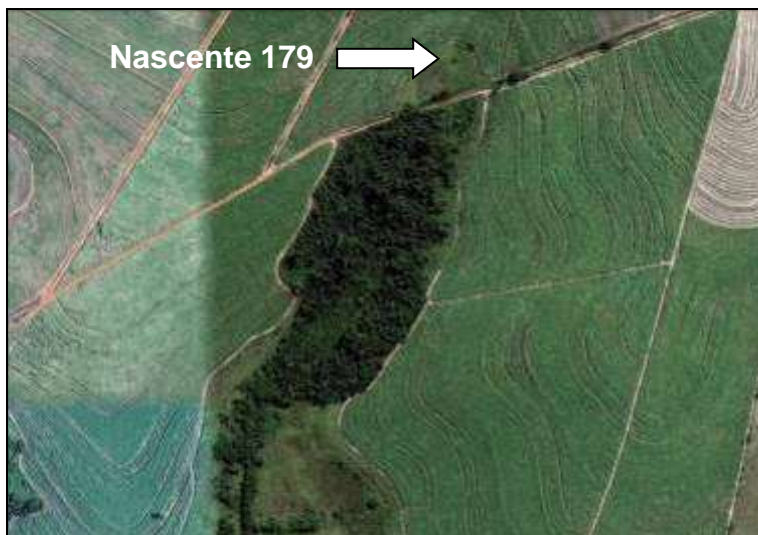
A nascente 179 (figura 367), foi caracterizada como nascente “**degradada**”, por não possuir 50 metros de vegetação natural no seu entorno e pouco vegetada. Há presença de gramíneas no entorno da fonte como a Braquiária (*Brachiaria sp.*), conforme mostra a figura 368. Não foi observada a presença de fragmento florestal próximo à nascente. A fonte alimenta água para o ribeirão e outras propriedades. O uso no entorno é de pastagem e canavicultura.

Figura 367. Vista geral da nascente 179. (Fonte: Image: 2013 © DigitalGlobe – extraída do Google Earth. Data da imagem 2011)

Estratégia de recuperação e preservação da nascente 179.

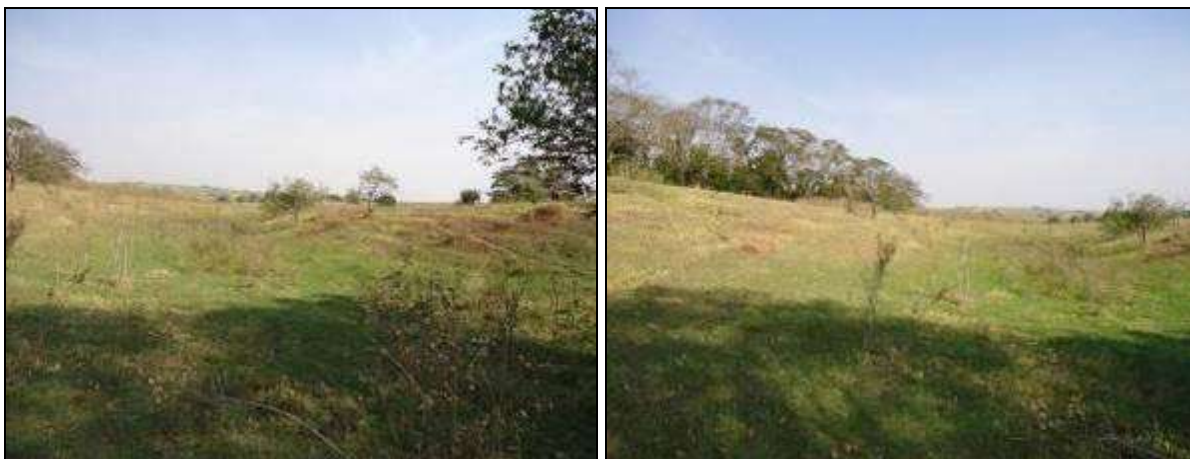
Figura 368. Vista geral de usos do entorno da nascente. (Foto: Fev./13)

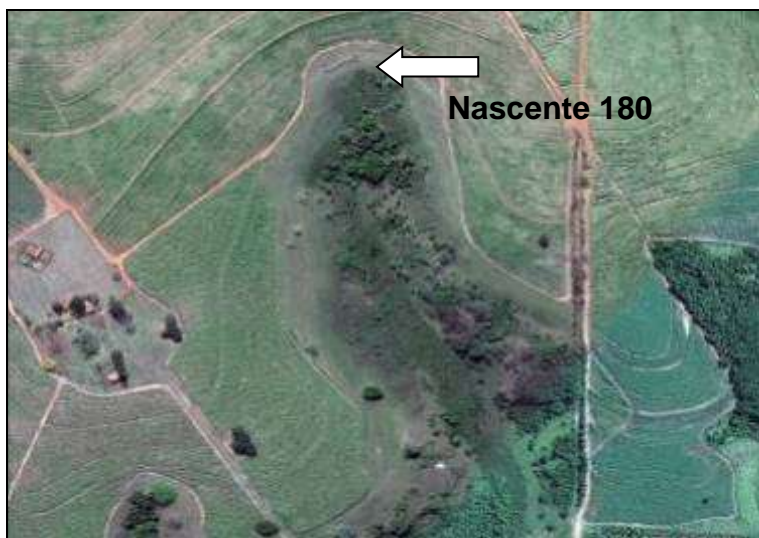
A nascente 180 (figura 369), foi caracterizada como nascente “**degradada**”, por não possuir 50 metros de vegetação natural no seu entorno e pouco vegetada. Há presença de gramíneas no entorno da fonte como a Braquiária (*Brachiaria sp.*), conforme mostra a figura 370. Não foi observada a presença de fragmento florestal próximo à nascente. A fonte alimenta uma lagoa utilizada como bebedouro para bovinos e no barramento há um ponto de vazão pelo qual a água flui para o ribeirão e outras propriedades. O uso no entorno é de pastagem e canavicultura.

Figura 369. Vista geral da nascente 180. (Fonte: Image: 2013 © DigitalGlobe – extraída do Google Earth. Data da imagem 2011)

Estratégia de recuperação e preservação da nascente 180.

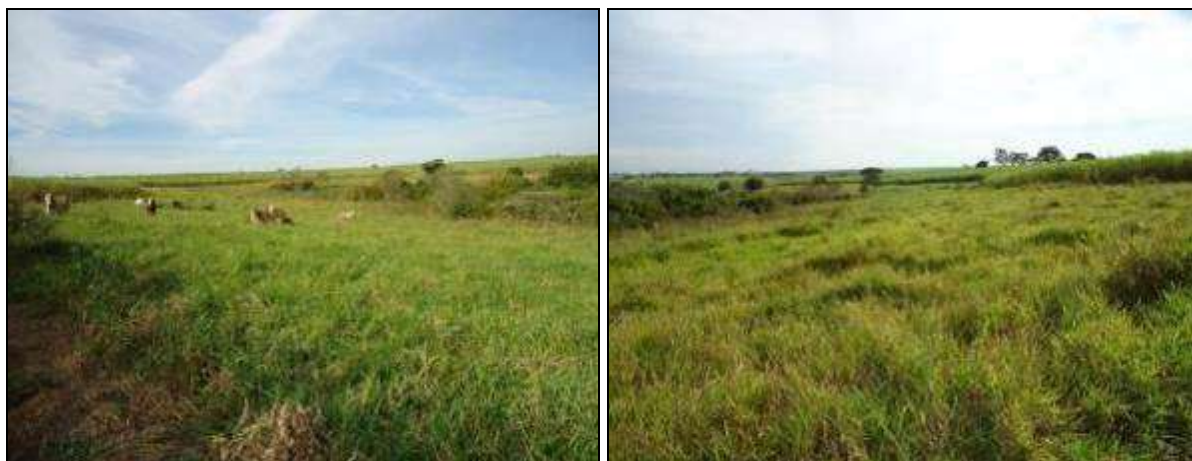
Figura 370. Vista geral de usos do entorno da nascente. (Foto: Jun./13)

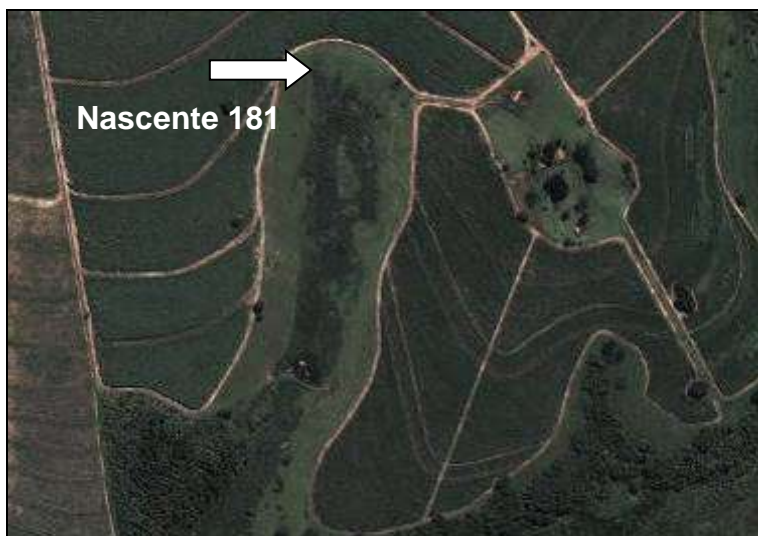
A nascente 181 (figura 371), foi caracterizada como nascente “**degradada**”, por não possuir 50 metros de vegetação natural no seu entorno e pouco vegetada. Há presença de gramíneas no entorno da fonte como a Braquiária (*Brachiaria sp.*), conforme mostra a figura 372. Não foi observada a presença de fragmento florestal próximo à nascente. A fonte alimenta uma lagoa utilizada como bebedouro para bovinos e no barramento há um ponto de vazão pelo qual a água flui para o ribeirão e outras propriedades. O uso no entorno é de pastagem e canavicultura.

Figura 371. Vista geral da nascente 181. (Fonte: Image: 2013 © DigitalGlobe – extraída do Google Earth. Data da imagem 2013)

Estratégia de recuperação e preservação da nascente 181.

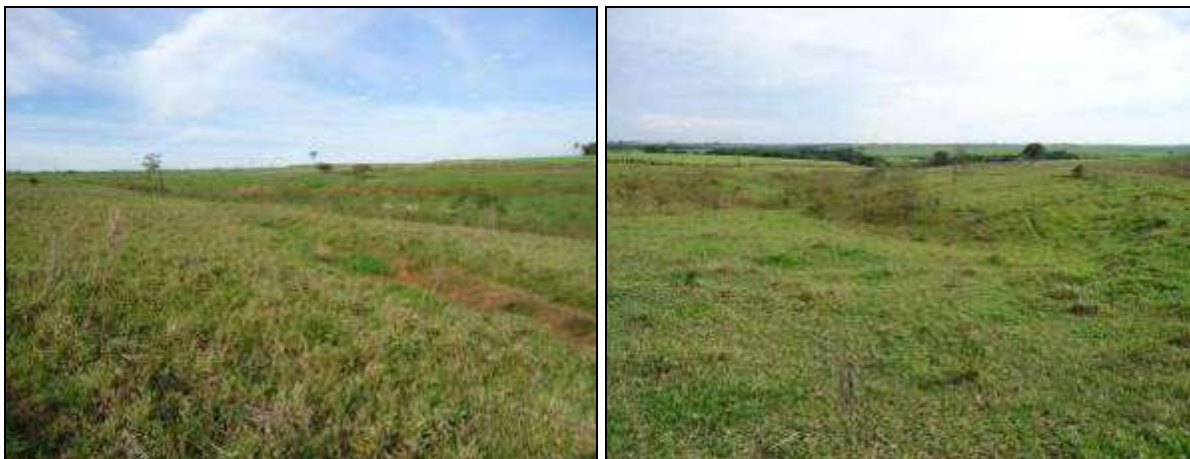
Figura 372. Vista geral de usos do entorno da nascente. (Foto: Jun./13)

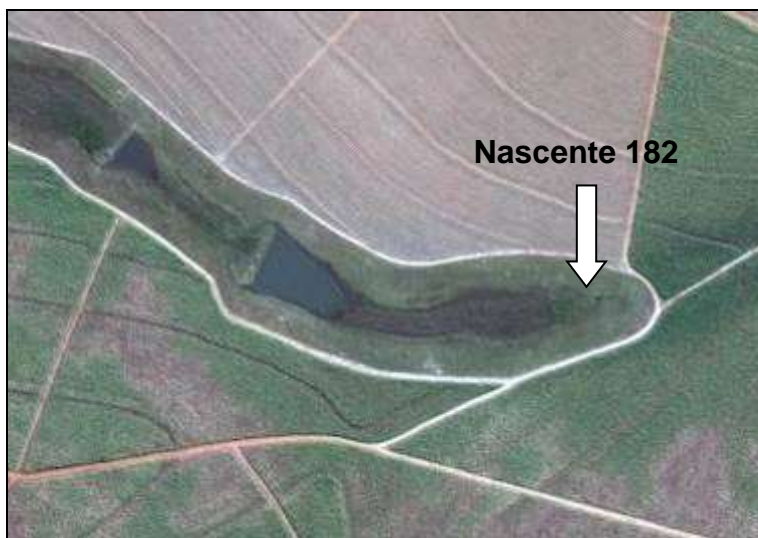
A nascente 182 (figura 373), foi caracterizada como nascente “**degradada**”, por não possuir 50 metros de vegetação natural no seu entorno e pouco vegetada. Há presença de gramíneas no entorno da fonte como a Braquiária (*Brachiaria sp.*), conforme mostra a figura 374. Não foi observada a presença de fragmento florestal próximo à nascente. A fonte alimenta uma lagoa utilizada como bebedouro para bovinos e no barramento há um ponto de vazão pelo qual a água flui para o ribeirão e outras propriedades. O uso no entorno é de pastagem e canavicultura.

Figura 373. Vista geral da nascente 182. (Fonte: Image: 2013 © DigitalGlobe – extraída do Google Earth. Data da imagem 2011)

Estratégia de recuperação e preservação da nascente 182.

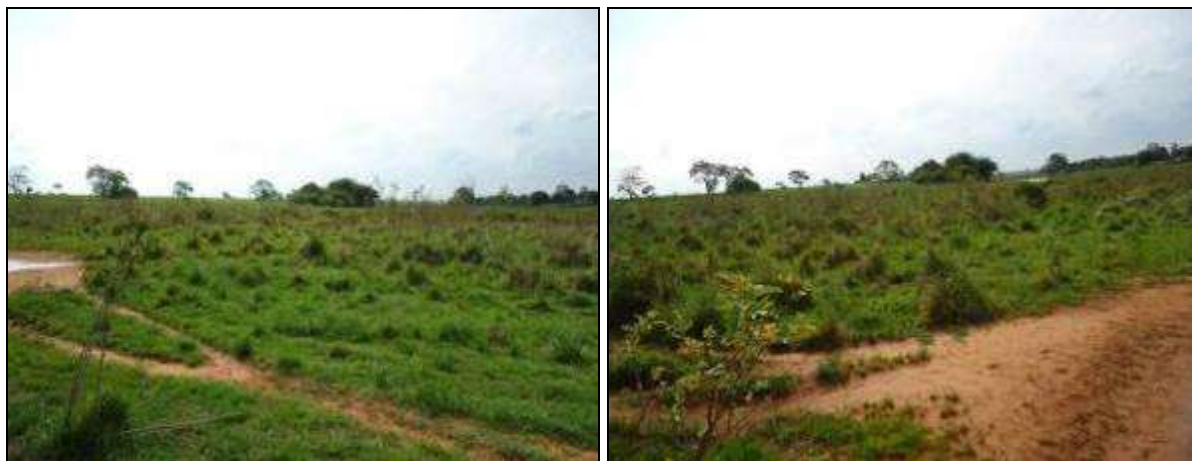
Figura 374. Vista geral de usos do entorno da nascente. (Foto: Nov./12)

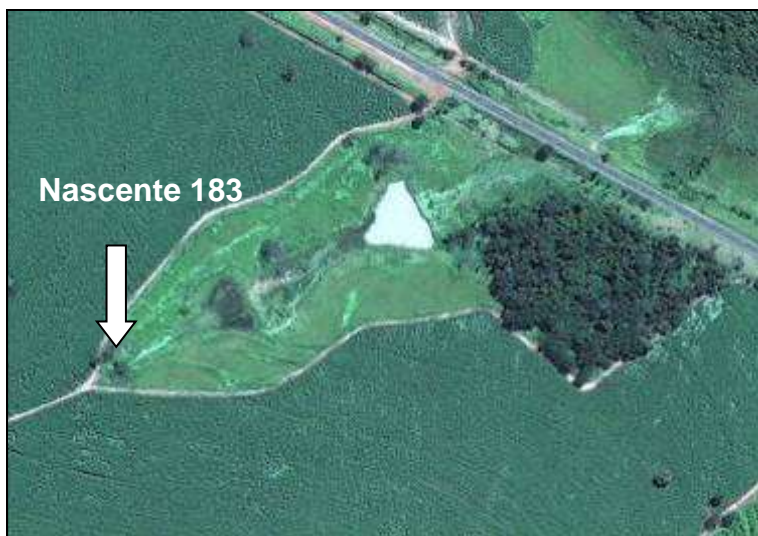
A nascente 183 (figura 375), foi caracterizada como nascente “**perturbada**”, por não possuir 50 metros de vegetação natural no seu entorno e pouco vegetada. No local foi feito um reflorestamento em uma faixa estreita e com pouca diversidade de espécie. Há presença de gramíneas no em todo reflorestamento e no entorno da fonte como a Braquiária (*Brachiaria sp.*), conforme mostra a figura 376. Não foi observada a presença de fragmento florestal próximo à nascente. A fonte alimenta água para o ribeirão e outras propriedades. O uso no entorno é de canavicultura.

Figura 375. Vista geral da nascente 183. (Fonte: Image: 2013 © DigitalGlobe – extraída do Google Earth. Data da imagem 2011)

Estratégia de recuperação e preservação da nascente 183.

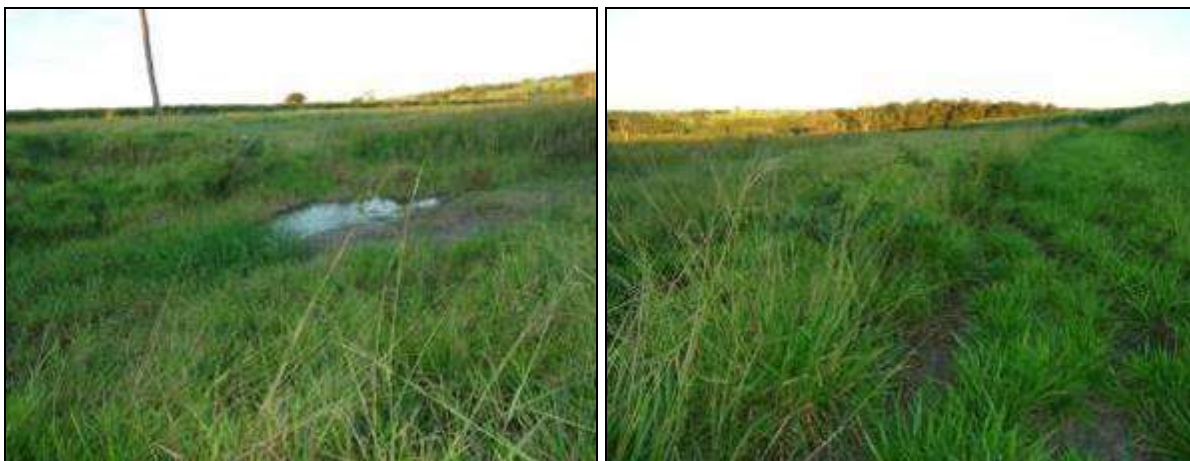
Figura 376. Vista geral de usos do entorno da nascente. (Foto: Jun./13)

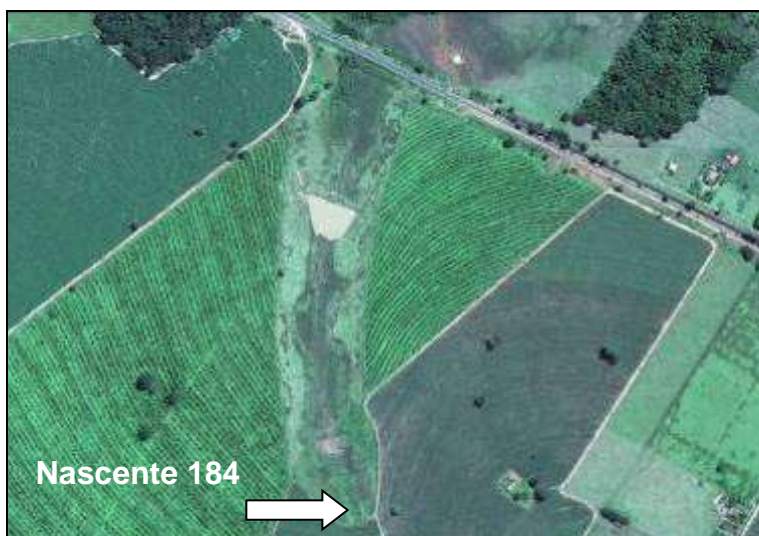
A nascente 184 (figura 377), foi caracterizada como nascente “**degradada**”, por não possuir 50 metros de vegetação natural no seu entorno e pouco vegetada. Há presença de gramíneas no entorno da fonte como a Braquiária (*Brachiaria sp.*), conforme mostra a figura 378. Não foi observada a presença de fragmento florestal próximo à nascente. A fonte alimenta uma lagoa utilizada como bebedouro para bovinos e no barramento há um ponto de vazão pelo qual a água flui para o ribeirão e outras propriedades. O uso no entorno é de pastagem, canavicultura e plantio de seringueira.

Figura 377. Vista geral da nascente 184. (Fonte: Image: 2013 © DigitalGlobe – extraída do Google Earth. Data da imagem 2011)

Estratégia de recuperação e preservação da nascente 184.

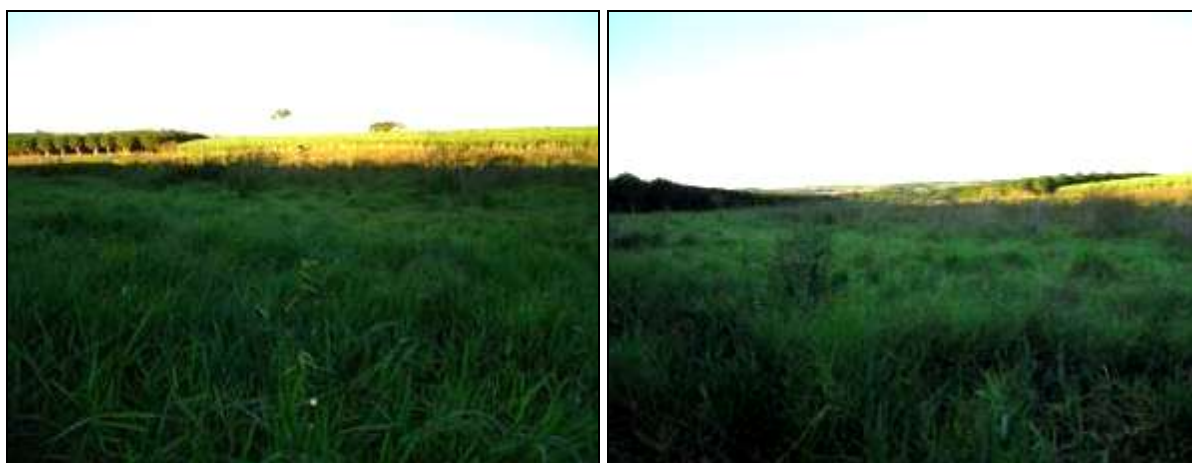
Figura 378. Vista geral de usos do entorno da nascente. (Foto: Jun./13)

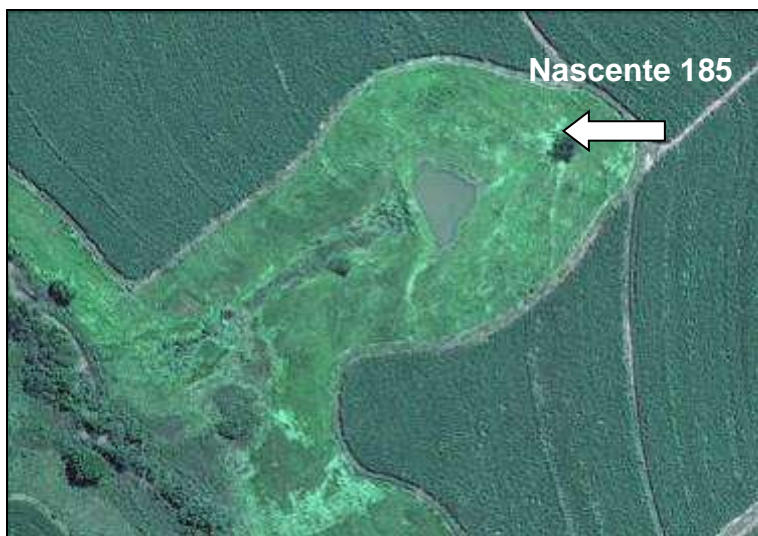
A nascente 185 (figura 379), foi caracterizada como nascente “**degradada**”, por não possuir 50 metros de vegetação natural no seu entorno e pouco vegetada. Há presença de gramíneas no entorno da fonte como a Braquiária (*Brachiaria sp.*), conforme mostra a figura 380. Não foi observada a presença de fragmento florestal próximo à nascente. A fonte alimenta uma lagoa utilizada como bebedouro para bovinos e no barramento há um ponto de vazão pelo qual a água flui para o ribeirão e outras propriedades. O uso no entorno é de pastagem.

Figura 379. Vista geral da nascente 185. (Fonte: Image: 2013 © DigitalGlobe – extraída do Google Earth. Data da imagem 2011)

Estratégia de recuperação e preservação da nascente 185.

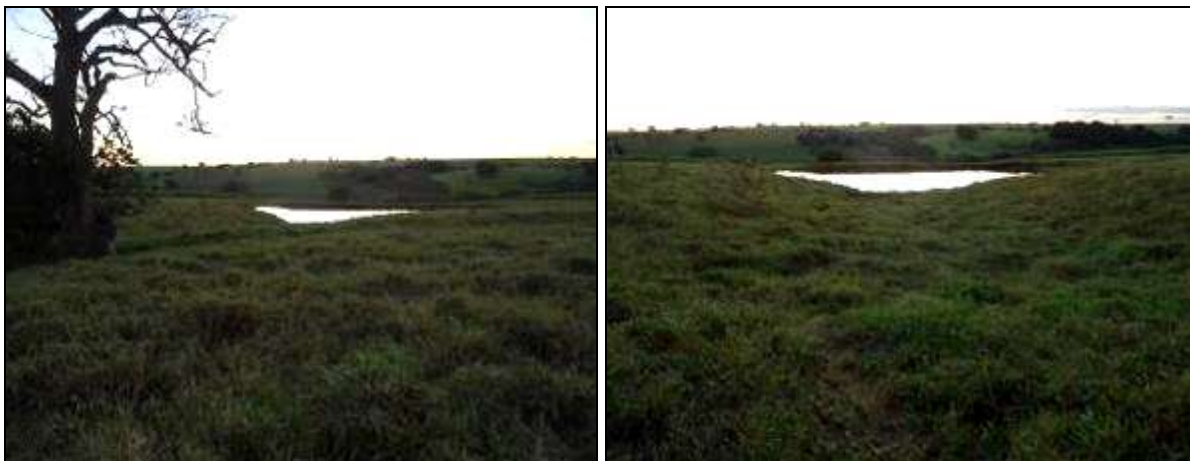
Figura 380. Vista geral de usos do entorno da nascente. (Foto: Jun./13)

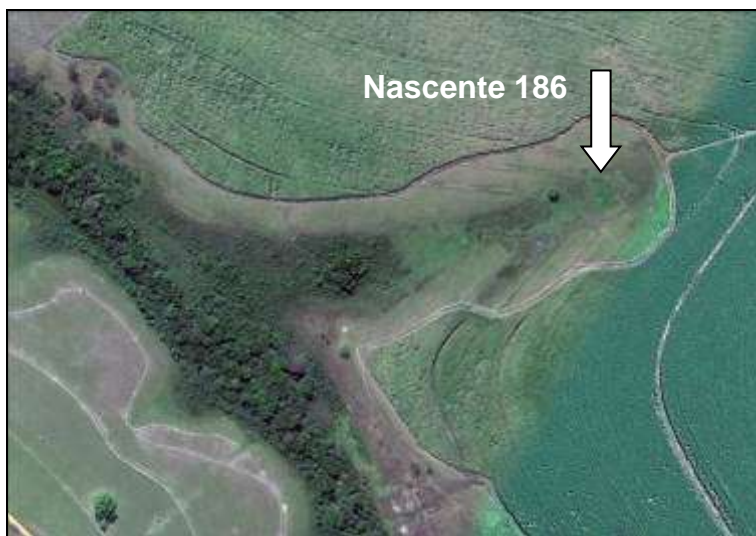
A nascente 186 (figura 381), foi caracterizada como nascente “**degradada**”, por não possuir 50 metros de vegetação natural no seu entorno e pouco vegetada. Há presença de gramíneas no entorno da fonte como a Braquiária (*Brachiaria sp.*), conforme mostra a figura 382. Não foi observada a presença de fragmento florestal próximo à nascente. A fonte alimenta uma lagoa utilizada como bebedouro para bovinos e no barramento há um ponto de vazão pelo qual a água flui para o ribeirão e outras propriedades. O uso no entorno é de pastagem e canavicultura.

Figura 381. Vista geral da nascente 186. (Fonte: Image: 2013 © DigitalGlobe – extraída do Google Earth. Data da imagem 2011)

Estratégia de recuperação e preservação da nascente 186.

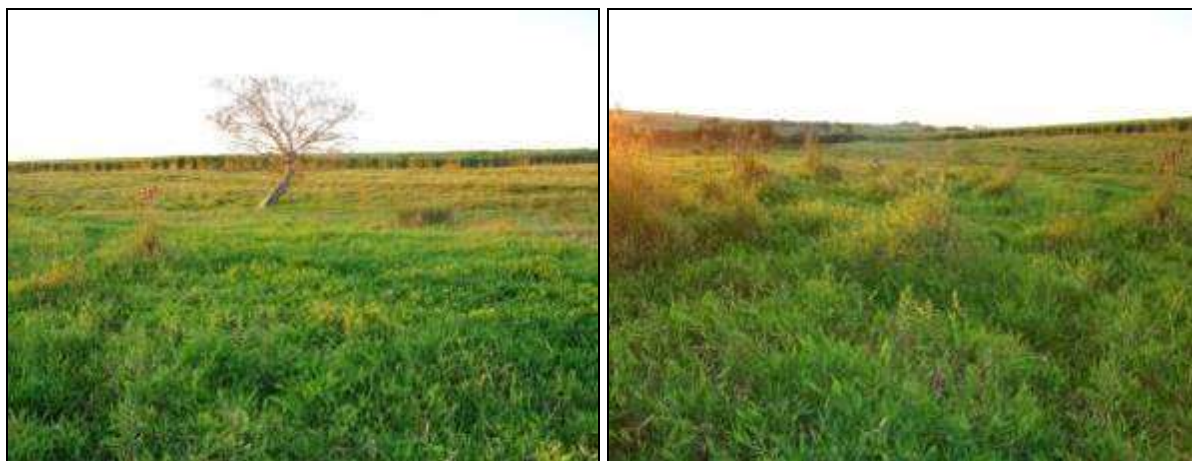
Figura 382. Vista geral de usos do entorno da nascente. (Foto: Jun./13)

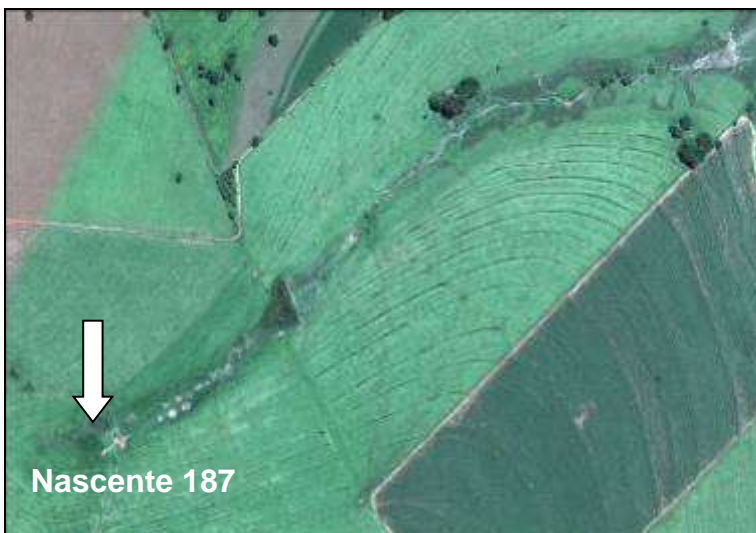
A nascente 187 (figura 383), foi caracterizada como nascente “**degradada**”, por não possuir 50 metros de vegetação natural no seu entorno e pouco vegetada. Há presença de gramíneas no entorno da fonte como a Braquiária (*Brachiaria sp.*), conforme mostra a figura 384. Não foi observada a presença de fragmento florestal próximo à nascente. A fonte alimenta água para o ribeirão e outras propriedades. O uso no entorno é de canavicultura.

Figura 383. Vista geral da nascente 187. (Fonte: Image: 2013 © DigitalGlobe – extraída do Google Earth. Data da imagem 2011)

Estratégia de recuperação e preservação da nascente 187.

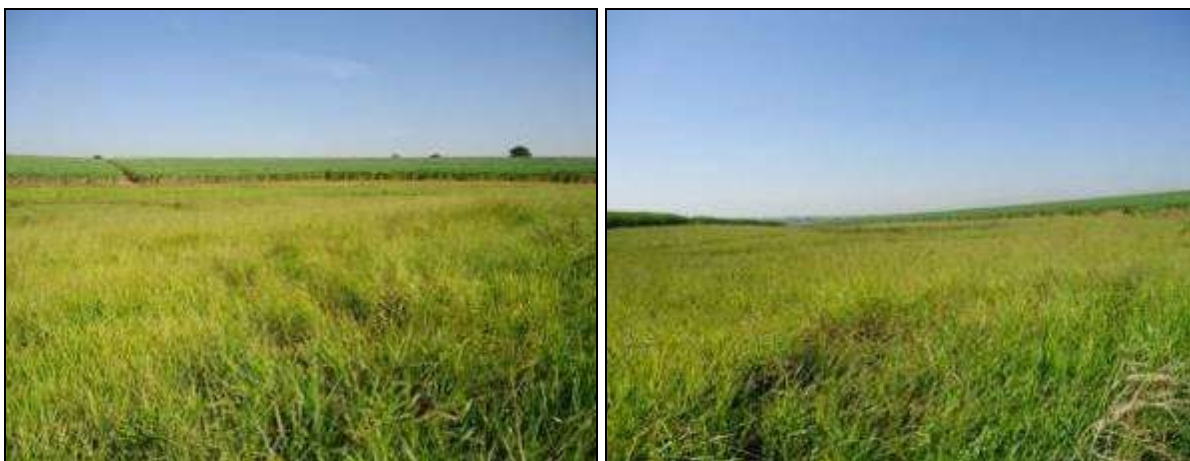
Figura 384. Vista geral de usos do entorno da nascente. (Foto: Maio/13)
