CARACTERIZAÇÃO DA MATA CILIAR E DA QUALIDADE DA ÁGUA DO RIBEIRÃO BAGUAÇU, MUNICÍPIOS DE COROADOS, BILAC, ARAÇATUBA E BIRIGUI-SP.

“Caracterização da mata ciliar, principais nascentes e aspectos de uso e ocupação”

Referente: Contrato Nº 430/2010 - Fundo Estadual de Recursos Hídricos (FEHIDRO) e a Associação dos Engenheiros e Arquitetos de Penápolis (AEAP) através do Comitê da Bacia Hidrográfica do Baixo Tietê - CBH-BT.

Relatório: ECO: 103/2013.
Novembro/14

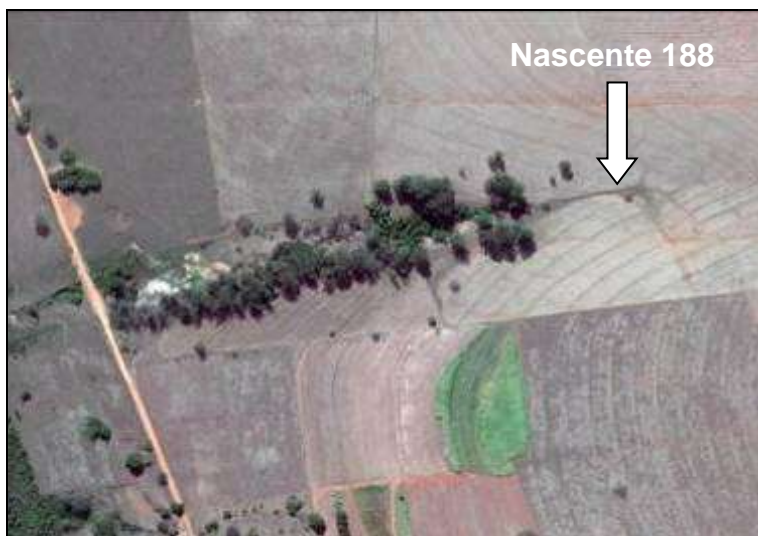
A nascente 188 (figura 385), foi caracterizada como nascente “**degradada**”, por não possuir 50 metros de vegetação natural no seu entorno e pouco vegetada. Há presença de gramíneas no entorno da fonte como a Braquiária (*Brachiaria sp.*), conforme mostra a figura 386. Não foi observada a presença de fragmento florestal próximo à nascente. A fonte alimenta uma lagoa utilizada como bebedouro para bovinos e no barramento há um ponto de vazão pelo qual a água flui para o ribeirão e outras propriedades. O uso no entorno é de canavicultura.

Figura 385. Vista geral da nascente 188. (Fonte: Image: 2013 © DigitalGlobe – extraída do Google Earth. Data da imagem 2011)

Estratégia de recuperação e preservação da nascente 188.

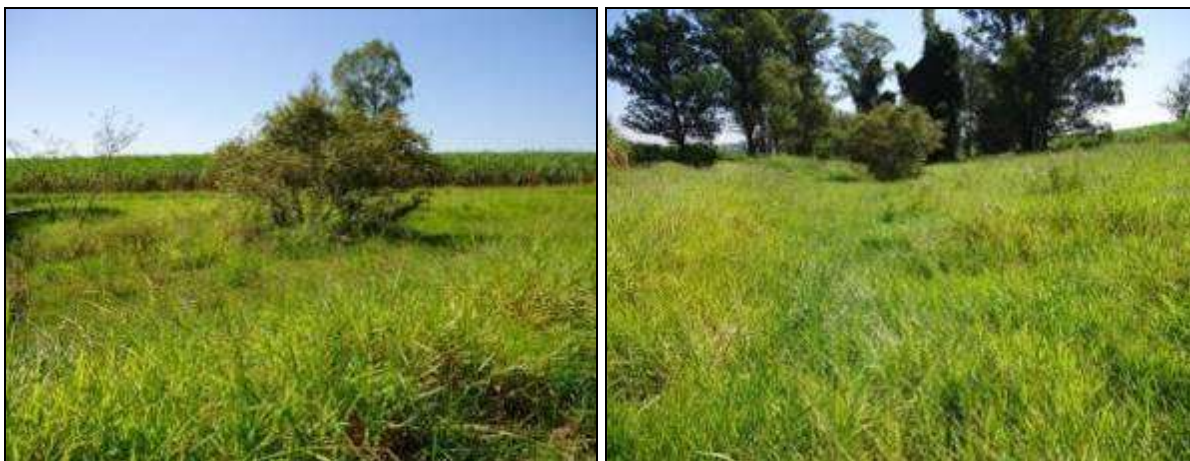
Figura 386. Vista geral de usos do entorno da nascente. (Foto: Maio/13)

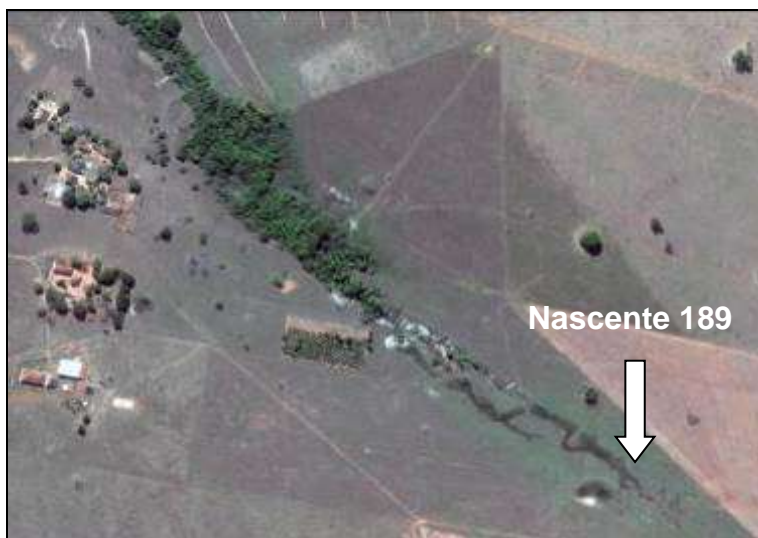
A nascente 189 (figura 387), foi caracterizada como nascente “**degradada**”, por não possuir 50 metros de vegetação natural no seu entorno e pouco vegetada. Há presença de gramíneas no entorno da fonte como a Braquiária (*Brachiaria sp.*), conforme mostra a figura 388. Não foi observada a presença de fragmento florestal próximo à nascente. A fonte alimenta uma lagoa utilizada como bebedouro para bovinos e no barramento há um ponto de vazão pelo qual a água flui para o ribeirão e outras propriedades. O uso no entorno é de pastagem e plantio de milho.

Figura 387. Vista geral da nascente 189. (Fonte: Image: 2013 © DigitalGlobe – extraída do Google Earth. Data da imagem 2011)

Estratégia de recuperação e preservação da nascente 189.

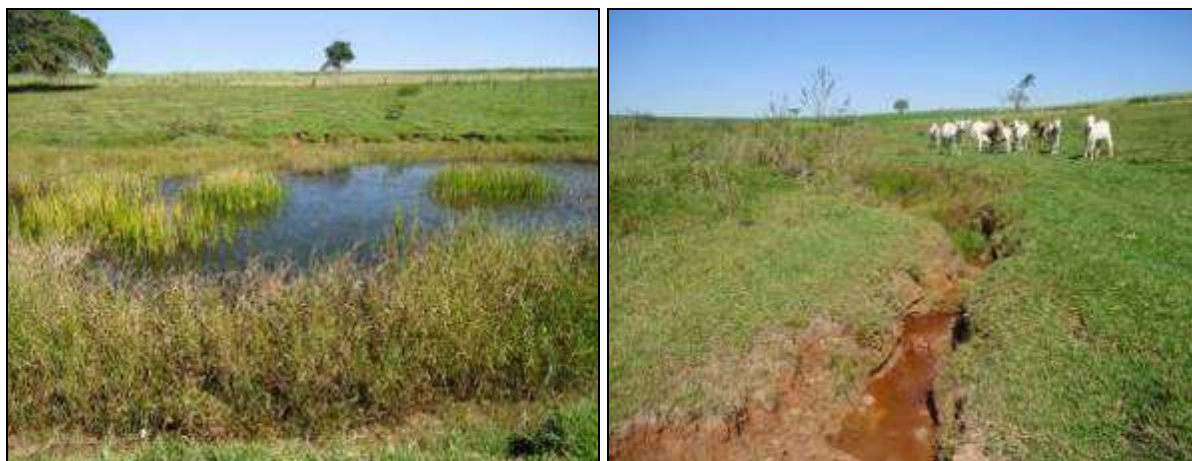
Figura 388. Vista geral de usos do entorno da nascente. (Foto: Maio/13)

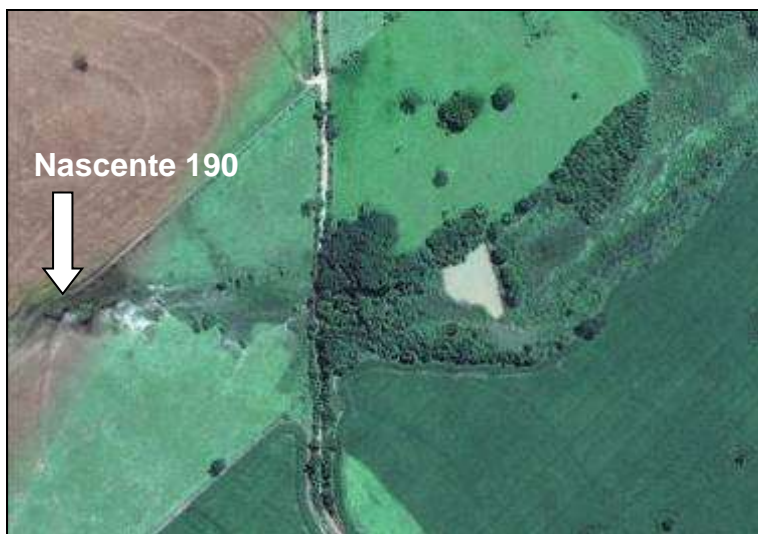
A nascente 190 (figura 389), foi caracterizada como nascente “**degradada**”, por não possuir 50 metros de vegetação natural no seu entorno e pouco vegetada. Há presença de gramíneas no entorno da fonte como a Braquiária (*Brachiaria sp.*), conforme mostra a figura 390. Não foi observada a presença de fragmento florestal próximo à nascente. A fonte alimenta uma lagoa utilizada como bebedouro para bovinos e no barramento há um ponto de vazão pelo qual a água flui para o ribeirão e outras propriedades. O uso no entorno é de pastagem e milho.

Figura 389. Vista geral da nascente 190. (Fonte: Image: 2013 © DigitalGlobe – extraída do Google Earth. Data da imagem 2011)

Estratégia de recuperação e preservação da nascente 190.

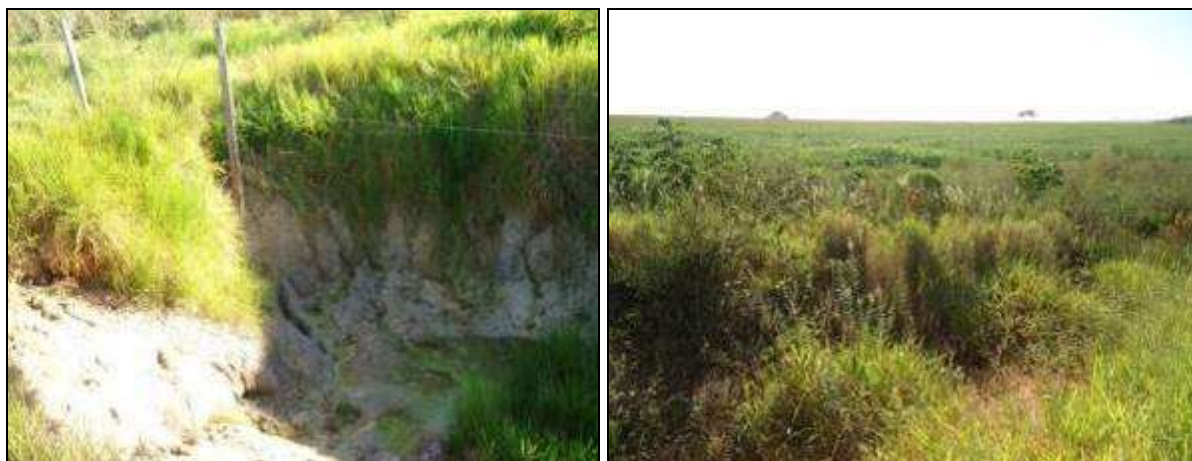
Figura 390. Vista geral de usos do entorno da nascente. (Foto: Maio/13)

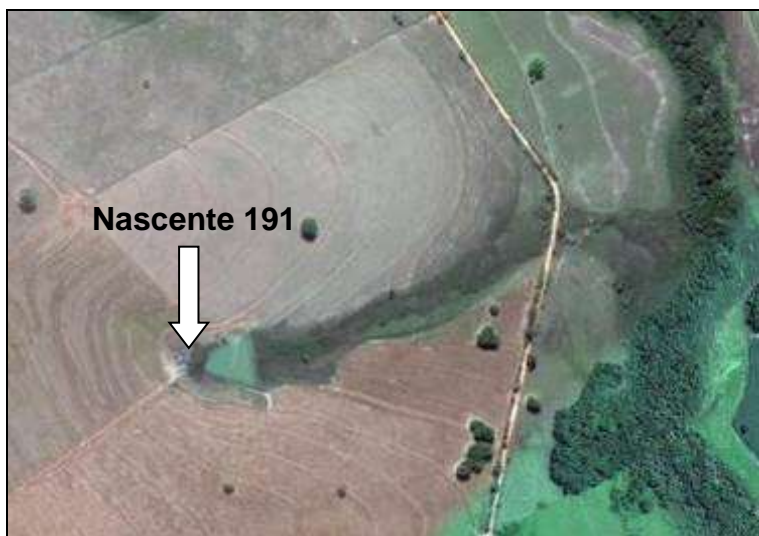
A nascente 191 (figura 391), foi caracterizada como nascente “**degradada**”, por não possuir 50 metros de vegetação natural no seu entorno e pouco vegetada. Há presença de gramíneas no entorno da fonte como a Braquiária (*Brachiaria sp.*), conforme mostra a figura 392. Não foi observada a presença de fragmento florestal próximo à nascente. A fonte alimenta uma lagoa utilizada como bebedouro para bovinos e no barramento há um ponto de vazão pelo qual a água flui para o ribeirão e outras propriedades. O uso no entorno é de pastagem e plantio de milho.

Figura 391. Vista geral da nascente 191. (Fonte: Image: 2013 © DigitalGlobe – extraída do Google Earth. Data da imagem 2011)

Estratégia de recuperação e preservação da nascente 191.

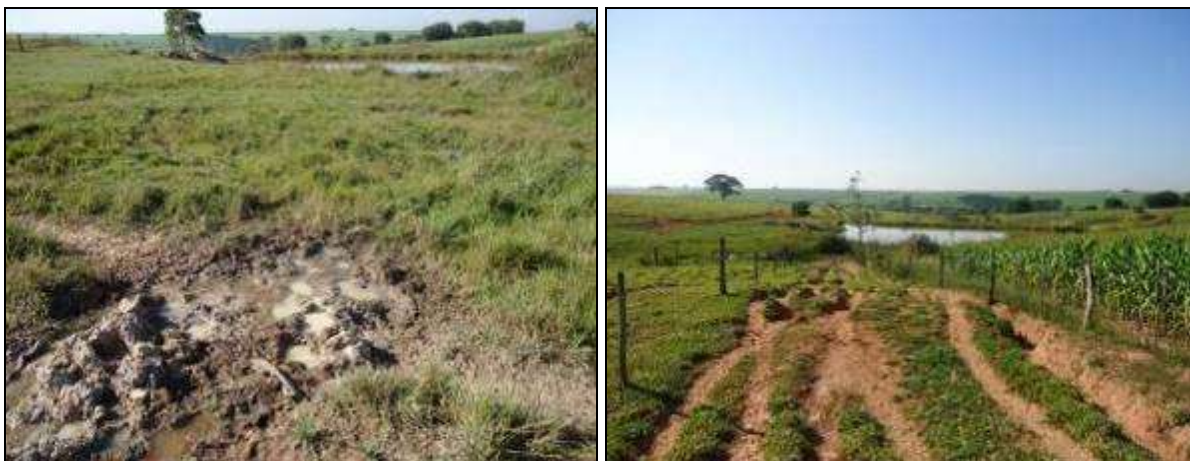
Figura 392. Vista geral de usos do entorno da nascente. (Foto: Maio/13)

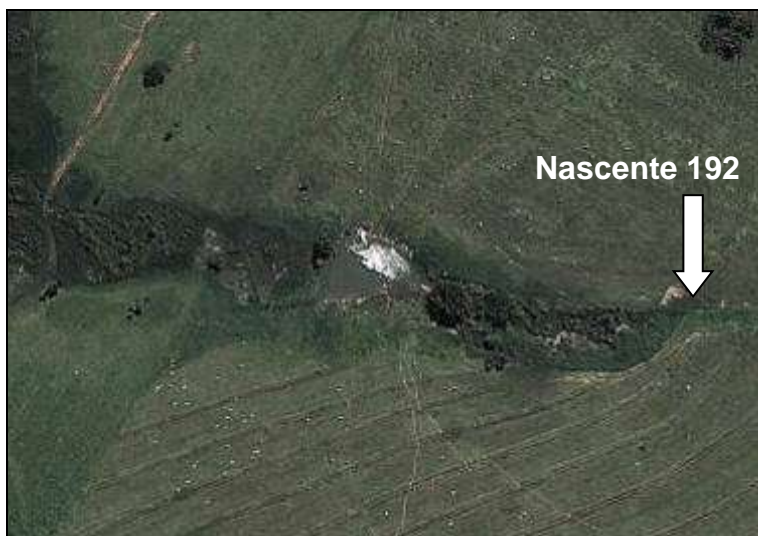
A nascente 192 (figura 393), foi caracterizada como nascente “**degradada**”, por não possuir 50 metros de vegetação natural no seu entorno e pouco vegetada. Há presença de gramíneas no entorno da fonte como a Braquiária (*Brachiaria sp.*), conforme mostra a figura 394. Não foi observada a presença de fragmento florestal próximo à nascente. A fonte alimenta uma lagoa utilizada como bebedouro para bovinos e no barramento há um ponto de vazão pelo qual a água flui para o ribeirão e outras propriedades. O uso no entorno é de pastagem.

Figura 393. Vista geral da nascente 192. (Fonte: Image: 2013 © DigitalGlobe – extraída do Google Earth. Data da imagem 2011)

Estratégia de recuperação e preservação da nascente 192.

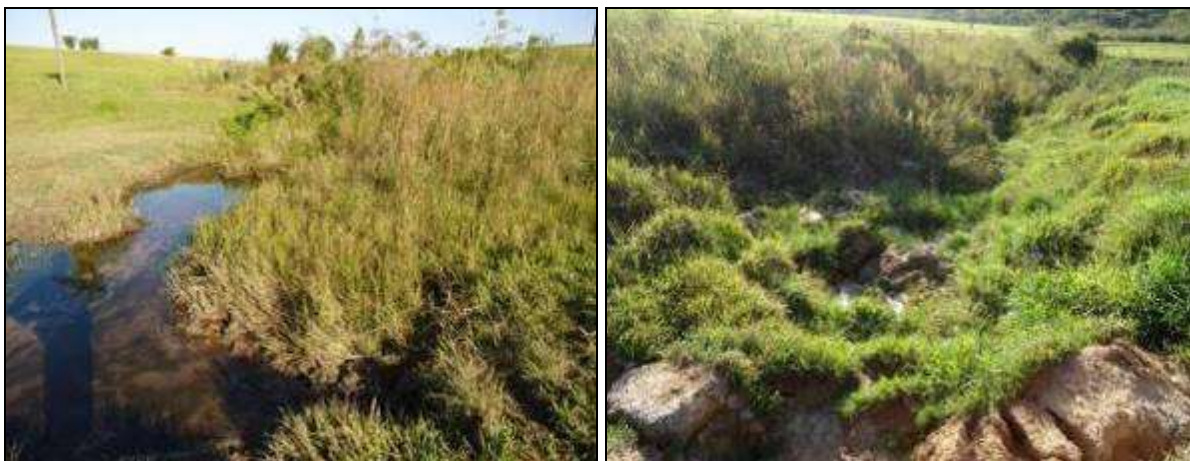
Figura 394. Vista geral de usos do entorno da nascente. (Foto: Maio/13)

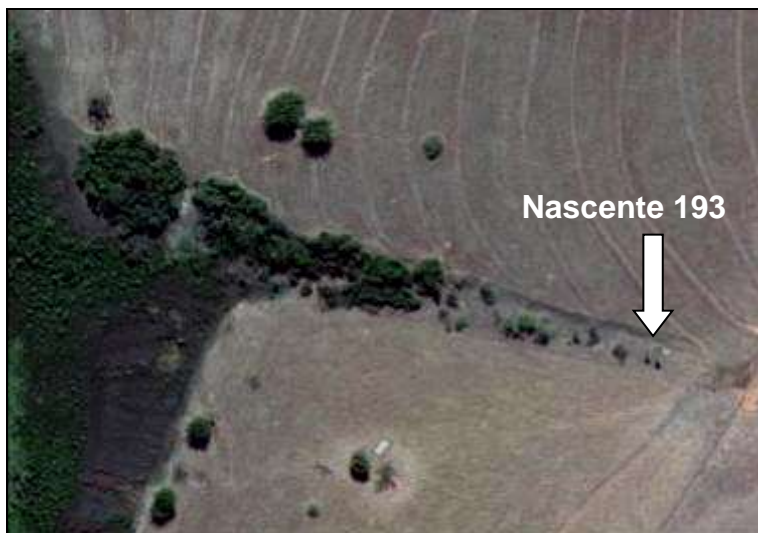
A nascente 193 (figura 395), foi caracterizada como nascente “**degradada**”, por não possuir 50 metros de vegetação natural no seu entorno e pouco vegetada. Há presença de gramíneas no entorno da fonte como a Braquiária (*Brachiaria sp.*), conforme mostra a figura 396. Não foi observada a presença de fragmento florestal próximo à nascente. A fonte alimenta água para o ribeirão e outras propriedades. O uso no entorno é de canavicultura e pastagem.

Figura 395. Vista geral da nascente 193. (Fonte: Image: 2013 © DigitalGlobe – extraída do Google Earth. Data da imagem 2011)

Estratégia de recuperação e preservação da nascente 193.

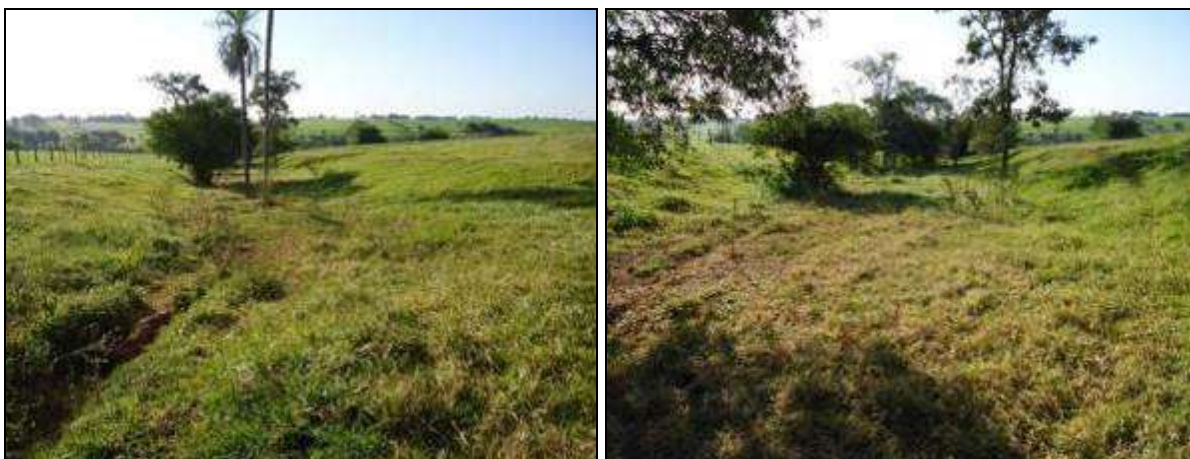
Figura 396. Vista geral de usos do entorno da nascente. (Foto: Maio/13)

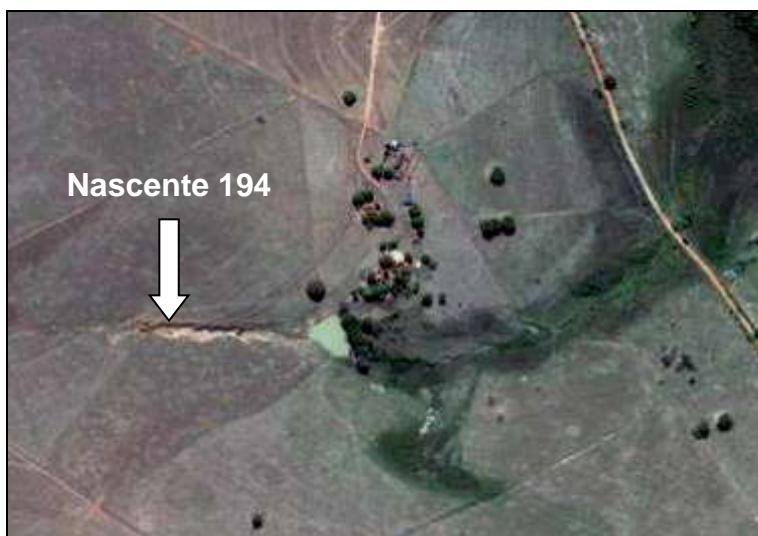
A nascente 194 (figura 397), foi caracterizada como nascente “**degradada**”, por não possuir 50 metros de vegetação natural no seu entorno e pouco vegetada. Há presença de gramíneas no entorno da fonte como a Braquiária (*Brachiaria sp.*), conforme mostra a figura 398. Não foi observada a presença de fragmento florestal próximo à nascente. A fonte alimenta uma lagoa utilizada como bebedouro para bovinos e no barramento há um ponto de vazão pelo qual a água flui para o ribeirão e outras propriedades. O uso no entorno é de pastagem e canavicultura. Esta nascente vem sendo recuperada com recursos do FEHIDRO através do CBH-BT.

Figura 397. Vista geral da nascente 194. (Fonte: Image: 2013 © DigitalGlobe – extraída do Google Earth. Data da imagem 2011)

Estratégia de recuperação e preservação da nascente 194.

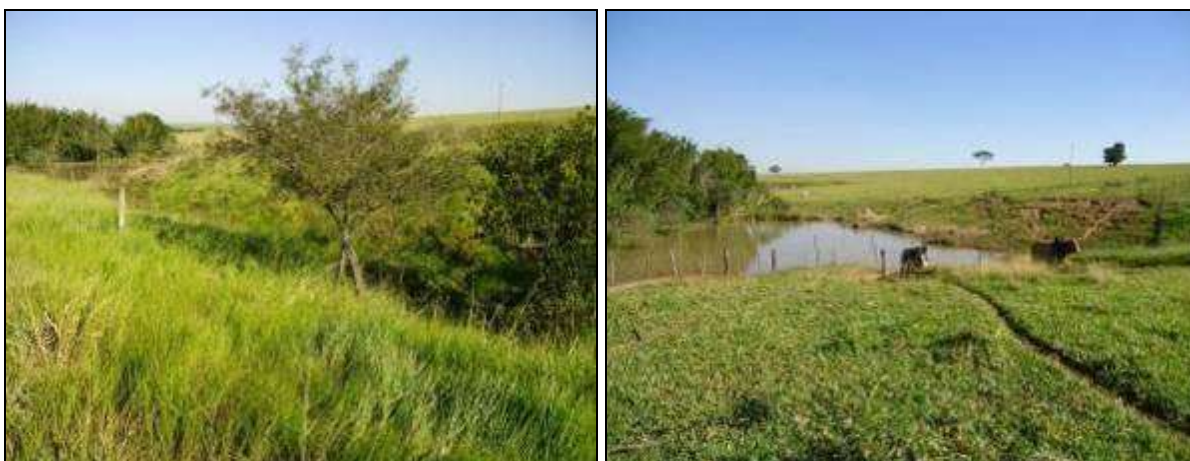
Figura 398. Vista geral de usos do entorno da nascente. (Foto: Maio/13)

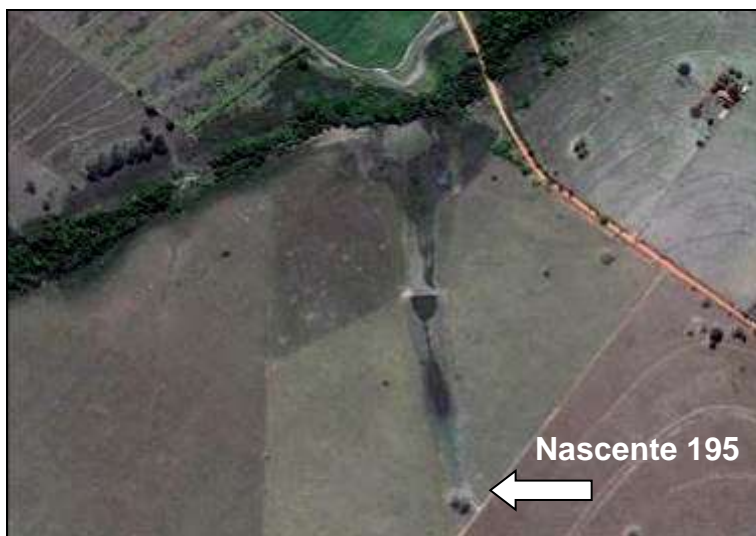
A nascente 195 (figura 399), foi caracterizada como nascente “**degradada**”, por não possuir 50 metros de vegetação natural no seu entorno e pouco vegetada. Há presença de gramíneas no entorno da fonte como a Braquiária (*Brachiaria sp.*), conforme mostra a figura 400. Não foi observada a presença de fragmento florestal próximo à nascente. A fonte alimenta uma lagoa utilizada como bebedouro para bovinos e no barramento há um ponto de vazão pelo qual a água flui para o ribeirão e outras propriedades. O uso no entorno é de pastagem.

Figura 399. Vista geral da nascente 195. (Fonte: Image: 2013 © DigitalGlobe – extraída do Google Earth. Data da imagem 2011)

Estratégia de recuperação e preservação da nascente 195.

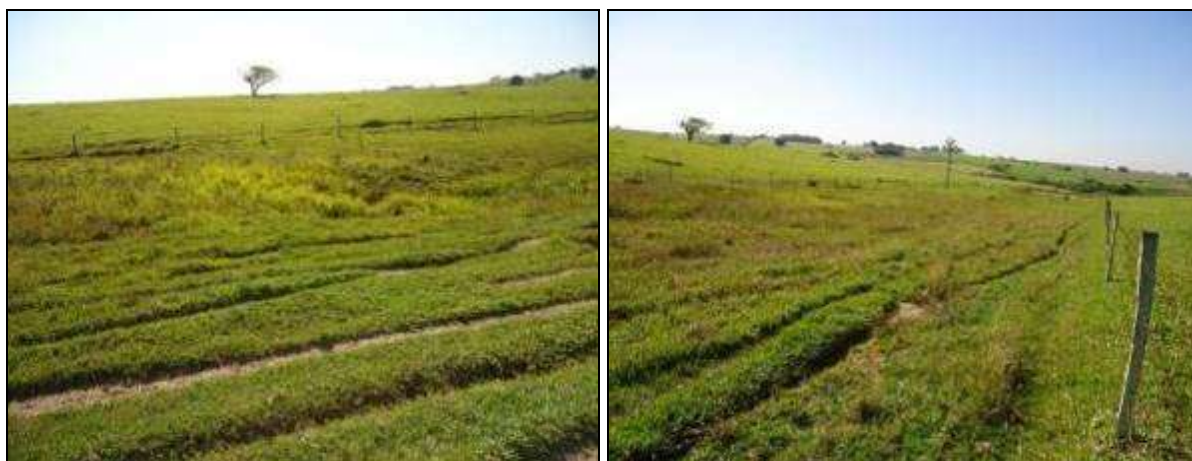
Figura 400. Vista geral de usos do entorno da nascente. (Foto: Maio/13)

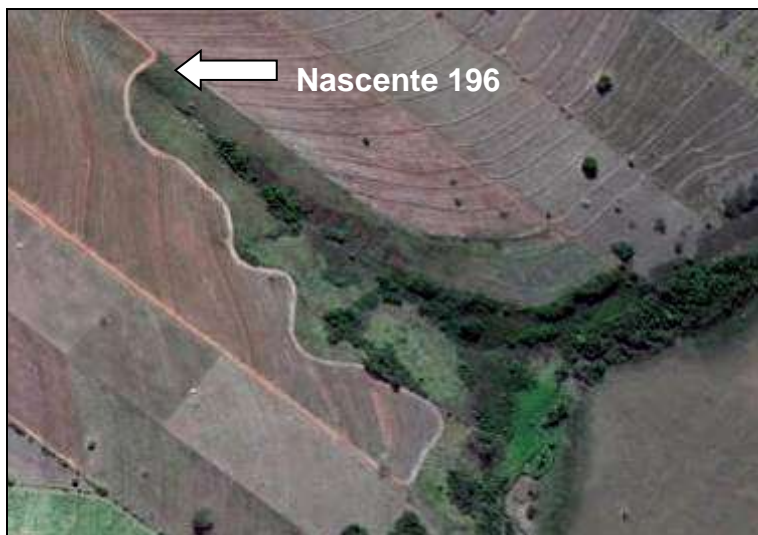
A nascente 196 (figura 401), foi caracterizada como nascente “**degradada**”, por não possuir 50 metros de vegetação natural no seu entorno e pouco vegetada. Há presença de gramíneas no entorno da fonte como a Braquiária (*Brachiaria sp.*), conforme mostra a figura 402. Não foi observada a presença de fragmento florestal próximo à nascente. A fonte alimenta água para o ribeirão e outras propriedades. O uso no entorno é de canavicultura.

Figura 401. Vista geral da nascente 196. (Fonte: Image: 2013 © DigitalGlobe – extraída do Google Earth. Data da imagem 2011)

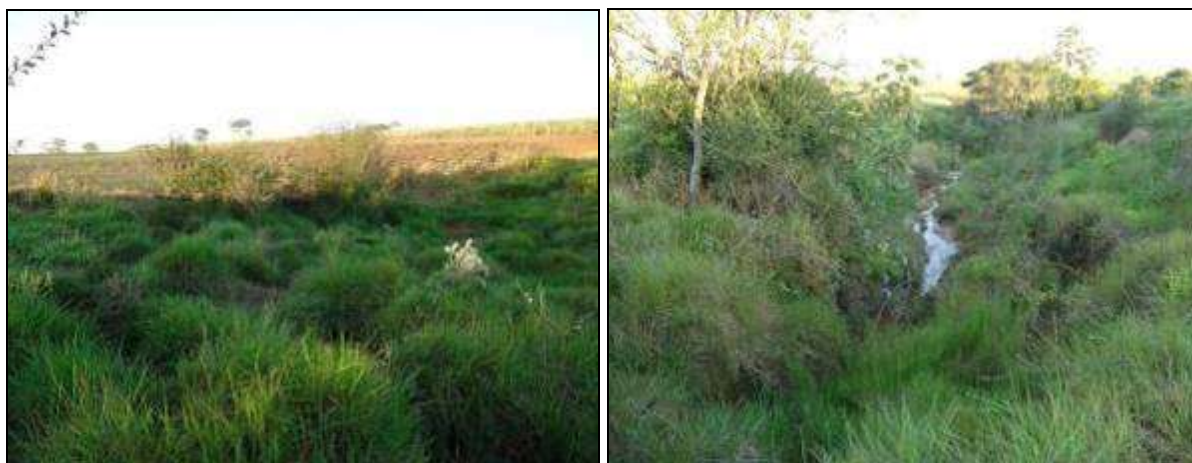
Figura 402. Vista geral de usos do entorno da nascente. (Foto: Maio/13)

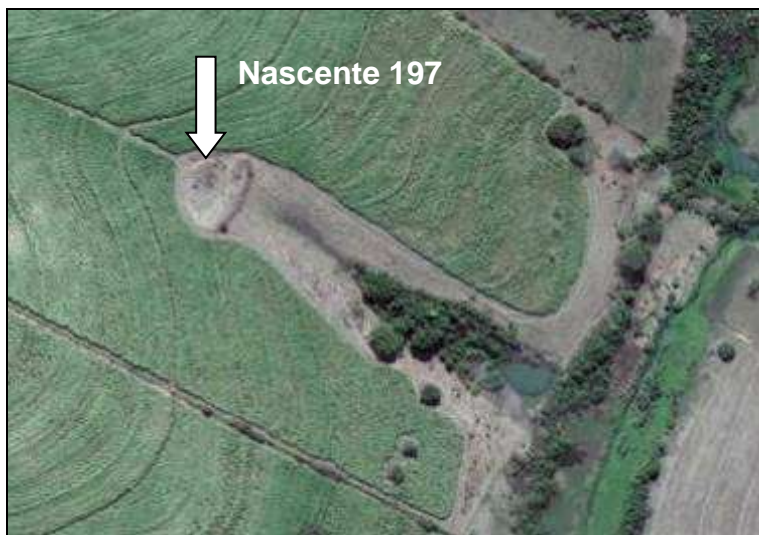
A nascente 197 (figura 403), foi caracterizada como nascente “**degradada**”, por não possuir 50 metros de vegetação natural no seu entorno e pouco vegetada. Há presença de gramíneas no entorno da fonte como a Braquiária (*Brachiaria sp.*), conforme mostra a figura 404. Não foi observada a presença de fragmento florestal próximo à nascente. A fonte alimenta água para o ribeirão e outras propriedades. O uso no entorno é de pastagem e canavicultura.

Figura 403. Vista geral da nascente 197. (Fonte: Image: 2013 © DigitalGlobe – extraída do Google Earth. Data da imagem 2011)

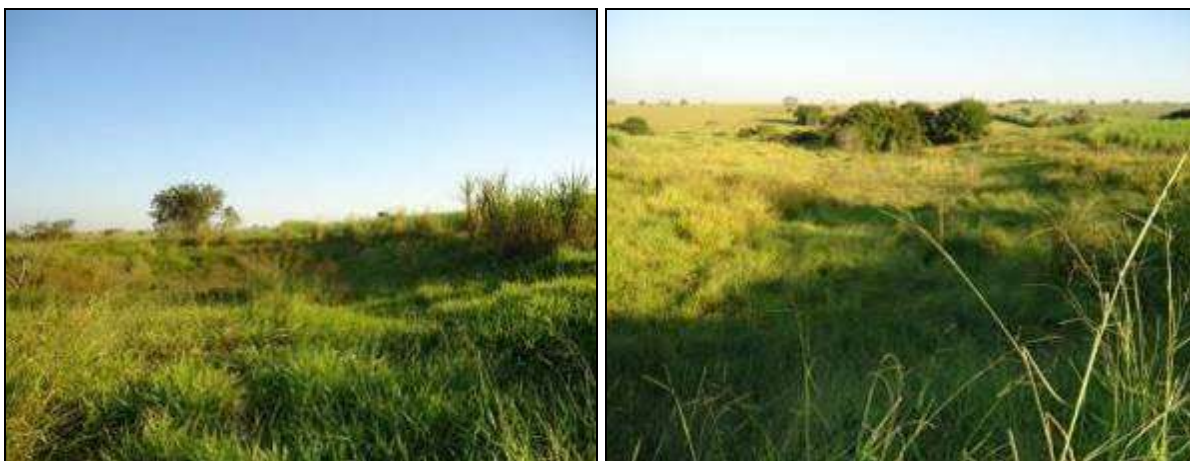
Figura 404. Vista geral de usos do entorno da nascente. (Foto: Maio/13)

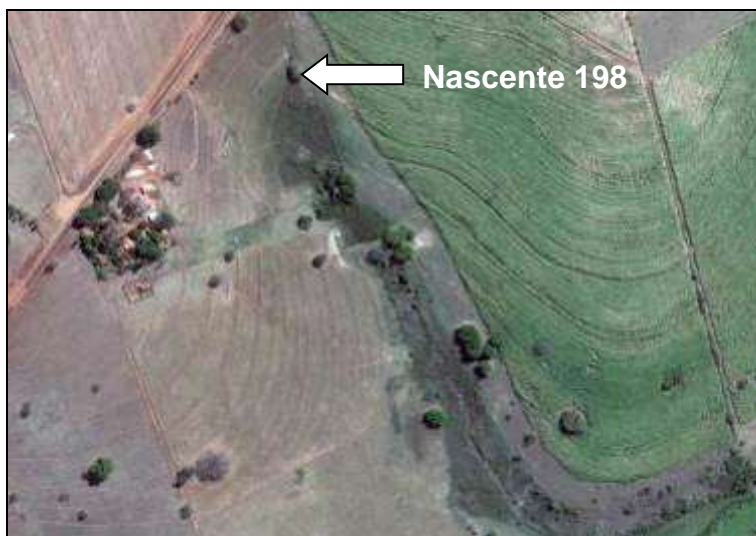
A nascente 198 (figura 405), foi caracterizada como nascente “**degradada**”, por não possuir 50 metros de vegetação natural no seu entorno e pouco vegetada. Há presença de gramíneas no entorno da fonte como a Braquiária (*Brachiaria sp.*), conforme mostra a figura 406. Não foi observada a presença de fragmento florestal próximo à nascente. A fonte alimenta uma lagoa utilizada como bebedouro para bovinos e no barramento há um ponto de vazão pelo qual a água flui para o ribeirão e outras propriedades. O uso no entorno é de pastagem e canavicultura.

Figura 405. Vista geral da nascente 198. (Fonte: Image: 2013 © DigitalGlobe – extraída do Google Earth. Data da imagem 2011)

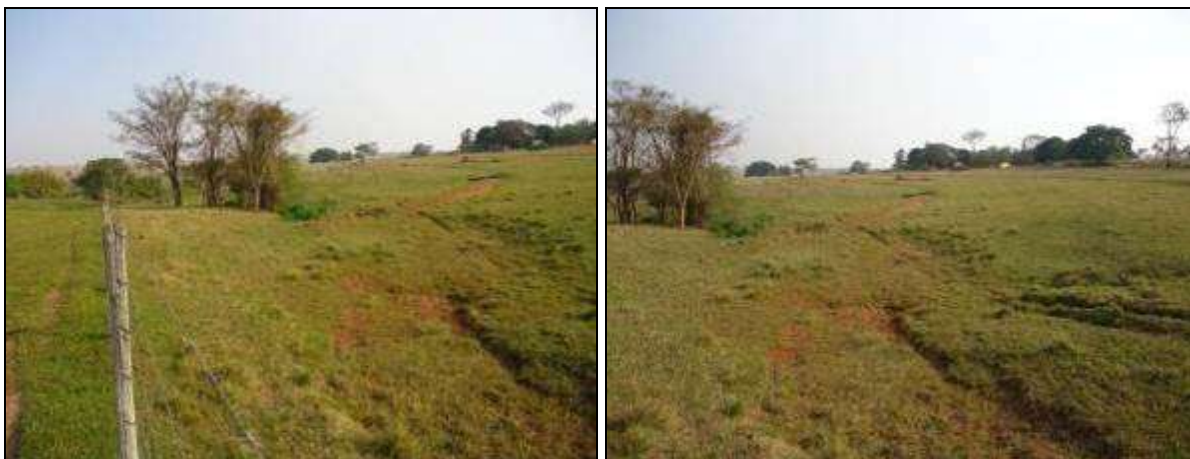
Figura 406. Vista geral de usos do entorno da nascente. (Foto: Fev./13)

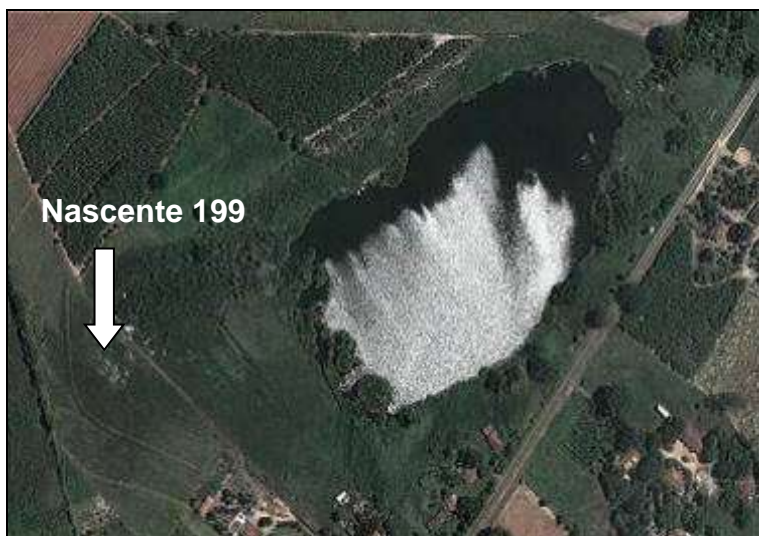
A nascente 199 (figura 407), foi caracterizada como nascente “**degradada**”, por não possuir 50 metros de vegetação natural no seu entorno e pouco vegetada. Há presença de gramíneas no entorno da fonte como a Braquiária (*Brachiaria sp.*), conforme mostra a figura 408. Não foi observada a presença de fragmento florestal próximo à nascente. A fonte alimenta uma lagoa utilizada como bebedouro para bovinos e no barramento há um ponto de vazão pelo qual a água flui para o ribeirão e outras propriedades. O uso no entorno é de pastagem e canavicultura.

Figura 407. Vista geral da nascente 199. (Fonte: Image: 2013 © DigitalGlobe – extraída do Google Earth. Data da imagem 2013)

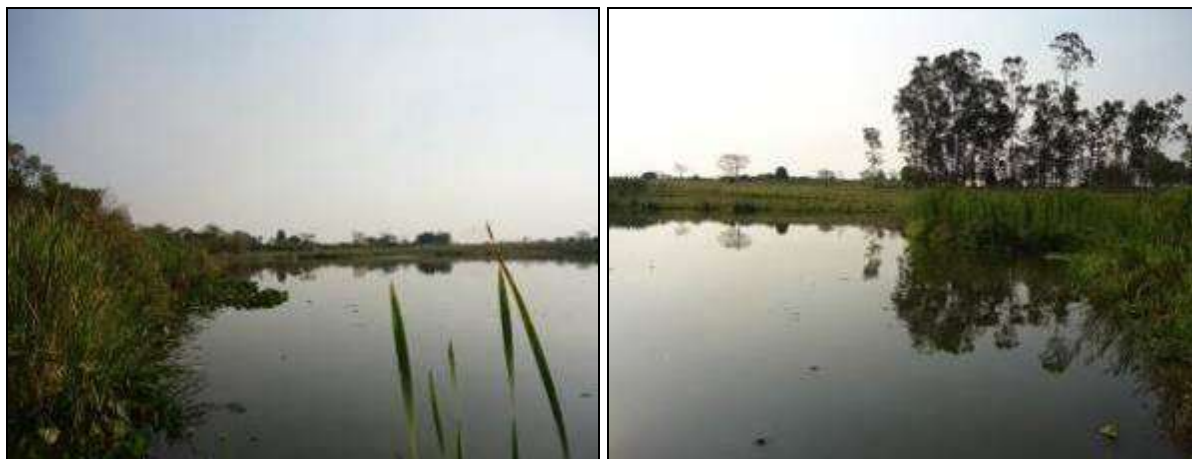
Figura 408. Vista geral de usos do entorno da nascente. (Foto: Fev./13)

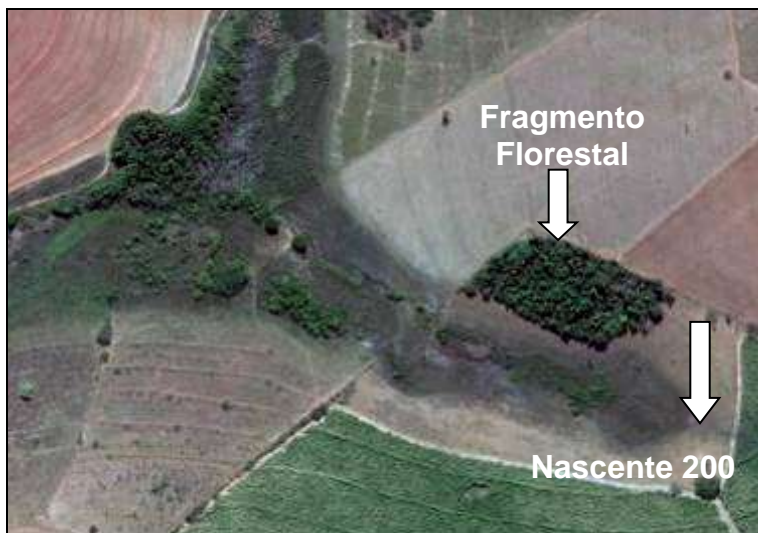
A nascente 200 (figura 409), foi caracterizada como nascente “**degradada**”, por não possuir 50 metros de vegetação natural no seu entorno e pouco vegetada. Há presença de gramíneas no entorno da fonte como a Braquiária (*Brachiaria sp.*), conforme mostra a figura 410. Foi observada a presença de pequeno fragmento florestal próximo à nascente. A fonte alimenta água para o ribeirão e outras propriedades. O uso no entorno é de canavicultura.

Figura 409. Vista geral da nascente 200. (Fonte: Image: 2013 © DigitalGlobe – extraída do Google Earth. Data da imagem 2011)

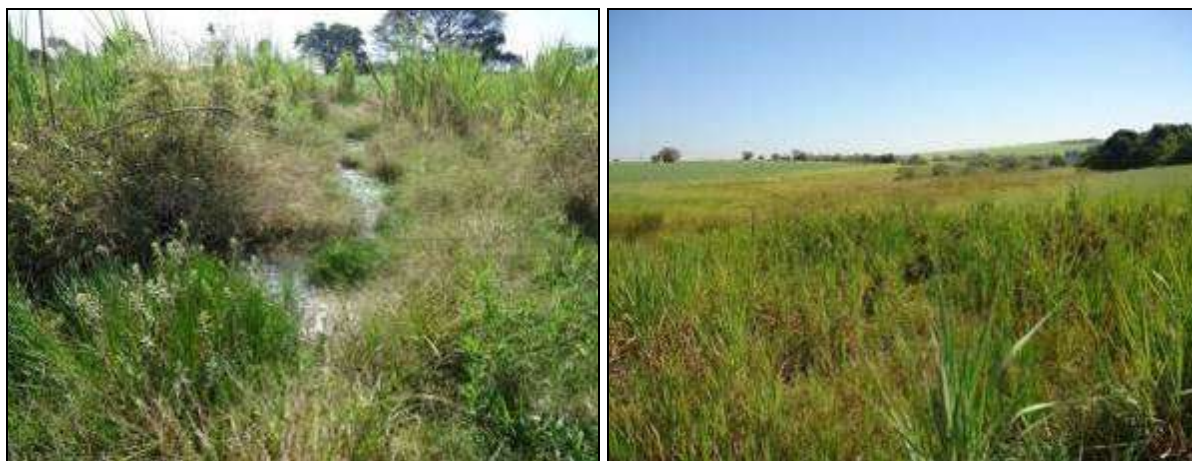
Figura 410. Vista geral de usos do entorno da nascente. (Foto: Maio/13)

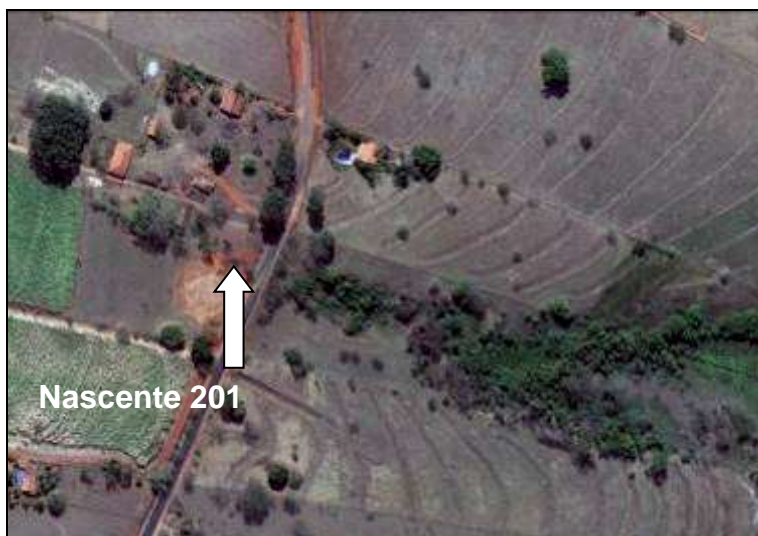
A nascente 201 (figura 411), foi caracterizada como nascente “**degradada**”, por não possuir 50 metros de vegetação natural no seu entorno e pouco vegetada. Há presença de gramíneas no entorno da fonte como a Braquiária (*Brachiaria sp.*), conforme mostra a figura 412. Não foi observada a presença de fragmento florestal próximo à nascente. A fonte alimenta uma lagoa que é utilizada para dessedentação de animais e no barramento há um ponto de vazão pelo qual a água flui para o ribeirão e outras propriedades. O uso no entorno é de pastagem e canavicultura.

Figura 411. Vista geral da nascente 201. (Fonte: Image: 2013 © DigitalGlobe – extraída do Google Earth. Data da imagem 2011)

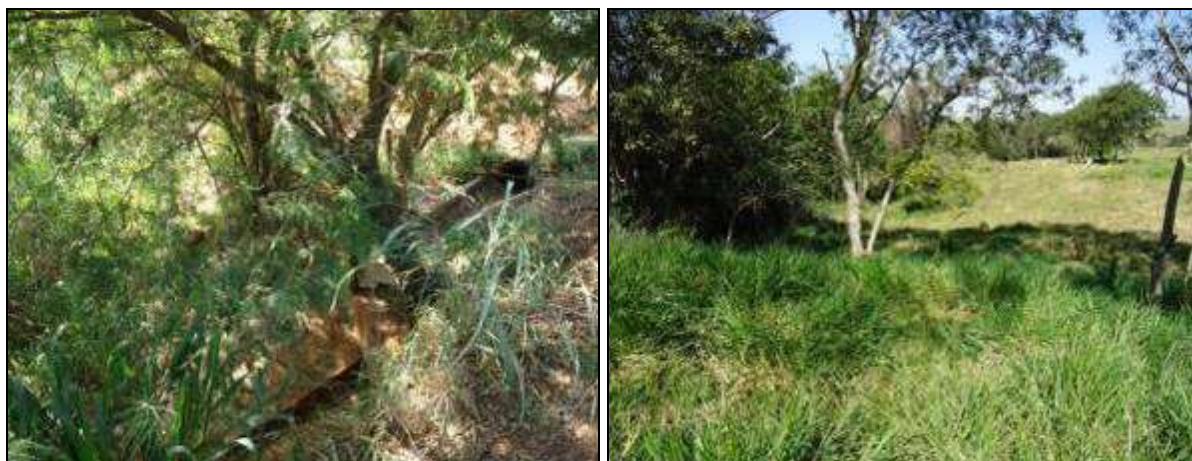
Figura 412. Vista geral de usos do entorno da nascente. (Foto: Maio/13)

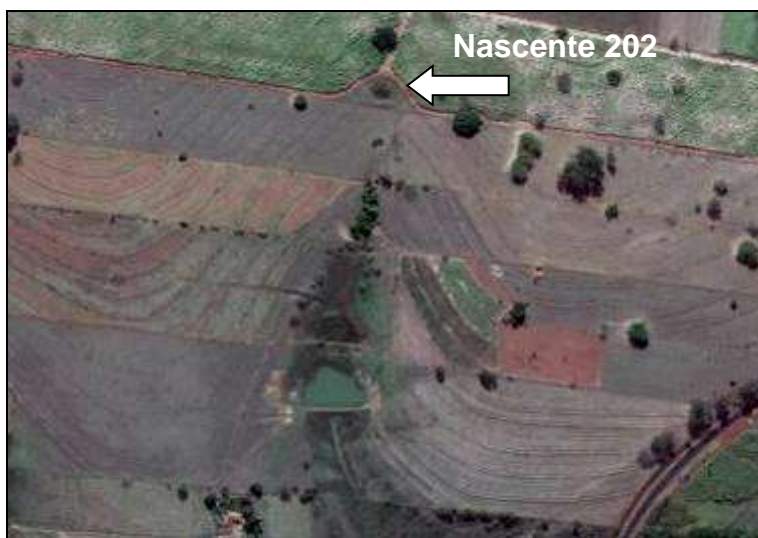
A nascente 202 (figura 413), foi caracterizada como nascente “**degradada**”, por não possuir 50 metros de vegetação natural no seu entorno e pouco vegetada e vários pontos com processos erosivos. Há presença de gramíneas no entorno da fonte como a Braquiária (*Brachiaria sp.*), conforme mostra a figura 414. Não foi observada a presença de fragmento florestal próximo à nascente. A fonte alimenta uma lagoa utilizada como bebedouro para bovinos e no barramento há um ponto de vazão pelo qual a água flui para o ribeirão e outras propriedades. O uso no entorno é de pastagem.

Figura 413. Vista geral da nascente 202. (Fonte: Image: 2013 © DigitalGlobe – extraída do Google Earth. Data da imagem 2011)

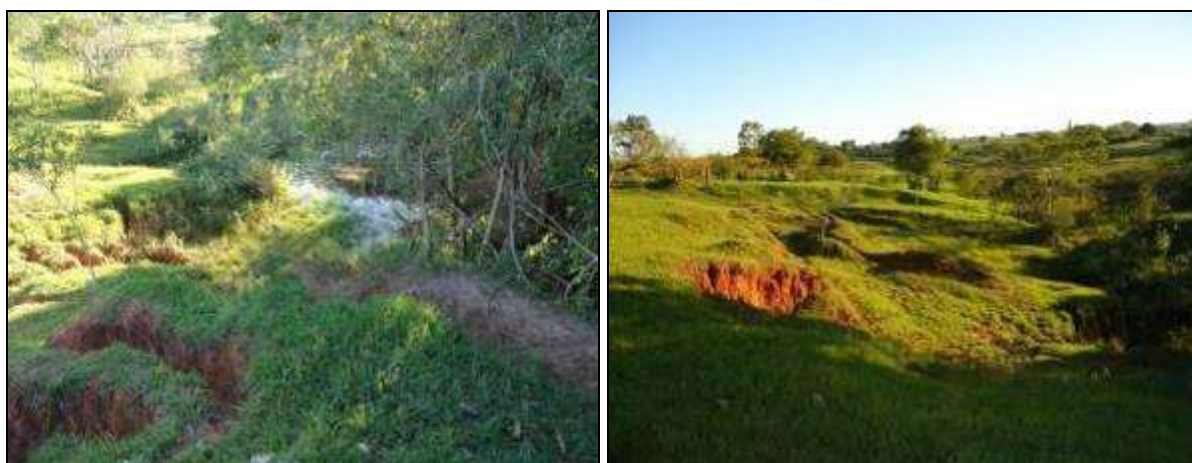
Figura 414. Vista geral de usos do entorno da nascente. (Foto: Maio/13)

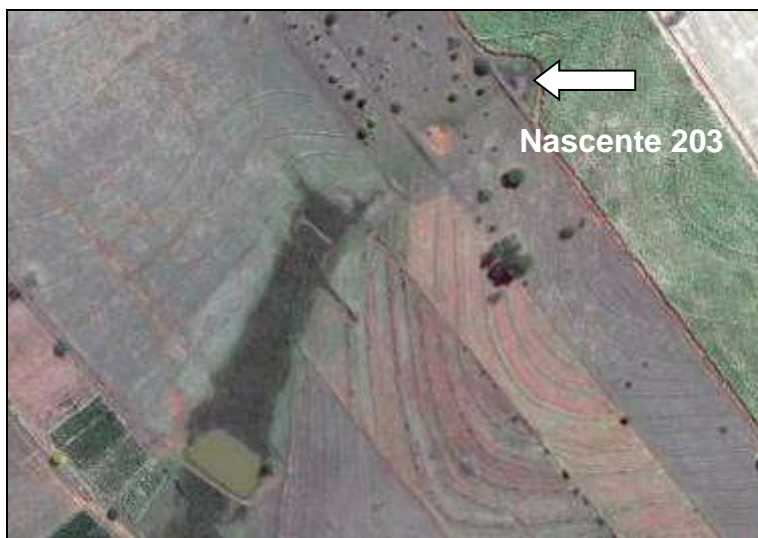
A nascente 203 (figura 415), foi caracterizada como nascente “**degradada**”, por não possuir 50 metros de vegetação natural no seu entorno e pouco vegetada. Há presença de gramíneas no entorno da fonte como a Braquiária (*Brachiaria sp.*), conforme mostra a figura 416. Não foi observada a presença de fragmento florestal próximo à nascente. A fonte alimenta uma lagoa utilizada como bebedouro para bovinos e no barramento há um ponto de vazão pelo qual a água flui para o ribeirão e outras propriedades. O uso no entorno é de pastagem e canavicultura.

Figura 415. Vista geral da nascente 203. (Fonte: Image: 2013 © DigitalGlobe – extraída do Google Earth. Data da imagem 2011)

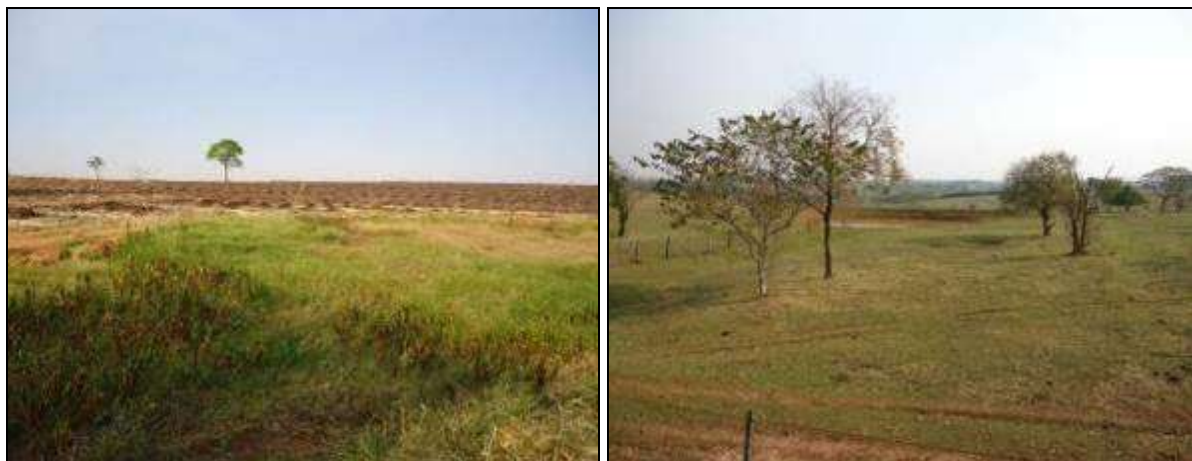
Figura 416. Vista geral de usos do entorno da nascente. (Foto: Fev./13)

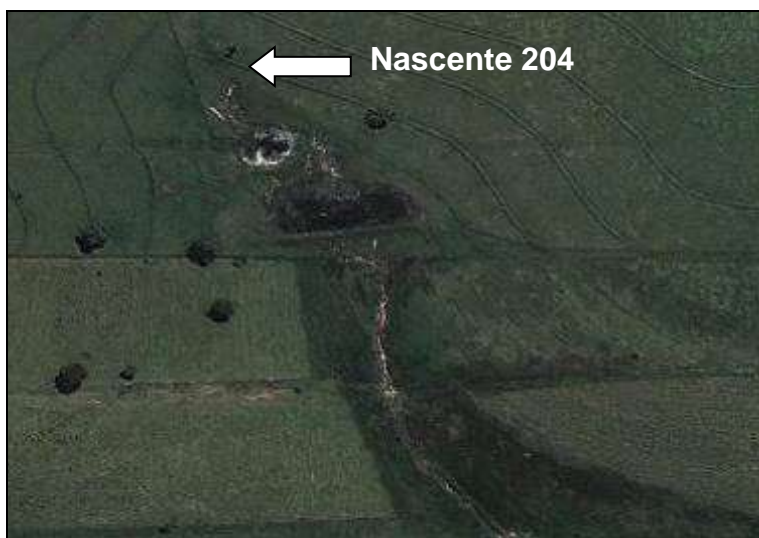
A nascente 204 (figura 417), foi caracterizada como nascente “**degradada**”, por não possuir 50 metros de vegetação natural no seu entorno, pouco vegetada e com processos erosivos. Há presença de gramíneas no entorno da fonte como a Braquiária (*Brachiaria sp.*), conforme mostra a figura 418. Não foi observada a presença de fragmento florestal próximo à nascente. A fonte alimenta uma lagoa utilizada como bebedouro para bovinos e no barramento há um ponto de vazão pelo qual a água flui para o ribeirão e outras propriedades. O uso no entorno é de pastagem e canavicultura.

Figura 417. Vista geral da nascente 204. (Fonte: Image: 2013 © DigitalGlobe – extraída do Google Earth. Data da imagem 2013)

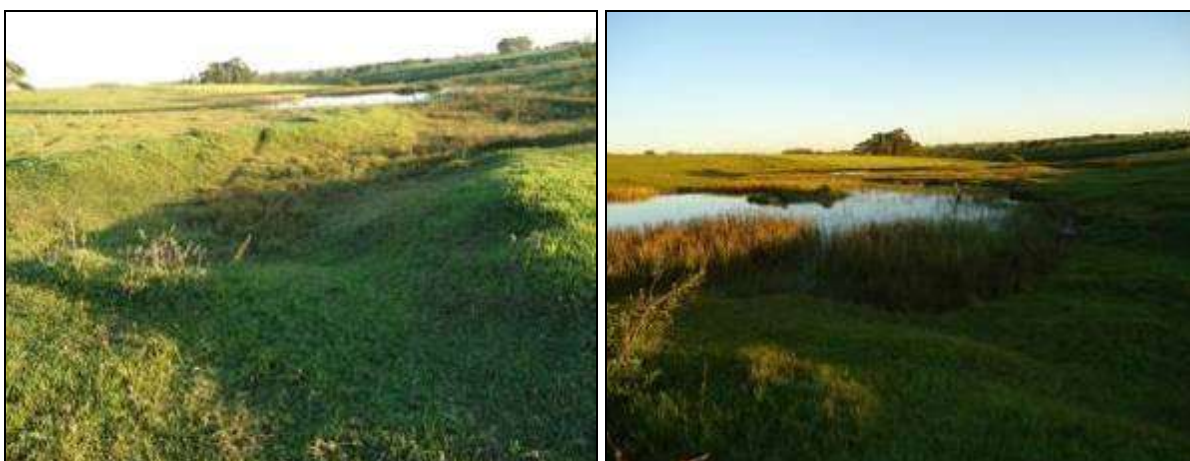
Figura 418. Vista geral de usos do entorno da nascente. (Foto: Maio/13)

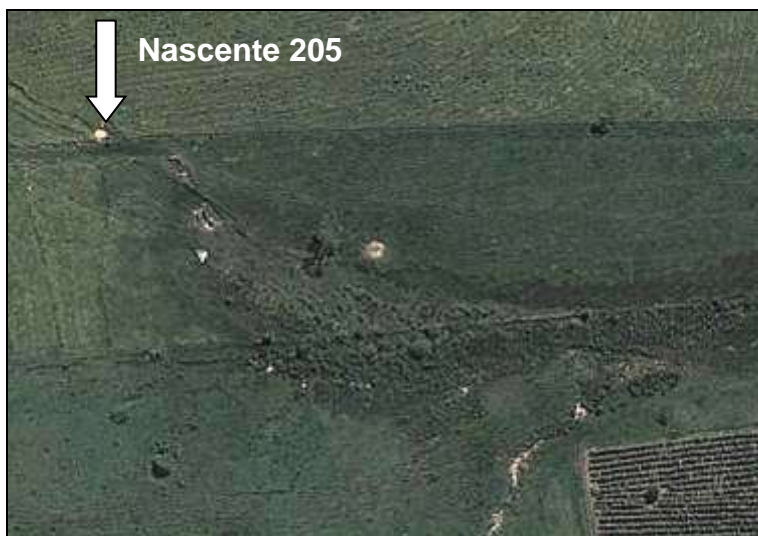
A nascente 205 (figura 419), foi caracterizada como nascente “**degradada**”, por não possuir 50 metros de vegetação natural no seu entorno e pouco vegetada. Há presença de gramíneas no entorno da fonte como a Braquiária (*Brachiaria sp.*), conforme mostra a figura 420. Não foi observada a presença de fragmento florestal próximo à nascente. A fonte alimenta uma lagoa utilizada como bebedouro para bovinos e no barramento há um ponto de vazão pelo qual a água flui para o ribeirão e outras propriedades. O uso no entorno é de pastagem e canavicultura.

Figura 419. Vista geral da nascente 205. (Fonte: Image: 2013 © DigitalGlobe – extraída do Google Earth. Data da imagem 2013)

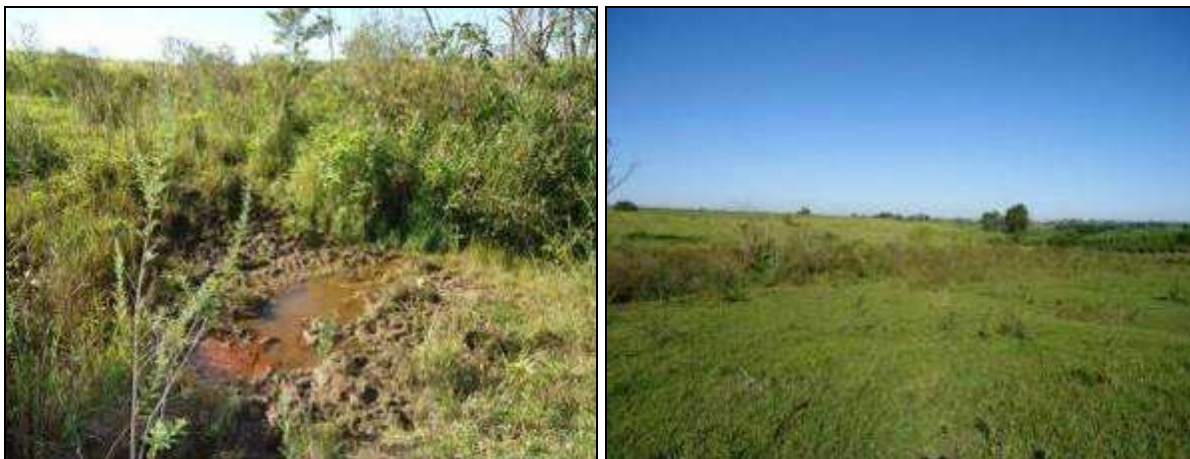
Figura 420. Vista geral de usos do entorno da nascente. (Foto: Maio/13)

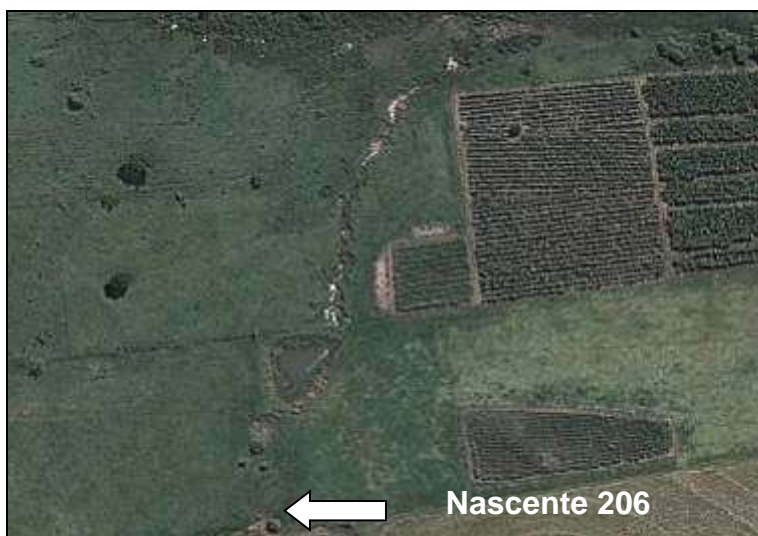
A nascente 206 (figura 421), foi caracterizada como nascente “**degradada**”, por não possuir 50 metros de vegetação natural no seu entorno, pouco vegetada e com processos erosivos. Há presença de gramíneas no entorno da fonte como a Braquiária (*Brachiaria sp.*), conforme mostra a figura 422 Não foi observada a presença de fragmento florestal próximo à nascente. A fonte alimenta uma lagoa utilizada como bebedouro para bovinos e no barramento há um ponto de vazão pelo qual a água flui para o ribeirão e outras propriedades. O uso no entorno é de pastagem.

Figura 421. Vista geral da nascente 206. (Fonte: Image: 2013 © DigitalGlobe – extraída do Google Earth. Data da imagem 2013)

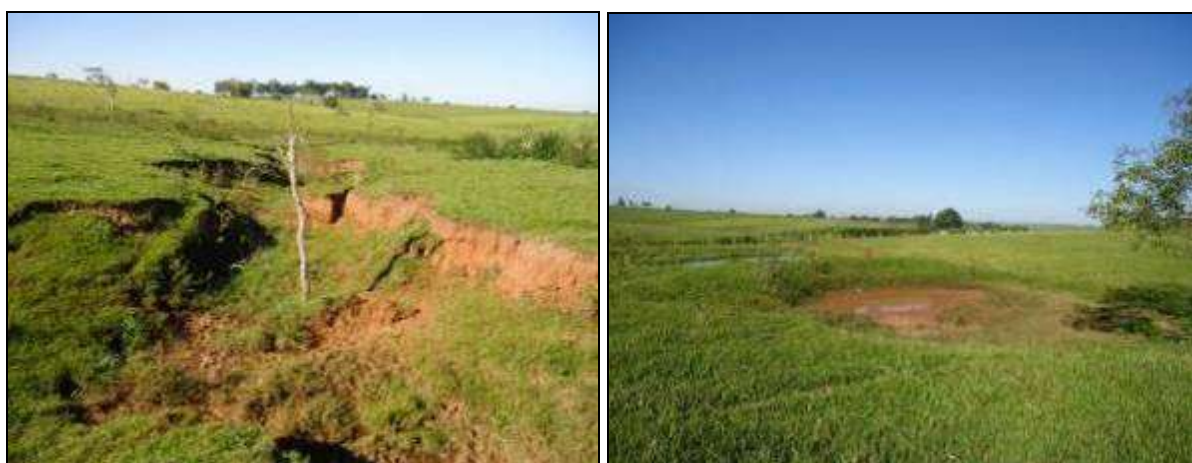
Figura 422. Vista geral de usos do entorno da nascente. (Foto: Maio/13)

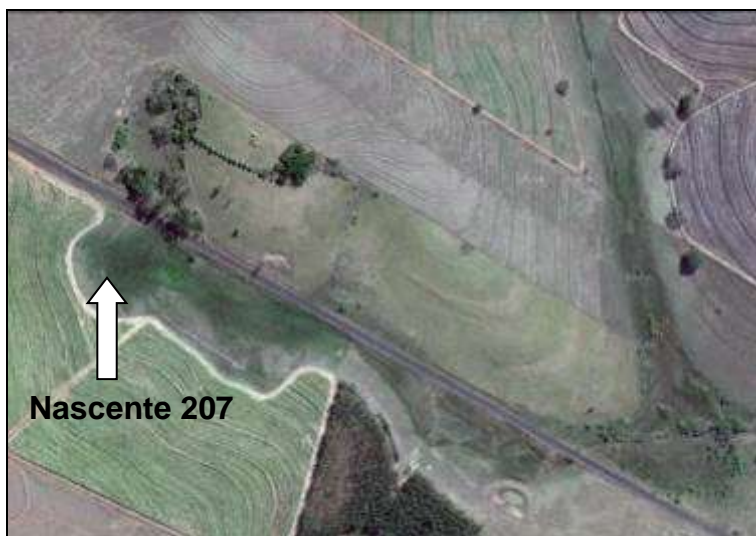
A nascente 207 (figura 423), foi caracterizada como nascente “**degradada**”, por não possuir 50 metros de vegetação natural no seu entorno e pouco vegetada. Há presença de gramíneas no entorno da fonte como a Braquiária (*Brachiaria sp.*), conforme mostra a figura 424. Não foi observada a presença de fragmento florestal próximo à nascente. A fonte alimenta uma lagoa utilizada como bebedouro para bovinos e no barramento há um ponto de vazão pelo qual a água flui para o ribeirão e outras propriedades. O uso no entorno é de pastagem e canavicultura.

Figura 423. Vista geral da nascente 207. (Fonte: Image: 2013 © DigitalGlobe – extraída do Google Earth. Data da imagem 2011)
