CARACTERIZAÇÃO DA MATA CILIAR E DA QUALIDADE DA ÁGUA DO RIBEIRÃO BAGUAÇU, MUNICÍPIOS DE COROADOS, BILAC, ARAÇATUBA E BIRIGUI-SP.

“Caracterização da mata ciliar, principais nascentes e aspectos de uso e ocupação”

Referente: Contrato Nº 430/2010 - Fundo Estadual de Recursos Hídricos (FEHIDRO) e a Associação dos Engenheiros e Arquitetos de Penápolis (AEAP) através do Comitê da Bacia Hidrográfica do Baixo Tietê - CBH-BT.

Relatório: ECO: 103/2013.
Novembro/14

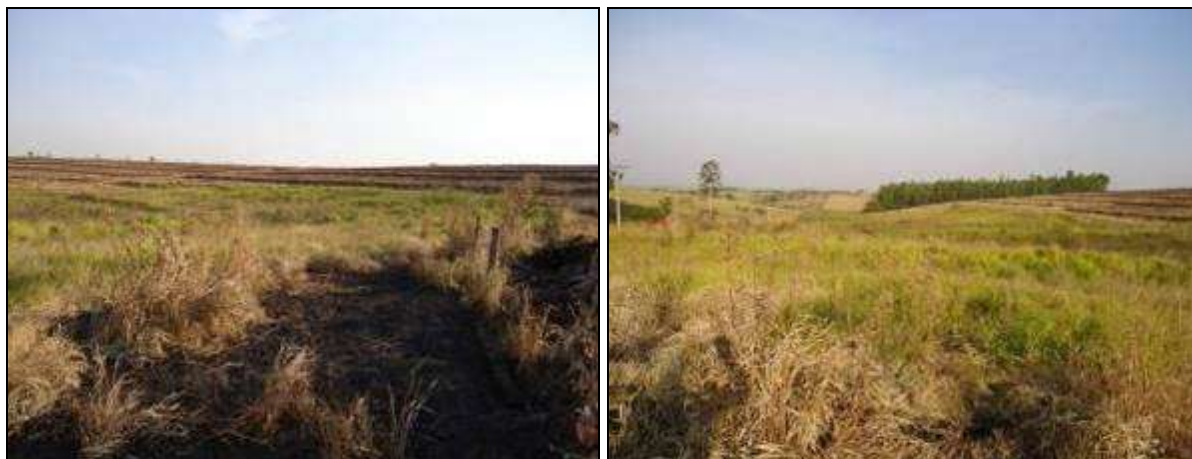
A nascente 207 (figura 423), foi caracterizada como nascente “**degradada**”, por não possuir 50 metros de vegetação natural no seu entorno e pouco vegetada. Há presença de gramíneas no entorno da fonte como a Braquiária (*Brachiaria sp.*), conforme mostra a figura 424. Não foi observada a presença de fragmento florestal próximo à nascente. A fonte alimenta uma lagoa utilizada como bebedouro para bovinos e no barramento há um ponto de vazão pelo qual a água flui para o ribeirão e outras propriedades. O uso no entorno é de pastagem e canavicultura.

Figura 424. Vista geral de usos do entorno da nascente. (Foto: Fev./13)

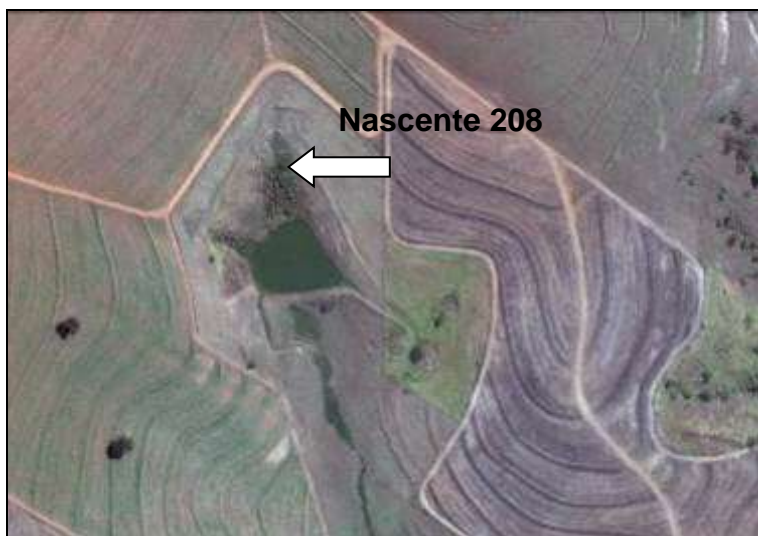
A nascente 208 (figura 425), foi caracterizada como nascente “**degradada**”, por não possuir 50 metros de vegetação natural no seu entorno e pouco vegetada. Há presença de gramíneas no entorno da fonte como a Braquiária (*Brachiaria sp.*), conforme mostra a figura 426. Não foi observada a presença de fragmento florestal próximo à nascente. A fonte alimenta uma lagoa utilizada como bebedouro para bovinos e no barramento há um ponto de vazão pelo qual a água flui para o ribeirão e outras propriedades. O uso no entorno é de pastagem e canavicultura.

Figura 425. Vista geral da nascente 208. (Fonte: Image: 2013 © DigitalGlobe – extraída do Google Earth. Data da imagem 2011)

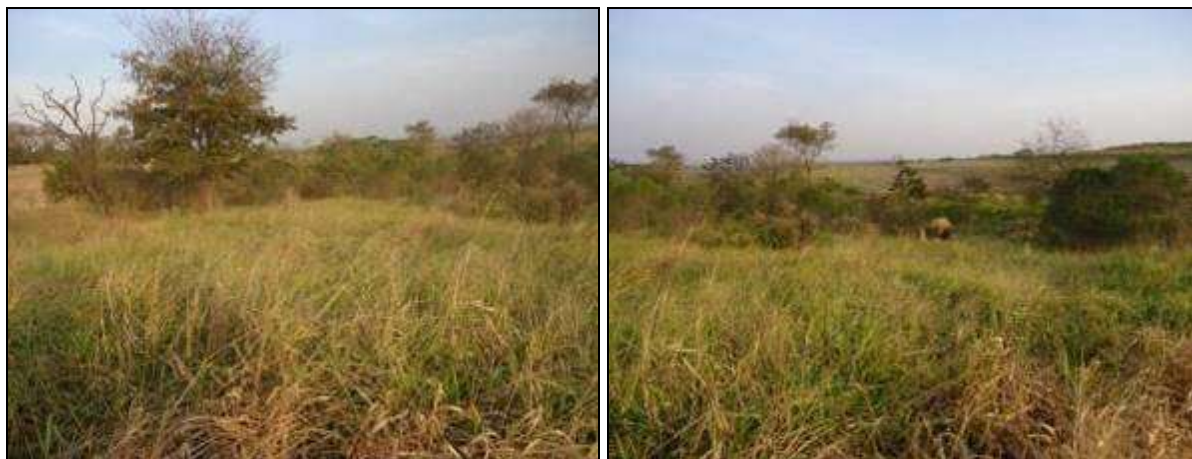
Figura 426. Vista geral de usos do entorno da nascente. (Foto: Fev./13)

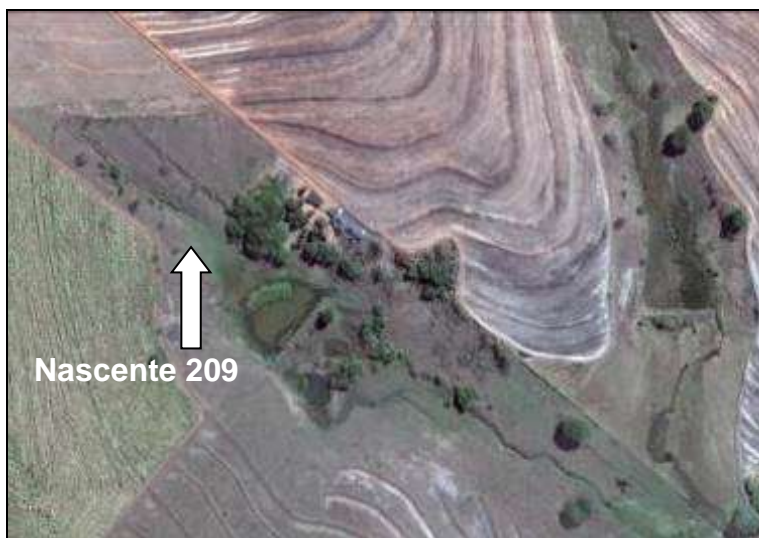
A nascente 209 (figura 427), foi caracterizada como nascente “**degradada**”, por não possuir 50 metros de vegetação natural no seu entorno e pouco vegetada. Há presença de gramíneas no entorno da fonte como a Braquiária (*Brachiaria sp.*), conforme mostra a figura 428. Não foi observada a presença de fragmento florestal próximo à nascente. A fonte alimenta uma lagoa utilizada como bebedouro para bovinos e no barramento há um ponto de vazão pelo qual a água flui para o ribeirão e outras propriedades. O uso no entorno é de pastagem e canavicultura.

Figura 427. Vista geral da nascente 209. (Fonte: Image: 2013 © DigitalGlobe – extraída do Google Earth. Data da imagem 2011)

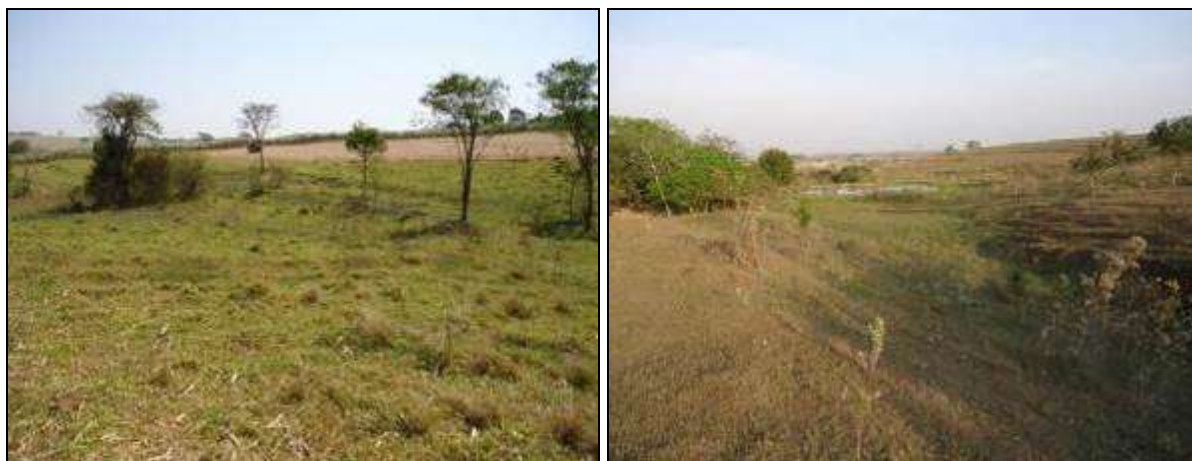
Figura 428. Vista geral de usos do entorno da nascente. (Foto: Fev./13)

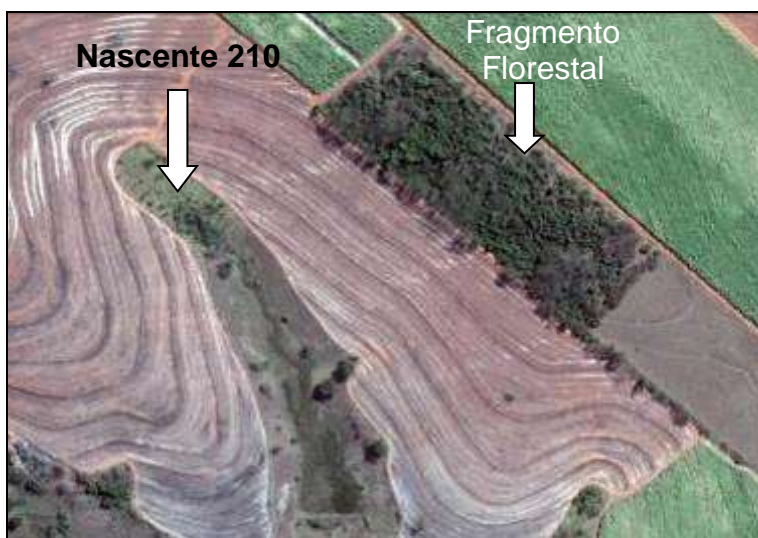
A nascente 210 (figura 429), foi diagnosticada como nascente “**perturbada**”, por não possuir os 50 metros de vegetação natural no seu entorno, mas foi reflorestada com espécies nativas nas suas margens e cabeceira em área menor que 30 metros de cada lado. A área se encontra com poucas espécies remanescentes. Há presença de gramíneas no entorno da fonte como a Braquiária (*Brachiaria sp.*), conforme mostra a figura 430. Foi observada a presença de fragmento florestal próximo à nascente. A fonte alimenta uma lagoa e no barramento há um ponto de vazão pelo qual a água flui para o ribeirão e outras propriedades. O uso no entorno é de pastagem e canavicultura.

Figura 429. Vista geral da nascente 210. (Fonte: Image: 2013 © DigitalGlobe – extraída do Google Earth. Data da imagem 2011)

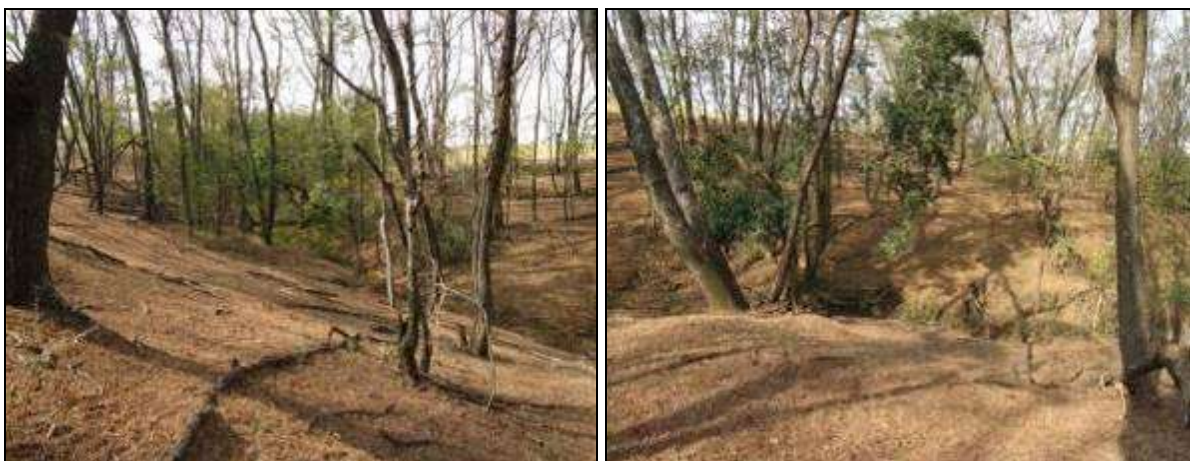
Figura 430. Vista geral de usos do entorno da nascente. (Foto: Fev./13)

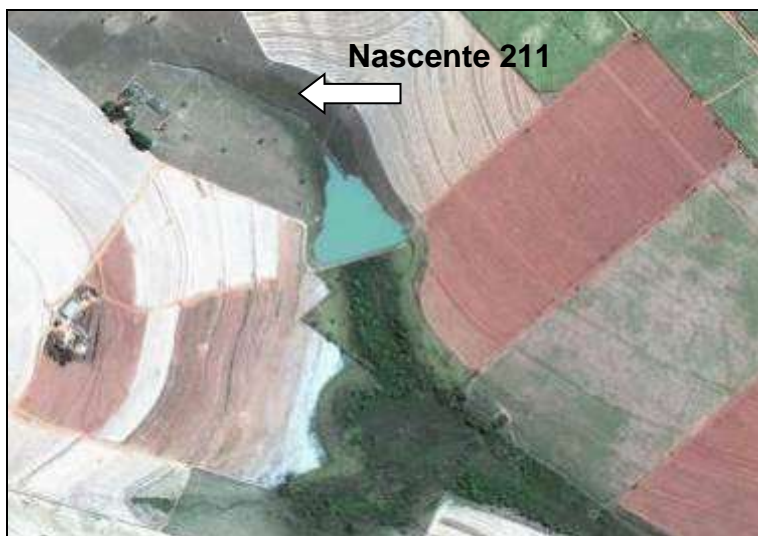
A nascente 211 (figura 431), foi caracterizada como nascente “**degradada**”, por não possuir 50 metros de vegetação natural no seu entorno e pouco vegetada. Há presença de gramíneas no entorno da fonte como a Braquiária (*Brachiaria sp.*), conforme mostra a figura 432. Não foi observada a presença de fragmento florestal próximo à nascente. A fonte alimenta uma lagoa utilizada como bebedouro para bovinos e no barramento há um ponto de vazão pelo qual a água flui para o ribeirão e outras propriedades. O uso no entorno é de pastagem e canavicultura.

Figura 431. Vista geral da nascente 211. (Fonte: Image: 2013 © DigitalGlobe – extraída do Google Earth. Data da imagem 2011)

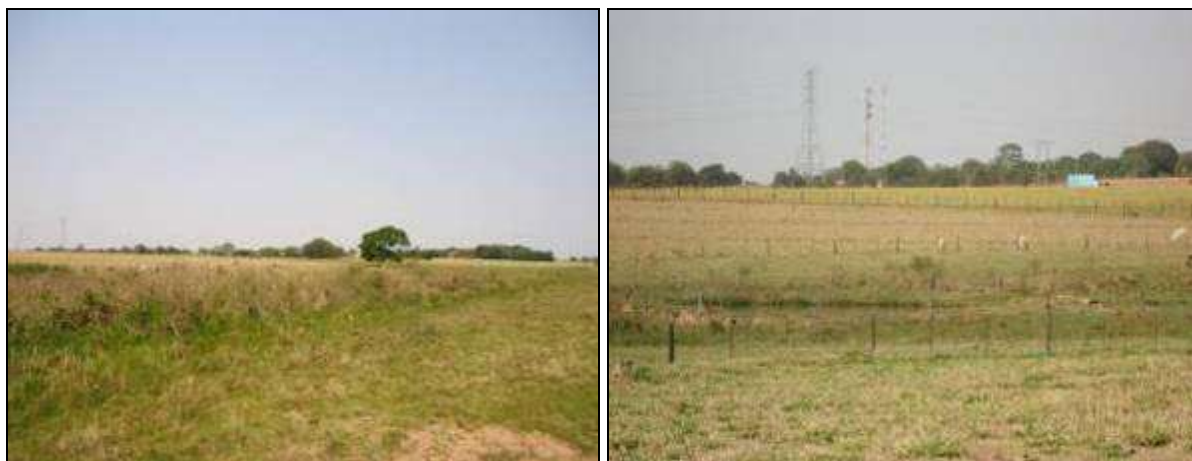
Figura 432. Vista geral de usos do entorno da nascente. (Foto: Fev./13)

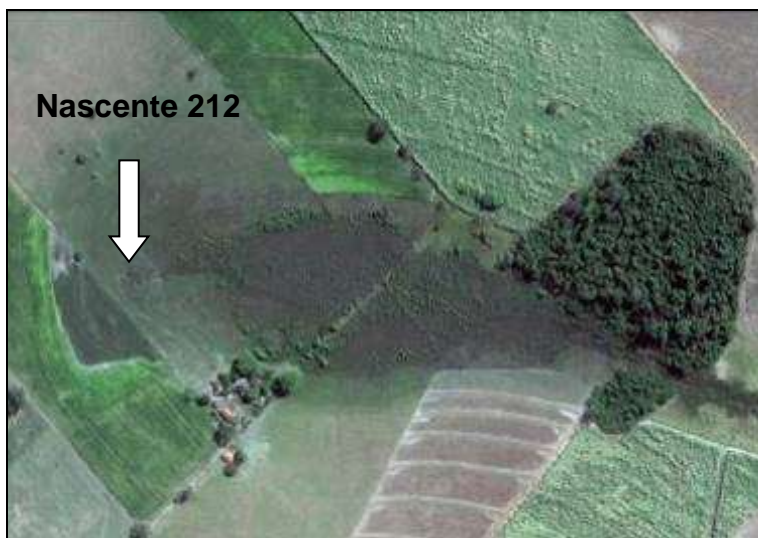
A nascente 212 (figura 433), foi caracterizada como nascente “**degradada**”, por não possuir 50 metros de vegetação natural no seu entorno e pouco vegetada. Há presença de gramíneas no entorno da fonte como a Braquiária (*Brachiaria sp.*), conforme mostra a figura 434. Não foi observada a presença de fragmento florestal próximo à nascente. A fonte alimenta uma lagoa utilizada como bebedouro para bovinos e no barramento há um ponto de vazão pelo qual a água flui para o ribeirão e outras propriedades. O uso no entorno é de pastagem e canavicultura.

Figura 433. Vista geral da nascente 212. (Fonte: Image: 2013 © DigitalGlobe – extraída do Google Earth. Data da imagem 2011)

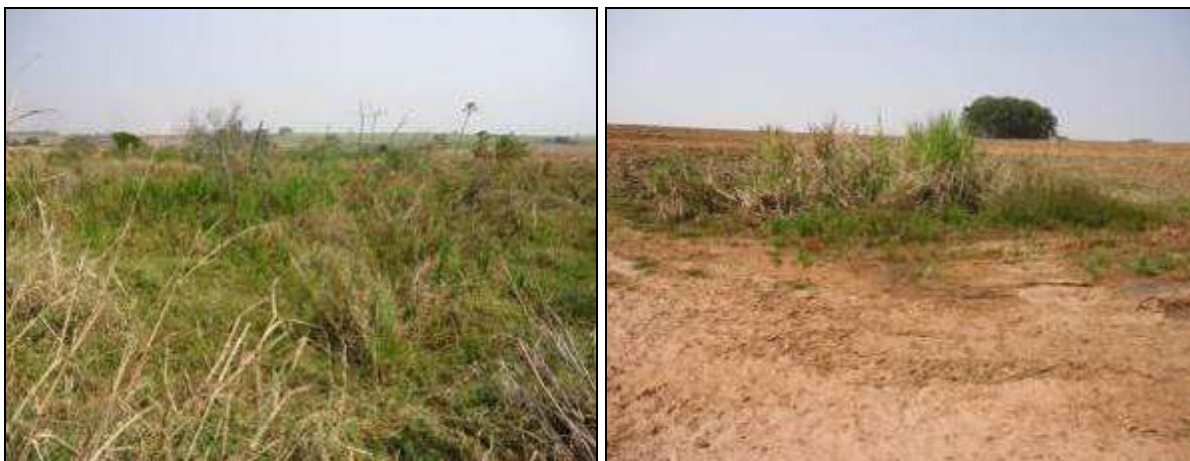
Figura 434. Vista geral de usos do entorno da nascente. (Foto: Fev./13)

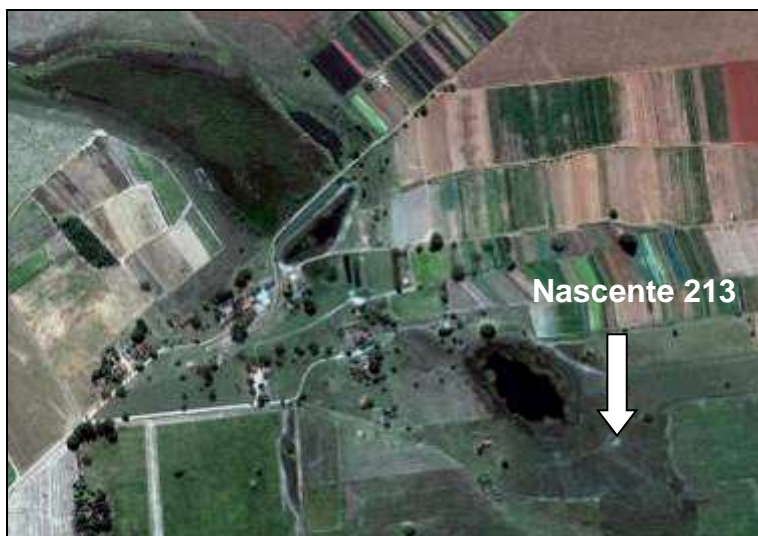
A nascente 213 (figura 435), foi caracterizada como nascente “**degradada**”, por não possuir 50 metros de vegetação natural no seu entorno e pouco vegetada. Há presença de gramíneas no entorno da fonte como a Braquiária (*Brachiaria sp.*), conforme mostra a figura 436. Não foi observada a presença de fragmento florestal próximo à nascente. A fonte alimenta uma lagoa utilizada como bebedouro para bovinos e no barramento há um ponto de vazão pelo qual a água flui para o ribeirão e outras propriedades. O uso no entorno é de soja e canavicultura.

Figura 435. Vista geral da nascente 213. (Fonte: Image: 2013 © DigitalGlobe – extraída do Google Earth. Data da imagem 2011)

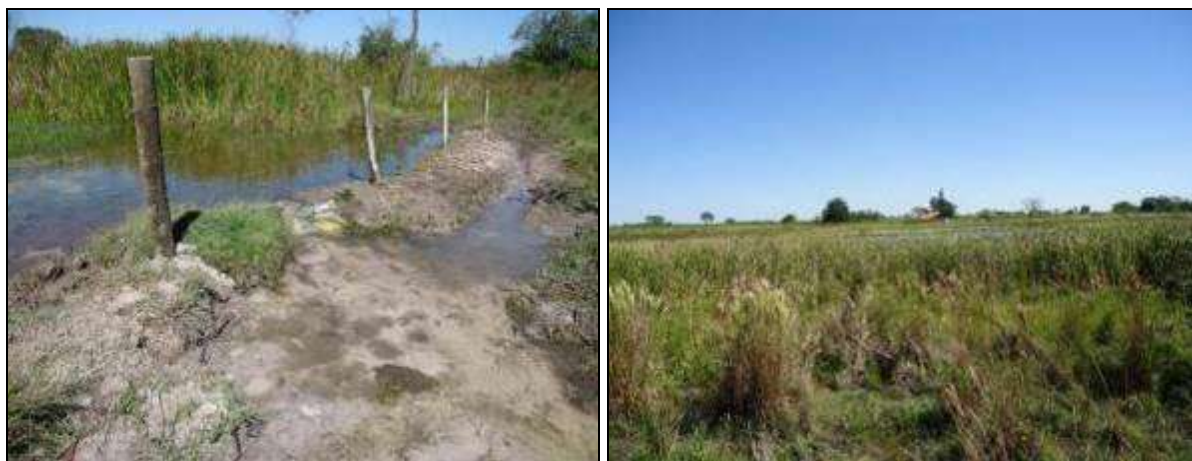
Figura 436. Vista geral de usos do entorno da nascente. (Foto: Maio/13)

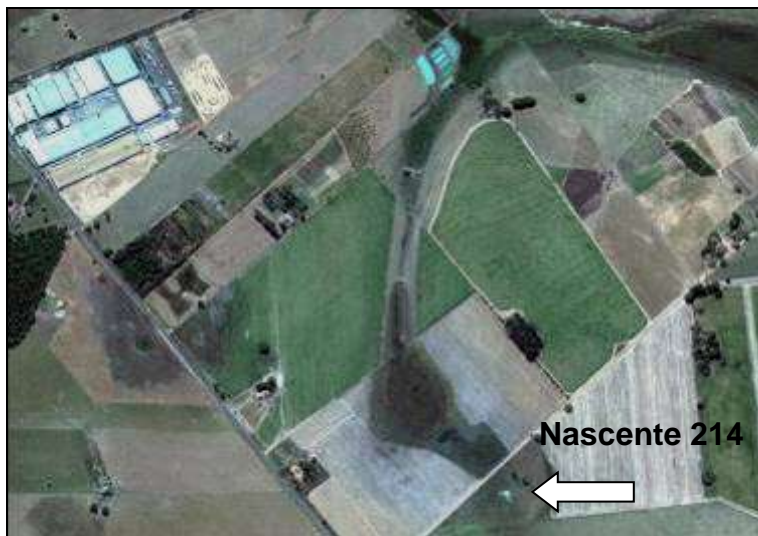
A nascente 214 (figura 437), foi caracterizada como nascente “**degradada**”, por não possuir 50 metros de vegetação natural no seu entorno e pouco vegetada. Há presença de gramíneas no entorno da fonte como a Braquiária (*Brachiaria sp.*), conforme mostra a figura 438. Não foi observada a presença de fragmento florestal próximo à nascente. A fonte alimenta uma lagoa utilizada como bebedouro para bovinos e no barramento há um ponto de vazão pelo qual a água flui para o ribeirão e outras propriedades. O uso no entorno é de pastagem.

Figura 437. Vista geral da nascente 214. (Fonte: Image: 2013 © DigitalGlobe – extraída do Google Earth. Data da imagem 2011)

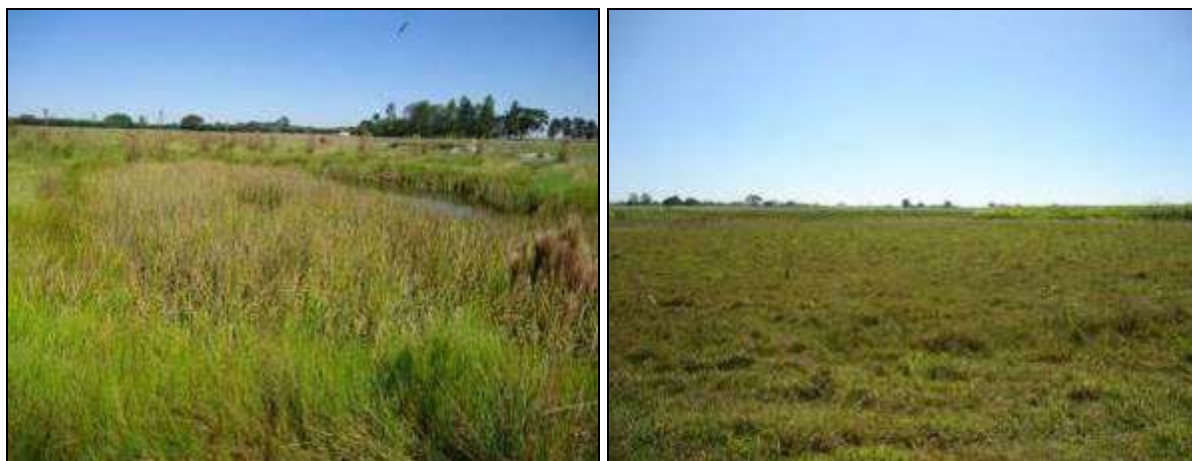
Figura 438. Vista geral de usos do entorno da nascente. (Foto: Maio/13)

Estratégia de recuperação e preservação da nascente 214.

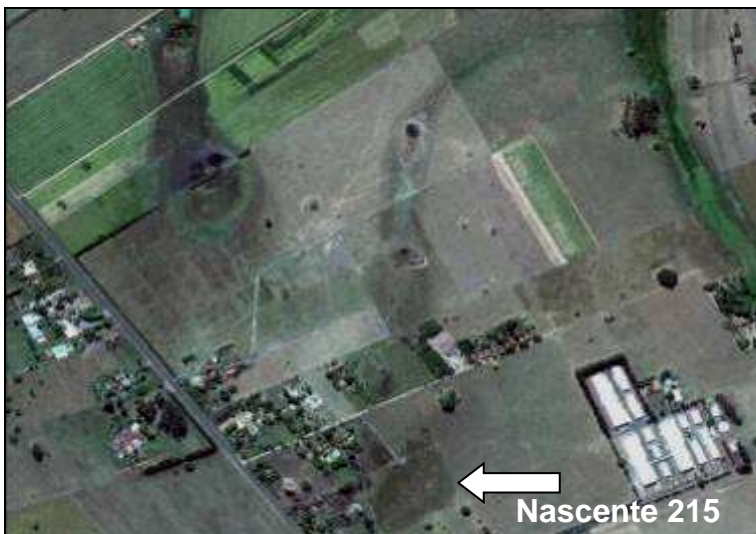
A nascente 215 (figura 439), foi caracterizada como nascente “**degradada**”, por não possuir 50 metros de vegetação natural no seu entorno e pouco vegetada. Há presença de gramíneas no entorno da fonte como a Braquiária (*Brachiaria sp.*), conforme mostra a figura 440. Não foi observada a presença de fragmento florestal próximo à nascente. A fonte alimenta uma lagoa utilizada como bebedouro para bovinos e no barramento há um ponto de vazão pelo qual a água flui para o ribeirão e outras propriedades. O uso no entorno é de pastagem.

Figura 439. Vista geral da nascente 215. (Fonte: Image: 2013 © DigitalGlobe – extraída do Google Earth. Data da imagem 2011)

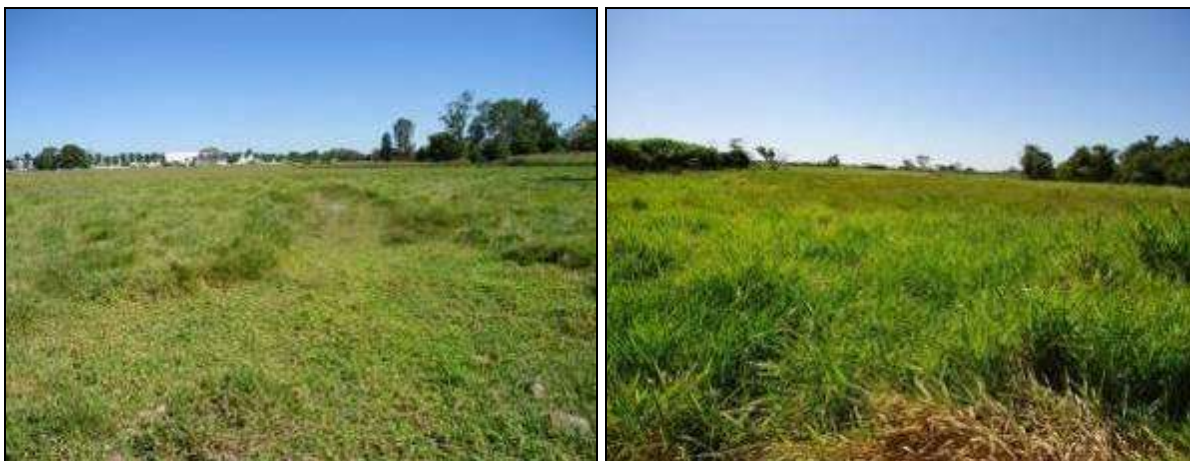
Figura 440. Vista geral de usos do entorno da nascente. (Foto: Maio/13)

Estratégia de recuperação e preservação da nascente 215.

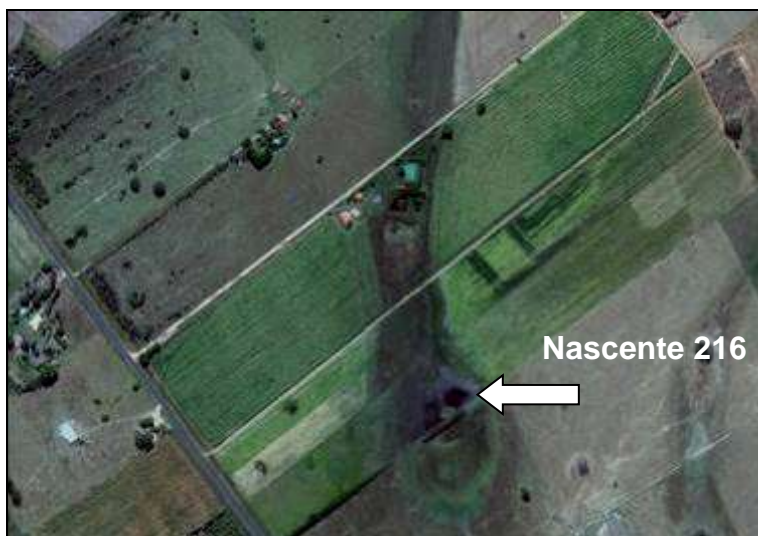
A nascente 216 (figura 441), foi caracterizada como nascente “**degradada**”, por não possuir 50 metros de vegetação natural no seu entorno e pouco vegetada. Há presença de gramíneas no entorno da fonte como a Braquiária (*Brachiaria sp.*), conforme mostra a figura 442. Não foi observada a presença de fragmento florestal próximo à nascente. A fonte alimenta uma lagoa utilizada como bebedouro para bovinos e no barramento há um ponto de vazão pelo qual a água flui para o ribeirão e outras propriedades. O uso no entorno é de cultura de soja e milho.

Figura 441. Vista geral da nascente 216. (Fonte: Image: 2013 © DigitalGlobe – extraída do Google Earth. Data da imagem 2011)

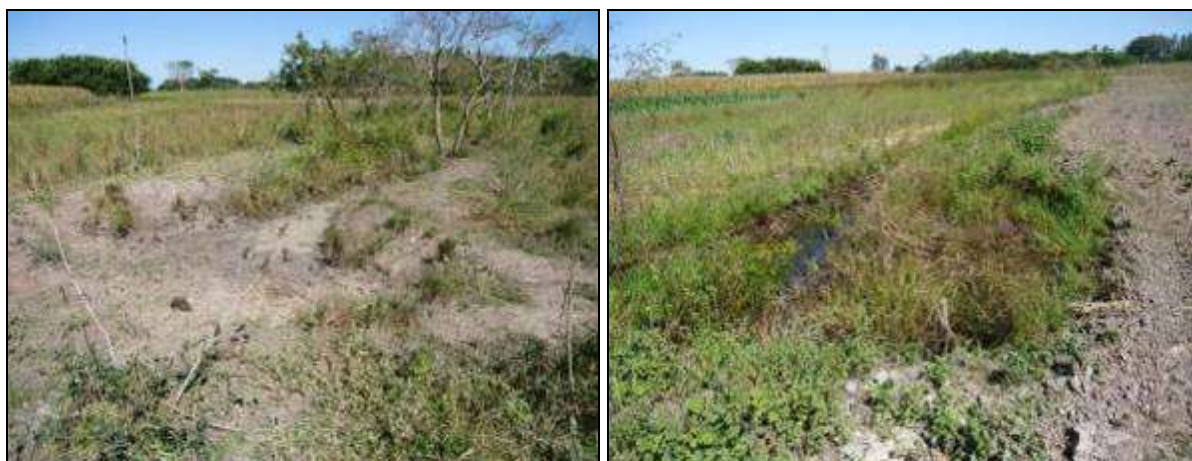
Figura 442. Vista geral de usos do entorno da nascente. (Foto: Maio/13)

Estratégia de recuperação e preservação da nascente 216.

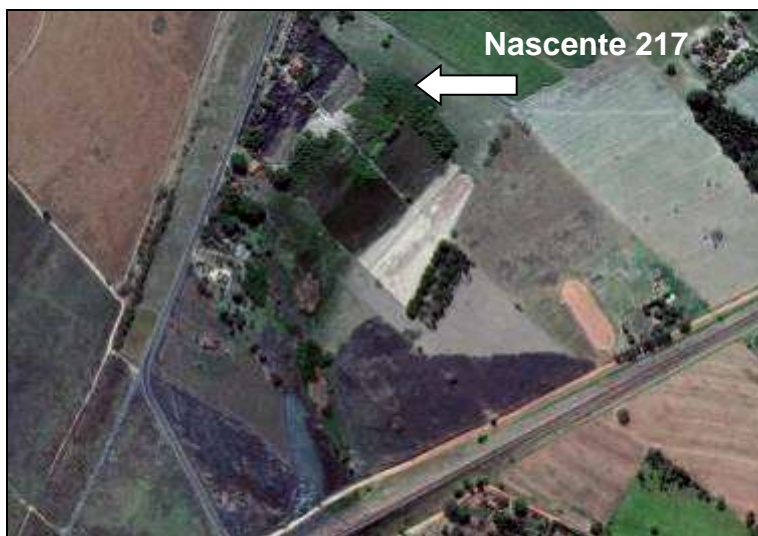
A nascente 217 (figura 443), foi caracterizada como nascente “**degradada**”, por não possuir 50 metros de vegetação natural no seu entorno e pouco vegetada. Há presença de gramíneas no entorno da fonte como a Braquiária (*Brachiaria sp.*), conforme mostra a figura 444. Não foi observada a presença de fragmento florestal próximo à nascente. A fonte alimenta uma lagoa utilizada como bebedouro para bovinos e no barramento há um ponto de vazão pelo qual a água flui para o ribeirão e outras propriedades. O uso no entorno é de pastagem e canavicultura.

Figura 443. Vista geral da nascente 217. (Fonte: Image: 2013 © DigitalGlobe – extraída do Google Earth. Data da imagem 2011)

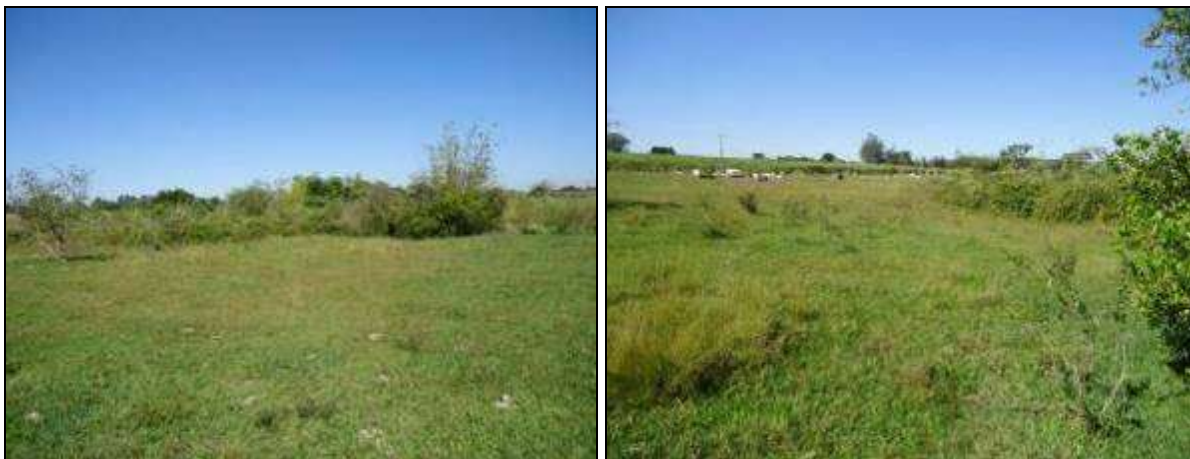
Figura 444. Vista geral de usos do entorno da nascente. (Foto: Maio/13)

Estratégia de recuperação e preservação da nascente 217.

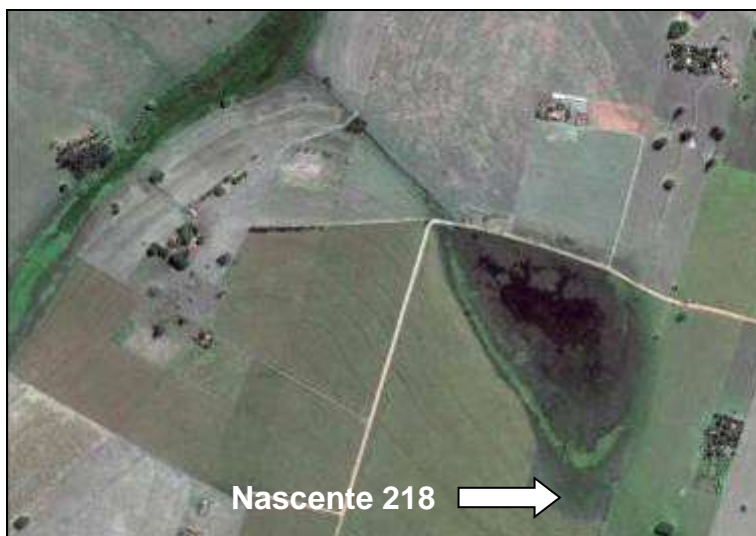
A nascente 218 (figura 445), foi caracterizada como nascente “**degradada**”, por não possuir 50 metros de vegetação natural no seu entorno e pouco vegetada. Há presença de gramíneas no entorno da fonte como a Braquiária (*Brachiaria sp.*), conforme mostra a figura 446. Não foi observada a presença de fragmento florestal próximo à nascente. A fonte alimenta uma lagoa utilizada como bebedouro para bovinos e no barramento há um ponto de vazão pelo qual a água flui para o ribeirão e outras propriedades. O uso no entorno é de pastagem e canavicultura.

Figura 445. Vista geral da nascente 218. (Fonte: Image: 2013 © DigitalGlobe – extraída do Google Earth. Data da imagem 2011)

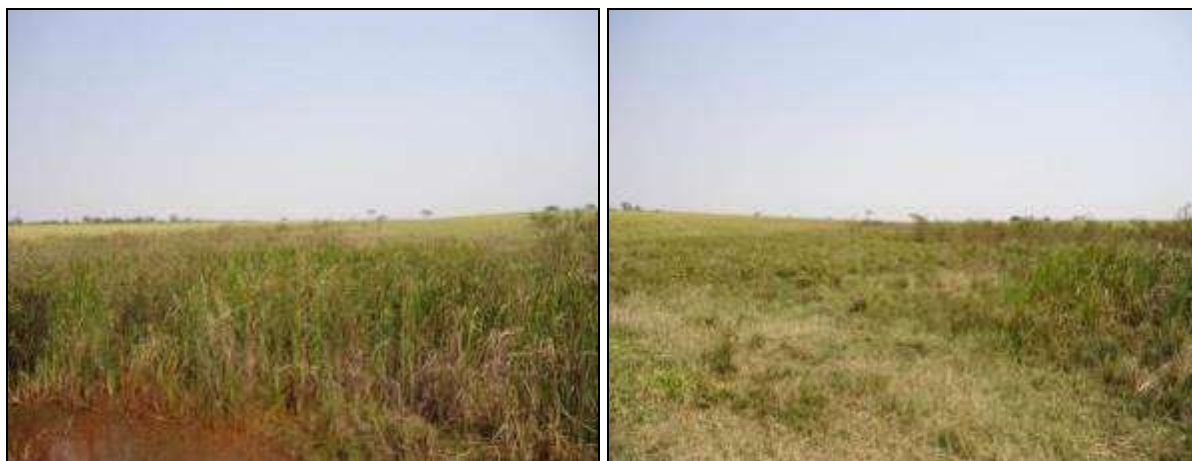
Figura 446. Vista geral de usos do entorno da nascente. (Foto: Fev./13)

Estratégia de recuperação e preservação da nascente 218.

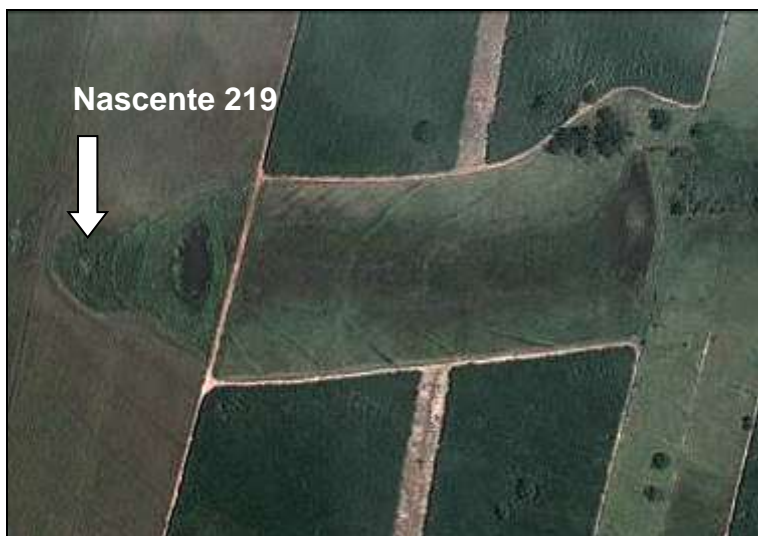
A nascente 219 (figura 447), foi caracterizada como nascente “**degradada**”, por não possuir 50 metros de vegetação natural no seu entorno e pouco vegetada. Há presença de gramíneas no entorno da fonte como a Braquiária (*Brachiaria sp.*), conforme mostra a figura 448. Não foi observada a presença de fragmento florestal próximo à nascente. A fonte alimenta uma lagoa utilizada como bebedouro para bovinos e no barramento há um ponto de vazão pelo qual a água flui para o ribeirão e outras propriedades. O uso no entorno é de pastagem e canavicultura.

Figura 447. Vista geral da nascente 219. (Fonte: Image: 2013 © DigitalGlobe – extraída do Google Earth. Data da imagem 2013)

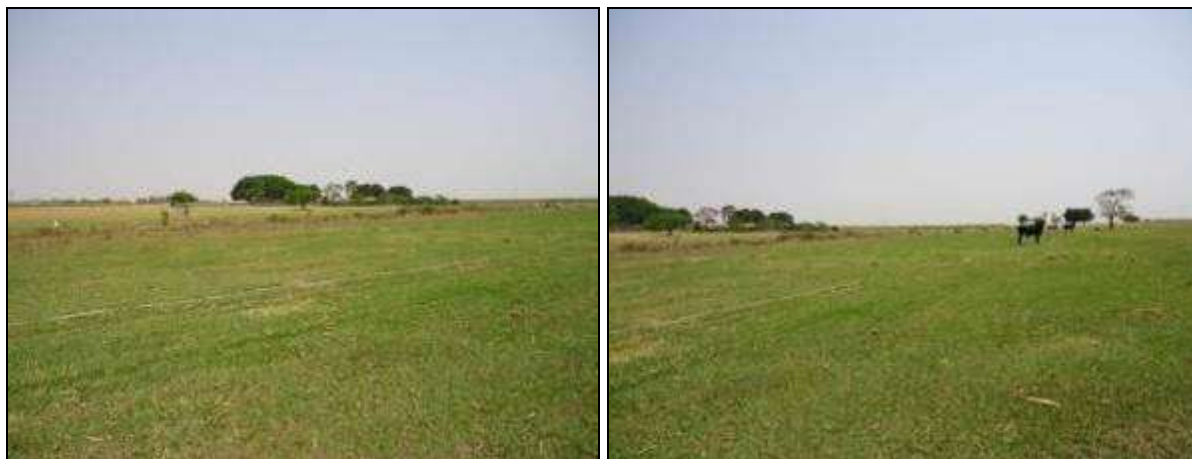
Figura 448. Vista geral de usos do entorno da nascente. (Foto: Fev./13)

Estratégia de recuperação e preservação da nascente 219.

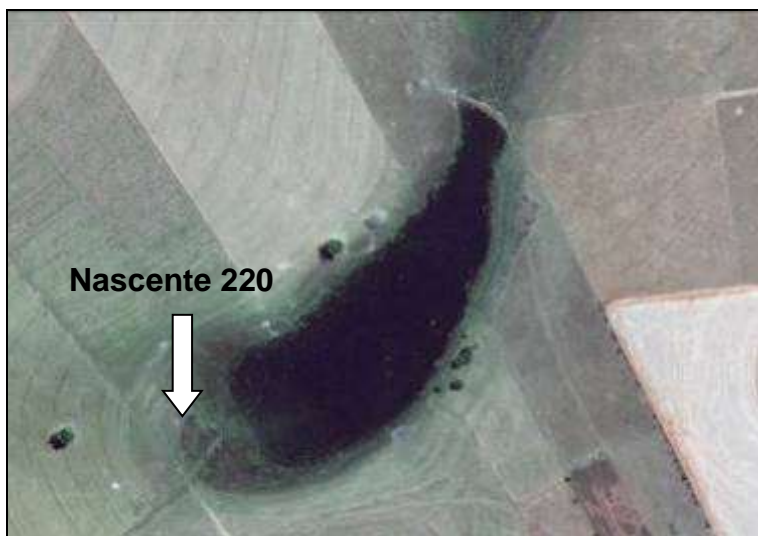
A nascente 220 (figura 449), foi caracterizada como nascente “**degradada**”, por não possuir 50 metros de vegetação natural no seu entorno e pouco vegetada. Há presença de gramíneas no entorno da fonte como a Braquiária (*Brachiaria sp.*), conforme mostra a figura 450. Não foi observada a presença de fragmento florestal próximo à nascente. A fonte alimenta uma lagoa utilizada como bebedouro para bovinos e no barramento há um ponto de vazão pelo qual a água flui para o ribeirão e outras propriedades. O uso no entorno é de pastagem e canavicultura.

Figura 449. Vista geral da nascente 220. (Fonte: Image: 2013 © DigitalGlobe – extraída do Google Earth. Data da imagem 2011)

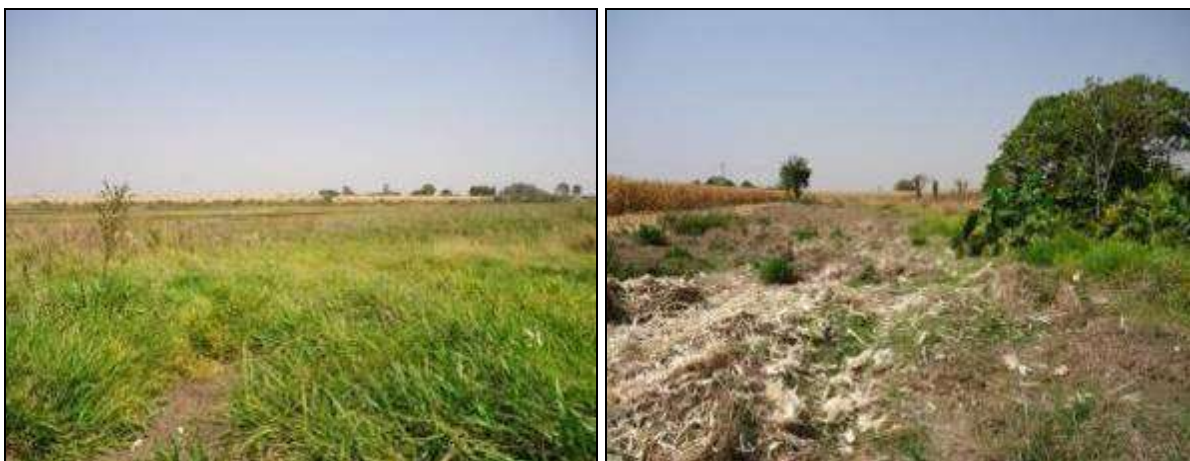
Figura 450. Vista geral de usos do entorno da nascente. (Foto: Fev./13)

Estratégia de recuperação e preservação da nascente 220.

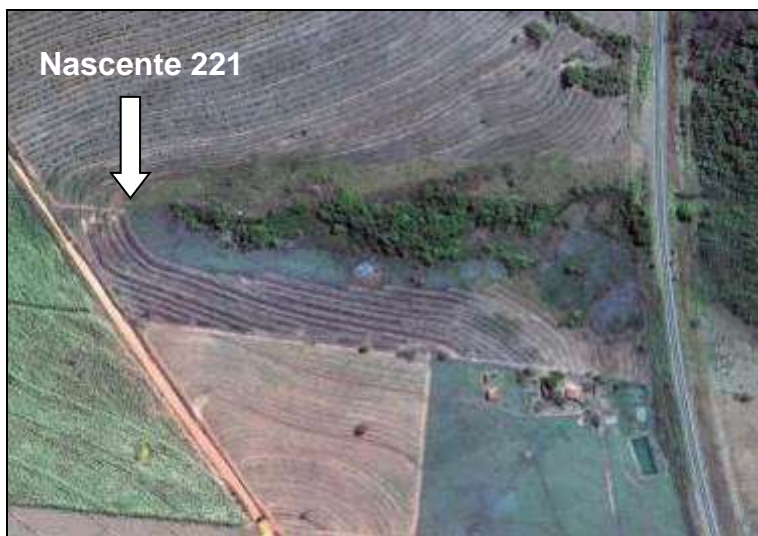
Sítio São Joao da Gleba 4 Proprietário: A nascente 221 (figura 451), foi caracterizada como nascente “**degradada**”, por não possuir 50 metros de vegetação natural no seu entorno e pouco vegetada. Há presença de gramíneas no entorno da fonte como a Braquiária (*Brachiaria sp.*), conforme mostra a figura 452. Não foi observada a presença de fragmento florestal próximo à nascente. A fonte alimenta água para o ribeirão e outras propriedades. O uso predominante no seu entorno é de seringal e canavicultura.

Figura 451. Vista geral da nascente 221. (Fonte: Image: 2013 © DigitalGlobe – extraída do Google Earth. Data da imagem 2011)

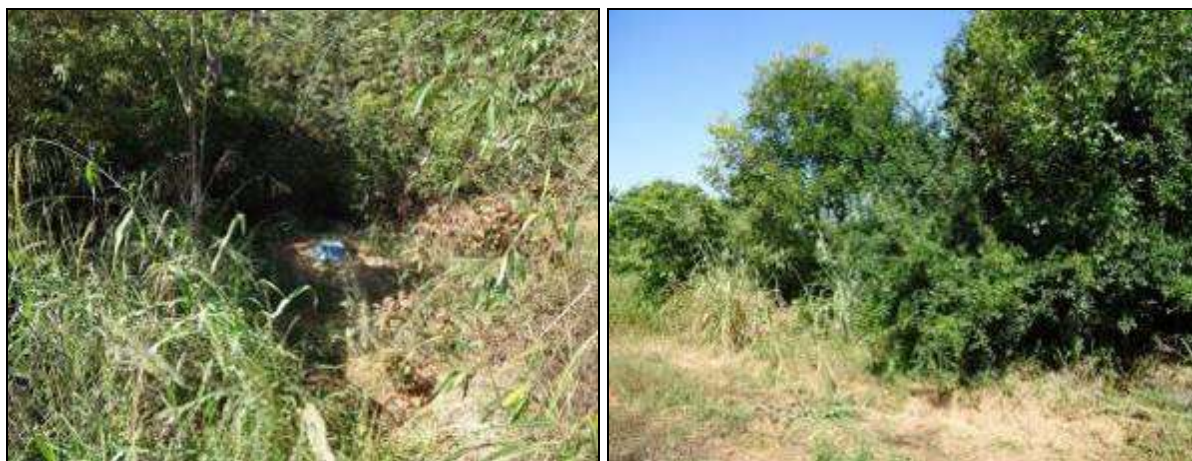
Figura 452. Vista geral de usos do entorno da nascente. (Foto: Maio/13)

Estratégia de recuperação e preservação da nascente 221.

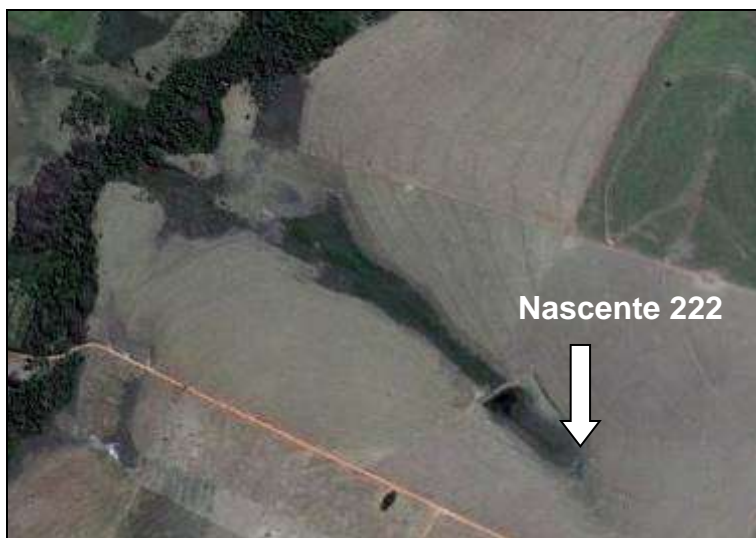
A nascente 222 (figura 453), foi caracterizada como nascente “**degradada**”, por não possuir 50 metros de vegetação natural no seu entorno e pouco vegetada. Há presença de gramíneas no entorno da fonte como a Braquiária (*Brachiaria sp.*), conforme mostra a figura 454. Não foi observada a presença de fragmento florestal próximo à nascente. A fonte alimenta uma lagoa utilizada como bebedouro para bovinos e no barramento há um ponto de vazão pelo qual a água flui para o ribeirão e outras propriedades. O uso predominante no seu entorno é de canavicultura.

Figura 453. Vista geral da nascente 222. (Fonte: Image: 2013 © DigitalGlobe – extraída do Google Earth. Data da imagem 2011)

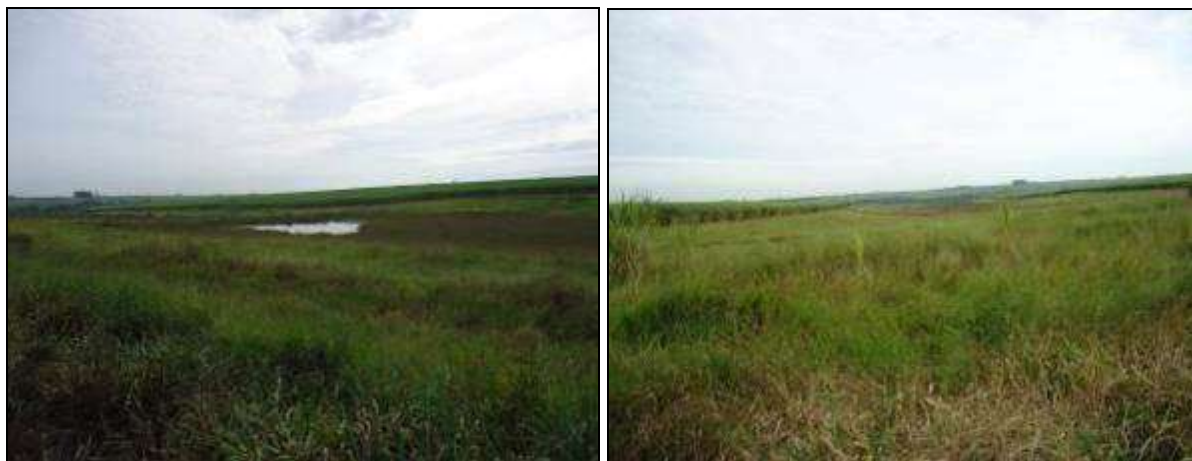
Figura 454. Vista geral de usos do entorno da nascente. (Foto: Jun./13)

Estratégia de recuperação e preservação da nascente 222.

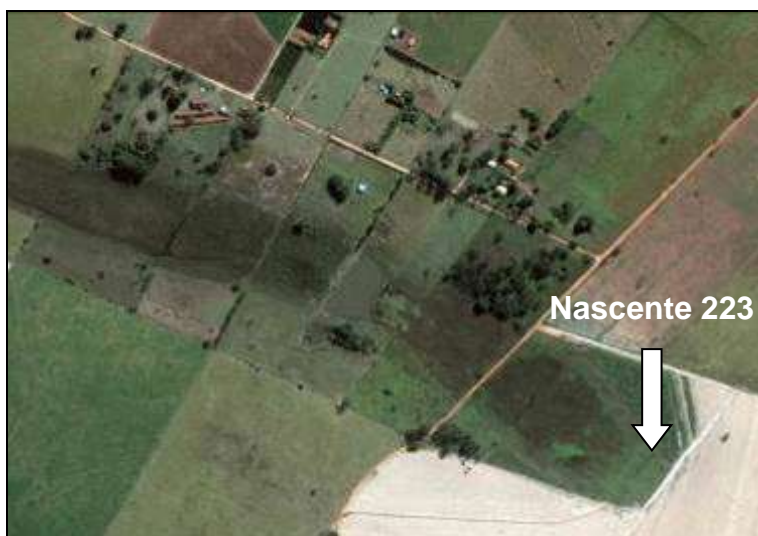
A nascente 223 (figura 455), foi caracterizada como nascente “**degradada**”, por não possuir 50 metros de vegetação natural no seu entorno e pouco vegetada e com vários processos erosivos. Há presença de gramíneas no entorno da fonte como a Braquiária (*Brachiaria sp.*), conforme mostra a figura 456. Não foi observada a presença de fragmento florestal próximo à nascente. A fonte alimenta uma lagoa utilizada como bebedouro para bovinos e no barramento há um ponto de vazão pelo qual a água flui para o ribeirão e outras propriedades. O uso no entorno é de pastagem e canavicultura.

Figura 455. Vista geral da nascente 223. (Fonte: Image: 2013 © DigitalGlobe – extraída do Google Earth. Data da imagem 2011)

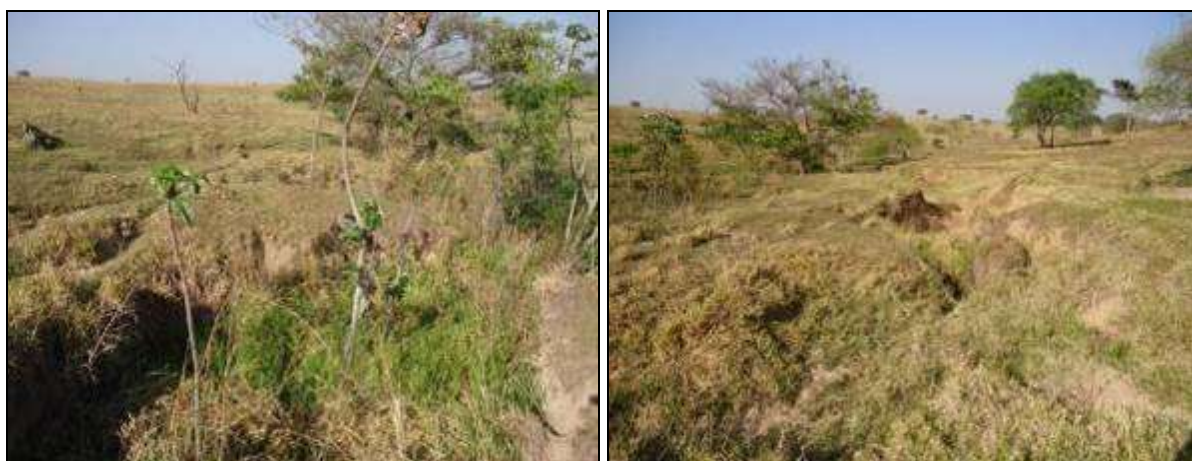
Figura 456. Vista geral de usos do entorno da nascente. (Foto: Fev./13)

Estratégia de recuperação e preservação da nascente 223.

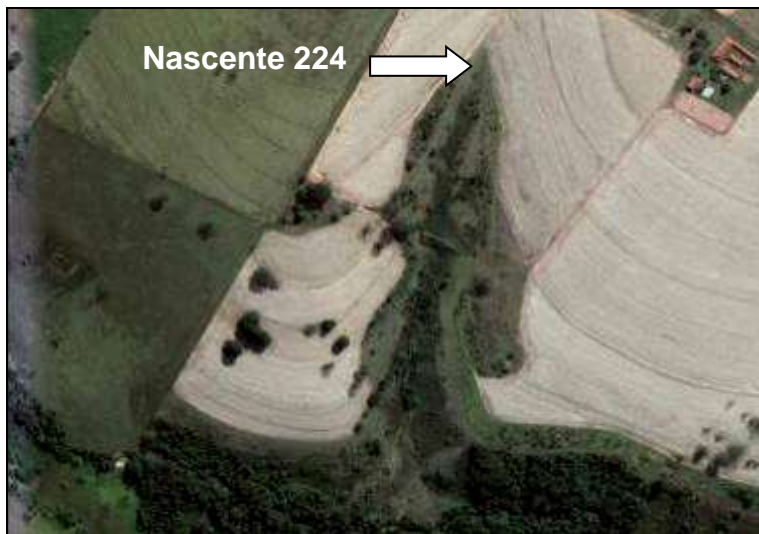
A nascente 224 (figura 457), foi caracterizada como nascente “**degradada**”, por não possuir 50 metros de vegetação natural no seu entorno e pouco vegetada. Há presença de gramíneas no entorno da fonte como a Braquiária (*Brachiaria sp.*), conforme mostra a figura 458. Não foi observada a presença de fragmento florestal próximo à nascente. A fonte alimenta uma lagoa e no barramento há um ponto de vazão pelo qual a água flui para o ribeirão e outras propriedades. O uso no entorno é de pastagem e canavicultura.

Figura 457. Vista geral da nascente 224. (Fonte: Image: 2013 © DigitalGlobe – extraída do Google Earth. Data da imagem 2011)

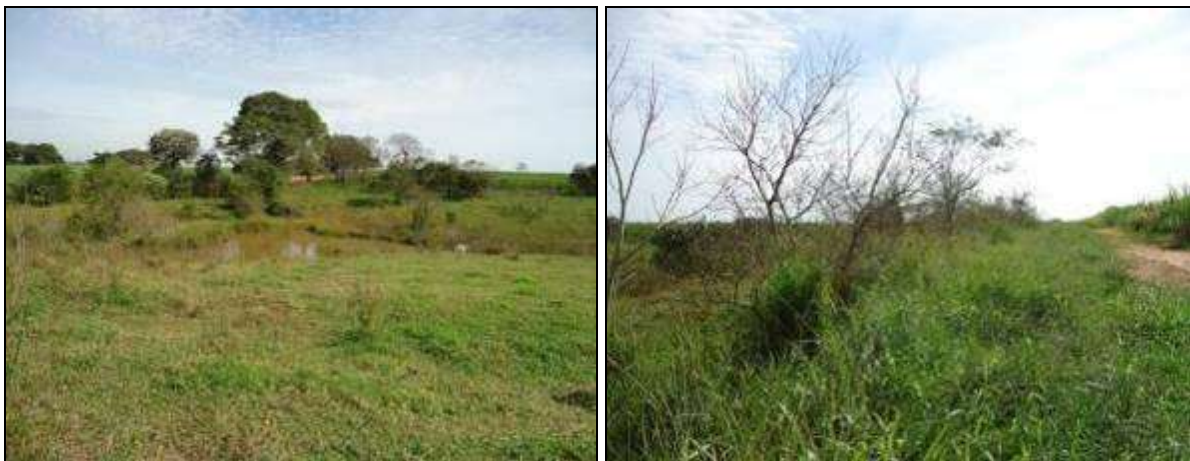
Figura 458. Vista geral de usos do entorno da nascente. (Foto: Jun./13)

Estratégia de recuperação e preservação da nascente 224.

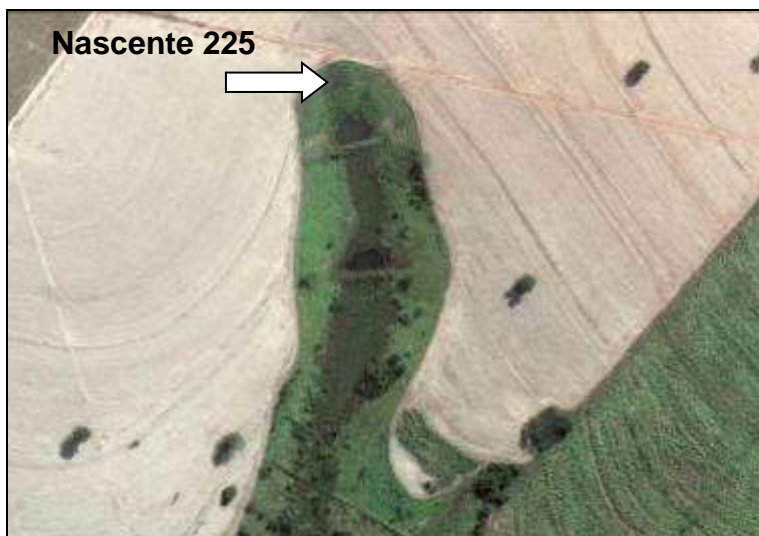
A nascente 225 (figura 459), foi caracterizada como nascente “**degradada**”, por não possuir 50 metros de vegetação natural no seu entorno e pouco vegetada. Há presença de gramíneas no entorno da fonte como a Braquiária (*Brachiaria sp.*), conforme mostra a figura 460. Não foi observada a presença de fragmento florestal próximo à nascente. A fonte alimenta uma lagoa e no barramento há um ponto de vazão pelo qual a água flui para o ribeirão e outras propriedades. O uso no entorno é de canavicultura.

Figura 459. Vista geral da nascente 225. (Fonte: Image: 2013 © DigitalGlobe – extraída do Google Earth. Data da imagem 2011)

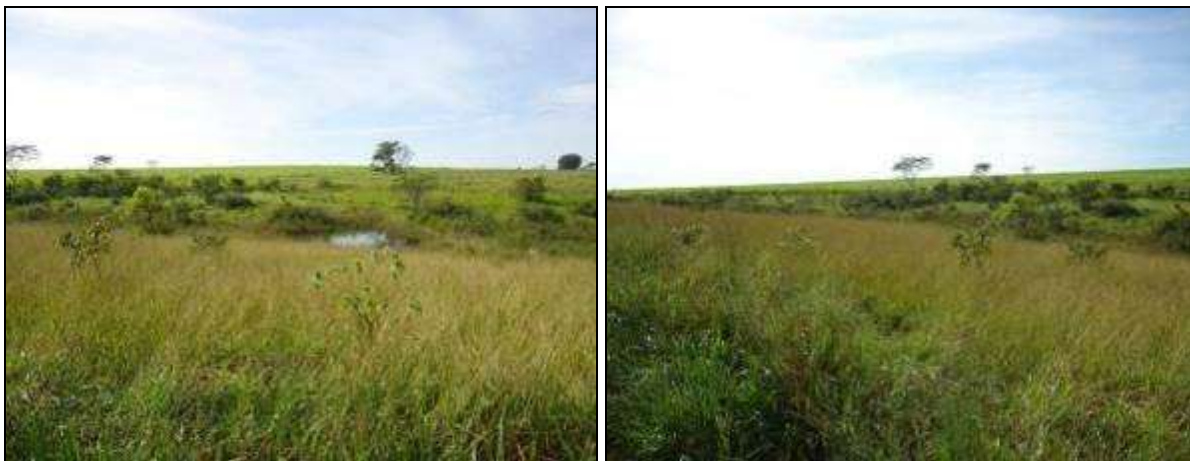
Figura 460. Vista geral de usos do entorno da nascente. (Foto: Jun./13)

Estratégia de recuperação e preservação da nascente 225.

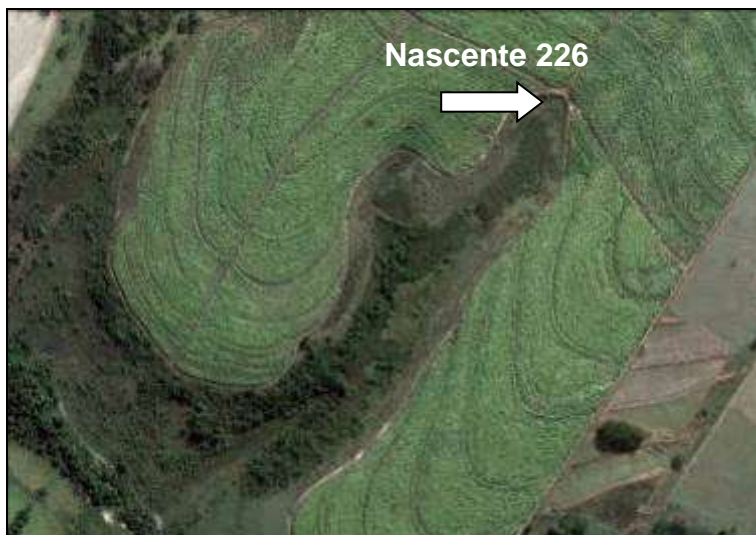
A nascente 226 (figura 461), foi caracterizada como nascente “**degradada**”, por não possuir 50 metros de vegetação natural no seu entorno e pouco vegetada. Há presença de gramíneas no entorno da fonte como a Braquiária (*Brachiaria sp.*), conforme mostra a figura 462. Não foi observada a presença de fragmento florestal próximo à nascente. A fonte alimenta água para o ribeirão e outras propriedades. O uso no entorno é de pastagem e canavicultura.

Figura 461. Vista geral da nascente 226. (Fonte: Image: 2013 © DigitalGlobe – extraída do Google Earth. Data da imagem 2011)
