CARACTERIZAÇÃO DA MATA CILIAR E DA QUALIDADE DA ÁGUA DO RIBEIRÃO BAGUAÇU, MUNICÍPIOS DE COROADOS, BILAC, ARAÇATUBA E BIRIGUI-SP.

“Caracterização da mata ciliar, principais nascentes e aspectos de uso e ocupação”

Referente: Contrato Nº 430/2010 - Fundo Estadual de Recursos Hídricos (FEHIDRO) e a Associação dos Engenheiros e Arquitetos de Penápolis (AEAP) através do Comitê da Bacia Hidrográfica do Baixo Tietê - CBH-BT.

Relatório: ECO: 103/2013.
Novembro/14

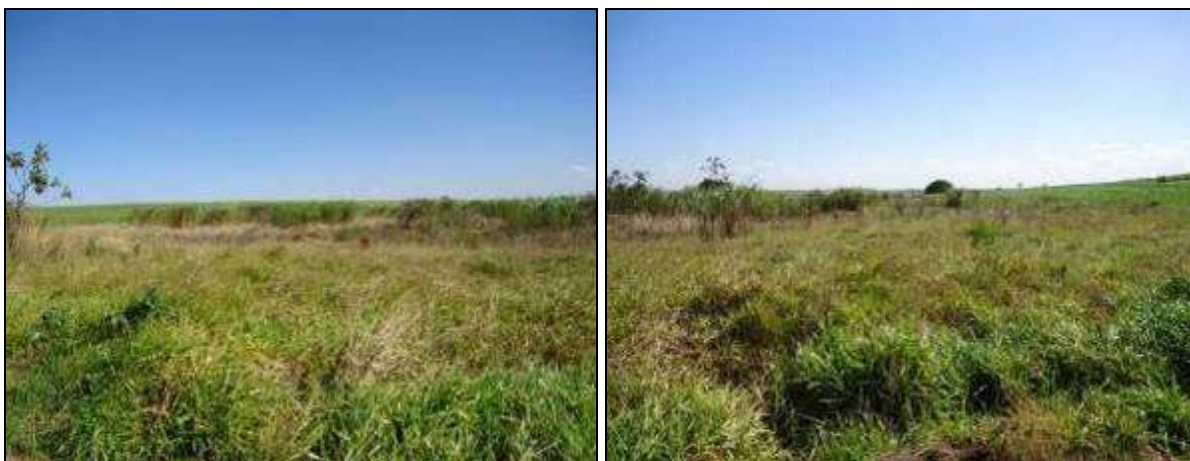
A nascente 226 (figura 461), foi caracterizada como nascente “**degradada**”, por não possuir 50 metros de vegetação natural no seu entorno e pouco vegetada. Há presença de gramíneas no entorno da fonte como a Braquiária (*Brachiaria sp.*), conforme mostra a figura 462. Não foi observada a presença de fragmento florestal próximo à nascente. A fonte alimenta água para o ribeirão e outras propriedades. O uso no entorno é de pastagem e canavicultura.

Figura 462. Vista geral de usos do entorno da nascente. (Foto: Jan./13)

Estratégia de recuperação e preservação da nascente 226.

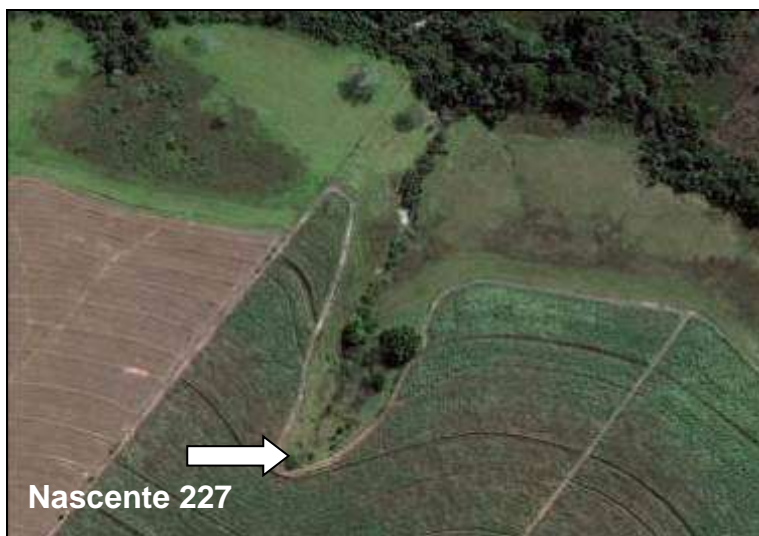
A nascente 227 (figura 463), foi caracterizada como nascente “**degradada**”, por não possuir 50 metros de vegetação natural no seu entorno e pouco vegetada. Há presença de gramíneas no entorno da fonte como a Braquiária (*Brachiaria sp.*), conforme mostra a figura 464. Não foi observada a presença de fragmento florestal próximo à nascente. A fonte alimenta água para o ribeirão e outras propriedades. O uso no entorno é de canavicultura.

Figura 463. Vista geral da nascente 227. (Fonte: Image: 2013 © DigitalGlobe – extraída do Google Earth. Data da imagem 2011)

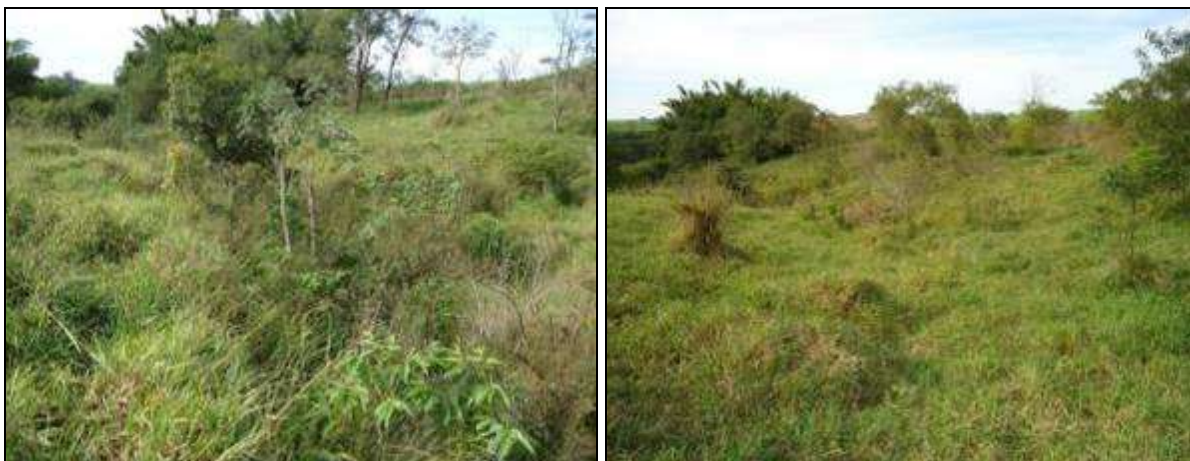
Figura 464. Vista geral de usos do entorno da nascente. (Foto: Jun./13)

Estratégia de recuperação e preservação da nascente 227.

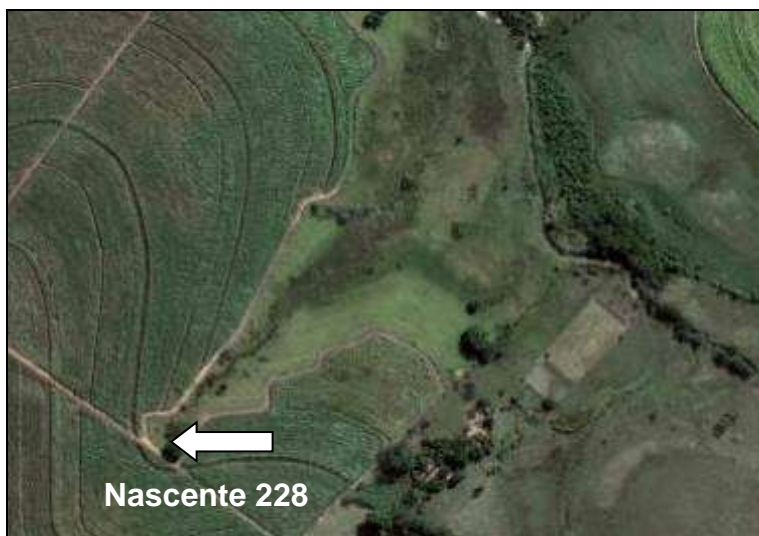
A nascente 228 (figura 465), foi caracterizada como nascente “**degradada**”, por não possuir 50 metros de vegetação natural no seu entorno e pouco vegetada. Há presença de gramíneas no entorno da fonte como a Braquiária (*Brachiaria sp.*), conforme mostra a figura 466. Não foi observada a presença de fragmento florestal próximo à nascente. A fonte alimenta água para o ribeirão e outras propriedades. O uso no entorno é de canavicultura.

Figura 465. Vista geral da nascente 228. (Fonte: Image: 2013 © DigitalGlobe – extraída do Google Earth. Data da imagem 2011)

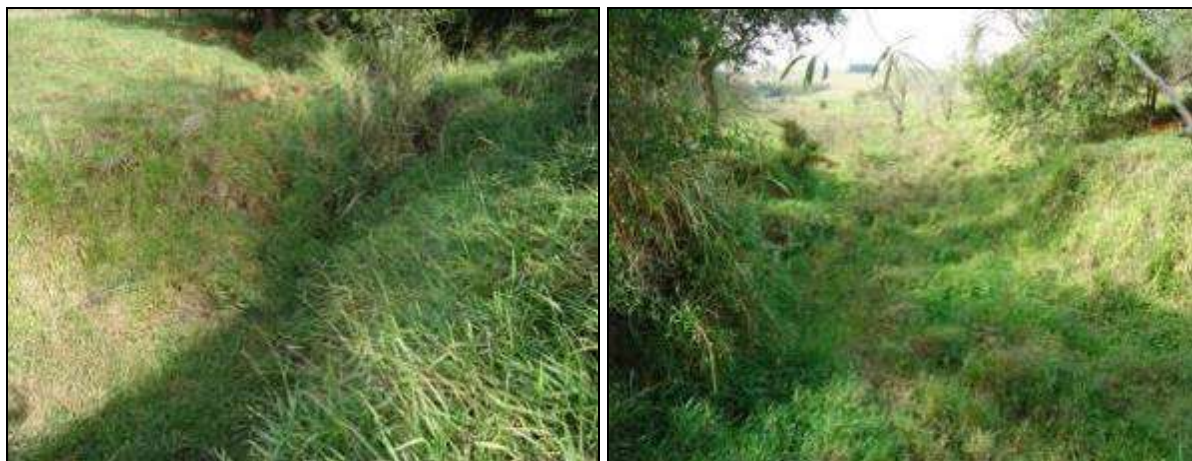
Figura 466. Vista geral de usos do entorno da nascente. (Foto: Jun./13)

Estratégia de recuperação e preservação da nascente 228.

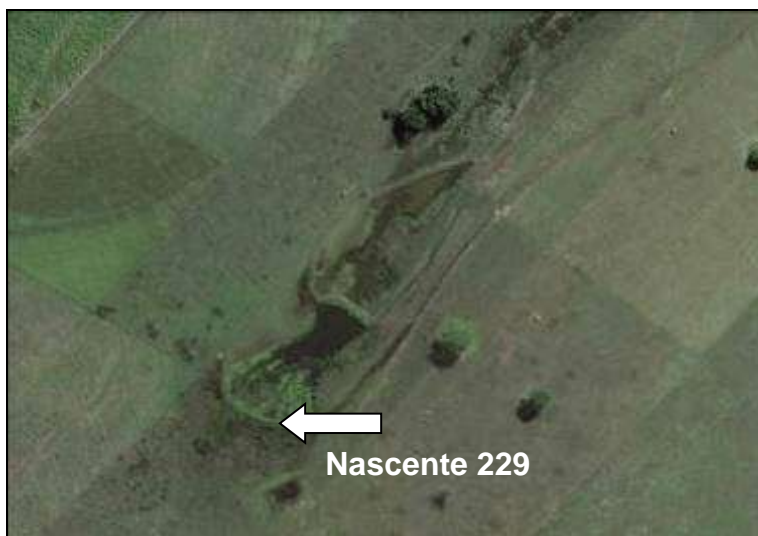
A nascente 229 (figura 467), foi caracterizada como nascente “**degradada**”, por não possuir 50 metros de vegetação natural no seu entorno e pouco vegetada. Há presença de gramíneas no entorno da fonte como a Braquiária (*Brachiaria sp.*), conforme mostra a figura 468. Não foi observada a presença de fragmento florestal próximo à nascente. A fonte alimenta uma lagoa utilizada como bebedouro para bovinos e no barramento há um ponto de vazão pelo qual a água flui para o ribeirão e outras propriedades. O uso no entorno é de pastagem e milho.

Figura 467. Vista geral da nascente 229. (Fonte: Image: 2013 © DigitalGlobe – extraída do Google Earth. Data da imagem 2011)

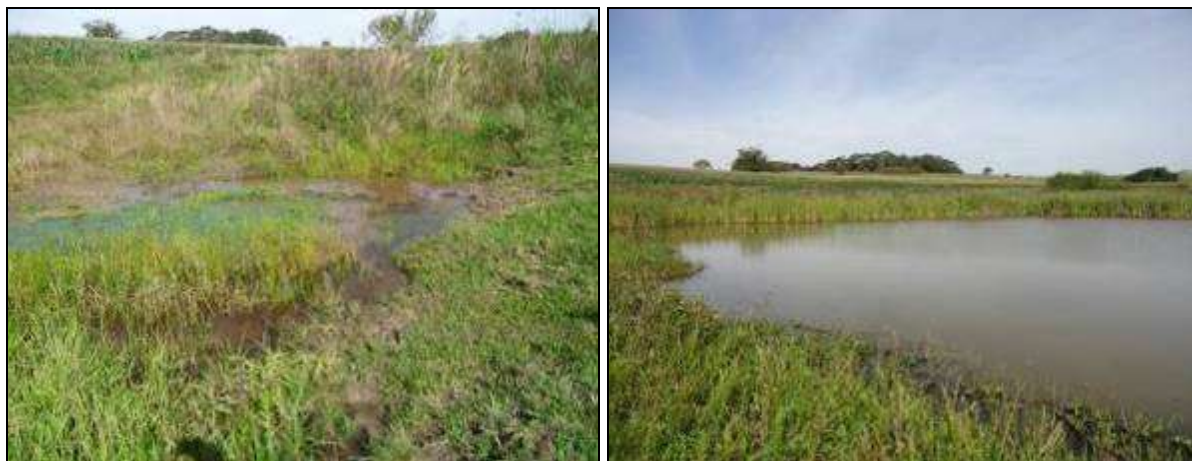
Figura 468. Vista geral de usos do entorno da nascente. (Foto: Jun./13)

Estratégia de recuperação e preservação da nascente 229.

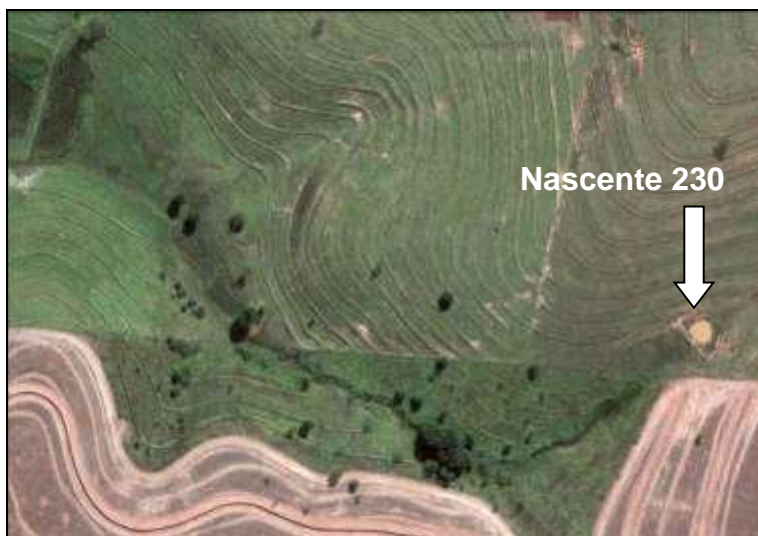
A nascente 230 (figura 469), foi caracterizada como nascente “**degradada**”, por não possuir 50 metros de vegetação natural no seu entorno e pouco vegetada. Há presença de gramíneas no entorno da fonte como a Braquiária (*Brachiaria sp.*), conforme mostra a figura 470. Não foi observada a presença de fragmento florestal próximo à nascente. A fonte alimenta uma lagoa utilizada como bebedouro para bovinos e no barramento há um ponto de vazão pelo qual a água flui para o ribeirão e outras propriedades. O uso no entorno é de pastagem e canavicultura.

Figura 469. Vista geral da nascente 230. (Fonte: Image: 2013 © DigitalGlobe – extraída do Google Earth. Data da imagem 2011)

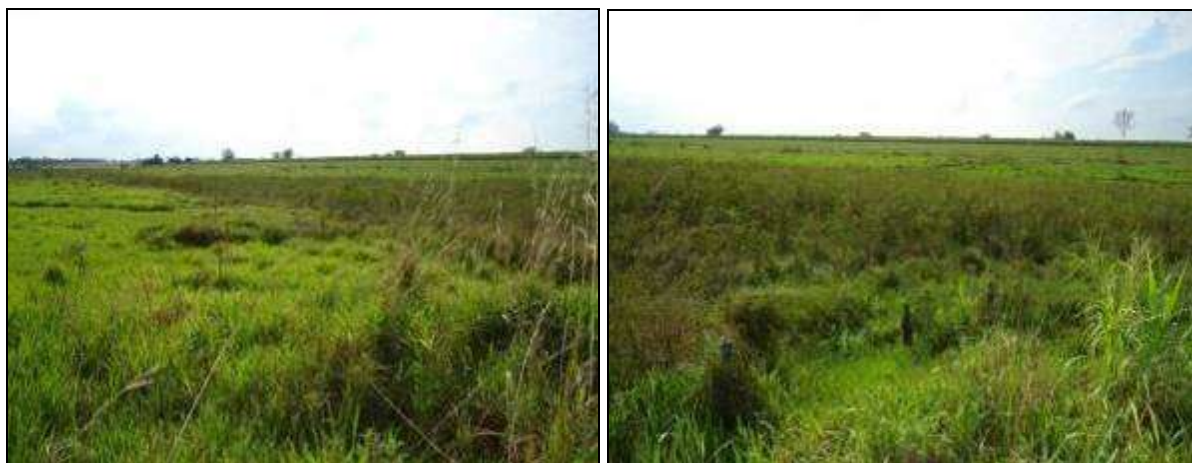
Figura 470. Vista geral de usos do entorno da nascente. (Foto: Nov./12)

Estratégia de recuperação e preservação da nascente 230.

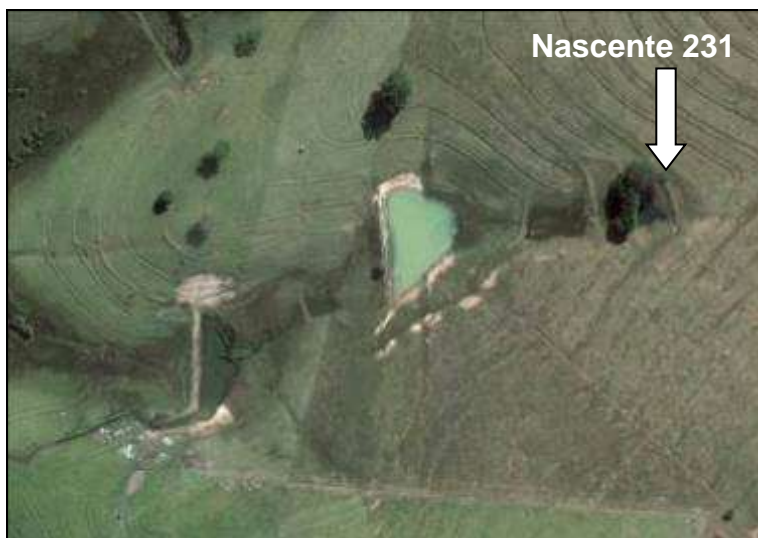
A nascente 231 (figura 471), foi caracterizada como nascente “**degradada**”, por não possuir 50 metros de vegetação natural no seu entorno e pouco vegetada. Há presença de gramíneas no entorno da fonte como a Braquiária (*Brachiaria sp.*), conforme mostra a figura 472. Não foi observada a presença de fragmento florestal próximo à nascente. A fonte alimenta uma lagoa utilizada como bebedouro para bovinos e no barramento há um ponto de vazão pelo qual a água flui para o ribeirão e outras propriedades. O uso no entorno é de pastagem.

Figura 471. Vista geral da nascente 231. (Fonte: Image: 2013 © DigitalGlobe – extraída do Google Earth. Data da imagem 2011)

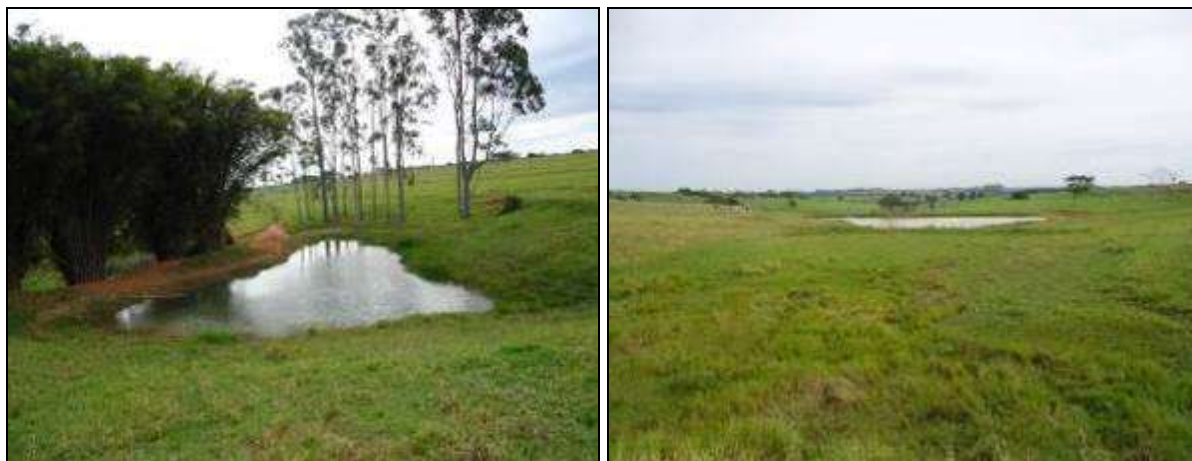
Figura 472. Vista geral de usos do entorno da nascente. (Foto: Jun./13)

Estratégia de recuperação e preservação da nascente 231.

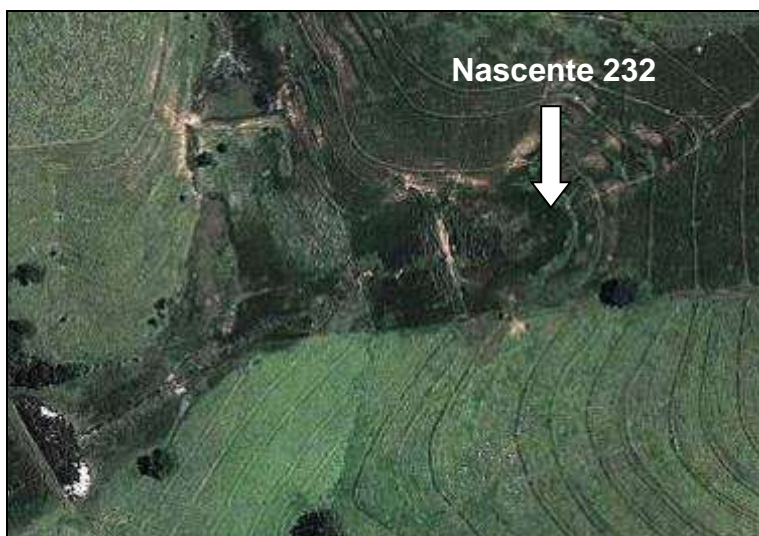
A nascente 232 (figura 473), foi caracterizada como nascente “**degradada**”, por não possuir 50 metros de vegetação natural no seu entorno, pouco vegetada e com processos erosivos. Há presença de gramíneas no entorno da fonte como a Braquiária (*Brachiaria sp.*), conforme mostra a figura 474. Não foi observada a presença de fragmento florestal próximo à nascente. A fonte alimenta uma lagoa utilizada como bebedouro para bovinos e no barramento há um ponto de vazão pelo qual a água flui para o ribeirão e outras propriedades. O uso no entorno é de pastagem.

Figura 473. Vista geral da nascente 232. (Fonte: Image: 2013 © DigitalGlobe – extraída do Google Earth. Data da imagem 2013)

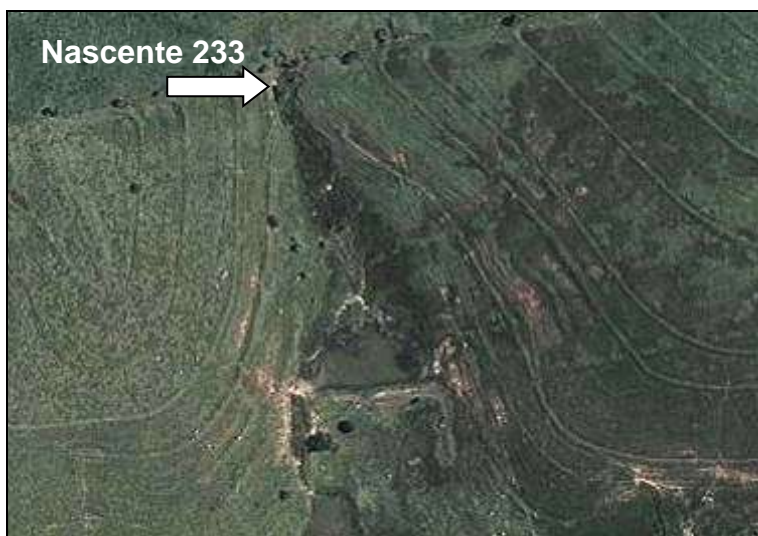
Figura 475. Vista geral da nascente 233. (Fonte: Image: 2013 © DigitalGlobe – extraída do Google Earth. Data da imagem 2013)

A nascente 233 (figura 475), foi caracterizada como nascente “**degradada**”, por não possuir 50 metros de vegetação natural no seu entorno, pouco vegetada e com processos erosivos. Há presença de gramíneas no entorno da fonte como a Braquiária (*Brachiaria sp.*), conforme mostra a figura 476. Não foi observada a presença de fragmento florestal próximo à nascente. A fonte alimenta uma lagoa utilizada como bebedouro para bovinos e no barramento há um ponto de vazão pelo qual a água flui para o ribeirão e outras propriedades. O uso no entorno é de pastagem.

Estratégia de recuperação e preservação da nascente 233.

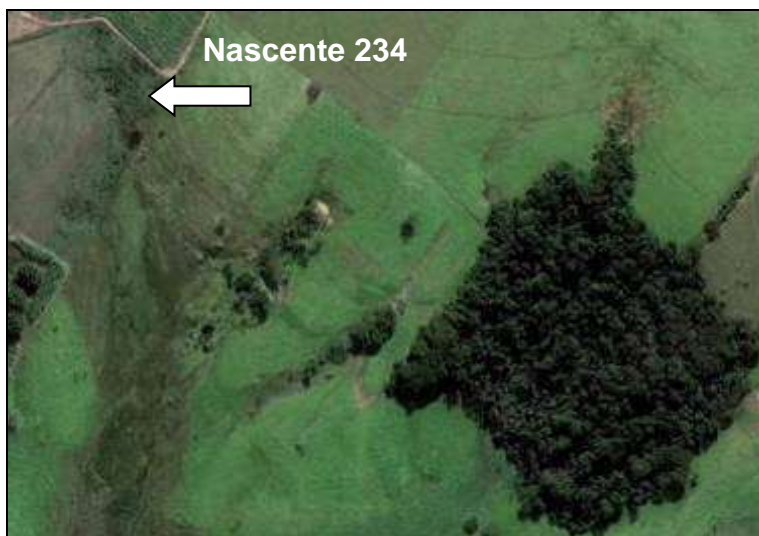
Figura 477. Vista geral da nascente 234. (Fonte: Image: 2013 © DigitalGlobe – extraída do Google Earth. Data da imagem 2011)

A nascente 234 (figura 477), foi caracterizada como nascente “**degradada**”, por não possuir 50 metros de vegetação natural no seu entorno e pouco vegetada. Há presença de gramíneas no entorno da fonte como a Braquiária (*Brachiaria sp.*), conforme mostra a figura 478. Não foi observada a presença de fragmento florestal próximo à nascente. A fonte alimenta uma lagoa utilizada como bebedouro para bovinos e no barramento há um ponto de vazão pelo qual a água flui para o ribeirão e outras propriedades. O uso no entorno é de pastagem e canavicultura.

Estratégia de recuperação e preservação da nascente 234.

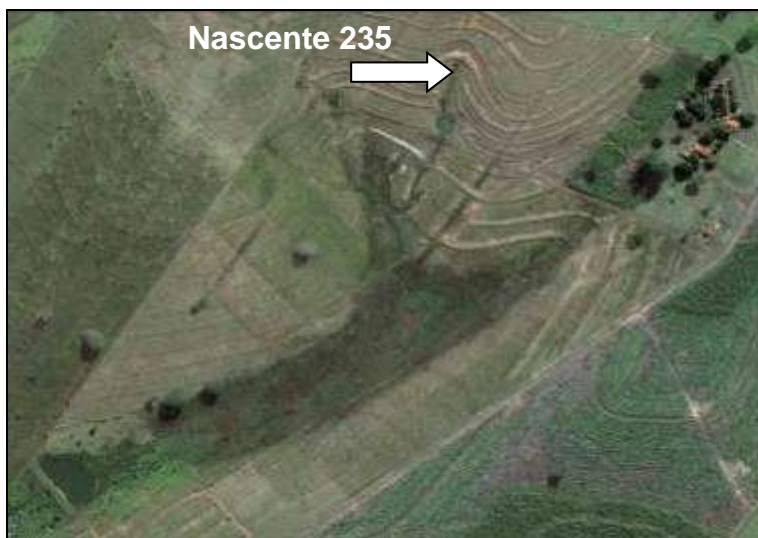
Figura 479. Vista geral da nascente 235. (Fonte: Image: 2013 © DigitalGlobe – extraída do Google Earth. Data da imagem 2011)

A nascente 235 (figura 479), foi caracterizada como nascente “**degradada**”, por não possuir 50 metros de vegetação natural no seu entorno e pouco vegetada. Há presença de gramíneas no entorno da fonte como a Braquiária (*Brachiaria sp.*), conforme mostra a figura 480. Não foi observada a presença de fragmento florestal próximo à nascente. A fonte alimenta uma lagoa utilizada como bebedouro para bovinos e no barramento há um ponto de vazão pelo qual a água flui para o ribeirão e outras propriedades. O uso no entorno é de pastagem e canavicultura.

Estratégia de recuperação e preservação da nascente 235.

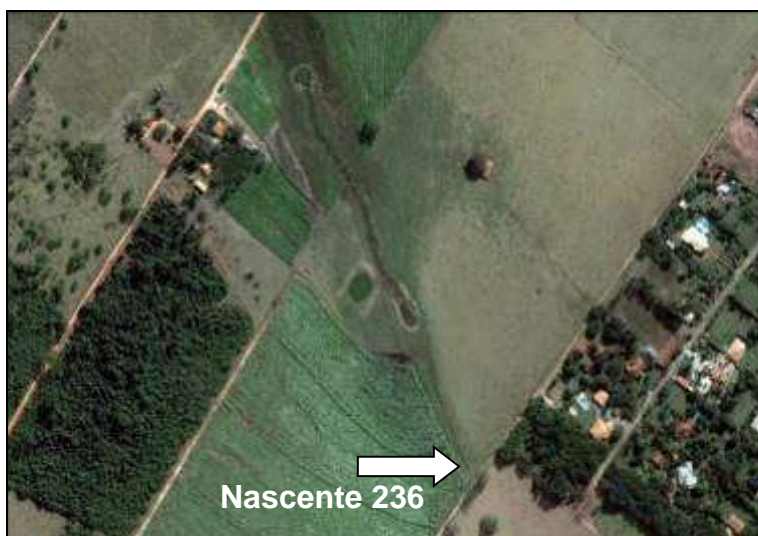
Figura 481. Vista geral da nascente 236. (Fonte: Image: 2013 © DigitalGlobe – extraída do Google Earth. Data da imagem 2011)

A nascente 236 (figura 481), foi caracterizada como nascente “**degradada**”, por não possuir 50 metros de vegetação natural no seu entorno e pouco vegetada e apresentando processos erosivos. Há presença de gramíneas no entorno da fonte como a Braquiária (*Brachiaria sp.*), conforme mostra a figura 482. Não foi observada a presença de fragmento florestal próximo à nascente. A fonte alimenta uma lagoa utilizada como bebedouro para bovinos e no barramento há um ponto de vazão pelo qual a água flui para o ribeirão e outras propriedades. O uso no entorno é de pastagem e canavicultura. Está próxima a cidade de Birigui.

Estratégia de recuperação e preservação da nascente 236.

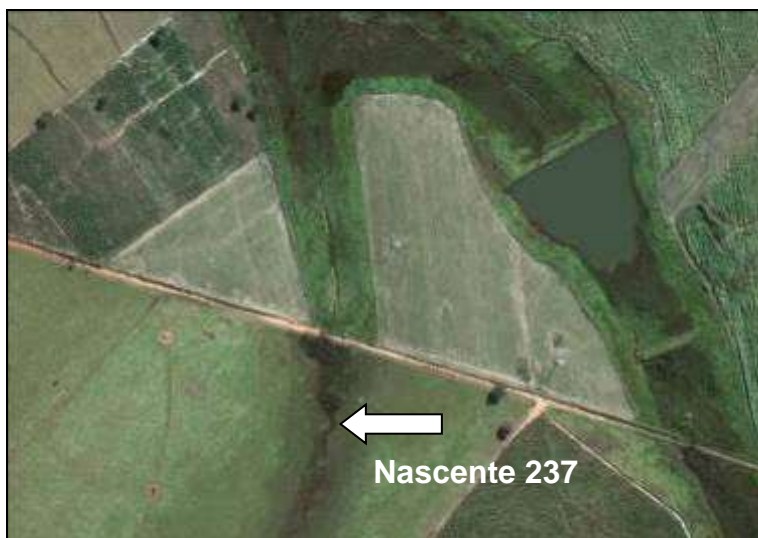
Figura 483. Vista geral da nascente 237. (Fonte: Image: 2013 © DigitalGlobe – extraída do Google Earth. Data da imagem 2011)

A nascente 237 (figura 483), foi caracterizada como nascente “**degradada**”, por não possuir 50 metros de vegetação natural no seu entorno e pouco vegetada. Há presença de gramíneas no entorno da fonte como a Braquiária (*Brachiaria sp.*), conforme mostra a figura 484. Não foi observada a presença de fragmento florestal próximo à nascente. A fonte alimenta uma lagoa utilizada como bebedouro para bovinos e no barramento há um ponto de vazão pelo qual a água flui para o ribeirão e outras propriedades. O uso no entorno é de pastagem e canavicultura.

Estratégia de recuperação e preservação da nascente 237.

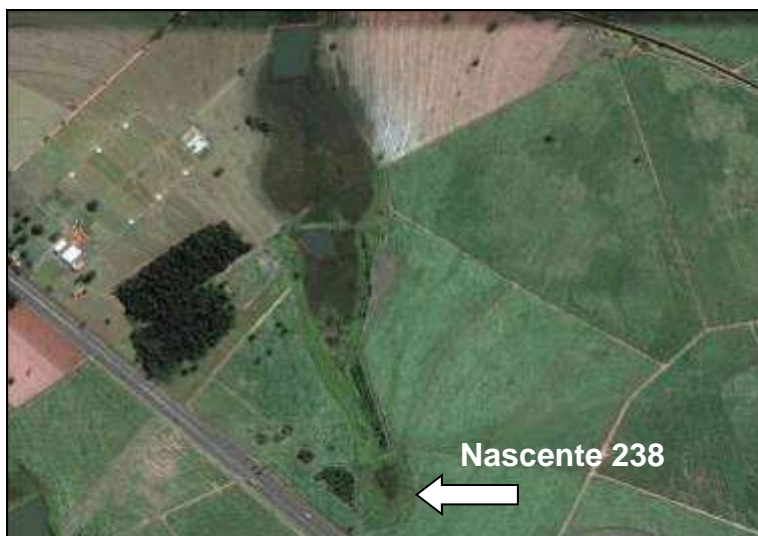
Figura 485. Vista geral da nascente 238. (Fonte: Image: 2013 © DigitalGlobe – extraída do Google Earth. Data da imagem 2011)

A nascente 238 (figura 485), foi caracterizada como nascente “**degradada**”, por não possuir 50 metros de vegetação natural no seu entorno e pouco vegetada. Há presença de gramíneas no entorno da fonte como a Braquiária (*Brachiaria sp.*), conforme mostra a figura 486. Não foi observada a presença de fragmento florestal próximo à nascente. A fonte alimenta uma lagoa utilizada como bebedouro para bovinos e no barramento há um ponto de vazão pelo qual a água flui para o ribeirão e outras propriedades. O uso no entorno é de pastagem e canavicultura.

Estratégia de recuperação e preservação da nascente 238.

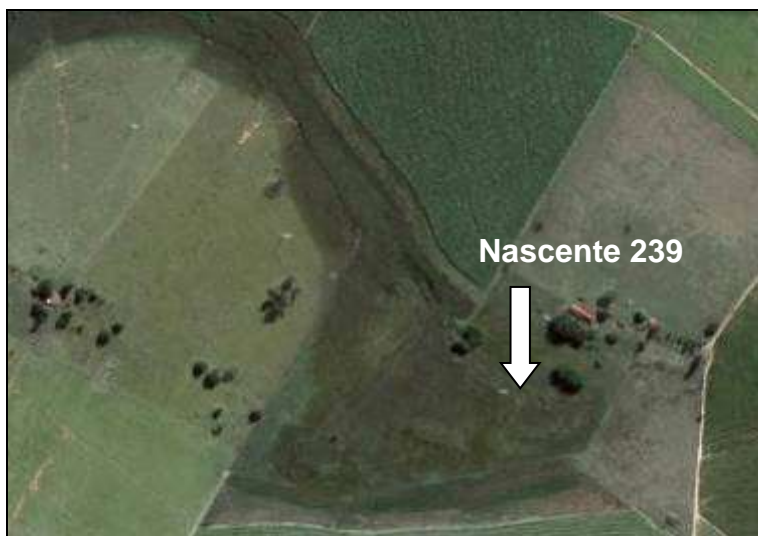
Figura 487. Vista geral da nascente 239. (Fonte: Image: 2013 © DigitalGlobe – extraída do Google Earth. Data da imagem 2011)

A nascente 239 (figura 487), foi caracterizada como nascente “**degradada**”, por não possuir 50 metros de vegetação natural no seu entorno e pouco vegetada. Há presença de gramíneas no entorno da fonte como a Braquiária (*Brachiaria sp.*), conforme mostra a figura 488. Não foi observada a presença de fragmento florestal próximo à nascente. A fonte alimenta uma lagoa utilizada como bebedouro para bovinos e no barramento há um ponto de vazão pelo qual a água flui para o ribeirão e outras propriedades. O uso no entorno é de pastagem e canavicultura.

Estratégia de recuperação e preservação da nascente 239.

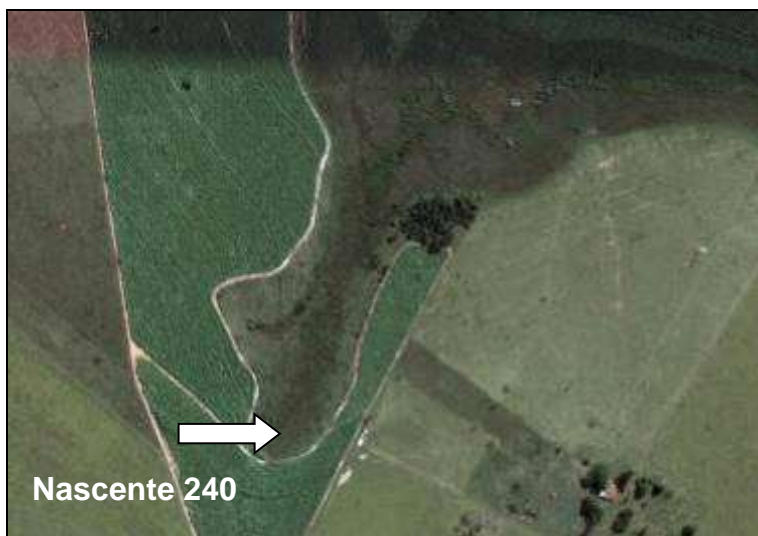
Figura 489. Vista geral da nascente 240. (Fonte: Image: 2013 © DigitalGlobe – extraída do Google Earth. Data da imagem 2011)

A nascente 240 (figura 489), foi caracterizada como nascente “**degradada**”, por não possuir 50 metros de vegetação natural no seu entorno e pouco vegetada. Há presença de gramíneas no entorno da fonte como a Braquiária (*Brachiaria sp.*), conforme mostra a figura 490. Não foi observada a presença de fragmento florestal próximo à nascente. A fonte alimenta uma lagoa utilizada como bebedouro para bovinos e no barramento há um ponto de vazão pelo qual a água flui para o ribeirão e outras propriedades. O uso no entorno é de pastagem e canavicultura.

Estratégia de recuperação e preservação da nascente 240.

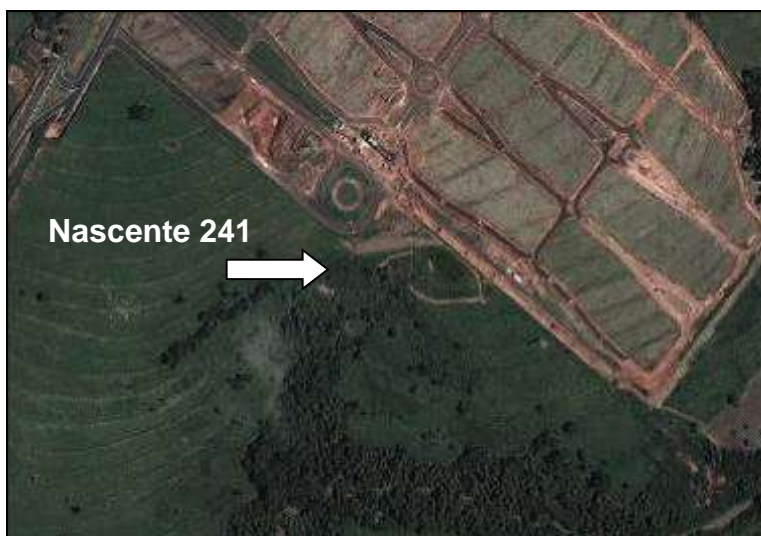
Figura 491. Vista geral da nascente 241. (Fonte: Image: 2013 © DigitalGlobe – extraída do Google Earth. Data da imagem 2013)

A nascente 241 (figura 491), foi caracterizada como nascente “**degradada**”, por não possuir 50 metros de vegetação natural no seu entorno, pouco vegetada e com processos erosivos. Há presença de gramíneas no entorno da fonte como a Braquiária (*Brachiaria sp.*), conforme mostra a figura 492. Não foi observada a presença de fragmento florestal próximo à nascente. A fonte alimenta água para o ribeirão e outras propriedades. O uso no entorno é de pastagem. Muito próximo a esta nascente se evidenciou, conforme a imagem abaixo, a implantação de um condomínio de alto padrão.

Estratégia de recuperação e preservação da nascente 241.

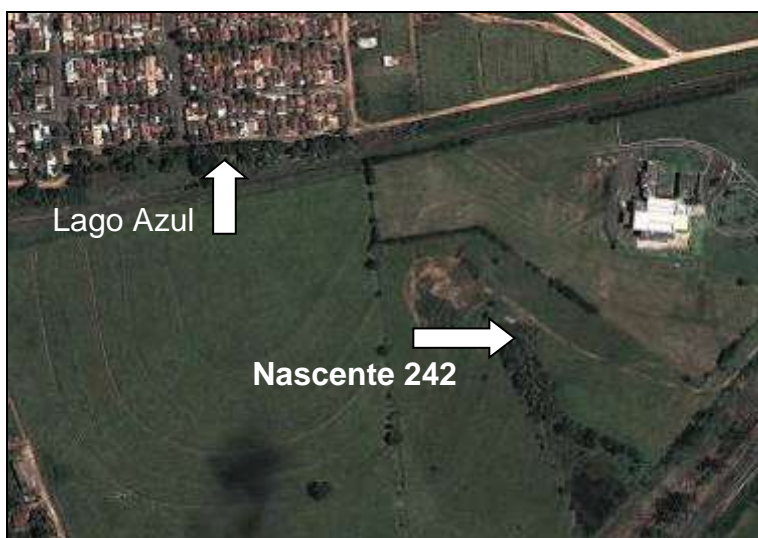
Figura 493. Vista geral da nascente 242. (Fonte: Image: 2013 © DigitalGlobe – extraída do Google Earth. Data da imagem 2013)

A nascente 242 (figura 493), foi caracterizada como nascente “**degradada**”, por não possuir 50 metros de vegetação natural no seu entorno e pouco vegetada. Observou-se pequena quantidade de árvores nativas e exóticas próximo a nascente. Há presença de gramíneas no entorno da fonte como a Braquiária (*Brachiaria sp.*), conforme mostra a figura 494. Não foi observada a presença de fragmento florestal próximo à nascente. A fonte alimenta uma lagoa utilizada como bebedouro para bovinos e no barramento há um ponto de vazão pelo qual a água flui para o ribeirão e outras propriedades. O uso no entorno é de pastagem. A nascente fica próxima do Conjunto Habitacional Lago Azul.

Estratégia de recuperação e preservação da nascente 242.

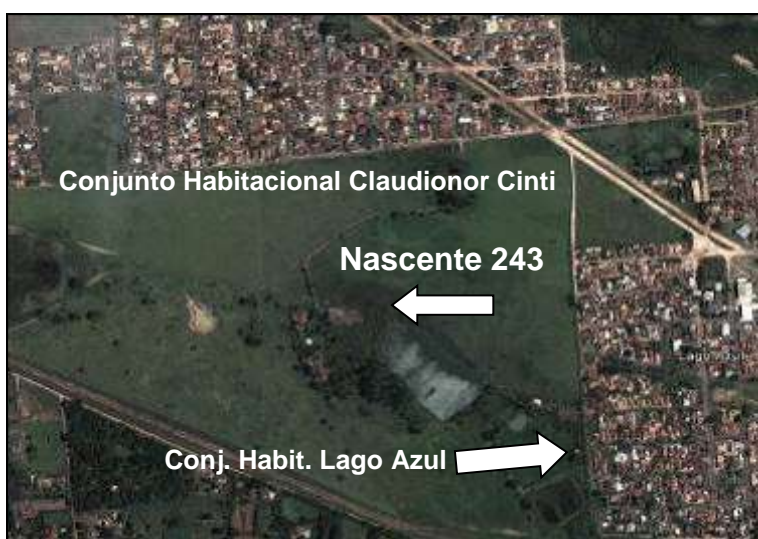
Figura 495. Vista geral da nascente 243. (Fonte: Image: 2013 © DigitalGlobe – extraída do Google Earth. Data da imagem 2013)

A nascente 243 (figura 495), foi caracterizada como nascente “**degradada**”, por não possuir 50 metros de vegetação natural no seu entorno e pouco vegetada. Há presença de gramíneas no entorno da fonte como a Braquiária (*Brachiaria sp.*), conforme mostra a figura 496. Não foi observada a presença de fragmento florestal próximo à nascente. A fonte alimenta uma lagoa utilizada como bebedouro para bovinos e no barramento há um ponto de vazão pelo qual a água flui para o ribeirão e outras propriedades. O uso no entorno é de pastagem. A nascente fica próxima aos Conjuntos Habitacionais Lago Azul e Claudionor Cinti.

Estratégia de recuperação e preservação da nascente 243.

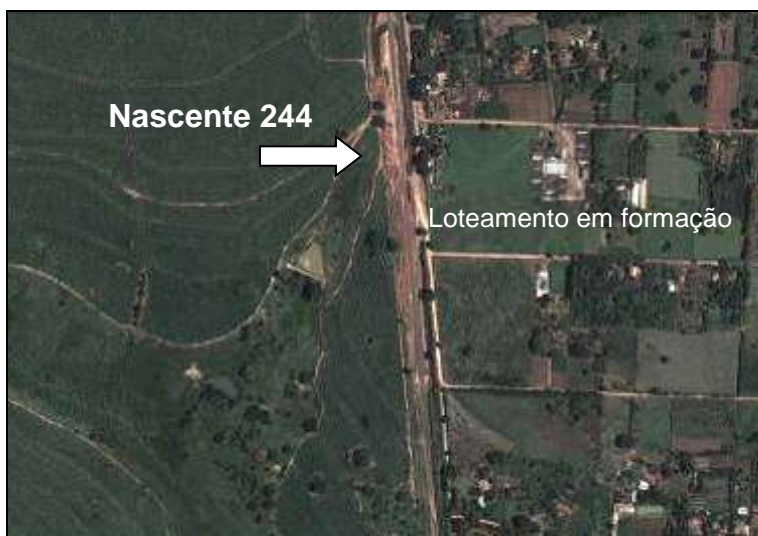
Figura 497. Vista geral da nascente 244. (Fonte: Image: 2013 © DigitalGlobe – extraída do Google Earth. Data da imagem 2013)

A nascente 244 (figura 497), foi caracterizada como nascente “**degradada**”, por não possuir 50 metros de vegetação natural no seu entorno e pouco vegetada. Há presença de gramíneas no entorno da fonte como a Braquiária (*Brachiaria sp.*), conforme mostra a figura 498. Não foi observada a presença de fragmento florestal próximo à nascente. A fonte alimenta uma lagoa utilizada como bebedouro para bovinos e no barramento há um ponto de vazão pelo qual a água flui para o ribeirão e outras propriedades. O uso no entorno é de pastagem. A nascente fica próxima a um loteamento em formação.

Estratégia de recuperação e preservação da nascente 244.

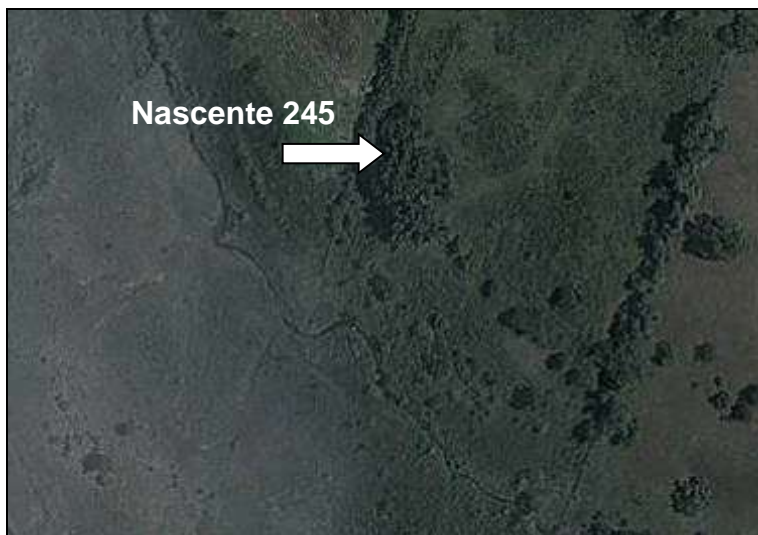
Figura 499. Vista geral da nascente 245. (Fonte: Image: 2013 © DigitalGlobe – extraída do Google Earth. Data da imagem 2013)

A nascente 245 (figura 499), foi caracterizada como nascente “**degradada**”, por não possuir 50 metros de vegetação natural no seu entorno e pouco vegetada. Há presença de gramíneas no entorno da fonte como a Braquiária (*Brachiaria sp.*), conforme mostra a figura 500. Não foi observada a presença de fragmento florestal próximo à nascente. A fonte alimenta a água para o ribeirão e outras propriedades. O uso no entorno é de pastagem.

Estratégia de recuperação e preservação da nascente 245.

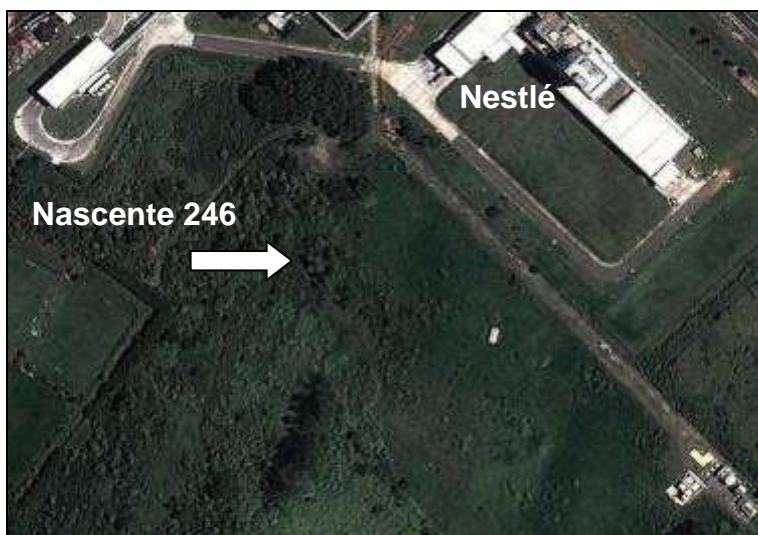
Figura 501. Vista geral da nascente 246. (Fonte: Image: 2013 © DigitalGlobe – extraída do Google Earth. Data da imagem 2013)

A nascente 246 (figura 501), foi caracterizada como nascente “**degradada**”, por não possuir 50 metros de vegetação natural no seu entorno e pouco vegetada. Há presença de gramíneas no entorno da fonte como a Braquiária (*Brachiaria sp.*), conforme mostra a figura 502. Não foi observada a presença de fragmento florestal próximo à nascente. A fonte alimenta água para o ribeirão e outras propriedades. O uso no entorno é de pastagem. Nascente dentro de propriedade da Nestlé.

Estratégia de recuperação e preservação da nascente 246.

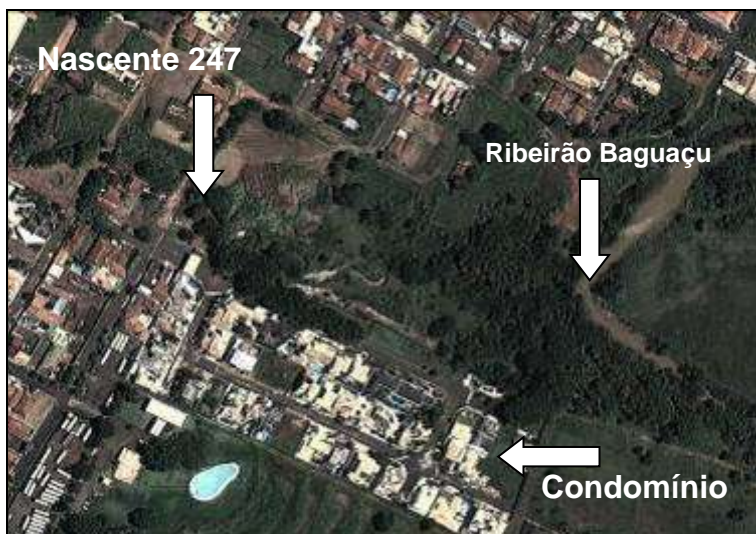
Figura 503. Vista geral da nascente 247. (Fonte: Image: 2013 © DigitalGlobe – extraída do Google Earth. Data da imagem 2013)

A nascente 247 (figura 503), foi caracterizada como nascente “**degradada**”, por não possuir 50 metros de vegetação natural no seu entorno e pouco vegetada. Há presença de gramíneas no entorno da fonte como a Braquiária (*Brachiaria sp.*), conforme mostra a figura 504. Não foi observada a presença de fragmento florestal próximo à nascente. A fonte alimenta água para o ribeirão e outras propriedades. O uso no entorno é residencial. Nascente localizada no Bairro Nova York e ao lado de um condomínio implantado.

Estratégia de recuperação e preservação da nascente 247.

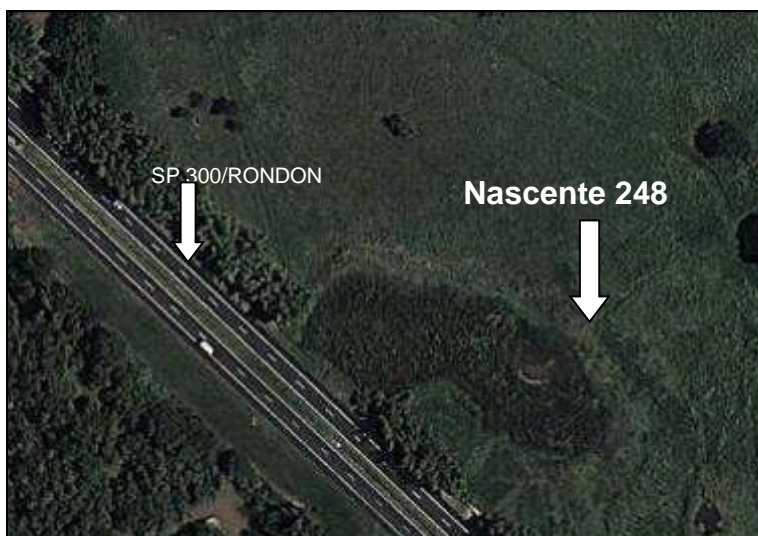
Figura 505. Vista geral da nascente 248. (Fonte: Image: 2013 © DigitalGlobe – extraída do Google Earth. Data da imagem 2013)

A nascente 248 (figura 505), foi caracterizada como nascente “**degradada**”, por não possuir 50 metros de vegetação natural no seu entorno e pouco vegetada. Há presença de gramíneas no entorno da fonte como a Braquiária (*Brachiaria sp.*), conforme mostra a figura 506. Não foi observada a presença de fragmento florestal próximo à nascente. A fonte alimenta uma lagoa utilizada como bebedouro para bovinos e no barramento há um ponto de vazão pelo qual a água flui para o ribeirão e outras propriedades. O uso no entorno é de pastagem. A nascente fica próxima a SP 300.

Estratégia de recuperação e preservação da nascente 248.

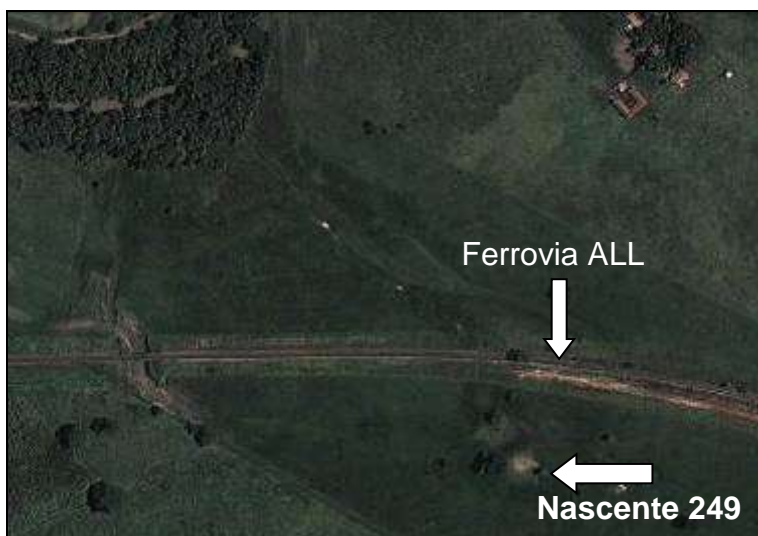
Figura 507. Vista geral da nascente 249. (Fonte: Image: 2013 © DigitalGlobe – extraída do Google Earth. Data da imagem 2013)

A nascente 249 (figura 507), foi caracterizada como nascente “**degradada**”, por não possuir 50 metros de vegetação natural no seu entorno e pouco vegetada. Há presença de gramíneas no entorno da fonte como a Braquiária (*Brachiaria sp.*), conforme mostra a figura 508. Não foi observada a presença de fragmento florestal próximo à nascente. A fonte alimenta uma lagoa utilizada como bebedouro para bovinos e no barramento há um ponto de vazão pelo qual a água flui para o ribeirão e outras propriedades. O uso no entorno é de pastagem. A nascente fica próxima a Ferrovia América Latina Logística.

Estratégia de recuperação e preservação da nascente 249.

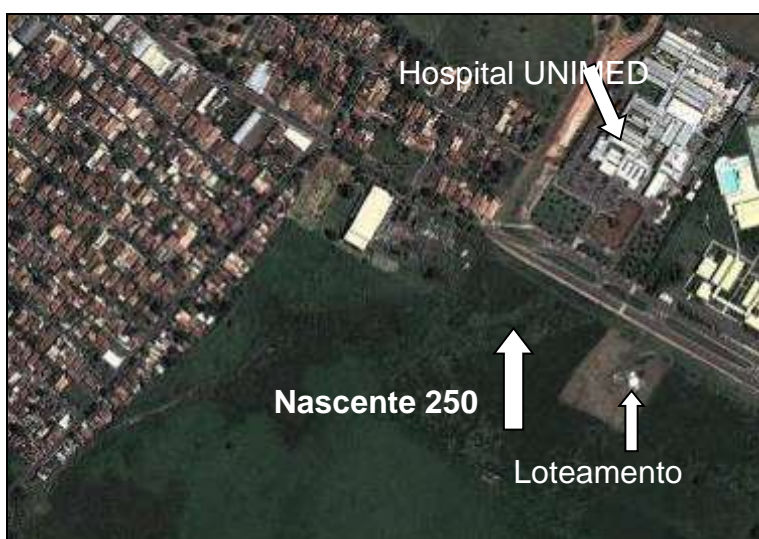
Figura 509. Vista geral da nascente 250 (Fonte: Image: 2013 © DigitalGlobe – extraída do Google Earth. Data da imagem 2013)

A nascente 250 (figura 509), foi caracterizada como nascente “**degradada**”, por não possuir 50 metros de vegetação natural no seu entorno e pouco vegetada. Há presença de gramíneas no entorno da fonte como a Braquiária (*Brachiaria sp.*), conforme mostra a figura 510. Não foi observada a presença de fragmento florestal próximo à nascente. A fonte alimenta água para o ribeirão e outras propriedades. O uso no entorno da nascente é de pastagem, bairro residencial e encontra-se em implantação um loteamento. A nascente fica próxima ao Hospital UNIMED.

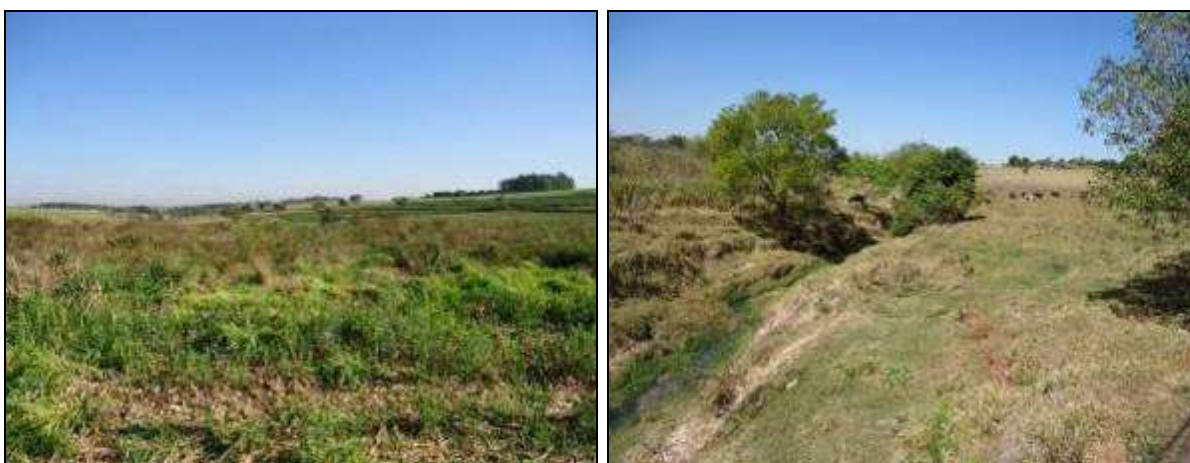
Figura 513. Vista parcial do trecho A_B. (Foto: Set./12)

A situação ambiental do trecho **A_B**, com distância aproximada de 5.233 metros lineares entre os mesmos (figura 512), foi caracterizada como “**degradada**”, por não possuir 30 metros de vegetação natural ao longo de sua APP por completo e apresentando em vários pontos processos erosivos. Foi observada a presença de fragmentos florestais e árvores isoladas dentro das áreas úmidas e/ou encharcadas do ribeirão. Fragmentos florestais e árvores isoladas ocorrem também em alguns pontos do complemento da sua APP e em áreas de influência. Há predominância de gramíneas como a Braquiária (*Brachiaria sp*), pastagem e de canavicultura ao longo deste trecho do ribeirão. Na figura 513 é mostrada vista parcial de alguns trechos.

- Plantio total com cercamento;
- Controle de espécies vegetais invasoras e retirada dos fatores de degradação.

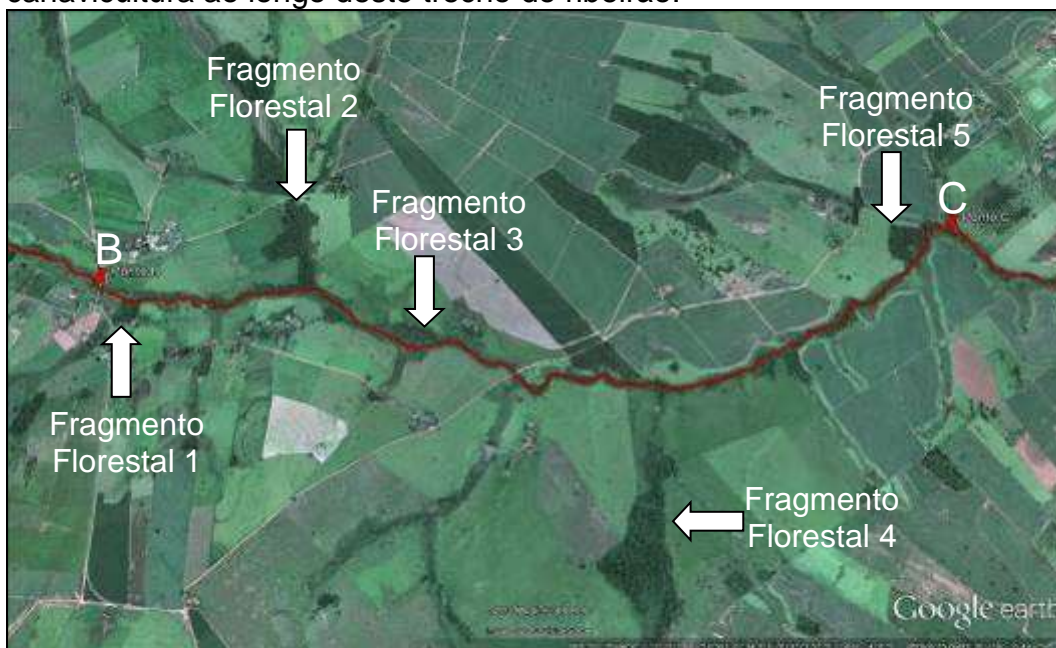
Figura 514. Vista geral do trecho B_C. (Fonte: Image: 2013 © DigitalGlobe – extraída do Google Earth. Data da imagem 2011)

A situação do trecho **B_C**, (figura 514) com distância aproximada de 7.860 metros lineares entre si, foi caracterizada como “**degradada**”, por não possuir 30 metros de vegetação natural ao longo de sua APP por completo e apresentando diversos pontos com processos erosivos conforme mostrado na figura 515. Foi observada a presença de fragmentos florestais e árvores isoladas dentro das áreas úmidas e/ou encharcadas do ribeirão. Fragmentos florestais e árvores isoladas ocorrem também em alguns pontos do complemento da sua APP e em áreas de influência. Há predominância de gramíneas como a Braquiária (*Brachiaria sp*), pastagem e de canavicultura ao longo deste trecho do ribeirão.

- Plantio total com cercamento;
- Controle de espécies vegetais invasoras e retirada dos fatores de degradação.

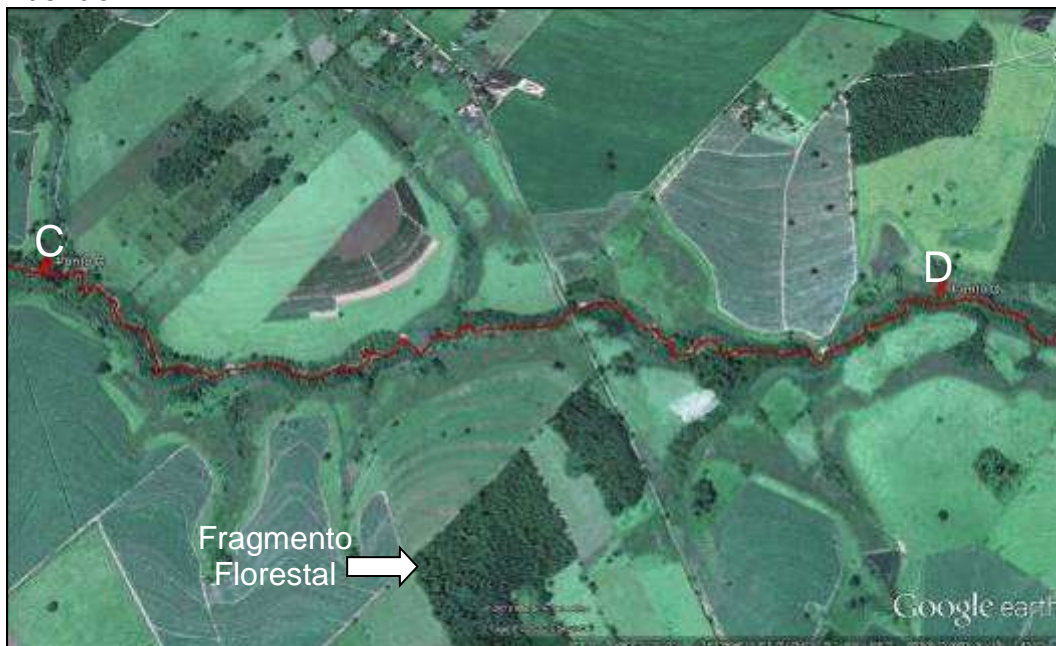
Figura 516. Vista geral do trecho C_D. (Fonte: Image: 2013 © DigitalGlobe – extraída do Google Earth. Data da imagem 2011)

A situação do trecho **C_D** (figura 516), com distância aproximada de 2.994 metros lineares entre si, foi caracterizada como “**degradada**”, por não possuir 30 metros de vegetação natural ao longo de sua APP por completo e processos erosivos. Foi observada a presença de fragmentos florestais e árvores isoladas dentro das áreas úmidas e/ou encharcadas do ribeirão. Fragmentos florestais e árvores isoladas ocorrem também em alguns pontos do complemento da sua APP e em áreas de influência, conforme é visto na figura 517. Há predominância de gramíneas como a Braquiária (*Brachiaria sp*), pastagem e de canavicultura ao longo deste trecho do ribeirão.

- Plantio total com cercamento;
- Controle de espécies vegetais invasoras e retirada dos fatores de degradação.

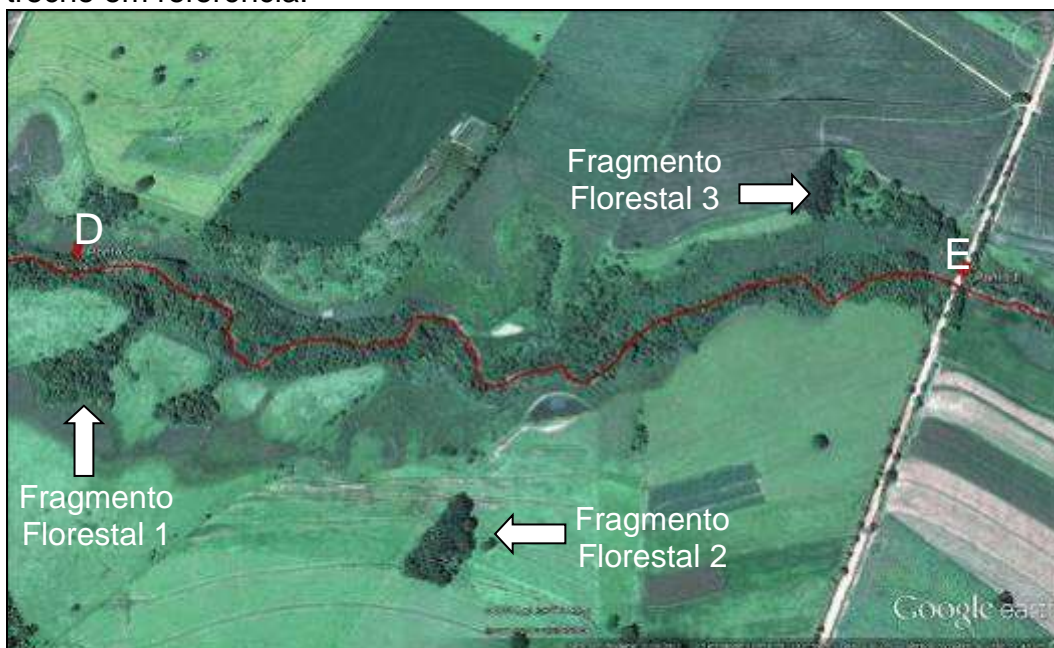
Figura 518. Vista geral do trecho D_E. (Fonte: Image: 2013 © DigitalGlobe – extraída do Google Earth. Data da imagem 2011)

A figura 518 mostra a situação do trecho **D_E**, com distância aproximada de 1.372 metros lineares entre o mesmo, foi caracterizada como “**degradada**”, por não possuir 30 metros de vegetação natural ao longo de sua APP por completo. Foi observada a presença de fragmentos florestais e árvores isoladas dentro das áreas úmidas e/ou encharcadas do ribeirão. Fragmentos florestais e árvores isoladas ocorrem também em alguns pontos do complemento da sua APP e em áreas de influência. Há predominância de gramíneas como a Braquiária (*Brachiaria sp*), pastagem e de canavicultura ao longo deste trecho do ribeirão. A figura 519 mostra vistas parciais do trecho em referência.

- Plantio total com cercamento;
- Controle de espécies vegetais invasoras e retirada dos fatores de degradação.
