CARACTERIZAÇÃO DA MATA CILIAR E DA QUALIDADE DA ÁGUA DO RIBEIRÃO BAGUAÇU, MUNICÍPIOS DE COROADOS, BILAC, ARAÇATUBA E BIRIGUI-SP.

“Caracterização da mata ciliar, principais nascentes e aspectos de uso e ocupação”

Referente: Contrato Nº 430/2010 - Fundo Estadual de Recursos Hídricos (FEHIDRO) e a Associação dos Engenheiros e Arquitetos de Penápolis (AEAP) através do Comitê da Bacia Hidrográfica do Baixo Tietê - CBH-BT.

Relatório: ECO: 103/2013.
Novembro/14

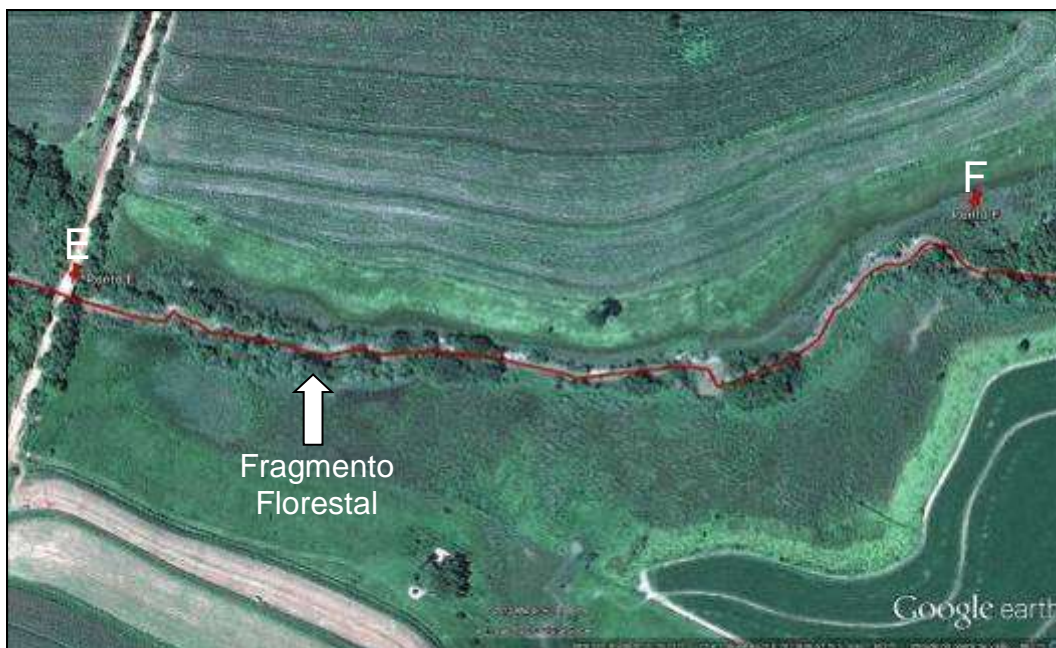
Figura 520. Vista geral do trecho E_F. (Fonte: Image: 2013 © DigitalGlobe – extraída do Google Earth. Data da imagem 2011)

A situação do trecho **E_F** (figura 520), com distância aproximada de 657 metros lineares entre o mesmo, foi caracterizada como “**degradada**”, por não possuir 30 metros de vegetação natural ao longo de sua APP por completo. Foi observada a presença de fragmentos florestais e árvores isoladas dentro das áreas úmidas e/ou encharcadas do ribeirão. Fragmentos florestais e árvores isoladas ocorrem também em alguns pontos do complemento da sua APP e em áreas de influência, visto na figura 521. Há predominância de gramíneas como a Braquiária (*Brachiaria sp*), pastagem e de canavicultura ao longo deste trecho do ribeirão.

- Plantio total com cercamento;
- Controle de espécies vegetais invasoras e retirada dos fatores de degradação.

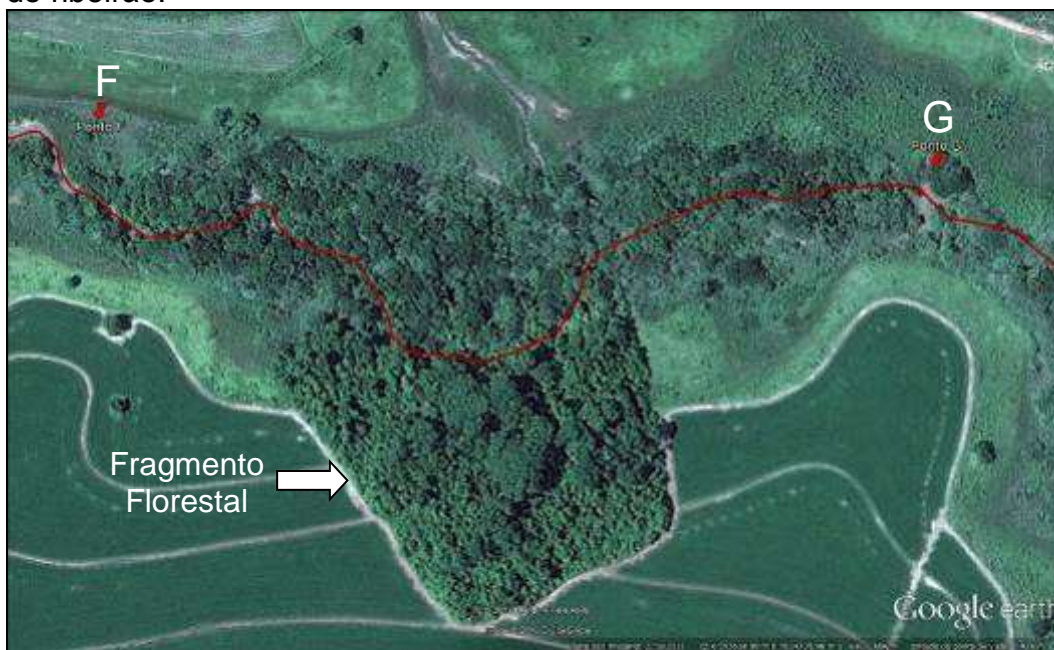
Figura 522. Vista geral do trecho F_G. (Fonte: Image: 2013 © DigitalGlobe – extraída do Google Earth. Data da imagem 2011)

A situação do trecho **F_G** (figura 522), com distância aproximada de 610 metros lineares entre o mesmo, foi caracterizada como “**degradada**”, por não possuir 30 metros de vegetação natural ao longo de sua APP por completo e processos erosivos. Foi observada a presença de fragmentos florestais e árvores isoladas dentro das áreas úmidas e/ou encharcadas do ribeirão. Fragmentos florestais e árvores isoladas ocorrem também em alguns pontos do complemento da sua APP e em áreas de influência, observada na figura 523. Há predominância de gramíneas como a Braquiária (*Brachiaria sp*), pastagem e de canavicultura ao longo deste trecho do ribeirão.

- Plantio total com cercamento;
- Controle de espécies vegetais invasoras e retirada dos fatores de degradação.

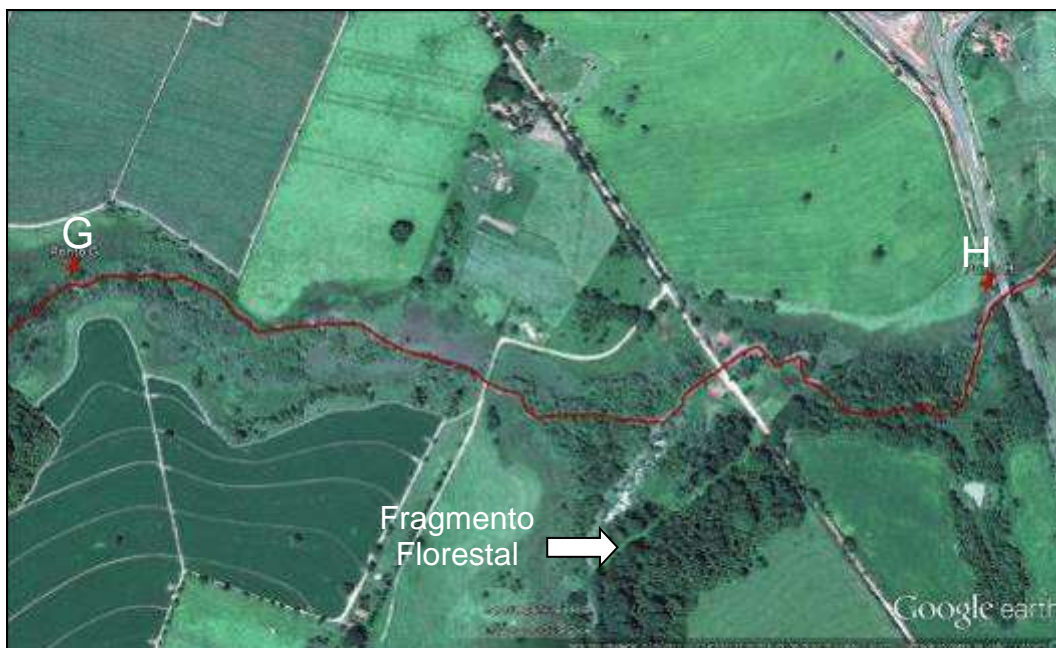
Figura 524. Vista geral do trecho G_H. (Fonte: Image: 2013 © DigitalGlobe – extraída do Google Earth. Data da imagem 2011)

A figura 524 mostra trecho **G_H**, com distância aproximada de 1.860 metros lineares entre o mesmo, e foi caracterizada como “**degradada**”, por não possuir 30 metros de vegetação natural ao longo de sua APP por completo. Foi observada a presença de fragmentos florestais e árvores isoladas dentro das áreas úmidas e/ou encharcadas do ribeirão, visto na figura 525. Fragmentos florestais e árvores isoladas ocorrem também em alguns pontos do complemento da sua APP e em áreas de influência. Há predominância de gramíneas como a Braquiária (*Brachiaria sp*), pastagem e de canavicultura ao longo deste trecho do ribeirão.

- Enriquecimento com até 500 mudas/ha e cercamento total;
- Controle de espécies vegetais invasoras e retirada dos fatores de degradação.

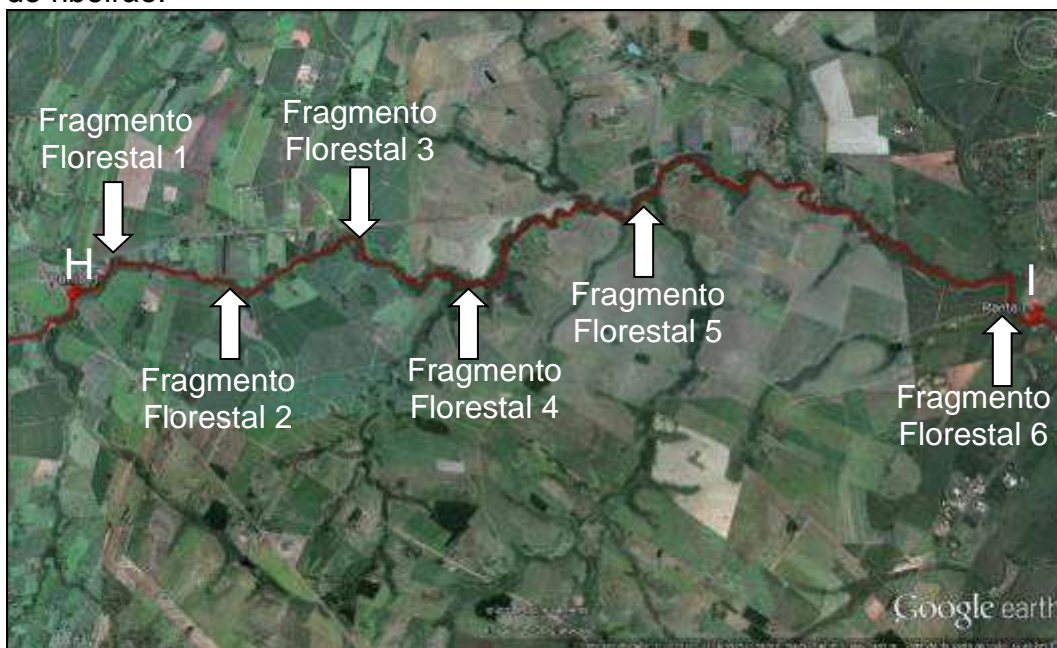
Figura 526. Vista geral do trecho H_I. (Fonte: Image: 2013 © DigitalGlobe – extraída do Google Earth. Data da imagem 2013)

A situação do trecho H_I (figura 526), com distância aproximada de 20.467 metros lineares entre o mesmo, foi caracterizada como “**degradada**”, por não possuir 30 metros de vegetação natural ao longo de sua APP por completo e processos erosivos. Foi observada a presença de fragmentos florestais e árvores isoladas dentro das áreas úmidas e/ou encharcadas do ribeirão. Fragmentos florestais e árvores isoladas ocorrem também em alguns pontos do complemento da sua APP e em áreas de influência, mostrada na figura 527. Há predominância de gramíneas como a Braquiária (*Brachiaria sp*), pastagem e de canavicultura ao longo deste trecho do ribeirão.

- Plantio total com cercamento;
- Controle de espécies vegetais invasoras e retirada dos fatores de degradação.

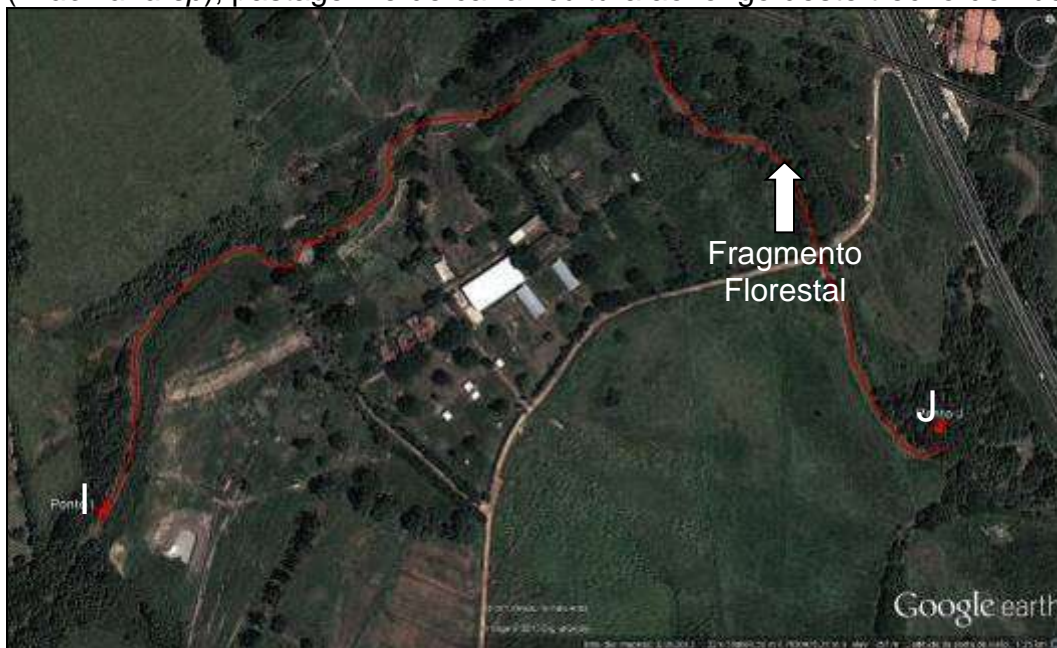
Figura 528. Vista geral do trecho I_J. (Fonte: Image: 2013 © DigitalGlobe – extraída do Google Earth. Data da imagem 2013)

A situação do trecho I_J, com distância aproximada de 1.395 metros lineares entre o mesmo, foi caracterizada como “**degradada**”, por não possuir 30 metros de vegetação natural ao longo de sua APP por completo, conforme visualizado na figura 528 e apresentando diversos pontos com processos erosivos, conforme mostrado na figura 529. Foi observada a presença de fragmentos florestais e árvores isoladas dentro das áreas úmidas e/ou encharcadas do ribeirão. Fragmentos florestais e árvores isoladas ocorrem também em alguns pontos do complemento da sua APP e em áreas de influência. Há predominância de gramíneas como a Braquiária (*Brachiaria sp*), pastagem e de canavicultura ao longo deste trecho do ribeirão.

- Plantio total com cercamento;
- Controle de espécies vegetais invasoras e retirada dos fatores de degradação.

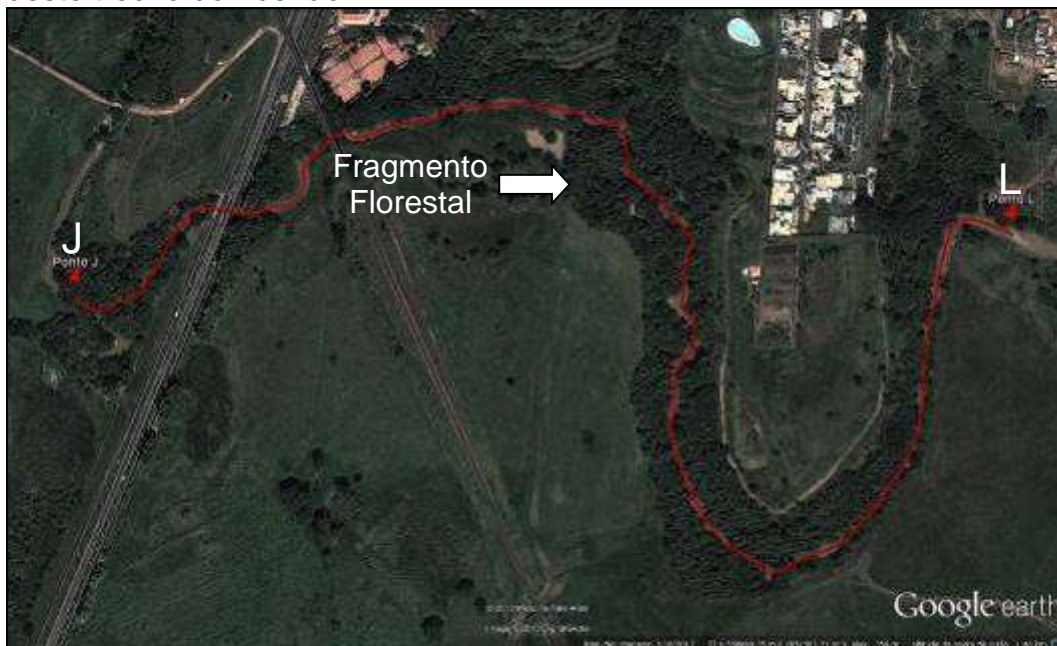
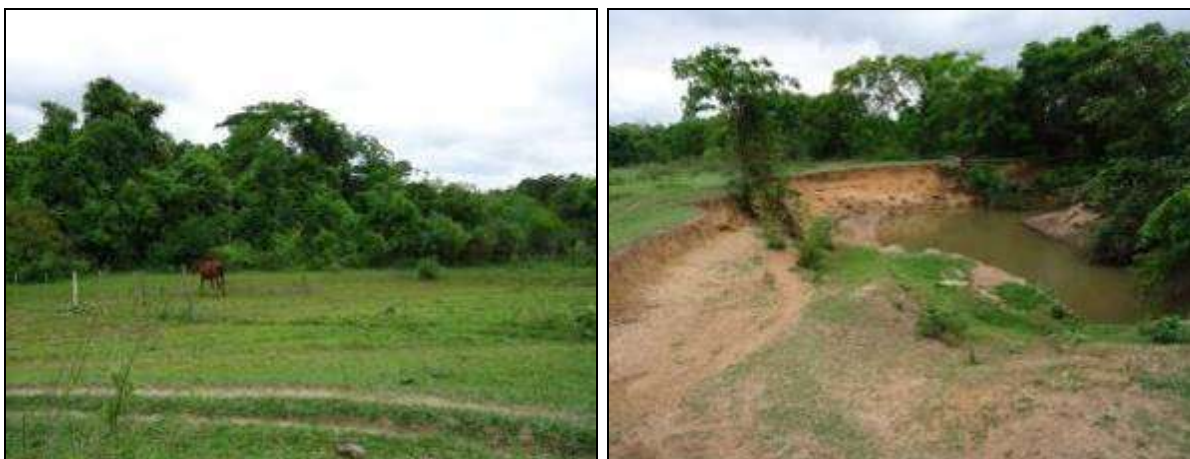
A situação do trecho J_L, com distância aproximada de 1.885 metros lineares entre o mesmo, foi caracterizada como “**degradada**”, por não possuir 30 metros de vegetação natural ao longo de sua APP por completo, apresenta processos erosivos e pressão do avanço urbano, observado nas figuras 530 e 531. Observou-se a presença de fragmentos florestais e árvores isoladas dentro das áreas úmidas e/ou encharcadas do ribeirão. Fragmentos florestais e árvores isoladas ocorrem também em alguns pontos do complemento da sua APP e em áreas de influência. Há predominância de gramíneas como a Braquiária (*Brachiaria sp*) e pastagem ao longo deste trecho do ribeirão.

- Enriquecimento com até 500 mudas/ha e cercamento total;
- Controle de espécies vegetais invasoras e retirada dos fatores de degradação.

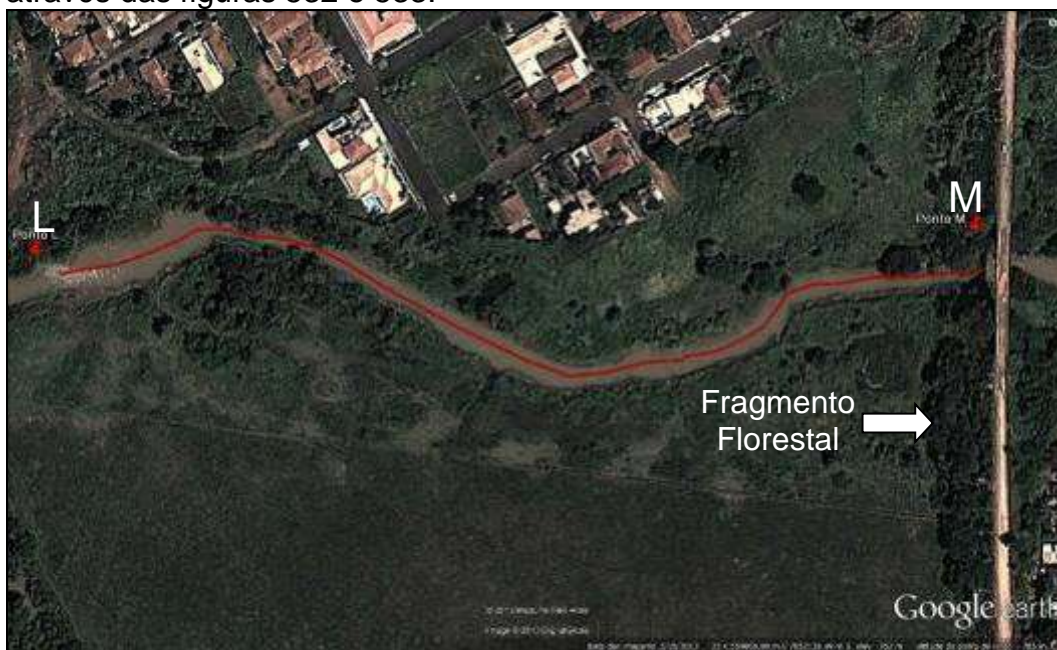
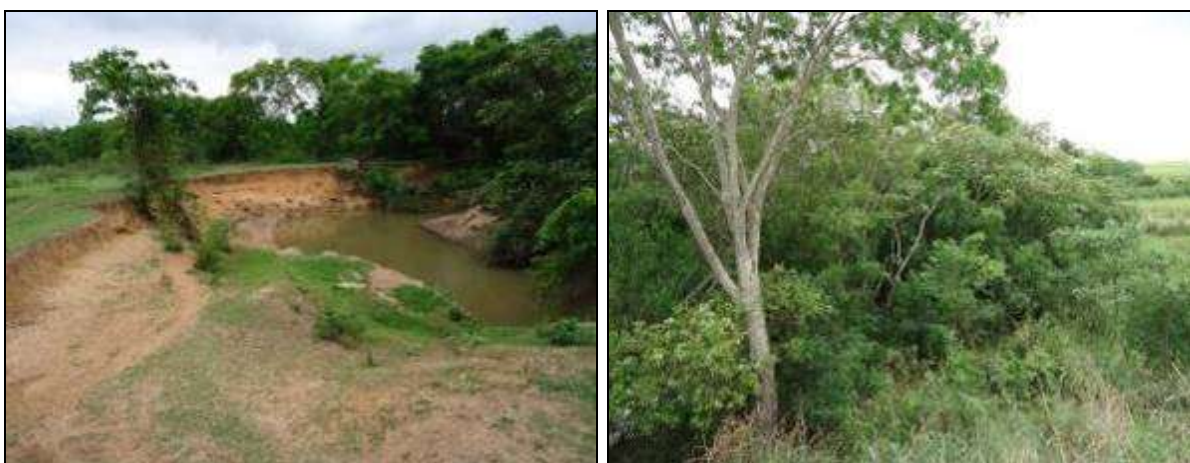
A situação do trecho L_M, com distância aproximada de 467 metros lineares entre o mesmo, foi caracterizada como “**degradada**”, por não possuir 30 metros de vegetação natural ao longo de sua APP por completo e pressão do avanço urbano. Foi observada a presença de fragmentos florestais e árvores isoladas dentro das áreas úmidas e/ou encharcadas do ribeirão. Fragmentos florestais e árvores isoladas ocorrem também em alguns pontos do complemento da sua APP e em áreas de influência. Há predominância de gramíneas como a Braquiária (*Brachiaria sp*) ao longo deste trecho do ribeirão. A vista geral e parcial do trecho é mostrado através das figuras 532 e 533.

- Plantio total com cercamento;
- Controle de espécies vegetais invasoras e retirada dos fatores de degradação.

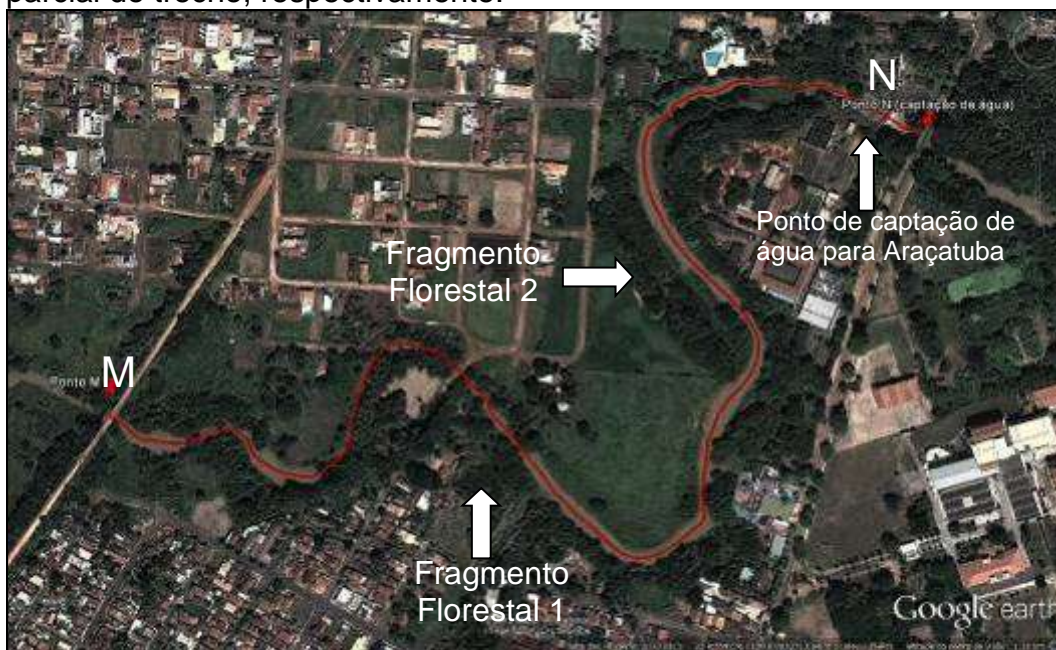
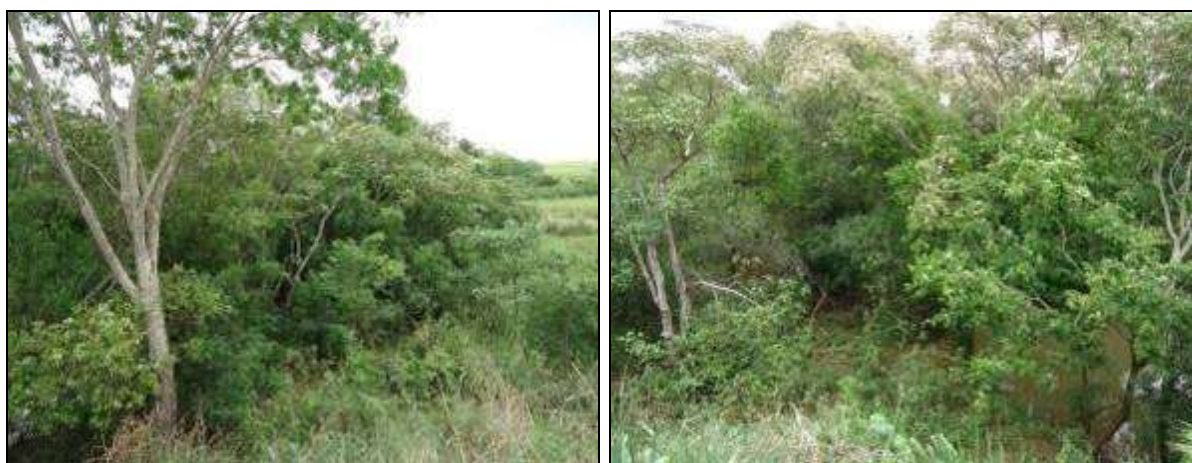
A situação do trecho **M_N**, com distância aproximada de 1.634 metros lineares entre o mesmo, foi caracterizada como “**degradada**”, por não possuir 30 metros de vegetação natural ao longo de sua APP por completo e pressão do avanço urbano. Foi observada a presença de fragmentos florestais e árvores isoladas dentro das áreas úmidas e/ou encharcadas do ribeirão. Fragmentos florestais e árvores isoladas ocorrem também em alguns pontos do complemento da sua APP e em áreas de influência. Há predominância de gramíneas como a Braquiária (*Brachiaria sp*) ao longo deste trecho do ribeirão. As figuras 534 e 535 mostram a vista geral e a vista parcial do trecho, respectivamente.

- Enriquecimento com até 500 mudas/ha e cercamento total;
- Controle de espécies vegetais invasoras e retirada dos fatores de degradação.

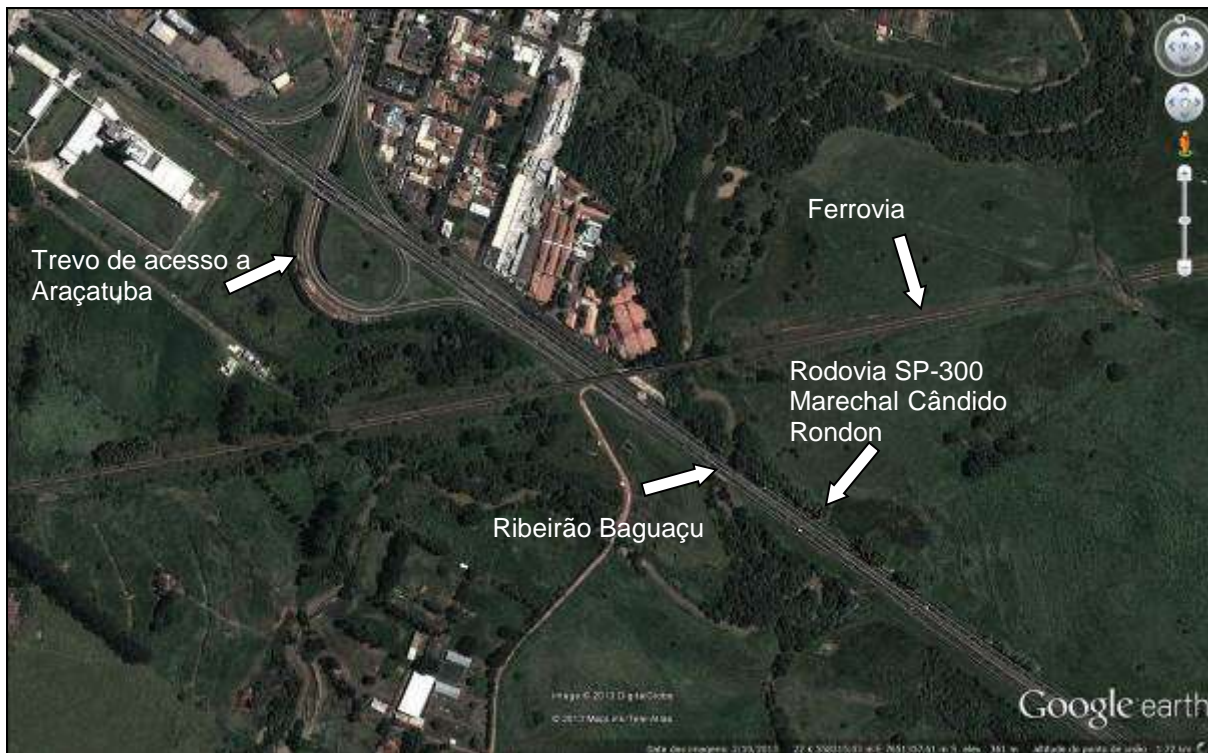
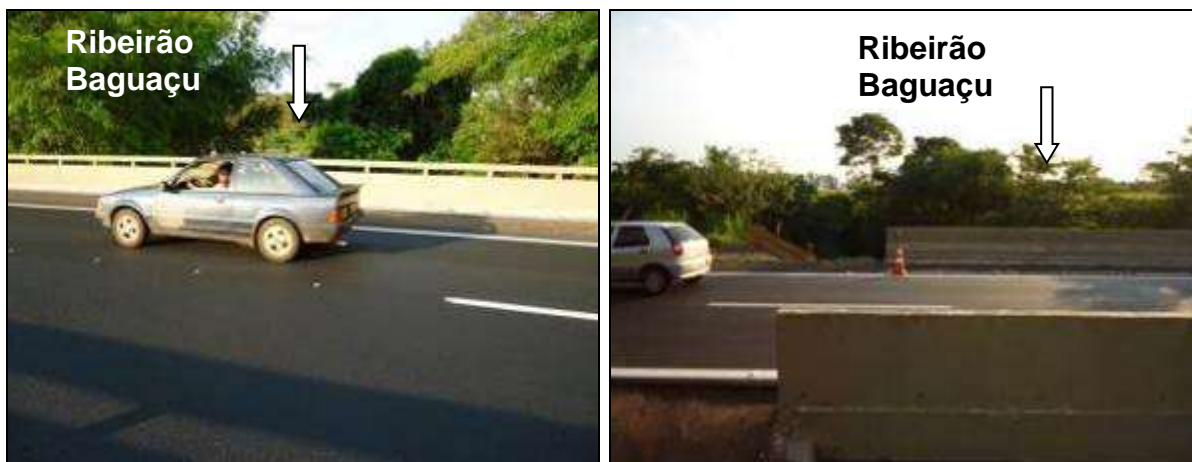
Foram ainda identificadas as estradas e rodovias que cortam a área objeto de estudo, tais como a Rodovia SP-300 Marechal Cândido Rondon (figuras 537 e 538), e as propriedades rurais da bacia do Bagaçu. Nestas vias de tráfego, não foi observado nenhuma “sinalização” de advertência quanto ao Ribeirão Bagaçu, por ser um manancial de abastecimento público, pois tanto na Rodovia Mal. Rondon,

quanto nas outras vias há tráfego constante de veículos transportando produtos químicos.

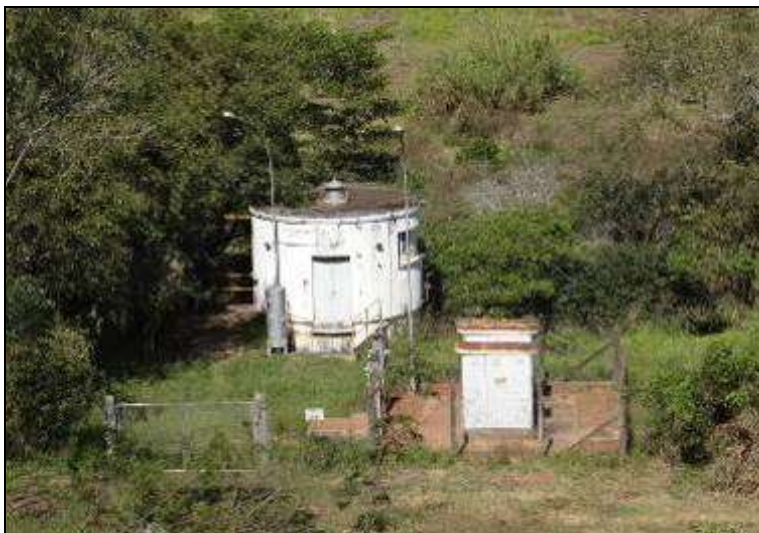
A empresa Nestlé Brasil Ltda. uma das grandes usuárias do entorno utiliza-se do córrego para captação de água e também lançamento de efluentes. As figuras 542, 543 e 544 mostram uma vista geral e parcial das instalações para captação de água, da estação de tratamento de lançamento de efluentes.

Figura 543. Vista parcial do ponto de captação de água do Ribeirão Baguaçu (Foto: Ago./13)

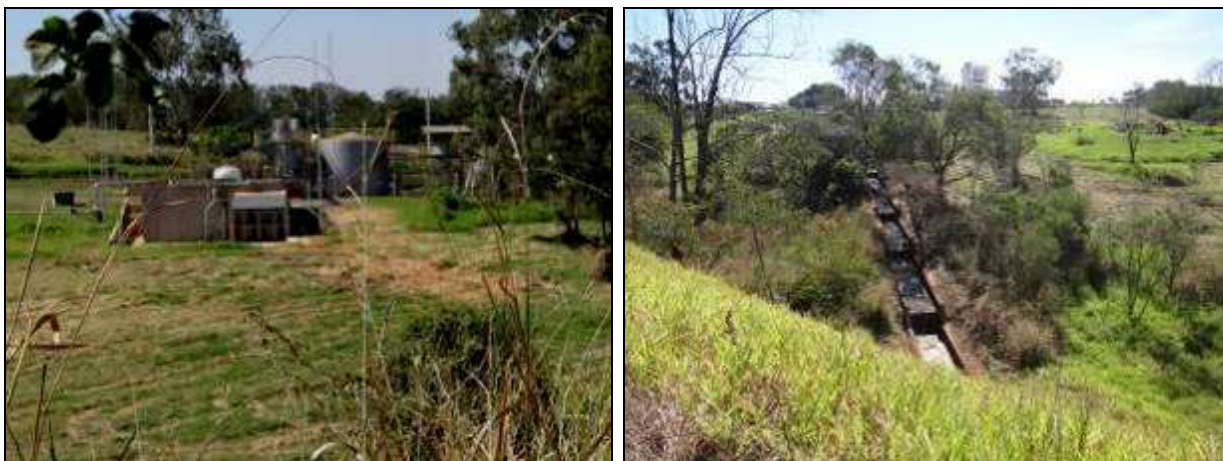
Figura 544. À esquerda, vista parcial da E.T.E e a direita vista do lançamento de efluentes no rib. Baguaçu.(Foto: Ago./13)

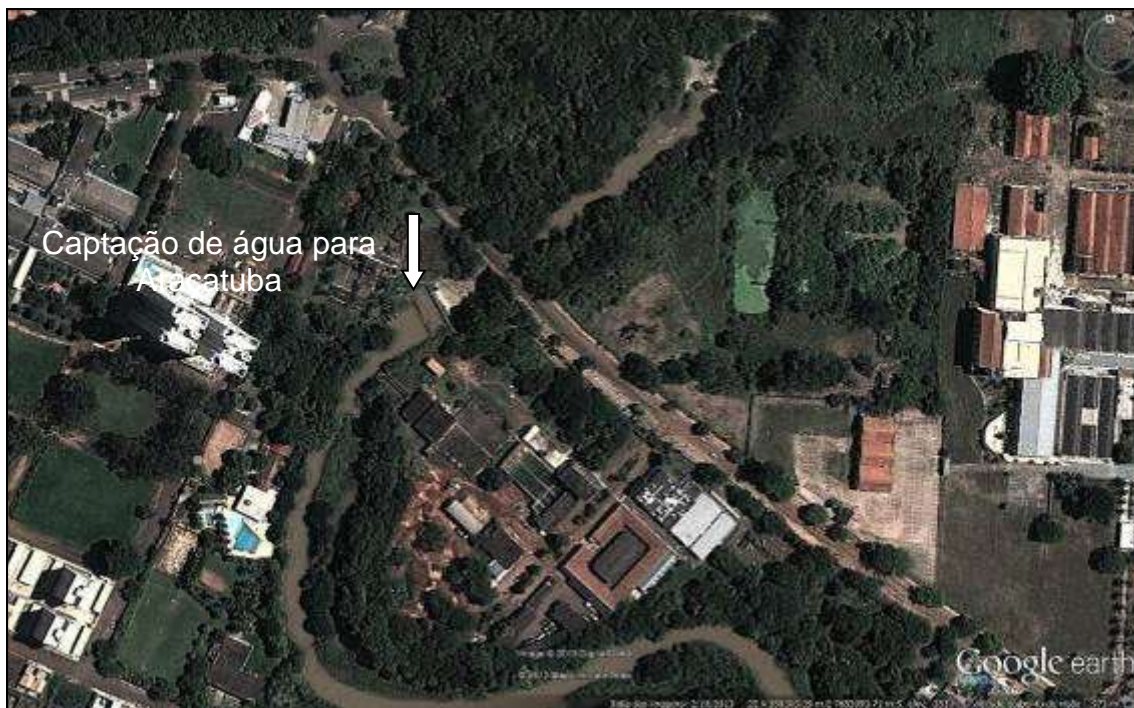
Em sua porção média inferior as águas do ribeirão são utilizadas para o abastecimento público da cidade de Araçatuba, conforme vista geral e parcial da estação de captação mostrada nas figuras 545 e 546. O uso para captação de água está devidamente outorgada pelo DAEE Birigui.

Figura 545. Vista geral do ponto de captação de água para Araçatuba e dos usos no seu entorno. (Fonte: Image: 2013 © DigitalGlobe – extraída do Google Earth. Data da imagem 2013)

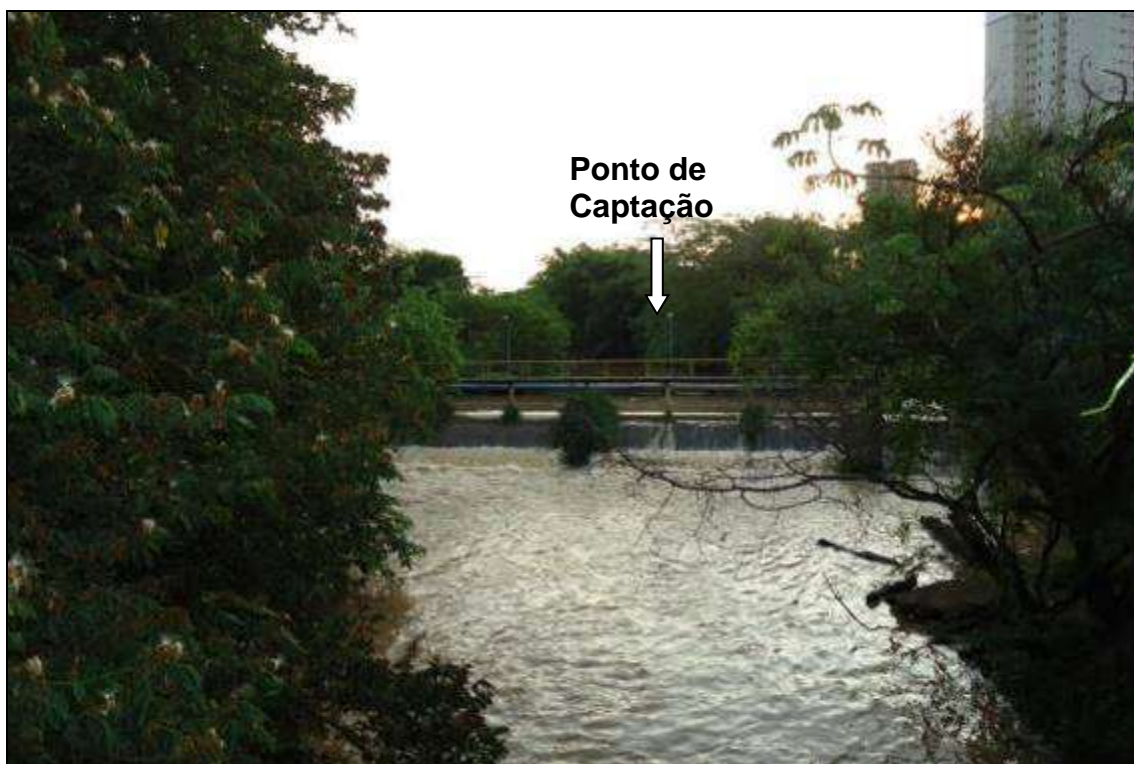
Figura 546. Aspectos parciais do ponto de captação de água para abastecimento público de Araçatuba. (Foto: Nov./12)

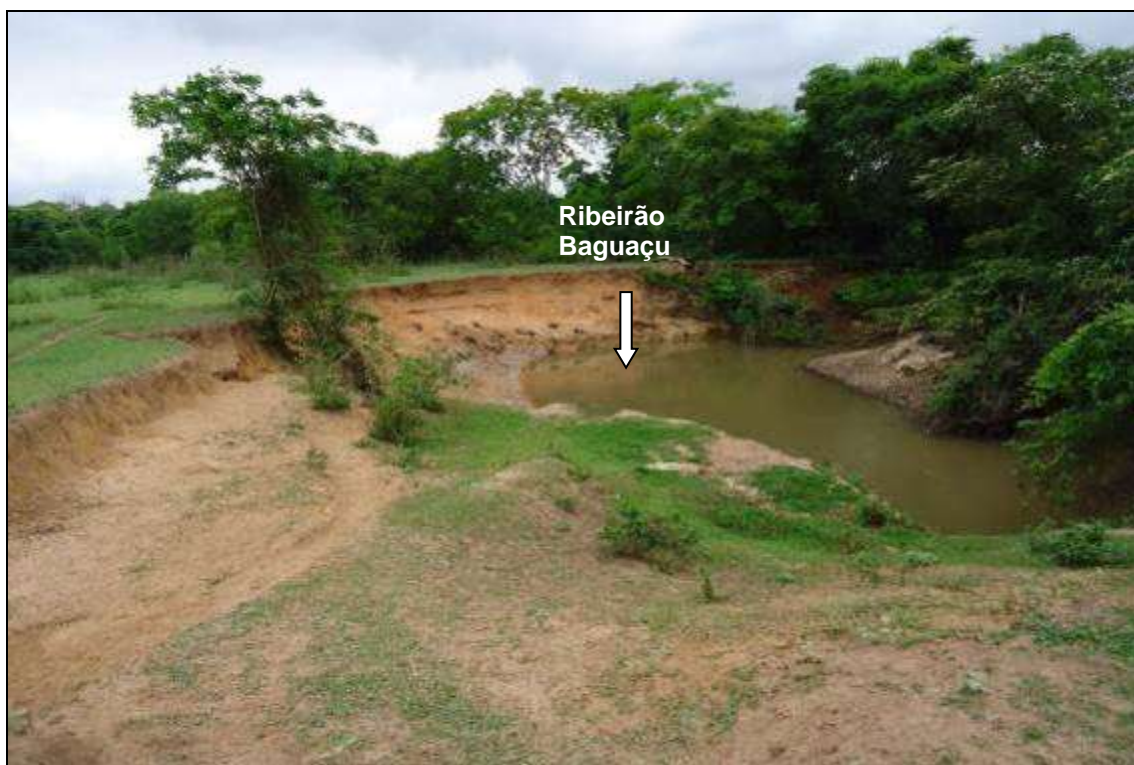
Os principais usos do ribeirão e seu entorno sem planejamento adequado tem possibilitado o surgimento de diversos pontos erosivos, principalmente nas estradas rurais (municipais e de serviços) que ligam as propriedades e servem para escoamento dos produtos ali produzidos. Esse processo é ilustrado através das figuras 547 e 548.

Figura 547. Processos erosivos ao longo do Ribeirão e das estradas e rodovias. (Foto: Nov./12)

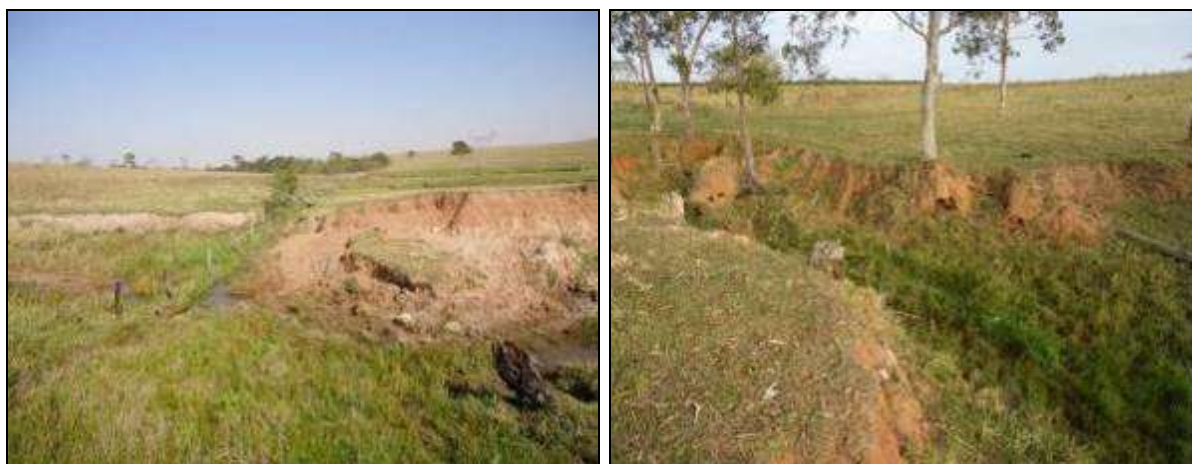
Figura 548. Processos erosivos ao longo do ribeirão Baguaçu. (Foto: Nov./12)
