## CARACTERIZAÇÃO DA MATA CILIAR E DA QUALIDADE DA ÁGUA DO RIBEIRÃO BAGUAÇU, MUNICÍPIOS DE COROADOS, BILAC, ARAÇATUBA E BIRIGUI-SP (2ª FASE).

“Caracterização da mata ciliar, principais nascentes e aspectos de uso e ocupação”

Referente: Contrato Nº 034/2012 - Fundo Estadual de Recursos Hídricos (FEHIDRO) e a Associação dos Engenheiros e Arquitetos de Penápolis (AEAP) através do Comitê da Bacia Hidrográfica do Baixo Tietê - CBH-BT.

Relatório: ECO: 110/2013.  
Novembro/2014

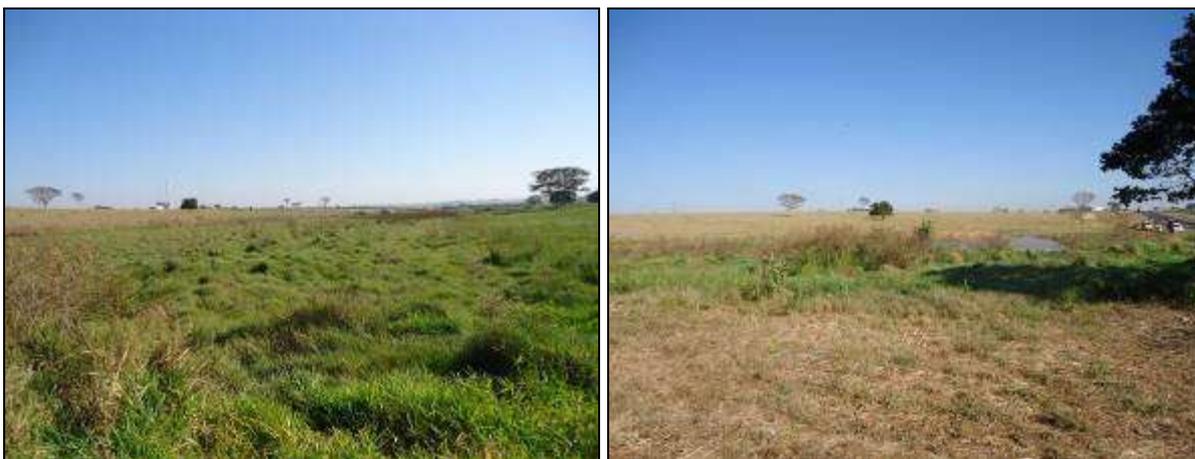
Figura 15. Vista geral de usos do entorno da nascente. (Foto: Jul./13)

A nascente 251 (figura 14), foi caracterizada como nascente “**perturbada**”, por não possuir 50 metros de vegetação natural no seu entorno e devido à presença de um grande número de lianas (cipós, trepadeiras). Há presença de gramíneas no entorno da fonte como a Braquiária (*Brachiaria sp.*), conforme mostra a figura 15. Foi evidenciada a presença de fragmento florestal próximo à nascente e a fonte alimenta uma lagoa, utilizada como bebedouro para bovinos e no barramento há um ponto de vazão pelo qual a água é fornecida para o córrego e outras propriedades. O uso predominante no seu entorno é de pastagem. A nascente fica nas proximidades da SP-300 Rodovia Marechal Rondon, no trecho que liga Birigui a Araçatuba.

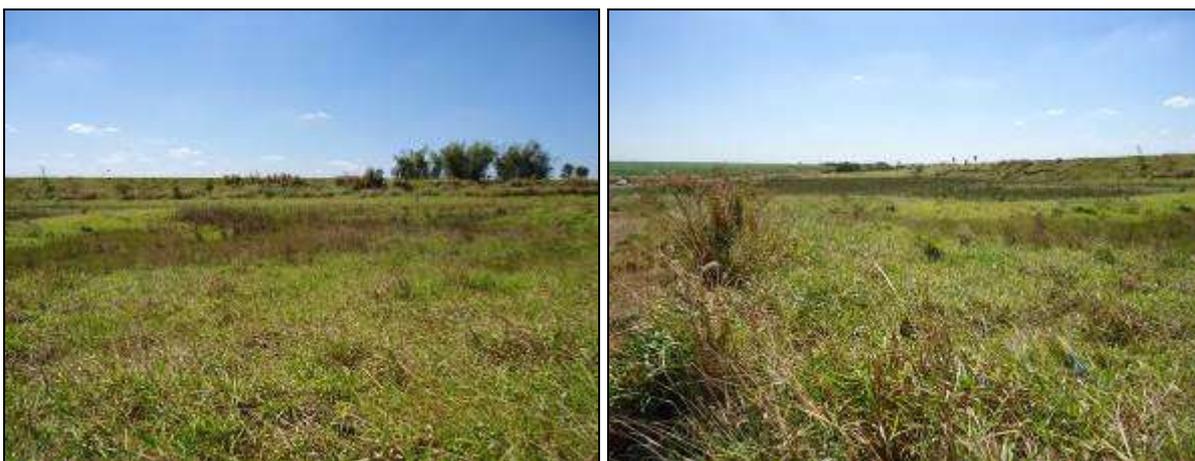
Figura 17. Vista geral de usos do entorno da nascente. (Foto: Jul./13)

A nascente 252 (figura 16), foi caracterizada como nascente “**degradada**”, por não possuir 50 metros de vegetação natural no seu entorno e pouco vegetada. Há presença de gramíneas no entorno da fonte como a Braquiária (*Brachiaria sp.*), conforme mostra a figura 17. Não foi evidenciada a presença de fragmento florestal próximo à nascente e a fonte alimenta uma lagoa, no barramento há um ponto de vazão pelo qual a água é fornecida para o córrego e outras propriedades. O uso predominante no seu entorno é de pastagem. A nascente fica próxima a Vicinal Senador Teotônio Vilela (Araçatuba/Birigui) e Ferrovia América Latina Logística (ALL).

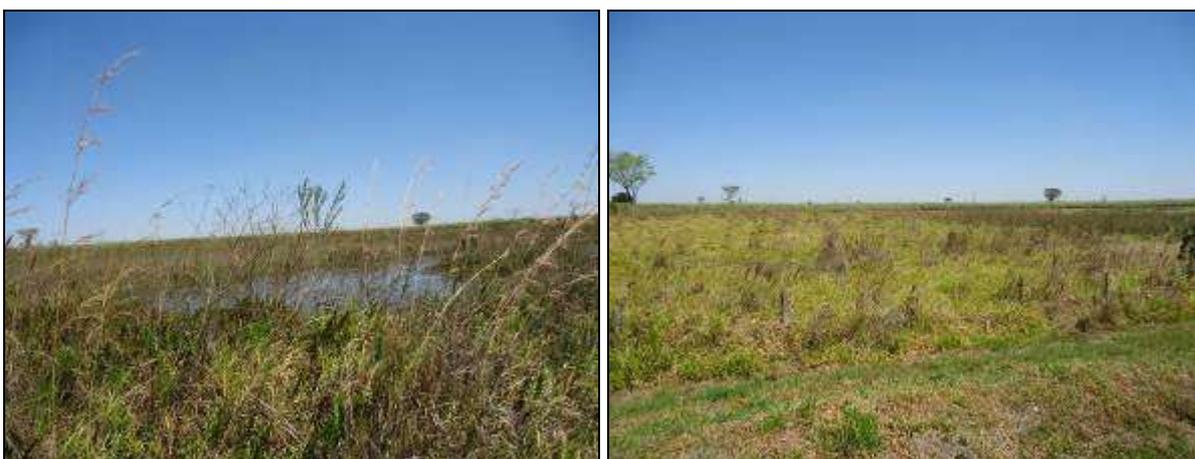
Figura 19. Vista geral de usos do entorno da nascente. (Foto: Jul./13)

A nascente 253 (figura 18), foi caracterizada como nascente “**degradada**”, por não possuir 50 metros de vegetação natural no seu entorno e pouco vegetada. Há presença de gramíneas no entorno da fonte como a Braquiária (*Brachiaria sp.*), conforme mostra a figura 19. Não foi evidenciada a presença de fragmento florestal próximo à nascente e a fonte alimenta uma lagoa, no barramento há um ponto de vazão pelo qual a água é fornecida para o córrego e outras propriedades. O uso predominante no seu entorno é de pastagem e canavieira. A nascente fica próxima a Vicinal Senador Teotônio Vilela (Araçatuba/Birigui).

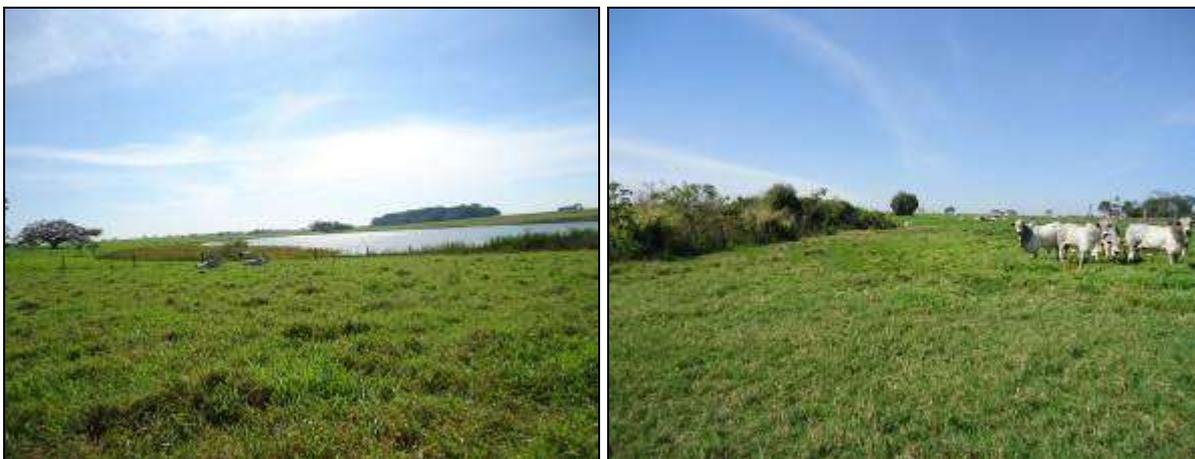
Figura 21. Vista geral de usos do entorno da nascente. (Foto: Jul./13)

A nascente 254 (figura 20), foi caracterizada como nascente “**degradada**”, por não possuir 50 metros de vegetação natural no seu entorno e pouco vegetada. Há presença de gramíneas no entorno da fonte como a Braquiária (*Brachiaria sp.*), conforme mostra a figura 21. Não foi evidenciada a presença de fragmento florestal próximo à nascente e a fonte alimenta uma lagoa, utilizada como bebedouro para bovinos e no barramento há um ponto de vazão pelo qual a água é fornecida para o córrego e outras propriedades. O uso predominante no seu entorno é de pastagem.

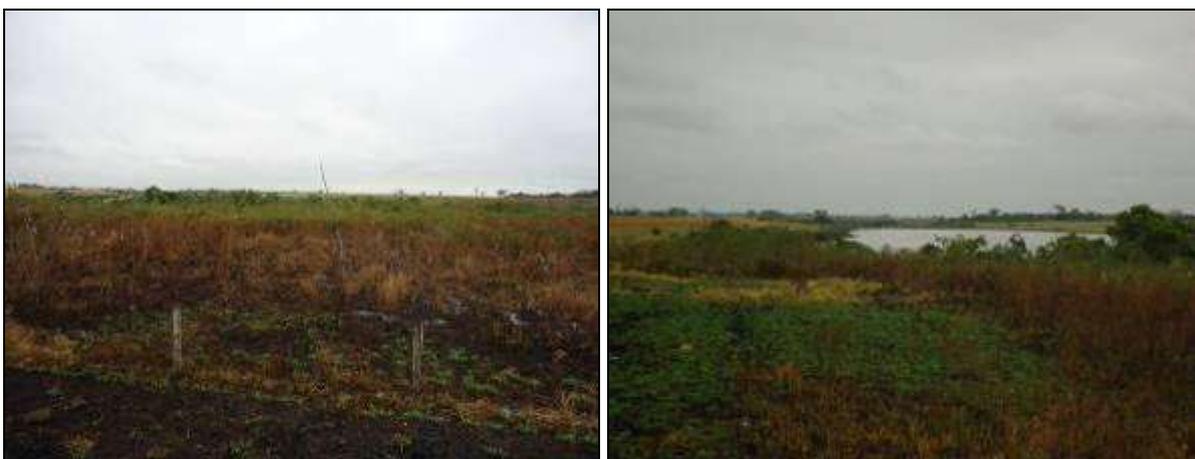
Figura 23. Vista geral de usos do entorno da nascente. (Foto: Set./13)

A nascente 255 (figura 22), foi caracterizada como nascente “**degradada**”, por não possuir 50 metros de vegetação natural no seu entorno e pouco vegetada. Há presença de gramíneas no entorno da fonte como a Braquiária (*Brachiaria sp.*), onde ocorreu uma queimada conforme mostra a figura 23. Não foi evidenciada a presença de fragmento florestal próximo à nascente e a fonte alimenta uma lagoa, utilizada como bebedouro para bovinos e no barramento há um ponto de vazão pelo qual a água é fornecida para o córrego e outras propriedades. O uso predominante no seu entorno é de agricultura e canavicultura.

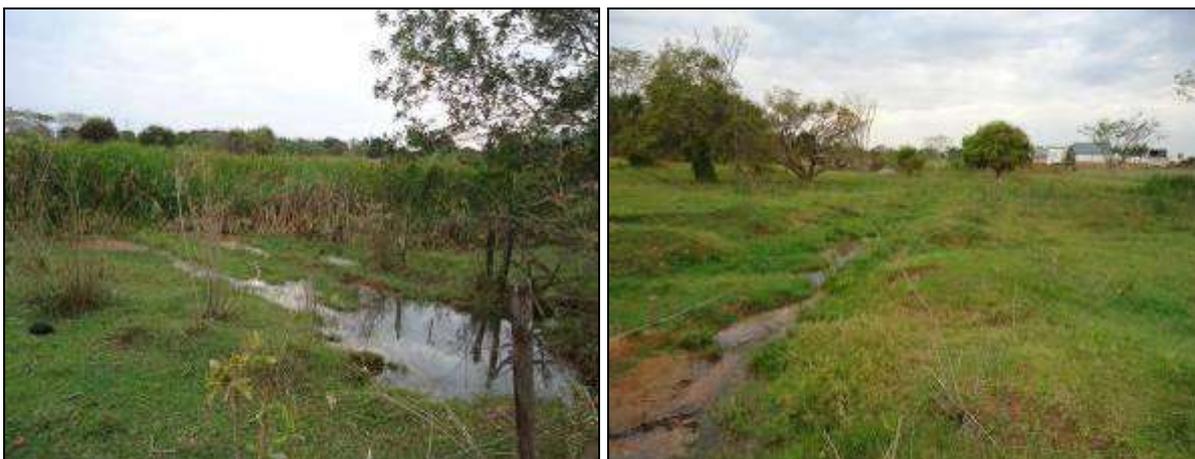
Figura 25. Vista geral de usos do entorno da nascente. (Foto: Set./13)

A nascente 256 (figura 24), foi caracterizada como nascente “**degradada**”, por não possuir 50 metros de vegetação natural no seu entorno e pouco vegetada. Há presença de gramíneas no entorno da fonte como a Braquiária (*Brachiaria sp.*), conforme mostra a figura 25. Não foi evidenciada a presença de fragmento florestal próximo à nascente e a fonte alimenta uma lagoa, utilizada como bebedouro para bovinos e no barramento há um ponto de vazão pelo qual a água é fornecida para o córrego e outras propriedades. O uso predominante no seu entorno é de pastagem e mancha urbana. A nascente e sua continuação até o Ribeirão Baguaçu estão inseridas dentro da área urbana de Araçatuba, próxima ao Conjunto Habitacional José Saran.

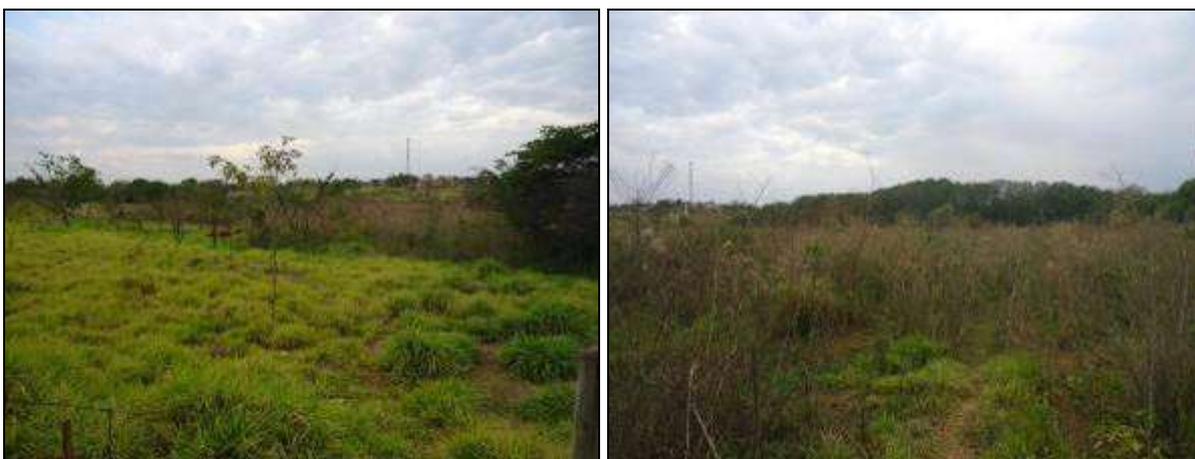
Figura 27. Vista geral de usos do entorno da nascente. (Foto: Set./13)

A nascente 257 (figura 26), foi caracterizada como nascente “**degradada**”, por não possuir 50 metros de vegetação natural no seu entorno e pouco vegetada. Há presença de gramíneas no entorno da fonte como a Braquiária (*Brachiaria sp.*), conforme mostra a figura 27. Não foi evidenciada a presença de fragmento florestal próximo à nascente. O uso predominante no seu entorno é de pastagem e mancha urbana. A nascente e sua continuação até o Ribeirão Baguaçu estão inseridas na área urbana de Araçatuba, nas imediações do Conjunto Habitacional Claudionor Cinti, na Rua Vereador Décio Sampaio.

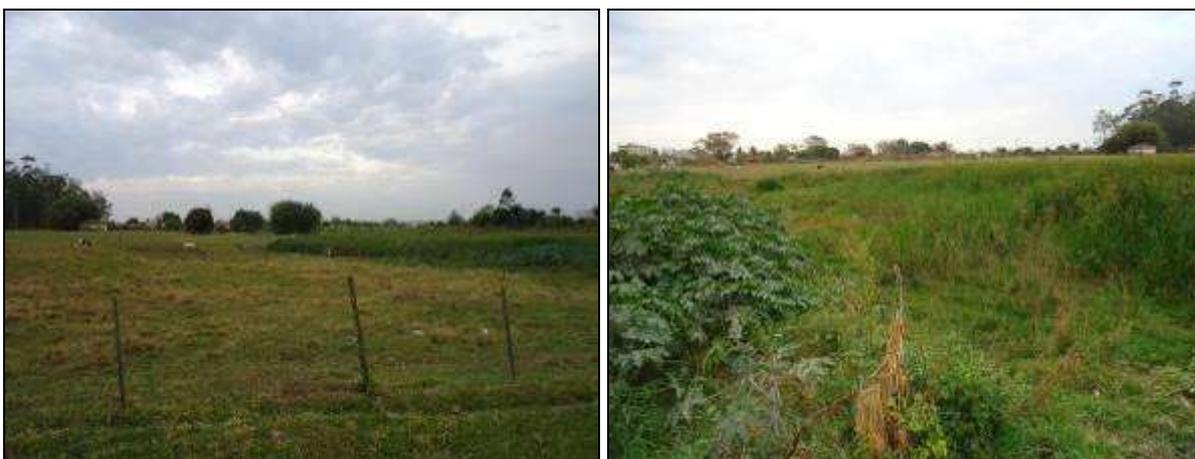
Figura 29. Vista geral de usos do entorno da nascente. (Foto: Set./13)

A nascente 258 (figura 28), foi caracterizada como nascente “**degradada**”, por não possuir 50 metros de vegetação natural no seu entorno e pouco vegetada. Há presença de gramíneas no entorno da fonte como a Braquiária (*Brachiaria sp.*), conforme mostra a figura 29. Não foi evidenciada a presença de fragmento florestal próximo à nascente. O uso predominante no seu entorno é de pastagem e mancha urbana. A nascente e sua continuação até o Ribeirão Baguaçu estão inseridas dentro da área urbana de Araçatuba, no entorno do conjunto habitacional Clóvis Valentin Picolotto, na Rua Lions Club e Rua Custódio Soares de Castro.

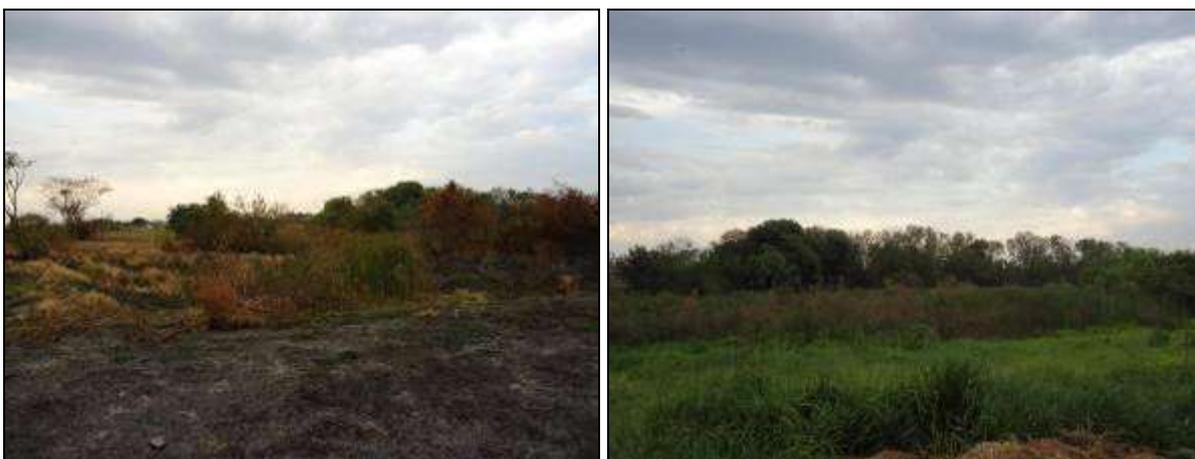
Figura 31. Vista geral de usos do entorno da nascente. (Foto: Set./13)

A nascente 259 (figura 30), foi caracterizada como nascente “**degradada**”, por não possuir 50 metros de vegetação natural no seu entorno e pouco vegetada. Há presença de gramíneas no entorno da fonte como a Braquiária (*Brachiaria sp.*), conforme mostra a figura 31. Não foi evidenciada a presença de fragmento florestal próximo à nascente. O uso predominante no seu entorno é de pastagem e mancha urbana. A nascente e sua continuação até o Ribeirão Baguaçu estão inseridas dentro da área urbana de Araçatuba, no conjunto habitacional Clóvis Valentin Picolotto.

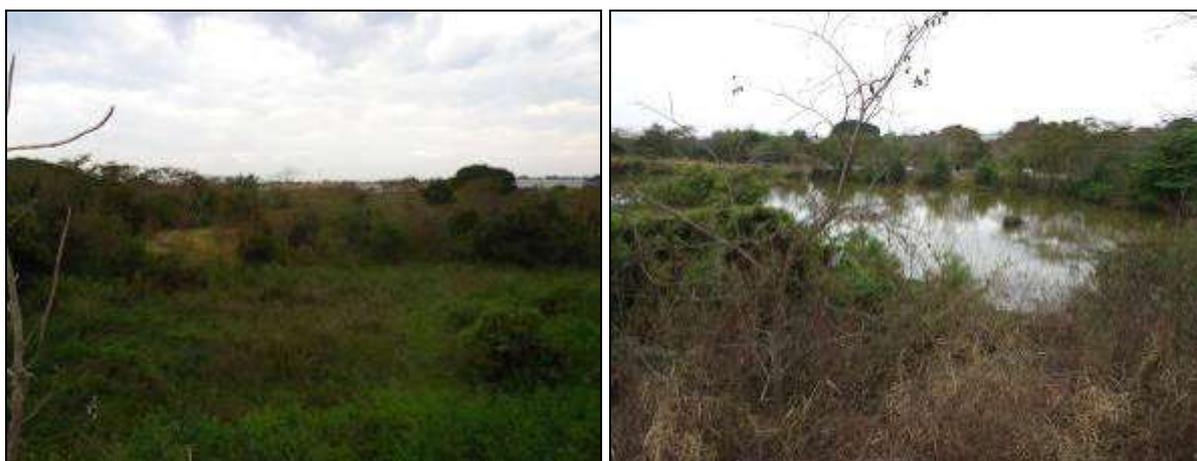
Figura 33. Vista geral de usos do entorno da nascente. (Foto: Set./13)

A nascente 260 (figura 32), foi caracterizada como nascente “**perturbada**”, por ser uma antiga pedreira e se encontra dentro do perímetro urbano, e contém boa cobertura vegetal, conforme mostra a figura 33. Foi evidenciada a presença de fragmento florestal próximo à nascente. O uso predominante no seu entorno é de mancha urbana. A nascente e sua continuação até o Ribeirão Bagaçu estão inseridas na área urbana de Araçatuba, nas imediações dos bairros Jardim Sumaré, Vila Santo Antonio e próxima ao ponto de captação pública de água para o município.

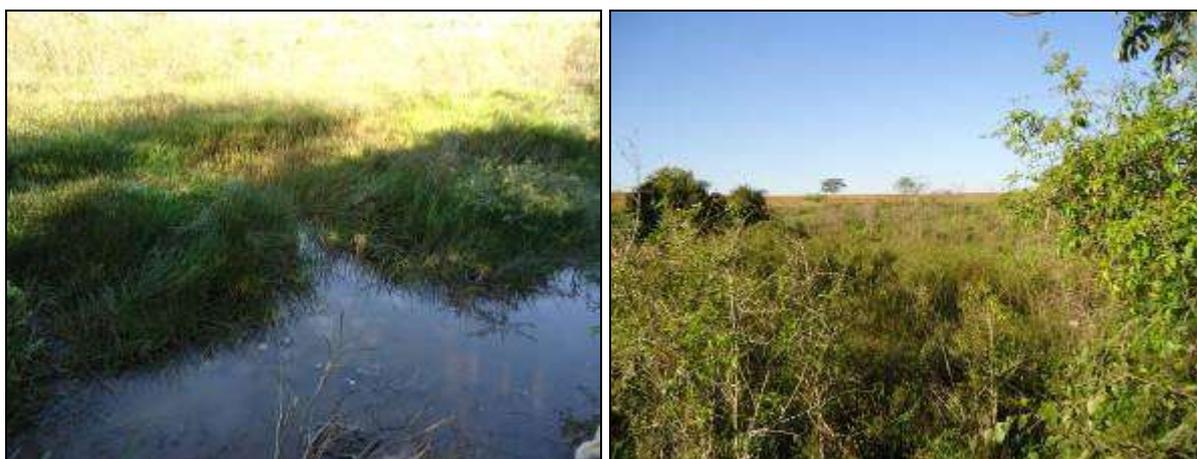
Figura 35. Vista geral de usos do entorno da nascente. (Foto: Jul./13)

A nascente 261 (figura 34), foi caracterizada como nascente “**degradada**”, por não possuir 50 metros de vegetação natural no seu entorno e pouco vegetada. Há presença de gramíneas no entorno da fonte como a Braquiária (*Brachiaria sp.*), conforme mostra a figura 35. Não foi evidenciada a presença de fragmento florestal próximo à nascente e a fonte alimenta uma lagoa, utilizada como bebedouro para bovinos e no barramento há um ponto de vazão pelo qual a água é fornecida para o córrego e outras propriedades. O uso predominante no seu entorno é de pastagem e canavicultura.

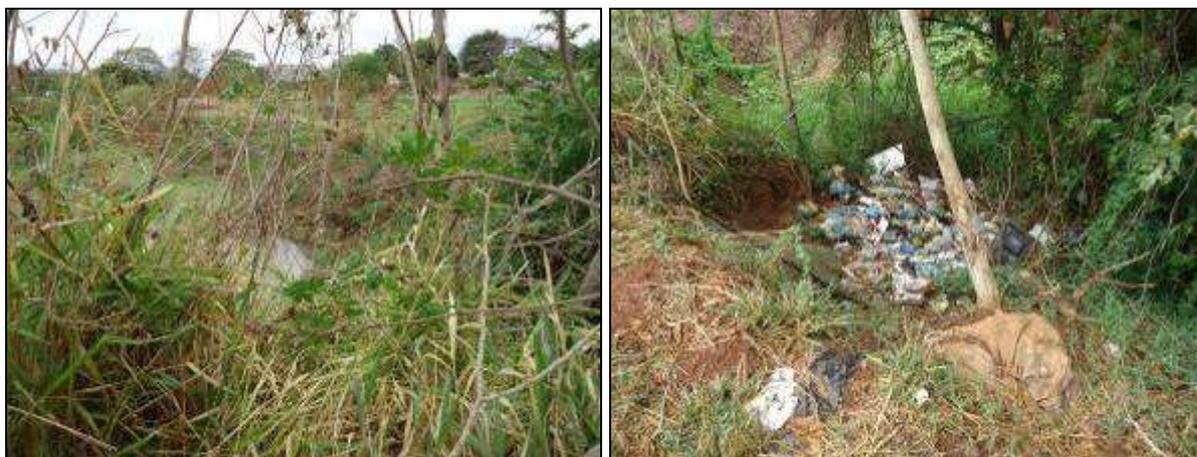
Figura 37. Vista geral de usos do entorno da nascente. (Foto: Set./13)

A nascente 262 (figura 36), foi caracterizada como nascente “**degradada**”, por não possuir 50 metros de vegetação natural no seu entorno por completo. Há presença de gramíneas no entorno da fonte como a Braquiária (*Brachiaria sp.*), lixo doméstico, entulho, conforme mostra a figura 37. Não foi evidenciada a presença de fragmento florestal próximo à nascente. A nascente e sua continuação até o Ribeirão Baguaçu estão inseridas na área urbana de Araçatuba, nas proximidades do Conjunto Habitacional Hilda Mandarinino.

- Plantio total com cercamento;
- Controle de espécies vegetais invasoras;
- Retirar os fatores de degradação. (resíduos sólidos)

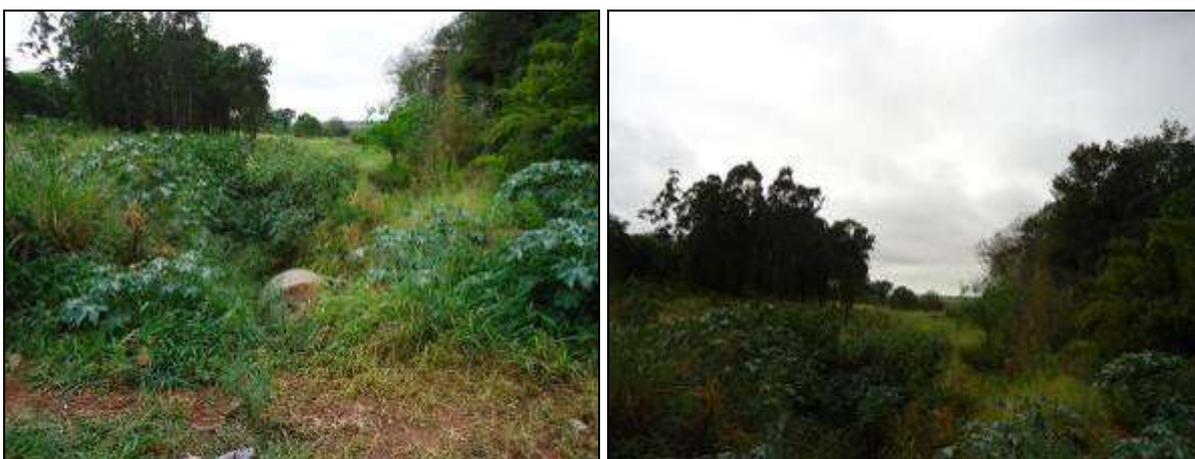
Figura 39. Vista geral de usos do entorno da nascente. (Foto: Set./13)

A nascente 263 (figura 38), foi caracterizada como nascente “**degradada**”, por não possuir 50 metros de vegetação natural no seu entorno e pouco vegetada. Há presença de gramíneas no entorno da fonte como a Braquiária (*Brachiaria sp.*), conforme mostra a figura 39. Não foi evidenciada a presença de fragmento florestal próximo à nascente. O uso predominante no seu entorno é de mancha urbana. A nascente e sua continuação até o Ribeirão Baguaçu estão inseridas dentro da área urbana de Araçatuba, tendo como referência a Avenida dos Araçás, na entrada da rua Cabo Francisco de Alencar Rocha.

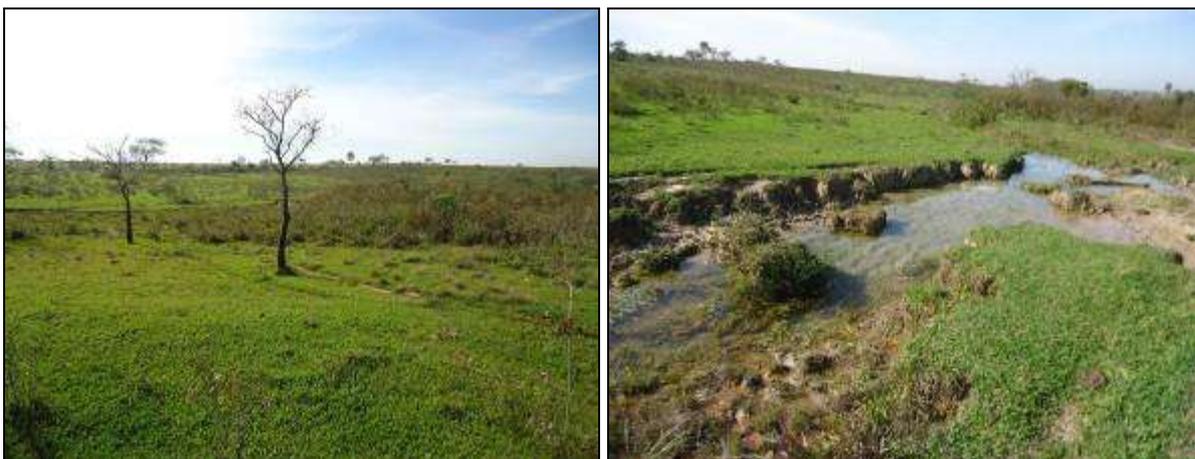
Figura 41. Vista geral de usos do entorno da nascente. (Foto: Jul./13)

A nascente 264 (figura 40), foi caracterizada como nascente “**degradada**”, por não possuir 50 metros de vegetação natural no seu entorno e pouco vegetada e com processos erosivos. Há presença de gramíneas no entorno da fonte como a Braquiária (*Brachiaria sp.*), conforme mostra a figura 41. Não foi evidenciada a presença de fragmento florestal próximo à nascente e a fonte alimenta uma lagoa, utilizada como bebedouro para bovinos e no barramento há um ponto de vazão pelo qual a água é fornecida para o córrego e outras propriedades. O uso predominante no seu entorno é de pastagem. A nascente fica próxima ao Conjunto Habitacional Antônio Pagan, da cidade de Araçatuba.

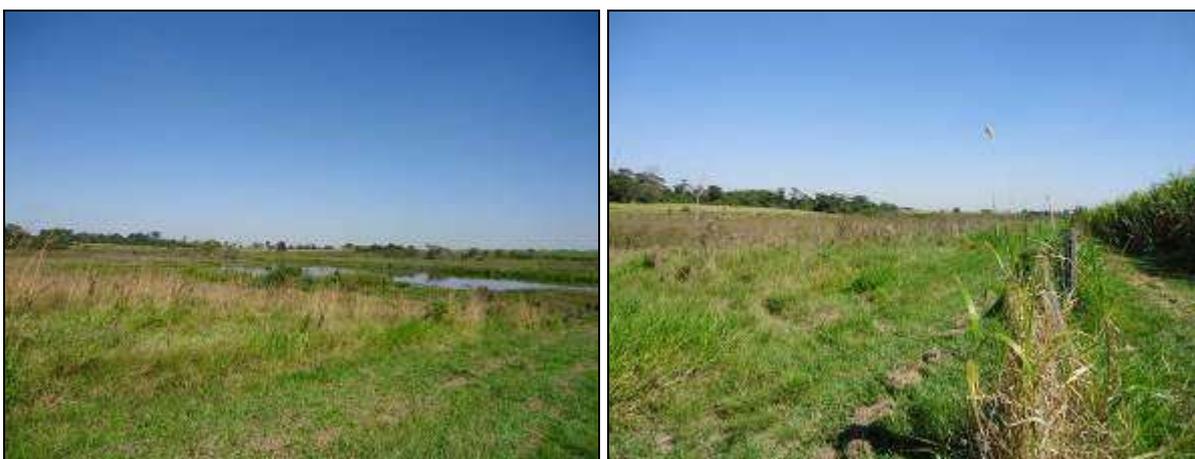
Figura 53. Vista geral de usos do entorno da nascente. (Foto: Jul./13)

A nascente 270 (figura 52), foi caracterizada como nascente “**degradada**”, por não possuir 50 metros de vegetação natural no seu entorno e pouco vegetada. Há presença de gramíneas no entorno da fonte como a Braquiária (*Brachiaria sp.*), conforme mostra a figura 53. Apesar da presença de fragmento florestal próximo à nascente, a mesma encontra-se degradada e a fonte alimenta uma lagoa, utilizada como bebedouro para bovinos e no barramento há um ponto de vazão pelo qual a água é fornecida para o córrego e outras propriedades. O uso predominante no seu entorno é de pastagem e canavicultura.

### Estratégia de recuperação e preservação da nascente 270.

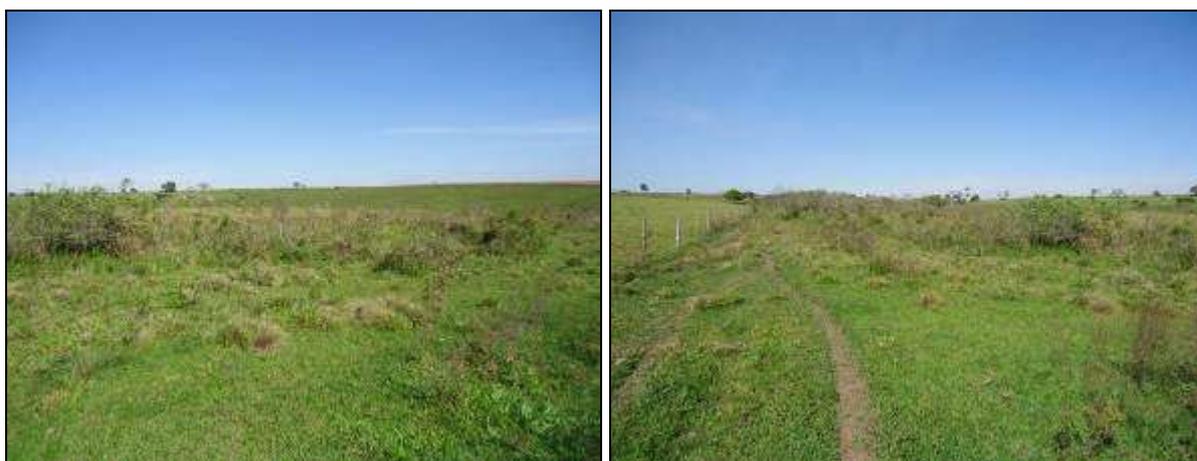
Figura 55. Vista geral de usos do entorno da nascente. (Foto: Jul./13)

A nascente 271 (figura 54), foi caracterizada como nascente “**degradada**”, por não possuir 50 metros de vegetação natural no seu entorno e pouco vegetada. Há presença de gramíneas no entorno da fonte como a Braquiária (*Brachiaria sp.*), conforme mostra a figura 55. Não foi evidenciada a presença de fragmento florestal próximo à nascente e a fonte alimenta uma lagoa, utilizada como bebedouro para bovinos e no barramento há um ponto de vazão pelo qual a água é fornecida para o córrego e outras propriedades. O uso predominante no seu entorno é de pastagem e canavicultura.

### Estratégia de recuperação e preservação da nascente 271.

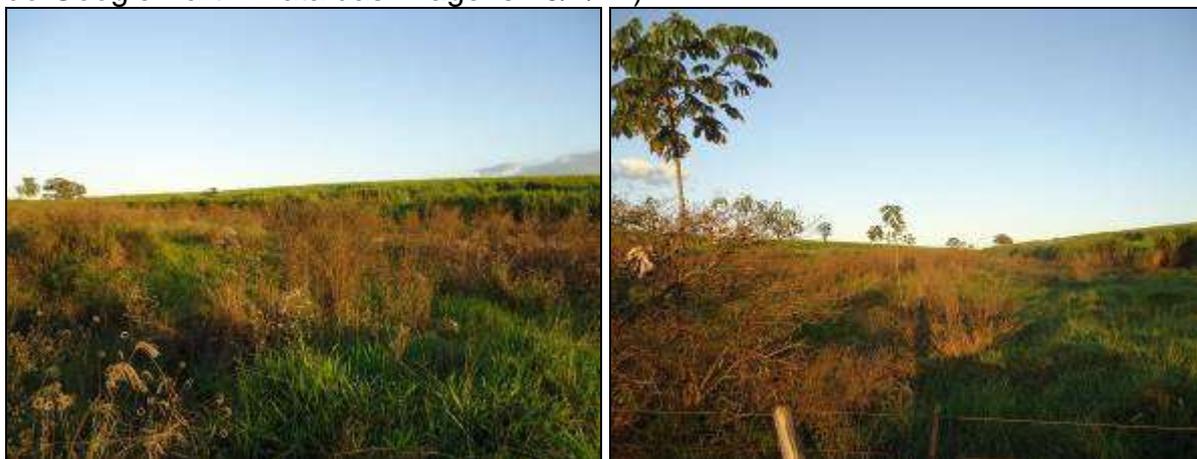
Figura 57. Vista geral de usos do entorno da nascente. (Foto: Jul./13)

A nascente 272 (figura 56), foi caracterizada como nascente “**degradada**”, por não possuir 50 metros de vegetação natural no seu entorno e pouco vegetada. Há presença de gramíneas no entorno da fonte como a Braquiária (*Brachiaria sp.*), conforme mostra a figura 57. Não foi evidenciada a presença de fragmento florestal próximo à nascente e a fonte alimenta água para o córrego e outras propriedades. O uso predominante no seu entorno é de canavicultura.

### **Estratégia de recuperação e preservação da nascente 272.**

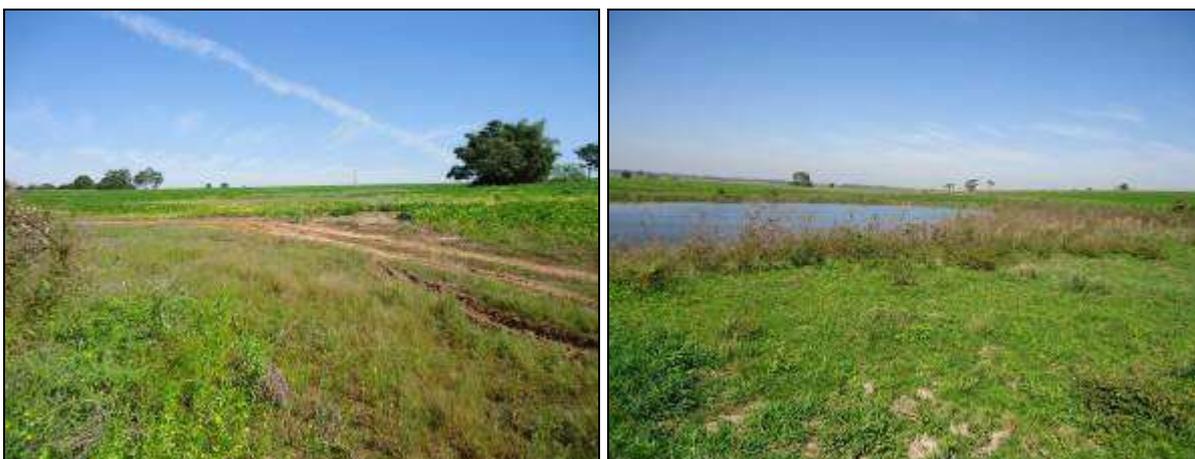
Figura 59. Vista geral de usos do entorno da nascente. (Foto: Jul./13)

A nascente 273 (figura 58), foi caracterizada como nascente “**degradada**”, por não possuir 50 metros de vegetação natural no seu entorno e pouco vegetada. Há presença de gramíneas no entorno da fonte como a Braquiária (*Brachiaria sp.*), conforme mostra a figura 59. Não foi evidenciada a presença de fragmento florestal próximo à nascente e a fonte alimenta uma lagoa, utilizada como bebedouro para bovinos e no barramento há um ponto de vazão pelo qual a água é fornecida para o córrego e outras propriedades. O uso predominante no seu entorno é de pastagem e agricultura.

### Estratégia de recuperação e preservação da nascente 273.

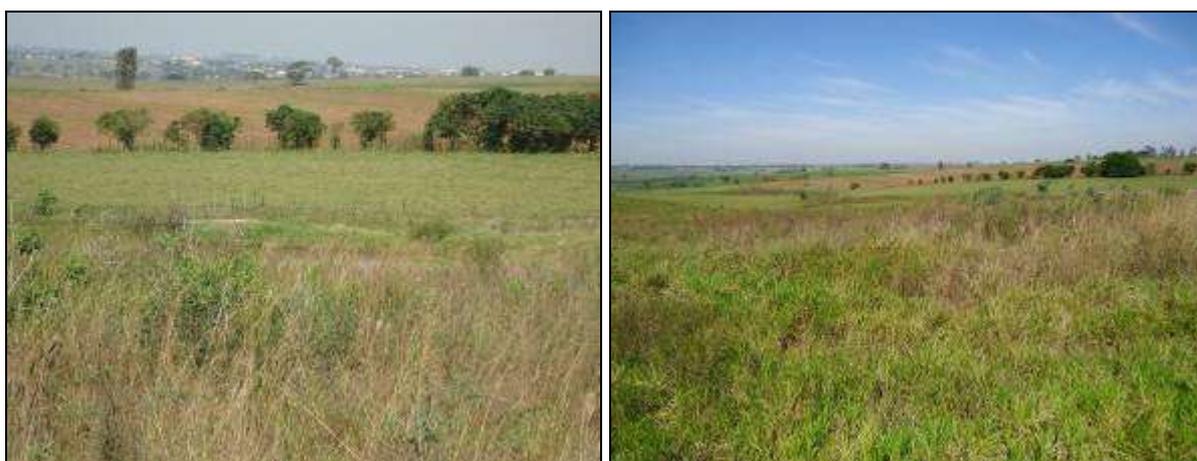
Figura 61. Vista geral de usos do entorno da nascente. (Foto: Jul./13)

A nascente 274 (figura 60), foi caracterizada como nascente “**degradada**”, por não possuir 50 metros de vegetação natural no seu entorno e pouco vegetada. Há presença de gramíneas no entorno da fonte como a Braquiária (*Brachiaria sp.*), conforme mostra a figura 61. Não foi evidenciada a presença de fragmento florestal próximo à nascente e a fonte alimenta uma lagoa, utilizada como bebedouro para bovinos e no barramento há um ponto de vazão pelo qual a água é fornecida para o córrego e outras propriedades. O uso predominante no seu entorno é de pastagem e canavicultura.

### Estratégia de recuperação e preservação da nascente 274.

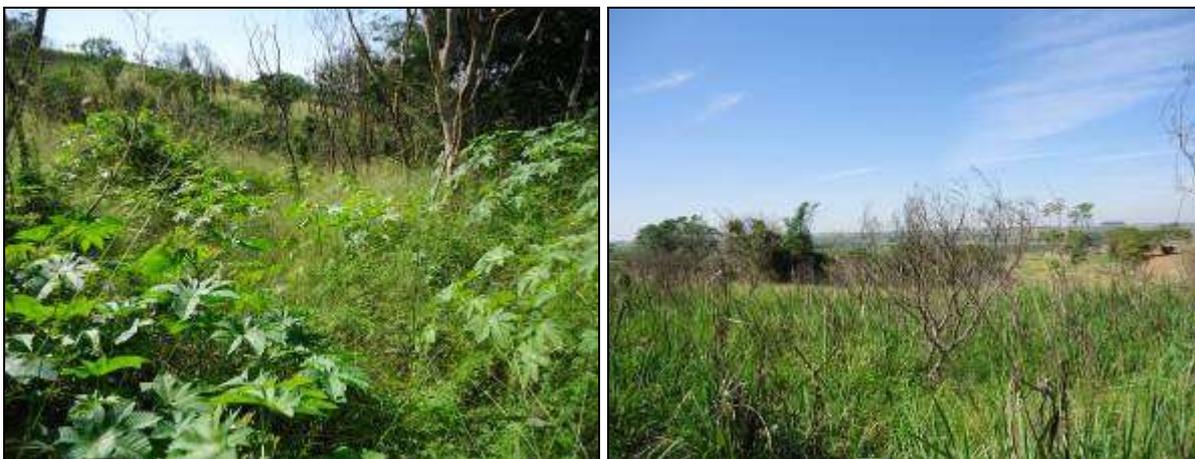
Figura 63. Vista geral de usos do entorno da nascente. (Foto: Jul./13)

A nascente 275 (figura 62), foi caracterizada como nascente “**degradada**”, por não possuir 50 metros de vegetação natural no seu entorno e pouco vegetada. Há presença de gramíneas no entorno da fonte como a Braquiária (*Brachiaria sp.*), conforme mostra a figura 63. Não foi evidenciada a presença de fragmento florestal próximo à nascente e a fonte alimenta água para o córrego e outras propriedades. O uso predominante no seu entorno é de canavicultura.

### Estratégia de recuperação e preservação da nascente 275.

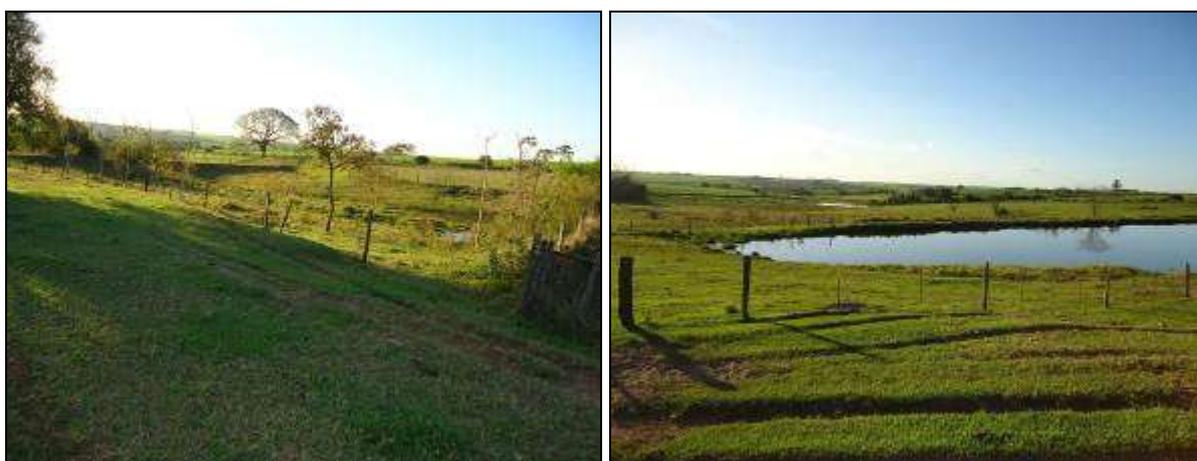
Figura 65. Vista geral de usos do entorno da nascente. (Foto: Jul./13)

A nascente 276 (figura 64), foi caracterizada como nascente “**degradada**”, por não possuir 50 metros de vegetação natural no seu entorno e pouco vegetada. Há presença de gramíneas no entorno da fonte como a Braquiária (*Brachiaria sp.*), conforme mostra a figura 65. Não foi evidenciada a presença de fragmento florestal próximo à nascente e a fonte alimenta uma lagoa, utilizada como bebedouro para bovinos e no barramento há um ponto de vazão pelo qual a água é fornecida para o córrego e outras propriedades. O uso predominante no seu entorno é de pastagem e canavicultura.

### Estratégia de recuperação e preservação da nascente 276.

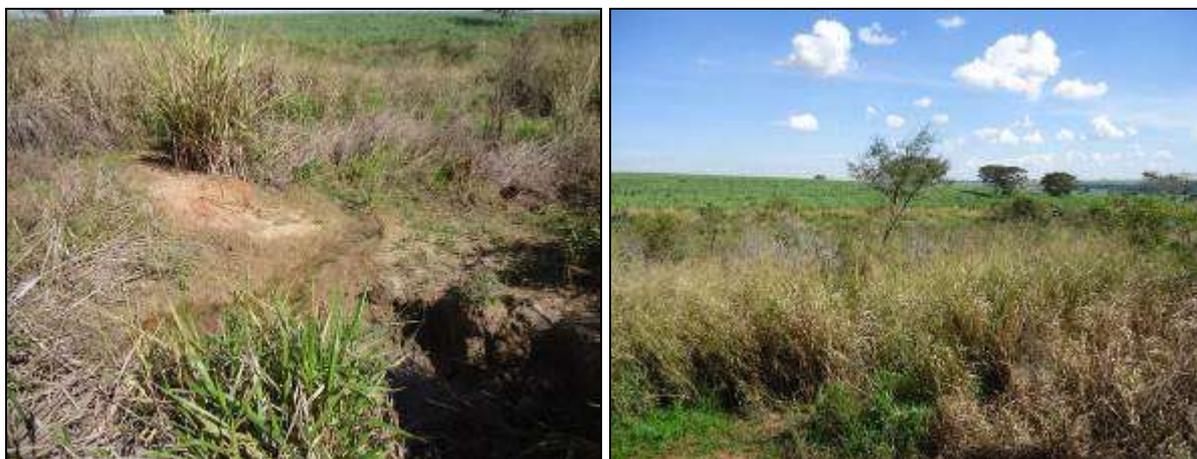
Figura 67. Vista geral de usos do entorno da nascente. (Foto: Jul./13)

A nascente 277 (figura 66), foi caracterizada como nascente “**degradada**”, por não possuir 50 metros de vegetação natural no seu entorno e pouco vegetada. Há presença de gramíneas no entorno da fonte como a Braquiária (*Brachiaria sp.*), conforme mostra a figura 67. Não foi evidenciada a presença de fragmento florestal próximo à nascente e a fonte alimenta água para o córrego e outras propriedades. O uso predominante no seu entorno é de canavicultura.

### Estratégia de recuperação e preservação da nascente 277.

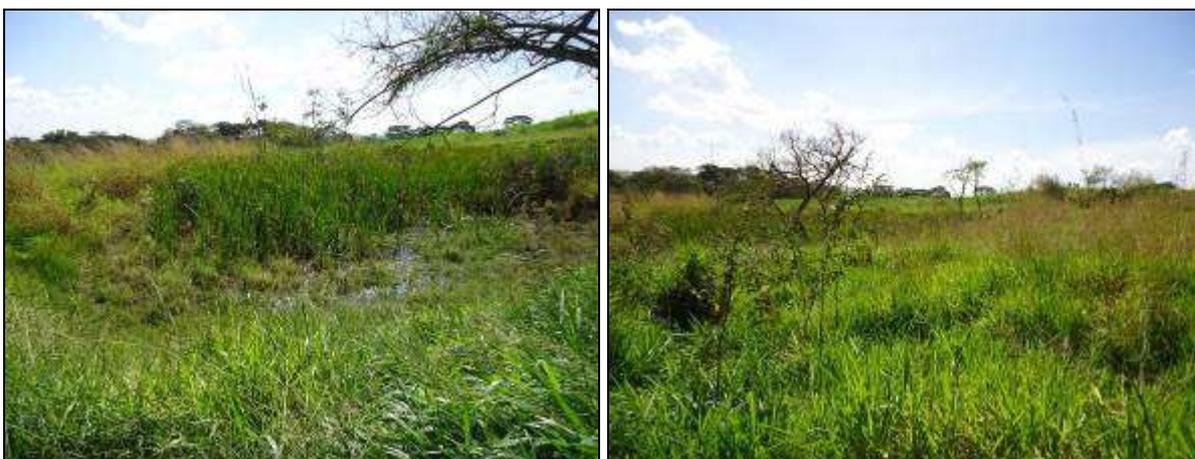
Figura 69. Vista geral de usos do entorno da nascente. (Foto: Jul./13)

A nascente 278 (figura 68), foi caracterizada como nascente “**degradada**”, por não possuir 50 metros de vegetação natural no seu entorno e pouco vegetada. Há presença de gramíneas no entorno da fonte como a Braquiária (*Brachiaria sp.*), conforme mostra a figura 69. Foi evidenciada a presença de fragmento florestal próximo à nascente e a fonte alimenta uma lagoa, utilizada como bebedouro para bovinos e no barramento há um ponto de vazão pelo qual a água é fornecida para o córrego e outras propriedades. O uso predominante no seu entorno é de pastagem e canavicultura.

### Estratégia de recuperação e preservação da nascente 278.

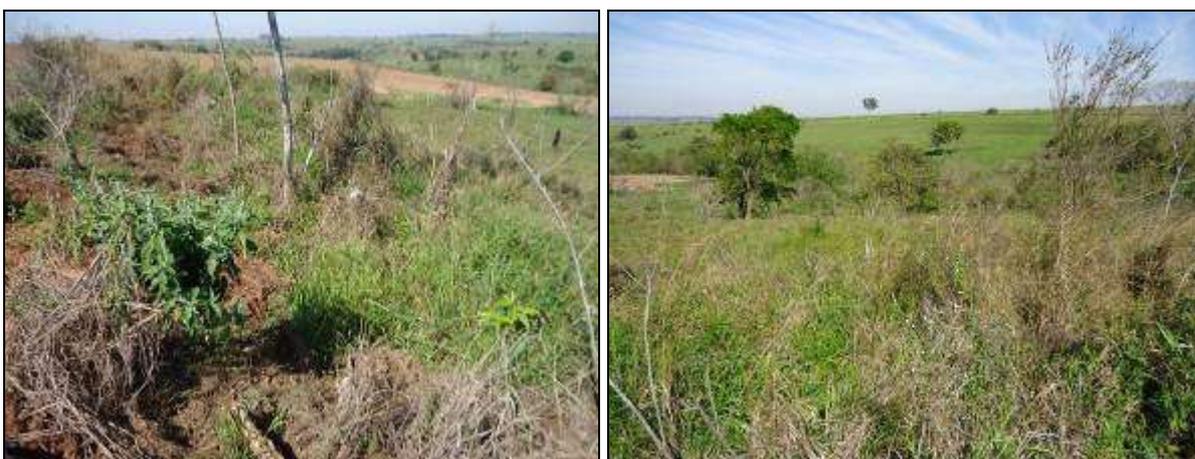
Figura 71. Vista geral de usos do entorno da nascente. (Foto: Jul./13)

A nascente 279 (figura 70), foi caracterizada como nascente “**degradada**”, por não possuir 50 metros de vegetação natural no seu entorno e pouco vegetada. Há presença de gramíneas no entorno da fonte como a Braquiária (*Brachiaria sp.*), conforme mostra a figura 71. Não foi evidenciada a presença de fragmento florestal próximo à nascente e a fonte alimenta uma lagoa, utilizada como bebedouro para bovinos e no barramento há um ponto de vazão pelo qual a água é fornecida para o córrego e outras propriedades. O uso predominante no seu entorno é de pastagem e canavicultura.

### Estratégia de recuperação e preservação da nascente 279.

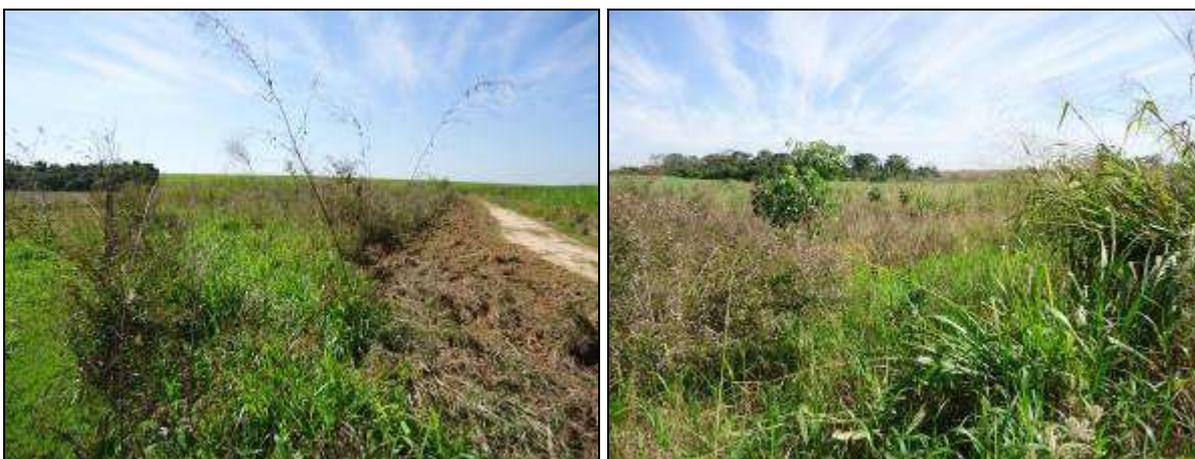
Figura 73. Vista geral de usos do entorno da nascente. (Foto: Jul./13)

A nascente 280 (figura 72), foi caracterizada como nascente “**degradada**”, por não possuir 50 metros de vegetação natural no seu entorno e pouco vegetada. Há presença de gramíneas no entorno da fonte como a Braquiária (*Brachiaria sp.*), conforme mostra a figura 73. Não foi evidenciada a presença de fragmento florestal próximo à nascente e a fonte alimenta uma lagoa, utilizada como bebedouro para bovinos e no barramento há um ponto de vazão pelo qual a água é fornecida para o córrego e outras propriedades. O uso predominante no seu entorno é de pastagem e canavicultura.

### Estratégia de recuperação e preservação da nascente 280.

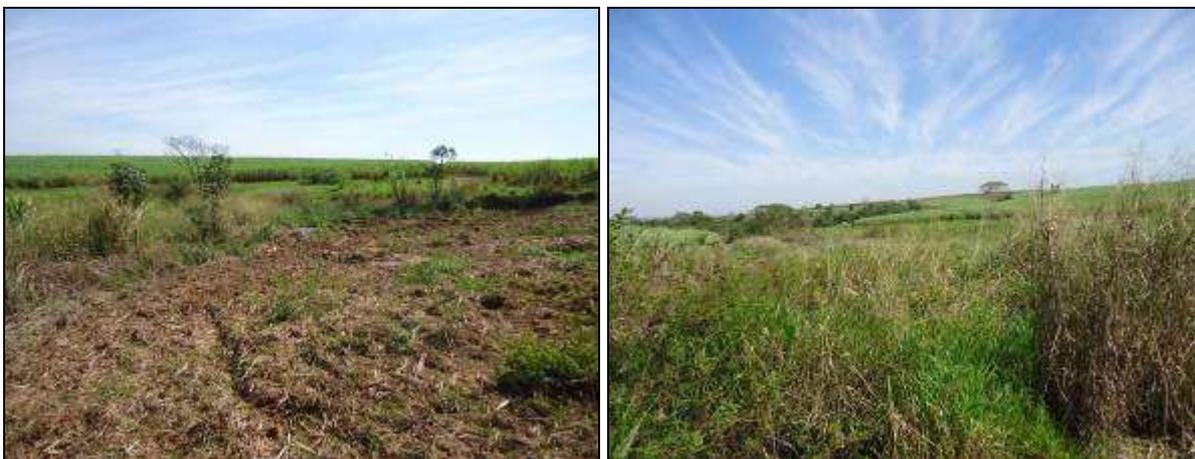
Figura 75. Vista geral de usos do entorno da nascente. (Foto: Jul./13)

A nascente 281 (figura 74), foi caracterizada como nascente “**degradada**”, por não possuir 50 metros de vegetação natural no seu entorno e pouco vegetada. Há presença de gramíneas no entorno da fonte como a Braquiária (*Brachiaria sp.*), conforme mostra a figura 75. Não foi evidenciada a presença de fragmento florestal próximo à nascente e a fonte alimenta água para o córrego e outras propriedades. O uso predominante no seu entorno é de pastagem e canavicultura.

### Estratégia de recuperação e preservação da nascente 281.

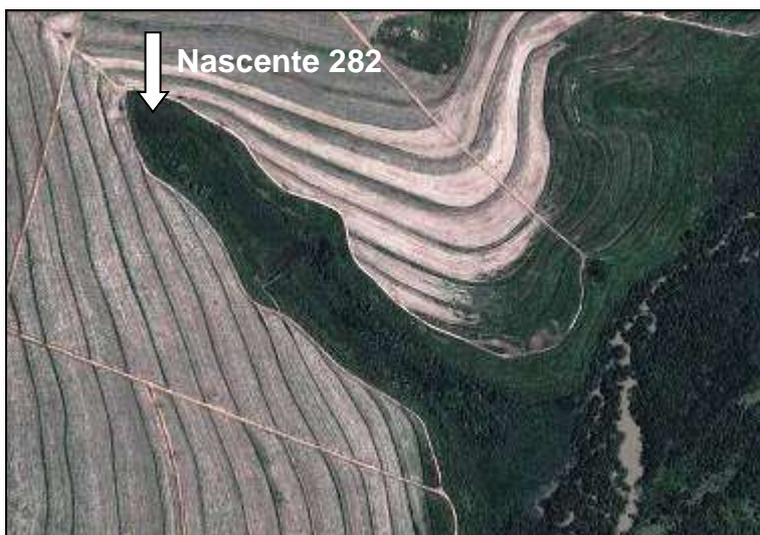
Figura 76. Vista geral da nascente 282. (Fonte: Image: 2013 © DigitalGlobe – extraída do Google Earth. Data das imagens 19/2/11)

A nascente 282 (figura 76), foi caracterizada como nascente “**degradada**”, por não possuir 50 metros de vegetação natural no seu entorno e pouco vegetada. Há presença de gramíneas no entorno da fonte como a Braquiária (*Brachiaria sp.*), conforme mostra a figura 77 Não foi evidenciada a presença de fragmento florestal próximo à nascente e a fonte alimenta uma lagoa, utilizada como bebedouro para bovinos e no barramento há um ponto de vazão pelo qual a água é fornecida para o córrego e outras propriedades. O uso predominante no seu entorno é de pastagem e canavicultura.

### Estratégia de recuperação e preservação da nascente 282.

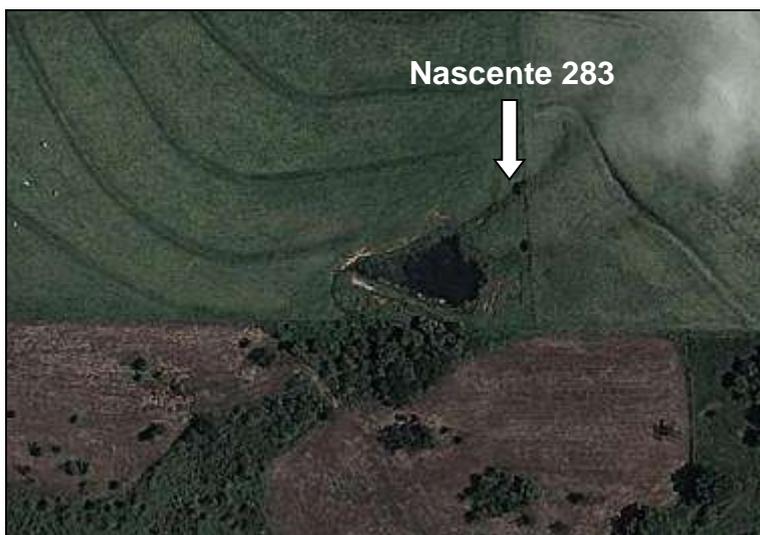
Figura 78. Vista geral da nascente 283. (Fonte: Image: 2013 © DigitalGlobe – extraída do Google Earth. Data das imagens 19/2/11)

A nascente 283 (figura 78), foi caracterizada como nascente “**degradada**”, por não possuir 50 metros de vegetação natural no seu entorno e pouco vegetada. Há presença de gramíneas no entorno da fonte como a Braquiária (*Brachiaria sp.*), conforme mostra a figura 79. Não foi evidenciada a presença de fragmento florestal próximo à nascente e a fonte alimenta uma lagoa, utilizada como bebedouro para bovinos e no barramento há um ponto de vazão pelo qual a água é fornecida para o córrego e outras propriedades. O uso predominante no seu entorno é de pastagem e canavicultura.

### Estratégia de recuperação e preservação da nascente 283.

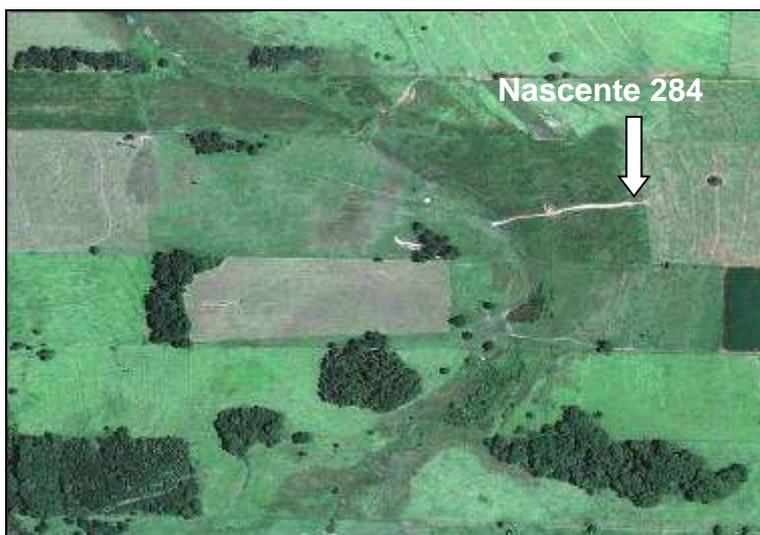
Figura 80. Vista geral da nascente 284. (Fonte: Image: 2013 © DigitalGlobe – extraída do Google Earth. Data das imagens 19/2/11)

A nascente 284 (figura 80), foi caracterizada como nascente “**degradada**”, por não possuir 50 metros de vegetação natural no seu entorno e pouco vegetada. Há presença de gramíneas no entorno da fonte como a Braquiária (*Brachiaria sp.*), conforme mostra a figura 81. Não foi evidenciada a presença de fragmento florestal próximo à nascente e a fonte alimenta uma lagoa, utilizada como bebedouro para bovinos e no barramento há um ponto de vazão pelo qual a água é fornecida para o córrego e outras propriedades. O uso predominante no seu entorno é de pastagem e canavicultura.

### Estratégia de recuperação e preservação da nascente 284.

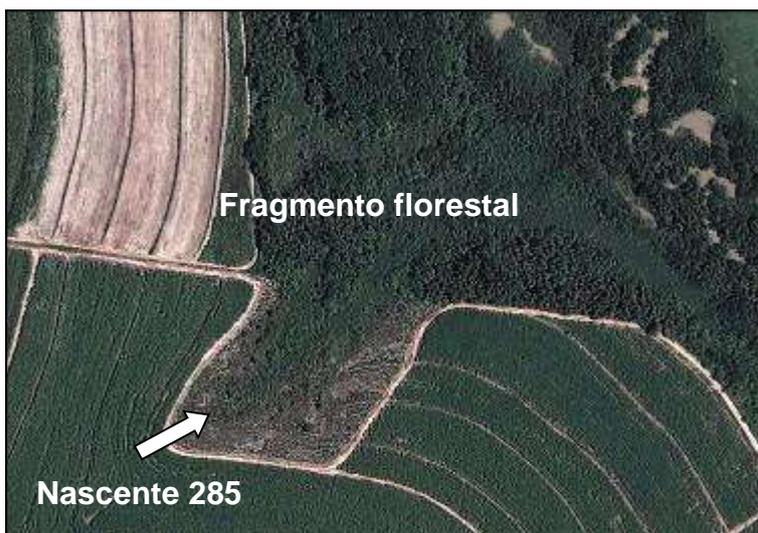
Figura 82. Vista geral da nascente 285. (Fonte: Image: 2013 © DigitalGlobe – extraída do Google Earth. Data das imagens 19/2/11)

A nascente 285 (figura 82), foi caracterizada como nascente “**degradada**”, por não possuir 50 metros de vegetação natural no seu entorno e pouco vegetada. Há presença de gramíneas no entorno da fonte como a Braquiária (*Brachiaria sp.*), conforme mostra a figura 83. Foi evidenciada a presença de fragmento florestal próximo à nascente e a fonte alimenta água para o córrego e outras propriedades. O uso predominante no seu entorno é de pastagem e canavicultura.

### Estratégia de recuperação e preservação da nascente 285.

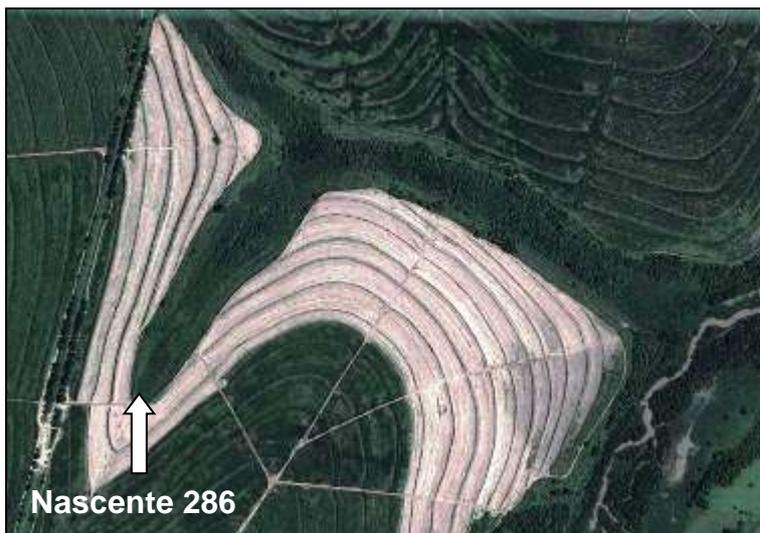
Figura 84. Vista geral da nascente 286. (Fonte: Image: 2013 © DigitalGlobe – extraída do Google Earth. Data das imagens 19/2/11)

A nascente 286 (figura 84), foi caracterizada como nascente “**degradada**”, por não possuir 50 metros de vegetação natural no seu entorno e pouco vegetada. Há presença de gramíneas no entorno da fonte como a Braquiária (*Brachiaria sp.*), conforme mostra a figura 85. Não foi evidenciada a presença de fragmento florestal próximo à nascente e a fonte alimenta água para o córrego e outras propriedades. O uso predominante no seu entorno é de pastagem e canavicultura.

### Estratégia de recuperação e preservação da nascente 286.
