## CARACTERIZAÇÃO DA MATA CILIAR E DA QUALIDADE DA ÁGUA DO RIBEIRÃO BAGUAÇU, MUNICÍPIOS DE COROADOS, BILAC, ARAÇATUBA E BIRIGUI-SP (2ª FASE).

“Caracterização da mata ciliar, principais nascentes e aspectos de uso e ocupação”

Referente: Contrato Nº 034/2012 - Fundo Estadual de Recursos Hídricos (FEHIDRO) e a Associação dos Engenheiros e Arquitetos de Penápolis (AEAP) através do Comitê da Bacia Hidrográfica do Baixo Tietê - CBH-BT.

Relatório: ECO: 110/2013.  
Novembro/2014

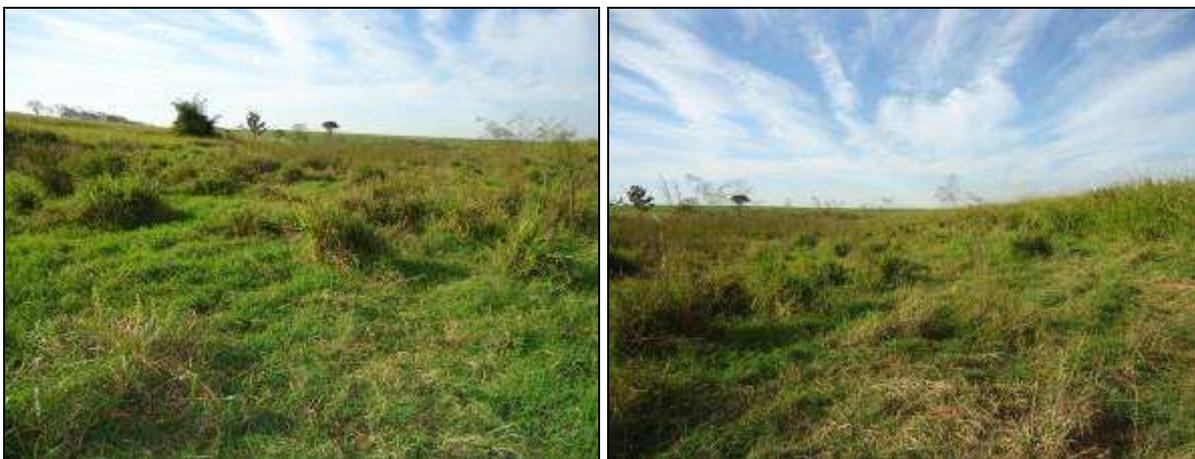
Figura 85. Vista geral de usos do entorno da nascente. (Foto: Jul./13)

A nascente 286 (figura 84), foi caracterizada como nascente “**degradada**”, por não possuir 50 metros de vegetação natural no seu entorno e pouco vegetada. Há presença de gramíneas no entorno da fonte como a Braquiária (*Brachiaria sp.*), conforme mostra a figura 85. Não foi evidenciada a presença de fragmento florestal próximo à nascente e a fonte alimenta água para o córrego e outras propriedades. O uso predominante no seu entorno é de pastagem e canavicultura.

### Estratégia de recuperação e preservação da nascente 286.

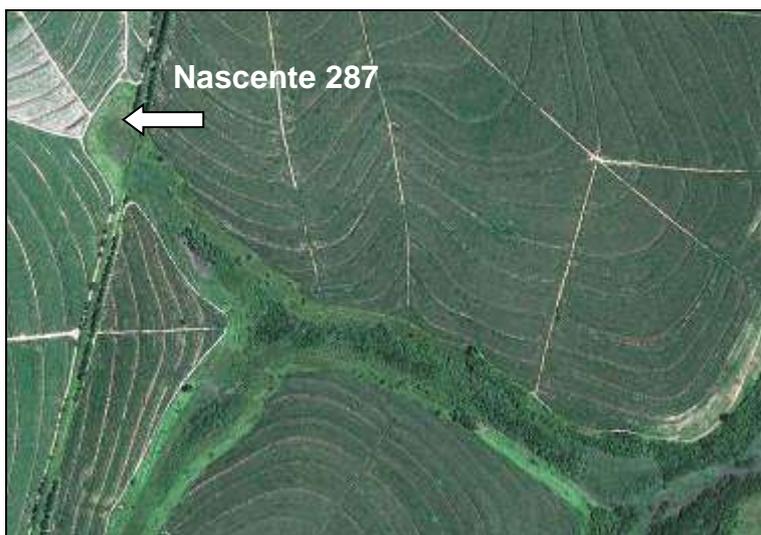
Figura 86. Vista geral da nascente 287. (Fonte: Image: 2013 © DigitalGlobe – extraída do Google Earth. Data das imagens 19/2/11)

A nascente 287 (figura 86), foi caracterizada como nascente “**degradada**”, por não possuir 50 metros de vegetação natural no seu entorno e pouco vegetada. Há presença de gramíneas no entorno da fonte como a Braquiária (*Brachiaria sp.*), conforme mostra a figura 87. Não foi evidenciada a presença de fragmento florestal próximo à nascente e a fonte alimenta uma lagoa, utilizada como bebedouro para bovinos e no barramento há um ponto de vazão pelo qual a água é fornecida para o córrego e outras propriedades. O uso predominante no seu entorno é de pastagem e canavicultura.

### Estratégia de recuperação e preservação da nascente 287.

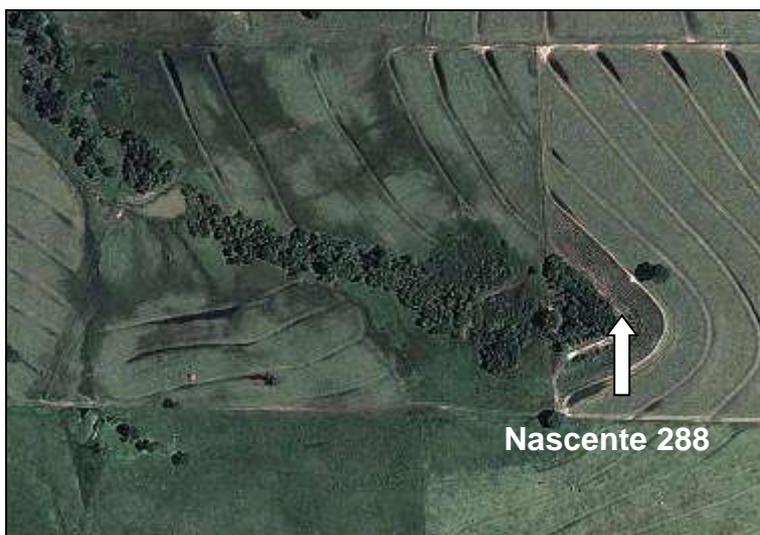
Figura 88. Vista geral da nascente 288. (Fonte: Image: 2013 © DigitalGlobe – extraída do Google Earth. Data das imagens 19/2/11)

A nascente 288 (figura 88), foi caracterizada como nascente “**perturbada**”, por não existir cobertura original, mas a área foi recuperada com plantio de árvores nativas. Há presença de gramíneas no entorno da fonte como a Braquiária (*Brachiaria sp.*), conforme mostra a figura 89. Não foi evidenciada a presença de fragmento florestal próximo à nascente e a fonte alimenta uma lagoa, utilizada como bebedouro para bovinos e no barramento há um ponto de vazão pelo qual a água é fornecida para o córrego e outras propriedades. O uso predominante no seu entorno é de pastagem e canavicultura.

### Estratégia de recuperação e preservação da nascente 288.

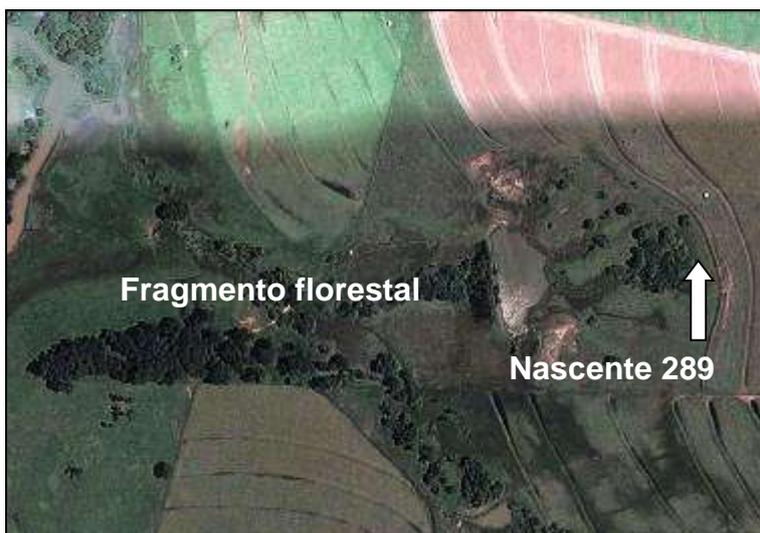
Figura 90. Vista geral da nascente 289. (Fonte: Image: 2013 © DigitalGlobe – extraída do Google Earth. Data das imagens 19/2/11)

A nascente 289 (figura 90), foi caracterizada como nascente “**degradada**”, por não possuir 50 metros de vegetação natural no seu entorno e pouco vegetada. Há presença de gramíneas no entorno da fonte como a Braquiária (*Brachiaria sp.*), conforme mostra a figura 91. Foi evidenciada a presença de fragmento florestal próximo à nascente e a fonte alimenta uma lagoa, utilizada como bebedouro para bovinos e no barramento há um ponto de vazão pelo qual a água é fornecida para o córrego e outras propriedades. O uso predominante no seu entorno é de pastagem e canavicultura.

### Estratégia de recuperação e preservação da nascente 289.

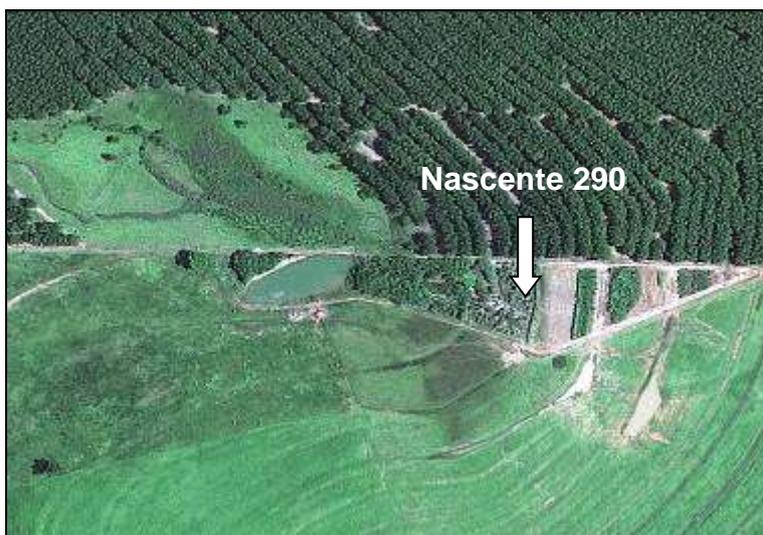
Figura 92. Vista geral da nascente 290. (Fonte: Image: 2013 © DigitalGlobe – extraída do Google Earth. Data das imagens 19/2/11)

A nascente 290 (figura 92), foi caracterizada como nascente “**perturbada**”, por não existir cobertura original, mas a área foi recuperada com plantio de árvores nativas. Há presença de gramíneas no entorno da fonte como a Braquiária (*Brachiaria sp.*), conforme mostra a figura 93. Não foi evidenciada a presença de fragmento florestal próximo à nascente e a fonte alimenta uma lagoa, utilizada como bebedouro para bovinos e no barramento há um ponto de vazão pelo qual a água é fornecida para o córrego e outras propriedades. O uso predominante no seu entorno é de pastagem e plantio de seringueira.

### Estratégia de recuperação e preservação da nascente 290.

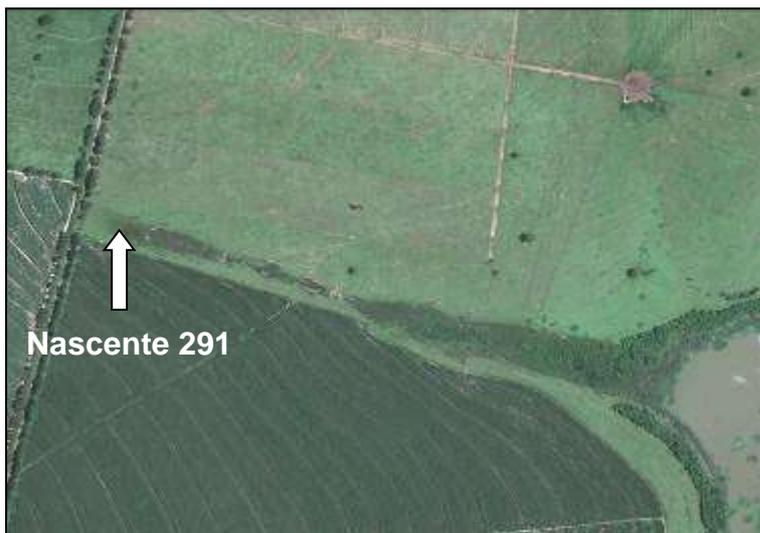
Figura 94. Vista geral da nascente 291. (Fonte: Image: 2013 © DigitalGlobe – extraída do Google Earth. Data das imagens 19/2/11)

A nascente 291 (figura 94), foi caracterizada como nascente “**degradada**”, por não possuir 50 metros de vegetação natural no seu entorno e pouco vegetada. Há presença de gramíneas no entorno da fonte como a Braquiária (*Brachiaria sp.*), conforme mostra a figura 95. Não foi evidenciada a presença de fragmento florestal próximo à nascente e a fonte alimenta água para o córrego e outras propriedades. O uso predominante no seu entorno é de pastagem e canavicultura.

### Estratégia de recuperação e preservação da nascente 291.

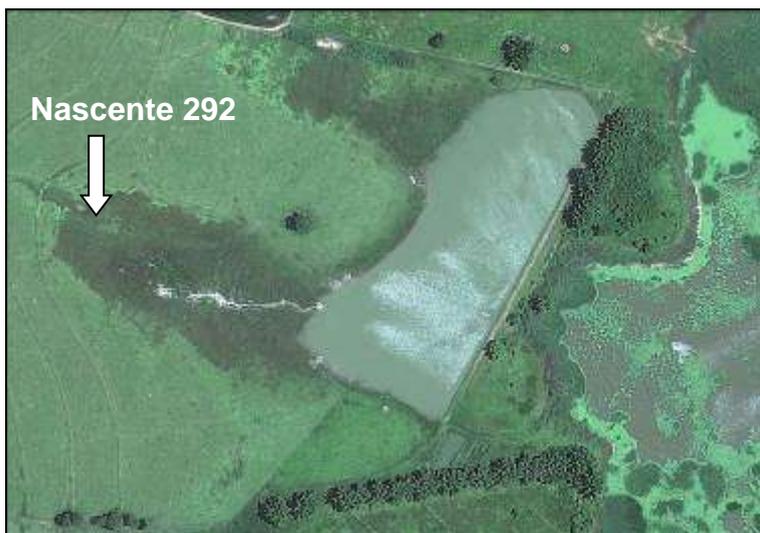
Figura 96. Vista geral da nascente 292. (Fonte: Image: 2013 © DigitalGlobe – extraída do Google Earth. Data das imagens 19/2/11)

A nascente 292 (figura 96), foi caracterizada como nascente “**degradada**”, por não possuir 50 metros de vegetação natural no seu entorno e pouco vegetada. Há presença de gramíneas no entorno da fonte como a Braquiária (*Brachiaria sp.*), conforme mostra a figura 97. Não foi evidenciada a presença de fragmento florestal próximo à nascente e a fonte alimenta uma lagoa, utilizada como bebedouro para bovinos e no barramento há um ponto de vazão pelo qual a água é fornecida para o córrego e outras propriedades. O uso predominante no seu entorno é de pastagem.

### Estratégia de recuperação e preservação da nascente 292.

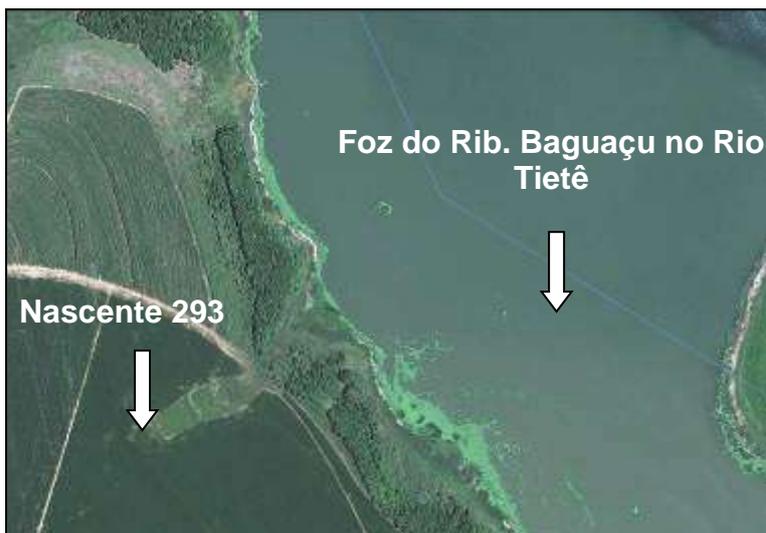
Figura 98. Vista geral da nascente 293. (Fonte: Image: 2013 © DigitalGlobe – extraída do Google Earth. Data das imagens 19/2/11)

A nascente 293 (figura 98), foi caracterizada como nascente “**degradada**”, por não possuir 50 metros de vegetação natural no seu entorno e pouco vegetada. Há presença de gramíneas no entorno da fonte como a Braquiária (*Brachiaria sp.*), conforme mostra a figura 99. Não foi evidenciada a presença de fragmento florestal próximo à nascente e a fonte alimenta água para o córrego e outras propriedades. O uso predominante no seu entorno é de culturas diversas e uso de Pivô Central para irrigação. Esta nascente se localiza junto a Faz do Córrego Bagaçu no Rio Tietê.

### Estratégia de recuperação e preservação da nascente 293.

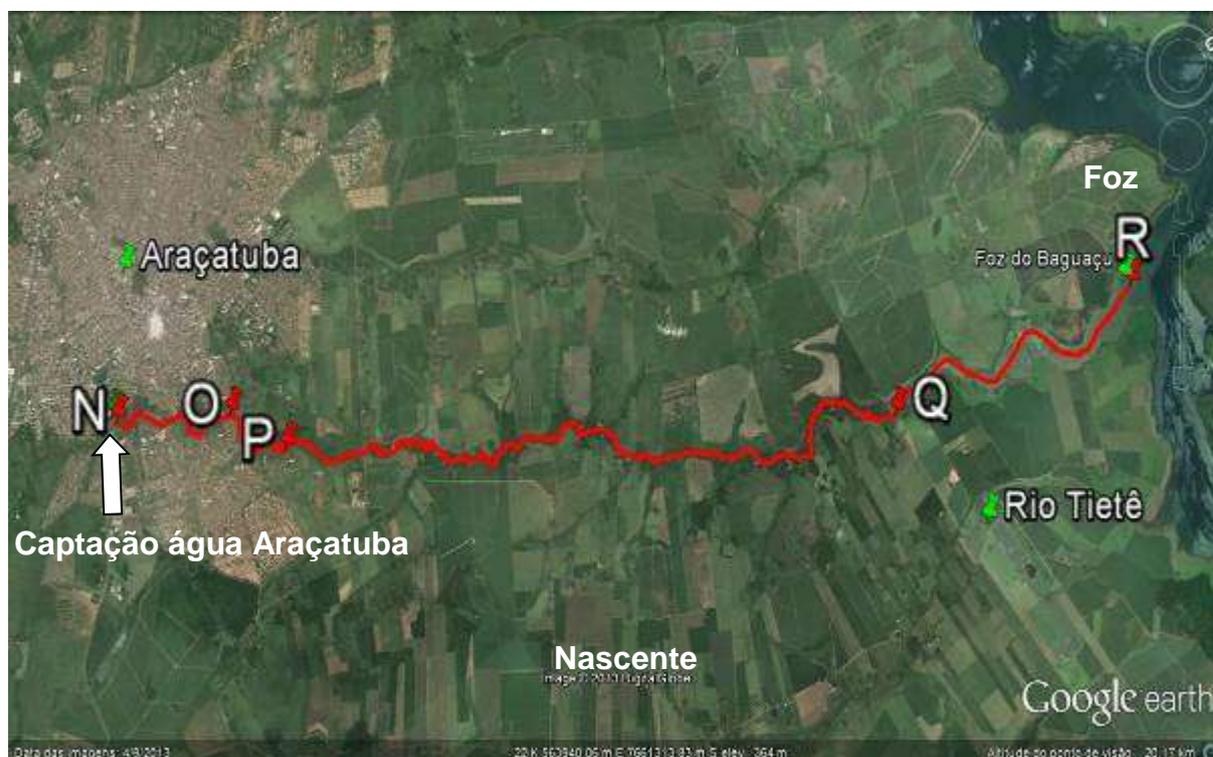
Figura 100. Espacialização das áreas de preservação permanentes visitadas. (Fonte: Image: 2013 © DigitalGlobe – extraída do Google Earth. Data das imagens 19/2/11)

No total foram cadastrados quatro (4) trechos do corpo principal do ribeirão em estudo, numa extensão de aproximadamente 27.000 metros lineares, desde a captação pública de água para a cidade de Araçatuba até sua foz no Rio Tietê, conforme mostrado na tabela 3, sendo que (50%) foram classificados como “degradados” e (50%) foram classificados como “perturbados”.

A espacialização das áreas (trechos) visitadas é vislumbrada na figura 100, que pode ser melhor visualizada no Apêndice 6 e a tabela com as principais características dos trechos é vista no Apêndice 7.

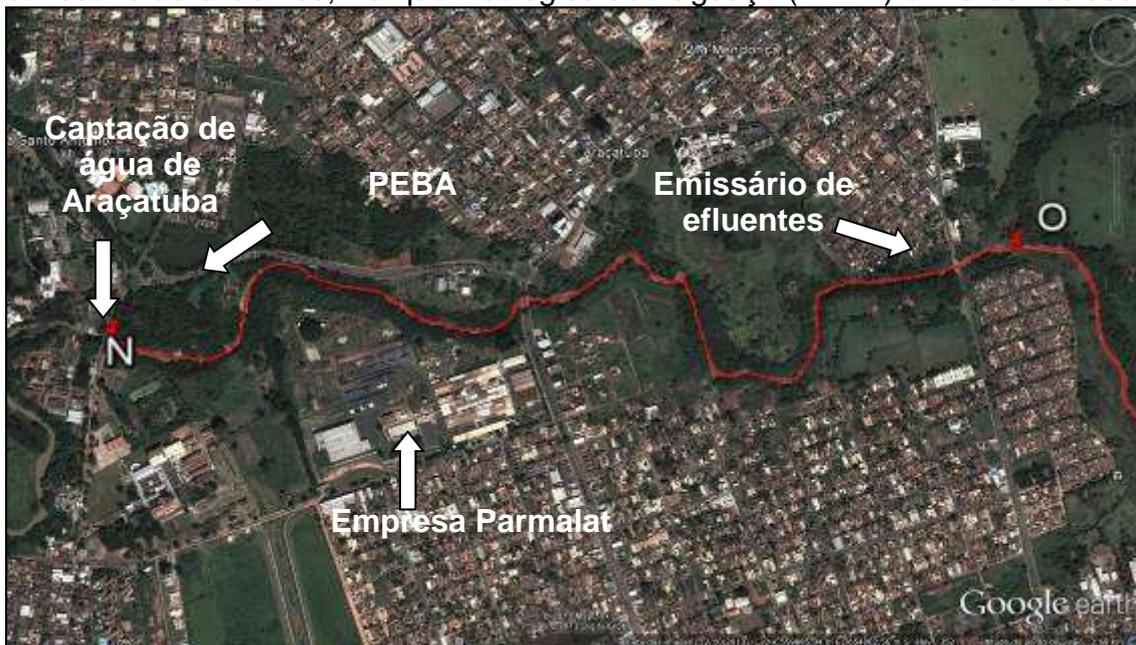
Figura 101. Vista geral do trecho N\_O. (Fonte: Image: 2013 © DigitalGlobe – extraída do Google Earth. Data das imagens 19/2/11)

A situação ambiental do trecho N\_O (figura 101), localizado na área urbana da cidade de Araçatuba, com distância aproximada de 2.820 metros lineares entre si, foi caracterizada como “**perturbada**”. Suas APP’s possuem mata ciliar fragmentada e descontinua e com presença de animais (eqüino, bovino e ovino). Fragmentos florestais e árvores isoladas ocorrem também em alguns pontos do complemento da sua APP e em áreas de influência, conforme se visualiza na figura 102. Há predominância de gramíneas como a Braquiária (*Brachiaria sp*) e pastagem. Neste trecho se encontram ainda a captação de água de Araçatuba, Empresa Parmalat, emissário de efluentes, Parque Ecológico do Baguaçu (PEBA) entre outros usos.

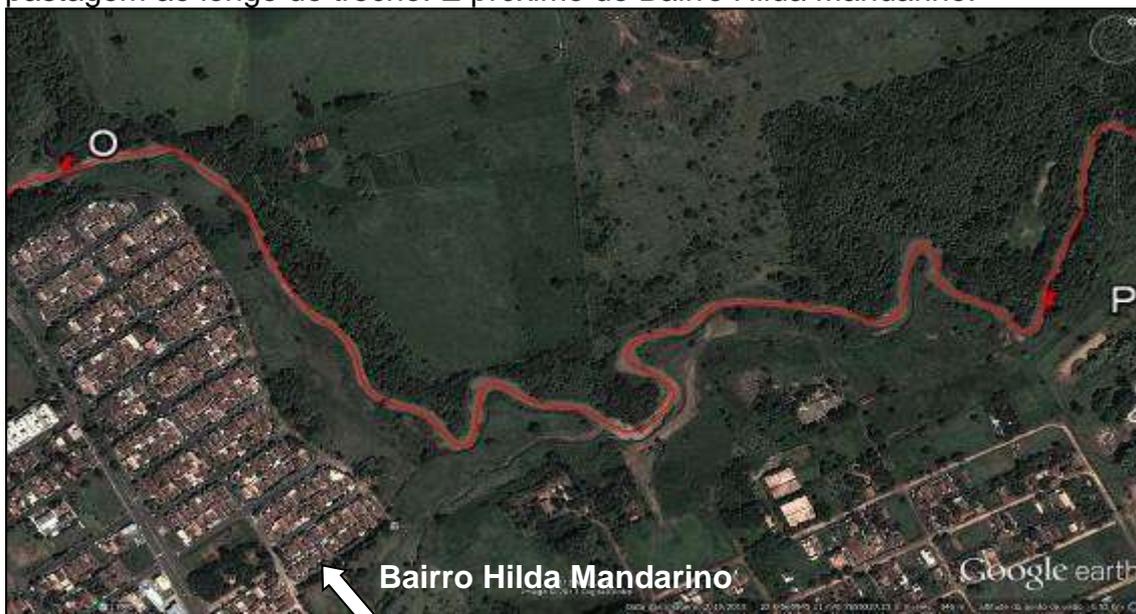
Figura 103. Vista geral do trecho O\_P. (Fonte: Image: 2013 © DigitalGlobe – extraída do Google Earth. Data das imagens 19/2/11)

A situação do trecho **O\_P**, (figura 103) com distância aproximada de 1.812 metros lineares, foi caracterizada como “**degradada**”, por não possuir 30 metros de vegetação natural ao longo de sua APP. A margem esquerda apresenta fragmentos florestais descontínuos e, na margem direita não se observou a presença dos mesmos, conforme mostrado na figura 104. Foi evidenciada a presença de animais (bovinos) e processos erosivos. Há predominância da Braquiária (*Brachiaria sp*) e pastagem ao longo do trecho. É próximo do Bairro Hilda Mandarin.

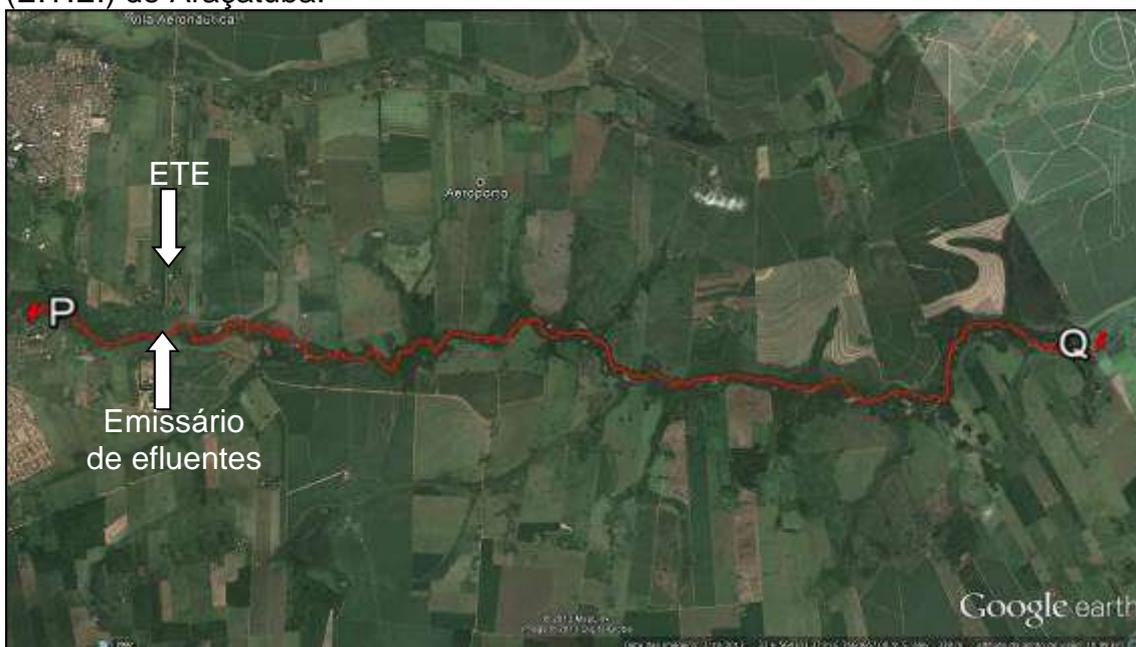
Figura 105. Vista geral do trecho P\_Q. (Fonte: Image: 2013 © DigitalGlobe – extraída do Google Earth. Data das imagens 19/2/11)

A situação do trecho **P\_Q** (figura 105), com distância aproximada de 16.068 metros lineares entre si, foi caracterizada como “**degradada**”, por não possuir 30 metros de vegetação natural ao longo de sua APP. Foi observada a presença de fragmentos florestais e árvores isoladas nas áreas úmidas e/ou encharcadas do ribeirão. Fragmentos florestais e árvores isoladas ocorrem também em alguns pontos do complemento da APP e em áreas de influência, conforme é visto na figura 106. Há predominância da Braquiária (*Brachiaria sp*), e seu entorno é ocupado por pastagem e canavicultura. Observou-se em alguns trechos da APP a presença do gado vacum e ainda o lançamento das águas residuárias da Estação de Tratamento de Efluentes (E.T.E.) de Araçatuba.

- Plantio total com cercamento;
- Controle de espécies vegetais invasoras e retirada dos fatores de degradação.

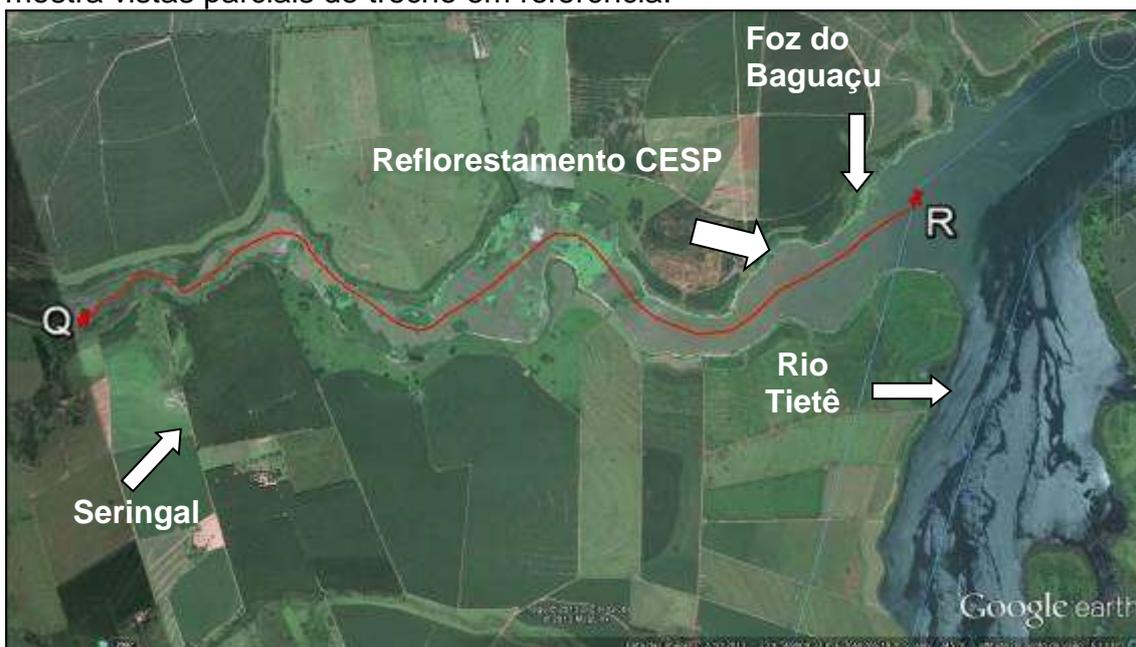
Figura 107. Vista geral do trecho Q\_R. (Fonte: Image: 2013 © DigitalGlobe – extraída do Google Earth. Data das imagens 19/2/11)

A figura 107 mostra a situação do trecho **Q\_R**, com distância aproximada de 6.108 metros lineares, foi caracterizada como “**perturbada**”. Neste trecho foi observada a presença de reflorestamento realizado pela Companhia Energética de São Paulo - CESP. Fragmentos florestais e árvores isoladas ocorrem também em pontos do complemento da APP e em áreas de influência. Há presença de gramíneas como a *Brachiaria* (*Brachiaria sp*), nos trechos de vegetação fragmentada na APP. O uso no entorno é de pastagem, canavicultura e plantio de culturas diversas. A figura 108 mostra vistas parciais do trecho em referência.

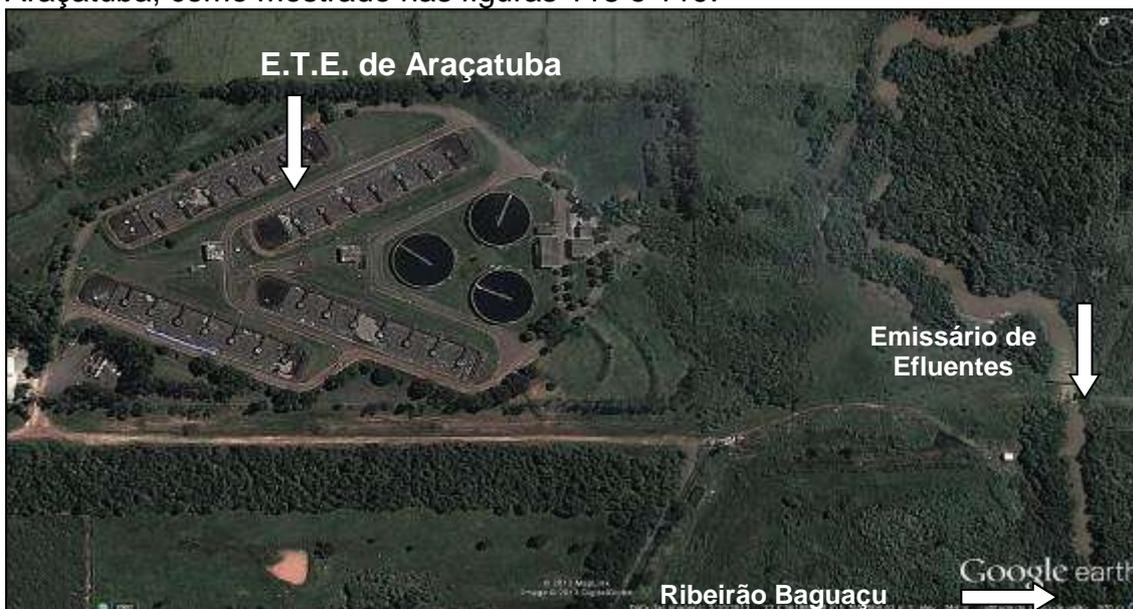
O ribeirão também é utilizado como receptor dos efluentes gerados pela E.T.E. de Araçatuba, como mostrado nas figuras 118 e 119.

Figura 118. E.T.E e travessia do emissário de efluentes. (Fonte: Image: 2013 © DigitalGlobe – extraída do Google Earth. Data das imagens 19/2/11)

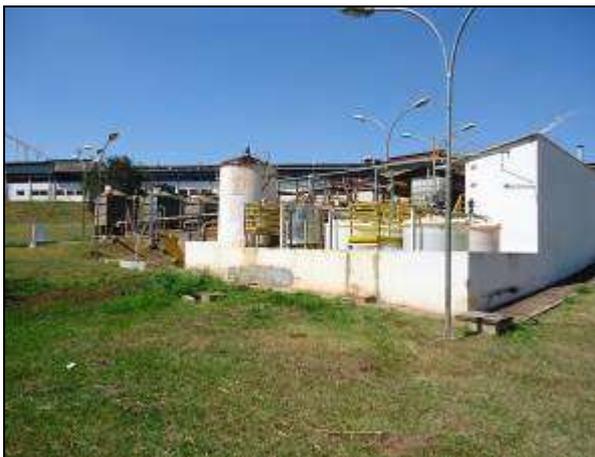
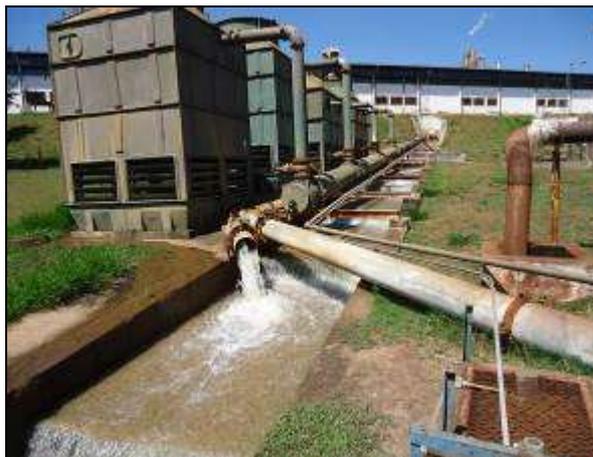
Figura 121. Vista parcial da E.T.E da empresa LBR - Lácteos Brasil S. A (Parmalat) (Foto: Set./13)

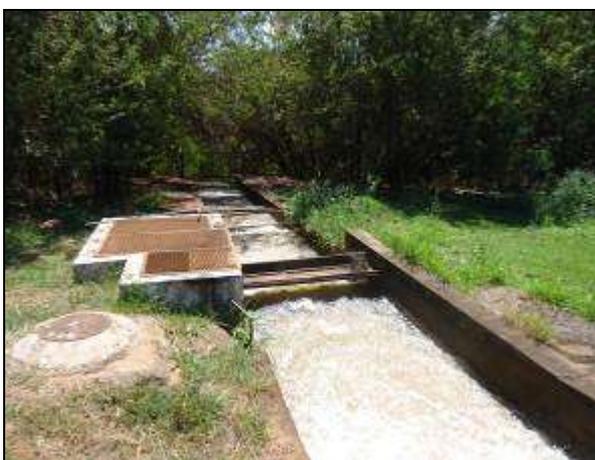
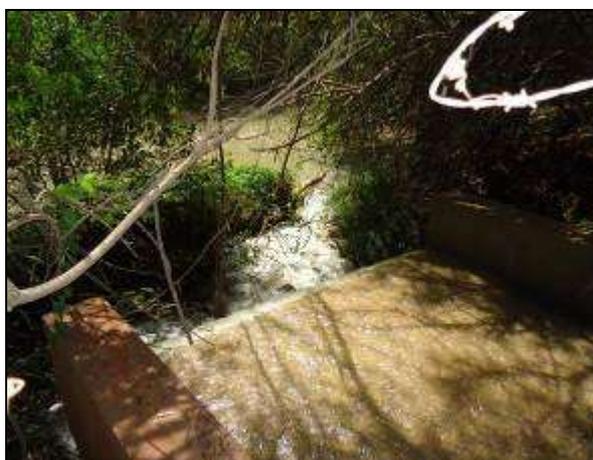
Figura 122. Vista do lançamento de efluentes da empresa LBR - Lácteos Brasil S. A (Parmalat) no Ribeirão Bagaçu. (Foto: Set./13)
