CARACTERIZAÇÃO DA MATA CILIAR E DA QUALIDADE DA ÁGUA NO CÓRREGO DO BAIXOTE, MUNICÍPIO DE COROADOS E BIRIGUI, SP (2ª FASE).

“Caracterização da mata ciliar, principais nascentes e aspectos de uso e ocupação”.

Referente: Contrato Nº 033/2012 - Fundo Estadual de Recursos Hídricos (FEHIDRO) e a Associação dos Engenheiros e Arquitetos de Penápolis (AEAP) através do Comitê da Bacia Hidrográfica do Baixo Tietê (CBH-BT).

Relatório: ECO: 112/2013
Novembro/2014

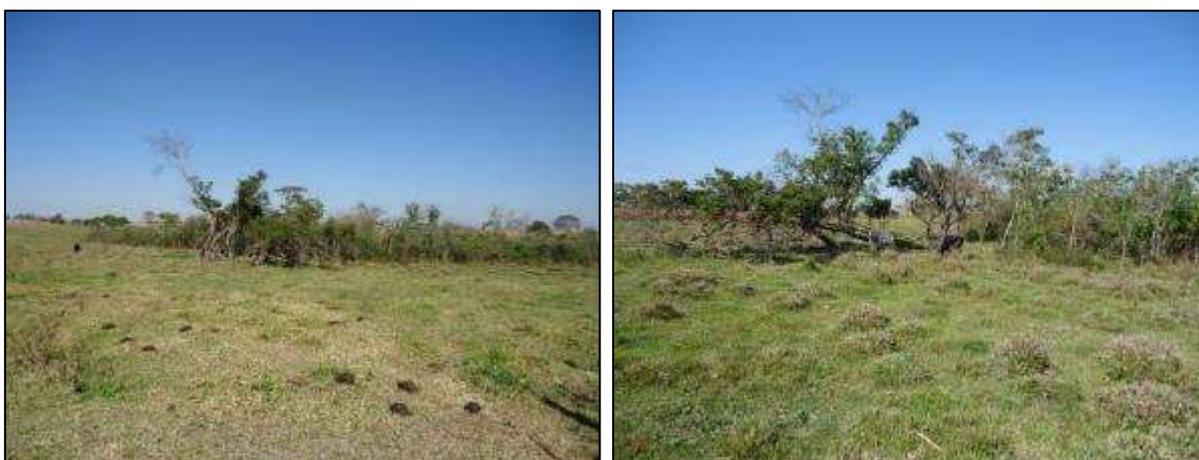
Figura 14. Vista parcial de usos do entorno da nascente. (Foto: Set./13)

A nascente 33 (figura 13) foi avaliada como nascente “**degradada**”, por não possuir 50 metros de vegetação natural no seu entorno e pouco vegetada. Há presença de gramíneas no entorno da fonte como exemplo a Braquiária (*Brachiaria sp.*), conforme mostra a figura 14. Não foi observada a presença de fragmento florestal próximo à nascente. A fonte alimenta uma lagoa utilizada como bebedouro para bovinos e no barramento há um ponto de vazão pelo qual a água é fornecida para o córrego e outras propriedades. O uso predominante no seu entorno é de pastagem e canavieicultura.

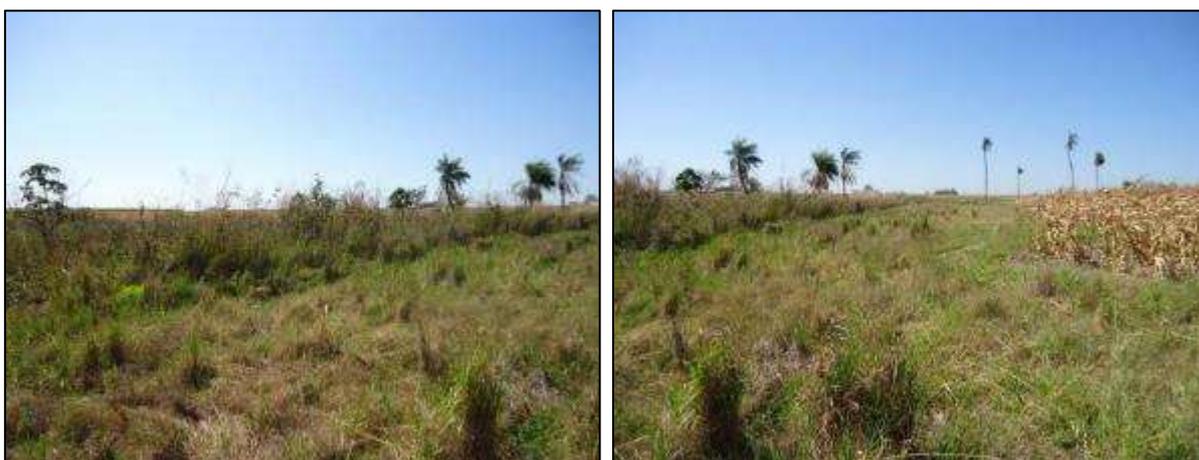
Figura 16. Vista parcial de usos do entorno da nascente. (Foto: Set./13)

A nascente 34 (figura 15) foi avaliada como nascente “**degradada**”, por não possuir 50 metros de vegetação natural no seu entorno e pouco vegetada. Há presença de gramíneas no entorno da fonte como exemplo a Braquiária (*Brachiaria sp.*), conforme mostra a figura 16. Não foi observada a presença de fragmento florestal próximo à nascente. A fonte alimenta uma lagoa utilizada como bebedouro para bovinos e no barramento há um ponto de vazão pelo qual a água é fornecida para o córrego e outras propriedades. O uso predominante no seu entorno é de pastagem e canavieicultura.

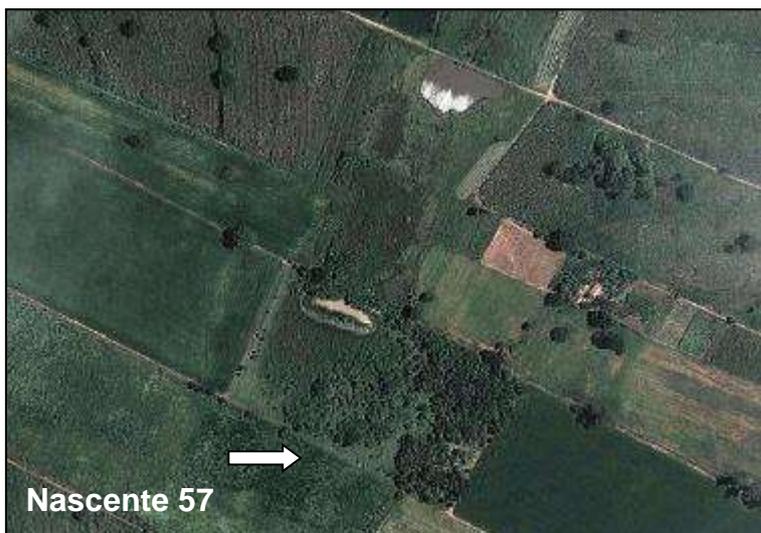
Figura 61. Vista geral da nascente 57. (Fonte: Image: 2013 © DigitalGlobe – extraída do Google Earth. Data das imagens 19/2/11)

A nascente 57 (figura 61) foi avaliada como nascente “**degradada**”, por não possuir 50 metros de vegetação natural no seu entorno e pouco vegetada. Há presença de gramíneas no entorno da fonte como exemplo a Braquiária (*Brachiaria sp.*), conforme mostra a figura 62. Não foi observada a presença de fragmento florestal próximo à nascente. A fonte alimenta uma lagoa utilizada como bebedouro para bovinos e no barramento há um ponto de vazão pelo qual a água é fornecida para o córrego e outras propriedades. O uso predominante no seu entorno é de pastagem.

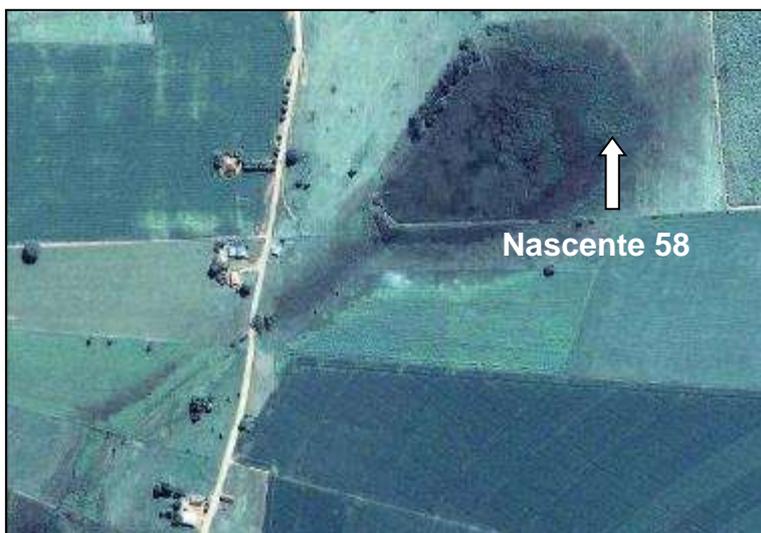
Figura 63. Vista geral da nascente 58. (Fonte: Image: 2013 © DigitalGlobe – extraída do Google Earth. Data das imagens 19/2/11)

A nascente 58 (figura 63) foi avaliada como nascente “**degradada**”, por não possuir 50 metros de vegetação natural no seu entorno e pouco vegetada. Há presença de gramíneas no entorno da fonte como exemplo a Braquiária (*Brachiaria sp.*), conforme mostra a figura 64. Não foi observada a presença de fragmento florestal próximo à nascente. A fonte alimenta uma lagoa utilizada como bebedouro para bovinos e no barramento há um ponto de vazão pelo qual a água é fornecida para o córrego e outras propriedades. O uso predominante no seu entorno é de pastagem e canavicultura.

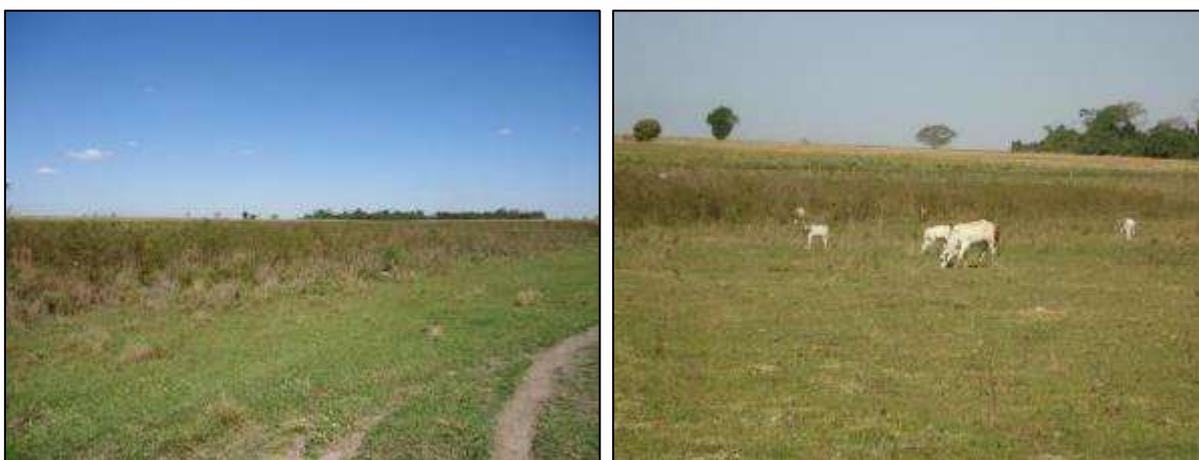
Figura 64. Vista parcial de usos do entorno da nascente. (Foto: Set./13)

Estratégia de recuperação e preservação da nascente 58

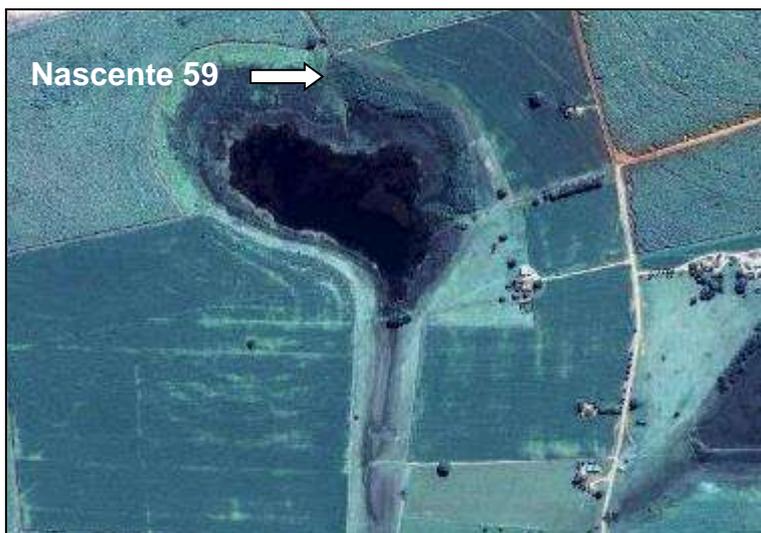
A nascente 59 (figura 65) foi avaliada como nascente “**degradada**”, por não possuir 50 metros de vegetação natural no seu entorno e pouco vegetada. Há presença de gramíneas no entorno da fonte como exemplo a Braquiária (*Brachiaria sp.*), conforme mostra a figura 66. Não foi observada a presença de fragmento florestal próximo à nascente. A fonte alimenta uma lagoa e no barramento há um ponto de vazão pelo qual a água é fornecida para o córrego e outras propriedades. O uso predominante no seu entorno é de pastagem e canavicultura.

Figura 65. Vista geral da nascente 59. (Fonte: Image: 2013 © DigitalGlobe – extraída do Google Earth. Data das imagens 19/2/11)

Estratégia de recuperação e preservação da nascente 59

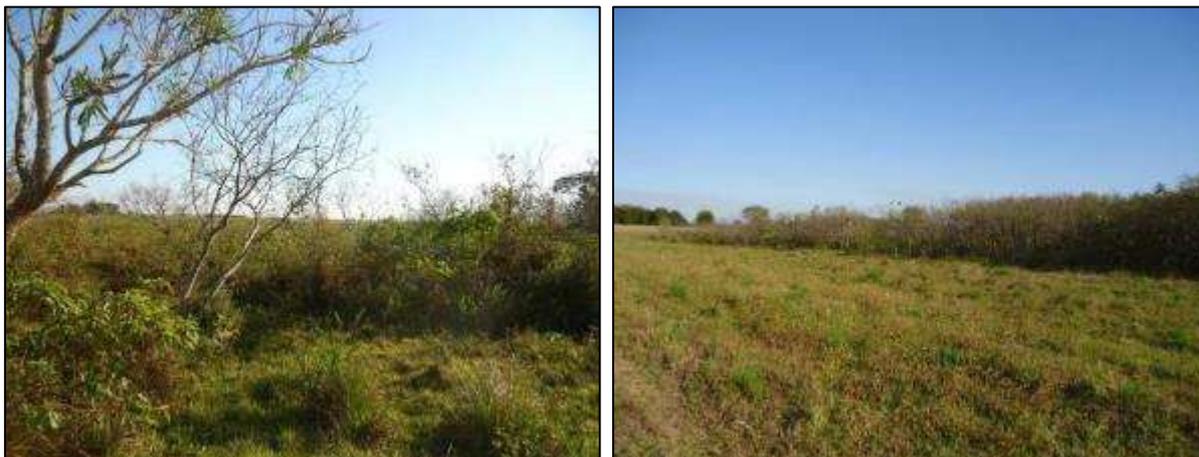
Figura 66. Vista parcial de usos do entorno da nascente. (Foto: Set./13)

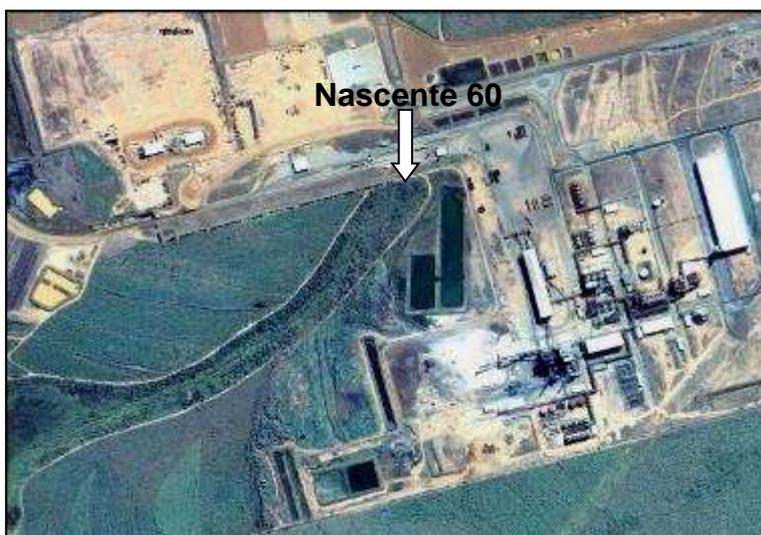
A nascente 60 (figura 67) foi avaliada como nascente “**perturbada**”, por não possuir vegetação natural no seu entorno e pouco vegetada. Há presença de reflorestamento em bom desenvolvimento, mas necessitando de manutenção para controle de gramíneas como a Braquiária (*Brachiaria sp.*), conforme mostra a figura 68. Não foi observada a presença de fragmento florestal próximo à nascente. A fonte alimenta uma lagoa e no barramento há um ponto de vazão pelo qual a água é fornecida para o córrego e outras propriedades. O uso predominante no seu entorno é de canavicultura. A nascente está localizada junto a Usina de Produção de Açúcar e Álcool Renuka.

Figura 67. Vista geral da nascente 60. (Fonte: Image: 2013 © DigitalGlobe – extraída do Google Earth. Data das imagens 19/2/11)

Estratégia de recuperação e preservação da nascente 60.

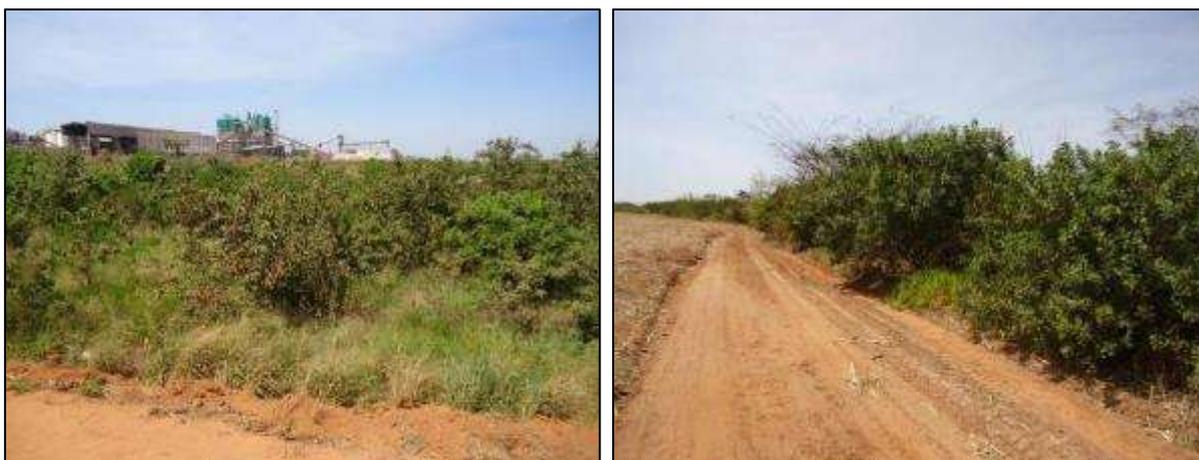
Figura 68. Vista parcial de usos do entorno da nascente. (Foto: Set./13)

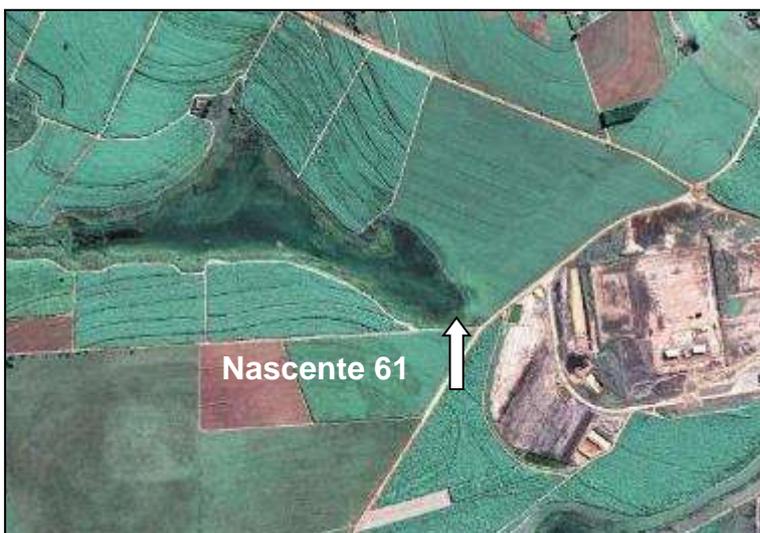
A nascente 61 (figura 69) foi avaliada como nascente “**degradada**”, por não possuir 50 metros de vegetação natural no seu entorno e pouco vegetada. Há presença de gramíneas no entorno da fonte como exemplo a Braquiária (*Brachiaria sp.*), conforme mostra a figura 70. Não foi observada a presença de fragmento florestal próximo à nascente. A fonte alimenta uma lagoa e no barramento há um ponto de vazão pelo qual a água é fornecida para o córrego e outras propriedades. O uso predominante no seu entorno é de canavicultura. A nascente está localizada junto a Usina de Produção de Açúcar e Álcool Renuka.

Figura 69. Vista geral da nascente 61. (Fonte: Image: 2013 © DigitalGlobe – extraída do Google Earth. Data das imagens 19/2/11)

Estratégia de recuperação e preservação da nascente 61

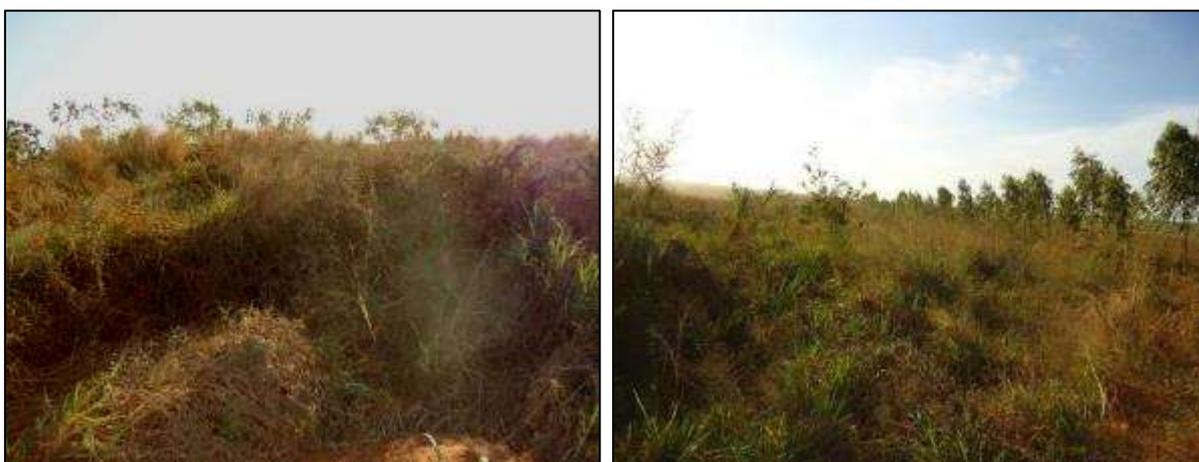
Figura 70. Vista parcial de usos do entorno da nascente. (Foto: Set./13)

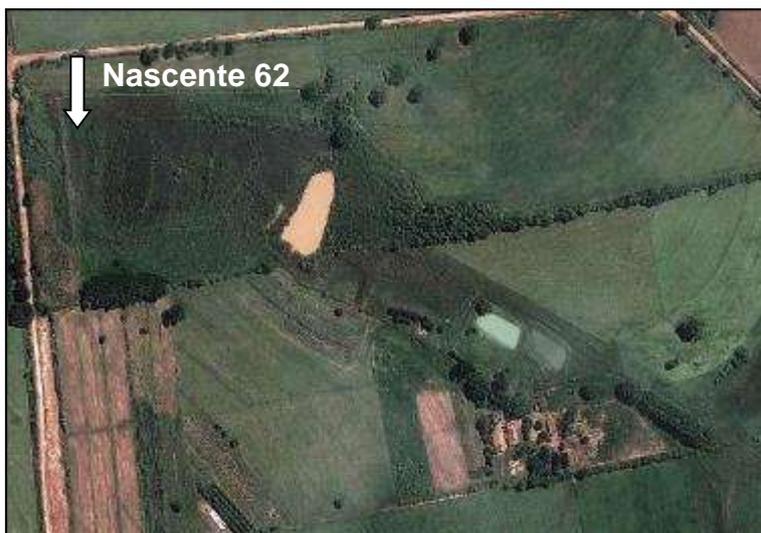
A nascente 62 (figura 71) foi avaliada como nascente “**degradada**”, por não possuir 50 metros de vegetação natural no seu entorno e pouco vegetada. Há presença de gramíneas no entorno da fonte como exemplo a Braquiária (*Brachiaria sp.*), conforme mostra a figura 72. Não foi observada a presença de fragmento florestal próximo à nascente. A fonte alimenta uma lagoa e no barramento há um ponto de vazão pelo qual a água é fornecida para o córrego e outras propriedades. O uso predominante no seu entorno é de pastagem.

Figura 71. Vista geral da nascente 62. (Fonte: Image: 2013 © DigitalGlobe – extraída do Google Earth. Data das imagens 19/2/11)

Estratégia de recuperação e preservação da nascente 62

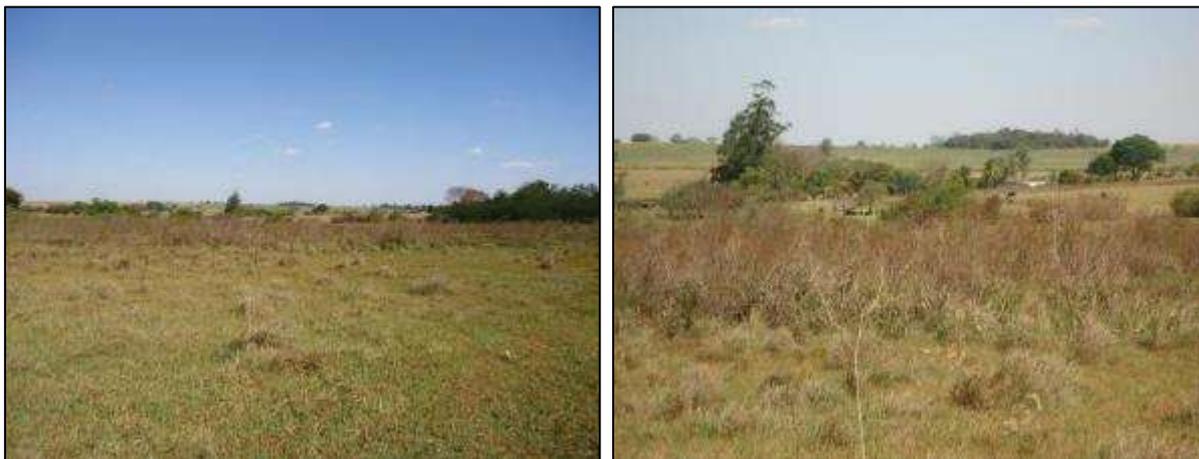
Figura 72. Vista parcial de usos do entorno da nascente. (Foto: Set./13)

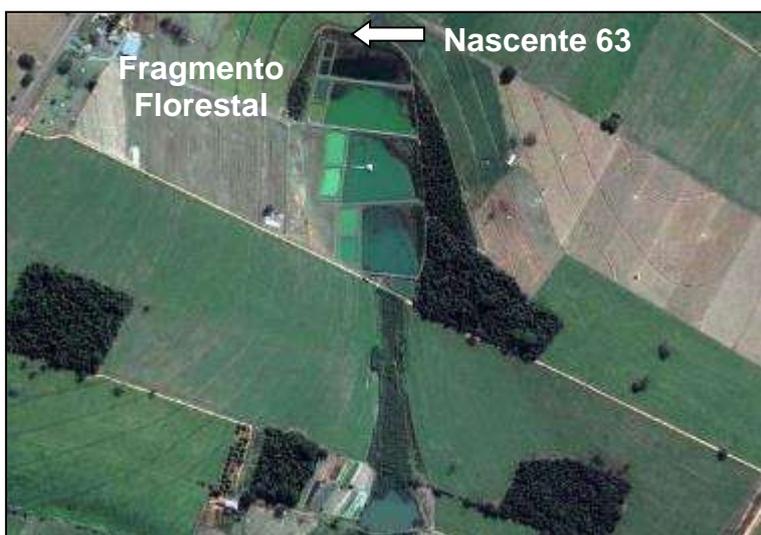
A nascente 63 (figura 73) foi avaliada como nascente “**degradada**”, por não possuir 50 metros de vegetação natural no seu entorno e pouco vegetada. Há presença de gramíneas no entorno da fonte como exemplo a Braquiária (*Brachiaria sp.*), conforme mostra a figura 74. Foi observada a presença de fragmento florestal próximo à nascente. A fonte alimenta uma lagoa e no barramento há um ponto de vazão pelo qual a água é fornecida para o córrego e outras propriedades. O uso predominante no seu entorno é de pastagem. Junto à nascente existem tanques de criação de peixes e plantio de coqueiros.

Figura 73. Vista geral da nascente 63. (Fonte: Image: 2013 © DigitalGlobe – extraída do Google Earth. Data das imagens 19/2/11)

Estratégia de recuperação e preservação da nascente 63

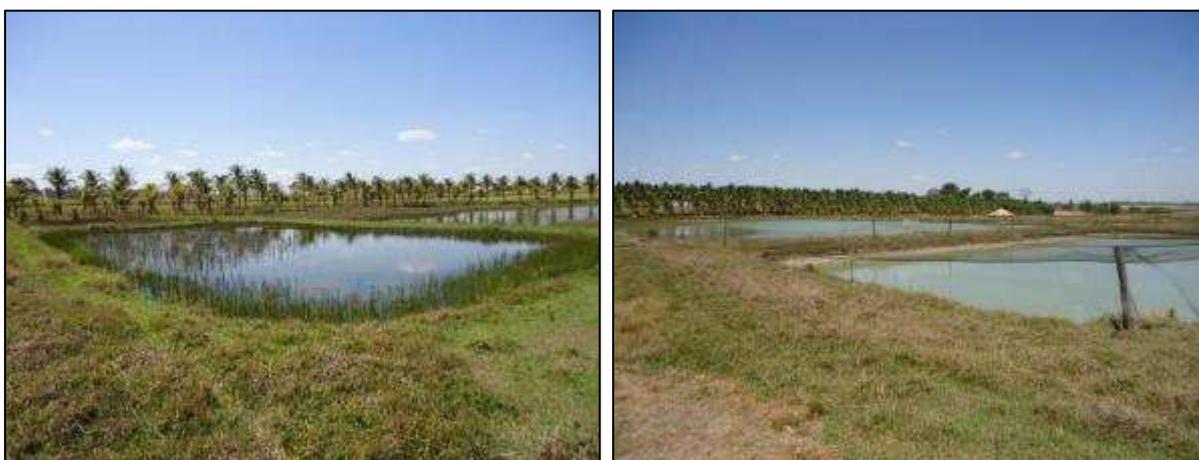
Figura 74. Vista parcial de usos do entorno da nascente. (Foto: Set./13)

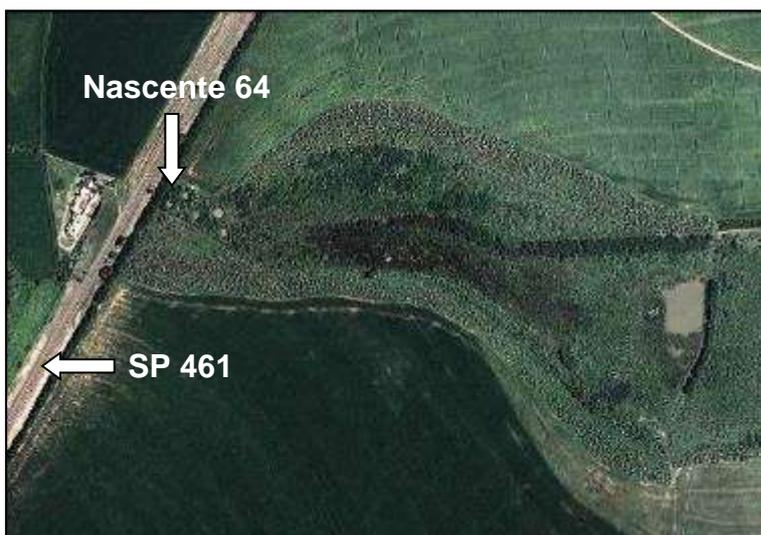
A nascente 64 (figura 75) foi avaliada como nascente “**perturbada**”, por não possuir 50 metros de vegetação natural no seu entorno e pouco vegetada. Há presença de reflorestamento em bom desenvolvimento, mas necessitando de manutenção para controle de gramíneas como exemplo a Braquiária (*Brachiaria sp.*), conforme mostra a figura 76. Não foi observada a presença de fragmento florestal próximo à nascente. A fonte alimenta uma lagoa e no barramento há um ponto de vazão pelo qual a água é fornecida para o córrego e outras propriedades. O uso predominante no seu entorno é de canavicultura. A nascente tem sua origem próxima a Rodovia SP-461-Deputado Roberto Rollemberg.

Figura 75. Vista geral da nascente 64. (Fonte: Image: 2013 © DigitalGlobe – extraída do Google Earth. Data das imagens 19/2/11)

Estratégia de recuperação e preservação da nascente 64

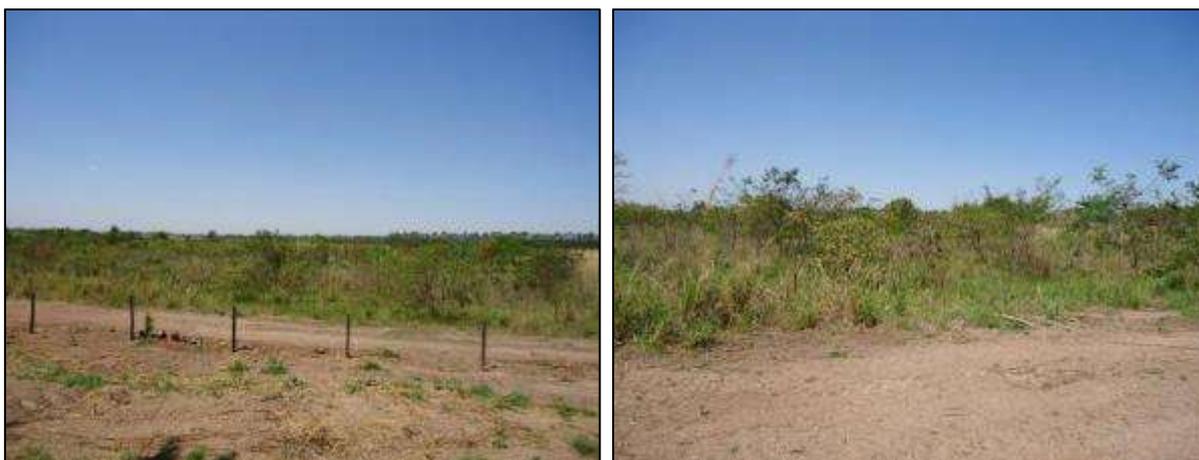
Figura 76. Vista parcial de usos do entorno da nascente. (Foto: Set./13)

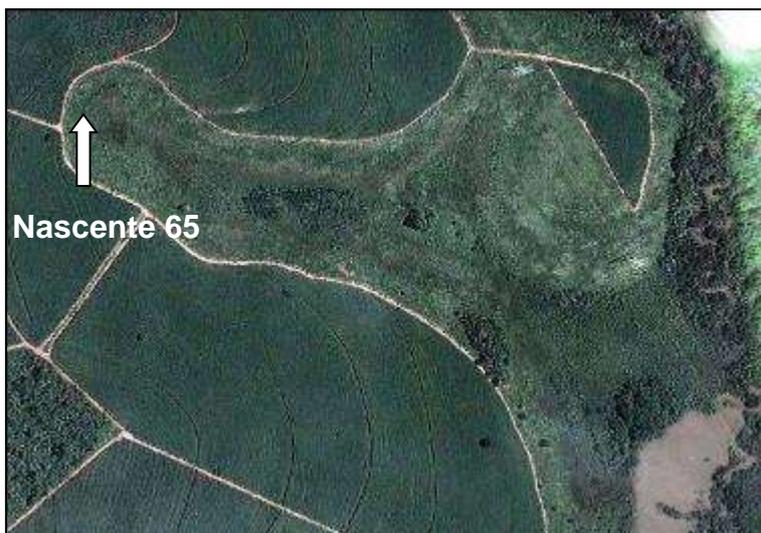
A nascente 65 (figura 77) foi avaliada como nascente “**degradada**”, por não possuir 50 metros de vegetação natural no seu entorno e pouco vegetada. Há presença de gramíneas no entorno da fonte como exemplo a Braquiária (*Brachiaria sp.*), conforme mostra a figura 78. Não foi observada a presença de fragmento florestal próximo à nascente. A fonte alimenta uma lagoa e no barramento há um ponto de vazão pelo qual a água é fornecida para o córrego e outras propriedades. O uso predominante no seu entorno é de canavicultura.

Figura 77. Vista geral da nascente 65. (Fonte: Image: 2013 © DigitalGlobe – extraída do Google Earth. Data das imagens 19/2/11)

Estratégia de recuperação e preservação da nascente 65

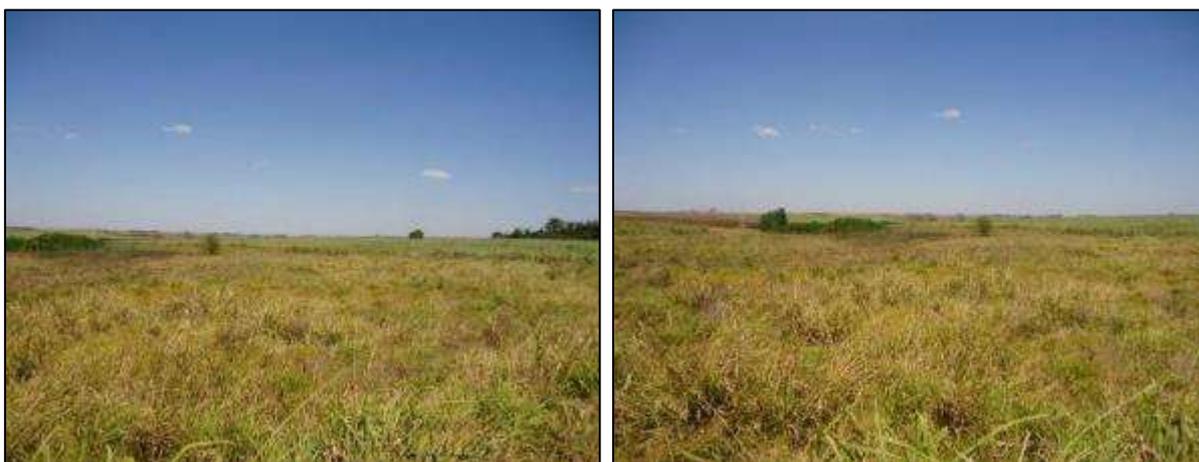
Figura 78. Vista parcial de usos do entorno da nascente. (Foto: Set./13)

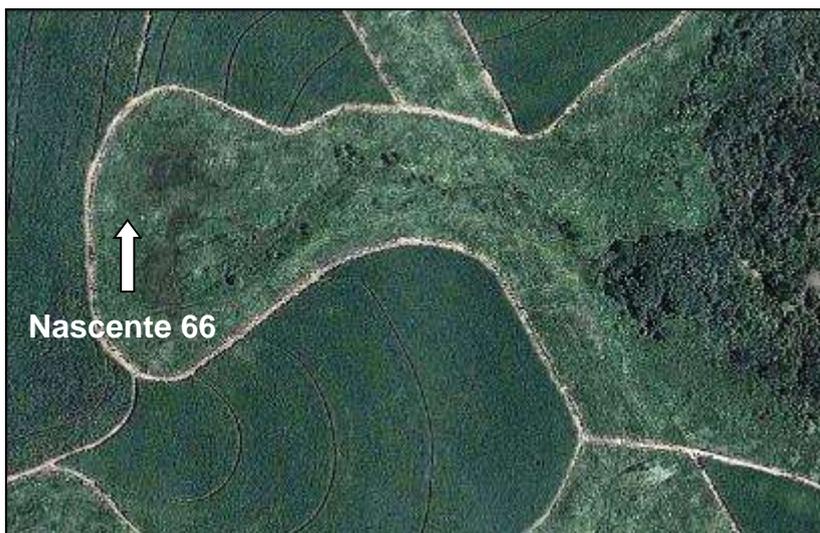
A nascente 66 (figura 79) foi avaliada como nascente “**degradada**”, por não possuir 50 metros de vegetação natural no seu entorno e pouco vegetada. Há presença de gramíneas no entorno da fonte como exemplo a Braquiária (*Brachiaria sp.*), conforme mostra a figura 80. Não foi observada a presença de fragmento florestal próximo à nascente. A fonte alimenta uma lagoa e no barramento há um ponto de vazão pelo qual a água é fornecida para o córrego e outras propriedades. O uso predominante no seu entorno é de canavicultura.

Figura 79. Vista geral da nascente 66. (Fonte: Image: 2013 © DigitalGlobe – extraída do Google Earth. Data das imagens 19/2/11)

Estratégia de recuperação e preservação da nascente 66

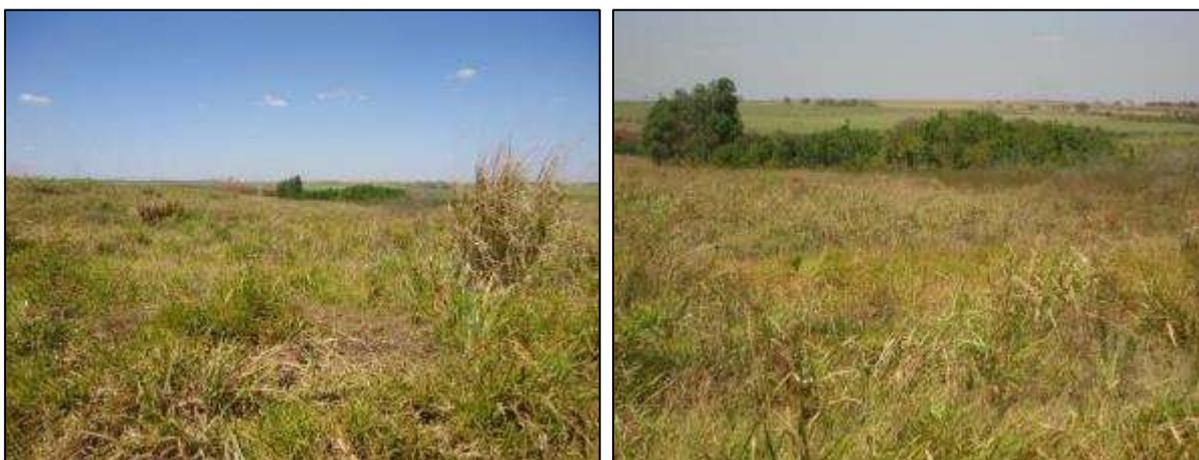
Figura 80. Vista parcial de usos do entorno da nascente. (Foto: Set./13)

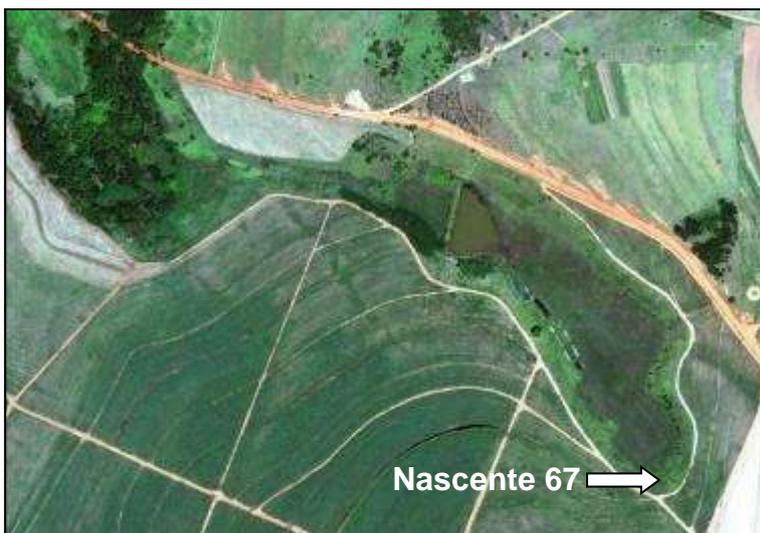
A nascente 67 (figura 81) foi avaliada como nascente “**degradada**”, por não possuir 50 metros de vegetação natural no seu entorno e pouco vegetada. Há presença de gramíneas no entorno da fonte como exemplo a Braquiária (*Brachiaria sp.*), conforme mostra a figura 82. Não foi observada a presença de fragmento florestal próximo à nascente. A fonte alimenta uma lagoa e no barramento há um ponto de vazão pelo qual a água é fornecida para o córrego e outras propriedades. O uso predominante no seu entorno é de canavicultura.

Figura 81. Vista geral da nascente 67. (Fonte: Image: 2013 © DigitalGlobe – extraída do Google Earth. Data das imagens 19/2/11)

Estratégia de recuperação e preservação da nascente 67

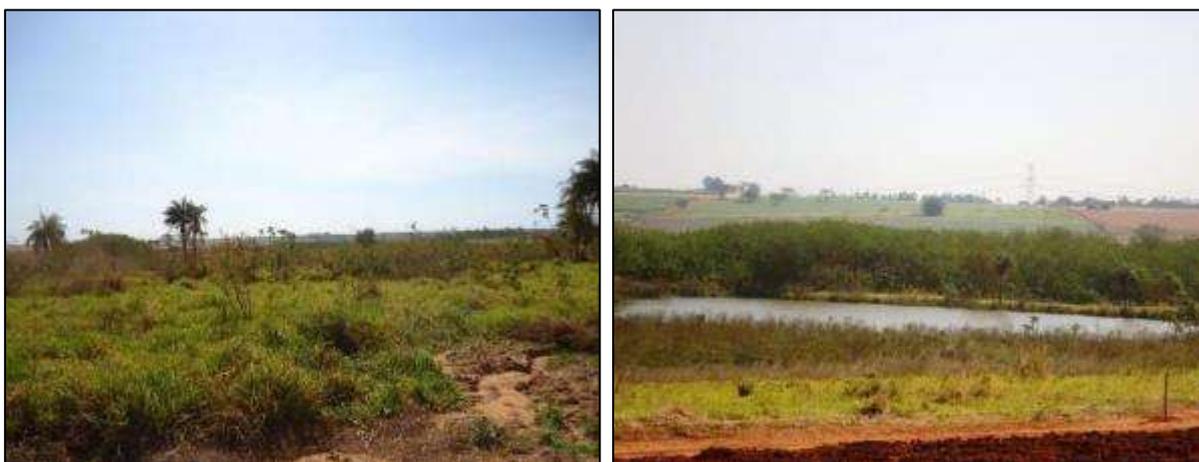
Figura 82. Vista parcial de usos do entorno da nascente. (Foto: Set./13)

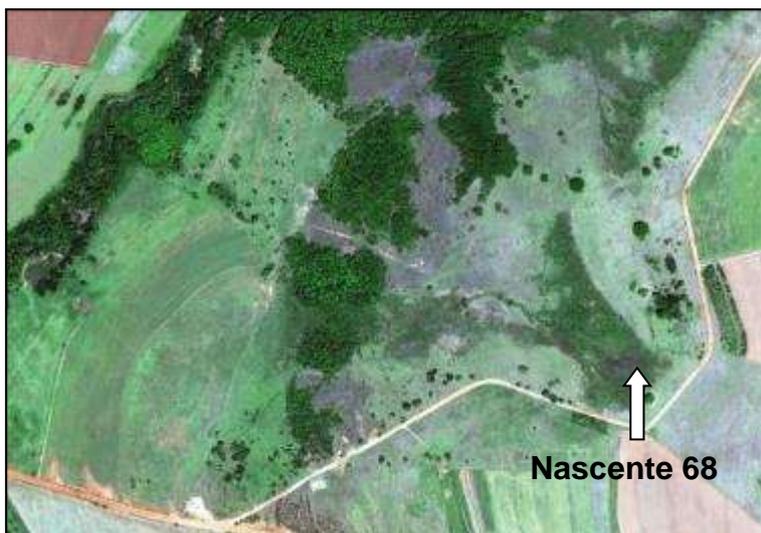
A nascente 68 (figura 83) foi avaliada como nascente “**degradada**”, por não possuir 50 metros de vegetação natural no seu entorno e pouco vegetada. Há presença de gramíneas no entorno da fonte como exemplo a Braquiária (*Brachiaria sp.*), conforme mostra a figura 84. Não foi observada a presença de fragmento florestal próximo à nascente. A fonte alimenta uma lagoa e no barramento há um ponto de vazão pelo qual a água é fornecida para o córrego e outras propriedades. O uso predominante no seu entorno é de pastagem e canavicultura.

Figura 83. Vista geral da nascente 68. (Fonte: Image: 2013 © DigitalGlobe – extraída do Google Earth. Data das imagens 19/2/11)

Estratégia de recuperação e preservação da nascente 68

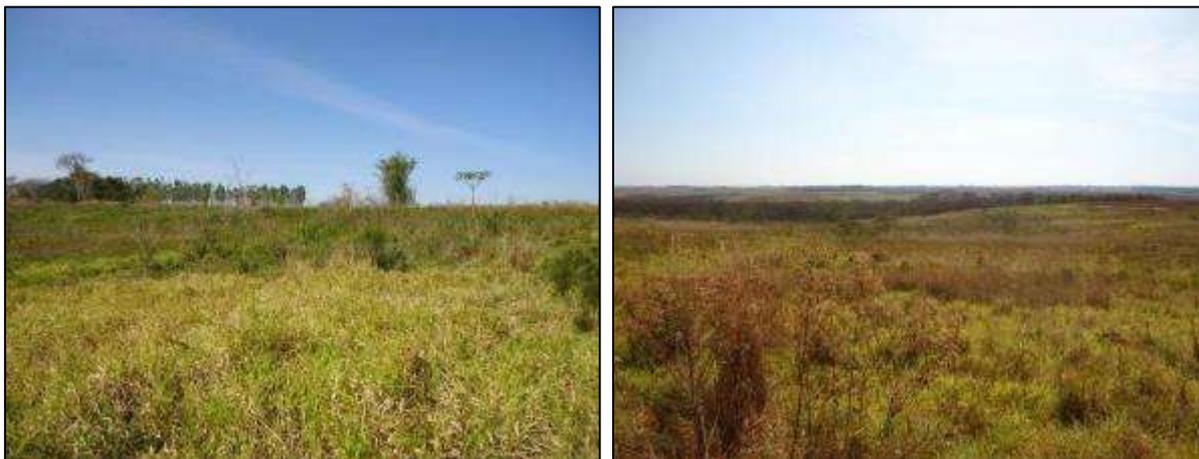
Figura 84. Vista parcial de usos do entorno da nascente. (Foto: Set./13)

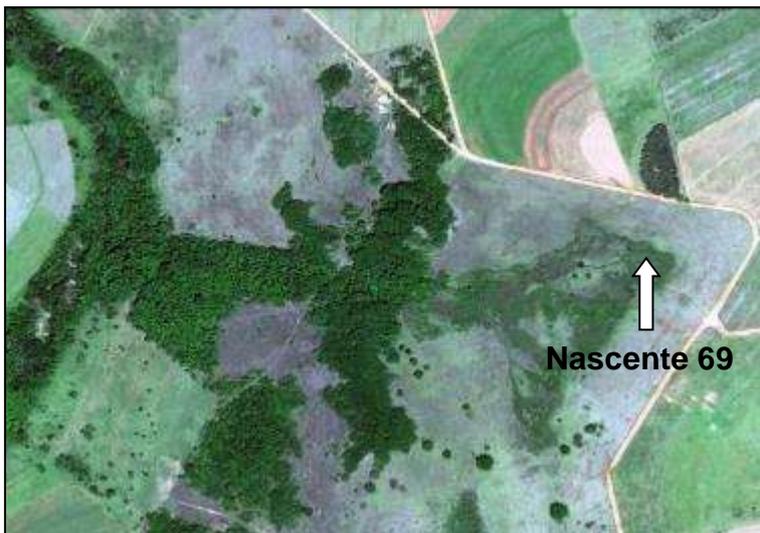
A nascente 69 (figura 85) foi avaliada como nascente “**degradada**”, por não possuir 50 metros de vegetação natural no seu entorno e pouco vegetada. Há presença de gramíneas no entorno da fonte como exemplo a Braquiária (*Brachiaria sp.*), conforme mostra a figura 86. Não foi observada a presença de fragmento florestal próximo à nascente. A fonte alimenta uma lagoa e no barramento há um ponto de vazão pelo qual a água é fornecida para o córrego e outras propriedades. O uso predominante no seu entorno é de pastagem e canavicultura.

Figura 85. Vista geral da nascente 69. (Fonte: Image: 2013 © DigitalGlobe – extraída do Google Earth. Data das imagens 19/2/11)

Estratégia de recuperação e preservação da nascente 69

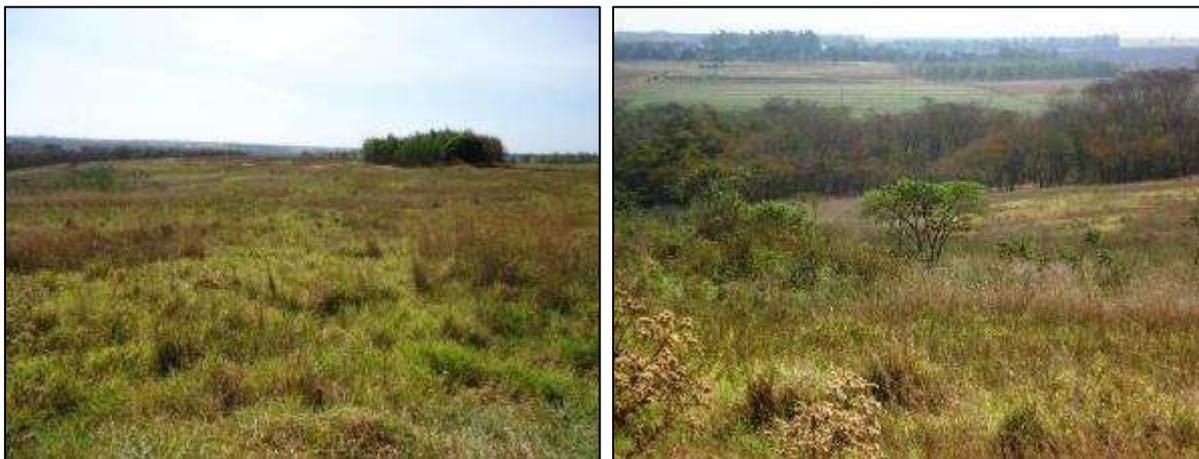
Figura 86. Vista parcial de usos do entorno da nascente. (Foto: Set./13)

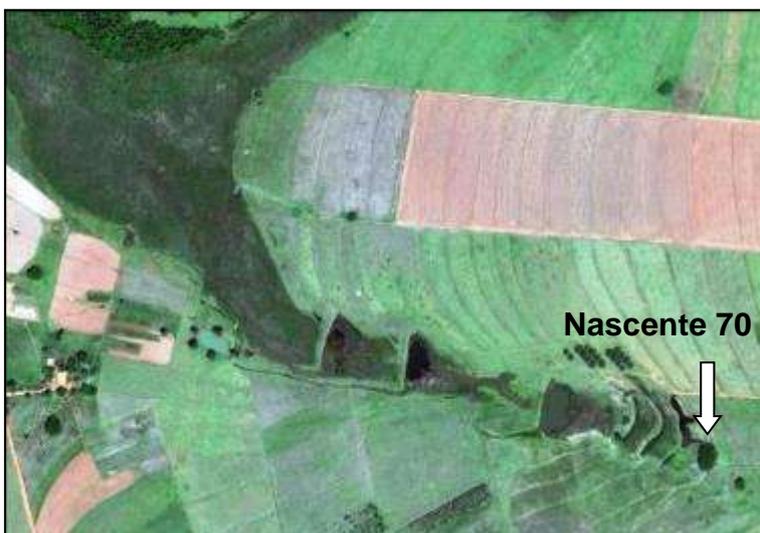
A nascente 70 (figura 87) foi avaliada como nascente “**degradada**”, por não possuir 50 metros de vegetação natural no seu entorno e pouco vegetada. Há presença de gramíneas no entorno da fonte como exemplo a Braquiária (*Brachiaria sp.*), conforme mostra a figura 88. Não foi observada a presença de fragmento florestal próximo à nascente. A fonte alimenta uma lagoa utilizada como bebedouro para bovinos e no barramento há um ponto de vazão pelo qual a água é fornecida para o córrego e outras propriedades. O uso predominante no seu entorno é de pastagem e canavicultura.

Figura 87 Vista geral da nascente 70. (Fonte: Image: 2013 © DigitalGlobe – extraída do Google Earth. Data das imagens 19/2/11)

Estratégia de recuperação e preservação da nascente 70

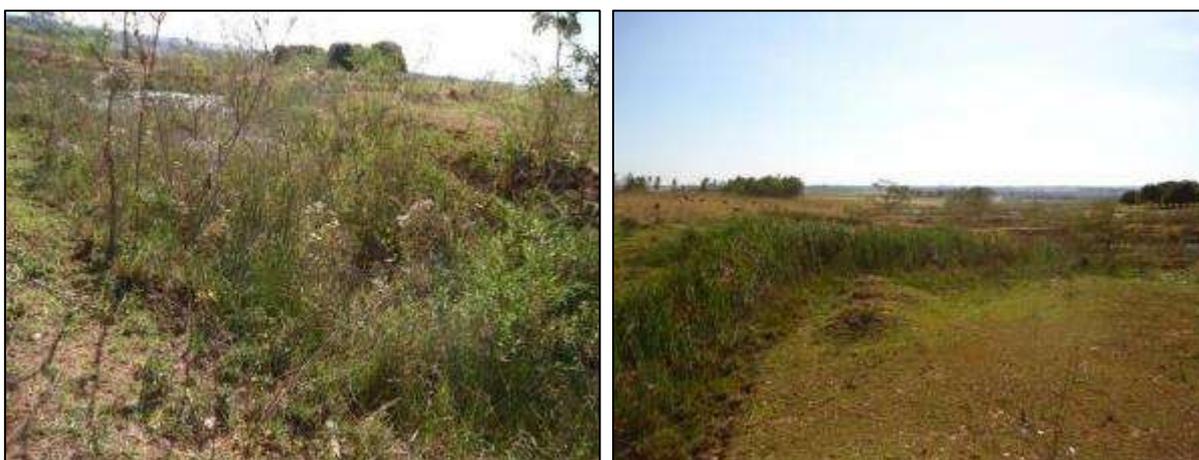
Figura 88. Vista parcial de usos do entorno da nascente. (Foto: Set./13)

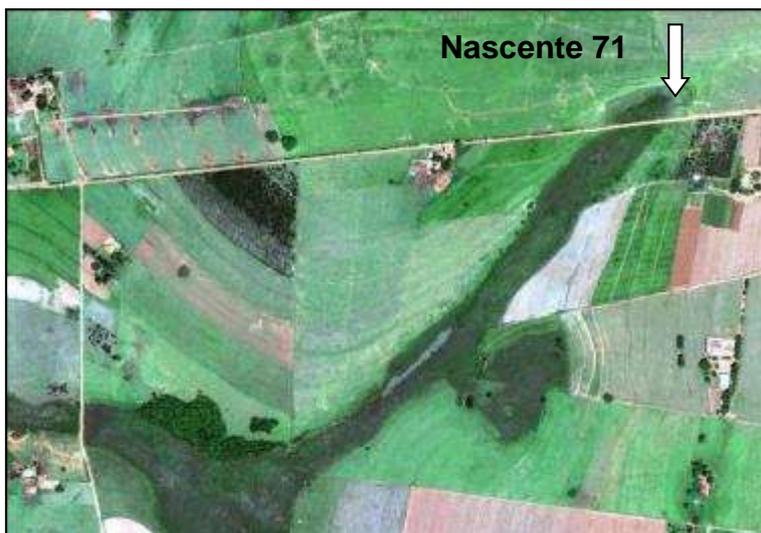
A nascente 71 (figura 89) foi avaliada como nascente “**degradada**”, por não possuir 50 metros de vegetação natural no seu entorno e pouco vegetada. Há presença de gramíneas no entorno da fonte como exemplo a Braquiária (*Brachiaria sp.*), conforme mostra a figura 90. Não foi observada a presença de fragmento florestal próximo à nascente. A fonte alimenta uma lagoa e no barramento há um ponto de vazão pelo qual a água é fornecida para o córrego e outras propriedades. O uso predominante no seu entorno é de pastagem.

Figura 89. Vista geral da nascente 71. (Fonte: Image: 2013 © DigitalGlobe – extraída do Google Earth. Data das imagens 19/2/11)

Estratégia de recuperação e preservação da nascente 71

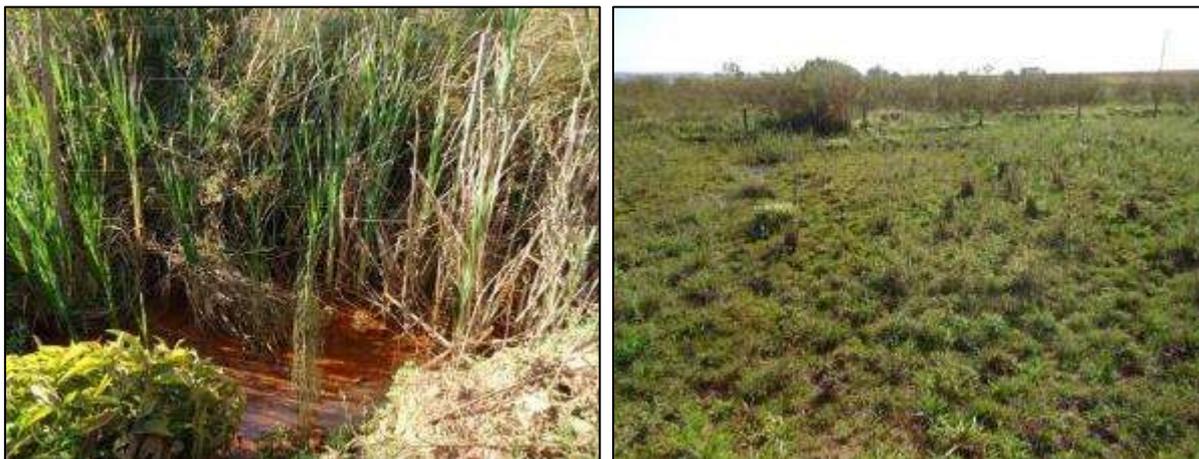
Figura 90. Vista parcial de usos do entorno da nascente. (Foto: Set./13)

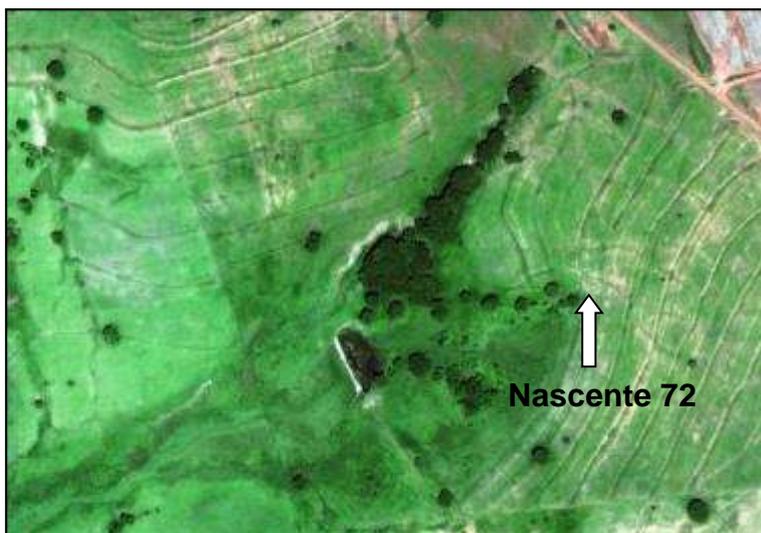
A nascente 72 (figura 91) foi avaliada como nascente “**degradada**”, por não possuir 50 metros de vegetação natural no seu entorno e pouco vegetada. Há presença de gramíneas no entorno da fonte como exemplo a Braquiária (*Brachiaria sp.*), conforme mostra a figura 92. Não foi observada a presença de fragmento florestal próximo à nascente. A fonte alimenta uma lagoa e no barramento há um ponto de vazão pelo qual a água é fornecida para o córrego e outras propriedades. O uso predominante no seu entorno é de pastagem.

Figura 91. Vista geral da nascente 72. (Fonte: Image: 2013 © DigitalGlobe – extraída do Google Earth. Data das imagens 19/2/11)

Estratégia de recuperação e preservação da nascente 72

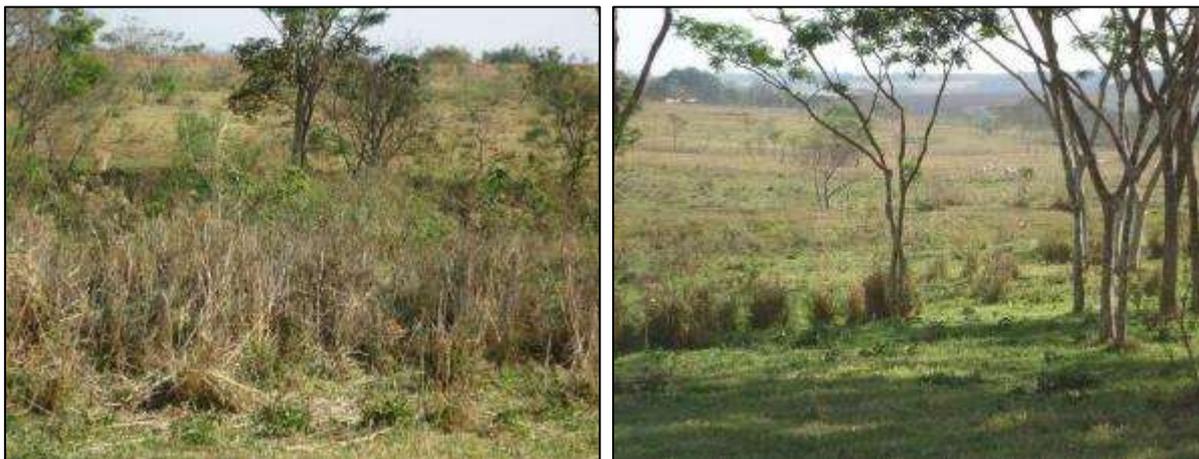
Figura 92. Vista parcial de usos do entorno da nascente. (Foto: Set./13)

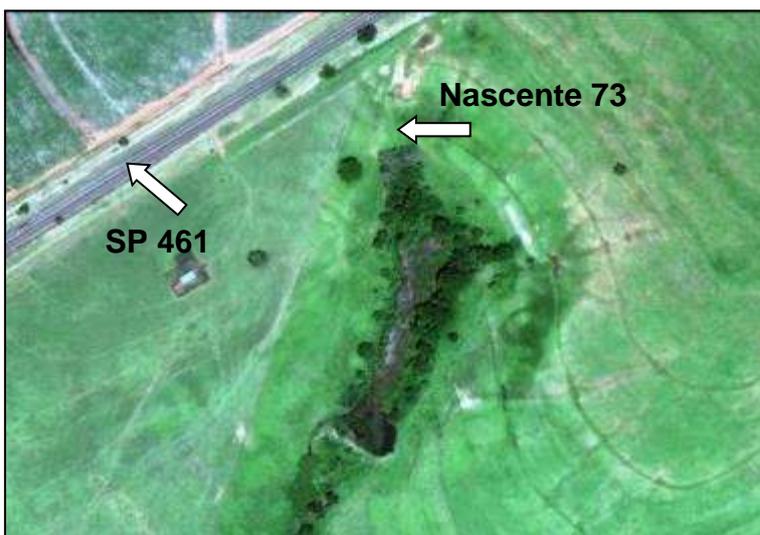
A nascente 73 (figura 93) foi avaliada como nascente “**perturbada**”, por não possuir 50 metros de vegetação natural no seu entorno e pouco vegetada. Há presença de reflorestamento em bom desenvolvimento, mas necessitando de manutenção para controle de gramíneas como exemplo a Braquiária (*Brachiaria sp.*), conforme mostra a figura 94. Não foi observada a presença de fragmento florestal próximo à nascente. A fonte alimenta uma lagoa e no barramento há um ponto de vazão pelo qual a água é fornecida para o córrego e outras propriedades. O uso predominante no seu entorno é de canavicultura. A nascente tem sua origem próxima a Rodovia SP-461-Deputado Roberto Rollemberg.

Figura 93. Vista geral da nascente 73. (Fonte: Image: 2013 © DigitalGlobe – extraída do Google Earth. Data das imagens 19/2/11)

Estratégia de recuperação e preservação da nascente 73

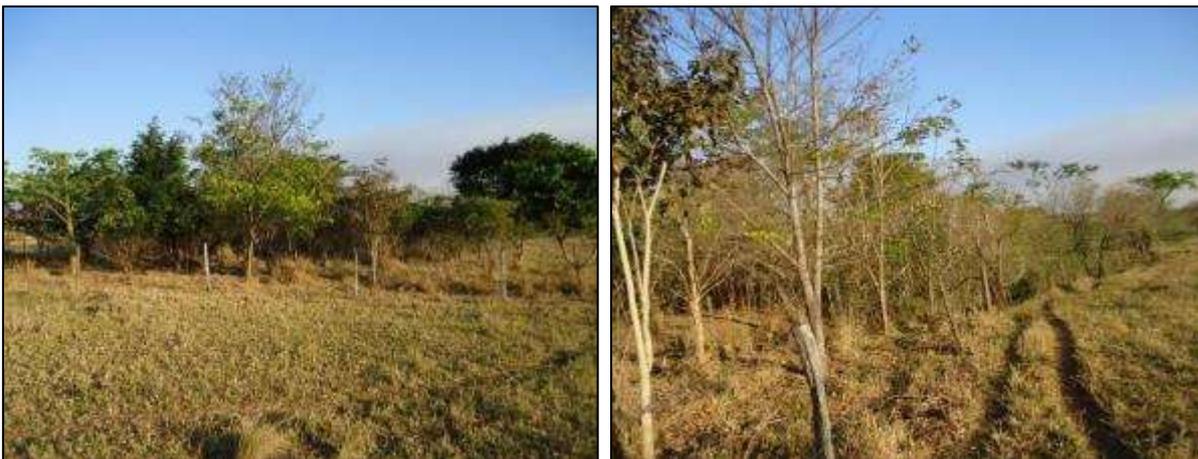
Figura 94. Vista parcial de usos do entorno da nascente. (Foto: Set./13)

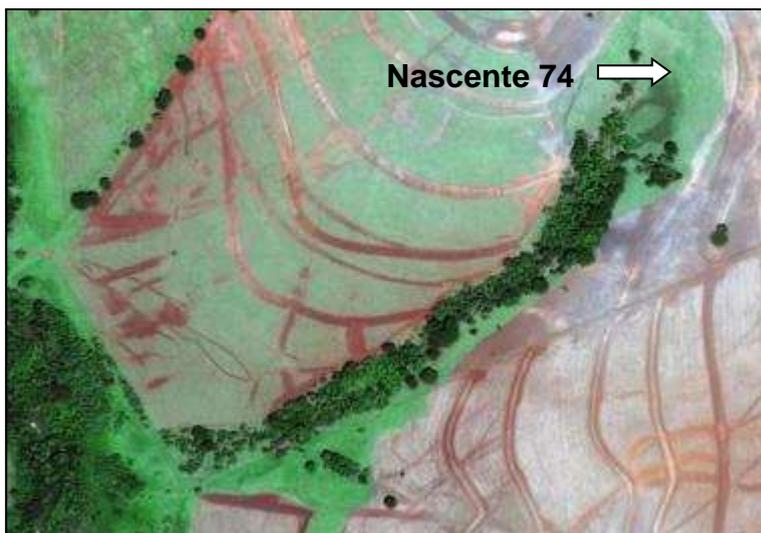
A nascente 74 (figura 95) foi avaliada como nascente “**degradada**”, por não possuir 50 metros de vegetação natural no seu entorno e pouco vegetada. Há presença de gramíneas no entorno da fonte como exemplo a Braquiária (*Brachiaria sp.*), conforme mostra a figura 96. Não foi observada a presença de fragmento florestal próximo à nascente. A fonte alimenta uma lagoa e no barramento há um ponto de vazão pelo qual a água é fornecida para o córrego e outras propriedades. O uso predominante no seu entorno é de pastagem.

Figura 95. Vista geral da nascente 74. (Fonte: Image: 2013 © DigitalGlobe – extraída do Google Earth. Data das imagens 19/2/11)

Estratégia de recuperação e preservação da nascente 74

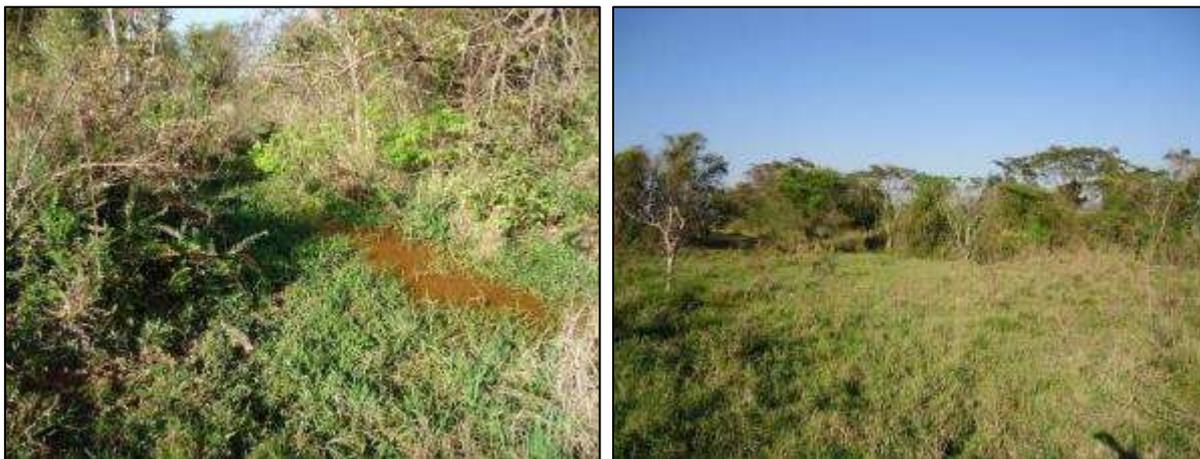
Figura 96. Vista parcial de usos do entorno da nascente. (Foto: Set./13)
