CARACTERIZAÇÃO DA MATA CILIAR E DA QUALIDADE DA ÁGUA NO CÓRREGO DO BAIXOTE, MUNICÍPIO DE COROADOS E BIRIGUI, SP (2ª FASE).

“Caracterização da mata ciliar, principais nascentes e aspectos de uso e ocupação”.

Referente: Contrato Nº 033/2012 - Fundo Estadual de Recursos Hídricos (FEHIDRO) e a Associação dos Engenheiros e Arquitetos de Penápolis (AEAP) através do Comitê da Bacia Hidrográfica do Baixo Tietê (CBH-BT).

Relatório: ECO: 112/2013
Novembro/2014

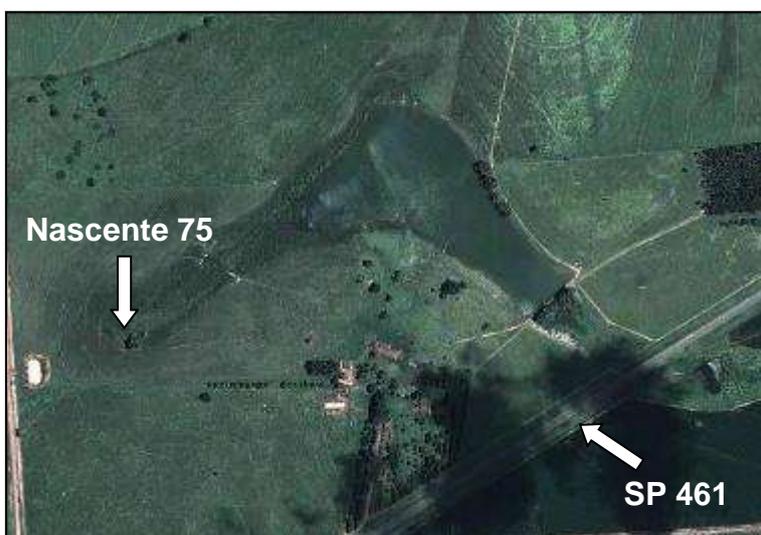
A nascente 75 (figura 97) foi avaliada como nascente “**degradada**”, por não possuir 50 metros de vegetação natural no seu entorno e pouco vegetada. Há presença de gramíneas no entorno da fonte como exemplo a Braquiária (*Brachiaria sp.*), conforme mostra a figura 98. Não foi observada a presença de fragmento florestal próximo à nascente. A fonte alimenta uma lagoa e no barramento há um ponto de vazão pelo qual a água é fornecida para o córrego e outras propriedades. O uso predominante no seu entorno é de pastagem. A continuidade desta nascente sofre travessia da Rodovia SP-461-Deputado Roberto Rollemberg.

Figura 97. Vista geral da nascente 75. (Fonte: Image: 2013 © DigitalGlobe – extraída do Google Earth. Data das imagens 19/2/11)

Estratégia de recuperação e preservação da nascente 75

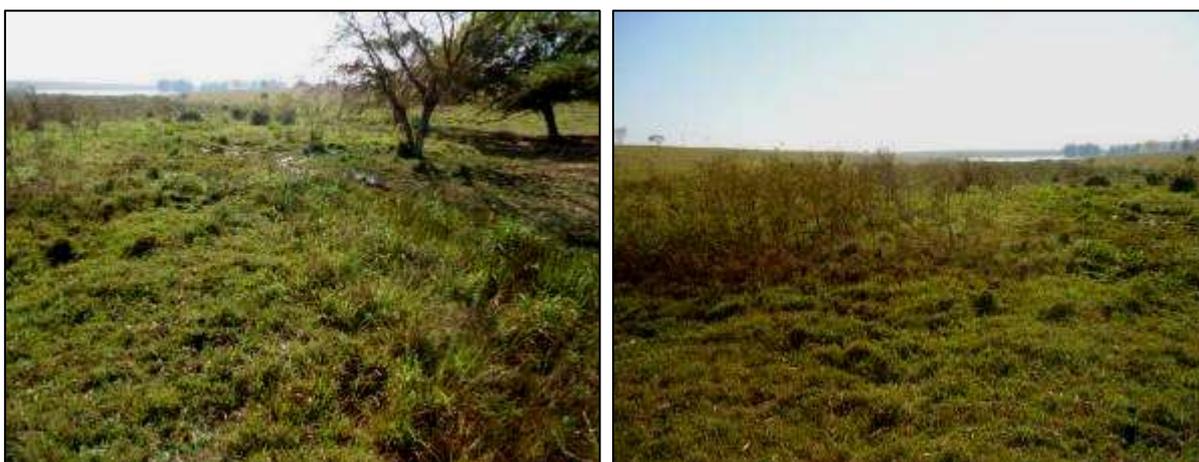
Figura 98. Vista parcial de usos do entorno da nascente. (Foto: Set./13)

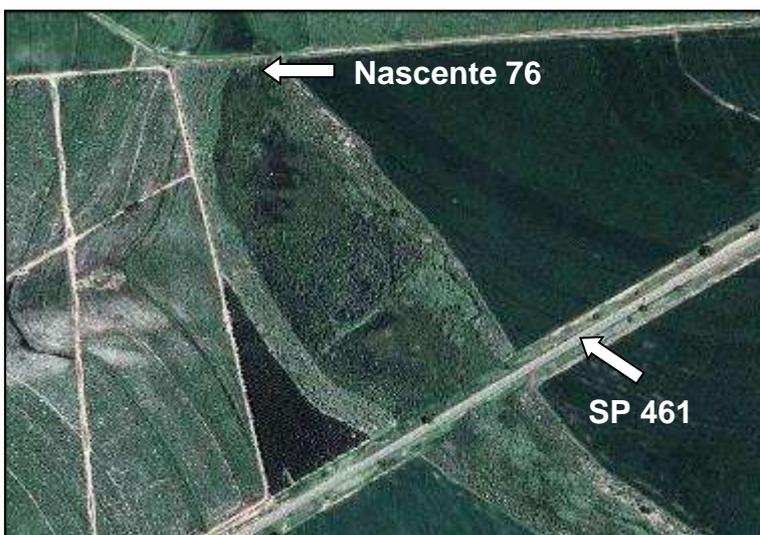
Figura 99. Vista geral da nascente 76. (Fonte: Image: 2013 © DigitalGlobe – extraída do Google Earth. Data das imagens 19/2/11)

A nascente 76 (figura 99) foi avaliada como nascente “**perturbada**”, por não possuir 50 metros de vegetação natural no seu entorno e pouco vegetada. Há presença de reflorestamento com desenvolvimento regular e necessitando de manutenção para controle de gramíneas como exemplo a Braquiária (*Brachiaria sp.*), conforme mostra a figura 100. Não foi observada a presença de fragmento florestal próximo à nascente. A fonte alimenta uma lagoa e no barramento há um ponto de vazão pelo qual a água é fornecida para o córrego e outras propriedades. O uso predominante no seu entorno é de canavicultura. A continuidade desta nascente sofre travessia da Rodovia SP-461-Deputado Roberto Rollemberg.

Estratégia de recuperação e preservação da nascente 76

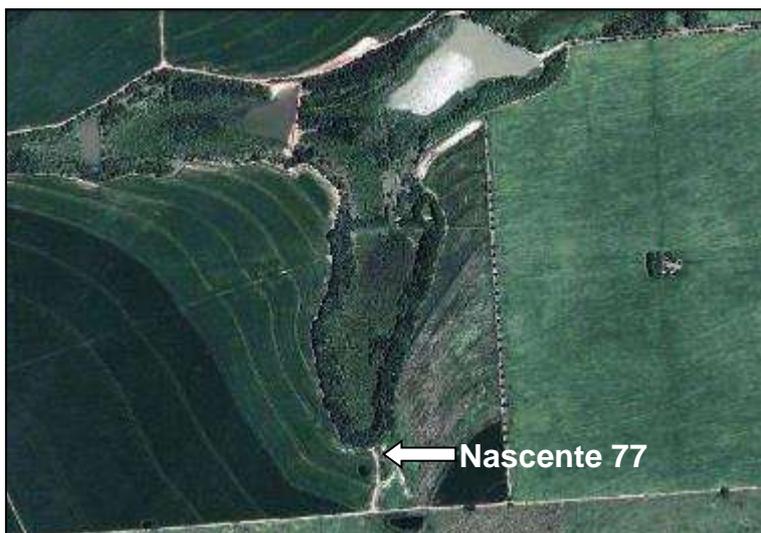
Figura 101. Vista geral da nascente 77. (Fonte: Image: 2013 © DigitalGlobe – extraída do Google Earth. Data das imagens 19/2/11)

A nascente 77 (figura 101) foi avaliada como nascente “**perturbada**”, por não possuir 50 metros de vegetação natural no seu entorno por completo. Foi evidenciada a presença de reflorestamento no entorno com bom desenvolvimento, conforme mostra a figura 102. Não foi observada a presença de fragmento florestal próximo à nascente. A fonte alimenta uma lagoa e no barramento há um ponto de vazão pelo qual a água é fornecida para o córrego e outras propriedades. O uso predominante no seu entorno é de agricultura.

Estratégia de recuperação e preservação da nascente 77

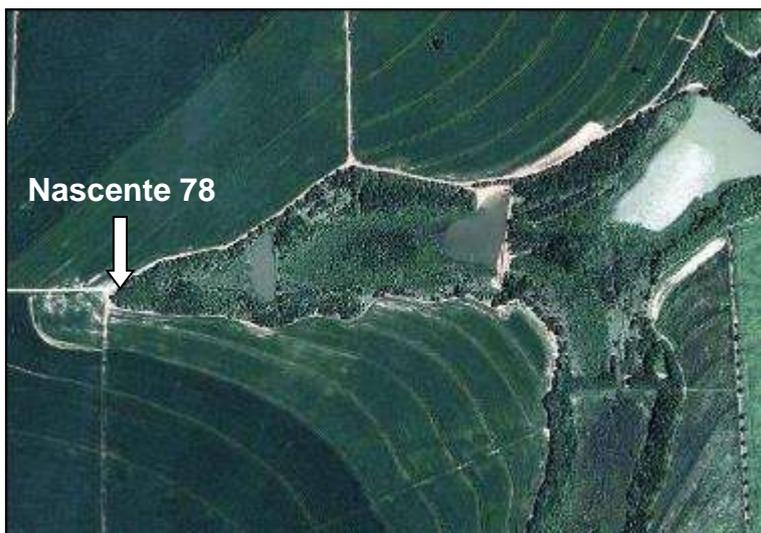
Figura 103. Vista geral da nascente 78. (Fonte: Image: 2013 © DigitalGlobe – extraída do Google Earth. Data das imagens 19/2/11)

A nascente 78 (figura 103) foi avaliada como nascente “**perturbada**”, por não possuir 50 metros de vegetação natural no seu entorno por completo. Foi evidenciada a presença de reflorestamento no entorno com bom desenvolvimento, conforme mostra a figura 104. Não foi observada a presença de fragmento florestal próximo à nascente. A fonte alimenta uma lagoa e no barramento há um ponto de vazão pelo qual a água é fornecida para o córrego e outras propriedades. O uso predominante no seu entorno é de agricultura.

Estratégia de recuperação e preservação da nascente 78

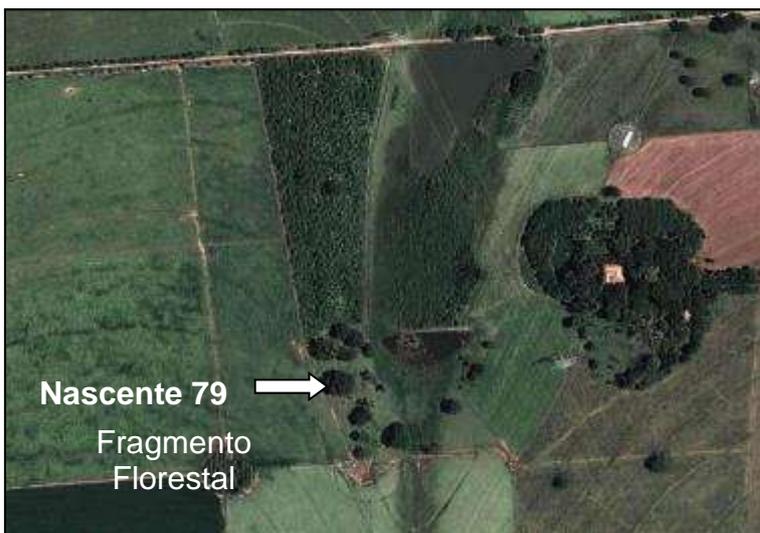
Figura 105. Vista geral da nascente 79. (Fonte: Image: 2013 © DigitalGlobe – extraída do Google Earth. Data das imagens 19/2/11)

A nascente 79 (figura 105) foi avaliada como nascente “**degradada**”, por não possuir 50 metros de vegetação natural no seu entorno e pouco vegetada. Há presença de gramíneas no entorno da fonte como exemplo a Braquiária (*Brachiaria sp.*), conforme mostra a figura 106. Foi observada a presença de fragmento florestal próximo à nascente. A fonte alimenta uma lagoa e no barramento há um ponto de vazão pelo qual a água é fornecida para o córrego e outras propriedades. O uso predominante no seu entorno é de pastagem.

Estratégia de recuperação e preservação da nascente 79

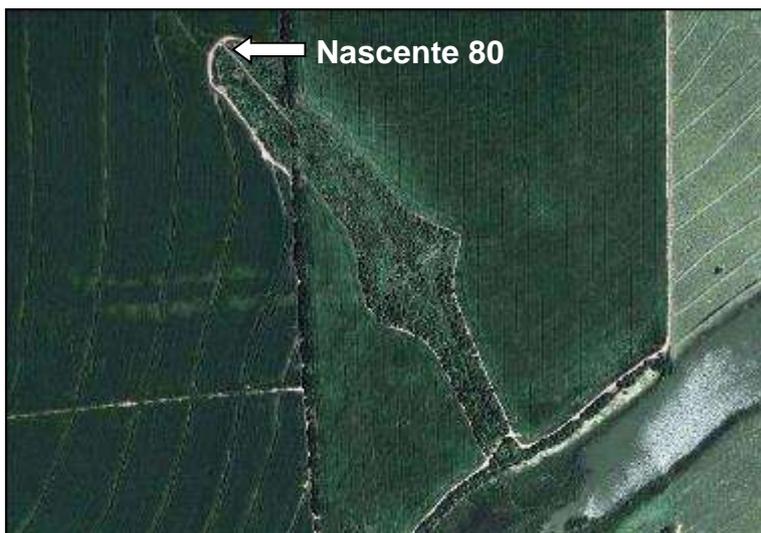
Figura 107. Vista geral da nascente 80. (Fonte: Image: 2013 © DigitalGlobe – extraída do Google Earth. Data das imagens 19/2/11)

A nascente 80 (figura 107) foi avaliada como nascente “**degradada**”, por não possuir 50 metros de vegetação natural no seu entorno e pouco vegetada. Há presença de gramíneas no entorno da fonte como exemplo a Braquiária (*Brachiaria sp.*), conforme mostra a figura 108. Não foi observada a presença de fragmento florestal próximo à nascente. A fonte alimenta uma lagoa e no barramento há um ponto de vazão pelo qual a água é fornecida para o córrego e outras propriedades. O uso predominante no seu entorno é de pastagem.

Estratégia de recuperação e preservação da nascente 80

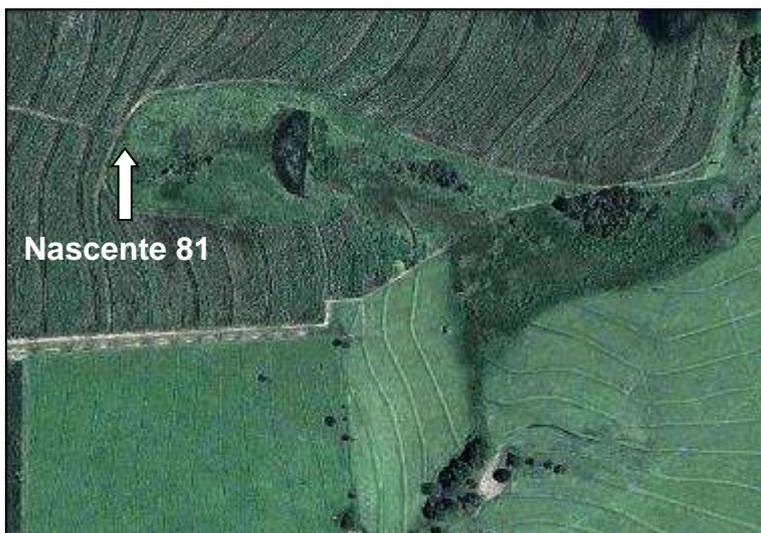
Figura 109. Vista geral da nascente 81. (Fonte: Image: 2013 © DigitalGlobe – extraída do Google Earth. Data das imagens 19/2/11)

A nascente 81 (figura 109) foi avaliada como nascente “**degradada**”, por não possuir 50 metros de vegetação natural no seu entorno e pouco vegetada. Há presença de gramíneas no entorno da fonte como exemplo a Braquiária (*Brachiaria sp.*), conforme mostra a figura 110. Não foi observada a presença de fragmento florestal próximo à nascente. A fonte alimenta uma lagoa e no barramento há um ponto de vazão pelo qual a água é fornecida para o córrego e outras propriedades. O uso predominante no seu entorno é de pastagem.

Estratégia de recuperação e preservação da nascente 81

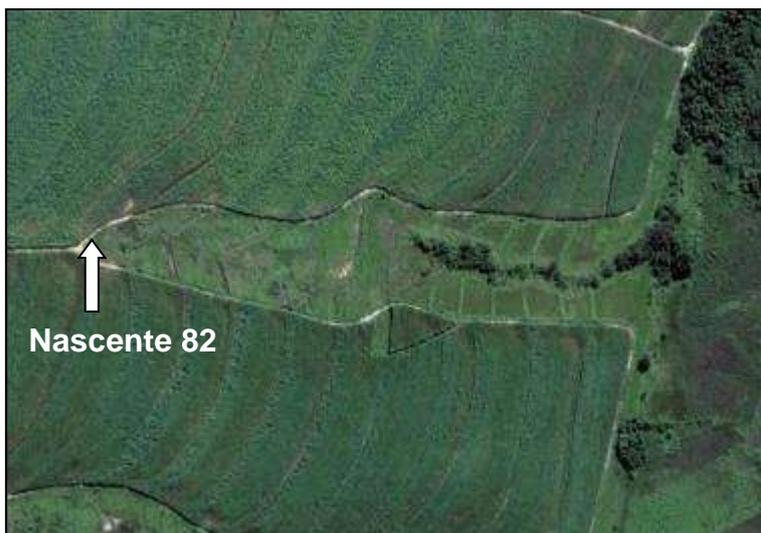
Figura 111. Vista geral da nascente 82. (Fonte: Image: 2013 © DigitalGlobe – extraída do Google Earth. Data das imagens 19/2/11)

A nascente 82 (figura 111) foi avaliada como nascente “**degradada**”, por não possuir 50 metros de vegetação natural no seu entorno e pouco vegetada. Há presença de gramíneas no entorno da fonte como exemplo a Braquiária (*Brachiaria sp.*), conforme mostra a figura 112. Não foi observada a presença de fragmento florestal próximo à nascente. A fonte alimenta uma lagoa e no barramento há um ponto de vazão pelo qual a água é fornecida para o córrego e outras propriedades. O uso predominante no seu entorno é de pastagem e canavicultura.

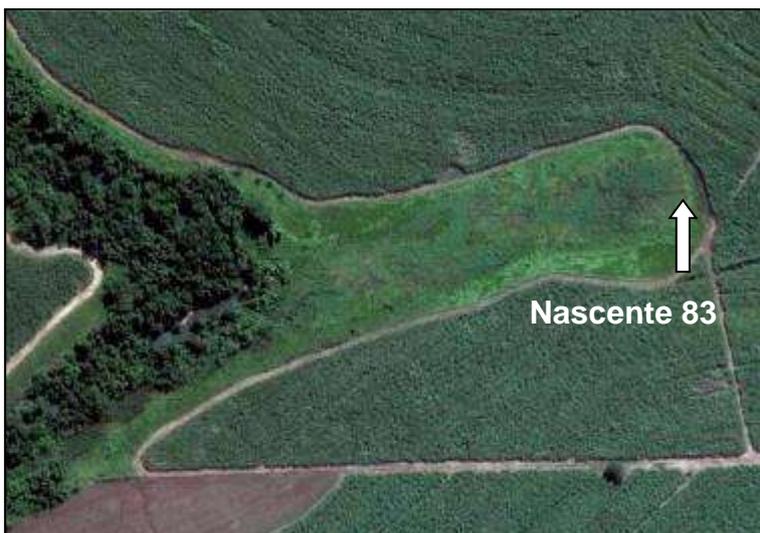
Figura 113. Vista geral da nascente 83. (Fonte: Image: 2013 © DigitalGlobe – extraída do Google Earth. Data das imagens 19/2/11)

A nascente 83 (figura 113) foi avaliada como nascente “**degradada**”, por não possuir 50 metros de vegetação natural no seu entorno e pouco vegetada. Há presença de gramíneas no entorno da fonte como exemplo a Braquiária (*Brachiaria sp.*), conforme mostra a figura 114. Não foi observada a presença de fragmento florestal próximo à nascente. A fonte alimenta uma lagoa e no barramento há um ponto de vazão pelo qual a água é fornecida para o córrego e outras propriedades. O uso predominante no seu entorno é de pastagem e canavicultura.

Estratégia de recuperação e preservação da nascente 83

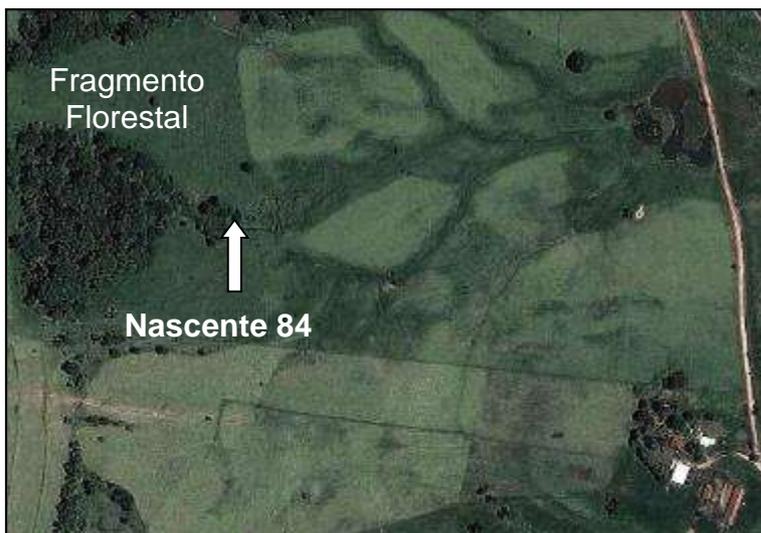
Figura 115. Vista geral da nascente 84. (Fonte: Image: 2013 © DigitalGlobe – extraída do Google Earth. Data das imagens 19/2/11)

A nascente 84 (figura 115) foi avaliada como nascente “**degradada**”, por não possuir 50 metros de vegetação natural no seu entorno e pouco vegetada. Há presença de gramíneas no entorno da fonte como exemplo a Braquiária (*Brachiaria sp.*), conforme mostra a figura 116. Foi observada a presença de fragmento florestal próximo à nascente. A fonte alimenta uma lagoa e no barramento há um ponto de vazão pelo qual a água é fornecida para o córrego e outras propriedades. O uso predominante no seu entorno é de pastagem.

Estratégia de recuperação e preservação da nascente 84

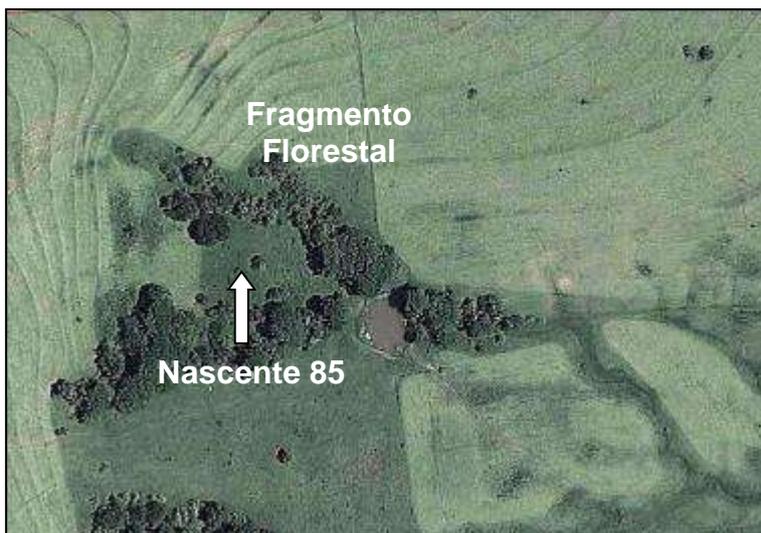
Figura 117. Vista geral da nascente 85. (Fonte: Image: 2013 © DigitalGlobe – extraída do Google Earth. Data das imagens 19/2/11)

A nascente 85 (figura 117) foi avaliada como nascente “**degradada**”, por não possuir 50 metros de vegetação natural no seu entorno e pouco vegetada. Há presença de gramíneas no entorno da fonte como exemplo a Braquiária (*Brachiaria sp.*), conforme mostra a figura 118. Foi observada a presença de fragmento florestal próximo à nascente. A fonte alimenta uma lagoa e no barramento há um ponto de vazão pelo qual a água é fornecida para o córrego e outras propriedades. O uso predominante no seu entorno é de pastagem.

Estratégia de recuperação e preservação da nascente 85

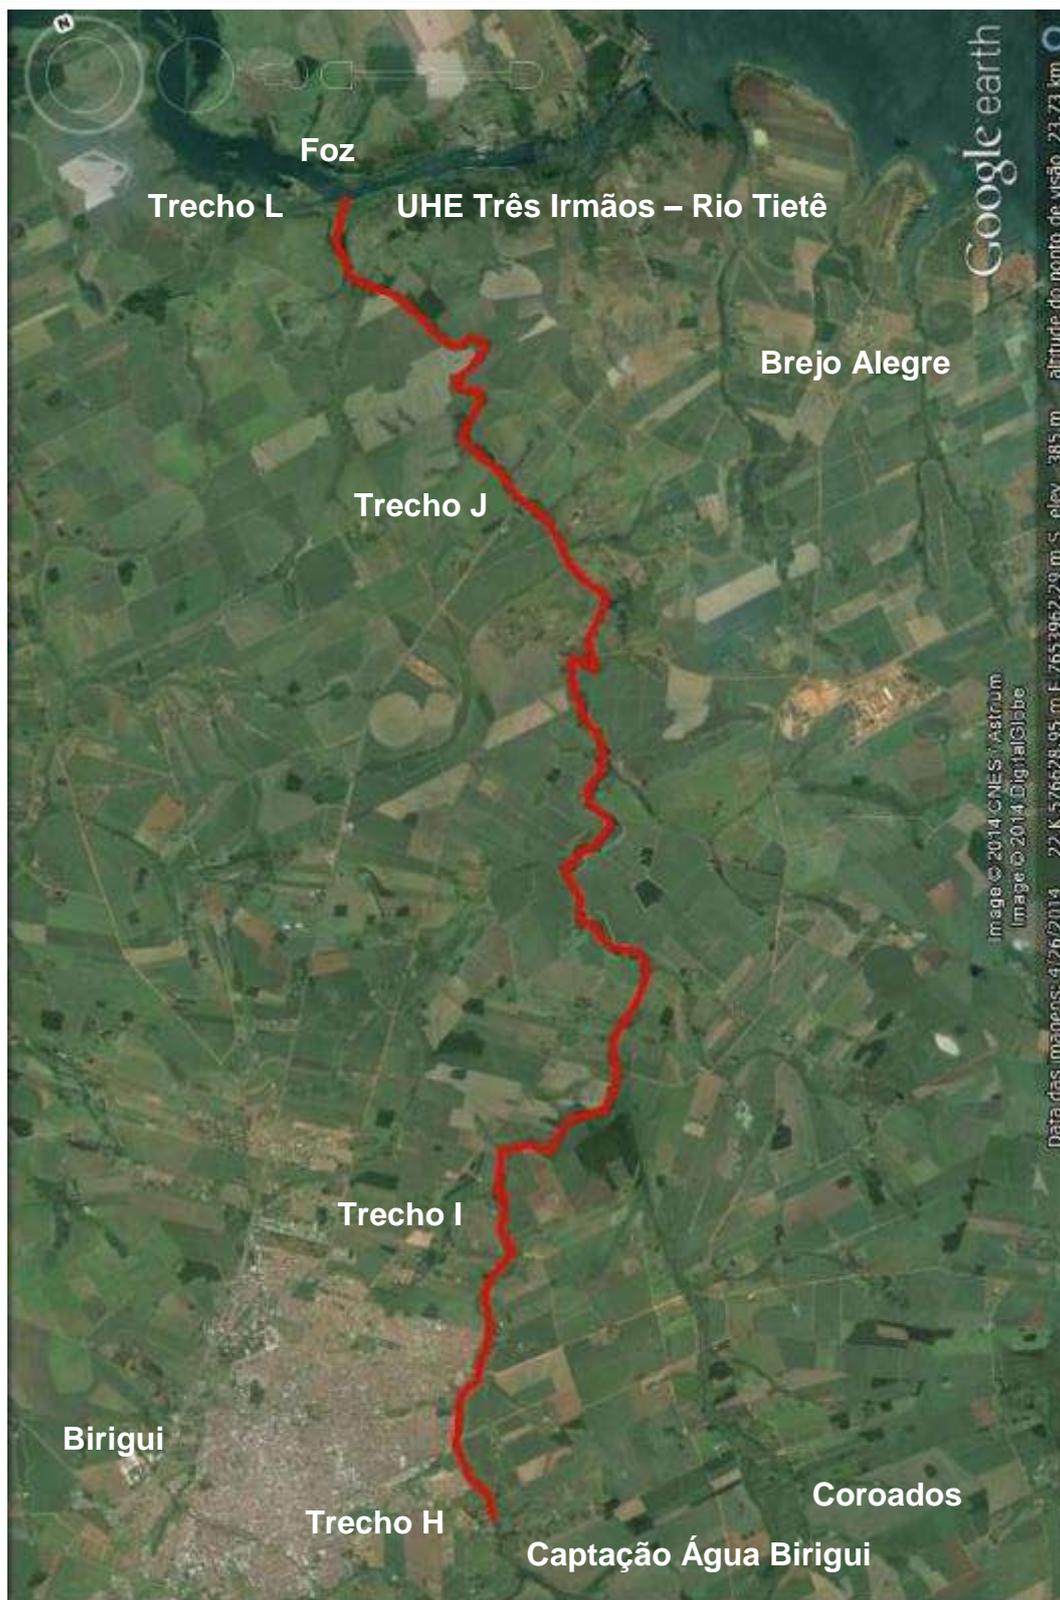
Figura 119. Espacialização das áreas de preservação permanentes visitadas com base em imagem (Fonte: Image: 2013 © DigitalGlobe – extraída do Google Earth. Data das imagens 19/2/11).

Conforme mostrado na figura 119 foram cadastrados três (3) trechos no córrego em estudo para recuperação e preservação numa extensão de aproximadamente 31.740 metros lineares, desde a captação pública de água para a cidade de Birigui até sua foz no Tio Tietê, conforme mostrado na tabela 3, sendo que todas essas áreas sem exceção foram classificadas como “degradadas” (100%), conforme se visualiza no gráfico XX

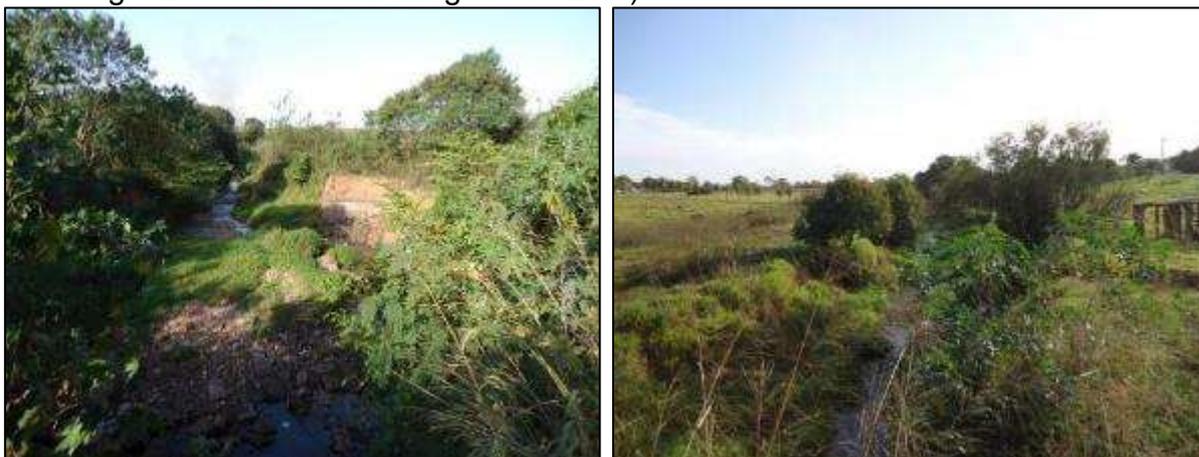
Figura 121. Vista parcial do trecho H_I. (Foto: Set./13)

A situação do trecho H_I, figuras 120 e 121, foi caracterizada como “**degradada**”, por não possuir 30 metros de vegetação natural no seu entorno total. Foi observada a presença de fragmentos florestais descontínuos e árvores isoladas dentro das áreas úmidas e/ou encharcadas do córrego e no complemento da APP. Observou-se a presença de animais como equinos, bovinos na APP. Este trecho tem forte influência da área urbana de Birigui, dos bairros Colinas Parques Residencial, Bairro Tereza Maria Barbieri, Residencial Monte Líbano e João Crevelaro. Há diversas travessias (pontes) que liga a cidade de Birigui aos bairros rurais. Há predominância de gramíneas como a Braquiária (*Brachiaria sp*) e de canavicultura no entorno do córrego. A distância entre o ponto H e o ponto I é de aproximadamente 4.642 metros.

Estratégias de recuperação e preservação trecho H_I.

- Plantio total com cercamento;
- Controle de espécies vegetais invasoras e retirada de fatores de degradação.

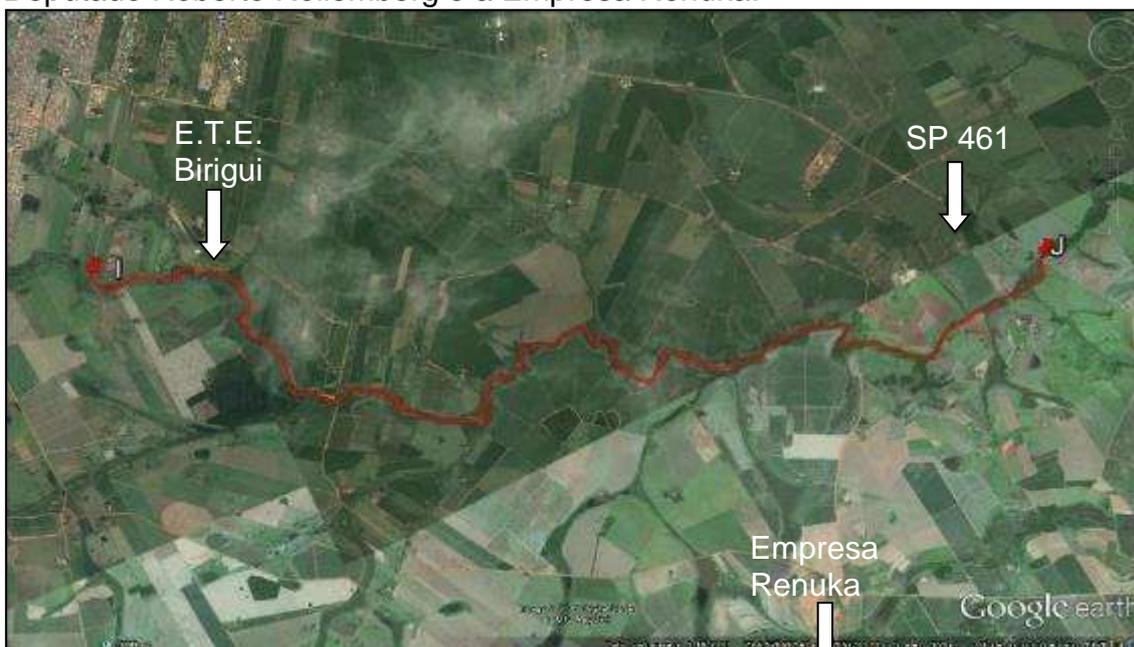
Figura 122. Vista geral do trecho I_J. (Fonte: Image: 2013 © DigitalGlobe – extraída do Google Earth. Data das imagens 19/2/11)

A situação do trecho I_J, figuras 122, com uma distância de aproximadamente 18.943 metros foi classificada como “**degradada**”, por não possuir 30 metros de vegetação natural no seu entorno por completo. Foi observada a presença de fragmentos florestais descontínuos e árvores isoladas dentro das áreas úmidas e/ou encharcadas do córrego, conforme mostrado na figura 123. Fragmentos florestais e árvores isoladas ocorrem também em alguns pontos do complemento da sua APP e em áreas de influência. Há predominância de gramíneas como a Braquiária (*Brachiaria sp.*) e de canavicultura no entorno do córrego. Neste trecho se localizam a Estação de Tratamento e Lançamento de Efluentes da Cidade de Birigui, SP 461-Rodovia Deputado Roberto Rollemberg e a Empresa Renuka.

Estratégias de recuperação e preservação trecho IJ.

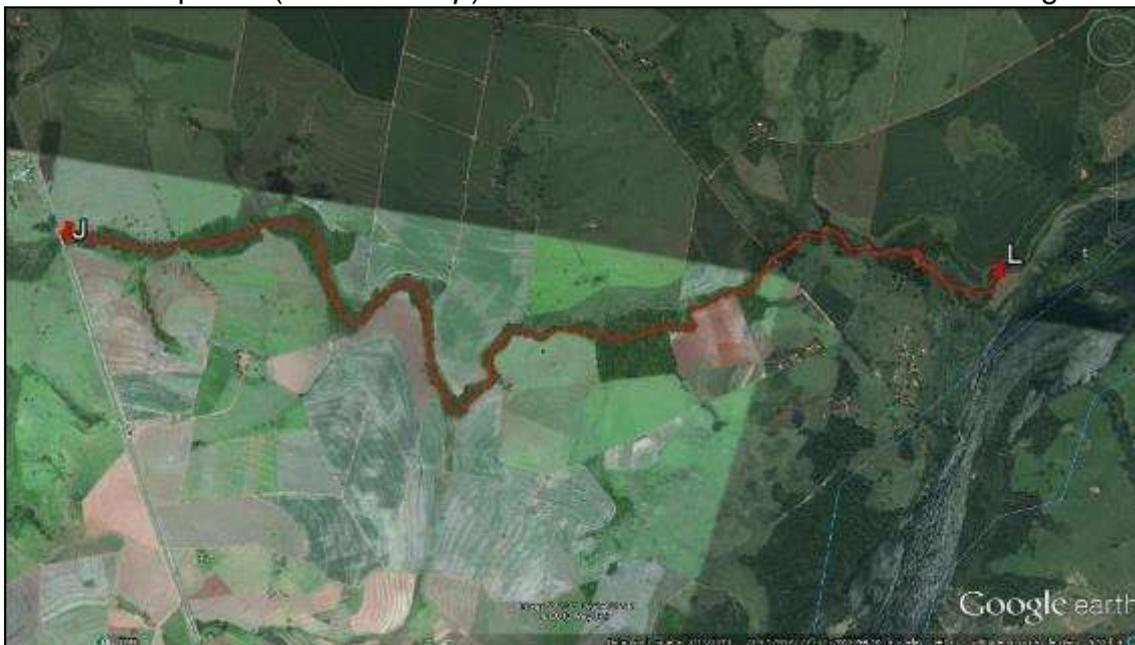
Figura 124. Vista geral do trecho J_L. (Fonte: Image: 2013 © DigitalGlobe – extraída do Google Earth. Data das imagens 19/2/11)

A situação do trecho J_L, figuras 124, com uma distância aproximada de 8.155 metros foi considerada como “**degradada**”, por não possuir 30 metros de vegetação natural no seu entorno por completo. Foi observada a presença de fragmentos florestais descontínuos e árvores isoladas dentro das áreas úmidas e/ou encharcadas do córrego, conforme figura 125. Fragmentos florestais e árvores isoladas ocorrem também em alguns pontos do complemento da sua APP e em áreas de influência. Apresenta em sua porção inferior reflorestamento realizado pela CESP, na margem esquerda na confluência do Baixote com o Rio Tietê. Há predominância de gramíneas como a Braquiária (*Brachiaria sp*) e de canavicultura no entorno do córrego.

Estratégias de recuperação e preservação trecho J_L.

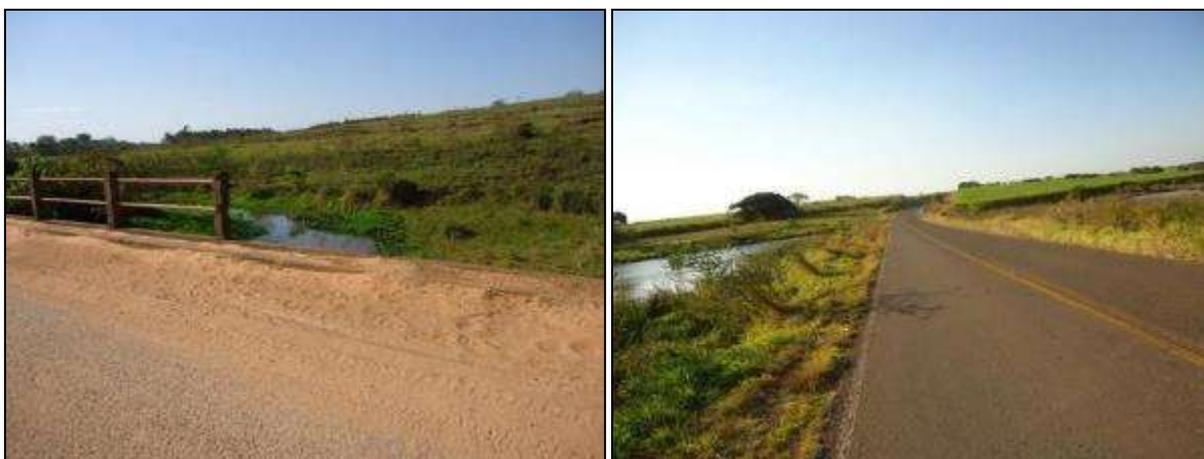
Além dos usos acima citados no entorno do córrego, foi observadas diversas travessias (pontes) urbanas e rurais que servem a mobilidade da cidade e o deslocamento na área geral da bacia, conforme figura 126. Também neste trecho o córrego é receptor dos lançamentos de efluentes gerados pela E.T.E. de Birigui (figuras 127 e 128) e da E.T.E., de Coroados que alcança o Córrego Baixote através do Córrego do Campo.

Figura 126. Vista geral da travessia de estradas rurais e vicinais sobre o córrego e seus contribuintes. (Foto: Ago./13)
